Об утверждении предмета охраны
объекта культурного наследия

Предмет охраны объекта культурного наследия регионального значения

Наименование объекта: «Усадьба Зеленина» Доходный дом.

Наименование объекта: «Усадьба Зеленина» Флигель.

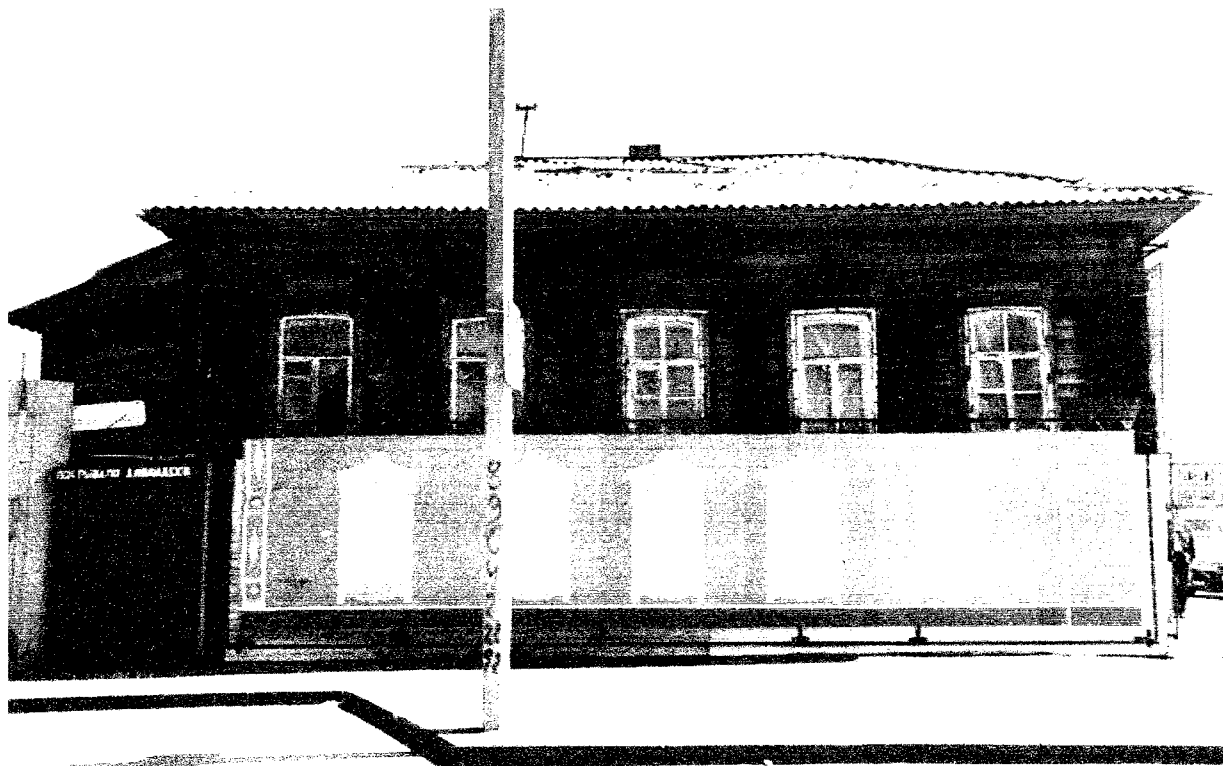
Фото 1 - Главный (юго-западный) фасад со стороны ул. Б. Революции

Местоположение	Предмет охраны	Техническое состояние	Примечание, схемы, № фото
	<p>Материал исполнения:</p> <ul style="list-style-type: none"> - стены – из бревен; - кровля – металлическая, фальцевая; - декоративные элементы фасадов (фриз, карниз, фронтон, наличники, ставни), окна, двери – деревянные. 	Состояние неудовлетворительное.	
Фасады			
<p>Юго-западный (главный) фасад (лит. А1)</p>	<p>Общее декоративно-композиционное решение: фасад 5ти-осный, симметричный, ориентированный на улицу Борцов Революции.</p> <ul style="list-style-type: none"> - цоколь – закрыт культурным слоем; - стены – бревенчатые, перевязка венцов выполнена в лапу; - обшивка стен - горизонтально уложенная калеванная доска, углы фланкированы лопатками, с накладными декоративными элементами в виде ромбов. <p>Первый этаж:</p> <ul style="list-style-type: none"> - оконные проемы - пять оконных проемов с пологим лучковым завершением; - наличники окон - наличники с барочными сандриками в виде сходящихся волют, лобань высокая гладкая с фигурными «ушками» по бокам. Нижняя горизонталь наличников с фигурным фартуком; - ставни - двустворчатые, филенчатые, трехчастные. <p>Второй этаж:</p> <ul style="list-style-type: none"> - оконные проемы - пять оконных проемов с пологим лучковым завершением; - наличники окон - наличники с барочными сандриками в виде сходящихся волют, лобань высокая гладкая с фигурными «ушками» по бокам. Нижняя горизонталь наличников с фигурным фартуком; - ставни - двустворчатые, филенчатые, трехчастные; - фриз – высокий, дощатый; - карниз – большого выноса, подшивной. 	<p>Обследованию не доступно – первый этаж скрыт баннером.</p> <p>Состояние неудовлетворительное. Значительные утраты.</p>	<p>Приложение №2 - Фото № 1, 2, 5, 6.</p>

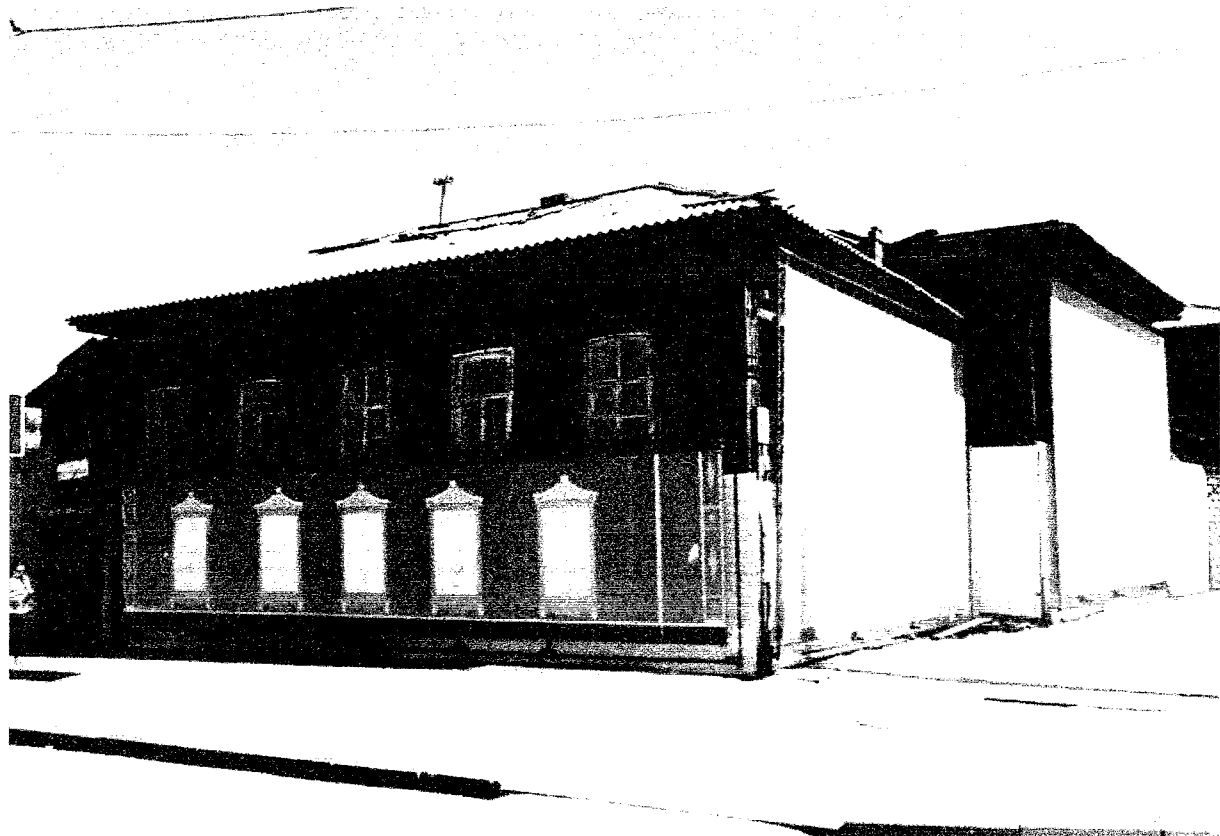
Фото 2 - Общий вид здания с южного угла

<p>Юго-восточный (главный) фасад. (лит. А1)</p>	<p>Общее декоративно-композиционное решение: уличный фасад 3х-осный, симметричный, ориентирован на улицу Софьи Перовской.</p> <ul style="list-style-type: none"> - цоколь – закрыт культурным слоем; - стены – бревенчатые, перевязка венцов выполнена в лапу; - обшивка стен - стены обшиты горизонтально уложенной калеванной доской, углы фланкированы лопатками, с накладными декоративными элементами в виде ромбов. 	<p>Фасад обследованию не доступен – скрыт баннером.</p>	<p>Приложение №2 - Фото № 2, 3, 4.</p>

Местоположение	Предмет охраны	Техническое состояние	Примечание, схемы, № фото
(лит. А)	<p>Первый этаж:</p> <ul style="list-style-type: none"> - оконные проемы - три оконных проема с пологим лучковым завершением; - наличники окон - наличники с барочными сандриками в виде сходящихся волнот, лобань высокая гладкая с фигурными «ушками» по бокам. Нижняя горизонталь наличников с фигурным фартуком; - ставни - двустворчатые, филенчатые, трехчастные. <p>Второй этаж:</p> <ul style="list-style-type: none"> - оконные проемы - три оконных проема с пологим лучковым завершением; - наличники окон - наличники с барочными сандриками в виде сходящихся волнот, лобань высокая гладкая с фигурными «ушками» по бокам. Нижняя горизонталь наличников с фигурным фартуком; - ставни - двустворчатые, филенчатые, трехчастные; - фриз – высокий, дощатый; - карниз – большого выноса, подшивной. <p>Общее декоративно-композиционное решение: уличный фасад, ориентированный на улицу Софьи Перовской, выступает от плоскости стены общего объема. По правому флангу примыкает брандмауэр. Фасад акцентирован по левой оси - парадным входом в уровне первого этажа и балконом на деревянных консолях в уровне второго этажа.</p> <ul style="list-style-type: none"> - цоколь – закрыт культурным слоем; - стены – бревенчатые, перевязка венцов выполнена в лапу; - обшивка стен - выпуски бревен по углам фасада и в месте переруба защищены канеллированными лопатками, с ромбическими накладными элементами. <p>Первый этаж:</p> <ul style="list-style-type: none"> - оконные проемы - три оконных проема с пологим лучковым завершением; - наличники окон - наличники с барочными сандриками в виде сходящихся волнот, лобань высокая гладкая с фигурными «ушками» по бокам. Нижняя горизонталь наличников с фигурным фартуком; - ставни - двустворчатые, филенчатые, трехчастные; - дверной проем - с двупольными полотнами. <p>Второй этаж:</p> <ul style="list-style-type: none"> - оконные проемы - три оконных проема с пологим лучковым завершением; - наличники окон - наличники с барочными сандриками в виде сходящихся волнот, лобань высокая гладкая с фигурными «ушками» по 	Состояние неудовлетворительное. Балкон утрачен. Фасад обследованию не доступен – скрыт баннером.	Приложение №2 - Фото № 2, 3, 4.

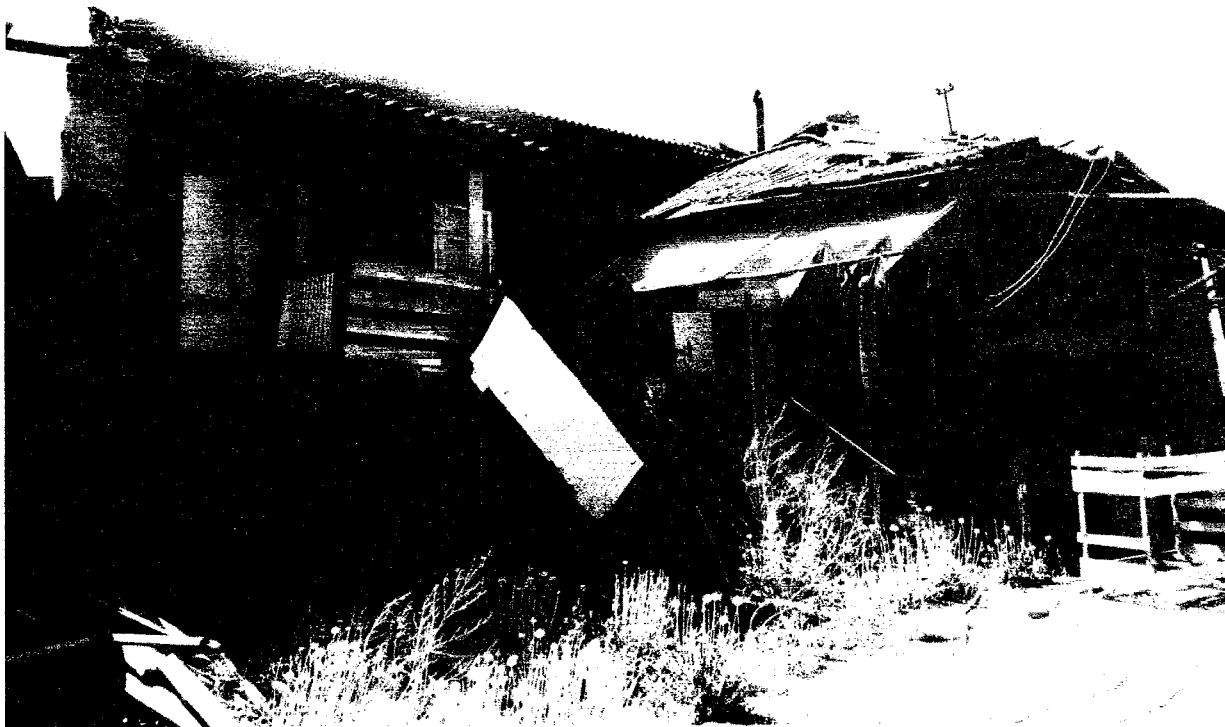
Фото 7 - Общий вид здания (лит. А, А1) с северного угла.

Местоположение	Предмет охраны	Техническое состояние	Примечание, схемы, № фото
	<p>бокам. Нижняя горизонталь наличников с фигурным фартуком;</p> <ul style="list-style-type: none"> - ставни - двустворчатые, филенчатые, трехчастные; - фриз – высокий, дощатый; - карниз – большого выноса, подшивной. 		
<p>Северо-восточный фасад (лит. А)</p>	<p>Общее декоративно-композиционное решение: к левому торцу примыкает брандмауэрная стена, закрывающая собой торцовый фасад.</p> <ul style="list-style-type: none"> - цоколь – закрыт культурным слоем; - стены – бревенчатые, перевязка венцов выполнена в лапу; - обшивка стен - стены обшиты горизонтально уложенной калеванной доской. <p>Первый этаж.</p> <ul style="list-style-type: none"> - оконный проем - с горизонтальным завершением; - ставни - одностворчатые из реек. <p>Второй этаж.</p> <ul style="list-style-type: none"> - оконный проем - с пологим лучковым завершением; - наличники окон – ленточные наличники с щипцовым на плечиках сандриком, украшенным по нижней горизонтали пояском «сухарики»; - фриз – дощатый; - карниз – подшивной. 	<p>Состояние неудовлетворительное. Значительные утраты, поздние пристрой.</p>	<p>Приложение №2 - Фото № 7, 8, 9, 12, 13, 14</p>

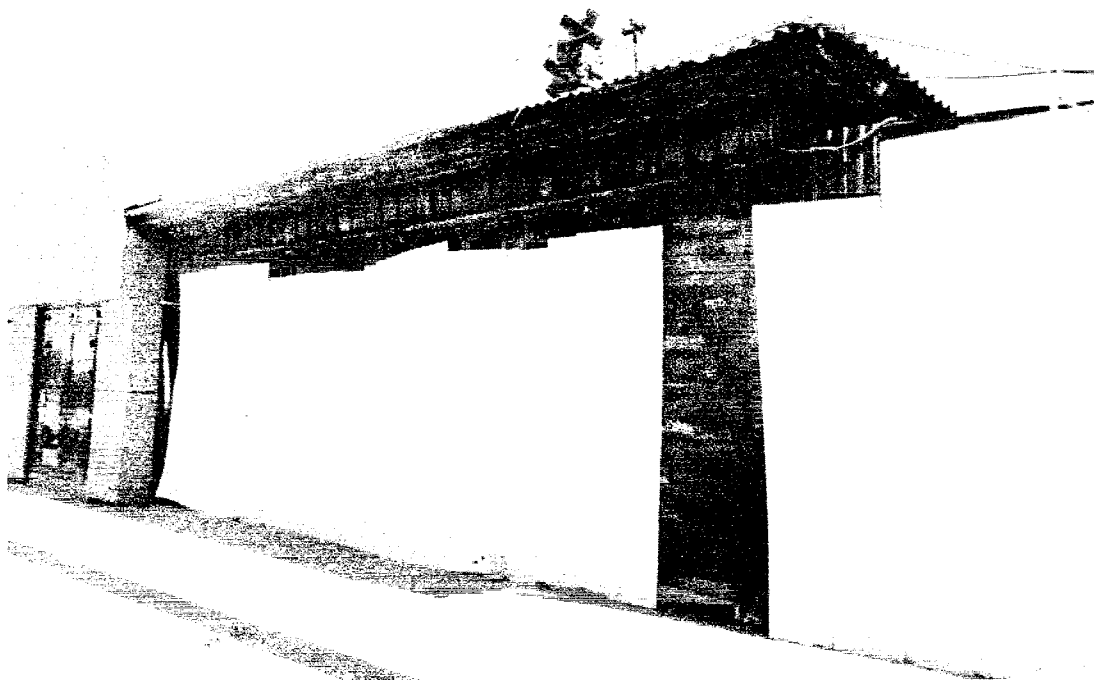
Фото 1 -Главный (юго-западный) фасад со стороны ул. Б. Революции.

Местоположение	Предмет охраны	Техническое состояние	Примечание, схемы, № фото
	<p>Материал исполнения:</p> <ul style="list-style-type: none"> - стены – из бревен; - кровля – металлическая, фальцевая; - декоративные элементы фасадов (фриз, карниз, фронтон, наличники, ставни), окна, двери – деревянные. 		
Фасады			
<p>Юго-западный (главный) фасад. (лит. Б)</p>	<p>Общее декоративно-композиционное решение: уличный фасад 3х-осный, симметричный фасад, выходящий на улицу Борцов Революции.</p> <ul style="list-style-type: none"> - цоколь – закрыт культурным слоем; - стены – бревенчатые, перевязка венцов выполнена в лапу; - обшивка стен - выпуски бревен по углам фасада защиты лопатками, с накладными геометрическими элементами; - оконные проемы - обследованию не доступны; - наличники окон – обследованию не доступны; - фриз – высокий, дощатый, с мерным членением вертикально установленными нащельниками, по нижней горизонтали украшен пропильным подзором; - карниз – подшивной. 	<p>Фасад закрыт листами металлического профиля. Обследованию не доступен.</p> <p>Декоративные элементы складированы на территории усадьбы</p>	<p>Приложение №2 - Фото № 1</p>

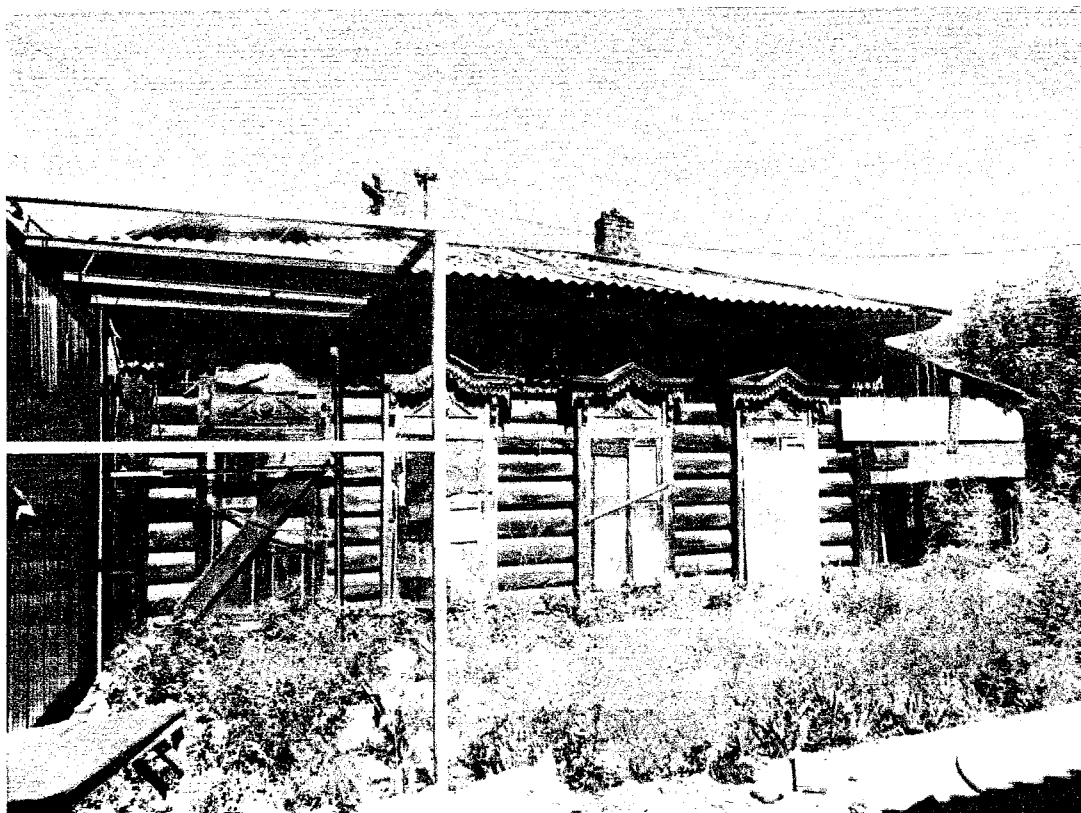
Фото 2 -Дворовой юго-восточный фасад

<p>Юго-восточный фасад (дворовой). (Основной объем лит. Б)</p>	<p>Общее декоративно-композиционное решение: дворовой фасад с прирубом сеней по правому флангу.</p> <ul style="list-style-type: none"> - цоколь – закрыт культурным слоем; - стены – бревенчатые, перевязка венцов выполнена в лапу; - обшивка стен - выпуски бревен по углам фасада защиты лопатками, с накладными геометрическими элементами; - оконные проемы - четыре оконных проема прямоугольного сечения; - наличники окон – со шиповыми на плечиках профилированными сандриками с пояском «сухариков» и пропильным подзором, лобанью с накладными филенками геометрической формы, центральной токарной розеткой и с фигурными кронштейнами по сторонам; - ставни - двустворчатые, филенчатые, трехчастные; - фриз – высокий, дощатый, с мерным членением вертикально установленными нащельниками, по нижней горизонтали украшен пропильным подзором; - карниз – подшивной. 	<p>Состояние неудовлетворительное, утраты декоративных элементов.</p>	<p>Приложение №2 - Фото № 2, 3</p>

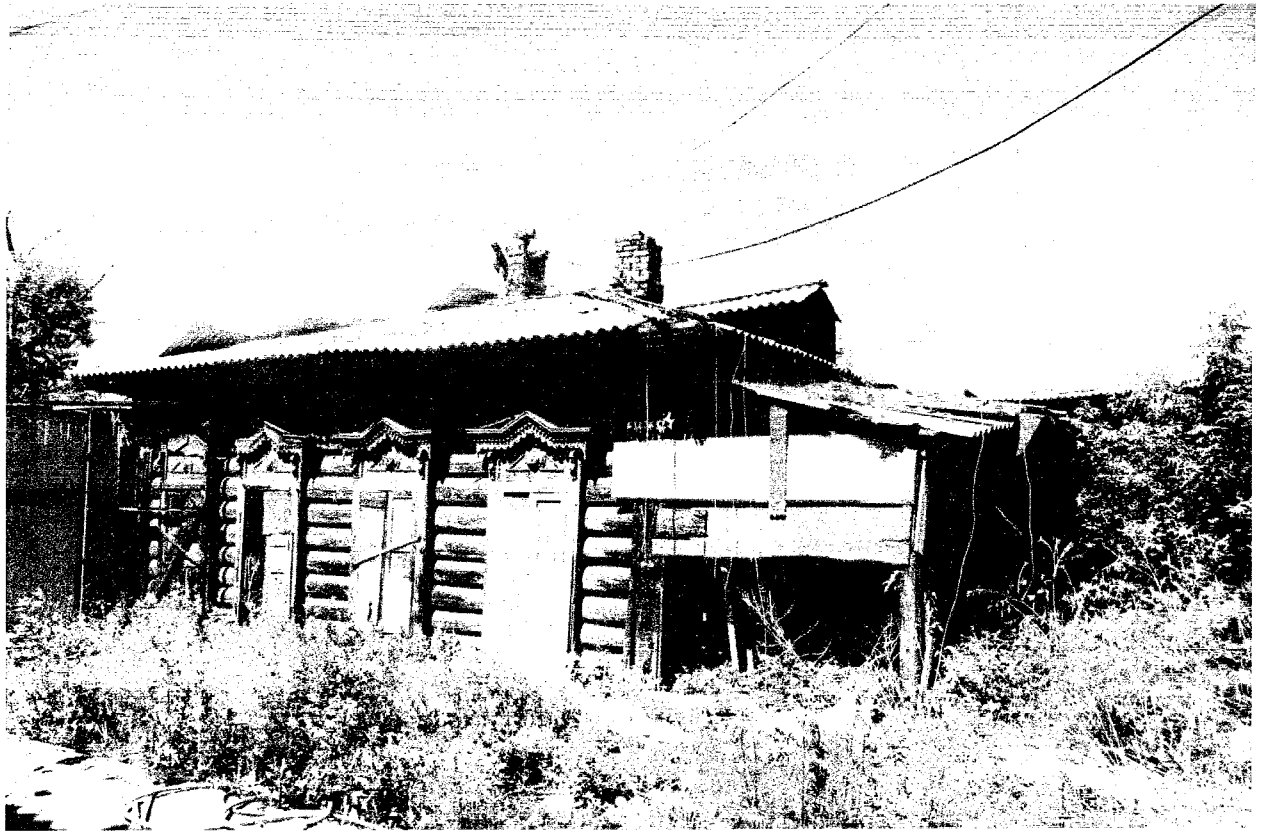
Фото 3 - Общий вид здания с южного угла со стороны двора

Местоположение	Предмет охраны	Техническое состояние	Примечание, схемы, № фото
Прируб сеней (лит. Б1)	<ul style="list-style-type: none"> - цоколь – закрыт культурным слоем; - стены – бревенчатые, перевязка венцов выполнена в лапу; - дверной проем - прямоугольного сечения (полотна утрачены). 	Состояние неудовлетворительное. Искажен поздним пристроем навеса.	Приложение №2 - Фото № 2, 3
Северо-восточный (дворовой) фасад. Основной объем.	<p>Общее декоративно-композиционное решение: с правого фланга к основному объему (лит. Б) примыкает прируб сеней (лит. Б1).</p> <ul style="list-style-type: none"> - цоколь – закрыт культурным слоем; - стены – бревенчатые, перевязка венцов выполнена в лапу; - обшивка стен - выпуски бревен левого угла фасада защиты лопатками, с накладными геометрическими элементами; - оконные проемы - один оконный проем прямоугольного сечения; - наличники окон - со щипцовыми на плечиках профилированными сандриками с пояском «сухариков» и пропильным подзором, лобанью с накладными филенками геометрической формы, центральной токарной розеткой и с фигурными кронштейнами по сторонам - ставни - двустворчатые, филенчатые, трехчастные; - фриз – высокий, дощатый, с мерным членением вертикально установленными нащельниками, по нижней горизонтали украшен пропильным подзором. - карниз – подшивной; - цоколь – закрыт культурным слоем; - стены – бревенчатые, перевязка венцов выполнена в лапу; - фриз – дощатый; 	Состояние неудовлетворительное. Искажен поздним пристроем навеса	Приложение №2 - Фото № 3, 4, 5
