**Об утверждении предмета охраны
объекта культурного наследия регионального значения
«Остатки крепости «Уаллагкау» (девять замков)», входящего в состав
объекта культурного наследия регионального значения «Комплекс
сооружений», расположенного по адресу: Республика Северная Осетия-
Алания, Алагирский район,
с. Урсдон**

Предмет охраны
объекта культурного наследия регионального значения «Остатки
крепости «Уаллагкау» (девять замков)», входящего в состав объекта
культурного наследия регионального значения «Комплекс сооружений»,
расположенного по адресу: Республика Северная Осетия-Алания,
Алагирский район, с. Урсдон

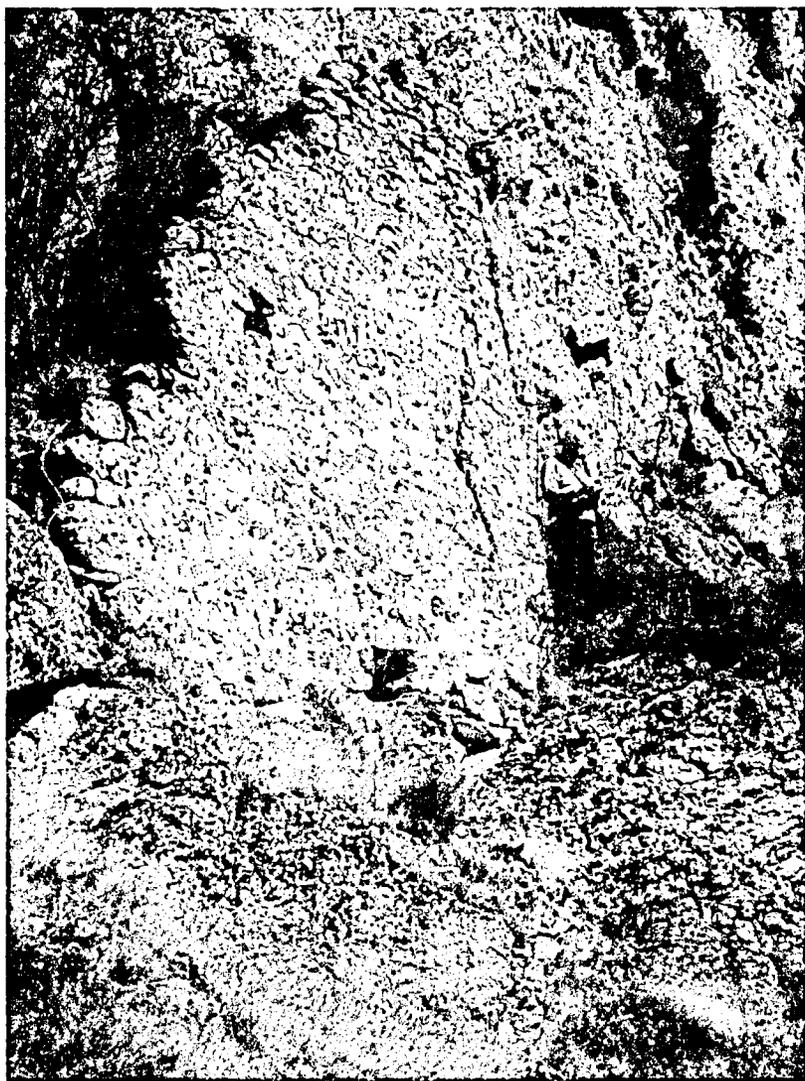
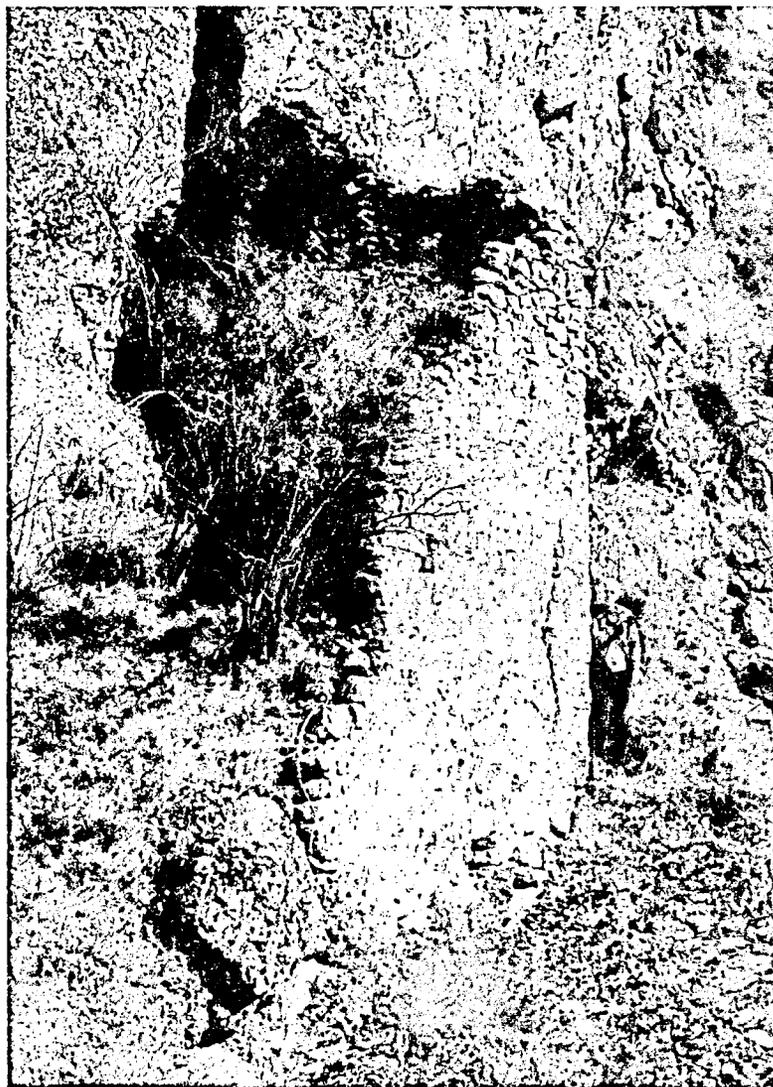
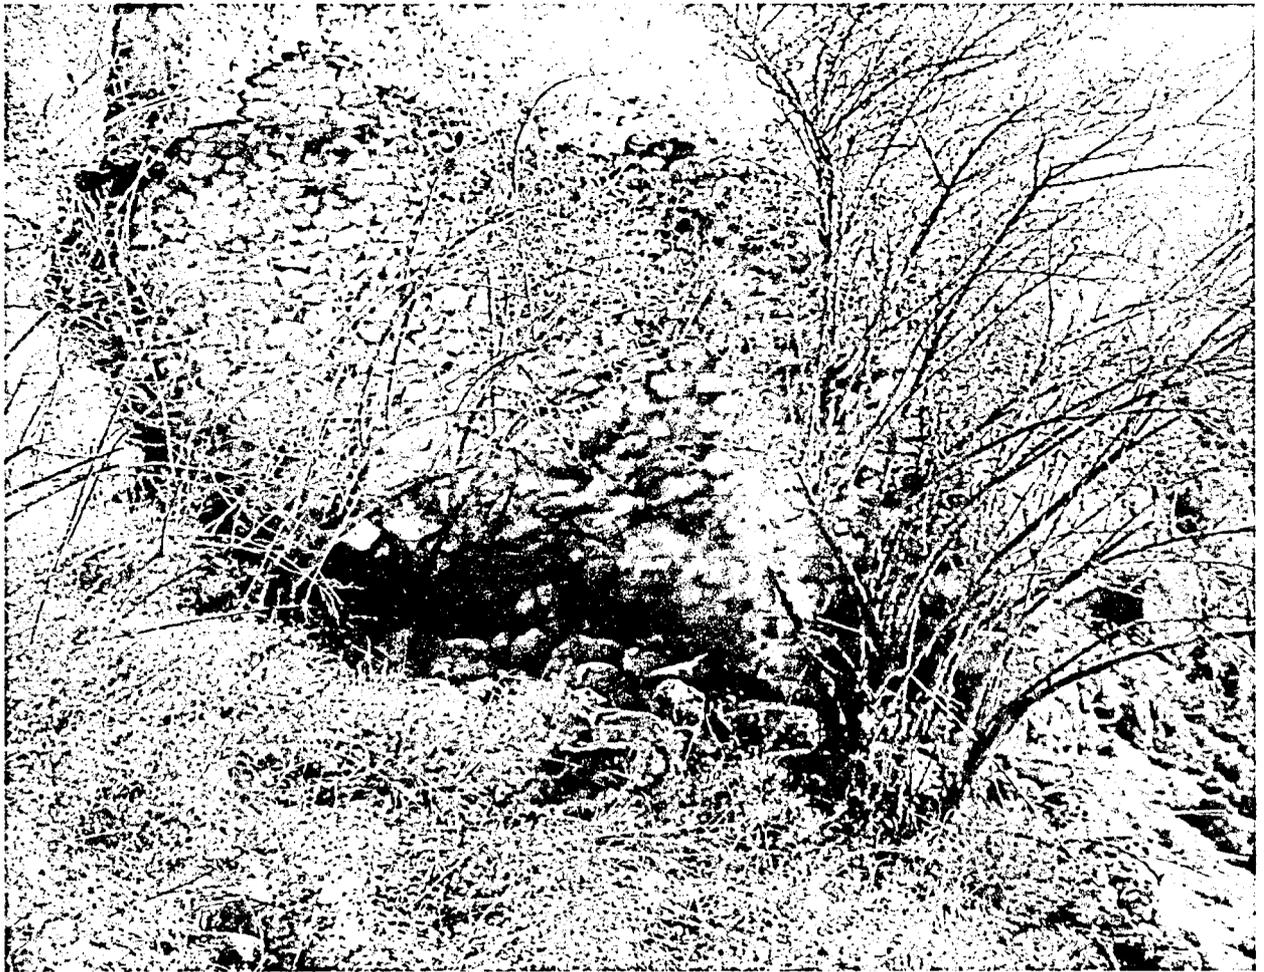
Объект №1

Крупная башня пристроена к скале на крутом склоне подножия, основанием служит нагромождение крупных скальных обломков (обвальных глыб). Западная стена и юго-западный угол обрушены, габариты основания башни в плане 6,5 м (южная стена) x 5 м, высота юго-восточного угла 6 м, уровень сохранившейся кладки восточной стены выше уровня угла на 1,7 м, толщина южной стены около 1 м. Общая высота была не менее 8 м. Башня сложена из подогнанных камней (преимущественно из известняка) на известковом растворе. Кладка бутовая, с хаотичной перевязкой швов. Швы снаружи тщательно затерты, имеются признаки обмазки внешней стены известковым раствором. В южной стене читается небольшой световой проем и бойница. Вход был с запада. Башня с востока прикрывала направления на остальные строения крепости, а также непосредственно контролировала тропу, ведущую на верхние угодья. Внешние признаки и расположение башни позволяют судить о её оборонительном характере.

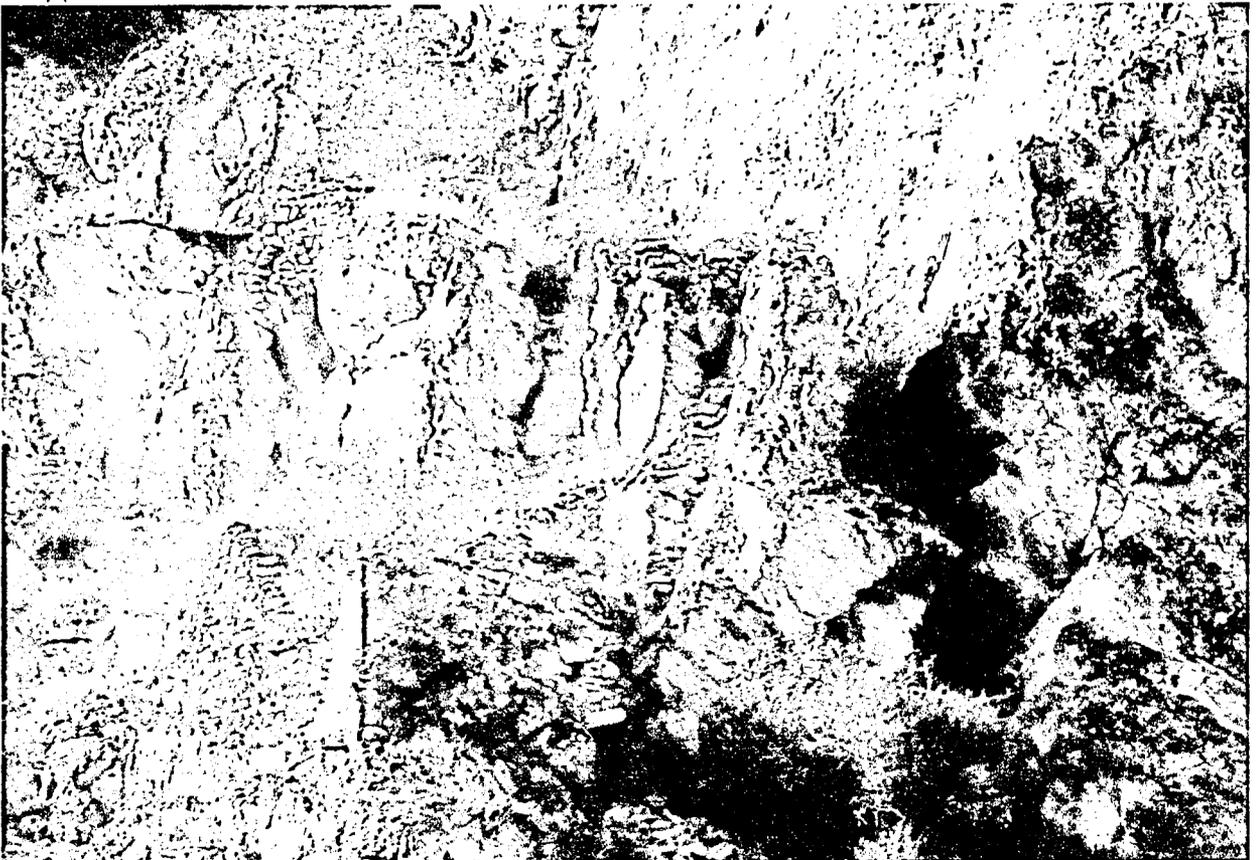
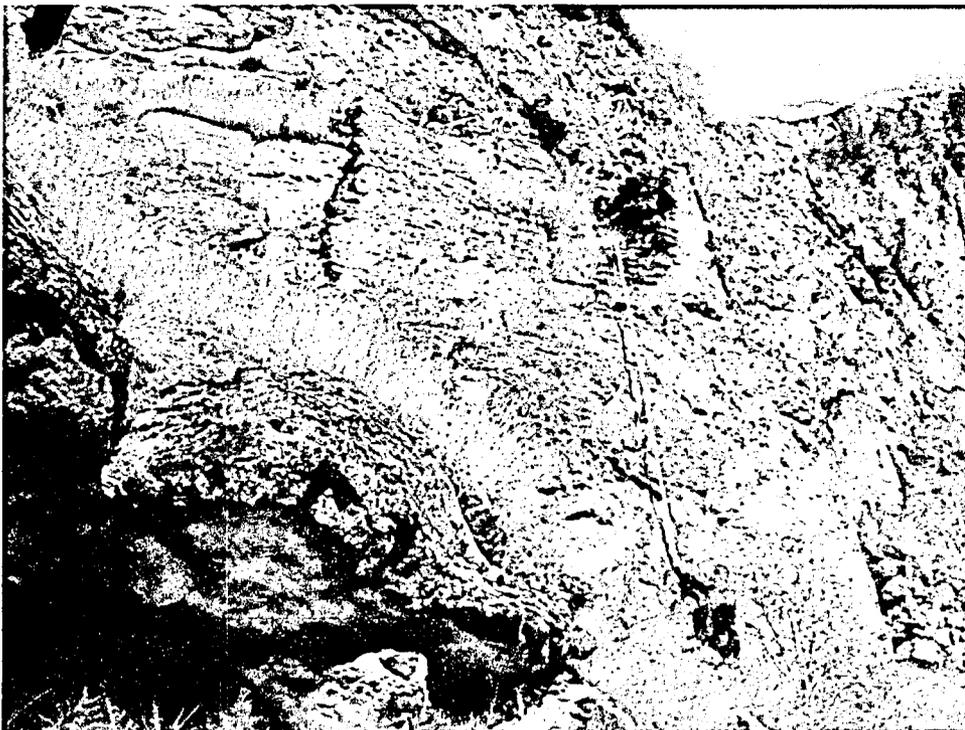
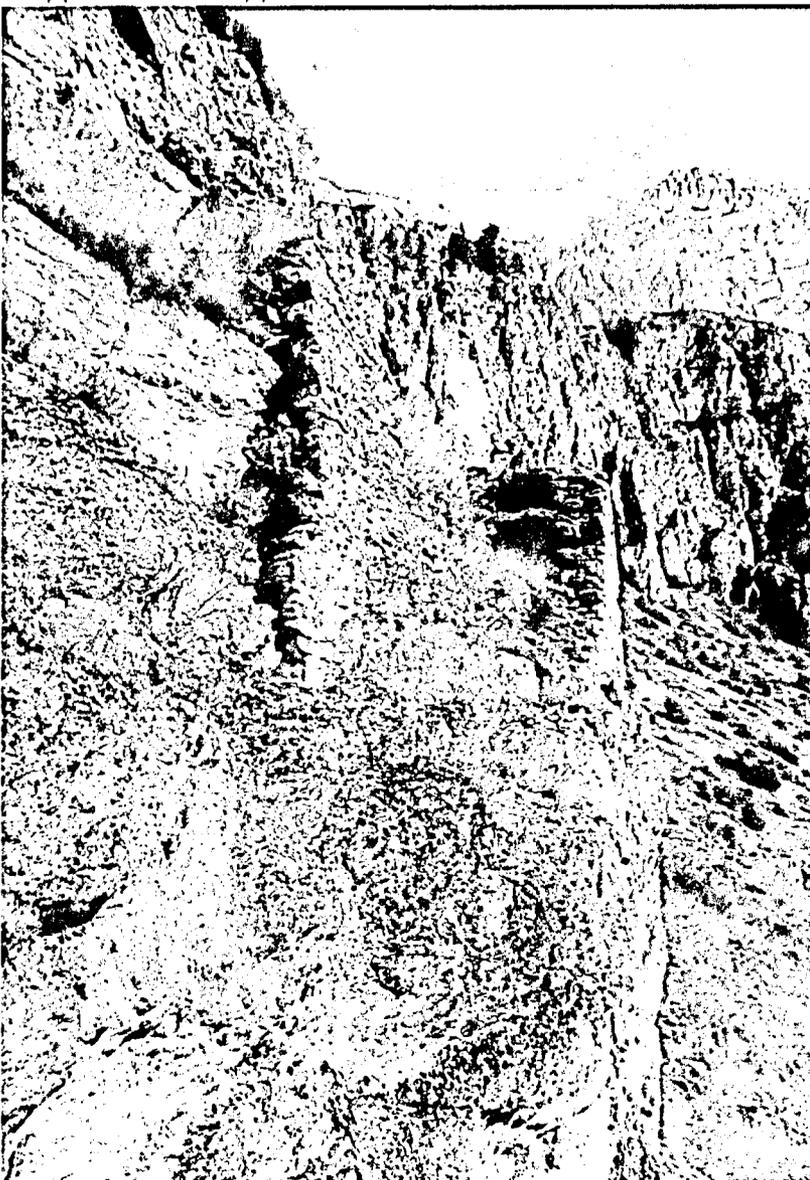
Объект №2. Несколько фрагментов скальных укреплений.

Основное строение стоит на массивном высоком скальном выступе. Укрепление руинировано, ширина южной стены в основании 6,7 м, юго-восточный угол сохранился на высоту 3,2 м. Высота скального выступа от подножия достигает 7 м. Подход к укреплениям организован с востока и от подножия скального выступа оформлен подпорной каменной кладкой. Небольшой входной проем устроен на уровне основания у примыкания восточной стены к скале. Башня сложена из подогнанных камней (преимущественно из известняка) на известковом растворе. Кладка бутовая, с хаотичной перевязкой швов. Швы снаружи тщательно затерты, имеются признаки обмазки внешней стены известковым раствором.

Выше читаются каменные кладки – возможно, фрагменты заградительной стены закрывавшей скальную нишу, которая выглядит подработанной (подтесанной) на высоту до 8 м и общую ширину до 29 м.

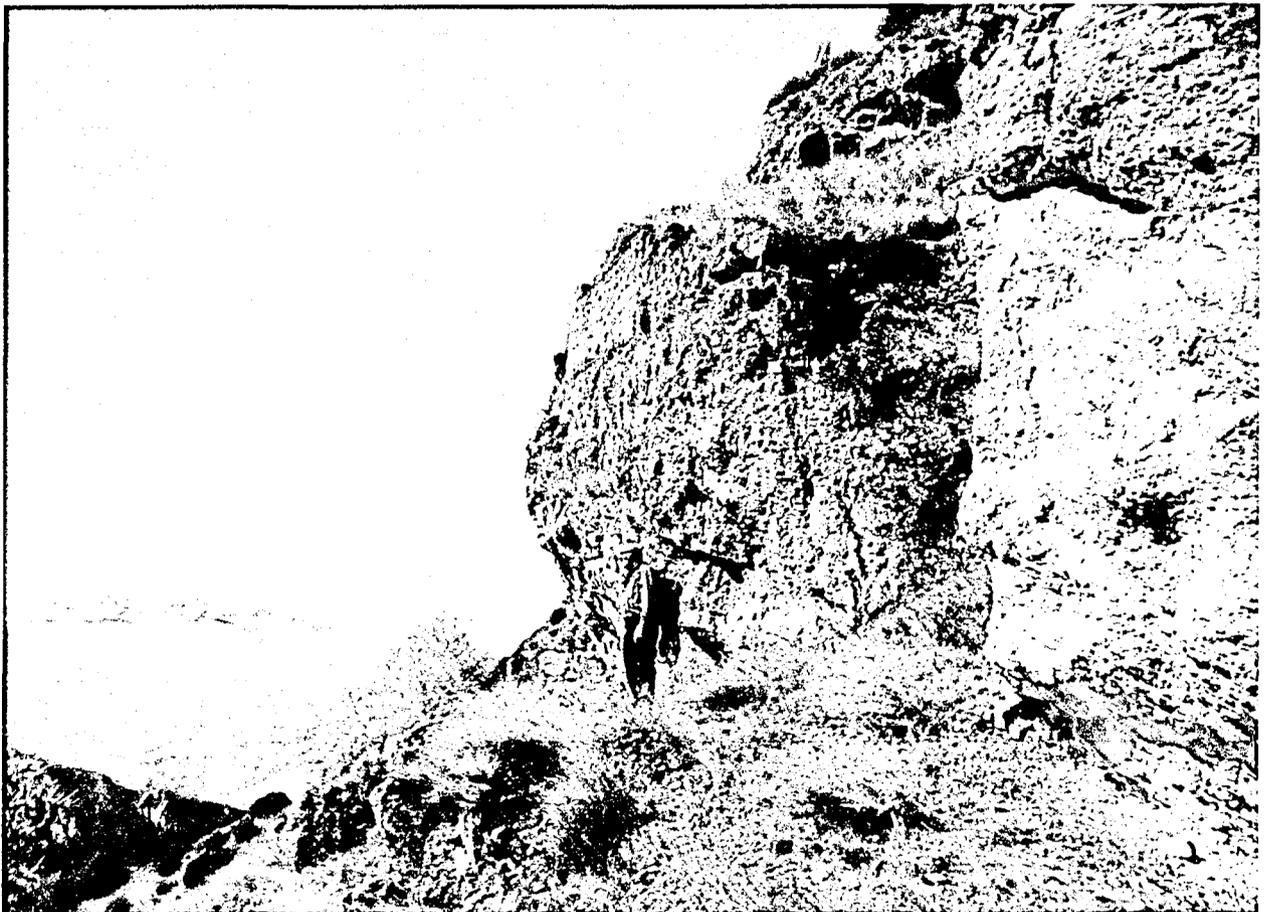
Объект №3. Несколько фрагментов скальных укреплений.

Строения руинированы и завалены сверху. Высота скального выступа, на котором они стоят, от подножия достигает 7,7 м. Основное строение отличается более тщательной кладкой, ширина южного фасада 5 м, кладка сохранилась на высоту 2,2 м. Строение сложено из подогнанных камней (преимущественно из известняка) на известковом растворе. Кладка бутовая, с хаотичной перевязкой швов. Швы снаружи тщательно затерты, имеются признаки обмазки внешней стены известковым раствором.

К основному строению справа вплотную пристроено одно строение, слева рядом еще одно строение или укрепление, размеры и планировка обоих строений не читаются.

Линейная протяженность объекта не более 18 м. Подход к укреплениям осуществлялся с востока, со стороны соседнего объекта, линейное расстояние между ними около 17 м.

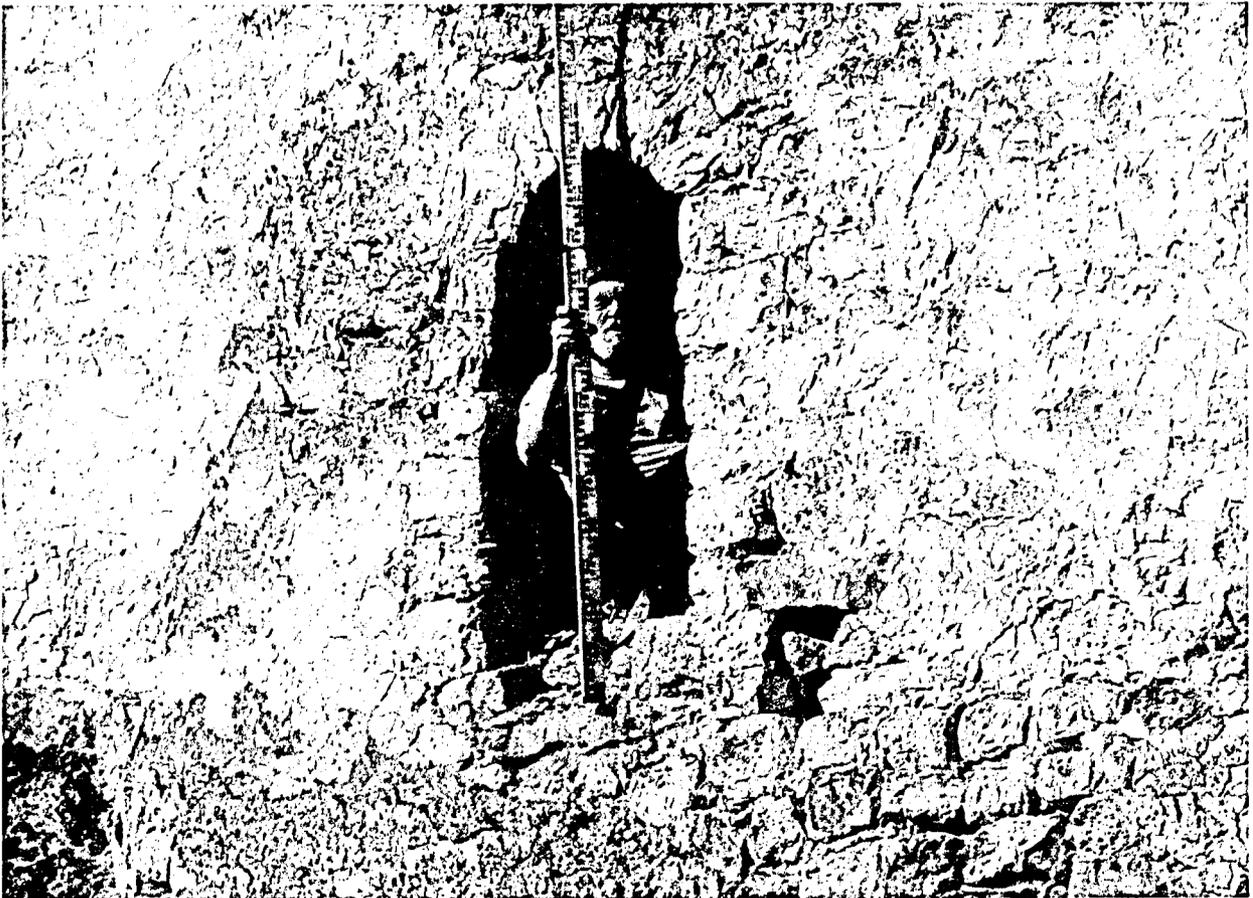
В южной стене посередине устроен арочный входной проем высотой снаружи 1,15 м и шириной 0,75 м, справа на уровне порога имеется ниша от каменной или деревянной консоли, служившей упором для конструкций при организации подхода. В проеме сохранились элементы деревянного заполнения – дверная коробка с отверстиями в перемычке. Во 2-м ярусе, в 0,9 м от восточного угла, устроен арочный оконный проем высотой (снаружи) 0,75 м и шириной 0,45 м. Этот проем мог быть входным, учитывая его размеры. Арки проемов южного фасада имеют «римскую» форму. Над входом, с небольшим отклонением влево, под верхним рядом каменной кладки устроены в форме треугольника три декоративные прямоугольные ниши размером 0,15-0,16 м.

Входной проем. Вид с юго-востока.

Входной проем изнутри.

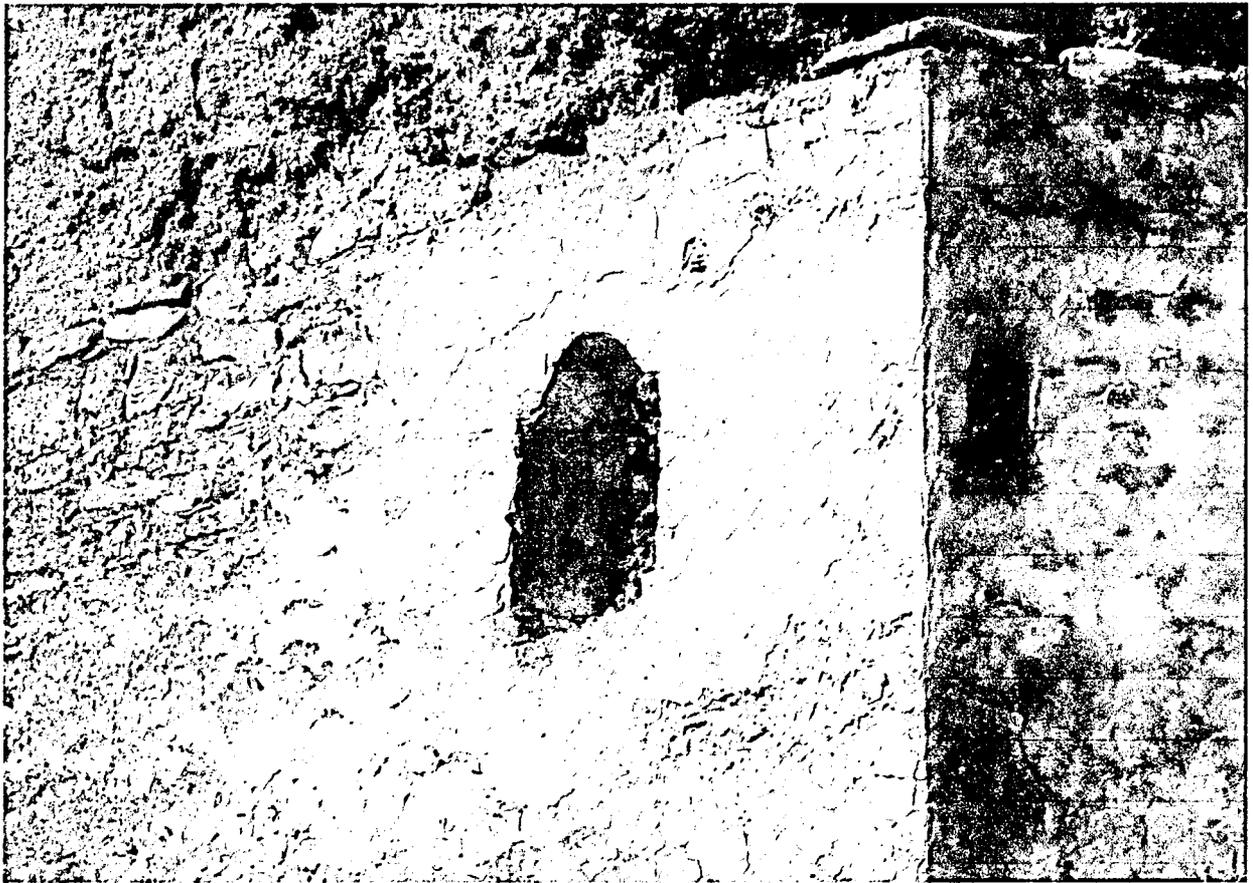
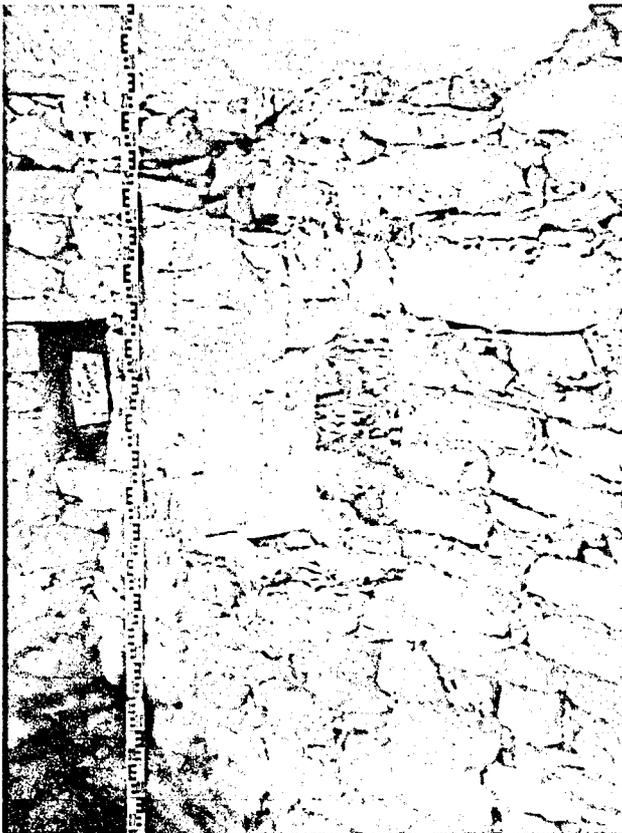
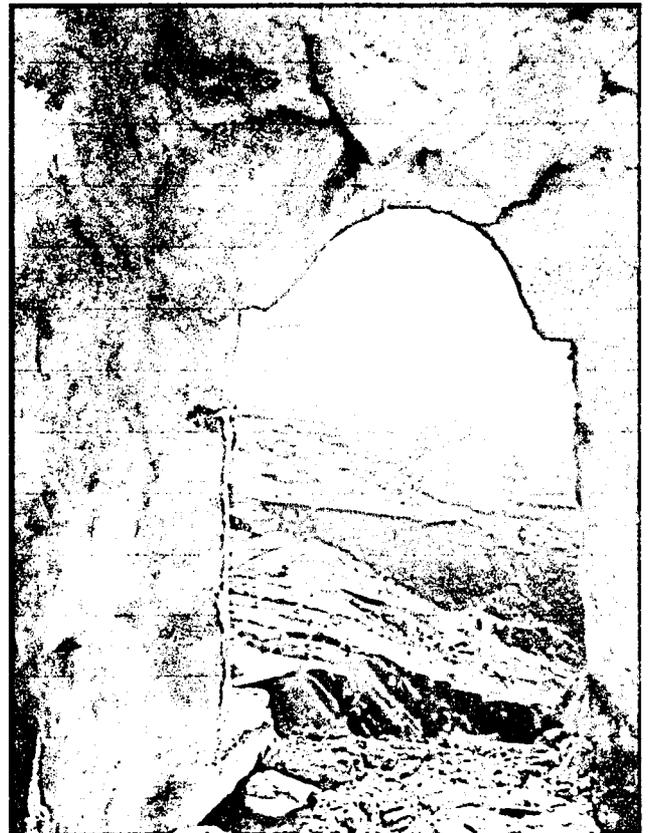
В восточной торцовой стене во втором ярусе вплотную у угла устроена бойница для лучного боя высотой 0,3 м и шириной 0,15 м снаружи, 0,4 x 0,2 (м) изнутри.

Оконные проемы. Вид с юго-востока.

Оконные проемы изнутри.

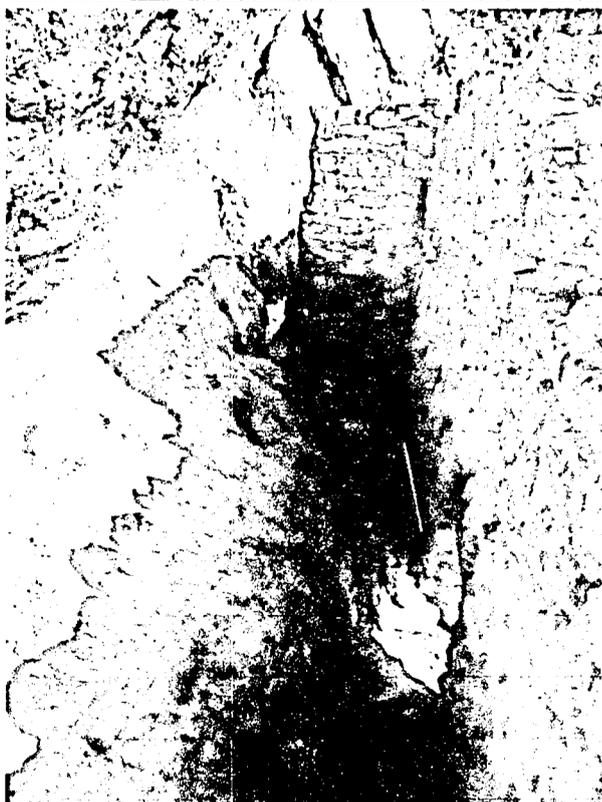
Камера.

Во внутренней кладке южной стены имеются ниши для балок межъярусного перекрытия. Другим концом балки опирались на подтесанную скальную полку.

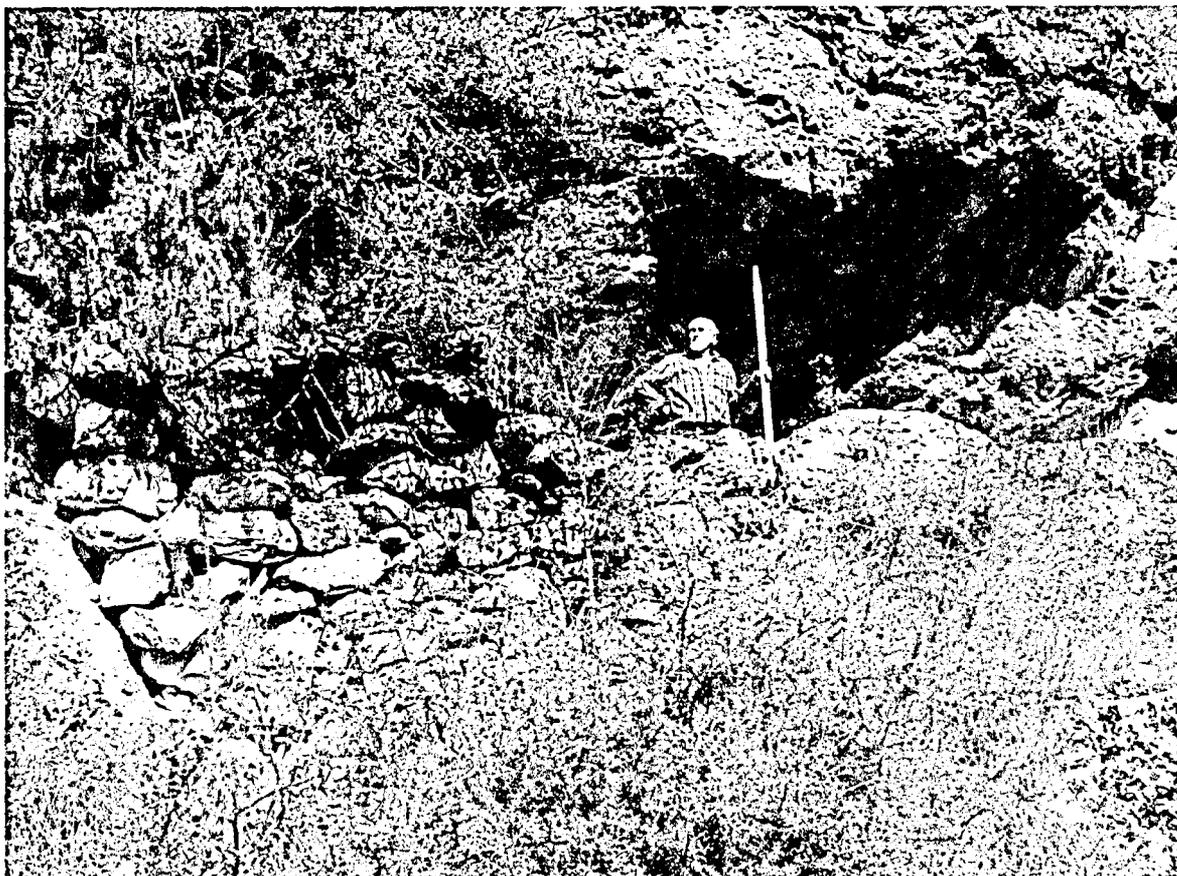
Объект №5. Несколько фрагментов скальных укреплений. Одно из них закрывало естественное скальное углубление (карстовую нишу).

Объект располагался под укреплением №4. Строения руинированы, фиксируются основания стен. Основное строение закрывало естественное скальное углубление (карстовую нишу), ниже фиксируются основания других строений. Строения были сложены из подогнанных камней (преимущественно из известняка) на известковом растворе. Кладка бутовая, с хаотичной перевязкой швов.

Планировка, формы и габариты строений не читаются, подходы могли быть устроены с востока и запада.

Фрагмент стены в левой половин основного строения. Вид с юг-юго-запада.

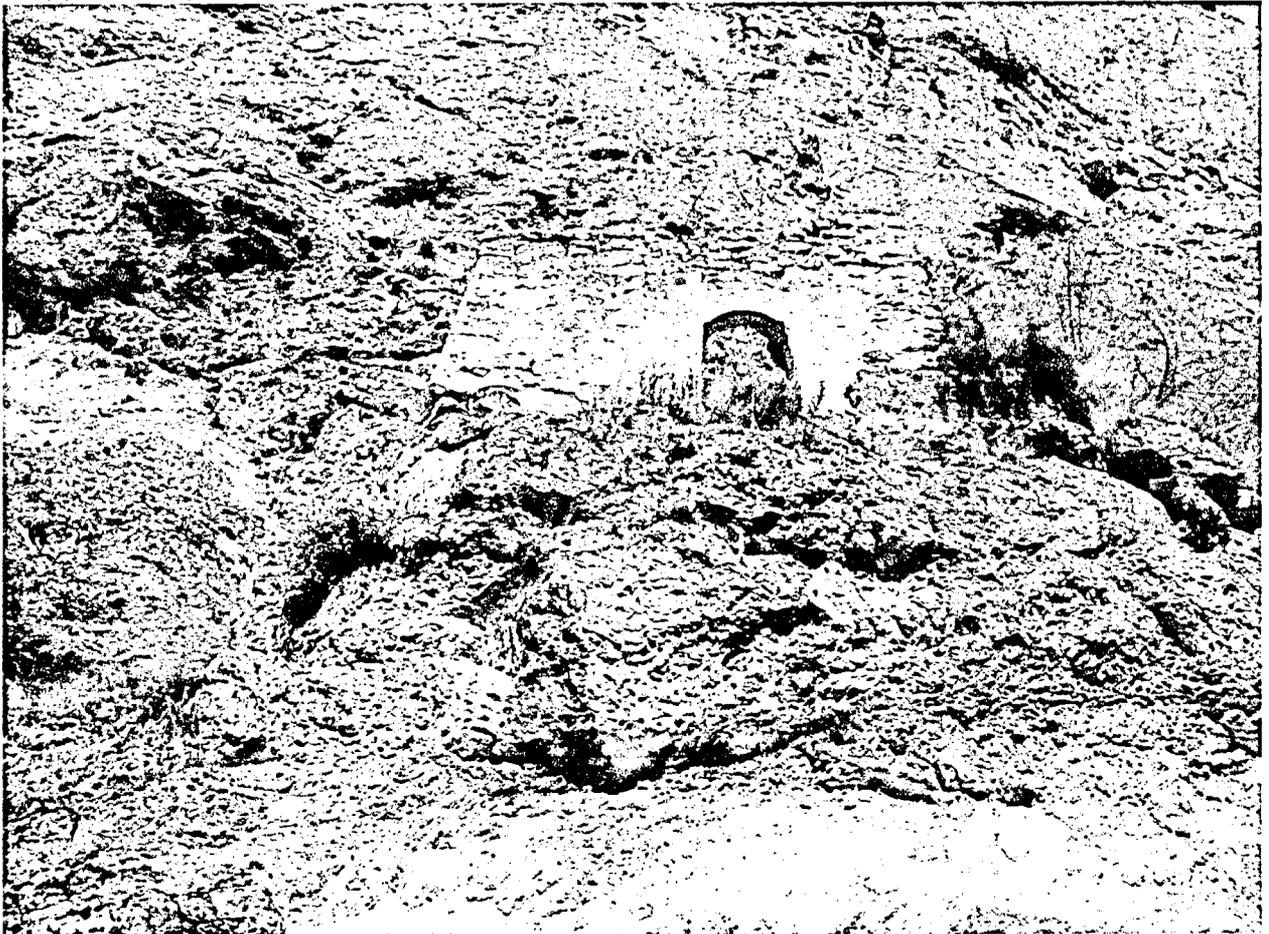
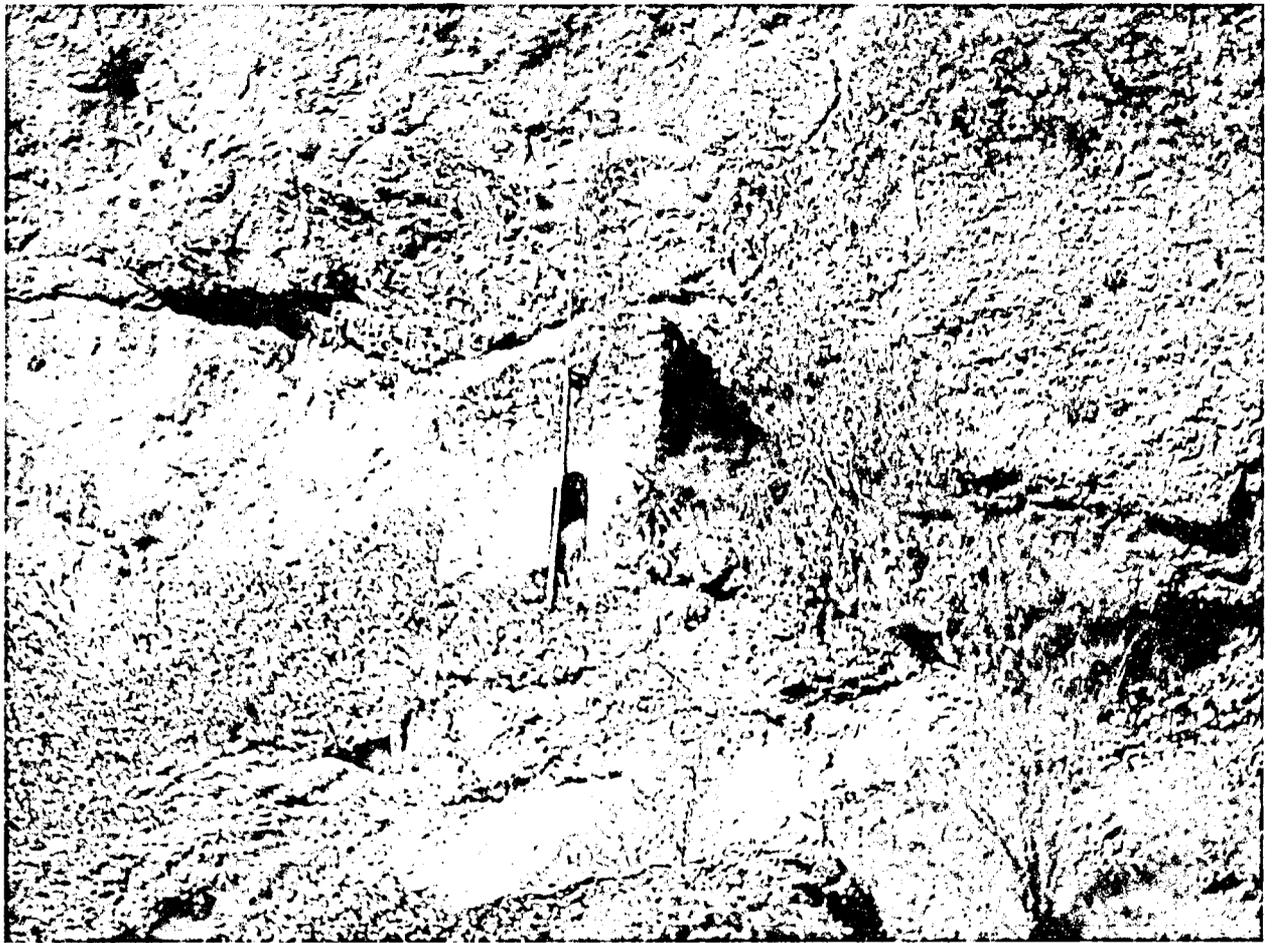
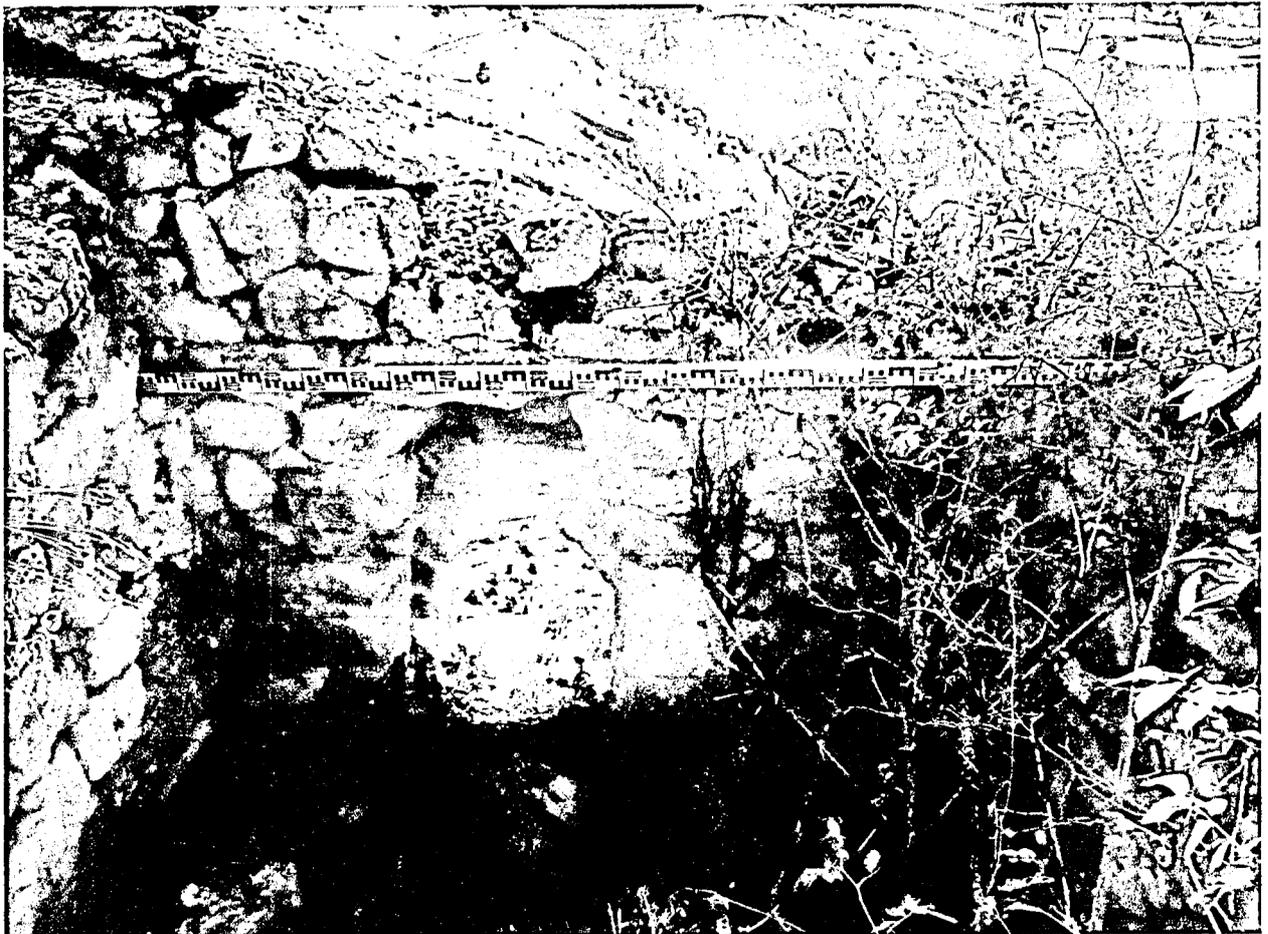
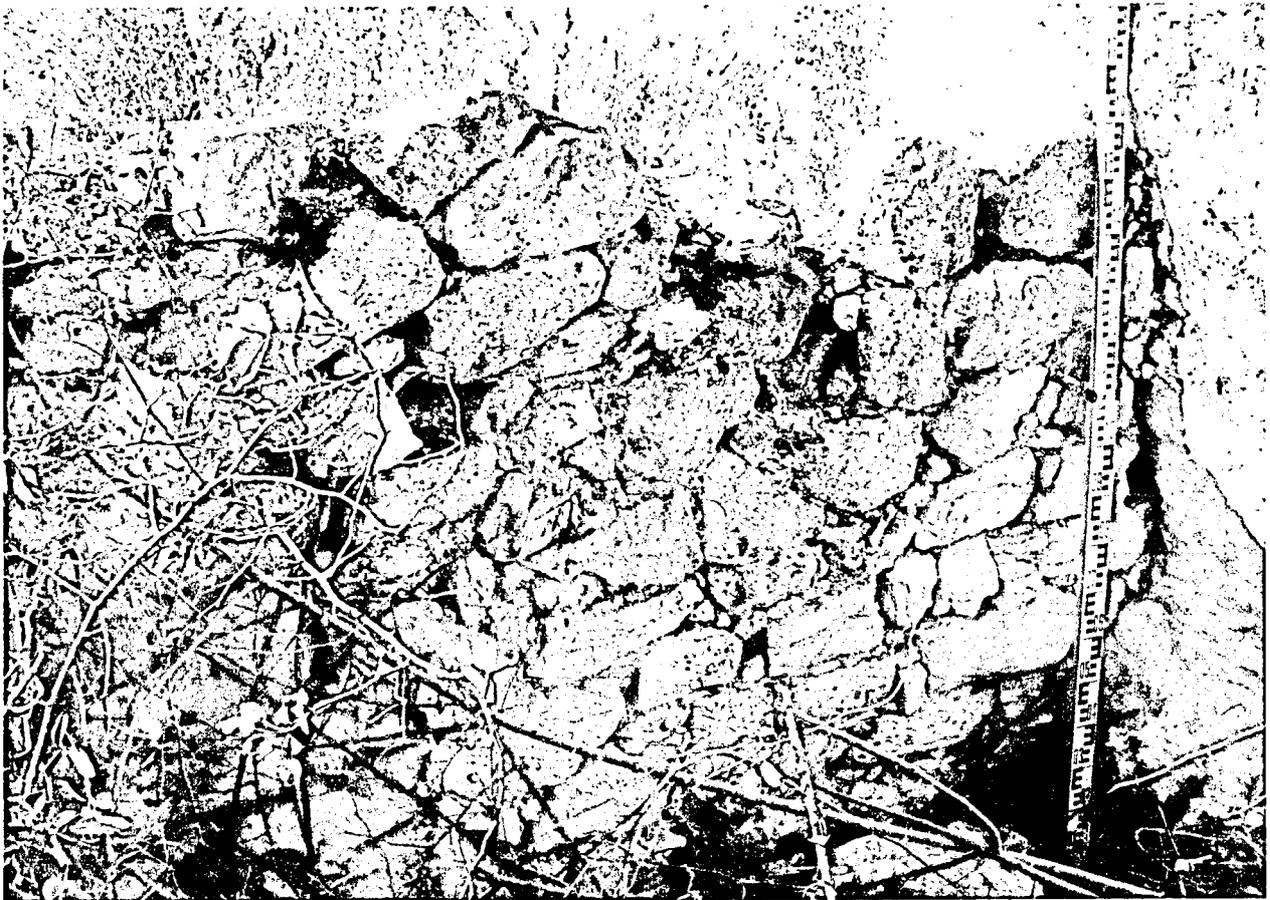
Объект №6.

Небольшая башня пристроена к скале, стоит на скальном выступе высотой до 7 м. Верхние ярусы обрушены, габариты основания башни в плане 3,2 м (южная стена) x 2,4 м, высота восточного угла 2,7 м, толщина стен: 0,95 м в основании, вверху 0,6-0,7 м. Изначальная высота и количество ярусов не читаются. Башня сложена из подогнанных камней (преимущественно из известняка) на известковом растворе. Кладка бутовая, с хаотичной перевязкой швов. Швы снаружи тщательно затерты, имеются признаки обмазки внешней стены известковым раствором.

В южной стене ближе к правому углу устроен арочный входной проем высотой снаружи 1 м, шириной 0,6 м внизу и 0,5 м вверху. Арка проема имеет «римскую» форму. Во внутренней кладке проем на полметра выше, ширина изнутри 0,75 м. В левом откосе проема устроена прямоугольная ниша, возможно для деревянного засова. В восточной стене, вверху, у угла, устроены две хозяйственные ниши, одна над другой

Входной проем ведет в первый ярус, теснота камеры дает представление об использовании этого строения в качестве временного убежища и обороны для нескольких человек.

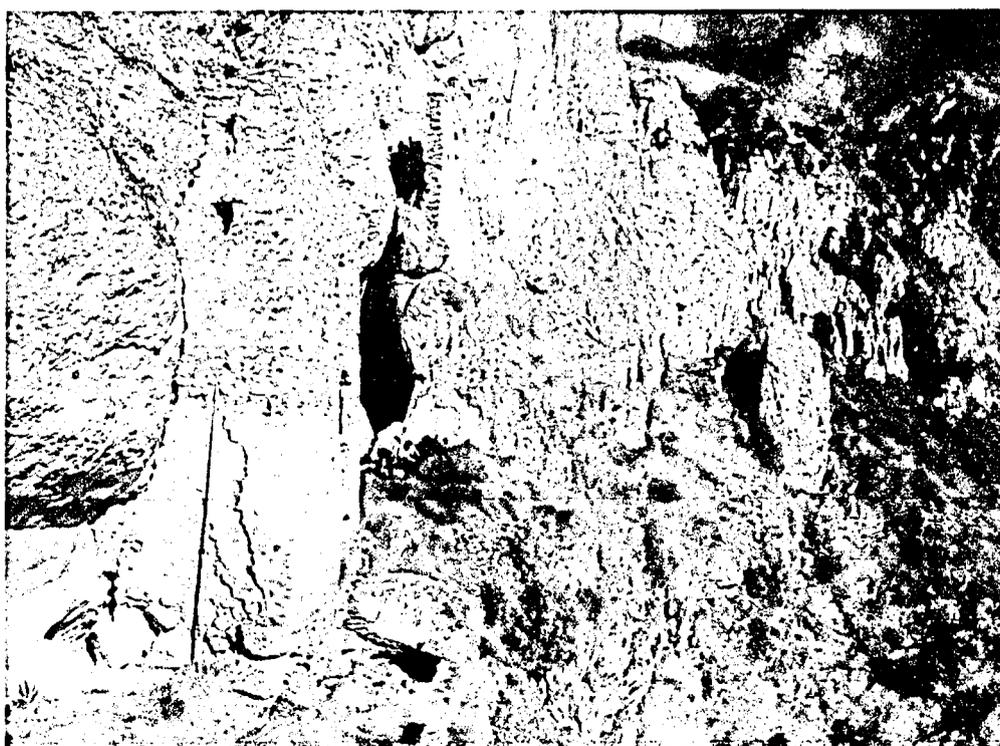
Объект №8

Каменное, подпрямоугольное в плане, четырехъярусное жилое сооружение, пристроенное к скале.

Размер основания строения в плане 5,2 м (южная стена) x 3,7 м, высота (по западному углу) 11 м, толщина стены в первом ярусе 0,9 м. Восточная стена и угол обрушились до основания, уцелевшая часть южной стены имеет ширину 3,7 м. Возможно башня перестраивалась или было несколько строительных периодов, поскольку разрушение восточного угла с восточной стеной оставило подозрительно ровный торец (или стык) южной стены с разрушенным восточным углом. Наиболее обоснованной выглядит версия, что обследуемое строение пристраивалось к более раннему, выглядевшему на тот момент вполне надежно и внушительно.

Расположение, форма и размеры входных проемов дают представление, что это жилая укрепленная башня. Башня сложена из разноразмерных подогнанных камней (преимущественно известняковых) на известковом растворе, в основание башни уложены массивные каменные блоки. С внешней стороны сохранились остатки известковой обмазки и желтой охристой краски.

Состояние башни аварийное: с востока стена обрушилась, по западной стене идут глубокие диагональные трещины.

Главный фасад башни южный, в стене три арочных входных проема, один над другим в правой половине южного фасада, ведущие в три нижних яруса.

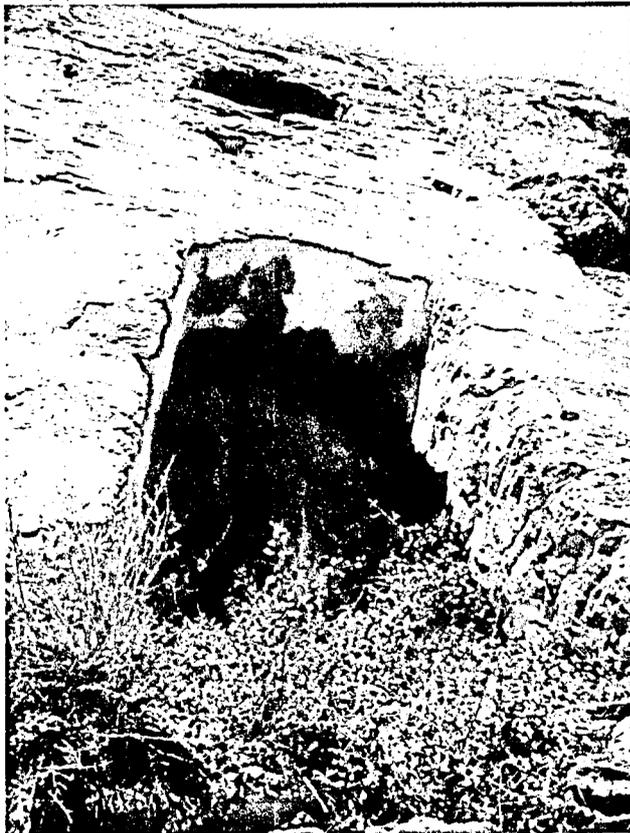
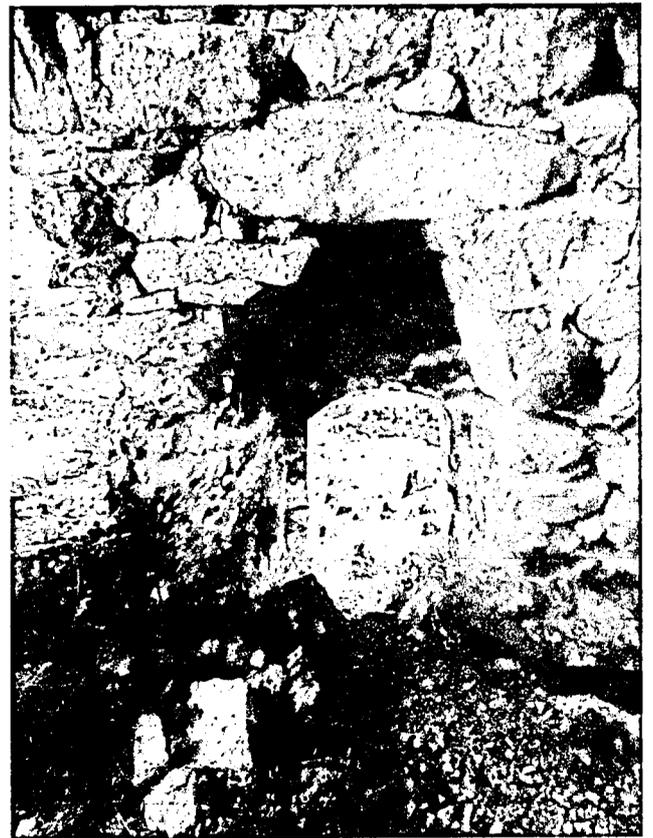
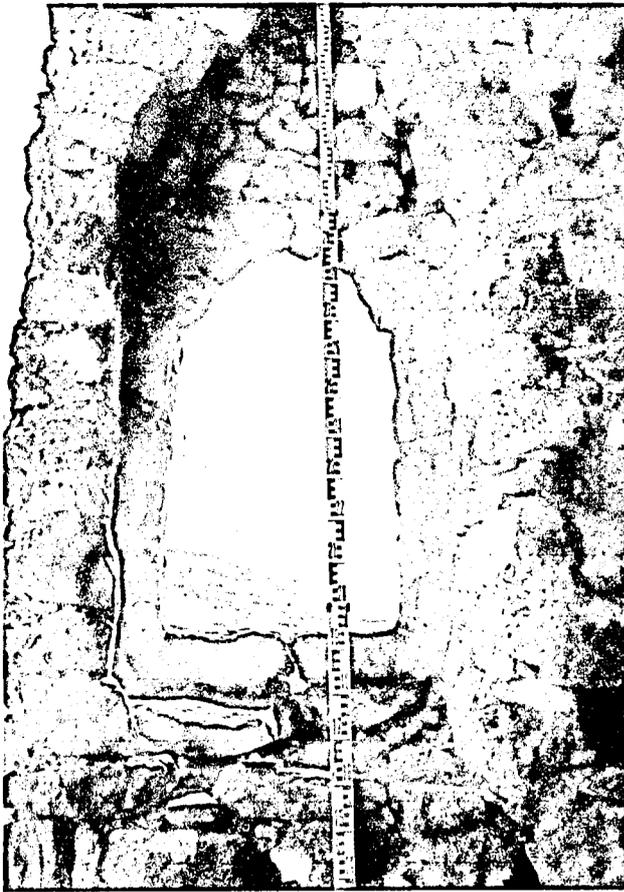
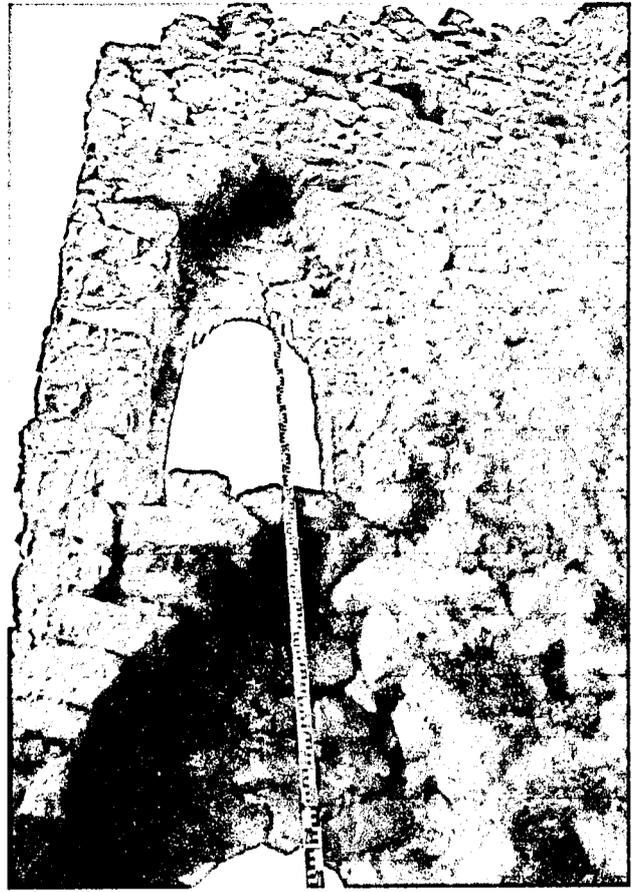
Размеры первого проема снаружи 1,15 x 0,55 (м).

Второй проем, устроен на высоте 2,8 м. Его размеры снаружи 1,2 x 0,7 (м).

Третий проем устроен на высоте 5,1 м. Его размеры снаружи 1,2 x 0,55 (м).

В откосах проемов ниши для деревянных запоров или других замковых механизмов.

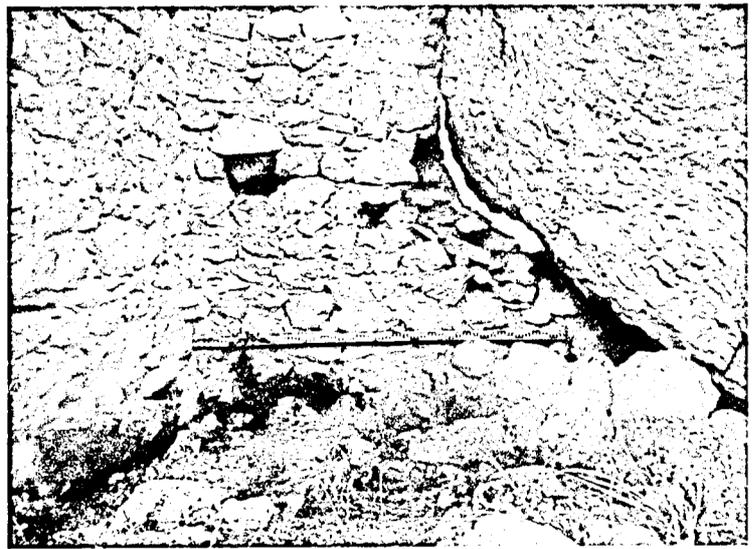
Западная стена, виды изнутри.

В западной стене на уровне 3 и 4-го ярусов устроены два проема.

Оконный проем в 3-м ярусе с пологим лучковым завершением устроен на высоте 7 м. Его габариты 0,55 x 0,4 (м).

Арочный проем в 4-м ярусе мог быть входным, устроен на высоте 8,5 м. Его габариты 0,65 x 0,4 (м).

Камера башни узкая и имеет разную ширину на разных ярусах. Западный угол несколько скруглен. В скруглении на высоте 0,90 м от пола устроена четырехугольная ниша. На высоте 2,70 м от пола южная и западная стены по

периметру формируют ступеньку, на которую опирались деревянные конструкции межъярусного перекрытия. Несущие балки других перекрытий крепились в нишах, в стенах. Размеры проемов 2 и 3-го ярусов: ширина – 0,80 и 1,00 м, высота – 1,20 и 1,80 м, толщина стены – 0,80; ширина порожка – 0,20 м, высота – 0,15 м. Проем 3-го яруса отстоит от завала на полу камеры на 3,80 м, 2-го яруса – на 1,55 м. Ширина проема 1-го яруса изнутри 0,62 м, высота – 1,8 м, толщина стены – 0,90 м. Высота завала на полу камеры – 0,85 м.
