**Об утверждении предмета охраны
объекта культурного наследия регионального значения
«Остатки крепости «Уаллагкау» (девять замков)», входящего в состав
объекта культурного наследия регионального значения «Комплекс
сооружений», расположенного по адресу: Республика Северная Осетия-
Алания, Алагирский район,
с. Урсдон**

Предмет охраны
объекта культурного наследия регионального значения «Остатки
крепости «Уаллагкау» (девять замков)», входящего в состав объекта
культурного наследия регионального значения «Комплекс сооружений»,
расположенного по адресу: Республика Северная Осетия-Алания,
Алагирский район, с. Урсдон

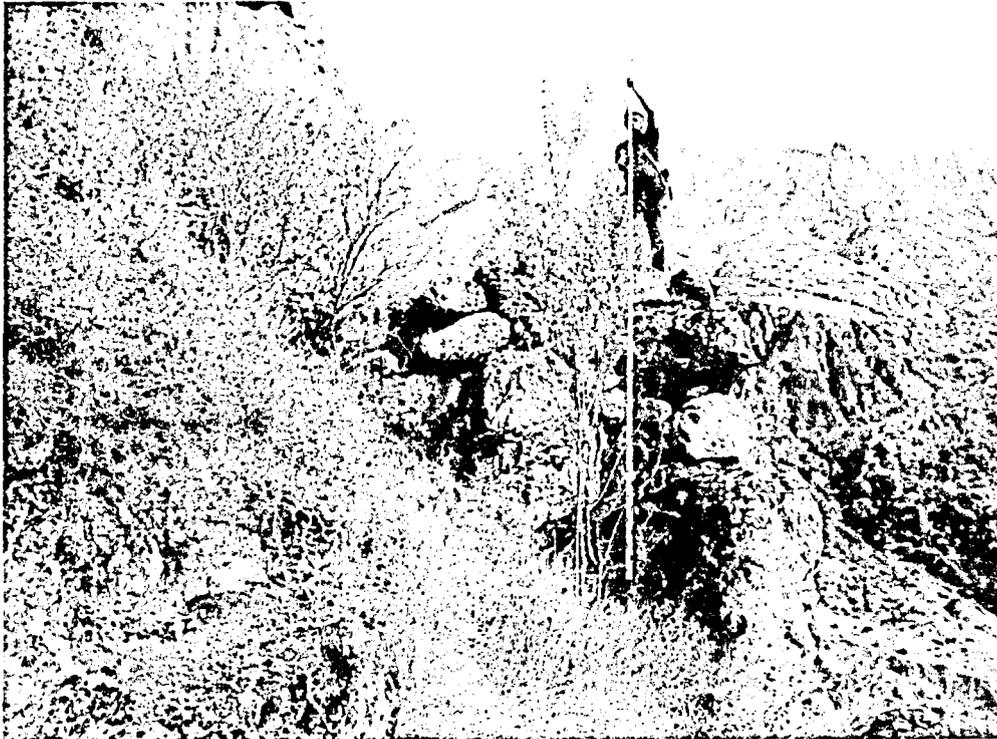
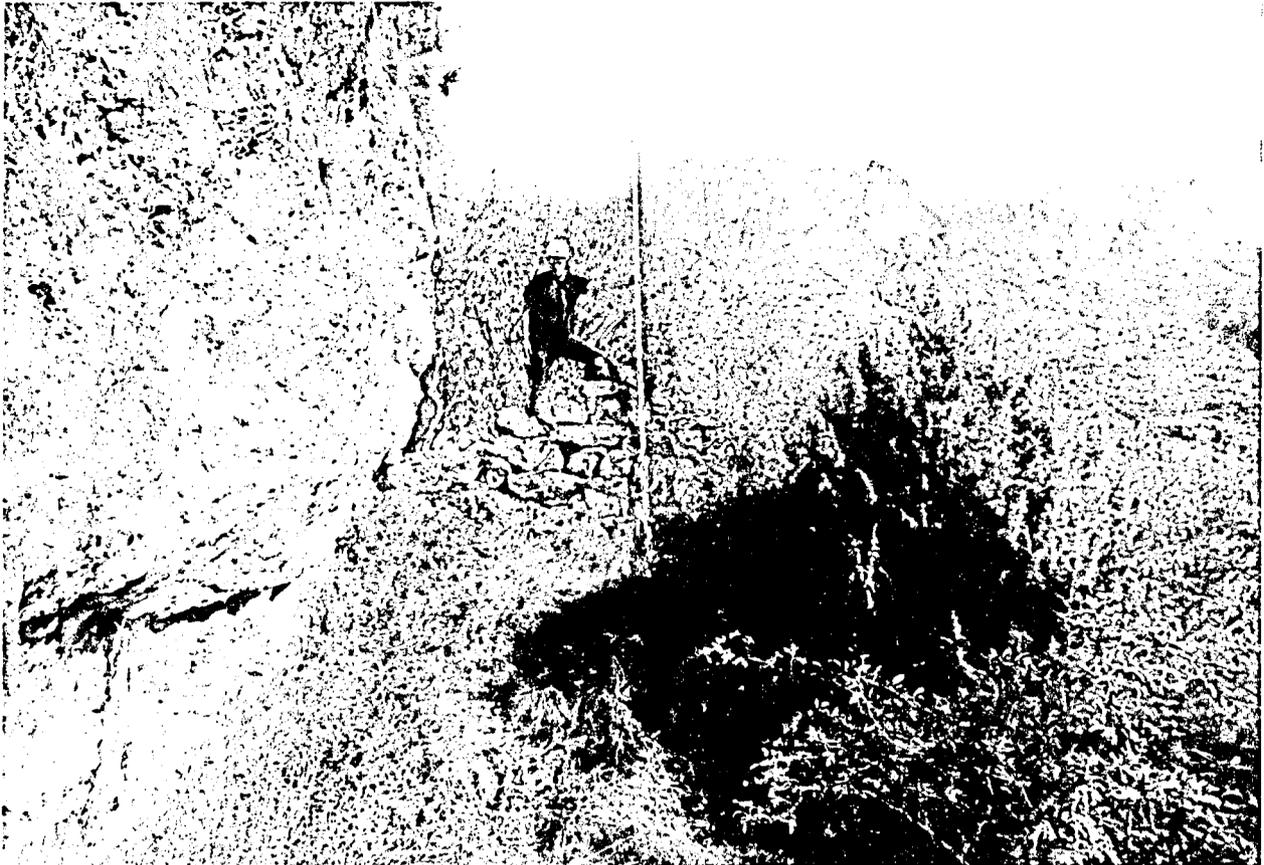
Объект №9. Несколько фрагментов скальных укреплений.

Несколько укреплений в нескольких уровнях замыкают с запада весь комплекс, общая протяженность объекта с запада на восток 26 м.

Нижняя половина – два природных скальных «бастиона» с габаритами в плане 15 x 14 (м), по краям некогда укрепленных каменными стенами, сохранившимися во фрагментах.

К востоку на узкой скальной площадке было каменное укрепление, пристроенное к скале, сохранились нижние ряды каменной кладки. Габариты, количество ярусов и планировка не читаются.

Под скальным укреплением, правее и ниже, несколько фрагментов каменных строений.

Каменные укрепления по краям скальных площадок (бастионов).
Виды с запада

Основание скального укрепления (наверху) и несколько фрагментов
каменных строений (внизу).
