**СЛУЖБА ГОСУДАРСТВЕННОЙ ОХРАНЫ ОБЪЕКТОВ
КУЛЬТУРНОГО НАСЛЕДИЯ КАЛИНИНГРАДСКОЙ ОБЛАСТИ**

**О включении выявленного объекта культурного наследия
в единый государственный реестр объектов культурного наследия
(памятников истории и культуры) народов Российской Федерации
в качестве объекта культурного наследия регионального значения
«Дом жилой», конец XIX века, Калининградская область, город Гусев,
улица Московская, дом 41, 43, и об утверждении предмета охраны объекта
культурного наследия, границ и режима использования территории
объекта культурного наследия**

ПРЕДМЕТЫ ОХРАНЫ

«Дом жилой», конец XIX века, Калининградская область, город Гусев, улица Московская, дом 41, 43

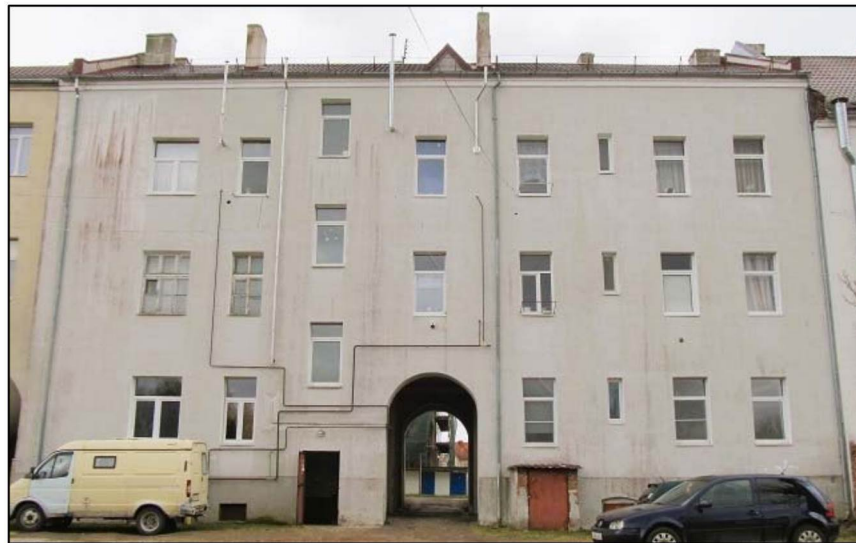
Фото 3. Северо-западный фасад дома № 41

Северо-западный (дворовый) фасад дома № 41.

Северо-западный фасад имеет восемь световых осей. В уровне первого этажа по центральной оси выполнены сквозной проезд, по обе стороны от него – два дверных проема. В уровне подвала фасад имеет два оконных проема, в уровне первого этажа – шесть оконных проемов, в уровне второго и третьего этажей по семь оконных проемов и ось оконных проемов лестничной клетки, выполненных со смещением в пол этажа.

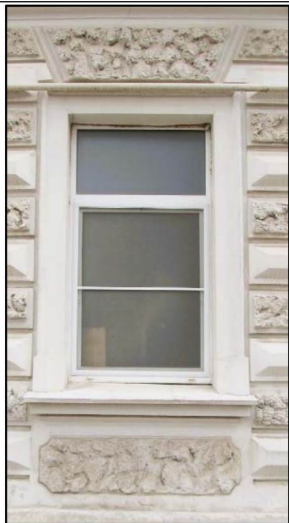
Фото 3

Фото 3. Наличник в виде простой рамки П-образной формы с профилями полукруглого сечения по периметру. Над перемычкой выполнен руст трапецевидной формы с фактурной поверхностью.

Выполнены в уровне первого этажа юго-восточного фасада.

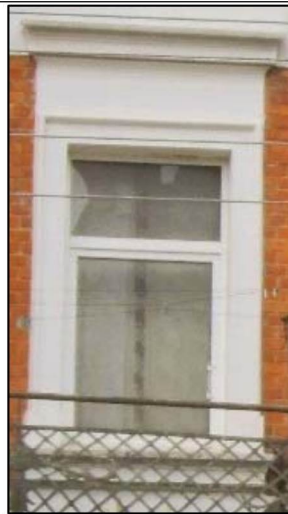
Фото 4

Фото 4. Наличник в виде простой рамки П-образной формы с профилями полукруглого сечения по периметру. Над перемычкой выполнен профилированный горизонтальный сандрик.

Выполнены в уровне третьего этажа юго-восточного фасада;

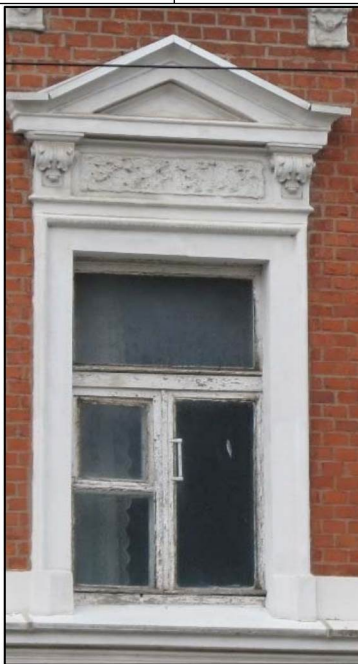
Фото 5. Наличник в виде простой рамки П-образной формы с профилями полукруглого сечения по периметру. Над перемычкой выполнен треугольный профилированный сандрик на фигурных консолях в форме пальметт и прямоугольная филенка с фактурной плоскостью. Наружный подоконник профилированный.

Выполнен на юго-восточном фасаде в уровне второго этажа.

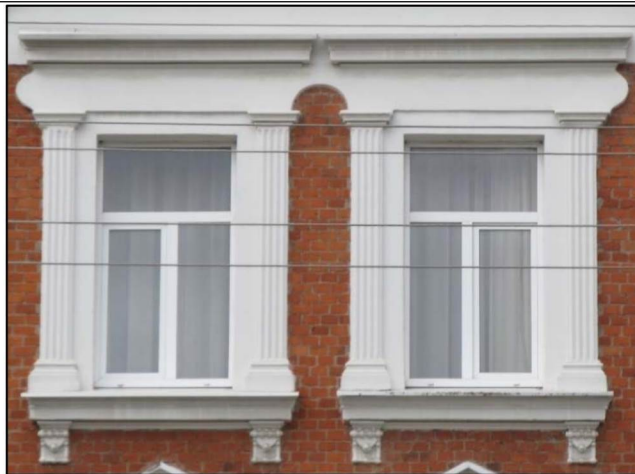
Фото 6. Парное обрамление: оконные проемы фланкированы пилястрами каннелированными стволами и простыми капителями дорического ордера поддерживающими общее завершение с выпукловогнутыми сторонами. Над перемычками расположены горизонтальные профилированные сандрики.

Наружные подоконники профилированные с декоративными консолями.

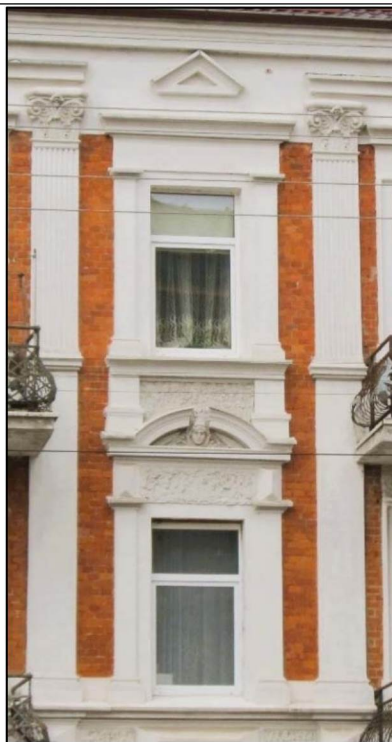
Фото 7. Центральная ось оконных проемов оформлена общим обрамлением по вертикали.

Оконные проемы фланкированы плоскими пилястрами с простыми капителями и каннелированными стволами. Над перемычкой оконного проема второго этажа выполнен профилированный разорванный сандрик лучковой формы, с консолями в форме призматических квадр и маскарон в поле. Поверхность между консолями сандрика с фактурной отделкой. Над перемычкой оконного проема третьего этажа расположен профилированный горизонтальный сандрик, над ним – небольшой треугольный фронтон.

Выполнено на юго-восточном фасаде в уровне второго и третьего этажей.

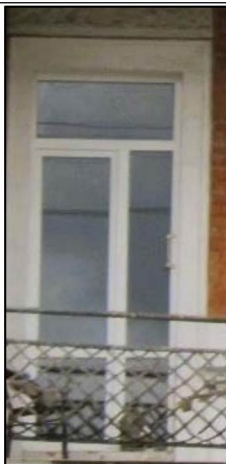
Фото 8. Наличник в виде простой рамки П-образной формы с профилями полукруглого сечения по периметру.

Выполнены в уровне второго этажа юго-восточного фасада;

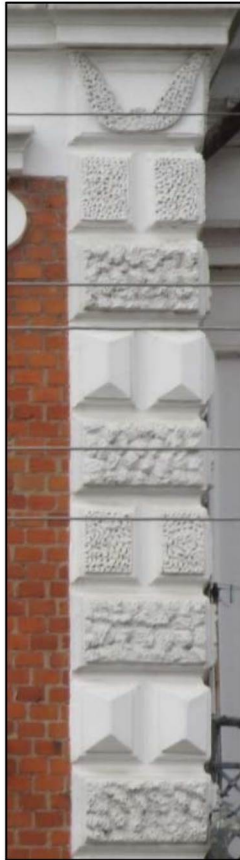
Фото 11. Угловые пилястры с простыми капителями. Стволы декорированы чередующимся рустом разной формы и отделки: призматическими квадратами и рустами в форме прямоугольных плит с фактурной поверхностью. Верхняя плита руста декорирована рельефной гирляндой.

Выполнены на углах боковых ризалитов юго-восточного фасада в уровне второго и третьего этажей.

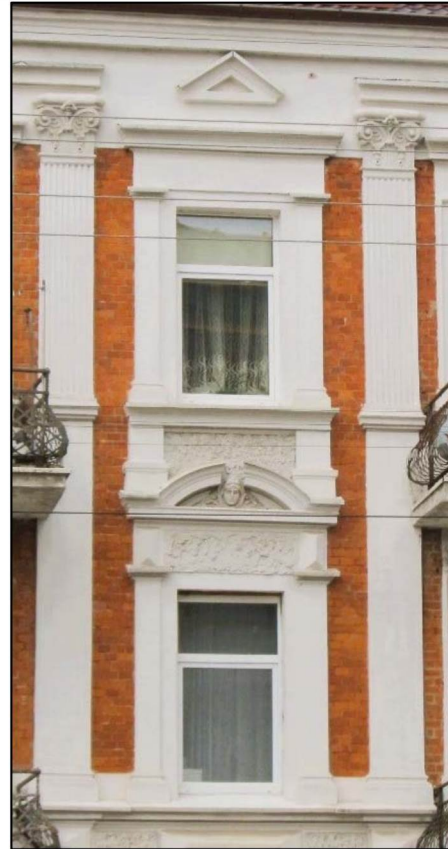
Фото 12. Плоские пилястры с капителями коринфского ордера. Ствол разделен профилированным пояском, в верхней части каннелирован.

Выполнены на юго-восточном фасаде по обе стороны центральной световой оси в уровне второго и третьего этажей.

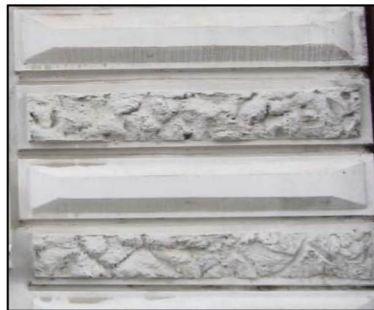
Фото 13. Рустовка разнотипная: прямоугольные плиты из архитектурного бетона с фактурной поверхностью чередуются с призматическими квадратами рельефно выступающих над фоном.

Выполнена на юго-восточном фасаде в уровне первого этажа и в уровне второго этажа на углах ризалитов

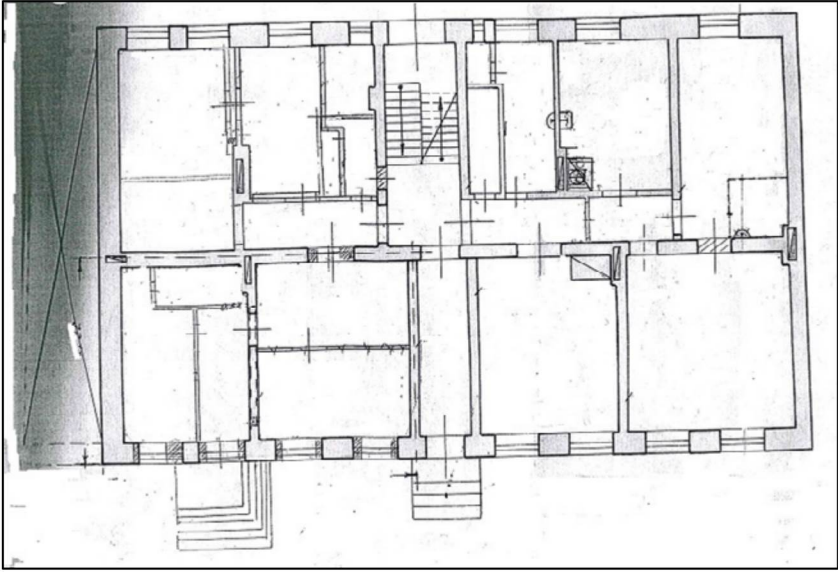
<p>План первого этажа дома № 43</p>	<p>Объемно-планировочное решение представлено прямоугольным в плане объемом, вытянутым по оси северо-запад – юго-восток, трехэтажным, с подвалом и чердаком. По крайней оси выполнен сквозной проезд. Входы в первый этаж расположены на юго-восточном и северо-западном фасадах.</p>

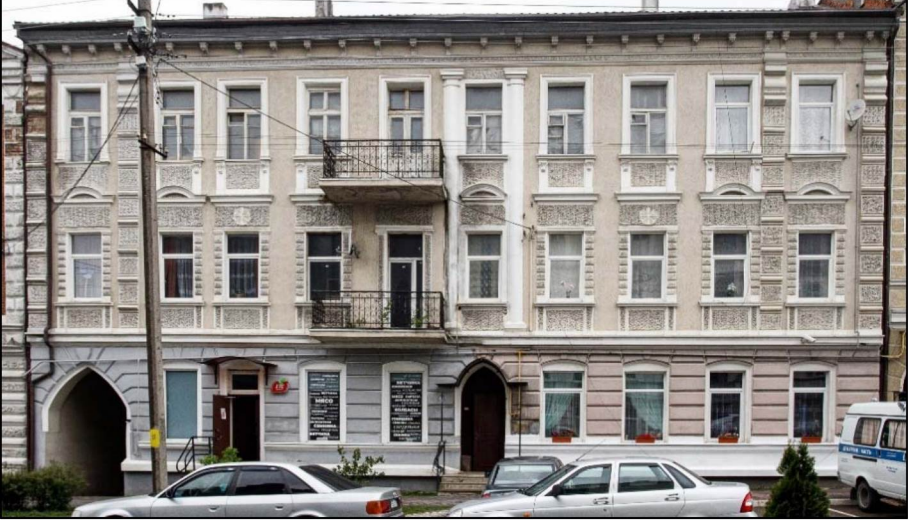
<p>Фото 1. Юго-восточный фасад дома № 43</p>	<p><u>Юго-восточный (уличный) фасад.</u> Юго-восточный фасад симметрично расчленен двумя боковыми ризалитами. На лицевых фасадах ризалитов выполнены по две оси оконных проемов в уровне всех этажей. Центральная часть фасада имеет шесть световых осей с тремя дверными и двумя оконными проемами в уровне первого этажа, по два дверных и по четыре оконных проема в уровне второго и третьего этажей. По центральной оси выполнен сквозной проезд.</p>

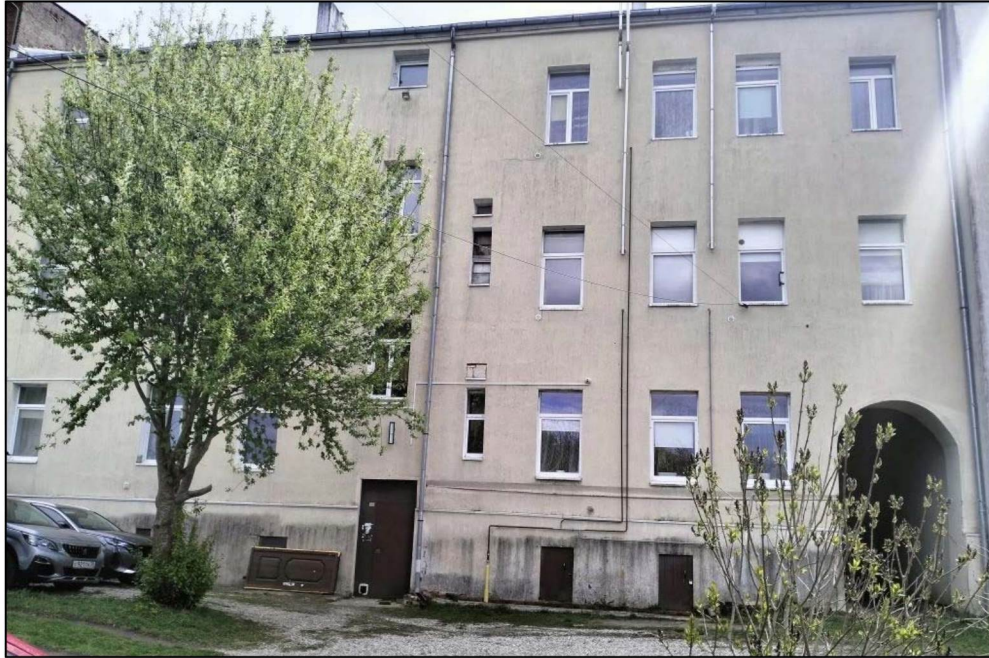
Фото 2. Северо-западный фасад дома № 43.

Северо-западный фасад

По крайней оси северо-западного фасада выполнен сквозной проезд, в центре фасада дверной проем. Фасад имеет девять световых осей в уровне первого, второго и третьего этажей, оконные проемы лестничной клетки выполнены со смещением в пол этажа. В уровне подвала выполнены пять оконных проемов.

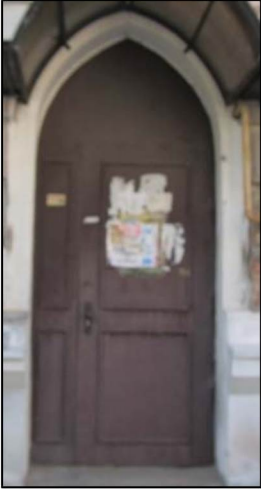
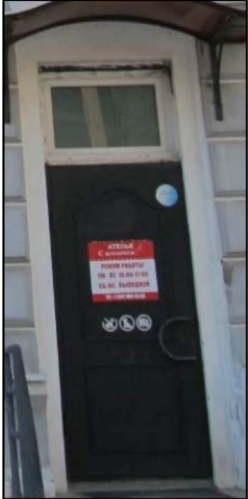
<p>Фото 7.</p>	<p>Фото 6. Профилированный наличник стрельчатой формы, оштукатурен гладкой штукатуркой.</p> <p>Выполнена на дверном проеме первого этажа юго-восточного фасада.</p> <p>Фото 7. Профилированный наличник с лучковым завершением, оштукатурен гладкой штукатуркой.</p> <p>Выполнена на дверном проеме первого этажа юго-восточного фасада.</p>

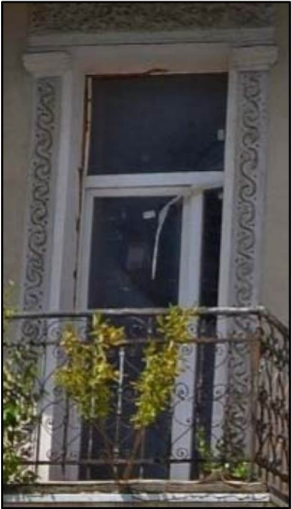
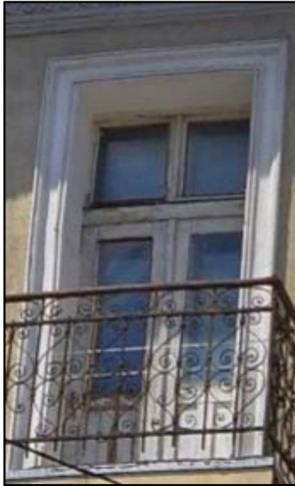
<p>Фото 9.</p>	<p>Фот 8. Проем фланкируют плоские пилястры с прстыми капителями, ствлы декорированны рельефным орнаментом «волна». Филенка над перемычкой оштукатурена фактурной штукатуркой.</p> <p>Выполнен на балконных проемах в уровне второго этажа юго-восточного фасада.</p> <p>Фото 9. Наличник П-образной формы с вальными профилями.</p> <p>Выполнен на балконных проемах в уровне третьего этажа юго-восточного фасада.</p>

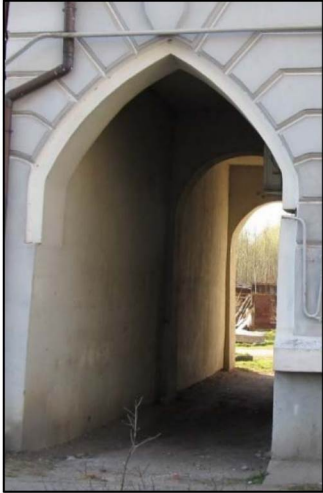
<p>Фото 10. Укороченный наличник стрельчатой формы, контур арочной перемычки сквозного проезда выделен рустовкой.</p> <p>Выполнен на арке сквозного проезда, на юго-восточном фасаде.</p>
<p>9.3. Пилястры (форма, местоположение, декор)</p>

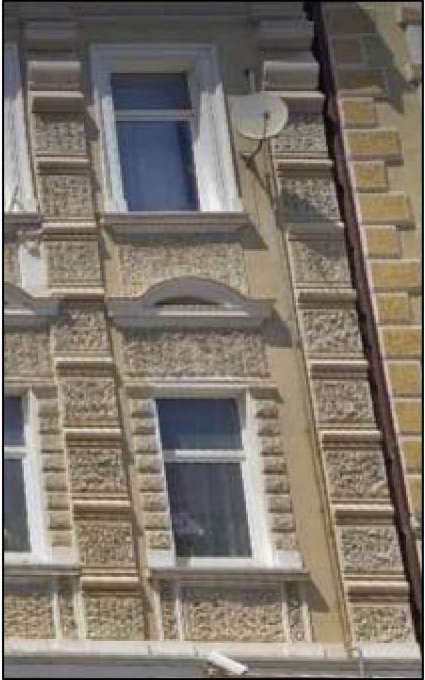
<p>Фото 11. Плоские пилястры с трехчастными капителями криволинейного профиля, ствол декорирован чередующимися гладкими призматическими квадратами и рустом с фактурной поверхностью.</p> <p>Выполнены на юго-восточном фасаде в уровне второго и третьего этажей, по обе стороны крайних оконных осей.</p> <p>Фото 12. Пилястры полукруглые в плане. С простыми капителями. Выполнены на юго-восточном фасаде в уровне второго и третьего этажей, в центральной части.</p>

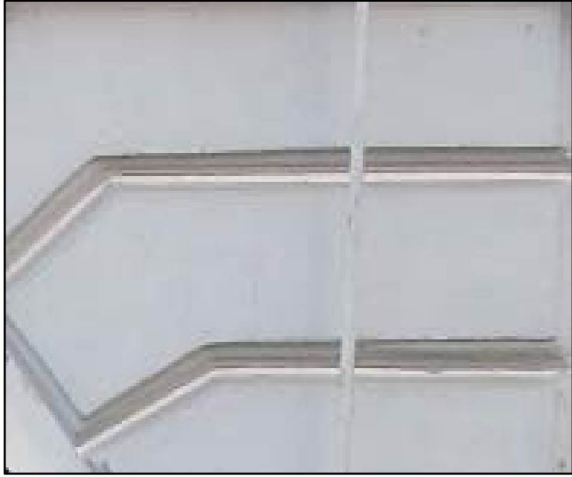
<p style="text-align: center;">Фото 13.</p>	<p>Фото 13. Линейный руст по штукатурке. Выполнены на юго-восточном фасаде в уровне первого этажа.</p>
<p>9.5. Карнизы (форма, материал, декоративное оформление, местоположение)</p> <p>9.5.1. Венчающий карниз</p>

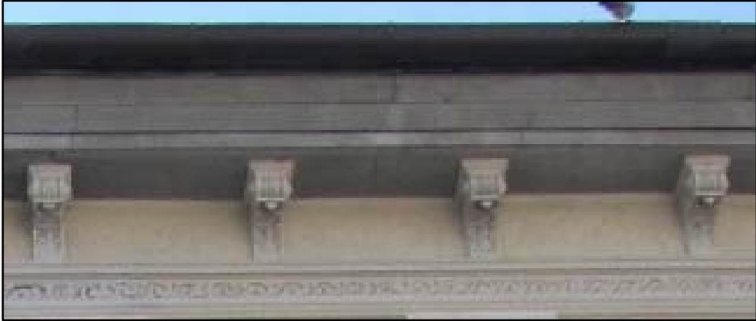
<p style="text-align: center;">Фото 14.</p>	<p>Фото 14. Венчающий карниз выносной на фигурных консолях с рельефным растительным декором. В нижней части расположен ленточный фриз с рельефным орнаментом « волна». Выполнены на юго-восточном фасаде</p>
<p>9.5.2. Межэтажный карниз</p>

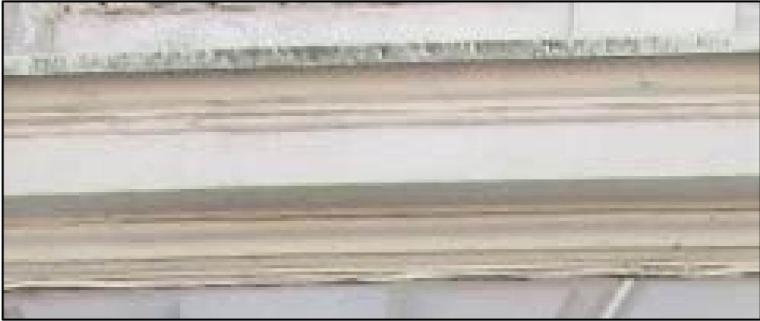
<p style="text-align: center;">Фото 15.</p>	<p>Фото 15. Межэтажный карниз с прямыми и овальными профилями. Выполнены на юго-восточном фасаде между первым и вторым этажами.</p>

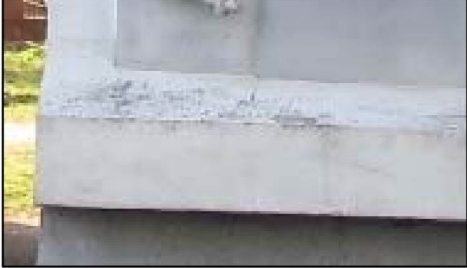
<p data-bbox="902 432 1003 456">Фото 16.</p>	<p data-bbox="1476 161 2168 217">Фото 16. Цокольный карниз выносной, прямого профиля.</p> <p data-bbox="1529 220 1966 244">Выполнены на юго-восточном фасаде</p>
X. Интерьеры дома № 43.		
1	2	3
10.1. Межэтажные лестницы.

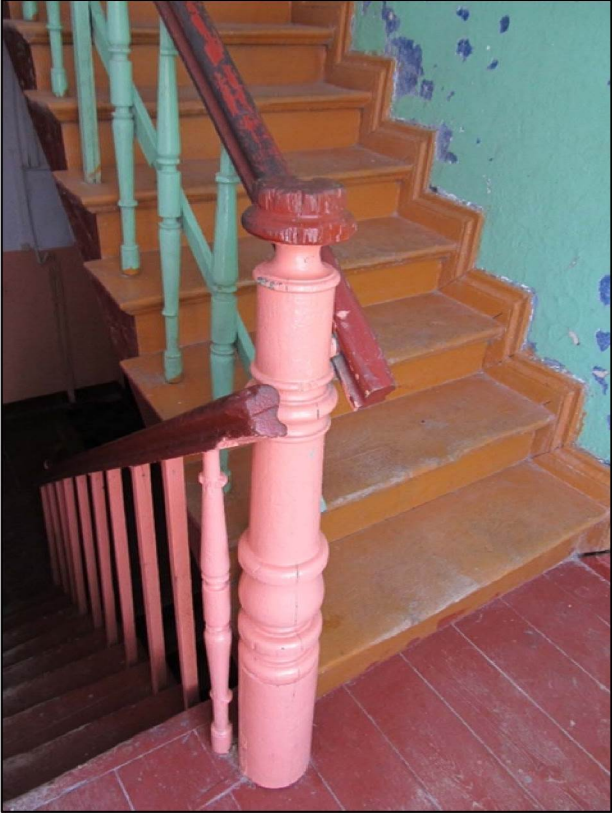
<p data-bbox="909 1358 999 1382">Фото 1.</p>	<p data-bbox="1476 537 2168 593">Фото 1. Межэтажная лестница, двухмаршевая. Деревянная, с резными деревянными перилами и поручнями</p> <p data-bbox="1529 596 2033 620">Выполнена в северо-западной части здания.</p>
