**Об установлении предмета охраны объекта культурного наследия  
(памятника истории и культуры) народов Российской Федерации  
федерального значения «Благовещенский собор», расположенного по  
адресу: Кировская область, Лузский район, пгт. Лальск, переулок  
Набережный, д. 2**

**ПРЕДМЕТ ОХРАНЫ**

**объекта культурного наследия (памятника истории и культуры) народов Российской Федерации федерального значения «Благовещенский собор», расположенного по адресу: Кировская область, Лузский район, пгт. Лальск, переулок Набережный, д.2 (далее – объект культурного наследия).**

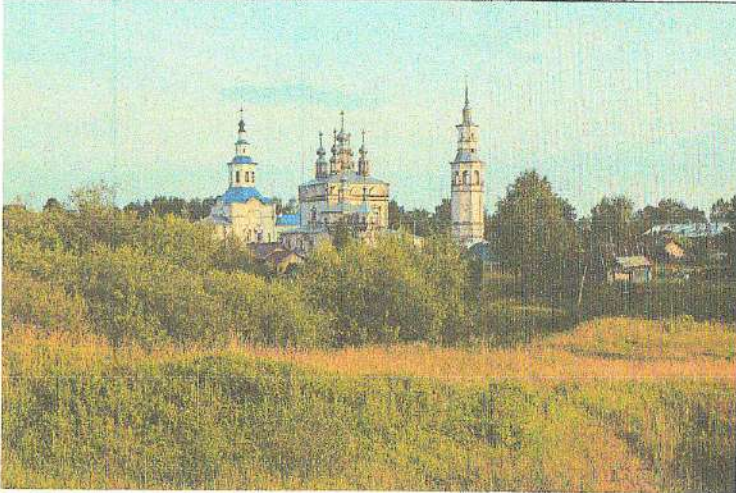
<p data-bbox="1200 735 2049 855">Фото 2. Панорама соборного ансамбля. Вид с северо-востока, с низкого берега р. Лала. Фотосъемка август 2019 г.</p>
			  <p data-bbox="1200 1390 2092 1509">Фото 3. Панорама соборного ансамбля. Вид с северо-северо-запада в застройке поселка. Фотосъемка февраль 2023 г.</p>

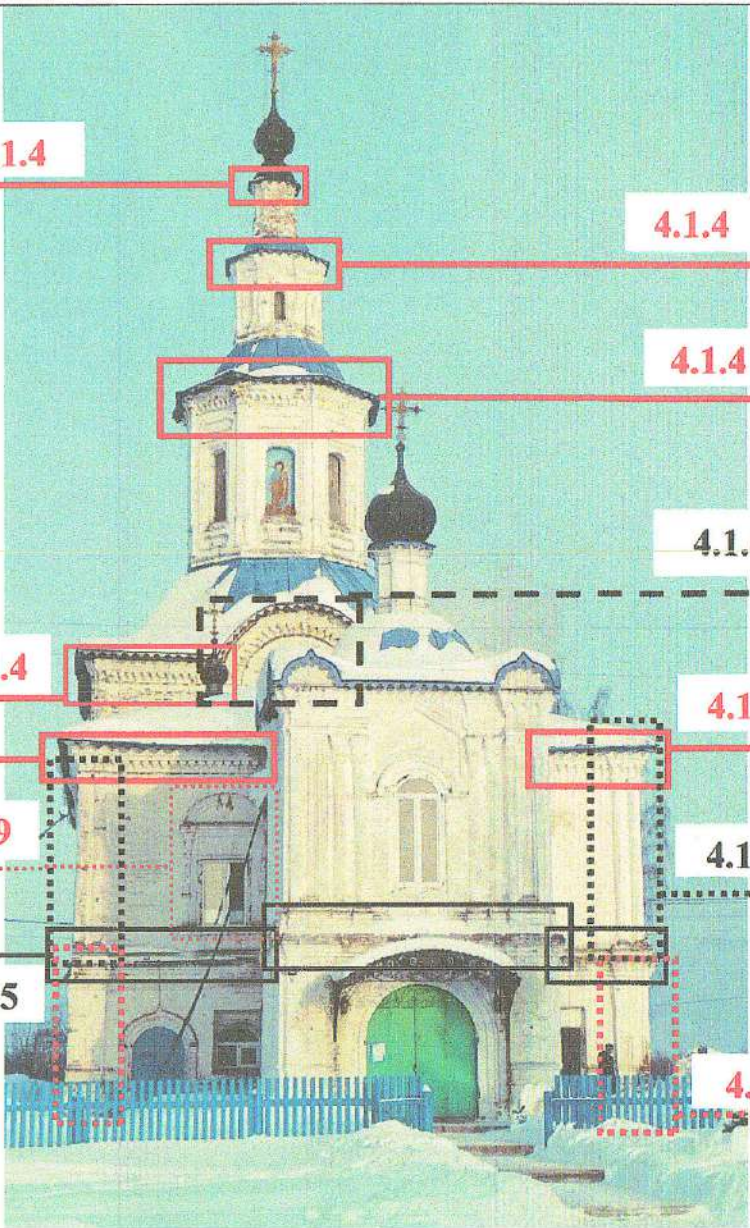
Фото 5. Западный фасад.

4.1	Западный фасад		
4.1.1		Трехчастная разновысотная структура фасада с повышенным объемом храмового четверика, завершенного тремя восьмигранными барабанами; с пониженным общим объемом трапезной и притвора и пониженным выступающим объемом крыльца-колокольни	  <p>4.1.2</p> <p>4.1.3</p> <p>Схема западного фасада.</p>

4.1.2		Три световые оси западного фасада: одна световая ось по оси симметрии колокольни и две со смещением по этажам - по притвору	
4.1.3		Высокий профилированный цоколь

№ п/п	Обобщенная группа элементов предмета охраны	Элементы предмета охраны	Фотографическое или иное графическое изображение предмета охраны*
4.1.4		Развитый профилированный карниз притвора, храма и трех восьмигранных барабанов, дополненный рядом зубцов с напуском.

4.1.5		Широкий, раскрепованный лопатками первого этажа, профилированный межэтажный пояс с рядом поребрика.	
4.1.6		Полуглавие коробовой формы по оси симметрии четверика храма	
4.1.7		Широкие лопатки по 1 этажу, декорированные парой прямоугольных филенок	
4.1.8		Спаренные полуколонки по углам притвора, завершающиеся кубоватыми капителями

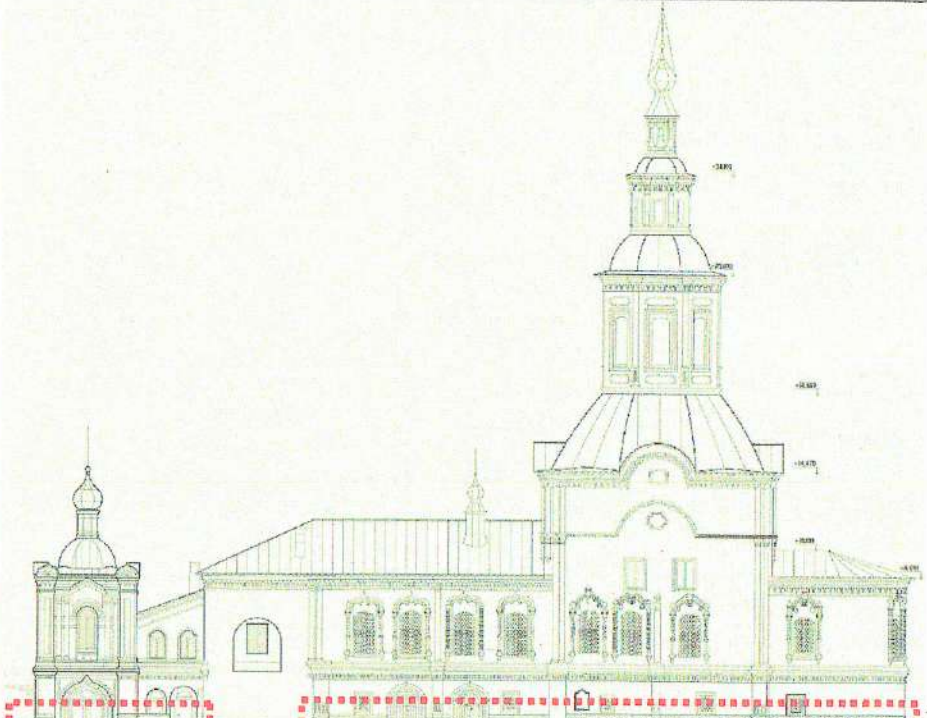
<p data-bbox="1256 1118 1335 1155">4.2.2</p> <p data-bbox="1487 1091 1845 1128">Схема южного фасада.</p>
4.2.2		Высокий профилированный цоколь

№ п/п	Обобщенная группа элементов предмета охраны	Элементы предмета охраны	Фотографическое или иное графическое изображение предмета охраны*
4.2.		Южный фасад	
4.2.1	Обобщенная группа элементов предмета охраны	Четырехчастная разновысотная структура фасада с повышенным объемом храмового четверика, завершенного тремя восьмигранными барабанами; с пониженными объемами алтарной части, трапезной и притвора, с пониженным отстоящим объемом крыльца-колокольни. Алтарная часть в одну световую ось; храмовая двухсветная – в три световые оси по нижнему уровню и две – по верхнему; трапезная в четыре световые оси; притвор в одну световую ось; три световые оси пристроя лестницы-колокольни

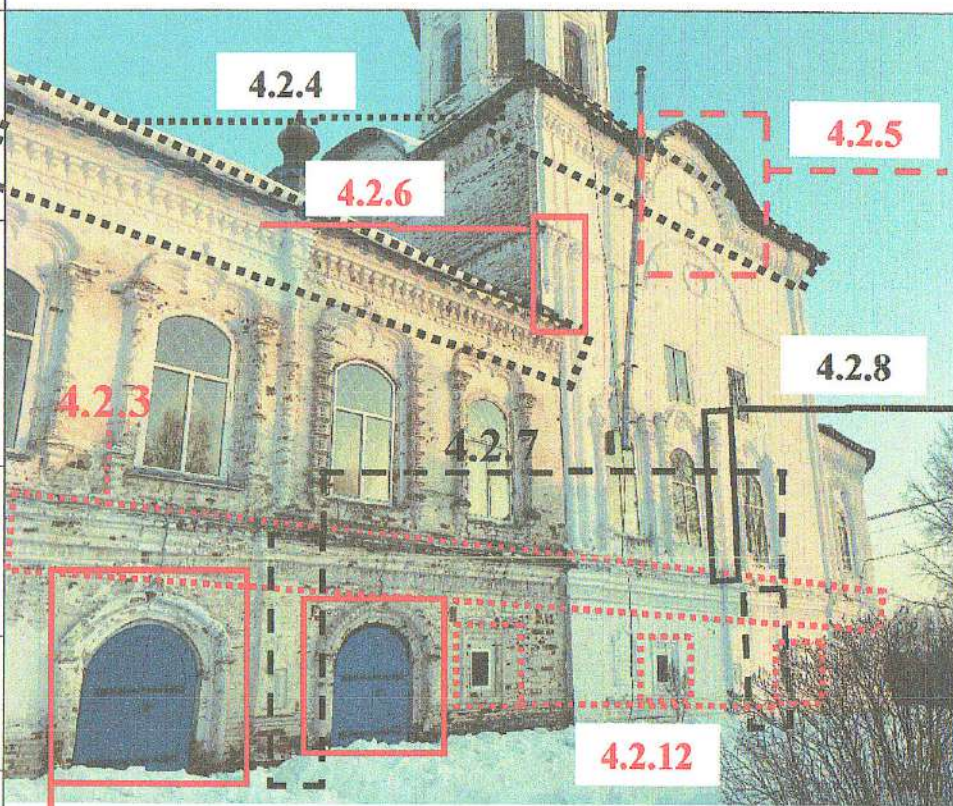
Фото 9. Фрагмент южного фасада.

№ п/п	Обобщенная группа элементов предмета охраны	Элементы предмета охраны	Фотографическое или иное графическое изображение предмета охраны*
4.2.3		Широкий, раскрепованный лопатками первого этажа, профилированный межэтажный пояс с рядом поребрика

4.2.4		Развитый профилированный карниз трапезной, притвора, храма и трех восьмигранных барабанов, дополненный рядом зубцов с напуском	
4.2.5		Полуглавие коробовой формы по оси симметрии четверика храма с фигурной филенкой	
4.2.6		Висячая полуколонка с западного угла храма	
4.2.7		Лопатки по 1 этажу, декорированные прямоугольными филенками	
2.4.8		Полуколонка по оси симметрии фасада храма, завершающаяся валиковой капителью и яблоком сверху

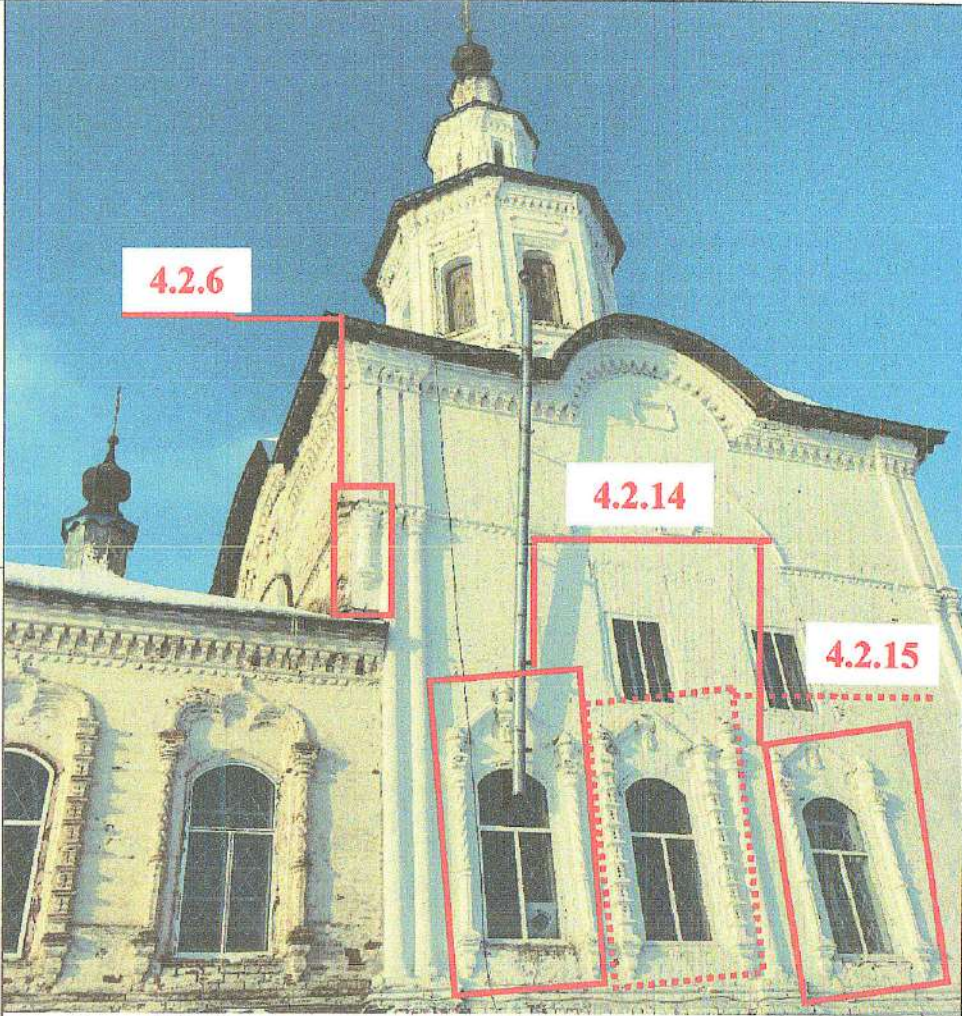
Фото 11. Фрагмент храмовой части южного фасада.

№ п/п	Обобщенная группа элементов предмета охраны	Элементы предмета охраны	Фотографическое или иное графическое изображение предмета охраны*
4.2.14		Колончатые, висячие наличники храма: два столба по бокам, состоящие из граненой нижней части, витой верхней части, последняя завершается развитой капителью ионического ордера и фигурным элементом в форме яблока; колонки несут сложно-профилированный щипец, разорванный в середине фигурной вставкой в форме яблока с узорной накладкой под ним.

4.2.15		Колончатый, висячий наличник храма: наборные столбики выполнены из лекального кирпича, узор – повторяющиеся пары кубышек; столбики завершены фигурным элементом в форме яблока; колонки несут сложно-профилированный щипец, разорванный в середине фигурной вставкой в форме яблока с узорной накладкой под ним

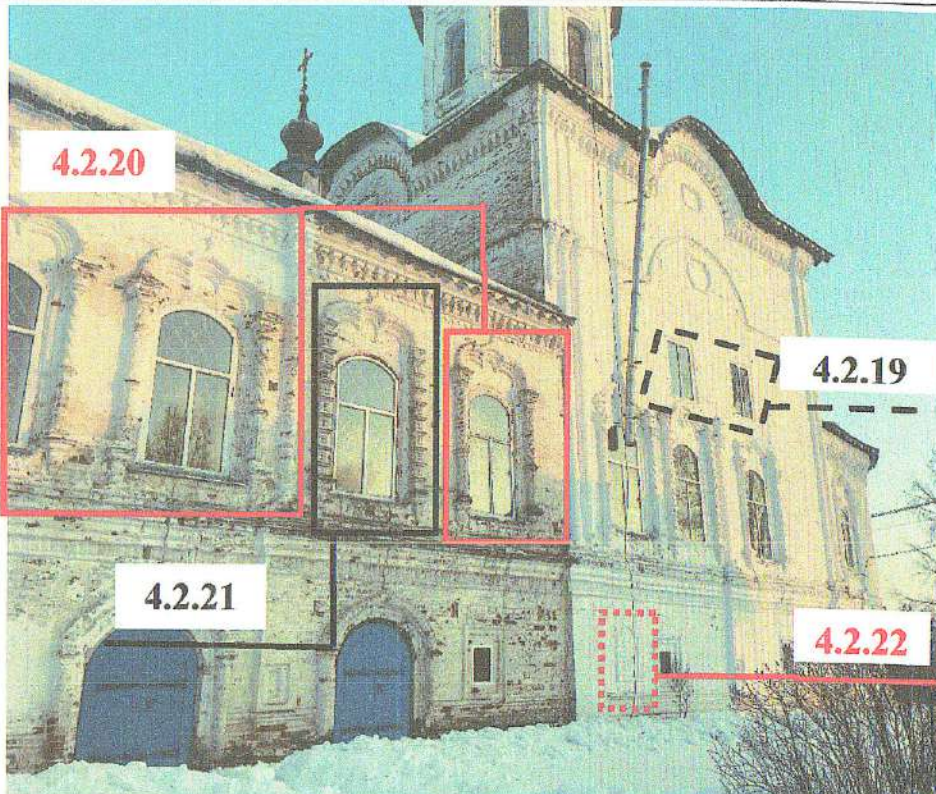
4.2.22		Фигурная филенка в плоскости стены 1 этажа	<p>Фото 12. Фрагмент южного фасада.</p>

4.2.20		Колончатые, висячие наличники трапезной: два столба по бокам, состоящие из граненой нижней части, витой верхней части, которая завершается развитой капителью ионического ордера; завершение в форме кокошника килевидной формы

4.2.21		Колончатый, висячий наличник трапезной: наборные столбики выполнены из лекального кирпича, узор – повторяющиеся пары кубышек; завершение в форме кокошника килевидной формы

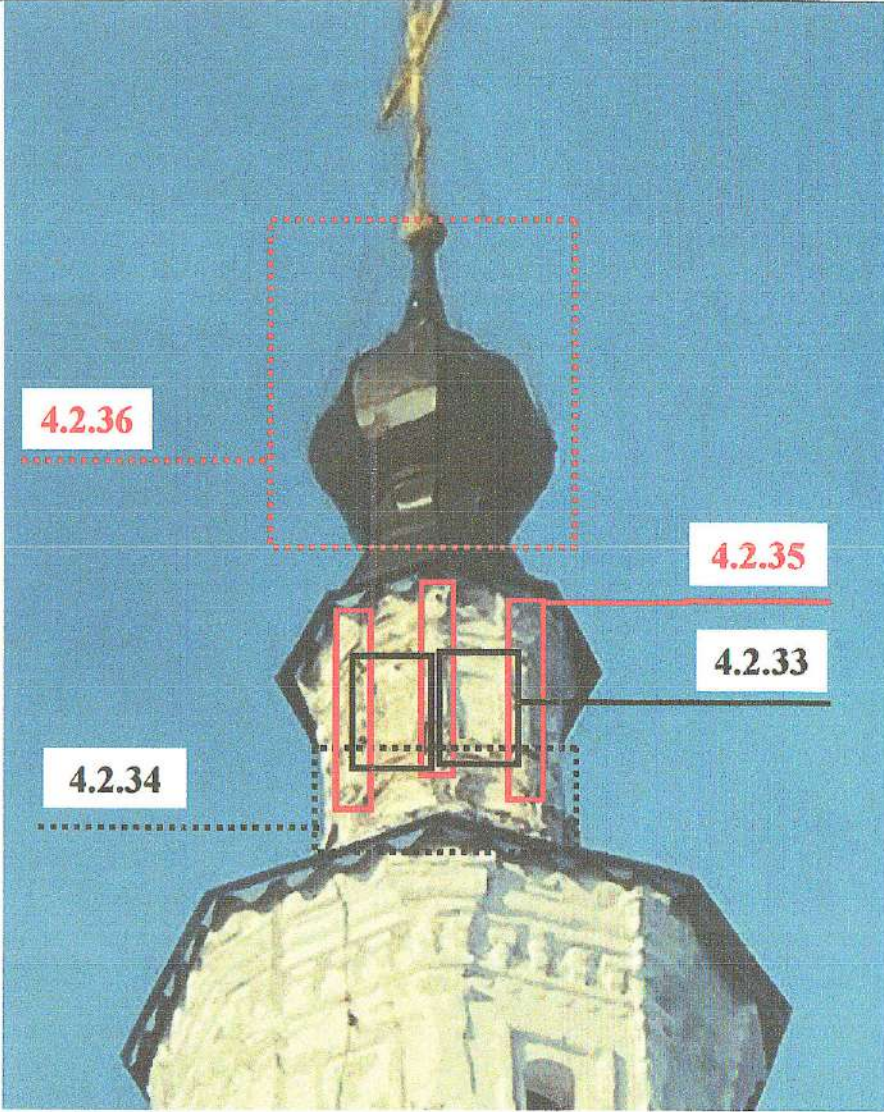
Фото 14. Восьмигранные барабаны завершения

№ п/п	Обобщенная группа элементов предмета охраны	Элементы предмета охраны	Фотографическое или иное графическое изображение предмета охраны*
4.2.33		Прямоугольные ниши на гранях верхнего барабана, оформленные простыми наличниками

<p>The photograph shows the upper part of a church dome. At the top is a cross. Below it is a dark, bulbous part of the dome. Underneath is an octagonal drum with decorative elements. Red dashed boxes highlight the drum and the base of the dome. Solid black boxes highlight specific rectangular niches on the drum. Labels 4.2.33, 4.2.34, 4.2.35, and 4.2.36 are placed near these features.</p>
4.2.34		База верхнего восьмерика, декорированная коробовыми нишами	
4.2.35		Висячие пилястры на ребрах верхнего барабана	
4.2.36		Луковичная, перетянутая в основании главка

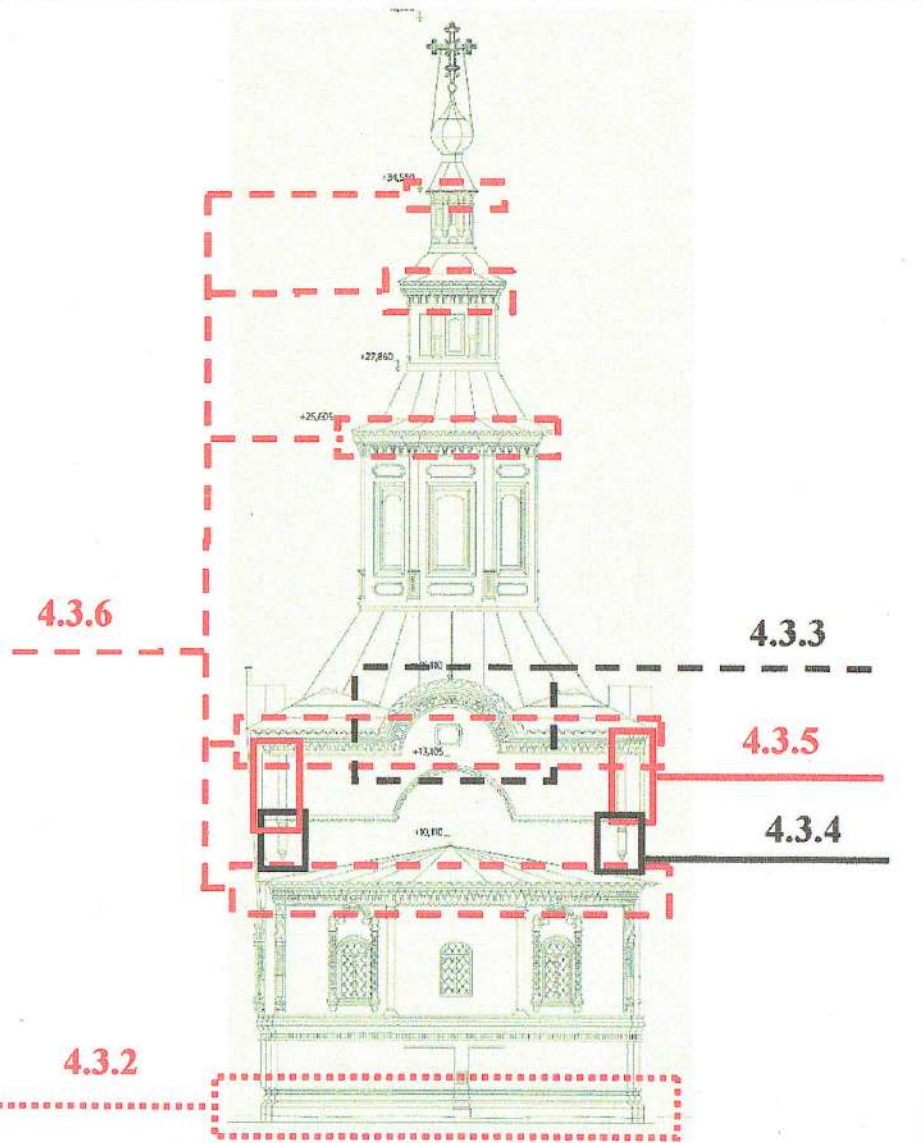
№ п/п	Обобщенная группа элементов предмета охраны	Элементы предмета охраны	Фотографическое или иное графическое изображение предмета охраны*
4.3.		Восточный фасад	
4.3.1		Двухчастная разновысотная структура фасада с повышенным объемом храмового четверика, завершенного тремя восьмигранными барабанами, с пониженным объемом алтарной части; в три оси света по алтарной части.

<p>Схема восточного фасада.</p>
4.3.2		Высокий профилированный цоколь	
4.3.3		Полуглавие коробовой формы по оси симметрии четверика храма с фигурной филенкой	
4.3.4		Висячие полуколонки угла храма завершаемые валиковой капителью	
4.3.5		Пилястры по углам надстроенной части храма	
4.3.6		Развитый профилированный карниз алтарной части, храма и трех восьмигранных барабанов, дополненный рядом зубцов с напуском

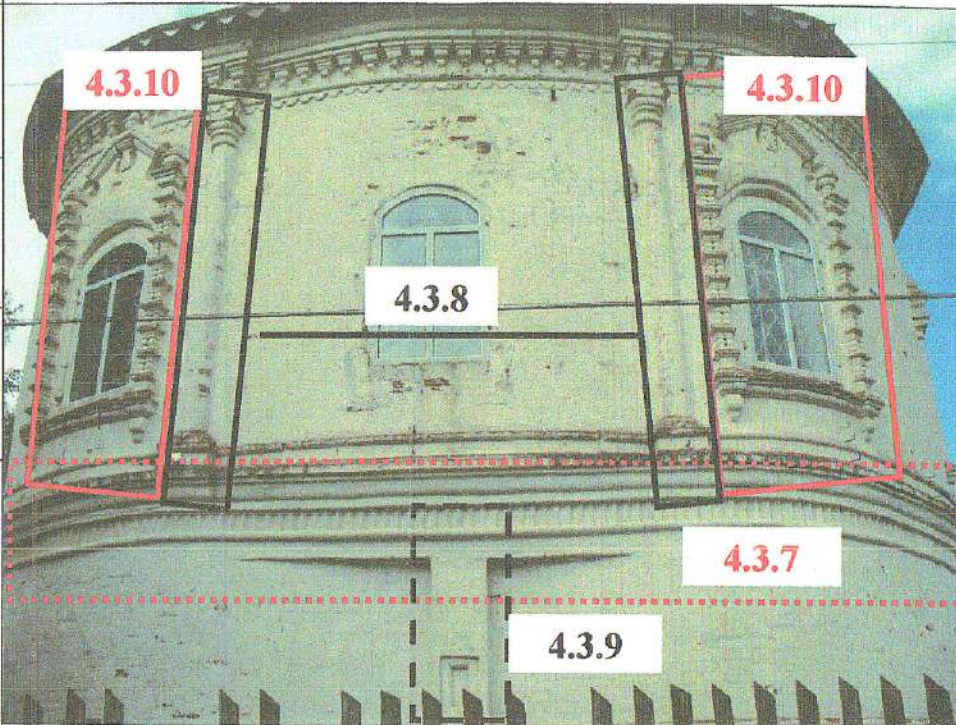
Фото 15. Фрагмент восточного фасада. Алтарная часть.

№ п/п	Обобщенная группа элементов предмета охраны	Элементы предмета охраны	Фотографическое или иное графическое изображение предмета охраны*
4.3.7		Широкий, профилированный межэтажный пояс с рядом поребрика

4.3.8		Полуколонки по алтарной части храма 2 этажа, завершаемые валиковой капителью	
4.3.9		Лопатка по 1 этажу, декорированная прямоугольной филенкой	
4.3.10		Два оконных проема алтаря с коробовой перемычкой, оформленные колончатыми наличниками: наборные столбики выполнены из лекального кирпича, узор – повторяющиеся пары кубышек; столбики завершены фигурным элементом в форме яблока; колонки несут сложнопрофилированный щипец, разорванный в середине фигурной вставкой в форме яблока с узорной накладкой под ним, с попрофилированным подоконным поясом

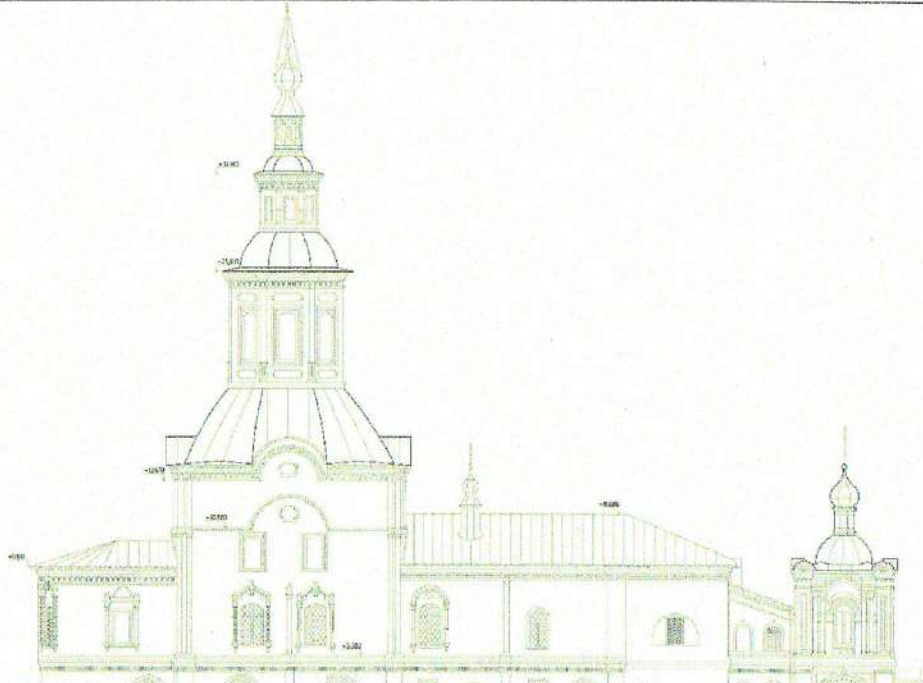
№ п/п	Обобщенная группа элементов предмета охраны	Элементы предмета охраны	Фотографическое или иное графическое изображение предмета охраны*
4.4.		Северный фасад	
4.4.1		<p>Четырехчастная разновысотная структура фасада с повышенным объемом храмового четверика, завершенного тремя восьмигранными барабанами, с пониженными объемами алтарной части, трапезной и притвора, с пониженным отстоящим объемом крыльца-колокольни. Алтарная часть в одну заложенную световую ось; храмовая – двухсветная в две световые оси по нижнему уровню и две ложные – по верхнему; трапезная в одну световую ось; притвор в одну световую ось; три световые оси пристроя лестницы-колокольни (включая заложенную)</p>

4.4.2		Высокий профилированный цоколь	<p style="text-align: right;">4.4.2</p> <p style="text-align: center;">Схема северного фасада.</p>

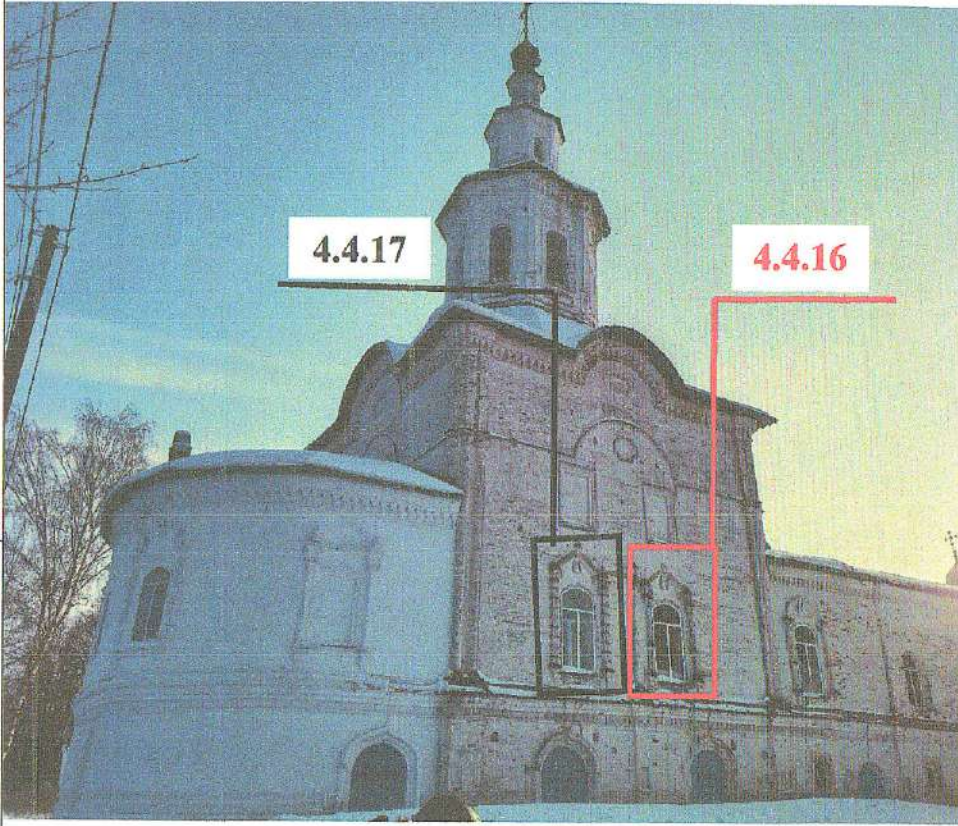
Фото 18. Северный фасад.

№ п/п	Обобщенная группа элементов предмета охраны	Элементы предмета охраны	Фотографическое или иное графическое изображение предмета охраны*
4.4.16		Колончатый, висячий наличник храма: два столба по бокам, состоящие из граненой нижней части, витой верхней части, последняя завершается развитой капителью ионического ордера и фигурным элементом в форме яблока; колонки несут сложнопрофилированный щипец, разорванный в середине фигурной вставкой в форме яблока с узорной накладкой под ним.

4.4.17		Колончатый, висячий наличник храма: наборные столбики выполнены из лекального кирпича, узор – повторяющиеся пары кубышек; столбики завершены фигурным элементом в форме яблока; колонки несут сложнопрофилированный щипец, разорванный в середине фигурной вставкой в форме яблока с узорной накладкой под ним

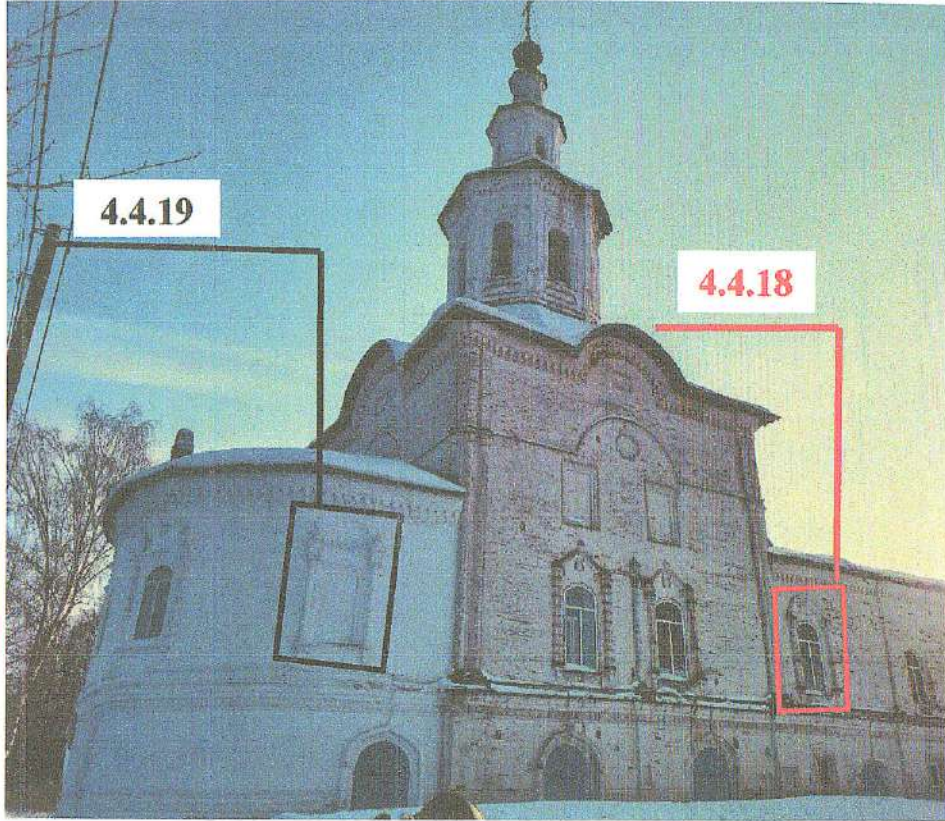
№ п/п	Обобщенная группа элементов предмета охраны	Элементы предмета охраны	Фотографическое или иное графическое изображение предмета охраны*
4.4.18		<p>Оконный проем трапезной с лучковой перемычкой, оформленный колончатым наличником, представляющим собой два столба: внизу которых граненая часть, опирающаяся на консоль; выше – витая часть, завершающаяся развитой капителью ионического ордера; сверху – дугообразный, разорванный по середине декоративной вставкой сложнопрофилированный фронтоныч; внизу – профилированный подоконный пояс</p>

4.4.19		<p>Ложный прямоугольный оконный проем алтарной части, оформленный колончатым наличником, представляющим собой две полуколонки ионического ордера, которые завершены фигурным элементом в форме яблока, объединенные снизу профилированным подоконным поясом, сверху – фронтоном коробовой формы</p>	<p>Фото 18. Северный фасад.</p>

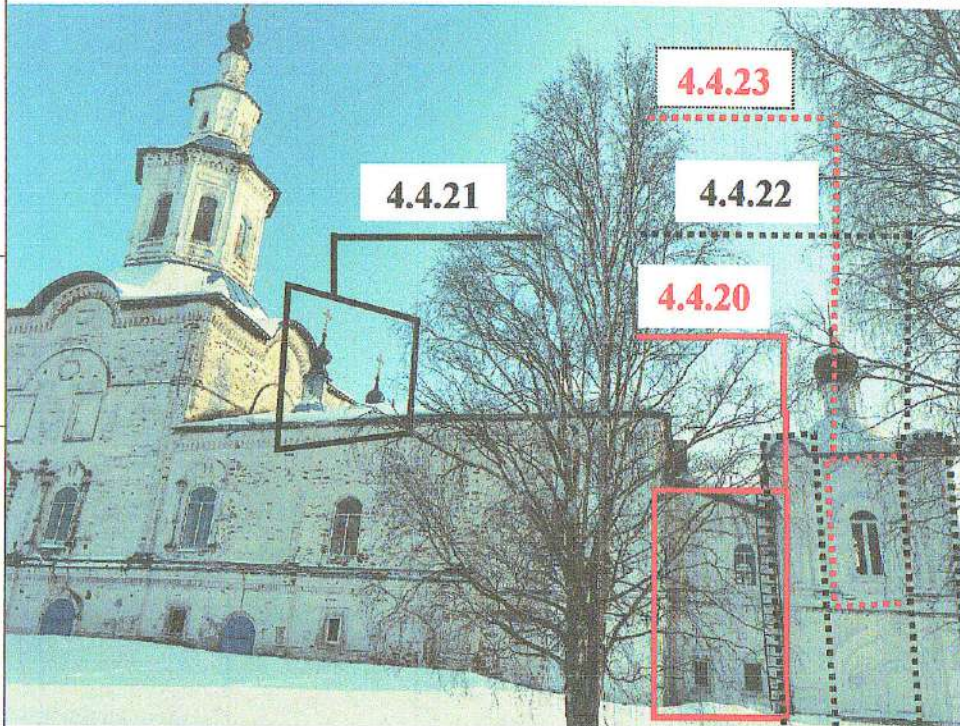
№ п/п	Обобщенная группа элементов предмета охраны	Элементы предмета охраны	Фотографическое или иное графическое изображение предмета охраны*
4.4.20		Оконные проемы лестницы прямоугольные по 1 этажу, с коробовыми перемычками по 2 этажу, оформленные наличниками простого профиля

4.4.21		Луковичные главки на восьмигранном барабане, над приделом	
4.4.22		Широкие угловые пилястры лестницы-колокольни, по 2 этажу декорированные прямоугольными филенками, по верху – щипцами коробовой формы с растительным декором внутри	
4.4.23		Треугольный щипец, опирающийся на спаренные полуколонки с профилированной базой, кубоватыми капителями и антаблементом	<p data-bbox="1456 997 1870 1037">Фото 19. Северный фасад.</p>

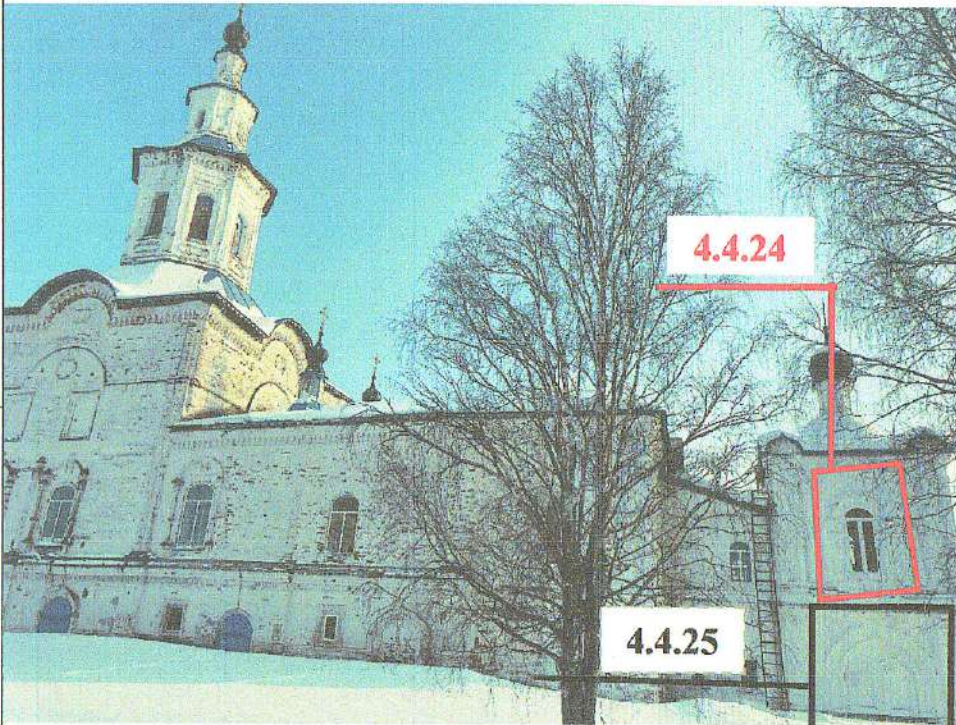
Фото 19. Северный фасад

№ п/п	Обобщенная группа элементов предмета охраны	Элементы предмета охраны	Фотографическое или иное графическое изображение предмета охраны*
4.4.24		Оконный проем по оси симметрии лестницы-колокольни с коробовой перемычкой, незначительного углубления, оформленный гуртом, на который опирается профилированный архивольт, по низу подоконная полочка с тремя квадратными нишками под ней.

4.4.25		Имитация сдвоенных коробовых оконных проемов по уровню 1 этажа, декорированных наличниками простого профиля, объединенных общим наличником килевидной формы; с фигурными филенками простого профиля внутри и снаружи килевидного наличника.

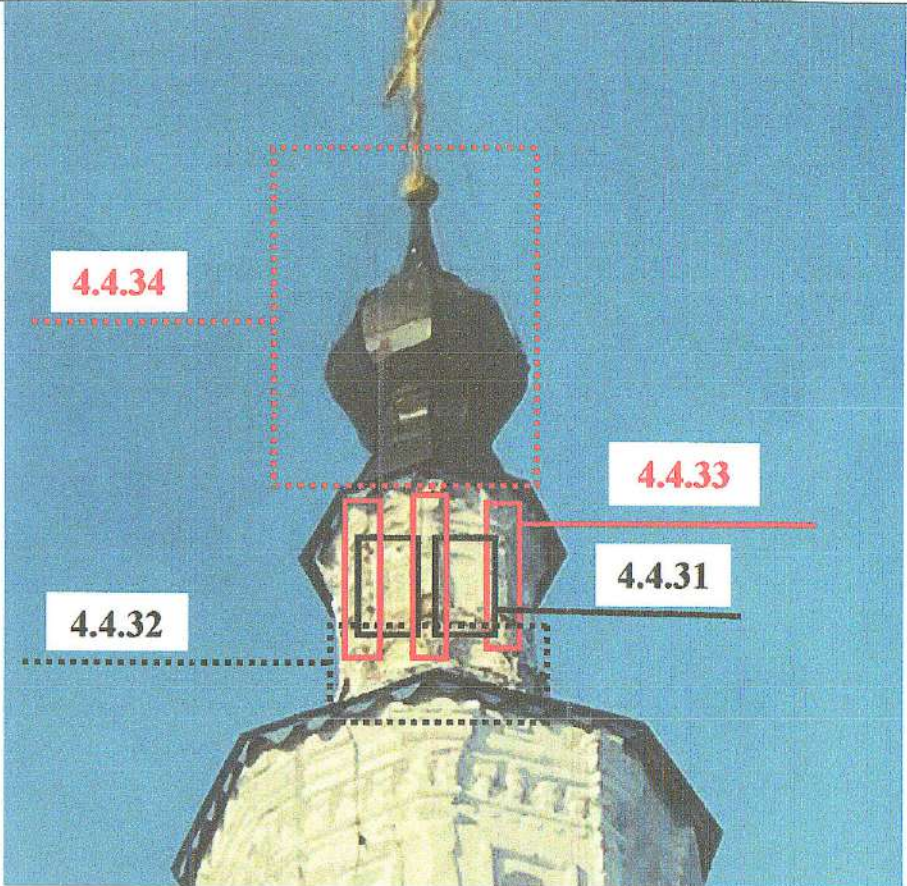
Фото 20. Восьмигранные барабаны завершения.

№ п/п	Обобщенная группа элементов предмета охраны	Элементы предмета охраны	Фотографическое или иное графическое изображение предмета охраны*
4.4.31		Прямоугольные ниши на гранях верхнего барабана, оформленные наличниками простого профиля

4.4.32		База верхнего восьмерика, декорированная коробовыми нишами	
4.4.33		Висячие пилястры на ребрах верхнего барабана	
4.4.34		Луковичная, перетянутая в основании главка

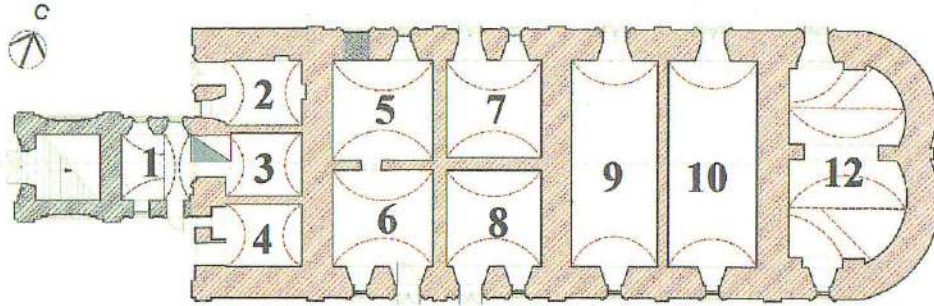
№ п/п	Обобщенная группа элементов предмета охраны	Элементы предмета охраны	Фотографическое или иное графическое изображение предмета охраны*
4.5	Внутренние помещения		
4.5.1		Коробовые своды всех палаток по 1 этажу (подклету).

<p data-bbox="1397 667 2051 699">Коробовые своды 1732-1762 гг.    Коробовые своды 1877 гг.</p> <p data-bbox="1310 718 2024 758">Схема размещения сводов 1 этажа (подклет).</p>

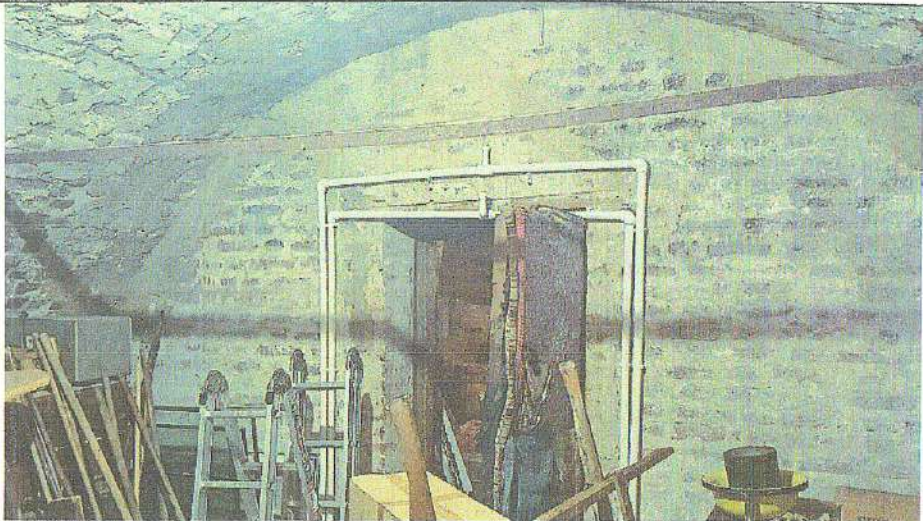
<p>Фото 22. Фрагмент одной из центральных палаток, 1 этаж (пом. 6 по схеме). Вид с юга.</p>

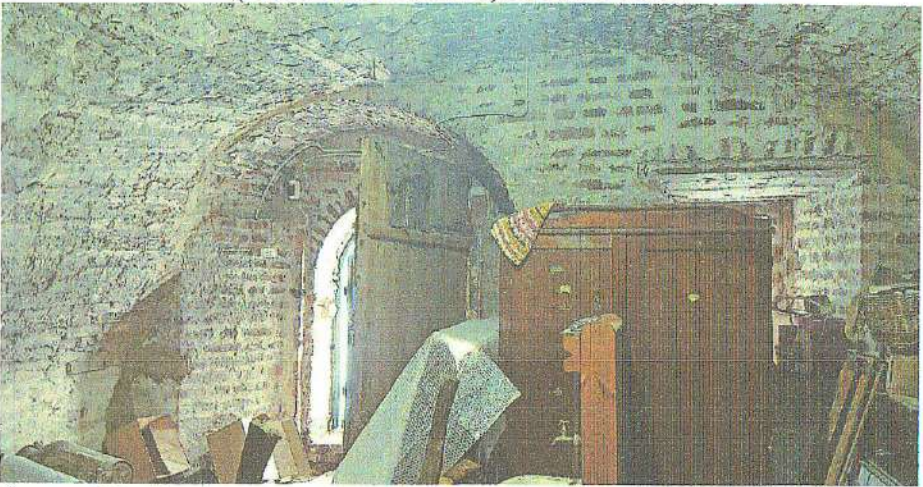
<p>Фото 23. Фрагмент одной из центральных палаток, 1 этаж (пом. 6 по схеме). Вид с севера. От поперечной стены.</p>

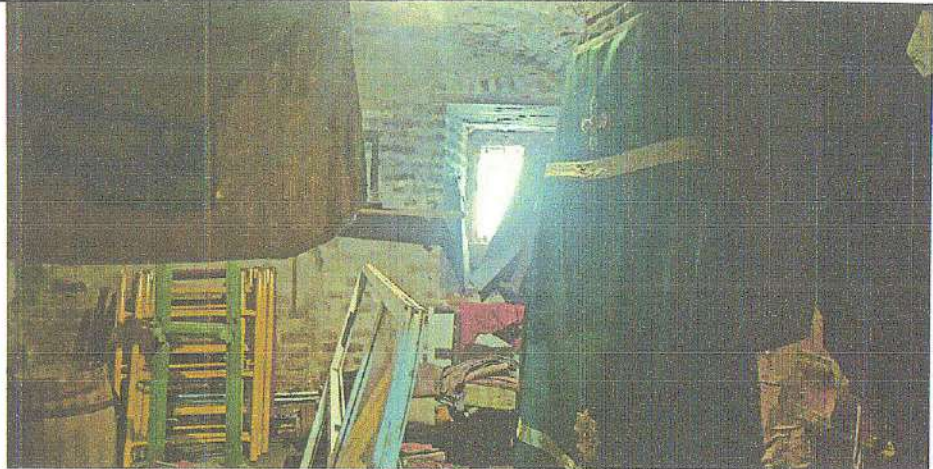
<p data-bbox="1205 707 2134 794">Фото 24. Фрагмент одной из центральных палаток, 1 этаж (пом. 5 по схеме). Вид с юга. От поперечной стены.</p>

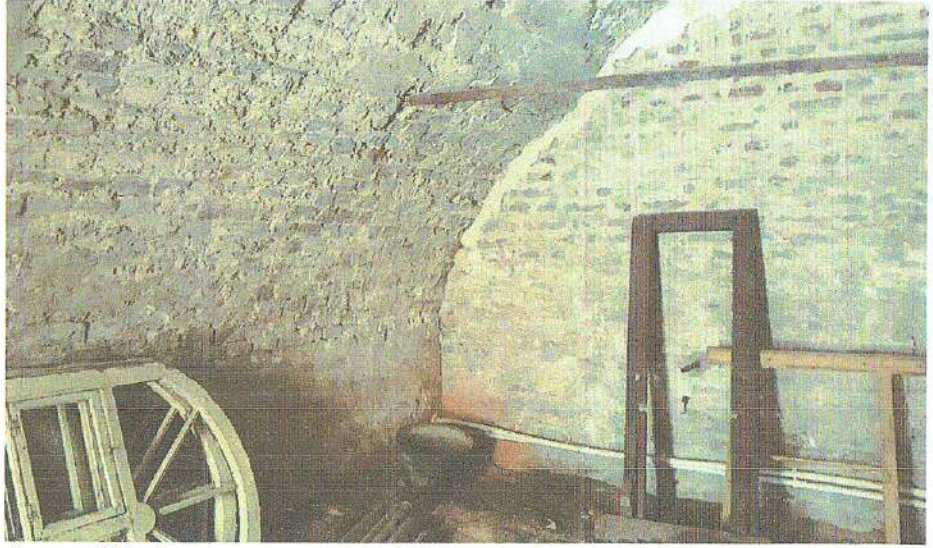
<p data-bbox="1205 1345 2134 1423">Фото 25. Фрагмент одной из центральных палаток, 1 этаж (пом. 7 по схеме). Вид с севера.</p>

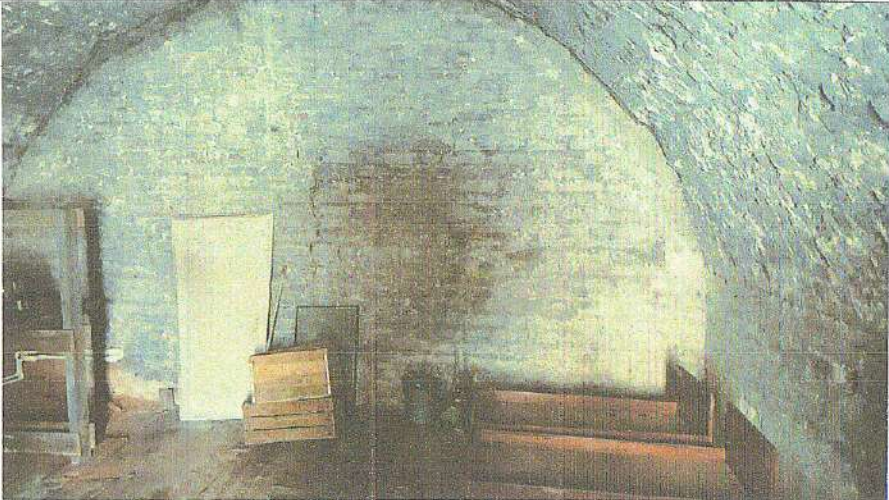
<p data-bbox="1205 742 2128 821">Фото 26. Фрагмент одной из центральных палаток, 1 этаж (пом. 8 по схеме). Вид с юга.</p>

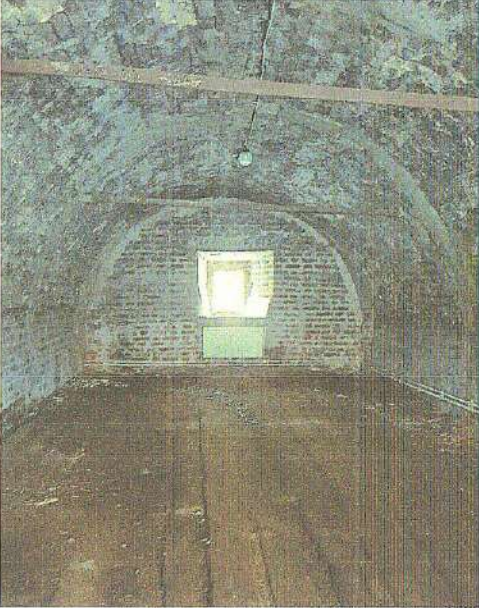
<p data-bbox="1205 1441 2128 1520">Фото 27. Фрагмент одной из центральных палаток, 1 этаж (пом. 9 по схеме). Вид с севера.</p>

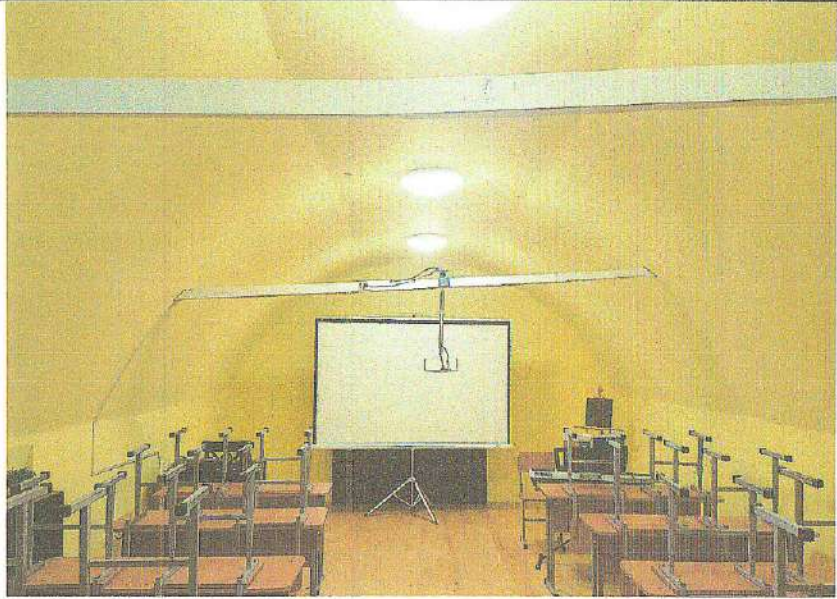
<p data-bbox="1205 842 2128 917">Фото 28. Фрагмент одной из центральных палаток, 1 этаж (пом. 10 по схеме). Вид с севера.</p>

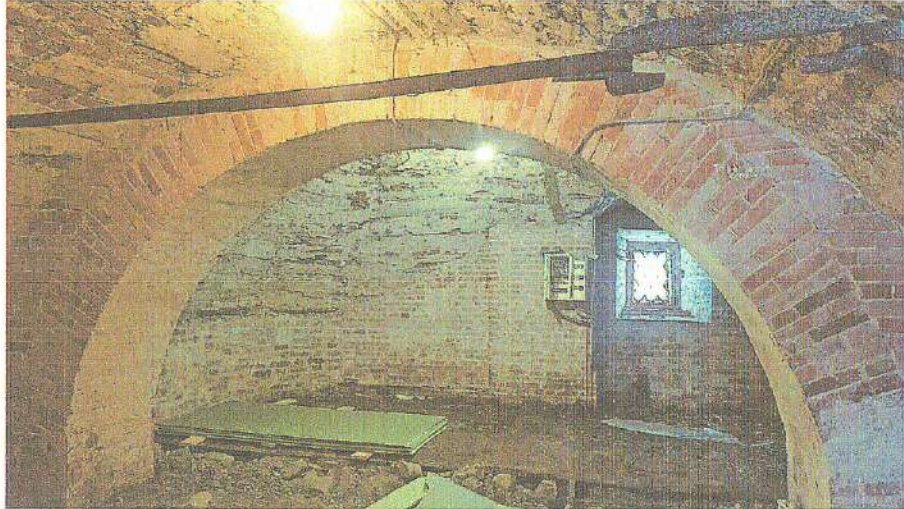
<p data-bbox="1243 1437 2094 1516">Фото 29. Фрагмент восточной палатки, под алтарной частью, 1 этаж (пом. 11 по схеме). Вид с севера.</p>

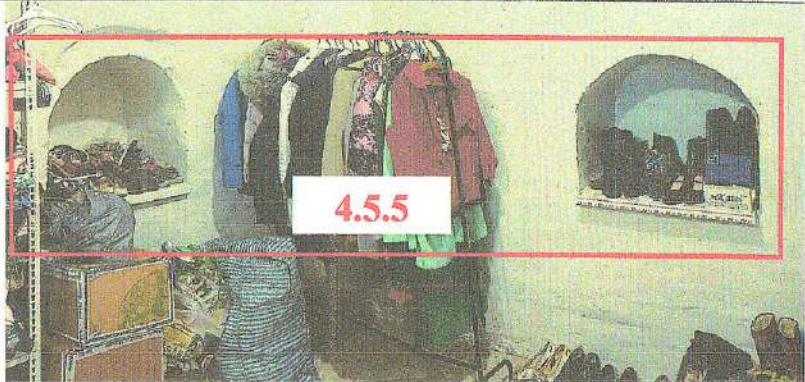
№ п/п	Обобщенная группа элементов предмета охраны	Элементы предмета охраны	Фотографическое или иное графическое изображение предмета охраны*
4.5.5		Две ниши с коробовой перемычкой в северной наружной и восточной внутренней стенах северо-западной палатки 1 этажа (подклет)

<p>Фото 32. Фрагмент северо-западной палатки, 1 этаж (пом. 2 по схеме). Вид с запада.</p>
4.5.6		Кубоватые кованые решетки на окнах палаток 1 этажа

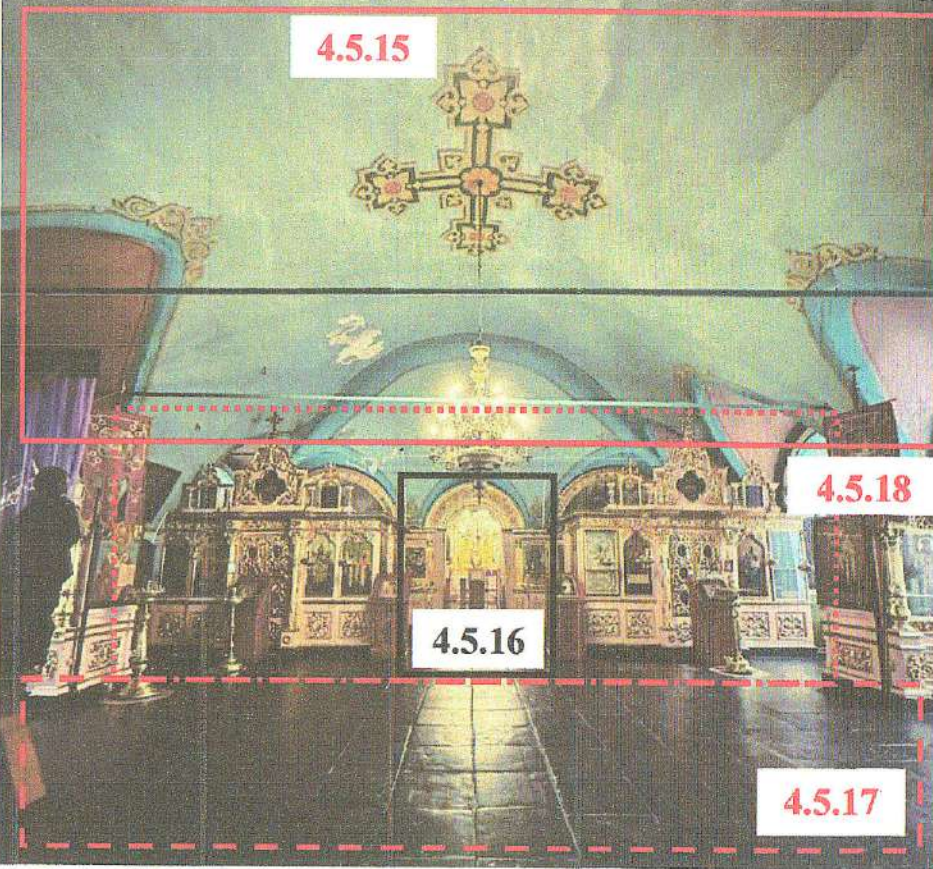
Фото 37. Трапезная с приделами, 2 этаж. Вид с севера.

№ п/п	Обобщенная группа элементов предмета охраны	Элементы предмета охраны	Фотографическое или иное графическое изображение предмета охраны*
4.5.15		Лотковый свод трапезной с распалубками, с металлическими связями.

4.5.16		Дверные проемы трапезной с коробовой перемычкой декорированные тянутым штукатурным профилем	
4.5.17		Полы трапезной из известняковых плит (окрашенные)	
4.5.18		Резные с позолотой иконостасы приделов.

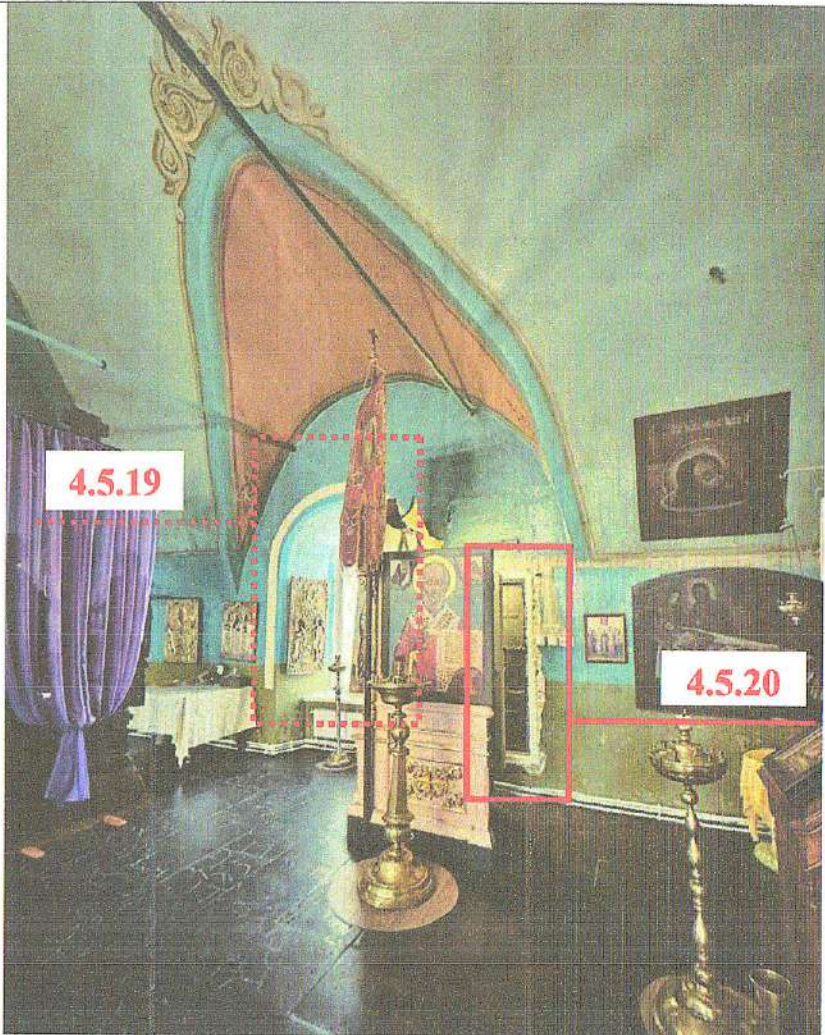
Фото 38. Фрагмент трапезной северная стена, 2 этаж.  
Вид с юга.

№ п/п	Обобщенная группа элементов предмета охраны	Элементы предмета охраны	Фотографическое или иное графическое изображение предмета охраны*
4.5.19		Коробовые ниши оконных проемов трапезной, оформленные тянутым штукатурным профилем

4.5.20		Прямоугольный дверной проем в северной стене, ведущий на внутристенную лестницу

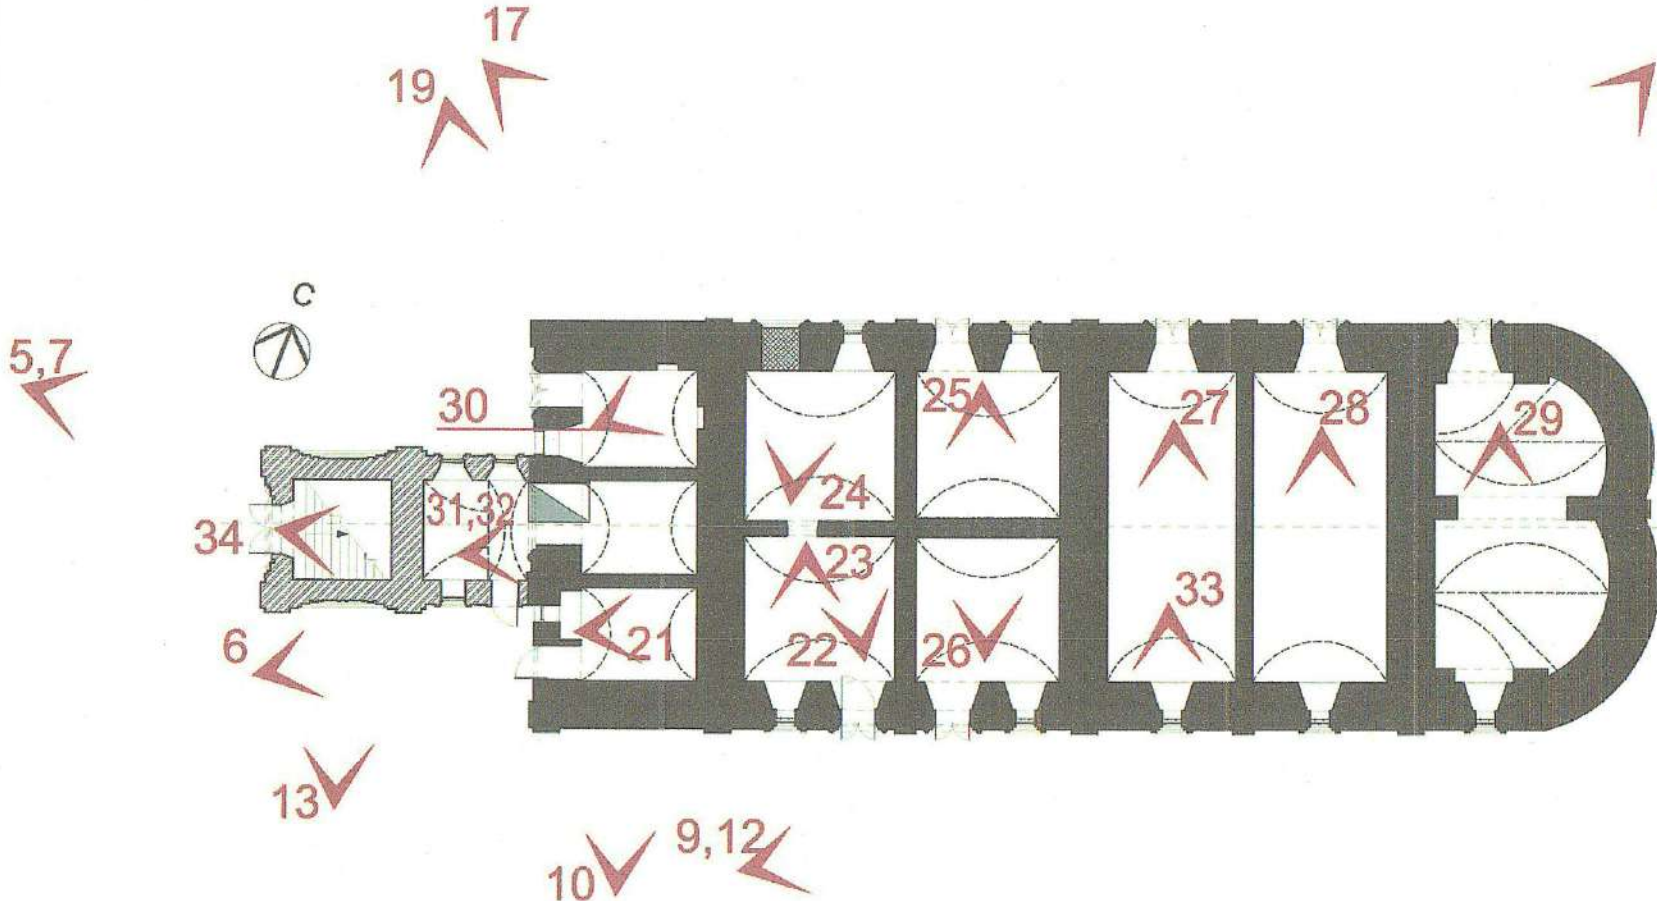
Номер схемы	Схема
2.	<p data-bbox="1070 199 1442 240">План 1 этажа (подклет)</p>

<p data-bbox="1509 1220 1877 1268">0 Точки фотофиксации</p>
