**Об установлении предмета охраны объекта культурного наследия  
(памятника истории и культуры) народов Российской Федерации  
федерального значения «Благовещенский собор», расположенного по  
адресу: Кировская область, Лузский район, пгт. Лальск, переулок  
Набережный, д. 2**

**ПРЕДМЕТ ОХРАНЫ**

**объекта культурного наследия (памятника истории и культуры) народов Российской Федерации федерального значения «Благовещенский собор», расположенного по адресу: Кировская область, Лузский район, пгт. Лальск, переулок Набережный, д.2 (далее – объект культурного наследия).**

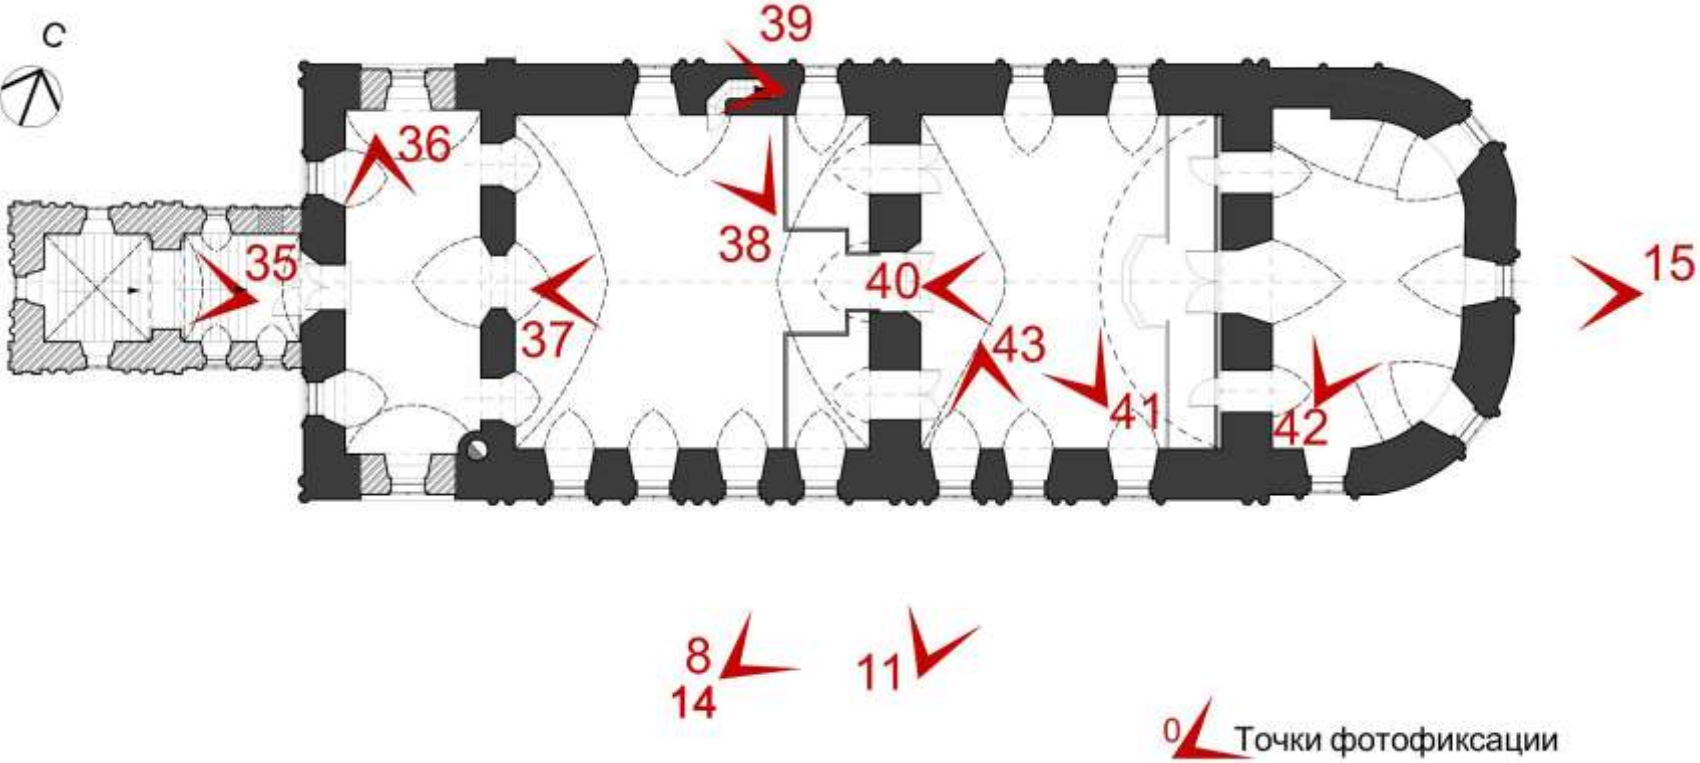
Номер схемы	Схема
3.	<p data-bbox="1160 204 1370 244">План 2 этажа</p>

<p data-bbox="1579 1013 1975 1058">0 Точки фотофиксации</p>
