**УПРАВЛЕНИЕ  
ГОСУДАРСТВЕННОЙ ОХРАНЫ ОБЪЕКТОВ КУЛЬТУРНОГО  
НАСЛЕДИЯ КИРОВСКОЙ ОБЛАСТИ**

**Об установлении предмета охраны объекта культурного наследия  
(памятника истории и культуры) народов Российской Федерации  
федерального значения «Торговые ряды», расположенного по адресу:  
Кировская область, г. Слободской, ул. Советская, д. 64**

**ПРЕДМЕТ ОХРАНЫ**

**объекта культурного наследия (памятника истории и культуры) народов Российской Федерации  
федерального значения «Торговые ряды», расположенного по адресу: Кировская область, г. Слободской,  
ул. Советская, д. 64 (далее – объект культурного наследия).**

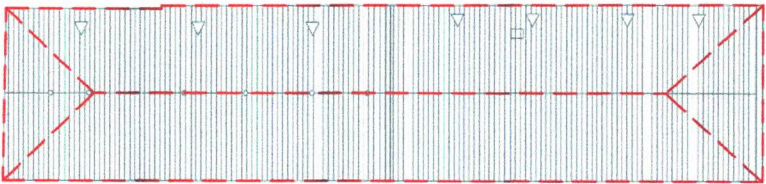
<p>Утраченная конфигурация исторической двускатной крыши, открытой металлическими листами, с вальмами по торцам. Историческая кирпичная кладка брандмауэра в центральной части здания.</p>	<p style="text-align: center;"><b>Схема плана кровли</b></p>

<ul style="list-style-type: none"> <li>  конфигурация исторической вальмовой крыши, утраченной в период реконструкции здания под кинотеатр в 1961 г.</li> </ul>

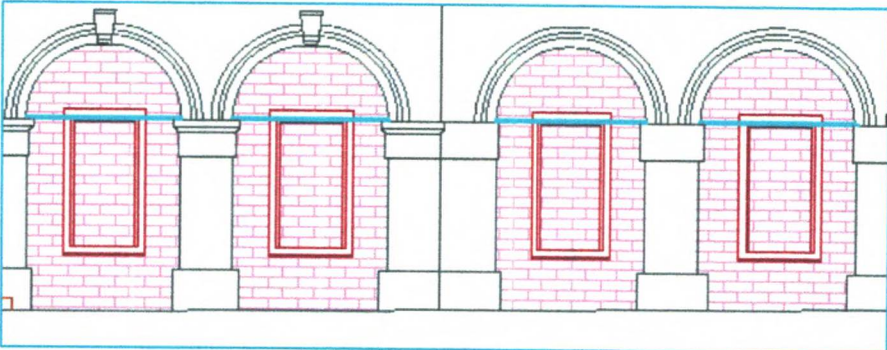
№ п/п	Обобщенная группа элементов предмета охраны	Элементы предмета охраны	Фотографическое или иное графическое изображение предмета охраны*
4.1.1.		<p>Трёхчастная композиция фасада с двумя ризалитами по сторонам.</p> <p>Ряд полуциркульных арок галереи, идущей по периметру здания.</p>	<p style="text-align: center;">Западный фасад</p>

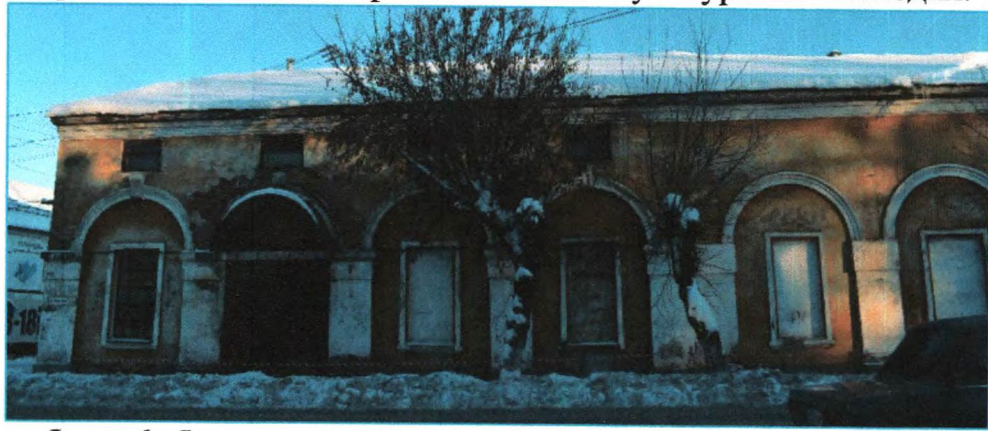
<p style="text-align: center;">Фото 6. Фрагмент западного фасада объекта культурного наследия. Фотосъёмка 13.12.2022.</p>

<p style="text-align: center;">Фрагмент западного фасада объекта культурного наследия.</p>

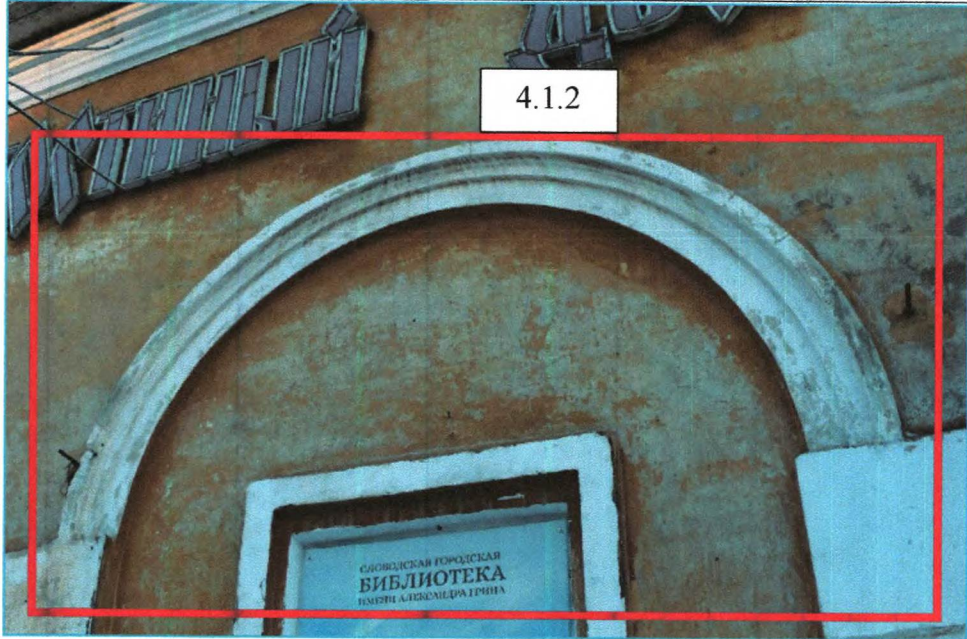
<p data-bbox="1178 1406 2119 1485">Фото 10. Фрагмент западного фасада объекта культурного наследия. Фотосъёмка 13.12.2022.</p>

<p data-bbox="1193 675 2116 754">Фото 9. Фрагмент западного фасада объекта культурного наследия. Фотосъёмка 13.12.2022.</p>
4.1.2.		Профилированные архивольты, декорирующие завершения арок галереи в центральной части.

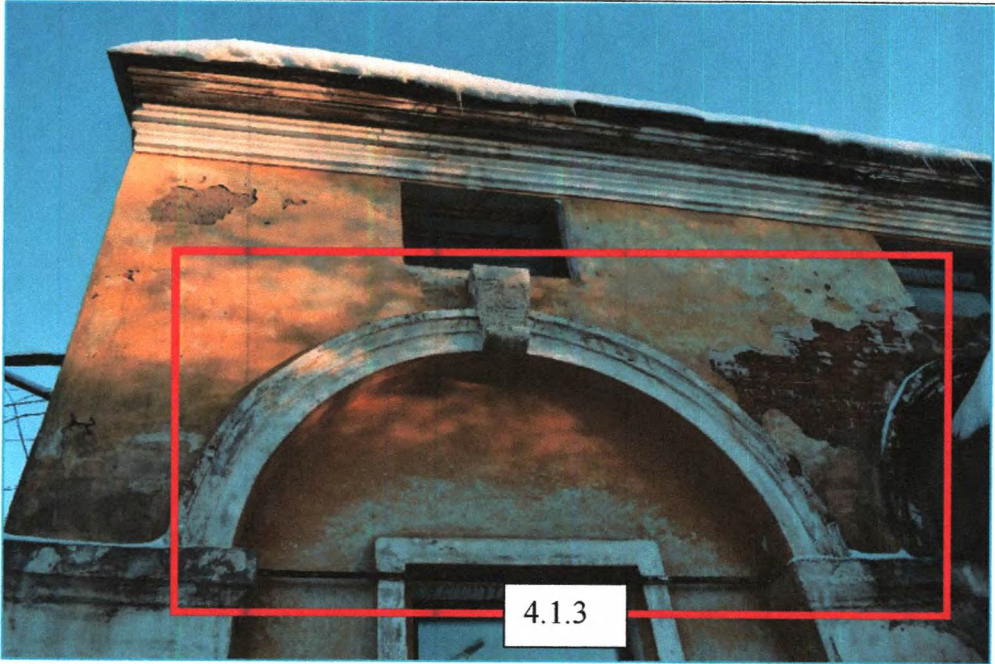
<p data-bbox="1182 895 2130 975">Фото 11. Фрагмент западного фасада объекта культурного наследия. Фотосъемка 13.12.2022.</p>

№ п/п	Обобщенная группа элементов предмета охраны	Элементы предмета охраны	Фотографическое или иное графическое изображение предмета охраны*
4.1.3.		Профилированные архивольты с замковым камнем скругленного профиля, декорирующие завершения арок галереи на ризалитах.

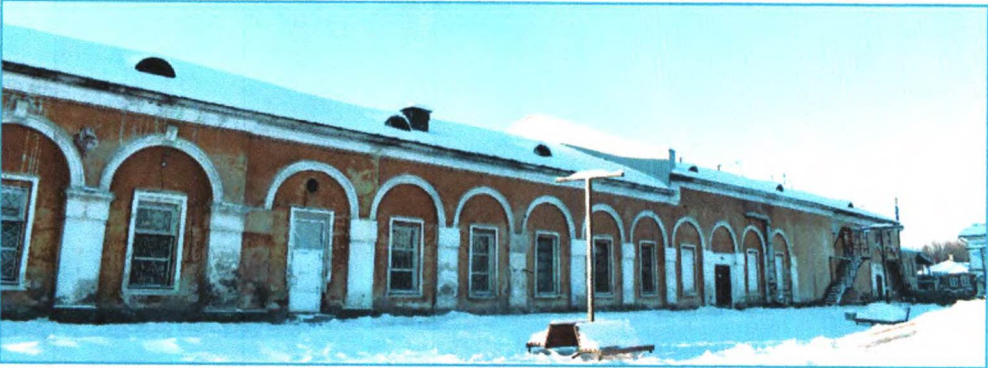
<p>Фото 15. Фрагмент восточного фасада объекта культурного наследия. Фотосъемка 13.12.2022.</p>

№ п/п	Обобщенная группа элементов предмета охраны	Элементы предмета охраны	Фотографическое или иное графическое изображение предмета охраны*
4.2.		Восточный фасад	
4.2.1.		<p>Композиция фасада с двумя ризалитами по сторонам.</p> <p>Ряд полуциркульных арок галереи, идущей по периметру здания.</p>	<p>Восточный фасад.</p>

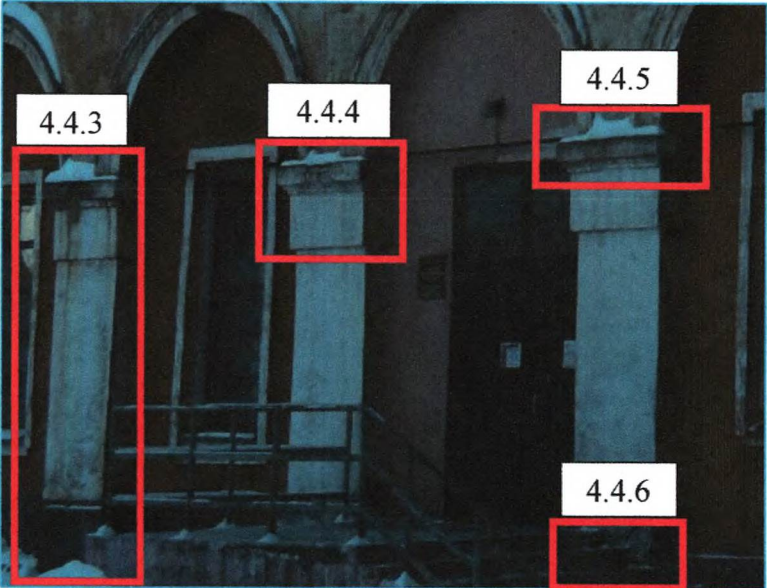
№ п/п	Обобщенная группа элементов предмета охраны	Элементы предмета охраны	Фотографическое или иное графическое изображение предмета охраны*
			  <p data-bbox="1189 676 2130 751">Фото 28. Фрагмент северного фасада объекта культурного наследия. Фотосъёмка 13.12.2022.</p>
4.4.3.		Опорные пилоны арочных проёмов.

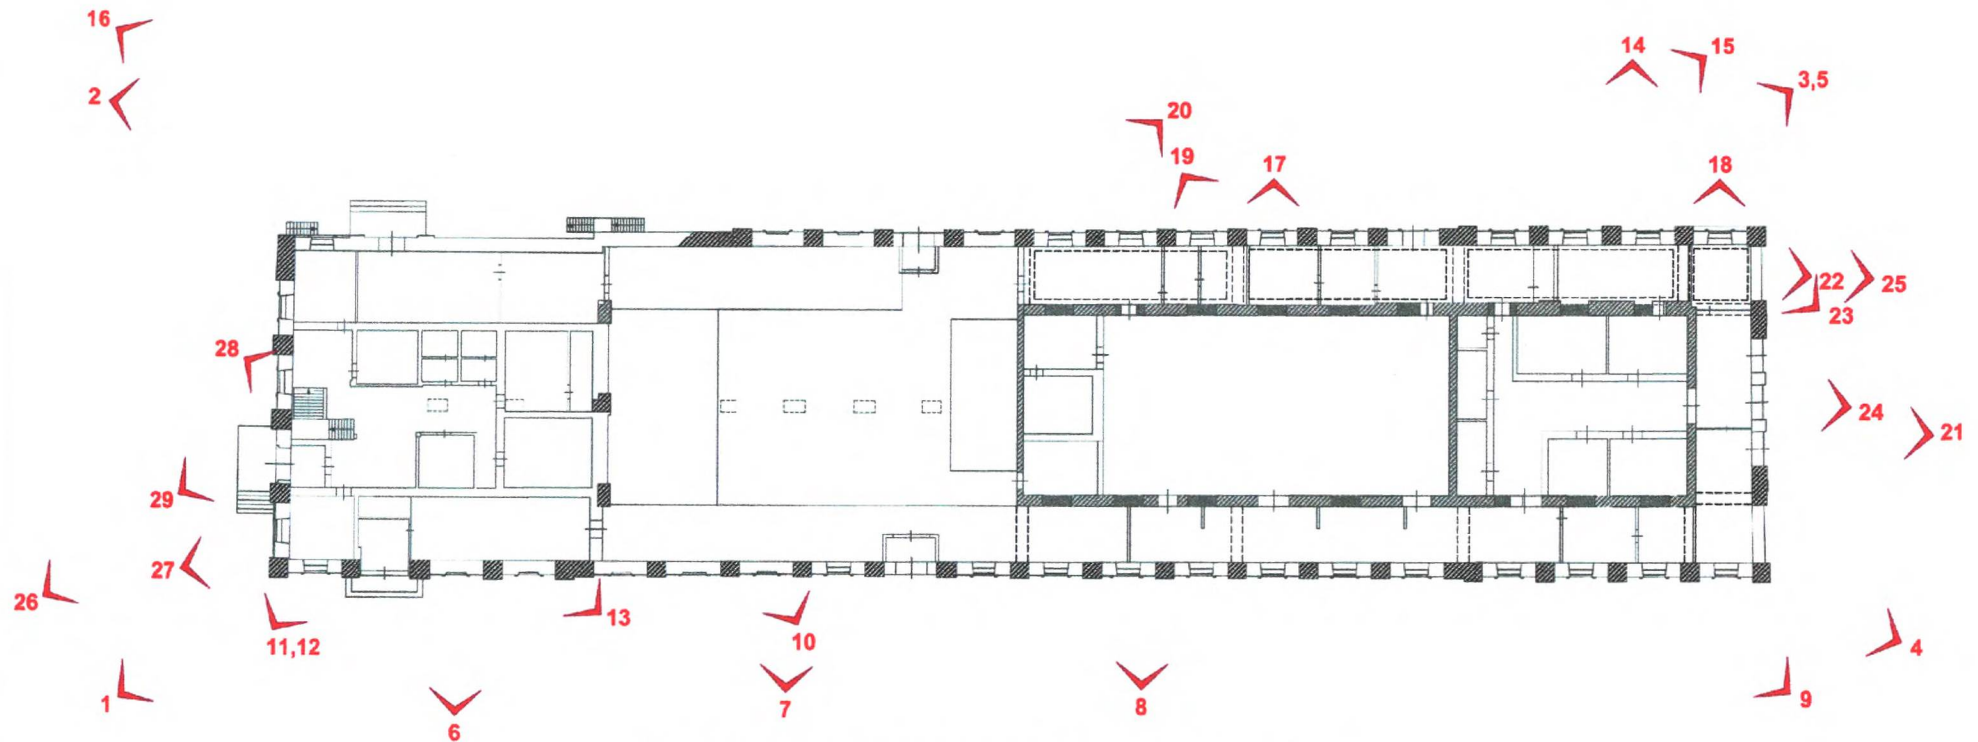
## Схема фотофиксации предмета охраны

\* - Схема фотофиксации предмета охраны приведена в приложении к предмету охраны

План 1 этажа объекта культурного наследия.
