**О внесении изменений в решение управления государственной охраны объектов культурного наследия Кировской области от 07.12.2020 № 18 «Об установлении предмета охраны объекта культурного наследия (памятника истории и культуры) народов Российской Федерации федерального значения «Здание театра»»**

**ПРЕДМЕТ ОХРАНЫ**

**объекта культурного наследия (памятника истории и культуры) народов Российской Федерации  
федерального значения «Здание театра», расположенного по адресу:  
Кировская область, г. Киров, Первомайский район, улица Московская, д. 37  
(далее – объект культурного наследия).**

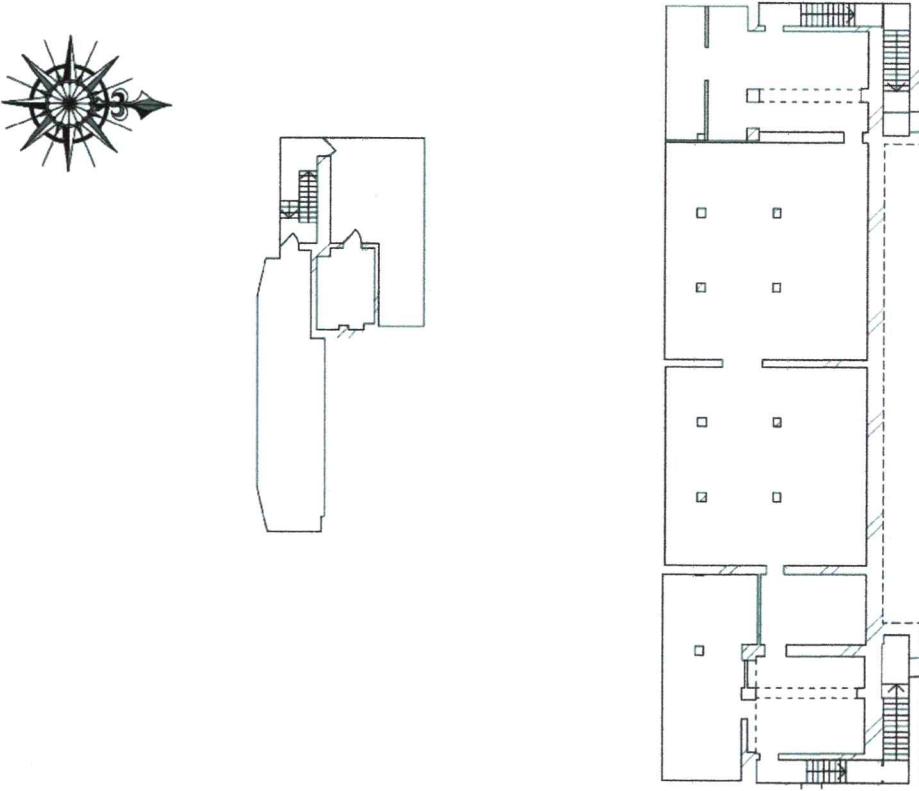
№ п/п	Обобщенная группа элементов предмета охраны	Элементы предмета охраны	Фотографическое или иное графическое изображение предмета охраны*
3.	Конструктивная схема	<p>Основные конструкции объекта культурного наследия:</p> <p>капитальные наружные и внутренние стены из керамического кирпича – конфигурация и габариты первоначального этапа строительства;</p> <p>тип конструкций перекрытий: плоские, кессонные, по балкам; их местоположение в планировочной структуре здания;</p> <p>паркетное покрытие пола ряда помещений 1, 2 и 3 этажей – местоположение, размер наборных элементов, рисунок, характер отделки;</p> <p>тип покрытия пола ряда помещений 1 этажа - плитка из натурального камня; тип конструкции перекрытия балкона зрительного зала – по балкам;</p>	<p>План подвала</p>

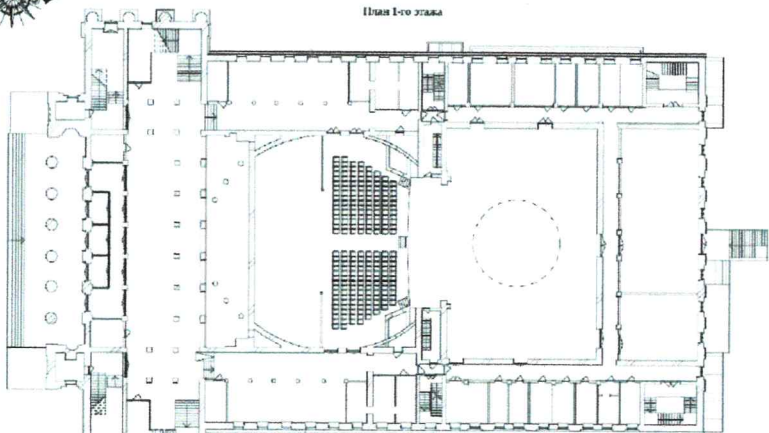
№ п/п	Обобщенная группа элементов предмета охраны	Элементы предмета охраны	Фотографическое или иное графическое изображение предмета охраны*
			<div data-bbox="1227 272 2047 831"> <p>План 1-го этажа</p>

<p>Условные обозначения:</p> <p>□ - 1938г.</p> </div> <div data-bbox="1227 890 2047 1497"> <p>План 2-го этажа</p>

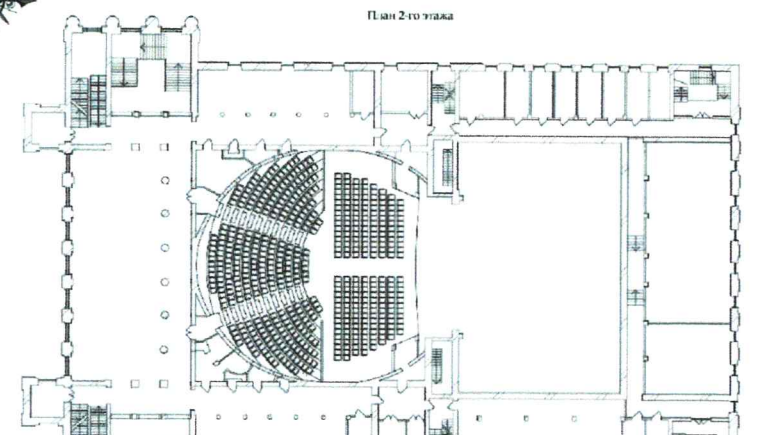
<p>Условные обозначения:</p> <p>□ - 1939г.</p> </div>

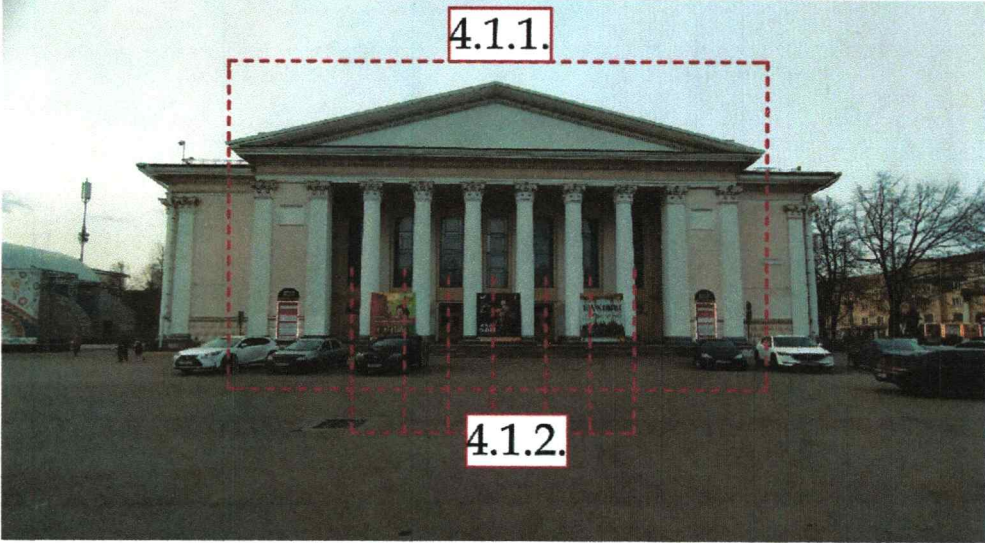
№ п/п	Обобщенная группа элементов предмета охраны	Элементы предмета охраны	Фотографическое или иное графическое изображение предмета охраны*
4.	Архитектурно-художественное решение	Тип отделки фасадов - штукатурка с последующей окраской.	
4.1.		Южный фасад	
4.1.1.		Центральный ризалит с портиком парадного входа с 6-ю колоннами круглого сечения с профилированными базами и капителями коринфского ордера, парными гладкими пилястрами (4 шт.) с профилированными базами и капителями коринфского ордера, и треугольным фронтоном

4.1.2.		7 вертикально вытянутых прямоугольных оконных проемов в уровне второго-третьего этажей	
4.1.3.		5 прямоугольных дверных проёмов парадного входа в уровне первого этажа, характер столярных заполнений – деревянные филенчатые двери	
4.1.4.		2 арочных проема ниш центрального ризалита

Фото 2. Южный фасад объекта культурного наследия, вид с Театральной площади. Фотосъемка 2023 г.

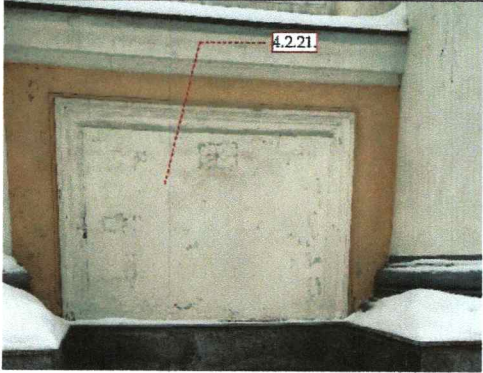
№ п/п	Обобщенная группа элементов предмета охраны	Элементы предмета охраны	Фотографическое или иное графическое изображение предмета охраны*
4.2.21.		Ниша восточного ризалита прямоугольной формы, приближенной к квадрату, обрамленная профилированным наличником

<p>Фото 18. Фрагмент восточного фасада объекта культурного наследия. Ниша. Фотосъемка 2023 г.</p>
4.2.22.		Декоративная отделка нижней части стен первого этажа алмазным штукатурным рустом	 
4.2.23.		Декоративная отделка стен первого-третьего этажей прямоугольным штукатурным рустом

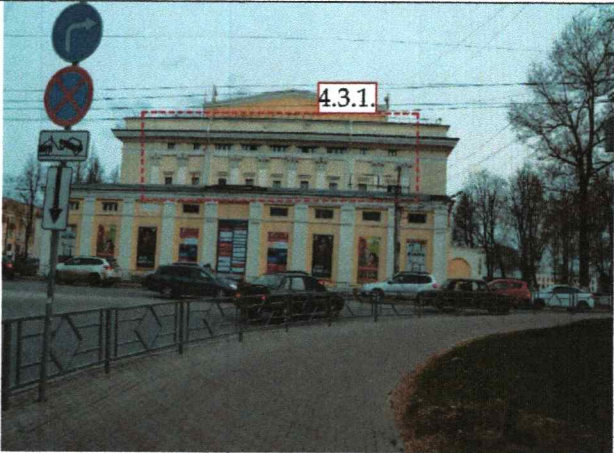
№ п/п	Обобщенная группа элементов предмета охраны	Элементы предмета охраны	Фотографическое или иное графическое изображение предмета охраны*
4.3.		Северный фасад	
4.3.1.		Центральный 9-осевой раскрепованный фрагмент фасада, имитирующий ризалит, с 8 гладкими пилястрами с профилированными базами и капителями коринфского ордера и двумя гладкими лопатками

<p>Фото 20. Северный фасад объекта культурного наследия. Общий вид. Фотосъемка 2023 г.</p>
4.3.2.		8 прямоугольных оконных проемов первого этажа

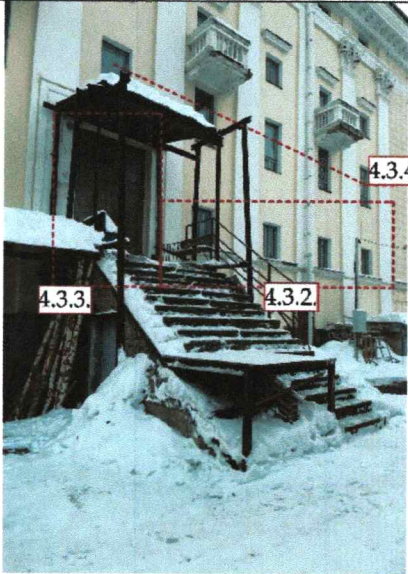
4.3.3.		Прямоугольный дверной проем первого этажа	
4.3.4.		9 прямоугольных оконных проемов второго этажа

Фото 21. Фрагмент северного фасада объекта культурного наследия. Вход, окна 1-3 этажей. Фотосъемка 2023 г.

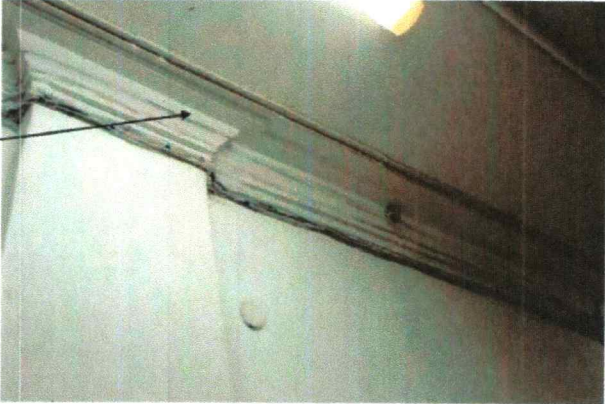
№ п/п	Обобщенная группа элементов предмета охраны	Элементы предмета охраны	Фотографическое или иное графическое изображение предмета охраны*
4.5.1.1		Профилированные потолочные тяги.

<p>4.5.1.1.</p> <p>Фото 31. Цокольный этаж объекта культурного наследия. Коридор. Профилированные потолочные тяги. Фотосъемка 2023 г.</p>
4.5.2.	Вестибюль		
4.5.2.1		Тип и художественное решение заполнения проема лестничной клетки – двупольная филенчатая остекленная дверь с декоративными металлическими решетками

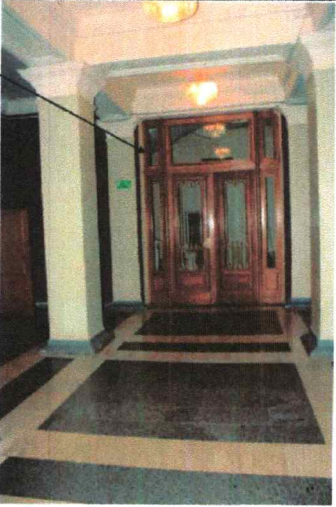
<p>4.5.2.1</p> <p>Фото 32. 1 этаж объекта культурного наследия. Вестибюль. Филенчатая остекленная дубовая дверь лестничной клетки с декоративными металлическими решетками. Фотосъемка 2023 г.</p>

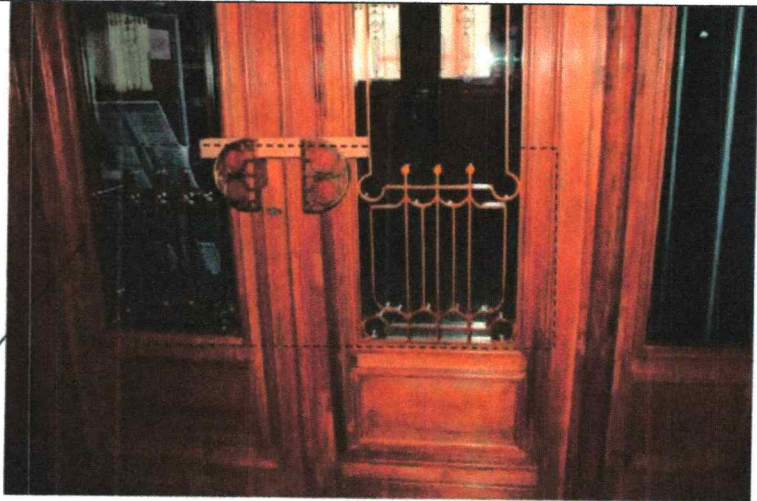
№ п/п	Обобщенная группа элементов предмета охраны	Элементы предмета охраны	Фотографическое или иное графическое изображение предмета охраны*
4.5.2.5		Столярные заполнения дверных проемов входа – двупольные филенчатые дубовые двери. Деталь - декоративная металлическая решетка	<div data-bbox="1234 555 1335 603">4.5.2.5.</div>

<p data-bbox="1173 751 2130 868">Фото 35. 1 этаж объекта культурного наследия. Вестибюль. Входные дубовые двери вестибюля парадного входа. Фотосъемка 2019 г.</p>
4.5.2.6		Арочные проемы	<div data-bbox="1223 979 1330 1027">4.5.2.6.</div> <div data-bbox="1223 1203 1330 1251">4.5.2.7.</div>

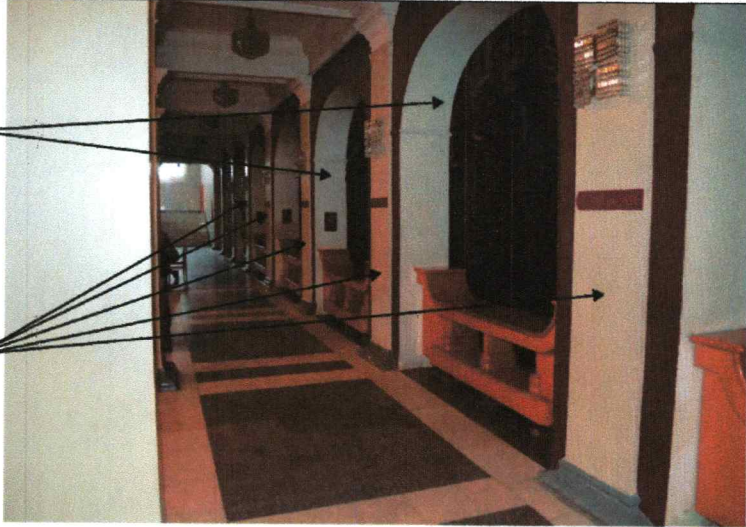
<p data-bbox="1173 1426 2130 1508">Фото 36. 1 этаж объекта культурного наследия. Вестибюль. Арочные проемы, пилястры. Фотосъемка 2023 г.</p>
4.5.2.7		Пилястры с профилированными базами и капителями

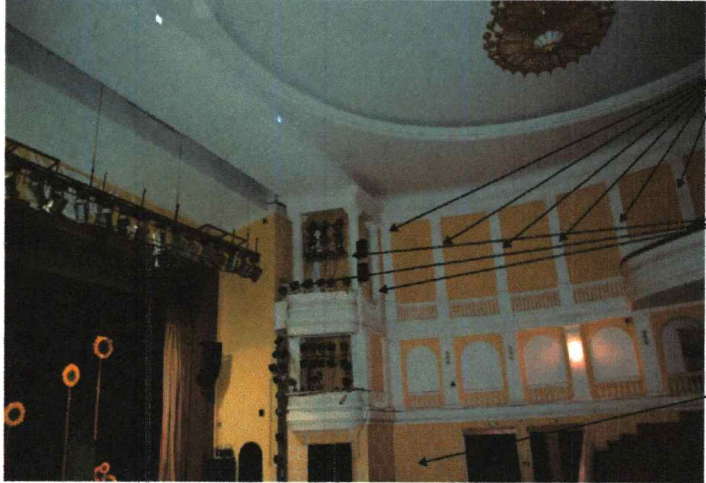
№ п/п	Обобщенная группа элементов предмета охраны	Элементы предмета охраны	Фотографическое или иное графическое изображение предмета охраны*
4.5.4.8		Пилястры в уровне третьего этажа с профилированными базами и капителями коринфского ордера.

<p data-bbox="1196 754 2107 874">Фото 39. Зрительный зал объекта культурного наследия. Стены зала, декорированные пилястрами, балясинами, нишами, балконы 2 и 3 этажей. Фотосъемка 2023 г.</p>

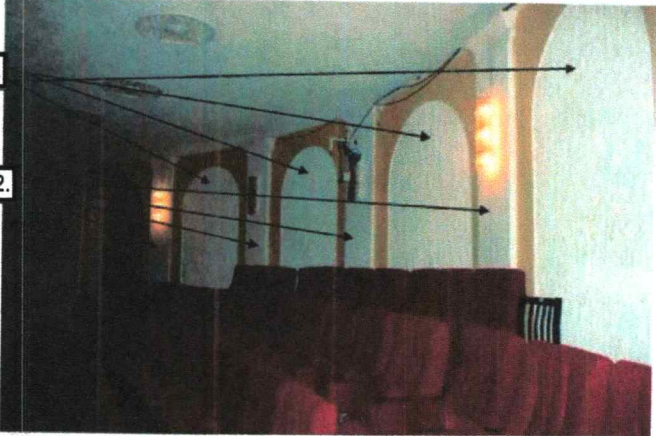
4.5.4.11		Арочные ниши в уровне второго этажа с отделкой фактурным штукатурным слоем

<p data-bbox="1155 1323 2145 1486">Фото 43. Зрительный зал объекта культурного наследия. Тыльная стена зрительного зала, декорированная ритмическим рисунком арочных ниш и пилястр. Фотосъемка 2023 г.</p>

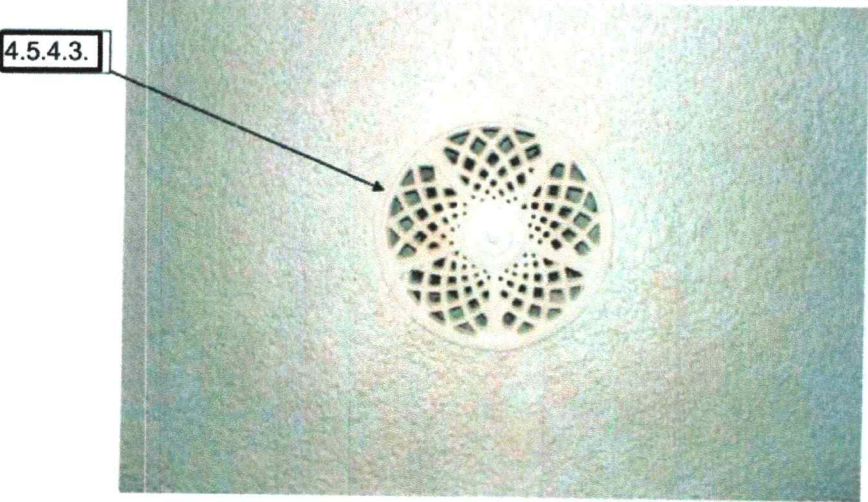
№ п/п	Обобщенная группа элементов предмета охраны	Элементы предмета охраны	Фотографическое или иное графическое изображение предмета охраны*
4.5.4.3		Потолочная круглая металлическая вентиляционная решетка

<p data-bbox="1160 762 2145 882">Фото 44. Зрительный зал объекта культурного наследия. Потолочная круглая металлическая вентиляционная решетка. Фотосъемка 2023 г.</p>
4.5.4.13		Профилированная потолочная тяга по периметру криволинейной стены зала и над балконами третьего этажа

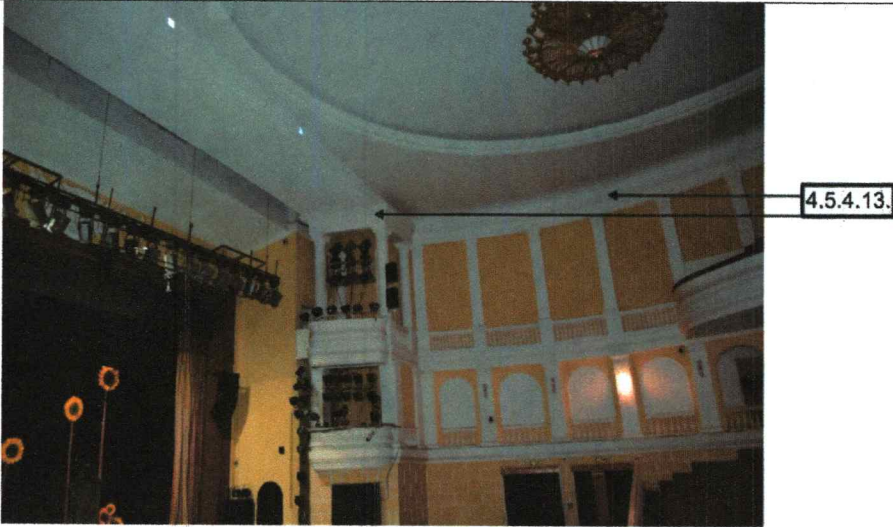
<p data-bbox="1160 1436 2145 1516">Фото 39. Зрительный зал объекта культурного наследия. Вид фрагмента потолка. Фотосъемка 2023 г.</p>

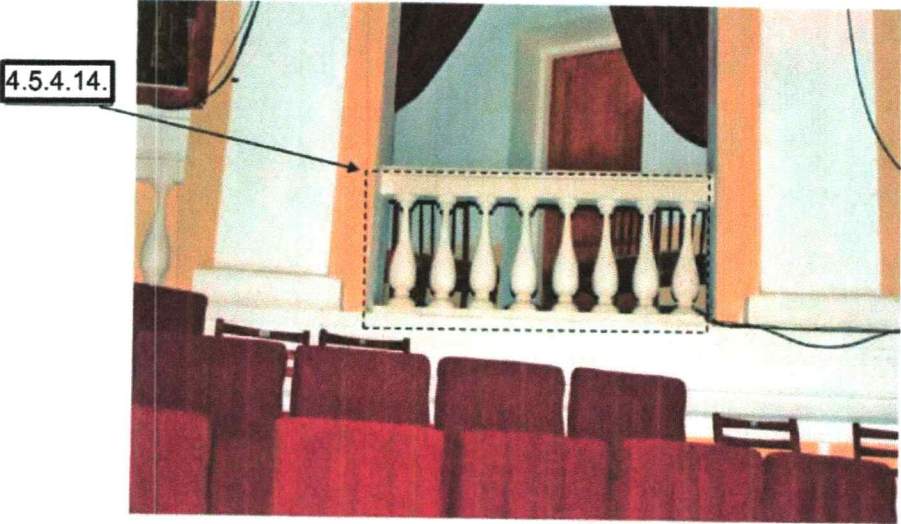
№ п/п	Обобщенная группа элементов предмета охраны	Элементы предмета охраны	Фотографическое или иное графическое изображение предмета охраны*
4.5.4.14		Балюстрадное ограждение с профилированным поручнем

<p data-bbox="1200 775 2107 852">Фото 45. Зрительный зал объекта культурного наследия. Балюстрадное ограждение. Фотосъемка 2023 г.</p>
4.5.4.15		Люстра металлическая.

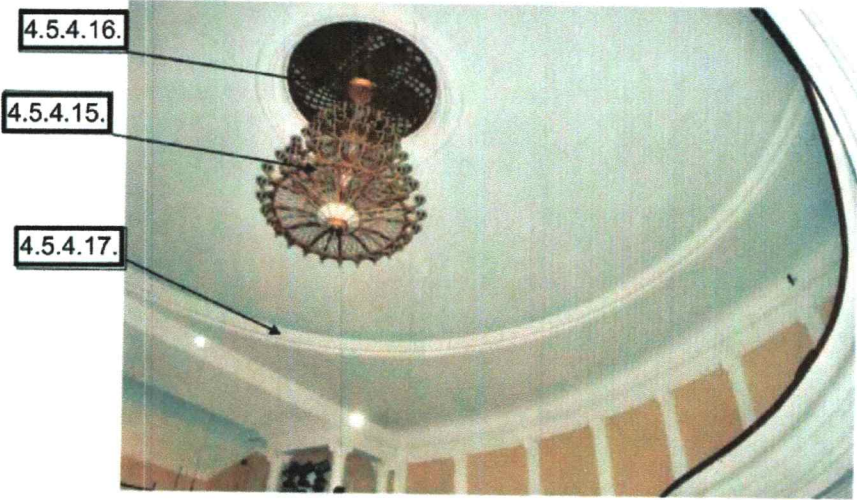
<p data-bbox="1189 1390 2119 1514">Фото 46. Зрительный зал объекта культурного наследия. Люстра, розетка, радиусная потолочная тяга. Фотосъемка 2023 г.</p>
4.5.4.16		Радиусная профилированная потолочная розетка с установленной в ней металлической решеткой	
4.5.4.17		Профилированная радиусная потолочная тяга

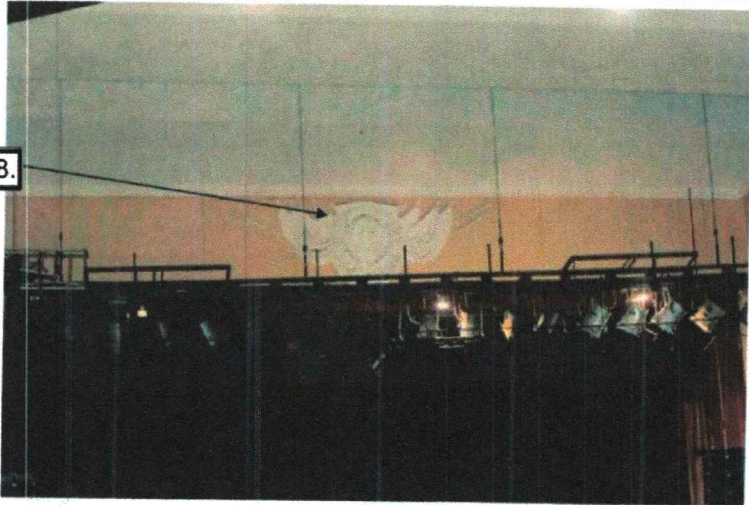
№ п/п	Обобщенная группа элементов предмета охраны	Элементы предмета охраны	Фотографическое или иное графическое изображение предмета охраны*
4.5.4.18		Рельефный герб с флагами над порталом сцены.	<div><div>4.5.4.18.</div>

</div> <p>Фото 47. Зрительный зал объекта культурного наследия. Рельефный герб над сценой. Фотосъемка 2019 г.</p>
4.5.5.	Лестницы, ограждения лестниц, лестничные клетки		
4.5.5.1.		Парадная лестница: балюстрадное ограждение с профилированным поручнем.	<div><div>4.5.5.1</div>

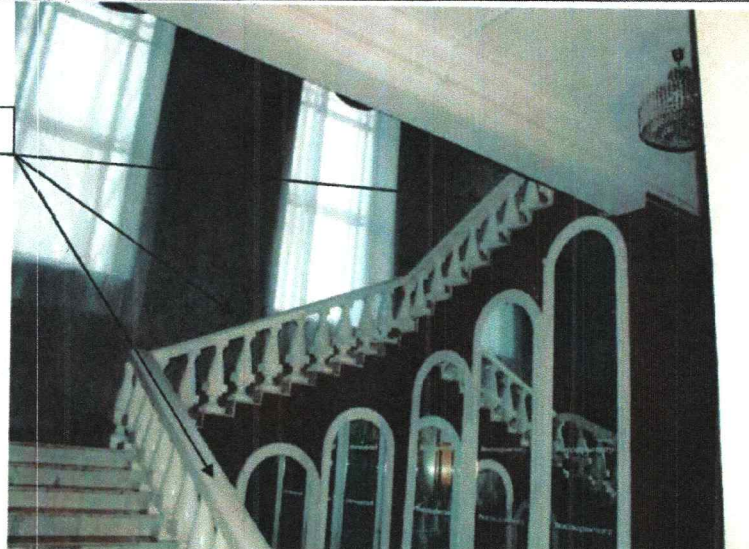
</div> <p>Фото 48. Парадная лестница объекта культурного наследия. Фотосъемка 2023 г.</p>

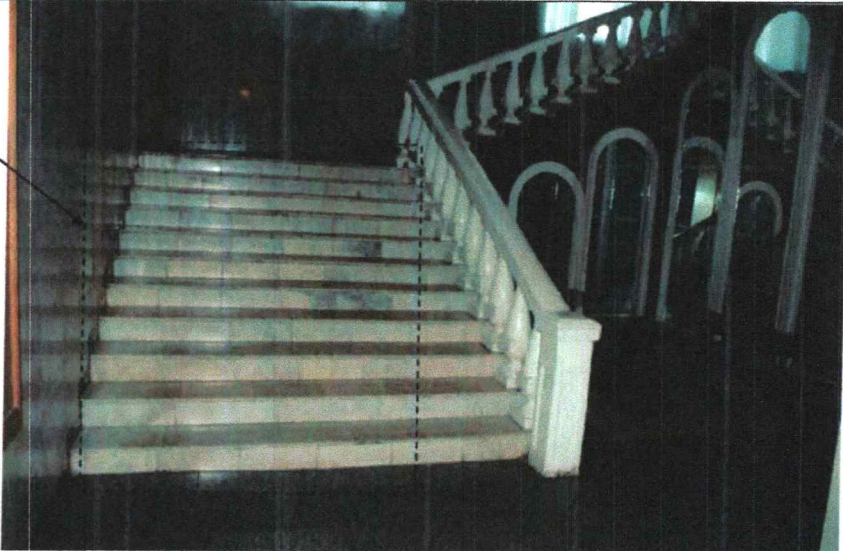
№ п/п	Обобщенная группа элементов предмета охраны	Элементы предмета охраны	Фотографическое или иное графическое изображение предмета охраны*
4.5.5.2.		Парадная лестница: облицовка ступеней мрамором	<div data-bbox="1167 315 1290 362">4.5.5.2</div>

<p data-bbox="1171 773 2134 848">Фото 49. Парадная лестница объекта культурного наследия. Фотосъемка 2023 г.</p>
4.5.5.3.		Боковая лестница: балюстрадное ограждение с профилированным поручнем

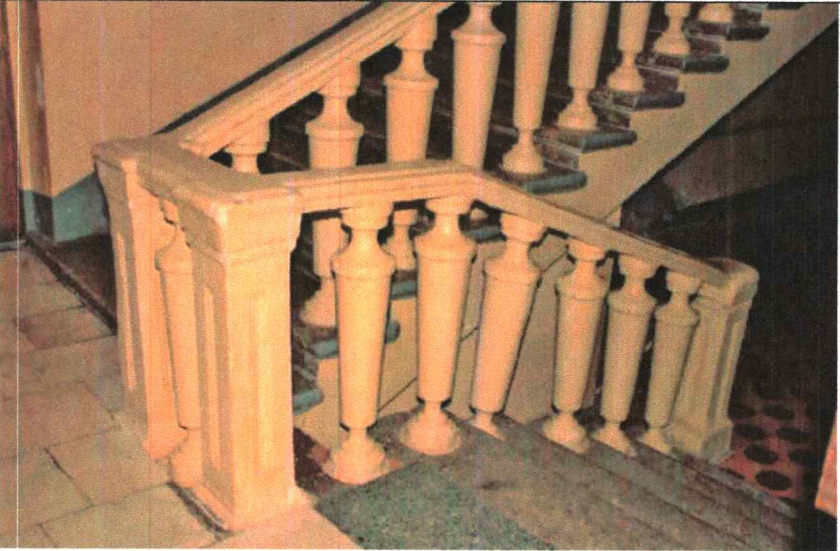
<p data-bbox="1171 1403 2134 1478">Фото 50. Лестничная клетка объекта культурного наследия. Фотосъемка 2023 г.</p>

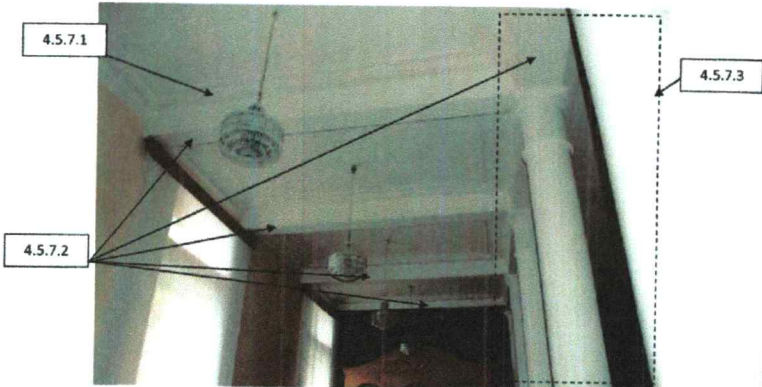
№ п/п	Обобщенная группа элементов предмета охраны	Элементы предмета охраны	Фотографическое или иное графическое изображение предмета охраны*
4.5.7.	2 этаж. Фойе		
4.5.7.1.		Профилированные потолочные тяги

4.5.7.2.		Потолочные балки.	
4.5.7.3.		Колонны круглого сечения с профилированными базами и профилированными капителями с элементами рельефа	
4.5.8.	3 этаж. Галерея		
4.5.8.1.		Паркет – положение, материал, размер наборных элементов, рисунок, характер отделки

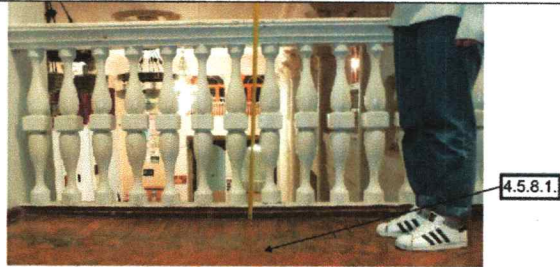
<p>Фото 57. 3 этаж объекта культурного наследия. Галерея. Паркетный пол, ограждение. Фотосъемка 2019 г.</p>   <p>Фото 58. 3 этаж объекта культурного наследия. Галерея. Паркетный пол. Фотосъемка 2023 г.</p>

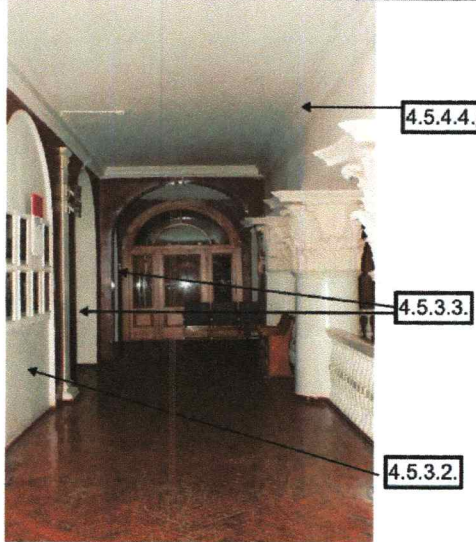
№ п/п	Обобщенная группа элементов предмета охраны	Элементы предмета охраны	Фотографическое или иное графическое изображение предмета охраны*
4.5.8.2.		Арочные проемы.

4.5.8.3.		Арочные дверные проемы.	
4.5.8.4.		Профилированные потолочные тяги	
			Фото 59. 3 этаж объекта культурного наследия. Галерея. Арочные проемы, арочные дверные проемы, профилированные потолочные тяги. Фотосъемка 2023 г.
4.5.9.	Помещения 2 этажа		
4.5.9.1.		Паркет – положение, материал, размер наборных элементов, рисунок, характер отделки

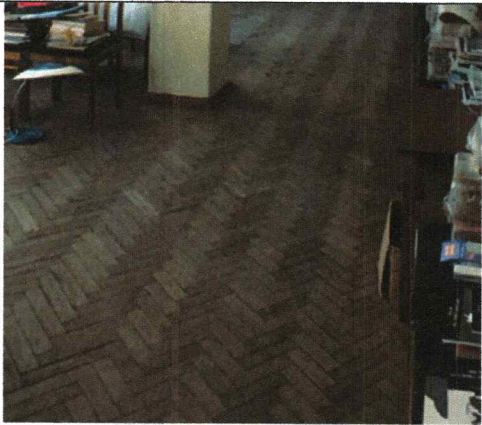
Фото 60. 2 этаж объекта культурного наследия. Галерея. Фотосъемка 2019 г.

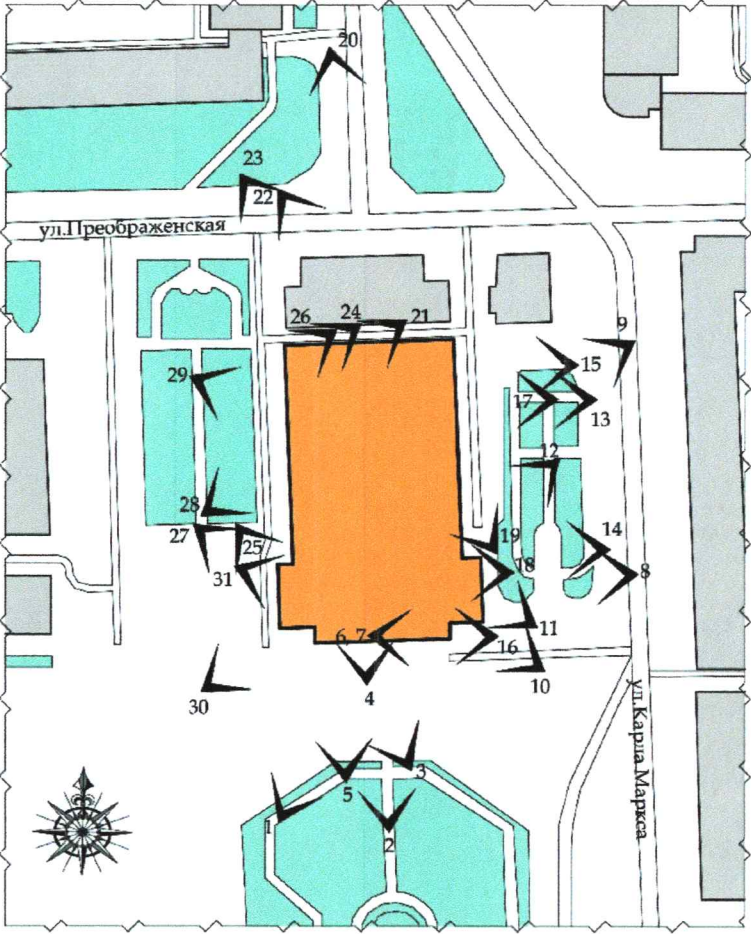
Номер схемы	Схема
1.	<p data-bbox="443 401 2107 522">Схема наружной документальной фотофиксации объекта культурного наследия федерального значения «Здание театра», расположенного по адресу: Кировская область, г.Киров, Первомайский район, ул. Московская, д. 37</p>

<p>The map illustrates the 'Theater Building' (orange rectangle) situated at the intersection of Ulitsa Preobrazhenskaya and Ulitsa Karla Marksa. The building is surrounded by various green spaces and other structures. Numbered points (1-31) indicate specific locations for external photographic documentation. A compass rose is located in the bottom left corner of the map area.</p>

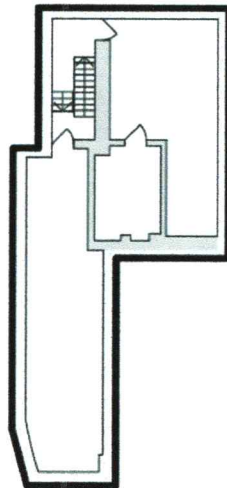
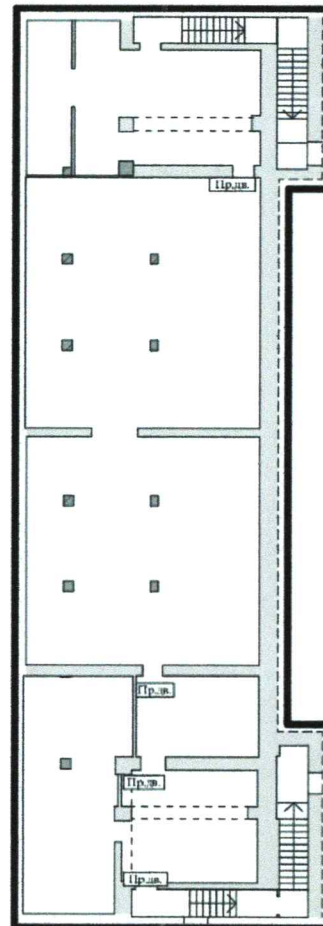
План подвального этажа

Схема размещения элементов предмета охраны на планах объекта культурного наследия (памятника истории и культуры) народов Российской Федерации федерального значения «Здание театра», расположенного по адресу: Кировская область, г. Киров, Первомайский район, улица Московская, д.37

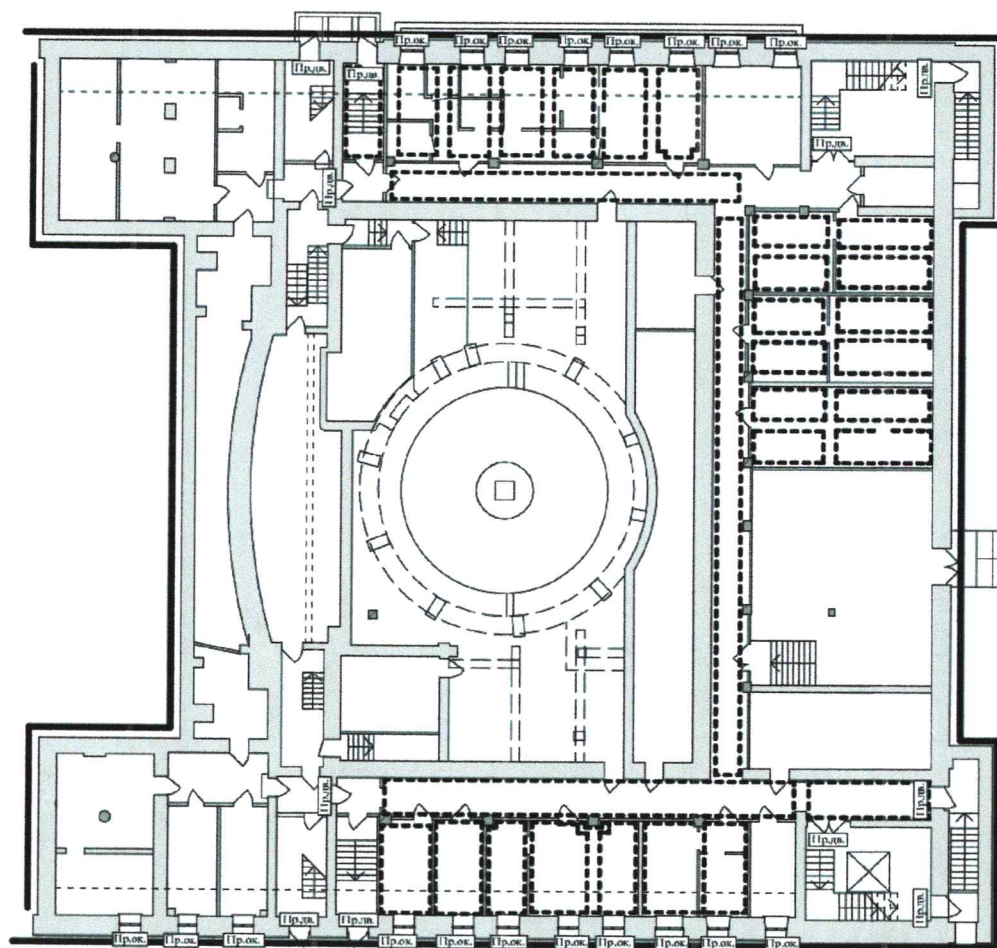
План цокольного этажа

Схема размещения элементов предмета охраны на планах объекта культурного наследия (памятника истории и культуры) народов Российской Федерации федерального значения «Здание театра», расположенного по адресу: Кировская область, г.Киров, Первомайский район, улица Московская, д.37

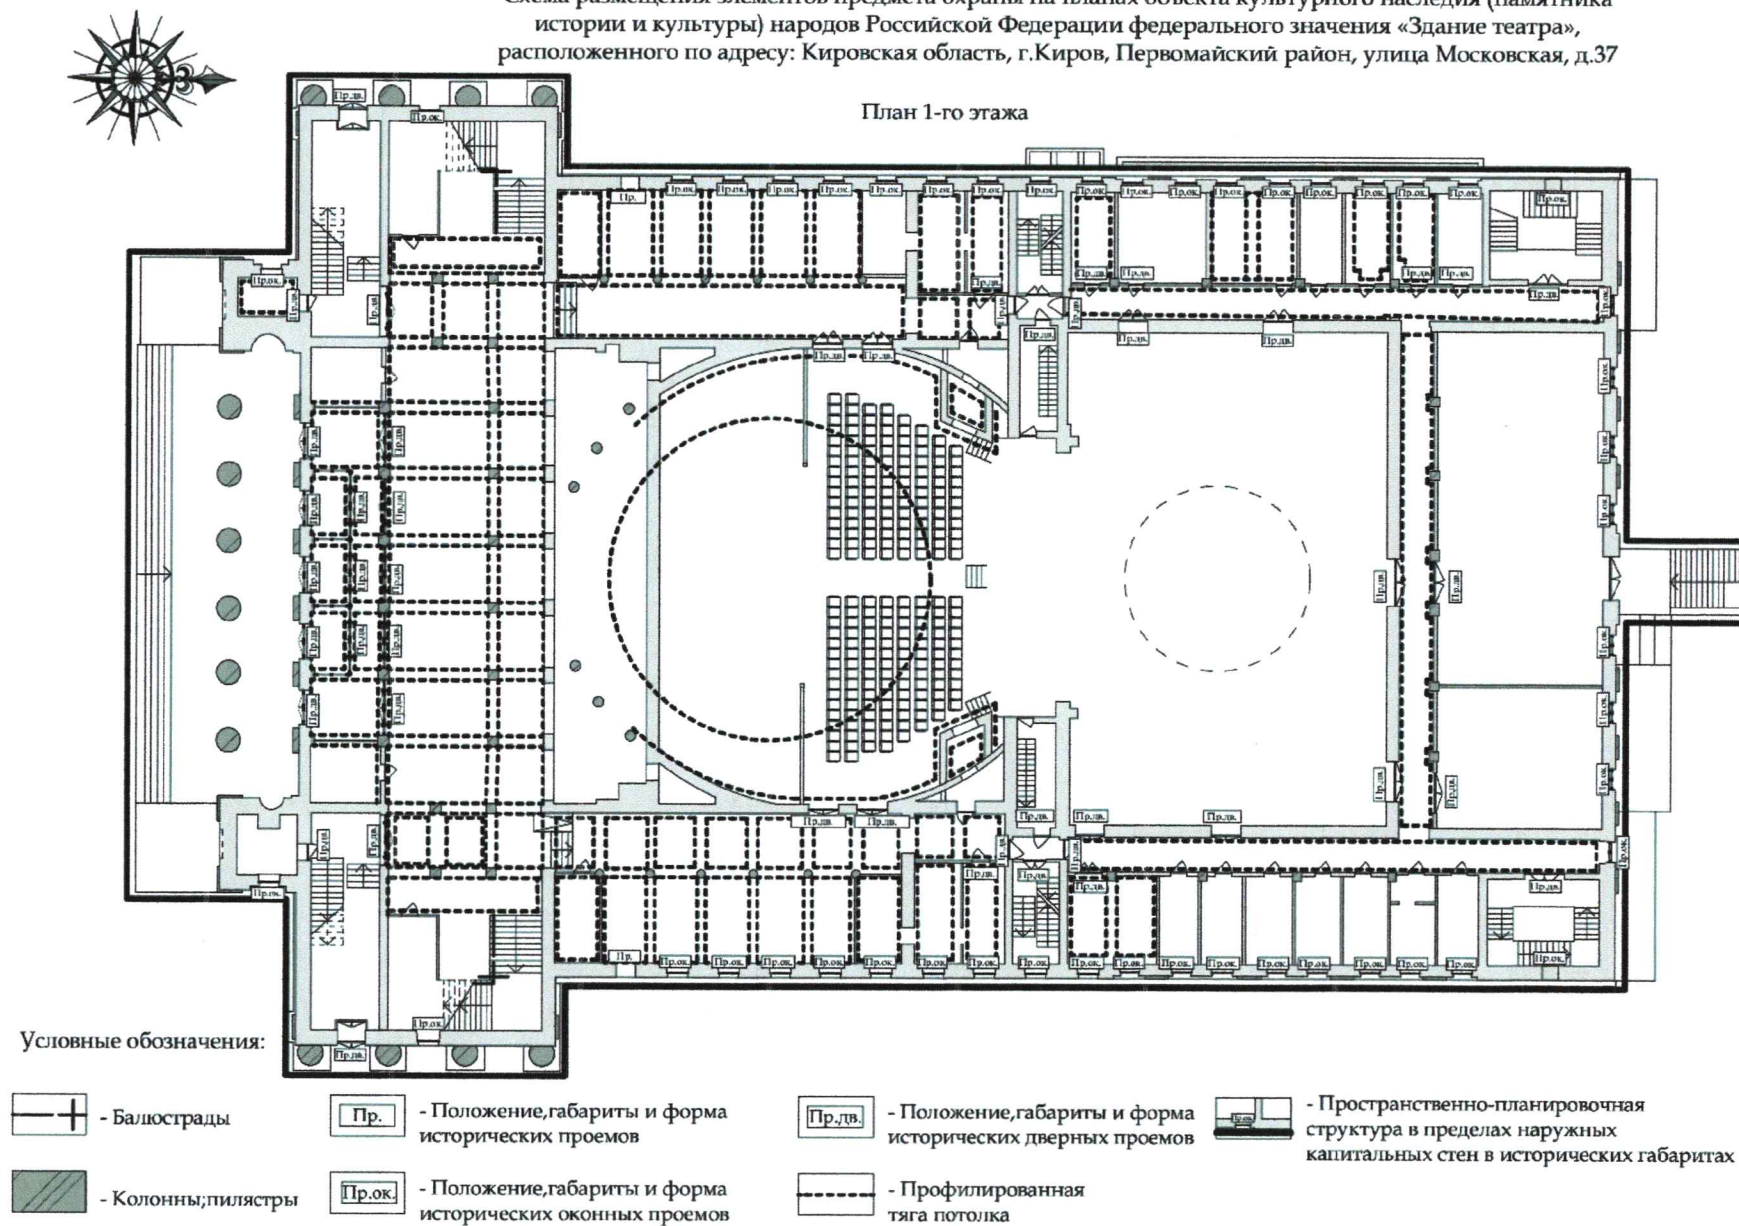
Схема размещения элементов предмета охраны на планах объекта культурного наследия (памятника истории и культуры) народов Российской Федерации федерального значения «Здание театра», расположенного по адресу: Кировская область, г.Киров, Первомайский район, улица Московская, д.37

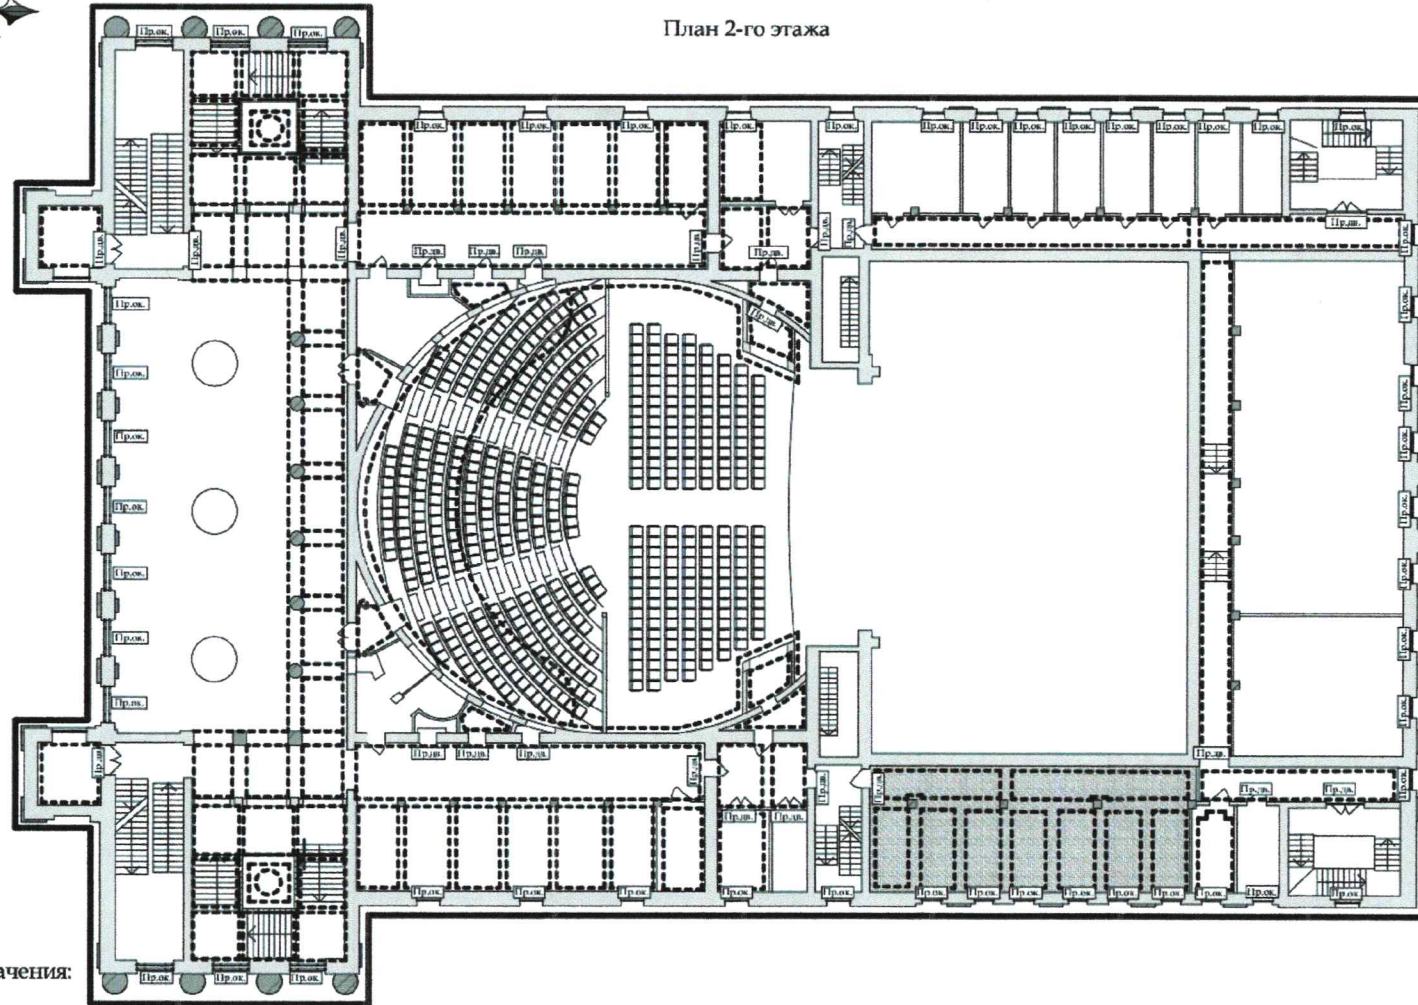
План 2-го этажа

Схема размещения элементов предмета охраны на планах объекта культурного наследия (памятника истории и культуры) народов Российской Федерации федерального значения «Здание театра», расположенного по адресу: Кировская область, г.Киров, Первомайский район, улица Московская, д.37

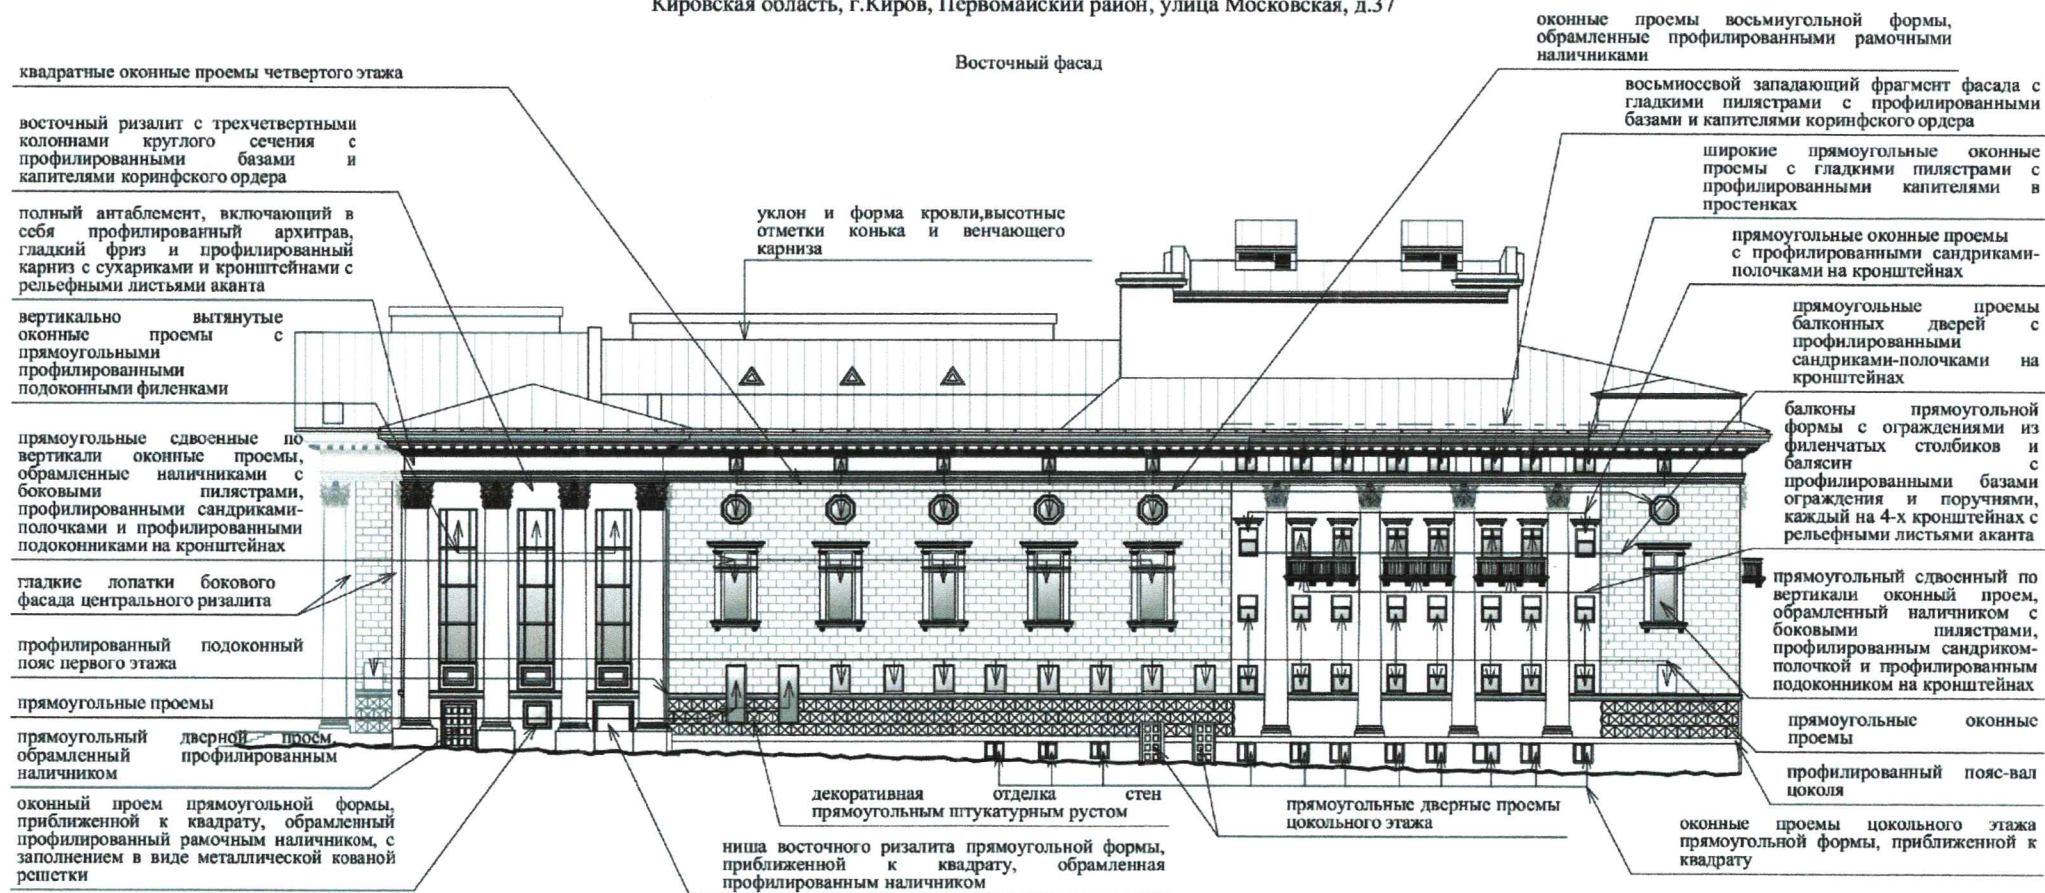
Схема размещения предмета охраны на фасадах объекта культурного наследия (памятника истории и культуры) народов Российской Федерации федерального значения  
«Здание театра», расположенного по адресу:  
Кировская область, г.Киров, Первомайский район, улица Московская, д.37

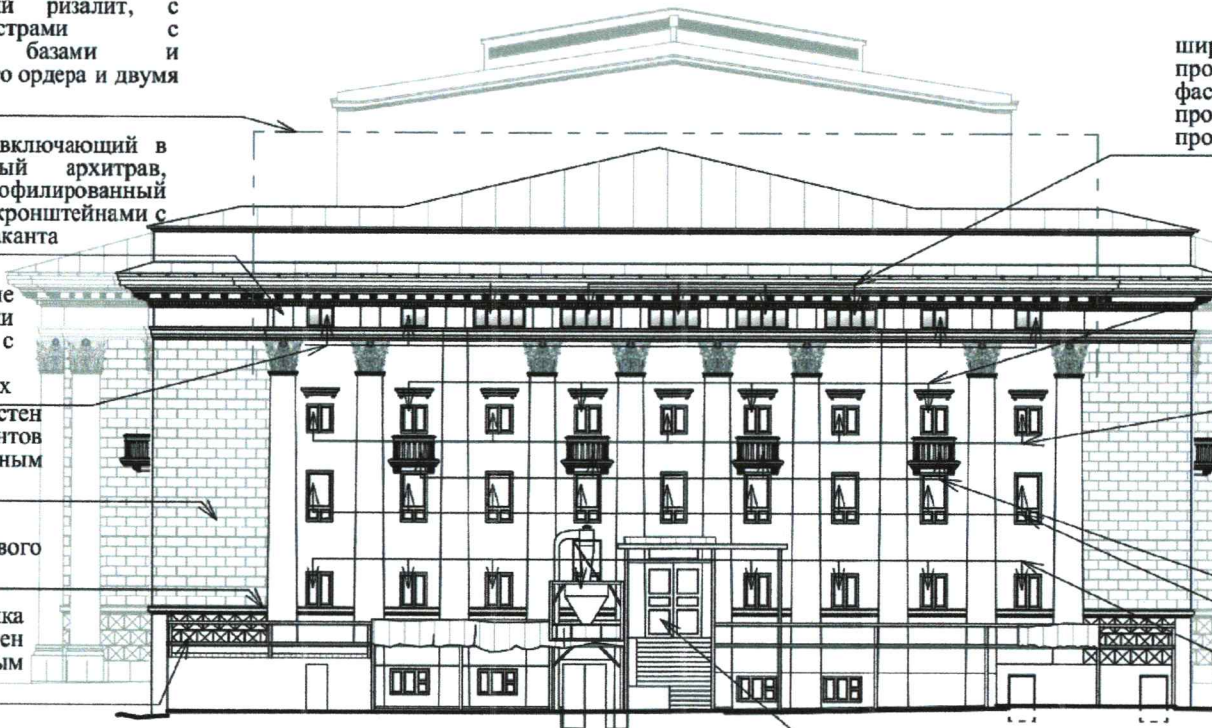
прямоугольные оконные проемы

прямоугольный дверной проем
