**УПРАВЛЕНИЕ
ГОСУДАРСТВЕННОЙ ОХРАНЫ ОБЪЕКТОВ КУЛЬТУРНОГО
НАСЛЕДИЯ КИРОВСКОЙ ОБЛАСТИ**

Об установлении предмета охраны объекта культурного наследия (памятника истории и культуры) народов Российской Федерации регионального значения «Троицкая церковь, ворота и ограда», расположенного по адресу: Кировская область, Слободской район, с. Волково

ПРЕДМЕТ ОХРАНЫ

**объекта культурного наследия (памятника истории и культуры) народов Российской Федерации
регионального значения «Троицкая церковь, ворота и ограда», расположенного по адресу:
Кировская область, Слободской район, с. Волково**

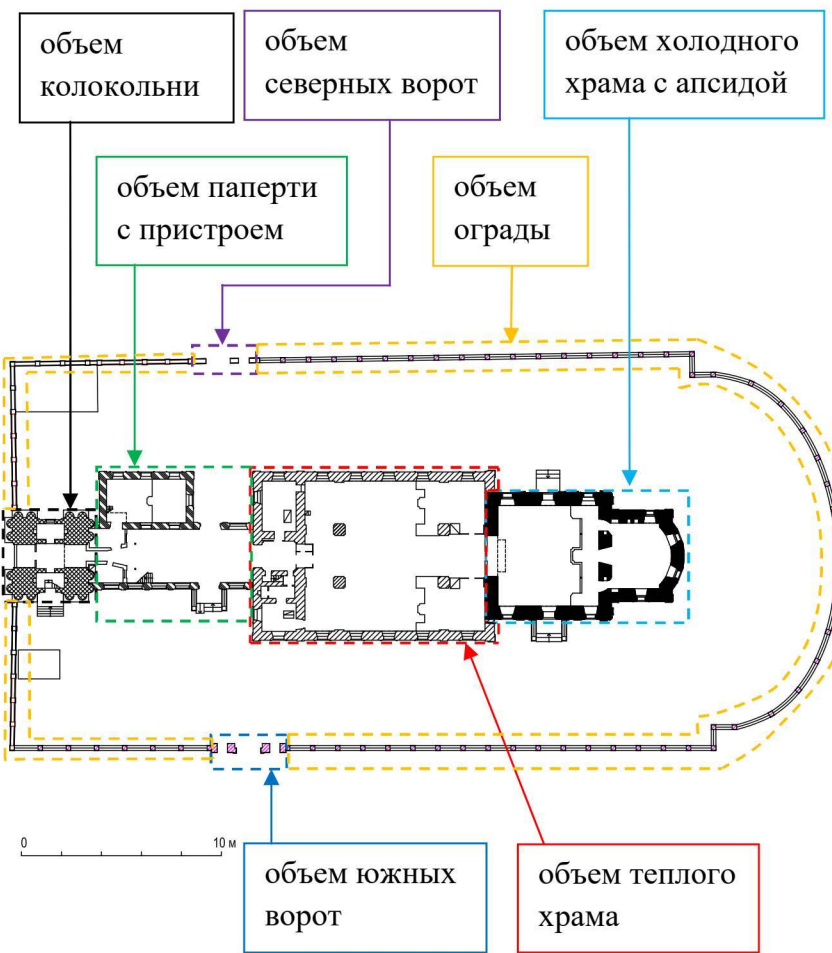
<p>Схема объемов на плане 1 этажа</p>

№ п/п	Обобщенная группа элементов предмета охраны	Элементы предмета охраны	Фотографическое или иное графическое изображение предмета охраны*
2	Объемно-пространственная композиция	<p>Многообъемный, сложный в плане Объект, состоящий из следующих объемов:</p> <p>объем холодного храма с апсидой: одноэтажный двухсветный четверик, завершенный куполом с двумя поставленными друг на друга восьмигранными световыми барабанами и луковичной главкой. К четверику примыкает трехгранная апсида со скатной кровлей;</p> <p>объем теплого храма: одноэтажный прямоугольный в плане объем со скатной кровлей;</p> <p>объем паперти с пристроем: одноэтажный Г-образный в плане объем со скатной кровлей;</p> <p>объем колокольни: трехрусная колокольня, первый ярус – прямоугольный в плане, второй и третий – восьмиугольные. Имеет купольное завершение с восьмигранным световым барабаном и луковичной главкой со шпилем;</p> <p>объем северных ворот: двухпролетные ворота, состоящие из въезда и боковой калитки под единой килевидной кровлей;</p>

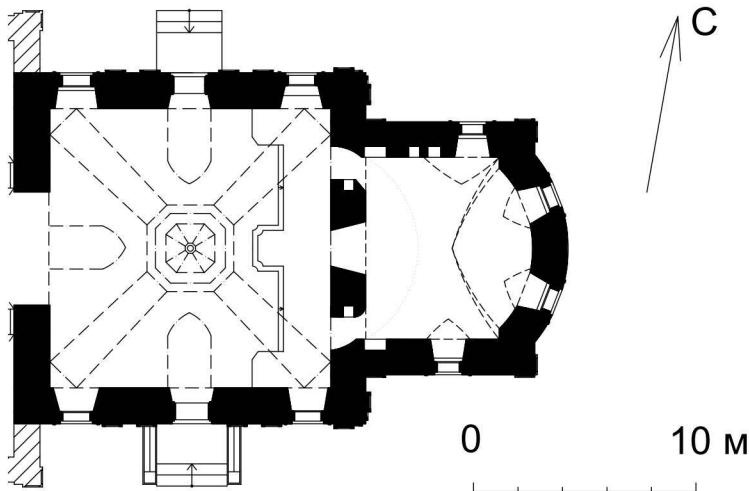
№ п/п	Обобщенная группа элементов предмета охраны	Элементы предмета охраны	Фотографическое или иное графическое изображение предмета охраны*								
		перекрытия объема холодного храма с апсидой – коробовый и сомкнутый своды из глиняного кирпича	<div>

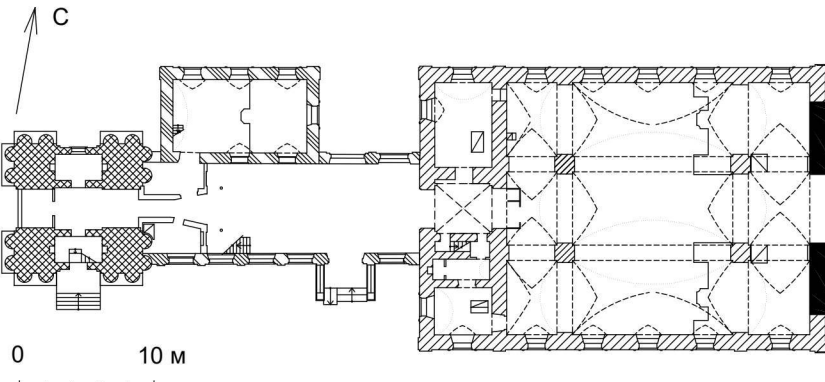
№ п/п	Обобщенная группа элементов предмета охраны	Элементы предмета охраны	Фотографическое или иное графическое изображение предмета охраны*												
		перекрытия объема теплого храма и объема паперти с пристроем – коробовые и крестовый своды из глиняного кирпича	<div>

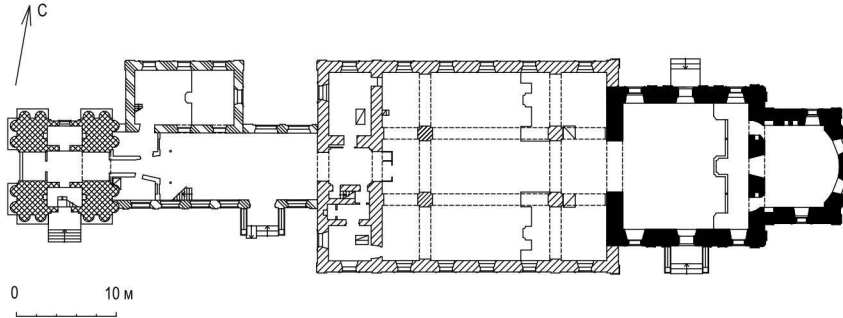
№ п/п	Обобщенная группа элементов предмета охраны	Элементы предмета охраны	Фотографическое или иное графическое изображение предмета охраны*										
		арочные перемычки в помещениях первого этажа	<div>

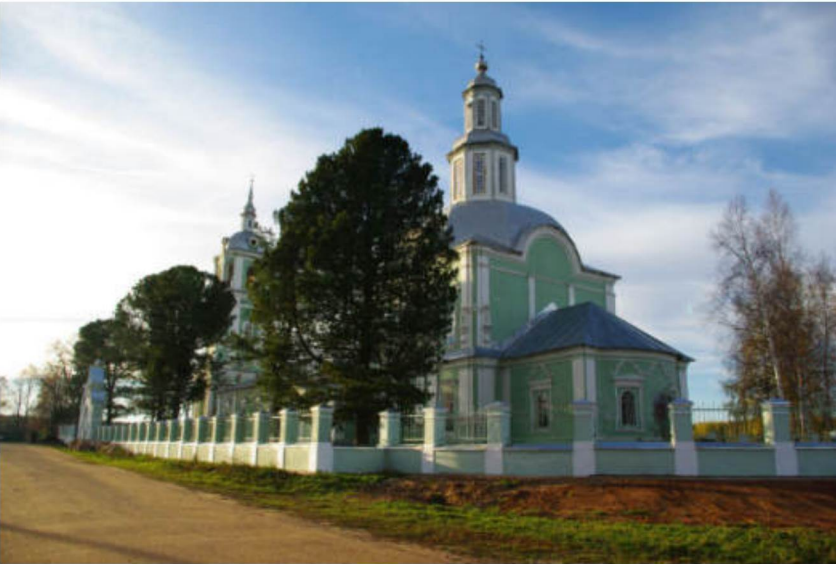
<p data-bbox="1420 1129 1973 1166">Фото 7. Вид с юго-востока. Фото 2023 г.</p>

№ п/п	Обобщенная группа элементов предмета охраны	Элементы предмета охраны	Фотографическое или иное графическое изображение предмета охраны*
4	Архитектурно-художественное решение	Тип отделки фасадов – извесковая обмазка, окраска

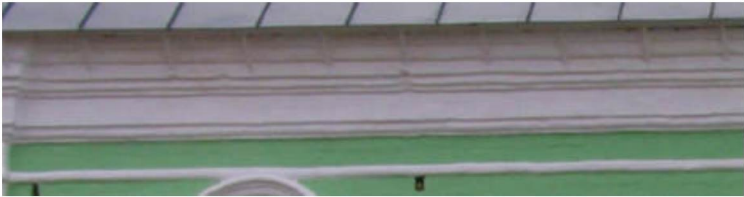
№ п/п	Обобщенная группа элементов предмета охраны	Элементы предмета охраны	Фотографическое или иное графическое изображение предмета охраны*
4.1.3	Объем холодного храма с апсидой	Антаблемент типа 1: антаблемент, состоящий из профилированного архитрава, гладкого фриза и ступенчатого профилированного карниза, разделяющий первый и второй свет четверика объема холодного храма с апсидой и венчающий стены апсиды

<p data-bbox="1400 691 1993 722">Фото 10. Антаблемент типа 1. Фото 2015 г.</p>
4.1.4	Объем холодного храма с апсидой	Антаблемент типа 2: антаблемент, состоящий из профилированного архитрава, гладкого фриза и ступенчатого профилированного карниза, венчающий четверик объема холодного храма с апсидой

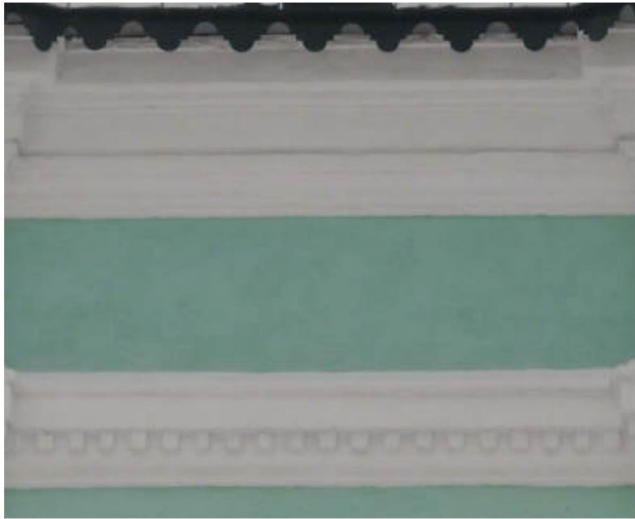
№ п/п	Обобщенная группа элементов предмета охраны	Элементы предмета охраны	Фотографическое или иное графическое изображение предмета охраны*
4.1.7	Объем колокольни	Антаблемент типа 5: венчающий антаблемент второго яруса, состоящий из ступенчатого архитрава с рядом сухариков, гладкого фриза и ступенчатого профилированного карниза

<p data-bbox="1400 938 1991 970">Фото 14. Антаблемент типа 5. Фото 2023 г.</p>
4.1.8	Объем колокольни	Антаблемент типа 6: венчающий антаблемент третьего яруса, состоящий из ступенчатого профилированного архитрава, гладкого фриза и ступенчатого профилированного карниза

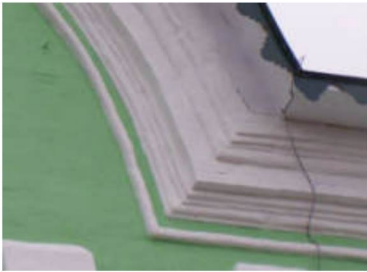
№ п/п	Обобщенная группа элементов предмета охраны	Элементы предмета охраны	Фотографическое или иное графическое изображение предмета охраны*
4.1.11	Объем холодного храма с апсидой	Карниз типа 2: ступенчатый профилированный карниз, дополненный снизу профилированным поясом, венчающий четверик

<p data-bbox="1442 691 1951 722">Фото 18. Карниз типа 2. Фото 2015 г.</p>
4.1.12	Объем холодного храма с апсидой	Карниз типа 3: ступенчатый профилированный карниз, дополненный снизу профилированным поясом, венчающий нижний световой барабан

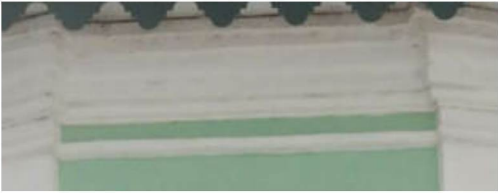
<p data-bbox="1442 1031 1951 1062">Фото 19. Карниз типа 3. Фото 2023 г.</p>
4.1.13	Объем холодного храма с апсидой	Карниз типа 4: ступенчатый профилированный карниз, дополненный снизу профилированным поясом, венчающий верхний световой барабан

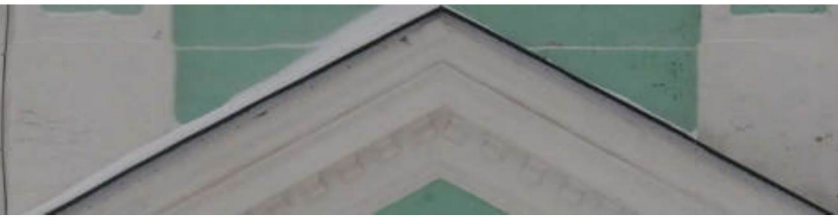
<p data-bbox="1442 1168 1951 1200">Фото 23. Карниз типа 7. Фото 2023 г.</p>

<p data-bbox="1442 804 1951 836">Фото 22. Карниз типа 6. Фото 2015 г.</p>
4.1.16	Объем колокольни	Карниз типа 7: ступенчатый профилированный карниз, дополненный рядом фигурных кронштейнов, венчающий фронтон первого яруса

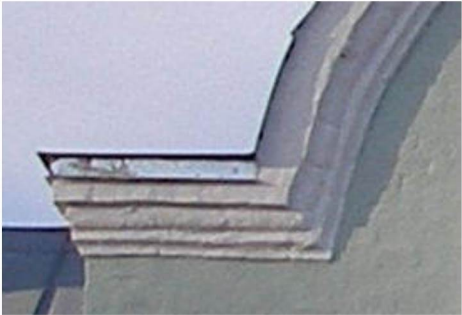
<p>Фото 26. Карниз типа 10. Фото 2010 г.</p>

<p>Фото 24. Карниз типа 8. Фото 2023 г.</p>
4.1.18	Объем южных ворот	Карниз типа 9: ступенчатый карниз	  <p>Фото 25. Карниз типа 9. Фото 2010 г.</p>
4.1.19	Объем южных ворот	Карниз типа 10: ступенчатый венчающий карниз

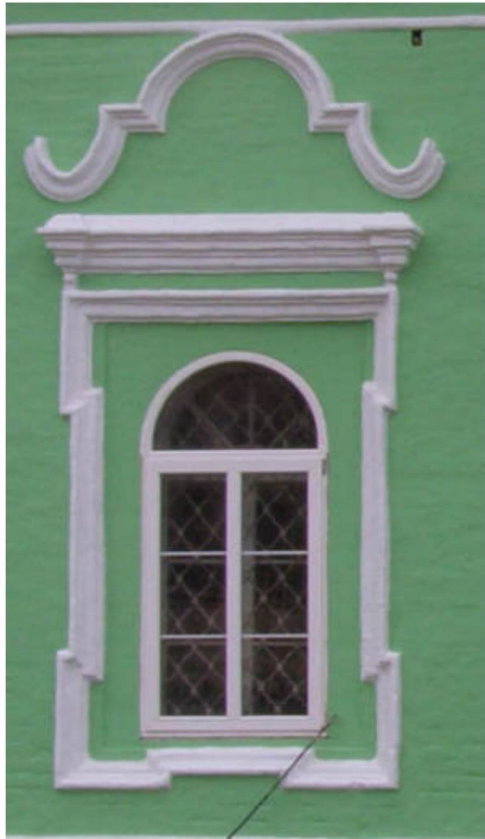
<p data-bbox="1384 1262 2011 1294">Фото 27. Оконный проем типа 1. Фото 2015 г.</p>

№ п/п	Обобщенная группа элементов предмета охраны	Элементы предмета охраны	Фотографическое или иное графическое изображение предмета охраны*
4.1.20	Объем холодного храма с апсидой	Оконный проем типа 1: арочный оконный проем, заключенный в фигурную профилированную рамку, дополненную профилированным сандриком на кронштейнах и фигурной профилированной бровкой

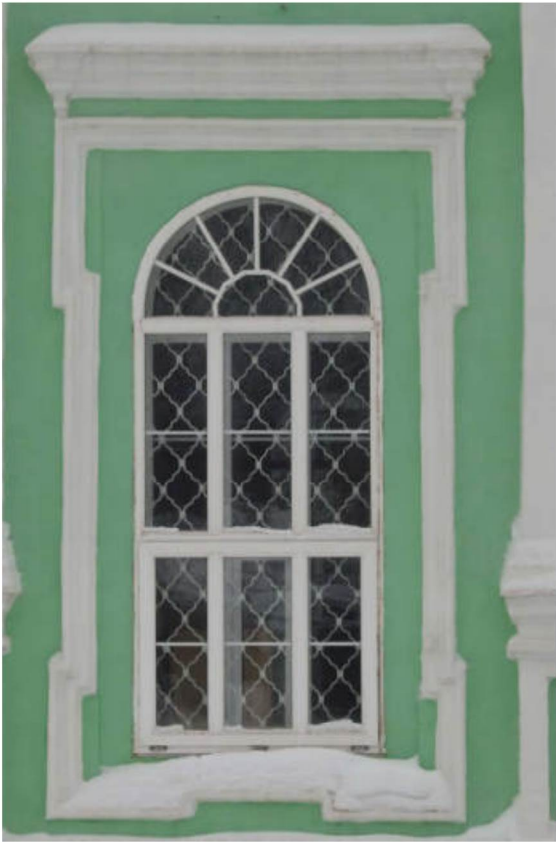
<p data-bbox="1384 1262 2009 1297">Фото 28. Оконный проем типа 2. Фото 2023 г.</p>

№ п/п	Обобщенная группа элементов предмета охраны	Элементы предмета охраны	Фотографическое или иное графическое изображение предмета охраны*
4.1.21	Объем холодного храма с апсидой	Оконный проем типа 2: арочный оконный проем первого света, заключенный в фигурную профилированную рамку, дополненную профилированным сандриком

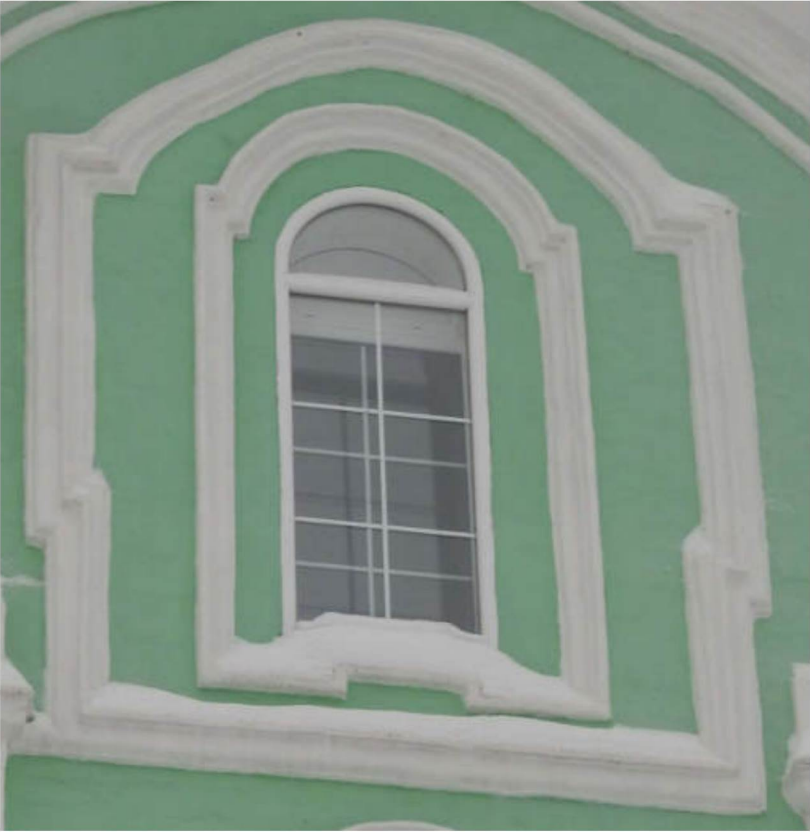
<p data-bbox="1384 1289 2011 1326">Фото 30. Оконный проем типа 4. Фото 2023 г.</p>

№ п/п	Обобщенная группа элементов предмета охраны	Элементы предмета охраны	Фотографическое или иное графическое изображение предмета охраны*
4.1.23	Объем холодного храма с апсидой	Оконный проем типа 4: арочный оконный проем первого света, заключенный в две фигурные профилированные рамки

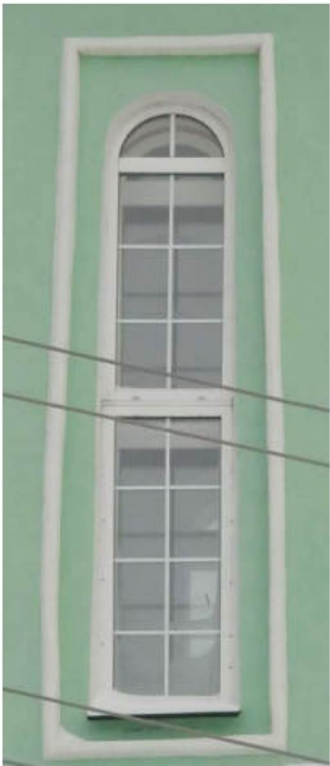
<p data-bbox="1384 1225 2011 1257">Фото 31. Оконный проем типа 5. Фото 2023 г.</p>

№ п/п	Обобщенная группа элементов предмета охраны	Элементы предмета охраны	Фотографическое или иное графическое изображение предмета охраны*
4.1.24	Объем холодного храма с апсидой	Оконный проем типа 5: арочный оконный проем нижнего светового барабана, заключенный в прямоугольную профилированную рамку

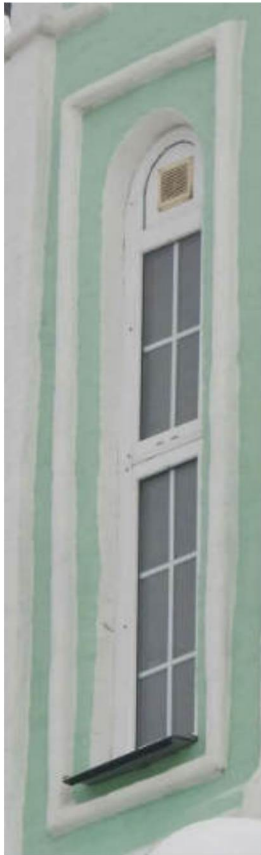
<p data-bbox="1384 1278 2011 1310">Фото 32. Оконный проем типа 6. Фото 2023 г.</p>

№ п/п	Обобщенная группа элементов предмета охраны	Элементы предмета охраны	Фотографическое или иное графическое изображение предмета охраны*
4.1.25	Объем холодного храма с апсидой	Оконный проем типа 6: арочный оконный проем верхнего светового барабана, заключенный в прямоугольную профилированную рамку

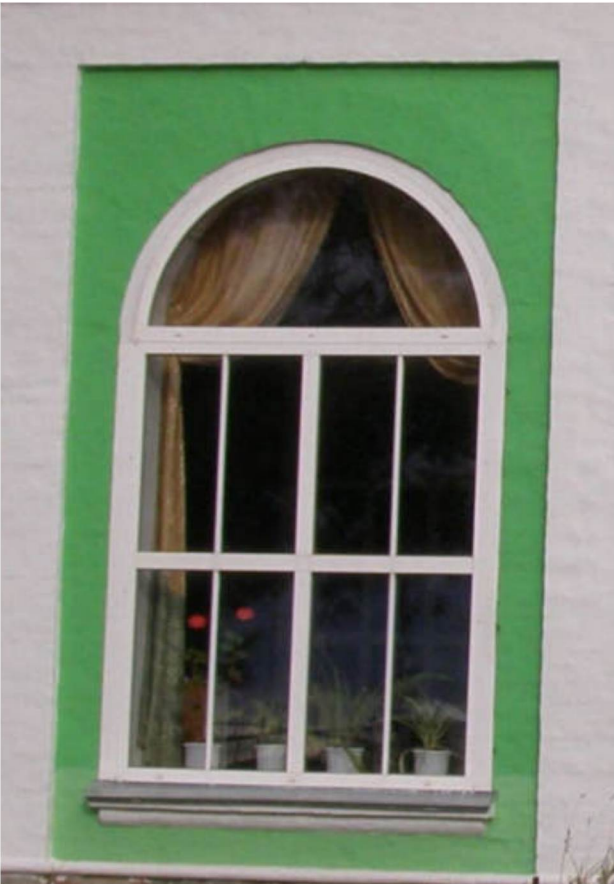
<p data-bbox="1384 1305 2011 1342">Фото 34. Оконный проем типа 8. Фото 2015 г.</p>

№ п/п	Обобщенная группа элементов предмета охраны	Элементы предмета охраны	Фотографическое или иное графическое изображение предмета охраны*
4.1.27	Объем паперти с пристроем	Оконный проем типа 8: арочный оконный проем, заключенный в прямоугольную нишу и поставленный на профилированную подоконную доску

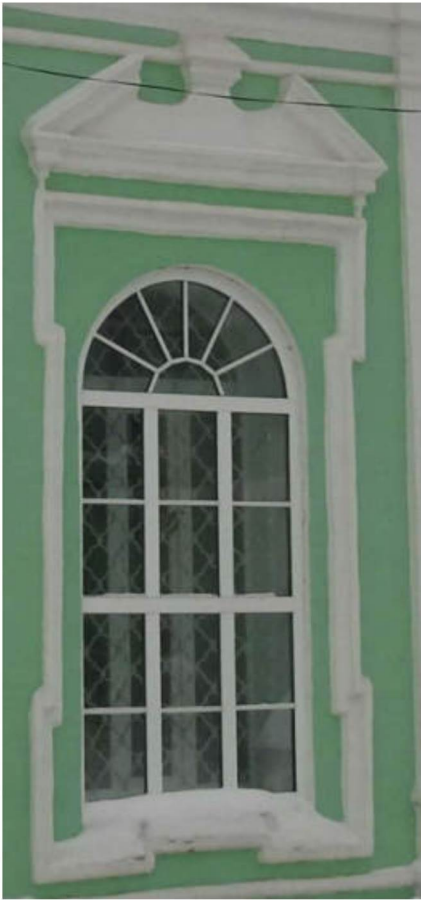
<p data-bbox="1384 1321 2011 1356">Фото 35. Оконный проем типа 9. Фото 2023 г.</p>

№ п/п	Обобщенная группа элементов предмета охраны	Элементы предмета охраны	Фотографическое или иное графическое изображение предмета охраны*
4.1.28	Объем паперти с пристроем	Оконный проем типа 9: арочный оконный проем, заключенный в фигурную профилированную рамку, дополненную профилированным сандриком с разорванным фронтоном

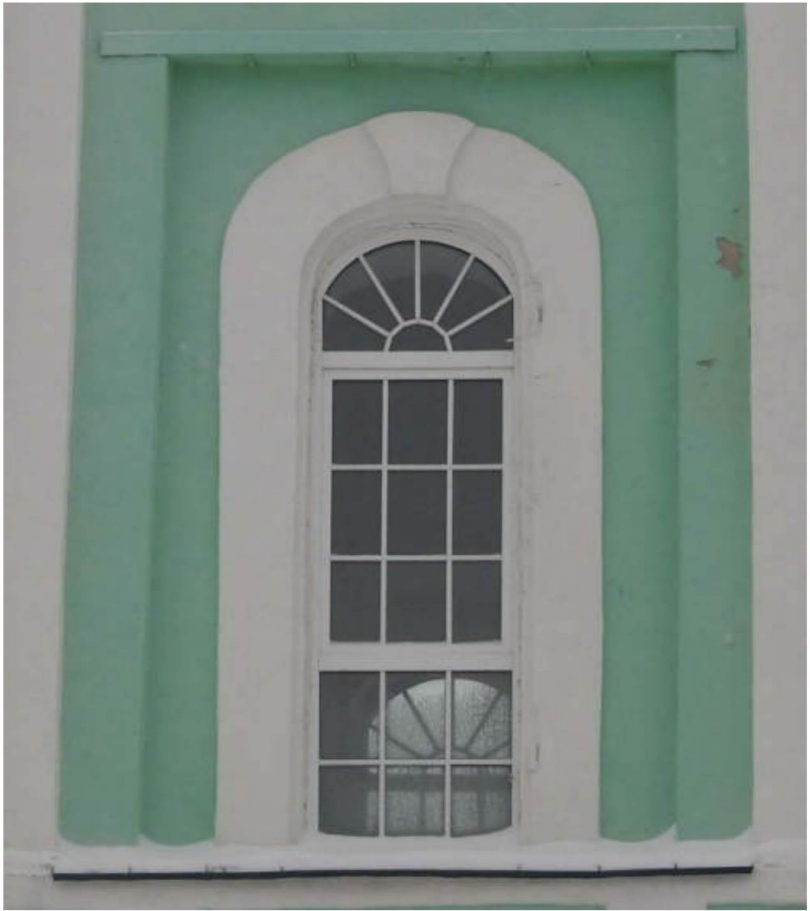
<p data-bbox="1373 1331 2018 1366">Фото 36. Оконный проем типа 10. Фото 2023 г.</p>

№ п/п	Обобщенная группа элементов предмета охраны	Элементы предмета охраны	Фотографическое или иное графическое изображение предмета охраны*
4.1.29	Объем колокольни	Оконный проем типа 10: арочный оконный проем, заключенный в широкий плоский арочный наличник с фигурным замковым камнем. Оконный проем заключен в прямоугольную нишу

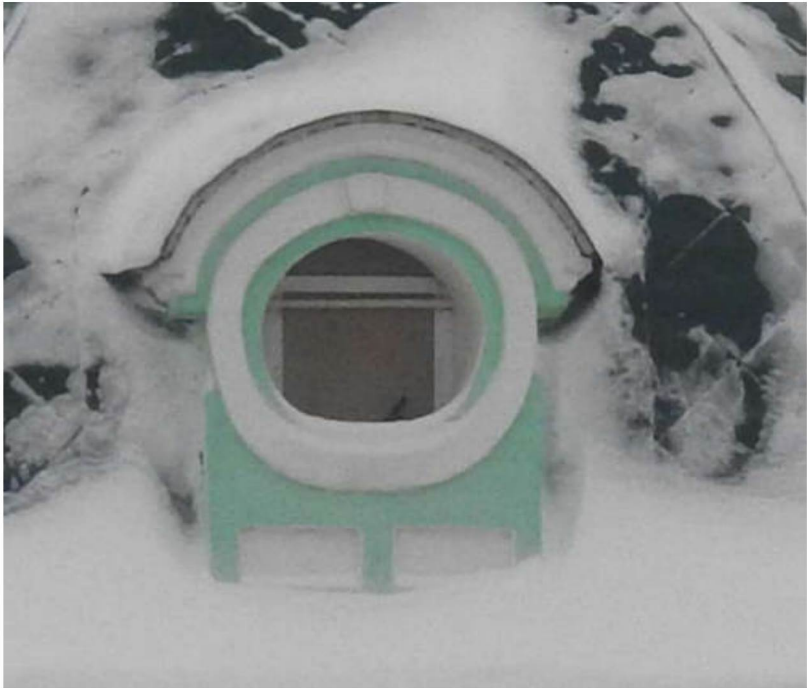
<p data-bbox="1373 1145 2018 1182">Фото 37. Оконный проем типа 11. Фото 2023 г.</p>

№ п/п	Обобщенная группа элементов предмета охраны	Элементы предмета охраны	Фотографическое или иное графическое изображение предмета охраны*
4.1.30	Объем колокольни	Оконный проем типа 11: овальный слуховой оконный проем-люкарна в фигурной рамке с замковым камнем, дополненный ступенчатой бровкой и двумя прямоугольными ширинками

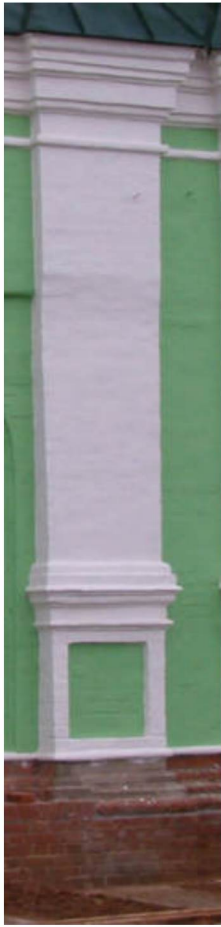
<p>Фото 40. Пилястра типа 1. Фото 2015 г.</p>

№ п/п	Обобщенная группа элементов предмета охраны	Элементы предмета охраны	Фотографическое или иное графическое изображение предмета охраны*
4.1.33	Объем холодного храма с апсидой	<p>Пилястра типа 1: плоская пилястра, раскреповывающая уступ цоколя типа 1 и антаблемент типа 1, дополненная прямоугольной шириной, профилированной тягой и ступенчатым поясом</p>

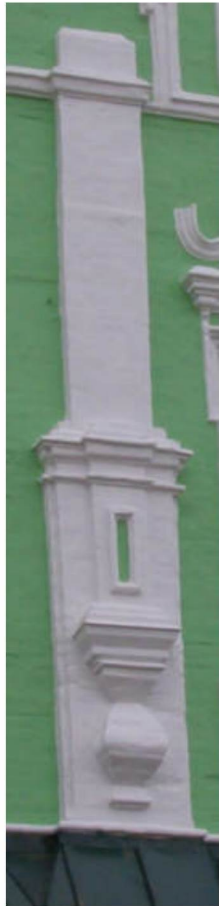
<p>Фото 42. Пилястра типа 3. Фото 2015 г.</p>

№ п/п	Обобщенная группа элементов предмета охраны	Элементы предмета охраны	Фотографическое или иное графическое изображение предмета охраны*
4.1.35	Объем холодного храма с апсидой	<p>Пилястра типа 3: плоская пилястра без капители, раскреповывающая карниз типа 1, в нижней части расширенная и дополненная лопаткой с профилированным поясом, прямоугольной нишей в профилированной рамке и объемной фигурой</p>

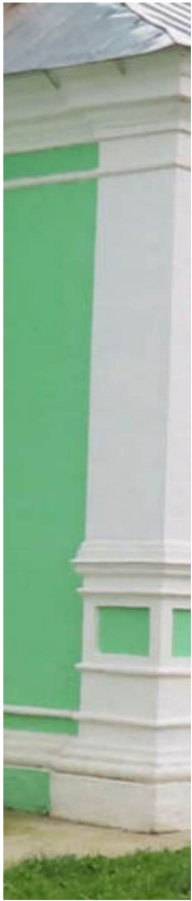
<p>Фото 46. Пилястра типа 7. Фото 2015 г.</p>

№ п/п	Обобщенная группа элементов предмета охраны	Элементы предмета охраны	Фотографическое или иное графическое изображение предмета охраны*
4.1.39	Объем теплого храма	<p>Пилястра типа 7: плоская пилястра, раскреповывающая уступ цоколя типа 1 и антаблемент типа 3, дополненная прямоугольной шинкой, профилированными тягами и ступенчатым поясом</p>

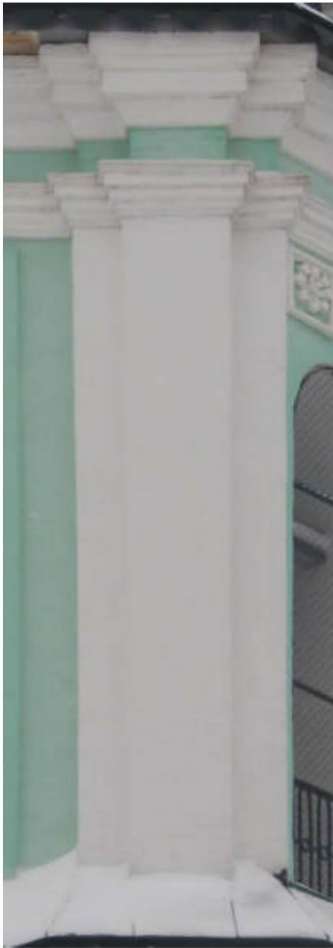
<p data-bbox="1417 1369 1973 1401">Фото 49. Пилястра типа 10. Фото 2023 г.</p>

№ п/п	Обобщенная группа элементов предмета охраны	Элементы предмета охраны	Фотографическое или иное графическое изображение предмета охраны*
4.1.42	Объем колокольни	Пилястра типа 10: плоская двойная пилястра в уровне третьего яруса, раскреповывающая антаблемент типа 6

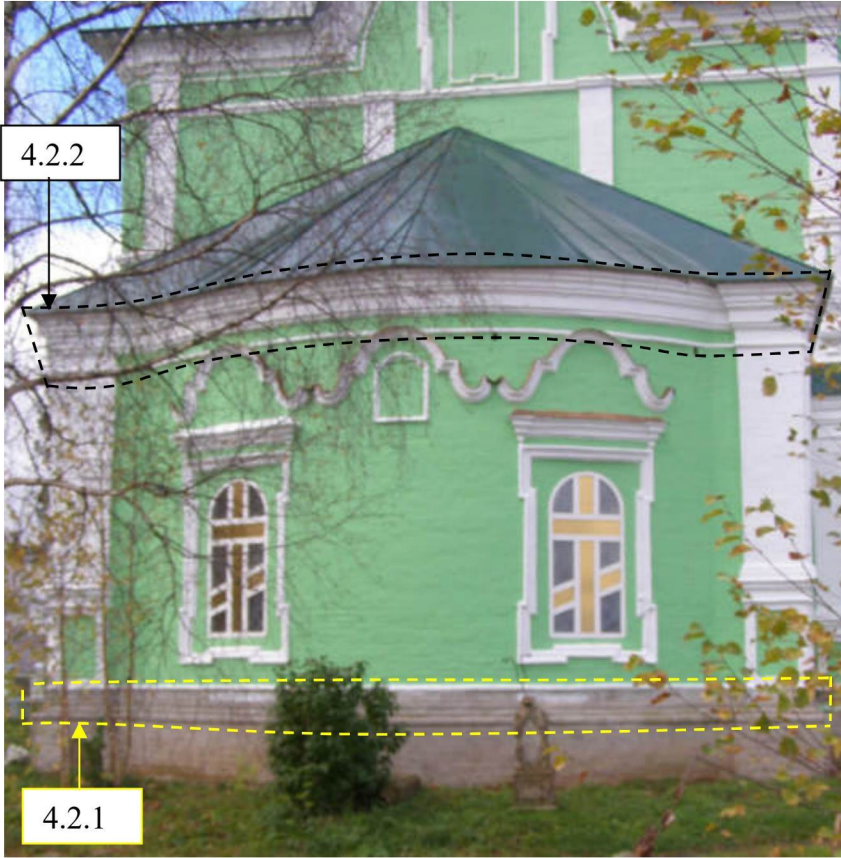
<p data-bbox="1417 1321 1977 1353">Фото 51. Восточный фасад. Фото 2015 г.</p>
4.2.2		Антаблемент типа 1

№ п/п	Обобщенная группа элементов предмета охраны	Элементы предмета охраны	Фотографическое или иное графическое изображение предмета охраны*
4.2		Объем холодного храма с апсидой	
4.2.1	Восточный фасад	Уступ цоколя типа 1

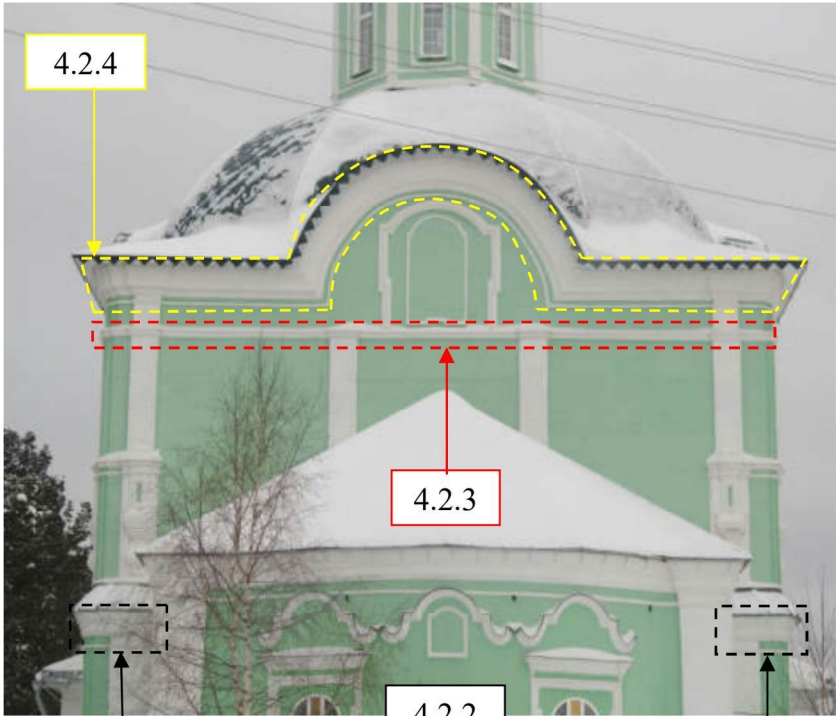
Фото 52. Восточный фасад. Фото 2023 г.

№ п/п	Обобщенная группа элементов предмета охраны	Элементы предмета охраны	Фотографическое или иное графическое изображение предмета охраны*
4.2.3	Восточный фасад	Карниз типа 1

4.2.4		Карниз типа 2

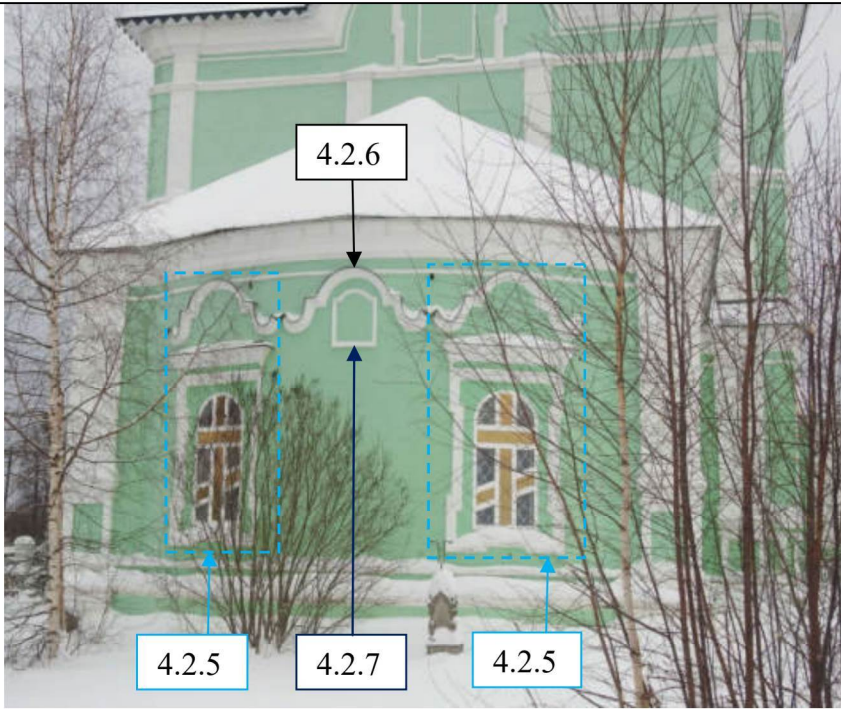
№ п/п	Обобщенная группа элементов предмета охраны	Элементы предмета охраны	Фотографическое или иное графическое изображение предмета охраны*
4.2.5	Восточный фасад	Два оконных проема типа 1

<p data-bbox="1413 975 1518 1034">4.2.5</p> <p data-bbox="1568 975 1673 1034">4.2.7</p> <p data-bbox="1742 975 1848 1034">4.2.5</p> <p data-bbox="1568 464 1673 523">4.2.6</p>
4.2.6		Одна фигурная профилированная бровка	
4.2.7		Одна профилированная рамка в форме киота

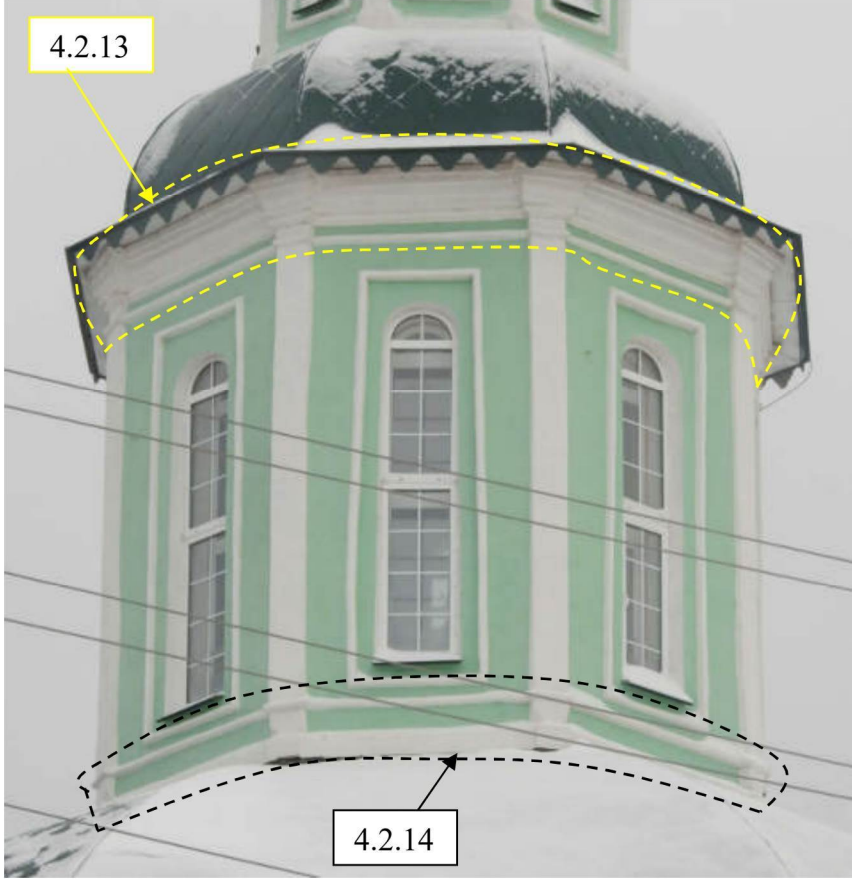
<p data-bbox="1417 1342 1973 1374">Фото 57. Восточный фасад. Фото 2023 г.</p>
4.2.14		Профилированный подоконный пояс нижнего светового барабана, дополненный профилированной тягой, раскрепованный пилястрами типа 4

№ п/п	Обобщенная группа элементов предмета охраны	Элементы предмета охраны	Фотографическое или иное графическое изображение предмета охраны*
4.2.13	Восточный фасад	Карниз типа 3

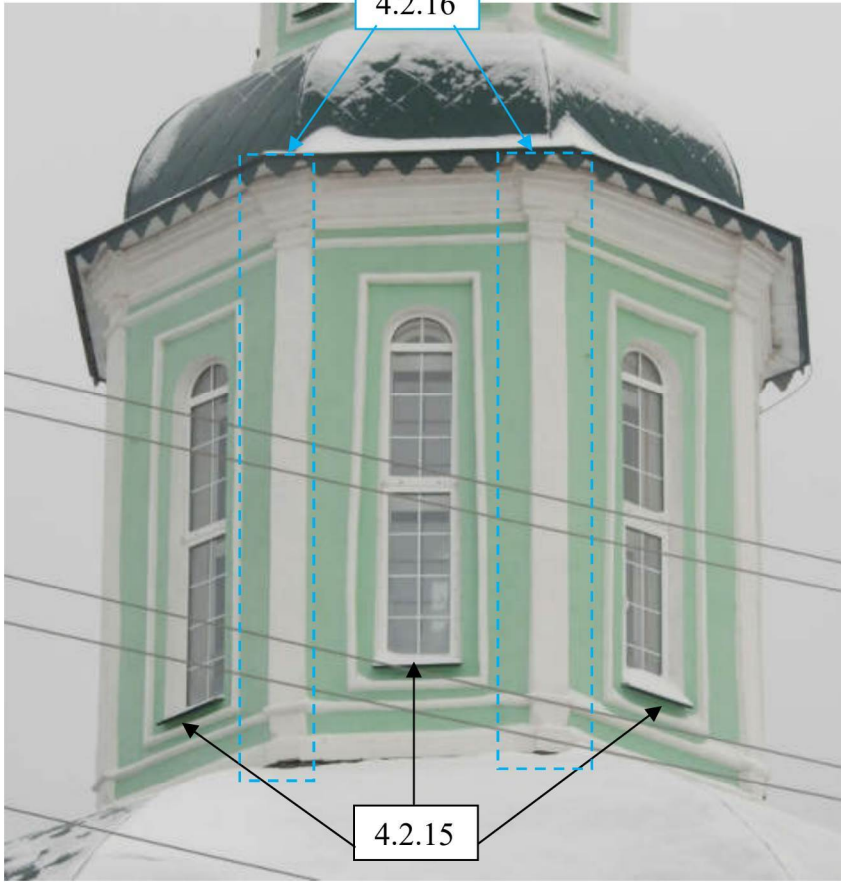
<p data-bbox="1413 1337 1973 1374">Фото 58. Восточный фасад. Фото 2023 г.</p>
4.2.16		Две пилястры типа 4

№ п/п	Обобщенная группа элементов предмета охраны	Элементы предмета охраны	Фотографическое или иное графическое изображение предмета охраны*
4.2.15	Восточный фасад	Три оконных проема типа 5

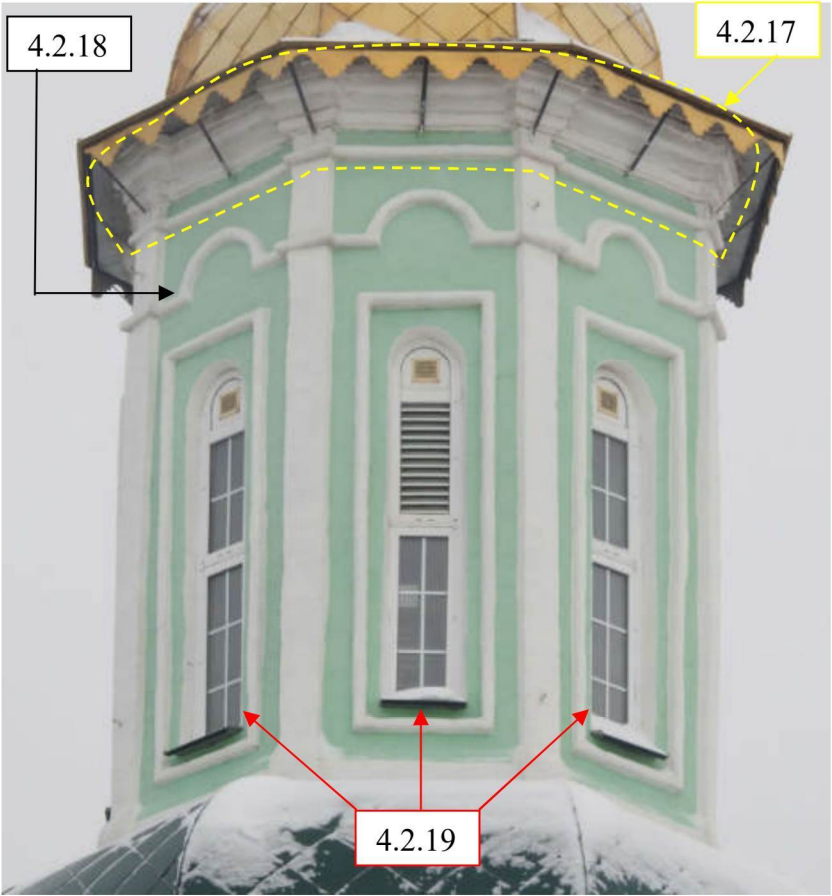
№ п/п	Обобщенная группа элементов предмета охраны	Элементы предмета охраны	Фотографическое или иное графическое изображение предмета охраны*
4.2.17	Восточный фасад	Карниз типа 4

4.2.18		Профилированный пояс верхнего светового барабана, раскрепованный пилястрами типа 5, расположенный над оконными проемами типа 6 и имеющий форму арки над ними	
4.2.19		Три оконных проема типа 6

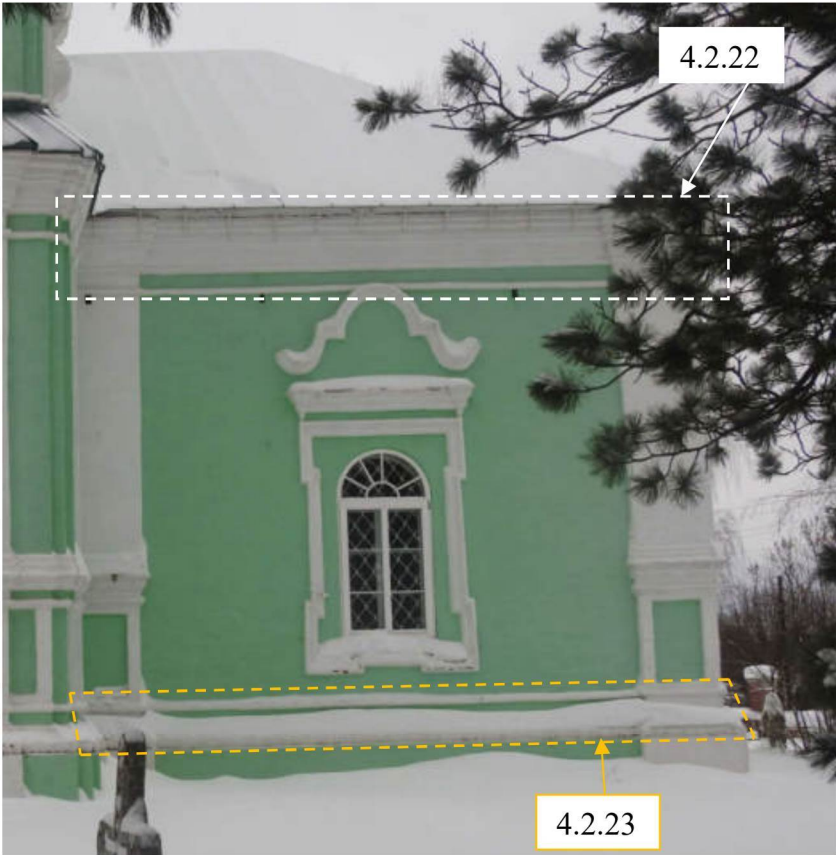
№ п/п	Обобщенная группа элементов предмета охраны	Элементы предмета охраны	Фотографическое или иное графическое изображение предмета охраны*
4.2.22	Южный фасад	Уступ цоколя типа 1

<p data-bbox="1435 1273 1955 1310">Фото 61. Южный фасад. Фото 2023 г.</p>
4.2.23		Антаблемент типа 1

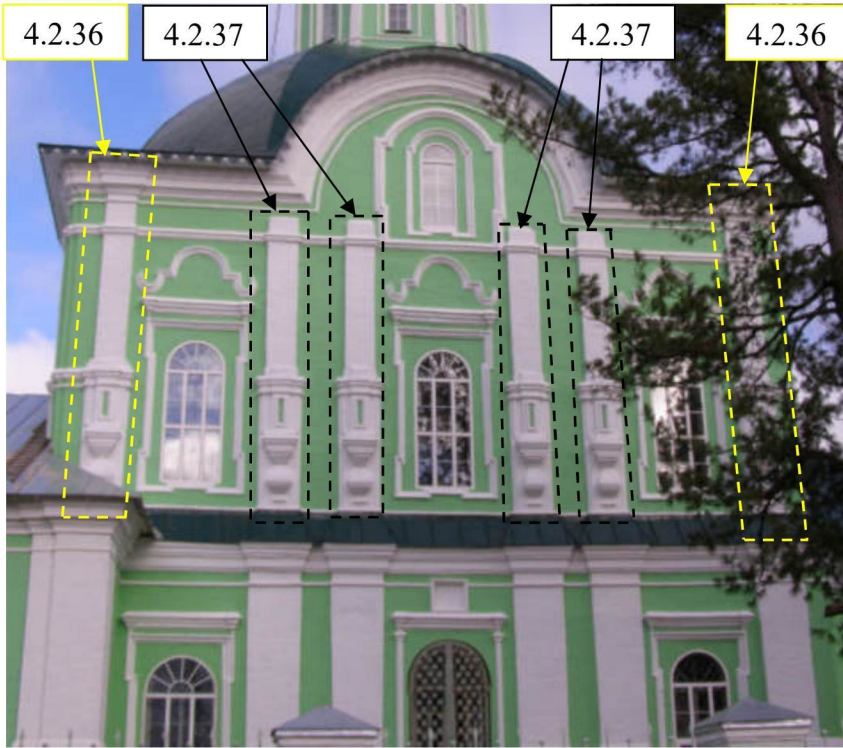
<p data-bbox="1435 1203 1955 1238">Фото 66. Южный фасад. Фото 2015 г.</p>
4.2.37		Четыре пилястры типа 3

№ п/п	Обобщенная группа элементов предмета охраны	Элементы предмета охраны	Фотографическое или иное графическое изображение предмета охраны*
4.2.36	Южный фасад	Две пилястры типа 2

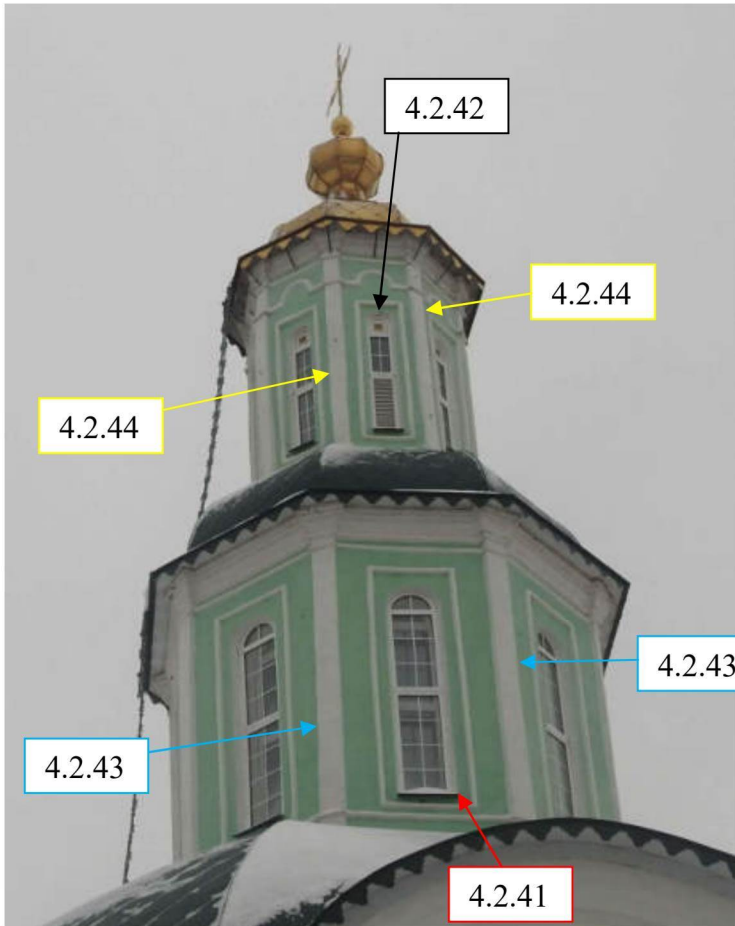
4.2.42		Один оконный проем типа 6	
4.2.43		Две пилястры типа 4	
4.2.44		Две пилястры типа 5	
			Фото 68. Южный фасад. Фото 2023 г.

№ п/п	Обобщенная группа элементов предмета охраны	Элементы предмета охраны	Фотографическое или иное графическое изображение предмета охраны*
4.2.41	Южный фасад	Один оконный проем типа 5

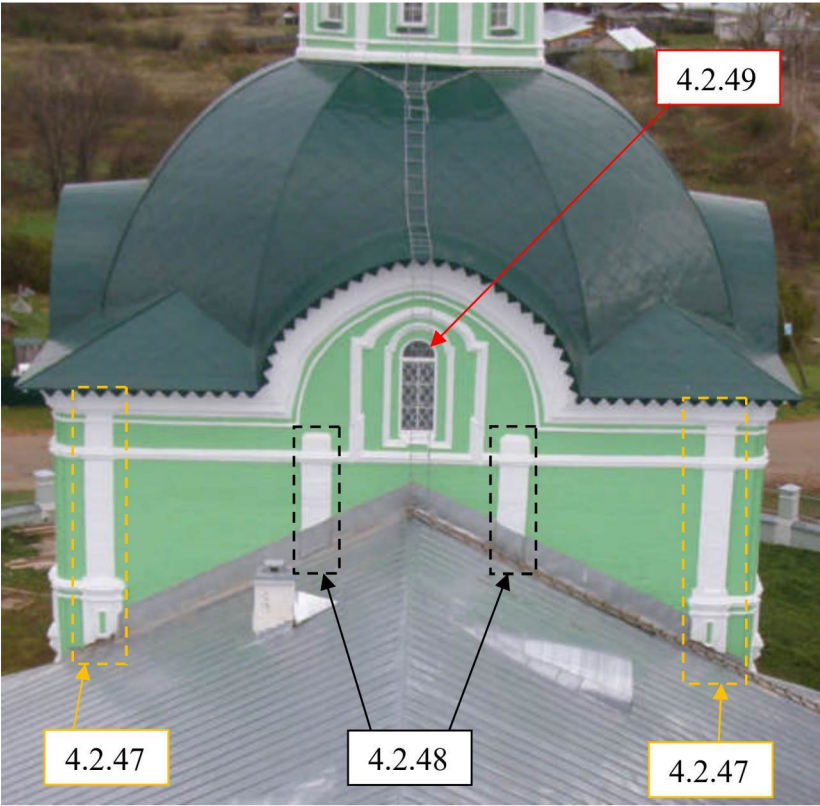
<p data-bbox="1429 1225 1966 1260">Фото 70. Западный фасад. Фото 2015 г.</p>
4.2.48		Две лопатки, раскреповывающие карниз типа 1	
4.2.49		Один оконный проем типа 4

№ п/п	Обобщенная группа элементов предмета охраны	Элементы предмета охраны	Фотографическое или иное графическое изображение предмета охраны*
4.2.47	Западный фасад	Две плоские пилястры, раскреповывающие карнизы типа 1 и типа 2, в нижней части расширенная и дополненная лопаткой с профилированным поясом и прямоугольной нишей в профилированной рамке

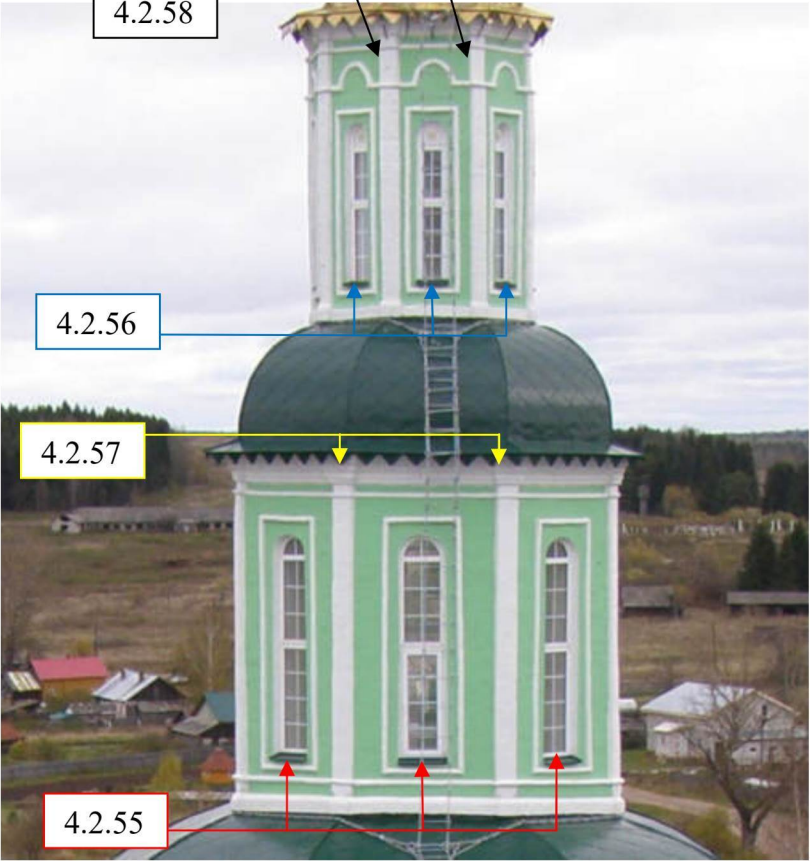
Фото 72. Западный фасад. Фото 2015 г.

№ п/п	Обобщенная группа элементов предмета охраны	Элементы предмета охраны	Фотографическое или иное графическое изображение предмета охраны*
4.2.55	Западный фасад	Три оконных проема типа 5

4.2.56		Три оконных проема типа 6	
4.2.57		Две пилястры типа 4	
4.2.58		Две пилястры типа 5

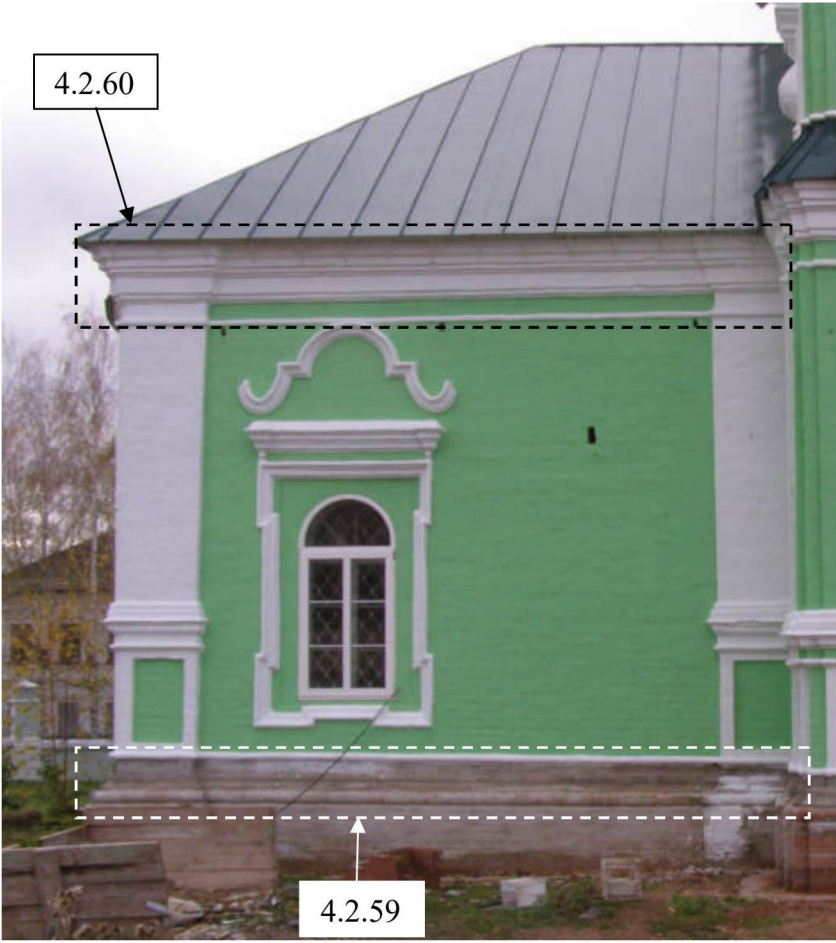
<p data-bbox="1429 1361 1966 1396">Фото 73. Северный фасад. Фото 2015 г.</p>
4.2.60		Антаблемент типа 1

№ п/п	Обобщенная группа элементов предмета охраны	Элементы предмета охраны	Фотографическое или иное графическое изображение предмета охраны*
4.2.59	Северный фасад	Уступ цоколя типа 1

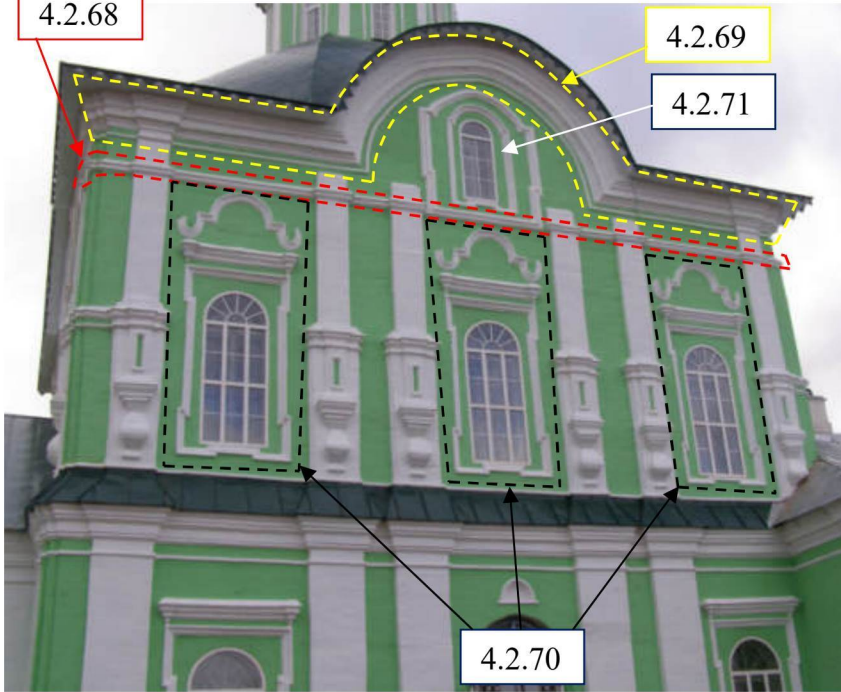
Фото 77. Северный фасад. Фото 2015 г.

№ п/п	Обобщенная группа элементов предмета охраны	Элементы предмета охраны	Фотографическое или иное графическое изображение предмета охраны*
4.2.68	Северный фасад	Карниз типа 1

4.2.69		Карниз типа 2	
4.2.70		Три оконных проема типа 3	
4.2.71		Один оконный проем типа 4

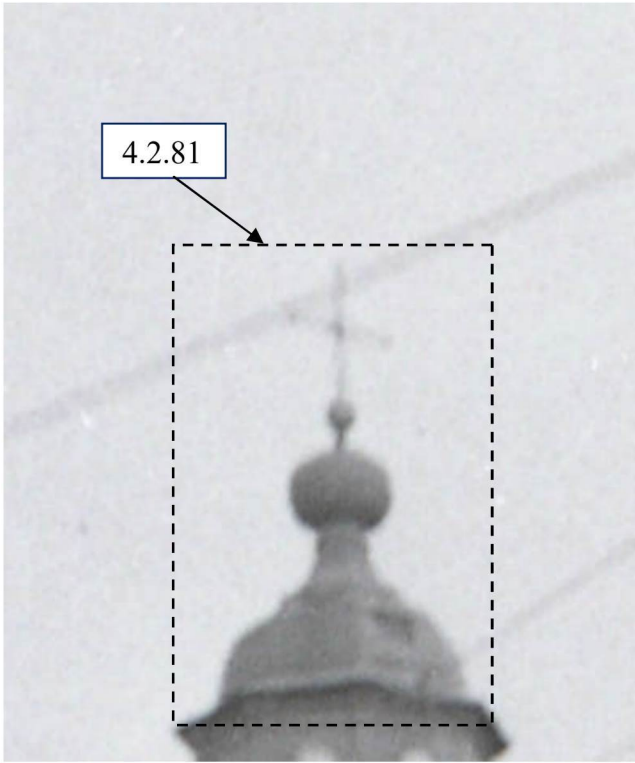
<p data-bbox="1400 1182 1991 1217">Фото 81. Вид с северо-запада. Фото 1970 г.</p>

№ п/п	Обобщенная группа элементов предмета охраны	Элементы предмета охраны	Фотографическое или иное графическое изображение предмета охраны*
4.2.81		Форма луковичной главы, подкрестного яблока и креста завершения

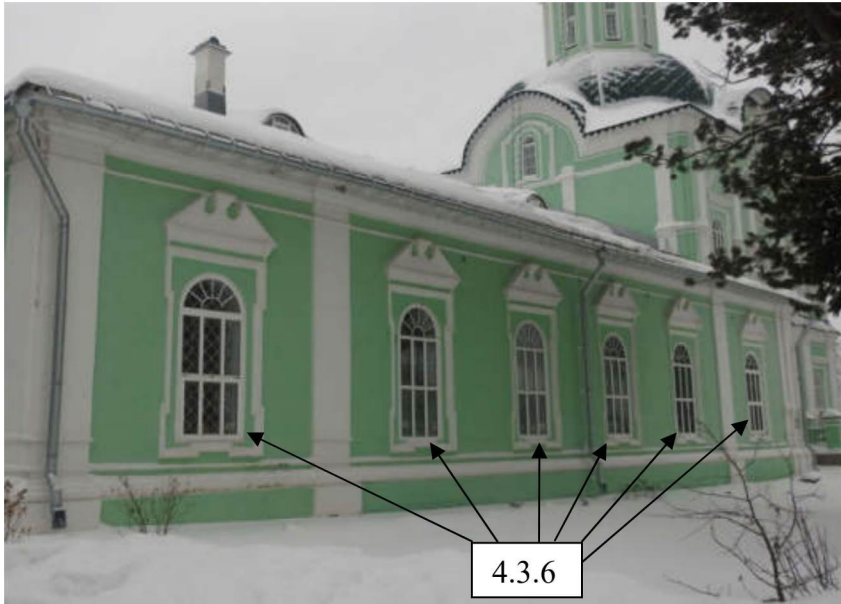
<p data-bbox="1435 1098 1955 1134">Фото 85. Южный фасад. Фото 2023 г.</p>

№ п/п	Обобщенная группа элементов предмета охраны	Элементы предмета охраны	Фотографическое или иное графическое изображение предмета охраны*
4.3.6	Южный фасад	Шесть оконных проемов типа 7
