**УПРАВЛЕНИЕ
ГОСУДАРСТВЕННОЙ ОХРАНЫ ОБЪЕКТОВ КУЛЬТУРНОГО
НАСЛЕДИЯ КИРОВСКОЙ ОБЛАСТИ**

Об установлении предмета охраны объекта культурного наследия (памятника истории и культуры) народов Российской Федерации регионального значения «Троицкая церковь, ворота и ограда», расположенного по адресу: Кировская область, Слободской район, с. Волково

ПРЕДМЕТ ОХРАНЫ

**объекта культурного наследия (памятника истории и культуры) народов Российской Федерации
регионального значения «Троицкая церковь, ворота и ограда», расположенного по адресу:
Кировская область, Слободской район, с. Волково**

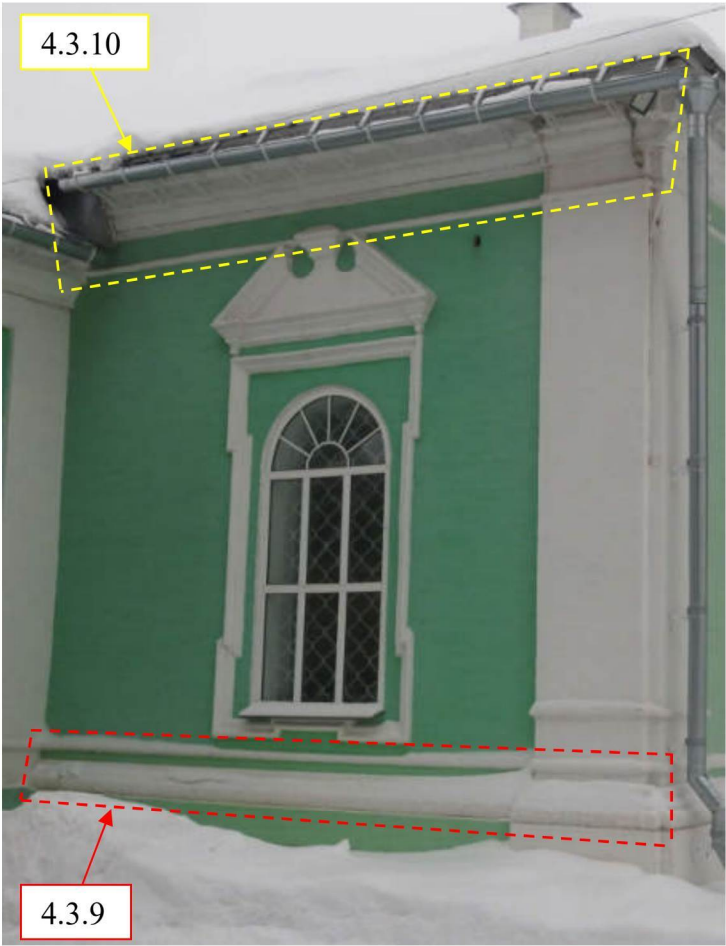
Фото 87. Западный фасад. Фото 2023 г.

№ п/п	Обобщенная группа элементов предмета охраны	Элементы предмета охраны	Фотографическое или иное графическое изображение предмета охраны*
4.3.9	Западный фасад	Уступ цоколя типа 1

4.3.10		Антаблемент типа 3

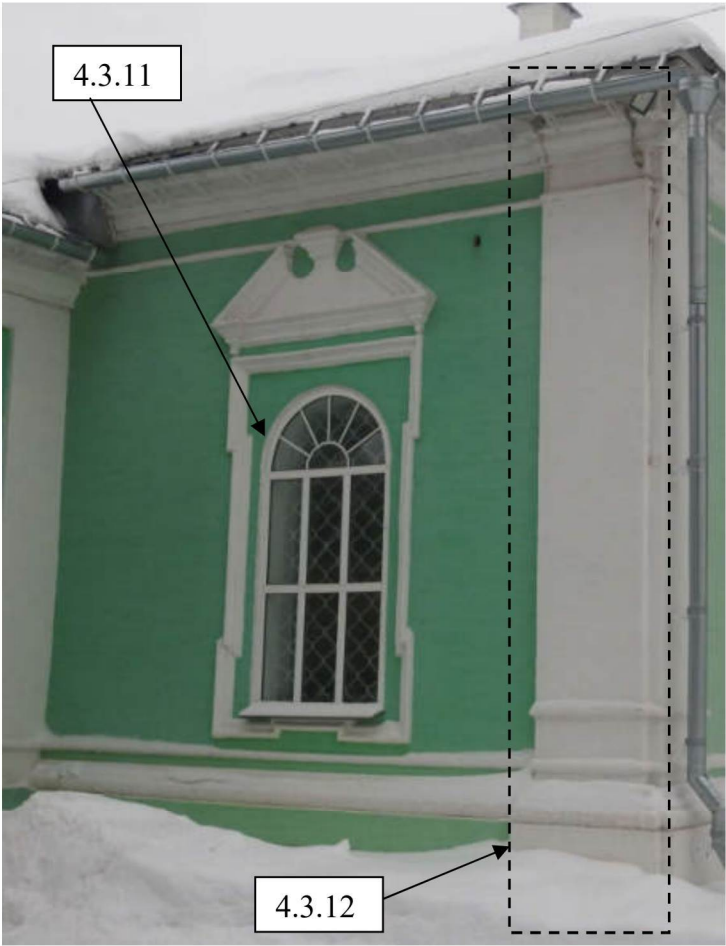
<p data-bbox="1429 1366 1966 1401">Фото 88. Западный фасад. Фото 2023 г.</p>
4.3.12		Одна пилястра типа 6

№ п/п	Обобщенная группа элементов предмета охраны	Элементы предмета охраны	Фотографическое или иное графическое изображение предмета охраны*
4.3.11	Западный фасад	Один оконный проем типа 7

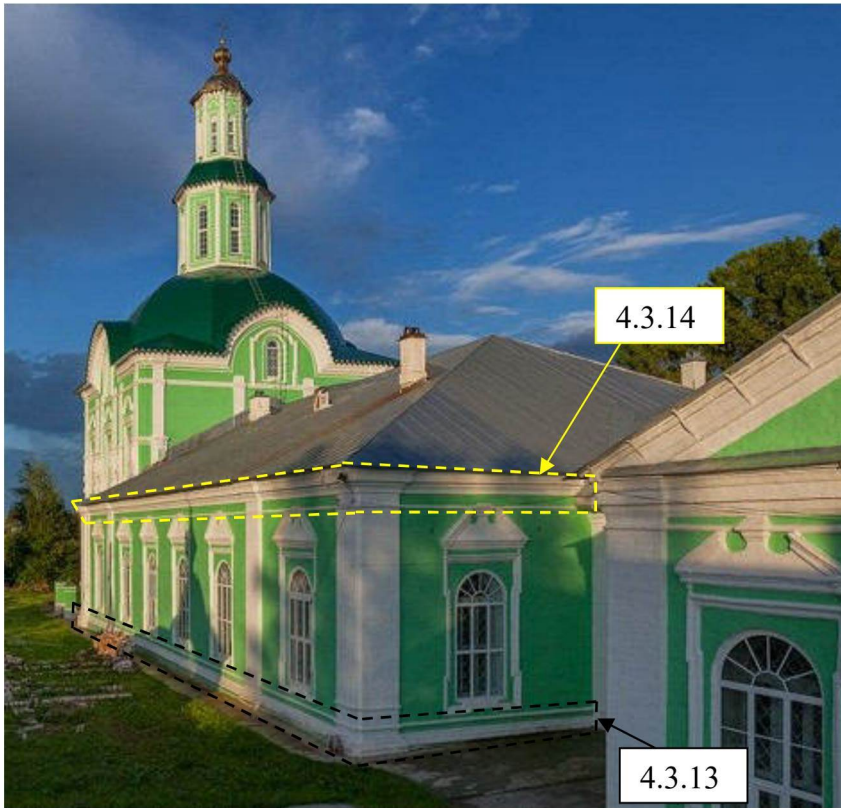
Фото 89. Западный фасад. Фото 2019 г.

№ п/п	Обобщенная группа элементов предмета охраны	Элементы предмета охраны	Фотографическое или иное графическое изображение предмета охраны*
4.3.13	Западный фасад	Уступ цоколя типа 1

4.3.14		Антаблемент типа 3

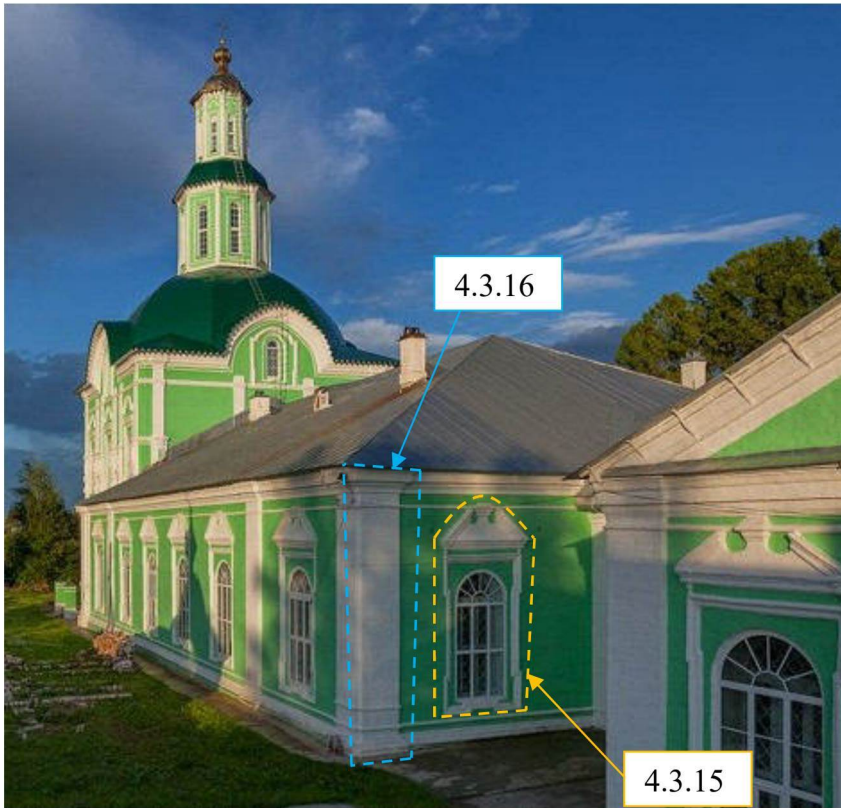
Фото 90. Западный фасад. Фото 2019 г.

№ п/п	Обобщенная группа элементов предмета охраны	Элементы предмета охраны	Фотографическое или иное графическое изображение предмета охраны*
4.3.15	Западный фасад	Один оконный проем типа 7

4.3.16		Одна пилястра типа 6

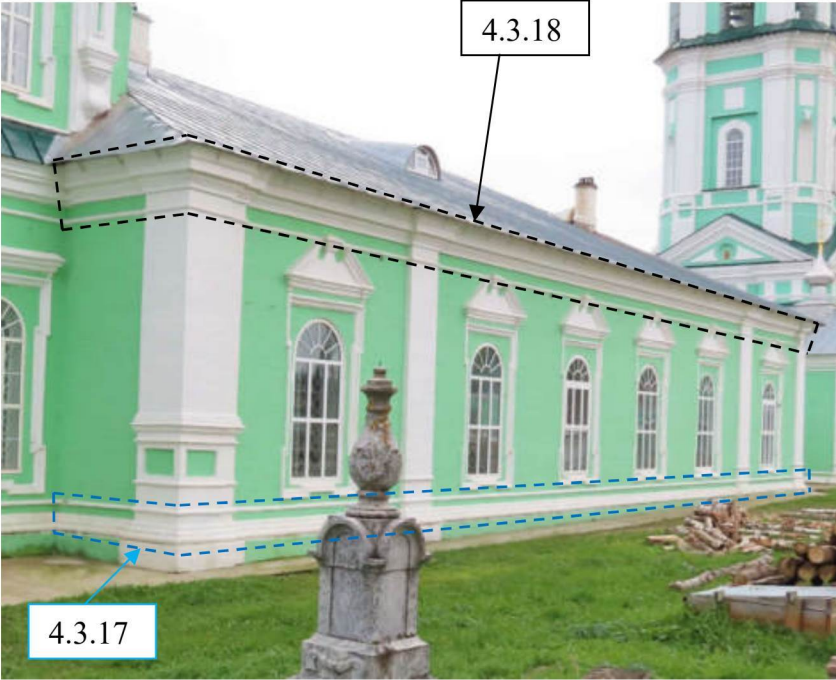
<p data-bbox="1323 1209 2069 1246">Фото 91. Северный и восточный фасады. Фото 2019 г.</p>
4.3.18		Антаблемент типа 3

№ п/п	Обобщенная группа элементов предмета охраны	Элементы предмета охраны	Фотографическое или иное графическое изображение предмета охраны*
4.3.17	Северный и восточный фасады	Уступ цоколя типа 1

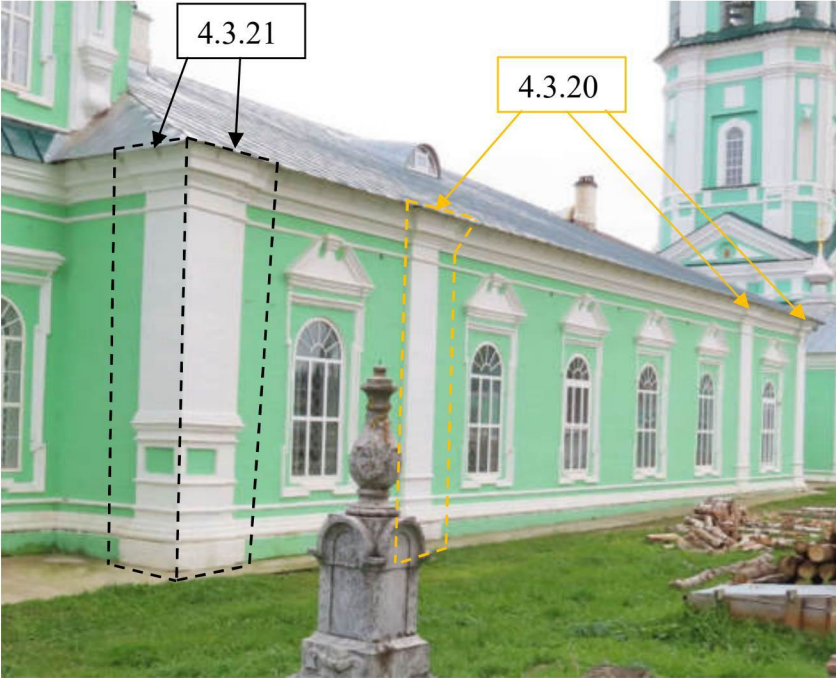
<p data-bbox="1323 1246 2069 1283">Фото 93. Северный и восточный фасады. Фото 2019 г.</p>
4.3.21		Две сдвоенные пилястры типа 7

№ п/п	Обобщенная группа элементов предмета охраны	Элементы предмета охраны	Фотографическое или иное графическое изображение предмета охраны*
4.3.20	Северный и восточный фасады	Три пилястры типа 6

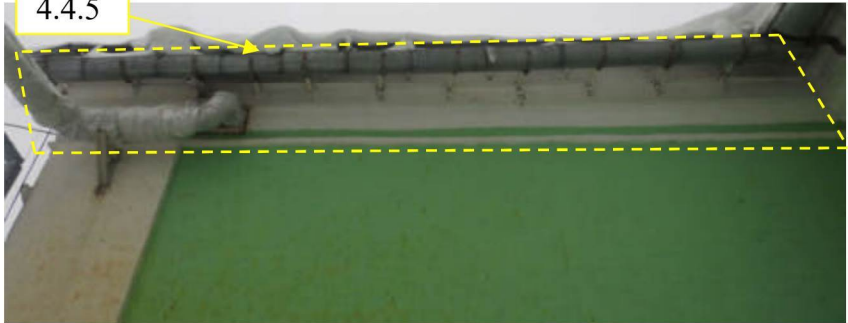
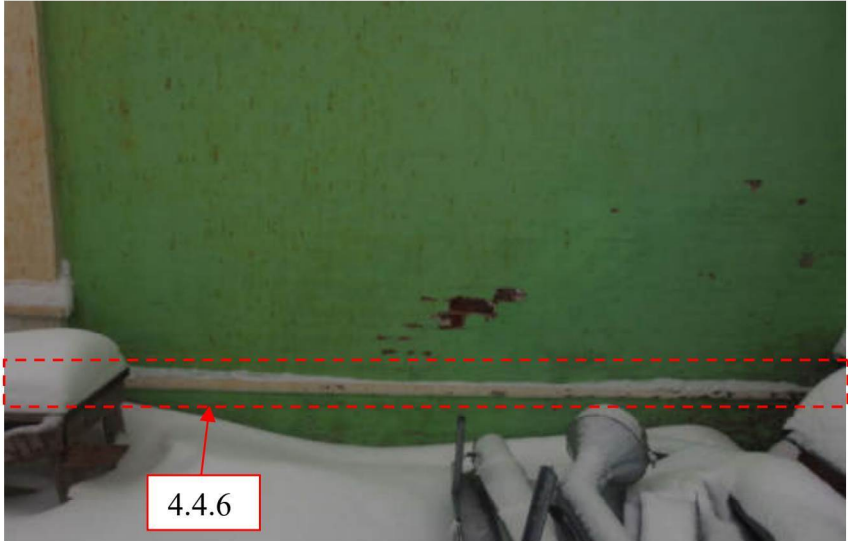
<p data-bbox="1406 1321 1989 1358">Фото 96, 97. Западный фасад. Фото 2023 г.</p>

№ п/п	Обобщенная группа элементов предмета охраны	Элементы предмета охраны	Фотографическое или иное графическое изображение предмета охраны*
4.4.5	Западный фасад	Карниз типа 6

4.4.6		Профилированная тяга

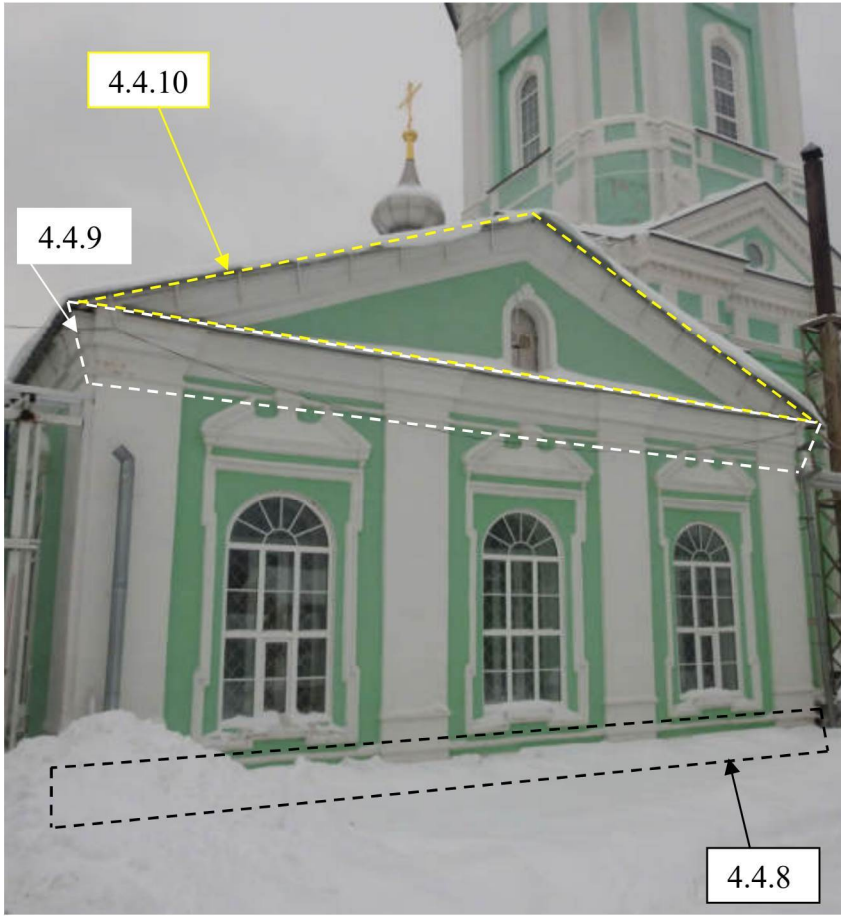
<p data-bbox="1429 1337 1966 1369">Фото 99. Северный фасад. Фото 2023 г.</p>
4.4.9		Карниз типа 6	
4.4.10		Фронтон, увенчанный ступенчатым профилированным карнизом

№ п/п	Обобщенная группа элементов предмета охраны	Элементы предмета охраны	Фотографическое или иное графическое изображение предмета охраны*
4.4.8	Северный фасад	Уступ цоколя типа 1

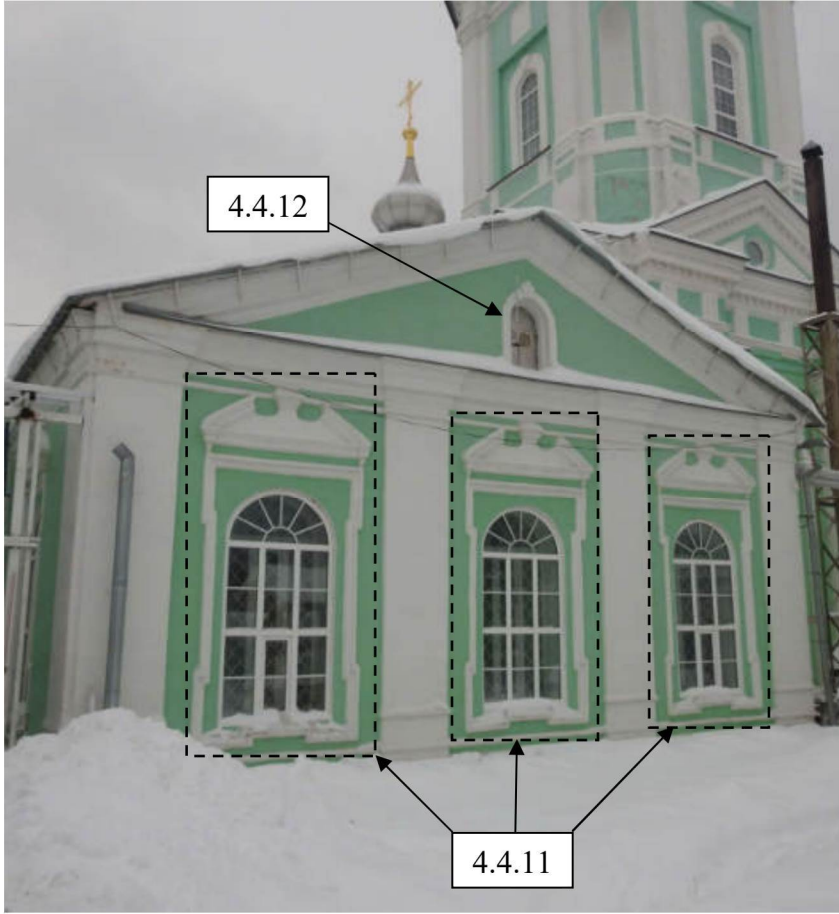
<p data-bbox="1417 1337 1973 1369">Фото 100. Северный фасад. Фото 2023 г.</p>
4.4.12		Один арочный оконный слуховой проем фронтона с арочной перемычкой в плоской рамке с двойным выделенным замковым камнем

№ п/п	Обобщенная группа элементов предмета охраны	Элементы предмета охраны	Фотографическое или иное графическое изображение предмета охраны*
4.4.11	Северный фасад	Три оконных проема типа 9

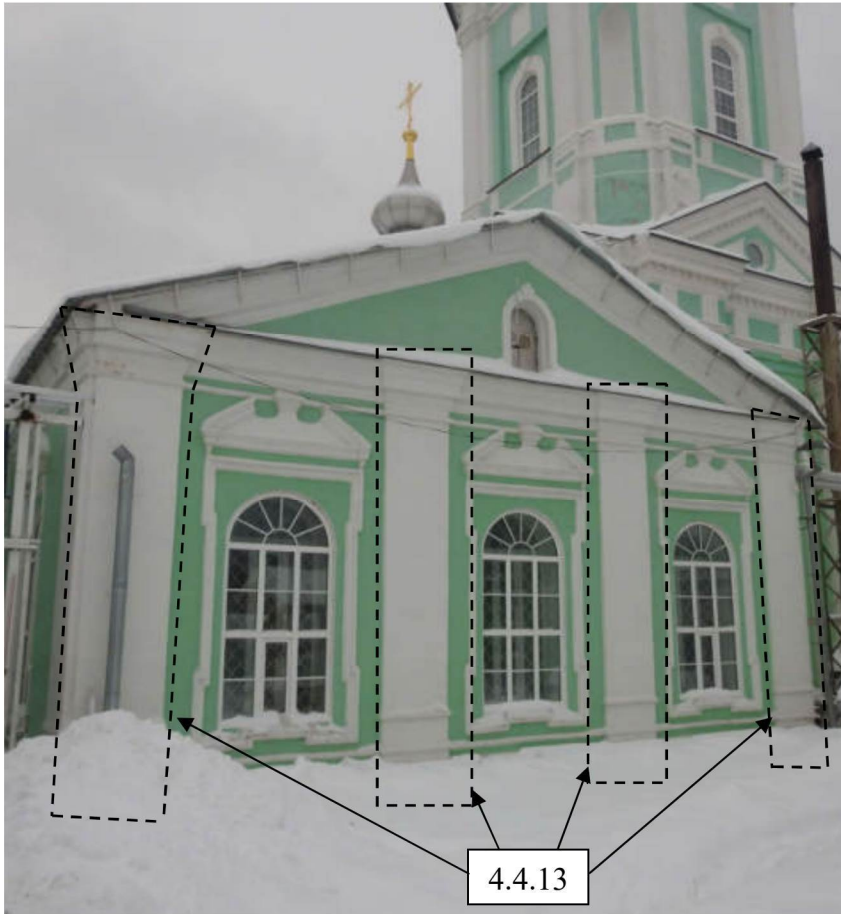
<p data-bbox="1417 1337 1973 1369">Фото 101. Северный фасад. Фото 2023 г.</p>

№ п/п	Обобщенная группа элементов предмета охраны	Элементы предмета охраны	Фотографическое или иное графическое изображение предмета охраны*
4.4.13	Северный фасад	Четыре пилястры типа 8

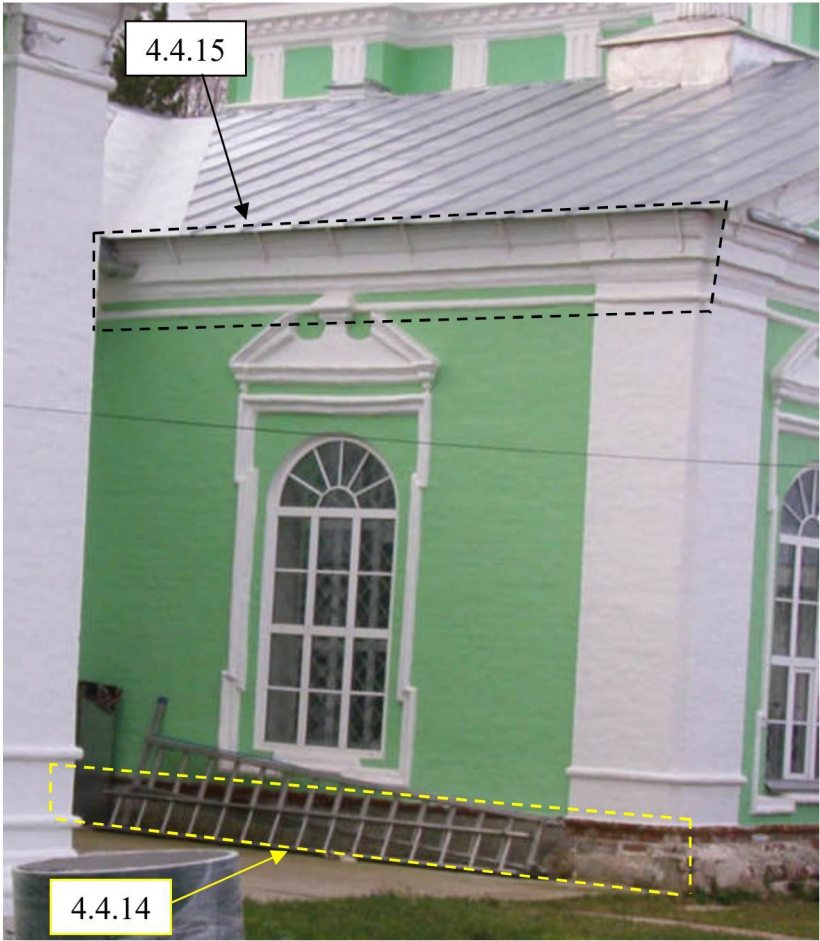
<p data-bbox="1406 400 1534 454">4.4.15</p> <p data-bbox="1339 1273 1467 1327">4.4.14</p> <p data-bbox="1406 1361 1982 1396">Фото 102. Восточный фасад. Фото 2015 г.</p>
4.4.15		Карниз типа 6

№ п/п	Обобщенная группа элементов предмета охраны	Элементы предмета охраны	Фотографическое или иное графическое изображение предмета охраны*
4.4.14	Восточный фасад	Уступ цоколя типа 1

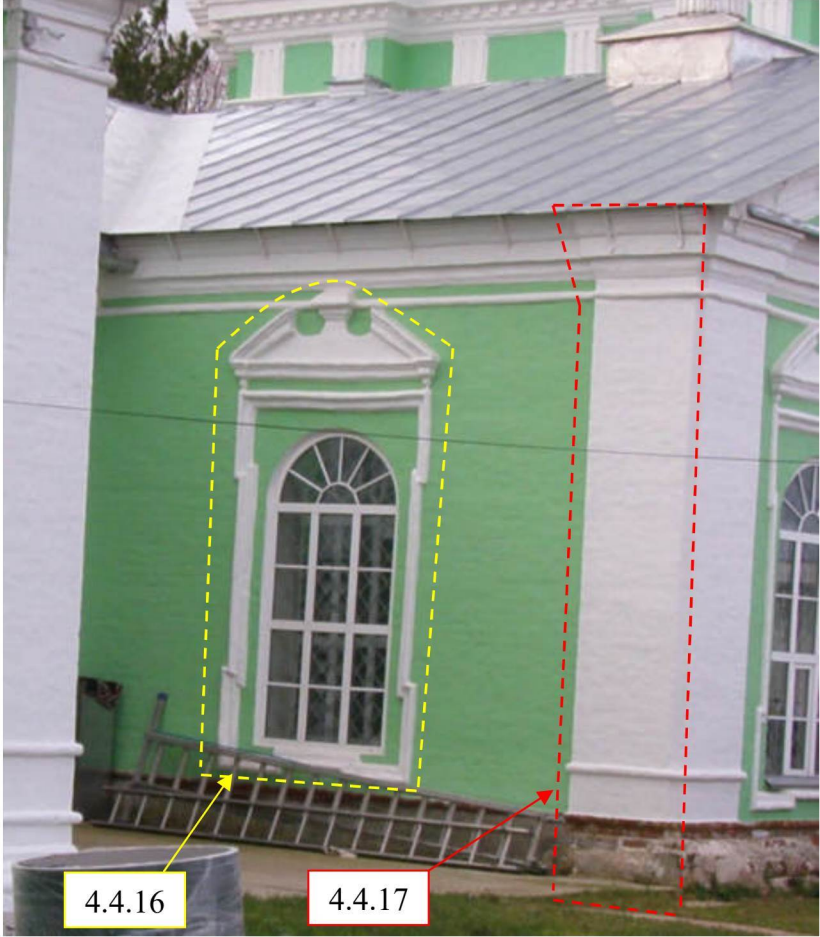
<p data-bbox="1406 1361 1982 1396">Фото 103. Восточный фасад. Фото 2015 г.</p>
4.4.17		Одна пилястра типа 8

№ п/п	Обобщенная группа элементов предмета охраны	Элементы предмета охраны	Фотографическое или иное графическое изображение предмета охраны*
4.4.16	Восточный фасад	Один оконный проем типа 9

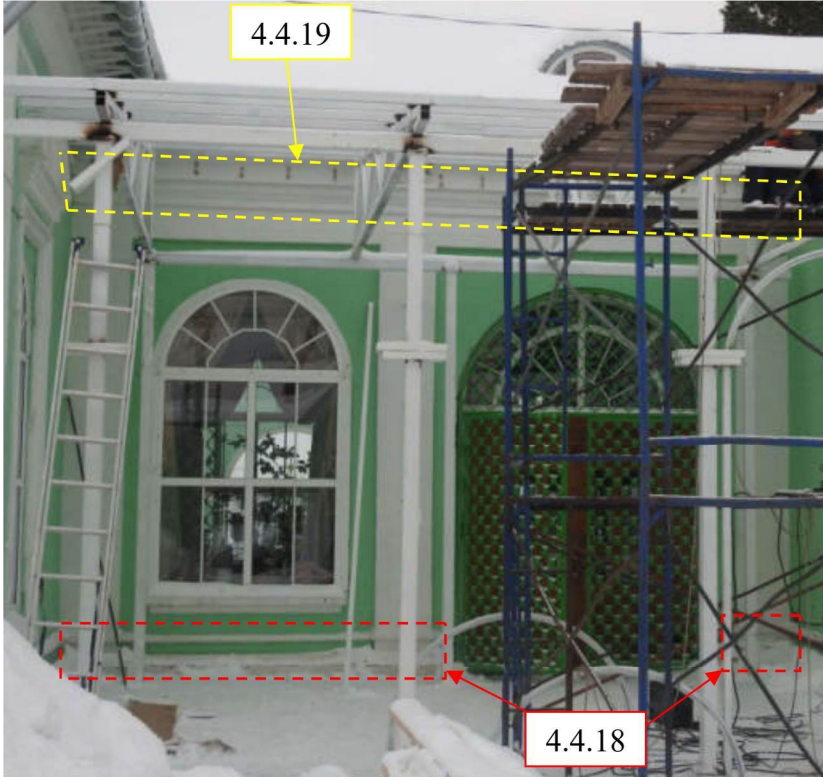
<p data-bbox="1417 1201 1973 1233">Фото 104. Северный фасад. Фото 2023 г.</p>
4.4.19		Карниз типа 5

№ п/п	Обобщенная группа элементов предмета охраны	Элементы предмета охраны	Фотографическое или иное графическое изображение предмета охраны*
4.4.18	Северный фасад	Уступ цоколя типа 2

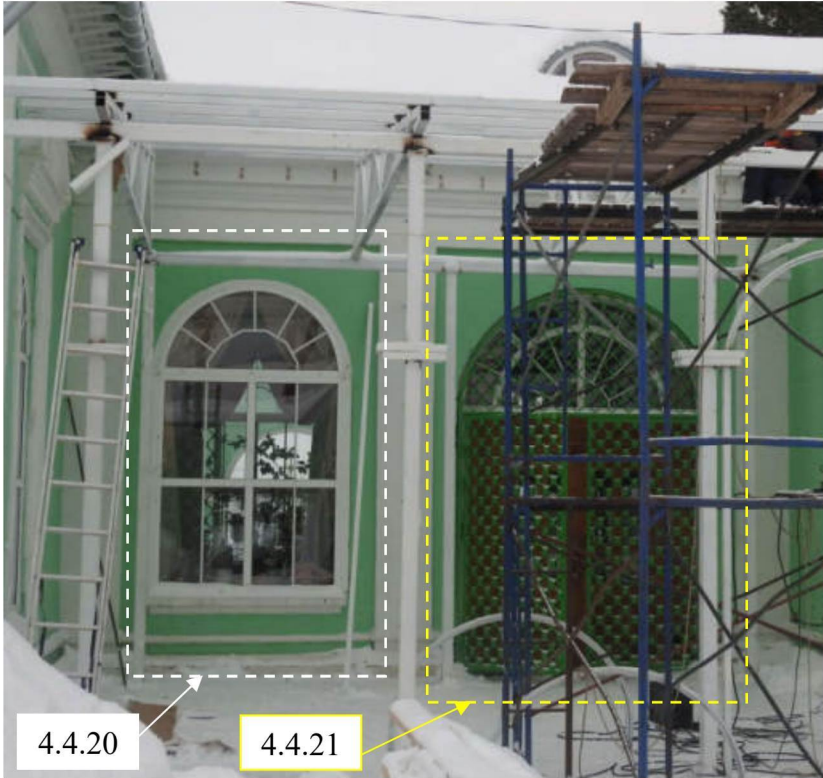
Фото 105. Северный фасад. Фото 2023 г.

№ п/п	Обобщенная группа элементов предмета охраны	Элементы предмета охраны	Фотографическое или иное графическое изображение предмета охраны*
4.4.20	Северный фасад	Один оконный проем типа 8

<p data-bbox="1299 1173 1422 1228">4.4.20</p> <p data-bbox="1523 1173 1646 1228">4.4.21</p>
4.4.21		Один арочный дверной проем с арочной перемычкой, заключенный в прямоугольную нишу

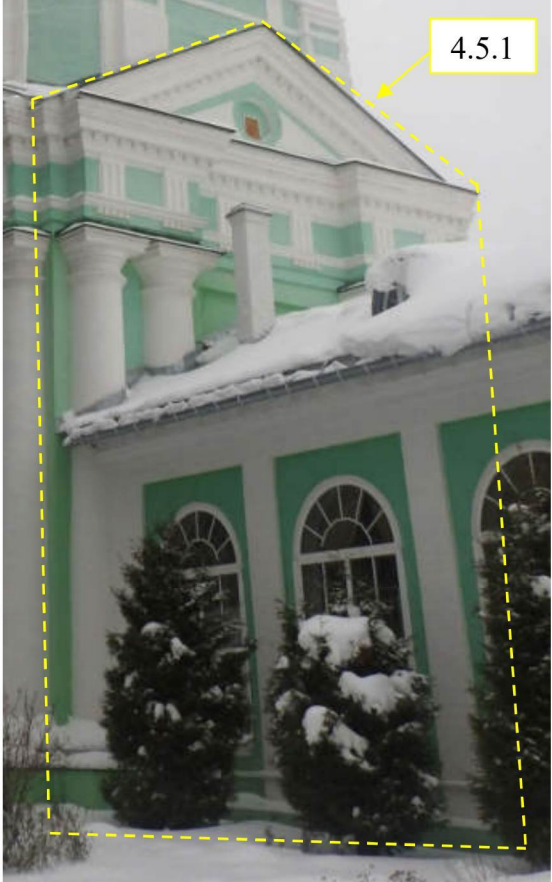
<p data-bbox="1411 1348 1982 1380">Фото 106. Восточный фасад. Фото 2023 г.</p>

№ п/п	Обобщенная группа элементов предмета охраны	Элементы предмета охраны	Фотографическое или иное графическое изображение предмета охраны*
4.5		Объем колокольни	
4.5.1	Восточный фасад	Портик тосканского ордера, состоящий из четырех колонн, антаблемента типа 4 и фронтона с карнизом типа 7

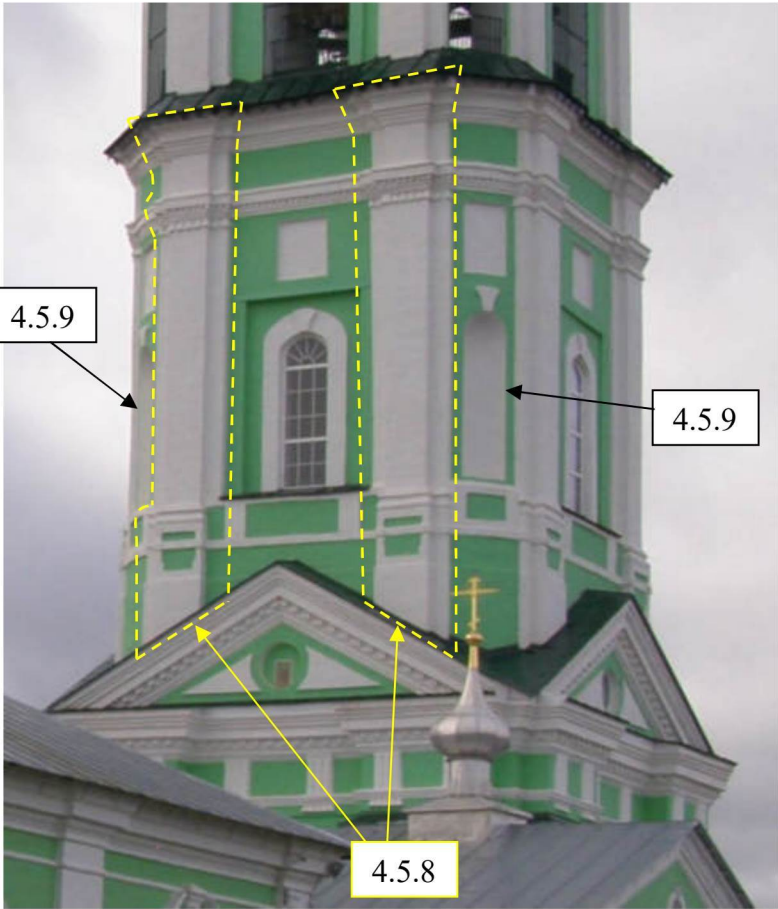
<p data-bbox="1406 1329 1982 1364">Фото 109. Восточный фасад. Фото 2015 г.</p>
4.5.9		Две арочные ниши-экседры с арочными перемычками и выделенными фигурными замковыми камнями

№ п/п	Обобщенная группа элементов предмета охраны	Элементы предмета охраны	Фотографическое или иное графическое изображение предмета охраны*
4.5.8	Восточный фасад	Две пилястры типа 9

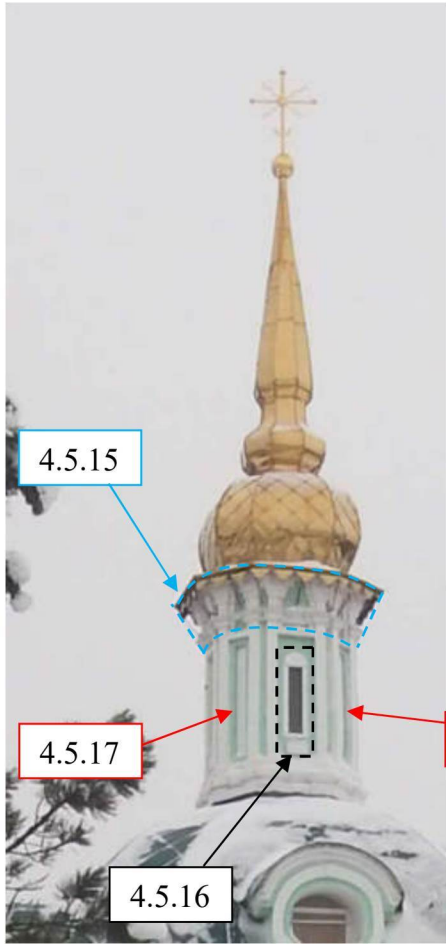
<p data-bbox="1406 1364 1982 1401">Фото 112. Восточный фасад. Фото 2023 г.</p>
4.5.16		Один оконный проем типа 12	
4.5.17		Две узкие прямоугольные вертикальные ниши

№ п/п	Обобщенная группа элементов предмета охраны	Элементы предмета охраны	Фотографическое или иное графическое изображение предмета охраны*
4.5.15	Восточный фасад	Антаблемент типа 7

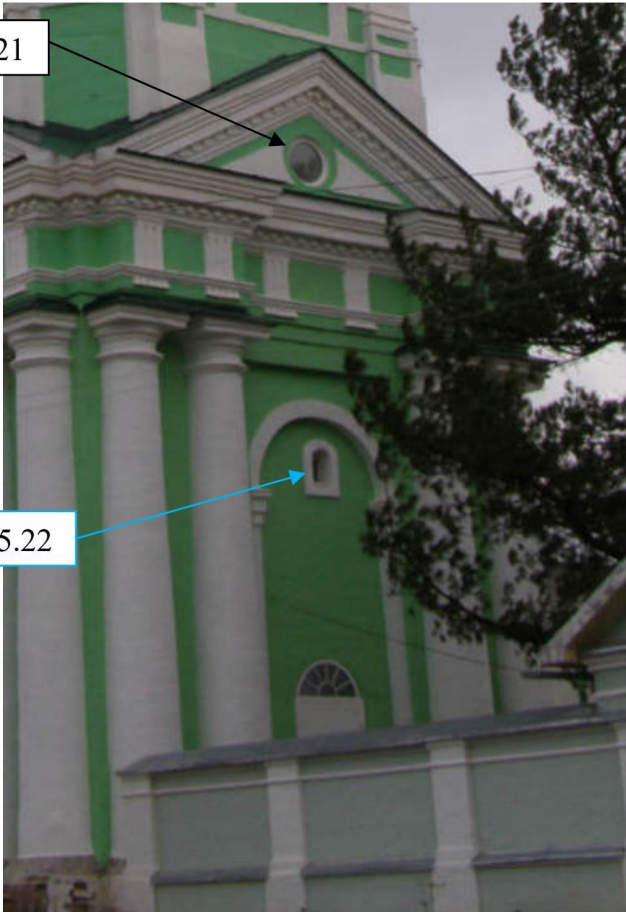
<p data-bbox="1429 1332 1960 1369">Фото 116. Южный фасад. Фото 2015 г.</p>
4.5.22		Один лучковый оконный проем с лучковой перемычкой в плоской рамке с выделенным замковым камнем

№ п/п	Обобщенная группа элементов предмета охраны	Элементы предмета охраны	Фотографическое или иное графическое изображение предмета охраны*
4.5.21	Южный фасад	Один оконный проем типа 13

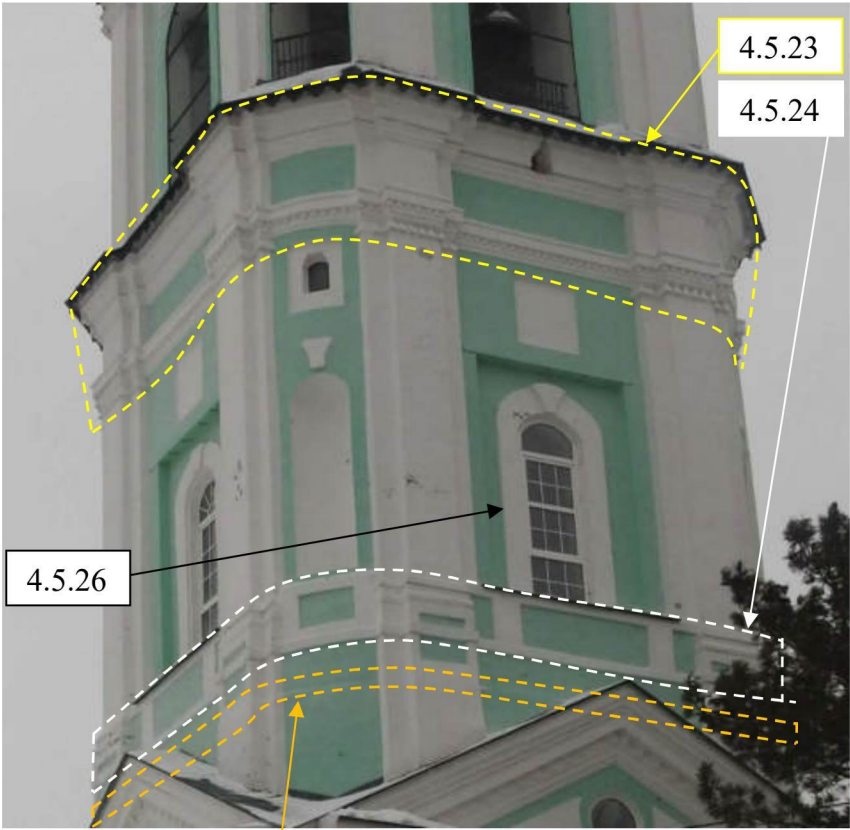
<p data-bbox="1429 1321 1960 1356">Фото 117. Южный фасад. Фото 2023 г.</p>
4.5.24		Карниз типа 8	
4.5.25		Уступ второго яруса	
4.5.26		Один оконный проем типа 10

№ п/п	Обобщенная группа элементов предмета охраны	Элементы предмета охраны	Фотографическое или иное графическое изображение предмета охраны*
4.5.23	Южный фасад	Антаблемент типа 5

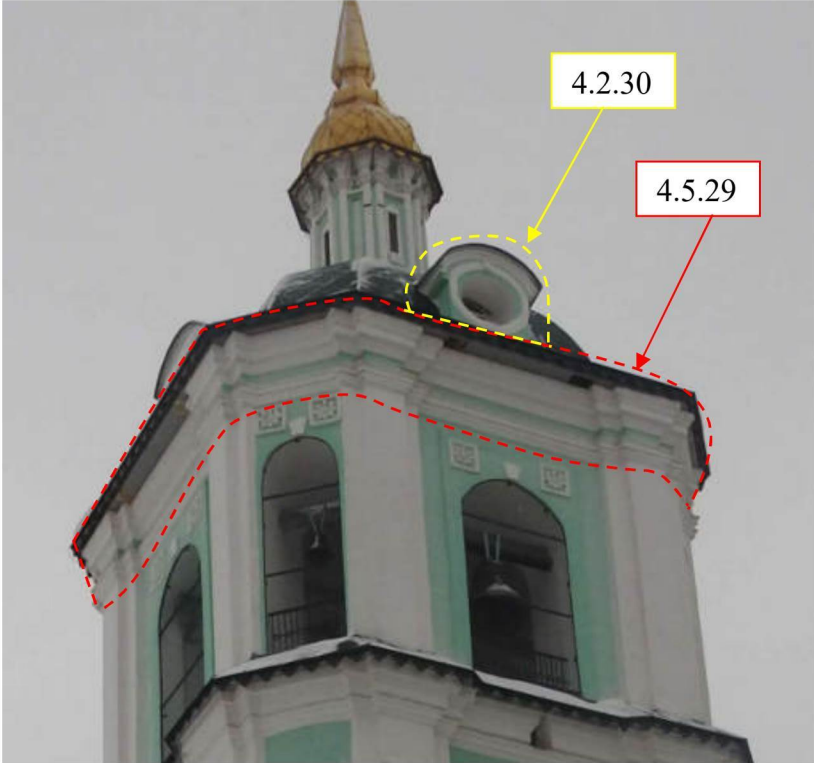
Фото 119. Южный фасад. Фото 2023 г.

№ п/п	Обобщенная группа элементов предмета охраны	Элементы предмета охраны	Фотографическое или иное графическое изображение предмета охраны*
4.5.29	Южный фасад	Антаблемент типа 6

4.5.30		Один оконный проем типа 11

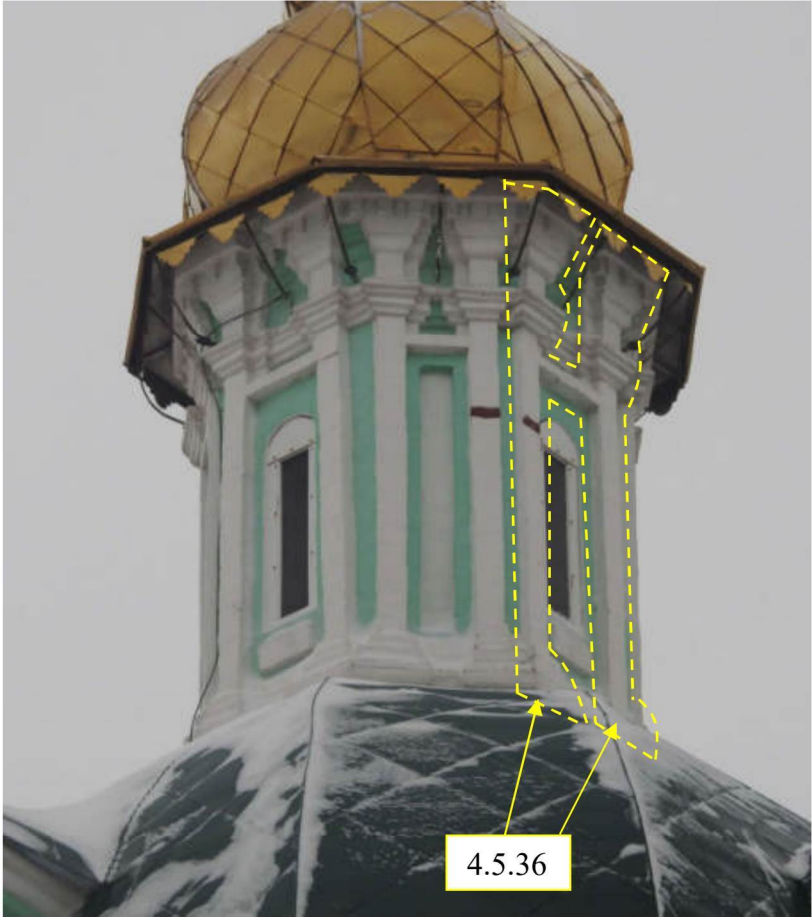
<p data-bbox="1429 1342 1962 1374">Фото 122. Южный фасад. Фото 2023 г.</p>

№ п/п	Обобщенная группа элементов предмета охраны	Элементы предмета охраны	Фотографическое или иное графическое изображение предмета охраны*
4.5.36	Южный фасад	Две пилястры типа 11, соединенные плоской тягой

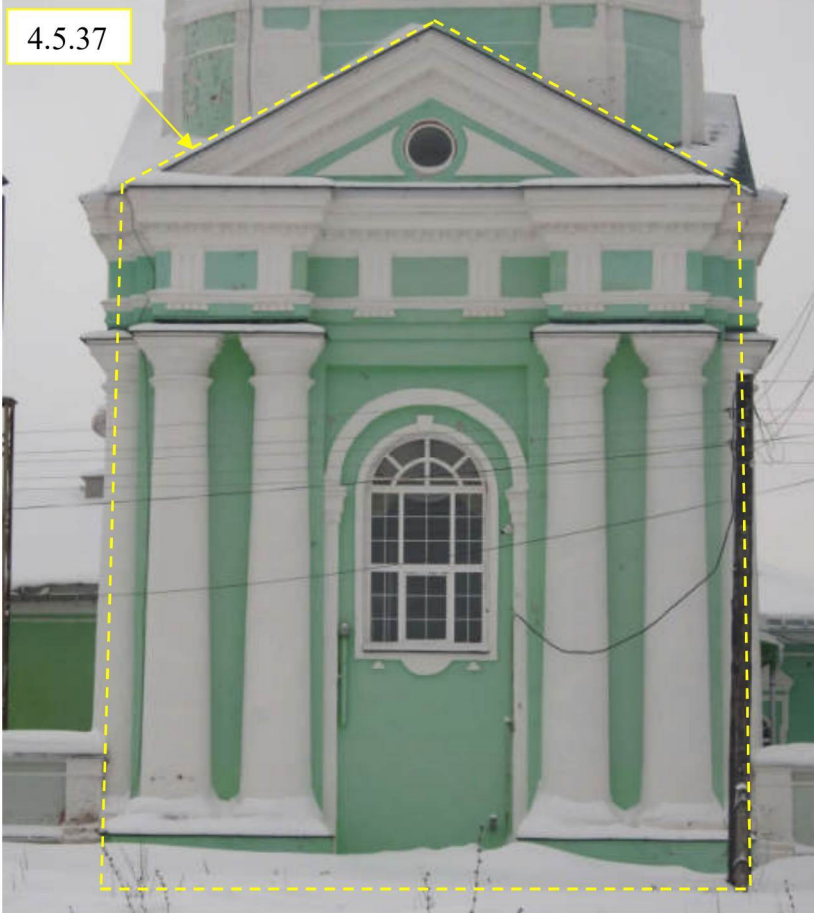
<p>Фото 123. Западный фасад. Фото 2023 г.</p>

№ п/п	Обобщенная группа элементов предмета охраны	Элементы предмета охраны	Фотографическое или иное графическое изображение предмета охраны*
4.5.37	Западный фасад	<p>Портик тосканского ордера, состоящий из четырех попарно стоящих колонн, большой прямоугольной центральной ниши, антаблемента типа 4 и фронтона с карнизом типа 7</p>

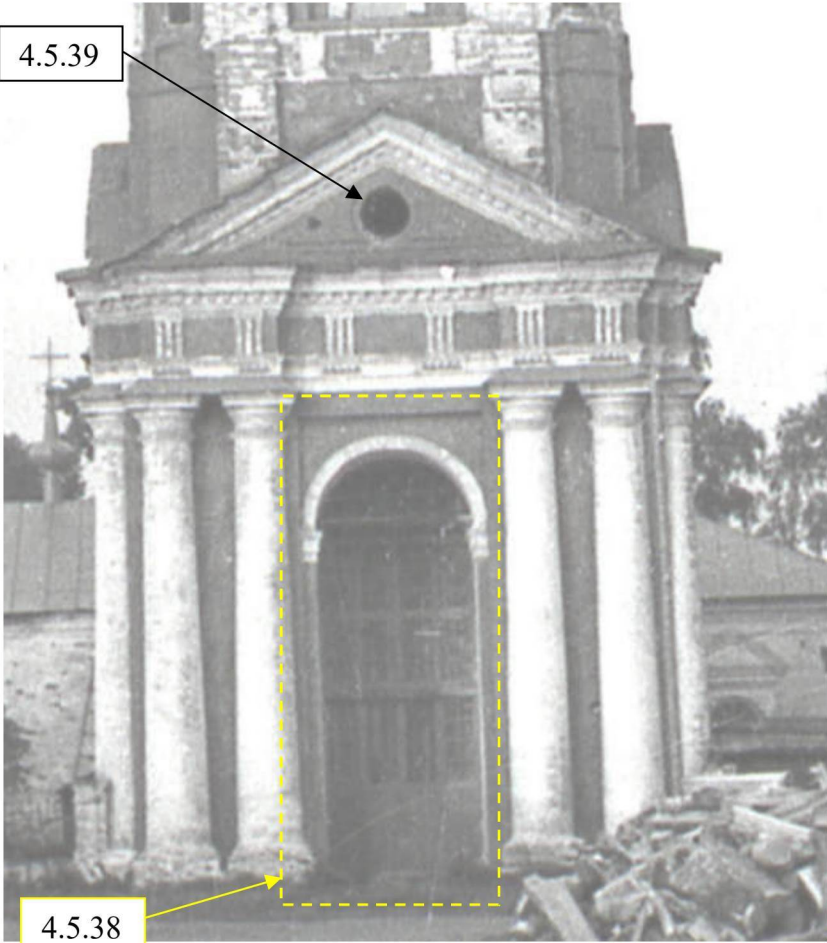
<p data-bbox="1283 403 1404 459">4.5.39</p> <p data-bbox="1283 1281 1426 1337">4.5.38</p> <p data-bbox="1417 1361 1973 1401">Фото 124. Западный фасад. Фото 1970 г.</p>
4.5.39		Один оконный проем типа 13

№ п/п	Обобщенная группа элементов предмета охраны	Элементы предмета охраны	Фотографическое или иное графическое изображение предмета охраны*
4.5.38	Западный фасад	Один арочный высокий проем, обрамленный плоской рамкой с арочной перемычкой на профилированных ступенчатых импостах

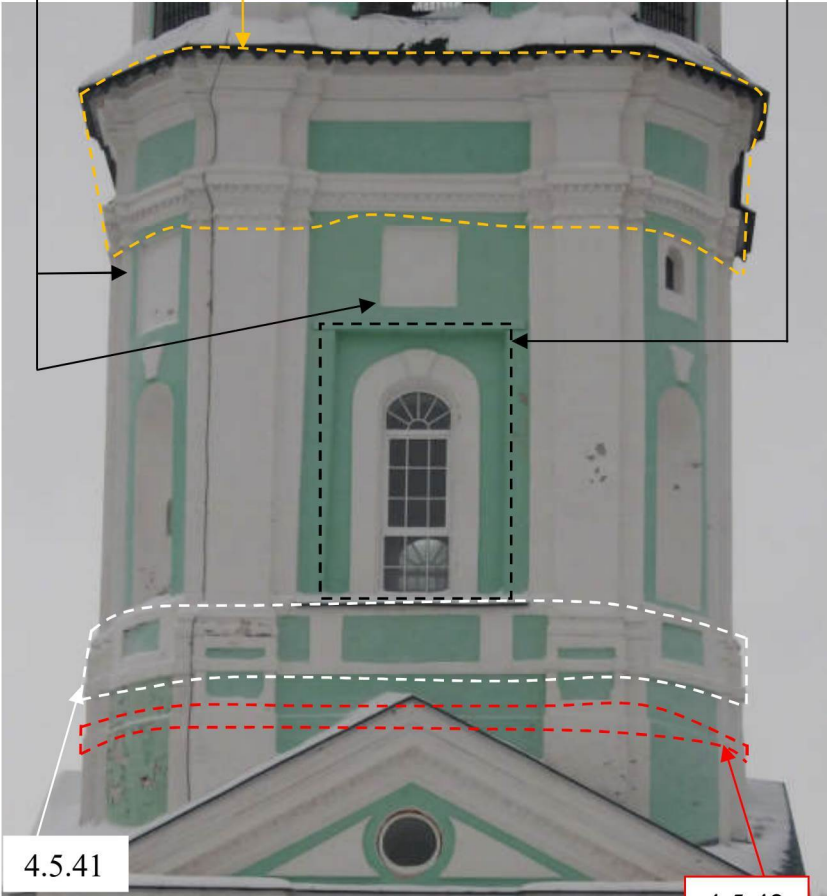
<p data-bbox="1420 1353 1973 1390">Фото 125. Западный фасад. Фото 2023 г.</p>
4.5.41		Карниз типа 8	
4.5.42		Уступ второго яруса	
4.5.43		Один оконный проем типа 10	
4.5.44		Две прямоугольные ниши

№ п/п	Обобщенная группа элементов предмета охраны	Элементы предмета охраны	Фотографическое или иное графическое изображение предмета охраны*
4.5.40	Западный фасад	Антаблемент типа 5

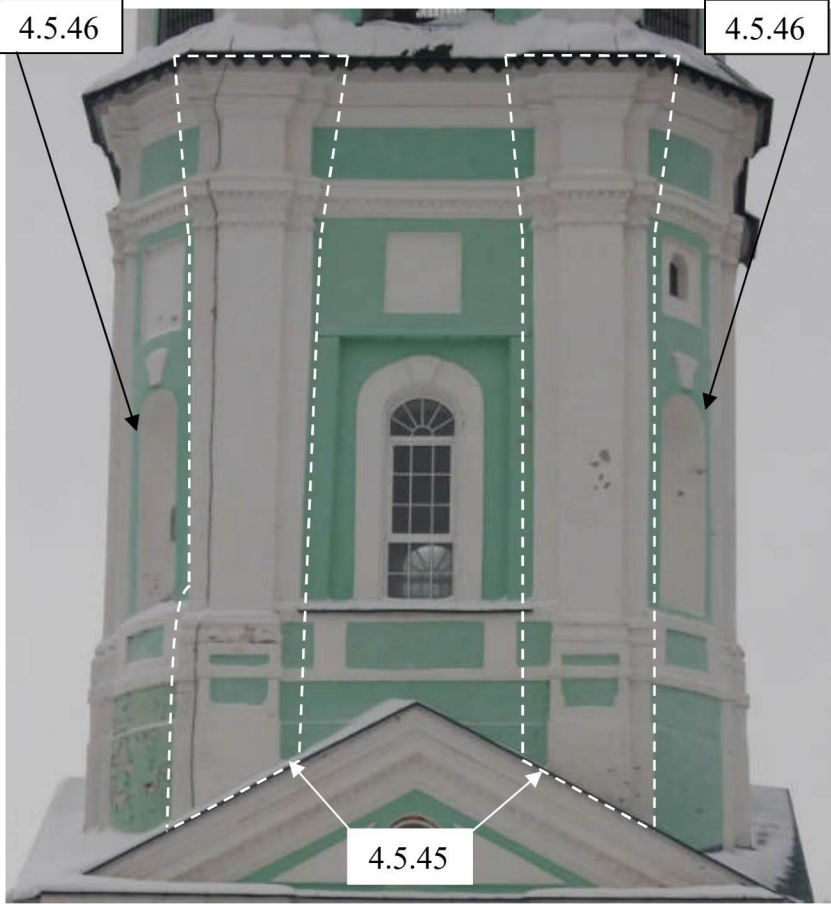
Фото 126. Западный фасад. Фото 2023 г.

№ п/п	Обобщенная группа элементов предмета охраны	Элементы предмета охраны	Фотографическое или иное графическое изображение предмета охраны*
4.5.45	Западный фасад	Две пилястры типа 9

4.5.46		Две арочные ниши-экседры с арочными перемычками и выделенными фигурными замковыми камнями

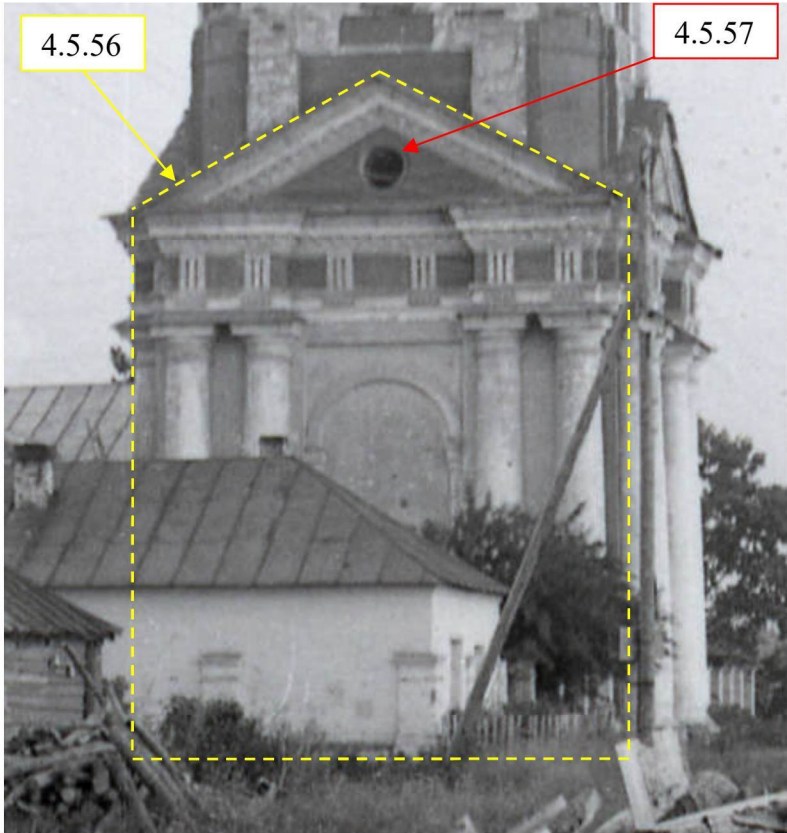
Фото 131. Северный фасад. Фото 1970 г.

№ п/п	Обобщенная группа элементов предмета охраны	Элементы предмета охраны	Фотографическое или иное графическое изображение предмета охраны*
4.5.56	Северный фасад	Портик тосканского ордера, состоящий из четырех попарно стоящих колонн, большой прямоугольной центральной ниши, антаблемента типа 4 и фронтона с карнизом типа 7

4.5.57		Один оконный проем типа 13

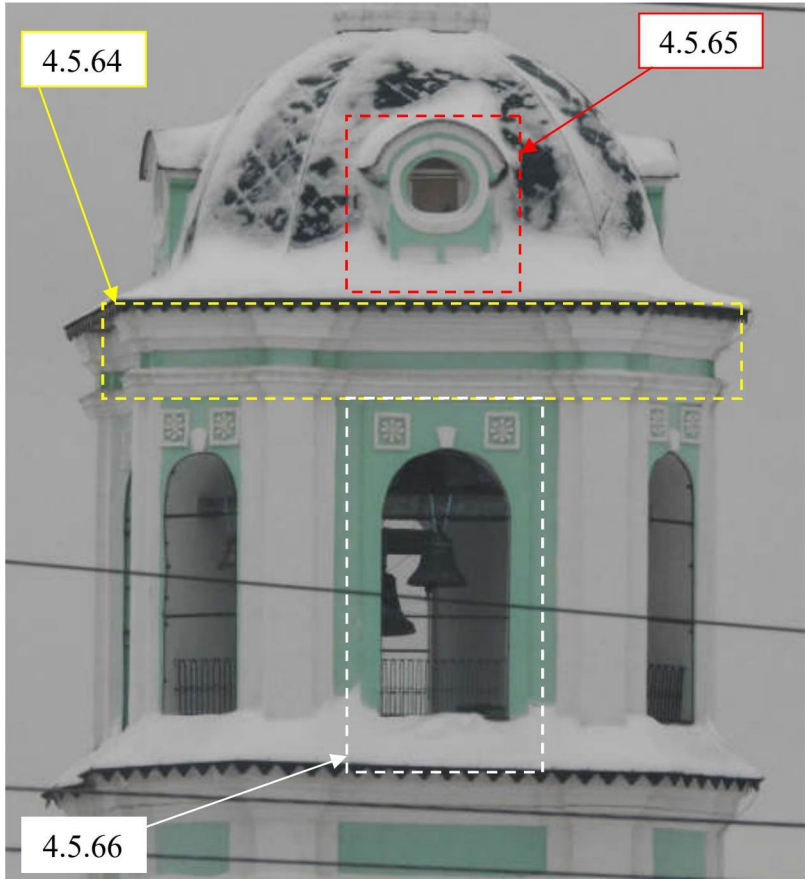
Фото 134. Северный фасад. Фото 2023 г.

№ п/п	Обобщенная группа элементов предмета охраны	Элементы предмета охраны	Фотографическое или иное графическое изображение предмета охраны*
4.5.64	Северный фасад	Антаблемент типа 6

4.5.65		Один оконный проем типа 11	
4.5.66		Один арочный проем с арочной перемычкой с выделенным замковым камнем, обрамленный прямоугольным плоским наличником с двумя фигурами в виде восьмилепестковых цветов в профилированных рамках

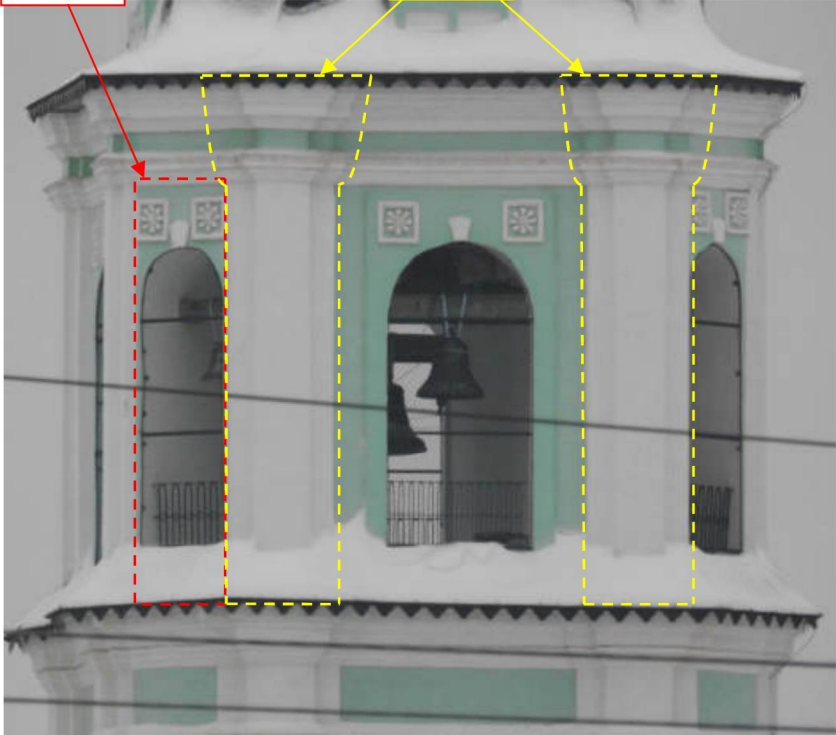
<p data-bbox="1417 1193 1973 1230">Фото 135. Северный фасад. Фото 2023 г.</p>
4.5.68		Один арочный проем с арочной перемычкой с выделенным замковым камнем, фланкированным двумя фигурами в виде восьмилепестковых цветов в профилированных рамках

№ п/п	Обобщенная группа элементов предмета охраны	Элементы предмета охраны	Фотографическое или иное графическое изображение предмета охраны*
4.5.67	Северный фасад	Две пилястры типа 10

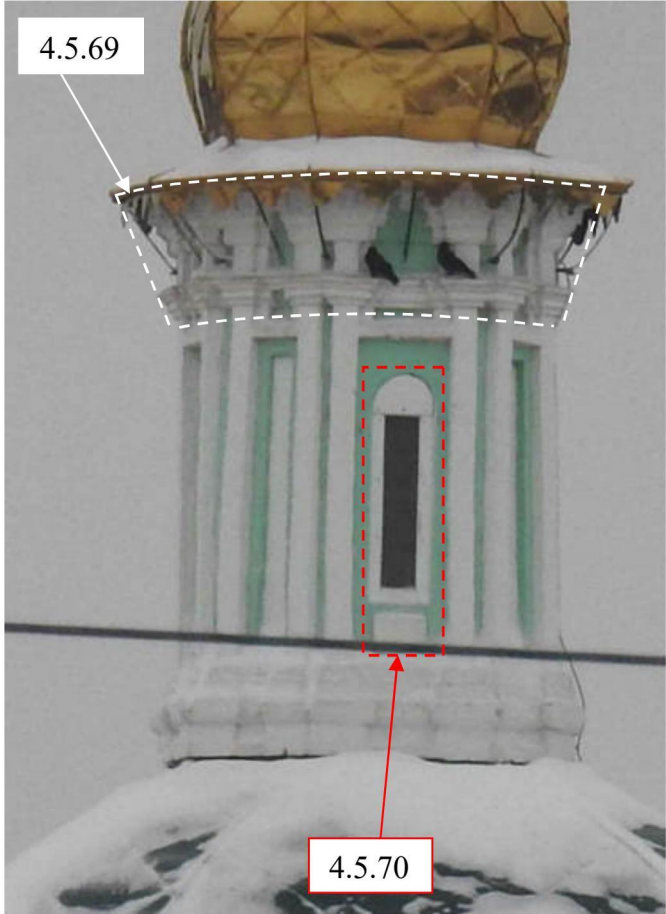
Фото 136. Северный фасад. Фото 2023 г.

№ п/п	Обобщенная группа элементов предмета охраны	Элементы предмета охраны	Фотографическое или иное графическое изображение предмета охраны*
4.5.69	Северный фасад	Антаблемент типа 7

4.5.70		Один оконный проем типа 12
