**УПРАВЛЕНИЕ
ГОСУДАРСТВЕННОЙ ОХРАНЫ ОБЪЕКТОВ КУЛЬТУРНОГО
НАСЛЕДИЯ КИРОВСКОЙ ОБЛАСТИ**

Об установлении предмета охраны объекта культурного наследия (памятника истории и культуры) народов Российской Федерации регионального значения «Троицкая церковь, ворота и ограда», расположенного по адресу: Кировская область, Слободской район, с. Волково

ПРЕДМЕТ ОХРАНЫ

**объекта культурного наследия (памятника истории и культуры) народов Российской Федерации
регионального значения «Троицкая церковь, ворота и ограда», расположенного по адресу:
Кировская область, Слободской район, с. Волково**

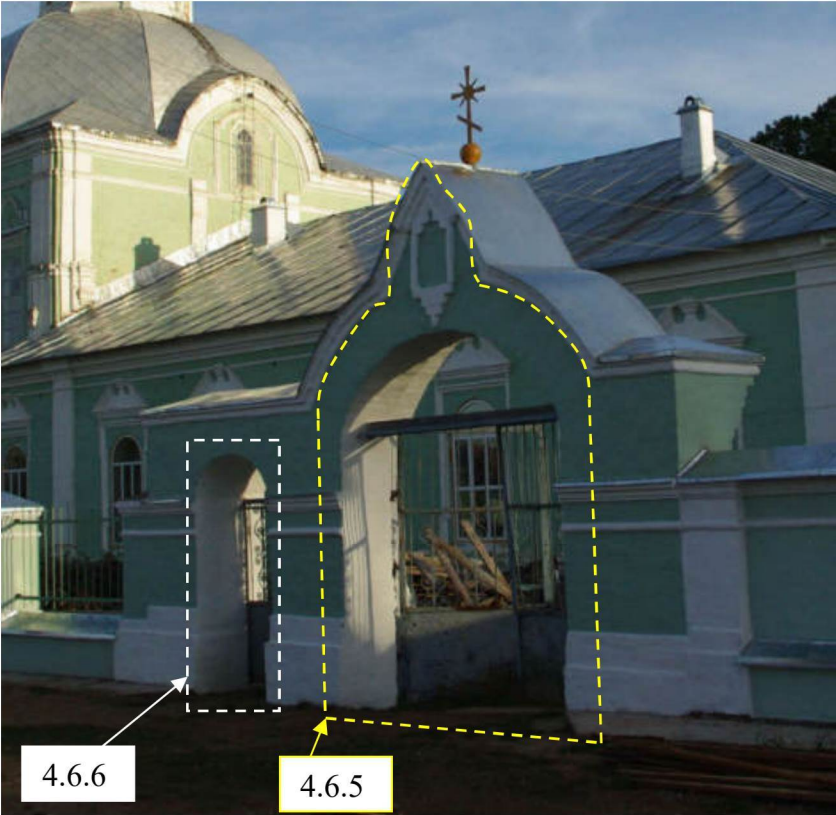
Фото 140. Северный фасад. Фото 2010 г.

п/п	Обобщенная группа элементов предмета охраны	Элементы предмета охраны	Фотографическое или иное графическое изображение предмета охраны*
4.6.5	Северный фасад	Один широкий арочный въездной проем с арочной перемычкой с килевидным завершением и фигурной профилированной рамкой-киотом с выделенным навершием, повторяющим линию ступенчатого венчающего карниза

<p data-bbox="1301 1204 1413 1262">4.6.6</p> <p data-bbox="1554 1204 1666 1262">4.6.5</p>
4.6.6		Один арочный боковой входной проем с арочной перемычкой

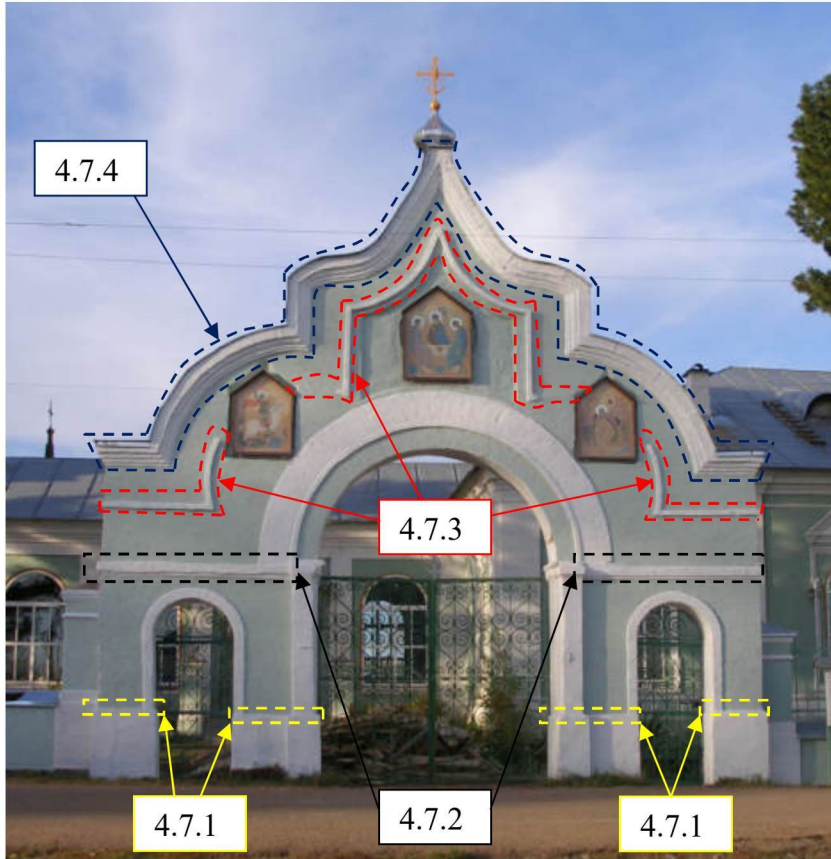
Фото 142. Южный фасад. Фото 2010 г.

п/п	Обобщенная группа элементов предмета охраны	Элементы предмета охраны	Фотографическое или иное графическое изображение предмета охраны*
4.7	Объем южных ворот		
4.7.1	Южный фасад	Ступенчатый уступ

4.7.2		Карниз типа 9	
4.7.3		Плоский фигурный выступ	
4.7.4		Карниз типа 10

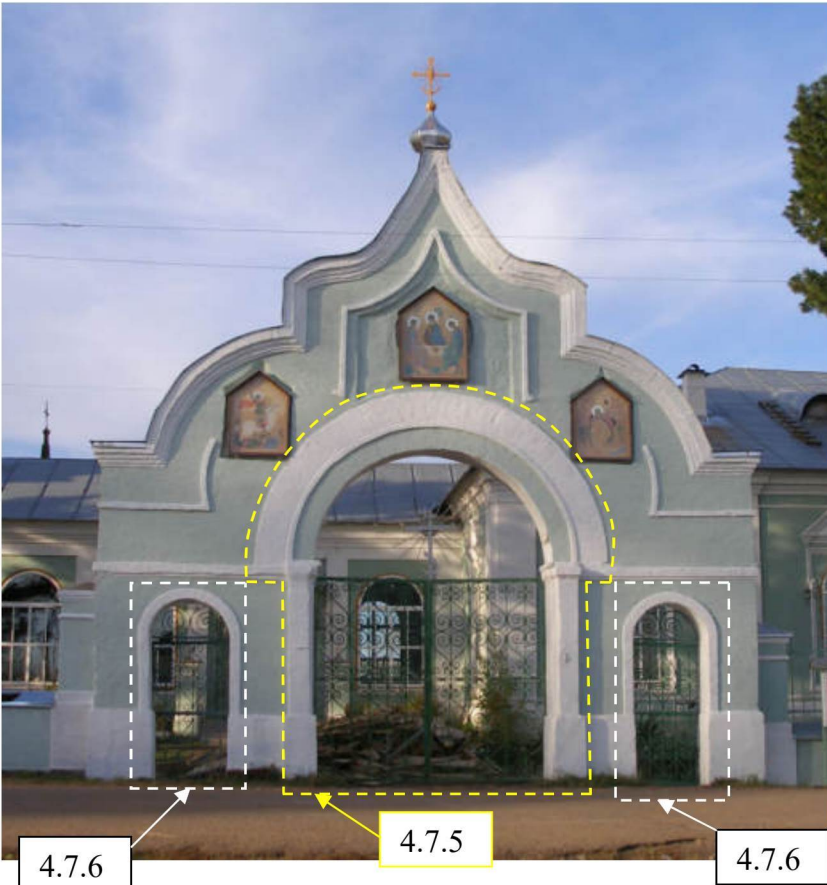
<p data-bbox="1429 1321 1960 1353">Фото 143. Южный фасад. Фото 2010 г.</p>
4.7.6		Два арочных боковых входных проема с арочными перемычками и арочными плоскими наличниками

п/п	Обобщенная группа элементов предмета охраны	Элементы предмета охраны	Фотографическое или иное графическое изображение предмета охраны*
4.7.5	Южный фасад	Один широкий арочный въездной проем со ступенчатой арочной перемычкой, опирающейся на профилированные импосты и плоские лопатки, фланкирующие проем

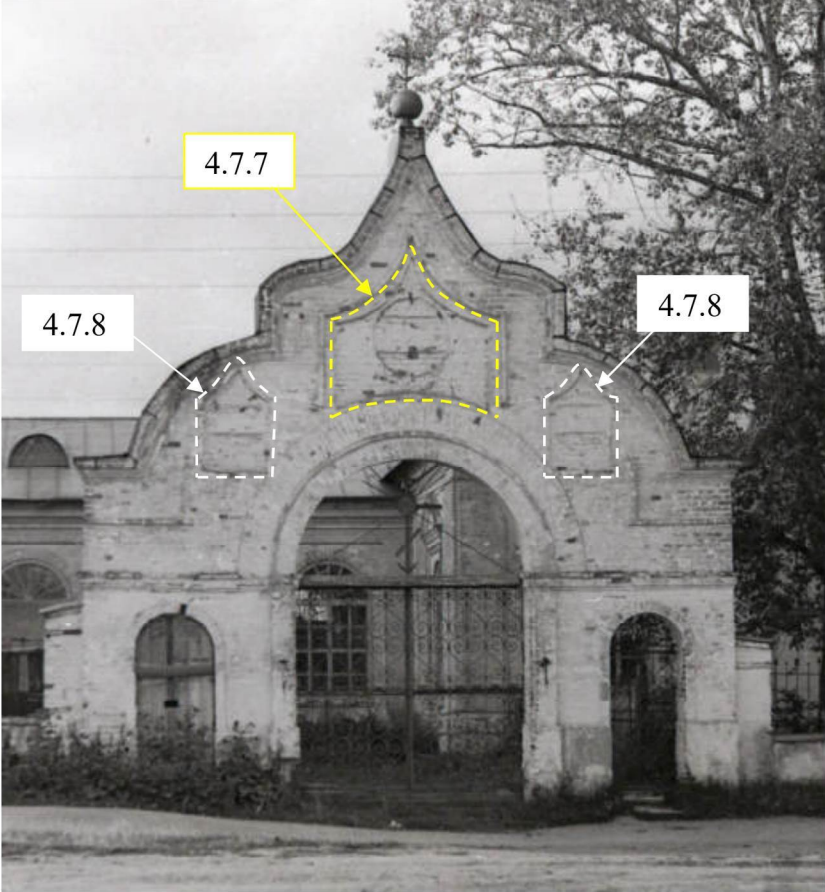
<p data-bbox="1429 1316 1960 1353">Фото 144. Южный фасад. Фото 1970 г.</p>
4.7.8		Две фигурные ниши

п/п	Обобщенная группа элементов предмета охраны	Элементы предмета охраны	Фотографическое или иное графическое изображение предмета охраны*
4.7.7	Южный фасад	Одна фигурная ниша с круглой нишей внутри

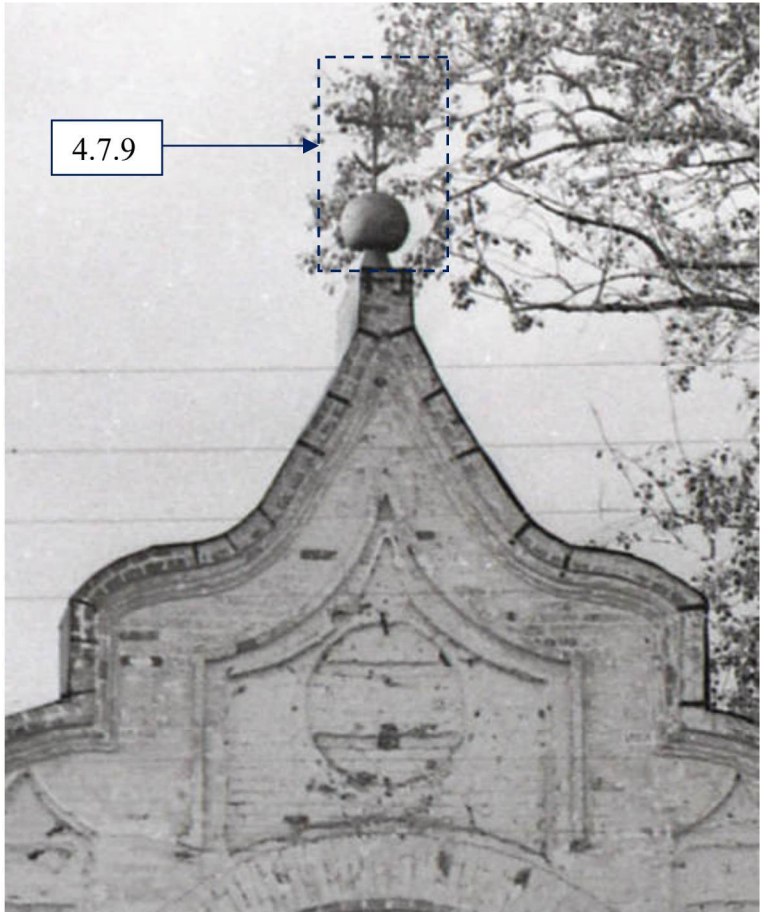
<p data-bbox="1429 1332 1960 1369">Фото 145. Южный фасад. Фото 1970 г.</p>

п/п	Обобщенная группа элементов предмета охраны	Элементы предмета охраны	Фотографическое или иное графическое изображение предмета охраны*
4.7.9	Южный фасад	Форма подкрестного яблока и креста завершения

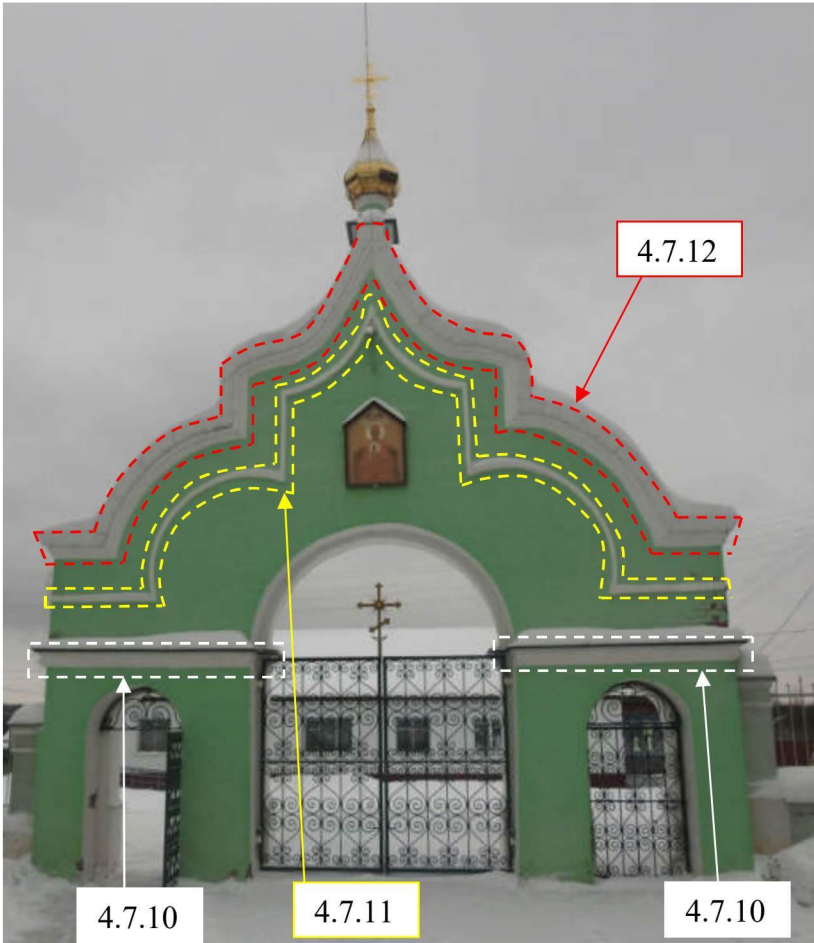
Фото 146. Северный фасад. Фото 2023 г.

п/п	Обобщенная группа элементов предмета охраны	Элементы предмета охраны	Фотографическое или иное графическое изображение предмета охраны*
4.7.10	Северный фасад	Карниз типа 9

4.7.11		Плоский фигурный выступ	
4.7.12		Карниз типа 10

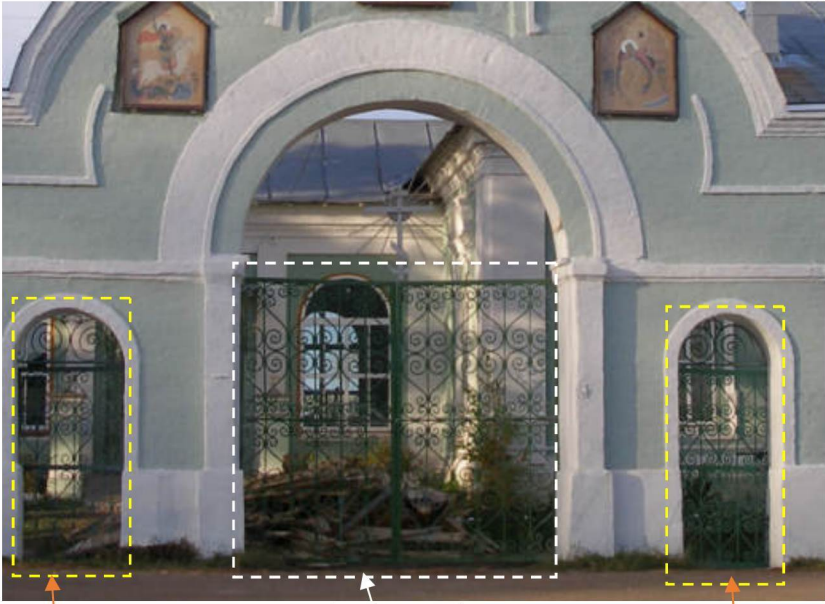
Фото 147. Северный фасад. Фото 2010 г.

п/п	Обобщенная группа элементов предмета охраны	Элементы предмета охраны	Фотографическое или иное графическое изображение предмета охраны*
4.7.13	Северный фасад	Двустворчатое заполнение въездного проема в виде решетки с фигурным орнаментом

<p data-bbox="1308 1123 1429 1177">4.7.14</p> <p data-bbox="1615 1102 1742 1157">4.7.13</p> <p data-bbox="1951 1123 2072 1177">4.7.14</p>
4.7.14		Одностворчатые заполнения с фрамугами боковых ворот в виде решетки с фигурным орнаментом

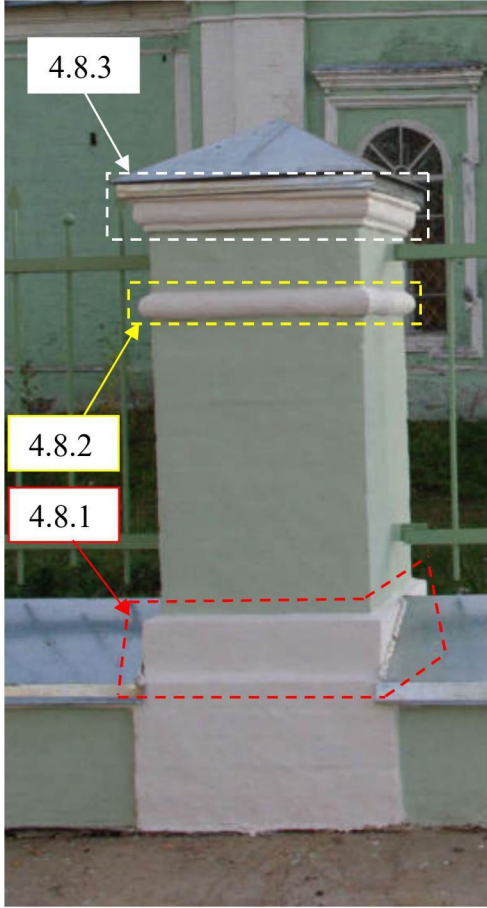
Фото 148. Столб ограждения. Фото 2010 г.

п/п	Обобщенная группа элементов предмета охраны	Элементы предмета охраны	Фотографическое или иное графическое изображение предмета охраны*
4.8	Объем ограды		
4.8.1	Столб ограждения	Ступенчатый уступ

4.8.2		Профилированная тяга	
4.8.3		Профилированный карниз

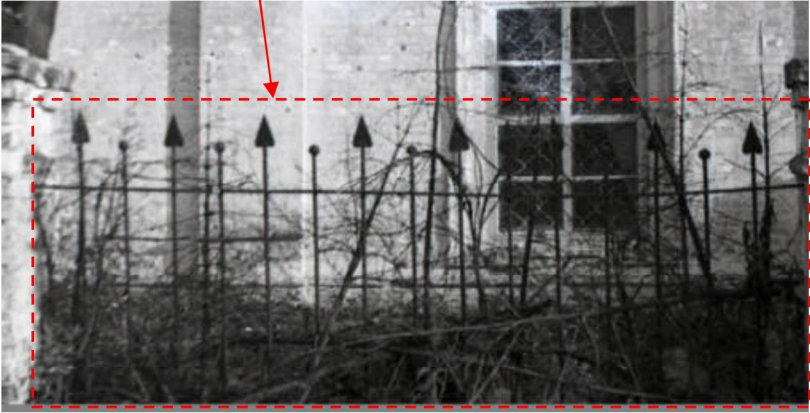
<p data-bbox="1444 941 1948 981">Фото 149. Вид с севера. Фото 2010 г.</p>

п/п	Обобщенная группа элементов предмета охраны	Элементы предмета охраны	Фотографическое или иное графическое изображение предмета охраны*
4.8.4	Секция ограждения	Заполнение секции ограждения в виде решетки из горизонтальных и вертикальных прутьев с чередующимися наконечниками в виде шара и пики	<div data-bbox="1473 399 1585 454" data-label="Text">4.8.4</div>

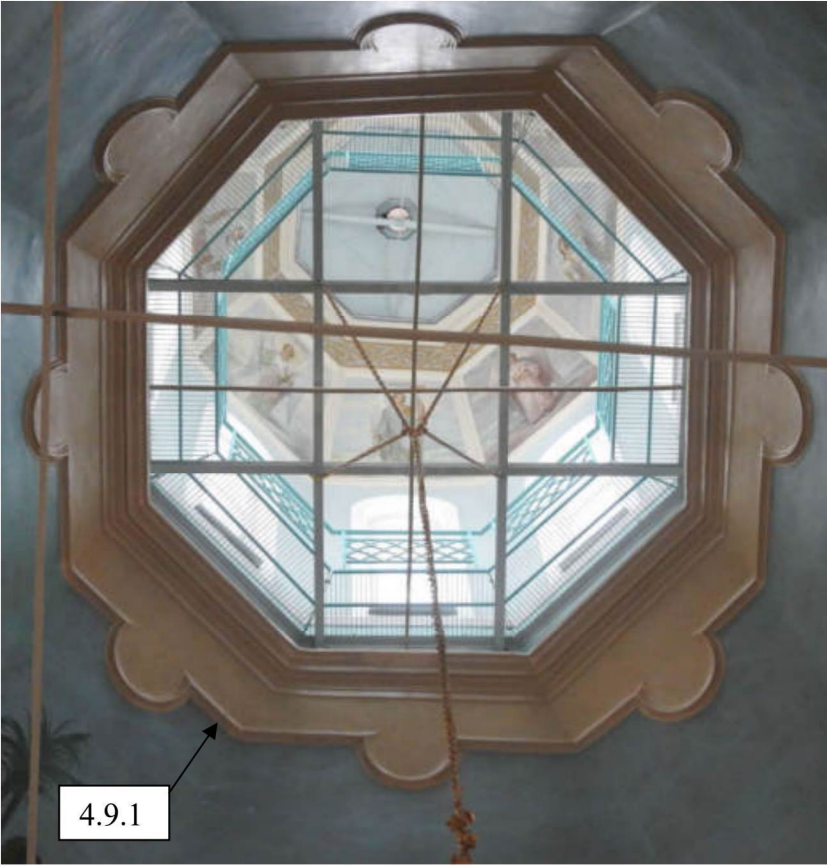
<p data-bbox="1317 1326 2085 1398">Фото 158. Декоративное профилированное оформление сомкнутого свода. Фото 2023 г.</p>

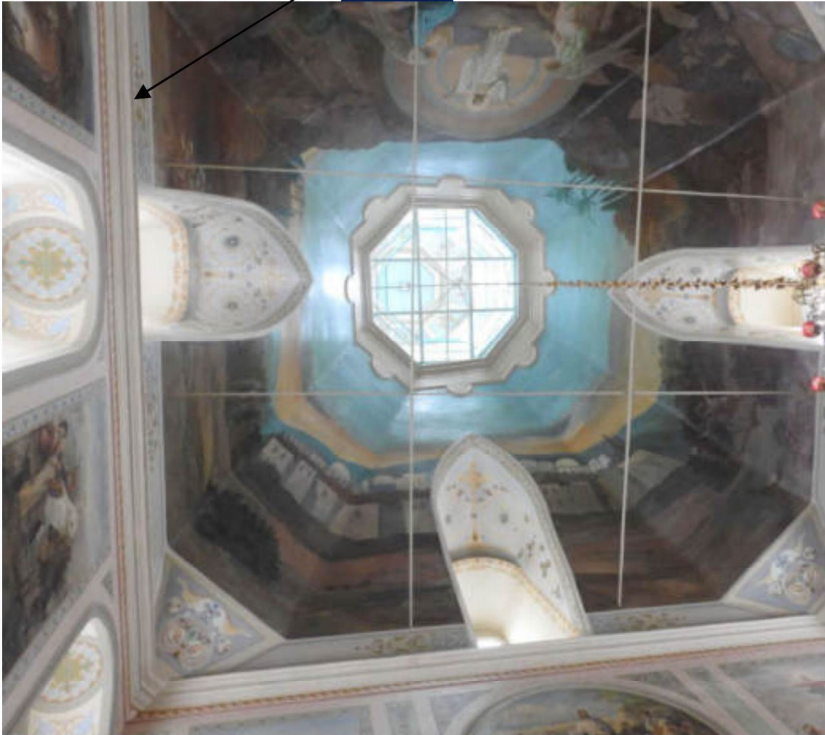
</div> <p data-bbox="1285 1270 2107 1342">Фото 161. Тянутый профилированный карниз над оконными проемами второго света. Фото 2023 г.</p>

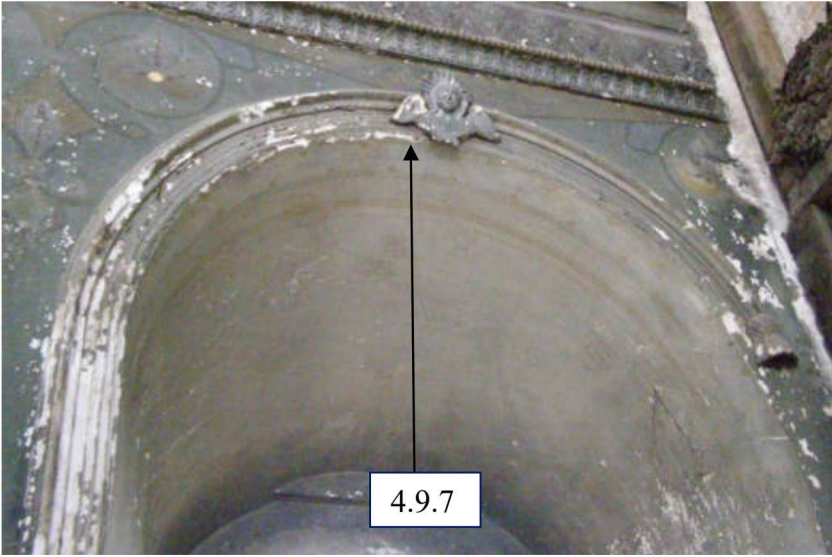
<p data-bbox="1281 1086 2110 1193">Фото 165. Профилированное оформление оконных проемов первого света с фигурой в виде ангела в вершине. Фото 2015 г.</p>

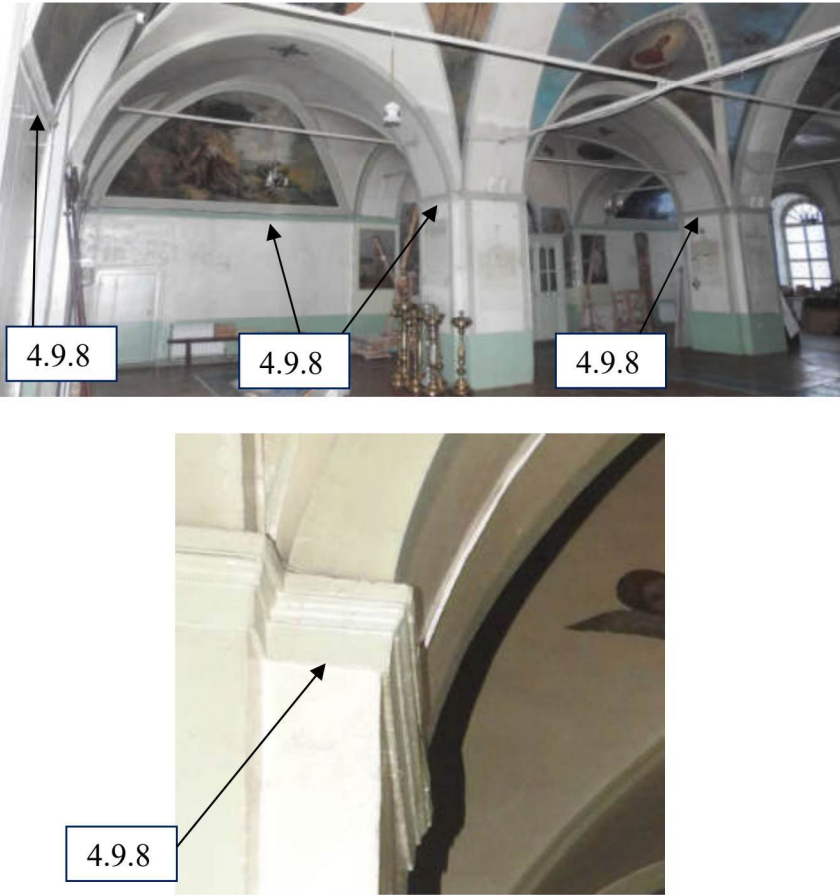
<p data-bbox="1319 1316 2072 1385">Фото 166, 167. Профилированный карниз в уровне пят сводов и пят арочных проемов. Фото 2023 г.</p>

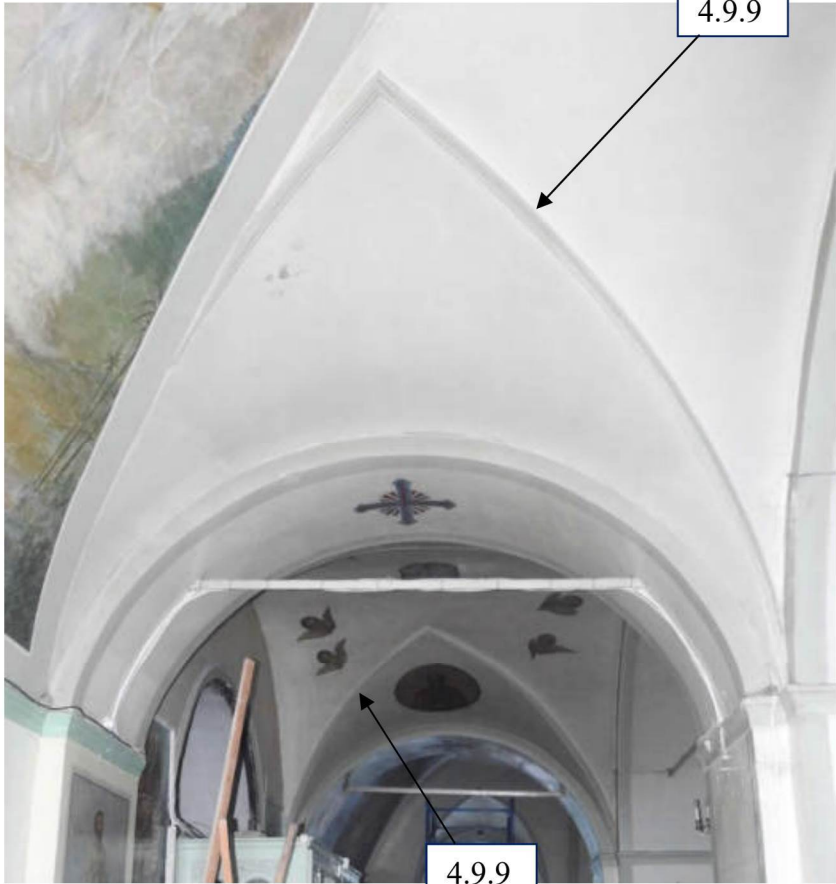
<p data-bbox="1361 1305 2033 1374">Фото 168. Профилированные распалубки сводов. Фото 2023 г.</p>

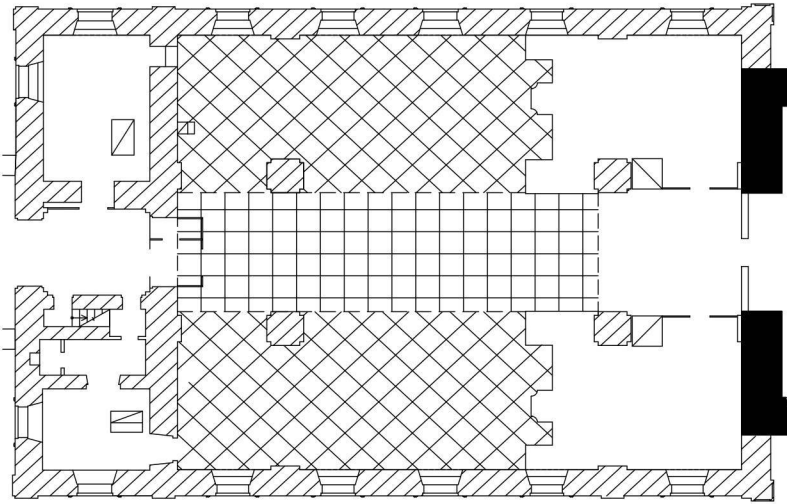
п/п	Обобщенная группа элементов предмета охраны	Элементы предмета охраны	Фотографическое или иное графическое изображение предмета охраны*								
4.9.11	Объем теплого храма	Лещадные плиты пола, выложенные под углом 45 и 90 градусов по отношению к несущим стенам	<div>

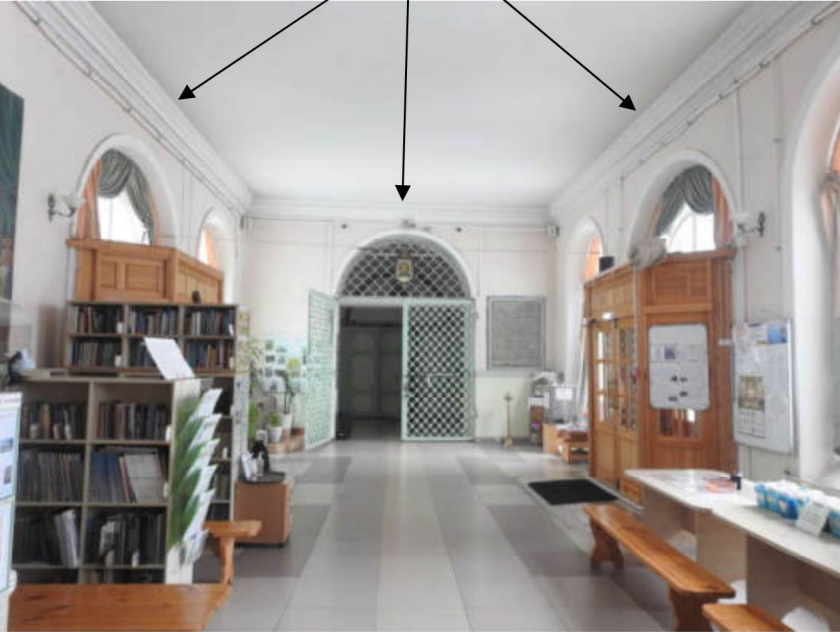
<p data-bbox="1288 1201 2105 1236">Фото 174. Тянутый профилированный карниз. Фото 2023 г.</p>

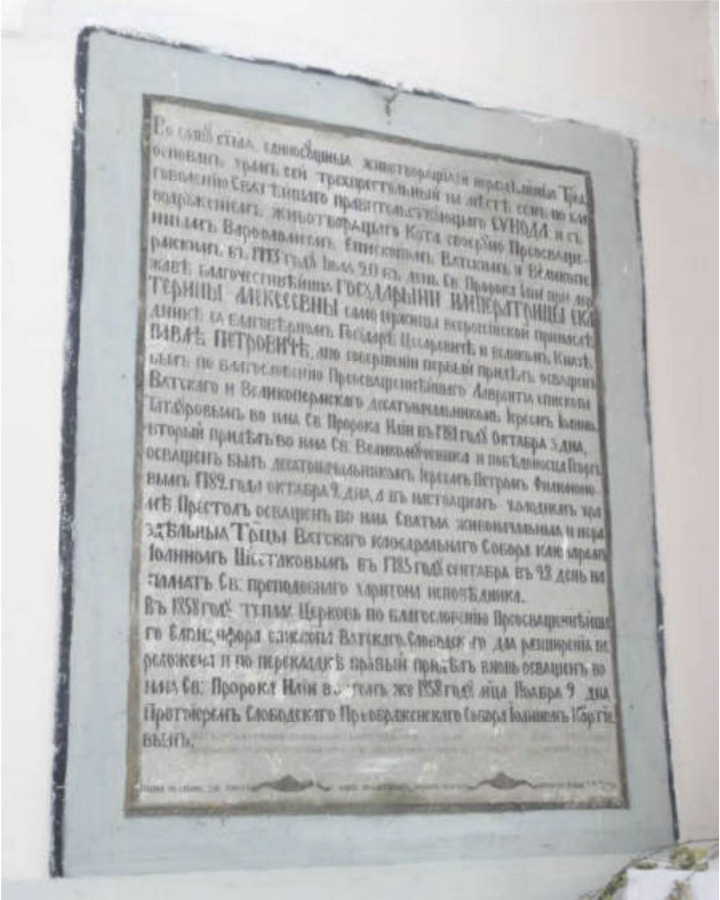
<p>Фото 176. Настенная надпись в прямоугольной рамке. Фото 2023 г.</p>

п/п	Обобщенная группа элементов предмета охраны	Элементы предмета охраны	Фотографическое или иное графическое изображение предмета охраны*
4.9.14	Объем паперти с пристроем	<p>Настенная надпись в прямоугольной рамке следующего содержания:</p> <p>«Во славу святых, единосущных животворящих, и неразделимых Троицы, основан храм сей трехпрестольный на месте сем по благоволению Святейшаго правительствующаго СИНОДА: и с водружением животворящаго Креста своеручно Преосвященным Варфоломеем Епископом Вятским и Великопермским в 1773 году Июля 20 в день Св. Пророка Илии при державе благочестивейших ГОСУДАРЫНИ ИМПЕРАТРИЦЫ ЕКАТЕРИНЫ АЛЕКСЕЕВНЫ самодержицы всероссийской при наследнике ея благоверном Государе Цесаревиче и великом Князе ПАВЛЕ ПЕТРОВИЧЕ, а по совершении первый придел освящен был по благословению Преосвященнейшаго Лаврентия епископа Вятскаго и Великопермскаго десятоначальником Иереем Иоанном Татауровым во имя Св. Пророка Илии в 1781 году Октября 3 дня, второй придел</p>

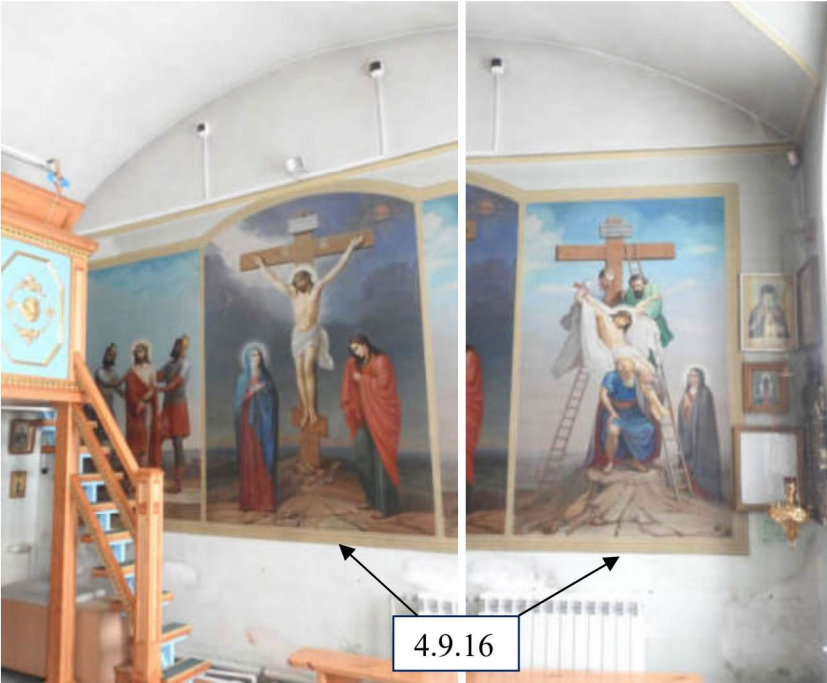
<p data-bbox="1317 1217 2078 1289">Фото 178, 179. Профилированные настенные фигурные рамки. Фото 2023 г.</p>

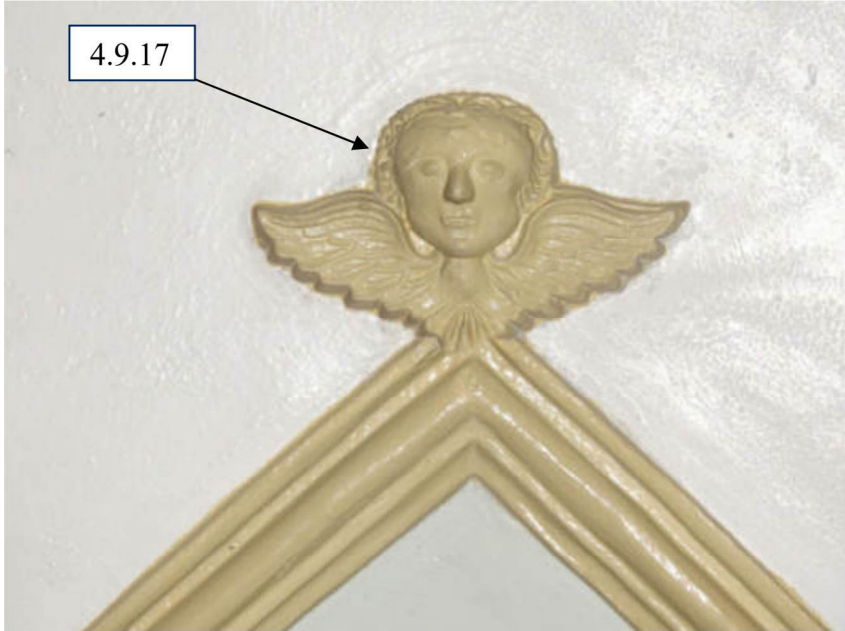
<p data-bbox="1339 1050 2056 1123">Фото 180. Барельеф ангела над распалубками свода. Фото 2023 г.</p>
