О включении выявленных объектов культурного наследия в единый государственный реестр объектов культурного наследия (памятников истории и культуры) народов Российской Федерации, об утверждении границ их территорий и об установлении их предметов охраны

1. Включить выявленный объект культурного наследия (памятник истории и культуры) народов Российской Федерации «Ансамбль усадьбы И.И. Лебедева» (1820 – 1831 годы, 1870-е годы, 1902 – 1910 годы),

ГРАНИЦА ТЕРРИТОРИИ
объекта культурного наследия (памятника истории и культуры)
народов Российской Федерации регионального значения
«Ансамбль усадьбы И.И. Лебедева», расположенного по адресу:
Кировская область, г. Киров, ул. Всесвятская, д. 61, д. 61а

**объекта культурного наследия (памятника истории и культуры) народов Российской Федерации
регионального значения «Ансамбль усадьбы И.И. Лебедева», расположенного по адресу:
Кировская область, г. Киров, ул. Всесвятская, д. 61, д. 61а**

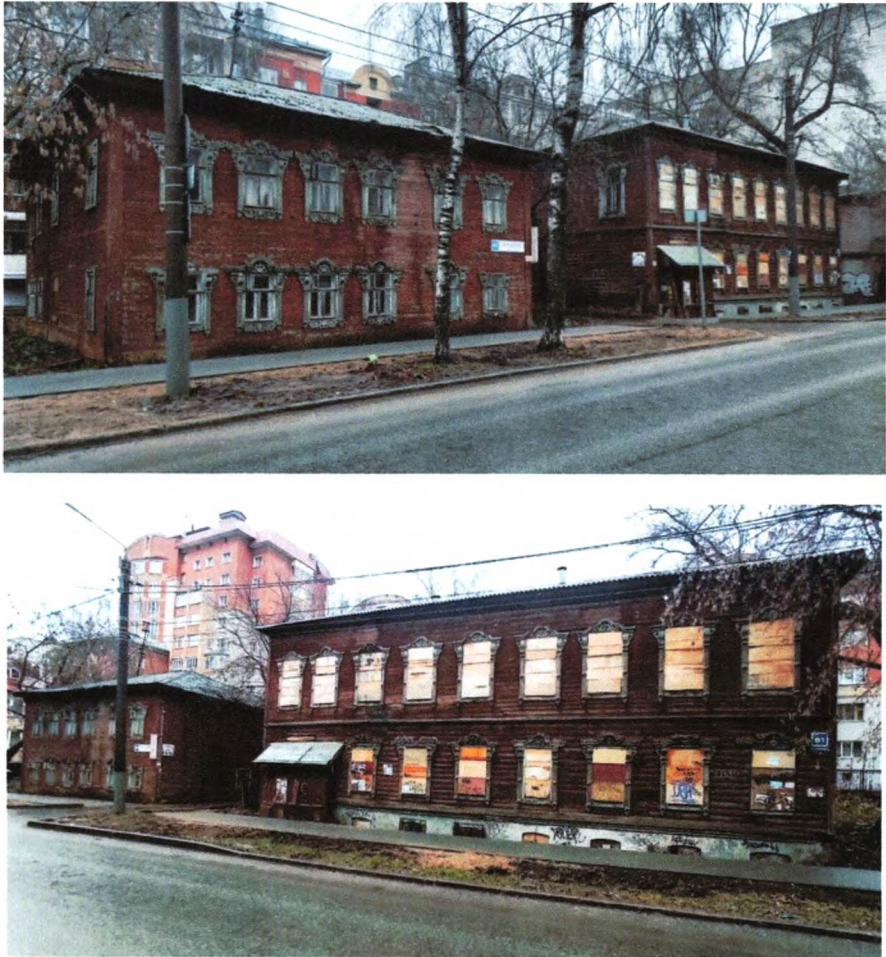
<p data-bbox="1229 1329 2119 1398">Фото 1, 2. Ансамбль городской усадьбы купца Ивана Ивановича Лебедева. Фотосъемка 2022 г.</p>

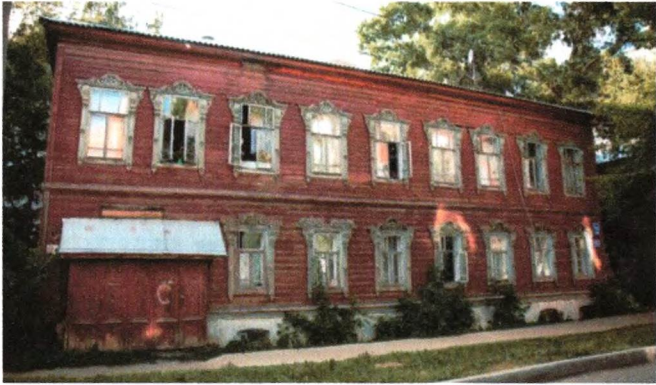
№ п/п	Обобщенная группа элементов предмета охраны	Элементы предмета охраны	Фотографическое или иное графическое изображение предмета охраны*
2	Объемно- пространственная композиция	<p>Состав Ансамбля:</p> <ul style="list-style-type: none"> - Жилой дом, ул. Всесвятская, д.61; - Жилой дом, ул. Всесвятская, д. 61а 	<p>Жилой дом, г. Киров, ул. Всесвятская, д. 61</p>

<p>Фото 3. Жилой дом, г. Киров, ул. Всесвятская, д. 61. Вид с юго-востока. Фотосъемка 2017 г.</p>

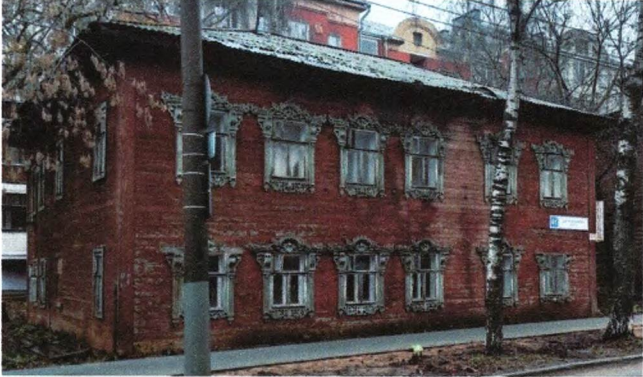
№ п/п	Обобщенная группа элементов предмета охраны	Элементы предмета охраны	Фотографическое или иное графическое изображение предмета охраны*
			<p data-bbox="1368 323 1991 355">Жилой дом, г. Киров, ул. Всесвятская, д. 61а</p>

<p data-bbox="1310 1340 2045 1409">Фото 4. Жилой дом, г. Киров, ул. Всесвятская, д. 61а. Фотосъемка 2022 г.</p>

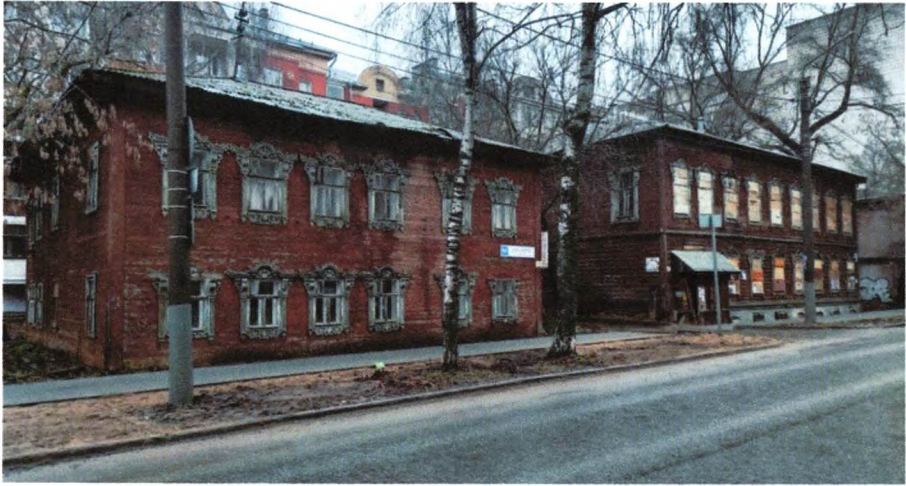
№ п/п	Обобщенная группа элементов предмета охраны	Элементы предмета охраны	Фотографическое или иное графическое изображение предмета охраны*
3	Архитектурно-художественное решение	<p>Уличные фасады Ансамбля: два дома деревянных двухэтажных, обшитых тесом, одного периода строительства, с одинаковыми типами наличников, сочетающими в себе несколько техник резьбы: плоскую, глухую, моделированную. Дворовые фасады Ансамбля: фасады построек просты, выполнены из дерева с дощатой обшивкой, с единой линией окон и однотипными конструктивными элементами: деревянными угловыми лопатками, подшивным карнизом, наличниками.</p> <p>Включает в себя совокупность предметов охраны пообъектного состава Ансамбля</p>

<p>Фото 5. Ансамбль городской усадьбы купца Ивана Ивановича Лебедева. Вид с юго-востока. Фотосъемка 2022 г.</p>

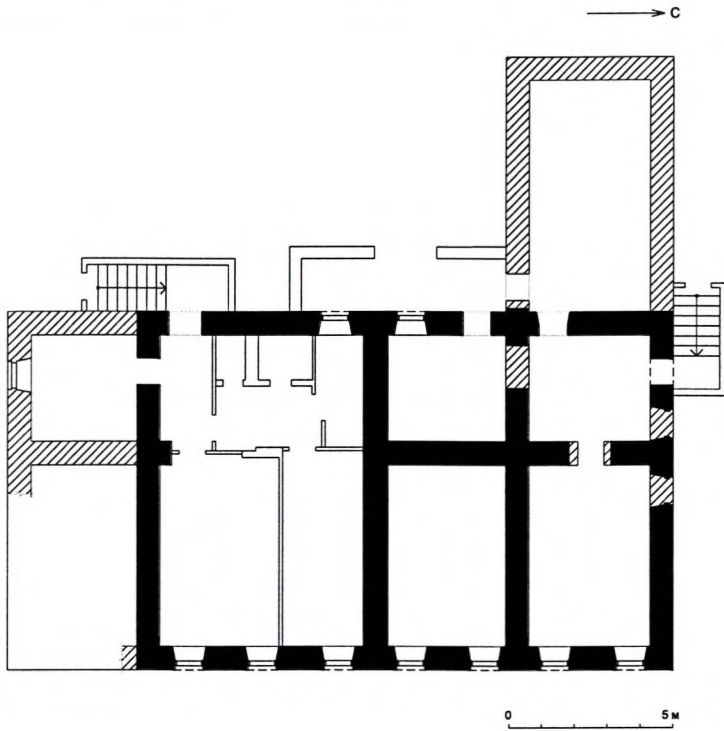
№ п/п	Обобщенная группа элементов предмета охраны	Элементы предмета охраны	Фотографическое или иное графическое изображение предмета охраны*								
3	Конструктивная система	<p>Основные конструкции здания:</p> <p>капитальные стены подвала из глиняного кирпича первоначального периода строительства, периода строительства 1902 – 1910 гг.;</p> <p>конструкции первого и второго этажа бревенчатые, обшитые тесом периода строительства 1870-х гг., 1902 – 1910 гг.;</p> <p>перекрытия деревянные;</p> <p>крыша скатная, чердачная, по деревянным стропилам</p>

<table><tr><td> </td><td>- конструкции из глиняного кирпича первоначального периода строительства</td></tr><tr><td> </td><td>- конструкции из глиняного кирпича периода строительства 1902 – 1910 гг.</td></tr><tr><td> </td><td>- поздние конструкции</td></tr><tr><td> </td><td>- заложенные проемы</td></tr></table>

<p>План подвала</p>	 	- конструкции из глиняного кирпича первоначального периода строительства	 	- конструкции из глиняного кирпича периода строительства 1902 – 1910 гг.	 	- поздние конструкции	 	- заложенные проемы
 	- конструкции из глиняного кирпича первоначального периода строительства										
 	- конструкции из глиняного кирпича периода строительства 1902 – 1910 гг.										
 	- поздние конструкции										
 	- заложенные проемы

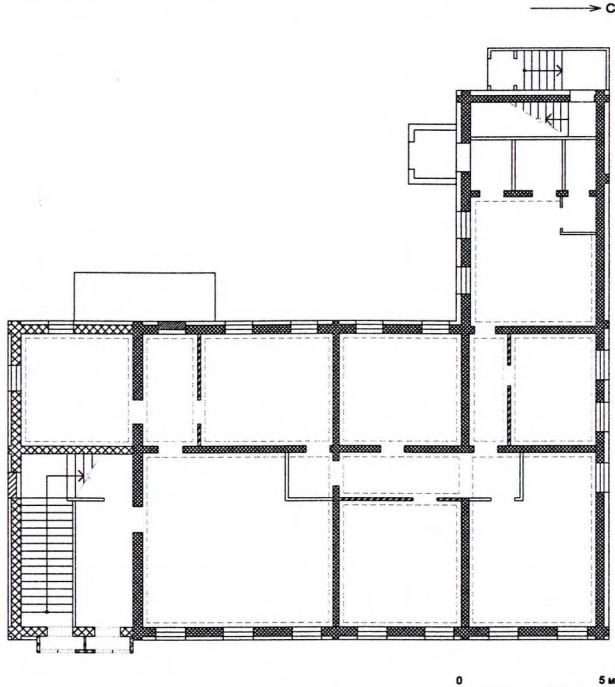
<table><tr><td> </td><td>- конструкции бревенчатые, обшитые тесом периода строительства 1870-х гг., 1902 – 1910 гг.</td></tr><tr><td> </td><td>конструкции деревянные периода строительства 1902 – 1910 гг.</td></tr><tr><td> </td><td>- конструкции бревенчатые, обшитые тесом периода строительства 1902 – 1910 гг.</td></tr><tr><td> </td><td>- поздние конструкции</td></tr><tr><td> </td><td>- заложенные проемы</td></tr><tr><td> </td><td>- проекция штукатурных карнизов</td></tr></table>

</div></div> <div>План первого этажа</div>	 	- конструкции бревенчатые, обшитые тесом периода строительства 1870-х гг., 1902 – 1910 гг.	 	конструкции деревянные периода строительства 1902 – 1910 гг.	 	- конструкции бревенчатые, обшитые тесом периода строительства 1902 – 1910 гг.	 	- поздние конструкции	 	- заложенные проемы	 	- проекция штукатурных карнизов
 	- конструкции бревенчатые, обшитые тесом периода строительства 1870-х гг., 1902 – 1910 гг.														
 	конструкции деревянные периода строительства 1902 – 1910 гг.														
 	- конструкции бревенчатые, обшитые тесом периода строительства 1902 – 1910 гг.														
 	- поздние конструкции														
 	- заложенные проемы														
 	- проекция штукатурных карнизов

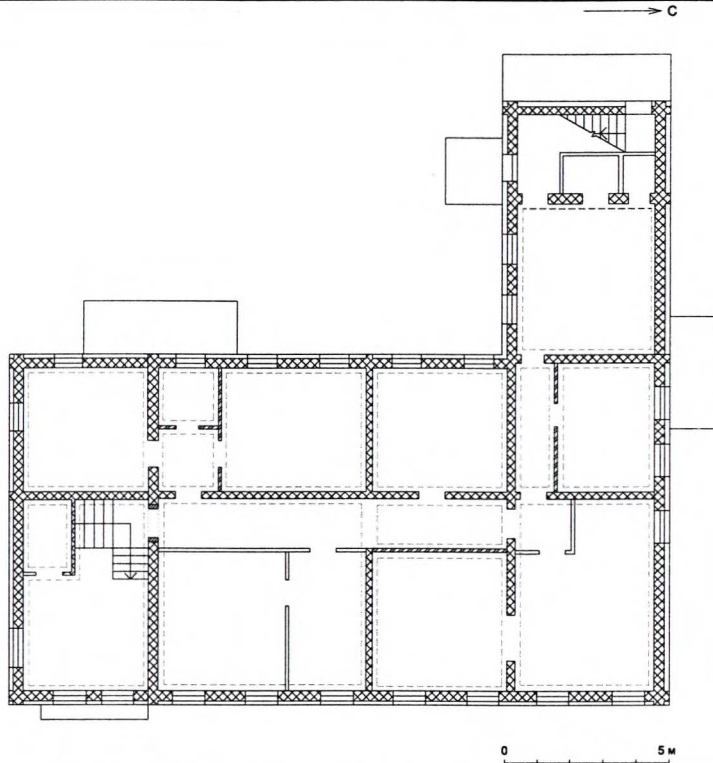
<table><tr><td> </td><td>- конструкции бревенчатые, обшитые тесом периода строительства 1902-1910 гг.</td></tr><tr><td> </td><td>- конструкции деревянные периода строительства 1902-1910 гг.</td></tr><tr><td> </td><td>- заложенные проемы</td></tr><tr><td> </td><td>- поздние конструкции</td></tr><tr><td> </td><td>- проекция штукатурных карнизов</td></tr></table>

</div></div><div>План второго этажа</div></div>	 	- конструкции бревенчатые, обшитые тесом периода строительства 1902-1910 гг.	 	- конструкции деревянные периода строительства 1902-1910 гг.	 	- заложенные проемы	 	- поздние конструкции	 	- проекция штукатурных карнизов
 	- конструкции бревенчатые, обшитые тесом периода строительства 1902-1910 гг.												
 	- конструкции деревянные периода строительства 1902-1910 гг.												
 	- заложенные проемы												
 	- поздние конструкции												
 	- проекция штукатурных карнизов

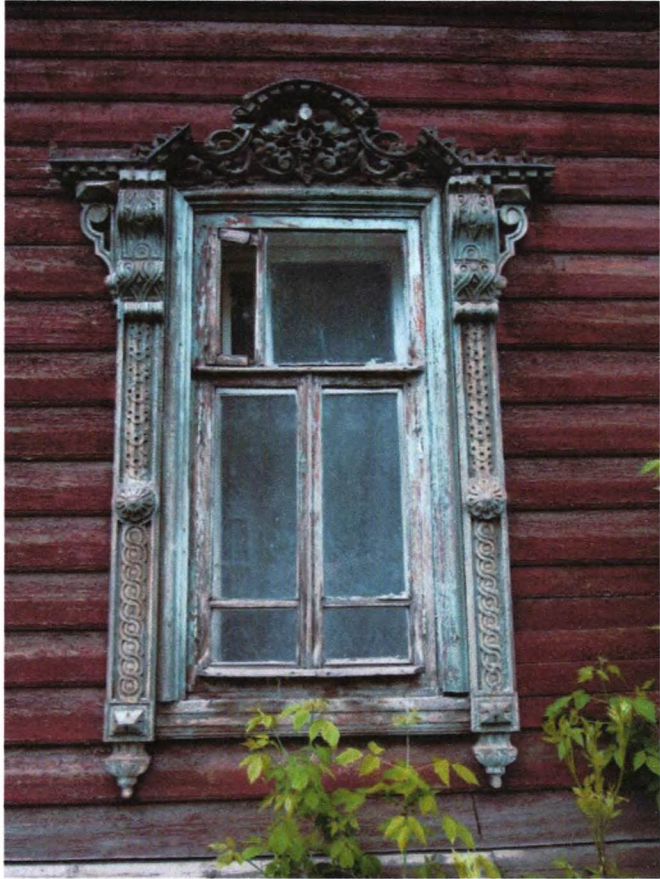
№ п/п	Обобщенная группа элементов предмета охраны	Элементы предмета охраны	Фотографическое или иное графическое изображение предмета охраны*
4.1			Общие элементы
4.1.1		<p>Оконный проем типа 1: прямоугольный оконный проем первого этажа с деревянным наличником, сочетающим в себе несколько техник резьбы - плоскую, глухую и моделированную</p>

<p>Фото 3. Оконный проем типа 1. Фотосъемка 2017 г.</p>

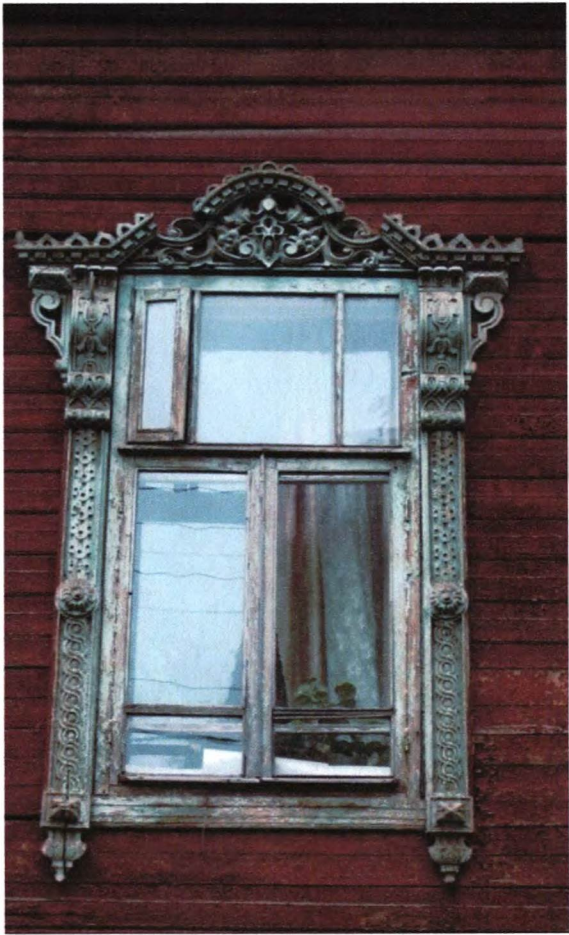
№ п/п	Обобщенная группа элементов предмета охраны	Элементы предмета охраны	Фотографическое или иное графическое изображение предмета охраны*
4.1.2		<p>Оконный проем типа 2: прямоугольный оконный проем второго этажа с деревянным наличником, сочетающим в себе несколько техник резьбы - плоскую, глухую и моделированную</p>

<p>Фото 4. Оконный проем типа 2. Фотосъемка 2017 г.</p>

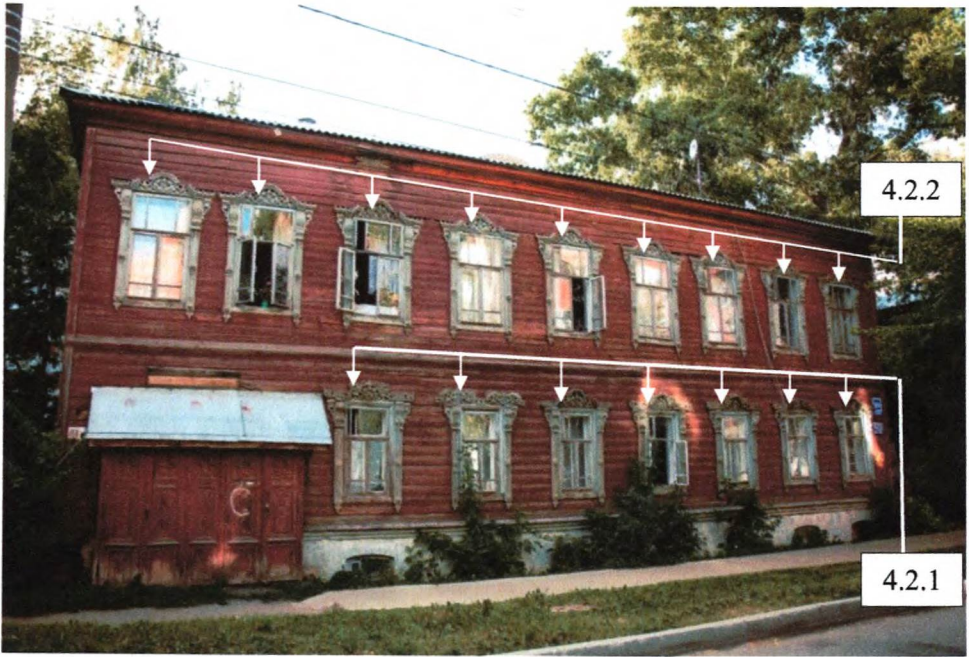
Фото 10. Восточный фасад. Вид с юго-востока.
Фотосъемка 2017 г.

№ п/п	Обобщенная группа элементов предмета охраны	Элементы предмета охраны	Фотографическое или иное графическое изображение предмета охраны*
4.2		Восточный фасад	
4.2.1		Семь оконных проемов типа 1

4.2.2		Девять оконных проемов типа 2

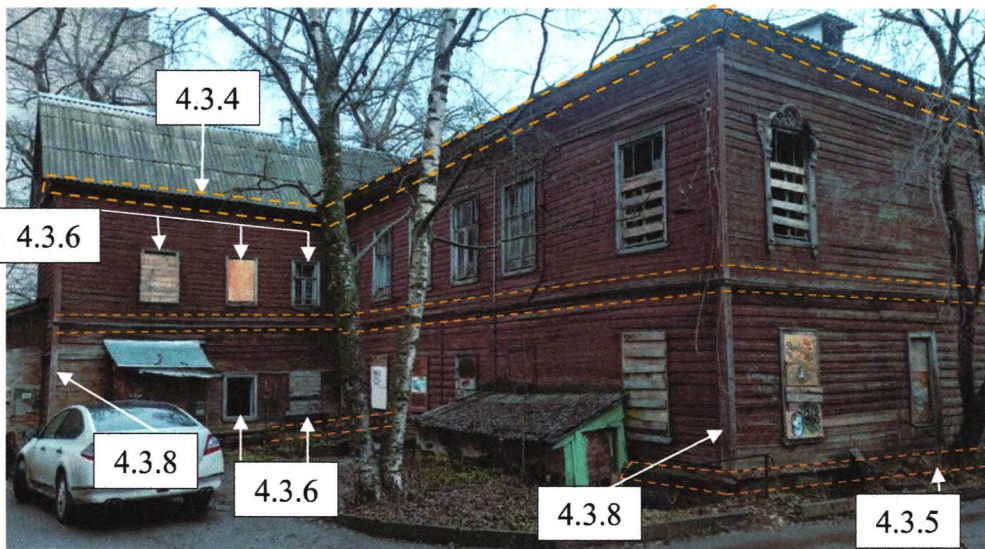
№ п/п	Обобщенная группа элементов предмета охраны	Элементы предмета охраны	Фотографическое или иное графическое изображение предмета охраны*
4.3.6		Пять оконных проемов с простым плоским наличником

4.3.7		Дверной проем	
4.3.8		Три лопатки, обрамляющие углы фасада	<p data-bbox="1285 895 2056 963">Фото 14. Южный и западный фасады. Вид с юго-запада Фотосъемка 2022 г.</p>

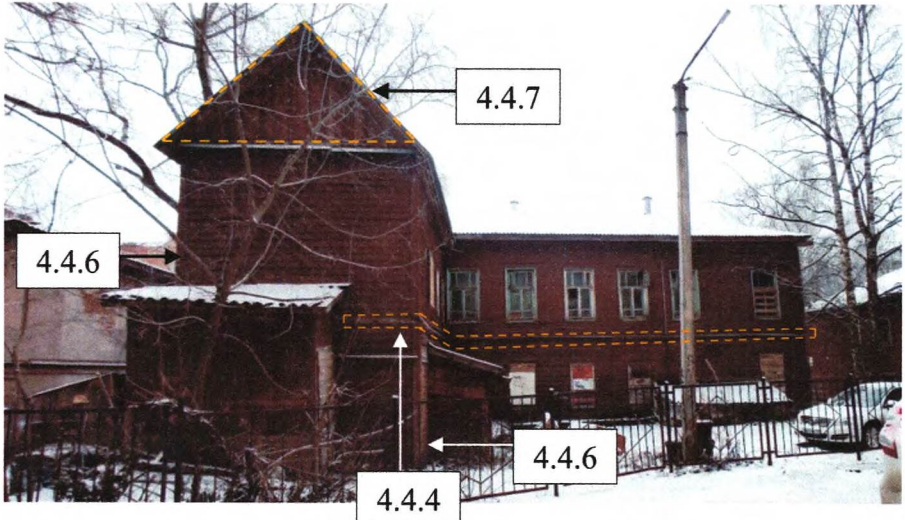
№ п/п	Обобщенная группа элементов предмета охраны	Элементы предмета охраны	Фотографическое или иное графическое изображение предмета охраны*
4.4.7		Фронтон дощатый

<p data-bbox="1395 1066 1948 1136">Фото 16. Западный фасад. Вид с запада. Фотосъемка 2022 г.</p>

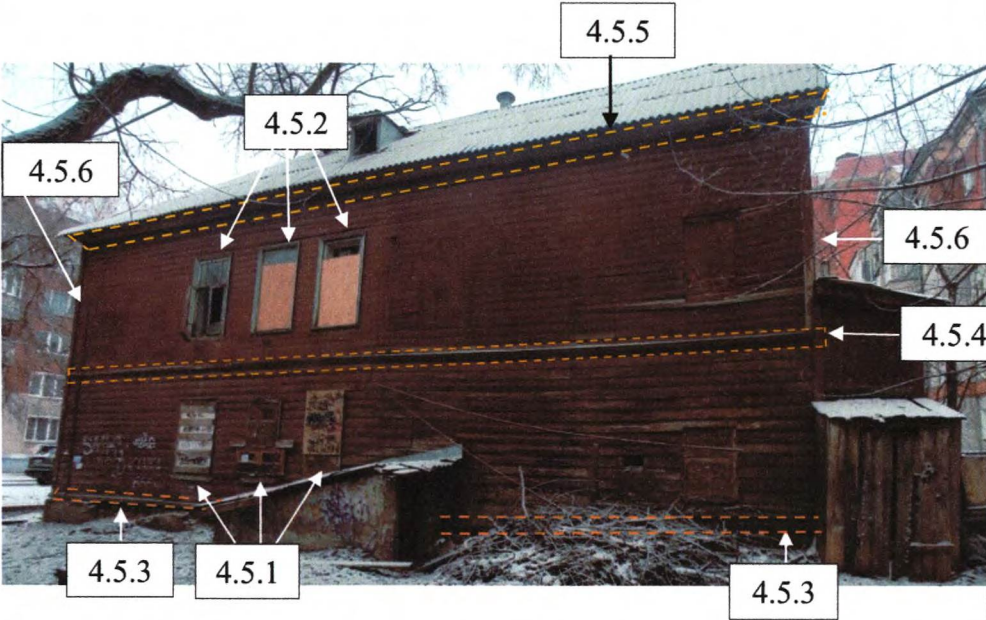
Фото 17. Северный фасад. Вид с северо-запада.
Фотосъемка 2022 г.

№ п/п	Обобщенная группа элементов предмета охраны	Элементы предмета охраны	Фотографическое или иное графическое изображение предмета охраны*
4.5	Северный фасад		
4.5.1		Три оконных проема первого этажа с простым плоским наличником

4.5.2		Три оконных проема второго этажа с простым плоским наличником	
4.5.3		Цокольный карниз	
4.5.4		Междуэтажный карниз	
4.5.5		Подшивной карниз	
4.5.6		Две лопатки, обрамляющие углы фасада

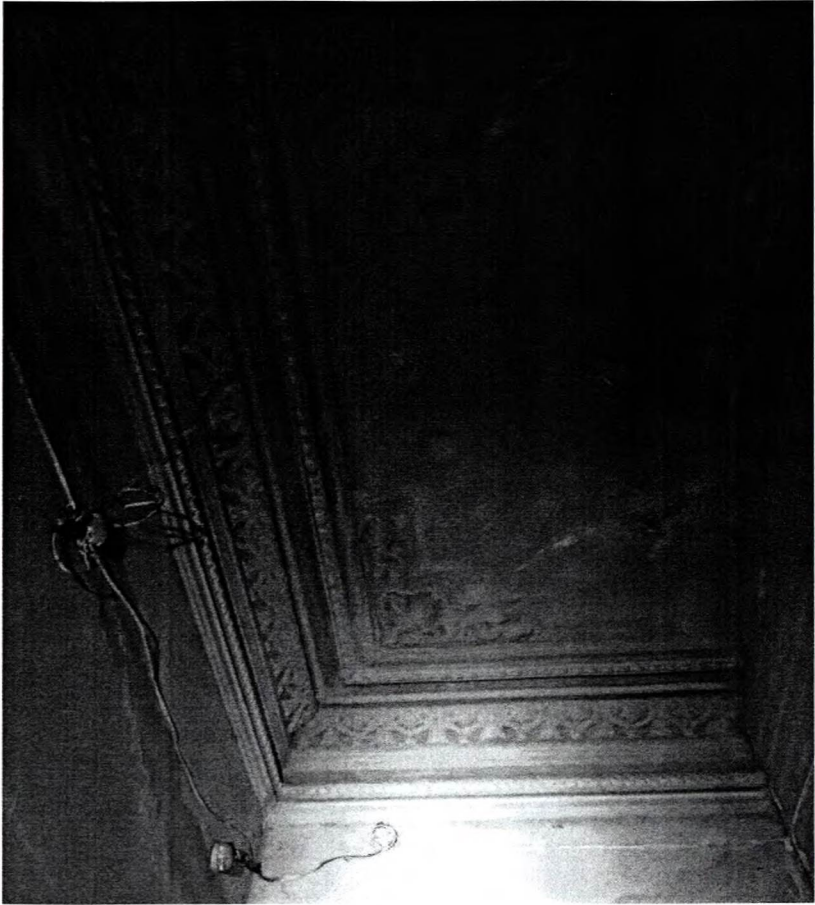
№ п/п	Обобщенная группа элементов предмета охраны	Элементы предмета охраны	Фотографическое или иное графическое изображение предмета охраны*
4.6		Внутренние помещения	
4.6.1		<p>Карниз типа 1: карниз лепной с дополнительным оформлением углов в плоскости потолка</p>

<p>Фото 18. Карниз типа 1. Второй этаж. Центральная часть здания. Фотосъемка 2022 г.</p>

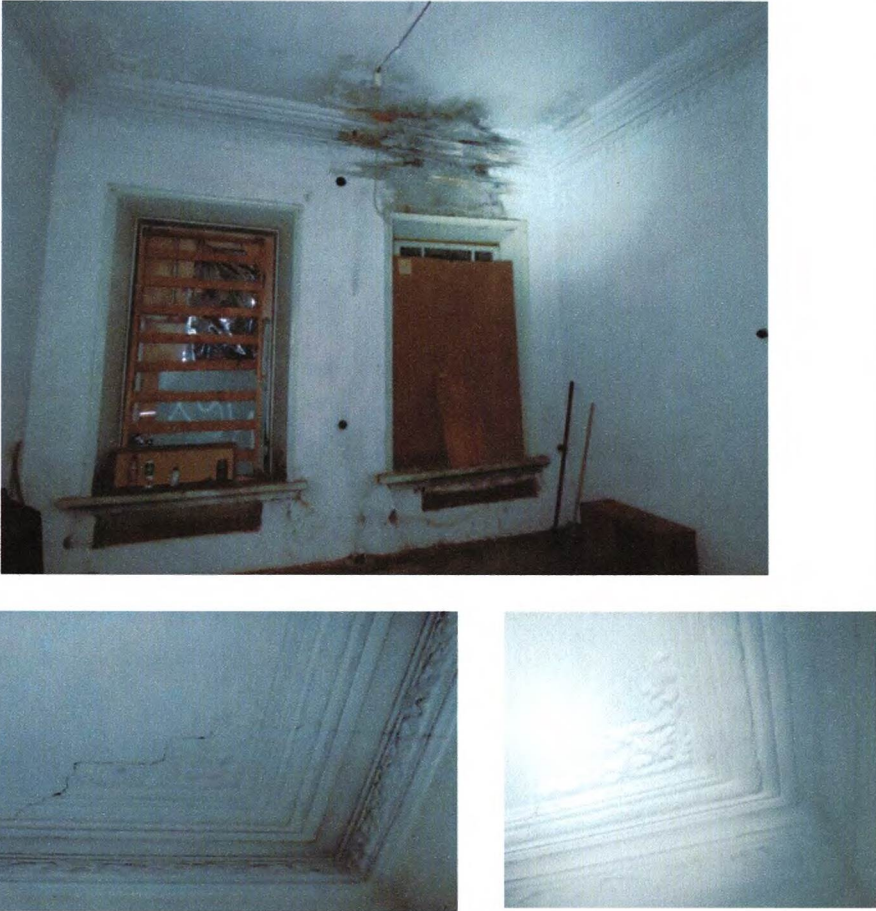
№ п/п	Обобщенная группа элементов предмета охраны	Элементы предмета охраны	Фотографическое или иное графическое изображение предмета охраны*
4.6.2		<p>Карниз типа 2: карниз лепной с дополнительным оформлением углов в плоскости потолка</p>

<p>Фото 19, 20, 21. Карниза типа 2. Второй этаж. Фотосъемка 2022 г.</p>

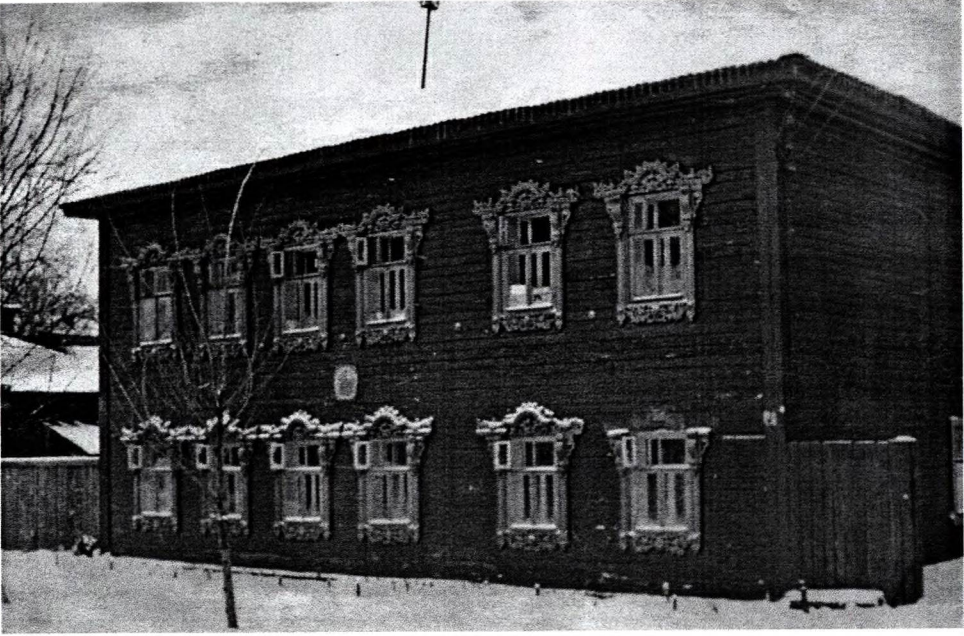
№ п/п	Обобщенная группа элементов предмета охраны	Элементы предмета охраны	Фотографическое или иное графическое изображение предмета охраны*
2	Объемно- пространственная композиция	Деревянный двухэтажный объем под скатной крышей

<p data-bbox="1433 1181 1848 1252">Фото 1. Вид с северо-востока. Фотосъемка 1975 г.</p>

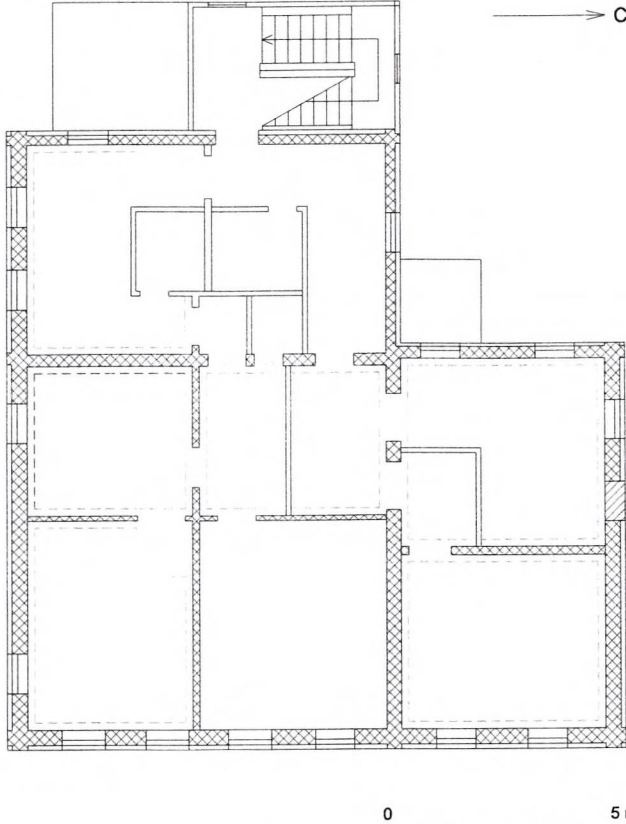
№ п/п	Обобщенная группа элементов предмета охраны	Элементы предмета охраны	Фотографическое или иное графическое изображение предмета охраны*
3	Конструктивная система	<p>Основные конструкции здания:</p> <p>конструкции бревенчатые, обшитые тесом периода 1870-х гг., 1902 – 1910 гг.;</p> <p>деревянные перекрытия;</p> <p>крыша скатная, чердачная</p>	  <p>0 5 м</p> <ul style="list-style-type: none"> - конструкции бревенчатые, обшитые тесом периода 1870-х гг., 1902 – 1910 гг. - заложенные проемы - поздние конструкции - проекция штукатурных карнизов <p>План первого этажа</p>

<table><tr><td> </td><td>- конструкции бревенчатые, обшитые тесом периода 1870-х гг., 1902 – 1910 гг.</td></tr></table>

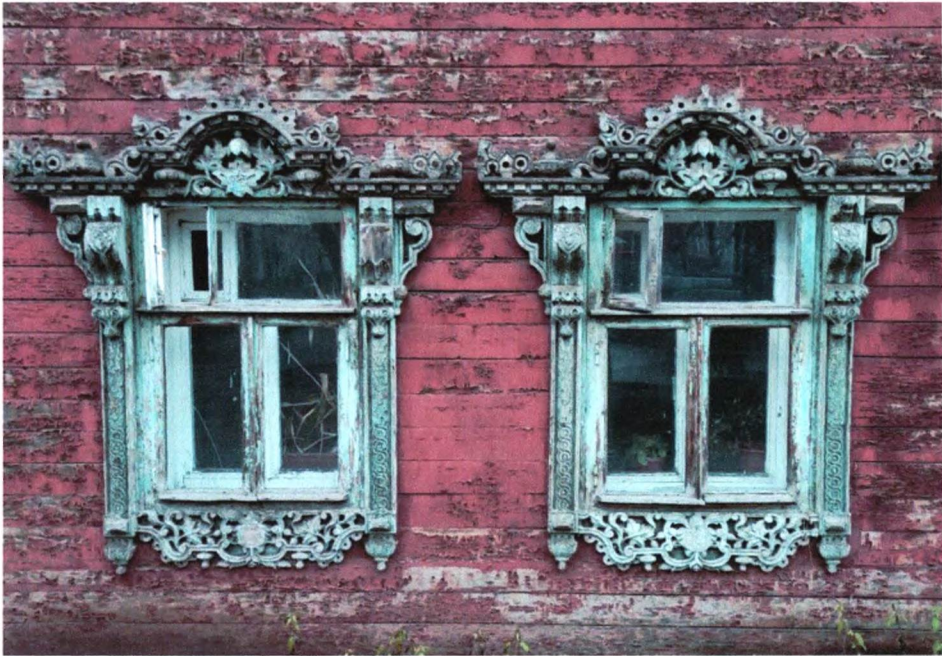
№ п/п	Обобщенная группа элементов предмета охраны	Элементы предмета охраны	Фотографическое или иное графическое изображение предмета охраны*
4.1		Общие элементы	
4.1.1		<p>Оконный проем типа 1: прямоугольный оконный проем первого этажа, оформленный рамочным наличником, сочетающим в себе несколько техник резьбы - плоскую, глухую и моделированную</p>

<p>Фото 3. Оконные проемы типа 1. Фотосъемка 2017 г.</p>

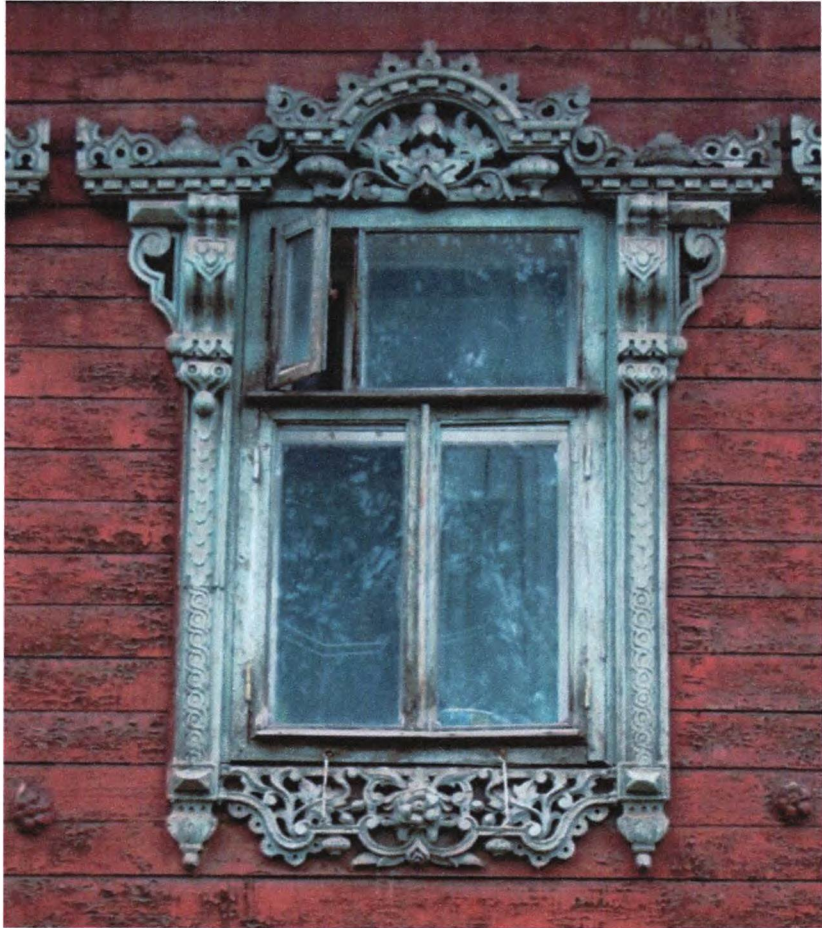
№ п/п	Обобщенная группа элементов предмета охраны	Элементы предмета охраны	Фотографическое или иное графическое изображение предмета охраны*
4.1.2		<p>Оконный проем типа 2: прямоугольный оконный проем второго этажа с наличником, сочетающим в себе несколько техник резьбы - плоскую, глухую и моделированную</p>

<p>Фото 4. Оконный проем типа 2. Фотосъемка 2017 г.</p>

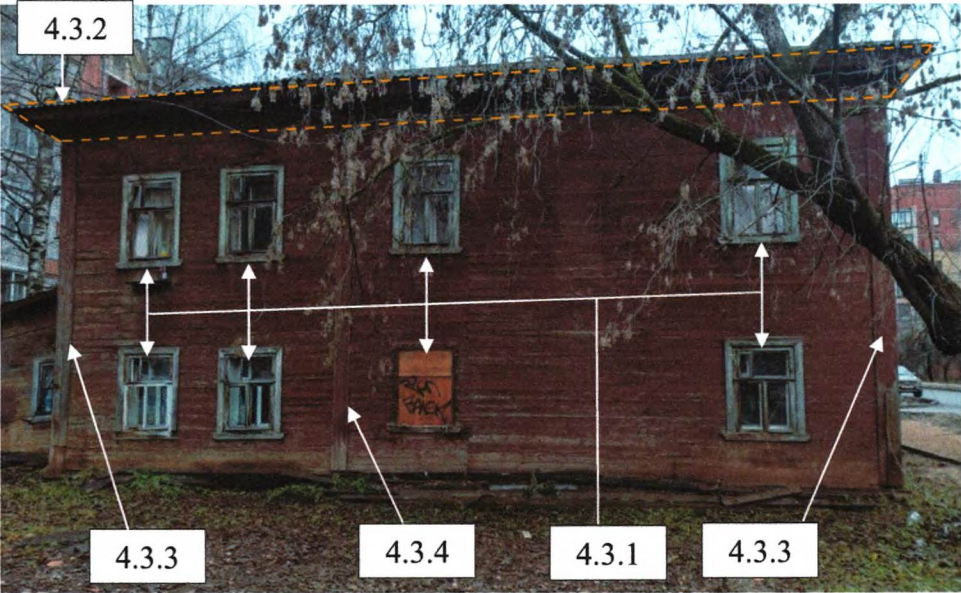
Фото 9. Южный фасад. Вид с юго-востока.
Фотосъемка 2022 г.

№ п/п	Обобщенная группа элементов предмета охраны	Элементы предмета охраны	Фотографическое или иное графическое изображение предмета охраны*
4.3	Южный фасад		
4.3.1		Восемь оконных проемов типа 3

4.3.2		Подшивной карниз	
4.3.3		Две лопатки, обрамляющие углы фасада	
4.3.4		Одна лопатка, в месте «выхода» капитальных стен первого и второго этажей

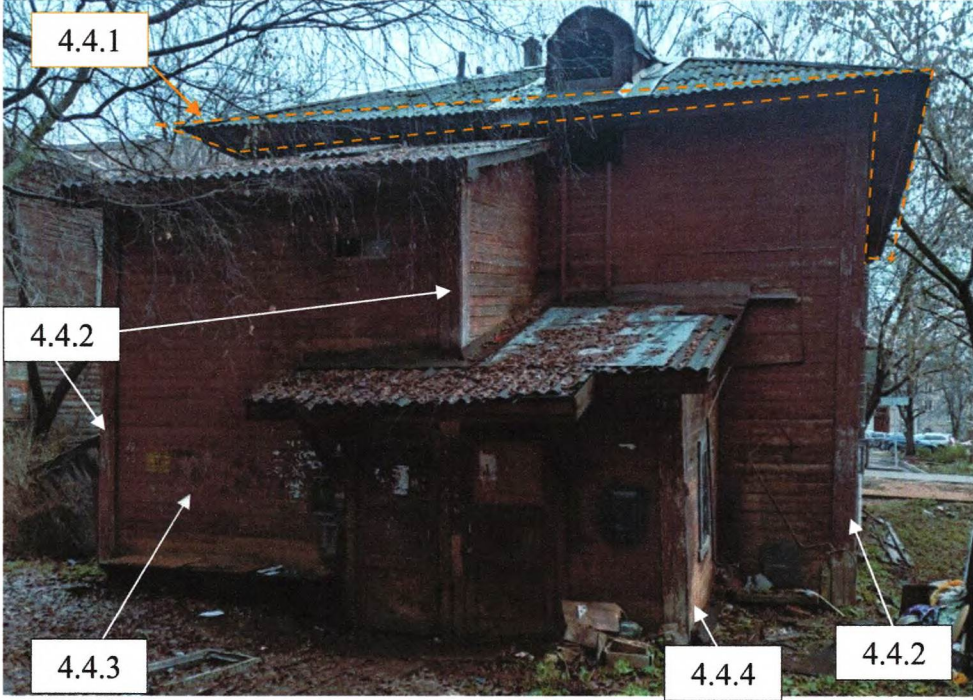
Фото 10. Западный фасад. Вид с юго-запада.
Фотосъемка 2022 г.

№ п/п	Обобщенная группа элементов предмета охраны	Элементы предмета охраны	Фотографическое или иное графическое изображение предмета охраны*
4.4		Западный фасад	
4.4.1		Подшивной карниз

4.4.2		Три лопатки, обрамляющие углы фасада	
4.4.3		Пристрой – тамбур с входной дверью и лестницей на второй этаж	
4.4.4		Пристрой – тамбур с входной дверью в южную часть помещений первого этажа

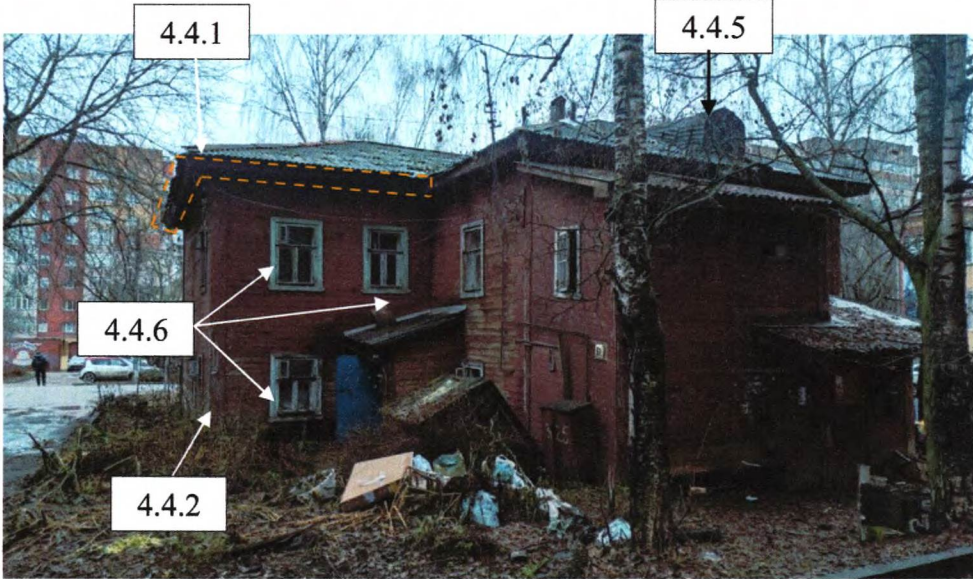
№ п/п	Обобщенная группа элементов предмета охраны	Элементы предмета охраны	Фотографическое или иное графическое изображение предмета охраны*
4.4.5		Одно арочное слуховое окно

4.4.6		Три оконных проема типа 3	<p data-bbox="1317 1094 1971 1161">Фото 11. Западный фасад. Вид с северо-запада. Фотосъемка 2022 г.</p>

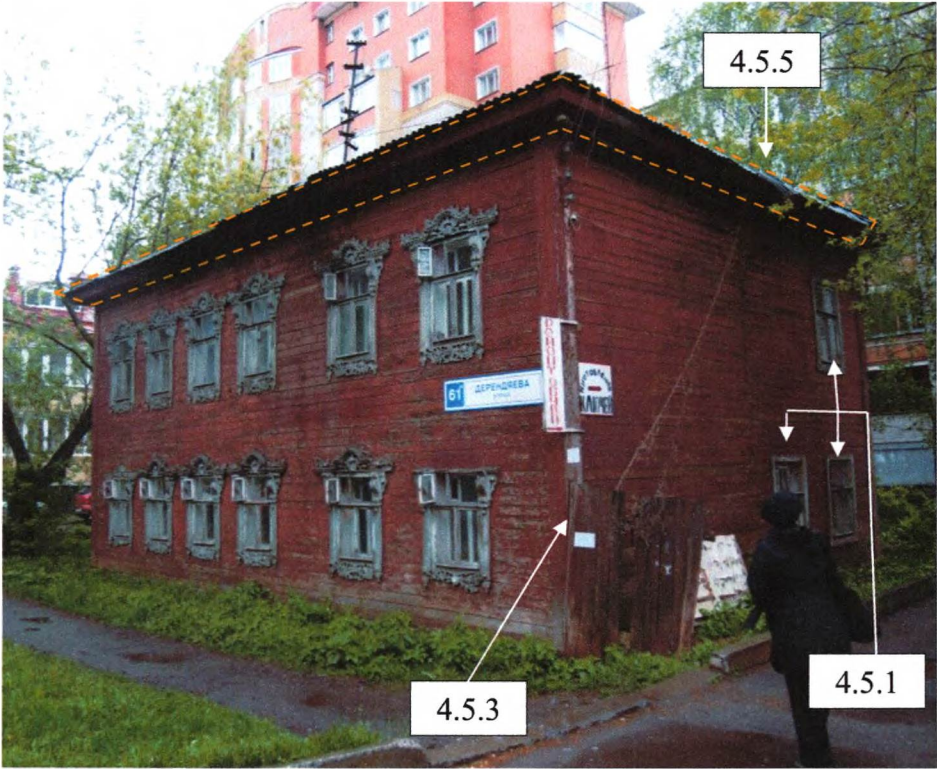
№ п/п	Обобщенная группа элементов предмета охраны	Элементы предмета охраны	Фотографическое или иное графическое изображение предмета охраны*
4.5.5		Подшивной карниз

<p data-bbox="1429 1182 1861 1254">Фото 13. Вид с северо-востока. Фотосъемка 2017 г.</p>
