Об установлении предмета охраны объекта культурного наследия (памятника истории и культуры) народов Российской Федерации регионального значения «Дом, в котором жил в 1899 - 1901 гг., отбывая ссылку, Воровский Вацлав Вацлавович», расположенного по адресу: Кировская область, Орловский район, г. Орлов, ул. Ленина, д. 71

ПРЕДМЕТ ОХРАНЫ

**объекта культурного наследия (памятника истории и культуры) народов Российской Федерации
регионального значения «Дом, в котором жил в 1899 - 1901 гг., отбывая ссылку, Воровский Вацлав Вацлавович»,
расположенного по адресу: Кировская область, Орловский район, г. Орлов, ул. Ленина, д. 71**

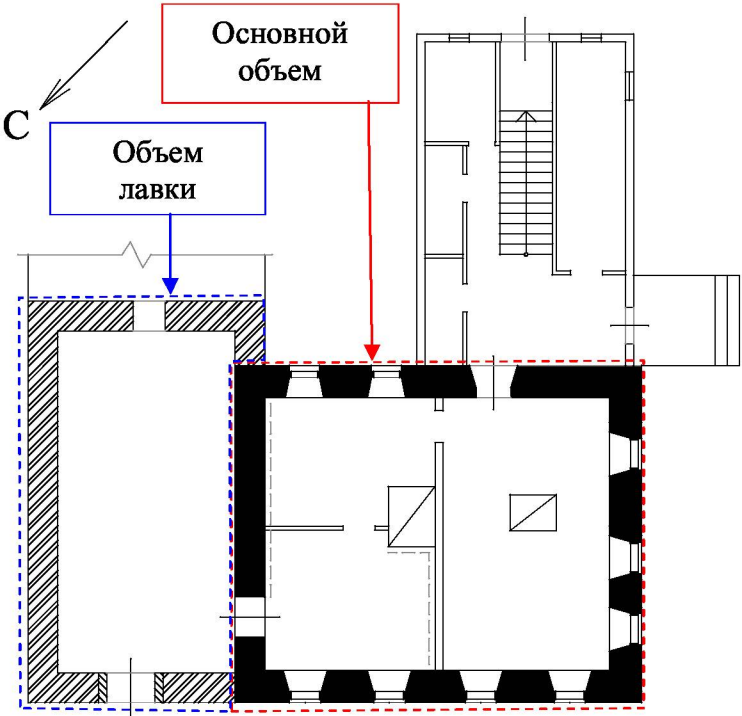
№ п/п	Обобщенная группа элементов предмета охраны	Элементы предмета охраны	Фотографическое или иное графическое изображение предмета охраны*
2	Объемно-пространственная композиция	<p>Объект состоит из двух объемов:</p> <p>основной объем – прямоугольный в плане, двухэтажный;</p> <p>объем лавки – прямоугольный в плане, двухэтажный</p>

<p>С</p> <p>Основной объем</p> <p>Объем лавки</p> <p>0 5 м</p> <p>План первого этажа</p>

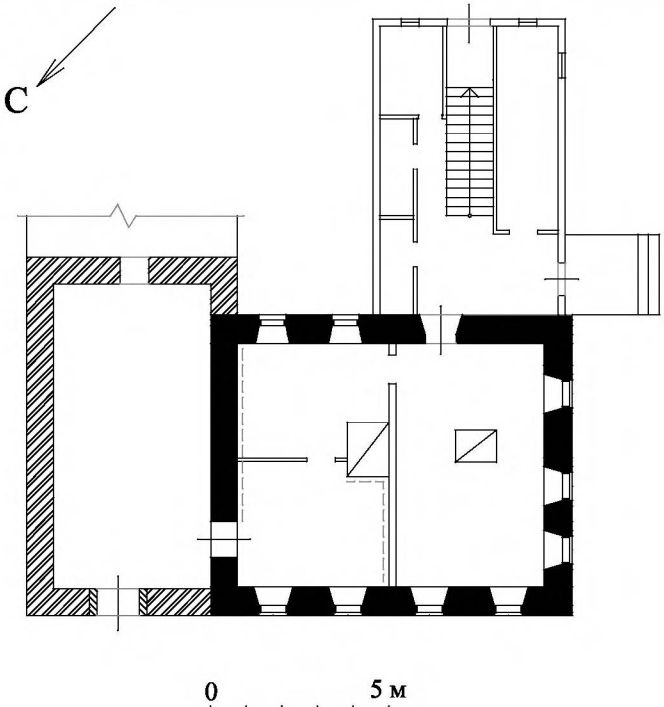
№ п/п	Обобщенная группа элементов предмета охраны	Элементы предмета охраны	Фотографическое или иное графическое изображение предмета охраны*				
3	Конструктивное решение						
3.1		<p>Капитальные стены первого этажа основного объема периода строительства 2-ой пол XIX в. – из глиняного кирпича;</p> <p>капитальные стены первого этажа объема лавки периода строительства 1910 г. – из глиняного кирпича;</p>

<p style="text-align: center;">0 5 м</p> <p style="text-align: center;">Условные обозначения:</p> <table border="1" data-bbox="1294 1181 2094 1332"> <tr> <td style="text-align: center;"> </td> <td>- капитальные стены периода строительства 2-ой пол XIX в. из глиняного кирпича</td> </tr> <tr> <td style="text-align: center;"> </td> <td>- капитальные стены периода строительства 1910 г. из глиняного кирпича</td> </tr> </table> <p style="text-align: center;">План первого этажа</p>	 	- капитальные стены периода строительства 2-ой пол XIX в. из глиняного кирпича	 	- капитальные стены периода строительства 1910 г. из глиняного кирпича
 	- капитальные стены периода строительства 2-ой пол XIX в. из глиняного кирпича						
 	- капитальные стены периода строительства 1910 г. из глиняного кирпича

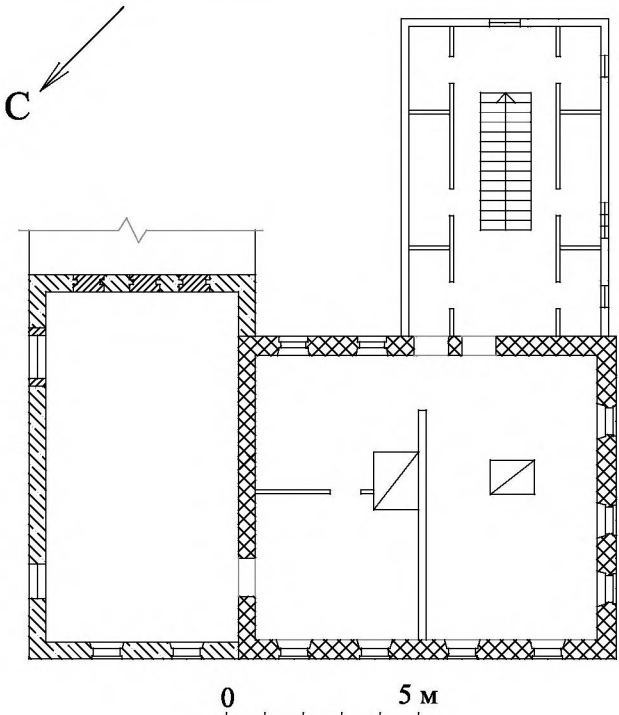
№ п/п	Обобщенная группа элементов предмета охраны	Элементы предмета охраны	Фотографическое или иное графическое изображение предмета охраны*				
		<p>капитальные стены второго этажа основного объема периода строительства 2-ой пол. XIX в. – бревенчатые;</p> <p>капитальные стены второго этажа объема лавки периода строительства 1910 г. – бревенчатые</p>

<p>Условные обозначения:</p> <table border="1" data-bbox="1299 1173 2094 1324"> <tr> <td> </td> <td>- капитальные стены периода строительства 2-ой пол. XIX в. – бревенчатые</td> </tr> <tr> <td> </td> <td>- капитальные стены периода строительства 1910 г. – бревенчатые</td> </tr> </table> <p>План второго этажа</p>	 	- капитальные стены периода строительства 2-ой пол. XIX в. – бревенчатые	 	- капитальные стены периода строительства 1910 г. – бревенчатые
 	- капитальные стены периода строительства 2-ой пол. XIX в. – бревенчатые						
 	- капитальные стены периода строительства 1910 г. – бревенчатые

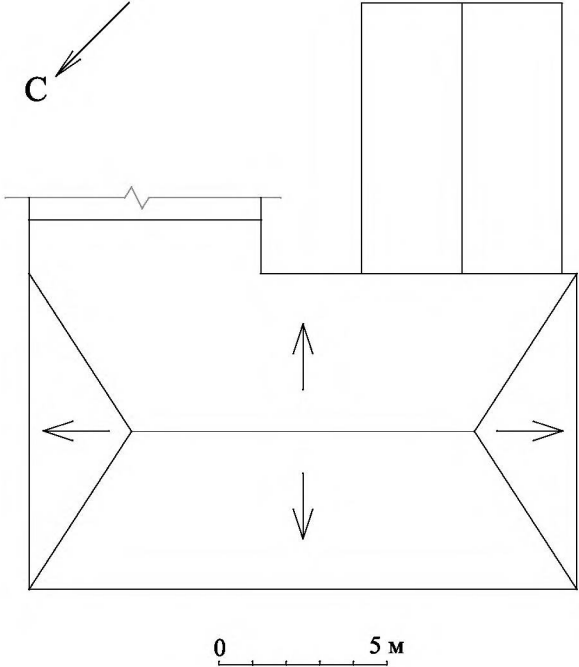
№ п/п	Обобщенная группа элементов предмета охраны	Элементы предмета охраны	Фотографическое или иное графическое изображение предмета охраны*
3.2		<p>Стропильные конструкции – деревянные;</p> <p>крыша – вальмовая, чердачная;</p> <p>покрытие кровли – листовое кровельное железо</p>

<p>Условные обозначения:</p> <p>→ - направление ската кровли</p> <p>План кровли</p>

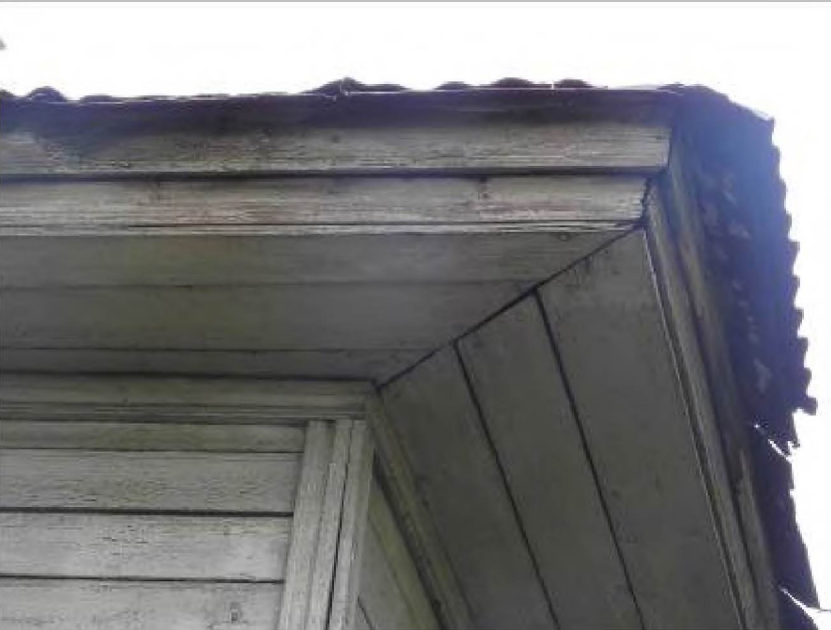
№ п/п	Обобщенная группа элементов предмета охраны	Элементы предмета охраны	Фотографическое или иное графическое изображение предмета охраны*
4.1	Общие элементы		
4.1.1	Основной объем, объем лавки	Карниз типа 1: венчающий деревянный карниз, состоящий из профилированной доски и дощатого подшива

<p data-bbox="1451 1238 1944 1270" style="text-align: center;">Фото 2. Карниз типа 1. Фото 2025 г.</p>

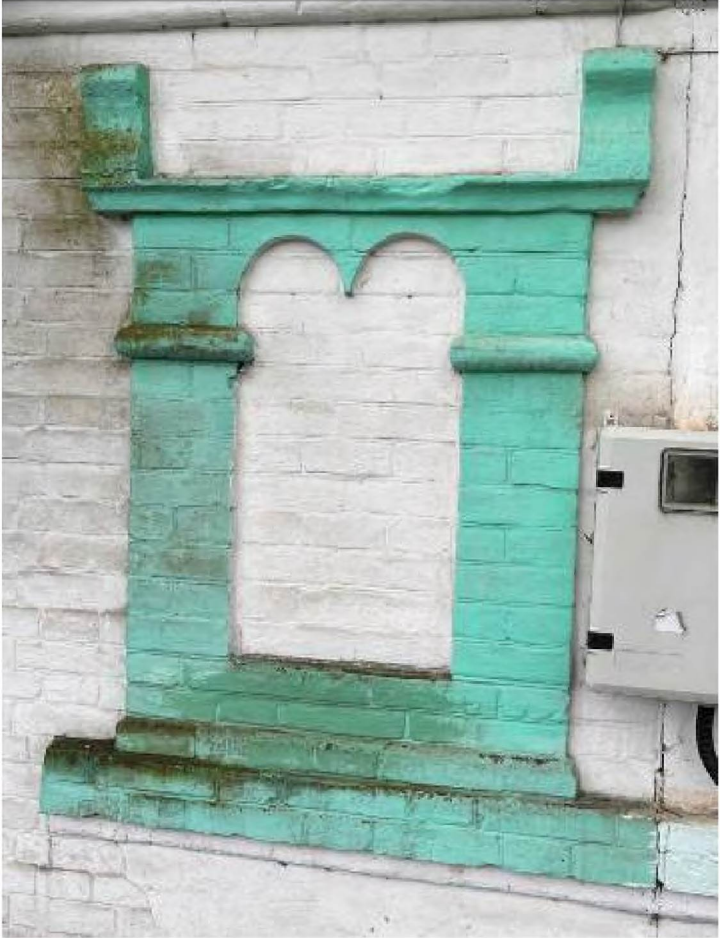
№ п/п	Обобщенная группа элементов предмета охраны	Элементы предмета охраны	Фотографическое или иное графическое изображение предмета охраны*
4.1.7	Основной объем, объем лавки	<p>Филенка типа 1: декоративная филенка, установленная на карниз типа 3 в простенках между оконными проемами типа 1. Филенка дополнена в верхней части профилированным ступенчатым навершием с двумя кронштейнами. Внутренняя часть филенки профилирована сдвоенной аркой</p>

<p>Фото 8. Филенка типа 1. Фото 2025 г.</p>

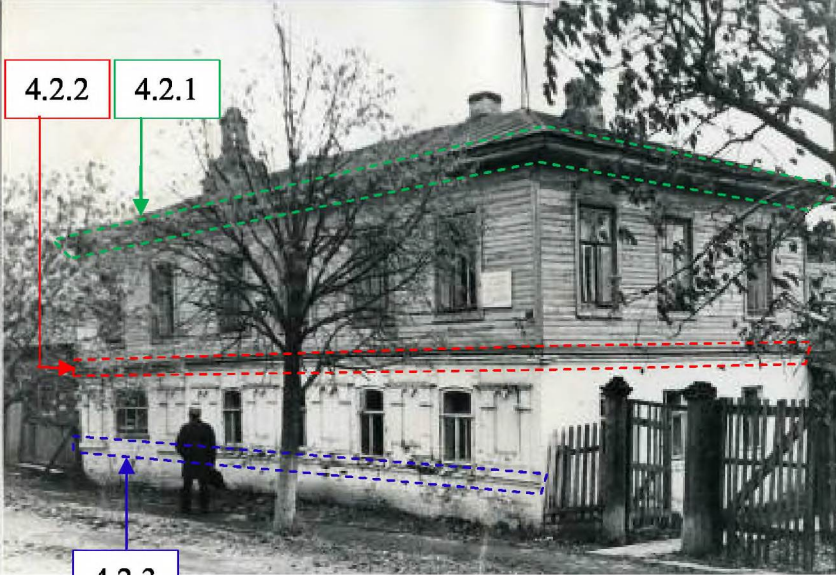
№ п/п	Обобщенная группа элементов предмета охраны	Элементы предмета охраны	Фотографическое или иное графическое изображение предмета охраны*
4.2	Северо-западный фасад		
4.2.1	Основной объем, объем лавки	Карниз типа 1

<p data-bbox="1435 1262 1955 1334" style="text-align: center;">Фото 10. Северо-западный фасад. Фото 1976 г.</p>
4.2.2		Карниз типа 2	
4.2.3		Карниз типа 3

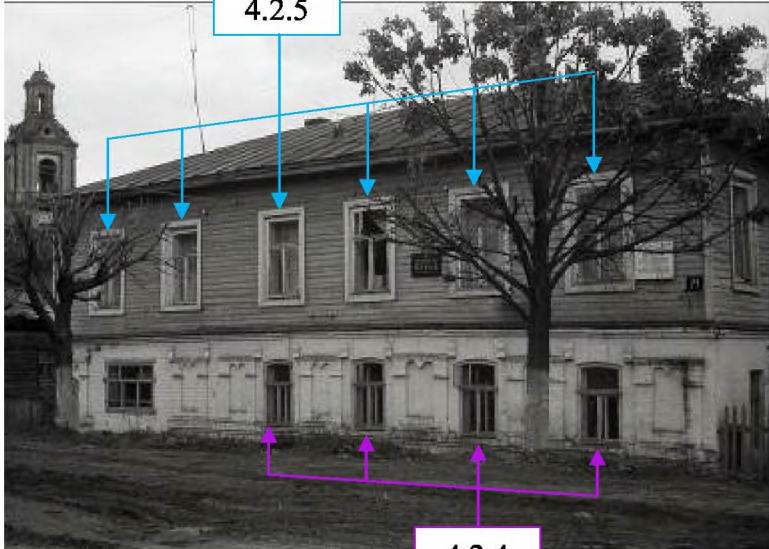
№ п/п	Обобщенная группа элементов предмета охраны	Элементы предмета охраны	Фотографическое или иное графическое изображение предмета охраны*
4.2.4	Основной объем, объем лавки	Четыре оконных проема типа 1

4.2.5		Шесть оконных проемов типа 3

<p data-bbox="1444 1157 1944 1225">Фото 11. Юго-восточный фасад. Фото 1979 г.</p>

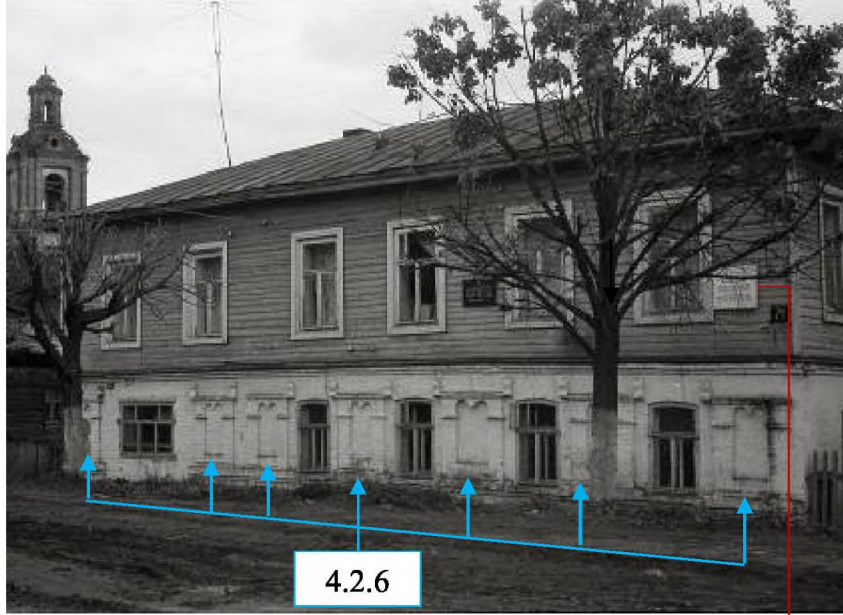
№ п/п	Обобщенная группа элементов предмета охраны	Элементы предмета охраны	Фотографическое или иное графическое изображение предмета охраны*
4.2.6		Семь филенок типа 1

4.2.7	Основной объем, объем лавки	<p>Информационная доска с текстом: «В этом доме жил в 1899-1902 годах, находясь в ссылке, Вацлав Вацлавович Воровский. выдающийся революционер соратник В.И. Ленина, советский дипломат, публицист и литературный критик. В Лозанне (Швейцария) В.В. Воровский был убит белогвардейско-фашистским агентом 10 мая 1923 года»</p>	<p>Фото 12. Юго-восточный фасад. Фото 1979 г.</p>

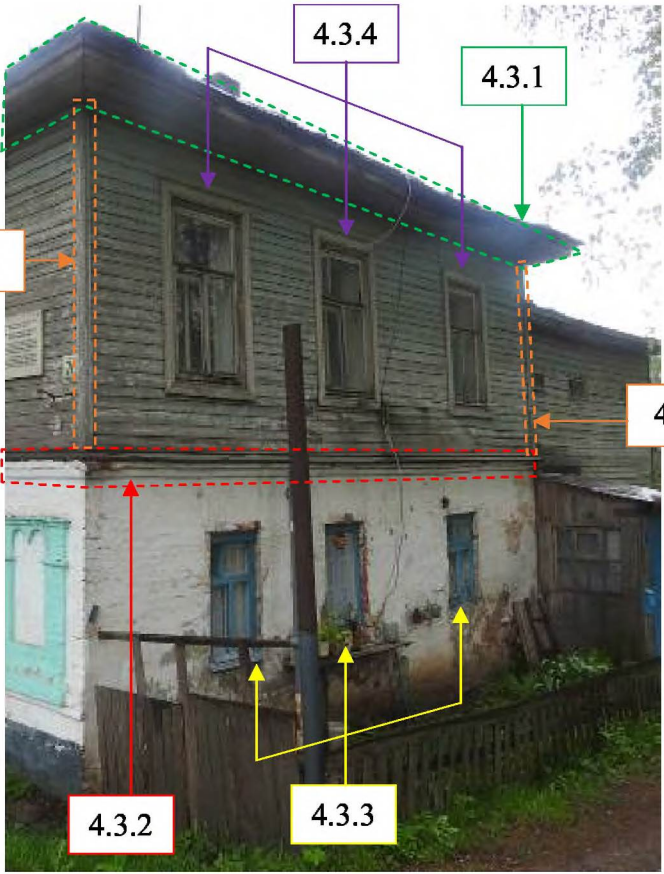
№ п/п	Обобщенная группа элементов предмета охраны	Элементы предмета охраны	Фотографическое или иное графическое изображение предмета охраны*
4.3	Юго-западный фасад		
4.3.1	Основной объем	Карниз типа 1

4.3.2		Карниз типа 2	
4.3.3		Три оконных проема типа 2	
4.3.4		Три оконных проема типа 3	
4.3.5		Три лопатки типа 1

Фото 16. Северо-западный фасад. Фото 2025 г.

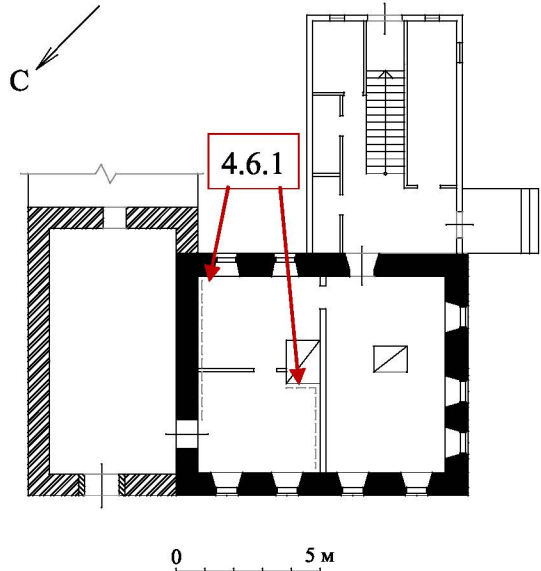
№ п/п	Обобщенная группа элементов предмета охраны	Элементы предмета охраны	Фотографическое или иное графическое изображение предмета охраны*
4.6	Внутренние помещения		
4.6.1	Основной объем	Штукатурные карнизы первого этажа	  <p data-bbox="1368 1214 2024 1283" style="text-align: center;">Фото 20. Штукатурные карнизы первого этажа. Фото 2025 г.</p>

<table><tr> <td data-bbox="1310 973 1422 1045">■</td> <td data-bbox="1433 973 2083 1045">- капитальные стены из глиняного кирпича периода строительства 2-ой пол. XIX в.</td> </tr><tr> <td data-bbox="1310 1045 1422 1117">▨</td> <td data-bbox="1433 1045 2083 1117">- капитальные стены из глиняного кирпича периода строительства 1910 г.</td> </tr><tr> <td data-bbox="1310 1117 1422 1189">▬</td> <td data-bbox="1433 1117 2083 1189">- проекции тянутых профилированных карнизов</td> </tr></table>

<p data-bbox="1545 1228 1836 1260">План первого этажа</p>	■	- капитальные стены из глиняного кирпича периода строительства 2-ой пол. XIX в.	▨	- капитальные стены из глиняного кирпича периода строительства 1910 г.	▬	- проекции тянутых профилированных карнизов
■	- капитальные стены из глиняного кирпича периода строительства 2-ой пол. XIX в.								
▨	- капитальные стены из глиняного кирпича периода строительства 1910 г.								
▬	- проекции тянутых профилированных карнизов
