**УПРАВЛЕНИЕ
ГОСУДАРСТВЕННОЙ ОХРАНЫ ОБЪЕКТОВ КУЛЬТУРНОГО
НАСЛЕДИЯ КИРОВСКОЙ ОБЛАСТИ**

Об установлении предмета охраны объекта культурного наследия (памятника истории и культуры) народов Российской Федерации регионального значения «Дом, в котором жили, отбывая ссылку, социал-демократы (1901-1903 гг.): братья Спруде, Степанов, С.Д. Мавромати - из Риги; Аркадев из Нарвы; польские рабочие из Варшавы - А. Курковский и Томаш-Михалюк», расположенного по адресу: Кировская область, Уржумский район, г. Уржум, ул. Елкина, д. 24

ПРЕДМЕТ ОХРАНЫ

**объекта культурного наследия (памятника истории и культуры) народов Российской Федерации
регионального значения «Дом, в котором жили, отбывая ссылку, социал-демократы (1901-1903 гг.): братья
Спруде, Степанов, С.Д. Мавромати - из Риги; Аркадев из Нарвы; польские рабочие из Варшавы -
А. Курковский и Томаш-Михалюк», расположенного по адресу: Кировская область, Уржумский район,
г. Уржум, ул. Елкина, д. 24**

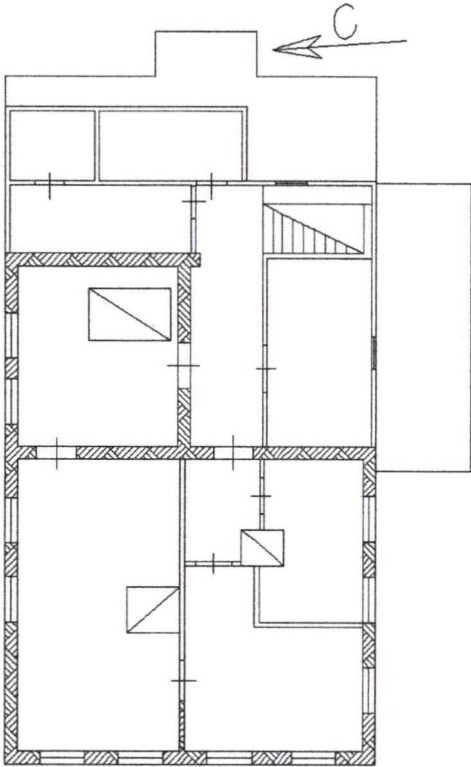
№ п/п	Обобщенная группа элементов предмета охраны	Элементы предмета охраны	Фотографическое или иное графическое изображение предмета охраны*
3	Конструктивная система	<p>Основные конструкции здания:</p> <p>капитальные стены первого этажа первоначального периода строительства – из глиняного кирпича;</p> <p>капитальные стены второго этажа первоначального периода строительства – бревенчатые;</p> <p>полы – деревянные доски;</p> <p>крыша – скатная, чердачная;</p> <p>тип покрытия кровли – рядовое покрытие из кровельного железа по дощатой обрешетке;</p> <p>лестница – деревянная</p>	  <p>Условные обозначения:</p> <p>■ - капитальные стены первоначального периода строительства</p> <p>План 1 этажа</p>

</p> <p data-bbox="1570 1235 2074 1303">- капитальные цели первоначального периода строительства</p> <p data-bbox="1626 1342 1805 1373">План 2 этажа</p>

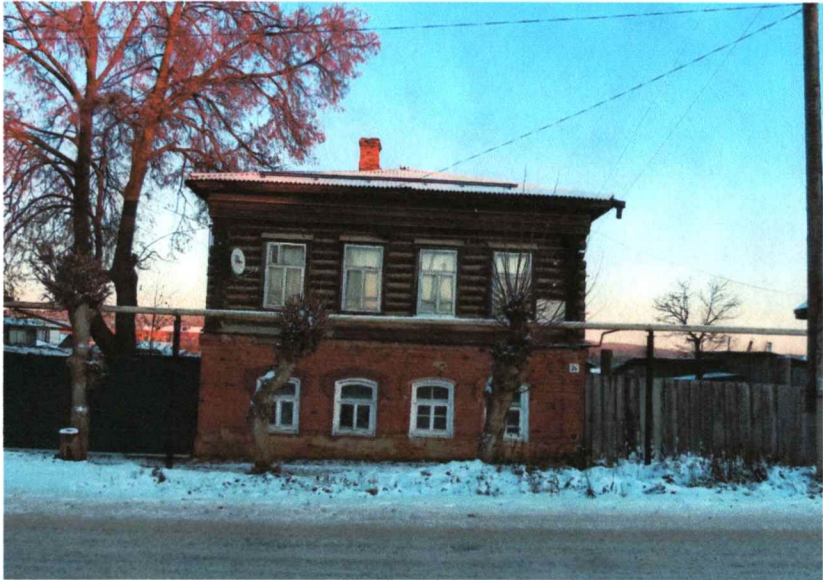
<p data-bbox="1541 1130 1890 1193">Фото 1. Вид с ул. Елкина. Фото 2019 г.</p>

№ п/п	Обобщенная группа элементов предмета охраны	Элементы предмета охраны	Фотографическое или иное графическое изображение предмета охраны*
4	Архитектурно-художественное решение	Тип отделки фасадов: первый этаж – в технике открытого кирпича; второй этаж – бревна без отделки

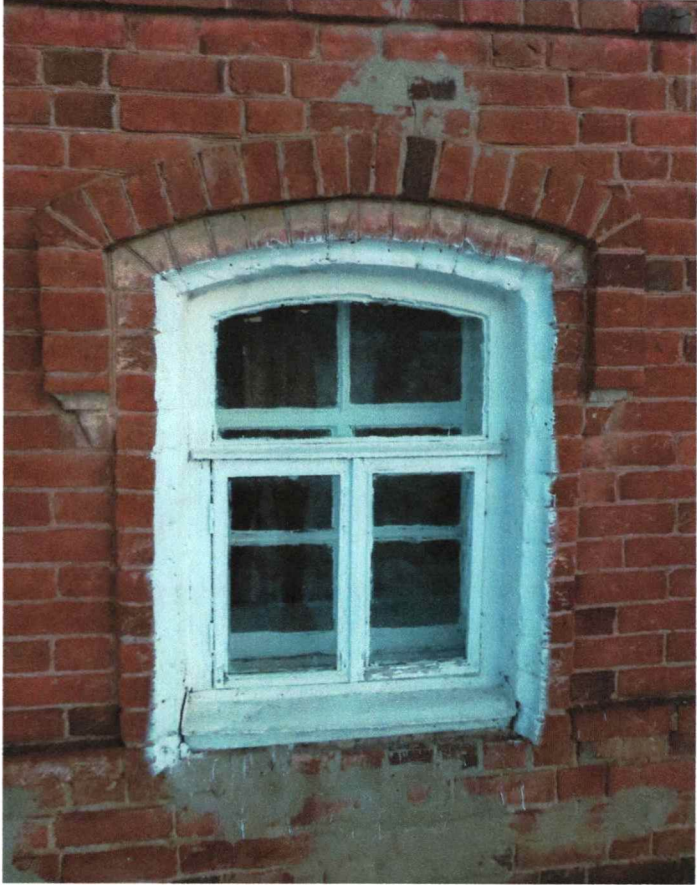
<p>Фото 2. Оконный проем типа 1. Фото 2019 г.</p>

№ п/п	Обобщенная группа элементов предмета охраны	Элементы предмета охраны	Фотографическое или иное графическое изображение предмета охраны*
4.1		Общие элементы	
4.1.1		<p>Оконный проем типа 1: лучковый оконный проем первого этажа, обрамленный рамочным наличником с навершием, поставленный на подоконный карниз</p>

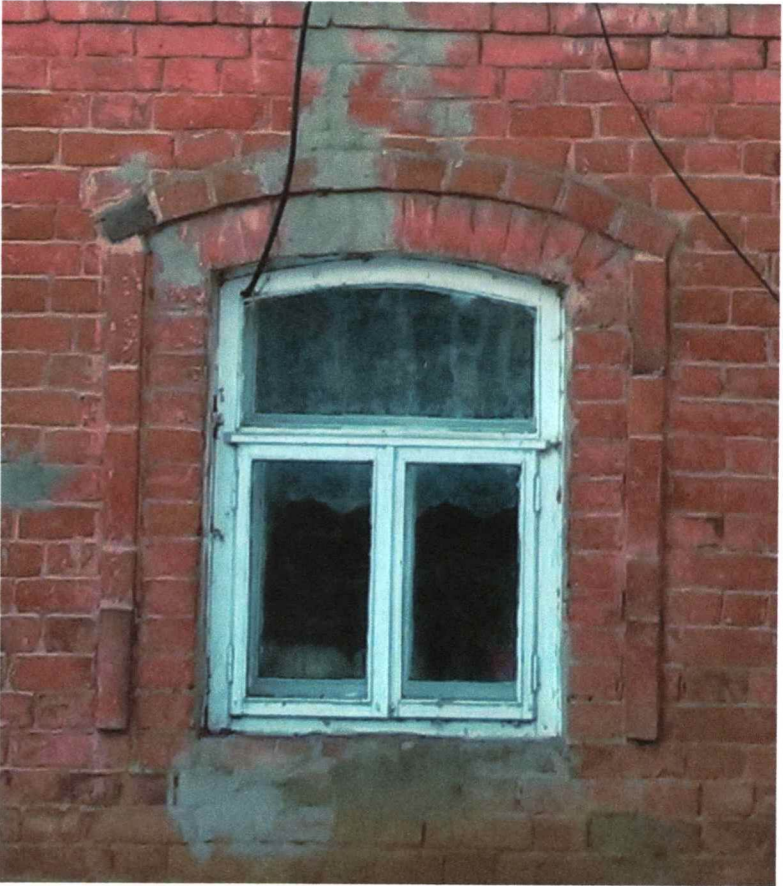
<p data-bbox="1496 1302 1928 1369">Фото 4. Оконный проем типа 2. Фото 2019 г.</p>

№ п/п	Обобщенная группа элементов предмета охраны	Элементы предмета охраны	Фотографическое или иное графическое изображение предмета охраны*
4.1.2		Оконный проем типа 2: лучковый оконный проем первого этажа, обрамленный рамочным наличником

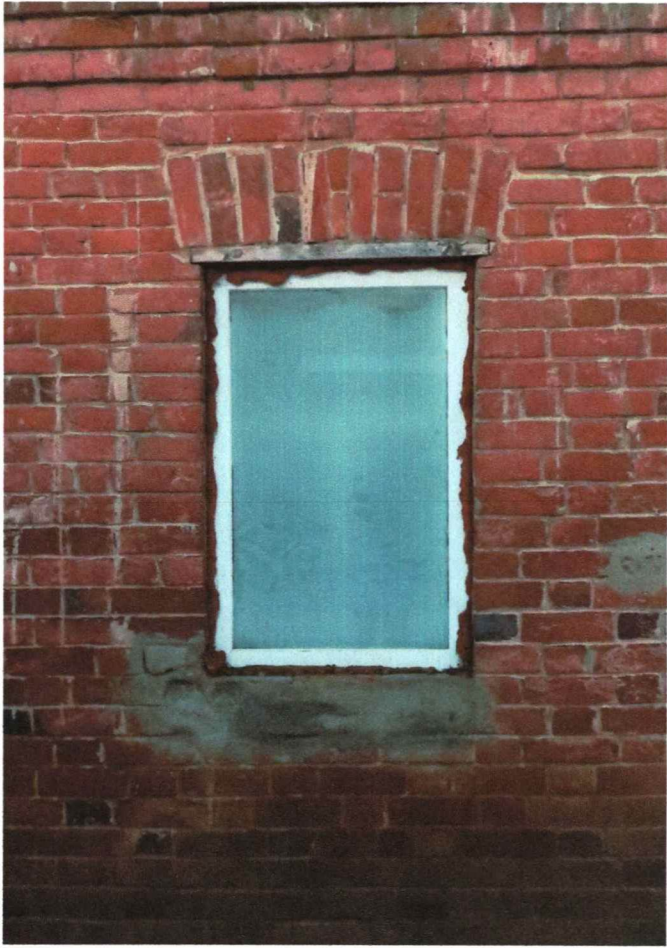
<p data-bbox="1503 1307 1935 1376">Фото 5. Оконный проем типа 3. Фото 2019 г.</p>

№ п/п	Обобщенная группа элементов предмета охраны	Элементы предмета охраны	Фотографическое или иное графическое изображение предмета охраны*
4.1.3		Оконный проем типа 3: прямоугольный оконный проем первого этажа с клинчатой перемычкой

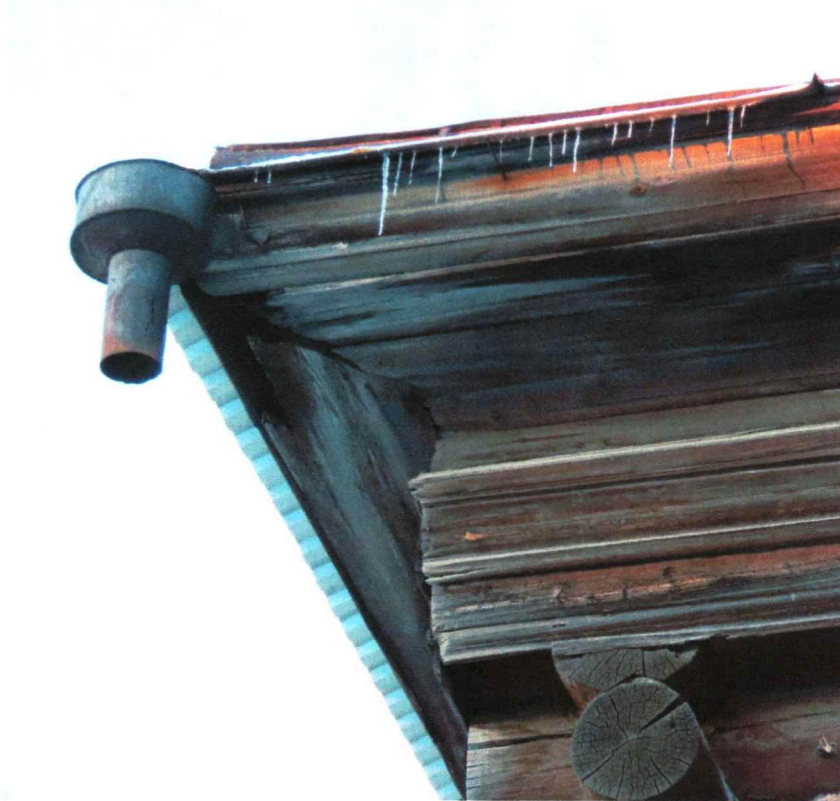
<p data-bbox="1525 1243 1906 1310">Фото 7. Подшивной карниз. Фото 2019 г.</p>

№ п/п	Обобщенная группа элементов предмета охраны	Элементы предмета охраны	Фотографическое или иное графическое изображение предмета охраны*
4.1.5		Подшивной карниз: дощатый карниз из профилированной доски

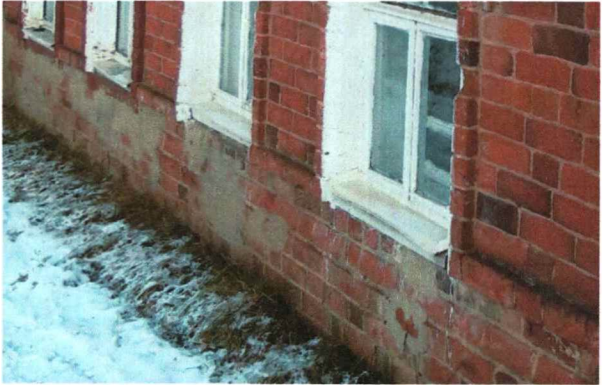
<p>Фото 9. Подоконный карниз. Фото 2019 г.</p>

№ п/п	Обобщенная группа элементов предмета охраны	Элементы предмета охраны	Фотографическое или иное графическое изображение предмета охраны*
4.1.6		<p>Ступенчатый карниз: многоступенчатый карниз, выполненный уступом кирпича</p>	  <p>Фото 8. Ступенчатый карниз. Фото 2019 г.</p>
4.1.7		<p>Подоконный карниз: простой карниз, выполненный уступом кирпича</p>

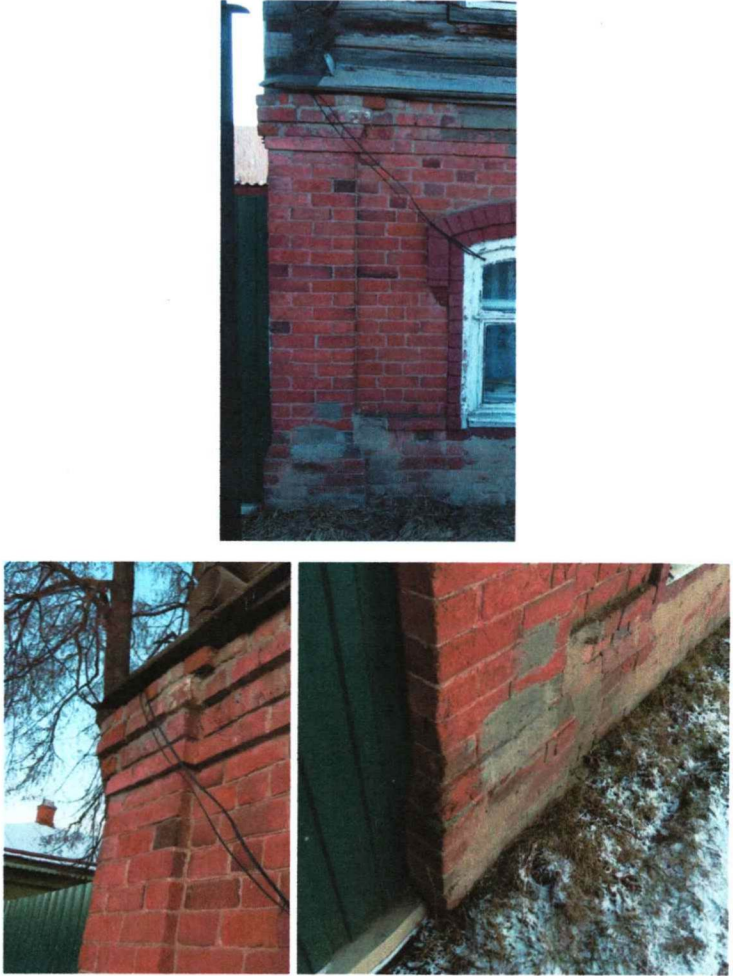
<p>Фото 10,11,12. Пилястра типа 1, ступенчатая капитель, база. Фото 2019 г.</p>

№ п/п	Обобщенная группа элементов предмета охраны	Элементы предмета охраны	Фотографическое или иное графическое изображение предмета охраны*
4.1.8		<p>Пилястра типа 1: плоская пилястра с базой и ступенчатой капителью</p>

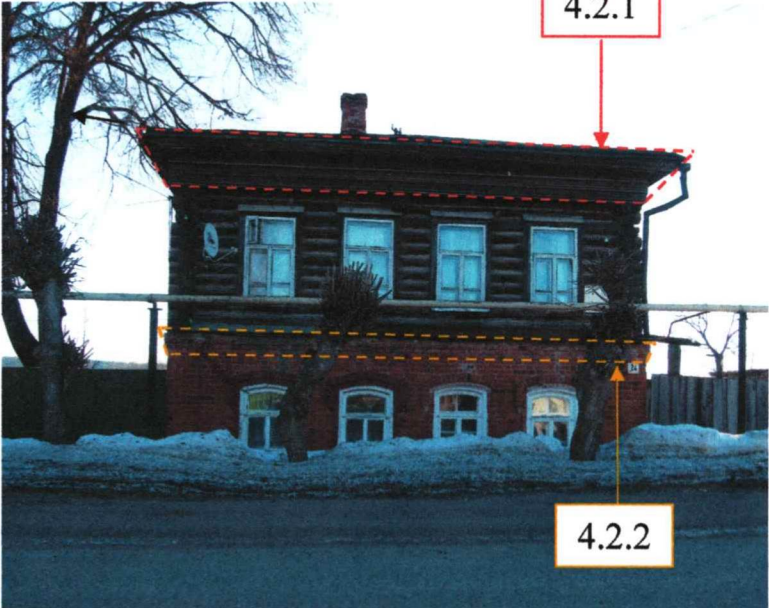
4.2.2		Ступенчатый карниз	<p data-bbox="1413 1157 2018 1224">Фото 13. Западный фасад. Вид с ул. Елкина. Фото 2019 г.</p>

№ п/п	Обобщенная группа элементов предмета охраны	Элементы предмета охраны	Фотографическое или иное графическое изображение предмета охраны*
4.2		Западный фасад	
4.2.1		Подшивной карниз

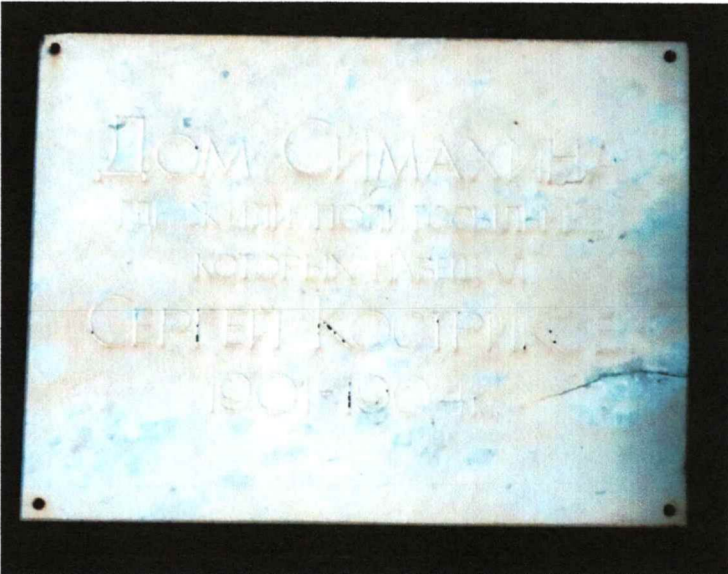
<p>Фото 15. Мемориальная табличка с надписью Фото 2019 г.</p>

№ п/п	Обобщенная группа элементов предмета охраны	Элементы предмета охраны	Фотографическое или иное графическое изображение предмета охраны*
4.2.6		<p>Мемориальная табличка с надписью: «Дом Симахина где жили политссыльные которых навещал Сергей Костриков 1901-1904 г.г.»</p>

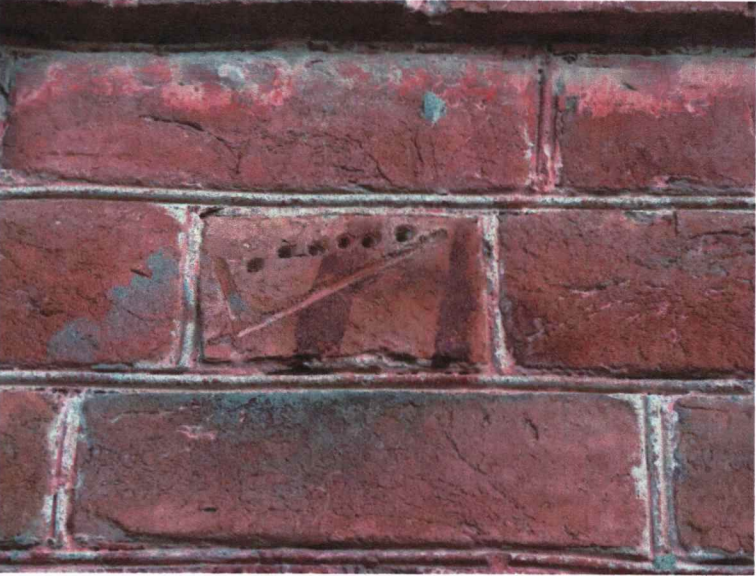
<p data-bbox="1373 1141 2063 1209">Фото 17. Западный фасад. Кирпич с маркировкой. Фото 2019 г.</p>

№ п/п	Обобщенная группа элементов предмета охраны	Элементы предмета охраны	Фотографическое или иное графическое изображение предмета охраны*
4.2.7		Подоконный карниз	  <p data-bbox="1413 1295 2011 1366">Фото 16. Западный фасад. Вид с ул. Елкина. Фото 2019 г.</p>
4.2.8		Кирпич с маркировкой

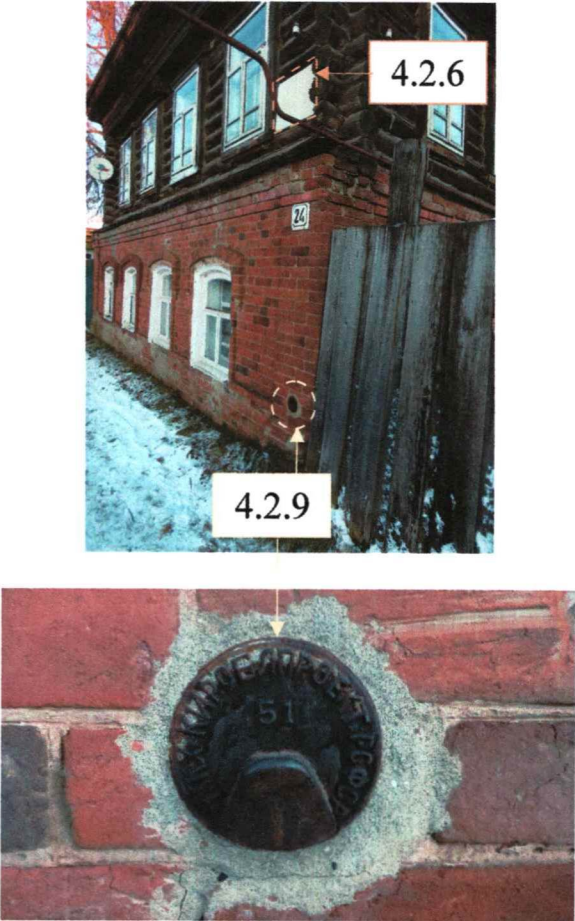
<p data-bbox="1361 1300 2063 1369">Фото 18,19. Западный фасад. Геодезический репер. Фото 2019 г.</p>

№ п/п	Обобщенная группа элементов предмета охраны	Элементы предмета охраны	Фотографическое или иное графическое изображение предмета охраны*
4.2.9		Геодезический репер

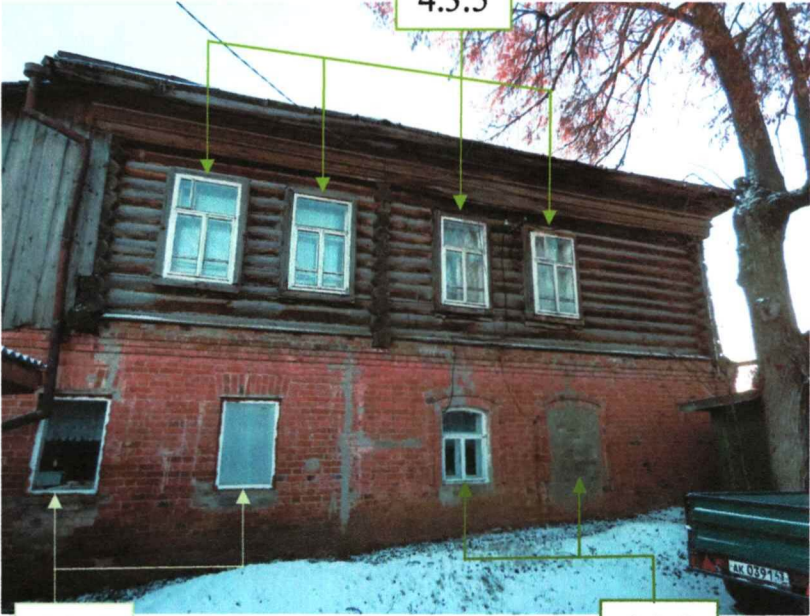
<p data-bbox="1541 1161 1899 1229">Фото 21. Северный фасад. Фотосъемка 2019 г.</p>
4.3.4		Два оконных проема типа 3	
4.3.5		Четыре оконных проема типа 4

№ п/п	Обобщенная группа элементов предмета охраны	Элементы предмета охраны	Фотографическое или иное графическое изображение предмета охраны*
4.3.3		Два оконных проема типа 2

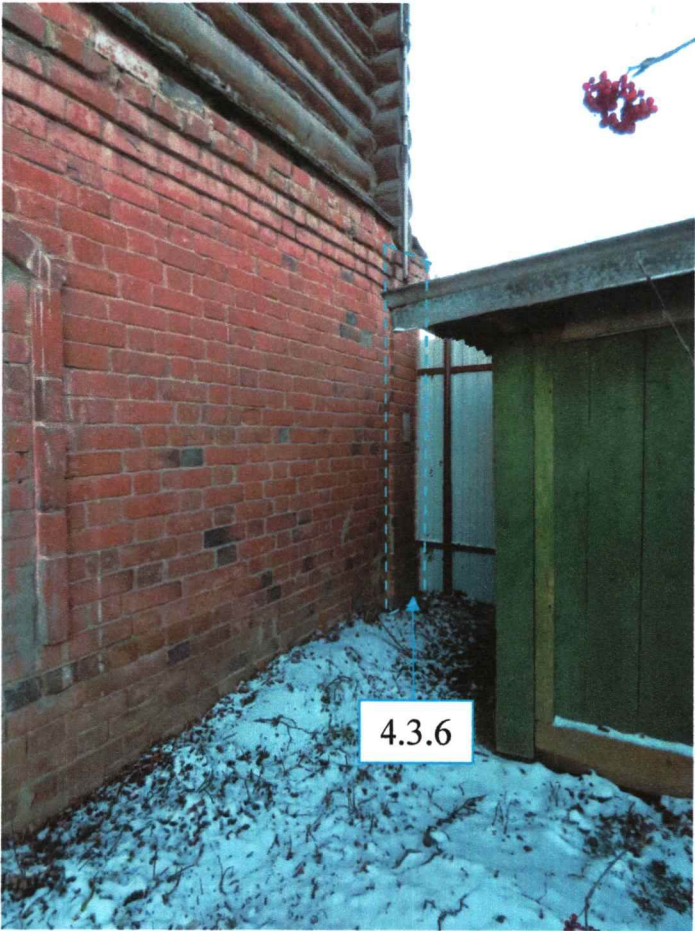
<p data-bbox="1413 1310 2011 1382">Фото 22. Северный фасад. Пилястра типа 1. Фото 2019 г.</p>

№ п/п	Обобщенная группа элементов предмета охраны	Элементы предмета охраны	Фотографическое или иное графическое изображение предмета охраны*
4.3.6		Пилястра типа 1

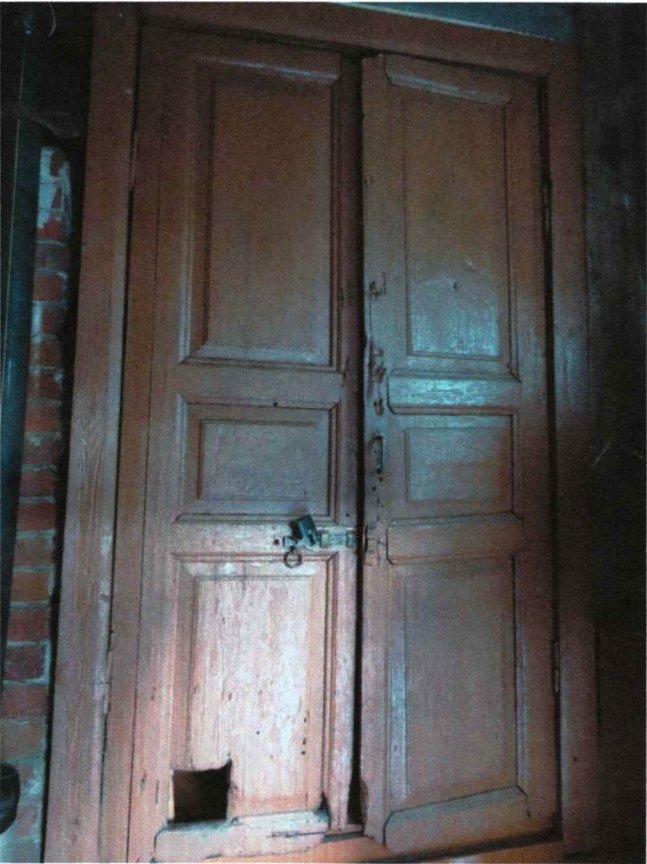
<p>Фото 25. Южный фасад. Деревянное заполнение дверного проема. Наружная дверь первого этажа. Фото 2019 г.</p>

№ п/п	Обобщенная группа элементов предмета охраны	Элементы предмета охраны	Фотографическое или иное графическое изображение предмета охраны*
4.5	Внутренние помещения		
4.5.1		<p>Деревянные заполнения дверных проемов: коробка, наличники, филенчатые дверные полотна, дверные ручки</p>

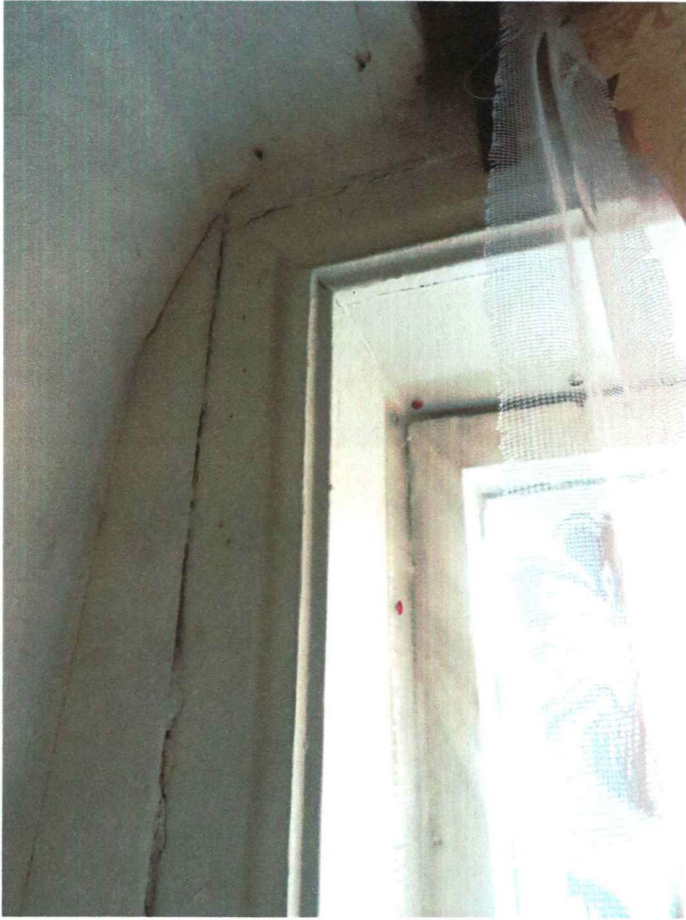
<p data-bbox="1355 1293 2072 1398">Фото 30. Второй этаж. Профилированный наличник обрамления оконных проемов. Фото 2019 г.</p>

№ п/п	Обобщенная группа элементов предмета охраны	Элементы предмета охраны	Фотографическое или иное графическое изображение предмета охраны*
4.5.2		Профилированный наличник обрамления оконных проемов

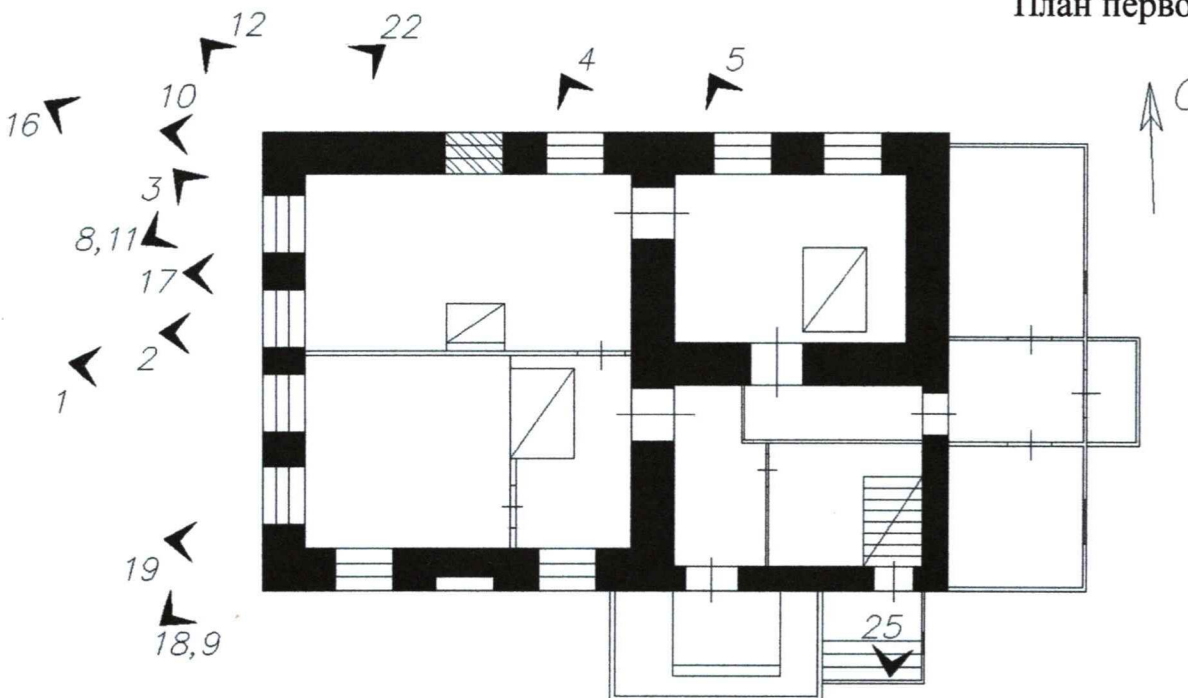
Номер схемы	Схема
1	<p data-bbox="1724 638 2049 678">План первого этажа</p>

<p>The diagram shows a floor plan of the first floor with 25 numbered arrows indicating camera fields of view. The arrows are numbered 1 through 25. A north arrow labeled 'С' is on the right. The plan shows a central area with a staircase and several rooms.</p>

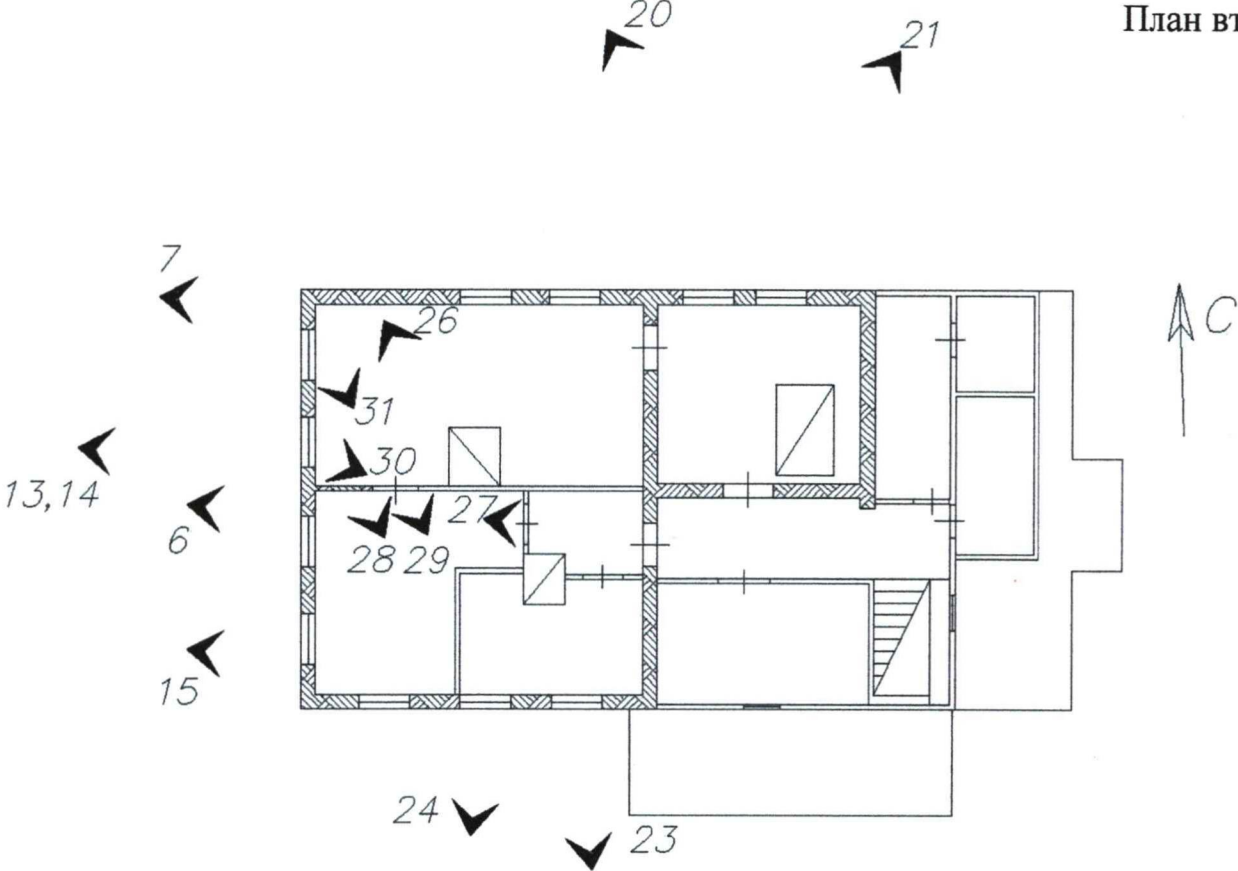
Номер схемы	Схема
2	<p data-bbox="1722 323 2040 362">План второго этажа</p>

<p>The diagram shows a floor plan of the second floor with various rooms and corridors. Numbered arrows point to specific locations: 6, 7, 13, 14, 15, 20, 21, 23, 24, 26, 27, 28, 29, 30, and 31. A north arrow labeled 'С' is located on the right side of the plan. A scale bar is positioned at the bottom center of the page.</p>
