**Об установлении предмета охраны объекта культурного наследия (памятника истории и культуры) народов Российской Федерации регионального значения «Два дома причта», расположенного по адресу: Кировская область, Сунский район, пгт Суна, ул. Советская, д. 39, д. 43**

**ПРЕДМЕТ ОХРАНЫ**

**объекта культурного наследия (памятника истории и культуры) народов Российской Федерации  
регионального значения «Два дома причта», расположенного по адресу: Кировская область, Сунский район,  
пгт Суна, ул. Советская, д. 39, д. 43**

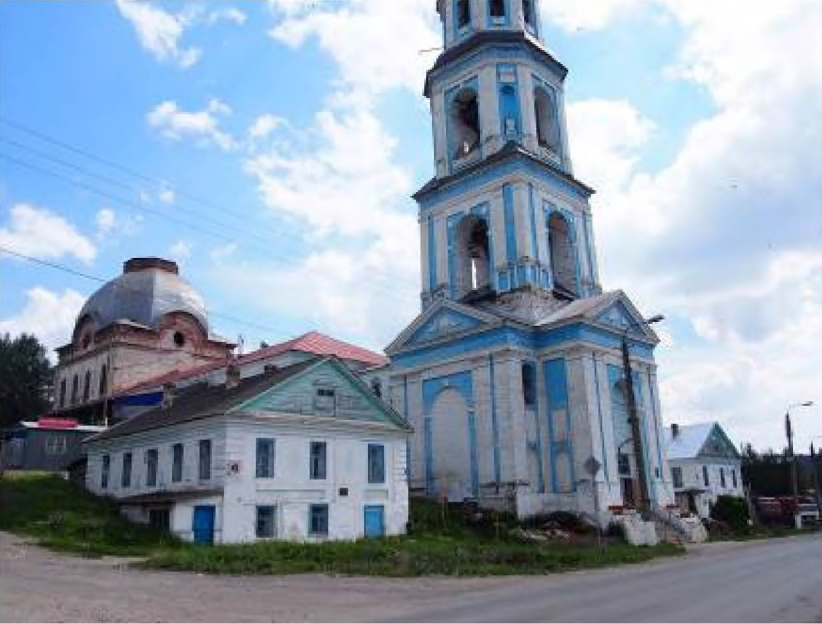
№ п/п	Обобщенная группа элементов предмета охраны	Элементы предмета охраны	Фотографическое или иное графическое изображение предмета охраны*
2	Объемно-пространственная композиция	<p>Объект, состоящий из двух зданий:</p> <p><b>северный дом причта</b> – прямоугольный одноэтажный на высоком цокольном этаже объем под двускатной кровлей;</p> <p><b>южный дом причта</b> – прямоугольный на высоком цокольном этаже объем под двускатной кровлей</p>

<p>Фото 1. Два дома причта. Вид с северо-запада. Фото 2016 г.</p>

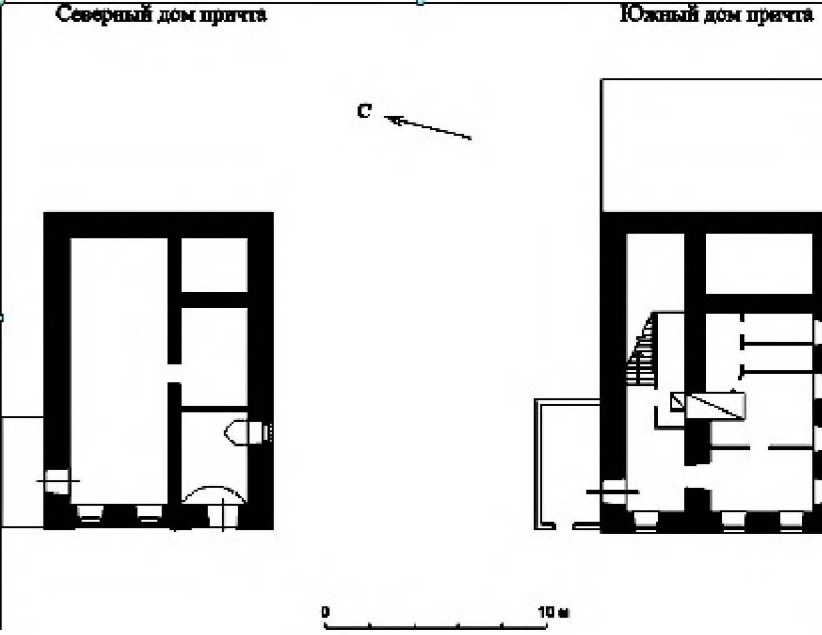
№ п/п	Обобщенная группа элементов предмета охраны	Элементы предмета охраны	Фотографическое или иное графическое изображение предмета охраны*
3	Конструктивное решение	<p>Капитальные стены первого и второго этажей северного дома причта, южного дома причта периода строительства начала XIX в. – из глиняного кирпича;</p> <p>стропила северного дома причта, южного дома причта – деревянные;</p> <p>покрытие кровли северного дома причта, южного дома причта – листовое кровельное железо;</p>

<p>Северный дом причта</p> <p>Южный дом причта</p> <p>С</p> <p>0 10 м</p> <p>Условные обозначения:</p> <ul style="list-style-type: none"> <li>■ - капитальные стены периода строительства – начала XIX в.</li> <li>..... - кривизна свода</li> </ul> <p>План цокольного этажа зданий объекта</p>

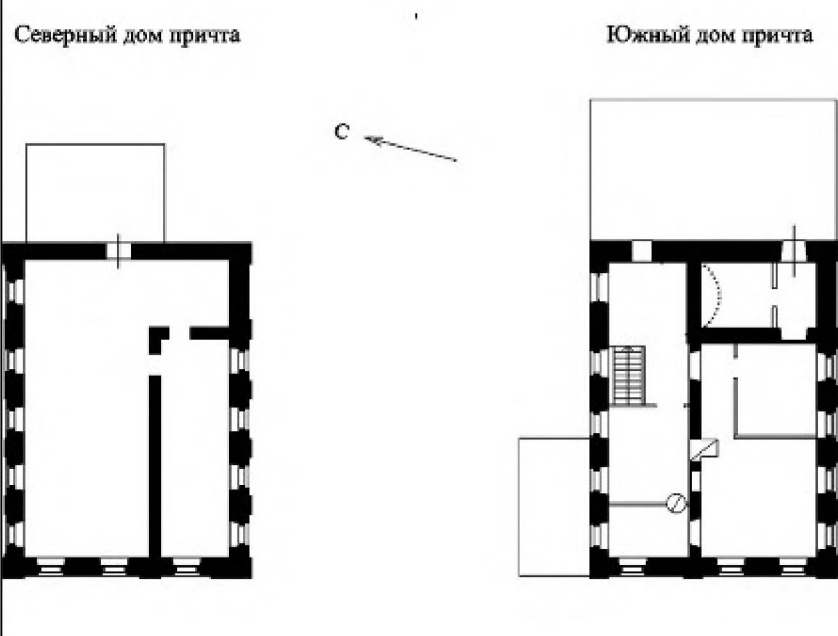
№ п/п	Обобщенная группа элементов предмета охраны	Элементы предмета охраны	Фотографическое или иное графическое изображение предмета охраны*
		<p>перекрытия юго-западной комнаты цокольного этажа северного дома причта и юго-восточной комнаты первого этажа южного дома причта – коробовые своды из глиняного кирпича</p>	<p>Северный дом причта</p> <p>Южный дом причта</p>

<p>0 10 м</p> <p>Условные обозначения:</p> <ul style="list-style-type: none"> <li><span style="display: inline-block; width: 20px; height: 10px; background-color: black; margin-right: 5px;"></span> - капитальные стены периода строительства – начала XIX в.</li> <li><span style="display: inline-block; width: 20px; height: 10px; border: 1px dotted black; margin-right: 5px;"></span> - кривизна свода</li> </ul> <p>План первого этажа зданий объекта</p>

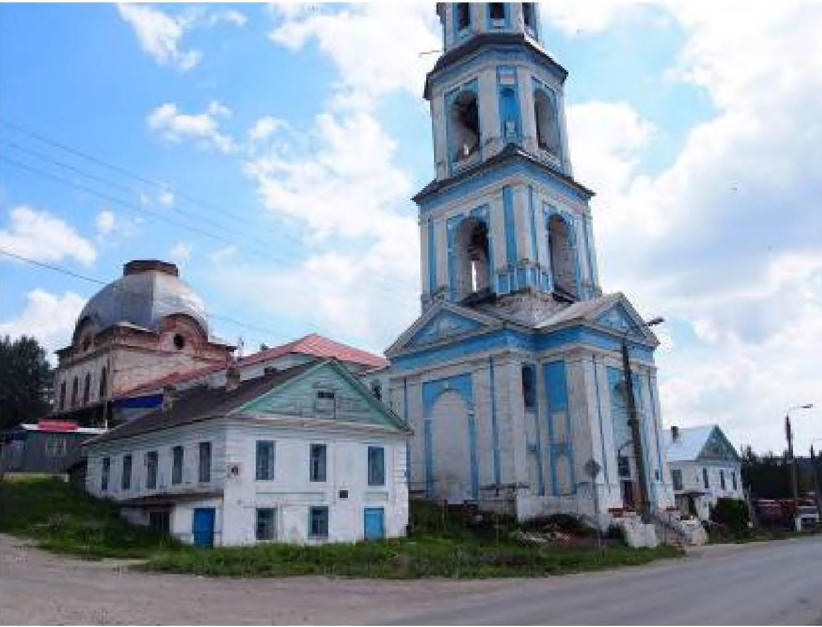
№ п/п	Обобщенная группа элементов предмета охраны	Элементы предмета охраны	Фотографическое или иное графическое изображение предмета охраны*
4	Архитектурно-художественное решение	Тип отделки фасадов северного дома причта, южного дома причта – известковая обмазка с колером

<p data-bbox="1368 1193 2007 1262">Фото 2. Два дома причта. Вид с северо-запада. Фото 2016 г.</p>

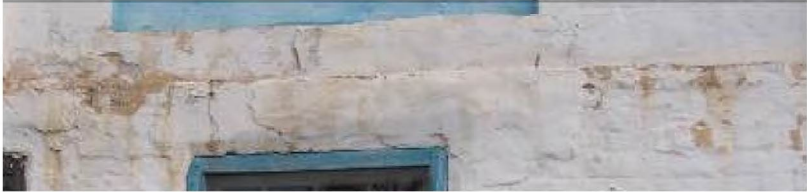
№ п/п	Обобщенная группа элементов предмета охраны	Элементы предмета охраны	Фотографическое или иное графическое изображение предмета охраны*
4.1	<b>Общие элементы</b>		
4.1.1		<b>Уступ цоколя типа 1: простой одноступенчатый уступ</b>

<p data-bbox="1487 919 1890 986" style="text-align: center;"><b>Фото 3. Уступ цоколя типа 1. Фото 2016 г.</b></p>

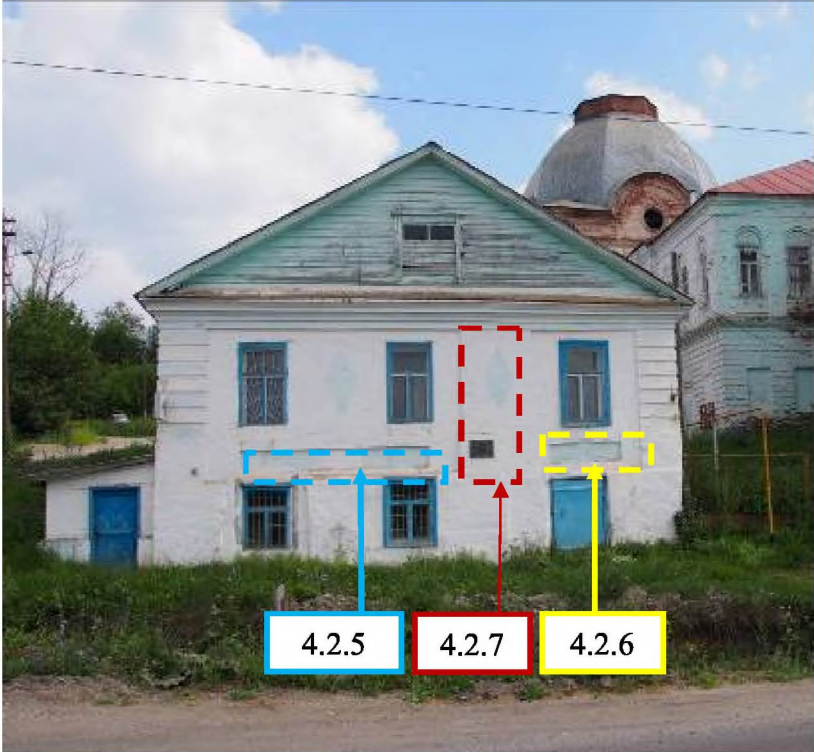
Фото 11. Западный фасад.  
Фото 2016 г.

№ п/п	Обобщенная группа элементов предмета охраны	Элементы предмета охраны	Фотографическое или иное графическое изображение предмета охраны*
4.2.5	Северный дом причта	Одна прямоугольная подоконная ниша

4.2.6		Одна прямоугольная подоконная ниша	
4.2.7		Одна лопатка

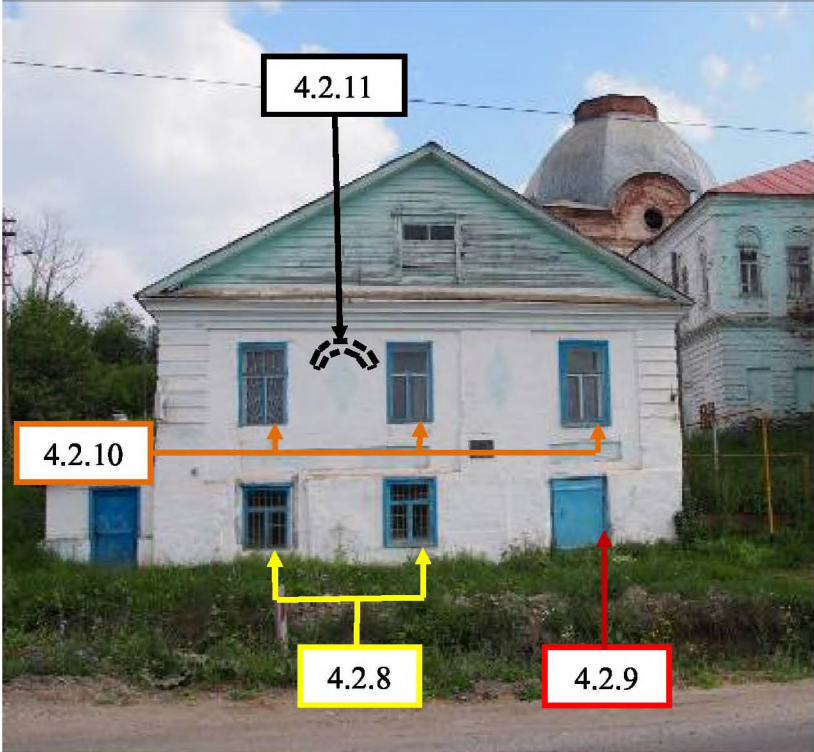
Фото 12. Западный фасад.  
Фото 2016 г.

№ п/п	Обобщенная группа элементов предмета охраны	Элементы предмета охраны	Фотографическое или иное графическое изображение предмета охраны*
4.2.8	Северный дом причта	Два оконных проема типа 1

4.2.9		Один прямоугольный проем цокольного этажа	
4.2.10		Три оконных проема типа 2	
4.2.11		Одна арочная перемычка

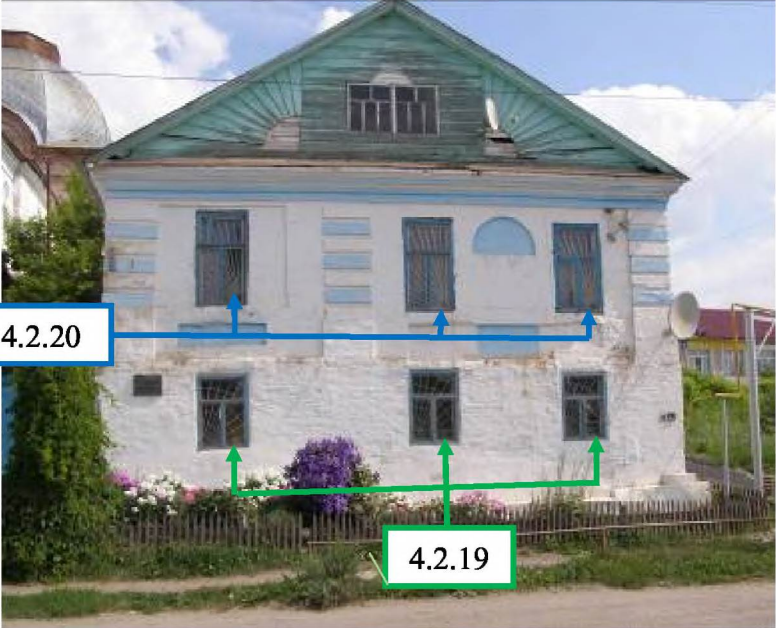
Фото 15. Западный фасад.  
Фото 2016 г.

№ п/п	Обобщенная группа элементов предмета охраны	Элементы предмета охраны	Фотографическое или иное графическое изображение предмета охраны*
4.2.19	Южный дом причта	Три оконных проема типа 1

4.2.20		Три оконных проема типа 2

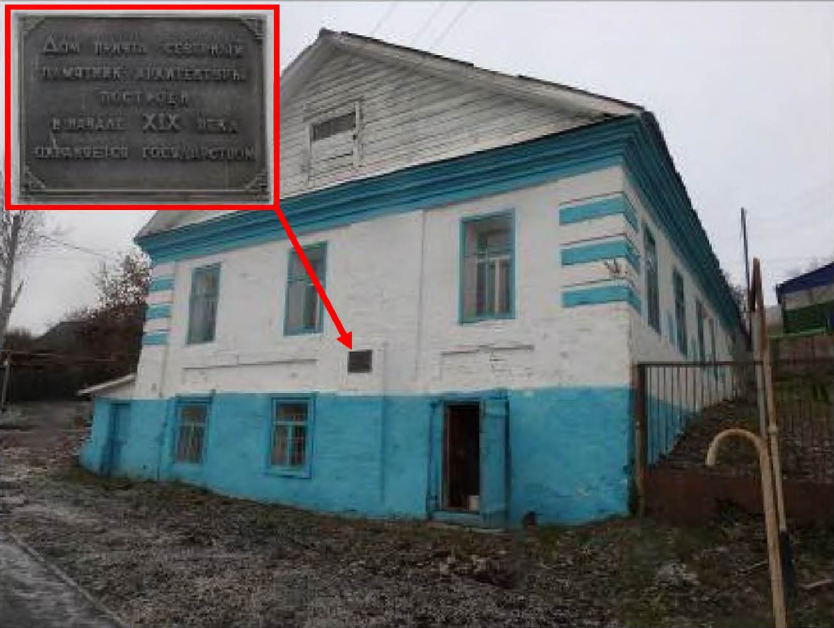
<p>Фото 16. Западный фасад.  Фото 2016 г.</p>

№ п/п	Обобщенная группа элементов предмета охраны	Элементы предмета охраны	Фотографическое или иное графическое изображение предмета охраны*
4.2.21	Северный дом причта	<p>Табличка с надписью:  «Дом причта северный  памятник архитектуры  построен  в начале XIX века  охраняется государством»</p>

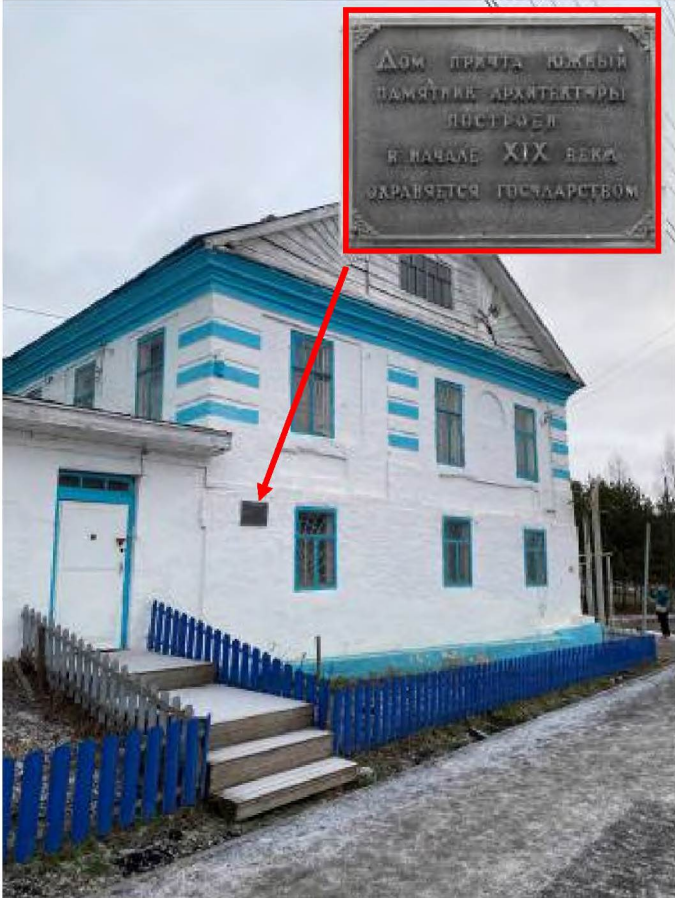
<p>Фото 17. Западный фасад.            Фото 2016 г.</p>

№ п/п	Обобщенная группа элементов предмета охраны	Элементы предмета охраны	Фотографическое или иное графическое изображение предмета охраны*
4.2.22	Южный дом причта	<p>Табличка с надписью:            «Дом причта южный            памятник архитектуры            построен            в начале XIX века            охраняется государством»</p>

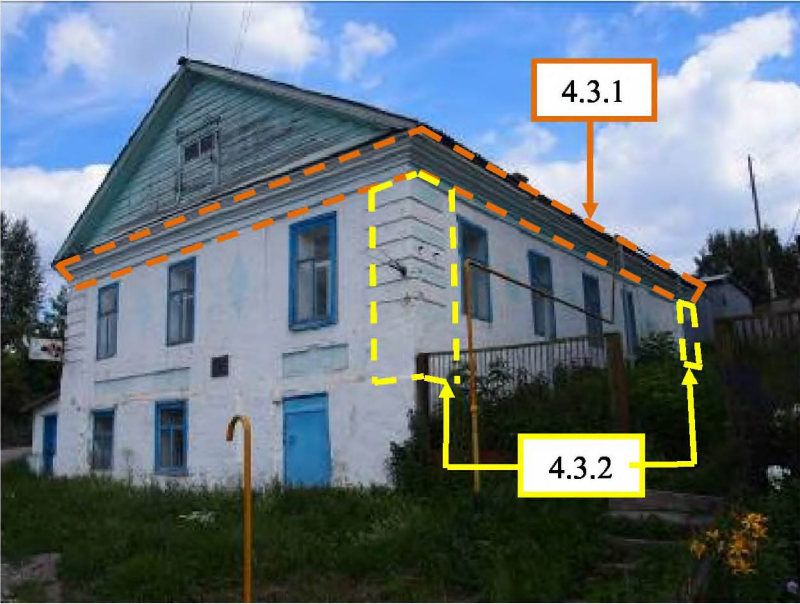
Фото 18. Южный фасад.  
Фото 2016 г.

№ п/п	Обобщенная группа элементов предмета охраны	Элементы предмета охраны	Фотографическое или иное графическое изображение предмета охраны*
4.3	Южный фасад		
4.3.1	Северный дом причта	Венчающий карниз типа 1

4.3.2		Две лопатки типа 1

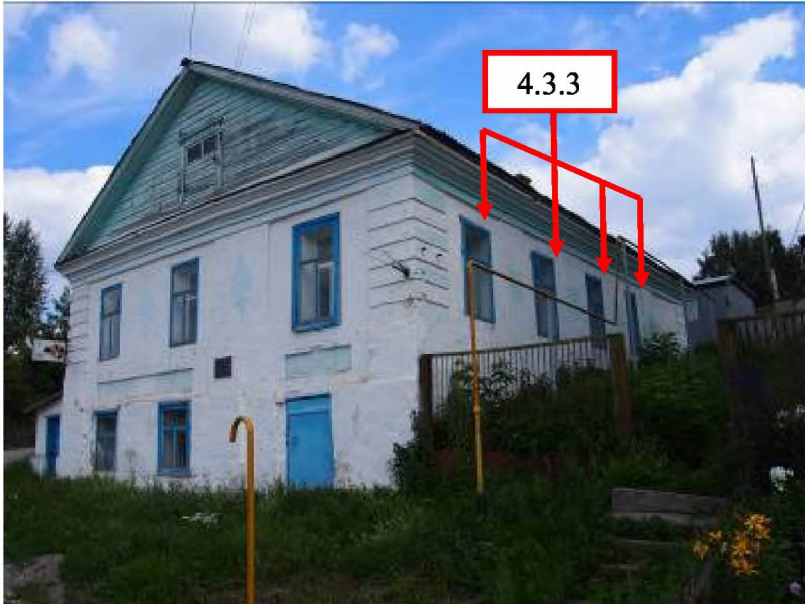
<p data-bbox="1518 1139 1854 1206">Фото 19. Южный фасад. Фото 2016 г.</p>

№ п/п	Обобщенная группа элементов предмета охраны	Элементы предмета охраны	Фотографическое или иное графическое изображение предмета охраны*
4.3.3	Северный дом причта	Четыре оконных проема типа 2

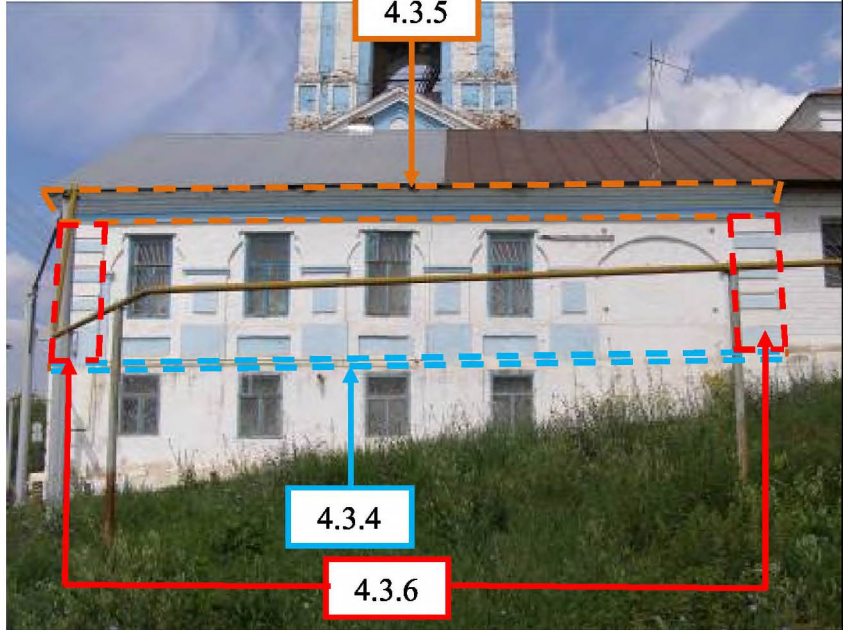
Фото 20. Южный фасад.  
Фото 2016 г.

№ п/п	Обобщенная группа элементов предмета охраны	Элементы предмета охраны	Фотографическое или иное графическое изображение предмета охраны*
4.3.4	Южный дом причта	Уступ цоколя типа 1

4.3.5		Венчающий карниз типа 1	
4.3.6		Две лопатки типа 1

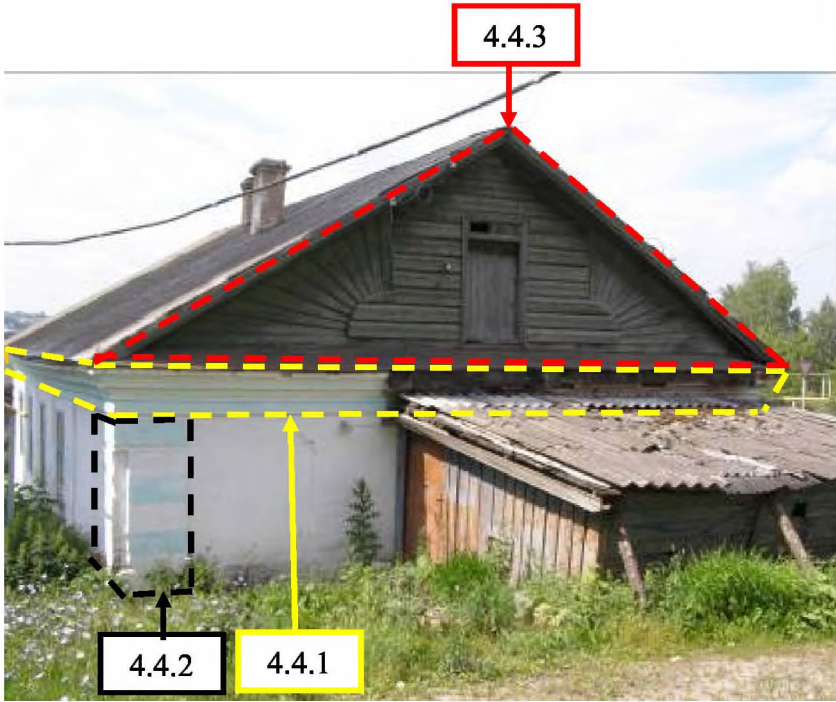
Фото 24. Восточный фасад.  
Фото 2016 г.

№ п/п	Обобщенная группа элементов предмета охраны	Элементы предмета охраны	Фотографическое или иное графическое изображение предмета охраны*
4.4	Восточный фасад		
4.4.1	Северный дом причта	Венчающий карниз типа 1

4.4.2		Две лопатки типа 1	
4.4.3		Фронтон типа 2

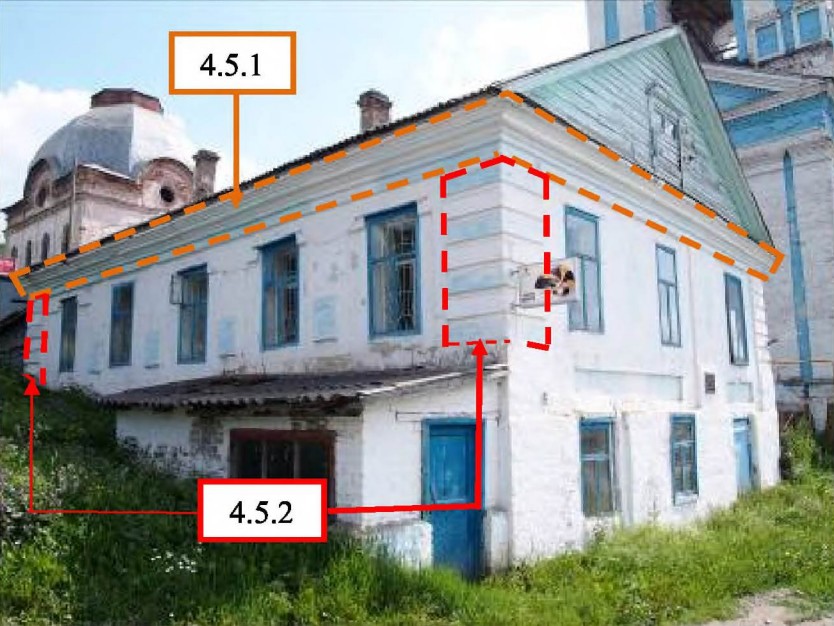
№ п/п	Обобщенная группа элементов предмета охраны	Элементы предмета охраны	Фотографическое или иное графическое изображение предмета охраны*
4.5	Северный фасад		
4.5.1	Северный дом причта	Венчающий карниз типа 1

4.5.2		Две лопатки типа 1

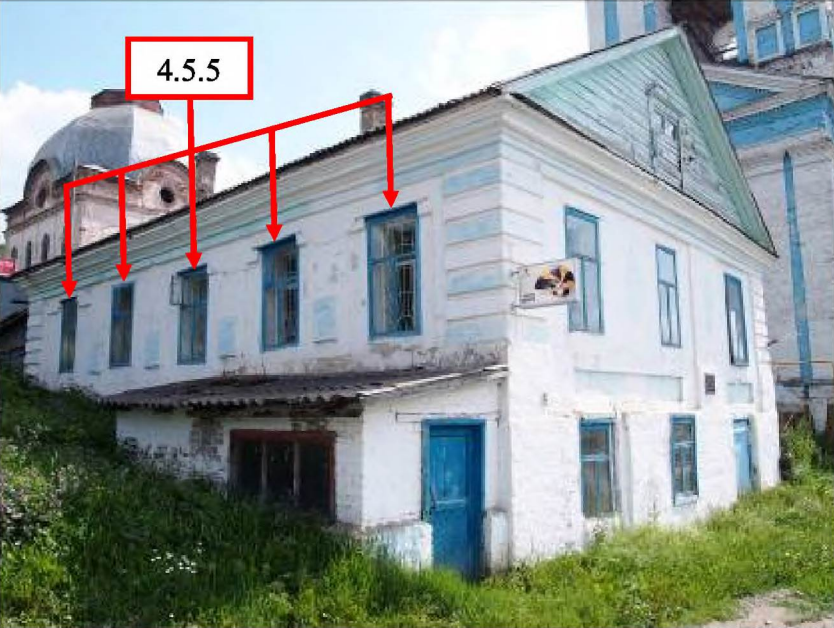
<p data-bbox="1503 1201 1868 1270">Фото 28. Северный фасад. Фото 2016 г.</p>

№ п/п	Обобщенная группа элементов предмета охраны	Элементы предмета охраны	Фотографическое или иное графическое изображение предмета охраны*
4.5.5	Северный дом причта	Пять оконных проемов типа 2

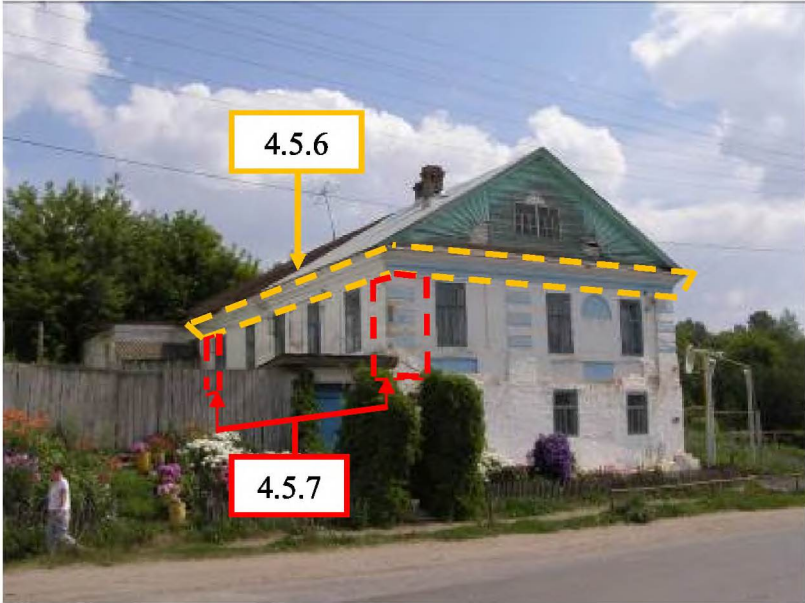
Фото 29. Северный фасад.  
Фото 2016 г.

№ п/п	Обобщенная группа элементов предмета охраны	Элементы предмета охраны	Фотографическое или иное графическое изображение предмета охраны*
4.5.6	Южный дом причта	Венчающий карниз типа 1

4.5.7		Две лопатки типа 1

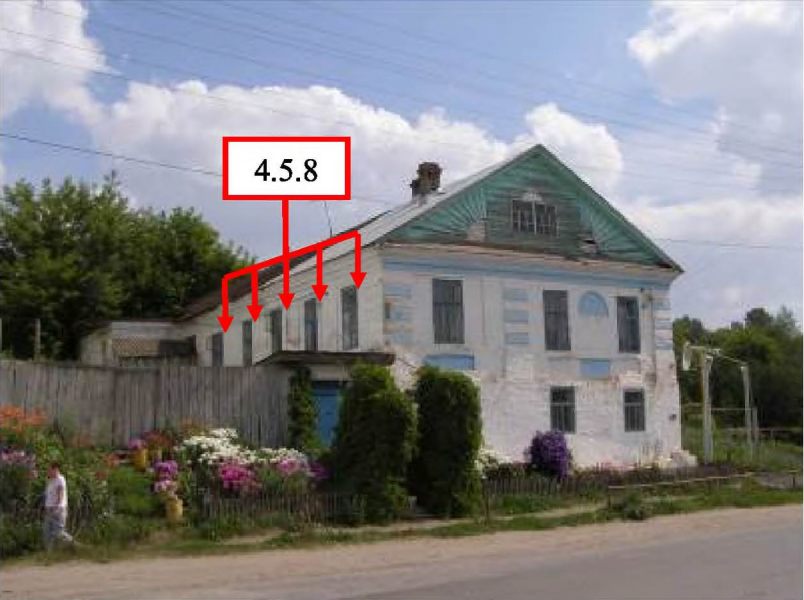
<p data-bbox="1503 1174 1865 1241">Фото 30. Северный фасад. Фото 2016 г.</p>

№ п/п	Обобщенная группа элементов предмета охраны	Элементы предмета охраны	Фотографическое или иное графическое изображение предмета охраны*
4.5.8	Южный дом причта	Пять оконных проемов типа 2
