Об утверждении предмета охраны объекта культурного наследия регионального значения

**«Усадьба Пермяковых, XIX-XX вв.: Баня», ок. 1912 г.
(Костромская область, г. Кострома, ул. Кооперации, 11Б)**

ПРЕДМЕТ ОХРАНЫ

объекта культурного наследия регионального значения
«Усадьба Пермяковых, XIX-XX вв.: Баня», ок. 1912 г.
(Костромская область, г. Кострома, ул. Кооперации, 11Б)

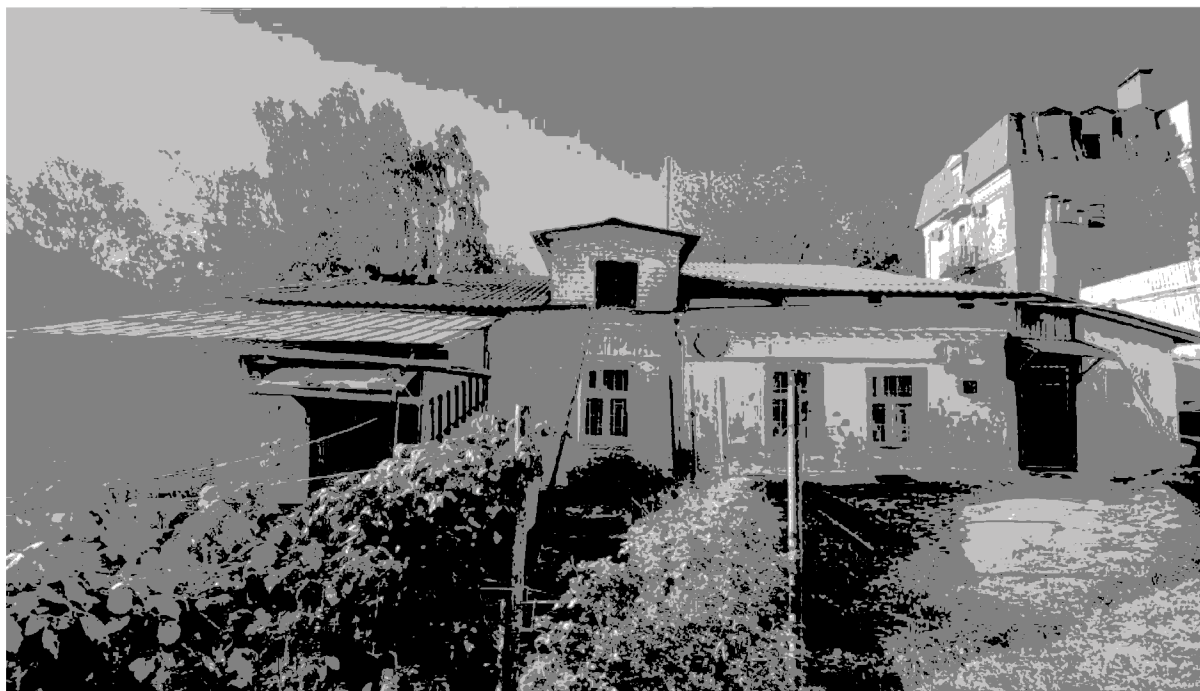
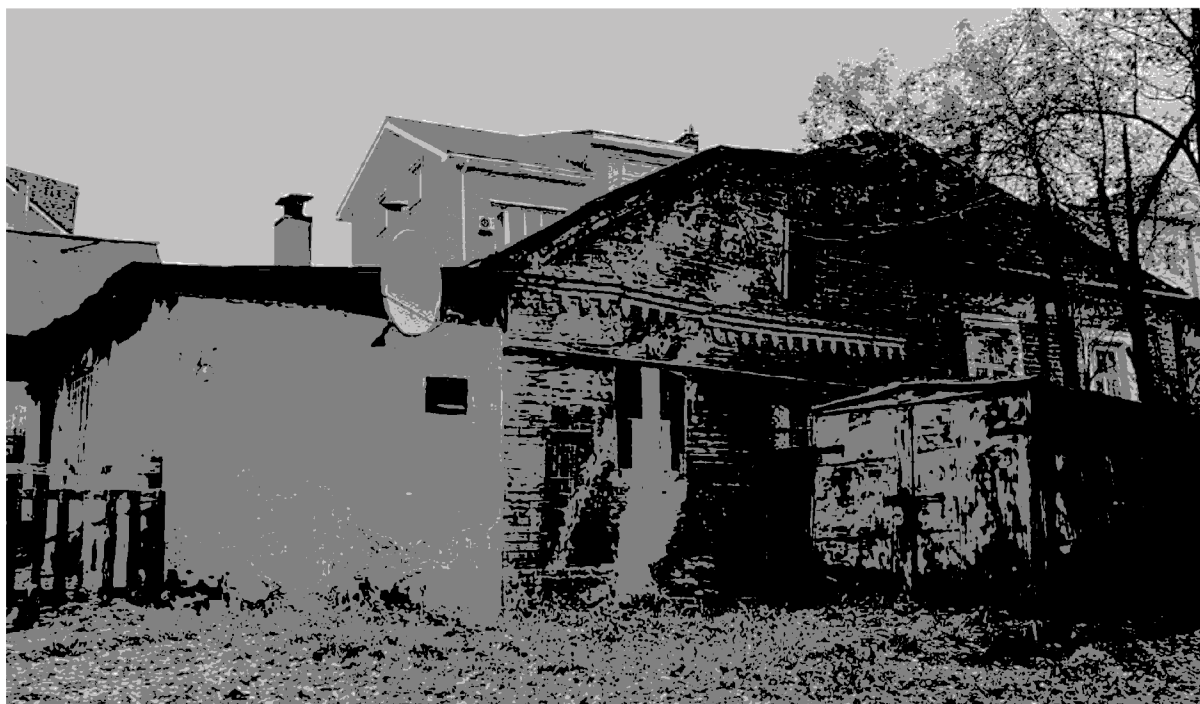
Стилистические особенности объекта:

Пример хозяйственной постройки в составе усадьбы XIX -XX вв.

2. Стилистические особенности объекта (приложение №2 к
настоящему предмету охраны): пример хозяйственной постройки в составе
усадьбы XIX -XX вв.

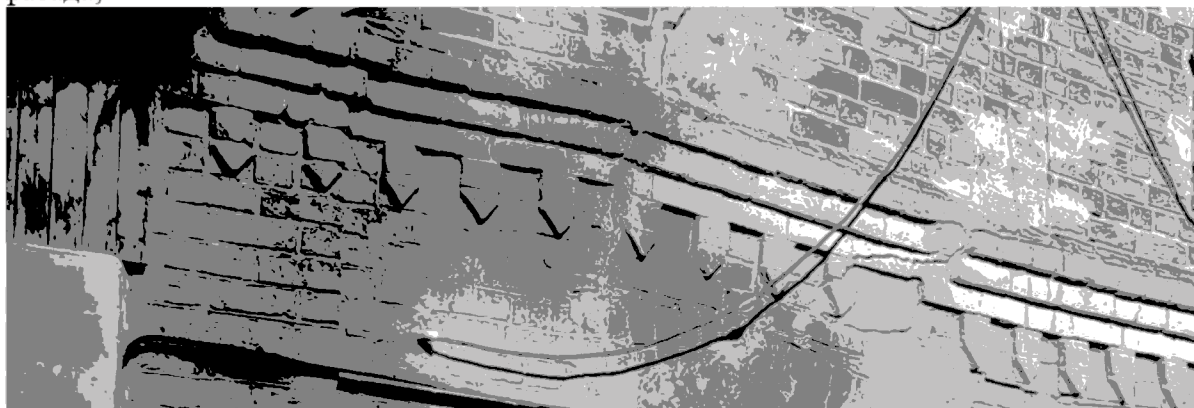
2) венчающий многоступенчатый карниз с зубчиками по западной части юго-западного фасада;

2) венчающий многоступенчатый карниз с зубчиками по западной части юго-западного фасада; венчающий многоступенчатый карниз с сухариками по южной части юго-западного фасада и по юго-восточному фасаду;

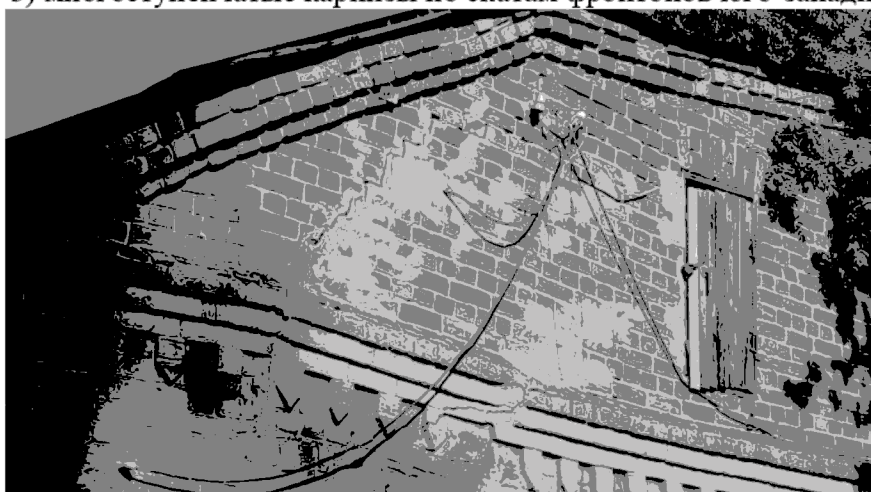
Западный фронтон юго-западного фасада

3) многоступенчатые карнизы по скатам фронтонов юго-западного фасада;

3) многоступенчатые карнизы по скатам фронтонов юго-западного фасада;

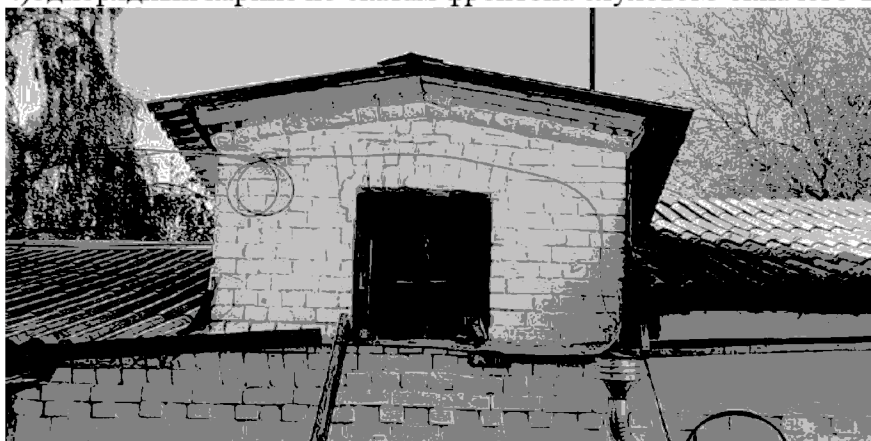
Слуховое окно юго-восточного фасада

4) однорядный карниз по скатам фронтона слухового окна юго-восточного фасада

4) однорядный карниз по скатам фронтона слухового окна юго-восточного фасада;

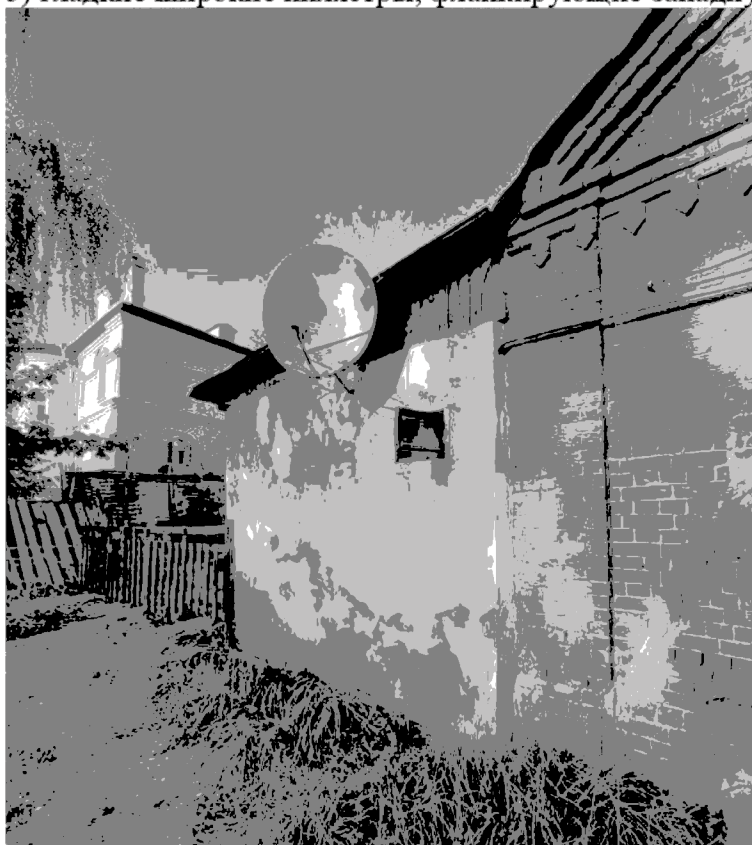
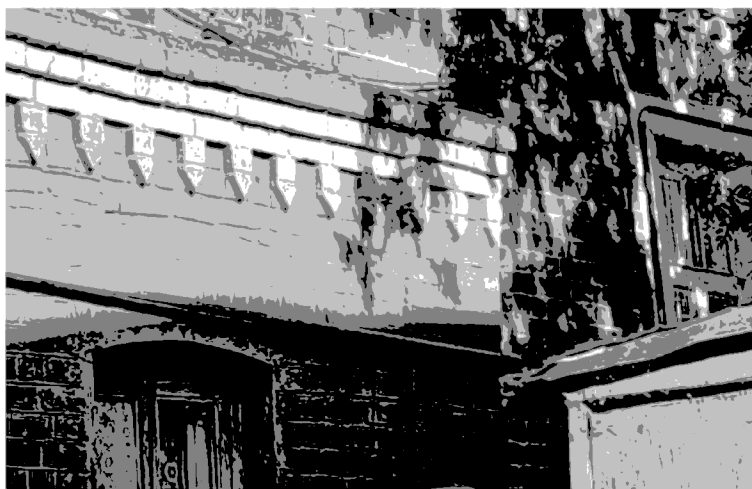
5) гладкие широкие пилястры, фланкирующие западную часть юго-западного фасада

5) гладкие широкие пилястры, фланкирующие западную часть юго-западного фасада;

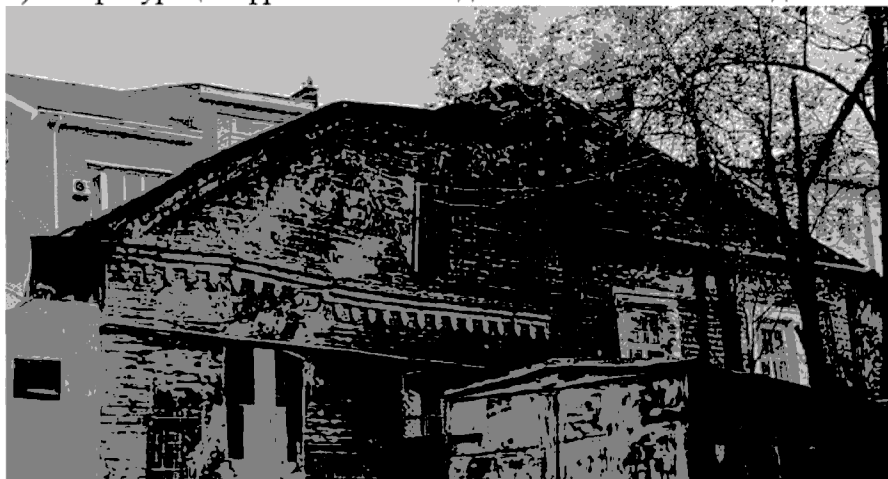
6) конфигурация фронтонов западной и южной частей здания юго-западного фасада

6) конфигурация фронтонов западной и южной частей здания юго-западного фасада.
