ИНСПЕКЦИЯ ПО ОХРАНЕ ОБЪЕКТОВ КУЛЬТУРНОГО НАСЛЕДИЯ КОСТРОМСКОЙ ОБЛАСТИ

Об утверждении предмета охраны объекта культурного наследия регионального значения «Дом, в котором работал Совет рабочих, солдатских и крестьянских депутатов в 1917 г.» (Костромская область, г. Солигалич, ул. Вылузгина, 6)

ПРЕДМЕТ ОХРАНЫ
объекта культурного наследия регионального значения
«Дом, в котором работал Совет рабочих,
солдатских и крестьянских депутатов в 1917 г.»
(Костромская область, г. Солигалич, ул. Вылузгина, 6)

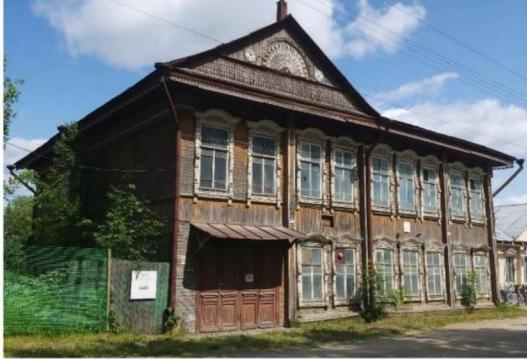
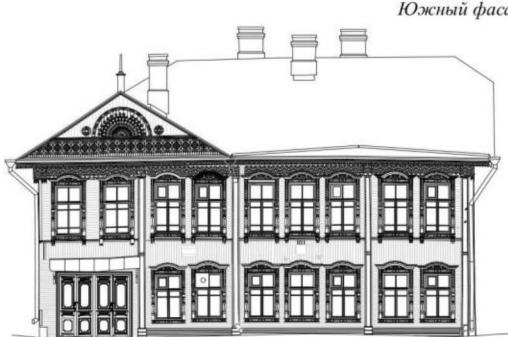
<i>Южный фасад</i>

1. Стилистические особенности объекта (приложение №1 к настоящему предмету охраны): дом стилистически имеет как черты модерна, так и классики; новый, «нетрадиционный» тип застройки; ассиметричная композиция; увеличенных габаритов окна; уникальное резное фасадное убранство (пропильная накладная резьба); первоначально без обшивки; нечетное количество осей окон; вход с уличного фасада.

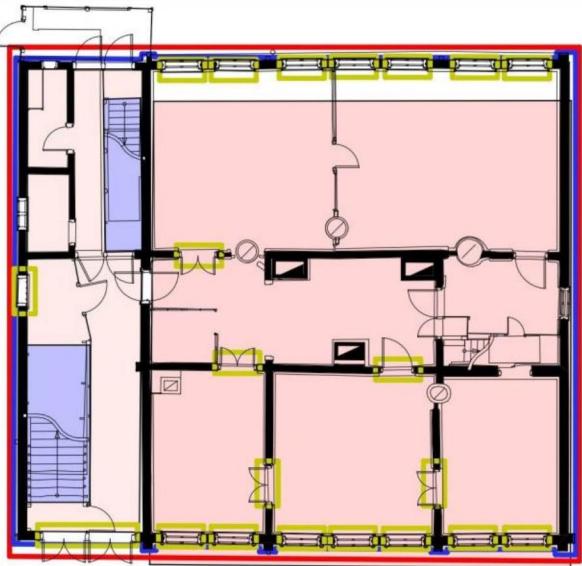
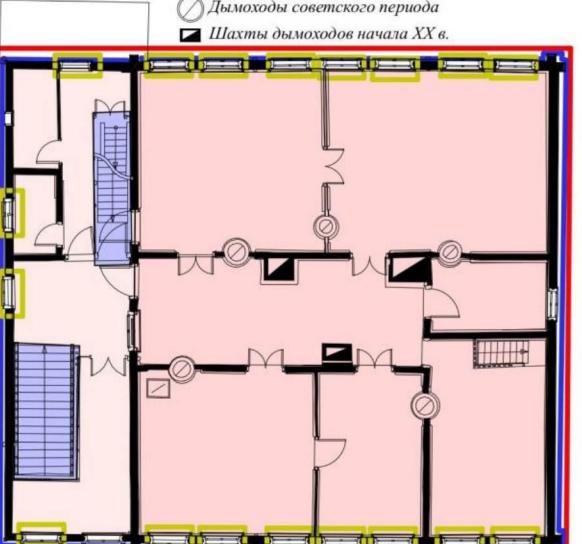
<p>1) композиционное построение фасадов, этажность: Двухэтажное здание с чердаком; характер кровли многощипцовый с полуувальмой(восточный фасад), два пересекающихся разновысоких конька (две двухскатные кровли пересекаются под прямым углом)</p> <p>Примечания:</p> <p>1. Схема разработана на основании проведенных в 2021-23гг. комплексных научных исследований и Предоставлена в качестве Приложения к проекту предмета охраны объекта культурного наследия.</p> <p>2. Детальное описание перечня Предмета охраны См. В текстовой части.</p>

1) композиционное построение фасадов, этажность: двухэтажное здание с чердаком; характер кровли многощипцовый с полувальмой, два пересекающихся разновысотных конька (две двухскатные кровли пересекаются под прямым углом);

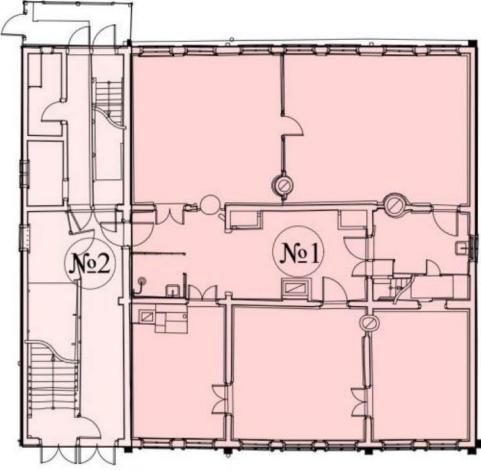
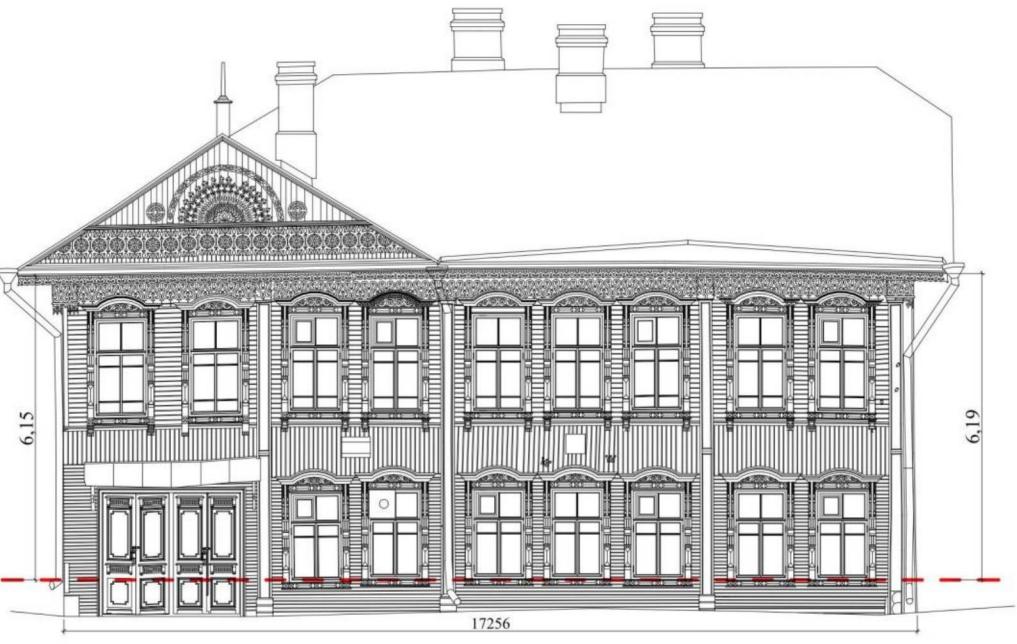
<p><u>Условные обозначения:</u></p> <ul style="list-style-type: none"> ■ Пространственно-планировочная структура интерьеров здания в паределах капитальных стен и перекрытий конца XIXвв. (отапливаемый объем) ■ Пространственно-планировочная структура интерьеровздания в паределах капитальных стен и перекрытий конца XIXвв. (неотапливаемый объем) 	<p>2) конфигурация здания в плане; здание представляет собой прямоугольный, почти квадратный ассиметричный объем с крыльцом главного входа слева по главному(южному) фасаду; Условно делится на два объема: неотапливаемый левый с главным входом(первое прясло) и отапливаемый правый(последующие три прясла); общий размер в габаритах капитальных стен в уровне первого этажа: по восточному фасаду-15,42м; по северному - 17,01 м; по западному - 14,89м; по южному - 17,25м;</p>
	<p>главный (Южный фасад)</p>

<p>*размеры даны в соответствии с обмерами, полученными при помощи метода лазерного сканирования, а также, при помощи обмеров выполненных ручным способом в процессе натурных исследований, допустима погрешность)</p>	<p>3) высотная отметка здания от уровня подоконника первого этажа до подшивки кровли: юго-западный угол- 6,15м; юго-восточный - 6,19м;</p>

общий размер в габаритах капитальных стен в уровне первого этажа: по восточному фасаду - 15,42 м; по северному - 17,01 м; по западному - 14,89 м; по южному - 17,25 м (размеры даны в соответствии с обмерами, полученными при помощи метода лазерного сканирования, а также при помощи обмеров, выполненных ручным способом в процессе натурных исследований, допустима погрешность);

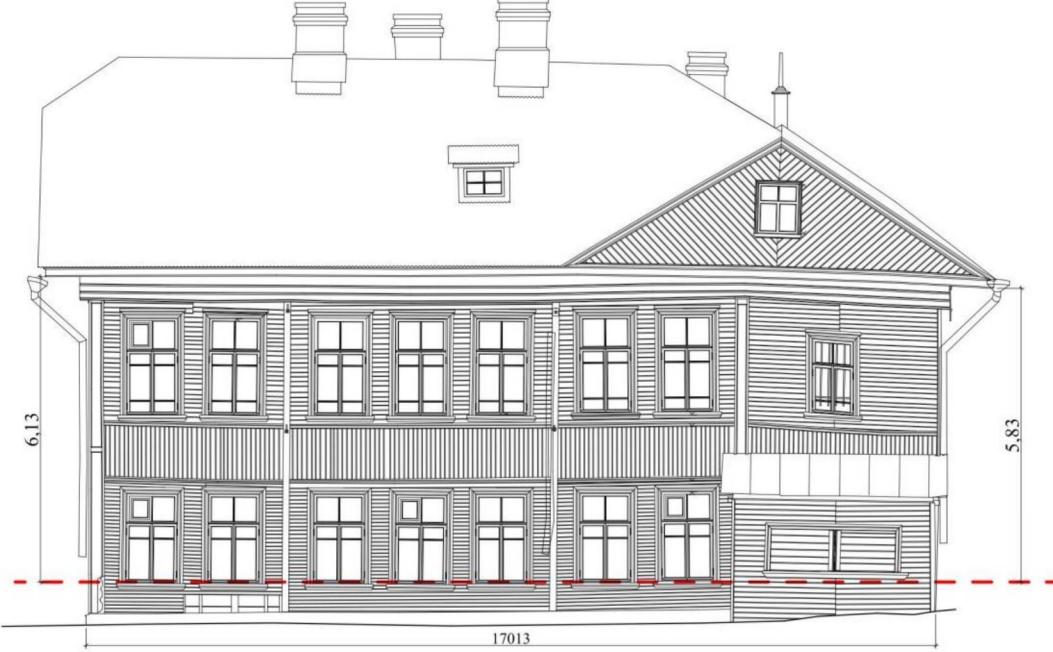
<p>3) высотная отметка здания от уровня подоконника первого этажа до подшива кровли: северо-западный угол - 5,83м; северо-восточный - 6,13м;</p> <p><i>*размеры даны в соответствии с обмерами, полученными при помощи метода лазерного сканирования, а также, при помощи обмеров выполненных ручным способом в процессе натурных исследований, допустима погрешность</i></p>

3) высотная отметка здания от уровня подоконников 1го этажа до подшива кровли: юго-западный угол - 6,15 м; юго-восточный - 6,19 м; северо-восточный - 6,13 м; северо-западный - 5,83м (размеры даны в соответствии с обмерами, полученными при помощи метода лазерного сканирования, а также при помощи обмеров, выполненных ручным способом в процессе натурных исследований, допустима погрешность).

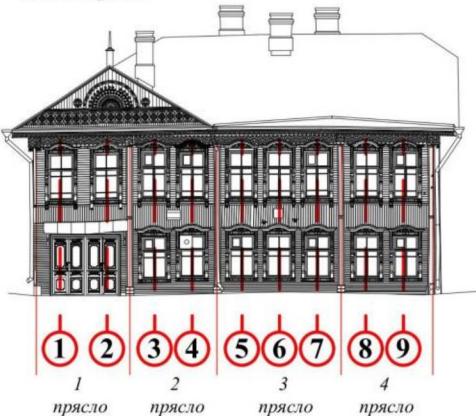
<p>Южный фасад</p> <p>1) ассиметричная композиция - поле фасада делится двумя перерубами и жимом на 4 неравные прясла; слева первые два венчают фронтон с пропильным накладным резным декором и двухскатной кровлей и шипелем;</p> <ul style="list-style-type: none"> - по первому этажу 9 осей проемов; два первых проема-дверные в поле первого прясла; 2 и 4 прясло по два оконных проема центрально расположенных в поле прясла; третью прясло - 3 оконных проема также центрально расположенных в поле прясла; - по второму этажу 9 оконных проемов; 2,3,4 прясло-оконные проемы расположены четко над соответствующими оконными проемами первого этажа; 	<p>Наименование предмета охраны/датировка/ конструкции/пояснения</p>

ассиметрическая композиция в 9 осей проемов - поле фасада делится двумя перерубами и жимом на 4 неравные прясла, слева первые два венчают фронтон с пропильным накладным резным декором и двухскатной кровлей, наличие шпиля в завершении;

по первому этажу 9 проемов: два первых проема - дверные в поле первого прясла; второе и четвертое прясло - по два оконных проема центрально расположенных в поле прясла; третье прясло - три оконных проема центрально расположенных в поле прясла;

по второму этажу 9 проемов; 2,3,4 прясло - оконные проемы расположены четко над соответствующими оконными проемами первого этажа; 1-е прясло - два оконных проема расположены над дверными проемами первого этажа с небольшим смещением;

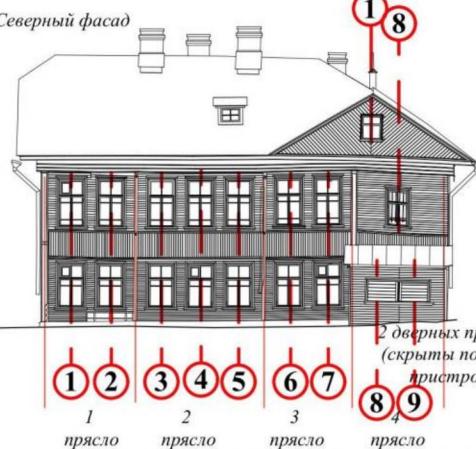
<p>Северный фасад</p> <p>3) ассиметричная композиция- поле фасада делится двумя жимами и перерубом на 4 прясла; последние два - 3 и 4, венчают фронтон со слуховым окном на чердак;</p> <ul style="list-style-type: none"> - по первому этажу 9 осей проемов; 7 оконных, и два дверных; 1-е прясло соответственно оси 1 и 2; 2-е - оси 3,4,5; 3-е - оси 6 и 7; 4-е - оси 8 и 9(дверные проемы); <p>- по второму этажу 8 оконных проемов; первые 7 осей совпадают с соответствующими осьми проемов первого этажа</p> <p>Ось 8 расположена центрально в поле 4го прясла; фронтон исмеет один центрально расположенный проем на чердак; в этом же уровне чердака над осью 5 оконных проемов 1го и 2го этажей в скате кровле есть небольшой слуховой оконный проем;</p>

ассиметрическая композиция - поле фасада делится двумя жимами и перерубом на четыре прясла; последние два - 3 и 4, венчат фронтон со слуховым окном на чердак;

по первому этажу 9 осей проемов; 7 оконных и два дверных (черный выход во двор); 1-е прясло соответственно оси 1 и 2; 2-е - оси 3,4,5; 3-е - оси 6,7; 4-е - оси 8 и 9 (дверные проемы);

по второму этажу 8 оконных проемов: первые семь совпадают с соответствующими осями проемов первого этажа; 8-й проем расположен центрально в поле четвертого прясла; фронтон имеет один центрально расположенный проем (слуховое окно на чердак), в этом же уровне над осью 5 оконных проемов 1-го и 2-го этажей в скате кровли - небольшой слуховой оконный проем;

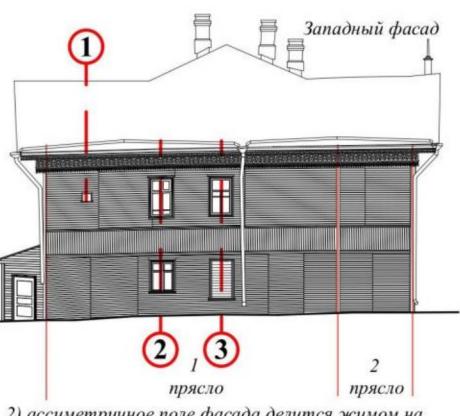
<p>Западный фасад</p> <p>2) ассиметричное поле фасада делится жимом на два прясла;</p> <ul style="list-style-type: none"> - плоскость фасада завершается вальмовым скатом, совпадающим с более низким скатом двухскатной кровли над первым и вторым пряслом южного фасада - по первому этажу 2 оси оконных проемов в поле левого прясла; - по второму этажу 3 оси оконных проемов: 2 и 3-й расположены по осям проемов первого этажа;

2) боковой (западный) фасад: ассиметрическое поле фасада делится жимом на два прясла;

плоскость фасада завершается вальмовым скатом, совпадающим с более низким скатом двухскатной кровли над первым и вторым пряслом южного фасада (имеющим протяженность с юга на север);

по первому этажу две оси оконных проемов в поле левого прясла;

по второму этажу три оконных проемов: второй и третий расположены по осям проемов на первом этаже;

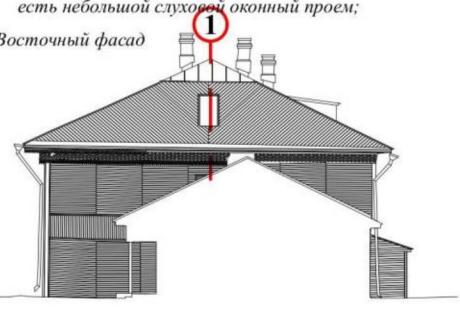
<p>Восточный фасад</p> <p>4) симметричная композиция фасада;</p> <ul style="list-style-type: none"> - единое поле фасада без перерубов; одна ось проемов по чердаку; - центрально расположена относительно конька кровли;

4) боковой (восточный) фасад: симметричная композиция фасада; единое поле фасада без перерубов; наличие и местоположение проема в уровне чердака - центрально относительно конька кровли.

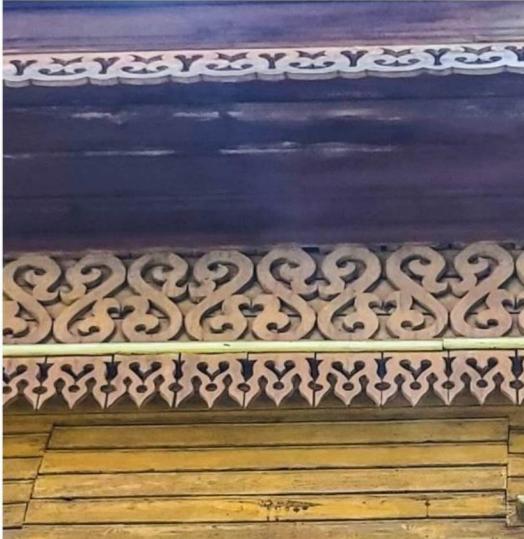
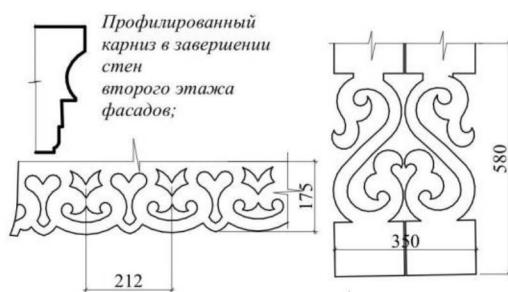
<i>Элементы декора карнизов западного, восточного и южного фасада.</i>

двуухчастный широкий накладной фриз пропильной резьбы, представленный набранными вертикально досками с членением профилированного карниза над оконными проемами второго этажа с тянутым профильным карнизом в уровне плеча оконных наличников второго этажа (западный, южный, восточный фасады);

профилированный карниз - в завершении стен второго этажа фасадов;

подшивная пропильная резная доска причелина тянутая по трем фасадам (западному, южному и восточному);

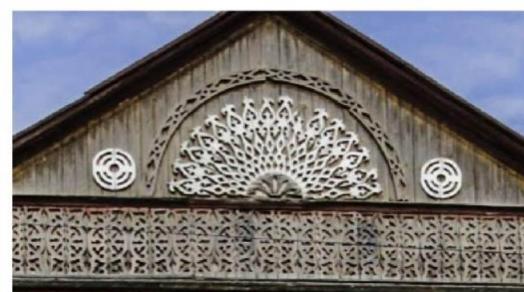
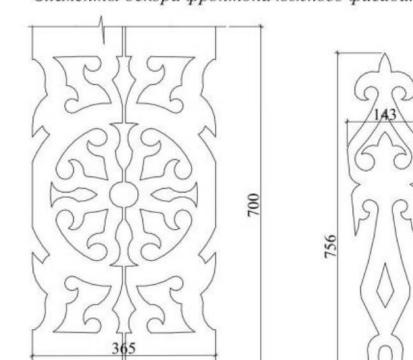
<i>Элементы декора фронтона южного фасада.</i>
<small>*размеры даны в соответствии с обмерами, полученными при помощи метода лазерного сканирования, а также, при помощи обмеров выполненных ручным способом в процессе натурных исследований, допустима погрешность*</small>

широкий набранный из вертикальных досок пропильной резной пояс с профильным тяжем на поле фронтона южного фасада; над ним симметрично расположенное относительно конька фронтона пропильное, резное, узорчатое убранство фронтона южного фасада в виде ажурного двухчастного полукружия и двух пропильных резных окружностей меньшего диаметра симметрично расположенных справа и слева;

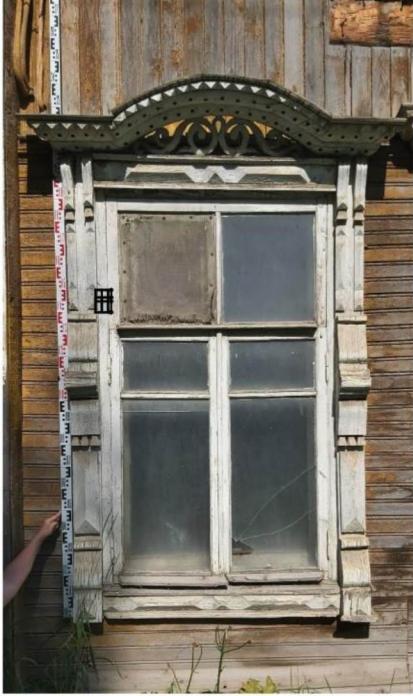
<p>Наличник окна первого этажа южного фасада.</p>

резные объемные наличники (в уровне второго этажа - со свесами) окон с обильным резным декором первого и второго этажей (южный фасад);

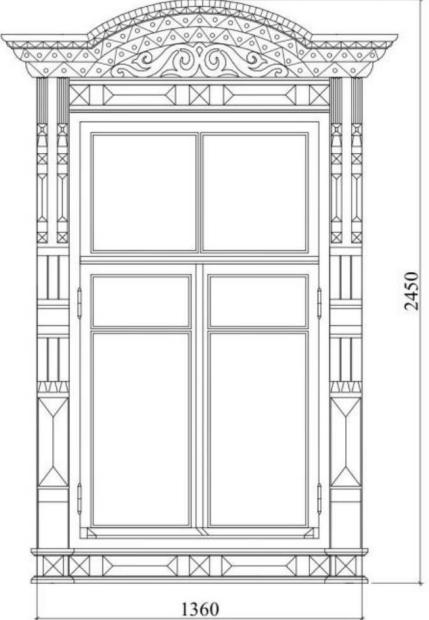
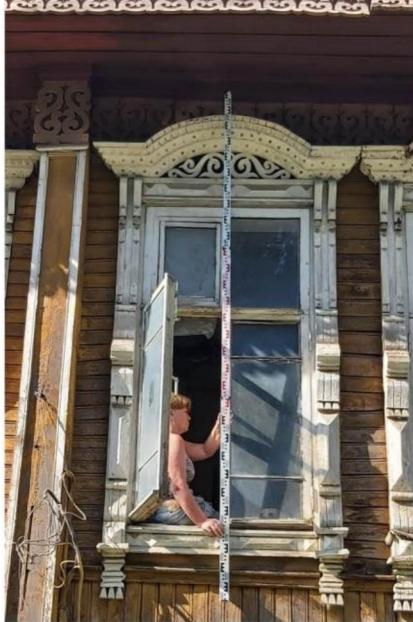
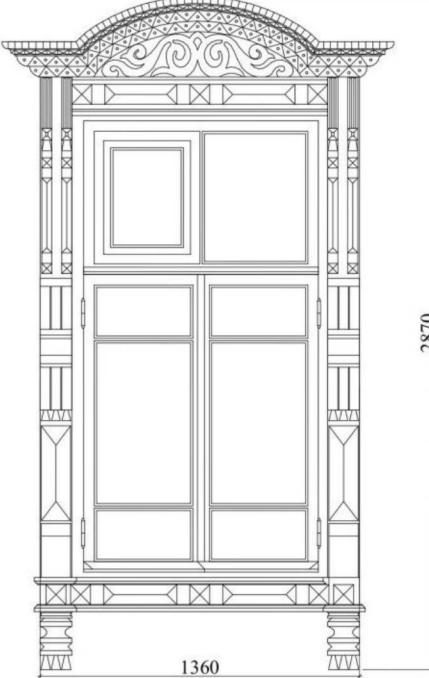
<p>Наличник окна второго этажа южного фасада.</p>

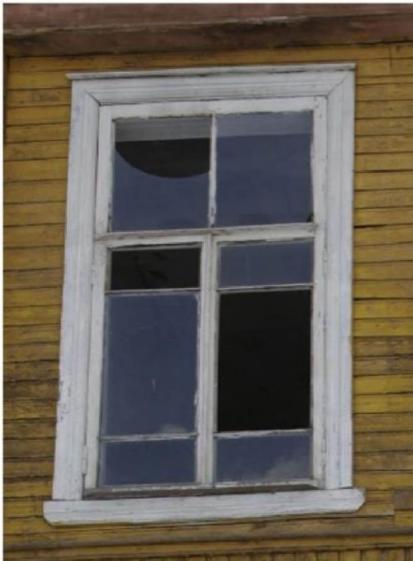
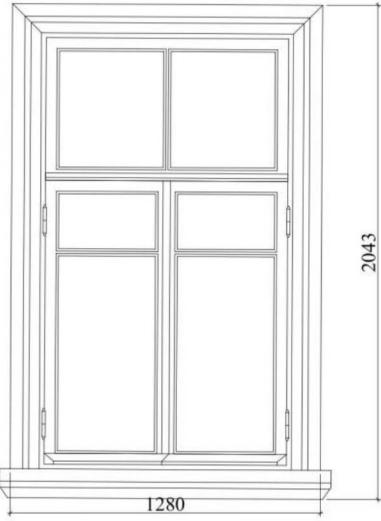
<p data-bbox="922 512 1356 541"><i>Наличник окна первого этажа северного фасада.</i></p>

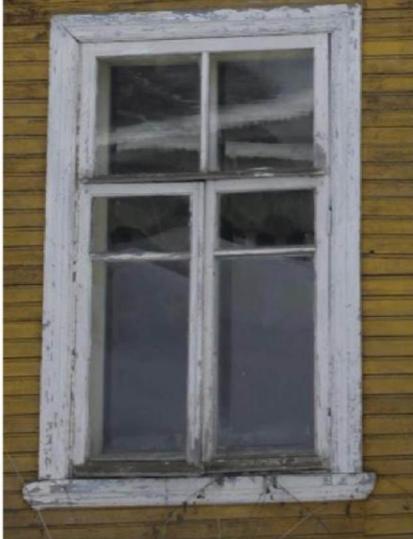
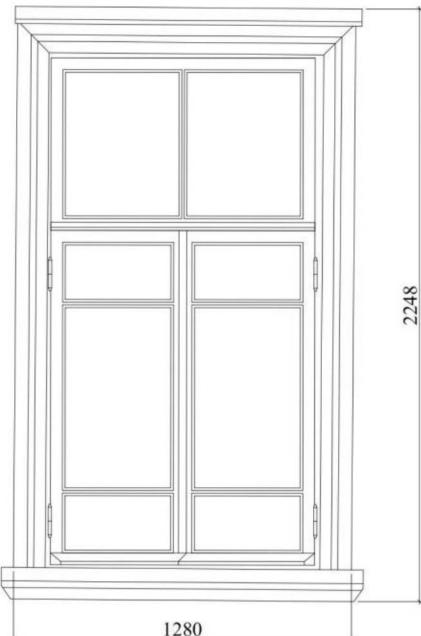
<p data-bbox="863 1131 1414 1230">*размеры даны в соответствии с обмерами, полученными при помощи метода лазерного сканирования, а также, при помощи обмеров выполненных ручным способом в процессе натуры исследований, допустима погрешность)</p> <p data-bbox="922 1242 1372 1271"><i>Наличник окна второго этажа северного фасада.</i></p>

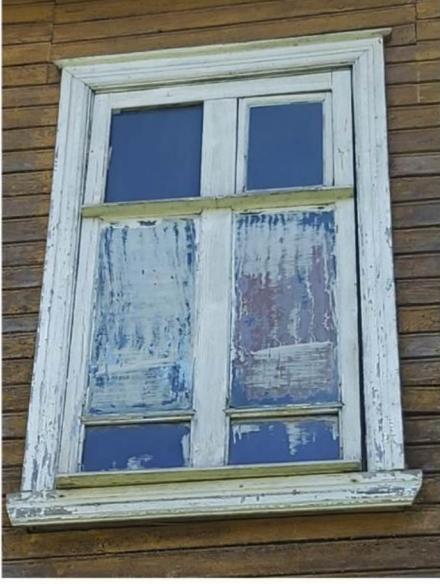
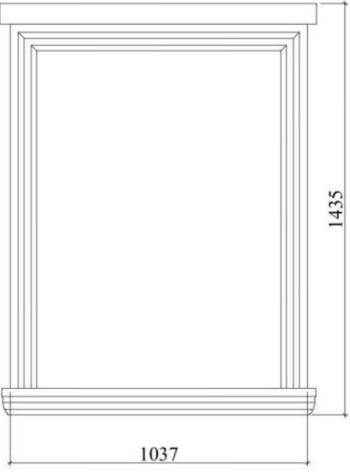
<p>*размеры даны в соответствии с обмерами, полученными при помощи метода лазерного сканирования, а также, при помощи обмеров выполненных ручным способом в процессе натурных исследований, допустима погрешность)</p>	<p>Наличник окна первого этажа западного фасада.</p>

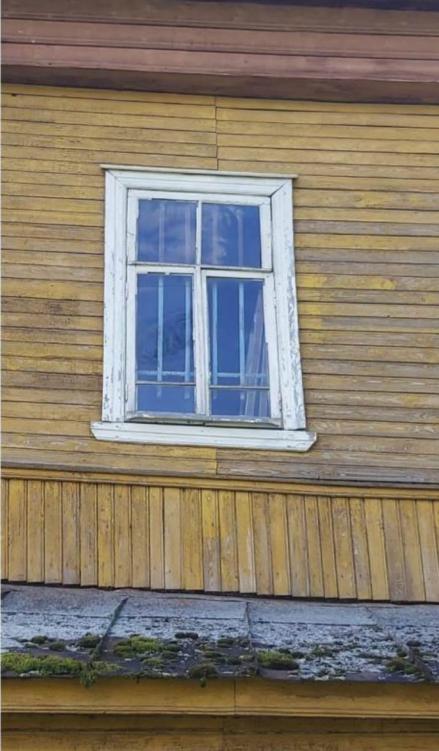
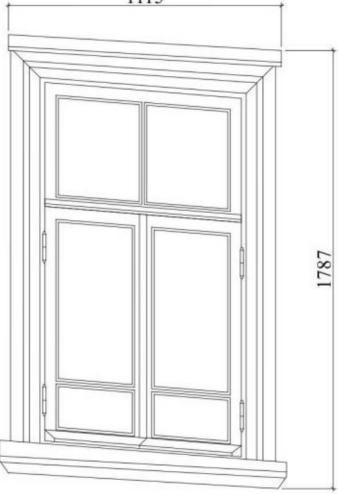
<p>Наличник окна второго этажа северного фасада.</p>

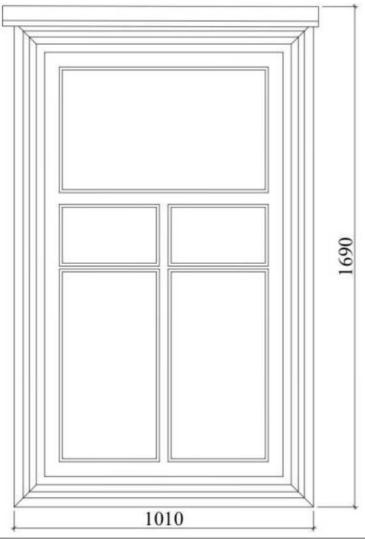
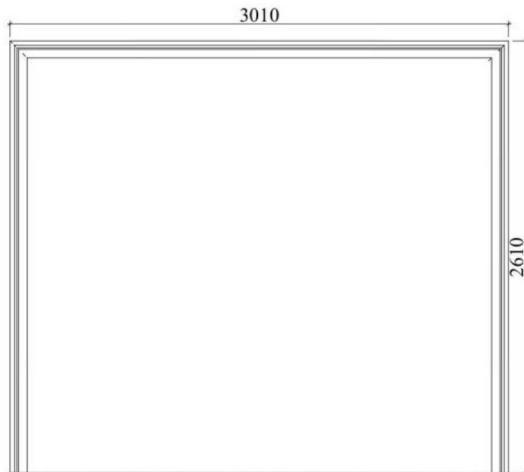
<p>*размеры даны в соответствии с обмерами, полученными при помощи метода лазерного сканирования, а также, при помощи обмеров выполненных ручным способом в процессе натурных исследований, допустима погрешность)</p>	<p><i>наличник профильный парадных входных дверей.</i></p>

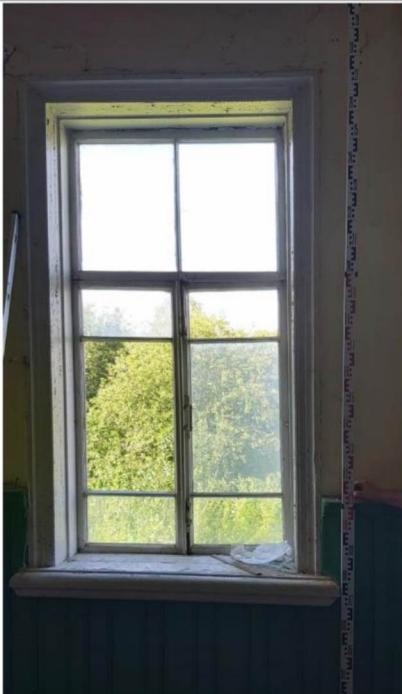
<p>Оконный проем второго этажа северного фасада с наличником и подоконником. (типовое для южного и северного фасадов 2го этажа)</p>

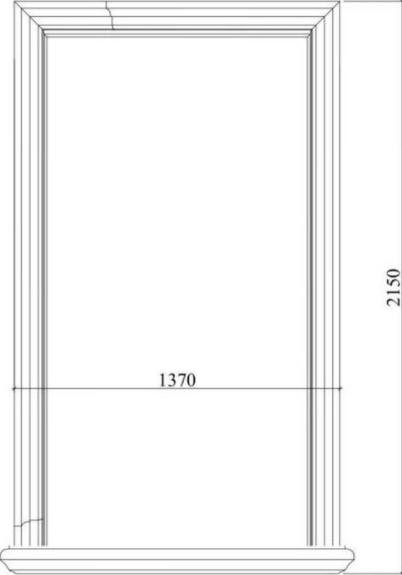
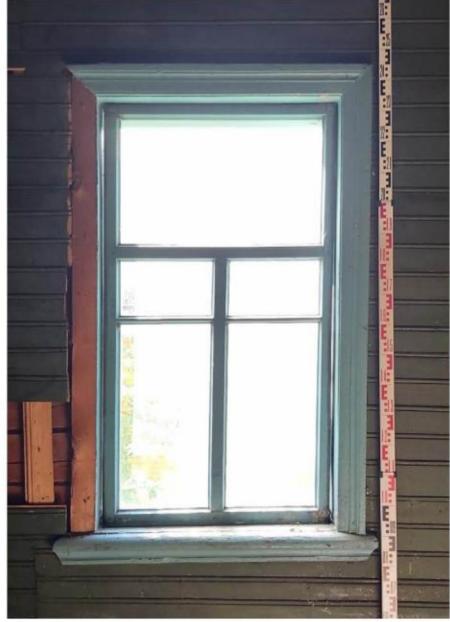
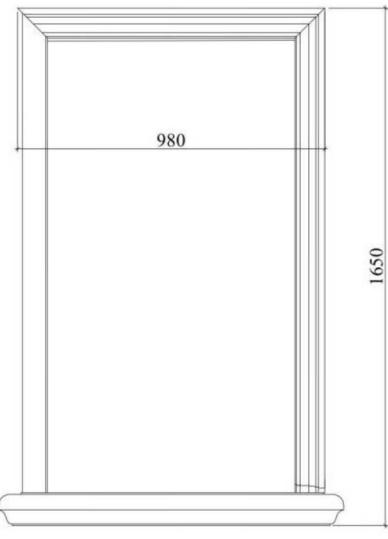
<p>Проем в холле второго этажа западного фасада с наличником и подоконником.</p>

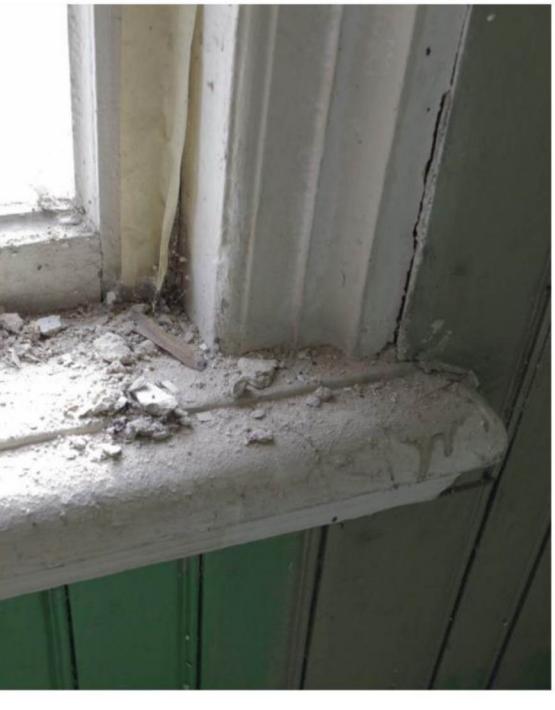
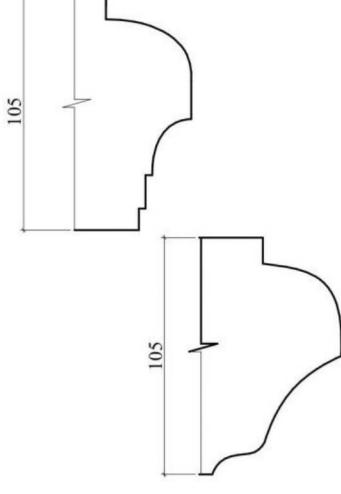
<p data-bbox="941 354 1354 388"><i>Профили подоконник продольный и поперечный</i></p>

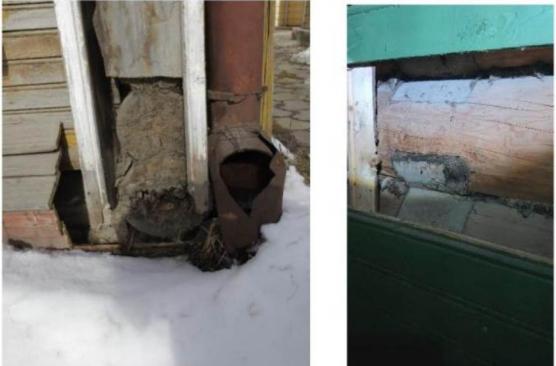
<p>Тип соединения "в чашу" с остатком и "без остатка"</p>

1) капитальные наружные и внутренние стены первого и второго этажа, материал бревно; тип рубки «с остатком», «без остатка» и «в лапу»; типы соединений - «в чашу» и в «паз гребень»; жимы;

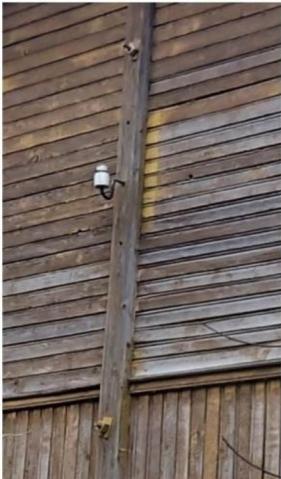
<p>Жимы.</p>

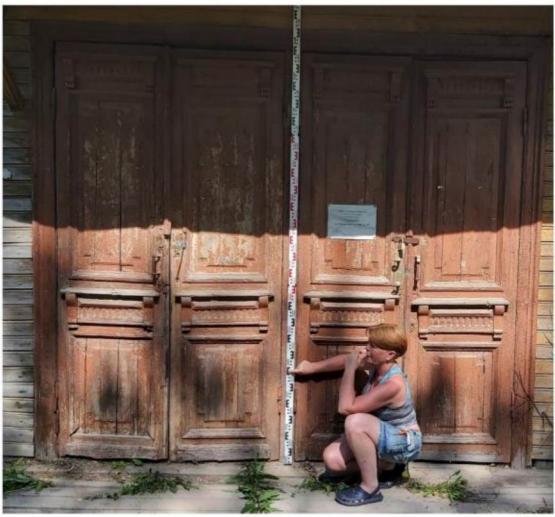
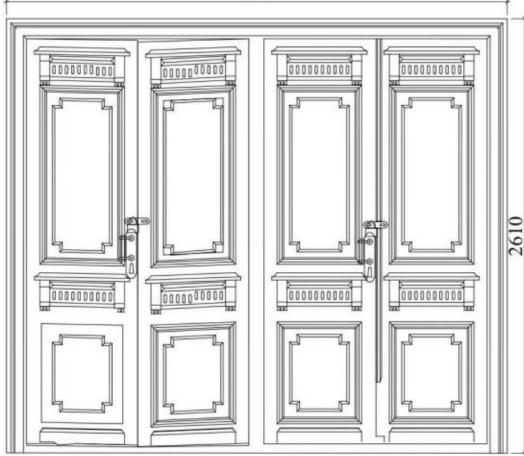
<p>-сдвоенные двустворчатые входные двери, филенчатые, с резным наборным декором(парадные двери в дом);</p>
	<p>*размеры даны в соответствии с обмерами, полученными при помощи метода лазерного сканирования, а также, при помощи обмеров выполненных ручным способом в процессе натурных исследований, допустима погрешность)</p>

двоеные двухстворчатые входные двери, филенчатые, с резным наборным декором (парадные двери в дом);

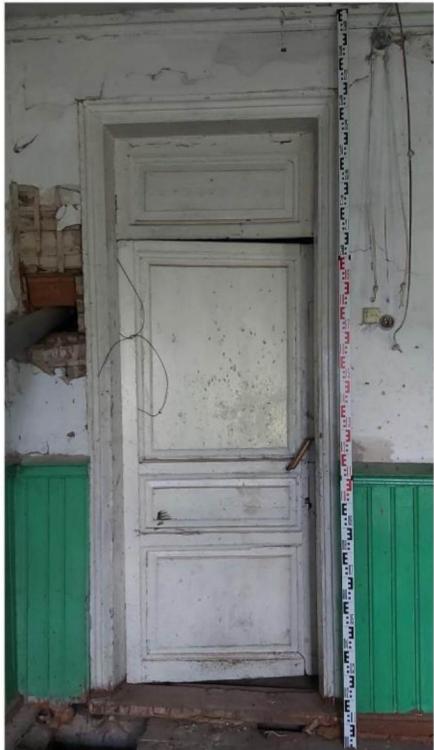
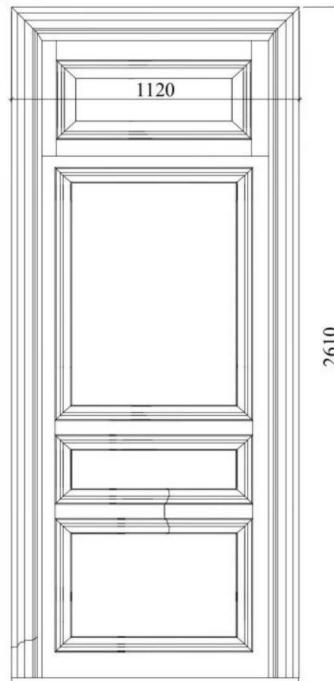
<p>Дверь первого этажа с деревянной фрамугой.</p>

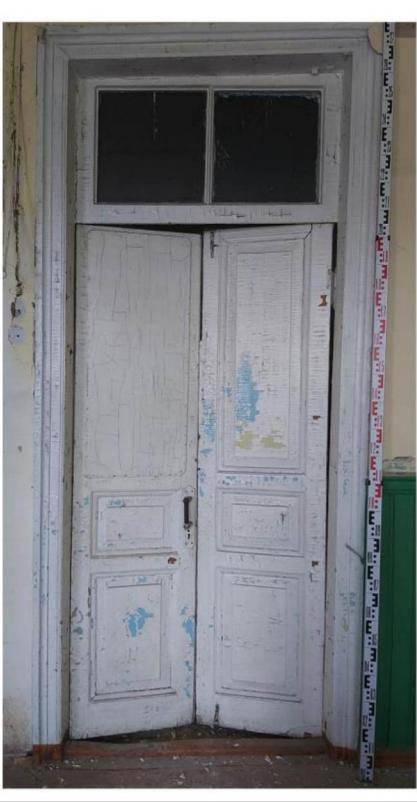
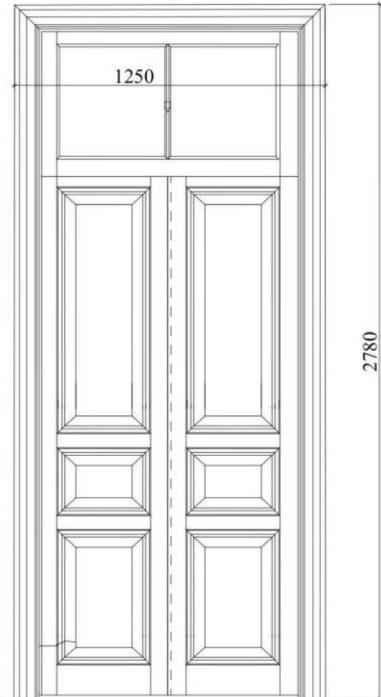
<p>Двустворчатая дверь второго этажа со стеклянной фрамугой. (3 комплекта)</p>

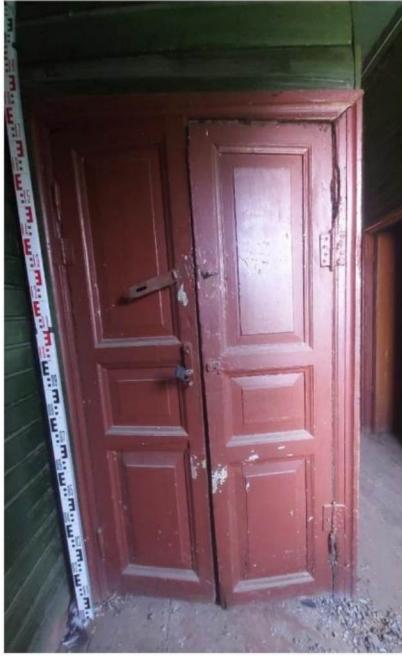
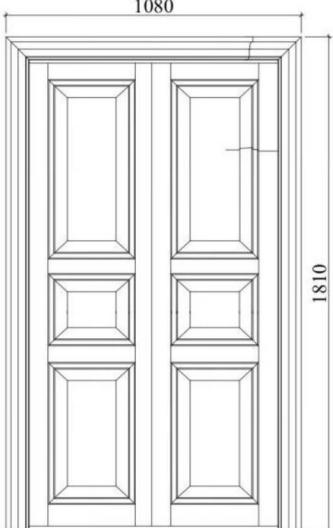
<p>*размеры даны в соответствии с обмерами, полученными при помощи метода лазерного сканирования, а также, при помощи обмеров выполненных ручным способом в процессе натурыных исследований, допустима погрешность) Двусторчатая дверь на чердак.</p>

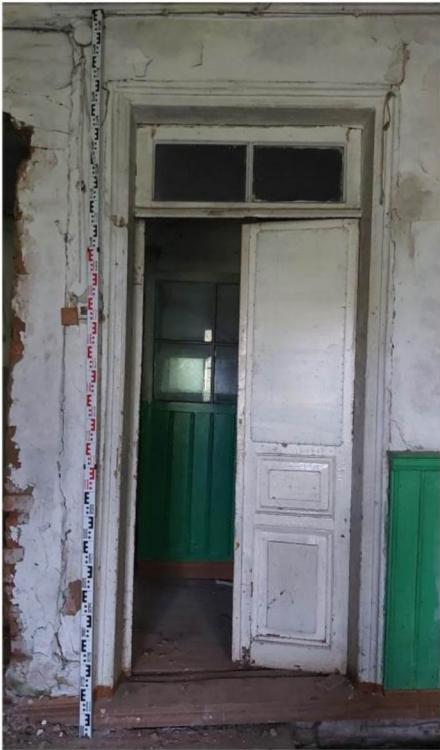
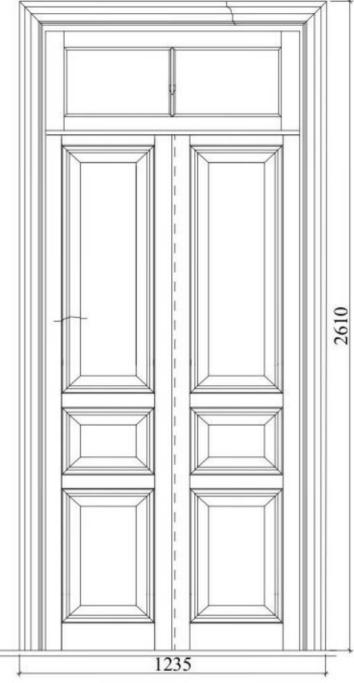
<p>Двустворчатая дверь первого этажа со стеклянной фрамугой. (4 комплекта)</p>

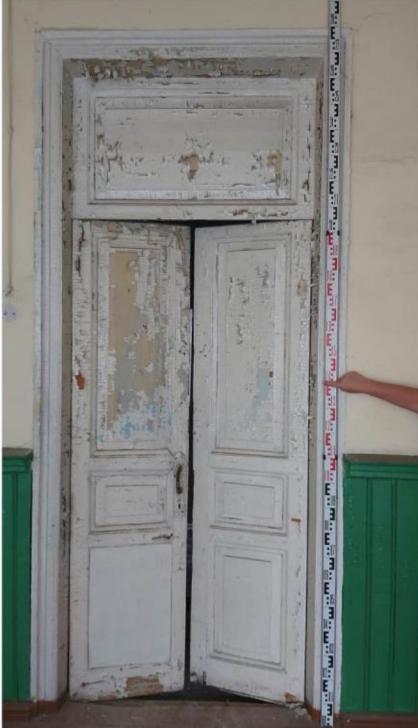
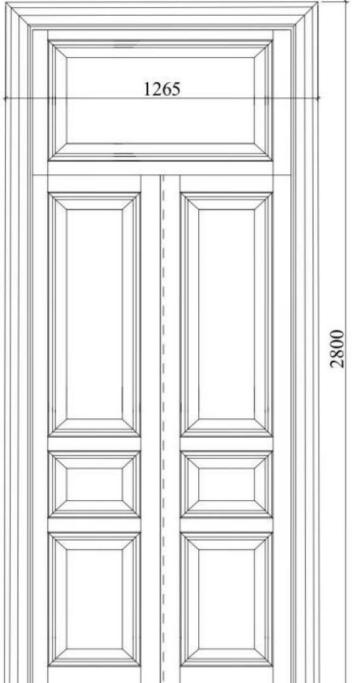
<p>Двусторочная дверь первого этажа с деревянной фрамугой.</p>

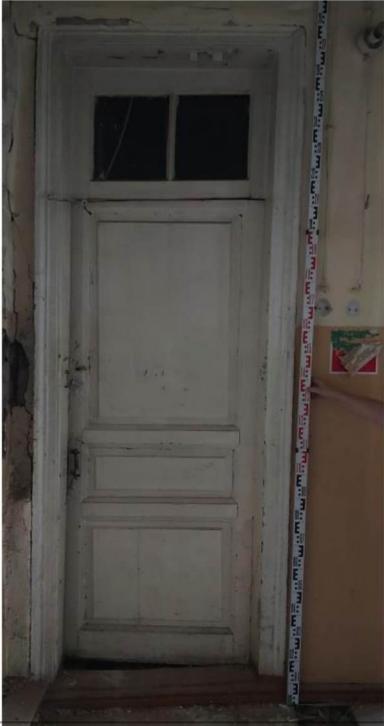
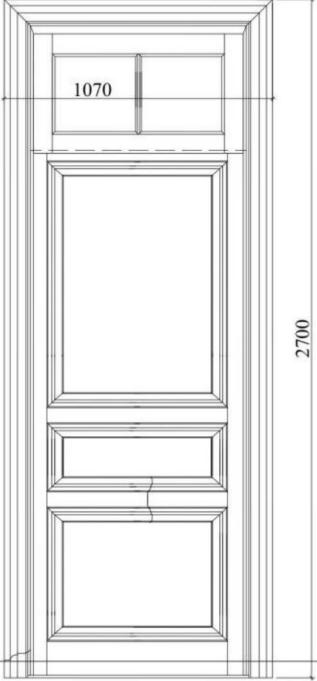
<p><i>Дверь второго этажа со стеклянной фрамугой.</i></p> <p>*размеры даны в соответствии с обмерами, полученными при помощи метода лазерного сканирования, а также, при помощи обмеров выполненных ручным способом в процессе натурных исследований, допустима погрешность)</p>

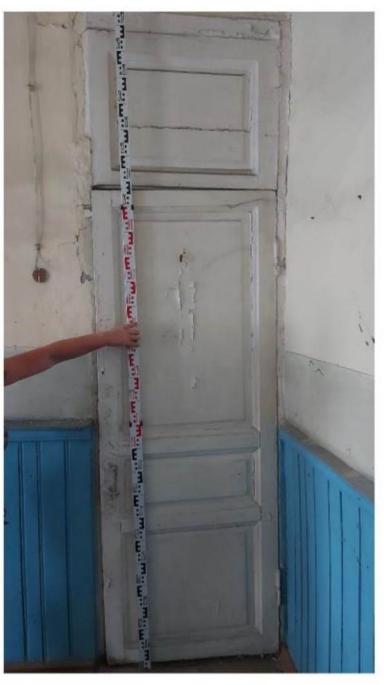
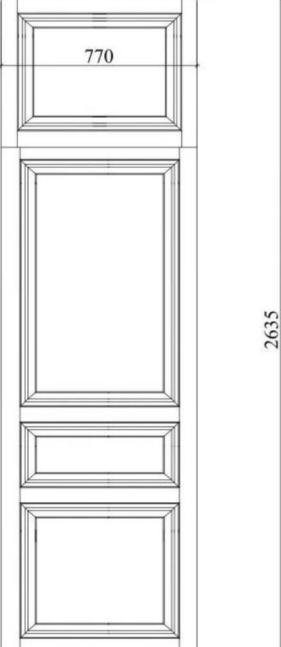
<p><i>Дверь второго этажа с деревянной фрамугой.</i></p> <p>*размеры даны в соответствии с обмерами, полученными при помощи метода лазерного сканирования, а также, при помощи обмеров выполненных ручным способом в процессе натурных исследований, допустима погрешность)</p>

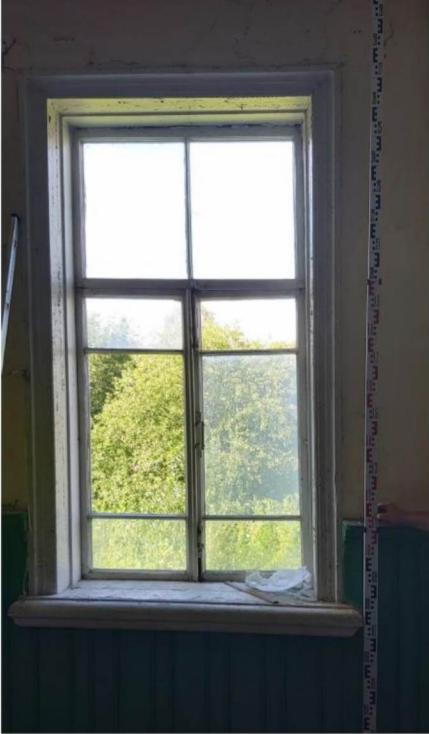
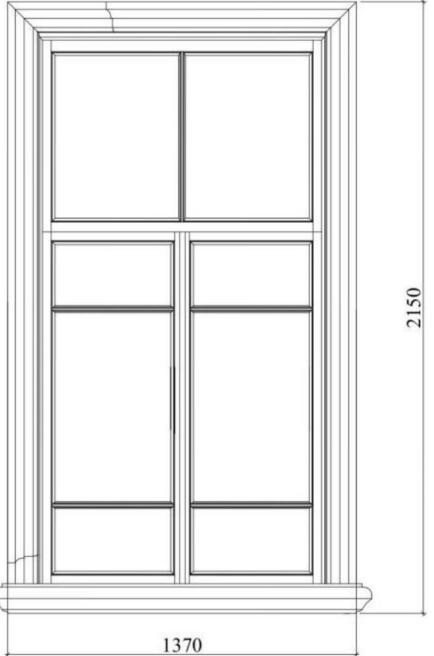
<p>Окно второго этажа северного фасада с наличником и подоконником. Наружная рама распашная. (типовое для южного и северного фасадов 2го этажа)</p>

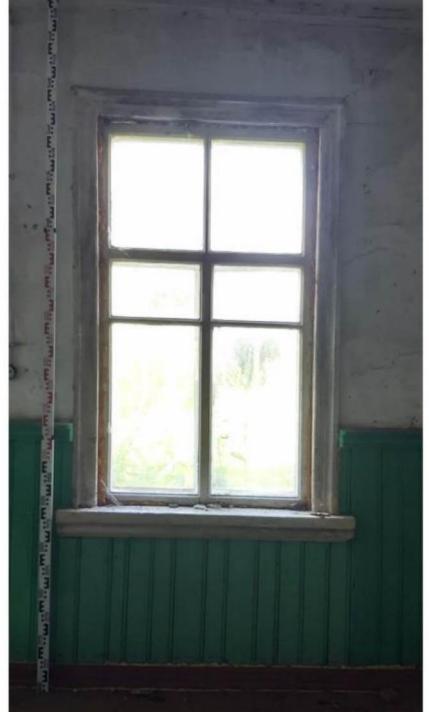
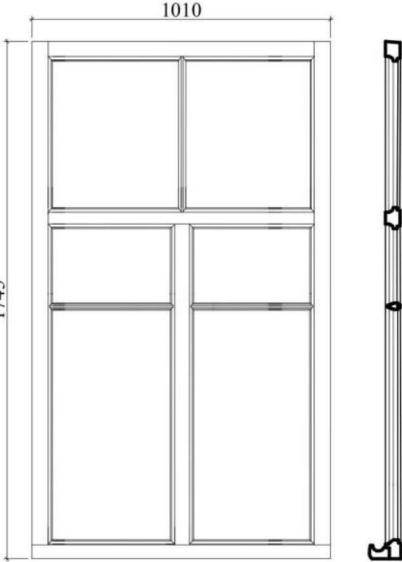
<p>Окно первого этажа северного фасада с наличником и подоконником. Внутренняя рама. (типовое для всех окон первого этажа)</p>

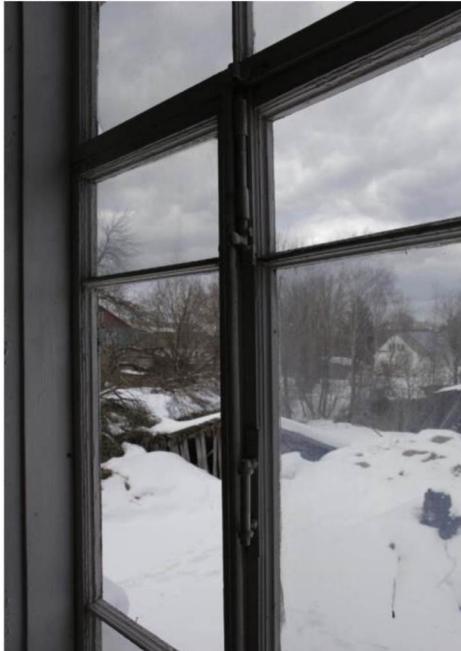
<p><i>Столярка типовой наружней оконной рамы</i></p>

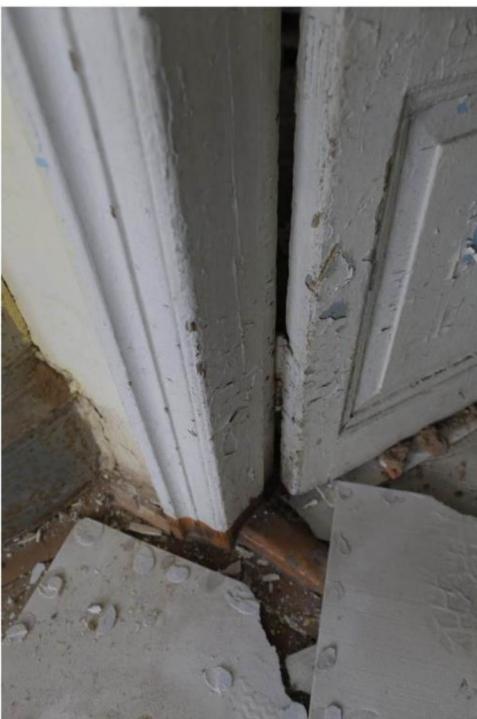
<p><i>Профиль типовой меж комнатной двери</i></p>

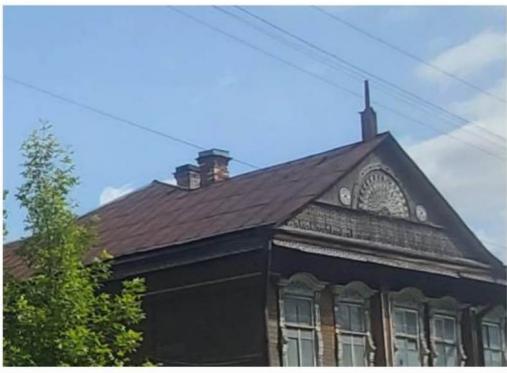
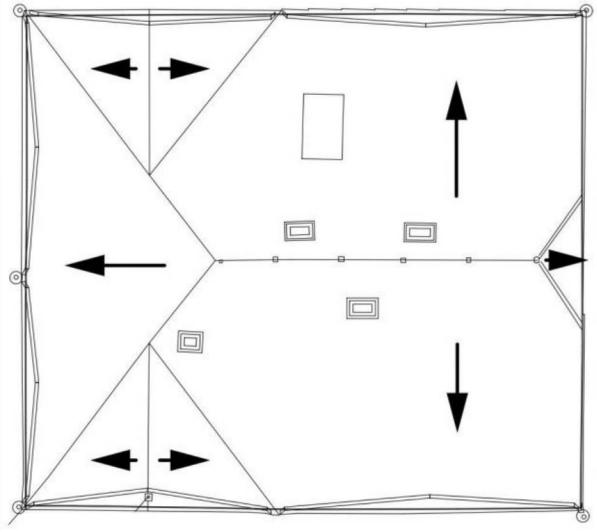
№ n/n	Фотофиксация	Наименование предмета охраны/датировка/ конструкции/пояснения
	<p>4) конфигурация крыши:</p> <p>многощипцовая с полуvalьмой: два пересекающихся разновысоких конька(две двускатные кровли пересекаются под прямым углом, совпадают скаты с западной стороны; с восточной стороны конец двухскатной кровли сломан вниз, образуя полуvalьму; покрытие кровли рядовая листовая сталь с фальцевым соединением листов;</p>

4) конфигурация крыши многощипцовая полуvalьма: два пересекающихся, разновысоких конька (две двухскатные кровли пересекающиеся под углом 90), совпадающие одной плоскостью с западной стороны; с восточной стороны конец двухскатной кровли сломан вниз, образуя полуvalьму; покрытие кровли рядовая листовая сталь с фальцевым соединением листов;

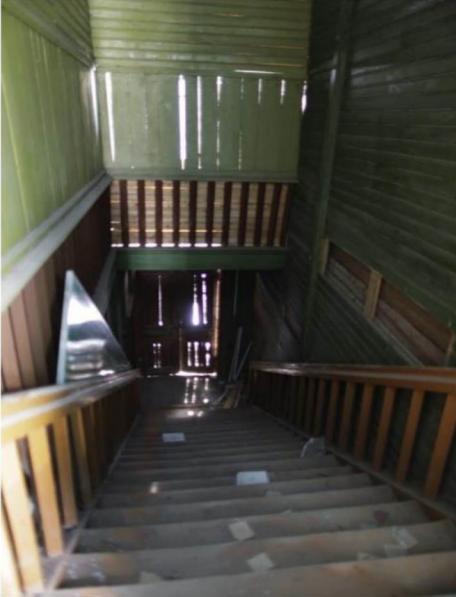
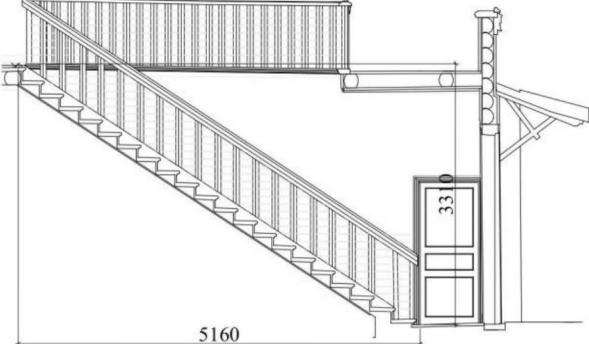
<p>5) парадная лестница на второй этаж:</p>

5) парадная лестница на второй этаж (ее местоположение, конфигурация, материал исполнения) - расположена в левой, неотапливаемой части здания в холле парадного входа; одномаршевая деревянная по тетивам, перила с балюсинами;
