Об утверждении предмета охраны объекта культурного наследия регионального значения «Церковь Благовещения», 2-я пол. XVIII в. (Костромская область, г. Нерехта, ул. Р. Люксембург, 21)

ПРЕДМЕТ ОХРАНЫ

объекта культурного наследия регионального значения
«Церковь Благовещения», 2-я пол. XVIII в.
(Костромская область, г. Нерехта, ул. Р. Люксембург, 21)

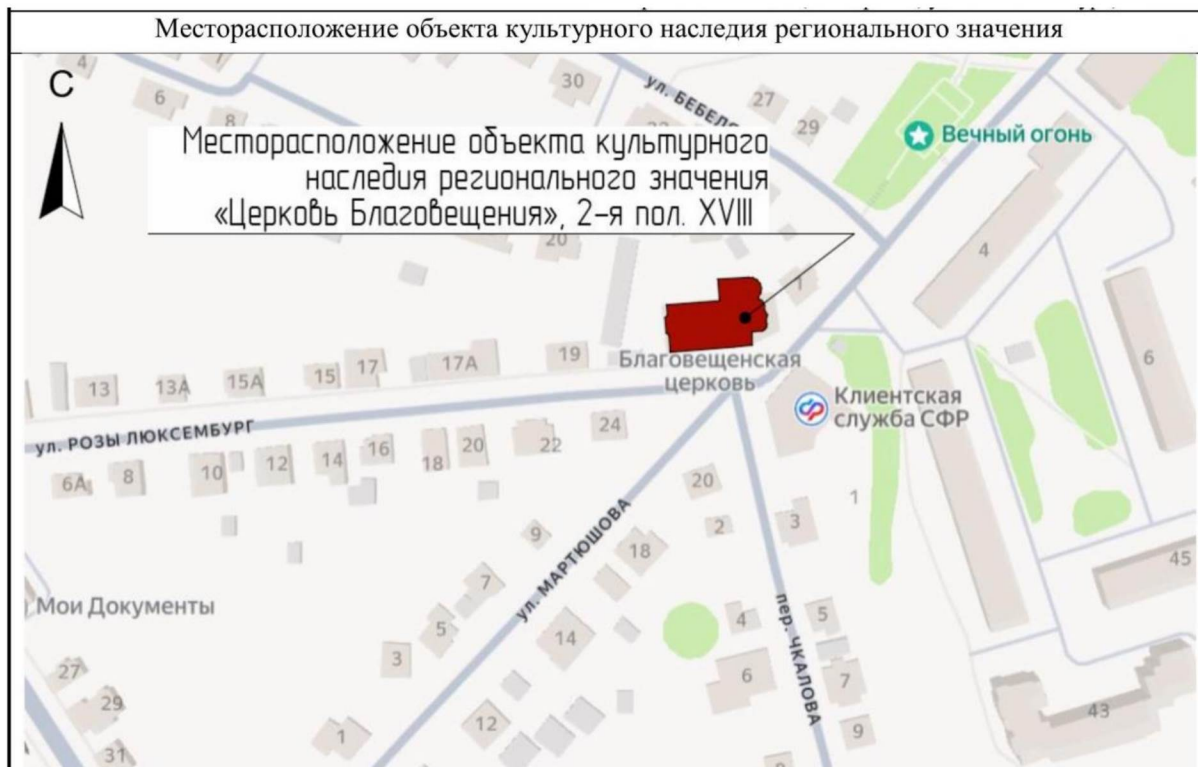
Приложение №1
к предмету охраны объекта культурного наследия
регионального значения
«Церковь Благовещения», 2-я пол. XVIII в.
(Костромская область, г. Нерехта, ул. Р. Люксембург, 21)

1. Месторасположение, роль и градостроительные характеристики (приложение №1 к настоящему предмету охраны):

1) местоположение здания на пересечении улиц Розы Люксембург и Чкалова;

2) обращено южным фасадом к ул. Розы Люксембург, поставлено вдоль линии застройки;

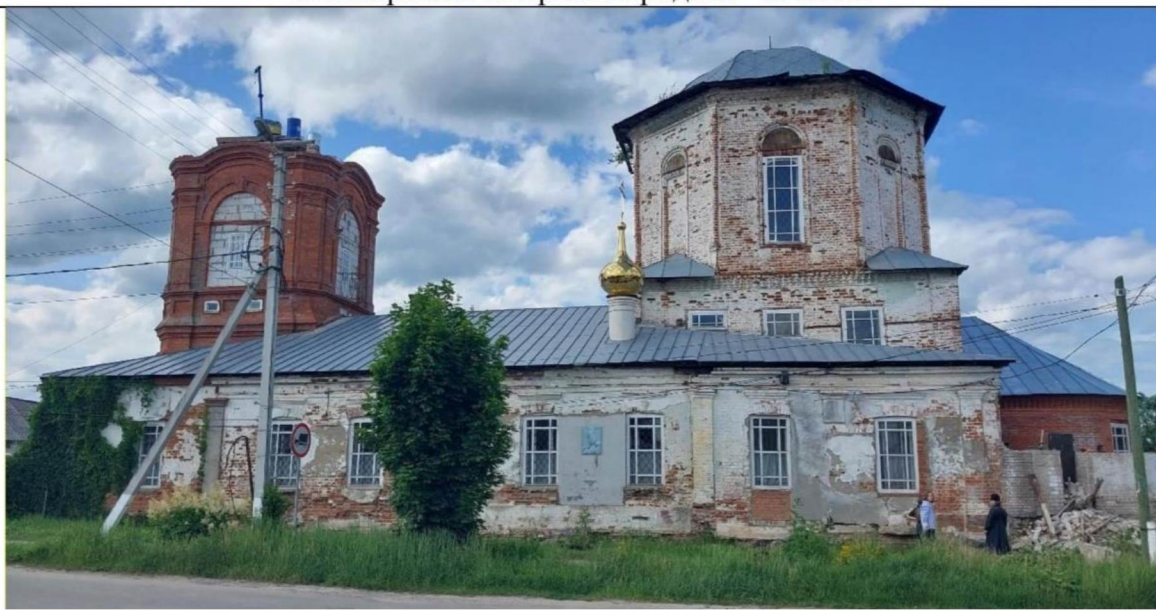
Приложение №2
к предмету охраны объекта культурного наследия
регионального значения
«Церковь Благовещения», 2-я пол. XVIII в.
(Костромская область, г. Нерехта, ул. Р. Люксембург, 21)

Стилистические особенности объекта: редкий пример памятника культового зодчества, выдержанного в традициях допетровской архитектуры XVII в.; декоративное убранство восьмерика и северного придела – XVIII в.

2. Стилистические особенности объекта (приложение №2 к настоящему предмету охраны): редкий пример памятника культового зодчества, выдержанного в традициях допетровской архитектуры XVII в.; декоративное убранство восьмерика и северного придела - XVIII в.

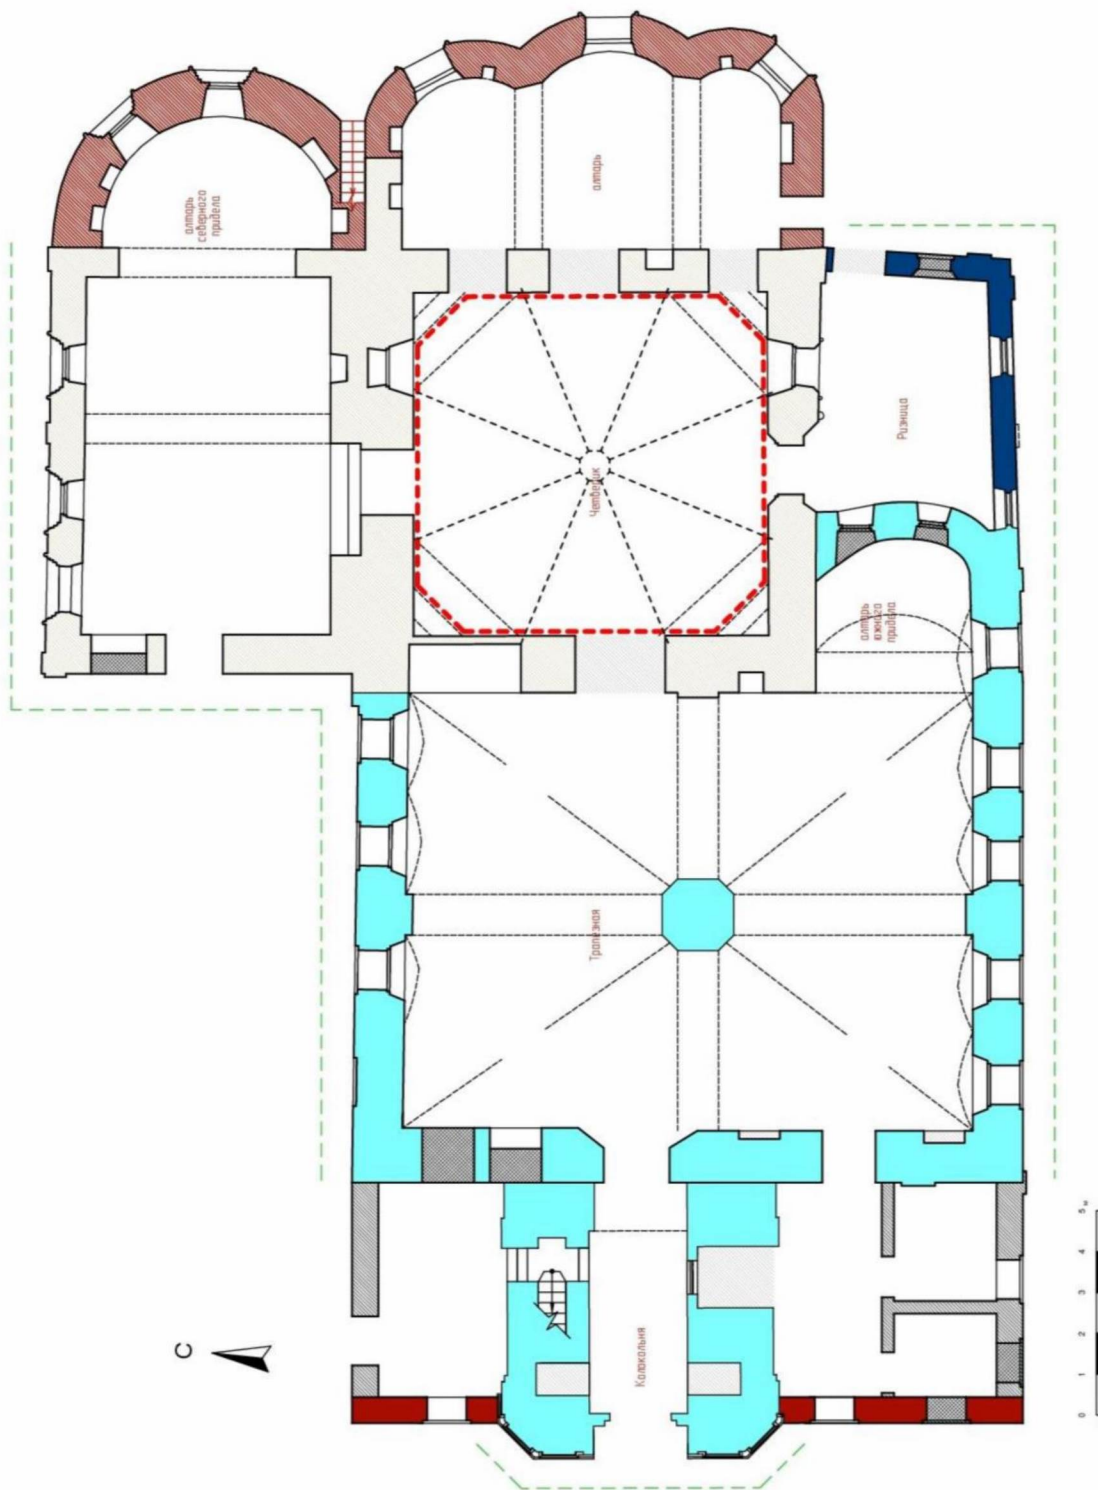
Приложение №3
к предмету охраны объекта культурного наследия
регионального значения
«Церковь Благовещения», 2-я пол. XVIII в.
(Костромская область, г. Нерехта, ул. Р. Люксембург, 21)

Объемно-пространственные характеристики
План церкви в уровне первого яруса

1-ый строительный период - четверик, северный придел Кирилла и Афанасия Александровских, 1713-1716г.
-

2-ой строительный период - 1-й ярус колокольни, трапезная с южным приделом Великомученика Георгия Победоносца, 1772г.
-

3-ий строительный период - ризница конец 18 в.
-

5-ый строительный период - конструкции, возведенные в процессе эксплуатации объекта (часть пристройки к колокольне, апсиды), после 2010 г.
-

Тянутый профилированный карниз в основании восьмерика

3. Объемно-пространственная и планировочная композиция здания (приложение №3 к настоящему предмету охраны):

1) ассиметричная объемно-пространственная композиция здания, образованная следующими объемами (по оси запад - восток):

объем колокольни, состоящий из квадратного в плане объема 1-ого яруса (1772 г.) и 2-ого яруса (восстановленного, 2015 г.);

прямоугольный в плане одноэтажный одностолпный объем трапезной (1772 г.), перекрытый коробовым сводом с распалубками от подпружных арок, расширен в южном направлении приделом, апсида которого примыкает к южной стене четверика и перекрыта конхой;

прямоугольный (близкий к квадрату) в плане двусветный бесстолпный объем четверика, завершеного восьмериком (1713-1716 гг.), перекрытым восьмигранным сомкнутым сводом;

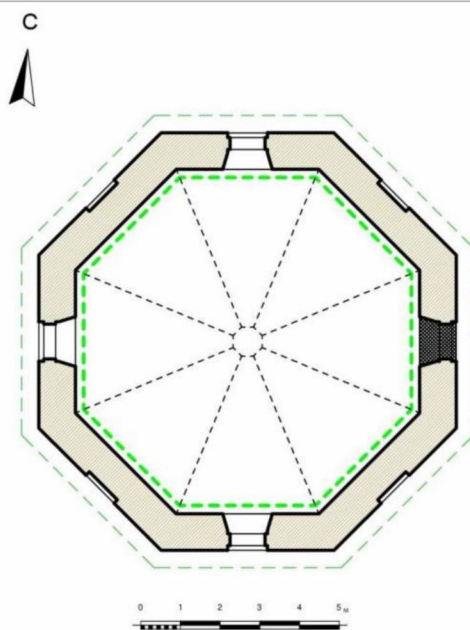
План восьмерика

1-ый строительный период - четверик, северный придел Кирилла и Афанасия Александровских, 1713-1716г.
-

Тянутый профилированный карниз в завершении восьмерика

1) тянутые профилированные карнизы в основании и в завершении восьмерика, усложненные сухариками;

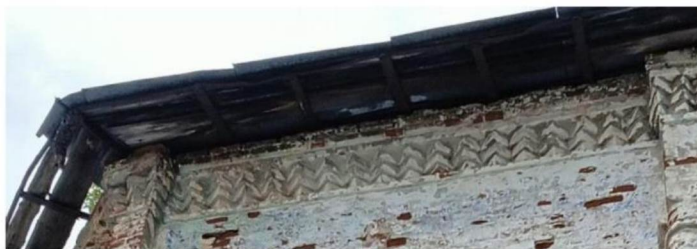
- венчающий карниз с тройным рядом поребрика по периметру восьмерика и четверика;

венчающий карниз с тройным рядом поребрика по периметру восьмерика и четверика;

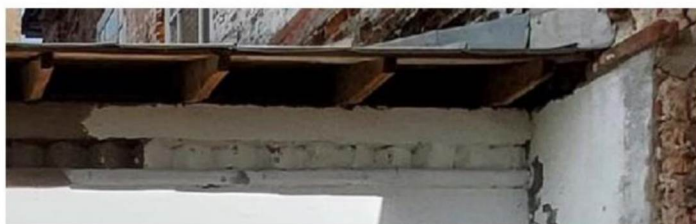
- венчающий карниз с рядом поребрика по северному и западному фасадам северного придела;

венчающий карниз с рядом поребрика по северному и западному фасадам северного придела;

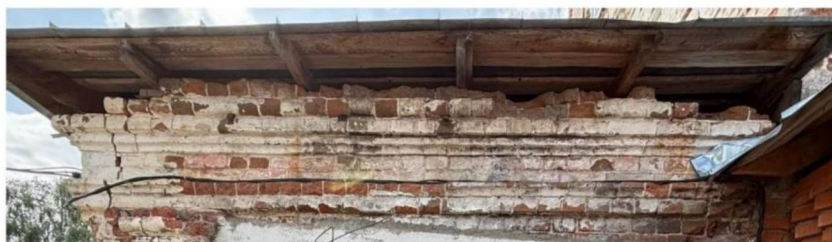
- венчающий карниз по северному и южному фасаду трапезной;

- венчающий карниз по южному и восточному фасаду ризницы;

венчающий карниз по восточному и южному фасаду ризницы;

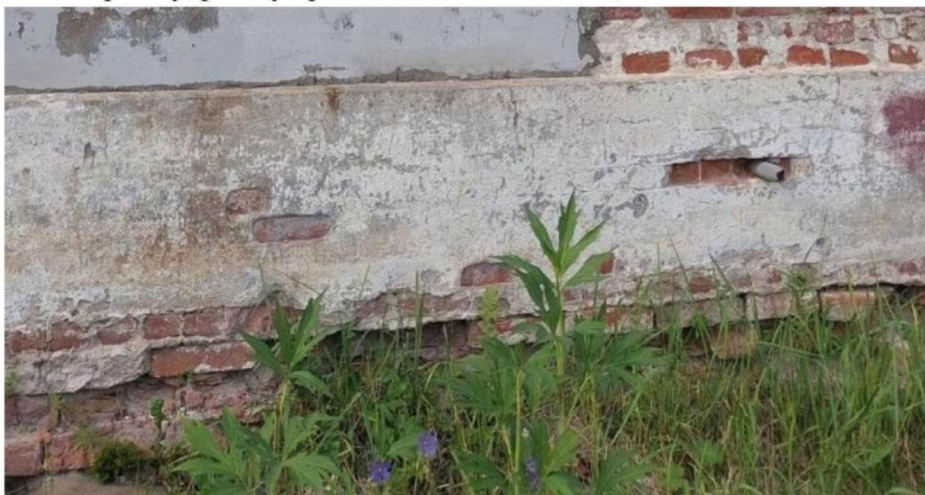
- невысокий гладкий цоколь со стороны северного и западного фасада северного придела, по северному фасаду трапезной и колокольни;

невысокий гладкий цоколь со стороны северного и западного фасада северного придела, по северному фасаду трапезной и колокольни;

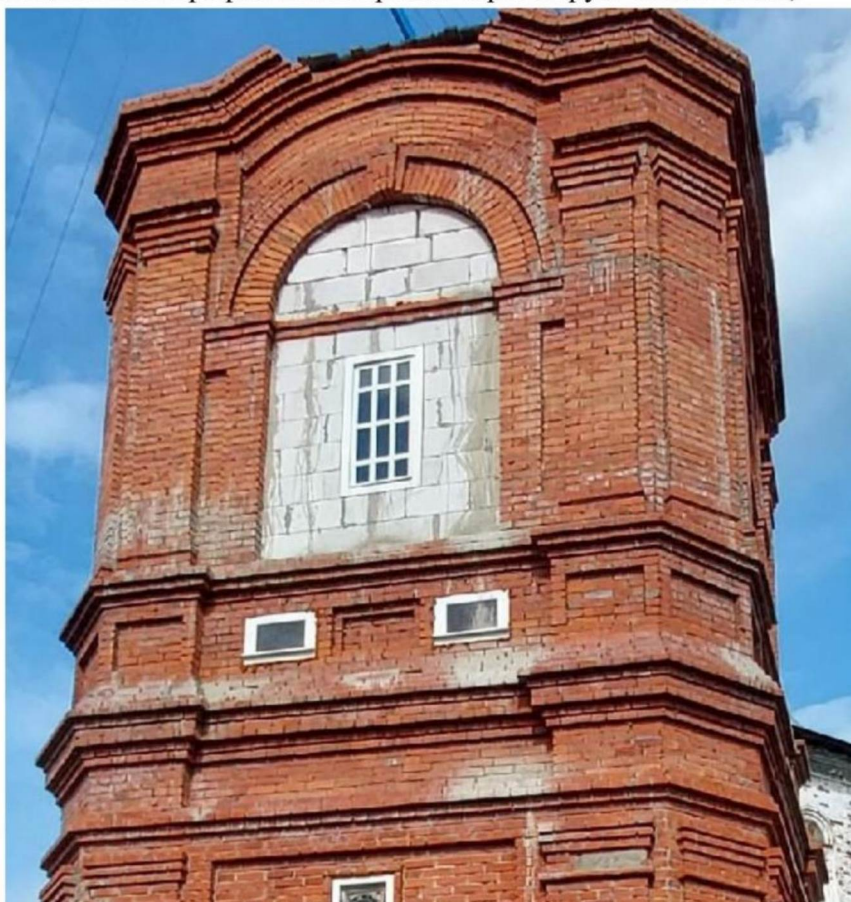
- венчающий профилированный карниз первого яруса колокольни, состоящий из двухступенчатого архитрава, широкого гладкого фриза и профилированного карниза, закрепленного угловыми пилястрами;

- профилированная тяга в основании арочных проемов второго яруса колокольни;

- прямоугольные лежащие нишки в основании 2 – ого яруса колокольни;

- венчающий многопрофильный карниз второго яруса колокольни;

венчающий профилированный карниз первого яруса колокольни, состоящий из двухступенчатого архитрава, широкого гладкого фриза и профилированного карниза, раскрепованного угловыми пилястрами;

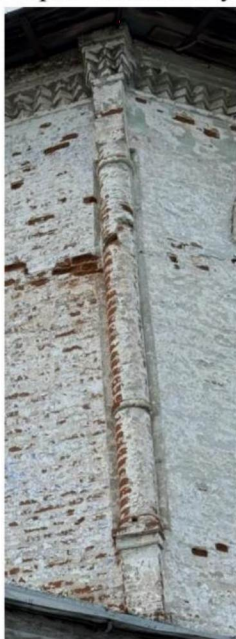
- небольшие полуколонки с перехватами на углах восьмерика;

небольшие полуколонки с перехватами на углах восьмерика;

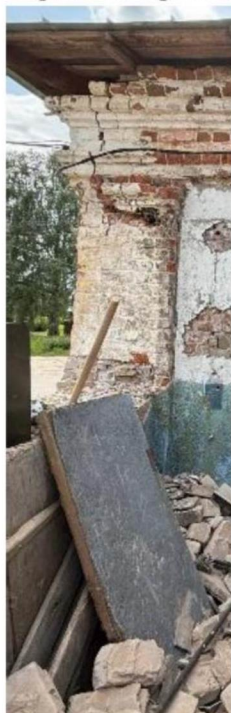
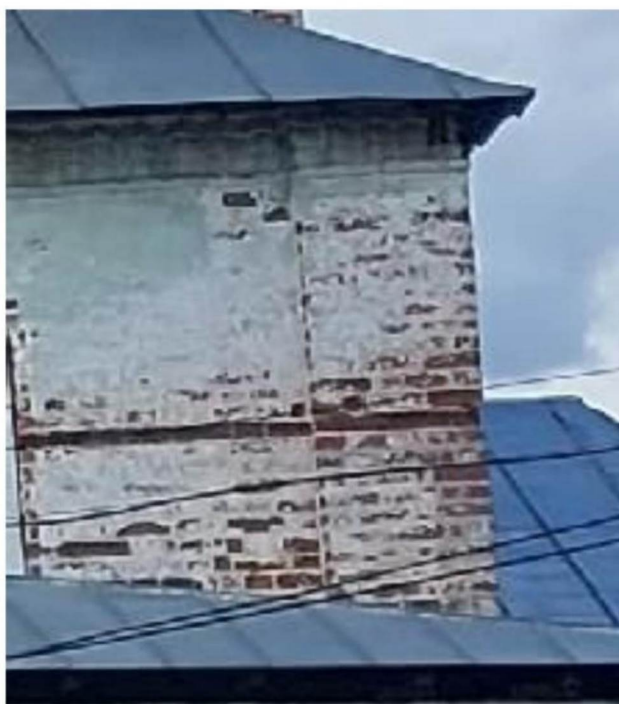
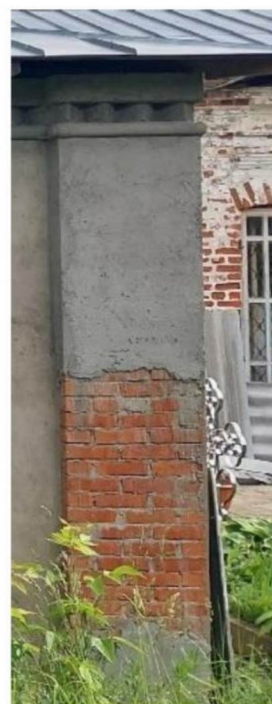
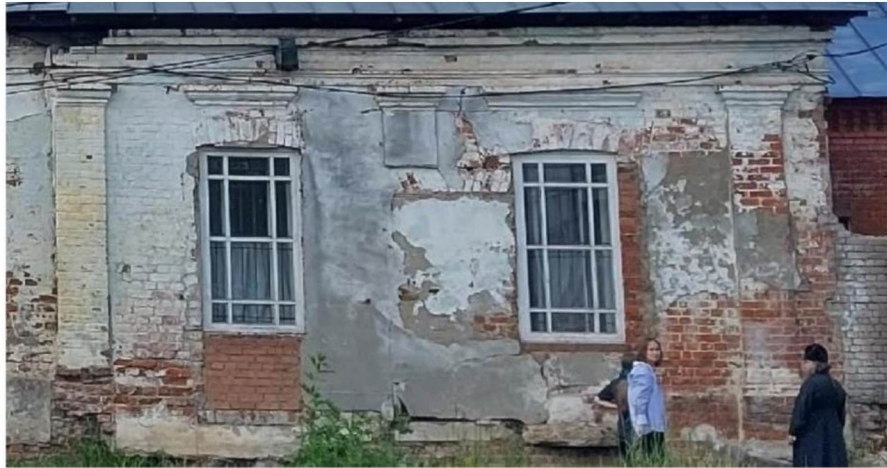
- гладкие лопатки, фланкирующие углы северного придела; гладкие лопатки, фланкирующие углы четверика; гладкая лопатка, отмечающая восточный угол трапезной по южному фасаду; гладкая лопатка, отмечающая восточный угол ризницы по южному фасаду; участок капители и гладкой лопатки в простенке между оконными проемами ризницы по южному фасаду;

гладкие лопатки, фланкирующие углы северного придела; гладкие лопатки, фланкирующие углы четверика; гладкая лопатка, отмечающая восточный угол трапезной по южному фасаду; гладкая лопатка, отмечающая восточный угол ризницы по южному фасаду; участок капители и гладкой лопатки в простенке между оконными проемами ризницы по южному фасаду;

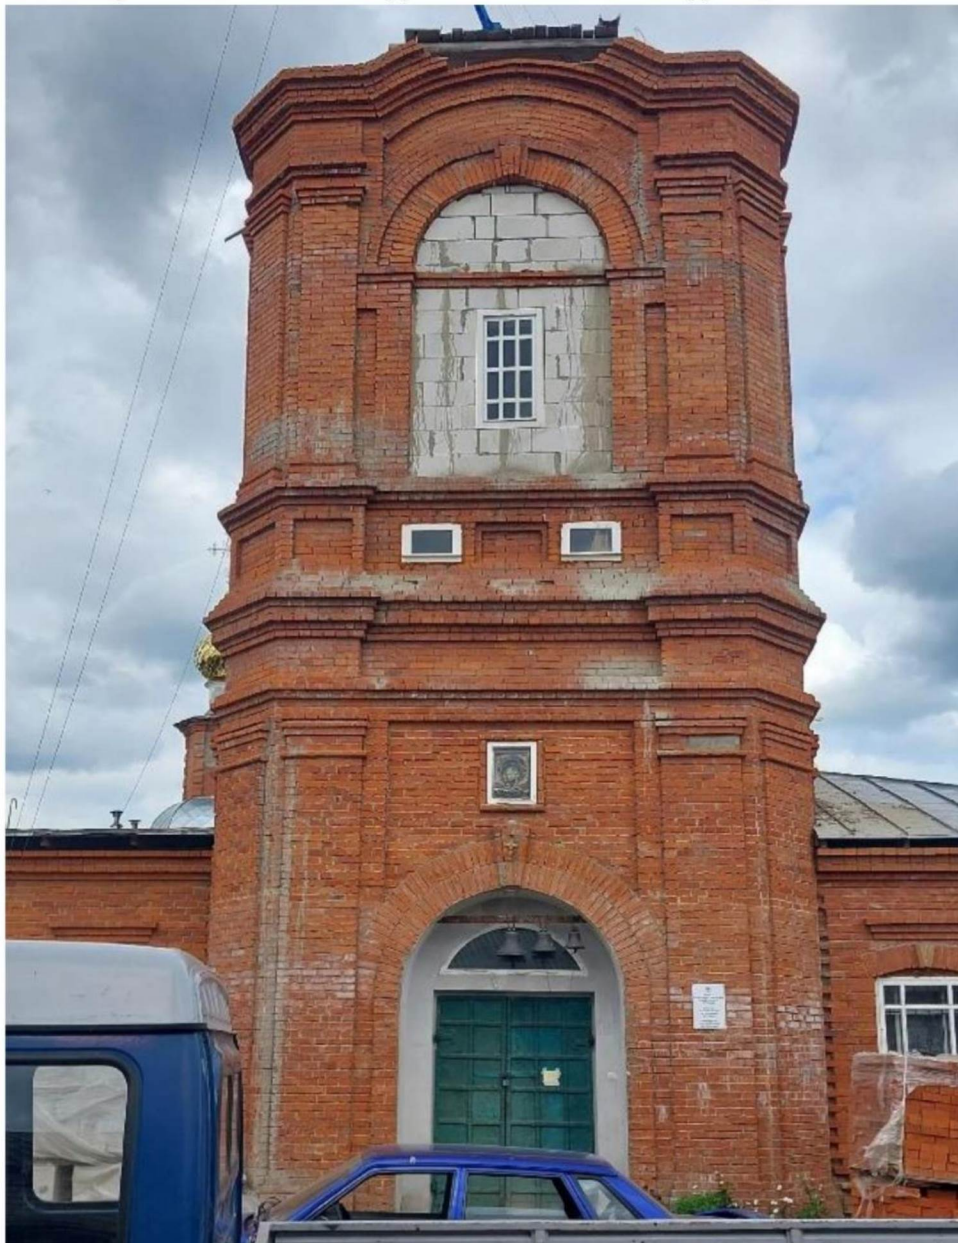
- лопатки, фланкирующие срезанные углы колокольни; лопатки в срезанных диагональных гранях колокольни в уровне 1-ого и 2-ого ярусов;

лопатки, фланкирующие срезанные углы колокольни; лопатки в срезанных диагональных гранях колокольни в уровне 1-го и 2-го ярусов;

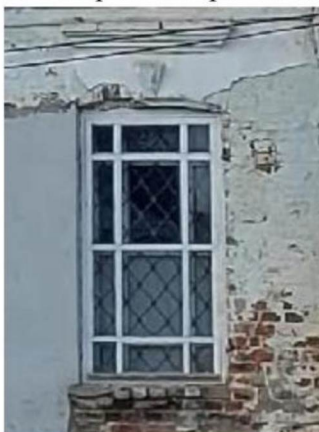
- лучковые перемычки с клинчатым замковым камнем и профилированным прямолинейным сандриком оконных проемов трапезной южного и северного фасадов;

лучковые перемычки с клинчатым замковым камнем и профилированным прямолинейным сандриком оконных проемов трапезной южного и северного фасадов;

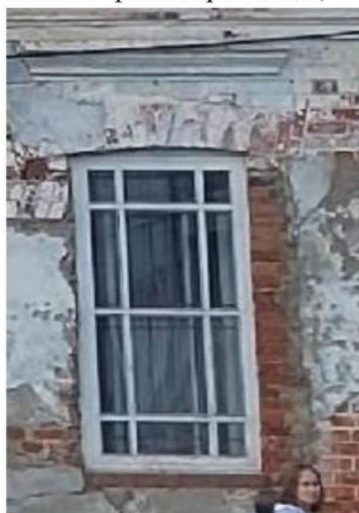
- лучковые перемычки с клинчатым замковым камнем и профилированным прямолинейным сандриком южного фасада ризницы;

лучковые перемычки с клинчатым замковым камнем и профилированным прямолинейным сандриком южного фасада ризницы;

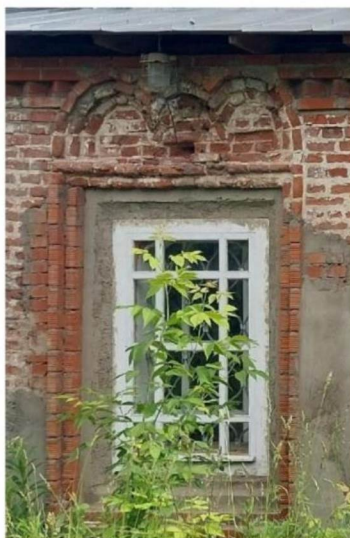
- рамочные наличники с тройным рядом полукруглых кокошников на северном фасаде северного придела;

рамочные наличники с тройным рядом полукруглых кокошников на северном фасаде северного придела;

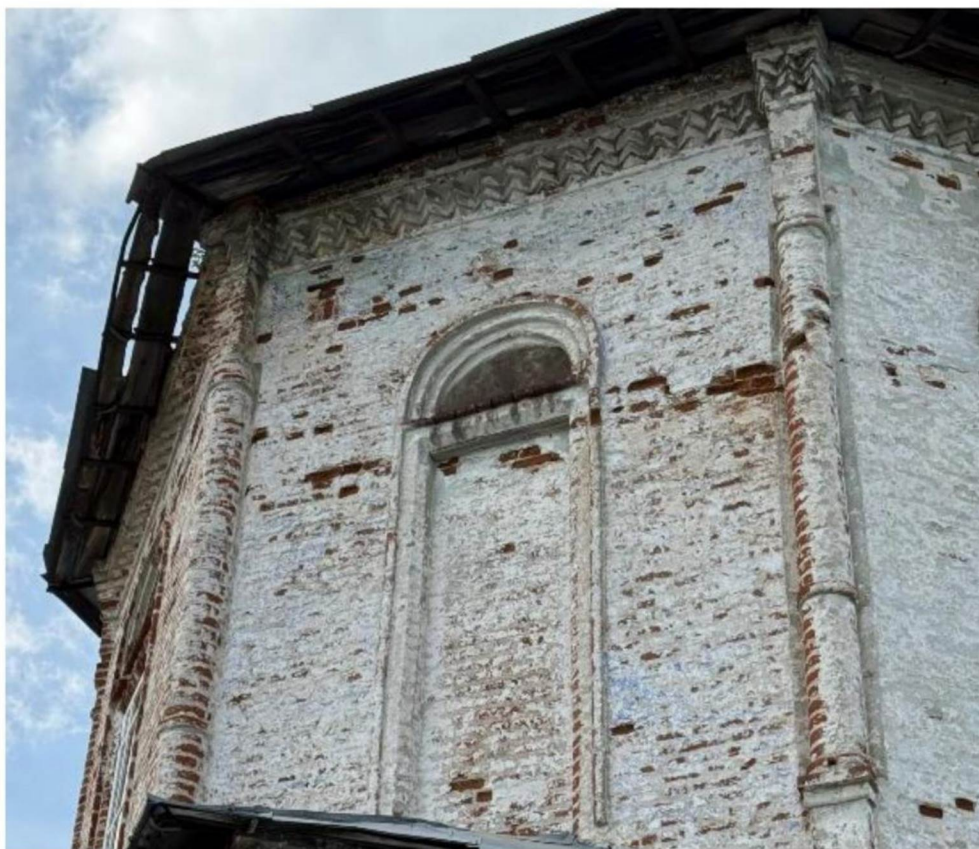
- декоративное оформление оконных проемов в основных гранях и ниш в диагональных гранях восьмерика: рамочный наличник, дополненный полуциркульным декоративным кокошником; по восточному фасаду – полуциркульный кокошник;

рамочный наличник, дополненный полуциркульным декоративным кокошником; восьмиугольная филенка в нише северо-западной грани восьмерика; по восточному фасаду - полуциркульный кокошник;

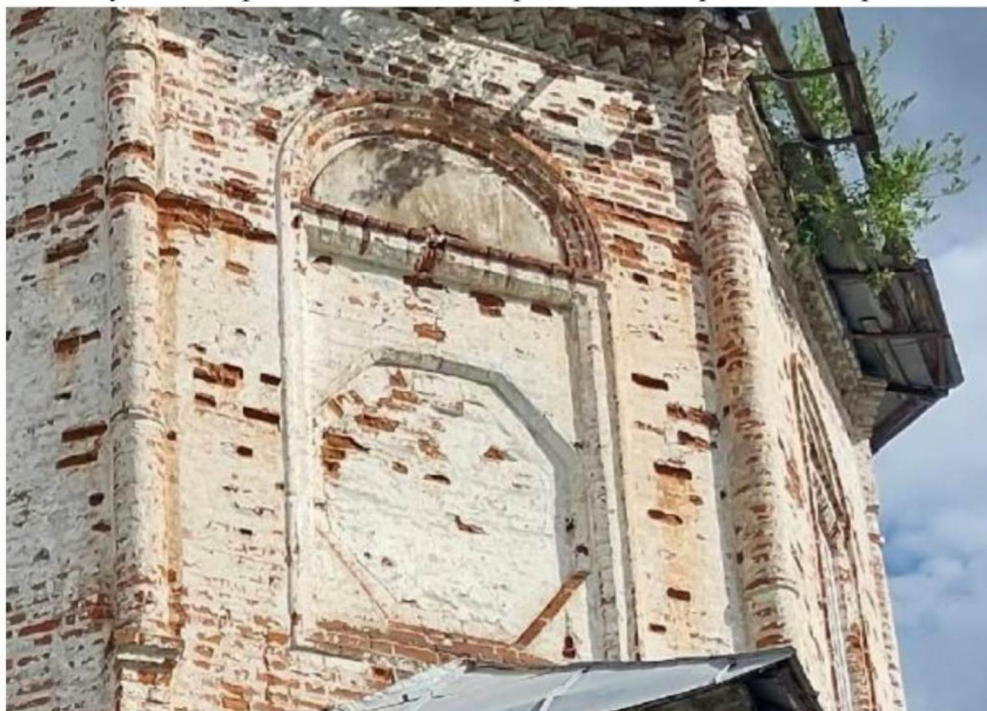
восьмиугольная филенка в нише северо-западной грани восьмерика

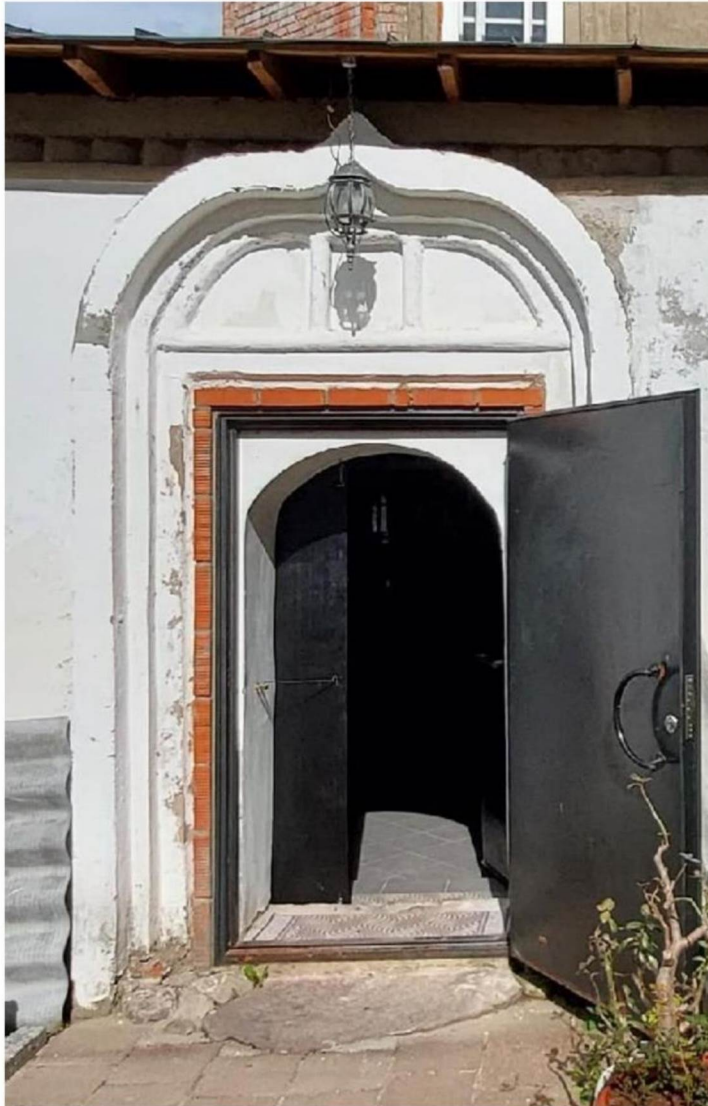
- прямоугольный ступенчатый рамочный наличник с килевидным завершением дверного проема северного придела по западному фасаду;

прямоугольный ступенчатый рамочный наличник с килевидным завершением дверного проема северного придела по западному фасаду;

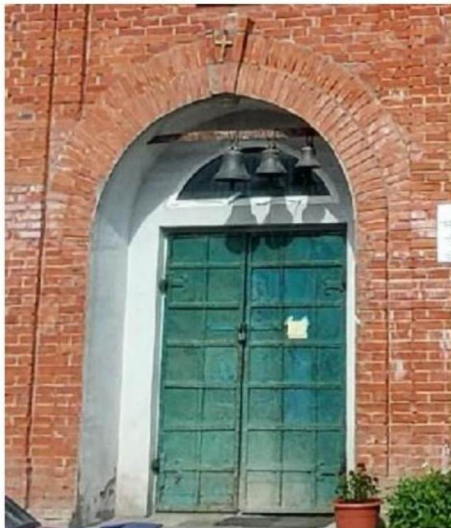
- арочный проем с замковым камнем по западному фасаду колокольни;

арочный проем с замковым камнем по западному фасаду колокольни.

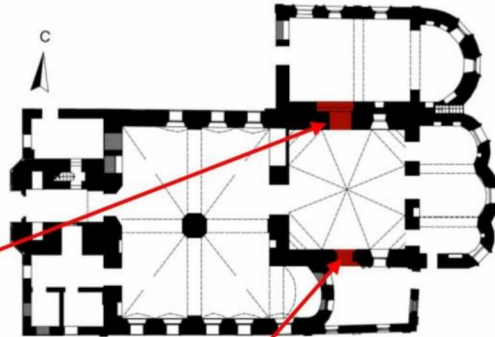
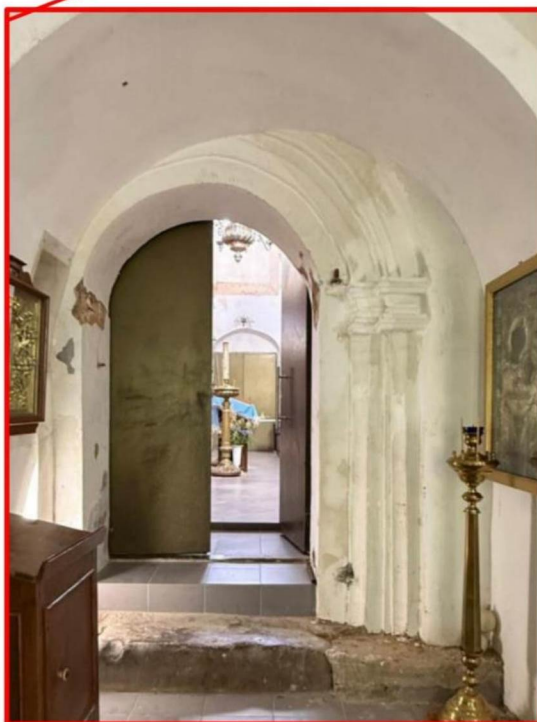
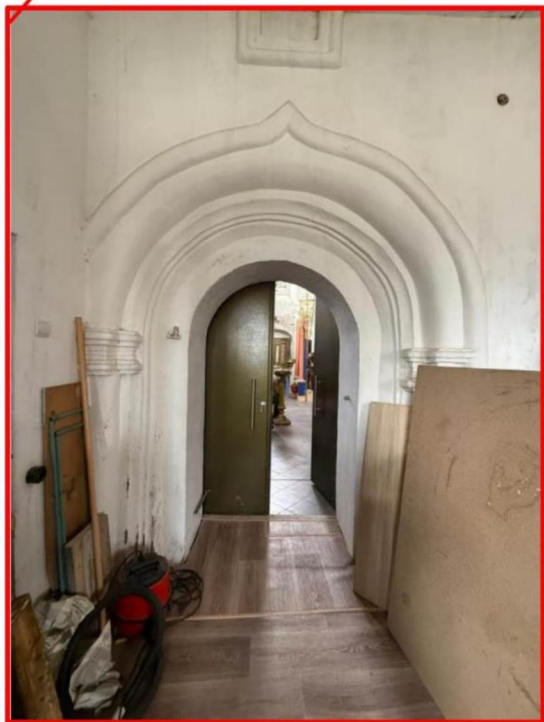
- фрагмент перспективного портала северного входа в четверик: прямоугольные выступы по правому флангу завершены профилированными тягами, на которые опирается перспективный архивольт;

- перспективный портал южного входа в четверик, обрамленный прямоугольными и циркульными выступами, завершенными профилированными тягами, на которые опирается перспективный архивольт с килевидным завершением;

фрагмент перспективного портала северного входа в четверик: прямоугольные выступы по правому флангу завершены профилированными тягами, на которые опирается перспективный архивольт;

перспективный портал южного входа в четверик, обрамленный прямоугольными и циркульными выступами, завершенными профилированными тягами, на которые опирается перспективный архивольт с килевидным завершением;

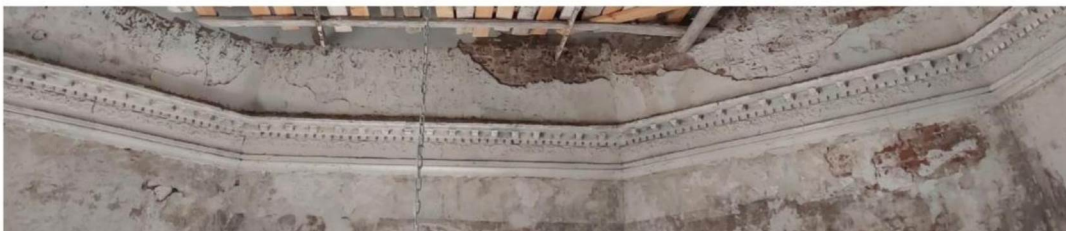
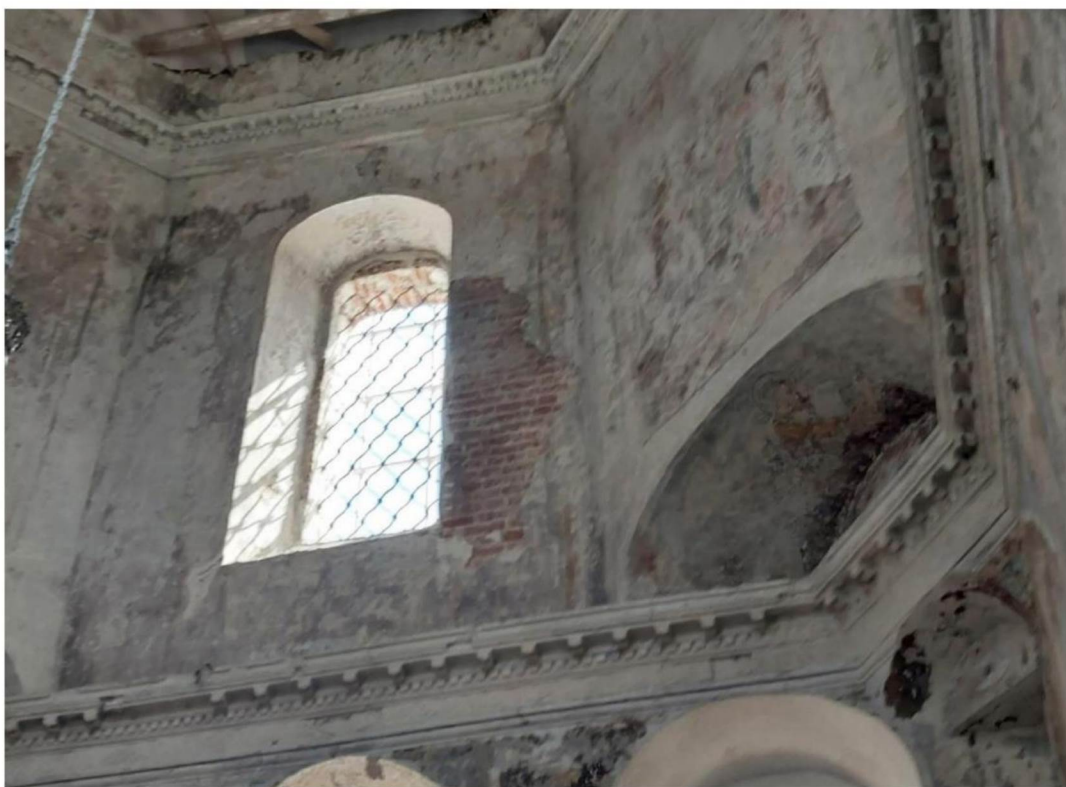
- 1) тянутые профилированные карнизы в основании и в завершении восьмерика, усложненные сухариками

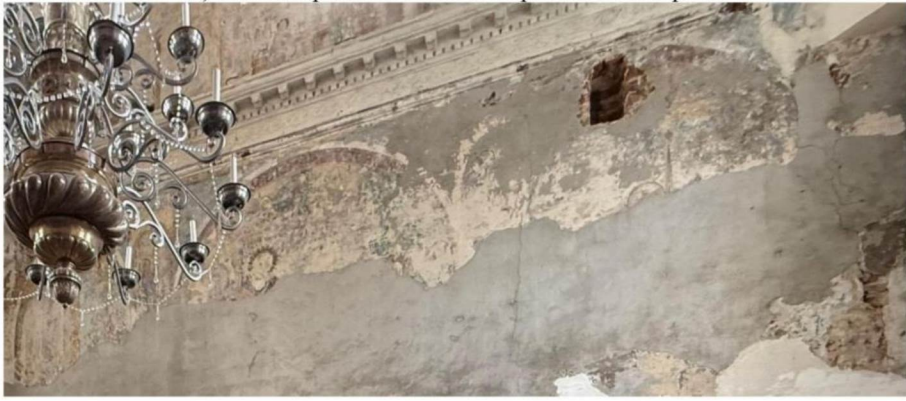
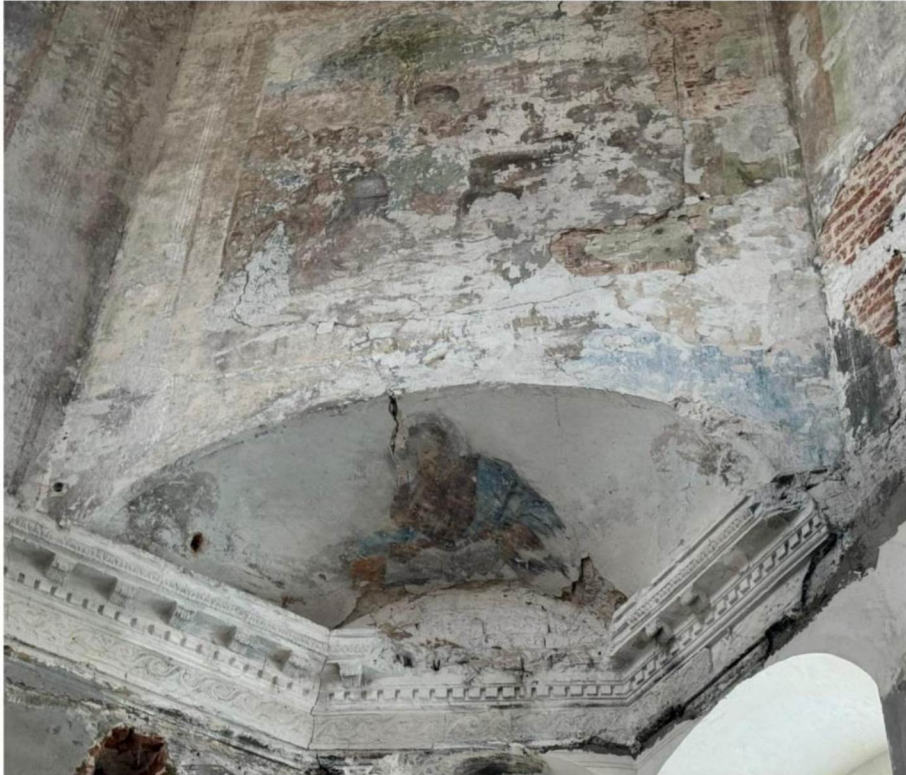
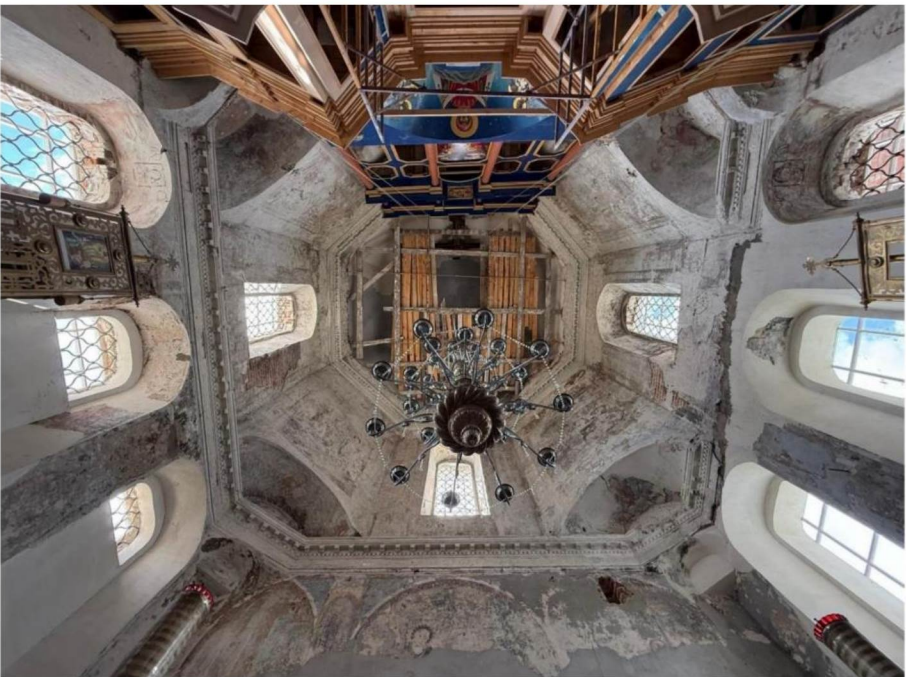
2) наличие росписи стен четверика и восьмерика

2) наличие росписи стен четверика и восьмерика.

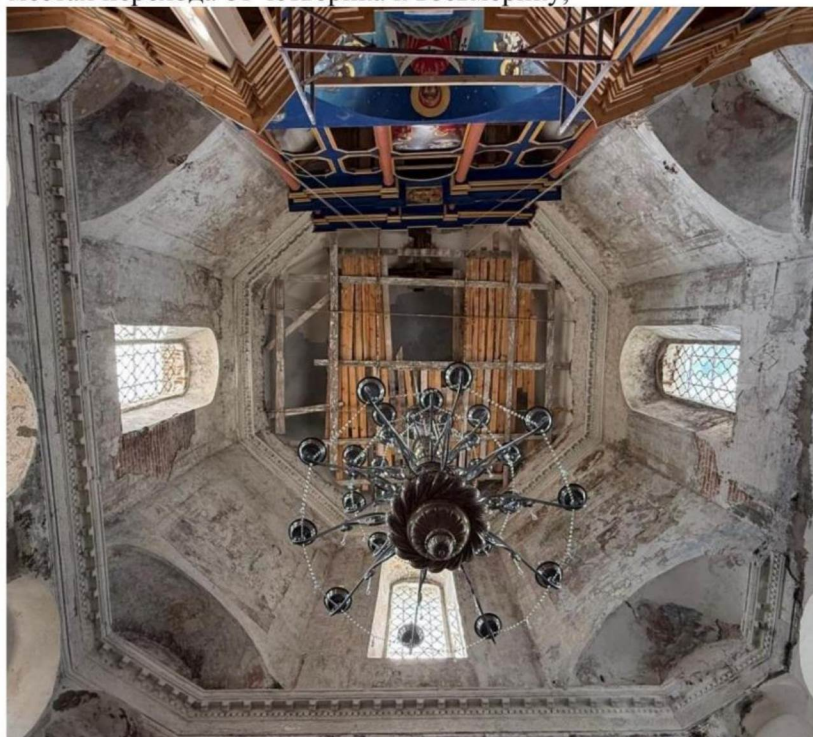
- в храме - свод сомкнутый восьмилотковый;
- паруса в местах перехода от четверика к восьмиерику;

4) форма перекрытий (месторасположение в приложении №3): в храме - свод сомкнутый восьмилотковый; паруса в местах перехода от четверика к восьмерику; в трапезной - сомкнутый с распалубками от подпружных арок; в северном приделе - сомкнутый; апсиды алтарей - конха; материал сводов - керамический кирпич; в ризнице - плоское;

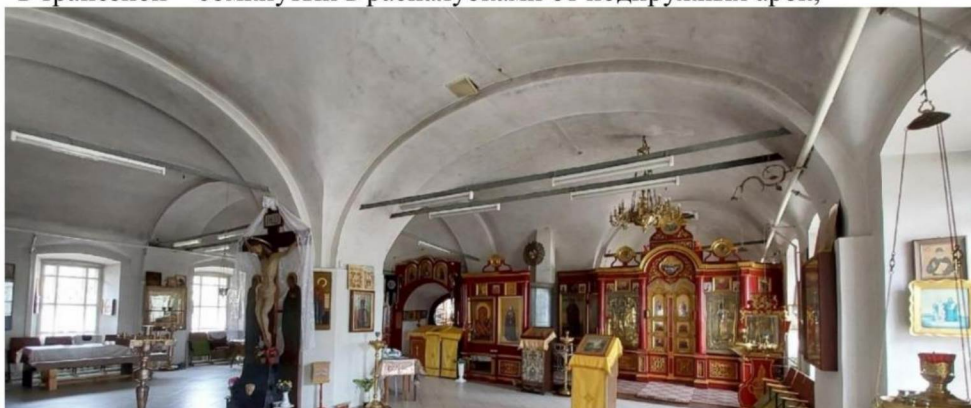
- в трапезной – сомкнутый в распалубках от подпружных арок;

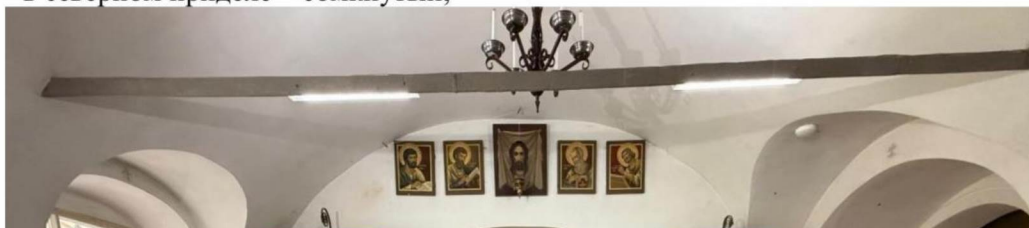
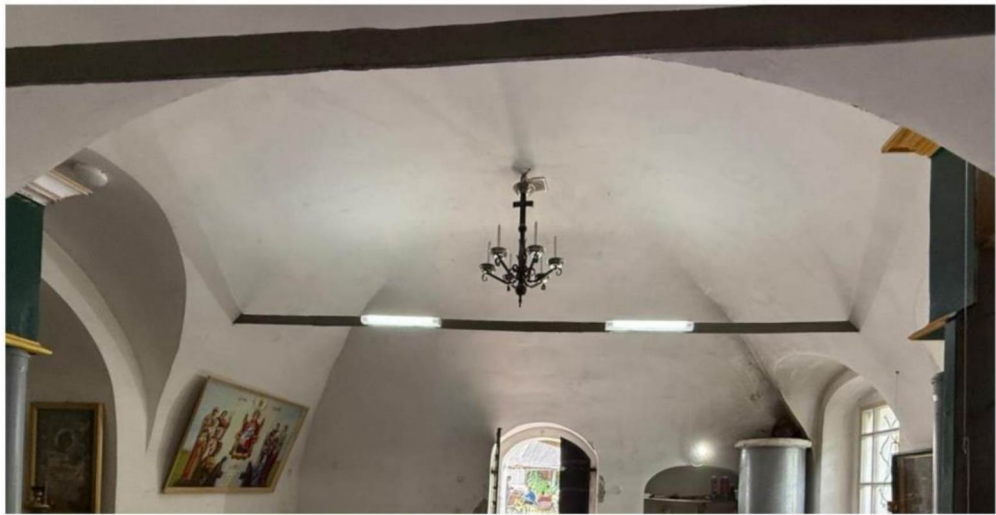
- в северном приделе – сомкнутый;

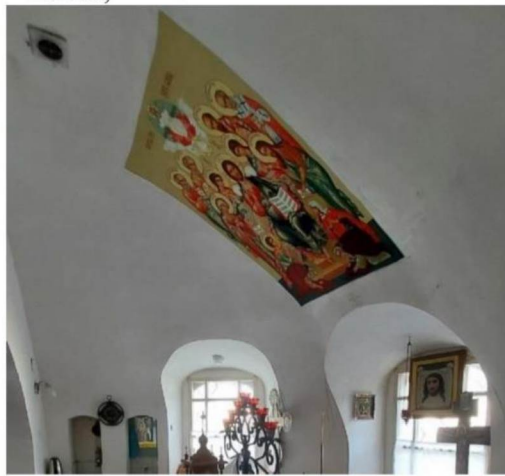
- апсиды алтарей – конха;

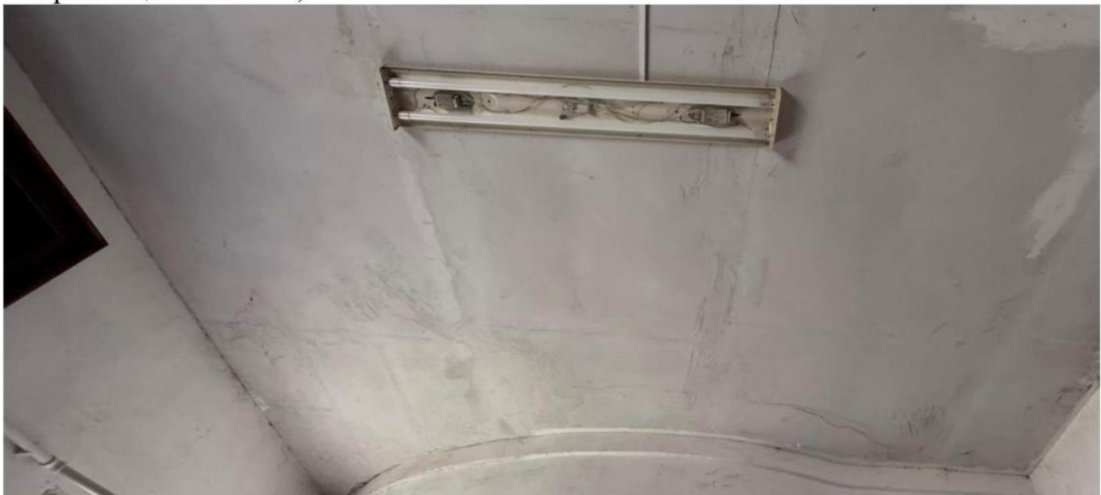
- в ризнице - плоское;
