**Об утверждении предмета охраны объекта культурного наследия
регионального значения (памятника) «Дом книги», расположенного
по адресу: Ростовская область, городской округ город Ростов-на-Дону,
город Ростов-на-Дону, ул. Большая Садовая, здание 41**

ПРЕДМЕТ ОХРАНЫ

объекта культурного наследия регионального значения (памятника) «Дом книги», расположенного по адресу: Ростовская область, городской округ город Ростов-на-Дону, город Ростов-на-Дону, ул. Большая Садовая, здание 41

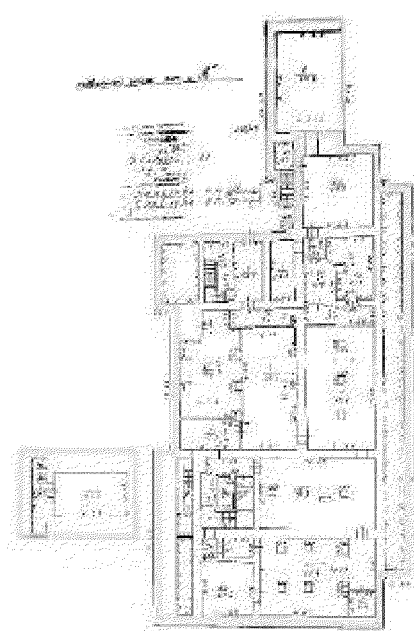
<p>3.</p>	<p>Строительные конструкции объекта культурного наследия и материал их изготовления, включая: каменный цоколь, кирпичные стены, колоннаду портика и конструкции многоскатной крыши</p>	<p>план подвала</p>

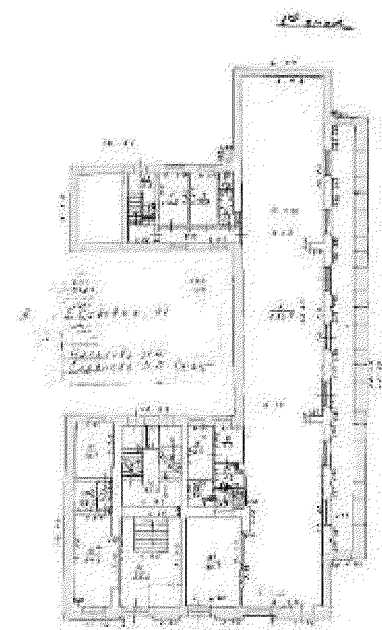
<p>условные обозначения:</p> <ul style="list-style-type: none"> - объект культурного наследия; - пристройки, не входящие в состав объекта культурного наследия <p>план первого этажа</p>

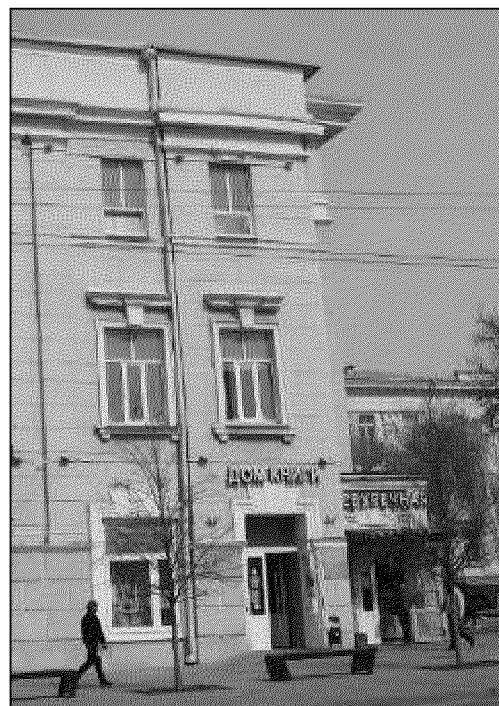
фрагмент парадного южного фасада
объекта культурного наследия (крайняя
восточная раскреповка)

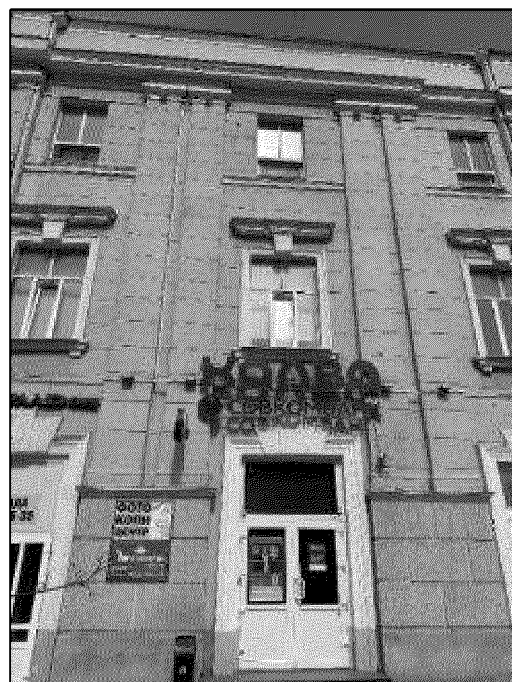
фрагмент парадного южного фасада
объекта культурного наследия
(простеночные парные пилястры,
объединенные в верхней части единым
антаблементом, парадный вход)

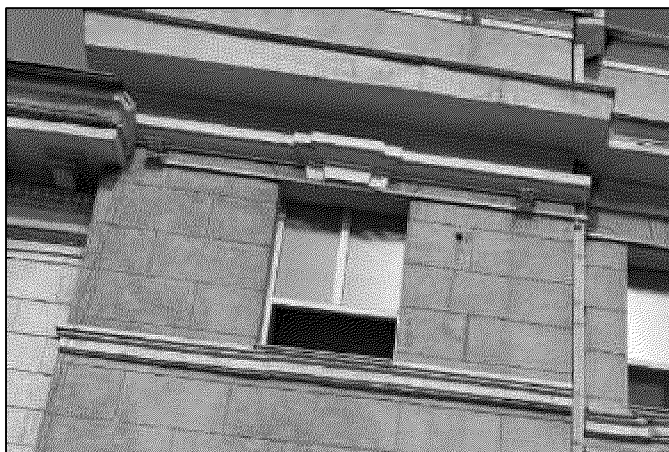
фрагмент крайней западной раскреповки парадного южного фасада объекта культурного наследия (профилированные карниз и архитрав антаблемента, оконный проем третьего этажа, оформленный трапециевидным веерным замковым камнем, подоконный профилированный пояс, слабовыраженный руст)

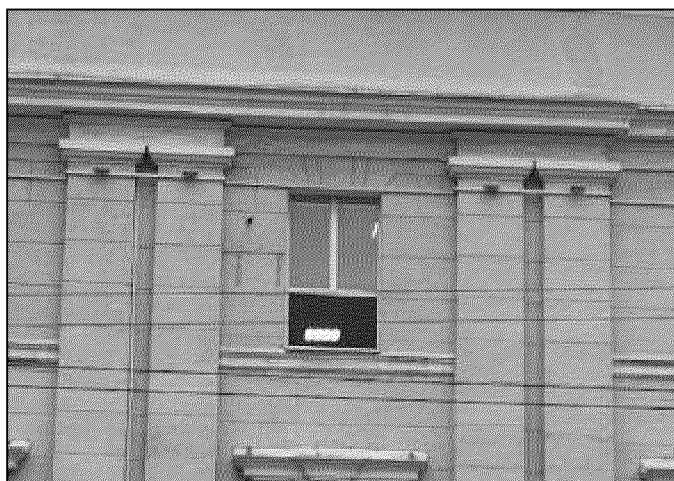
фрагмент парадного южного фасада объекта культурного наследия (профилированные карниз и архитрав антаблемента, оконный проем третьего этажа, оформленный стилизованными перемычками, подоконный профилированный пояс, слабовыраженный руст)

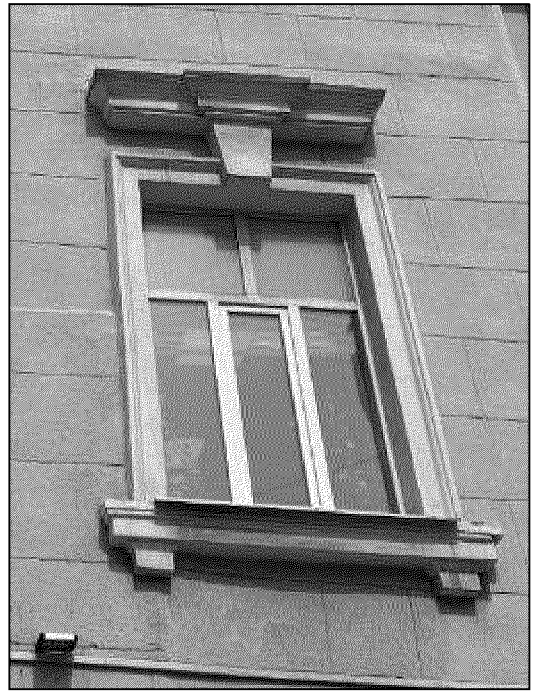
фрагмент крайней восточной раскреповки парадного южного фасада объекта культурного наследия (оконный проем второго этажа, оформленный профилированным наличником с трапециевидным замковым камнем и сандриком, подоконным карнизом на декоративных кронштейнах)

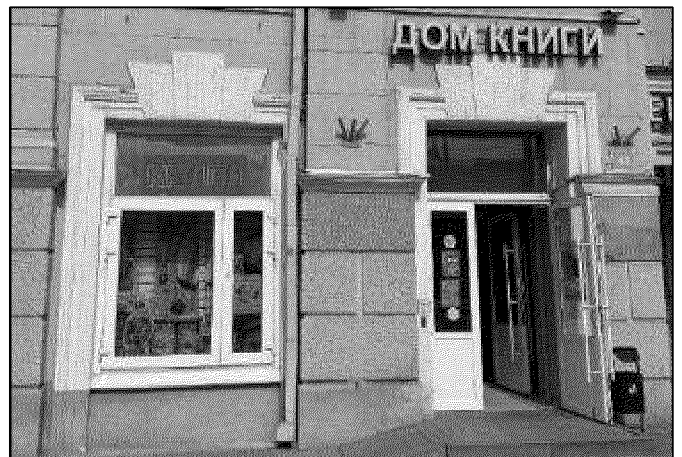
фрагмент парадного южного фасада объекта культурного наследия (профилированные наличники и трехчастные замковые камни витражных проемов первого этажа)

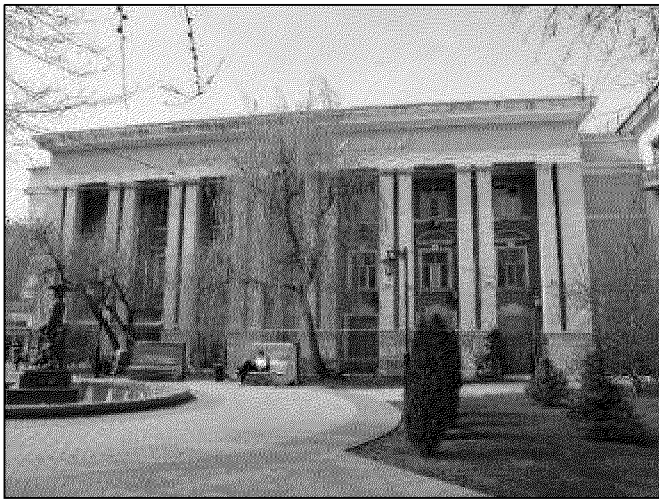
<p>парадный восточный фасад объекта культурного наследия</p>

венчающим профилированным карнизом, его местоположение, габариты и конфигурация;

крупная фактурная рустовка пьедесталов и слабовыраженный руст фустов колонн портика;

широкий гладкий фриз с надписью, набранной крупными заглавными буквами «ДОМ КНИГИ»;

контрраскреповки на флангах фасада;

простеночные парные пилястры, дублирующие колоннаду портика;

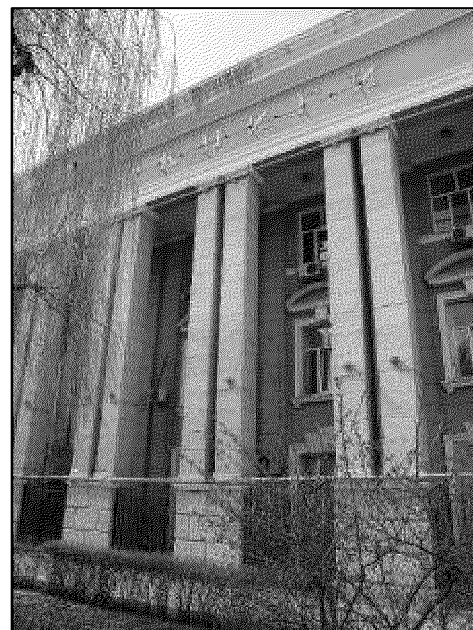
фрагмент парадного восточного фасада объекта культурного наследия (высокий портик в виде колоннады из парных колонн прямоугольного сечения на пьедесталах, поддерживающей высокий профилированный антаблемент с выносным венчающим профилированным карнизом, простеночные парные пилястры, дублирующие колоннаду портика)

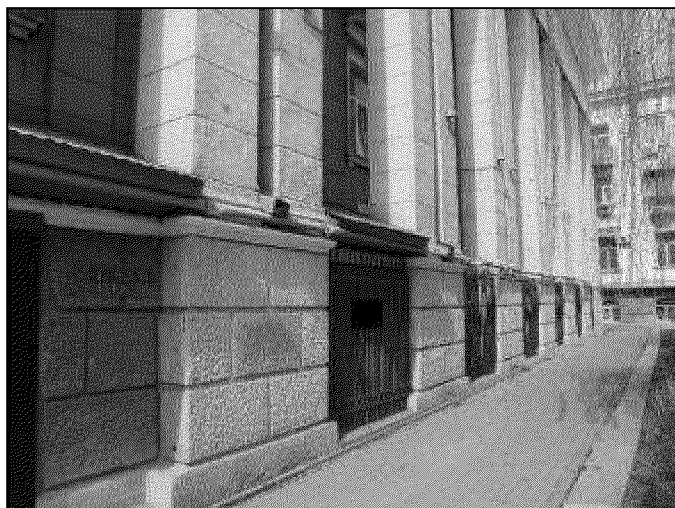
фрагмент парадного восточного фасада
объекта культурного наследия (крупная
фактурная рустовка пьедесталов
и слабовыраженный руст фустов колонн
портика)

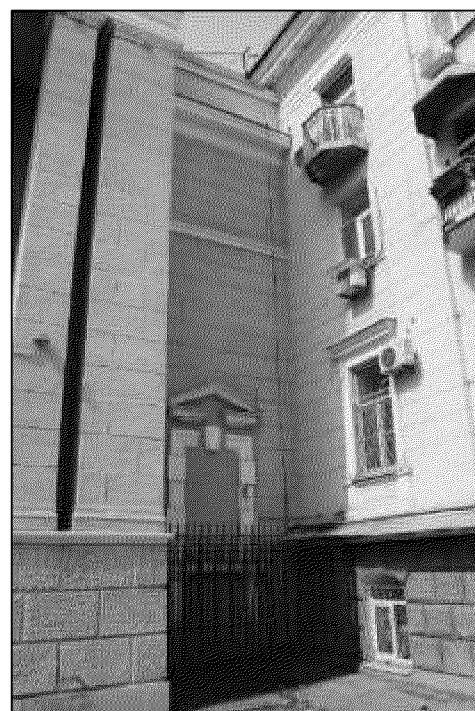
фрагмент парадного восточного фасада
объекта культурного наследия (северная
контрраскреповка)

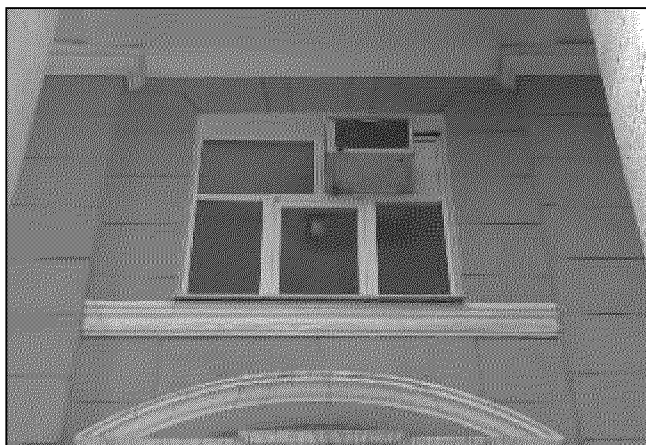
фрагмент парадного восточного фасада объекта культурного наследия (оконный проем третьего этажа с профилированным подоконным поясом, слабовыраженный руст)

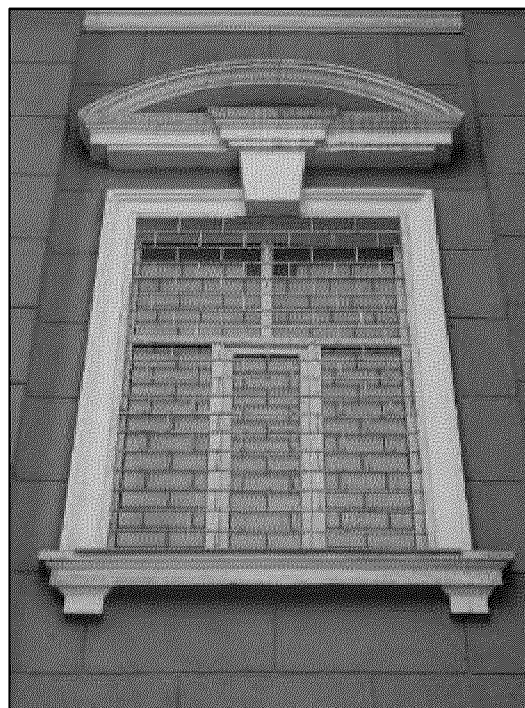
фрагмент парадного восточного фасада объекта культурного наследия (оконный проем второго этажа, оформленный профилированным наличником с трапециевидным замковым камнем, подоконником на декоративных кронштейнах и сандрик лучковой формы в обрамлении оконного проема)

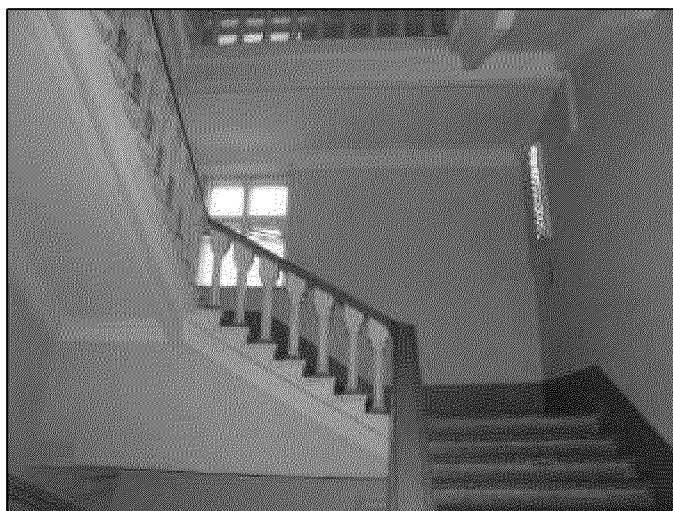
внутренняя парадная лестница,
расположенная в юго-западной части
объекта культурного наследия

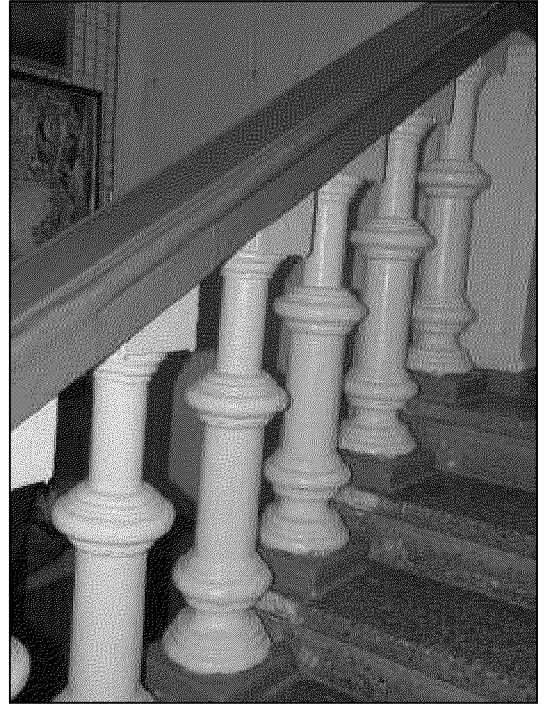
балюстрада внутренней парадной
лестницы в вестибюле объекта
культурного наследия

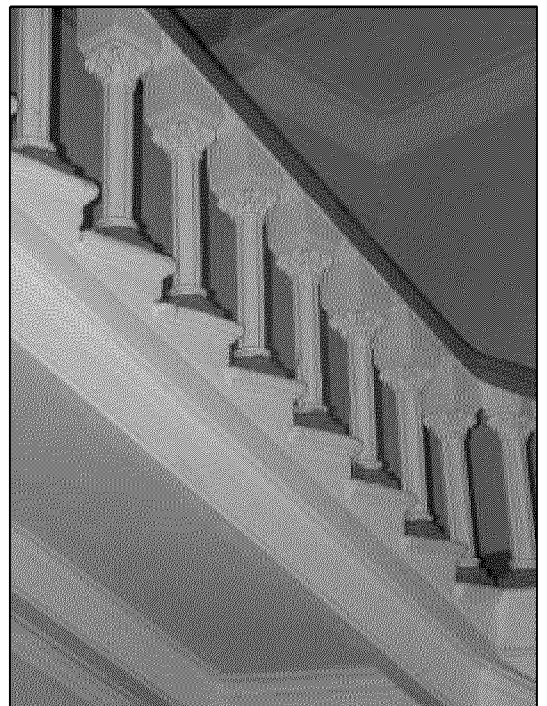
балюстрада внутренней парадной
лестницы юго-западной части объекта
культурного наследия
