**Об утверждении предмета охраны объекта культурного наследия
регионального значения (памятника) «Жилой дом А.Т. Кузнецова»,
расположенного по адресу: Ростовская область, г. Таганрог, ул. Фрунзе, 34**

ПРЕДМЕТ ОХРАНЫ

объекта культурного наследия регионального значения (памятника)
«Жилой дом А.Т. Кузнецова», расположенного по адресу: Ростовская область,
г. Таганрог, ул. Фрунзе, 34

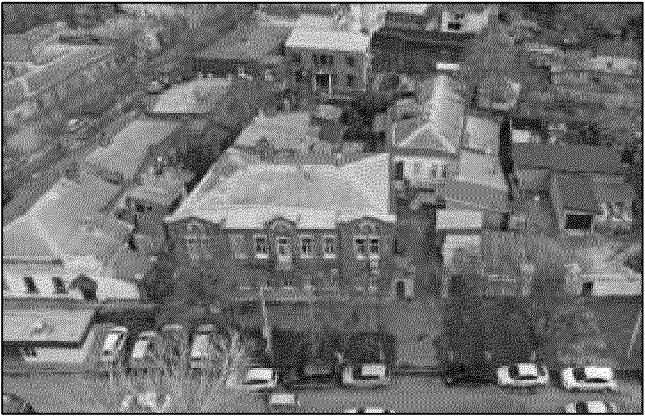
<p data-bbox="911 712 1570 797">вид объекта культурного наследия с юго-запада в квартале застройки</p>
2.	<p data-bbox="339 801 885 1196">Объемно-пространственная композиция объекта культурного наследия литеры А, А1, кирпичного, двухэтажного с подвалом, сложной, приближенной к Г-образной конфигурации в плане, с подвалом и многоскатной крышей</p>

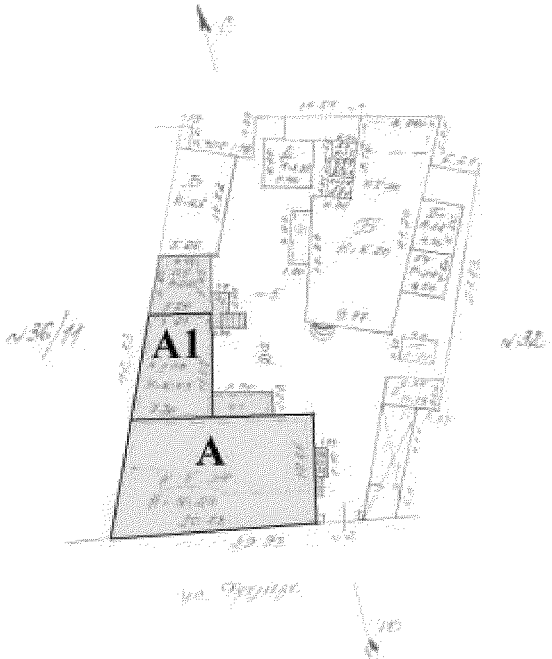
<p data-bbox="911 1547 1570 1715">ситуационный план земельного участка, источник: техническое дело МУП «БТИ» г. Таганрога № 1-112-3, 2004 г.</p> <p data-bbox="911 1767 1294 1805">условные обозначения:</p> <p data-bbox="911 1850 1570 2029"> - объект культурного наследия; - поздние строения, не входящие в состав объекта культурного наследия </p>

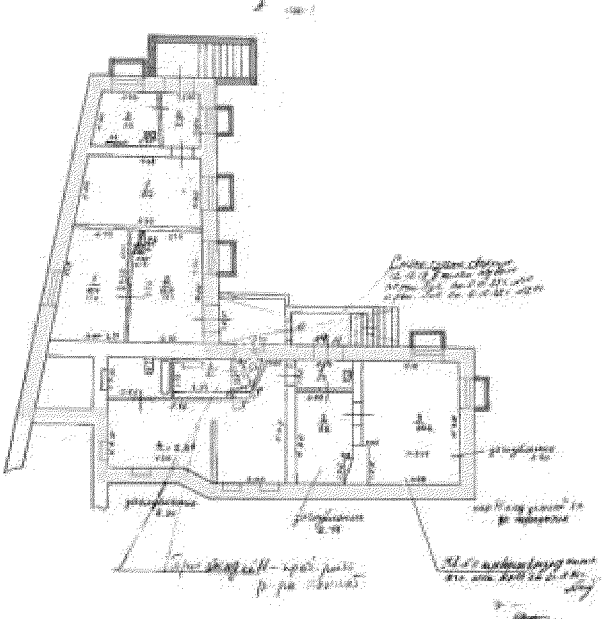
1	2	3
		  <p>вид объекта культурного наследия с юго-востока</p> <p>условные обозначения:</p> <p>- объект культурного наследия</p>
3.	<p>Строительные конструкции объекта культурного наследия и материал их изготовления, включая каменный цоколь, кирпичные стены</p>	<p>план подвала</p>

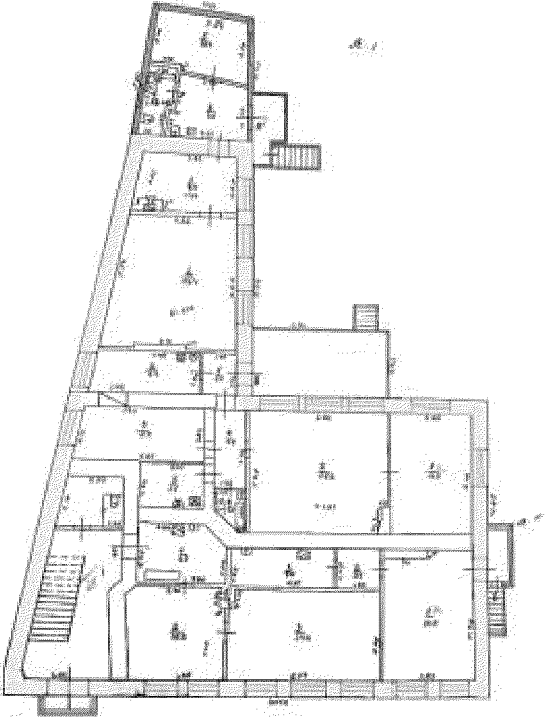
1	2	3
		<p data-bbox="1077 241 1404 275">план первого этажа</p>

<p data-bbox="911 1104 1572 1444">условные обозначения: - объект культурного наследия;

- поздние строения, не входящие в состав объекта культурного наследия;

- металлический козырек парадного входа, являющийся предметом охраны объекта культурного наследия</p>

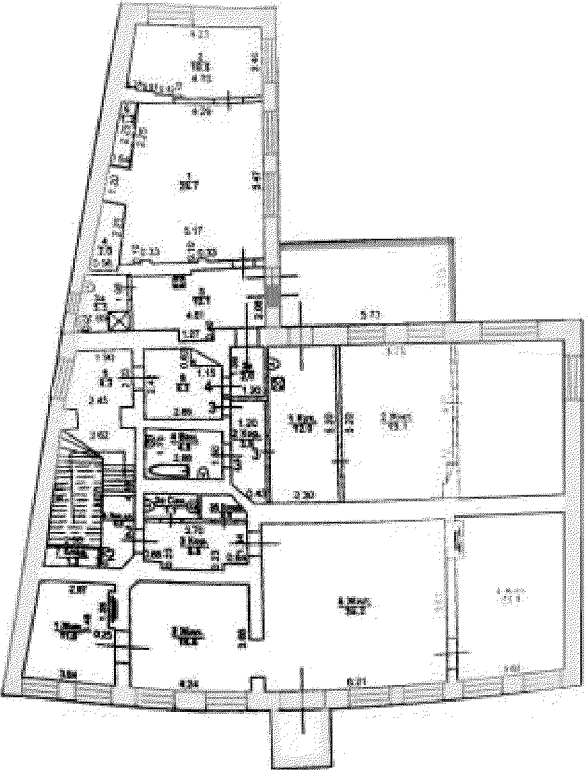
1	2	3
		<p data-bbox="1082 241 1401 275">план второго этажа</p>

<p data-bbox="914 1149 1568 1317">условные обозначения: - объект культурного наследия;

- поздние строения, не входящие в состав объекта культурного наследия</p>
4.	<p data-bbox="339 1328 890 1798">Композиционное и архитектурно-стилистическое решения главного юго-западного фасада объекта культурного наследия, в оформлении которого использованы приемы и архитектурный кирпичный декор, характерные для архитектуры переходного периода от эклектики к модерну, включая:</p> <p data-bbox="339 1809 890 2022">местоположение крайних южной и западной раскреповок, завершенных аттиками в виде «щипца», их габариты и конфигурацию;</p> <p data-bbox="339 2033 890 2107">местоположение центральной раскреповки, завершенной</p>

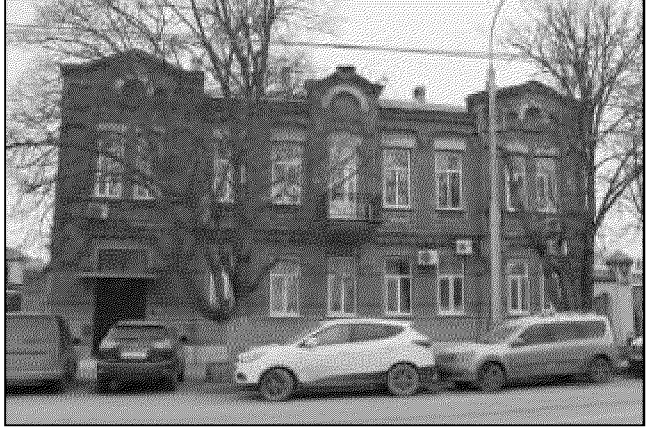
<p data-bbox="914 1821 1568 1910">главный юго-западный фасад объекта культурного наследия</p>

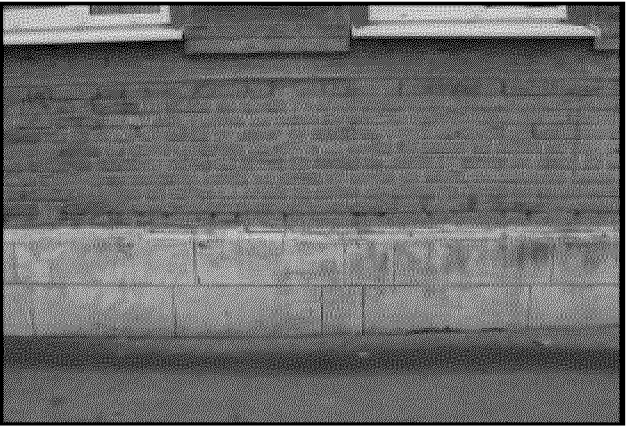
<p data-bbox="911 696 1570 869">фрагмент главного юго-западного фасада объекта культурного наследия (профилированный кордон цоколя, слабовыраженный руст цоколя)</p>

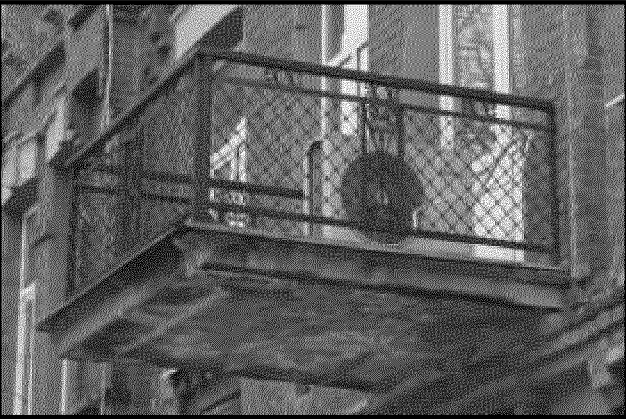
5.	<p data-bbox="339 875 887 1267">Металлическое ажурное ограждение балкона, его местоположение в центральной раскреповке главного юго-западного фасада объекта культурного наследия в уровне второго этажа, его конфигурация, габариты, материал, рисунок орнамента</p>

<p data-bbox="911 1323 1570 1585">металлическое ажурное ограждение балкона, расположенного в центральной раскреповке главного юго-западного фасада объекта культурного наследия в уровне второго этажа</p>

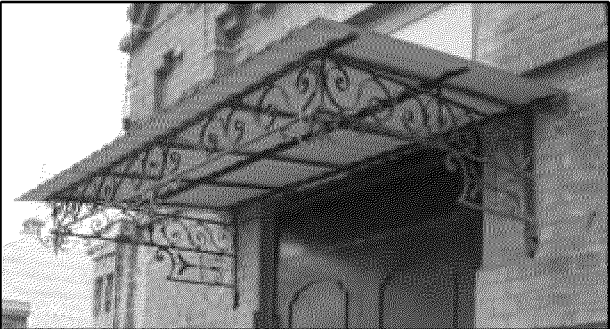
6.	<p data-bbox="339 1592 887 1895">Металлический ажурный односкатный козырек над входом на крайней северо-западной раскреповке главного юго-западного фасада, его местоположение и материал изготовления</p>

<p data-bbox="911 1939 1570 2018">металлический ажурный односкатный козырек парадного входа</p>
