**Об утверждении предмета охраны объекта культурного наследия
регионального значения (памятника) «Доходный дом Г.Е. Бетулинского»,
расположенного по адресу: Ростовская область, городской округ город
Таганрог, город Таганрог, переулок Лермонтовский, дом 11**

ПРЕДМЕТ ОХРАНЫ

объекта культурного наследия регионального значения (памятника)
«Доходный дом Г.Е. Бетулинского», расположенного по адресу: Ростовская
область, городской округ город Таганрог, город Таганрог,
переулок Лермонтовский, дом 11

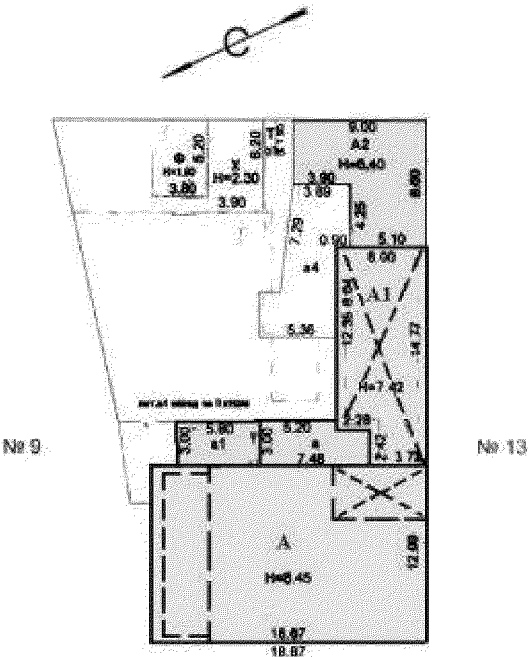
1	2	3
2.	<p>Первоначальная объемно-пространственная композиция объекта культурного наследия литеры А, А1, сложной, приближенной к Г-образной конфигурации в плане кирпичного, двухэтажного с подвалом и многоскатной крышей</p>

<p>пер. Лермонтовский</p> <p>ситуационный план объекта, источник: техническое дело МУП «БТИ» г. Таганрога № 1-111-10, 2011 г.</p> <p>условные обозначения:</p> <p>□ - объект культурного наследия; □ - пристройки, не входящие в состав объекта культурного наследия</p>
3.	<p>Строительные конструкции объекта культурного наследия, материал их изготовления, включая: кирпичный и каменный цоколь, кирпичные стены; конфигурация многоскатной крыши</p>

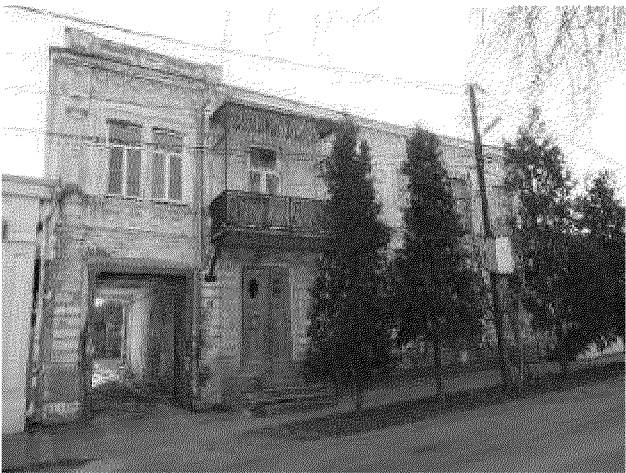
<p>главный северо-восточный фасад объекта культурного наследия</p>

<p>условные обозначения:</p> <ul style="list-style-type: none"> - объект культурного наследия; - балконы; - пристройки, не входящие в состав объекта культурного наследия
4.	<p>Композиционное и архитектурно-стилистическое решения главного северо-западного фасада объекта культурного наследия, в оформлении которого использованы приемы и архитектурный декор, характерные для эклектики, включая:</p> <p>местоположение крайней северной раскреповки, акцентирующей внутриворотовый проезд, ее габариты и конфигурация;</p> <p>прямоугольный аттик раскреповки, фланкированный тумбами с перспективными</p>

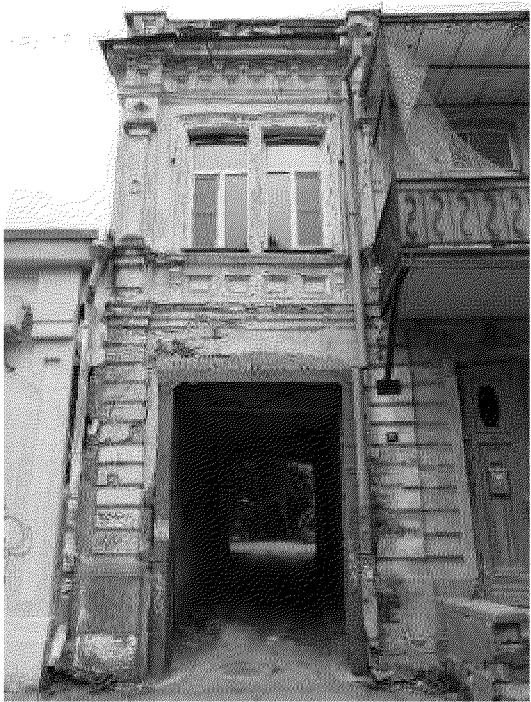
<p>фрагмент главного северо-западного фасада объекта культурного наследия (крайняя северная раскреповка)</p>

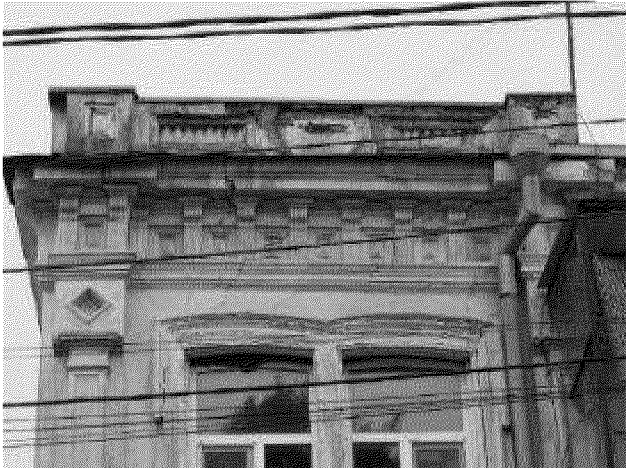
<p>фрагмент крайней северной раскреповки главного северо-западного фасада объекта культурного наследия (аттик, венчающий карниз, широкий фриз)</p>

1	2	3
	<p>прямоугольными нишами с декоративными вставками алмазного руста, оформленный филенкой сложной геометрической конфигурации и прямоугольными перспективными нишами с декоративными вставками поребрика;</p> <p>профилированный венчающий карниз;</p> <p>широкий фриз, включающий: профилированную штукатурную тягу, ритм высоких каннелированных модульонов, а также перспективные прямоугольные ниши с декоративными вставками алмазного руста, расположенные между модульонами;</p> <p>широкий профилированный архитрав;</p> <p>сложнодекорированные пилястры, фланкирующие фасад и раскреповку в уровне второго этажа, оформленные перспективными нишами и нишами различных геометрических конфигураций, а также вставкой стилизованного кронштейна на поле базы пилястр;</p> <p>круглые филенки в верхней части простенков в уровне второго этажа;</p> <p>ритм лучковых оконных проемов в уровне второго этажа, оформленных профилированными наличниками с ушками на стилизованных декорированных в нижней части</p>

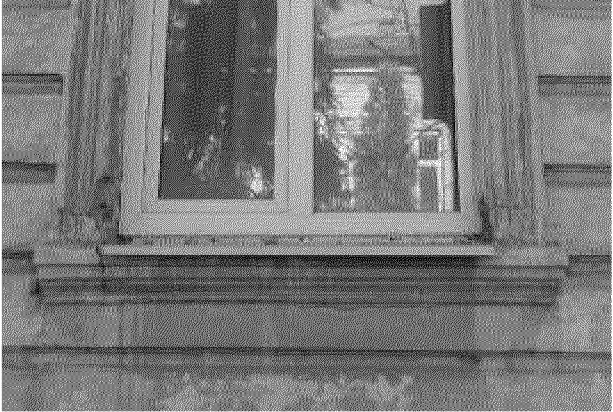
<p data-bbox="911 887 1572 1055">фрагмент главного северо-западного фасада объекта культурного наследия в уровне первого этажа (профилированный подоконник)</p>
5.	<p data-bbox="339 1064 885 1585">Наружная деревянная двупольная филенчатая остекленная в верхней части дверь входа на главном северо-западном фасаде объекта культурного наследия, оформленная декоративными деревянными накладками различной величины и геометрической формы, ее конфигурация, габариты, материал, рисунок орнамента</p>

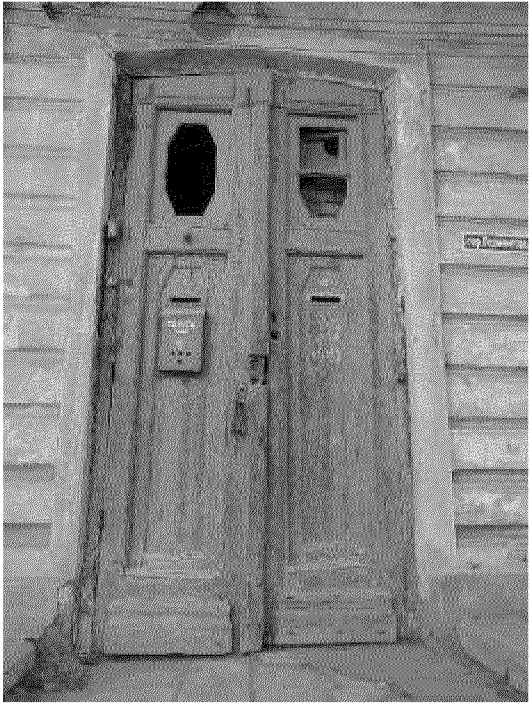
<p data-bbox="911 1827 1572 1944">наружная деревянная двупольная филенчатая дверь главного входа объекта культурного наследия</p>

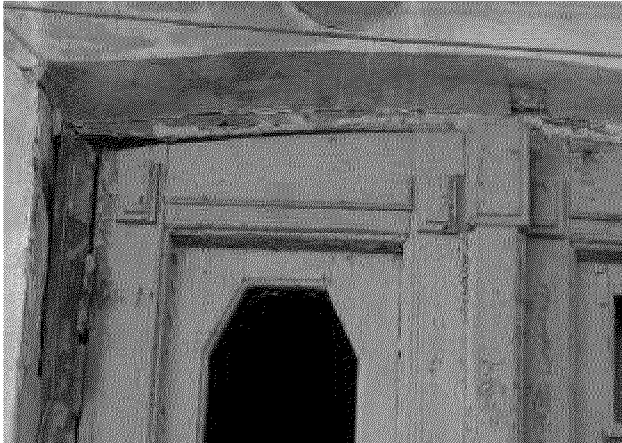
</div> <p data-bbox="911 1361 1570 1491">декоративные накладки в оформлении верхней части двери главного входа объекта культурного наследия</p>

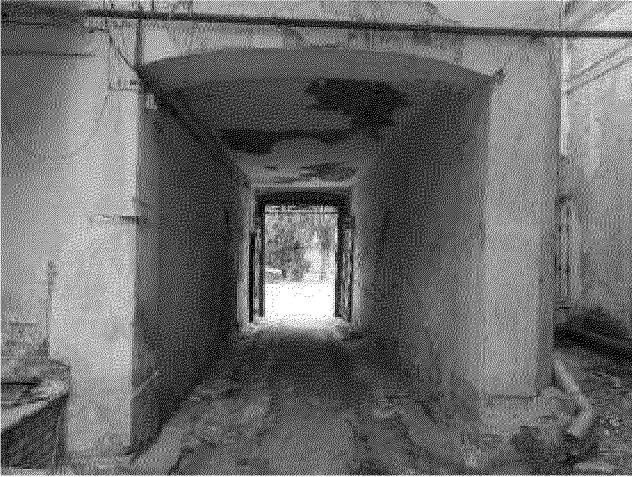
<p>фрагмент дворового юго-восточного фасада объекта культурного наследия в уровне первого этажа (лучковый проем внутридворового проезда)</p>

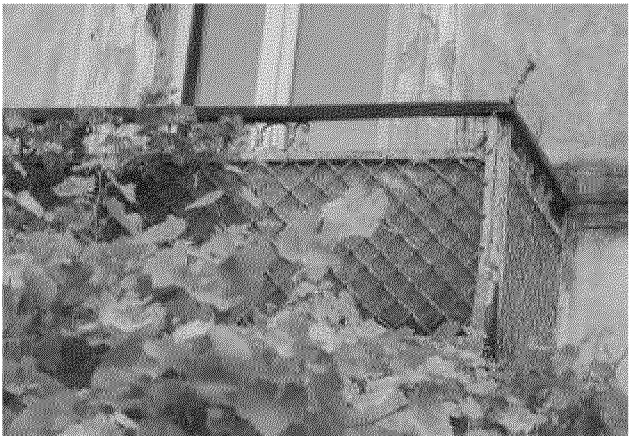
<p data-bbox="911 835 1565 1003">фрагмент дворового северо-восточного фасада объекта культурного наследия в уровне второго этажа (металлическое ажурное ограждение балкона)</p>

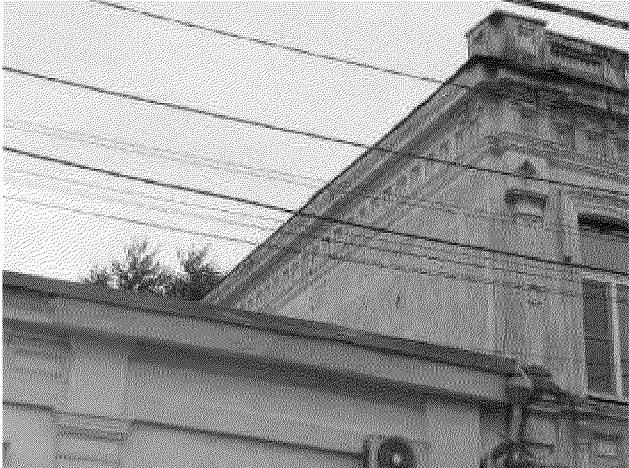
<p data-bbox="911 1529 1565 1608">боковой северо-восточный фасад объекта культурного наследия</p>

7.	<p data-bbox="339 1014 885 1182">Архитектурное решение боковых юго-западного и северо-восточного фасадов, включая:</p> <p data-bbox="339 1189 885 1272">профилированный венчающий карниз;</p> <p data-bbox="339 1279 885 1406">высокие каннелированные модульоны, фланкирующие юго-западный фасад;</p> <p data-bbox="339 1413 885 1496">широкий фриз, включающий: профилированную</p> <p data-bbox="339 1503 885 1541">штукатурную тягу</p> <p data-bbox="339 1547 885 1585">и перспективные</p> <p data-bbox="339 1592 885 1630">прямоугольные ниши;</p> <p data-bbox="339 1637 885 1720">широкий профилированный архитрав</p>

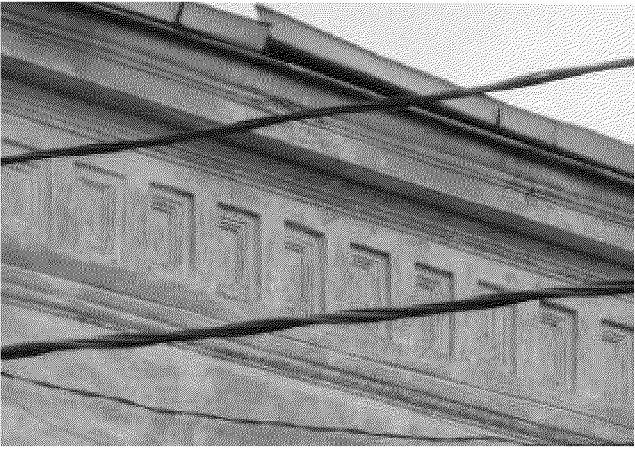
<p>фрагмент бокового юго-западного фасада объекта культурного наследия в уровне второго этажа (профилированный венчающий карниз, профилированная штукатурная тяга, перспективные прямоугольные ниши, широкий профилированный архитрав)</p>
8.	<p>Материал и характер обработки гладко оштукатуренных поверхностей фасадов объекта культурного наследия, рустованных в уровне первого этажа на главном фасаде, включая:</p> <p>кирпичный, гладко оштукатуренный декор; гладкий штукатурный декор; структурный лепной декор</p>

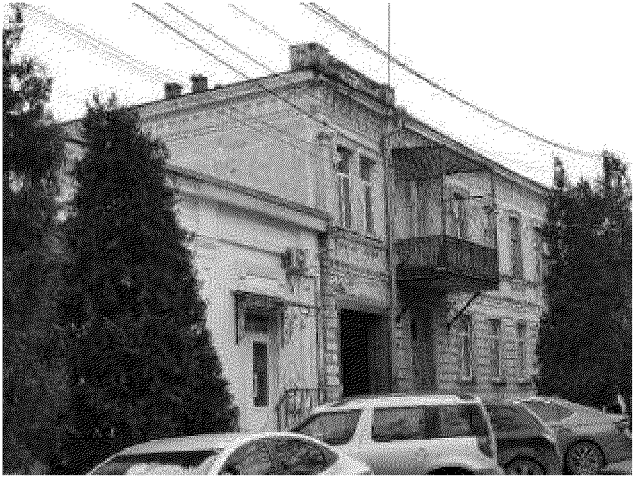
<p>вид объекта культурного наследия с северо-востока</p>

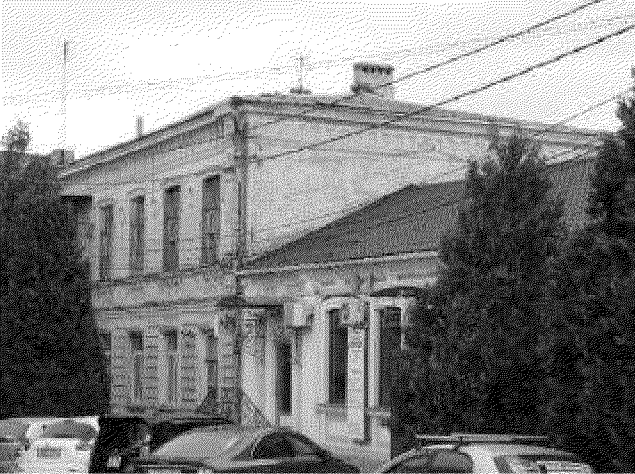
<p>вид объекта культурного наследия с северо-запада</p>

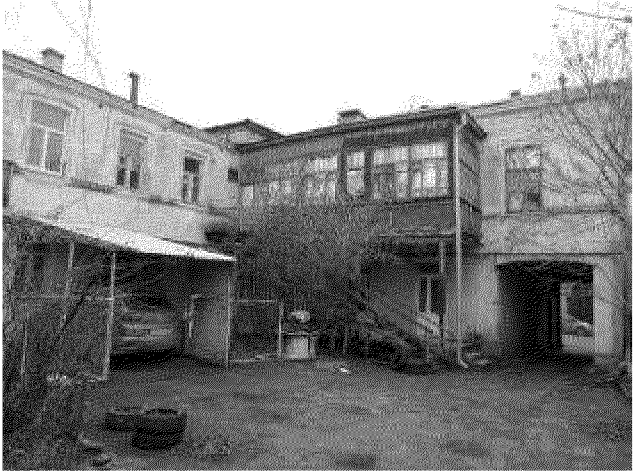
<p>вид объекта культурного наследия с юго-востока</p>
