ПОСТАНОВЛЕНИЕ

от 29.12.2025 № 2832

О включении выявленного объекта культурного наследия «Жилой дом» в единый государственный реестр объектов культурного наследия (памятников истории и культуры) народов Российской Федерации в качестве объекта культурного наследия регионального значения (памятника) с наименованием «Доходный дом В.М. Котлярова», 1894 г., расположенного по адресу: Ростовская область, городской округ город Ростов-на-Дону, город Ростов-на-Дону, улица Станиславского, дом 122, об утверждении предмета охраны, границ территории и требований к осуществлению деятельности в границах его территории

ПРЕДМЕТ ОХРАНЫ

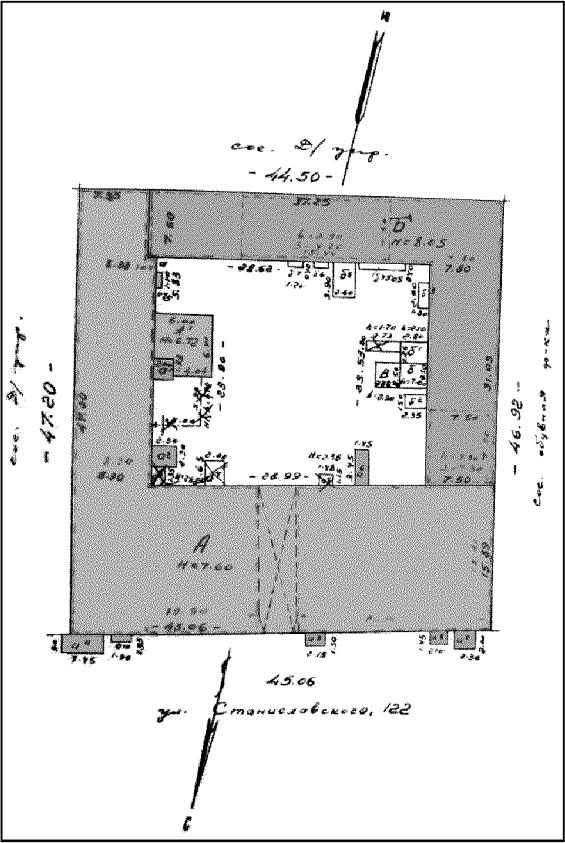
1	2	3
2	<p>Объемно-пространственная композиция объекта культурного наследия литеры А, А1, кирпичного, двухэтажного с мансардой и подвалом, сложной конфигурации в плане; конфигурация многоскатной крыши.</p>

<p>план домовладения</p> <p>условные обозначения:</p> <p>■ – объект культурного наследия; ■ – строения, не входящие в объем объекта культурного наследия</p>
3	<p>Первоначальные строительные конструкции объекта культурного наследия: каменный фундамент; наружные несущие стены, выполненные из полнотелого керамического кирпича.</p>	<p>план подвала</p>

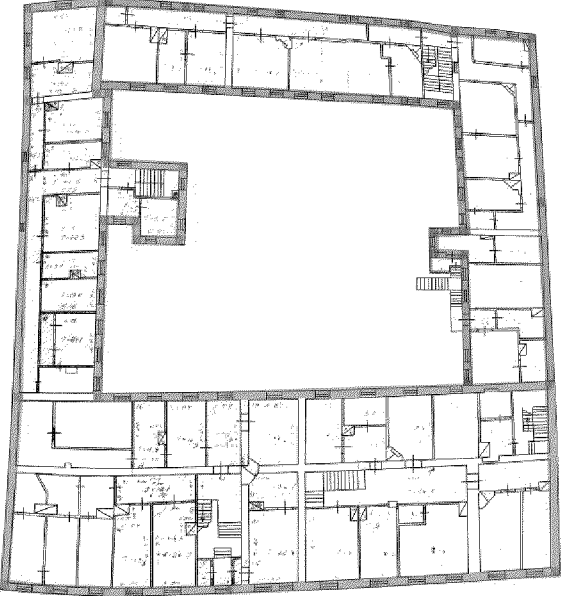
<p data-bbox="916 1088 1302 1122">условные обозначения:</p> <ul data-bbox="916 1162 1549 1285" style="list-style-type: none">▬ — объект культурного наследия;▬ — строения, не входящие в объем объекта культурного наследия <p data-bbox="1070 1341 1394 1375">план второго этажа</p>

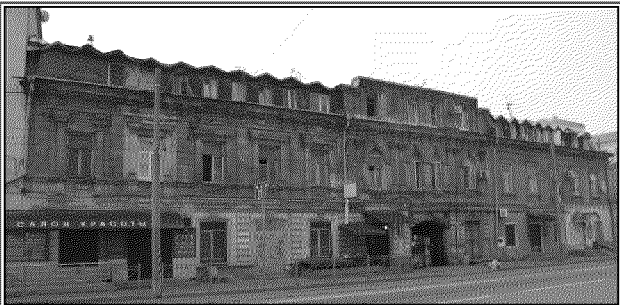
<p>условные обозначения:</p> <p> – объект культурного наследия; – строения, не входящие в объем объекта культурного наследия </p>
4	<p>Композиционно-стилистическое решение и архитектурно-художественное оформление главного северного фасада объекта культурного наследия, в оформлении которого использованы композиционные приемы и декор, характерные для эклектики, включая:</p> <p><u>в центральной части:</u></p> <p>профилированный наличник в оформлении арочного проема внутридворового проезда;</p> <p>филенки сложной конфигурации в антревольте арочного проема внутридворового проезда;</p> <p>рустику в простенках первого этажа;</p>

<p>главный северный фасад объекта культурного наследия (вид с северо-северо-востока)</p>

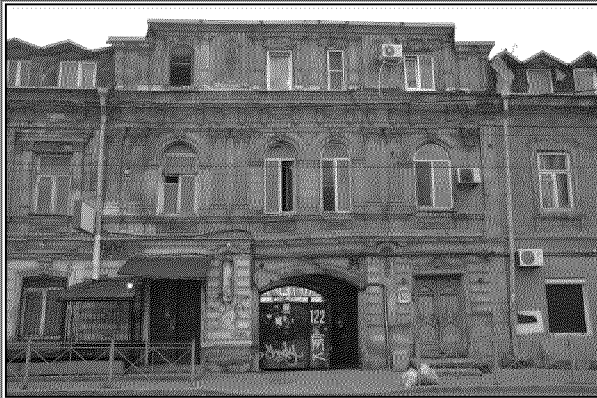
<p>центральная часть главного северного фасада объекта культурного наследия</p>

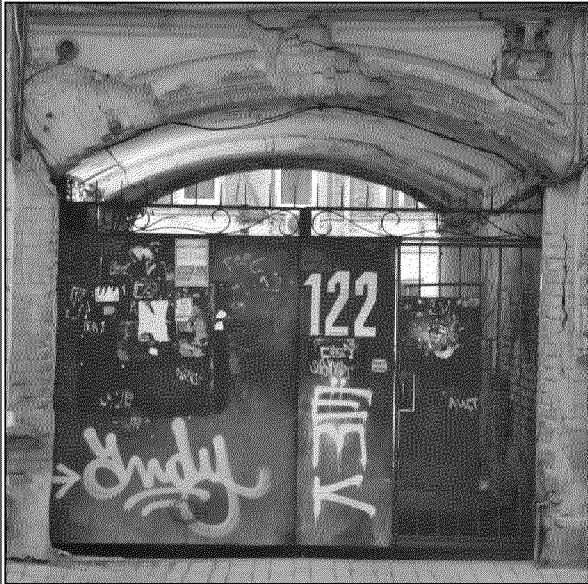
<p>оформление арочного проема внутриворотового проезда в центральной части главного северного фасада объекта культурного наследия</p>

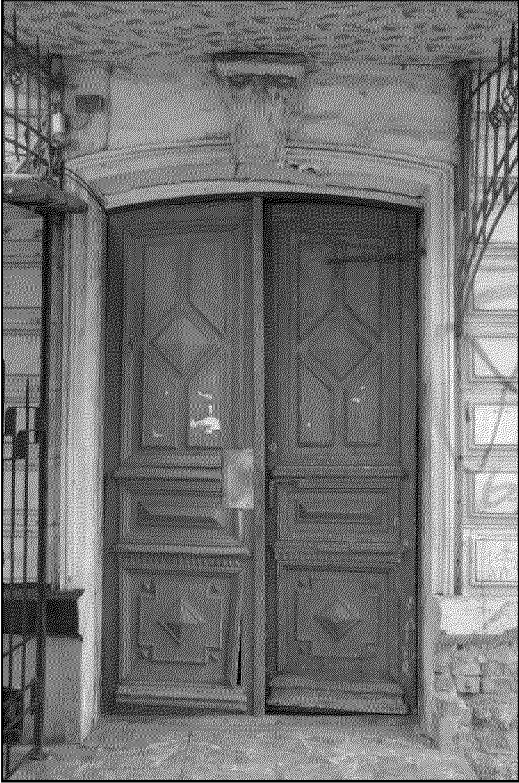
<p>оформление дверного проема парадного входа, расположенного восточнее внутриворотового проезда (профилированный наличник и модульон декорированный акантом)</p>

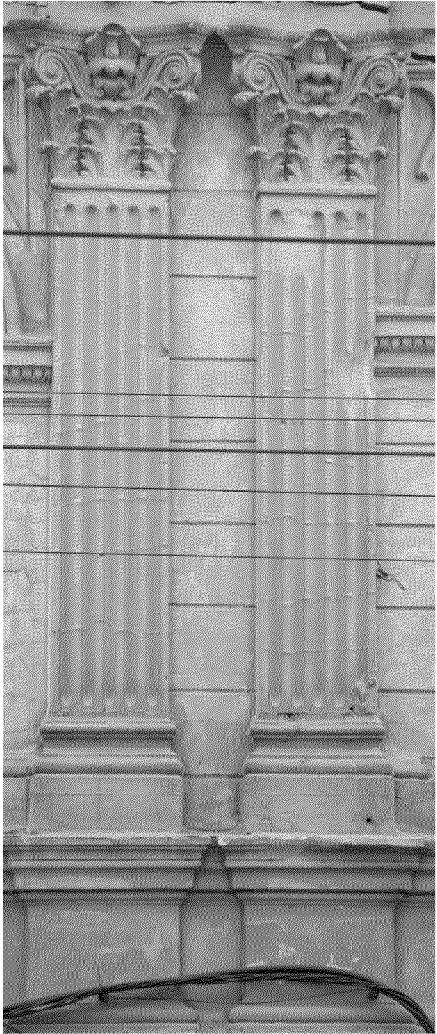
<p>фрагмент центральной части главного северного фасада объекта культурного наследия в уровне второго этажа (парные каннелированные пилястры стилизованного коринфского ордера в простенках оконных проемов)</p>

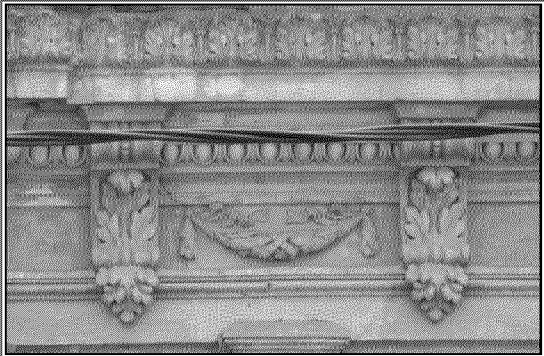
<p>фрагмент раскрепованного антаблемента в центральной части</p>

1	2	3
		<p data-bbox="911 293 1549 636">главного северного фасада объекта культурного наследия (архитрав, фриз, декорированный ритмом фестонов, профилированный карниз с поясками иоников и акантового орнамента, а также оформленный ритмом модульонов, украшенных акантами)</p>

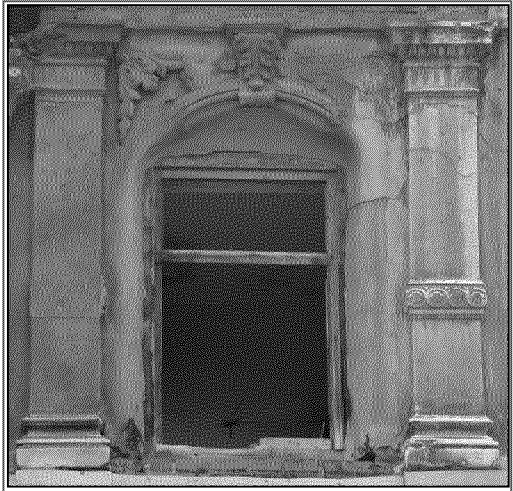
<p data-bbox="911 1211 1549 1778">фрагмент центральной части главного северного фасада объекта культурного наследия в уровне мансардного этажа (пилястры стилизованного ордера, декорированные муфтами с плетеным и цветочным орнаментом, фланкирующие оконный проем; профилированный наличник с аграфом в виде модульона, оформленного акантом, в оформлении полуциркульного оконного проема; лепной декор растительного характера в антревольте)</p>

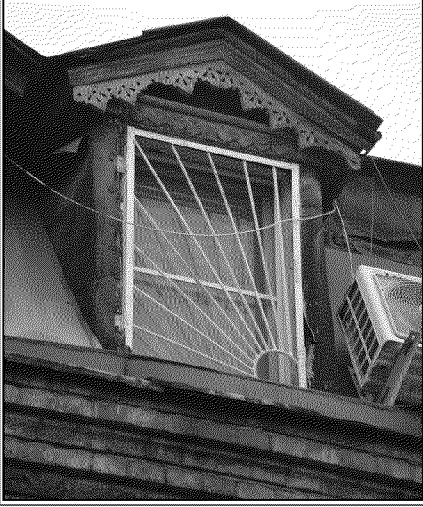
<p data-bbox="914 857 1554 1149">фрагмент дворового южного фасада литера А объекта культурного наследия (фрагмент широкого профилированного карниза; деревянный резной подзор в оформлении слухового окна мансарды)</p>
6	<p data-bbox="331 1171 890 2027">Материал и первоначальный характер обработки поверхности главного северного фасада объекта культурного наследия, включая кирпичный гладко оштукатуренный и окрашенный, гладкий штукатурный окрашенный и лепной окрашенный декор, формирующий пластику фасада, а также материал и характер обработки поверхности дворовых фасадов объекта культурного наследия, включая кирпичные не оштукатуренные и не окрашенные стены, кирпичный неоштукатуренный и не окрашенный декор, формирующий пластику фасадов.</p>

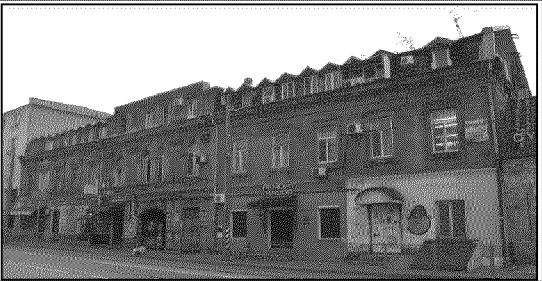
<p data-bbox="914 1496 1554 1619">главный северный фасад объекта культурного наследия (вид с северо-запада)</p>

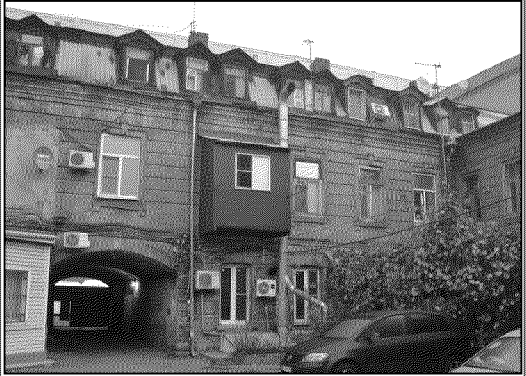
1	2	3
		<p data-bbox="911 293 1549 412">восточная часть дворового южного фасада лит. А объекта культурного наследия</p>   <p data-bbox="911 842 1549 920">западный дворовый фасад литеров А, А1 объекта культурного наследия</p>
7.	<p data-bbox="331 936 887 1491">Первоначальная двупольная глухая филенчатая, с лучковым завершением, дверь парадного входа, полотна которой декорированы накладными деревянными элементами; ее конструкция, материал изготовления и наружной отделки; местоположение двери восточнее внутридворового проезда на главном северном фасаде объекта культурного наследия.</p>	  <p data-bbox="911 1704 1549 2040">первоначальная двупольная с лучковым завершением, филенчатая с накладными деревянными элементами, дверь парадного входа, расположенная восточнее внутридворового проезда на главном северном фасаде объекта культурного наследия</p>

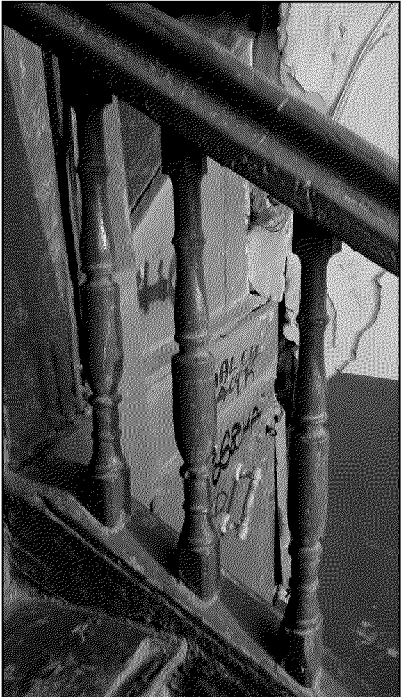
<p data-bbox="911 1039 1549 1249">фрагмент ограждения марша внутренней служебной двухмаршевой лестницы, расположенной в западной части литера А объекта культурного наследия</p>
10.	<p data-bbox="331 1261 887 1384">Местоположение внутренних междуэтажных лестниц в объекте культурного наследия.</p>	  <p data-bbox="911 1944 1302 1980">условные обозначения:</p> <p data-bbox="911 2018 1549 2141">

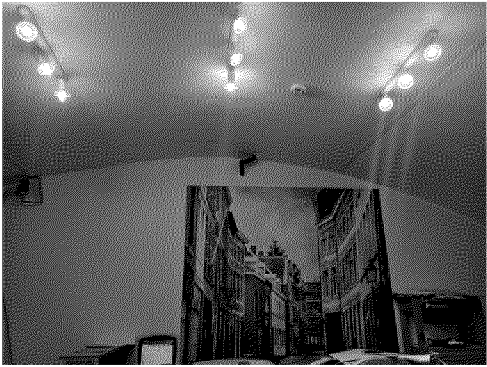
<p data-bbox="911 1431 1509 1514">фрагмент интерьера помещения подвала со сводчатым перекрытием</p>
12.	Сводчатое перекрытие внутридворового проезда, облегченное распалубками; его габариты и материал изготовления.

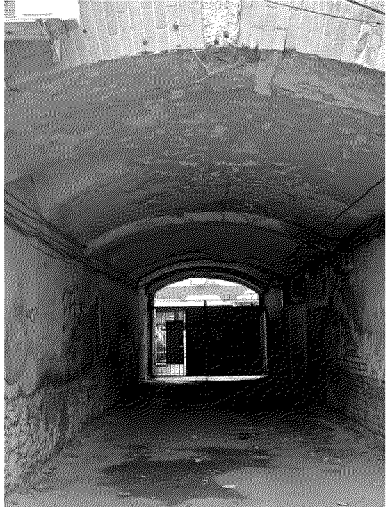
<p data-bbox="911 2072 1549 2148">сводчатое перекрытие внутридворового проезда</p>
