### **ПОСТАНОВЛЕНИЕ**

от 29.12.2025 № 2833

**О включении выявленного объекта культурного наследия «Домовладение Л.А. Салатича» в единый государственный реестр объектов культурного наследия (памятников истории и культуры) народов Российской Федерации в качестве объекта культурного наследия регионального значения (ансамбля) с наименованием «Ансамбль жилых домов», 1906 г., расположенного по адресу: Российская Федерация, Ростовская область, городской округ город Таганрог, город Таганрог, улица Чехова, дом 83, с пообъектным составом, об утверждении предмета охраны, границ территории и требований к осуществлению деятельности в границах его территории**

**ПРЕДМЕТ ОХРАНЫ**

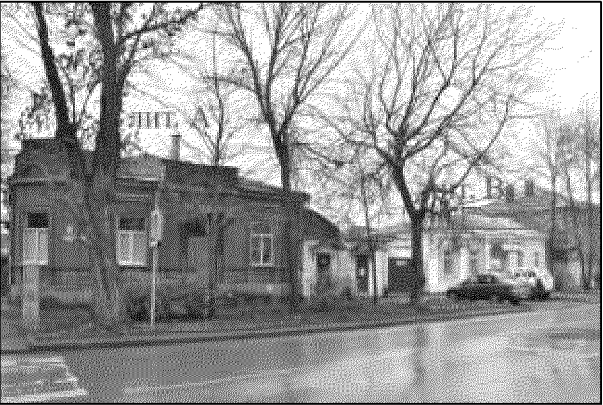
<p>«Жилой дом Карпинской» (улица Чехова, 83, литера А) и - «Жилой дом Добровенского» (улица Чехова, 83, литера В)</p>

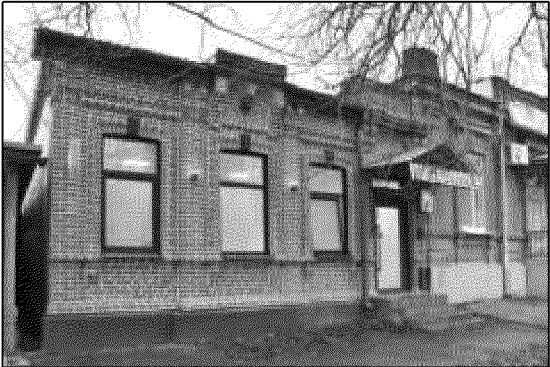
<p data-bbox="933 705 1548 786">«Жилой дом Карпинской» (улица Чехова, 83, литера Б, б)</p>
2	<p data-bbox="343 795 901 1008">Местоположение объекта культурного наследия на пересечении улицы Чехова и переулка Итальянского в городе Таганроге Ростовской области</p>

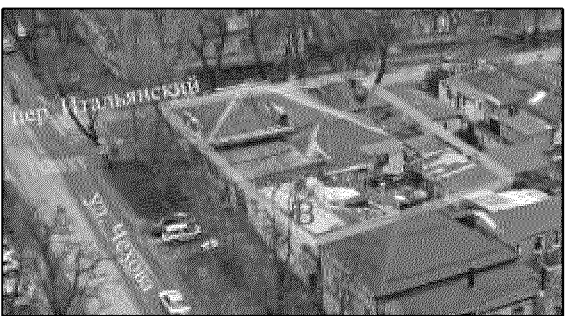
<p data-bbox="933 1825 1548 2083">пространственное взаимодействие входящих в состав объекта культурного наследия объектов (общий вид с севера на застройку домовладения по адресу: г. Таганрог, ул. Чехова, 83)</p>

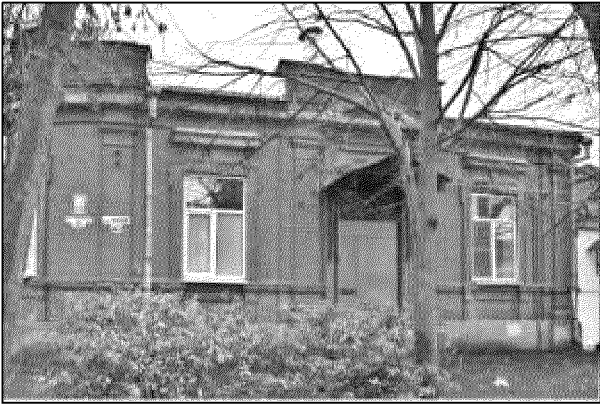
<p>парадный северо-восточный фасад</p>

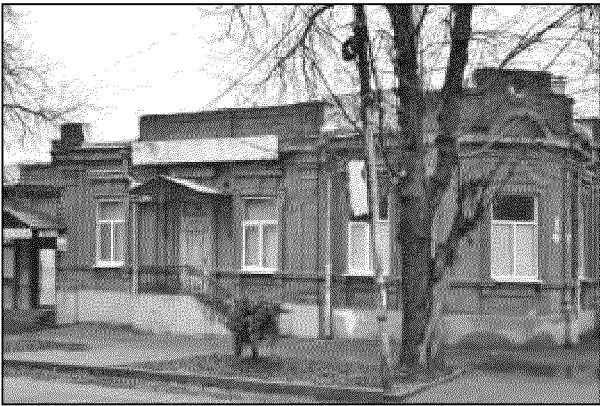
<p>парадный юго-восточный фасад</p>

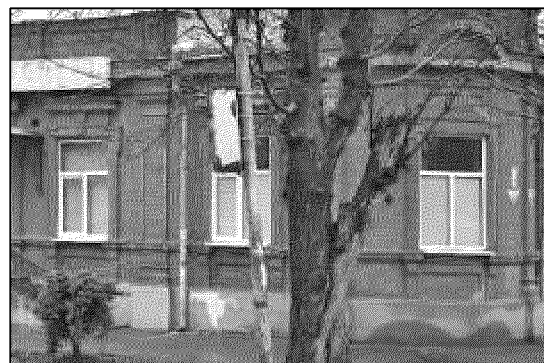
фрагмент восточной угловой части (кордон цоколя, подоконный пояс, ряд оконных проёмов прямоугольной формы с филёнчатыми наличниками с замковыми камнями, ушками и прямолинейными сандриками в их обрамлении)

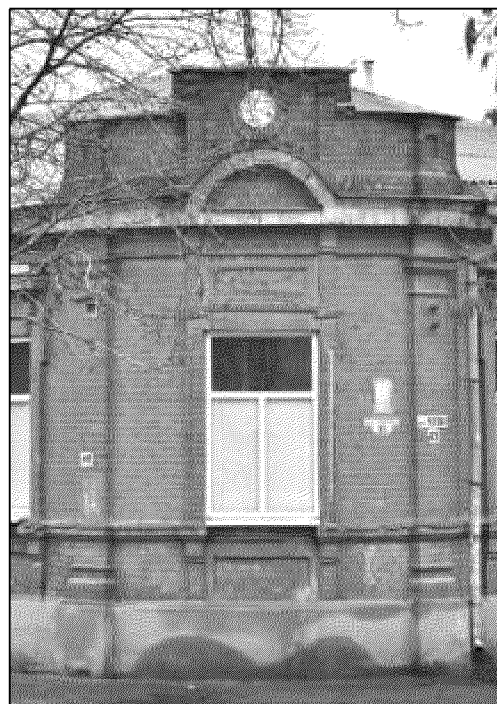
фрагмент восточной угловой части (восточная угловая, закруглённая в плане раскреповка с уступчатым аттиком сложной формы в её завершении, декорированным люкарной над арочным фронтоном и фланкированным пилястрами с квадратными нишами)

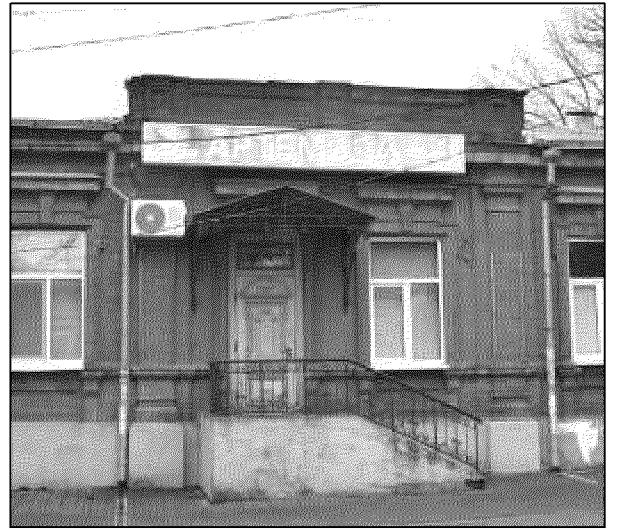
фрагмент парадного юго-восточного фасада (центральная раскреповка с аттиком, декорированным рядом чередующихся ниш прямоугольной и квадратной формы в её завершении)

центральную раскреповку парадного юго-восточного фасада с аттиком, декорированным рядом чередующихся ниш прямоугольной и квадратной формы в её завершении;

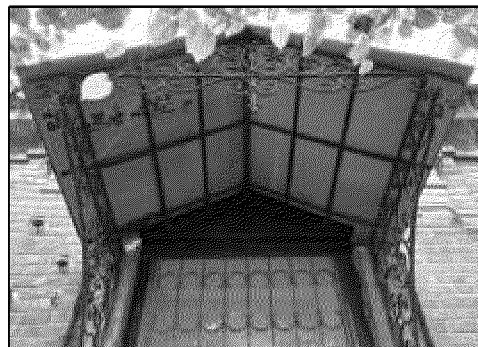
фрагмент парадного северо-восточного фасада (металлический двухскатный, ажурный первоначальный козырёк на кронштейнах над парадным входом)

металлический двухскатный, ажурный первоначальный козырёк на кронштейнах над парадным входом, его местоположение на центральной раскреповке парадного северо-восточного фасада, конфигурация, рисунок орнамента, а также материал и техника изготовления

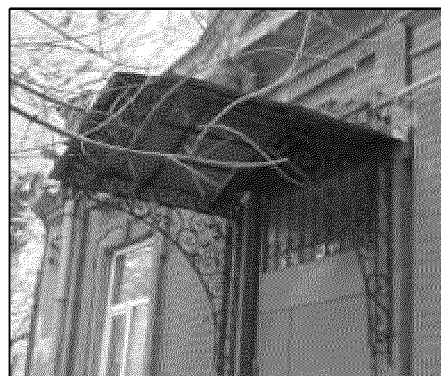
фрагмент парадного северо-восточного фасада (металлический

двухскатный, ажурный первоначальный козырёк на кронштейнах над парадным входом)
4	<p>Материал и характер обработки поверхностей:</p> <p>парадных северо-восточного и юго-восточного фасадов, неоштукатуренных и неокрашенных, включая кирпичный и каменный окрашенный декор, формирующий пластику фасадов</p>

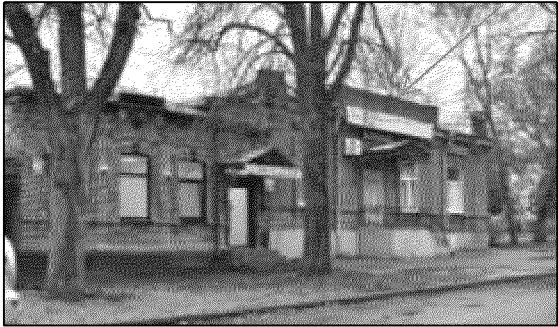
<p>парадный юго-восточный фасад</p>

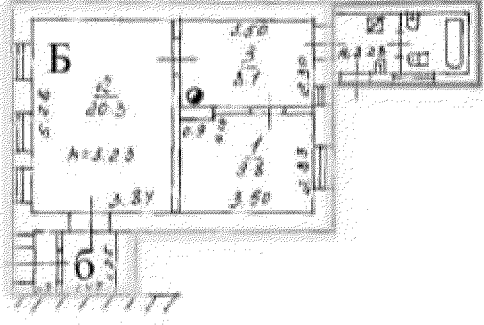
1	2	3
2	<p>Строительные конструкции объекта культурного наследия и материалы их изготовления: каменный цоколь и кирпичные стены</p>	<p>план этажа</p>

<p>источник: технический паспорт ООО «БТИ» г. Таганрога № 1-106-23, 2008 г. условные обозначения:</p> <p>— объект культурного наследия;  <span style="display: inline-block; width: 15px; height: 10px; background-color: black; vertical-align: middle;"></span> — пристройки, не входящие в объем объекта культурного наследия</p>
3	<p>Композиционно-стилистическое решение главного юго-восточного фасада, в оформлении которого использованы композиционные приёмы и декор, характерные для неоклассики в кирпичном исполнении, включая:</p> <p>кордон цоколя;</p> <p>подоконный пояс;</p> <p>ряд оконных проёмов с перемычками лучковой формы, замковыми камнями, филёнчатыми наличниками и подоконниками на кронштейнах;</p> <p>центральная раскреповка с аттиком, поддержанным двумя арками с гирькой на кронштейнах в завершении;</p>

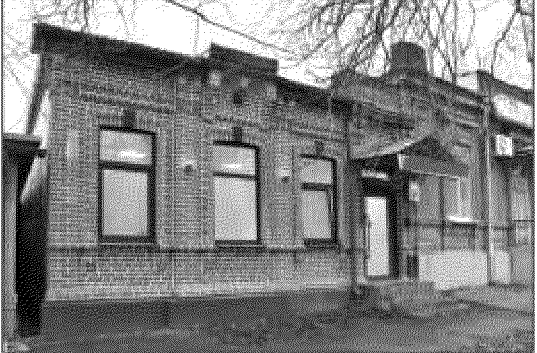
<p>вид с юга на главный юго-восточный фасад</p>

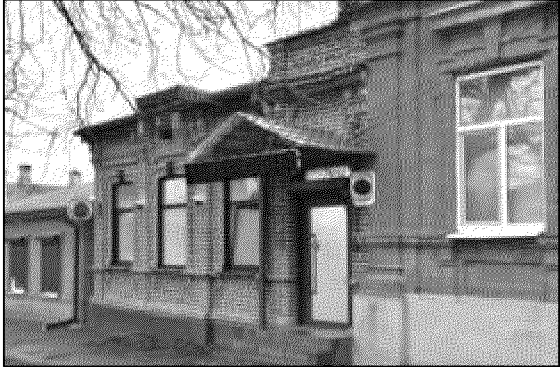
<p>вид с востока на главный юго-восточный фасад (оформление</p>

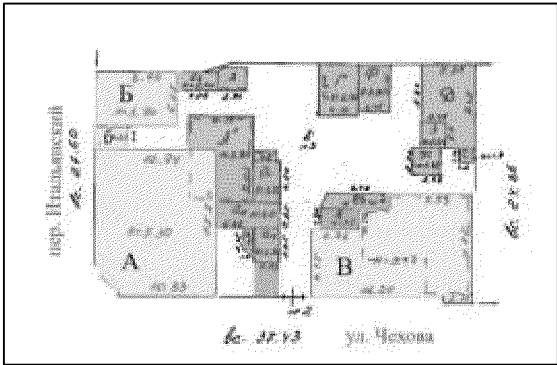
№ п/п	Состав предмета охраны объекта культурного наследия	Особенности объекта культурного наследия, составляющие предмет охраны
1	2	3
1	<p>Объёмно-пространственная композиция памятника (литер В), входящего в состав ансамбля, сложной конфигурации в плане, одноэтажного, с подвалом и многоскатной крышей, включая конфигурацию многоскатной крыши</p>

<p>генеральный план домовладения по адресу: г. Таганрог, ул. Чехова, 83, источник: технический паспорт ООО «БТИ» г. Таганрога № 1-106-23, 2008 г.</p> <p>условные обозначения:  <span style="display: inline-block; width: 15px; height: 10px; border: 1px solid black; background-color: white;"></span> – объект культурного наследия;  <span style="display: inline-block; width: 15px; height: 10px; background-color: black;"></span> – пристройки, не входящие в объем объекта культурного наследия</p>

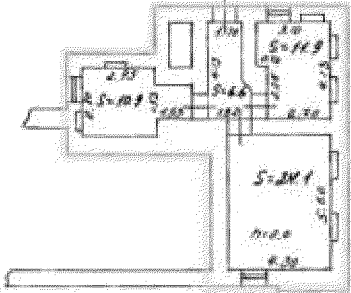
1	2	3
2	<p>Строительные конструкции объекта культурного наследия и материалы их изготовления: каменный цоколь и кирпичные стены</p>	<p>план подвала</p>

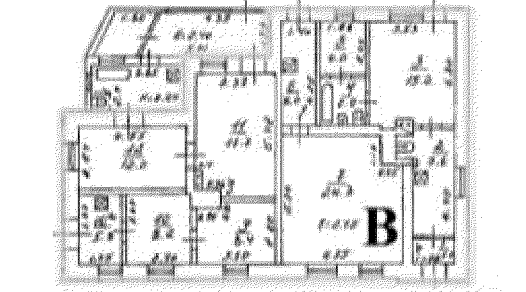
<p>план этажа</p>

<p>источник: технический паспорт ООО «БТИ» г. Таганрога № 1-106-23, 2008 г. условные обозначения:</p> <p>— объект культурного наследия;</p> <p>■ — пристройки, не входящие в объем объекта культурного наследия</p>
3	<p>Композиционно-стилистическое решение главного северо-восточного фасада, в оформлении которого использованы композиционные приёмы и декор, характерные для неоклассики в кирпичном исполнении, включая:</p> <p>кордон цоколя;</p> <p>подоконный пояс;</p> <p>ряд оконных проёмов прямоугольной формы с</p>

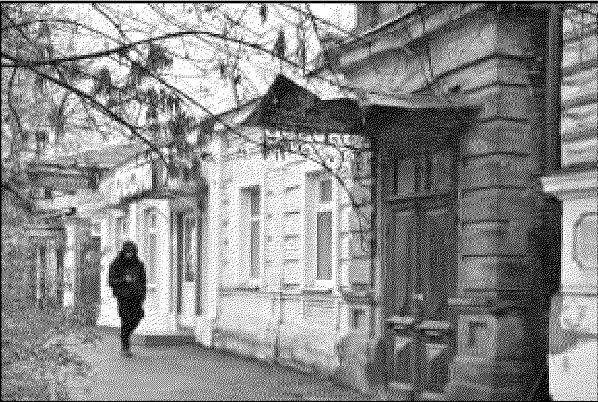
<p>вид с северо-запада на главный северо-восточный фасад</p>

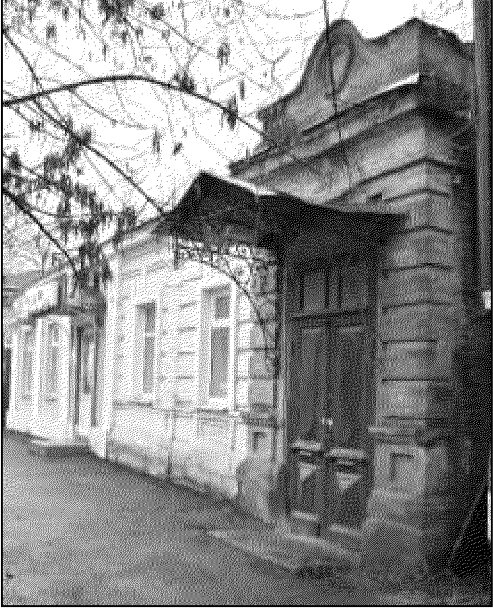
1	2	3
4	<p>Материал и характер обработки поверхностей:</p> <p>главного северо-восточного фасада, нештукатуренного, окрашенного фасадными составами, включая кирпичный и каменный окрашенный декор, формирующий пластику фасадов</p>

<p>главный северо-восточный фасад</p>
