**Об утверждении предмета охраны
объекта культурного наследия регионального значения
(памятника) «Православная церковь», расположенного
по адресу: Ростовская область, Куйбышевский район,
село Крюково, 30 м на юг от дома № 33 по ул. Южная**

ПРЕДМЕТ ОХРАНЫ
объекта культурного наследия регионального значения
(памятника) «Православная церковь»

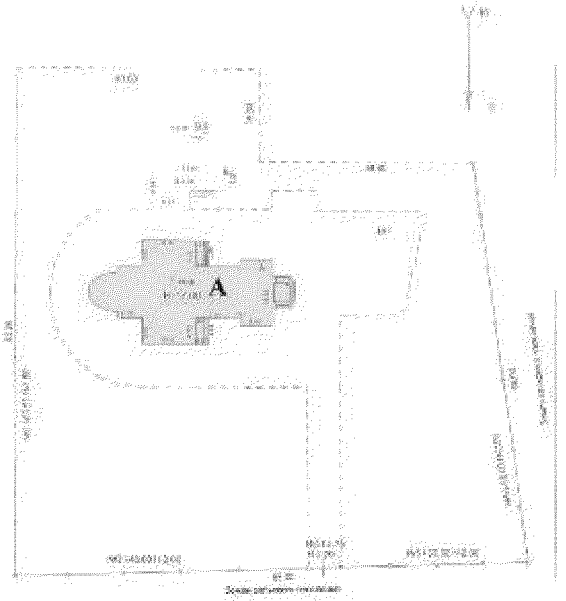
<p>ситуационный план, источник: техническое дело ГУПТИ РО № 4952, 2011 г.</p> <p>условные обозначения:</p> <p>□ - объект культурного наследия;</p> <p>□ - ступени, не входящие в объем объекта культурного наследия</p>
3.	<p>Конструкции объекта культурного наследия и материал их изготовления:</p> <p>кирпичные стены;</p> <p>кирпичный и каменный цоколь;</p> <p>полуциркульные и сомкнутые кирпичные своды притвора, трапезной и основного объема, боковых приделов и апсиды алтаря</p>	<p>план первого этажа</p>

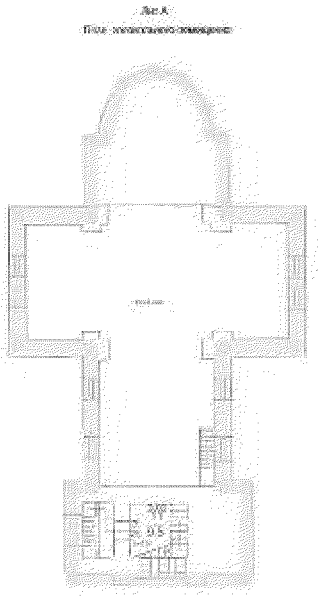
1	2	3
		<p data-bbox="890 286 1422 320">план нижнего яруса колокольни</p>

<p data-bbox="890 965 1568 1043">источник: техническое дело ГУПТИ РО № 4952</p> <p data-bbox="890 1084 1278 1120">условные обозначения:</p> <ul data-bbox="995 1153 1501 1189" style="list-style-type: none"> - объект культурного наследия <p data-bbox="890 1243 1426 1276">план верхнего яруса колокольни</p>

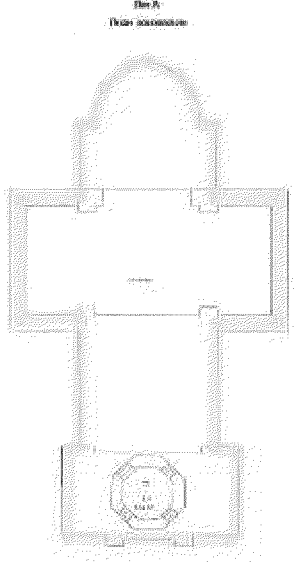
<p data-bbox="890 1881 1568 1960">источник: техническое дело ГУПТИ РО № 4952</p> <p data-bbox="890 2011 1278 2047">условные обозначения:</p> <ul data-bbox="995 2080 1501 2116" style="list-style-type: none"> - объект культурного наследия

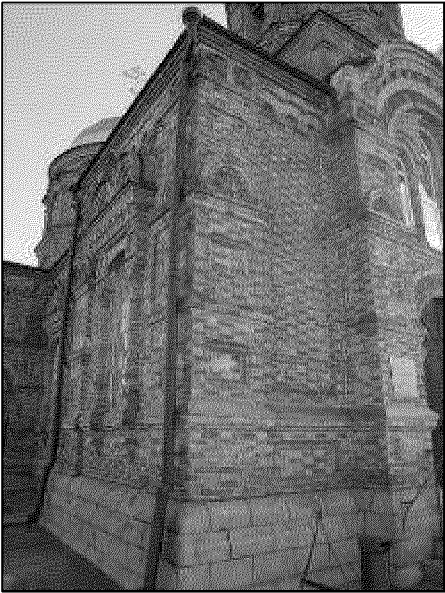
<p>северная часть притвора объекта культурного наследия (угловые лопатки, оформленные широкими перспективными филёнками, декоративными кокошниками со вставками поребрика, повторяющими полуциркульную форму кокошника и парными крестовидными вставками в верхней части лопаток)</p>

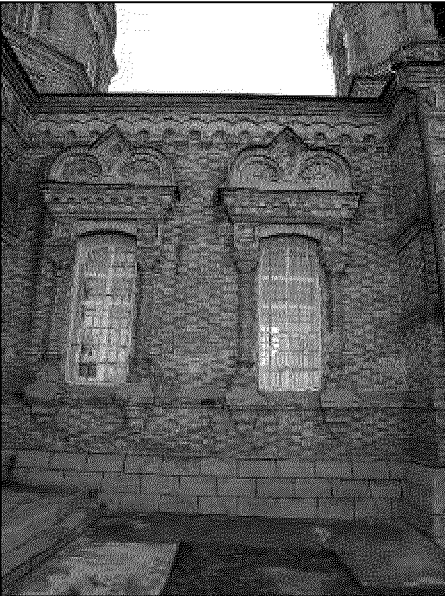
<p>северный фасад трапезной объекта культурного наследия (сложносоставные наличники окон)</p>

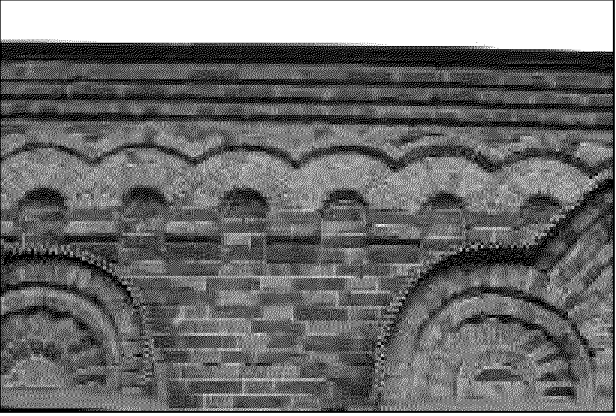
<p data-bbox="890 719 1572 936">фрагмент северного фасада трапезной объекта культурного наследия (венчающий карниз, дополненный в нижней части рельефным пояском глухой аркатуры)</p>   <p data-bbox="890 1487 1572 1659">фрагмент северного фасада трапезной объекта культурного наследия (сандрик в форме парных кокошников с щипцовым завершением между ними)</p>

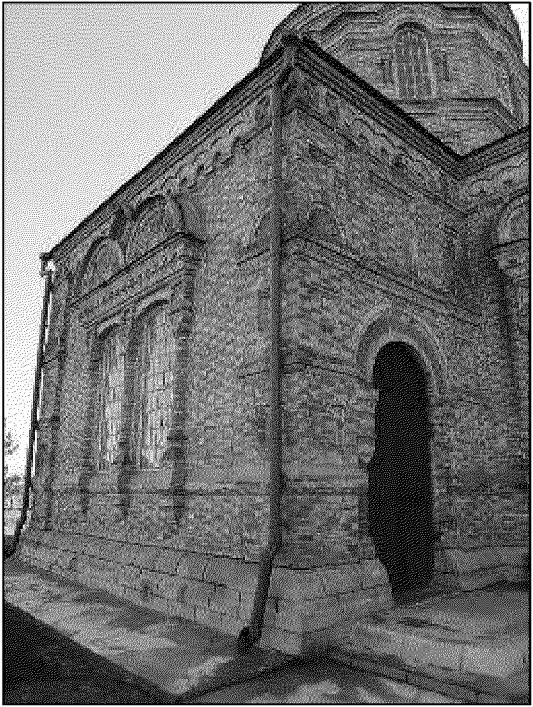
<p data-bbox="890 1003 1570 1088">северный боковой придел объекта культурного наследия (портал входа)</p>

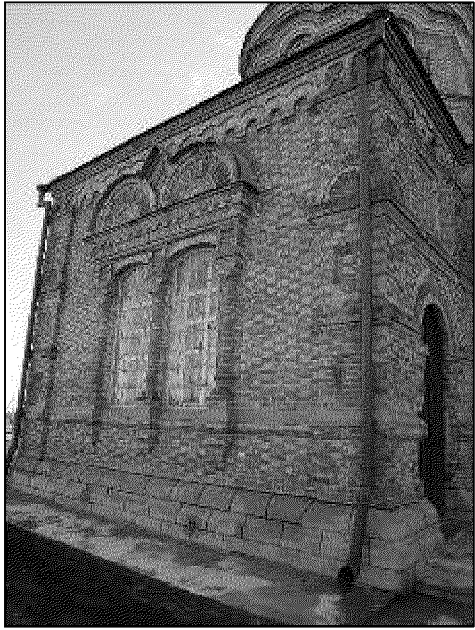
<p data-bbox="890 1809 1570 2107">северный фасад бокового придела объекта культурного наследия (сложносоставные наличники, включающие 3/4 колонки на ступенчатых кронштейнах, прямоугольные филенки над капителями колонок, декоративные карнизы,</p>

1	2	3
		<p data-bbox="890 241 1572 369">дополненные рядом мелких сухариков и сандрики в форме парных кокошников с щипцовым завершением)</p>

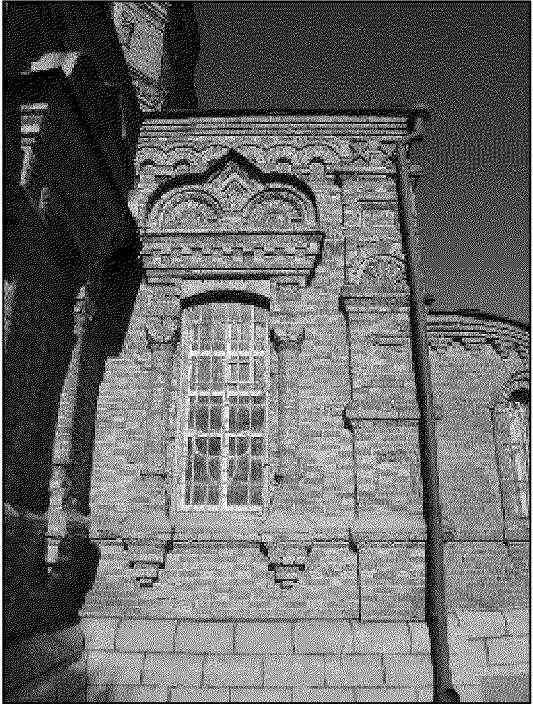
<p data-bbox="890 1691 1572 2083">южный фасад основного объема объекта культурного наследия (сложносоставной наличник окна, включающий 3/4 колонки на ступенчатых кронштейнах, прямоугольные филенки над капителями колонок, декоративный карниз, дополненный рядом мелких сухариков и сандрик в форме парных кокошников с щипцовым завершением между ними)</p>

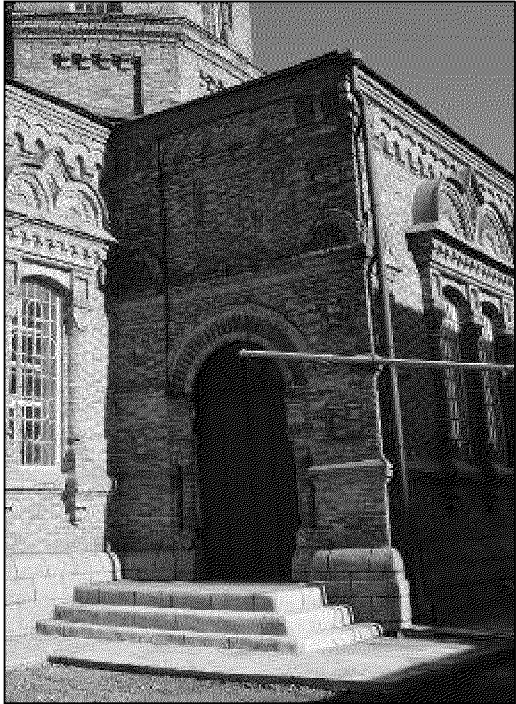
<p data-bbox="890 1915 1570 1998">южный боковой придел объекта культурного наследия (портал входа)</p>
