### **ПОСТАНОВЛЕНИЕ**

от 15.04.2026 № 239

**О включении выявленного объекта культурного наследия «Домовладение А. Гумеля» в единый государственный реестр объектов культурного наследия (памятников истории и культуры) народов Российской Федерации в качестве объекта культурного наследия регионального значения (ансамбля) с наименованием «Домовладение А.О. Гумеля», 1863 – 1894 гг., расположенного по адресу: Российская Федерация, Ростовская область, городской округ город Таганрог, город Таганрог, улица Розы Люксембург, дом 15, об утверждении предмета охраны, границ территории и требований к осуществлению деятельности в границах его территории**

**ПРЕДМЕТ ОХРАНЫ**

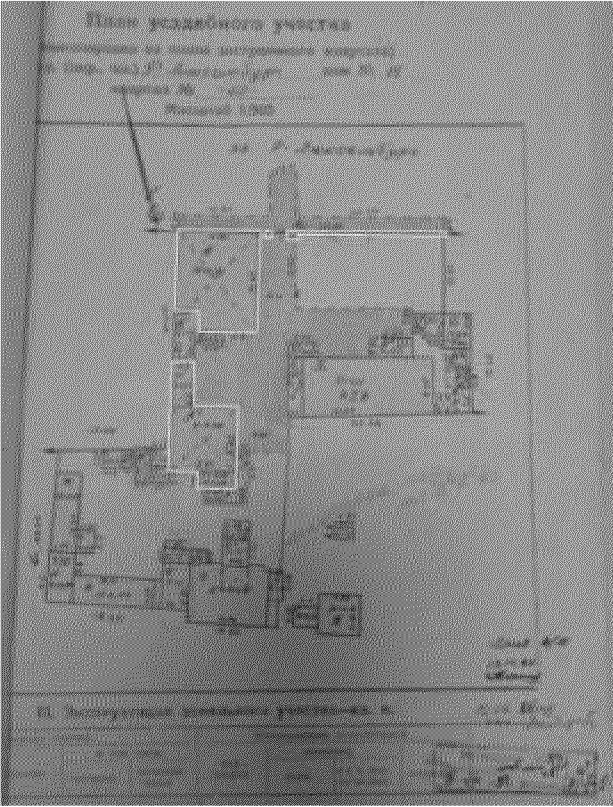
<p>план земельного участка домовладения, источник: технический паспорт ООО «Бюро технической инвентаризации» г. Таганрога № 1-60-10, 1986 г., 1994 г., 1997 г.</p> <p>условные обозначения:</p> <p>□ – объект культурного наследия;  ■ – пристройки, не входящие в состав объекта культурного наследия</p>
4.	Первоначальные строительные конструкции объекта культурного наследия, расположенного по адресу: Ростовская область, г. Таганрог, ул. Р. Люксембург, 15, литеры А, А2, а1, а3: каменный фундамент и наружные несущие стены, выполненные из полнотелого

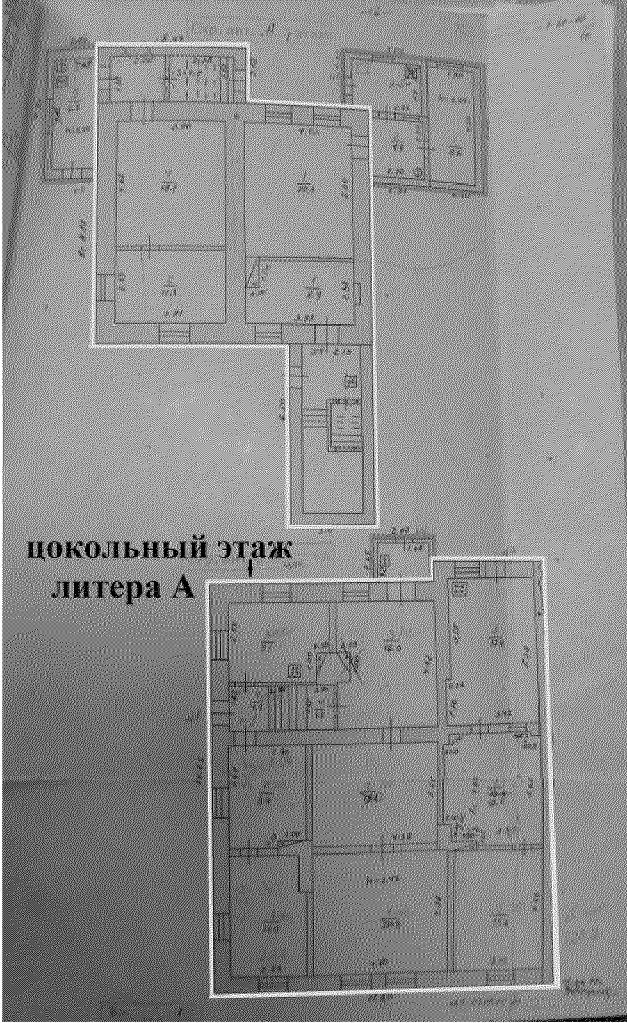
<p>цокольный этаж литера А</p>

1	2	3
	<p>керамического кирпича старого образца на сложном растворе.</p>	<p>план цокольного этажа объекта, расположенного по адресу: Ростовская область, г. Таганрог, ул. Р. Люксембург, 15, лит. А</p>

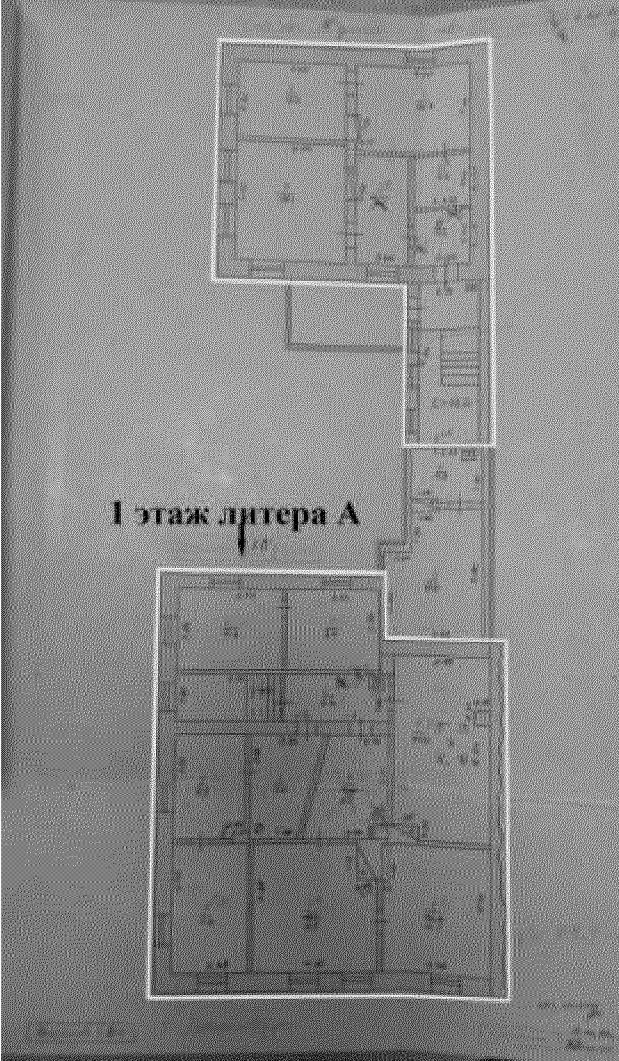
1	2	3
		<p data-bbox="963 293 1501 461">план первого этажа объекта, расположенного по адресу: Ростовская область, г. Таганрог, ул. Р. Люксембург, 15, лит. А</p>

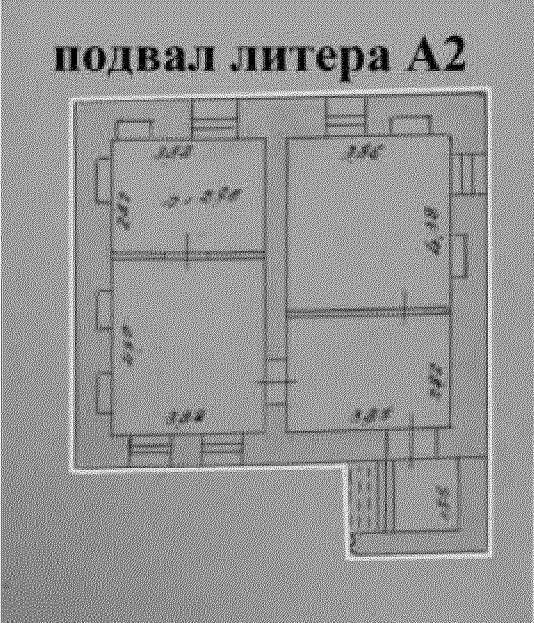
<p data-bbox="1010 539 1433 584"><b>подвал литеры А2</b></p> <p data-bbox="919 1178 1541 1346">план первого этажа объекта, расположенного по адресу: Ростовская область, г. Таганрог, ул. Р. Люксембург, 15, лит. А2, а1, а3</p>

1	2	3
		<p data-bbox="962 293 1497 461">план подвала объекта, расположенного по адресу: Ростовская область, г. Таганрог, ул. Р. Люксембург, 15, лит. А2</p>

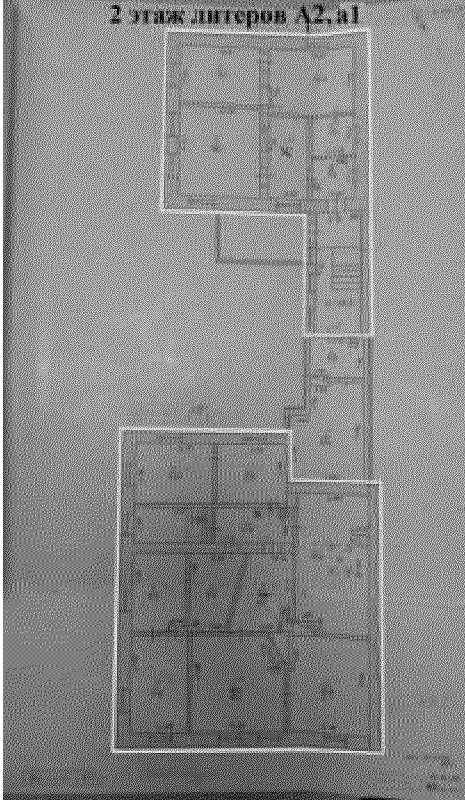
1	2	3
		<p data-bbox="948 293 1509 461">план второго этажа объекта, расположенного по адресу: Ростовская область, г. Таганрог, ул. Р. Люксембург, 15, лит. А2, а1</p>

<p data-bbox="911 1346 1299 1379">условные обозначения:</p> <p data-bbox="911 1420 1549 1496">— объект культурного наследия;</p> <p data-bbox="911 1509 1549 1585">■ — пристройка, не входящая в объем объекта культурного наследия</p>
5.	<p data-bbox="331 1597 887 2152">Композиционно-стилистическое решение и архитектурно-художественное оформление главного северного фасада объекта, расположенного по адресу: Ростовская область, г. Таганрог, ул. Р. Люксембург, 15, литера А, входящего в состав объекта культурного наследия, в оформлении которого использованы композиционные приемы и декор, характерные для эклектики, включая:</p>

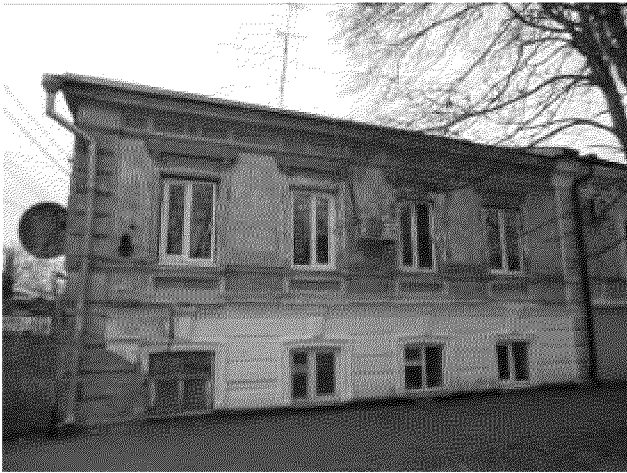
<p data-bbox="911 2112 1326 2145">главный северный фасад</p>

1	2	3
	<p>выступ цоколя;</p> <p>профилированные наличники и трапециевидные профилированные замковые камни с фактурной поверхностью в оформлении лучковых оконных проемов цокольного этажа;</p> <p>французскую рустуку простенков цокольного этажа;</p> <p>профилированную междуэтажную тягу;</p> <p>фланкирующие фасад лопатки в уровне первого этажа, декорированные рустом, в отделке которого применена фактурная штукатурка;</p> <p>подоконные тумбочки первого этажа, декорированные прямоугольными перспективными нишами;</p> <p>профилированную подоконную тягу первого этажа;</p> <p>подоконники и профилированные наличники с ушками, а также прямолинейные профилированные сандрики, декорированные мелкими дентикулами и волютами, с прямоугольными филенками во фризе и лепным орнаментом в их поле, на модульонах, декорированных листьями аканта,</p>	  <p>фрагмент главного северного фасада (выступ цоколя, профилированные наличники и трапециевидные профилированные замковые камни в оформлении лучковых оконных проемов цокольного этажа, французская рустука простенков цокольного этажа, профилированная междуэтажная тяга)</p>   <p>фрагмент главного северного фасада (восточная лопатка, фланкирующая главный фасад)</p>

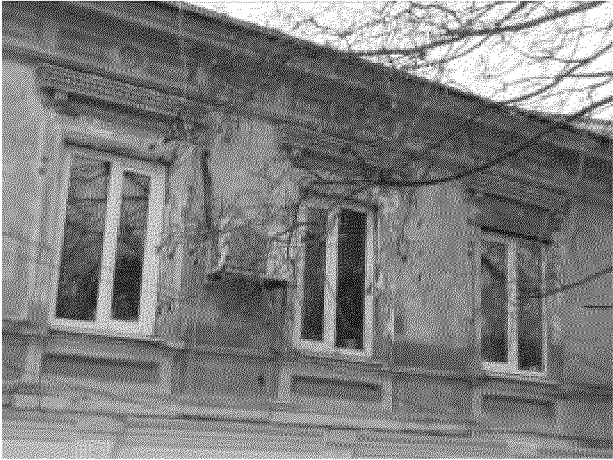
1	2	3
	<p>в оформлении прямоугольных оконных проемов первого этажа;</p> <p>фриз, отделенный от основного поля фасада профилированной тягой, раскрепованной на вертикалях фланкирующих лопаток, декорированный перспективными прямоугольными, круглыми нишами и нишами сложной конфигурации;</p> <p>профилированный венчающий карниз.</p>

<p>фрагмент главного северного фасада (подоконные тумбочки первого этажа, профилированная подоконная тяга первого этажа, подоконники и профилированные наличники с ушками, а также прямолинейные профилированные сандрики в оформлении прямоугольных оконных проемов первого этажа, фриз, профилированный венчающий карниз)</p>

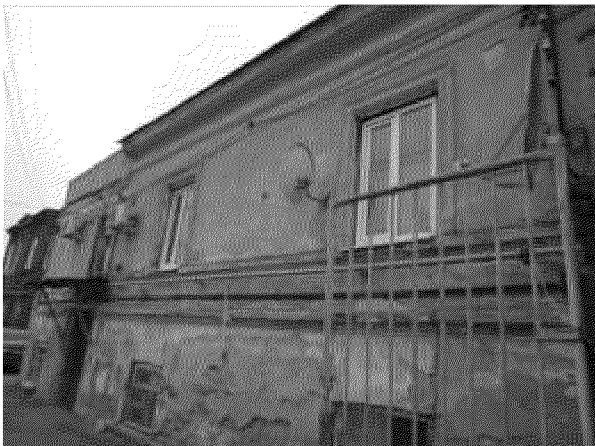
<p>дворовый восточный фасад</p>

6.	<p>Архитектурно-художественный облик дворового восточного фасада объекта, расположенного по адресу: Ростовская область, г. Таганрог, ул. Р. Люксембург, 15, литера А, входящего в состав объекта культурного наследия, включая:</p> <p>междуэтажную профилированную тягу;</p> <p>профилированную подоконную тягу первого этажа в северной части фасада;</p> <p>пояс в простенках первого этажа в южной части фасада;</p>

1	2	3
	<p>профилированные наличники в оформлении прямоугольных оконных проемов первого этажа в северной части фасада;</p> <p>гладкий фриз, отделенный от основного поля фасада профилированной тягой, в северной части фасада;</p> <p>профилированный карниз;</p> <p>прямоугольный аттик в южной части фасада.</p>

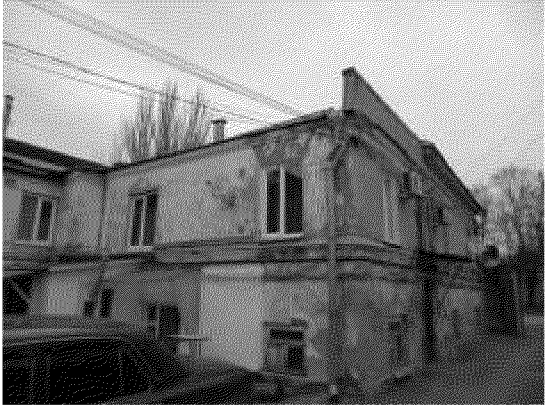
8.	<p>Материал и характер обработки поверхности фасадов объекта, расположенного по адресу: Ростовская область, г. Таганрог, ул. Р. Люксембург, 15, литера А, входящего в состав объекта культурного наследия: гладко оштукатуренные и окрашенные кирпичные стены; кирпичный гладко оштукатуренный и окрашенный, кирпичный фактурно оштукатуренный и окрашенный, гладкий</p>	  <p>главный северный и дворовый восточный фасады</p>

1	2	3
	<p>штукатурный окрашенный, а также лепной окрашенный декор, формирующий пластику главного северного, дворовых восточного и южного фасадов.</p>

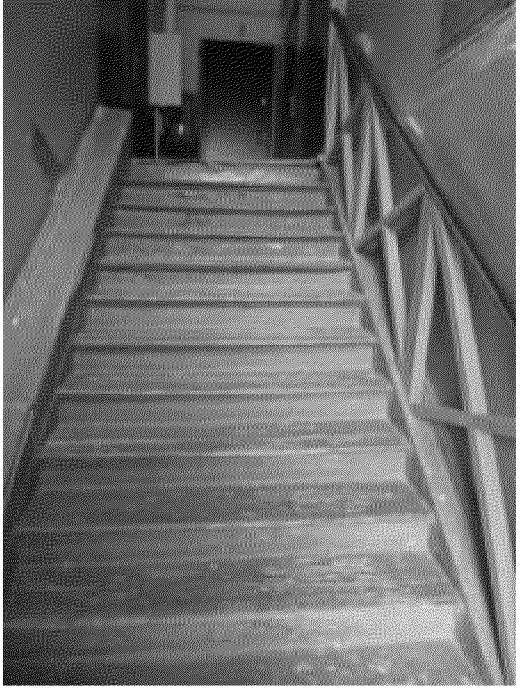
<p>междуэтажная одномаршевая лестница</p>

<p>дворовые восточный и южный фасады</p>
9.	<p>Внутренняя деревянная одномаршевая междуэтажная лестница объекта, расположенного по адресу: Ростовская область, г. Таганрог, ул. Р. Люксембург, 15, литера А, входящего в состав объекта культурного наследия; ее форма, материал изготовления и местоположение в южной части литера А, входящего в состав объекта культурного наследия.</p>

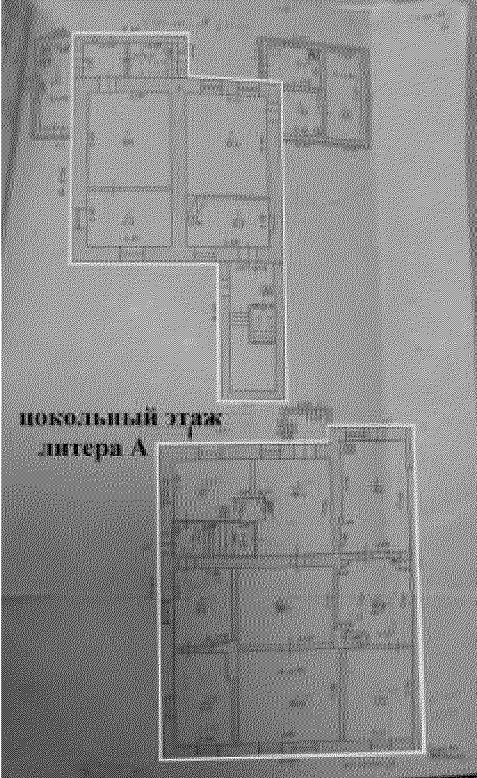
<p>покольный этаж литера А</p> <p>условные обозначения:

— местоположение одномаршевой лестницы в южной части литера А, входящего в состав объекта культурного наследия</p>
10.	<p>Композиционно-стилистическое решение и архитектурно-художественное оформление восточного фасада объекта, расположенного по адресу: Ростовская область, г. Таганрог, ул. Р. Люксембург, 15, литера а1, входящего в состав объекта культурного наследия, в оформлении которого использованы композиционные приемы и декор, характерные для эклектики, включая:</p> <p>кордон цоколя;</p> <p>подоконную прямоугольную нишу первого этажа;</p>

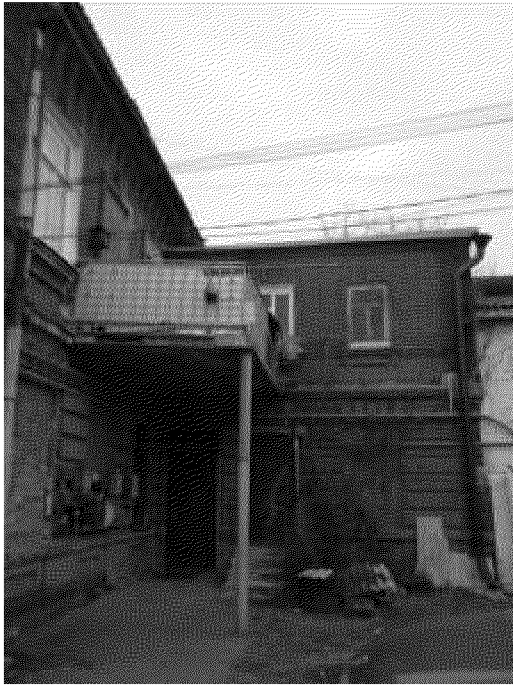
<p>восточный фасад</p>

1	2	3
	<p>профилированную подоконную тягу первого этажа;</p> <p>угловую рустованную лопатку в уровне первого этажа;</p> <p>угловую гладкую лопатку в уровне второго этажа;</p> <p>французскую рустуку простенков первого этажа;</p> <p>по пять замковых камней над прямоугольными оконными проемами первого этажа;</p> <p>междуэтажный пояс;</p> <p>прямоугольные подоконные ниши второго этажа;</p> <p>подоконную тягу второго этажа, раскрепованную на вертикали угловой лопатки;</p> <p>подоконники на кронштейнах, гладкие наличники и трапециевидные замковые камни в оформлении прямоугольных оконных проемов второго этажа;</p> <p>карниз простого профиля, раскрепованный на вертикали угловой лопатки.</p>

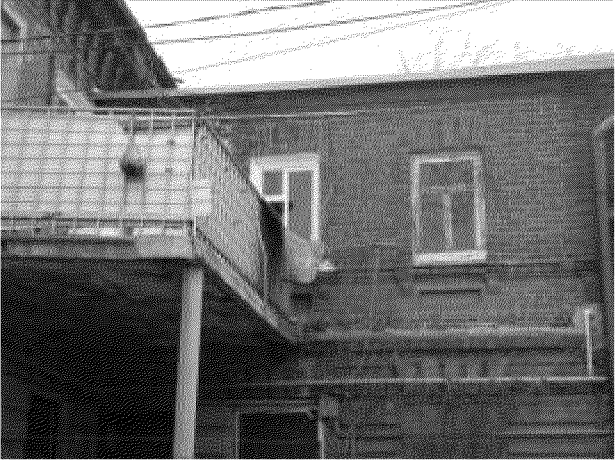
<p>фрагмент восточного фасада (междуэтажный пояс, прямоугольные подоконные ниши второго этажа, подоконная тяга второго этажа, подоконники на кронштейнах, гладкие наличники и трапециевидные замковые камни в оформлении прямоугольных оконных проемов второго этажа)</p>

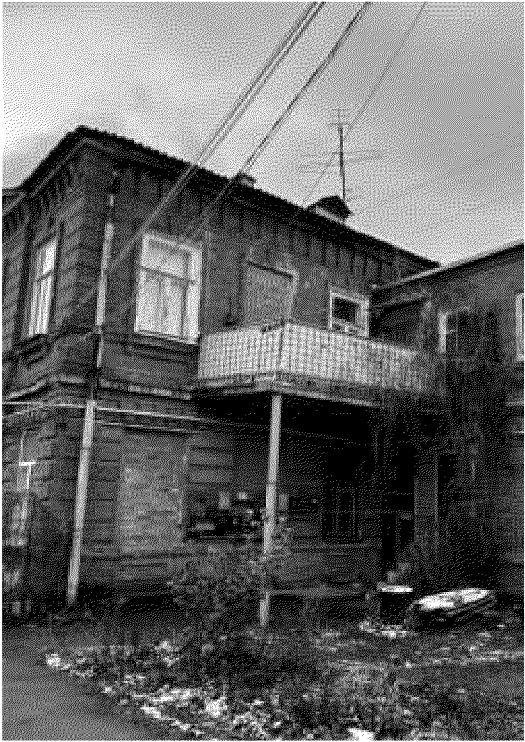
<p>северный фасад</p>

12.	<p>Композиционно-стилистическое решение и архитектурно-художественное оформление северного фасада объекта, расположенного по адресу: Ростовская область, г. Таганрог, ул. Р. Люксембург, 15, литера А2, входящего в состав объекта культурного наследия, в оформлении которого использованы композиционные приемы и декор, характерные для эклектики, включая:</p> <p>профилированный кордон цоколя;</p> <p>прямоугольные подоконные ниши первого этажа;</p>

1	2	3
	<p>профилированную подоконную тягу первого этажа, раскрепованную на вертикалях простенков и угловой лопатке;</p> <p>французскую русту простенков первого этажа;</p> <p>по пять замковых камней над прямоугольными оконными проемами первого этажа;</p> <p>угловую рустованную лопатку в уровне первого этажа;</p> <p>профилированную междуэтажную тягу, раскрепованную на вертикали угловой лопатки;</p> <p>прямоугольные подоконные ниши второго этажа;</p> <p>подоконную тягу второго этажа, раскрепованную на вертикали угловой лопатки;</p> <p>подоконники на кронштейнах, гладкие наличники и трапециевидные замковые камни в оформлении прямоугольных оконных проемов второго этажа;</p> <p>угловую рустовку в уровне второго этажа;</p> <p>фриз, отделенный от основного поля фасада профилированной тягой, декорированный угловой прямоугольной нишей;</p> <p>профилированный карниз с ритмом профилированных кронштейнов.</p>

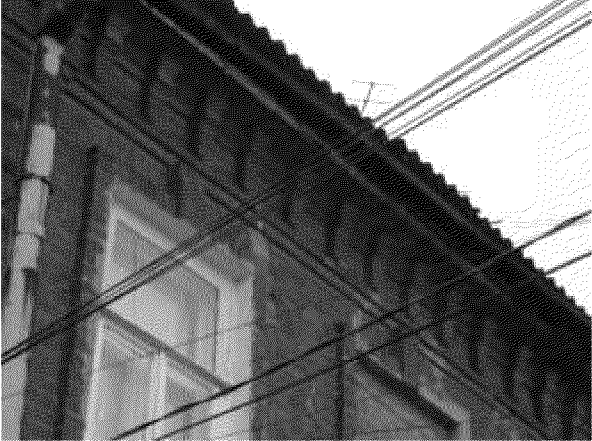
<p>фрагмент северного фасада (фриз, отделенный от основного поля фасада профилированной тягой, декорированный угловой прямоугольной нишей, профилированный карниз с ритмом профилированных кронштейнов)</p>

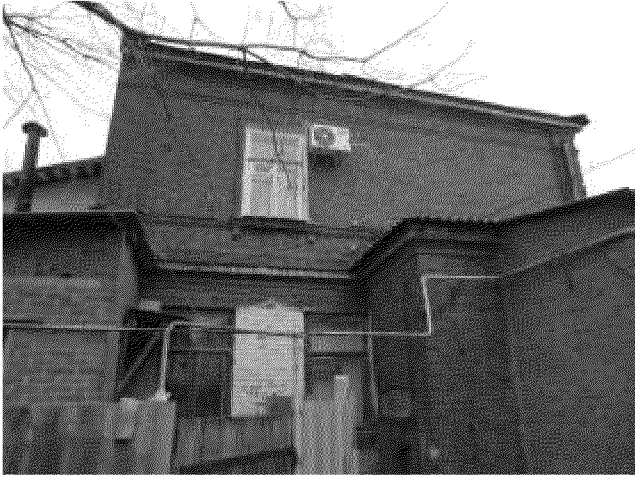
<p>южный фасад</p>

1	2	3
13.	<p>Композиционно-стилистическое решение и архитектурно-художественное оформление южного фасада объекта, расположенного по адресу: Ростовская область, г. Таганрог, ул. Р. Люксембург, 15, литера А2, входящего в состав объекта культурного наследия, в оформлении которого использованы композиционные приемы и декор, характерные для эклектики, включая:</p> <p>фланкирующие фасад гладкие лопатки;</p> <p>профилированные подоконники в оформлении прямоугольных оконных проемов;</p> <p>профилированную междуэтажную тягу;</p> <p>профилированную подоконную тягу второго этажа;</p> <p>подоконник на кронштейнах и гладкий наличник в оформлении прямоугольного оконного проема второго этажа;</p> <p>фриз, отделенный от основного поля фасада профилированной тягой;</p> <p>профилированный карниз.</p>

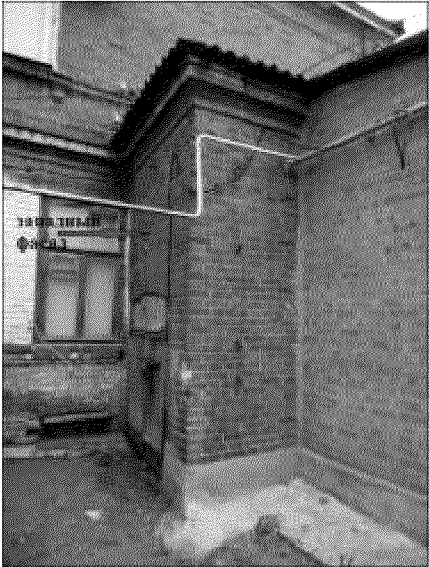
1	2	3
14.	<p>Архитектурно-художественный облик западного фасада объекта, расположенного по адресу: Ростовская область, г. Таганрог, ул. Р. Люксембург, 15, литера а3, входящего в состав объекта культурного наследия, включая: лучковое оформление дверного проема; профилированный карниз.</p>

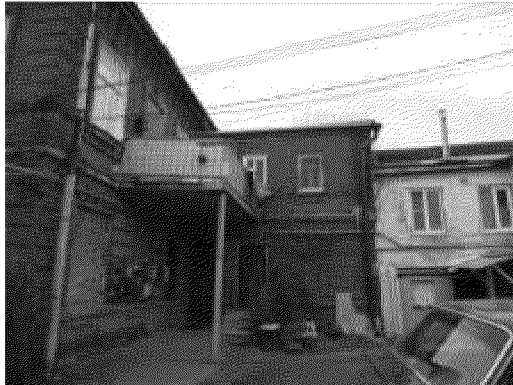
<p>восточный фасад литера а1, северный фасад литера А2</p>

<p>западный фасад</p>
15.	<p>Материал и характер обработки поверхности фасадов объекта, расположенного по адресу: Ростовская область, г. Таганрог, ул. Р. Люксембург, 15, литеры А2, а1, а3, входящего в состав объекта культурного наследия: кирпичные стены, наружная верста которых выполнена под расшивку швов; кирпичный декор, формирующий пластику фасадов.</p>

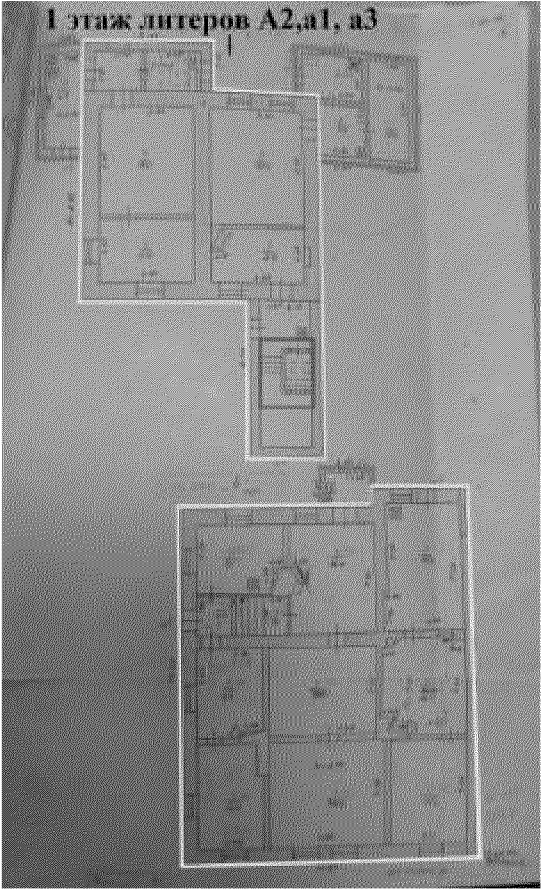
<p data-bbox="911 770 1549 853">южный фасад литеры А2, южный и западный фасады литеры а3</p>
16.	<p data-bbox="336 864 887 1294">Внутренняя междуэтажная лестница объекта, расположенного по адресу: Ростовская область, г. Таганрог, ул. Р. Люксембург, 15, литеры А2, а1, а3, входящего в состав объекта культурного наследия; ее форма, материал изготовления и местоположение в центральной части литеры а1.</p>

— местоположение одномаршевой лестницы в центральной части литеры а1 </p>

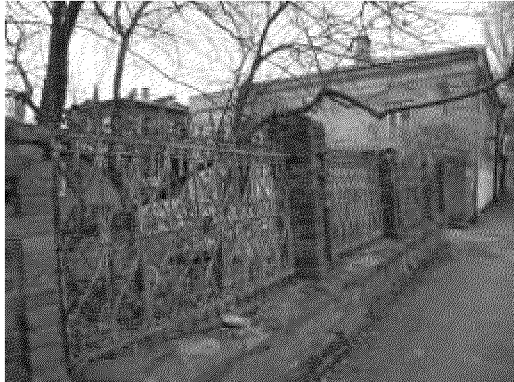
1	2	3
17.	<p>Объёмно-пространственная композиция ограды, входящей в состав объекта культурного наследия, с проемами для прохода и проезда на территорию домовладения, расположенной по красной линии застройки улицы Розы Люксембург.</p>

<p>фрагмент кирпичной ограды с проемами для прохода и проезда на территорию домовладения, входящей в состав объекта культурного наследия и расположенной по красной линии застройки улицы Розы Люксембург</p>

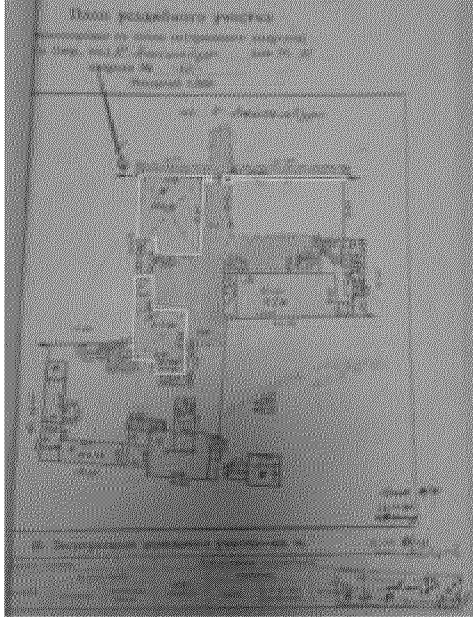
<p>план земельного участка домовладения, источник: технический паспорт ООО «Бюро технической инвентаризации» г. Таганрога № 1-60-10, 1986 г., 1994 г., 1997 г.</p> <p>условные обозначения:</p> <p>□ — объект культурного наследия;  ■ — пристройки, не входящие в состав объекта культурного наследия</p>

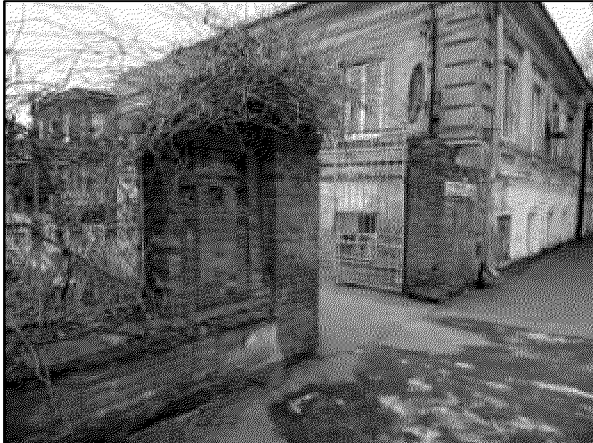
19.	<p>Композиция и архитектурно-художественное оформление ограды с проемами для прохода и проезда на территорию домовладения, входящей в состав объекта культурного наследия, включая:</p> <p>цоколь, оформленный штукатурными профилированными поясами в верхней и нижней частях;</p> <p>кирпичные опорные столбы прямоугольного сечения, а также глухие кирпичные участки, расположенные в восточной и западной частях ограды, наружная верста которых выполнена под расшивку швов, декорированные вертикальными прямоугольными нишами, а также квадратными нишами с X-образным декором;</p> <p>кованые металлические ажурные сварные и на хомутах секции</p>	  <p>вид кирпичной ограды с проемами для прохода и проезда на территорию домовладения с северо-востока</p>   <p>кованые металлические ажурные секции и кирпичные опорные столбы ограды</p>

<p>глухой кирпичный участок ограды с проемами для прохода и проезда на территорию домовладения, декорированный вертикальными прямоугольными нишами, а также квадратными нишами с Х-образным декором, расположенный в западной части ограды.</p>
