## **КОМИТЕТ ПО ОХРАНЕ ОБЪЕКТОВ КУЛЬТУРНОГО НАСЛЕДИЯ РОСТОВСКОЙ ОБЛАСТИ**

### **ПОСТАНОВЛЕНИЕ**

от 15.04.2026 № 234

**О включении выявленного объекта культурного наследия «Жилой дом для работников кожевенного завода» в единый государственный реестр объектов культурного наследия (памятников истории и культуры) народов Российской Федерации в качестве объекта культурного наследия регионального значения (памятника) с наименованием «Жилой дом для работников кожевенного завода», 1940 – 1952 гг., расположенного по адресу: Российская Федерация, Ростовская область, городской округ город Таганрог, город Таганрог, улица Фрунзе, дом 35, об утверждении предмета охраны, границ территории и требований к осуществлению деятельности в границах его территории**

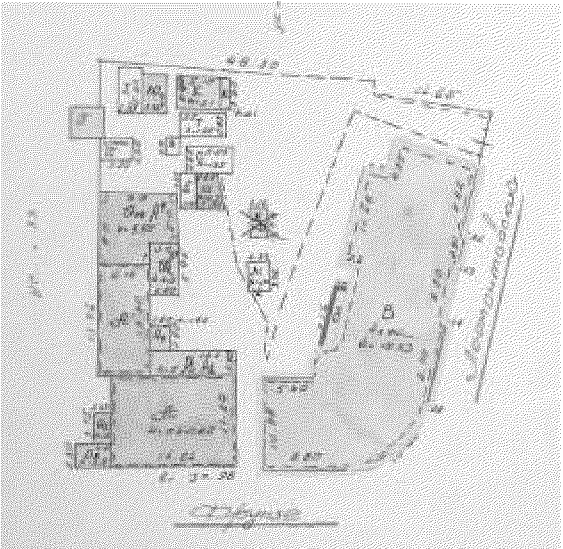
<p>план земельного участка домовладения, источник: технический паспорт ООО «Бюро технической инвентаризации» г. Таганрога № 1-109-12, 2011 г.</p> <p>условные обозначения:  <span style="border: 1px solid black; display: inline-block; width: 20px; height: 10px; vertical-align: middle;"></span> – объект культурного наследия;  <span style="background-color: grey; display: inline-block; width: 20px; height: 10px; vertical-align: middle;"></span> – пристройка, не входящая в объем объекта культурного наследия</p>
<p>3. Первоначальные строительные конструкции объекта культурного наследия: каменный фундамент и кирпичные стены, выполненные из полнотелого кирпича.</p>	<p>план подвала</p>

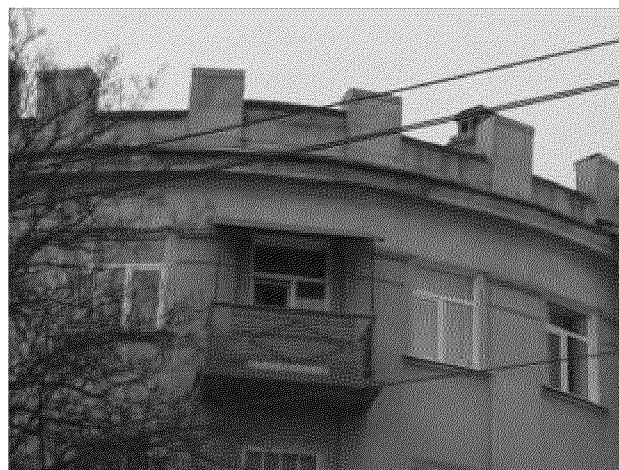
фрагмент главного фасада объекта  
культурного наследия (широкий фризový пояс,  
профилированный венчающий карниз,  
прямоугольные парапетные тумбы по осям  
расположения простеночных пилястр  
с глухим бетонным парапетным  
ограждением кровли углового объема)

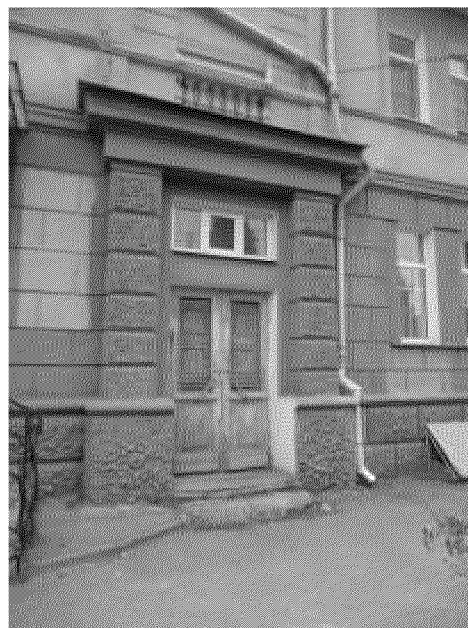
фрагмент главного фасада объекта культурного наследия (парадный вход, раскрепованный в уровне нижнего яруса)

парадный вход,  
раскрепованный в уровне  
нижнего яруса на основном  
поле главного фасада;

акценты парадного входа:  
в уровне нижнего яруса –  
портал в виде рустованных  
лопатоk, несущих  
неполный антаблемент,

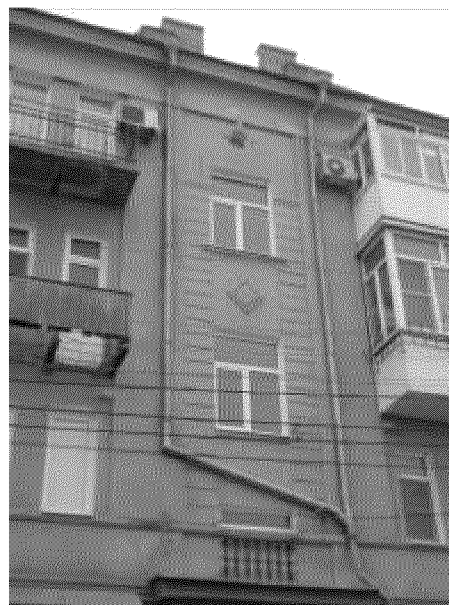
фрагмент главного фасада объекта культурного наследия (две прямоугольные парапетные тумбы, прямоугольная рустика нижнего яруса, профилированная межъярусная тяга, профилированные подоконные тяги второго и четвертого этажей, профилированные подоконники в оформлении прямоугольных оконных проемов третьего этажа, широкие гладкие простеночные лопатки верхнего яруса,

<p>прямоугольную рустикую нижнего яруса основного поля главного фасада;</p> <p>профилированную межъярусную тягу основного поля главного фасада;</p> <p>профилированные подоконные тяги второго и четвертого этажей основного поля главного фасада;</p> <p>профилированные подоконники в оформлении прямоугольных оконных проемов третьего этажа основного поля главного фасада;</p> <p>широкие гладкие простеночные лопатки верхнего яруса основного поля главного фасада;</p> <p>широкий фризальный пояс основного поля главного фасада;</p> <p>профилированный венчающий карниз основного поля главного фасада;</p> <p>архитектурно-художественный облик ризалитов главного фасада, сформированный:</p> <p>рустикой цоколя, в отделке которой применена каменная штукатурка;</p>	<p>широкий фризальный пояс основного поля главного фасада, профилированный венчающий карниз)</p>

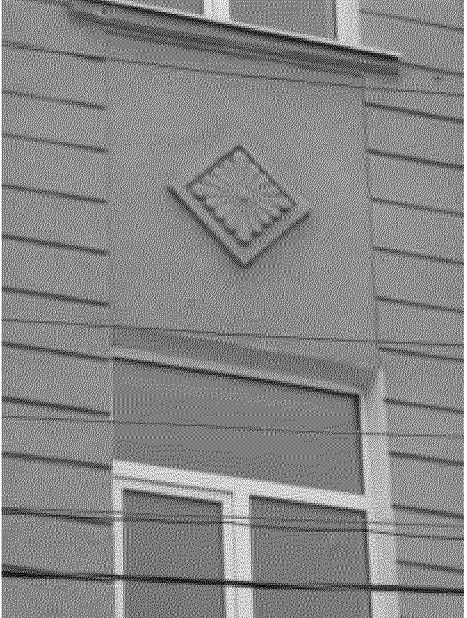
<p>фрагмент главного фасада объекта культурного наследия (лепной декор в виде ромба и вписанным в него стилизованным цветком между оконными проемами третьего и четвертого этажа)</p>

лепной декор в виде ромба и вписанным в него стилизованным цветком между оконными проемами третьего и четвертого этажей;

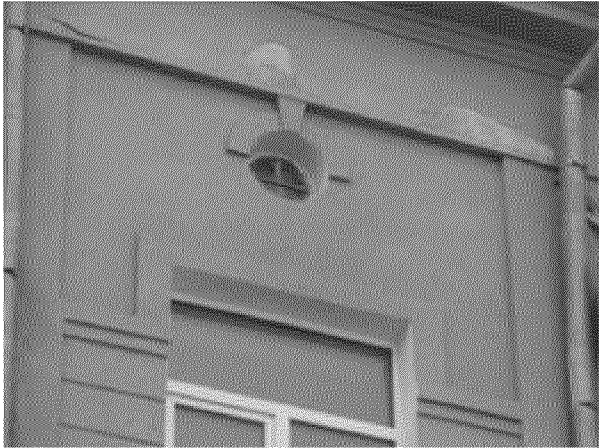
<p>фрагмент главного фасада объекта культурного наследия (гладкий полуналичник в оформлении прямоугольного оконного проема четвертого этажа, полуциркульный сандрик с замковым камнем в оформлении круглого оконного проема, расположенного</p>

над прямоугольным оконным проемом четвертого этажа)

гладкий полуналичник в оформлении прямоугольного оконного проема четвертого этажа;

полуциркулярный сандрик с замковым камнем в оформлении круглого оконного проема, расположенного над прямоугольным оконным проемом четвертого этажа;

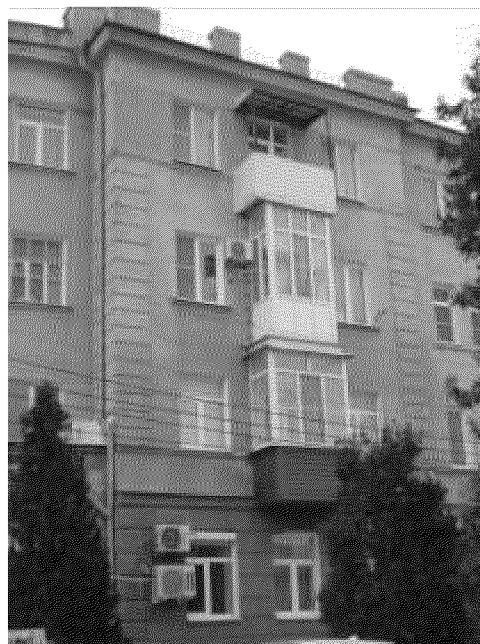
архитектурно-художественный облик ризалита в северо-западной части главного фасада

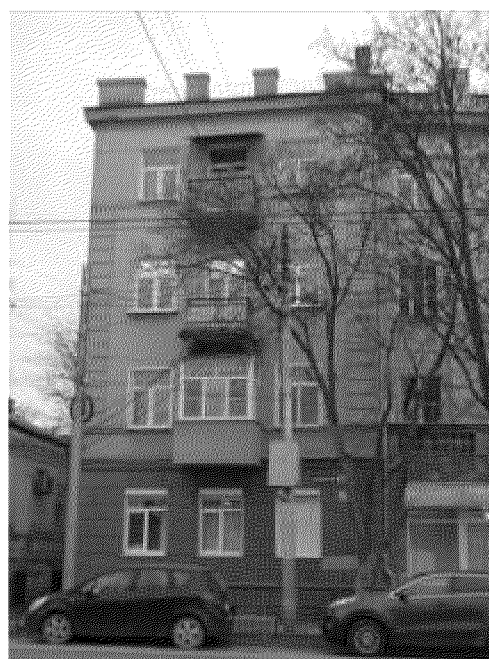
архитектурно-художественный облик ризалита в северо-восточной части главного фасада

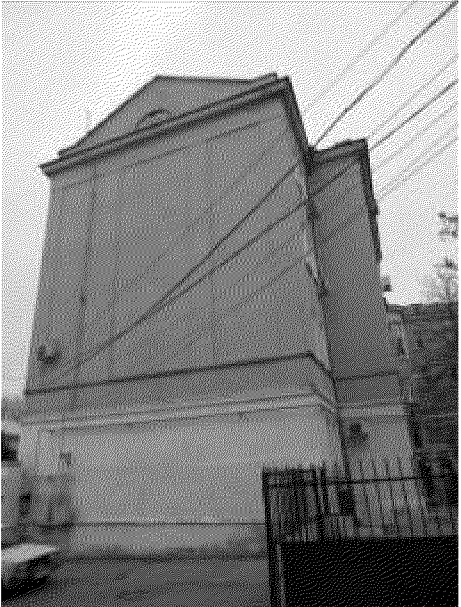
<p>архитектурно-художественный облик бокового юго-западного фасада</p>
<p>6. Архитектурно-художественный облик бокового юго-восточного фасада, включая:</p> <p>кордон цоколя;</p> <p>щипцовое завершение.</p>

<p>5. Архитектурно-художественный облик бокового юго-западного фасада, включая:</p> <p>кордон цоколя в виде архитектурного облома вал;</p> <p>профилированную межъярусную тягу;</p> <p>профилированную тягу;</p> <p>гладкие широкие лопатки в уровне верхнего яруса;</p> <p>широкий фризový пояс;</p> <p>профилированный венчающий карниз;</p> <p>треугольный фронтон с люнетом в тимпане.</p>

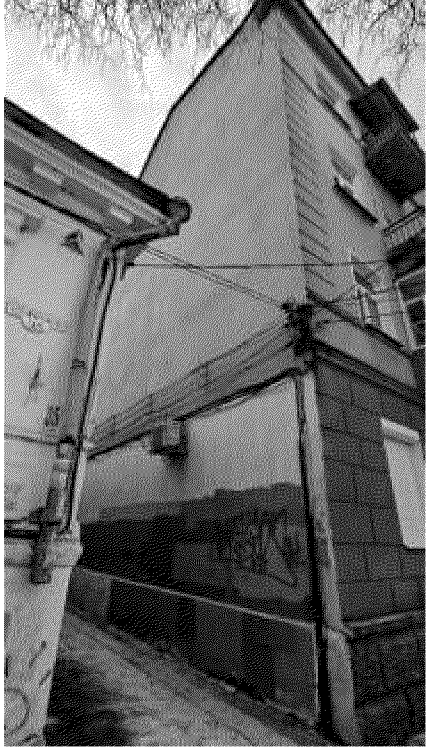
<p>архитектурно-художественный облик бокового юго-восточного фасада (вид с востока)</p>

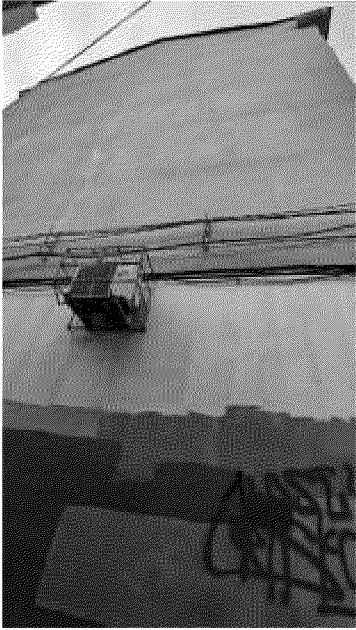
<p data-bbox="815 913 1549 999">фрагмент бокового юго-восточного фасада (вид с юго-востока)</p>
7.	<p data-bbox="331 1010 788 1173">Архитектурно-художественный облик дворовых фасадов, включая:</p> <p data-bbox="331 1218 587 1256">кордон цоколя;</p> <p data-bbox="331 1294 655 1375">профилированную межъярусную тягу;</p> <p data-bbox="331 1413 788 1494">подоконный пояс второго этажа;</p> <p data-bbox="331 1532 788 1702">подоконники в оформлении прямоугольных оконных проемов;</p> <p data-bbox="331 1740 788 1865">полукруглый в плане ризалит лестничной клетки;</p> <p data-bbox="331 1904 751 1942">широкий фризový пояс;</p> <p data-bbox="331 1980 655 2060">профилированный венчающий карниз.</p>

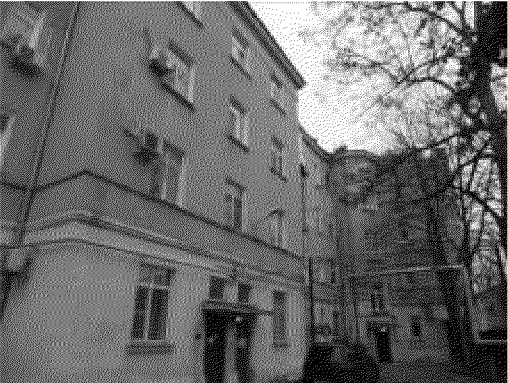
<p data-bbox="815 1435 1549 1516">дворовые фасады объекта культурного наследия</p>

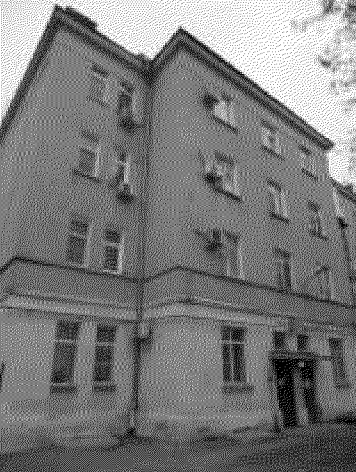
<p data-bbox="815 2063 1549 2143">фрагмент дворового фасада объекта культурного наследия</p>

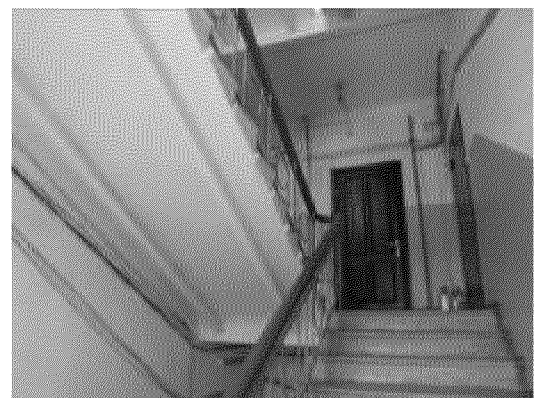
фрагмент внутренней междуэтажной двухмаршевой лестницы, расположенной в южной части объекта культурного наследия

9. Внутренние междуэтажные двухмаршевые лестницы из сборных железобетонных ступеней с добавлением мраморной крошки, уложенных по металлическим оштукатуренным косоурам, с металлическим сварным ограждением геометрического рисунка из прокатных профилей квадратного и круглого

сечений,  
с профилированным  
деревянным поручнем;  
их форма, материал  
изготовления  
и местоположение в южной  
и юго-западной частях  
объекта культурного  
наследия.

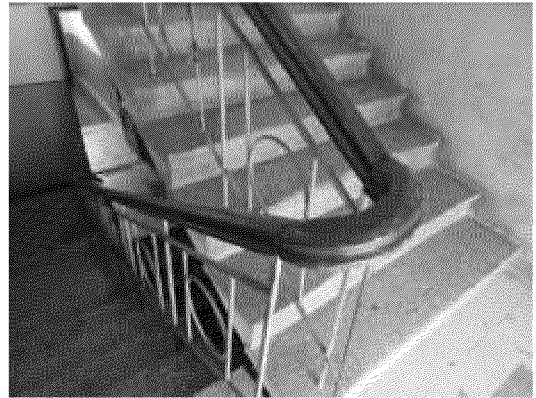
фрагмент внутренней междуэтажной  
двухмаршевой лестницы, расположенной  
в юго-западной части объекта культурного  
наследия
