ПОСТАНОВЛЕНИЕ

от 15.04.2026 № 235

О включении выявленных объектов культурного наследия: «Дом Лободы», расположенного по адресу: Ростовская область, г. Таганрог, пер. А. Глушко, 22; «Дом Лободы», расположенного по адресу: Ростовская область, г. Таганрог, пер. А. Глушко, 24 в единый государственный реестр объектов культурного наследия (памятников истории и культуры) народов Российской Федерации в качестве объекта культурного наследия регионального значения (ансамбля) с наименованием «Домовладение Папагеоргакопуло», 1863 – 1875 гг., расположенного по адресу: Российская Федерация, Ростовская область, городской округ город Таганрог, город Таганрог, переулок Антона Глушко, здание 22-24, об утверждении предмета охраны, границ территории и требований к осуществлению деятельности в границах его территории

ПРЕДМЕТ ОХРАНЫ

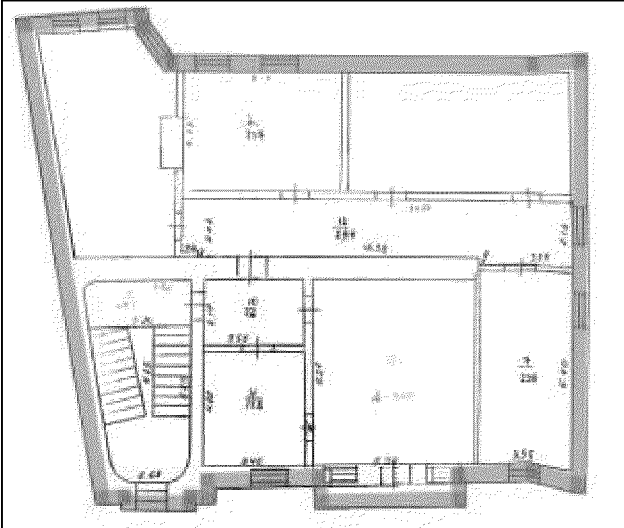
1	2	3
		<p data-bbox="959 293 1497 461">план второго этажа объекта, расположенного по адресу: Ростовская область, г. Таганрог, пер. А. Глушко, 22-24, лит. А</p>

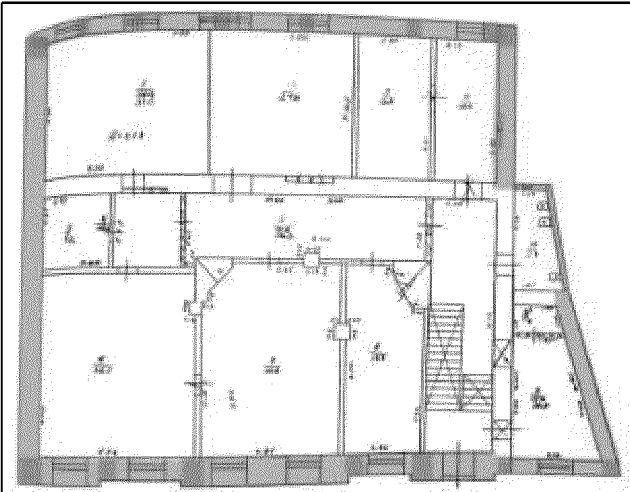
– поздние строения, не входящие в объем объекта культурного наследия <p data-bbox="938 1384 1525 1552">план первого этажа объекта, расположенного по адресу: Ростовская область, г. Таганрог, пер. А. Глушко, 22-24, лит. Д, Д², д</p>

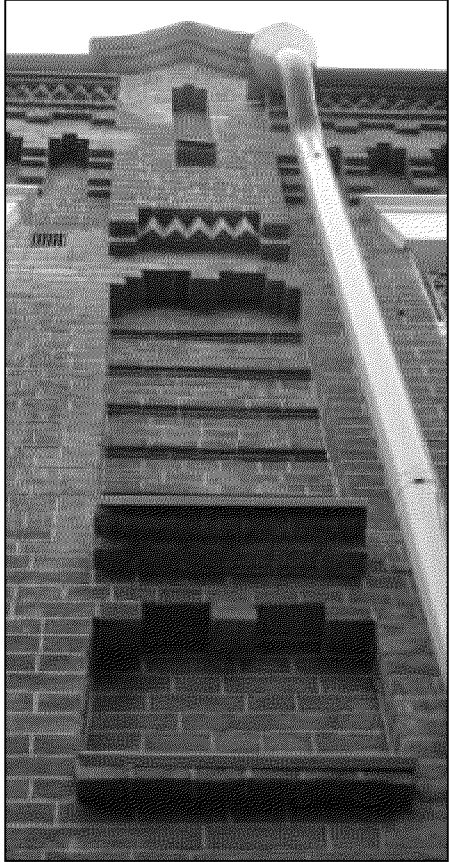
<p>фрагмент основного поля главного юго-восточного фасада объекта, расположенного по адресу: Ростовская область, г. Таганрог, пер. А. Глушко, 22-24, лит. А, входящего в состав объекта культурного наследия, (висячая стилизованная лопатка в верхней части простенков крайних оконных проемов второго этажа в юго-западной части основного поля фасада, оформленная щипцеобразными завершениями с профилированными карнизами, вертикальными нишами сложной конфигурации, стилизованными профилированными кронштейнами и пояском поребрика в нижней части и являющаяся парапетной тумбой; ниши сложной конфигурации, в том числе, декорированные профилированными поясками,</p>

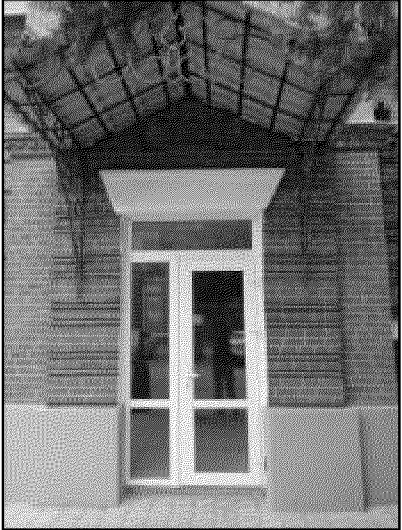
<p data-bbox="906 869 1549 1391">фрагмент крайней юго-западной раскреповки главного юго-восточного фасада объекта, расположенного по адресу: Ростовская область, г. Таганрог, пер. А. Глушко, 22-24, лит. А, входящего в состав объекта культурного наследия, в уровне первого этажа (сандрик в виде клинчатой перемычки в оформлении дверного проема парадного входа; ниша сложной конфигурации над дверным проемом)</p>

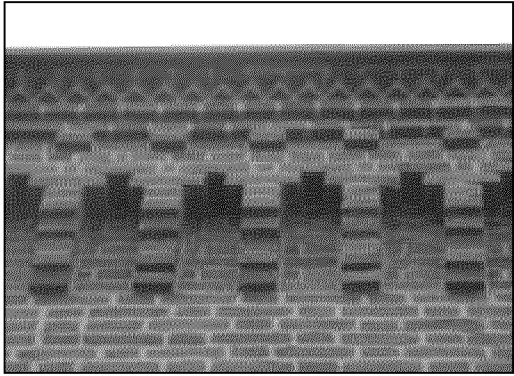
<p data-bbox="906 819 1549 1249">фрагмент бокового северо-восточного фасада объекта, расположенного по адресу: Ростовская область, г. Таганрог, пер. А. Глушко, 22-24, лит. А, входящего в состав объекта культурного наследия, (широкий профилированный карниз с ритмом стилизованных машикулей, ритмом стилизованных дентикул и пояском поребрика)</p>

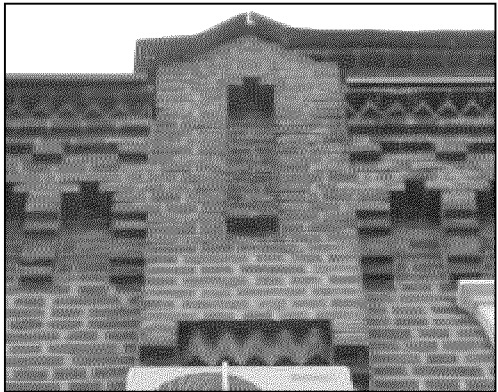
<p data-bbox="906 1715 1549 2145">фрагмент бокового северо-восточного фасада объекта, расположенного по адресу: Ростовская область, г. Таганрог, пер. А. Глушко, 22-24, лит. А, входящего в состав объекта культурного наследия, (висячая стилизованная лопатка, оформленная щипцеобразным завершением, вертикальной нишей сложной конфигурации, стилизованными</p>

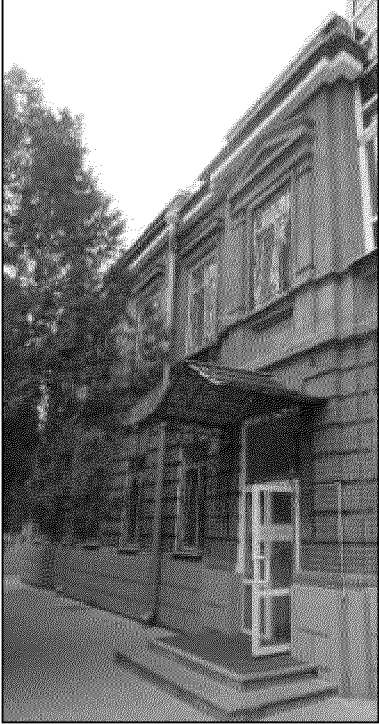
<p>главный юго-восточный фасад объекта, расположенного по адресу: Ростовская область, г. Таганрог, пер. А. Глушко, 22-24, лит. Д, входящего в состав объекта культурного наследия (вид с востока)</p>

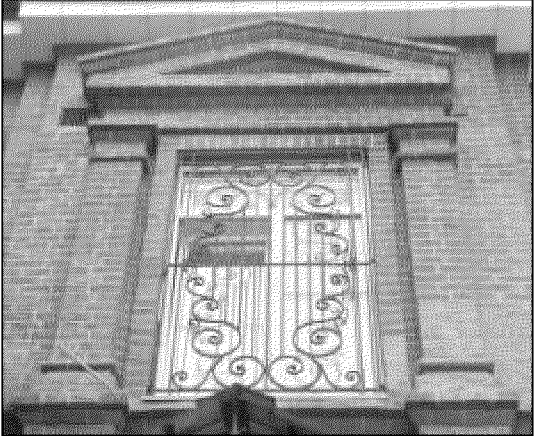
<p data-bbox="906 1451 1552 2018">фрагмент фланкирующей северо-восточной раскреповки главного юго-восточного фасада объекта, расположенного по адресу: Ростовская область, г. Таганрог, пер. А. Глушко, 22-24, лит. Д, входящего в состав объекта культурного наследия, в уровне второго этажа (эдикула в оформлении оконного проема в виде наличника, пилястр стилизованного тосканского ордера и сандрика с профилированным треугольным фронтоном)</p>

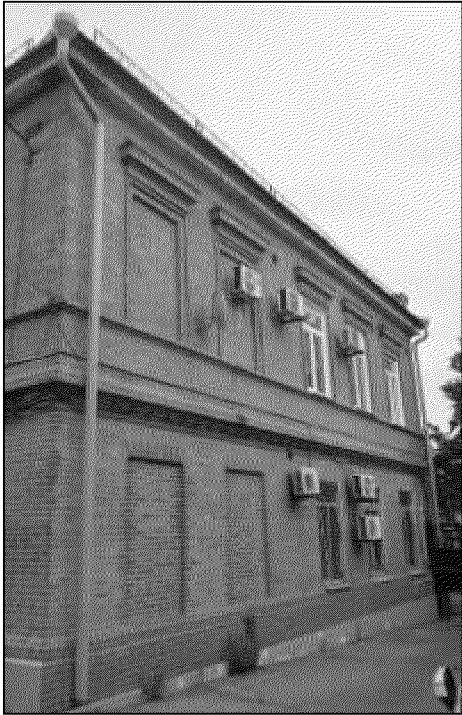
<p>боковой юго-западный фасад объекта, расположенного по адресу: Ростовская область, г. Таганрог, пер. А. Глушко, 22-24, лит. Д, входящего в состав объекта культурного наследия (вид с запада)</p>

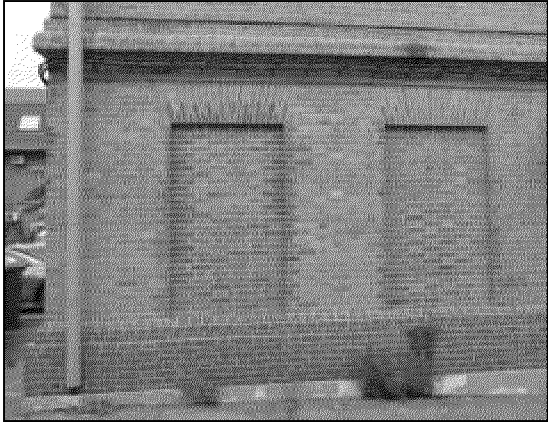
<p>северная часть бокового юго-западного фасада объекта, расположенного по адресу: Ростовская область, г. Таганрог, пер. А. Глушко, 22-24, лит. Д, входящего в состав объекта культурного наследия, в уровне первого этажа (профилированный кордон высокого</p>

1	2	3
		<p data-bbox="906 293 1551 533">цоколя; клинчатые перемычки в оформлении прямоугольных, позднее заложённых кирпичом, оконных проемов; широкий профилированный междуэтажный пояс)</p>   <p data-bbox="906 958 1551 1653">северная часть бокового юго-западного фасада объекта, расположенного по адресу: Ростовская область, г. Таганрог, пер. А. Глушко, 22-24, лит. Д, входящего в состав объекта культурного наследия, в уровне второго этажа (широкий профилированный междуэтажный пояс; профилированный подоконный поясок; наличники и прямолинейные профилированные сандрики в оформлении прямоугольных оконных проемов; профилированный венчающий карниз; металлическое кованое парапетное ограждение кровли)</p>

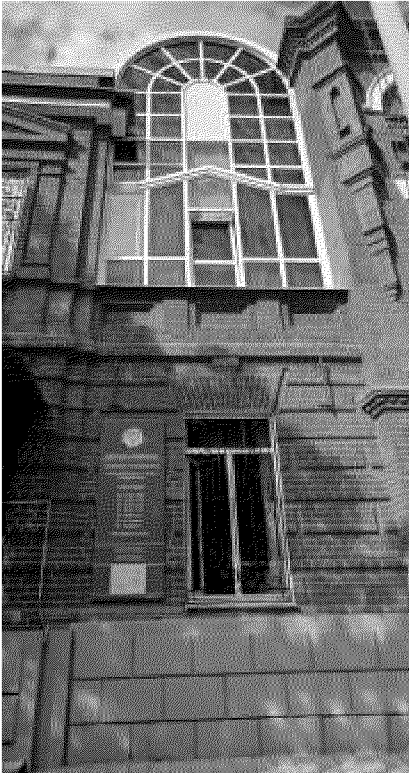
<p>общий вид юго-восточного фасада лит. Д</p>

1	2	3
10.	<p>Композиционно-стилистическое решение и архитектурно-художественное оформление юго-восточного фасада объекта, расположенного по адресу: Ростовская область, г. Таганрог, пер. А. Глушко, 22-24, лит. Д, входящего в состав объекта культурного наследия, включая:</p> <p>профилированный кордон высокого рустованного цоколя;</p> <p>прямоугольный оконный проем в уровне первого этажа;</p> <p>рустику стены в уровне первого этажа;</p> <p>клинчатую перемычку и замковый камень в оформлении оконного проема первого этажа;</p> <p>междуэтажный пояс простого профиля;</p> <p>прямоугольные горизонтальные перспективные подоконные ниши второго этажа.</p>

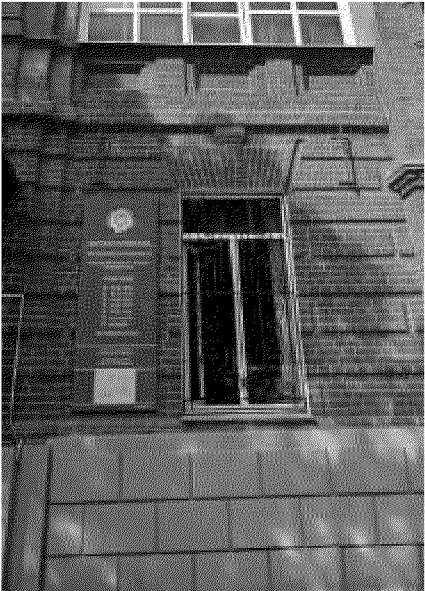
<p>фрагмент юго-восточного фасада лит. Д (профилированный кордон высокого рустованного цоколя; прямоугольный оконный проем в уровне первого этажа; рустика стены в уровне первого этажа; клинчатая перемычка и замковый камень в оформлении</p>

1	2	3
		<p>оконного проема первого этажа; междуэтажный пояс простого профиля; прямоугольные горизонтальные перспективные подоконные ниши второго этажа</p>

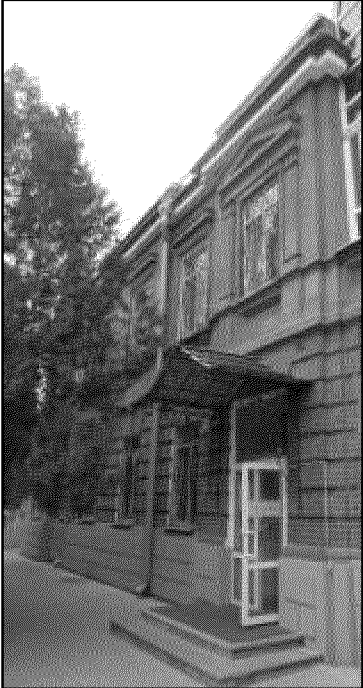
<p data-bbox="906 1137 1549 1346">главный юго-восточный фасад объекта, расположенного по адресу: Ростовская область, г. Таганрог, пер. А. Глушко, 22-24, лит. Д (вид с востока)</p>

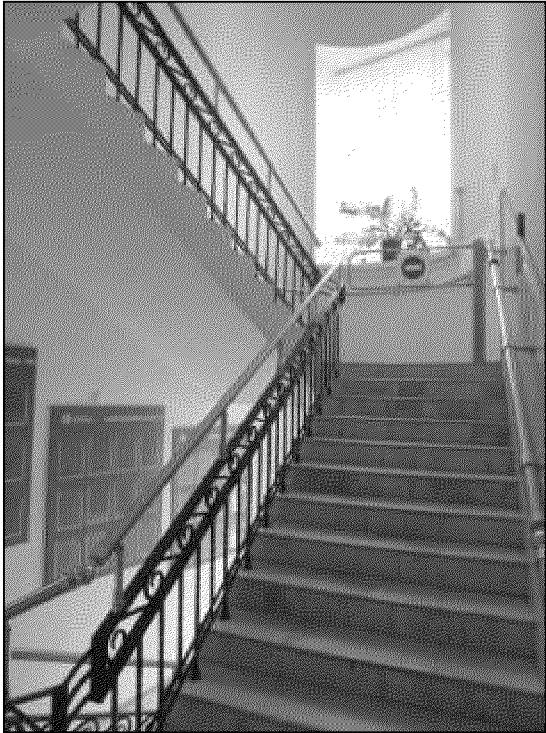
<p>фрагмент внутренней междуэтажной двухмаршевой железобетонной лестницы (вид в уровне первого этажа)</p>

1	2	3
12.	<p>Внутренняя междуэтажная двухмаршевая железобетонная лестница; форма и материал ее изготовления, местоположение в южной части объекта, расположенного по адресу: Ростовская область, г. Таганрог, пер. А. Глушко, 22-24, лит. А, входящего в состав объекта культурного наследия.</p>

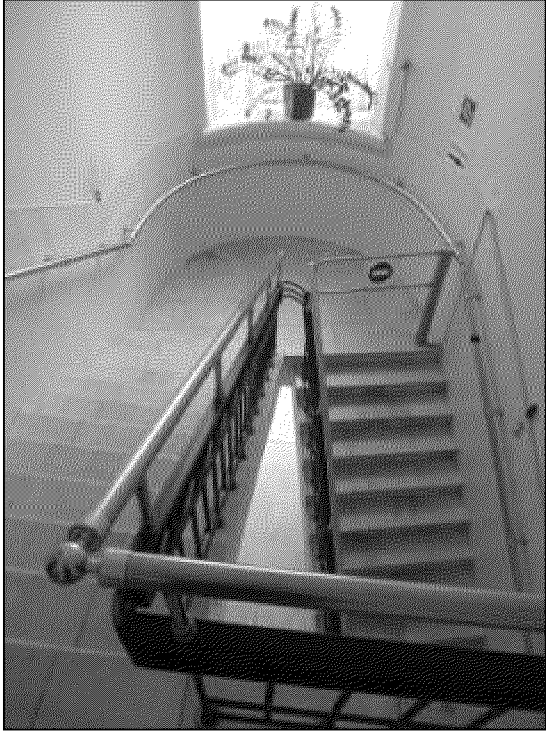
<p>фрагмент внутренней междуэтажной двухмаршевой железобетонной лестницы (вид в уровне второго этажа)</p>

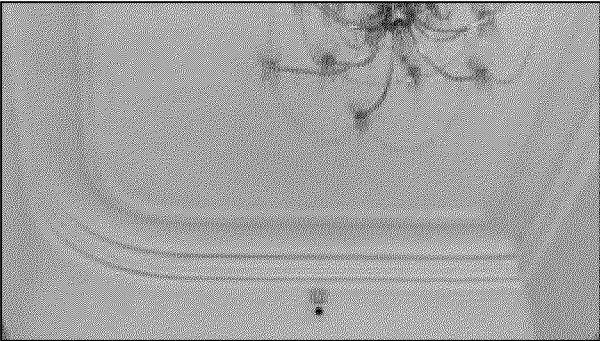
<p>фрагмент интерьера лестничной клетки (помещение № 11 первого этажа) (фрагмент настенных и потолочных профилированных тяг и падуг)</p>
14.	<p>Перекрытие подвала объекта, расположенного по адресу: Ростовская область, г. Таганрог, пер. А. Глушко, 22-24, лит. А, входящего в состав объекта культурного наследия, выполненное по системе Монье в виде мелкогабаритных железобетонных лучковых сводов, уложенных по металлическим балкам, включая материал, размеры сводов и технику их изготовления.</p>

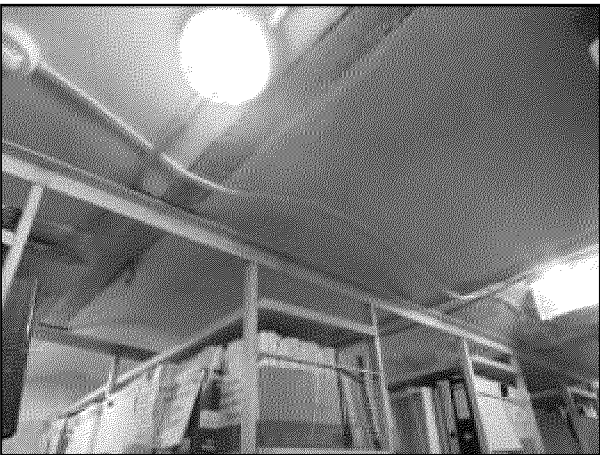
<p>фрагмент интерьера помещения № 1 подвала (перекрытие, выполненное по системе Монье в виде мелкогабаритных железобетонных лучковых сводов)</p>

1	2	3
	<p>рустованные пилястры стилизованного ордера с капителями в виде карниза с ритмом трапециевидных дентикул, фланкирующие дверной проем парадного входа;</p> <p>сандрик в виде клинчатой перемычки в оформлении дверного проема;</p> <p>нишу сложной конфигурации над дверным проемом;</p> <p>междуэтажные угловые пояски в виде карниза с ритмом трапециевидных дентикул;</p> <p>профилированный подоконник в виде карниза с ритмом трапециевидных дентикул, а также сандрик в виде клинчатой перемычки и замкового камня в оформлении оконного проема второго этажа;</p> <p>треугольные в плане и ступенчатые по вертикали псевдоэркеры, фланкирующие раскреповку в уровне второго этажа, придающие ей подчеркнутую вертикальность и декорированные поясками, а также узкими вертикальными слепыми окнами;</p> <p>надоконную нишу сложной конфигурации второго этажа, декорированную пояском поребрика;</p>	<div data-bbox="1013 318 1441 1099" data-label="Image"> </div> <p>фрагмент основного поля главного юго-восточного фасада объекта, расположенного по адресу: Ростовская область, г. Таганрог, пер. А. Глушко, 22-24, лит. А, входящего в состав объекта культурного наследия, в уровне второго этажа (балконная железобетонная плита, выполненная по системе Монье в виде лучковых сводов)</p>
