**Об утверждении предмета охраны объекта культурного наследия  
регионального значения (ансамбля) «Комплекс жилых зданий»,  
расположенного по адресу: Ростовская область, городской округ  
город Таганрог, город Таганрог, улица Фрунзе, дом 54**

**ПРЕДМЕТ ОХРАНЫ**

объекта культурного наследия регионального значения (ансамбля)  
«Комплекс жилых зданий», расположенного по адресу: Ростовская область,  
городской округ город Таганрог, город Таганрог, улица Фрунзе, дом 54

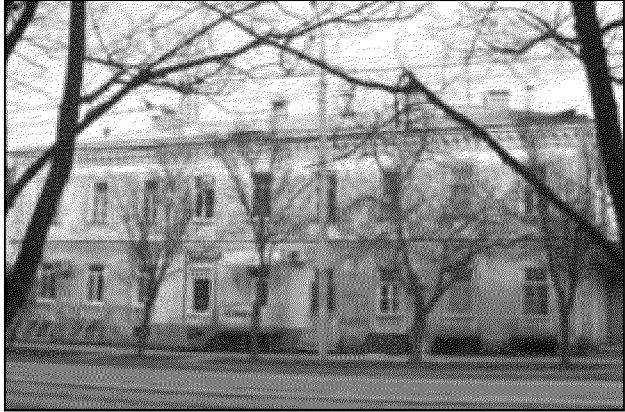
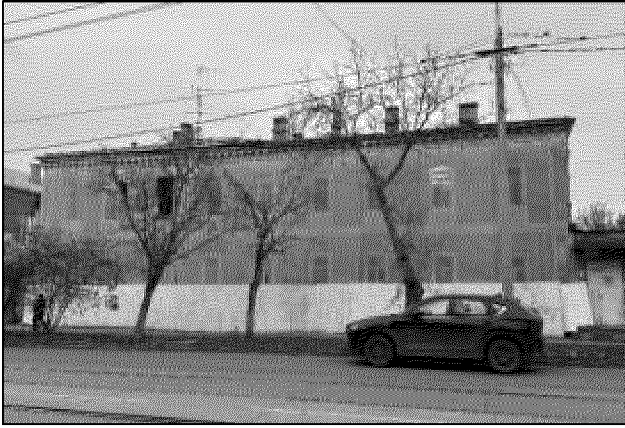
| 1 | 2 | 3 |
|---|---|---|
| 4. | <p>Композиционно-стилистическое решение и архитектурное оформление главного юго-западного, боковых северо-западного и юго-восточного, и дворового северо-восточного фасадов литера А, А1 объекта культурного наследия, в оформлении которых использованы композиционные приемы и архитектурные детали, характерные для эклектики, включая:</p> <ul style="list-style-type: none"> <li>широкий профилированный венчающий карниз;</li> <li>фризовый пояс с рядом машикулей;</li> <li>ритм прямоугольных оконных проемов с профилированными подоконниками и крупными подоконными филенками;</li> <li>оформление прямоугольных оконных проемов и ниш второго этажа боковых и дворового фасадов профилированными сандриками со стилизованными ушками и подоконной трехчастной плакеткой с нишами;</li> <li>профилированный междуэтажный пояс;</li> </ul> | <p>главный юго-западный фасад литера А, А1 объекта культурного наследия</p> <p>главный юго-западный фасад литера А, А1 объекта культурного наследия</p> |

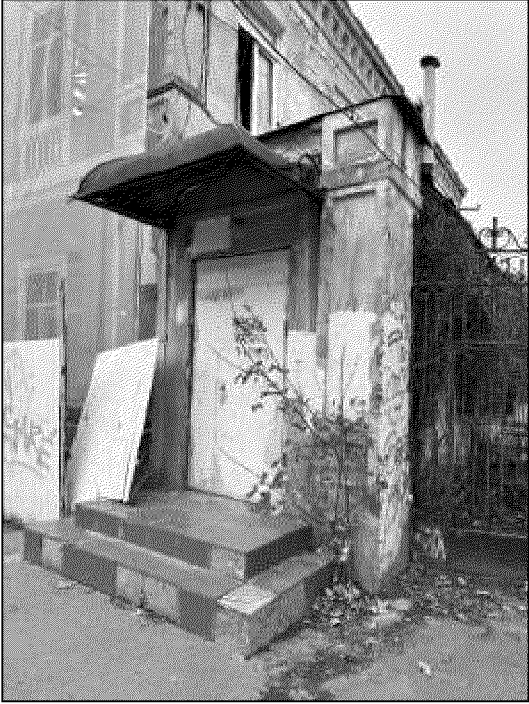
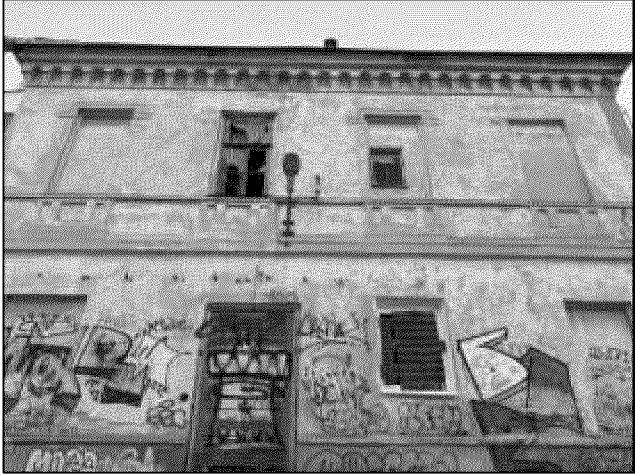
| 1 | 2 | 3 |
|---|---|---|
| | <p>плоские лопатки, фланкирующие главный фасад, с прямоугольными нишами и накладными элементами в верхней части;</p> <p>выполненный из металла трехскатный козырек сложной стрельчатой формы с коваными ажурными кронштейнами над входом литера А, А1 объекта культурного наследия;</p> <p>кордон цоколя</p> | <p>фрагмент главного юго-западного фасада литера А, А1 объекта культурного наследия (трехскатный козырек сложной стрельчатой формы с коваными ажурными кронштейнами над входом литера А, А1)</p> <p>боковой северо-западный фасад литера А, А1 объекта культурного наследия</p> |

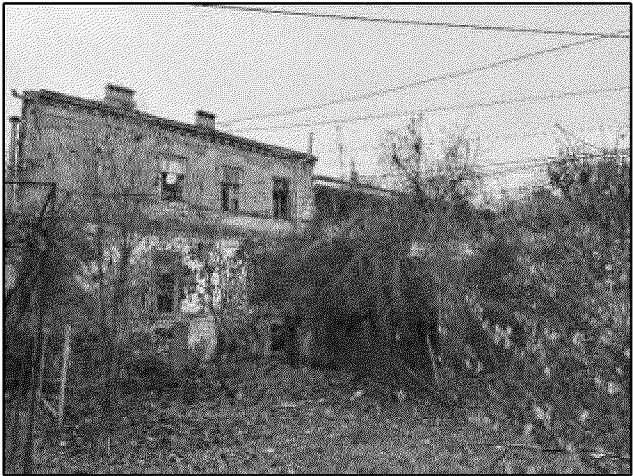
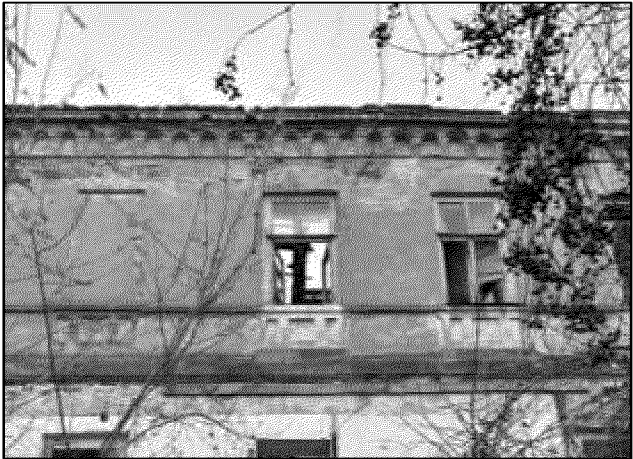
| 1 | 2 | 3 |
|---|---|---|
| | | <div data-bbox="903 277 1538 750"></div> <div data-bbox="874 786 1570 913"><p>дворовый северо-восточный фасад<br/>литера А, А1 объекта культурного<br/>наследия</p></div> <div data-bbox="903 949 1538 1406"></div> <div data-bbox="874 1442 1570 1570"><p>фрагмент дворового северо-восточного<br/>фасада литеры А, А1 объекта культурного<br/>наследия в уровне второго этажа</p></div> |

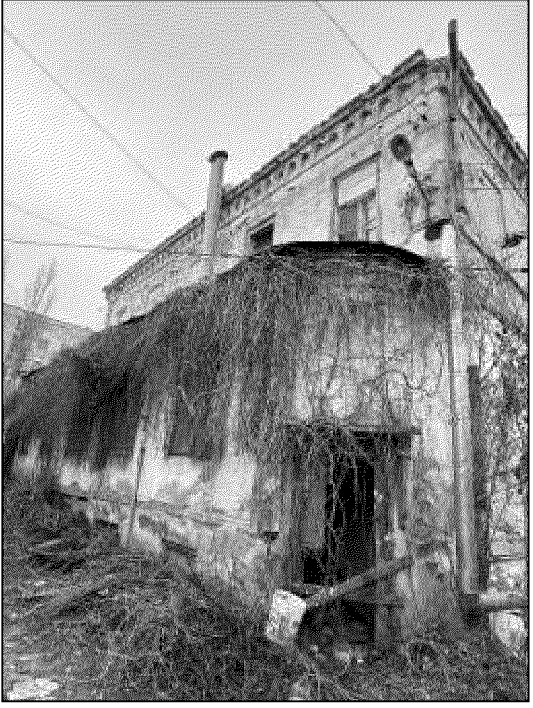
| 1 | 2 | 3 |
|---|---|---|
| | | <p data-bbox="874 992 1568 1070">боковой юго-восточный фасад литера А, А1 объекта культурного наследия</p> |

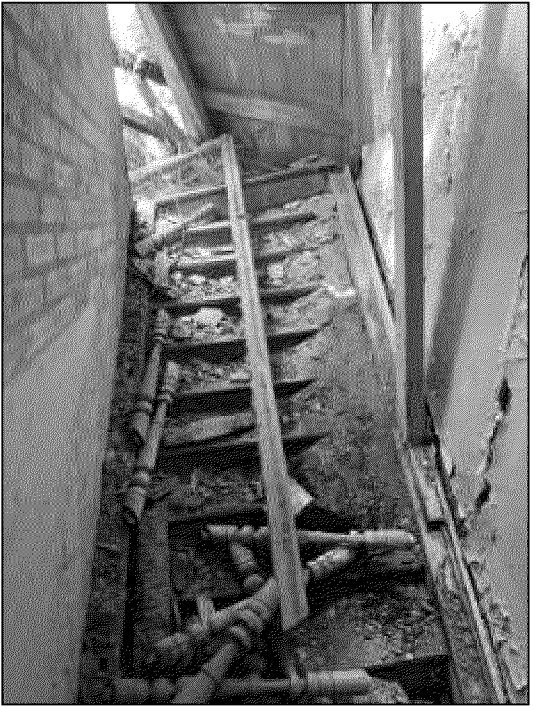
| 1 | 2 | 3 |
|---|---|---|
| 5. | <p data-bbox="327 1081 850 1742">Внутренняя двухмаршевая деревянная лестница, расположенная в юго-восточной части литера А, А1 объекта культурного наследия в объеме лестничной клетки, включая ограждение маршей лестницы, выполненное из деревянного балясника; ее конструкция, материал изготовления, местоположение, габариты и рисунок изготовления деревянных балясин ограждения</p> | <p data-bbox="874 1843 1568 2011">внутренняя двухмаршевая деревянная лестница, расположенная в юго-восточной части литера А, А1 объекта культурного наследия</p> |

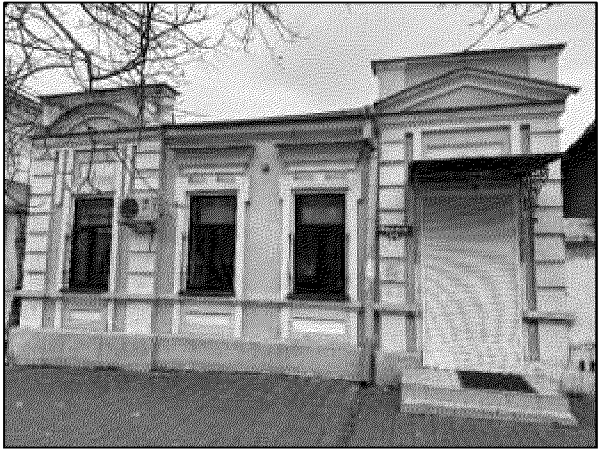
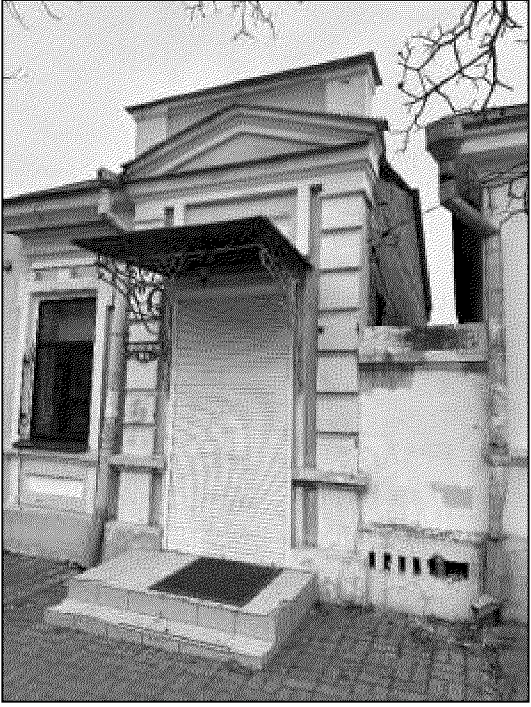
| 1 | 2 | 3 |
|---|---|---|
| 6. | <p>Композиционно-стилистическое решение главного юго-западного фасада литера Б, Б1 объекта культурного наследия, в оформлении которого использованы композиционные приемы и архитектурный декор характерные для эклектики с элементами классического стиля, включая:</p> <p>местоположение крайних раскреповок главного фасада объекта культурного наследия – южной и западной, фланкированных рустованными стилизованными пилястрами с узкими астрагалами, увенчанных прямоугольными аттиками с треугольным фронтоном на южной раскреповке, и дугообразным фронтоном на западной раскреповке;</p> <p>местоположение парадного входа в южной раскреповке;</p> <p>металлический односкатный ажурный козырек парадного входа на ажурных металлических кронштейнах, с орнаментированным металлическим подзором;</p> <p>прямоугольные плакетки с узкими висячими боковыми лопатками и прямоугольными нишами в оформлении завершений оконного и дверного проемов раскреповок;</p> <p>профилированный венчающий карниз;</p> <p>плоские наличники с зубцами</p> | <p>главный юго-западный фасад литера Б, Б1 объекта культурного наследия</p> <p>крайняя южная раскреповка главного юго-западного фасада литера Б, Б1 объекта культурного наследия (рустованные стилизованные пилястры с узкими астрагалами, увенчанные прямоугольным аттиком с треугольным фронтоном)</p> |

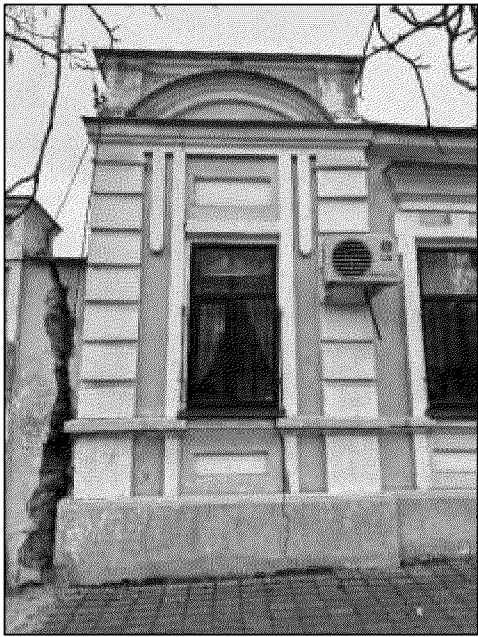
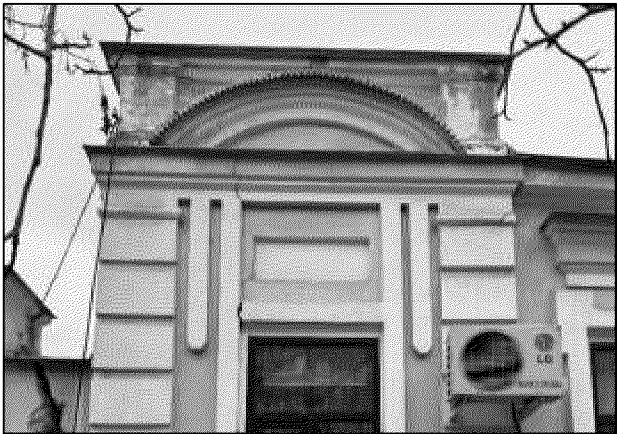
| 1 | 2 | 3 |
|---|---|---|
| | <p>и ушками прямоугольных оконных проемов основного поля главного фасада;</p> <p>широкий профилированный карнизный сандрик оконных проемов;</p> <p>профилированный подоконный пояс на плоских лопатках, фланкирующих подоконные плакетки с нишами;</p> <p>кордон цоколя</p> | <p>крайняя западная раскреповка главного юго-западного фасада литера Б, Б1 объекта культурного наследия (рустованные стилизованные пилястры с узкими астрагалами, увенчанные прямоугольным аттиком с дугообразным фронтоном)</p> <p>фрагмент крайней западной раскреповки главного юго-западного фасада литера Б, Б1 объекта культурного наследия (прямоугольный аттик с дугообразным фронтоном, прямоугольная плакетка с узкими висячими боковыми лопатками и прямоугольной нишей в оформлении завершений оконного проема)</p> |

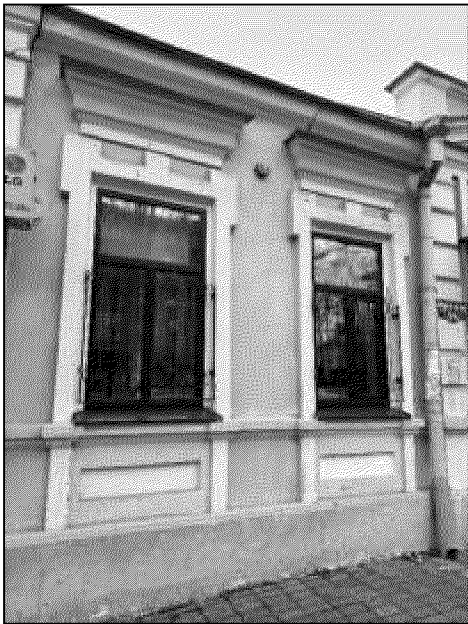
| 1 | 2 | 3 |
|---|---|---|
| | | <p>фрагмент основного поля главного юго-западного фасада литера Б, Б1 объекта культурного наследия (плоские наличники с зубцами и ушками прямоугольных оконных проемов, широкий профилированный карнизный сандрик оконных проемов, профилированный подоконный пояс на плоских лопатках, фланкирующих подоконные плакетки с нишами, кордон цоколя)</p> |

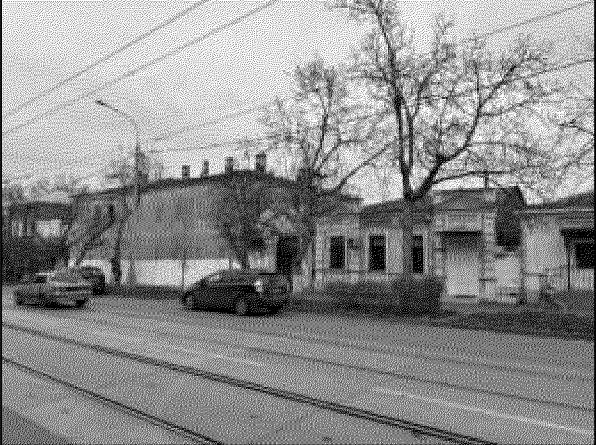
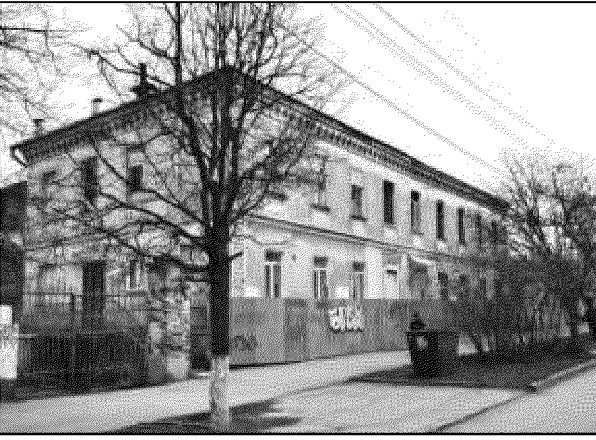
| 1 | 2 | 3 |
|---|---|---|
| 8. | <p data-bbox="327 846 850 1149">Материал и характер обработки поверхностей всех фасадов литеров А, А1, Б, Б1 объекта культурного наследия, первоначальный кирпичный декор, формирующий пластику фасадов</p> | <p data-bbox="874 1350 1568 1429">общий вид литеров А, А1, Б, Б1 объекта культурного наследия с северо-запада</p> <p data-bbox="874 1944 1568 2022">вид литеры А, А1 объекта культурного наследия с запада</p> |

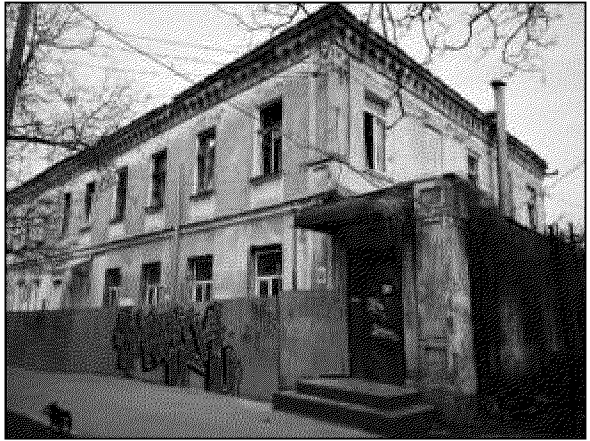
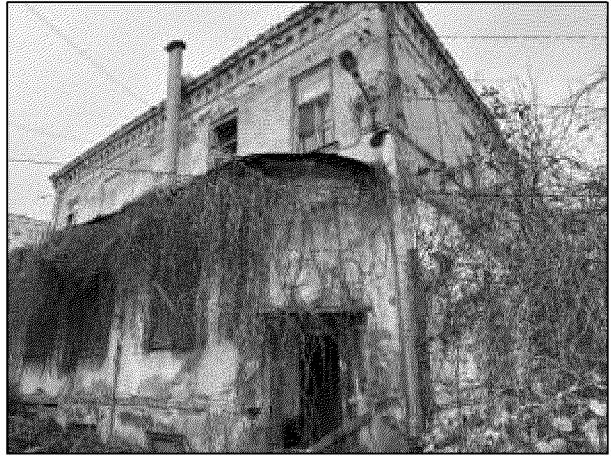
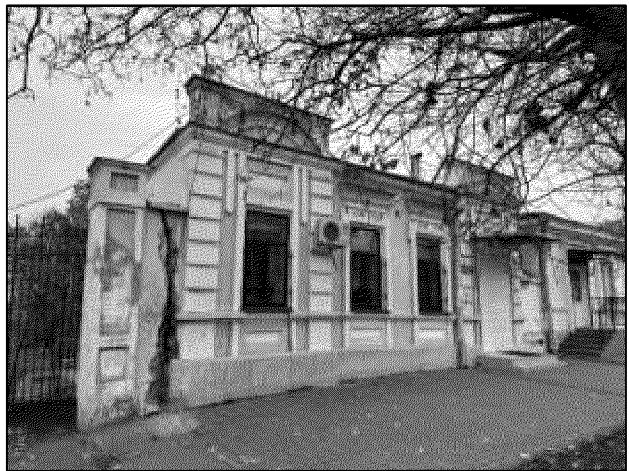
| 1 | 2 | 3 |
|---|---|---|
| | | <div data-bbox="924 250 1516 689"> </div> <div data-bbox="863 719 1576 808"> <p>вид литера А, А1 объекта культурного наследия с юга</p> </div> <div data-bbox="912 840 1525 1294"> </div> <div data-bbox="863 1323 1576 1413"> <p>вид литера А, А1 объекта культурного наследия с востока</p> </div> <div data-bbox="904 1444 1535 1912"> </div> <div data-bbox="863 1942 1576 2031"> <p>вид литера Б, Б1 объекта культурного наследия с запада</p> </div> |

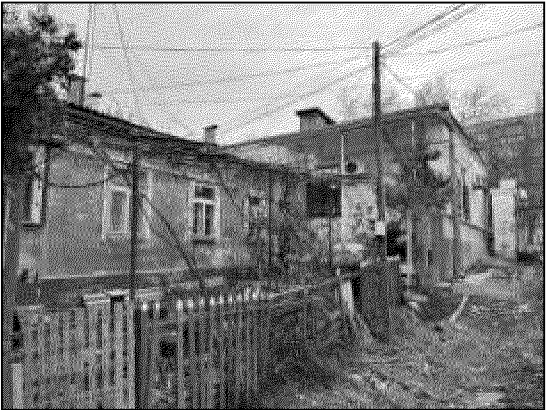
| 1 | 2 | 3 |
|---|---|---|
| | | <p data-bbox="874 698 1567 779">вид литера Б, Б1 объекта культурного наследия с севера</p> |

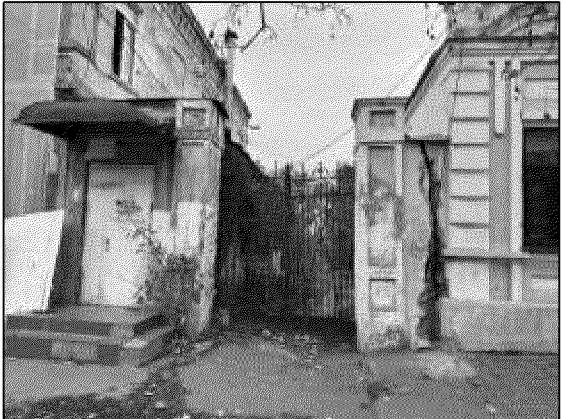
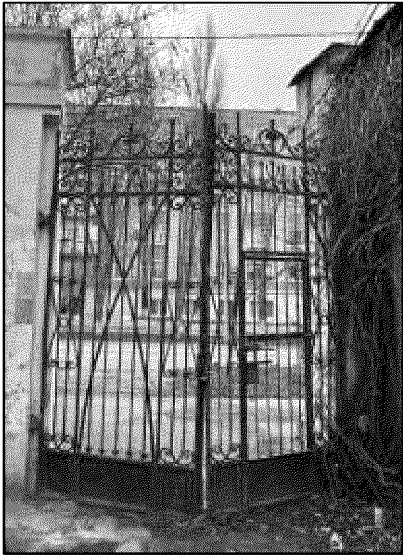
| 1 | 2 | 3 |
|---|---|---|
| 9. | <p data-bbox="325 788 849 1227">Проезд между литерами А, А1 и Б, Б1 объекта культурного наследия, оборудованный двупольными решетчатыми коваными воротами с калиткой на кирпичных опорах прямоугольного сечения, декорированных вертикальными нишами и пояском в верхней части</p> | <p data-bbox="874 1258 1567 1348">проезд между литерами А, А1 и Б, Б1 объекта культурного наследия</p> <p data-bbox="874 1966 1567 2056">двупольные решетчатые кованые ворота с калиткой</p> |

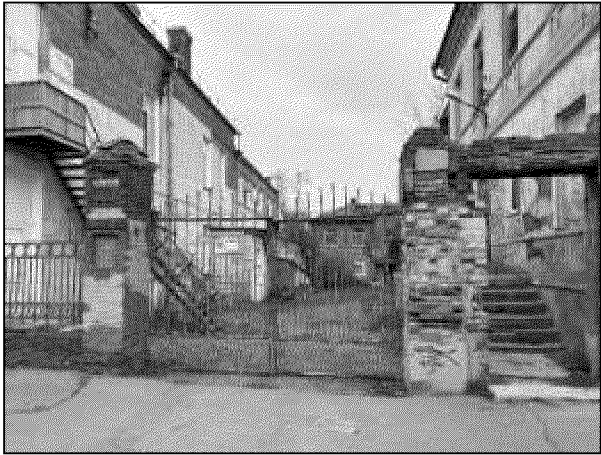
| 1 | 2 | 3 |
|---|---|---|
| 10 | <p>Проезд, примыкающий к литере А, А1 объекта культурного наследия с северо-запада, включая кирпичные опоры прямоугольного сечения, декорированные по вертикали нишами, пояском и пирамидальным завершением</p> | <p>кирпичные опоры, декорированные по вертикали нишами, пояском и пирамидальным завершением проезда, примыкающего к литерам А, А1 объекта культурного наследия с северо-запада</p> |
