**Об утверждении предмета охраны объекта культурного наследия регионального значения, расположенного по адресу: Саратовская область, г. Балашов, ул. Карла Маркса, 95А**

**Предмет охраны объекта культурного наследия регионального значения  
«Здание, в котором в 1905 году находился стачечный комитет рабочих  
железнодорожников», 1905 г., расположенного по адресу: Саратовская  
область, г. Балашов, ул. Карла Маркса, 95А**

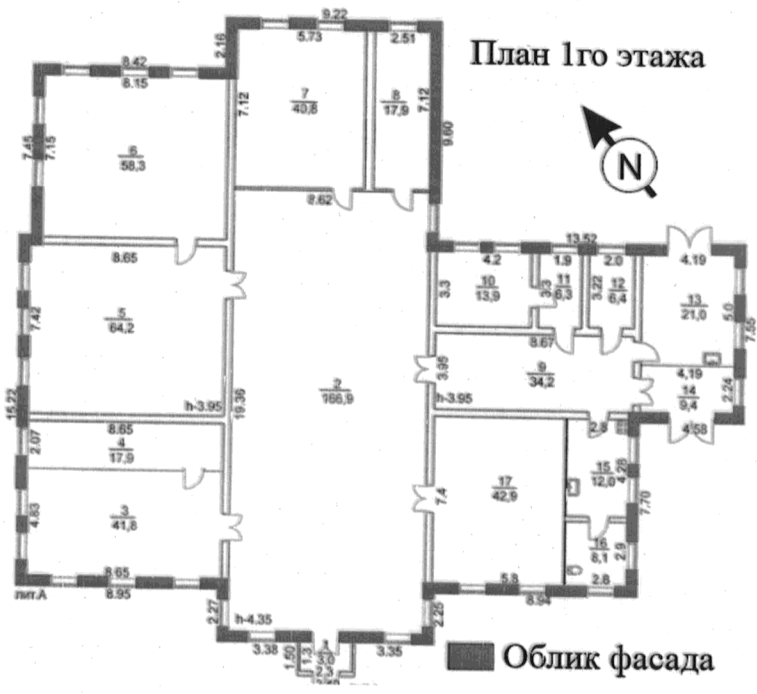
<p>План 1-го этажа</p> <p>Облик фасада</p>

Наименование и описание предмета охраны	Фото предмета охраны
<p><b>1. Местоположение Объекта в структуре города:</b></p> <ul style="list-style-type: none"> <li>местоположение в глубине квартала, ограниченного улицами Красина, Карла Маркса, Привокзальная, Софинского.</li> </ul>	  <p>Красным контуром выделен исследуемый объект</p>
<p><b>2. Габариты, объемно-планировочная композиция и конструктивное решение здания:</b></p> <ul style="list-style-type: none"> <li>одноэтажное здание;</li> <li>форма в плане сложная;</li> <li>местоположение несущих стен на период 1905 г.;</li> <li>стилевое решение фасадов (неорусский);</li> <li>фасады обшиты ветровыми досками;</li> <li>сложный объем кровли, состоящий из пересечения двухскатной кровли с полувальмовой;</li> <li>четырёхгранный усеченный купол на юго-восточном фасаде.</li> </ul>	<p>План БТИ 1-го этажа 2007 год</p>

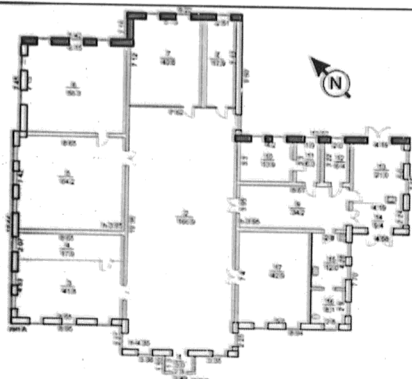
Фото 1

на 8 оконных проёмов (2 заложено) и 1 дверной проем;

- дисимметричная композиция 3-х частного фасада;
- горизонтальное направление досок обшивки стен;
- обшивка «ёлочкой» фронтона;
- профиль и местоположение подоконной тяги;
- рисунок порезок в карнизной части;
- рисунок порезок с пропиленной резьбой среднего ризалита;
- профиль и габариты разорванного венчающего карниза;

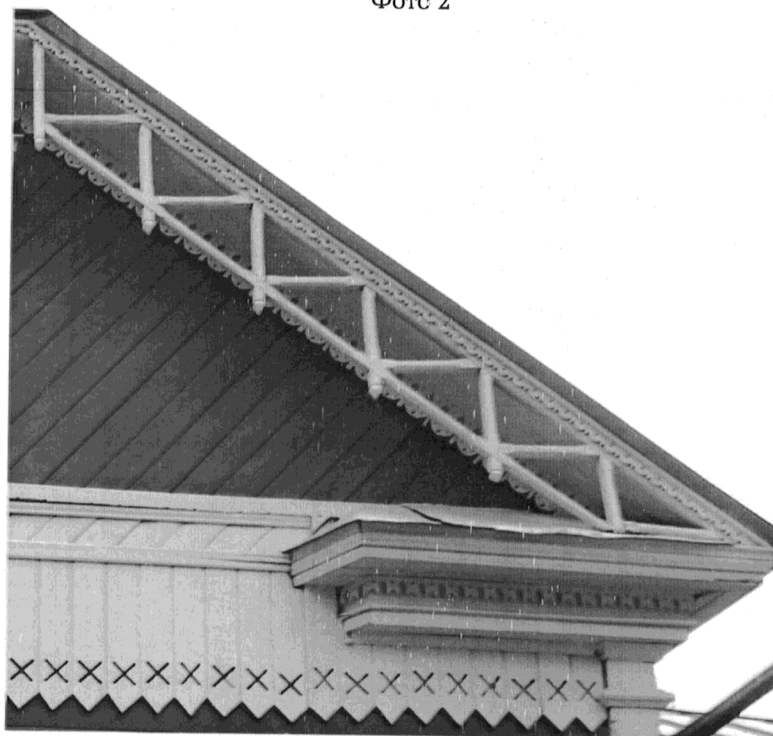
Фото 3

- рисунок и конфигурация причелин фронтона с пропиленной резьбой;
- рисунок резных поясков фронтона;
- габариты и рисунок типичных торцевых досок, оформленных накладной пропиленной резьбой;

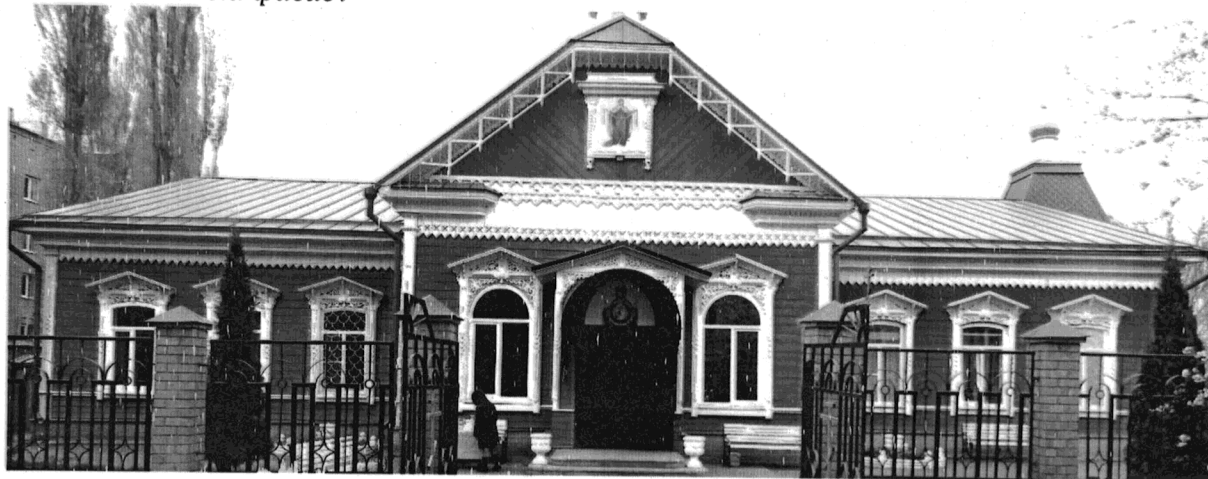
Фото 5

### 3.2. Юго- западный фасад:

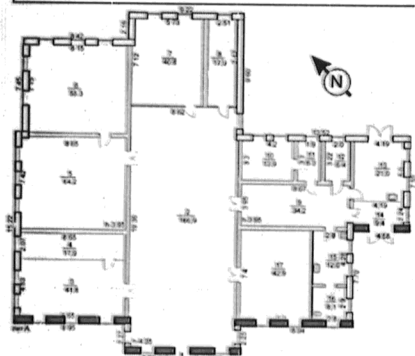
- на 8 основных оконных проемов и 2 оконных проёма над дверью западающей части фасада, 2 дверных проема;
- дисимметричная композиция 4-х частного фасада;
- горизонтальное

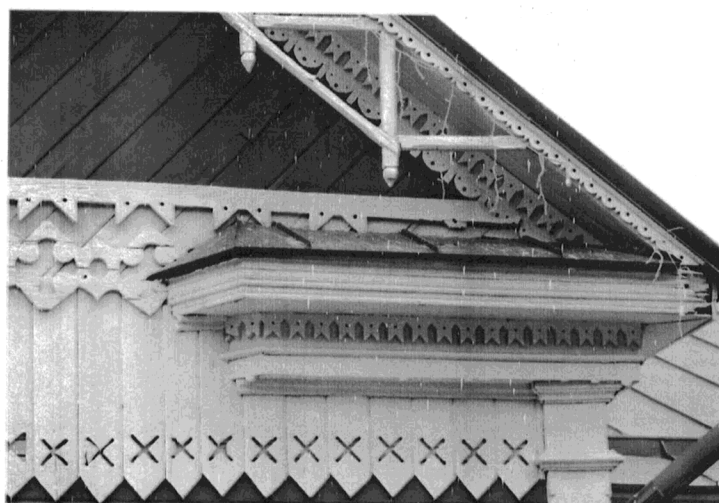
Фото 6

направление досок  
обшивки стен;

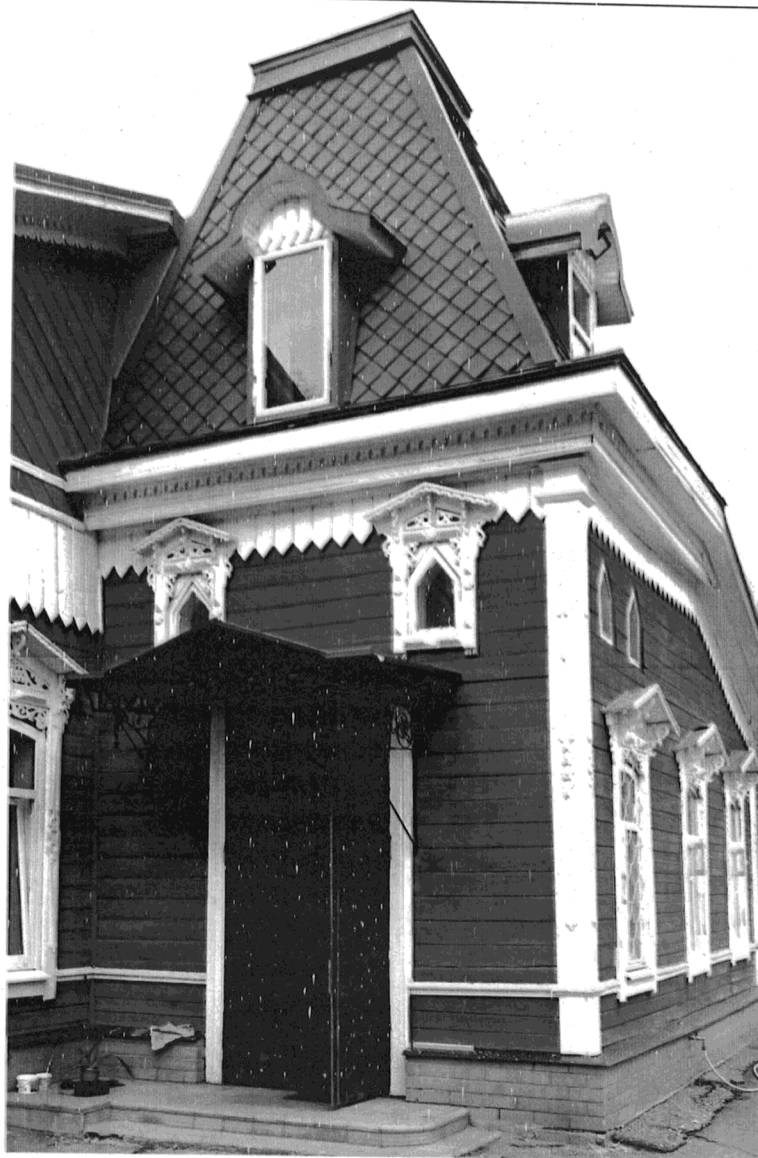
Фото 7

- обшивка «ёлочкой» фронтона;
- профиль и местоположение подоконной тяги;
- рисунок порезок в карнизной части;
- рисунок порезок с пропиленной резьбой среднего ризалита;
- рисунок накладной пропиленной резьбы на порезках среднего ризалита;
- профиль и габариты разорванного венчающего карниза;
- рисунок и конфигурация причелин фронтона с пропиленной резьбой;
- рисунок резных поясков фронтона;
- габариты и рисунок торцевых досок, оформленных накладной пропиленной резьбой;

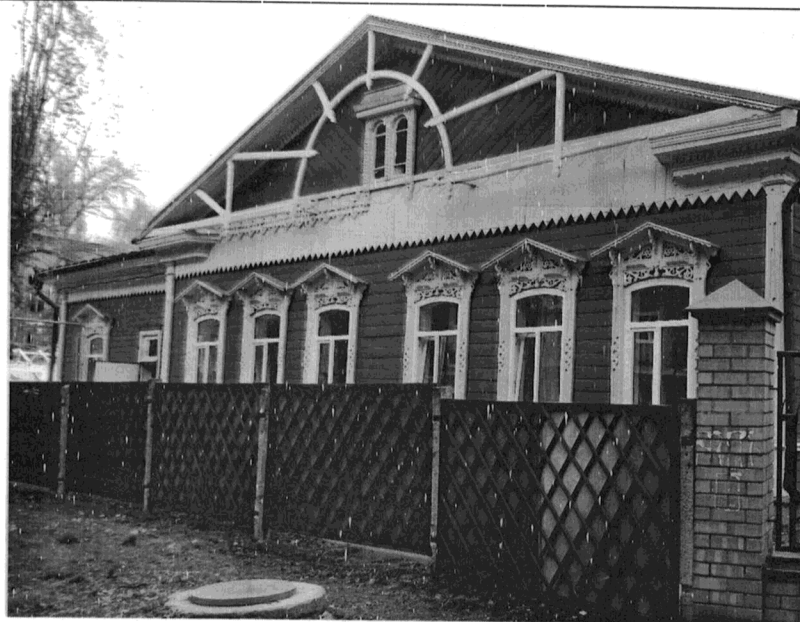
Фото 8

### 3.3. Северо-западный фасад:

- на 9 оконных проёмов;
- дисимметричная композиция 4-х частного фасада;
- горизонтальное направление досок обшивки стен;
- обшивка «ёлочкой» фронтона;
- профиль и местоположение подоконной тяги;
- рисунок порезок в

карнизной части;

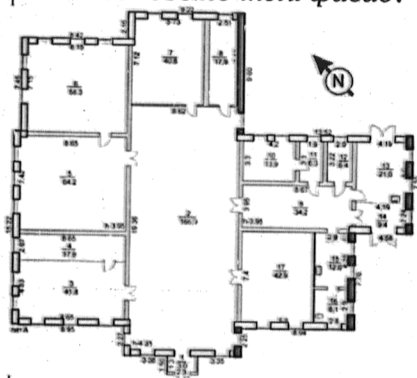
- на 8 оконных проёмах 2 оконных проема над 5-й световой осью;
- горизонтальное направление досок обшивки стен;
- обшивка «ёлочкой» фронтона;
- профиль и местоположение подоконной тяги;

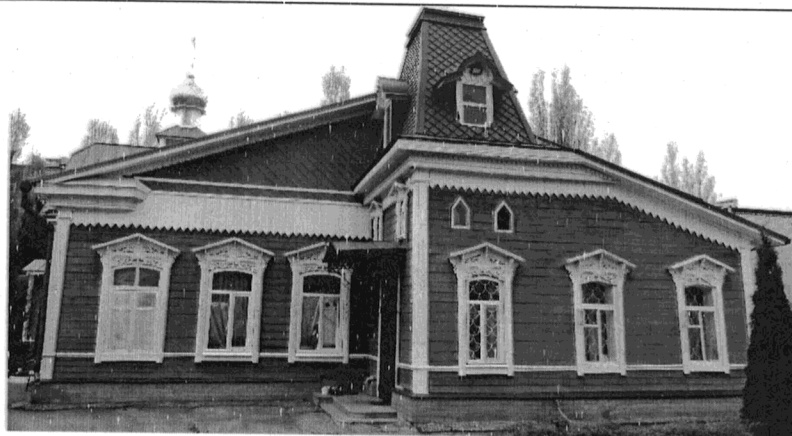
Фото 10

- Юго-восточный фасад:

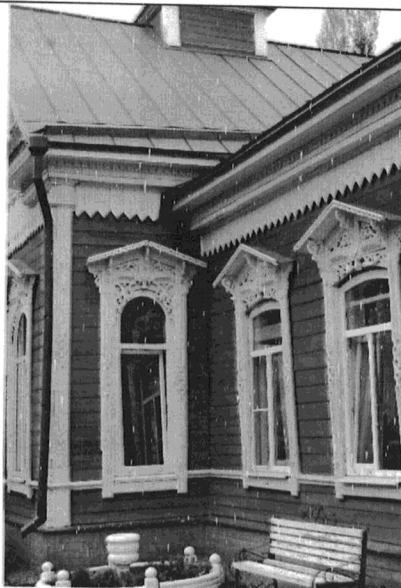
Фото 10 а

- рисунок порезок в карнизной части;
- профиль и габариты разорванного венчающего карниза;
- рисунок пропильной резьбы фронтона;
- габариты и рисунок торцевых досок, оформленных накладной пропильной резьбой.

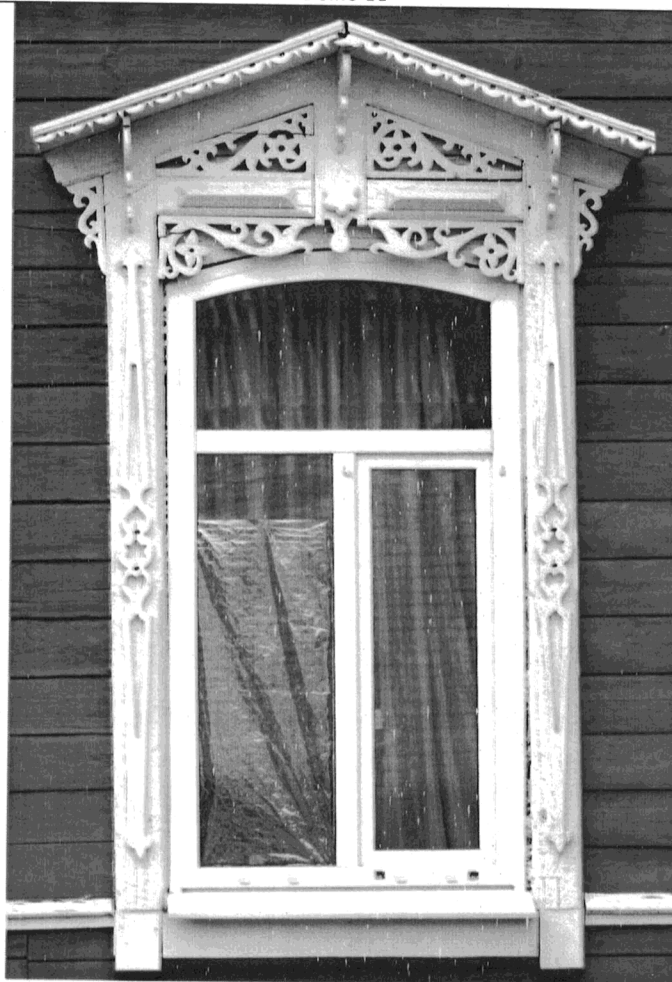
Фото 12

#### 4. Габариты и местоположение световых осей и декоративных элементов световых осей:

- конфигурация оконных проёмов здания;
- типовое декоративное оформление оконных и дверных проёмов:
  - профиль и габариты наличников,
  - форма и рисунок накладной пропильной резьбы,
  - форма и рисунок пропильной резьбы кронштейнов;
  - треугольная форма сандрика с резными подзорами;
