Об утверждении предмета охраны объекта культурного наследия федерального значения «Деревянный дом, построенный ссыльными поляками, участниками восстания 1863-1864 гг.» (Томская область)

Предмет охраны объекта культурного наследия федерального значения  
«Деревянный дом, построенный ссыльными поляками, участниками восстания  
1863-1864 гг.», расположенного по адресу: Томская область, Парабельский район,  
с. Нарым, ул. Сибирская, 3

Фотографические изображения объекта культурного наследия

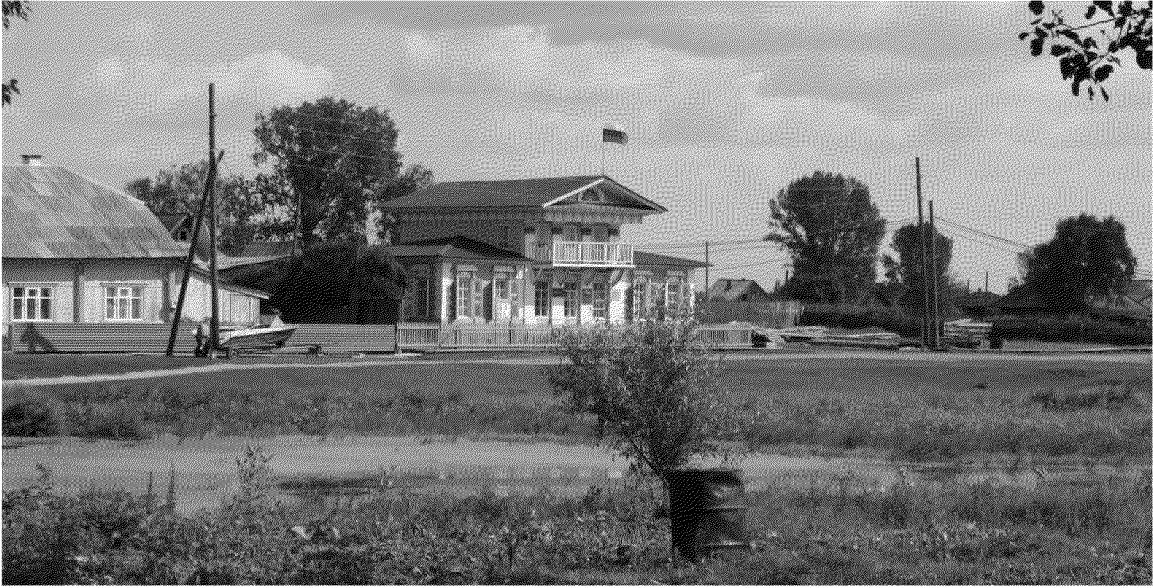
Видовая точка № 1.

Общий вид здания с озера Полой (фото: Лоскутова, 08.2013)

1.3. Секторы и направления видовых раскрытий здания при его восприятии с улицы Сибирской, с берега озера Полой, с переулка Почтового и с дворовой территории усадьбы.

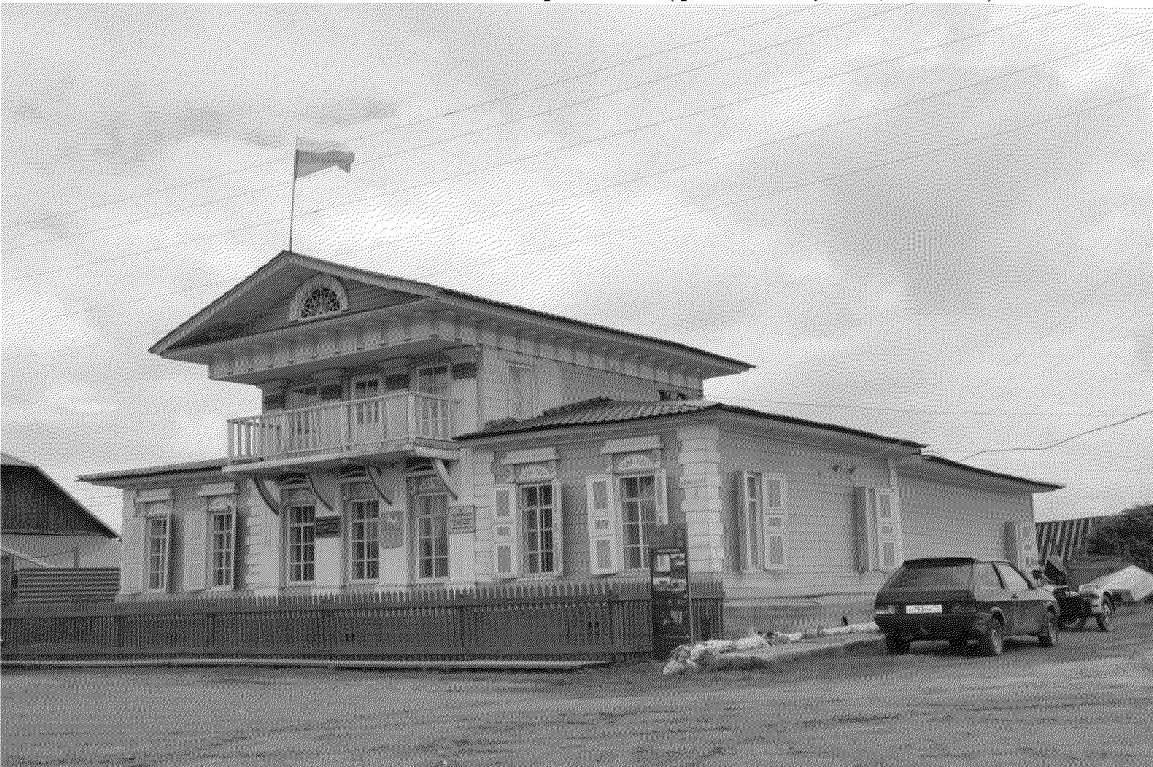
Видовая точка № 2.

Общий вид здания с улицы Сибирской  
(со стороны озера Полой, фото: Лырова Е.В., 10.07.2019)

1.1. Местоположение здания в восточной части села Нарым на противоположном берегу озера Полой (в месте расположения моста – ныне утрачен), главным (западным) фасадом по красной линии улицы Сибирской. Формирует строчку застройки улицы и замыкает перспективу переулка Почтового.

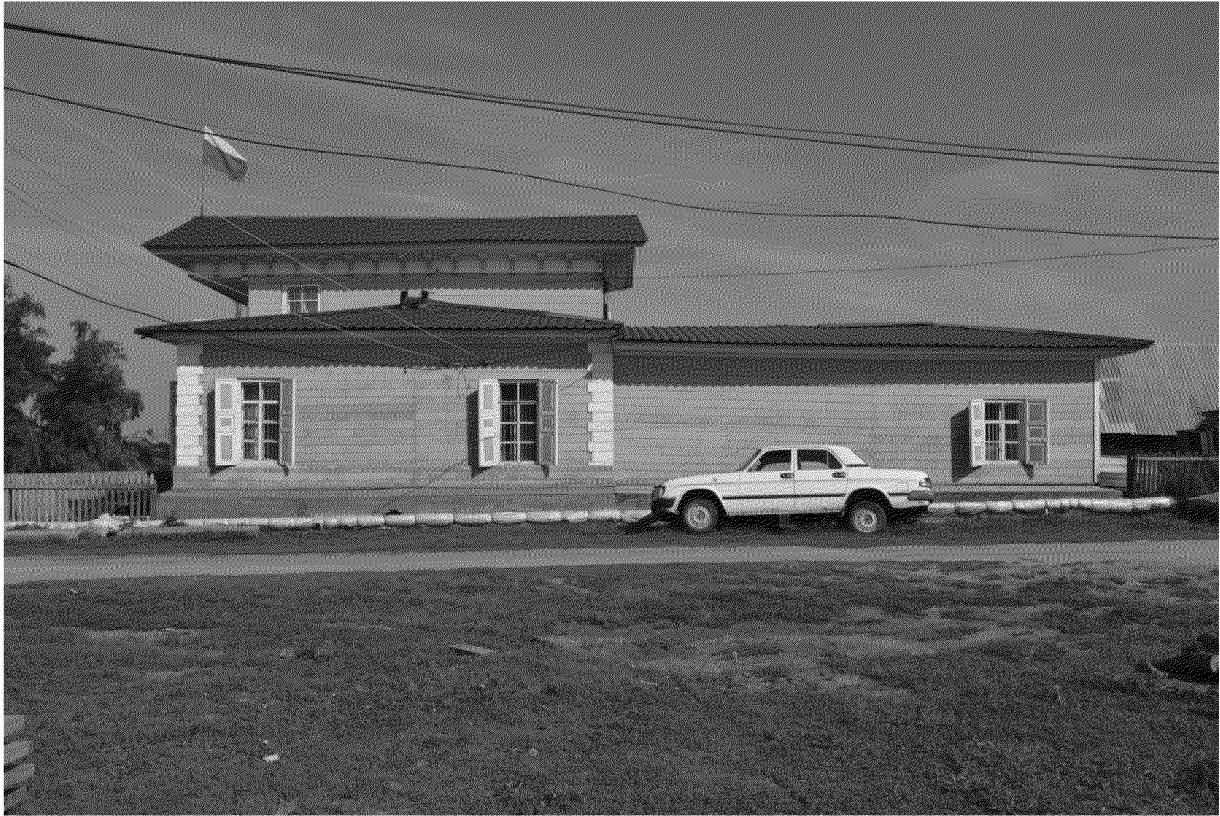
Видовая точка № 3.  
Фрагмент бокового фасада (ТГАСУ, 2017 г.)

4.1. Главный фасад симметричной композиции решен в 7 осей окон, ось симметрии акцентирована мезонином (в 3 оси) с треугольным фронтоном и балконом. Дворовый фасад аналогичный, но без балкона и дополнен асимметричным объемом бокового южного крыла. Боковые фасады решены: северный в 4 оси окон (в т.ч. в 1 ось окна мезонина), южный – в 3 оси окон (в т.ч. 1 ось окна мезонина и 1 ось окна достроенной части здания).

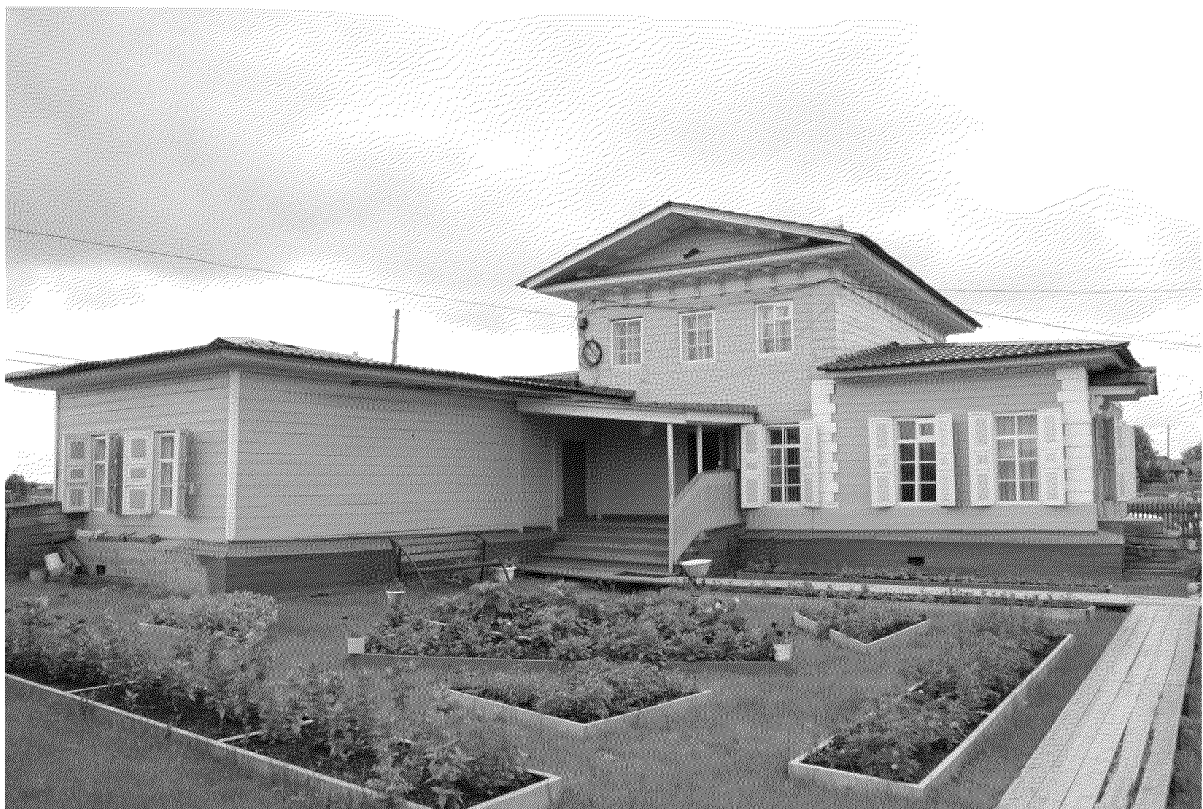
Видовая точка № 4.  
Общий вид здания с территории двора (ТГАСУ, 2017 г.)

2. Объемно-пространственная композиция здания на дату строительства сер. XIX в. Одноэтажное деревянное здание на кирпичном цоколе с мезонином. Форма плана Г-образная: основной объем прямоугольный в плане достроен со стороны дворового фасада дополнительным объемом. Высотные отметки по венчающим карнизам всех объемов здания.

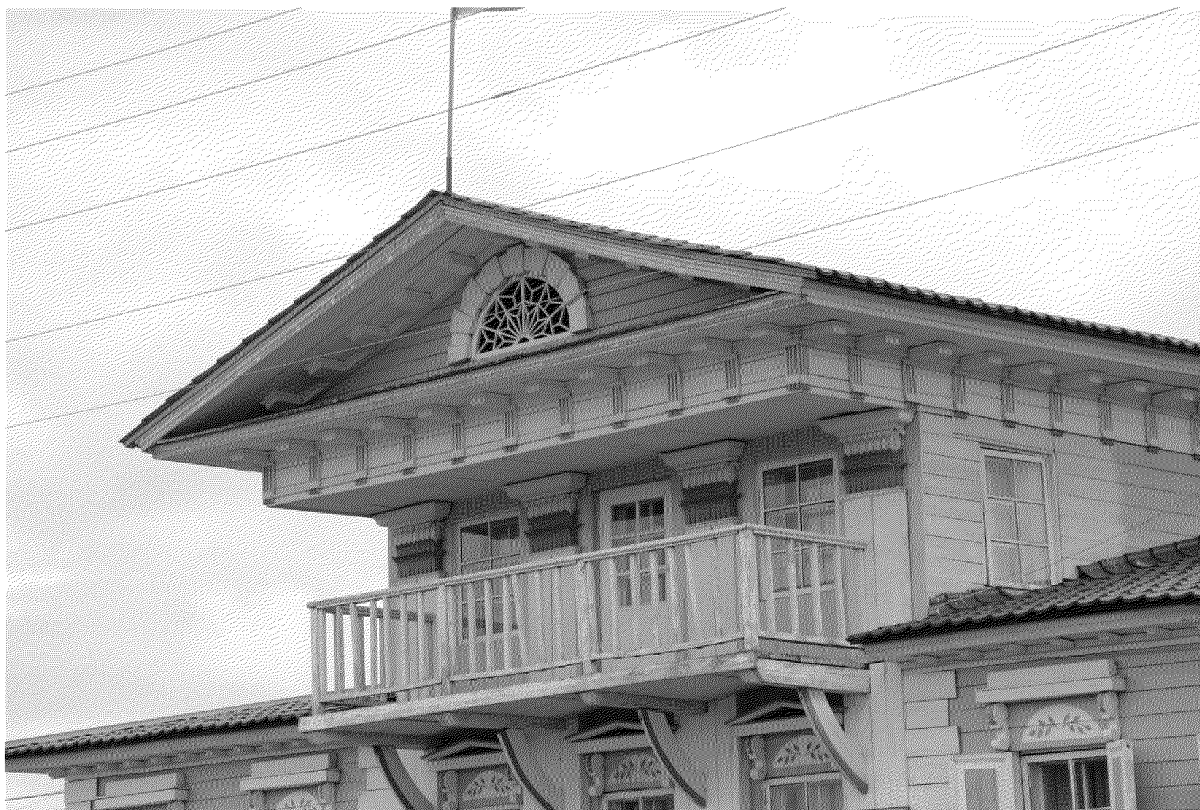
Видовая точка № 5.  
Фрагмент главного фасада. Мезонин (Лырова Е.В., 10.07.2019)

3. Конфигурация (форма) крыши (над основным объемом – вальмовая, над мезонином и пристройкой – двухскатная), ее габаритные размеры и высотные отметки по коньку. Крыша мезонина со стороны главного фасада имеет значительный выпуск для организации навеса над балконом. Характер кровельного покрытия (по результатам реставрационных исследований). Местоположение и форма слуховых окон: арочное полуциркульное, расположенное в тимпане фронтона мезонина главного фасада и отверстие сложной конфигурации, расположенное в тимпане фронтона мезонина дворового фасада.

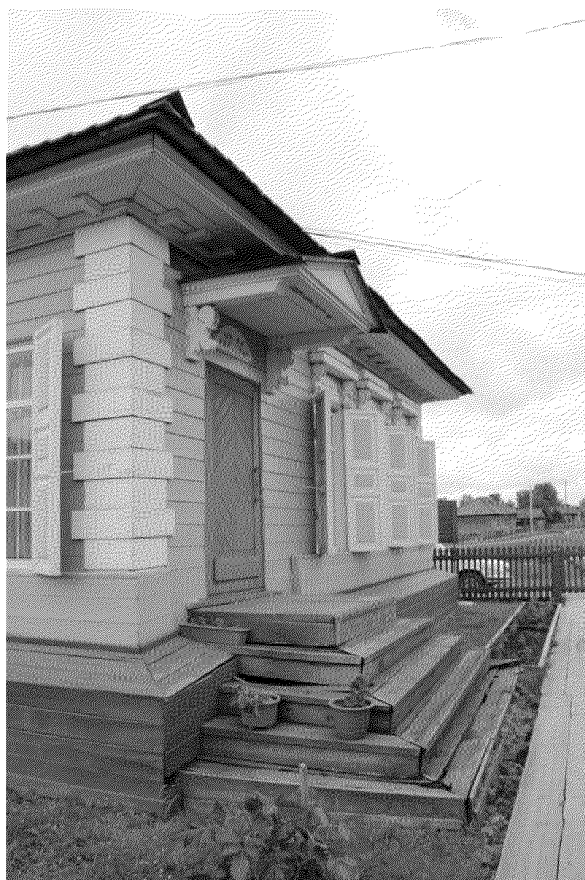
Видовая точка № 6.  
Фрагмент декора бокового фасада  
(Лырова Е.В., 10.07.2019)

4.2. Декоративное оформление фасадов здания, восстановленное в процессе научной реставрации: венчающий карниз здания профильный большого выноса, декорированный «сухариками», карниз мезонина аналогичный дополнен широким фризом с триглифами. Прямоугольный ступенчатый руст на углах здания и в центральной части главного фасада. Пилястры со стилизованными капителями растительного орнамента, расположенные в оконных простенках центральной части главного фасада. Декор оконных проемов 1-го этажа: сандрики на фигурных кронштейнах (прямоугольные,

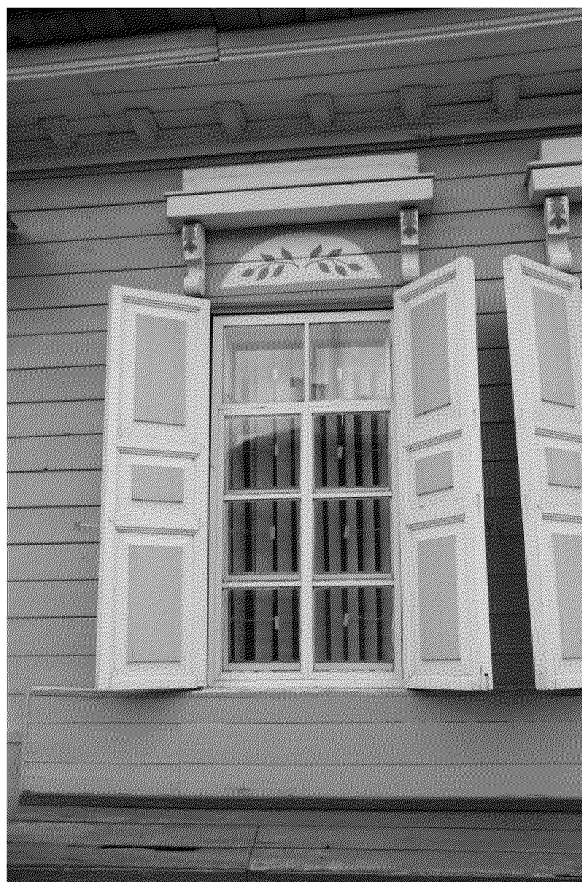
Видовая точка № 7.  
Окно со ставнями и элементами декора  
(Лырова Е.В., 10.07.2019)

в центральной части главного фасада – треугольные), деревянные двухстворчатые филенчатые ставни. Рустованное обрамление арочного слухового окна. Элементы фасадного декора растительного орнамента в виде росписи (на метопах и триглифах карниза, над окнами, на кронштейнах сандриков). Балкон на четырех изогнутых деревянных кронштейнах и исторический характер его ограждения. Деревянный козырек над главным входом (при условии подтверждения достоверности при воссоздании его исторического вида).

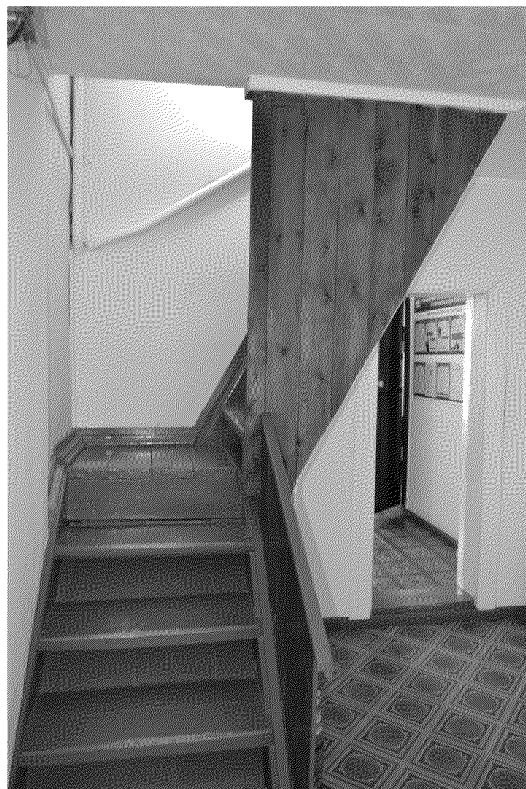
Видовая точка № 9.  
Фрагмент интерьера. Деревянная лестница  
на мезонин (ТГАСУ, 2017 г.)

10. Лестница на мезонин, восстановленная в процессе научной реставрации – деревянная Г-образная с врезными ступенями, расположенная в центральной части здания у восточной стены. Характер исторического ограждения (устанавливается по результатам реставрационных исследований).

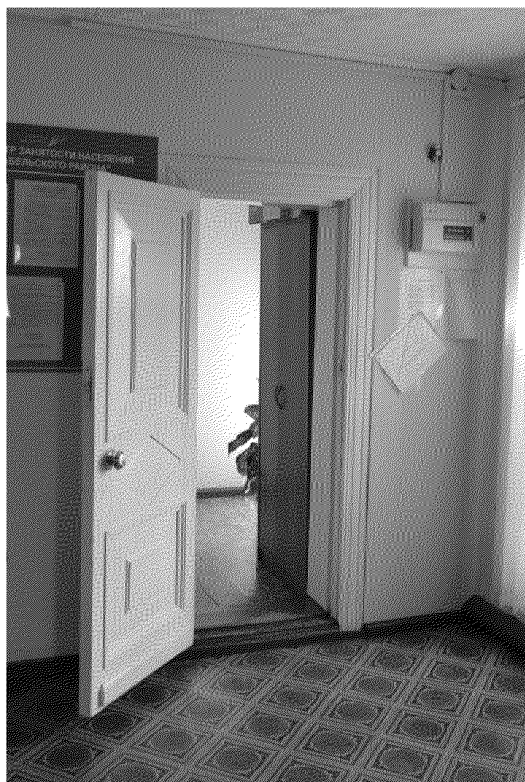
Видовая точка № 10.  
Дверь деревянная филенчатая  
(ТГАСУ, 2017 г.)

7. Заполнения дверных и оконных проемов, восстановленные в процессе научной реставрации. Оконные коробки деревянные с профильным подоконником и профильным обрамлением проемов, рисунок расстекловки оконных рам. Деревянные дверные коробки прямоугольные с профильным обрамлением проема, дверные полотна деревянные филенчатые одно-, двухстворчатые. Балконная дверь двойная деревянная одностворчатая остекленная. Деревянная оконная рама слухового окна главного фасада с ажурным рисунком расстекловки.

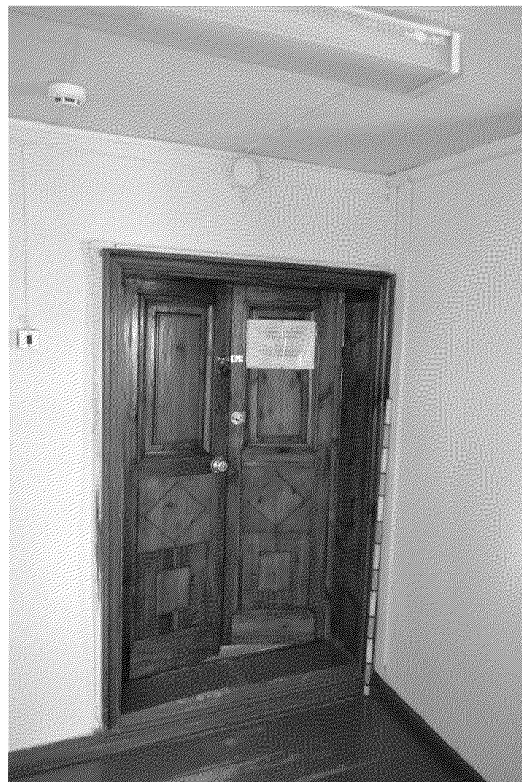
Видовая точка № 11.  
Дверь деревянная филенчатая  
(ТГАСУ, 2017 г.)
