ПРИКАЗ

Об утверждении предметов охраны объекта культурного наследия регионального значения «Усадьба: два 2-х этажных деревянных дома», конец XIX – начало XX вв. (ансамбль) и объектов в его составе (г. Томск)

I. Предмет охраны объекта культурного наследия регионального значения

«Усадьба: два 2-х этажных деревянных дома», конец XIX – начало XX вв.
(ансамбль), по адресу: Томская область, г. Томск, ул. Татарская, 31, 31/1

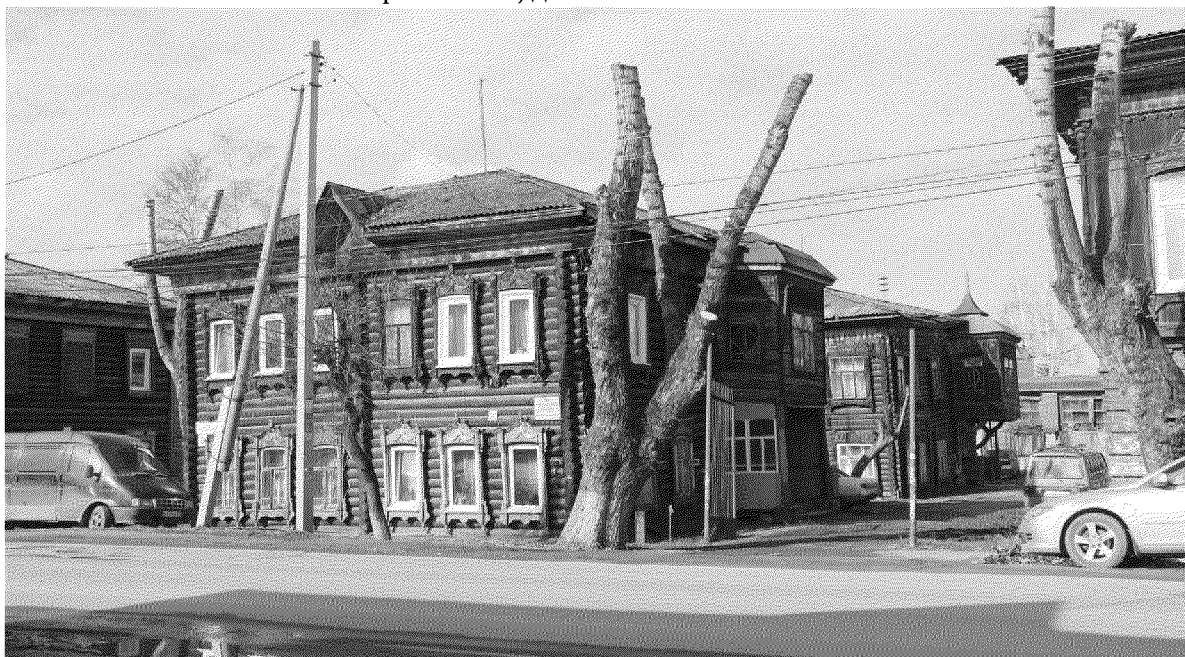
Видовая точка № 1.

Общий вид усадьбы с ул. Татарской (автор снимка: Лырова Е.В., 27.04.2018 г.)

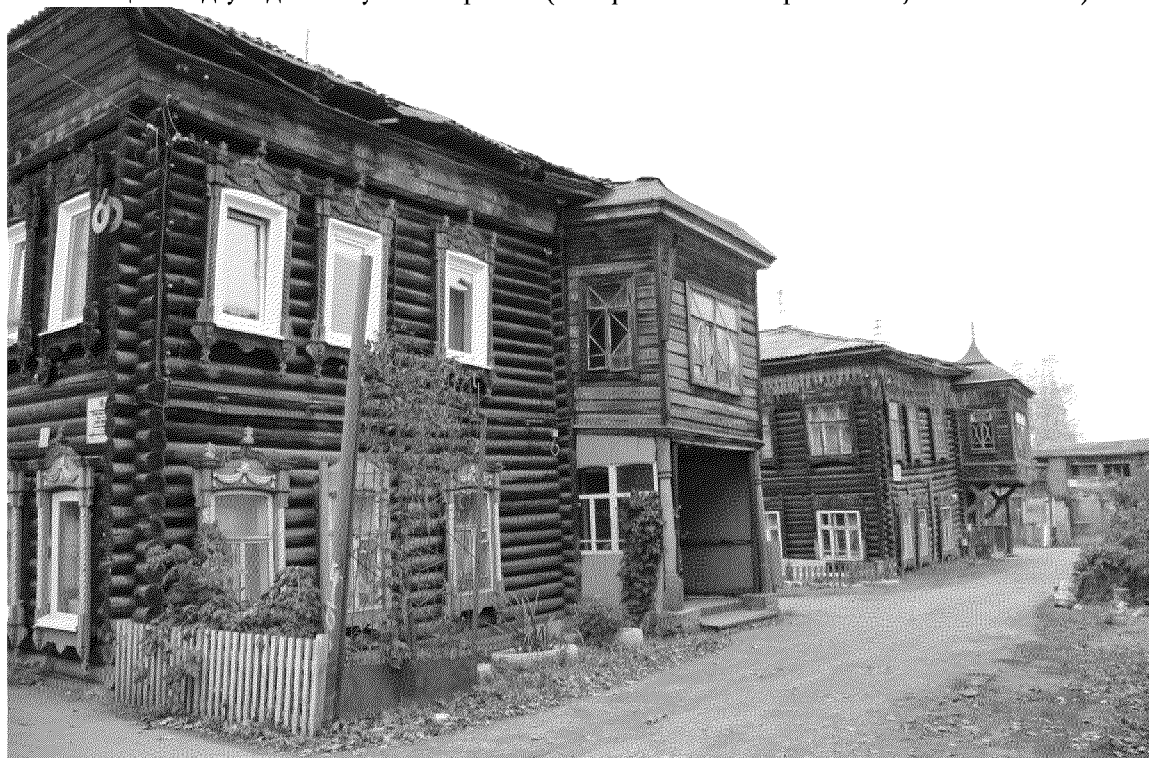
Видовая точка № 2.

Вид на усадьбу с северо-восточной стороны (со стороны дворового проезда)

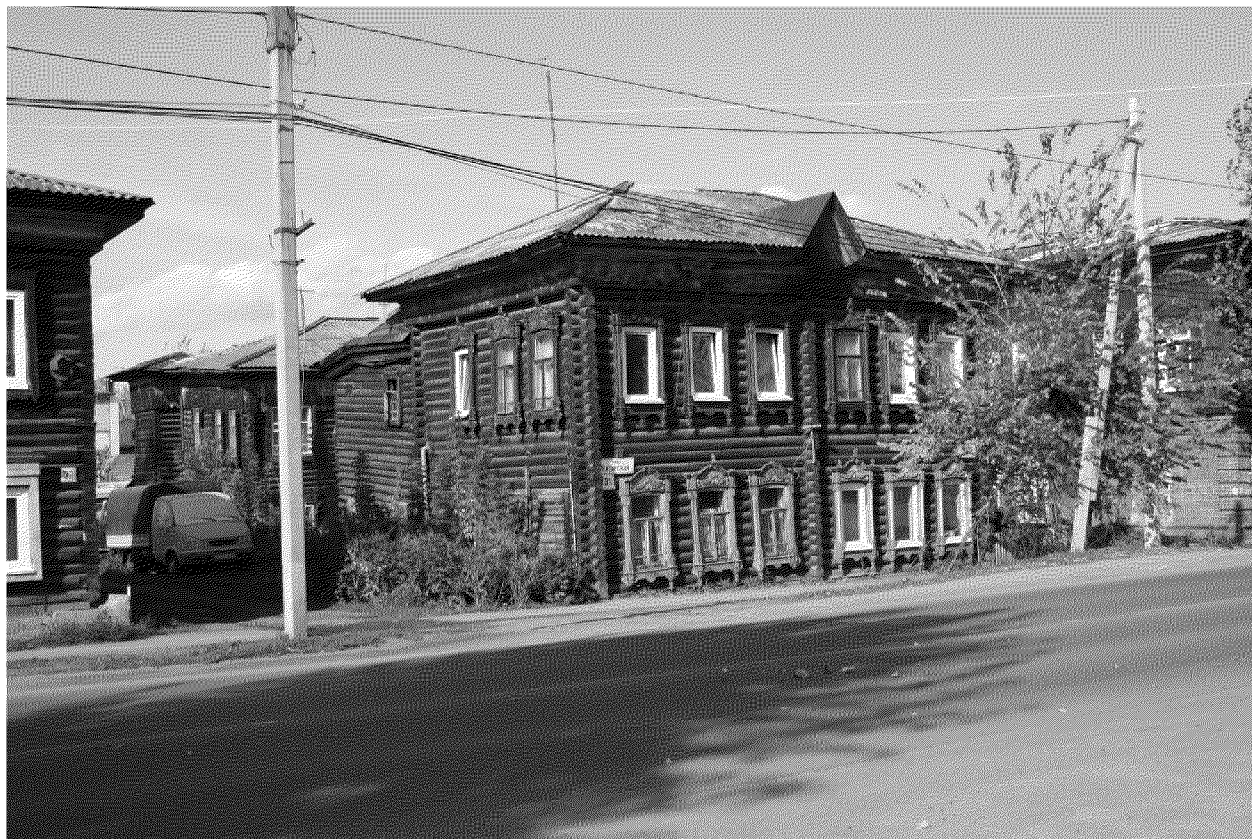
Видовая точка № 3.
Жилой дом по Татарской ул. 31. Вид с ул. Татарской

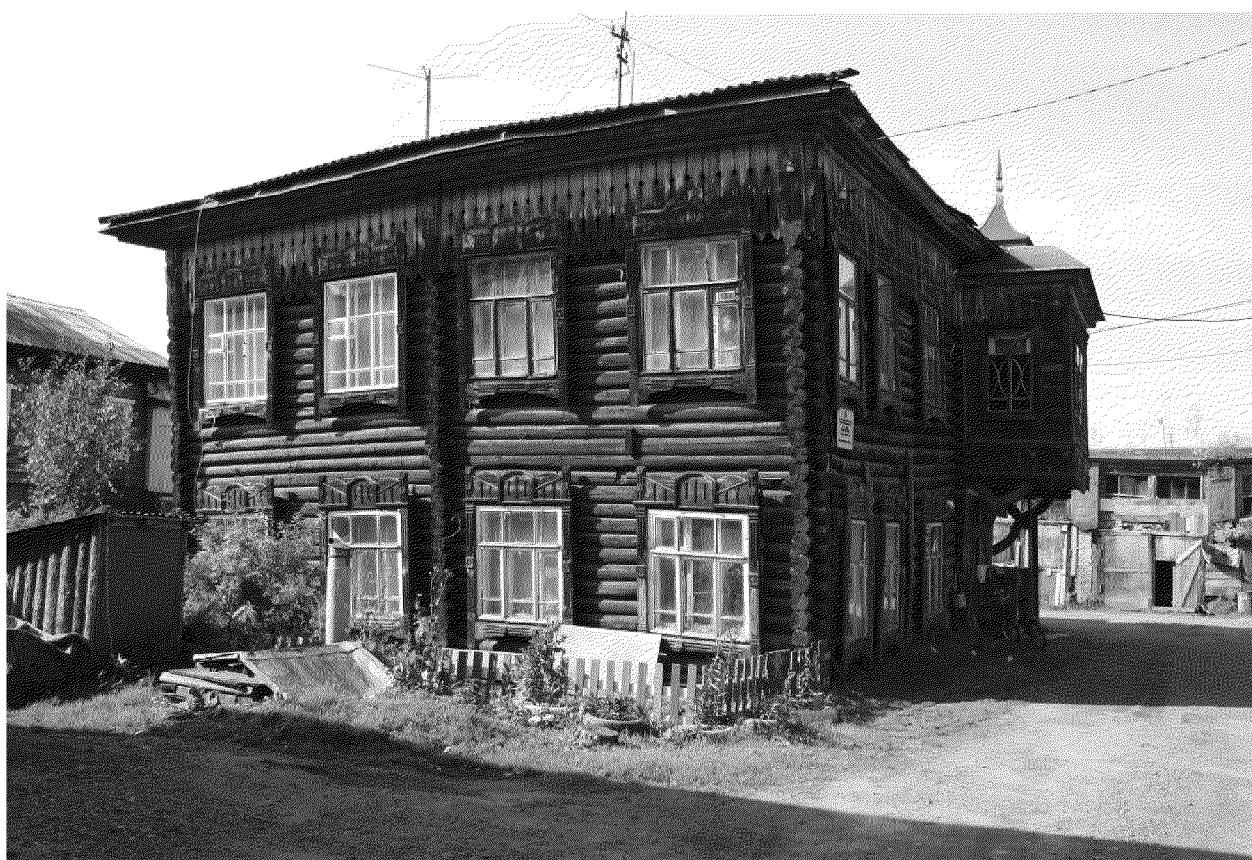
Видовая точка № 4.
Жилой дом по ул. Татарской, 31/1. Восточный фасад (вид с территории двора)

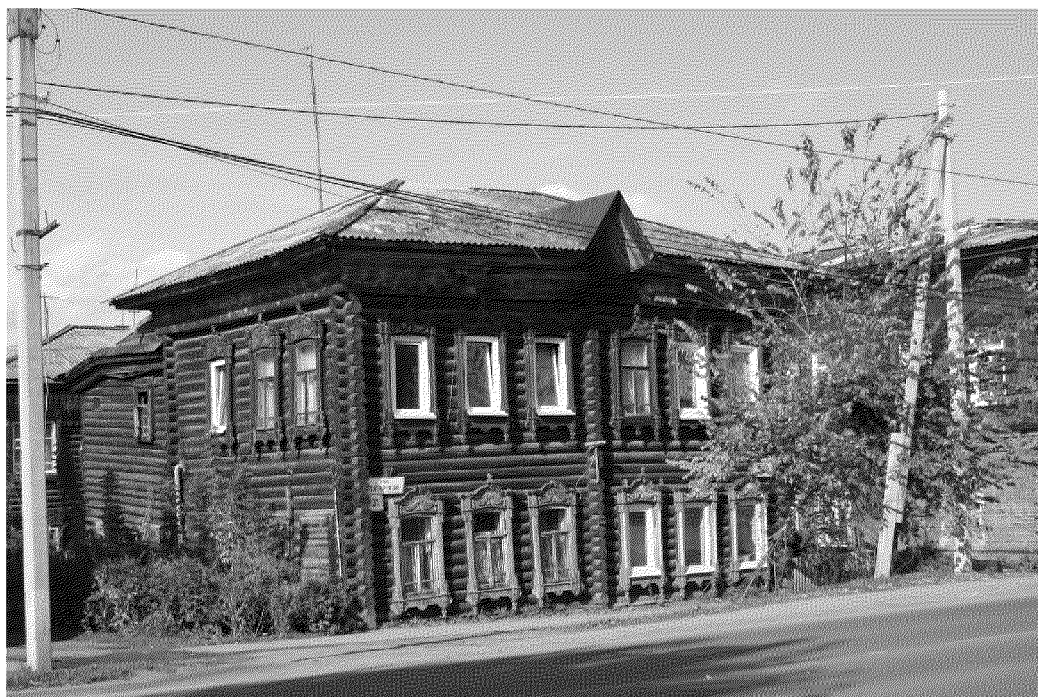
Видовая точка № 1.

Главный (восточный) фасад здания, вид с ул. Татарской

4.1. Главный (восточный) фасад симметричной композиции в 6 осей окон, центральная ось фасада акцентирована треугольным щипцом в уровне крыши. Северный фасад по основному объему решен в 3 оси окон, по пристройке – в 2 оси дверных проемов, акцентированных в уровне 2-го этажа верандой-эркером на столбах. Южный фасад асимметричной композиции в 3 оси окон основного объема и в 2 оси мелкогабаритных окон на прирубке. Западный фасад асимметричной композиции с боковым расположением

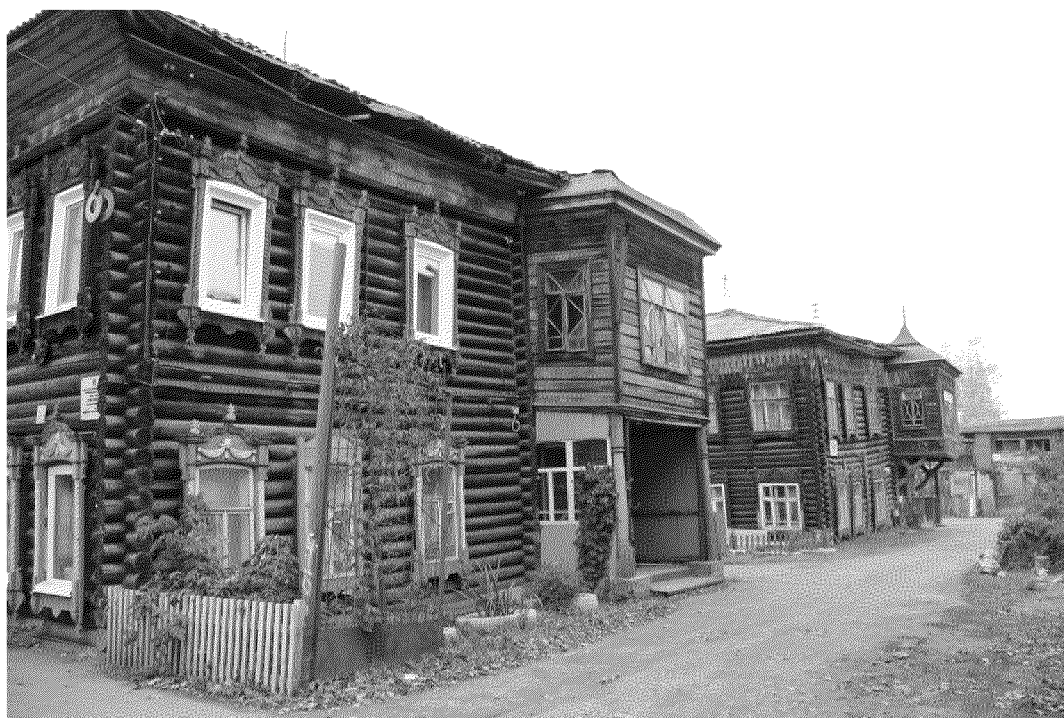
Видовая точка № 2.

Северный фасад здания. Вид на усадьбу с дворового проезда

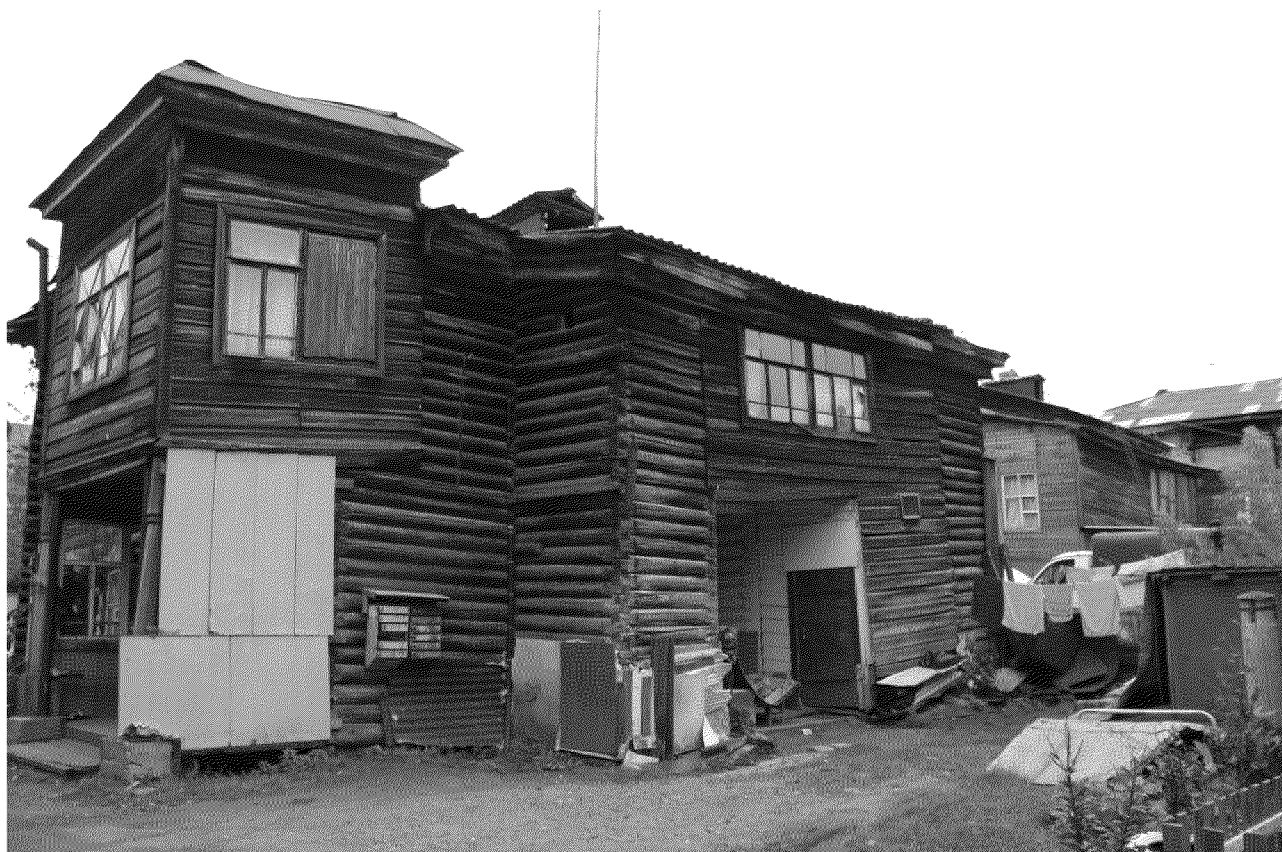
Видовая точка № 3.
Западный (дворовый) фасад здания. Вид с территории двора.

веранды-эркера, решенный двумя выступающими объемами лестничных блоков с туалетами, соединенными между собой в уровне 2-го этажа верандой, в уровне 1-го этажа – террасой. Исторический вид веранды западного фасада (устанавливается по результатам реставрационных исследований).

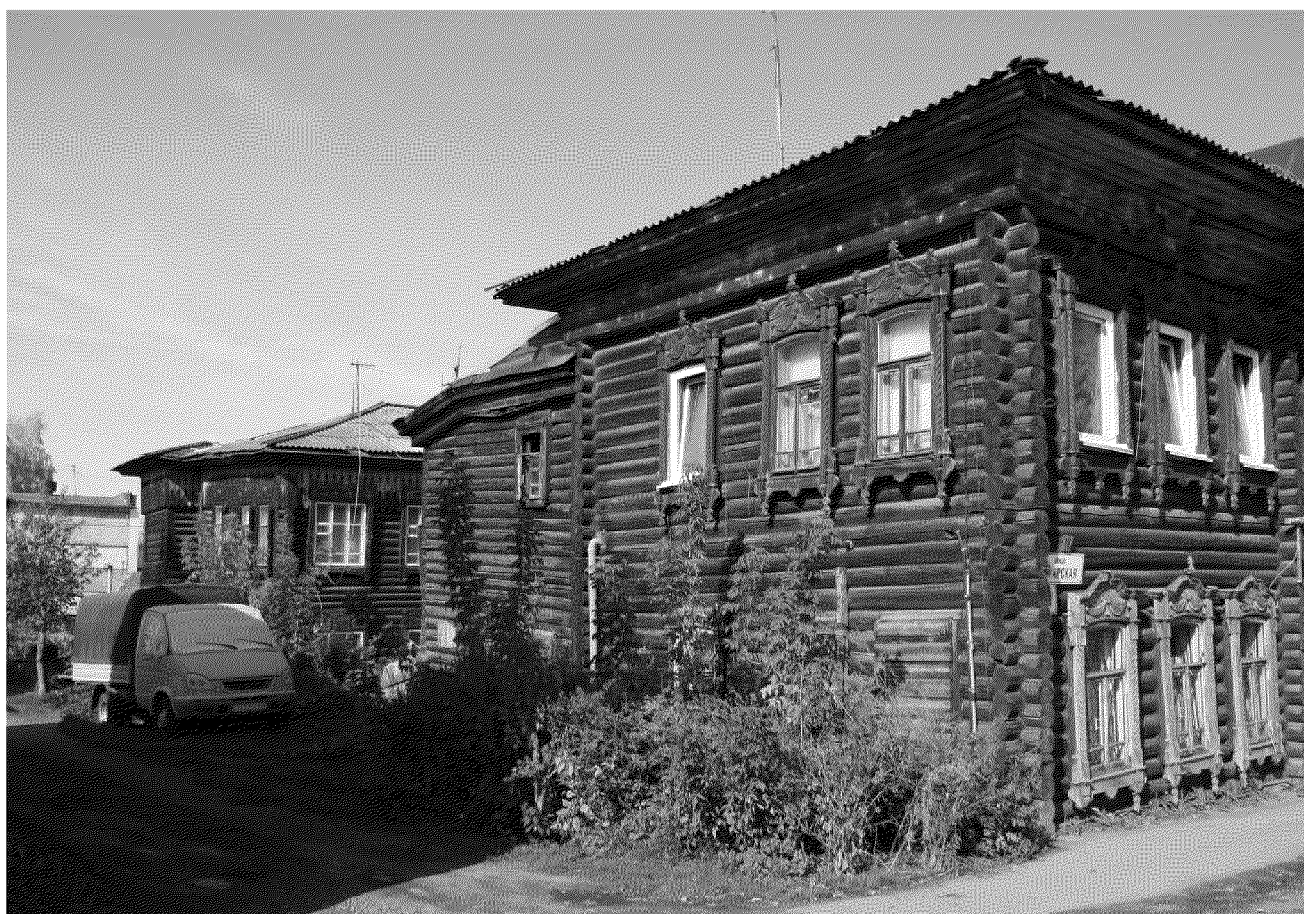
Видовая точка № 4.
Южный фасад здания. Вид со стороны дворового проезда соседней усадьбы по ул. Татарская, 33, 33/1

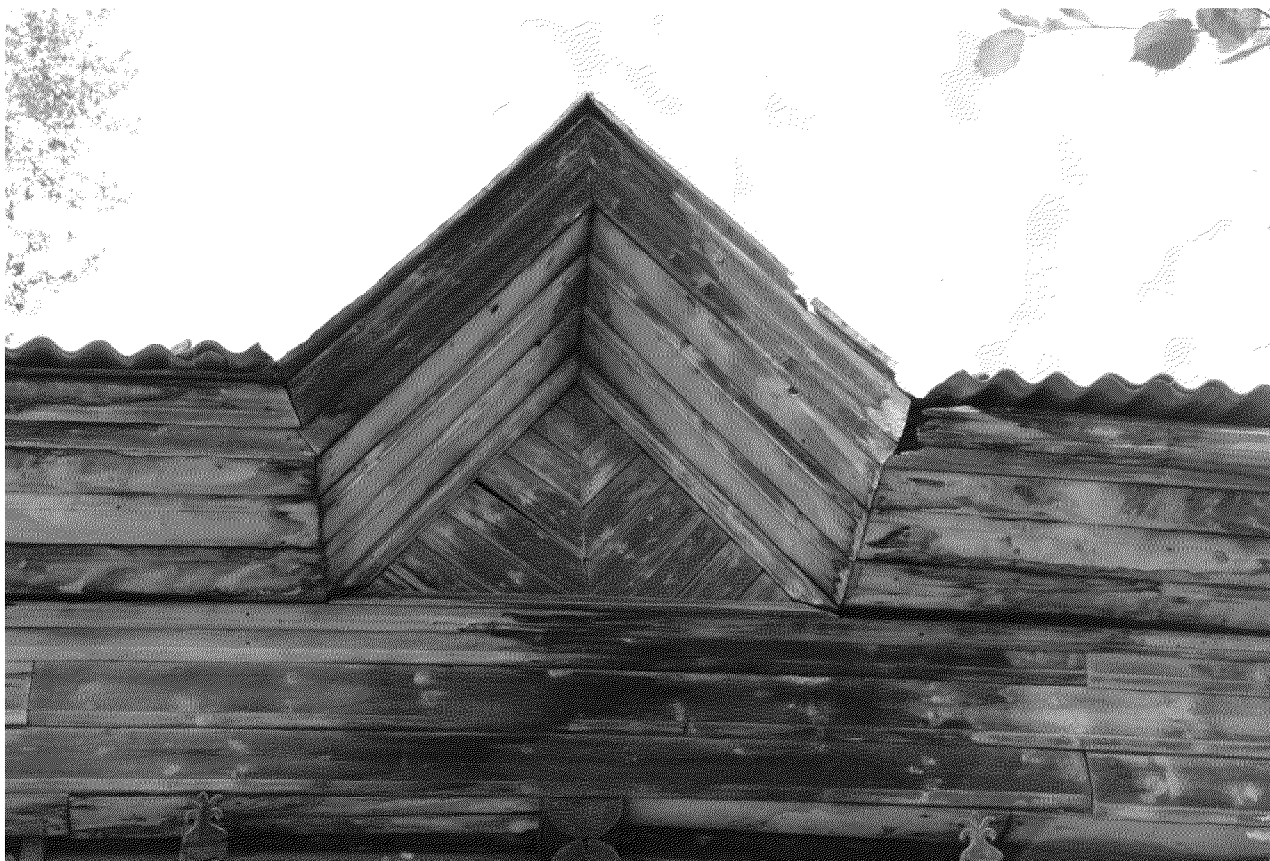
Видовая точка № 5.
Фрагмент главного фасада здания. Треугольный щипец
(фото: Яблонская М.А., 24.08.2017 г.)

4.2. Декоративное оформление фасадов, включая технику исполнения резного декора: профильный карниз большого выноса с фризом и обшивкой из профильных досок (в т.ч. обшивка в «елочку» на тимпане треугольного щипца). Деревянные наличники с килевидной формой лобовой доски и их декор: профильный карниз с резными деталями в завершении, витые колонки на боковинах, резной декор лобовой доски в виде портьер с кистями, фигурная форма нижней доски, декор свесов и боковых частей наличника. Деревянный эркер в уровне 2-го этажа и его декор: профильный карниз и междуэтажный пояс, обшивка из профильных досок, два массивных фигурных восьмигранных столба, прямоугольные наличники из профильных досок.

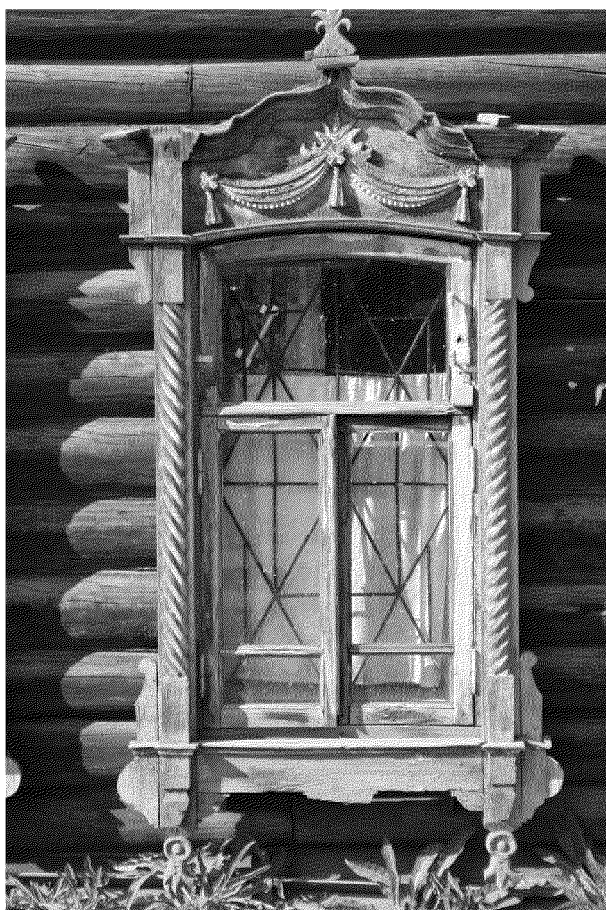
Видовая точка № 6.
Фрагмент главного фасада.
Окно 1-го этажа

4.4. Местоположение, размеры и форма оконных проемов: окна основного объема – лучковые, окна дворового прируба и эркера – прямоугольные (на северном и западном фасадах эркера – сдвоенные).

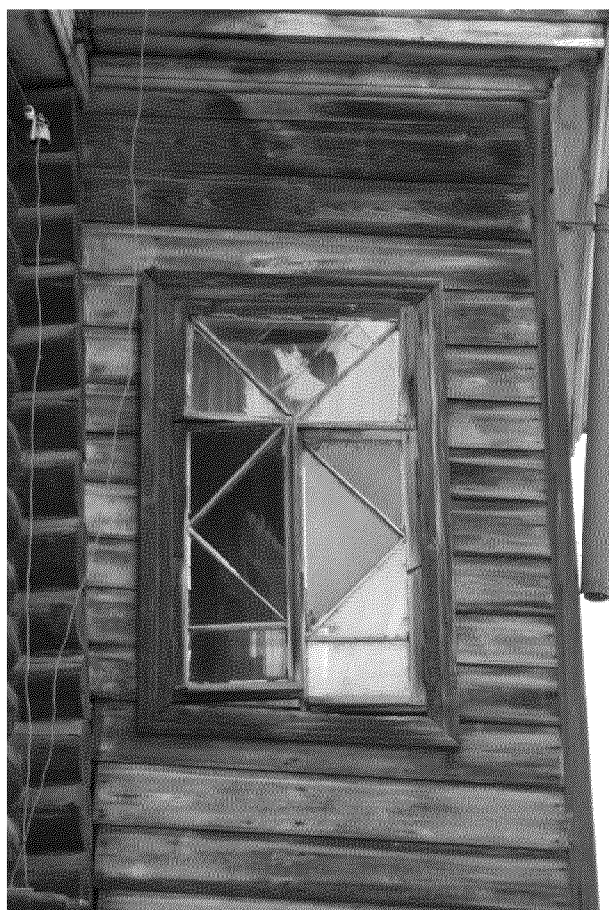
Видовая точка № 7.
Фрагмент восточного фасада эркера.
Окно 2-го этажа

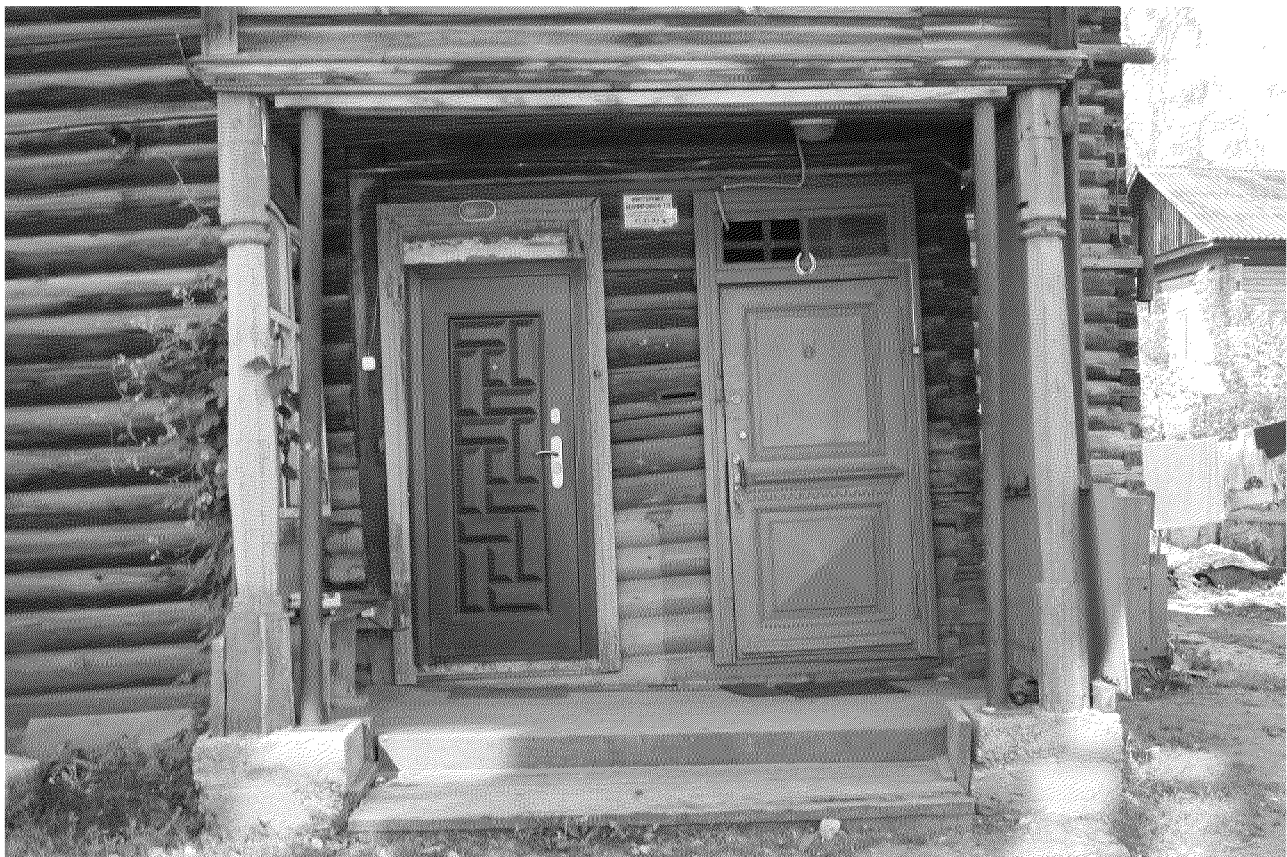
Видовая точка № 8.

Фрагмент северного фасада, основные входы в здание, деревянные фигурные колонны под эркером

4.3. Местоположение и габариты первоначальных входов: основные (на 1-й и 2-й этажи) – два прямоугольных проема для одностворчатых дверей с фрамугами, расположенные на северных фасадах прирубов лестничных блоков.

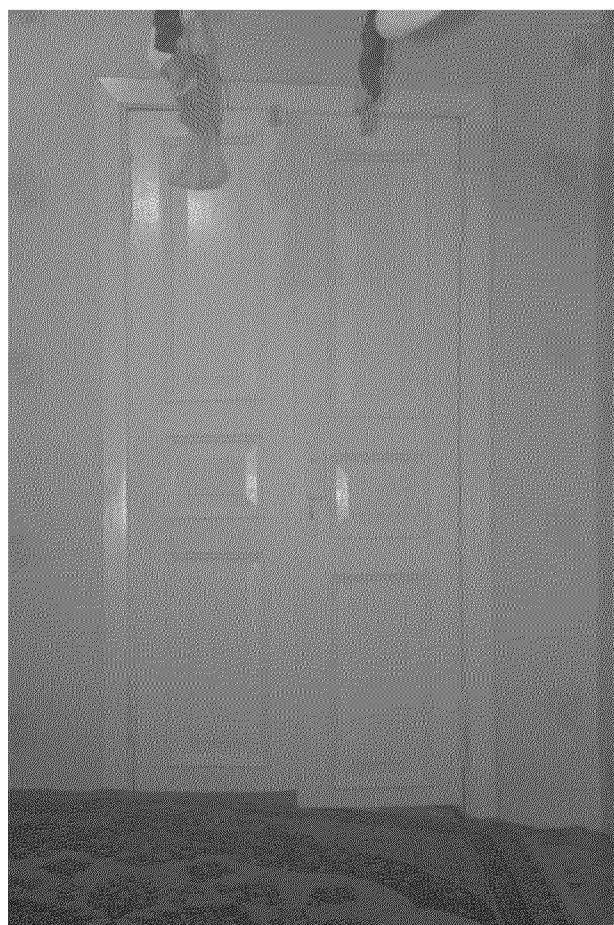
Видовая точка № 10.

Комнатная дверь (Воловодова О.В., 2014 г.)

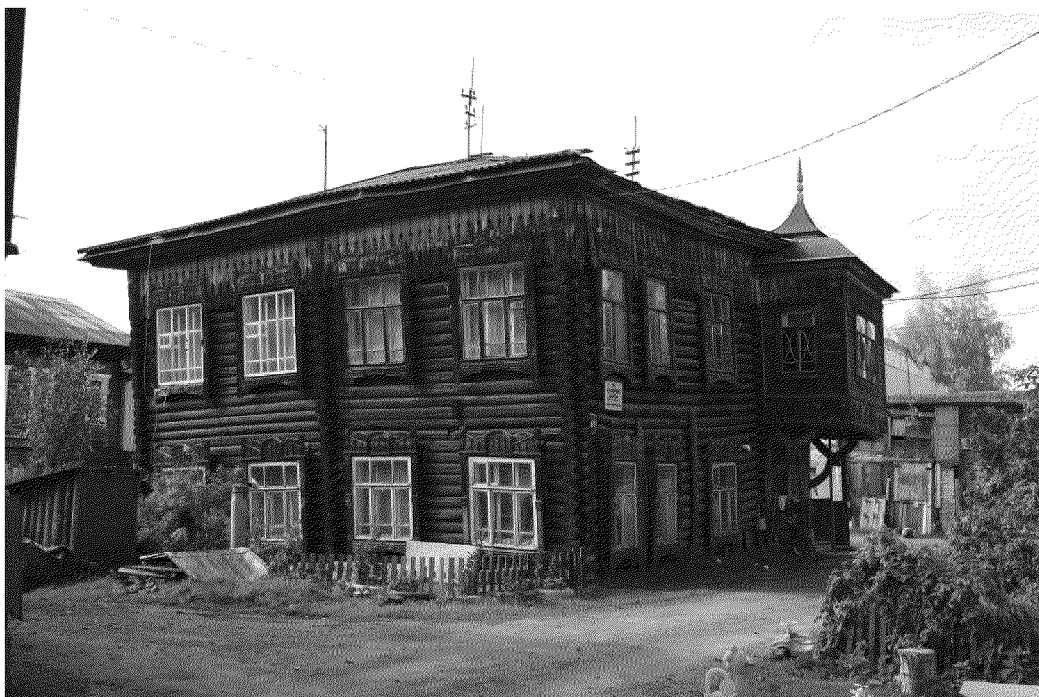
Видовая точка № 1.

Общий вид здания с северо-восточной стороны

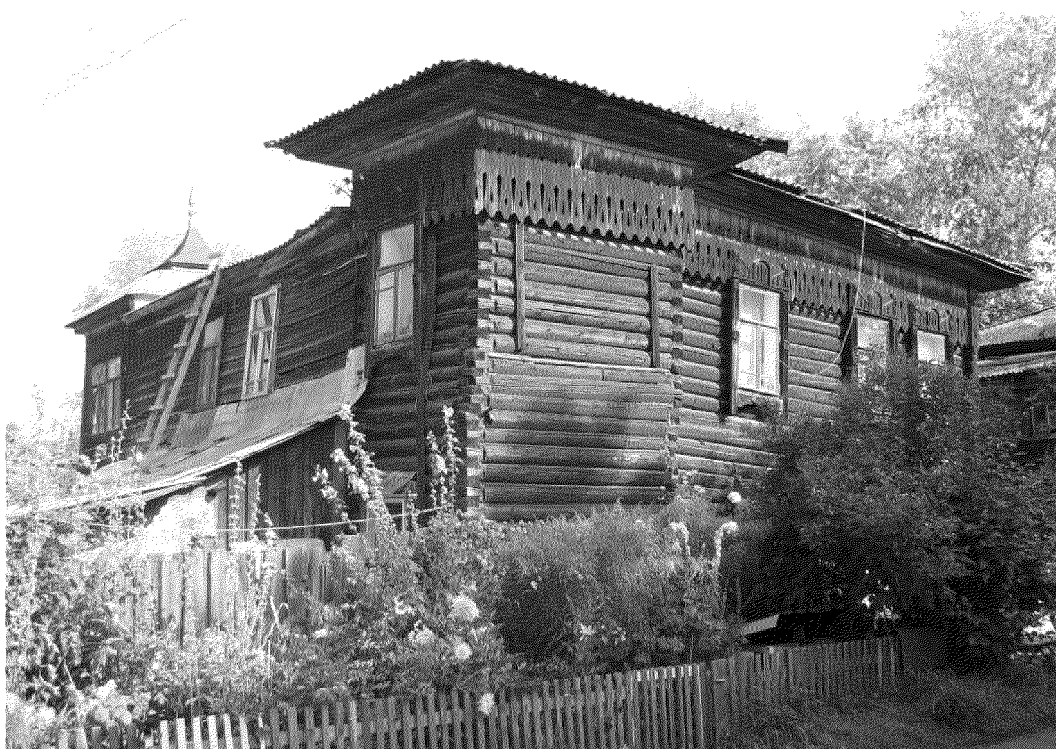
Видовая точка № 2.

Общий вид здания с юго-западной стороны (Яблонская М.А., 24.08.2017 г.)

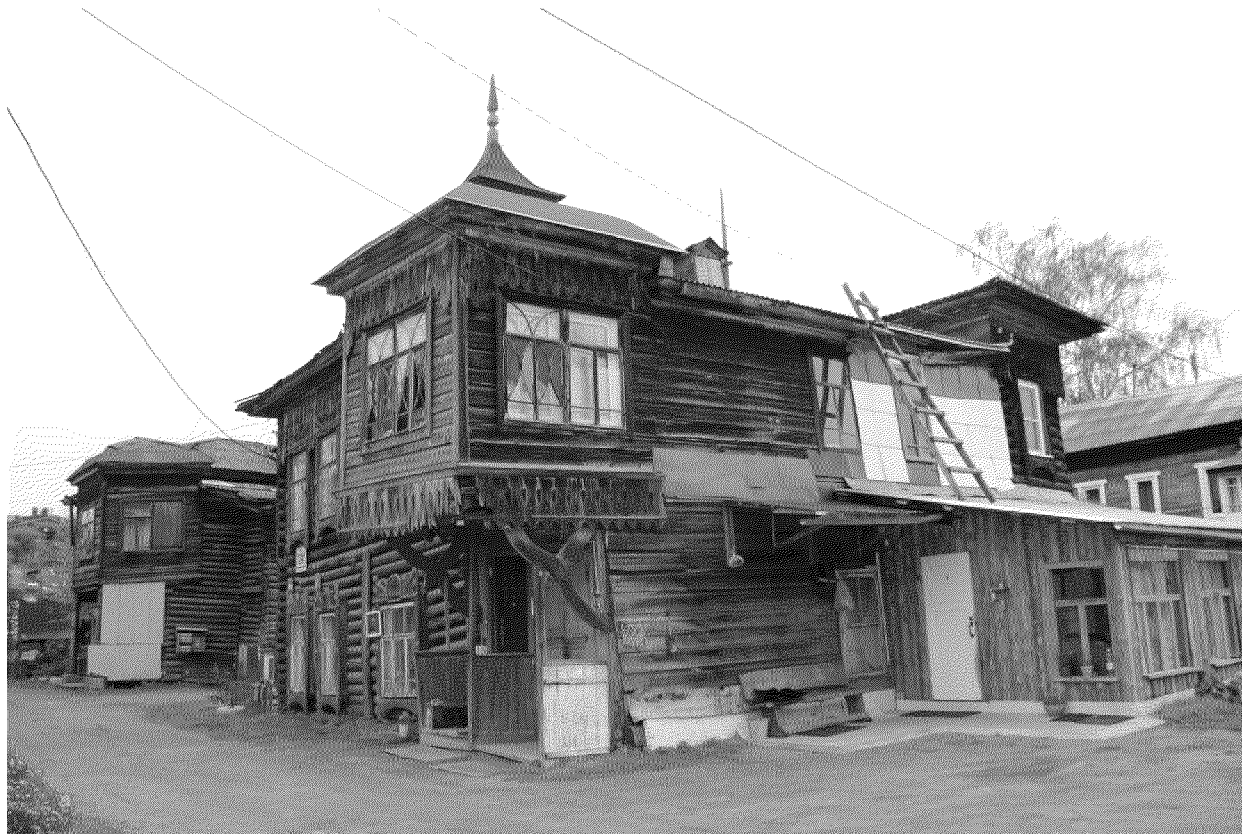
Видовая точка № 3.
Общий вид здания с северо-западной стороны (с территории двора усадьбы)

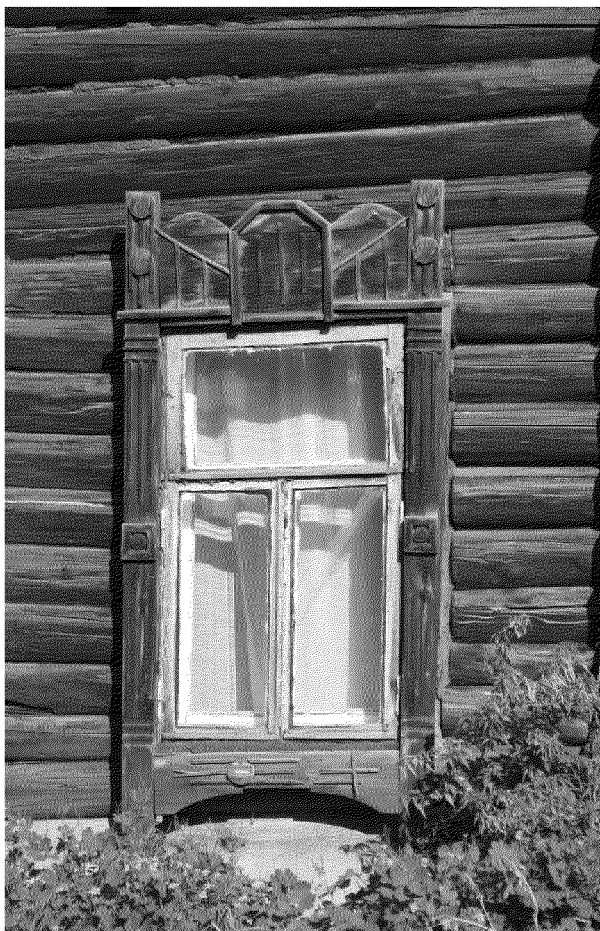
Видовая точка № 4.
Окно 1-го этажа южного фасада

4.4. Местоположение, размеры и форма оконных проемов: окна основного объема – прямоугольные двух типоразмеров (обычные и крупные), окна пристройки – прямоугольные обычные, окна эркера – прямоугольные, расположены с трех сторон (на северном и западном фасадах эркера – окна сдвоенные).

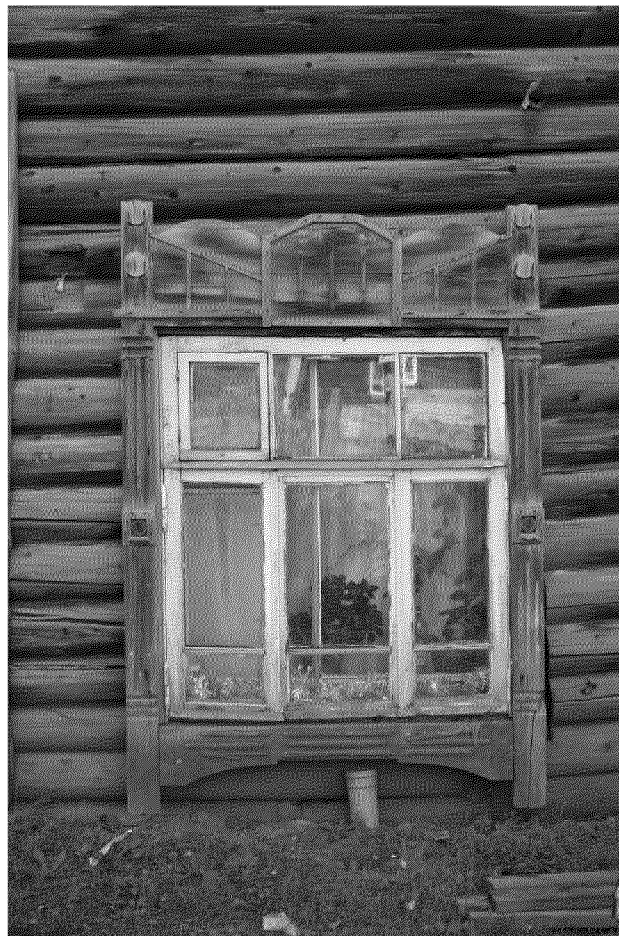
Видовая точка № 5.
Окно 1-го этажа северного фасада

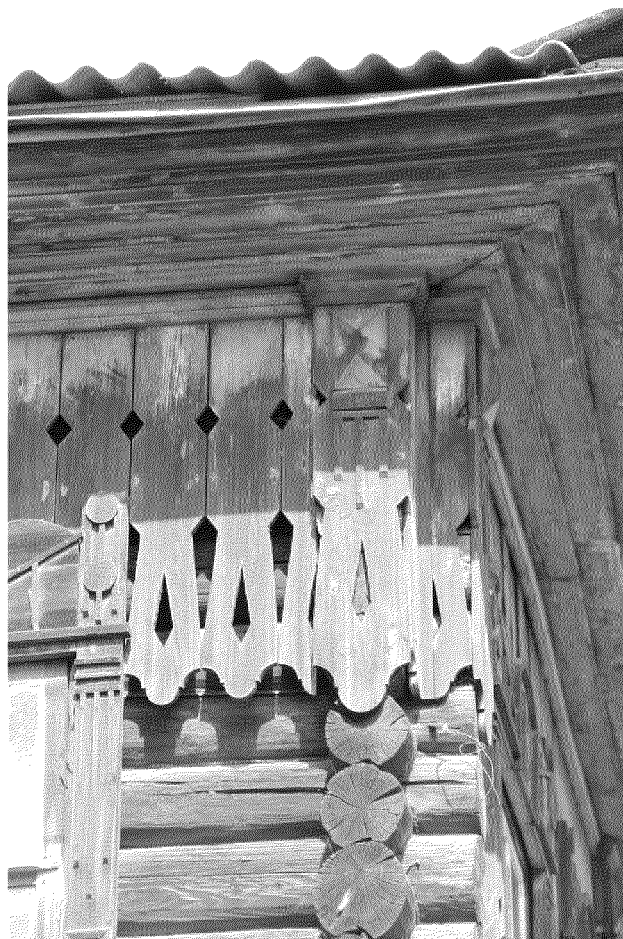
Видовая точка № 7.
Фрагмент обшивки фриза южного фасада.
(Яблонская М.А., 24.08.2017 г.)

4.2. Декоративное оформление фасадов, включая технику исполнения резного декора: профильный карниз большого выноса с широким фризом из вертикальных досок обшивки, обработанных пропиленной резьбой с рисунком в стиле модерн. Деревянные наличники оригинальной формы с накладным декором тонкого геометрического рисунка в стилистике модерна. Деревянный эркер в уровне 2-го этажа северного фасада и его декор: профильный карниз и междуэтажный пояс, декорированные вертикальной обшивкой

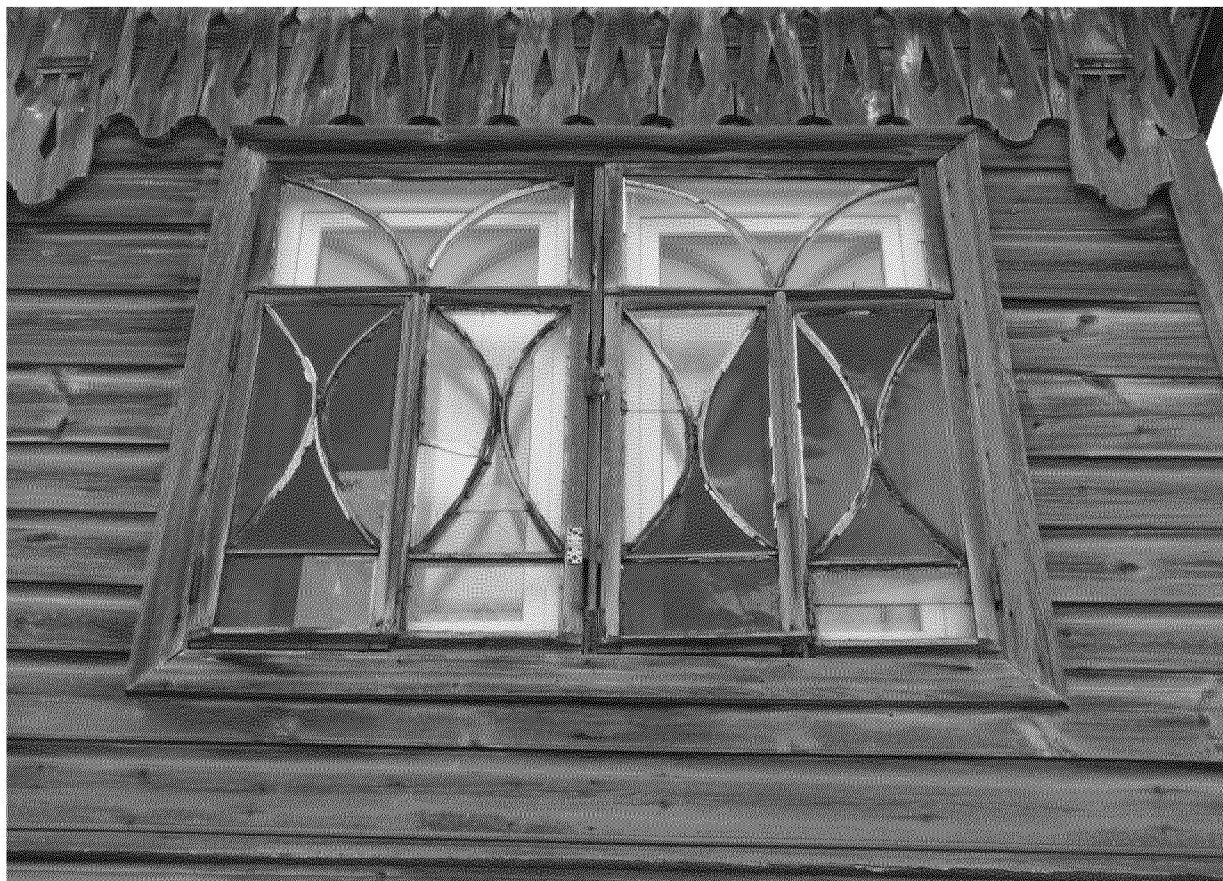
Видовая точка № 8. Окно эркера.

7. Заполнение дверных и оконных проемов на дату сохранившихся элементов, их материал (дерево), характер оформления. Оконные заполнения, их материал (дерево), конструкция, габариты и форма (прямоугольные), рисунок переплета рам. Оконные заполнения эркера с криволинейными переплетами и остеклением из цветного стекла. Все типы дверей, их материал (дерево), конструкция и декоративное оформление. Двери наружные – двухстворчатые филенчатые (с делением полотна на три филенки) и профильным декором. Двери входа в квартиру – одностворчатые с плоскими филенками. Дверные ручки деревянные фигурные на металлической основе (на входных дверях). Внутренние двери – прямоугольные, двухстворчатые филенчатые. Металлическая фурнитура.

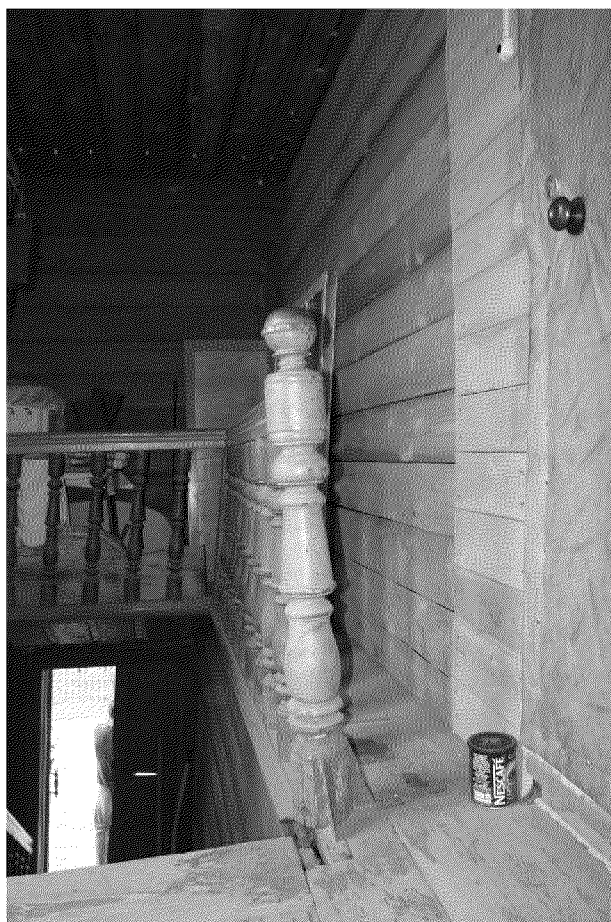
Видовая точка № 10.
Лестница основного входа (2-й этаж).
(Воловодова О.В., 2014 г.)

10. Лестницы на дату сохранившихся элементов их местоположение (в пристройке западного фасада), материал (дерево), конструкция (на тетевых с врезными ступенями), конфигурация маршей, форма ступеней (с валиком), ограждение лестницы основного входа из деревянных точеных балясин с профильным поручнем (в т.ч. ограждение лестничной площадки 2-го этажа).

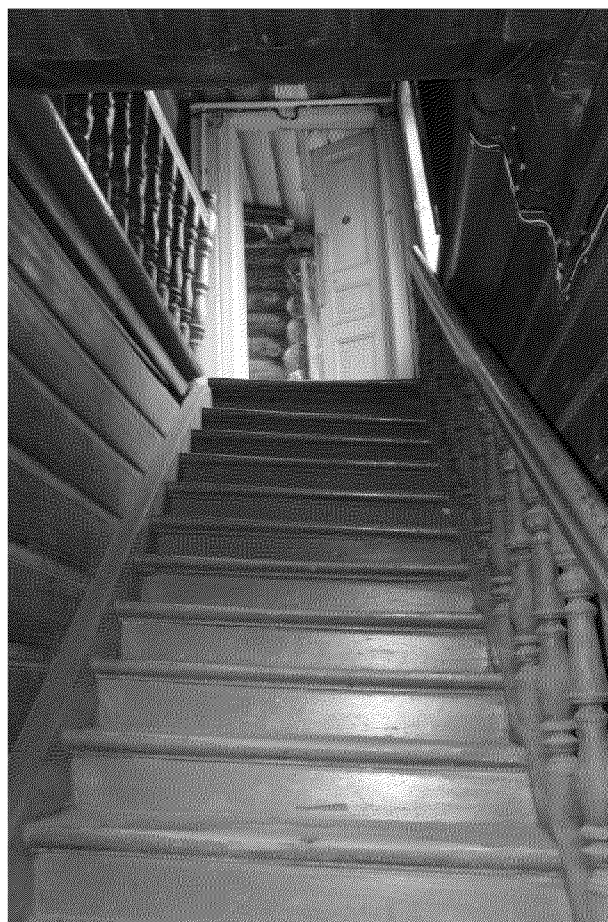
Видовая точка № 11.
Деревянная лестница основного входа.
(Воловодова О.В., 2014 г.)

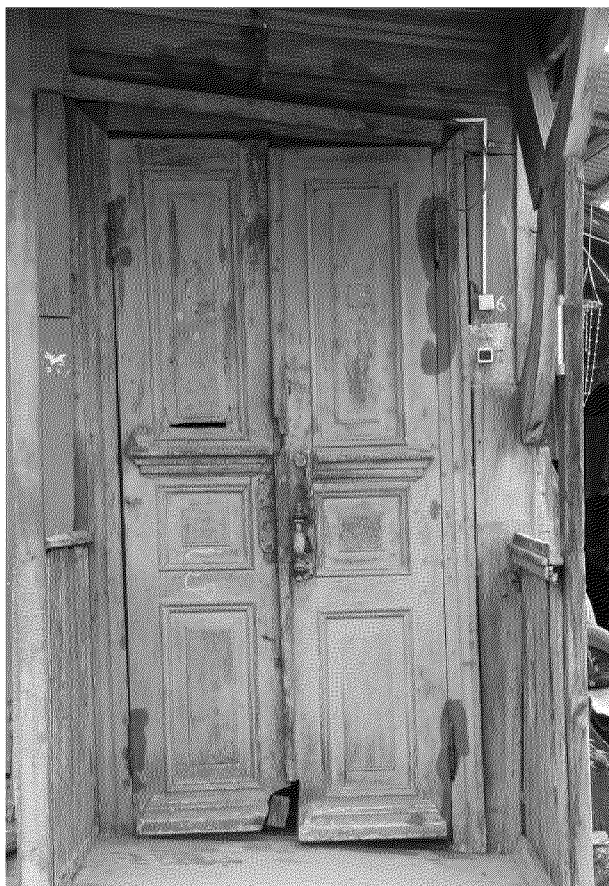
Видовая точка № 12.
Деревянная филенчатая дверь основного входа

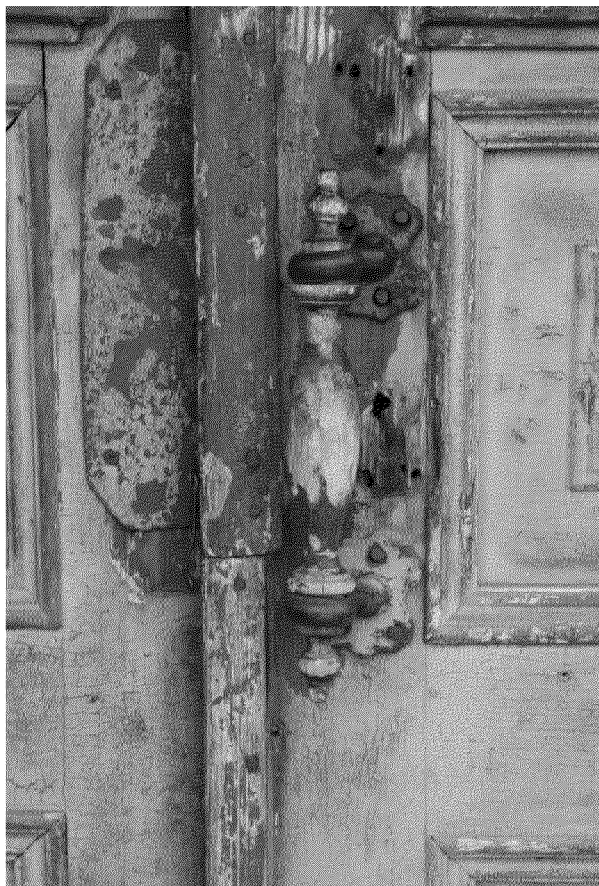
Видовая точка № 13.
Дверная ручка (дерево, металл)

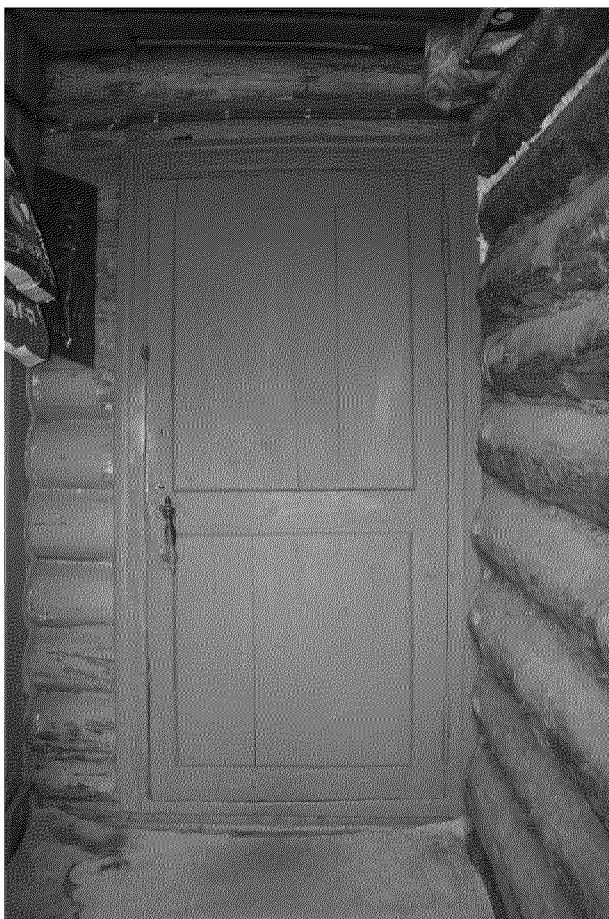
Видовая точка № 14.
Деревянная дверь входа на этаж
(Воловодова О.В., 2014 г.)

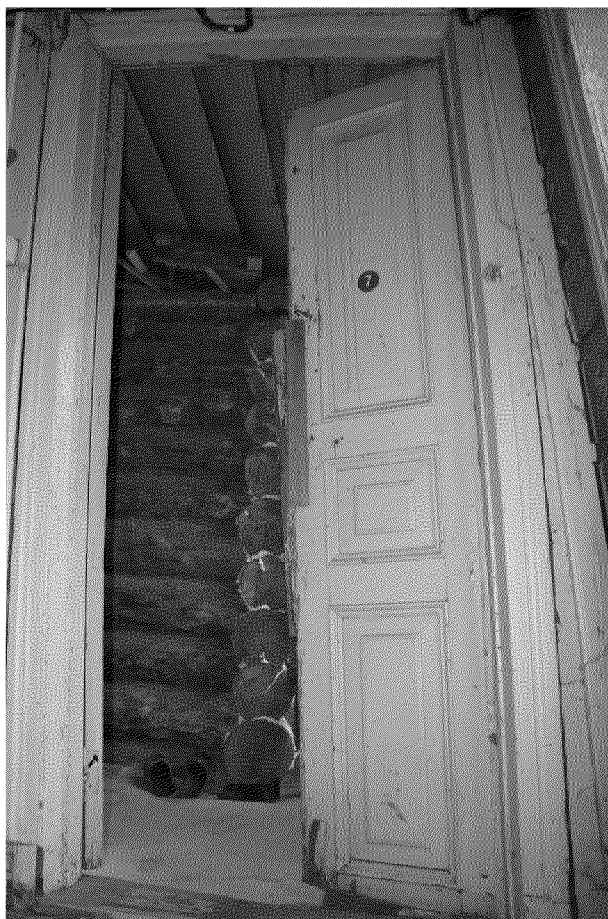
Видовая точка № 15.
Дверь пристройки лестничного блока
(Воловодова О.В., 2014 г.)

11. Архитектурно-художественное оформление интерьеров на дату сохранившихся элементов декоративного оформления. Внутренняя обшивка стен пристройки лестниц из профильных досок. Элементы первоначального декора интерьеров (в случае их обнаружения и установления подлинности).
