О включении объекта культурного наследия регионального значения «Двухэтажный доходный дом усадьбы купца И.И. Колосова», 1890 г., в единый государственный реестр объектов культурного наследия (памятников истории и культуры) народов Российской Федерации, об утверждении границ его территории и предмета охраны (г. Томск, ул. Розы Люксембург, 13)

Предмет охраны объекта культурного наследия регионального значения
«Двухэтажный доходный дом усадьбы купца И.И. Колосова», 1890 г., по адресу:
Томская область, г. Томск, ул. Розы Люксембург, 13

Приложение
к Предмету охраны объекта культурного
наследия регионального значения,
«Двухэтажный доходный дом усадьбы купца
И.И. Колосова», 1890 г., по адресу: Томская
область., г. Томск, ул. Розы Люксембург, 13

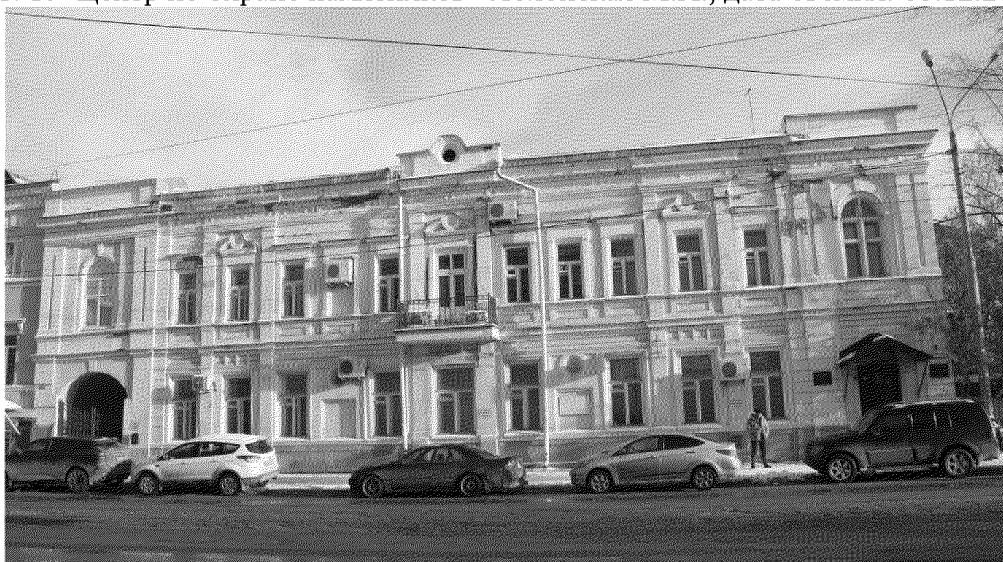
Видовая точка № 1
Главный западный фасад здания, вид с ул. Розы Люксембург

4.1. Главный западный фасад в 13 осей оконных проемов (по первому этажу в 11 осей проемов) с тремя композиционными осями, фиксирующими местоположение исторических входов в здание и проезд. Композиционные акценты центральной и двух боковых осей в виде слабо выступающих ризалитов с аттиками в уровне крыши. Дворовый восточный фасад в 12 осей оконных проемов. Южный фасад в виде «глухой» брандмауэрной стены.

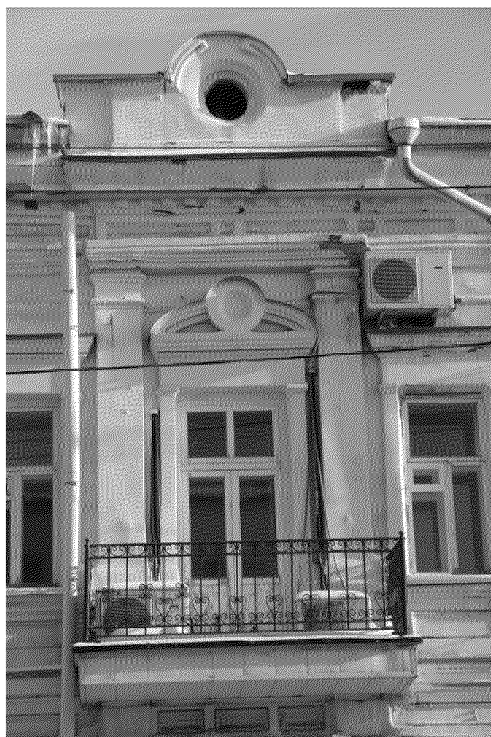
Видовая точка № 2
Фрагмент центрального ризалита главного
фасада с балконом и аттиком

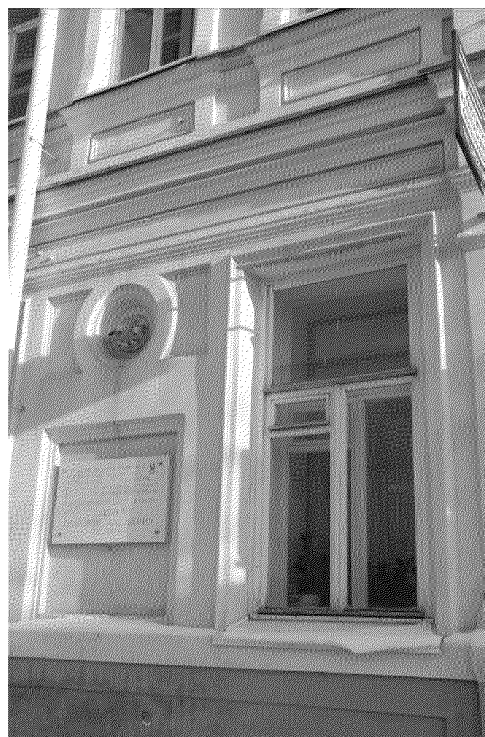
Видовая точка № 3
Фрагмент декоративного оформления
1-го этажа главного фасада

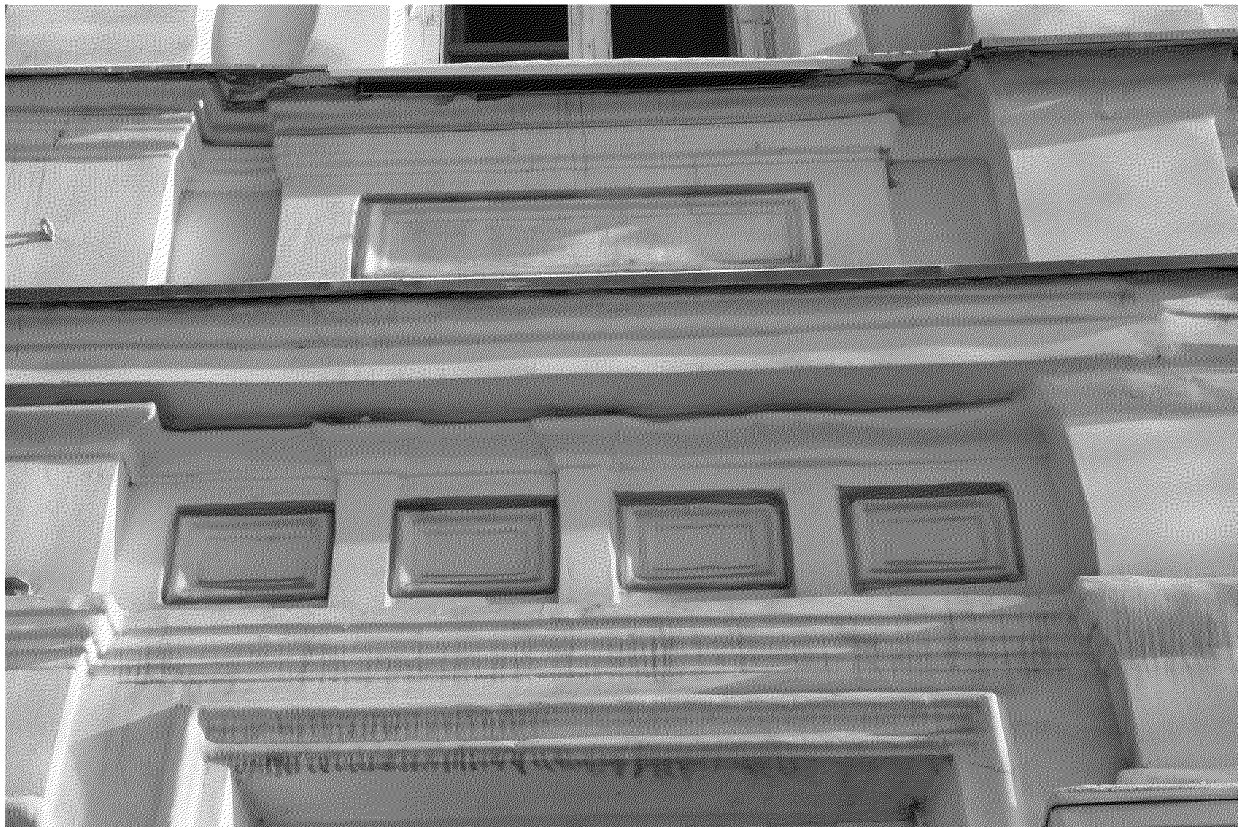
Видовая точка № 4
Фрагмент декоративного оформления главного фасада, междуэтажный пояс

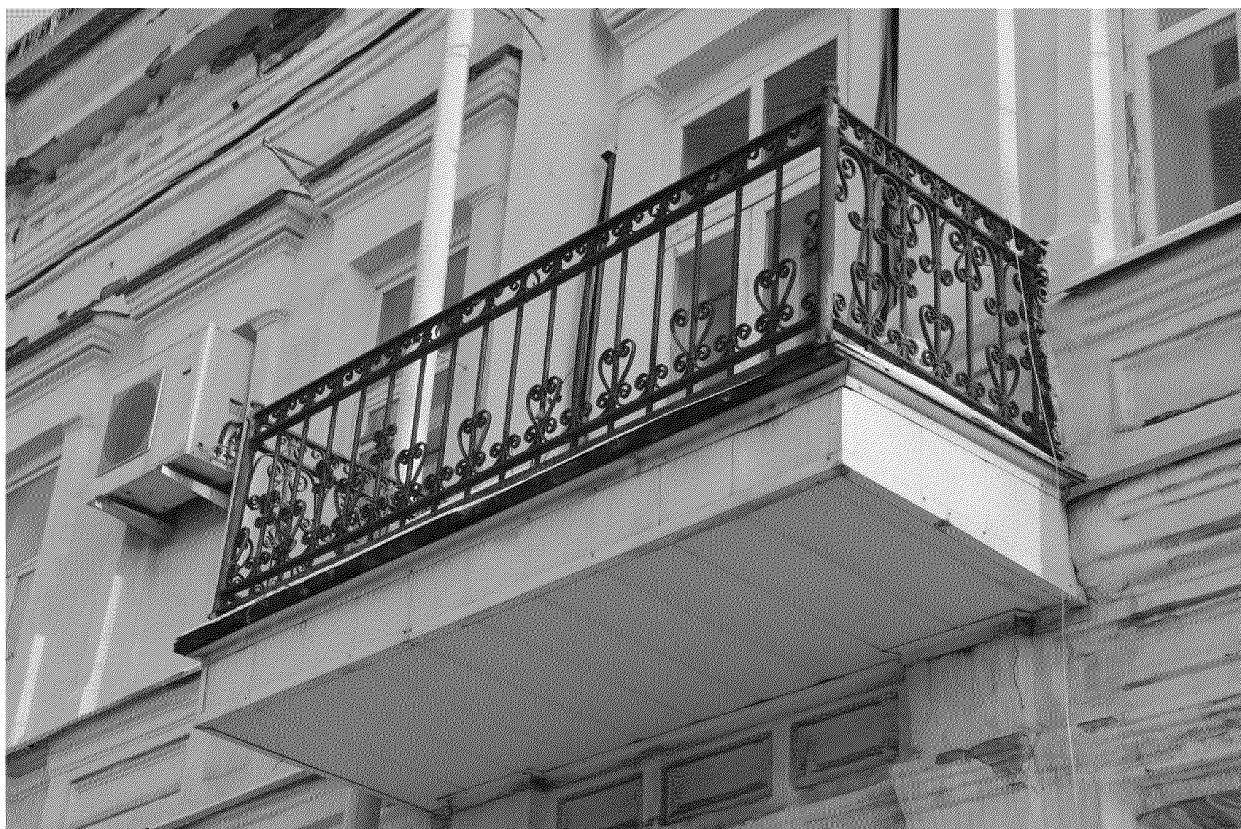
Видовая точка № 5
Балкон 2-го этажа главного фасада с кованым ограждением

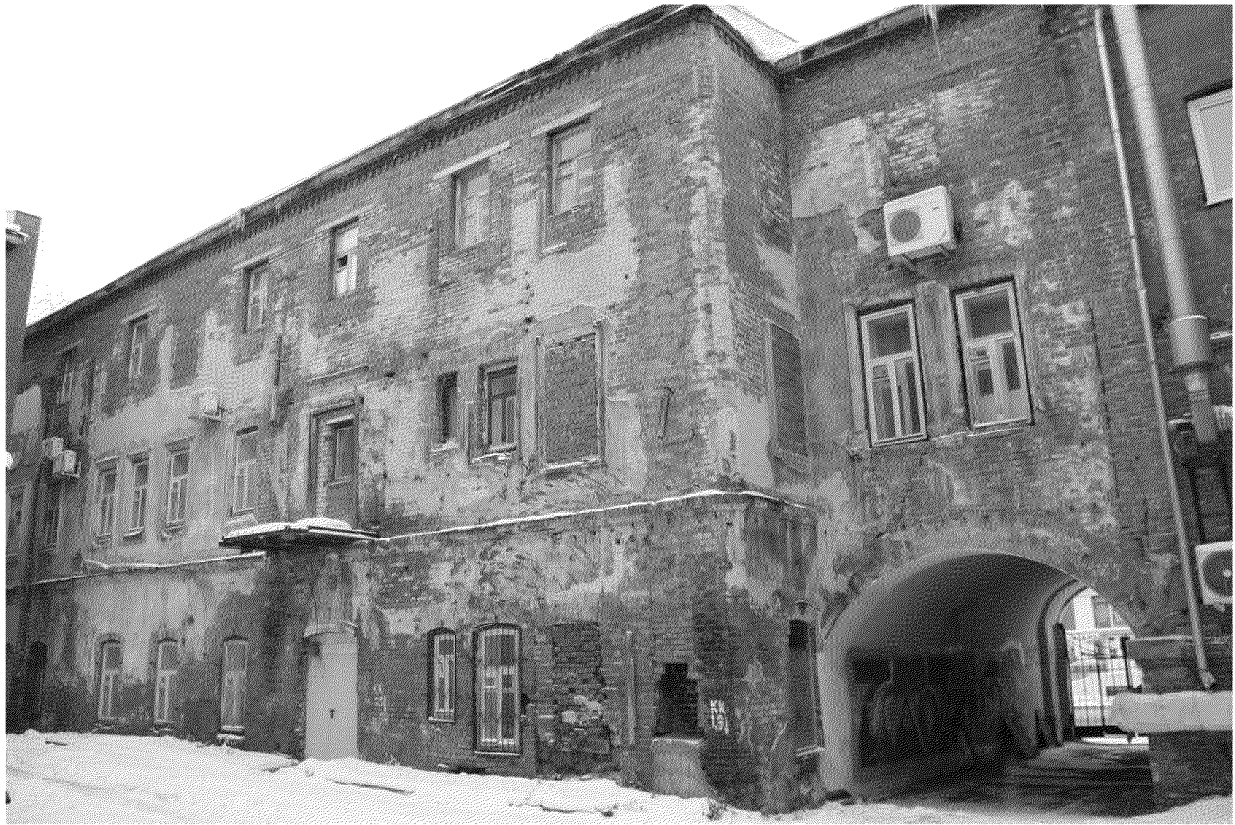
Видовая точка № 6
Дворовый восточный фасад здания

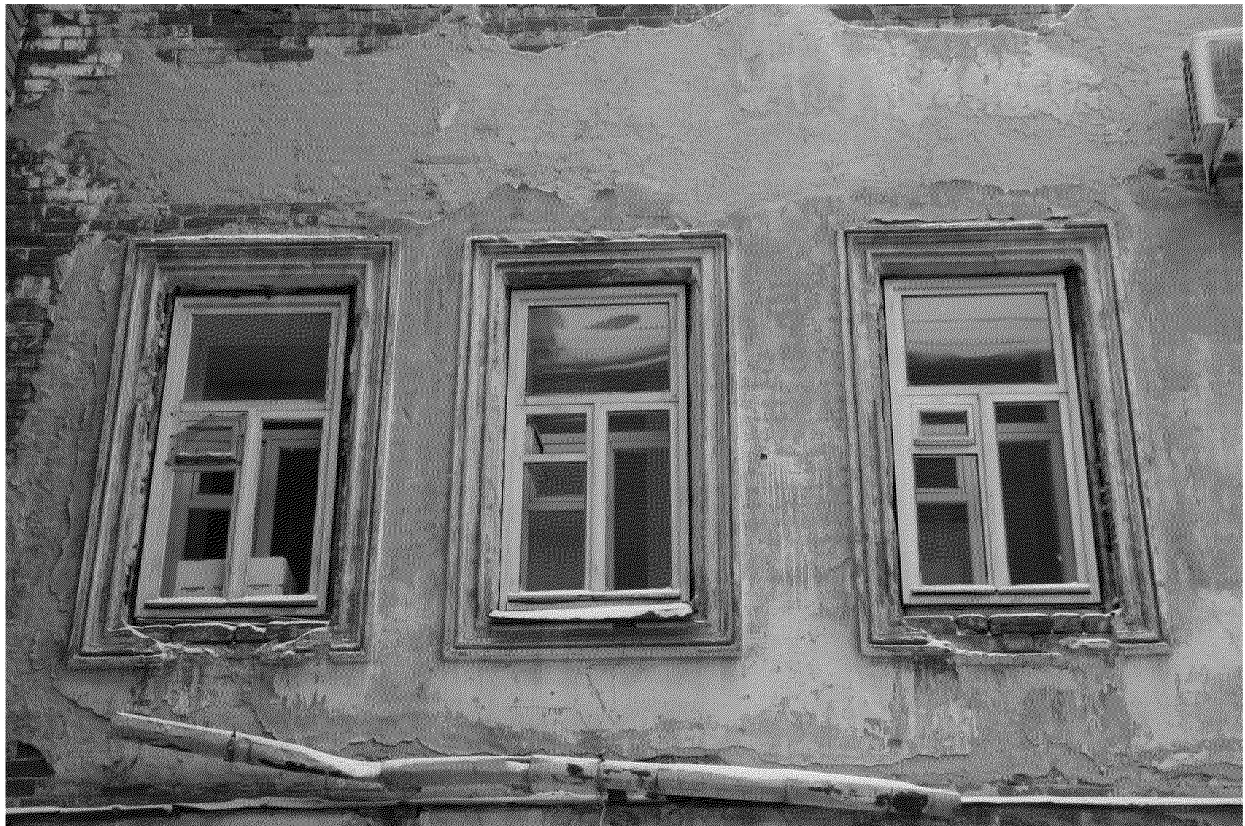
Видовая точка № 7
Фрагмент дворового фасада, профильное обрамление окон 2-го этажа

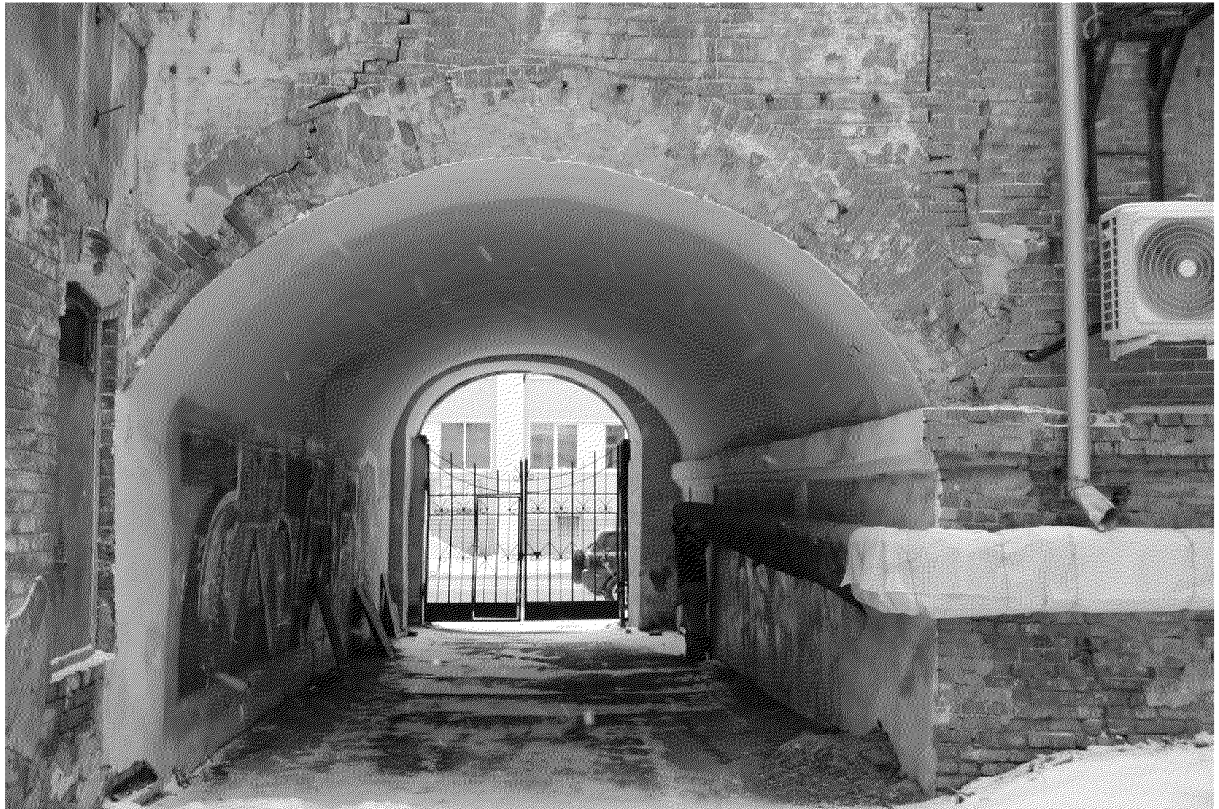
Видовая точка № 8
Сквозной проезд во двор, перекрытый кирпичным сводом

8. Конструктивные элементы здания на дату строительства 1890 г.: бутовый фундамент, кирпичные стены, перекрытия над подвалом из кирпичных сводов по металлическим балкам, кирпичные цилиндрические своды: в подвале под лестницей и над проездом во двор с распалубкой в месте расположения исторического проема. Кирпичные перемычки оконных и дверных проемов (лучковые, арочные полукруглые, трехцентровые, кличатые). Металлические балки (рельсы) над тремя широкими проемами подвала и три металлические балки (рельсы), выступающие из плоскости восточного фасада над дворовым входом.

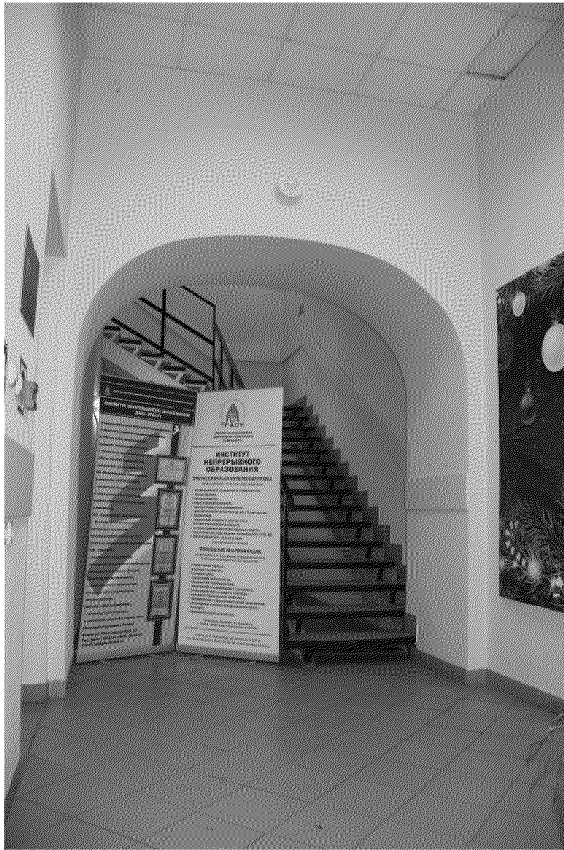
Видовая точка № 11
Арочный проем 2-го этажа в помещении
парадной лестницы

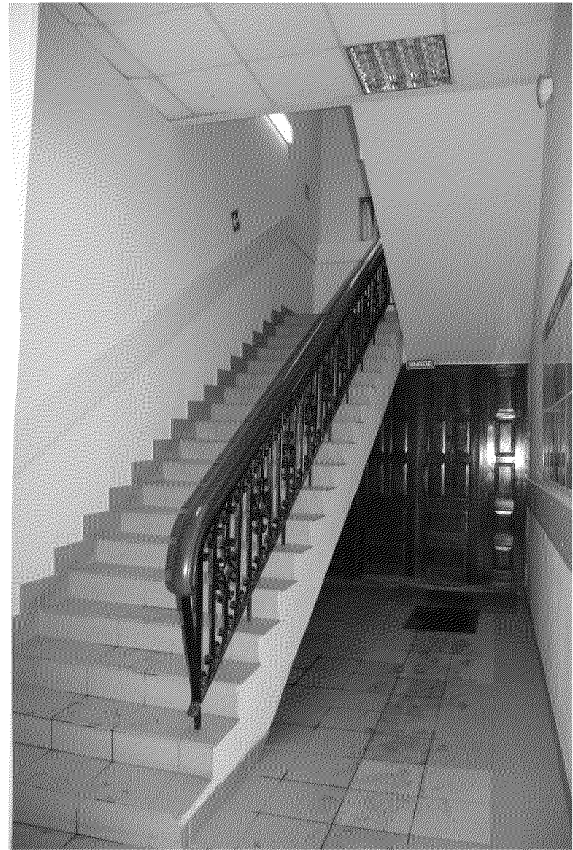
Видовая точка № 12
Двухмаршевая лестница южной части здания
(по оси парадного входа)

9. Лестницы на дату сохранившихся элементов: двухмаршевая лестница со ступенями из песчаника по металлическим косоурам, расположенная в южной части здания (по оси парадного входа).

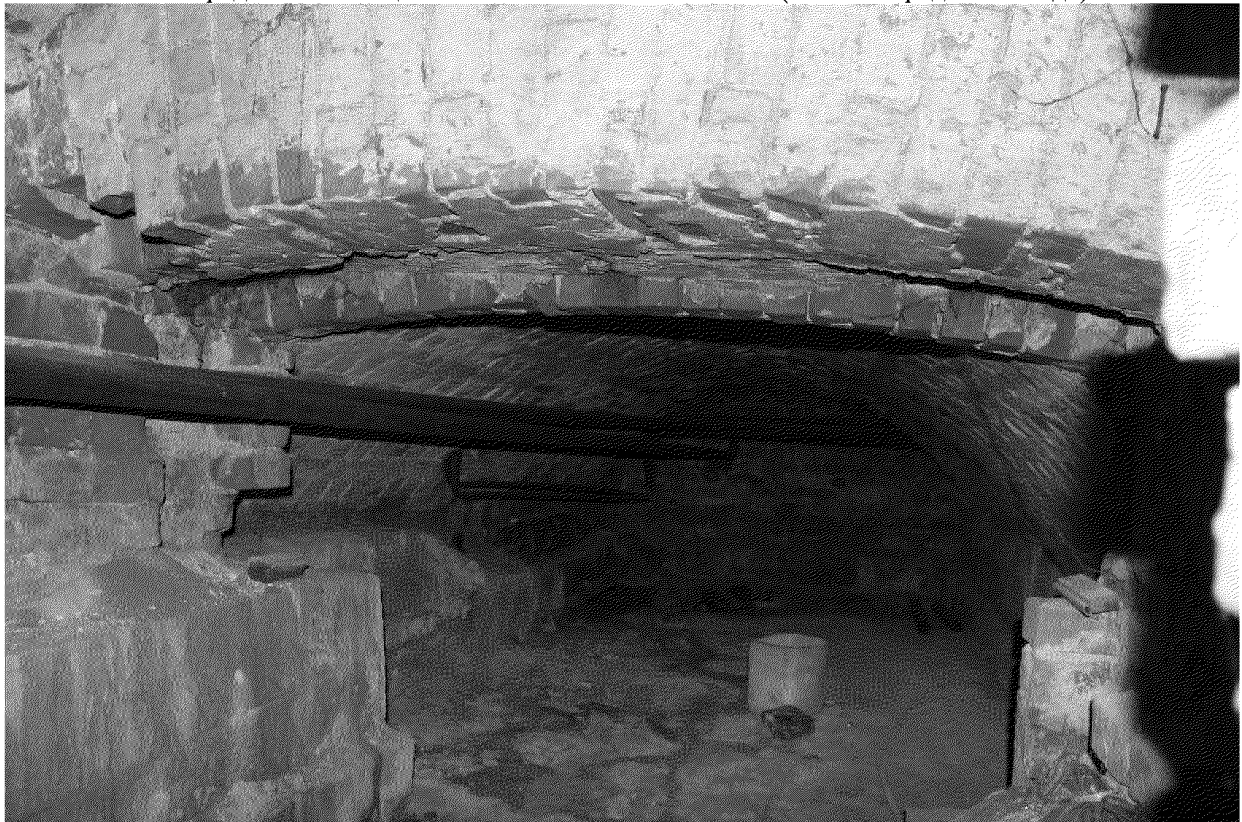
Видовая точка № 13
Кирпичный свод в помещении подвала (под парадной лестницей)

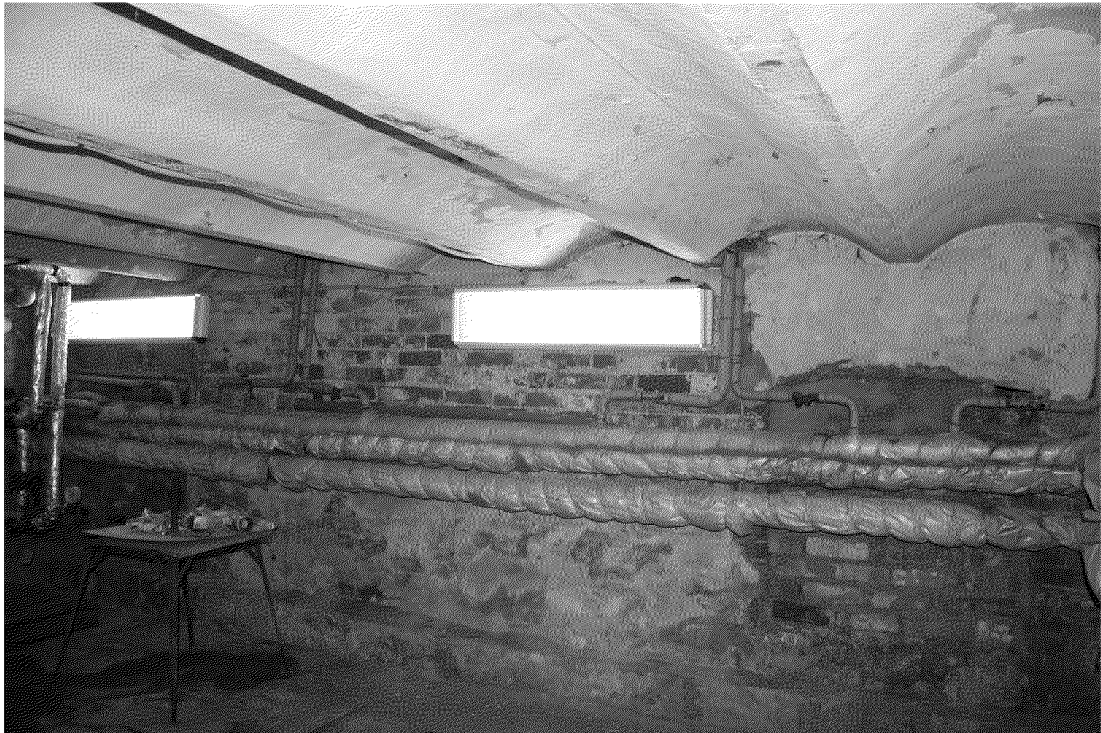
Видовая точка № 14
Кирпичные своды по металлическим балкам в помещении подвала

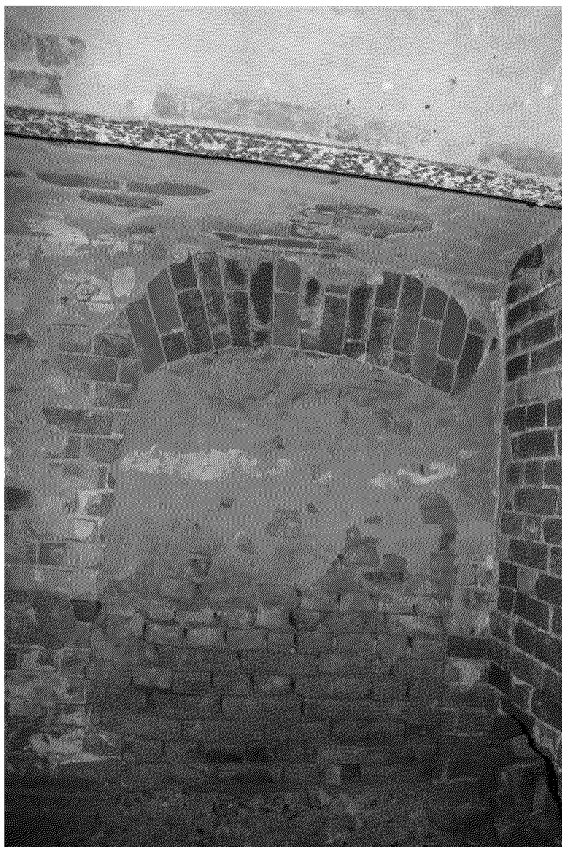
Видовая точка № 15
Заложенный исторический оконный проем в помещении подвала

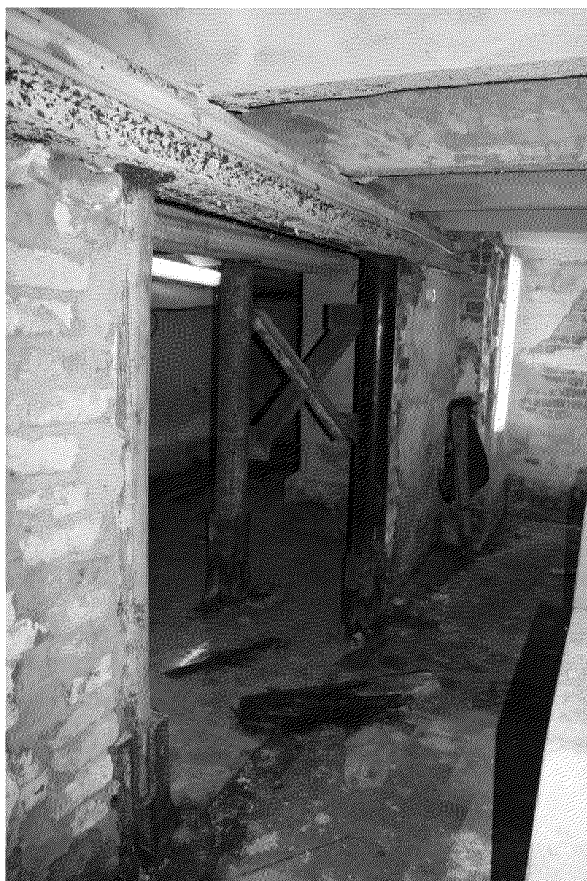
Видовая точка № 17
Металлические балки (рельсы) над большими проемами помещений подвала

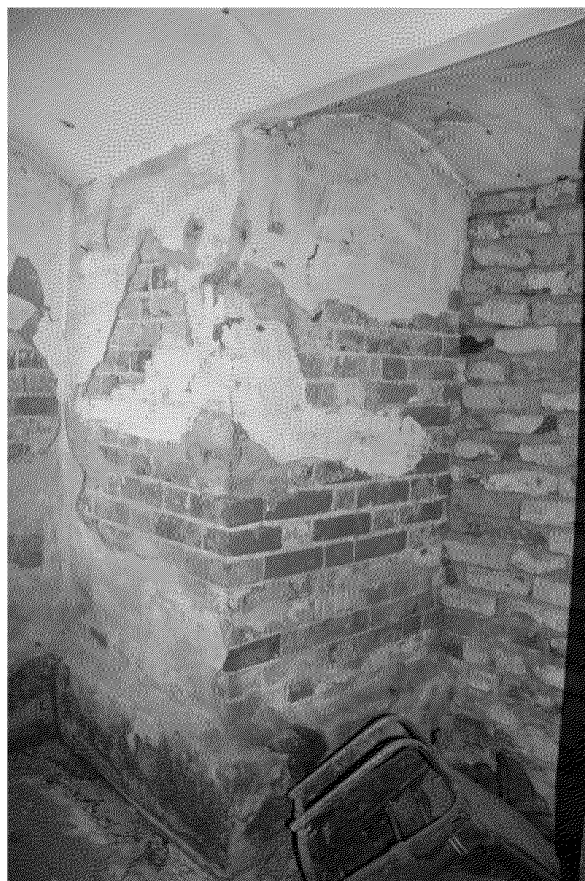
Видовая точка № 18
Фрагмент большого проема во внутренней стене помещения подвала, перекрытого кирпичным сводом

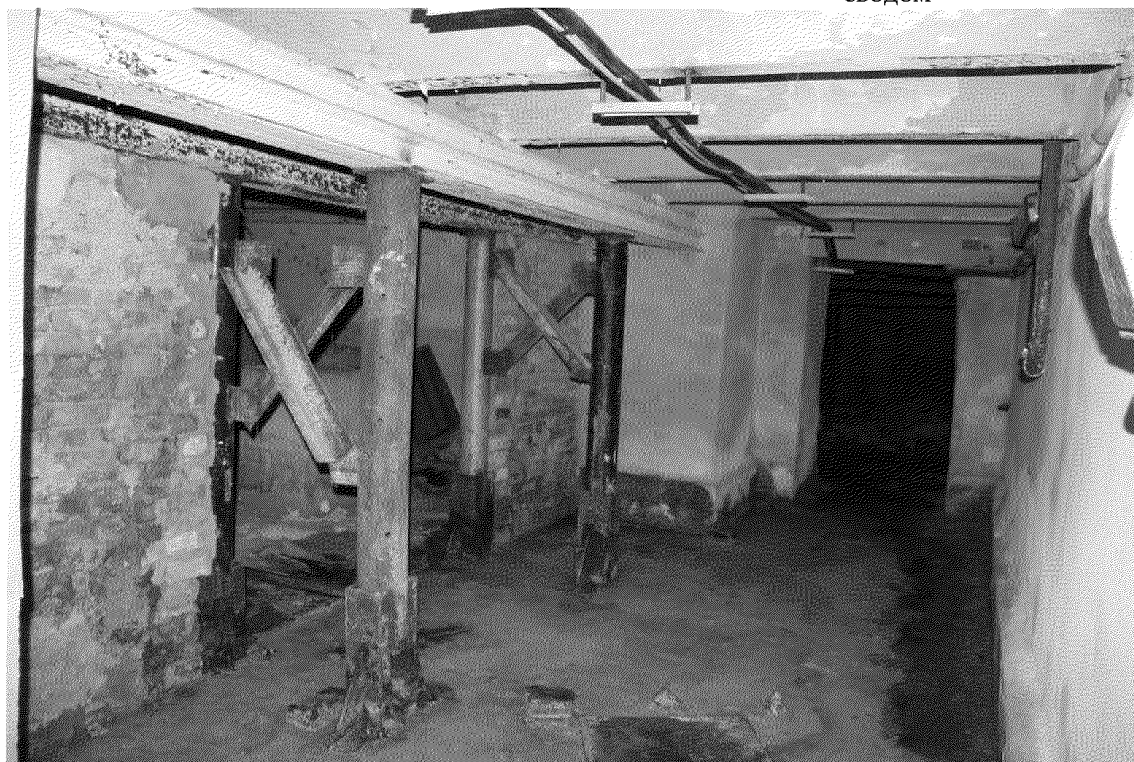
Видовая точка № 19
Металлические балки (рельсы) над большими проемами помещений подвала
