# КОМИТЕТ ПО ОХРАНЕ ОБЪЕКТОВ КУЛЬТУРНОГО НАСЛЕДИЯ ТОМСКОЙ ОБЛАСТИ

## ПРИКАЗ

Об утверждении предмета охраны объекта культурного наследия  
регионального значения «2-х этажный жилой дом «на погребях»,  
начало XX в., по адресу: г. Томск, ул. Дзержинского, 8

Предмет охраны объекта культурного наследия регионального значения  
«2-х этажный жилой дом «на погребах», начло XX в., по адресу: Томская область,  
г. Томск, ул. Дзержинского, 8

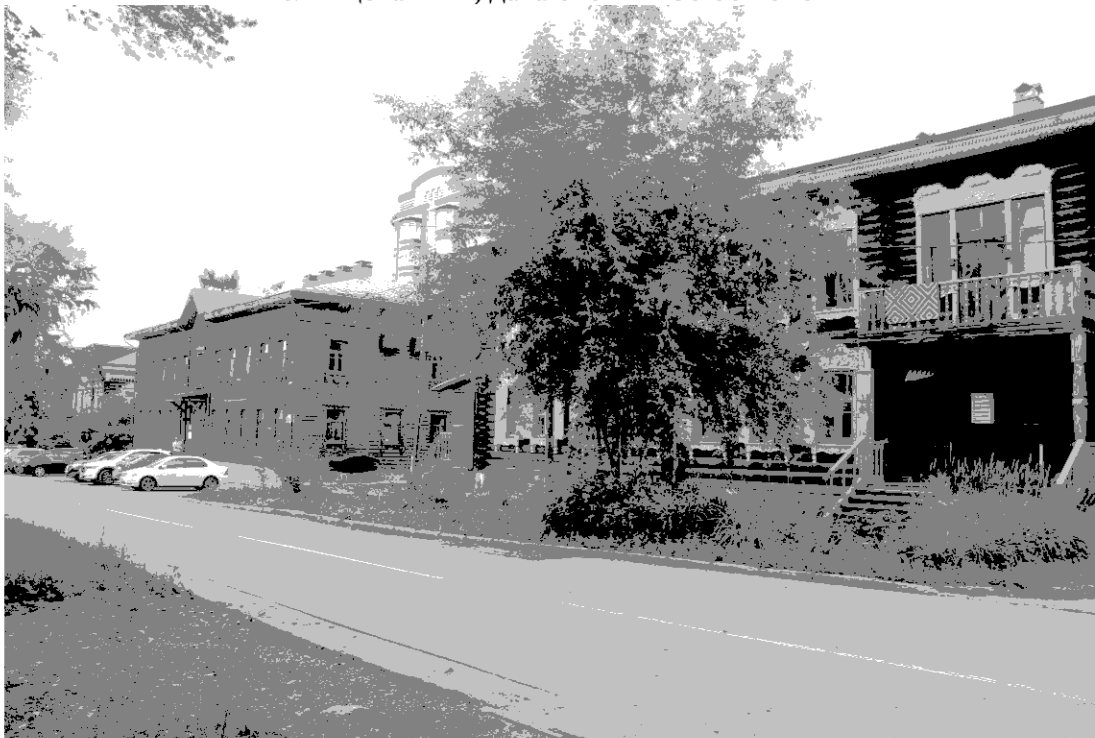
Видовая точка №1. Вид здания в застройке ул. Дзержинского

1.1. Расположение здания в строчке периметральной застройки квартала, главным западным фасадом по красной линии улицы Дзержинского, формирует строчку застройки улицы.

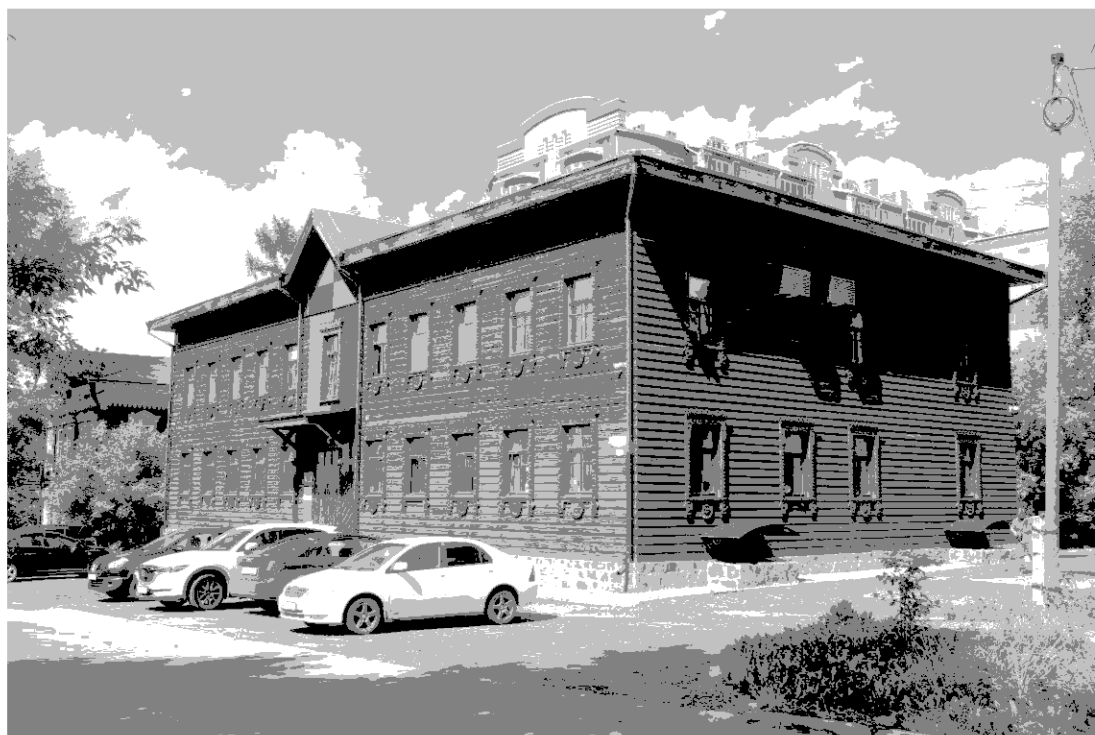
Видовая точка №2. Общий вид здания с южной стороны

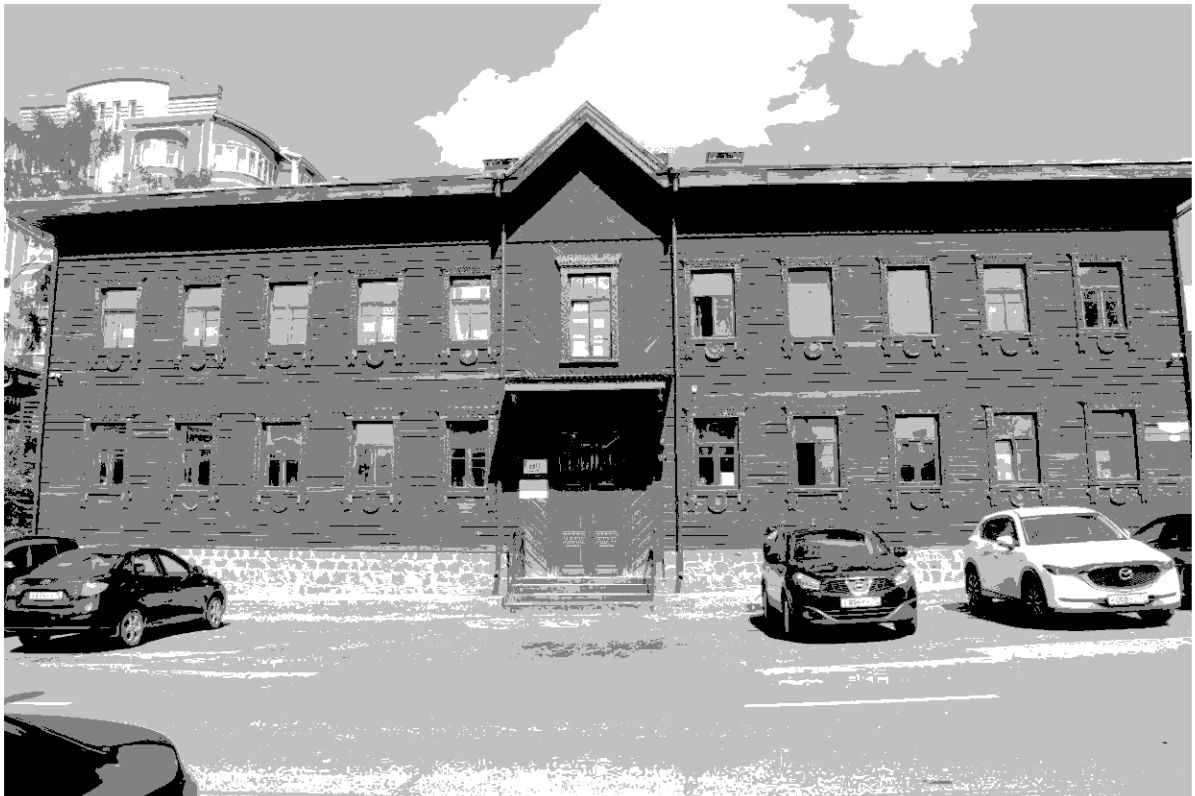
Видовая точка № 3. Вид главного юго-западного фасада здания

1.4. Главный западный фасад симметричной центрально-осевой композиции в 11 осей оконных проёмов с центральной частью акцентированной треугольным щипцом, удлинённым оконным проёмом, парадным входом с крыльцом под односкатным козырьком на кронштейнах. Дворовый восточный фасад симметричной композиции в 7 осей оконных проёмов. Торцевые южный и северный фасады в 4 оси оконных проёмов (по второму этажу – в 3 оси окон).

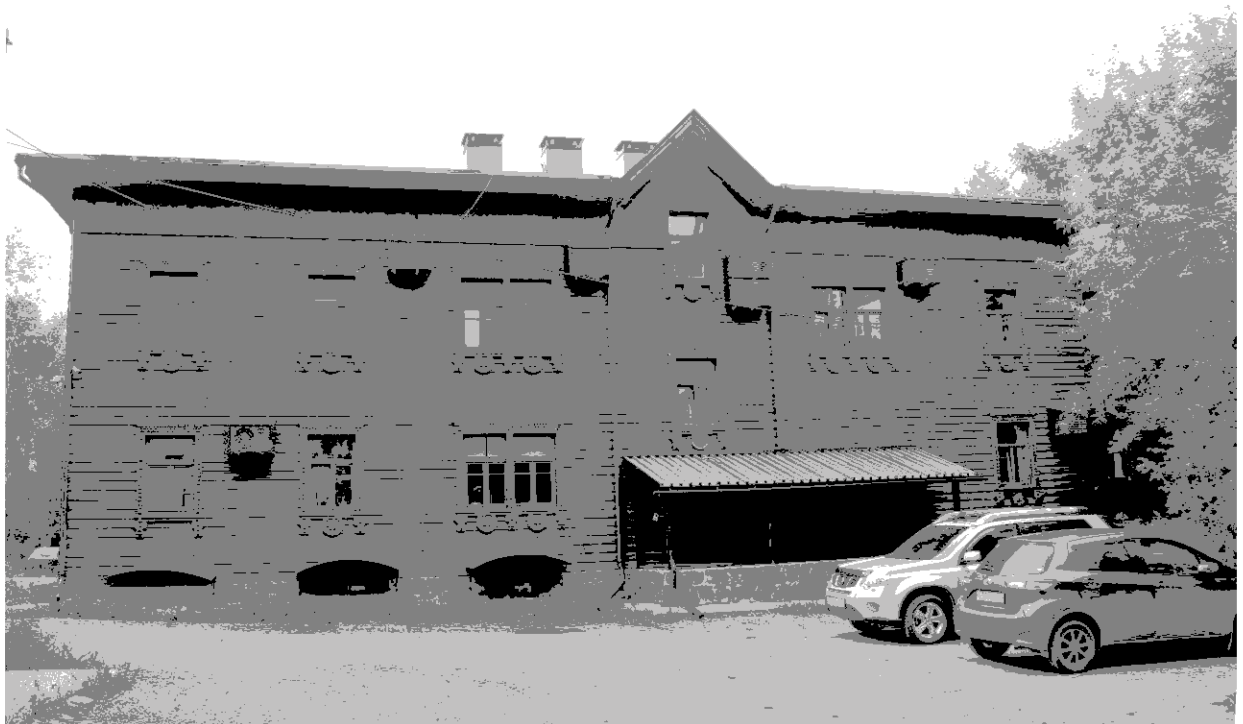
Видовая точка № 6.  
Общий вид дворового восточного фасада здания

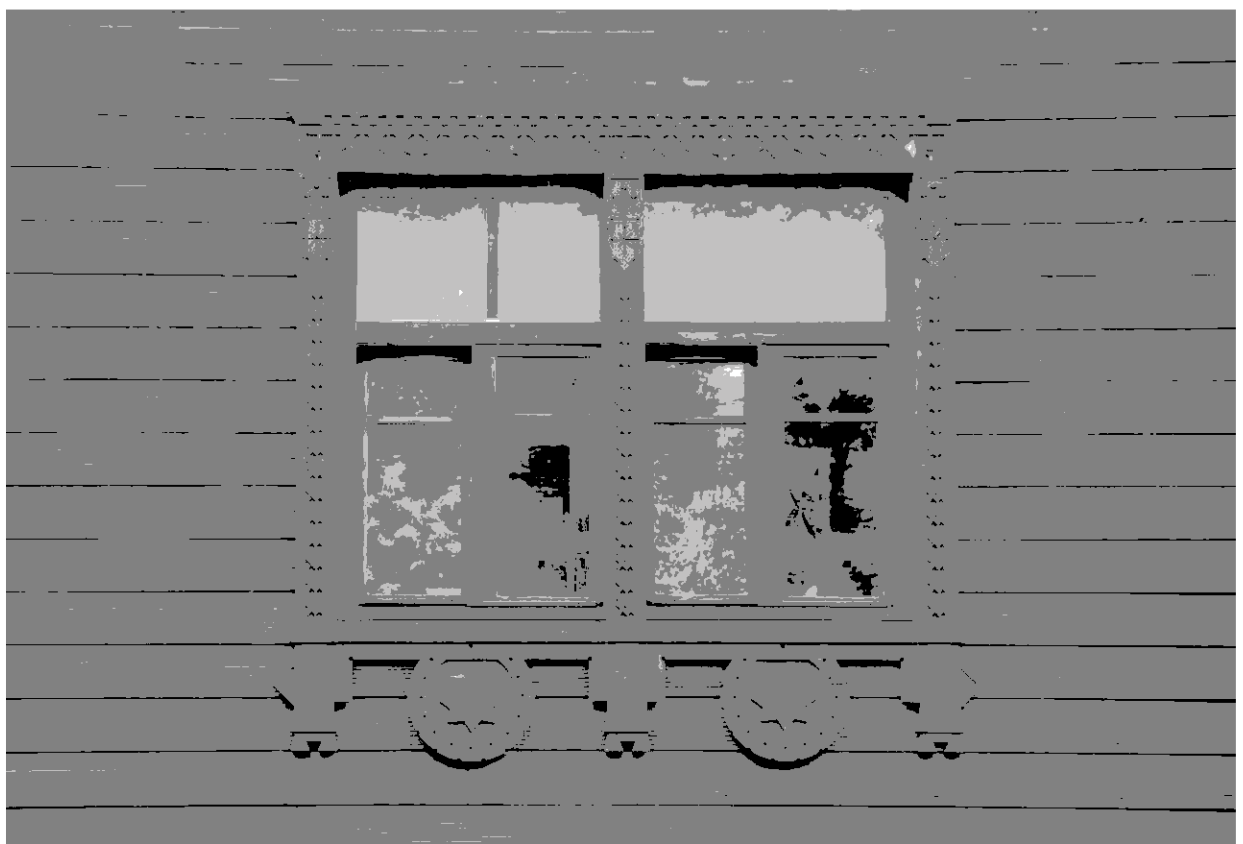
Видовая точка № 7.  
Сдвоенные оконные проемы дворового восточного фасада с наличником

4.3. Местоположение, исторические габаритные размеры и форма оконных проёмов: прямоугольные обычных размеров, одно удлинённое окно 2-го этажа главного западного фасада и четыре сдвоенных окна, расположенных по 3-й и 5-й осям дворового восточного фасада.

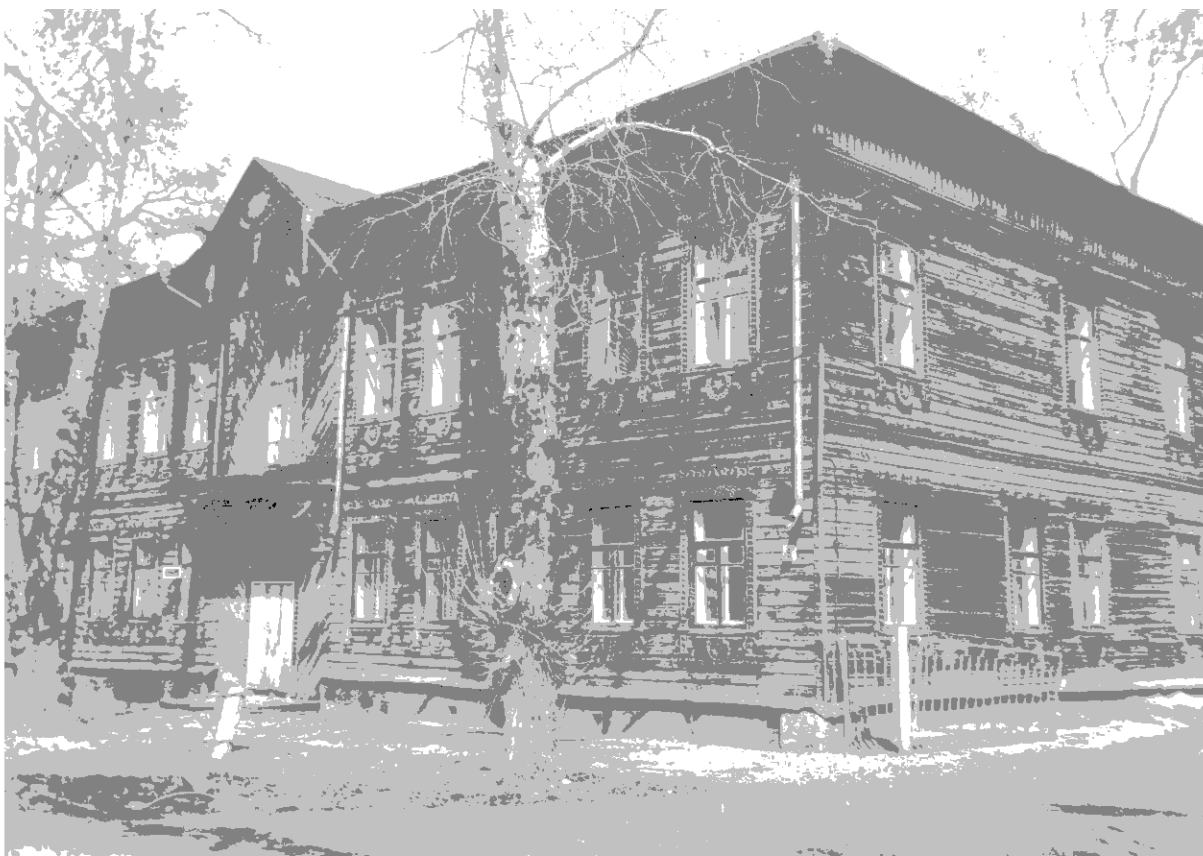
Видовая точка № 8.

Исторический вид здания на 1993 г. Вид здания с юго-восточной стороны.  
(фото из паспорта памятника истории и культуры)

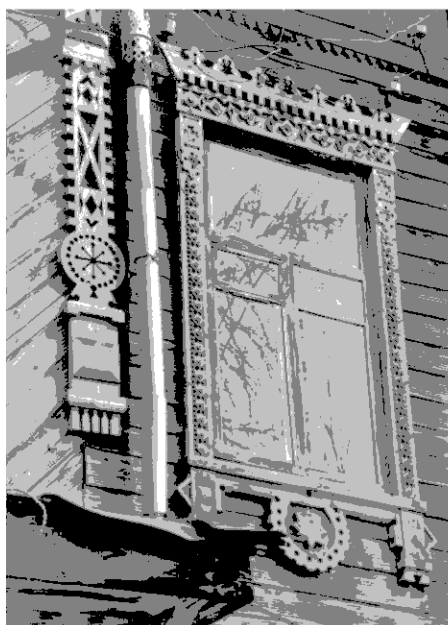
Видовая точка № 9.

Исторический вид окна  
2-го этажа с наличником и  
резной лопатки, 1993 г.
