**ИНСПЕКЦИЯ ТУЛЬСКОЙ ОБЛАСТИ ПО ГОСУДАРСТВЕННОЙ
ОХРАНЕ ОБЪЕКТОВ КУЛЬТУРНОГО НАСЛЕДИЯ**

П Р И К А З

**О включении выявленного объекта культурного наследия
«Усадьба Тюфякина (Бэра)», 1770-е годы, (Тульская область, Алексинский
район, г. Алексин, ул. Чехова, 3; Чехова, 2, 4; ул. Чехова, 5) и выявленных
объектов культурного наследия в его составе в единый государственный
реестр объектов культурного наследия (памятников истории и культуры)
народов Российской Федерации в качестве объектов культурного наследия
регионального значения, утверждении их предмета охраны и границ
территории**

Схематическое изображение предмета охраны объекта культурного наследия регионального значения «Усадьба Петровское», кон. XVIII–XIX вв. (Российская Федерация, Тульская область, городской округ город Алексин, г. Алексин, ул. Чехова, д. 2, 3, 5)

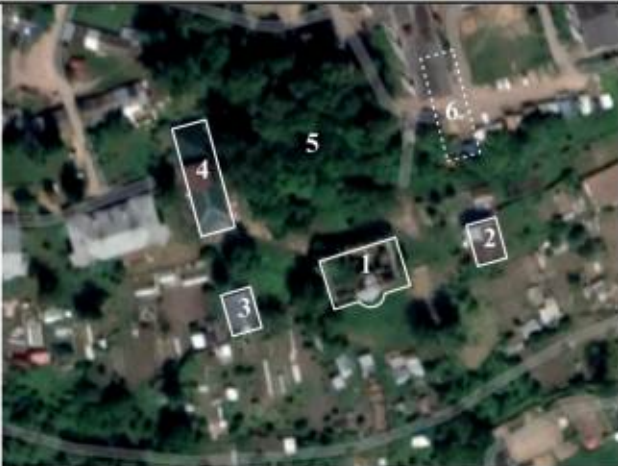
№ п/п	Предмет охраны	Иллюстрации
«Усадьба Петровское», кон. XVIII–XIX вв.		
1.	<p>Градостроительное значение усадьбы - участие в формировании исторического ландшафта; местоположение усадьбы на высоком террасном левом берегу р. Оки; композиционные связи пространственно-видового каркаса усадьбы; главная композиционная ось (север-юг) проходит через главный дом, фланкированный симметрично расположенными флигелями; северный прямоугольный в плане парадный двор; западный корпус парадного двора; усадебный парк.</p>

<p>1. Главный дом - Российская Федерация, Тульская область, городской округ город Алексин, г. Алексин, ул. Чехова, д. 3; 2. Восточный флигель - Российская Федерация, Тульская область, городской округ город Алексин, г. Алексин, ул. Чехова, д. 2; 3. Западный флигель - Российская Федерация, Тульская область, городской округ город Алексин, г. Алексин, ул. Чехова, д. 3; 4. Западный корпус парадного двора - Российская Федерация, Тульская область, городской округ город Алексин, г. Алексин, ул. Чехова, д. 5; 5. Парк - Российская Федерация, Тульская область, городской округ город Алексин, г. Алексин, ул. Чехова, дд. 2, 3, 5; 6. Восточный корпус парадного двора - утрачен.</p>

Градостроительное значение усадьбы - участие в формировании исторического ландшафта; местоположение усадьбы на высоком террасном левом берегу р. Оки; композиционные связи пространственно-видового каркаса усадьбы; главная композиционная ось (север-юг) проходит через главный дом, фланкированный симметрично расположенными флигелями; северный прямоугольный в плане парадный двор; западный корпус парадного двора; усадебный парк (пункт 1 приложения № 3).

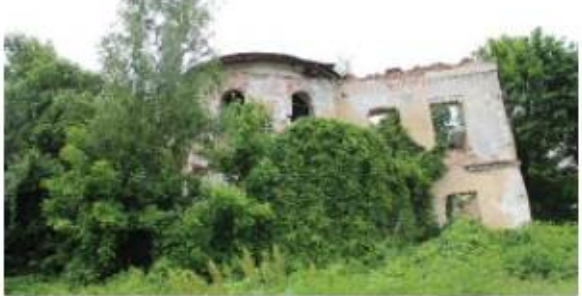
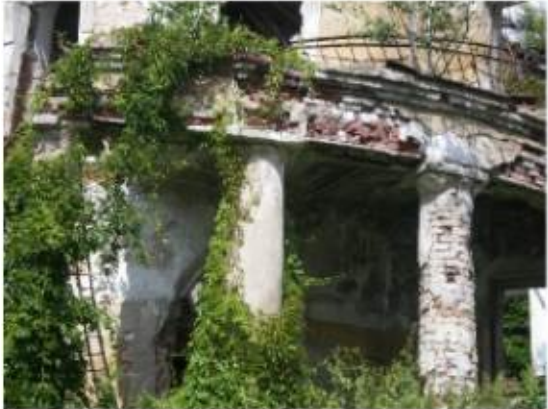
<p data-bbox="1075 1050 1251 1084" style="text-align: center;">Коллонада</p>

№ п/п	Предмет охраны	Иллюстрации
«Главый дом», 1770-е гг., XIX в.		
2.	<p>Местоположение главного дома, как центра усадебного ансамбля на высоком берегу южной линии участка по оси восток-запад; объёмно-пространственная композиция двухэтажного прямоугольного в плане кирпичного здания с подвалом под юго-восточным углом.</p>

Местоположение главного дома, как центра усадебного ансамбля на высоком берегу южной линии участка по оси восток-запад; объёмно-пространственная композиция двухэтажного прямоугольного в плане кирпичного здания с подвалом под юго-восточным углом (пункт 2 приложения № 3).

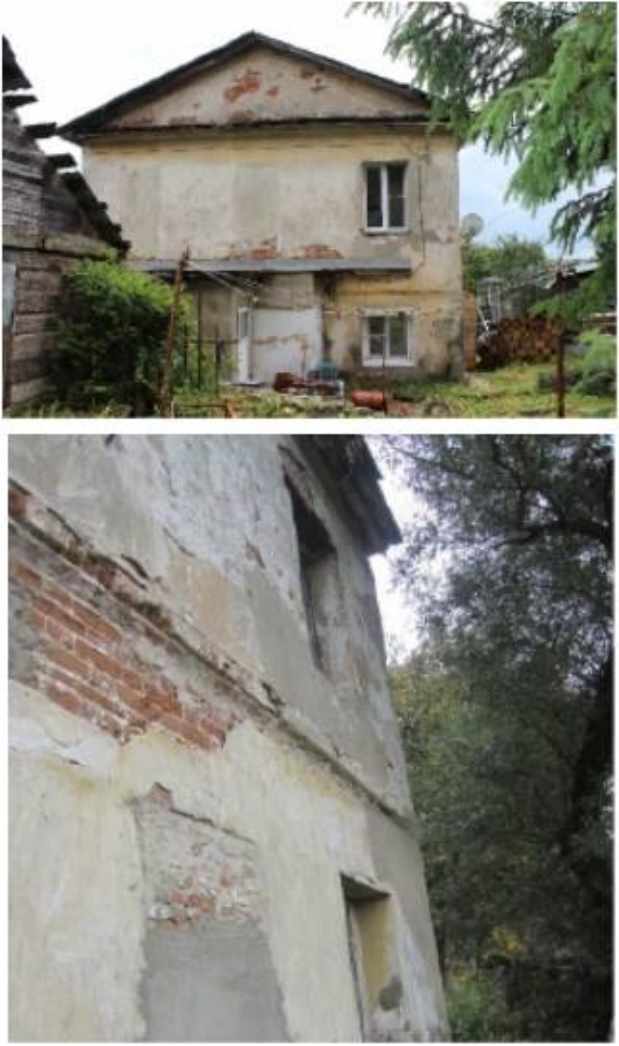
№ п/п	Предмет охраны	Иллюстрации
3.	<p>Южный фасад: венчающий профилированный карниз с фризом и тягой; три световых проёма с арочными перемычками в центральной полуротонде; фрагменты арочного оформления с пилястрами; колоннада первого этажа (фрагменты); междуэтажный карниз; по две оси прямоугольных проёмов с запада и востока; фрагменты рамочных профилированных наличников.</p>	  <p>Центральная полуротонда</p>   <p>Междуэтажный карниз</p>   <p>Рамочный профилированный наличник</p>
4.	<p>Северный фасад: венчающий профилированный карниз с фризом и тягой; междуэтажный карниз; на флангах балконы второго этажа южного фасада северного фасада, фрагмент восточного тамбура с балконной площадкой над ним; семь световых вертикалей; фрагменты рамочных наличников</p>	  <p>Северный фасад</p>

№ п/п	Предмет охраны	Иллюстрации
	прямоугольных проёмов.	  <p data-bbox="906 618 1422 689">Фрагмент восточного тамбура с балконной площадкой</p>
5.	Восточный и западный фасады: пять световых осей; прямоугольные проёмы с профилированными рамочными наличниками, украшенными в уровне первого этажа замковыми камнями.	  <p data-bbox="1018 1070 1305 1111">Восточный фасад</p>   <p data-bbox="882 1514 1445 1585">Рамочные наличники с замковыми камнями</p>
«Восточный флигель», 1770-е гг., XIX в.		
6.	Двухэтажное квадратное в плане кирпичное здание; междуэтажная тяга; гладкий фриз.

Южный фасад: венчающий профилированный карниз с фризом и тягой; три световых проёма с арочными перемычками в центральной полуротонде; фрагменты арочного оформления с пилястрами; колоннада первого этажа (фрагменты); междуэтажный карниз; по две оси прямоугольных проёмов с запада и востока; фрагменты рамочных профилированных наличников (пункт 3 приложения № 3).

Северный фасад: венчающий профилированный карниз с фризом и тягой; междуэтажный карниз; на флангах балконы второго этажа южного фасада северного фасада, фрагмент восточного тамбура с балконной площадкой над ним; семь световых вертикалей; фрагменты рамочных наличников прямоугольных проёмов (пункт 4 приложения № 3).

Восточный и западный фасады: пять световых осей; прямоугольные проёмы с профилированными рамочными наличниками, украшенными в уровне первого этажа замковыми камнями (пункт 5 приложения № 3).

Двухэтажное квадратное в плане кирпичное здание; междуэтажная тяга; гладкий фриз (пункт 6 приложения № 3).

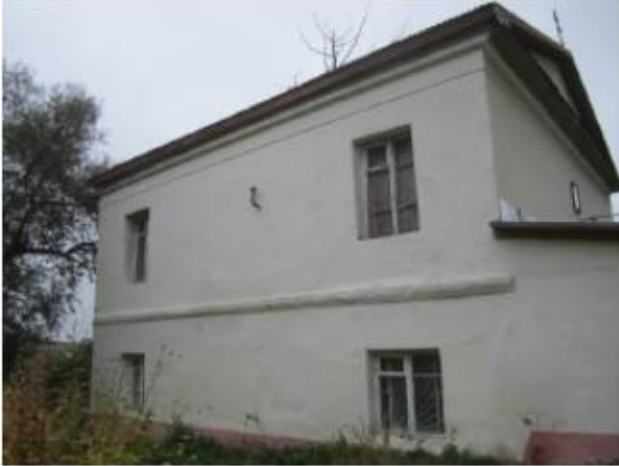
«Западный флигель», 1770-е гг., XIX в.		
7.	<p>Двухэтажный, квадратный в плане объем флигеля; венчающий карниз; фриз; междуэтажный карниз.</p>

Двухэтажный, квадратный в плане объем флигеля; венчающий карниз; фриз; междуэтажный карниз (пункт 7 приложения № 3).

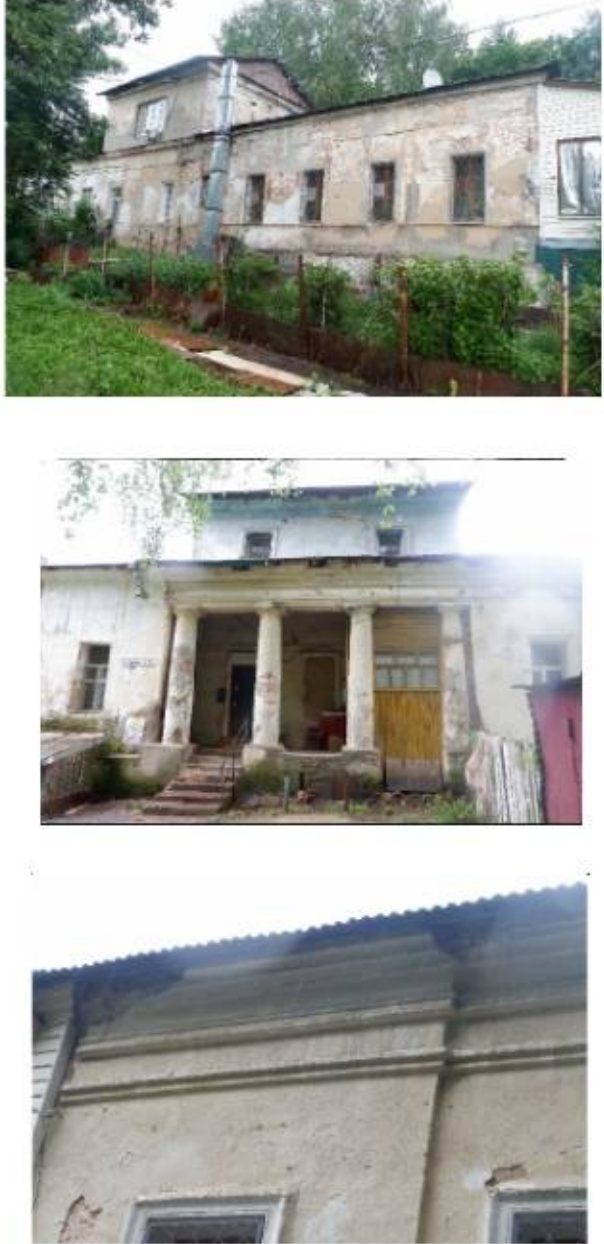
№ п/п	Предмет охраны	Иллюстрации
«Западный корпус парадного двора», кон. XVIII–XIX вв.		
8.	<p>Одноэтажный, прямоугольный объем корпуса с центральным мезонином вытянут по оси север-юг; под южной половиной корпуса устроен полуподвал; профилированный карниз; фриз профилированная тяга; восточный и западный фасады решены симметрично в тринадцать световых осей; центральный ризалит с четырехколонной лоджией дорического ордера; антаблемент ризалита; рамочные профилированные наличники восточного и южного фасадов.</p>

Одноэтажный, прямоугольный объем корпуса с центральным мезонином вытянут по оси север-юг; под южной половиной корпуса устроен полуподвал; профилированный карниз; фриз профилированная тяга; восточный и западный фасады решены симметрично в тринадцать световых осей; центральный ризалит с четырехколонной лоджией дорического ордера; антаблемент ризалита; рамочные профилированные наличники восточного и южного фасадов (пункт 8 приложения № 3).

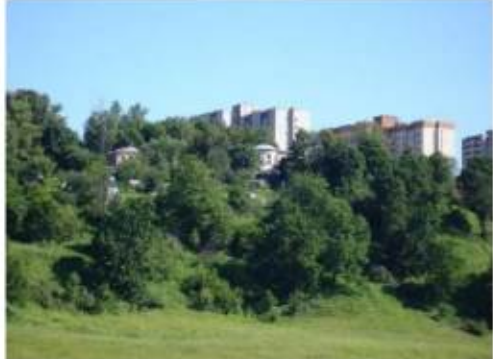
«Парк», кон. XVIII–XIX вв.		
9.	<p>Исторически сложившаяся планировочная структура дорожно-тропиночной сети; трассировка аллей, элементы древесно-кустарниковых насаждений в композициях парка</p>

Исторически сложившаяся планировочная структура дорожно-тропиночной сети; трассировка аллей, элементы древесно-кустарниковых насаждений в композициях парка (пункт 9 приложения № 3).
