Об утверждении предмета охраны

выявленного объекта культурного наследия

«Дом Шувалова, Гершельмана, Брока, Адельсона, П.Ю. Сюзора»

Предмет охраны
выявленного объекта культурного наследия «Дом Шувалова, Гершельмана, Брока, Адельсона, П.Ю. Сюзора», расположенного по адресу: Санкт-Петербург, Пушкинская улица, дом 3, литера А (Санкт-Петербург, Пушкинская ул., 3)

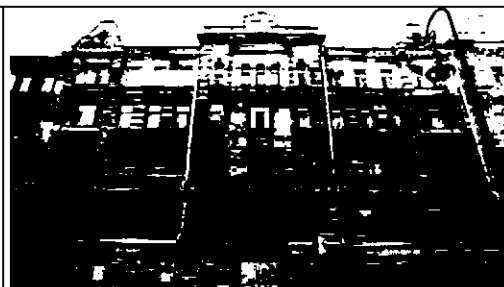
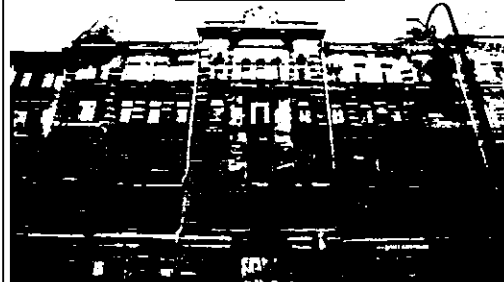
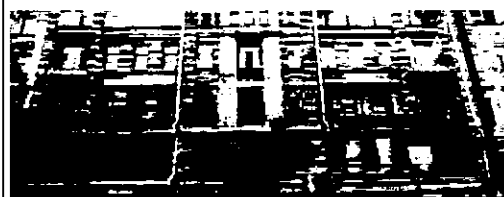
Фото 1942 г.

две колесоотбойные тумбы: местоположение (у воротного проезда), материал (гранит), местоположение, габариты, конфигурация, рисунок навершия (круг в центре и расходящиеся от него сегменты);

исторические оконные проемы- местоположение, габариты и конфигурация (прямоугольная, с полуциркульной перемычкой и окна-люкарны);

исторические рисунок расстекловки и цветное решение оконных заполнений;

тосканские пилястры вдоль центральной световой оси в уровне 3-4 этажей и в межоконном пространстве 1-го этажа по 2-4 и 8-10 световым осям;

горизонтальные членения фасада в уровне всех этажей: межэтажные карнизы, подоконные карнизы, подоконные ниши в уровне 3-го этажа;

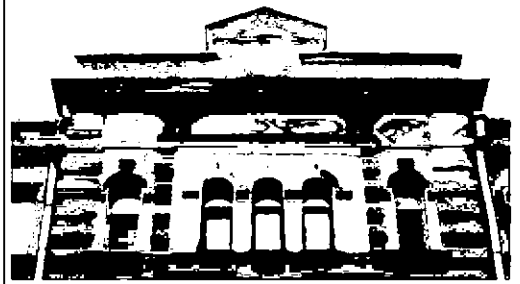
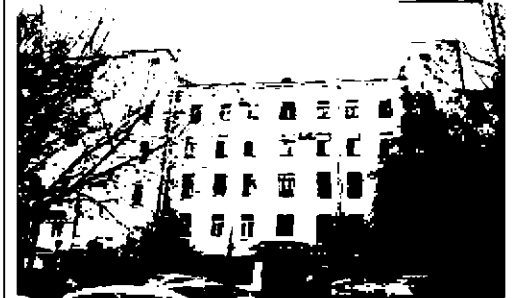
Фото 1942 г.

дворовый фасад:

материал и характер оформления цоколя известняк;
вид материала и характер отделки фасада – гладкая окрашенная штукатурка;

венчающий профилированный карниз;

исторические оконные и дверные проемы – местоположение, габариты, конфигурация (прямоугольная); историческое решение расстекловки и цветовое решение оконных заполнений.
