**УПРАВЛЕНИЕ
ГОСУДАРСТВЕННОЙ ОХРАНЫ ОБЪЕКТОВ КУЛЬТУРНОГО
НАСЛЕДИЯ КИРОВСКОЙ ОБЛАСТИ**

РЕШЕНИЕ

**Об установлении предмета охраны объекта культурного наследия
(памятника истории и культуры) народов Российской Федерации
федерального значения «Дом, в котором в январе 1919 г. работала
комиссия ЦК РКП(б) и Совета обороны по укреплению
Восточного фронта»**

ПРЕДМЕТ ОХРАНЫ

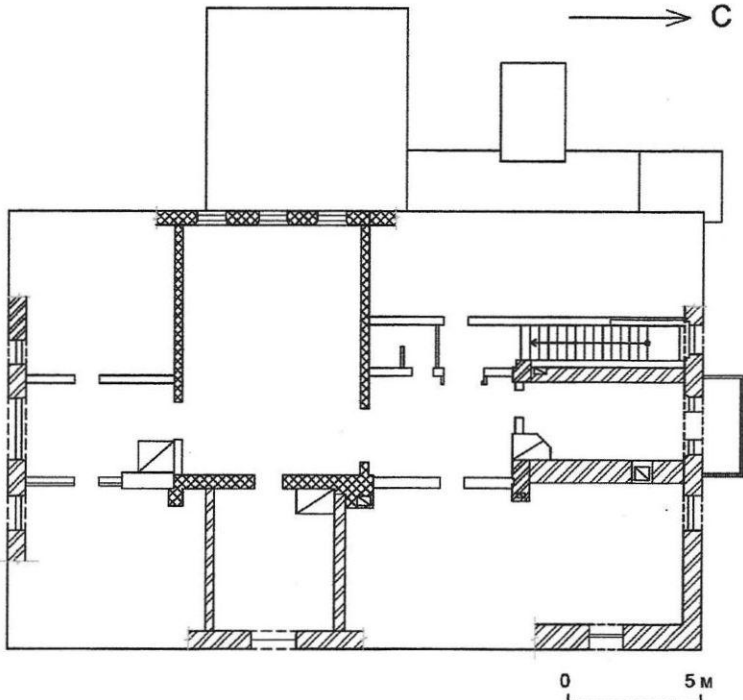
<p>Условные обозначения:</p>

<table><tr> <td> </td> <td>капитальные стены периода строительства 1868 - 1872 гг.</td> <td> </td> <td>кирпичная печь</td> </tr><tr> <td> </td> <td>капитальные стены периода строительства 1912-1914 гг.</td> <td> </td> <td>проекция арочных перемычек</td> </tr><tr> <td> </td> <td>стены первой четверти XXв.</td> <td></td> <td></td> </tr></table>

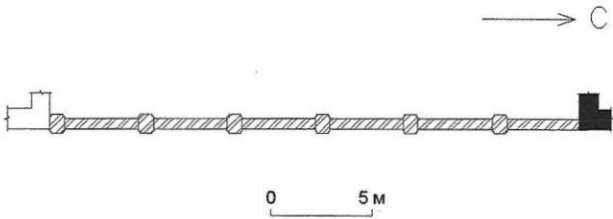
<p>План каменной ограды, южная часть.</p>

№ п/п	Обобщенная группа элементов предмета охраны	Элементы предмета охраны	Фотографическое или иное графическое изображение предмета охраны*
		<p>капитальные стены периода строительства 1912-1914 гг. ограды с калиткой и воротами из глиняного кирпича;</p>

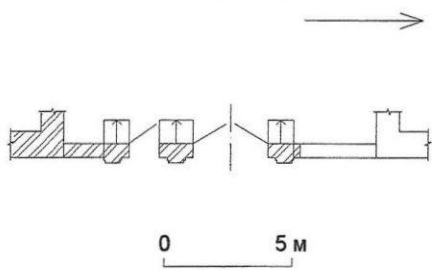
<p>План ограды с калиткой и воротами.</p> <p>Условные обозначения:</p> <ul style="list-style-type: none">

капитальные стены периода строительства 1819-1820 гг.

капитальные стены периода строительства 1912-1914 гг.

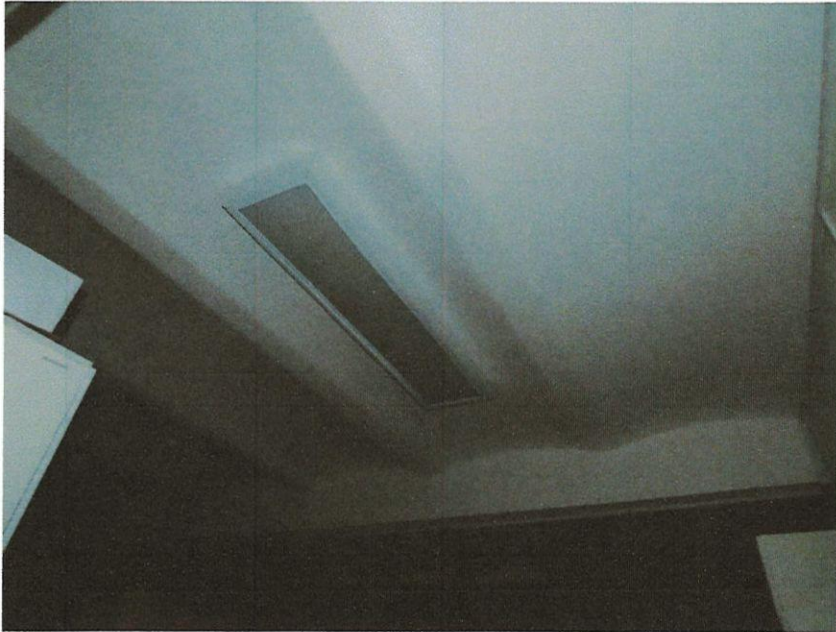
№ п/п	Обобщенная группа элементов предмета охраны	Элементы предмета охраны	Фотографическое или иное графическое изображение предмета охраны*
		своды типа «Монье» цокольного этажа;

<p data-bbox="1339 1169 2060 1236">Фото 1. Вид сводов типа «Монье» цокольного этажа. Фото 2023 г.</p>

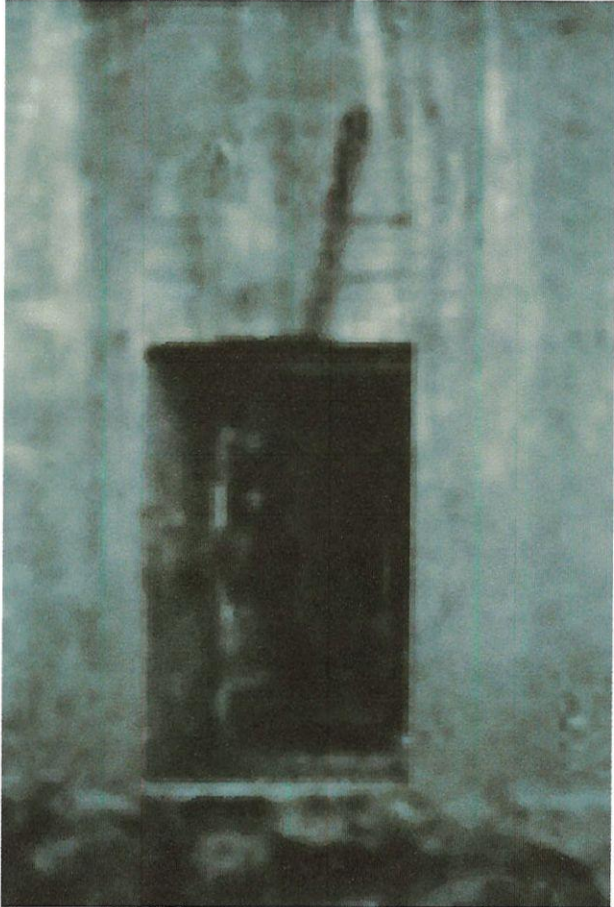
№ п/п	Обобщенная группа элементов предмета охраны	Элементы предмета охраны	Фотографическое или иное графическое изображение предмета охраны*
4.1.3		<p>Оконный проем типа 3: узкий прямоугольный оконный проем цокольного этажа, украшенный массивным замковым камнем, фланкируемым двумя горизонтальными засечками.</p>

<p>Фото 8. Оконный проем типа 3. Фото 1949 г.</p>

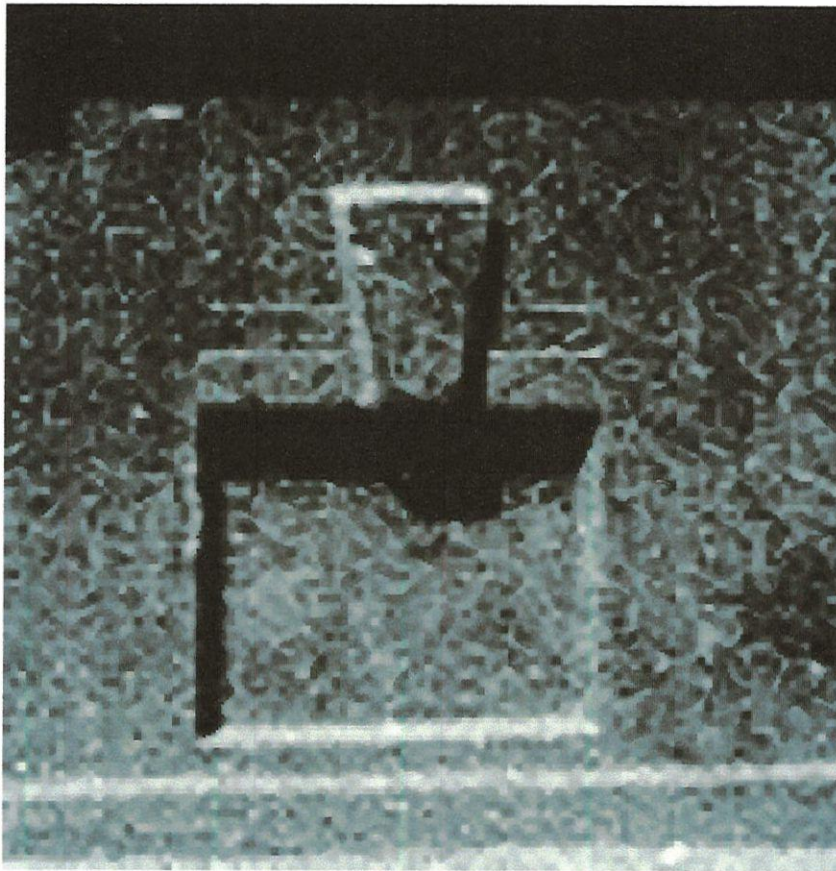
№ п/п	Обобщенная группа элементов предмета охраны	Элементы предмета охраны	Фотографическое или иное графическое изображение предмета охраны*
4.1.5		<p>Оконный проем типа 5: широкий прямоугольный ложный оконный проем цокольного этажа, украшенный массивным замковым камнем, фланкируемым двумя горизонтальными засечками</p>

<p>Фото 10. Оконный проем типа 5. Фото 1949 г.</p>

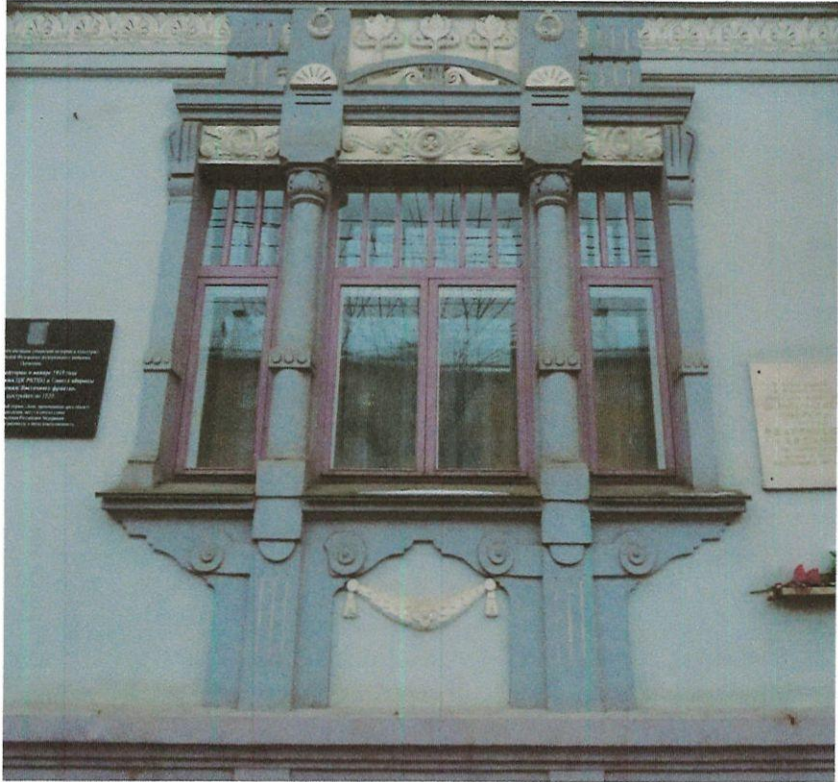
№ п/п	Обобщенная группа элементов предмета охраны	Элементы предмета охраны	Фотографическое или иное графическое изображение предмета охраны*
4.1.6		<p>Оконный проем типа 6: широкий трехчастный оконный проем, обрамленный наличником со ступенчатым сандриком на каннелированных консолях. В поле сандрика располагается три антемиона с растительным орнаментом. Наличник поставлен на профилированную подоконную доску, поддерживаемую стилизованными каннелированными пилястрами с волютами. Между пилястр расположена гирлянда. Над сандриком располагается сложное завершение с триглифами, лучковым навершием с растительным орнаментом и лилиями. Проем разделен на три части полуколоннами с растительной капителью. Полуколонны поддерживают стилизованные каннелированные столбики, украшенные венками и веерами. Наличник и полуколонны украшены пояском из бусин, расположенном в первой трети высоты. Тип и рисунок заполнения оконных проемов</p>

<p>Фото 11. Оконный проем типа 6. Фото 2023 г.</p>

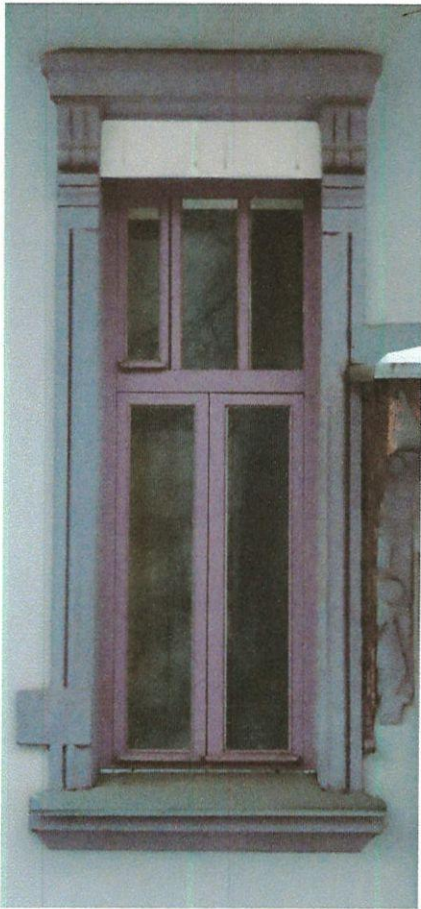
№ п/п	Обобщенная группа элементов предмета охраны	Элементы предмета охраны	Фотографическое или иное графическое изображение предмета охраны*
4.1.9		<p>Оконный проем типа 9: узкий прямоугольный оконный проем первого этажа. Проем обрамлен профилированным наличником, поставленным на ступенчатую подоконную доску. Дополнен ступенчатым сандриком на фигурных каннелированных консолях с четырьмя насечками в поле сандрика. Наличник дополнен расположенными над подоконной доской двумя филенками с рисунком. Тип и рисунок заполнения оконных проемов</p>

<p>Фото 14. Оконный проем типа 9. Фото 2023 г.</p>

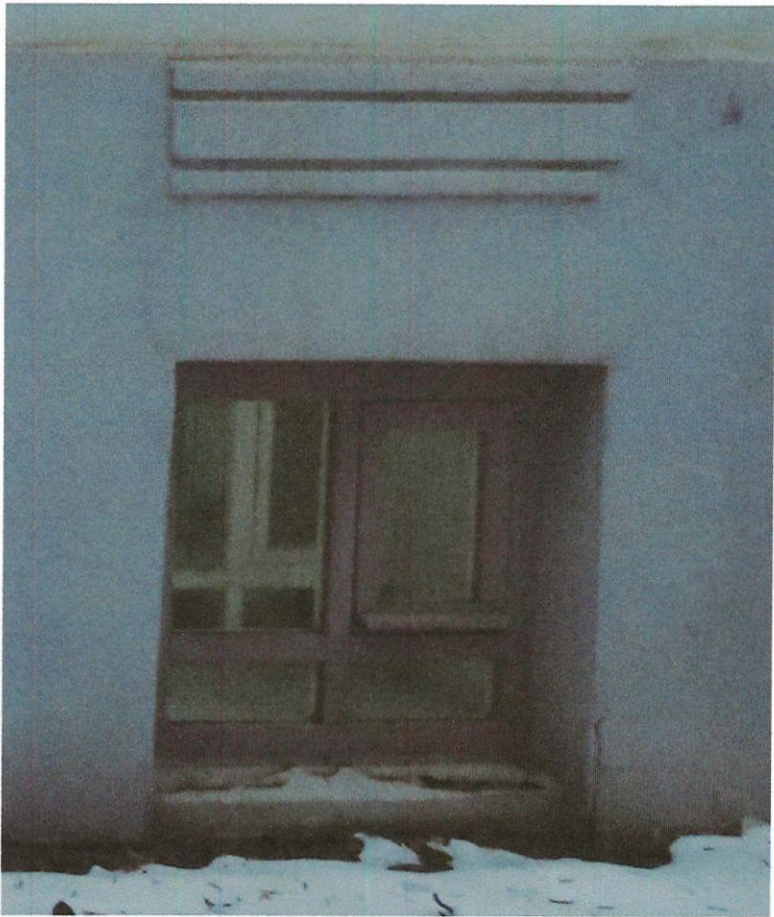
№ п/п	Обобщенная группа элементов предмета охраны	Элементы предмета охраны	Фотографическое или иное графическое изображение предмета охраны*
4.1.10		<p>Оконный проем типа 10: прямоугольный оконный проем цокольного этажа, дополненный надоконной широкой горизонтальной трехполосной лентой</p>

<p>Фото 15. Оконный проем типа 10. Фото 2023 г.</p>

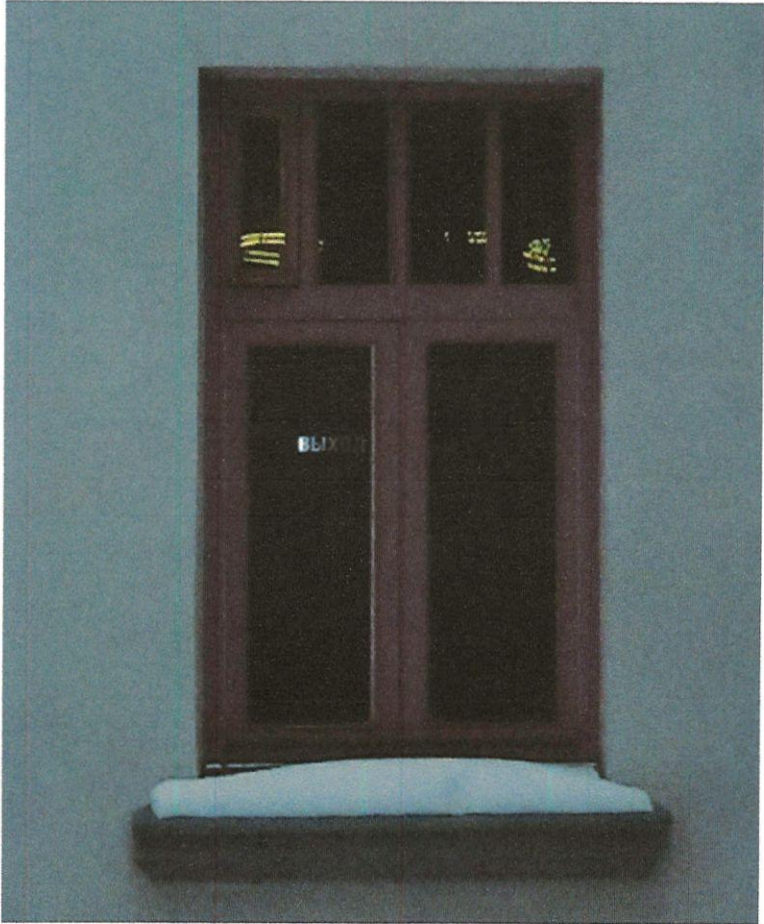
№ п/п	Обобщенная группа элементов предмета охраны	Элементы предмета охраны	Фотографическое или иное графическое изображение предмета охраны*
4.1.13		<p>Оконный проем типа 13: прямоугольный оконный проем первого этажа, поставленный на ступенчатую подоконную доску. Тип и рисунок заполнения оконных проемов</p>

<p>Фото 20. Оконный проем типа 13. Фото 2023 г.</p>

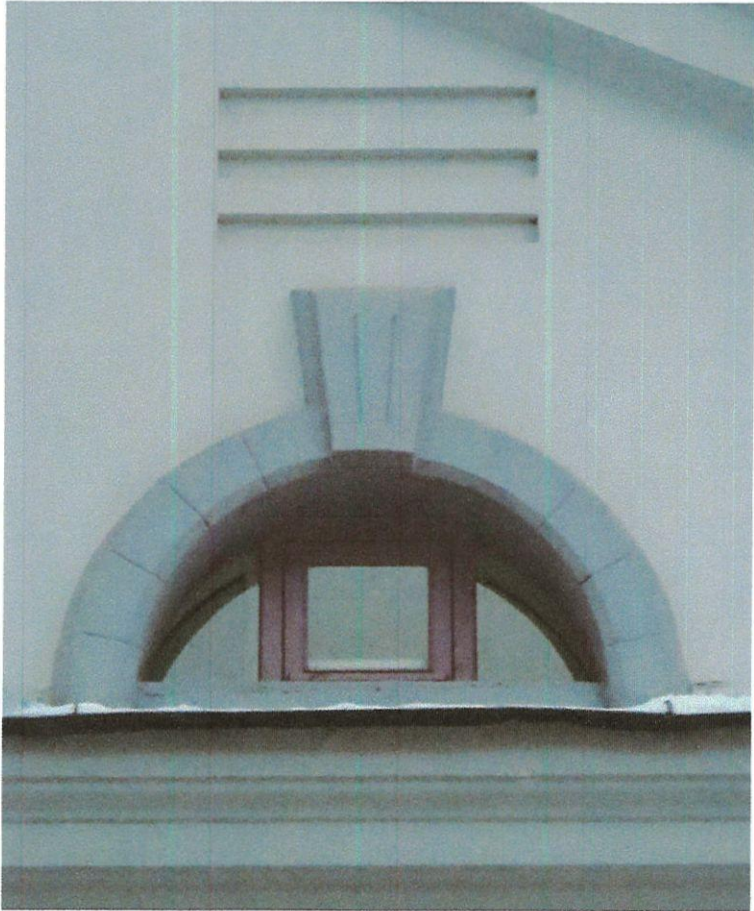
№ п/п	Обобщенная группа элементов предмета охраны	Элементы предмета охраны	Фотографическое или иное графическое изображение предмета охраны*
4.1.14		<p>Оконный проем типа 14: арочный оконный проем фронтона, обрамленный рустованным наличником и дополненный замковым камнем с засечками. Над оконным проемом располагаются три узкие горизонтальные ниши</p>

<p>Фото 21. Оконный проем типа 14. Фото 2023 г.</p>

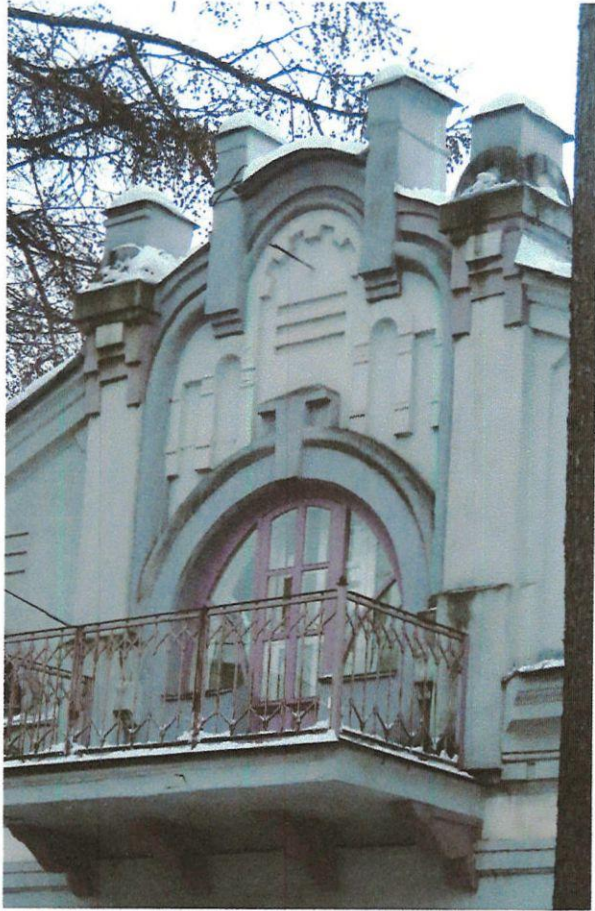
№ п/п	Обобщенная группа элементов предмета охраны	Элементы предмета охраны	Фотографическое или иное графическое изображение предмета охраны*
4.1.15		<p>Проем типа 15: арочный оконный проем, совмещенный с дверным проемом, выходящим на балкон. Проем вписан в центральную часть фронтона. Обрамлен наличником, состоящим из широкой полосы с массивной тягой и Т-образным замковым камнем. Фланкирован двумя гладкими пилястрами, возвышающимися над фронтоном сложными ступенчатыми аттиковыми столбиками.</p> <p>Над проемом располагается аркатура, обрамленная наличником в виде массивной тяги, усложненной ступенчатым карнизом и разделенным двумя висячими аттиковыми столбиками. Аркатура состоит из широкой центральной арки с обрамлением в виде дентикул с тремя узкими прямоугольными нишами в поле арки, фланкирующих центральную арку узких арок, обрамленные рустом, и крайних арок с прямоугольной перемычкой. Тип и рисунок заполнения проема на 1914-1915 гг.</p>

<p>Фото 22. Проем типа 15. Фото 2023 г.</p>

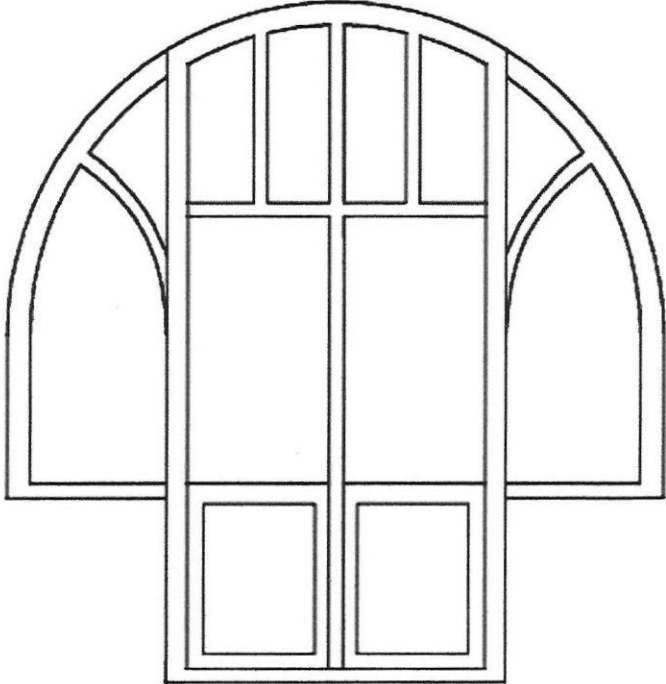
<p data-bbox="1451 1342 1944 1377">Рисунок заполнения проема типа 15</p>

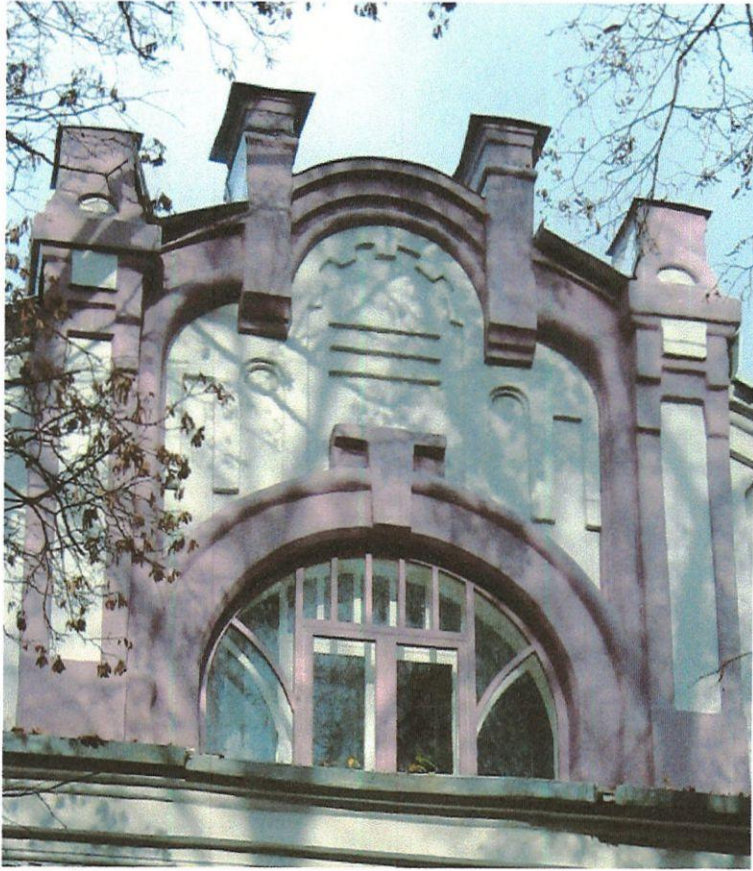
№ п/п	Обобщенная группа элементов предмета охраны	Элементы предмета охраны	Фотографическое или иное графическое изображение предмета охраны*
4.1.16		<p>Проем типа 16: арочный проем, вписанный в центральную часть фронтона. Обрамлен наличником, состоящим из широкой полосы с массивной тягой и Т-образным замковым камнем. Фланкирован двумя пилястрами с прямоугольными нишами в теле пилястры, возвышающимися над фронтоном сложными ступенчатыми аттиковыми столбиками.</p> <p>Над проемом располагается аркатура, обрамленная наличником в виде массивной тяги, усложненной ступенчатым карнизом и разделенным двумя висячими аттиковыми столбиками. Аркатура состоит из широкой центральной арки с обрамлением в виде дентикул с тремя узкими прямоугольными нишами в поле арки, фланкирующих центральную арку узких арок с круглыми нишами и крайних арок с прямоугольной перемычкой</p>

<p>Фото 24. Проем типа 16. Фото 2012 г.</p>

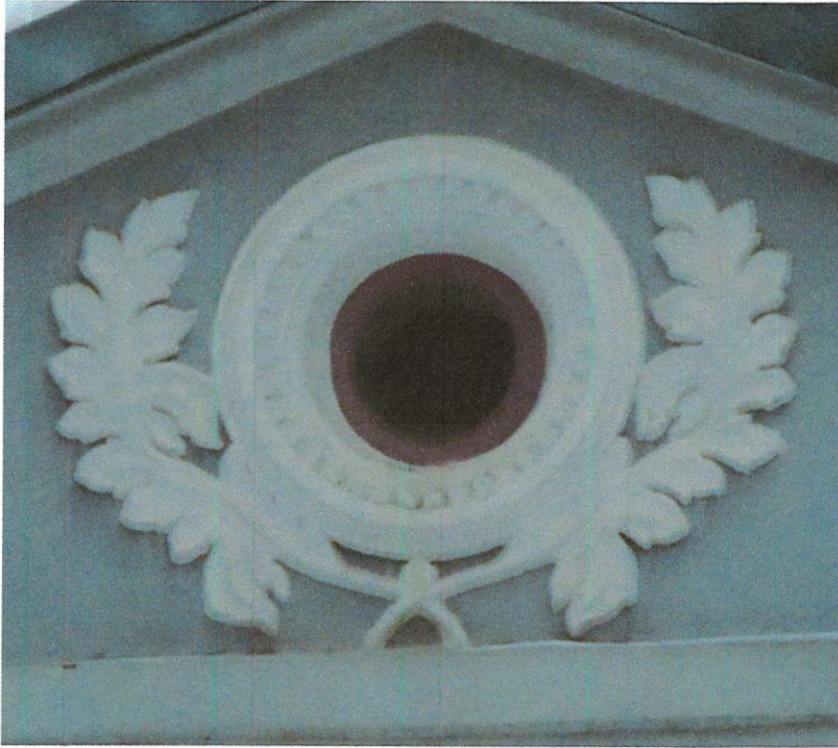
№ п/п	Обобщенная группа элементов предмета охраны	Элементы предмета охраны	Фотографическое или иное графическое изображение предмета охраны*
4.1.18		<p>Оконный проем типа 18: круглый оконный проем фронтона мезонина, обрамленный венком и профилированной рамкой с пояском дентикул</p>

<p>Фото 26. Оконный проем типа 18. Фото 2023 г.</p>

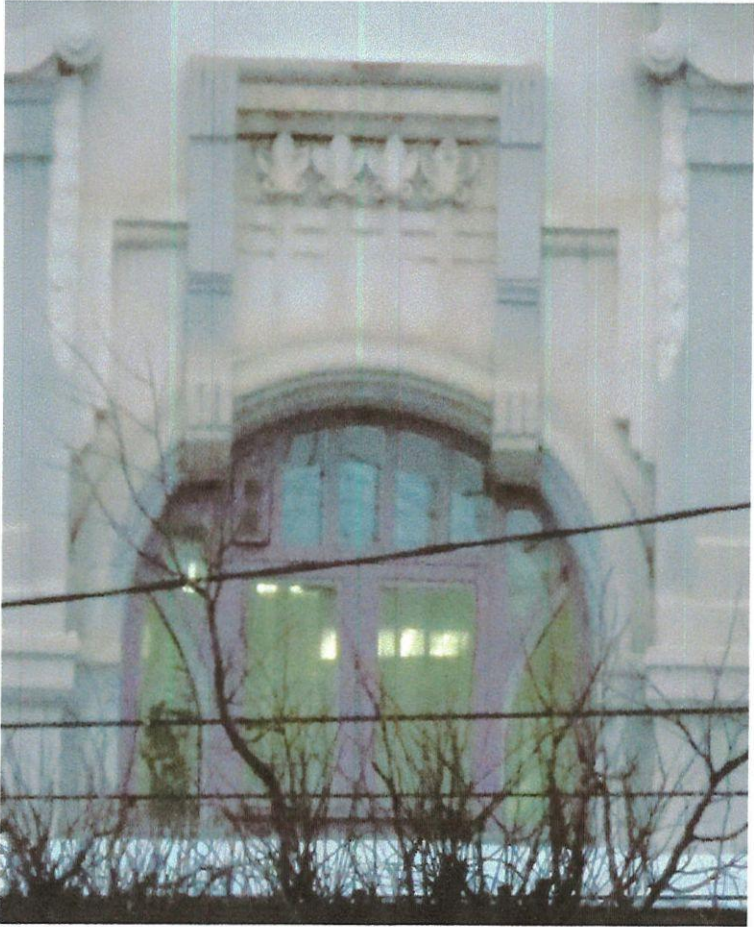
№ п/п	Обобщенная группа элементов предмета охраны	Элементы предмета охраны	Фотографическое или иное графическое изображение предмета охраны*
4.1.19		<p>Оконный проем типа 19: арочный оконный проем. Обрамлен профилированным наличником. Тип и рисунок заполнения оконных проемов</p>

<p>Фото 27. Оконный проем типа 19. Фото 2023 г.</p>

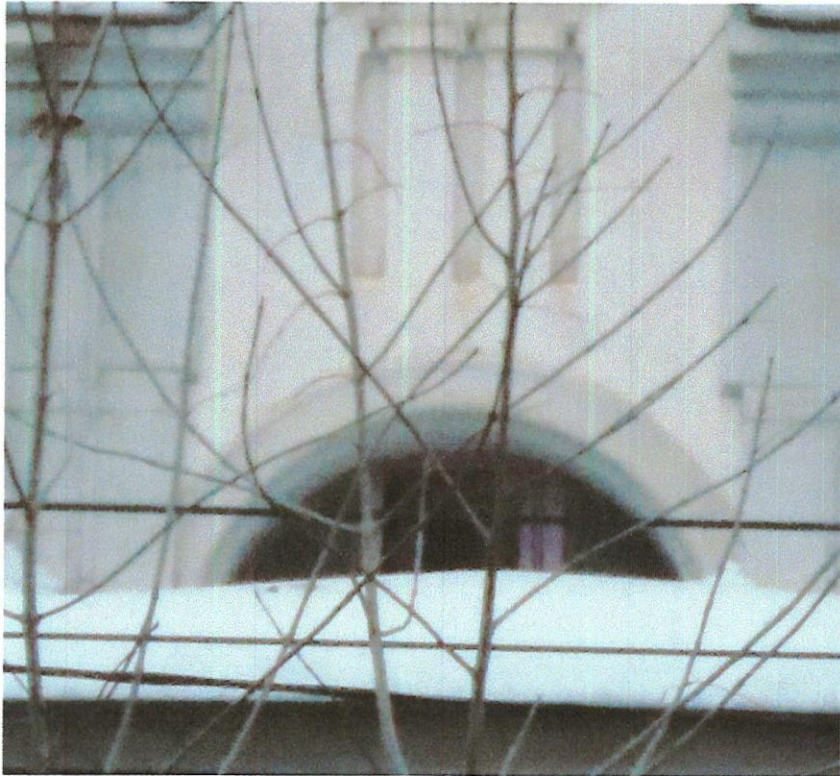
№ п/п	Обобщенная группа элементов предмета охраны	Элементы предмета охраны	Фотографическое или иное графическое изображение предмета охраны*
4.1.20		Оконный проем типа 20: арочный оконный проем. Обрамлен профилированным наличником

<p data-bbox="1375 1273 2013 1310">Фото 28. Оконный проем типа 20. Фото 2023 г.</p>

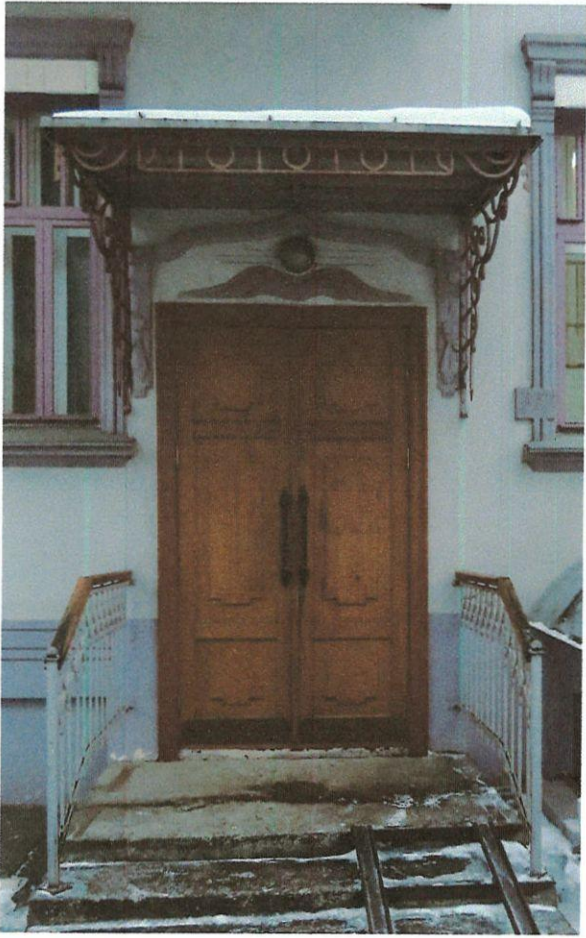
№ п/п	Обобщенная группа элементов предмета охраны	Элементы предмета охраны	Фотографическое или иное графическое изображение предмета охраны*
4.1.21		<p>Дверной проем типа 1: прямоугольный дверной проем первого этажа, украшенный навершием в виде стилизованного полотенца и двух бровок с тремя насечками между ними</p>

<p>Фото 29. Дверной проем типа 1. Фото 2023 г.</p>

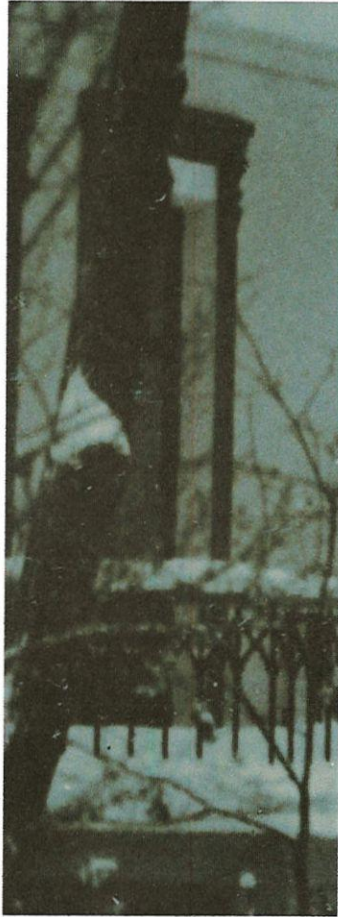
№ п/п	Обобщенная группа элементов предмета охраны	Элементы предмета охраны	Фотографическое или иное графическое изображение предмета охраны*
4.1.22		<p>Дверной проем типа 2: прямоугольный дверной проем первого этажа. Проем обрамлен профилированным наличником. Дополнен ступенчатым сандриком на фигурных каннелированных консолях с четырьмя насечками в поле сандрика.</p>

<p>Фото 30. Дверной проем типа 2. Фото 1985 г.</p>

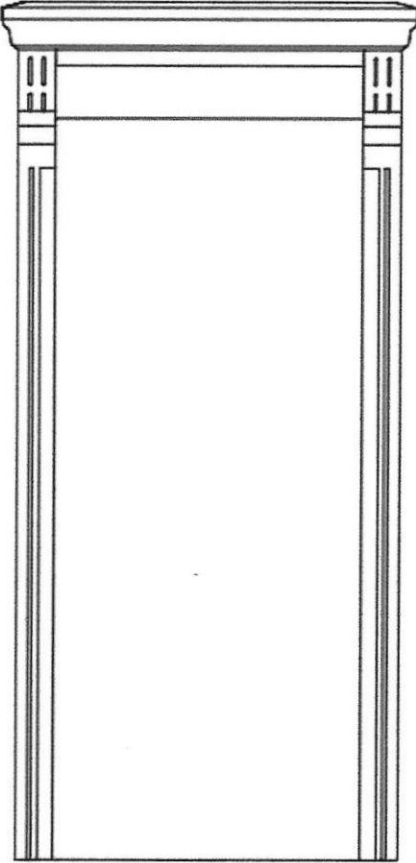
<p data-bbox="1451 1353 1951 1385">Обрамление дверного проема типа 2</p>

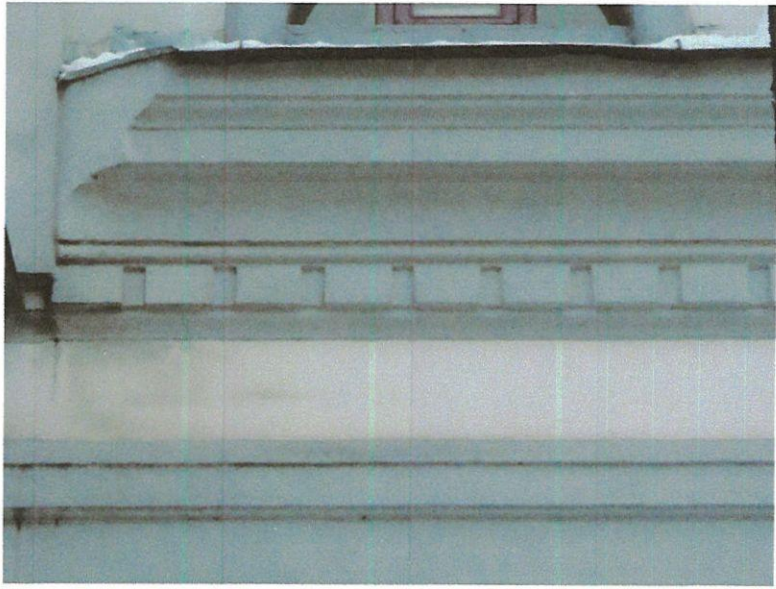
№ п/п	Обобщенная группа элементов предмета охраны	Элементы предмета охраны	Фотографическое или иное графическое изображение предмета охраны*
4.1.23		<p>Антаблемент типа 1: антаблемент, состоящий из архитрава в виде ступенчатой тяги, гладкого фриза и многоступенчатого профилированного карниза, дополненного пояском дентикул</p>

<p>Фото 31. Антаблемент типа 1. Фото 2023 г.</p>

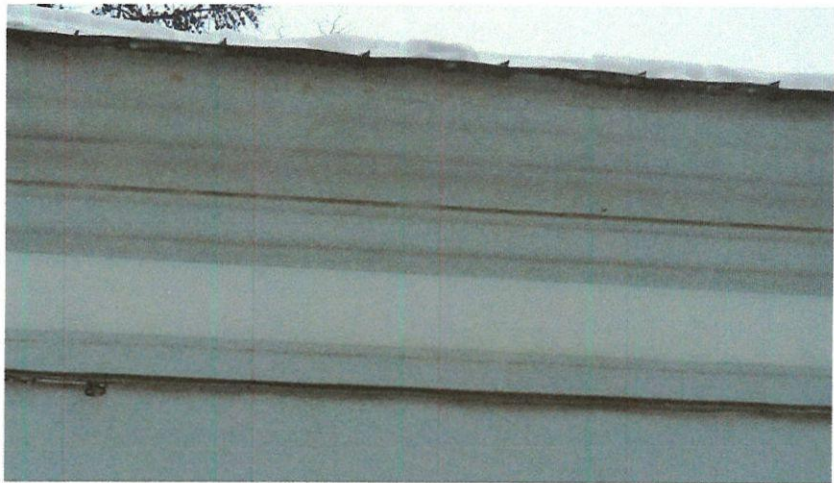
№ п/п	Обобщенная группа элементов предмета охраны	Элементы предмета охраны	Фотографическое или иное графическое изображение предмета охраны*
4.1.24		<p>Антаблемент типа 2: антаблемент, состоящий из архитрава в виде простой тяги, гладкого фриза и многоступенчатого профилированного карниза</p>

<p>Фото 32. Антаблемент типа 2. Фото 2023 г.</p>

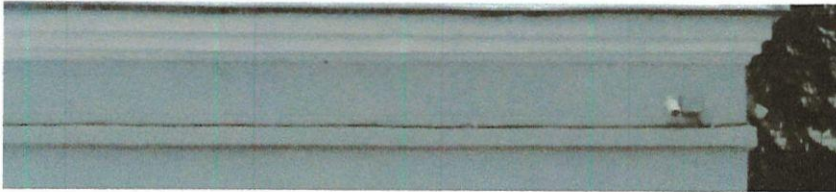
№ п/п	Обобщенная группа элементов предмета охраны	Элементы предмета охраны	Фотографическое или иное графическое изображение предмета охраны*
4.1.25		<p>Антаблемент типа 3: антаблемент пристроя, состоящий из архитрава в виде простой тяги, гладкого фриза и многоступенчатого профилированного карниза</p>

<p>Фото 33. Антаблемент типа 3. Фото 2023 г.</p>

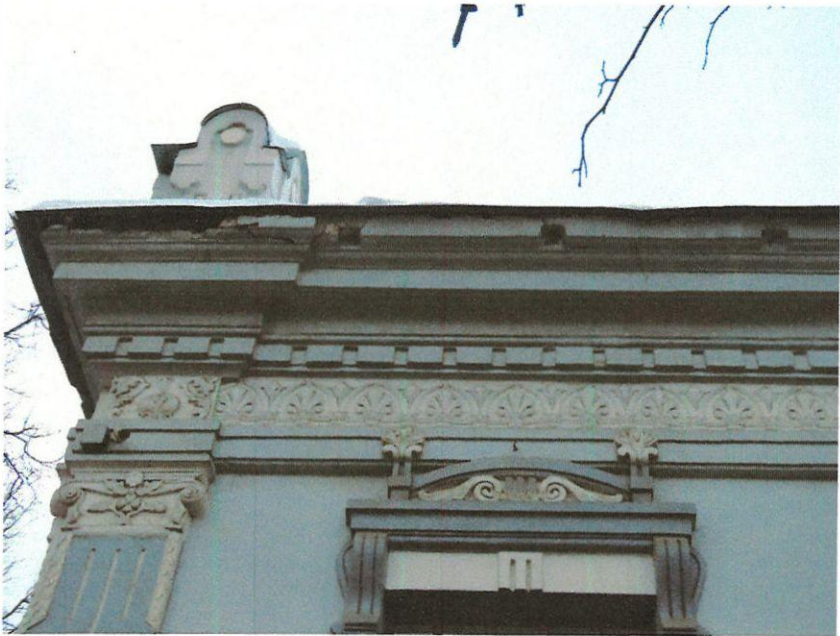
№ п/п	Обобщенная группа элементов предмета охраны	Элементы предмета охраны	Фотографическое или иное графическое изображение предмета охраны*
4.1.26		<p>Антаблемент типа 4: антаблемент, состоящий из архитрава в виде ступенчатой тяги, фриза с орнаментом в виде антемиона с пальметтами и многоступенчатого профилированного карниза, дополненного пояском дентикул. Антаблемент раскреповывается пилястрами типа 1</p>

<p>Фото 34. Антаблемент типа 4. Фото 2023 г.</p>

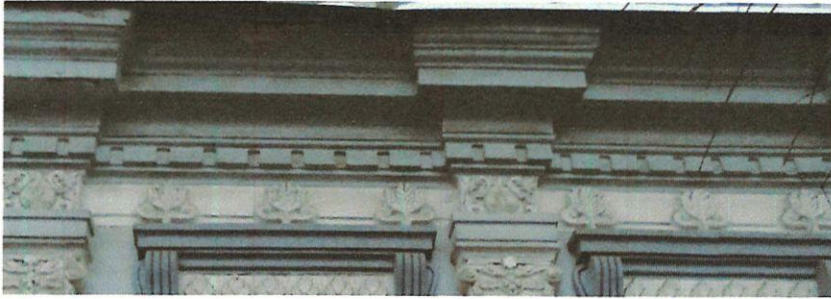
№ п/п	Обобщенная группа элементов предмета охраны	Элементы предмета охраны	Фотографическое или иное графическое изображение предмета охраны*
4.1.27		<p>Антаблемент типа 5: облегченный антаблемент, состоящий из фриза, дополненного лотосами, и многоступенчатого профилированного карниза, дополненного пояском дентикул. Антаблемент раскреповывается пилястрами типа 2 и пилястрами типа 3</p>

<p>Фото 35. Антаблемент типа 5. Фото 2023 г.</p>

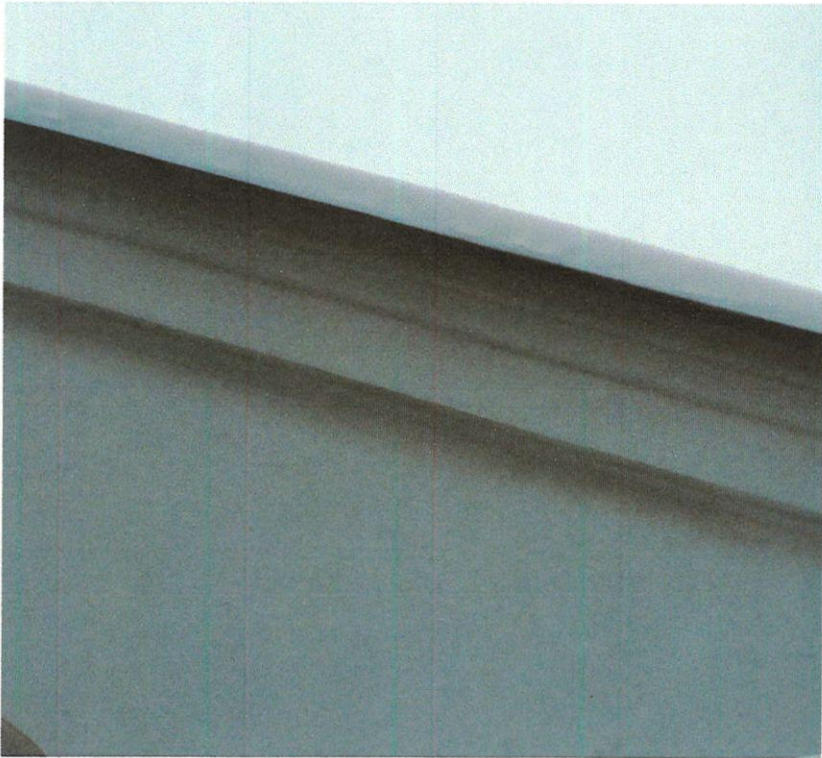
№ п/п	Обобщенная группа элементов предмета охраны	Элементы предмета охраны	Фотографическое или иное графическое изображение предмета охраны*
4.1.28		Карниз типа 1: многоступенчатый карниз, обрамляющий фронтоны

<p data-bbox="1444 1289 1948 1324">Фото 36. Карниз типа 1. Фото 2023 г.</p>

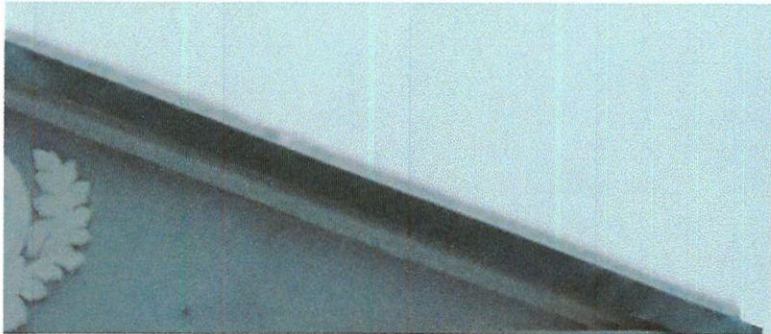
<p data-bbox="1444 635 1951 671">Фото 37. Карниз типа 2. Фото 2023 г.</p>
4.1.30		Карниз типа 3: многоступенчатый карниз, обрамляющий фронтоны

<p data-bbox="1440 1265 1951 1302">Фото 38. Карниз типа 3. Фото 2023 г.</p>

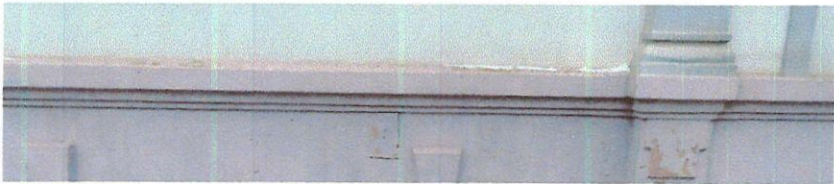
№ п/п	Обобщенная группа элементов предмета охраны	Элементы предмета охраны	Фотографическое или иное графическое изображение предмета охраны*
4.1.31		<p>Карниз типа 4: многоступенчатый профилированный карниз, разделяющий цоколь и первый этаж. Карниз закреплен пилястрами типа 1, типа 2 и типа 3</p>

<p>Фото 39. Карниз типа 4. Фото 2023 г.</p>

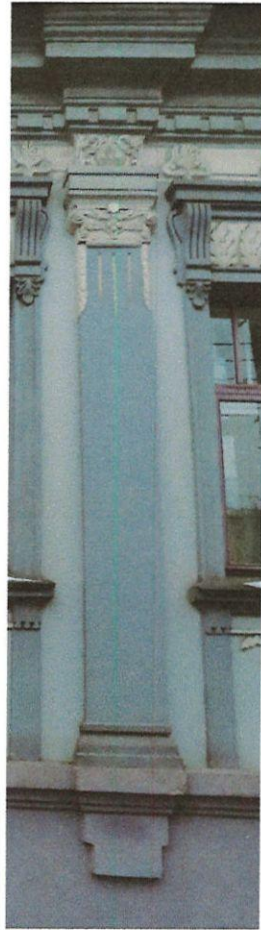
№ п/п	Обобщенная группа элементов предмета охраны	Элементы предмета охраны	Фотографическое или иное графическое изображение предмета охраны*
4.1.34		<p>Пилястра типа 3: узкая висячая пилястра, состоящая из профилированной базы и капители. База пилястры опирается на стилизованную консоль в уровне цоколя. Тело пилястры гладкое. Капитель украшена волютами с гирляндой и растительным орнаментом, дополнена тремя канилюрами. Пилястра раскреповывает антаблемент типа 5 и карниз типа 4</p>

<p>Фото 42. Пилястра типа 3. Фото 2023 г.</p>

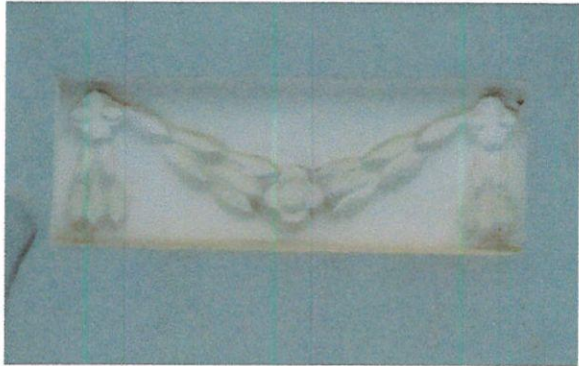
№ п/п	Обобщенная группа элементов предмета охраны	Элементы предмета охраны	Фотографическое или иное графическое изображение предмета охраны*
4.1.35		<p>Ниша типа 1: прямоугольная ниша, заполненная гирляндой</p>

<p>Фото 43. Ниша типа 1. Фото 2023 г.</p>
4.1.36		<p>Ниша типа 2: прямоугольная ниша, заполненная гирляндой</p>

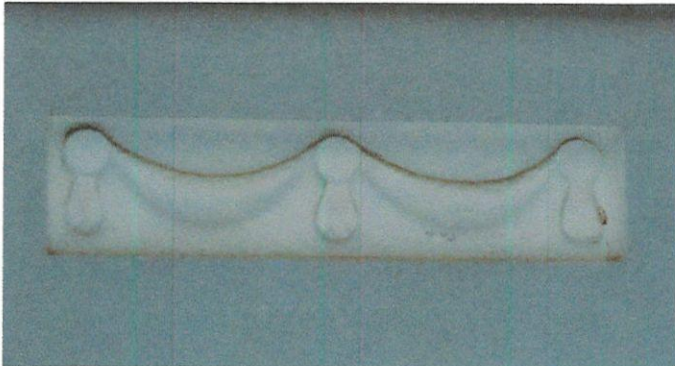
<p>Фото 44. Ниша типа 2. Фото 2023 г.</p>

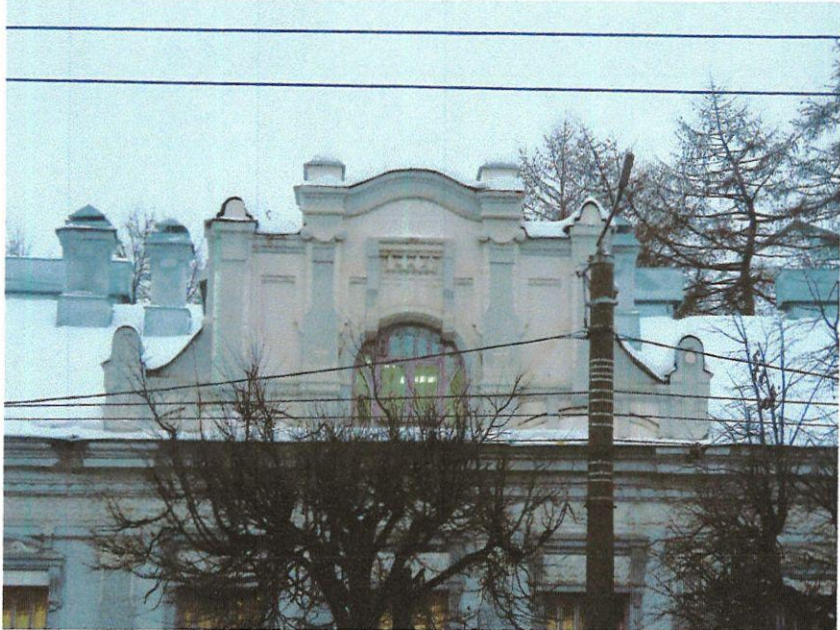
№ п/п	Обобщенная группа элементов предмета охраны	Элементы предмета охраны	Фотографическое или иное графическое изображение предмета охраны*
4.1.37		<p>Аттик типа 1: аттик, фланкируемый узкими канелированными аттиковыми столбиками в виде стилизованных варниц. Центральная часть выделена двумя висячими каннелированными аттиковыми столбиками с гирляндами по углам и со стилизованными арками в основании столбиков, двумя высокими аттиковыми столбиками со стилизованной капителью дорического ордера и гирляндами по углам, а также акцентирована лучковой центральной частью с оконным проемом типа 19.</p> <p>Центральная часть украшена растительным орнаментом в обрамленной нише, прорезающей обрамление оконного проема типа 19.</p> <p>Аттик увенчан разнопрофильными карнизами</p>

<p>Фото 45. Аттик типа 1. Фото 2023 г.</p>

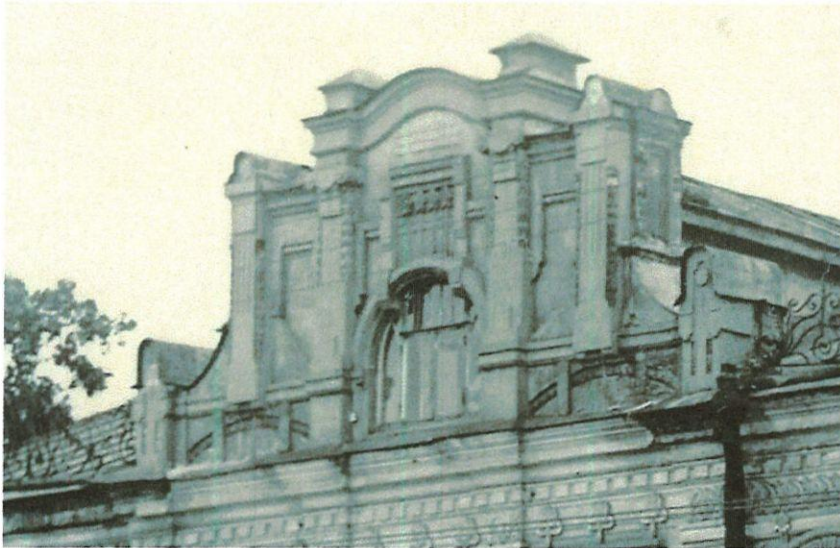
<p data-bbox="1451 1114 1944 1145">Фото 46. Аттик типа 1. Фото 1949 г.</p>

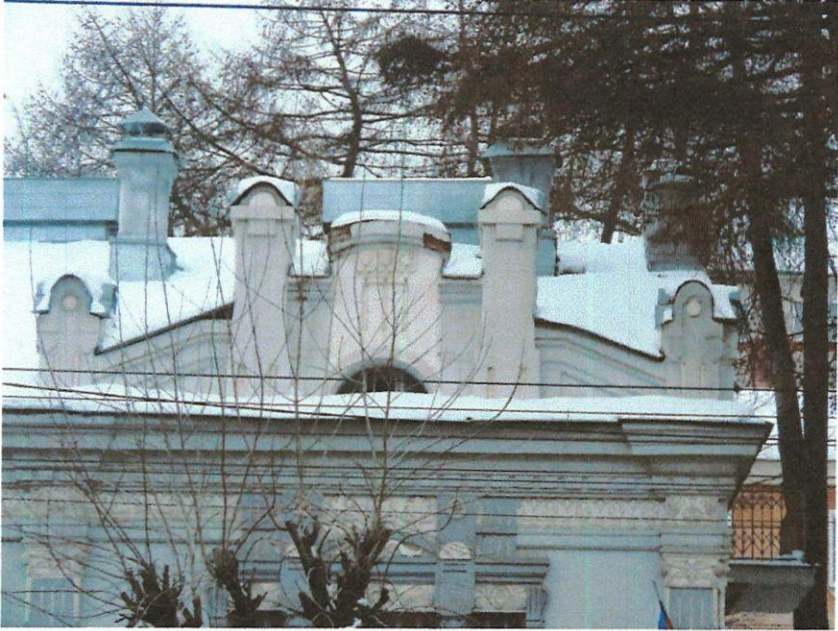
№ п/п	Обобщенная группа элементов предмета охраны	Элементы предмета охраны	Фотографическое или иное графическое изображение предмета охраны*
4.1.38		<p>Аттик типа 2: аттик, выполненный в виде фронтона, фланкируемого канелированными аттиковыми столбиками в виде стилизованных варниц. Центральная часть выделена двумя высокими канелированными аттиковыми столбиками и акцентирована лучковой центральной частью, украшенной каннелюрами с завершениями растительного орнамента и оконным проемом типа 20. Аттик увенчан разнопрофильными карнизами</p>

<p>Фото 47. Аттик типа 2. Фото 2023 г.</p>

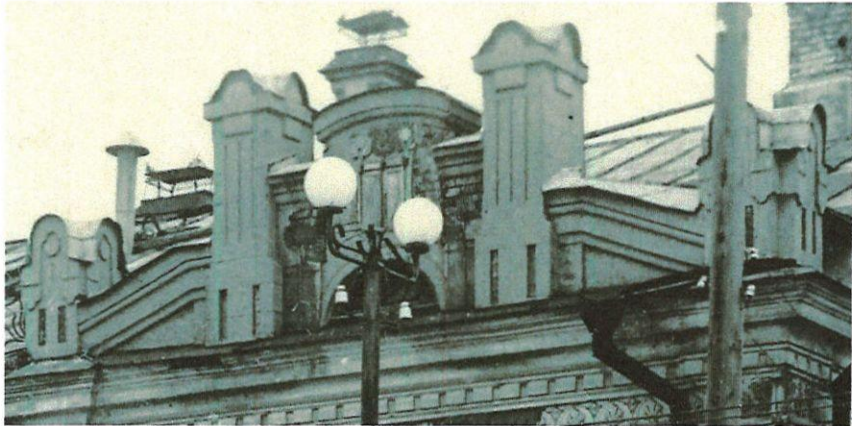
<p data-bbox="1451 1066 1944 1098">Фото 48. Аттик типа 2. Фото 1949 г.</p>

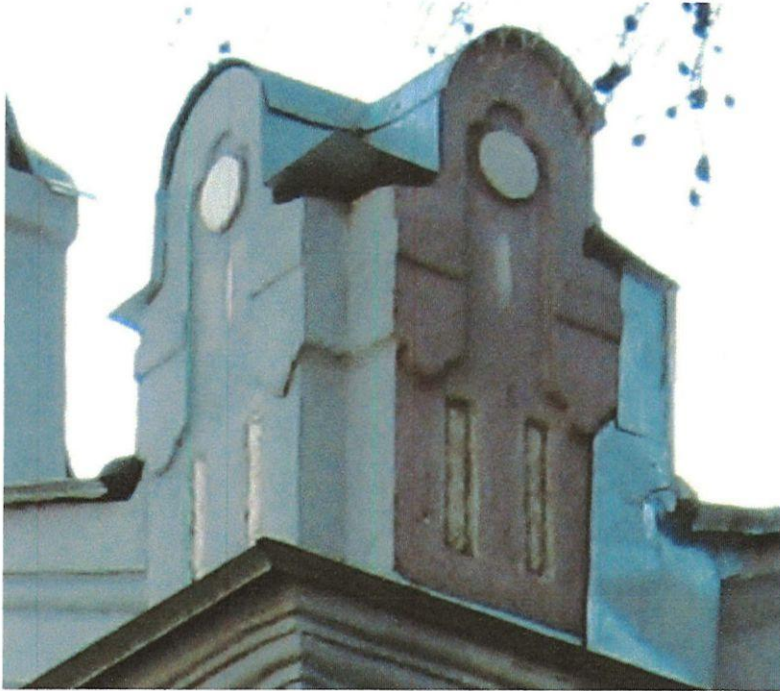
№ п/п	Обобщенная группа элементов предмета охраны	Элементы предмета охраны	Фотографическое или иное графическое изображение предмета охраны*
4.1.39		<p>Аттиковый столбик: каннелированный аттиковый столбик в виде стилизованных варниц</p>

<p>Фото 49. Аттиковый столбик. Фото 2023 г.</p>

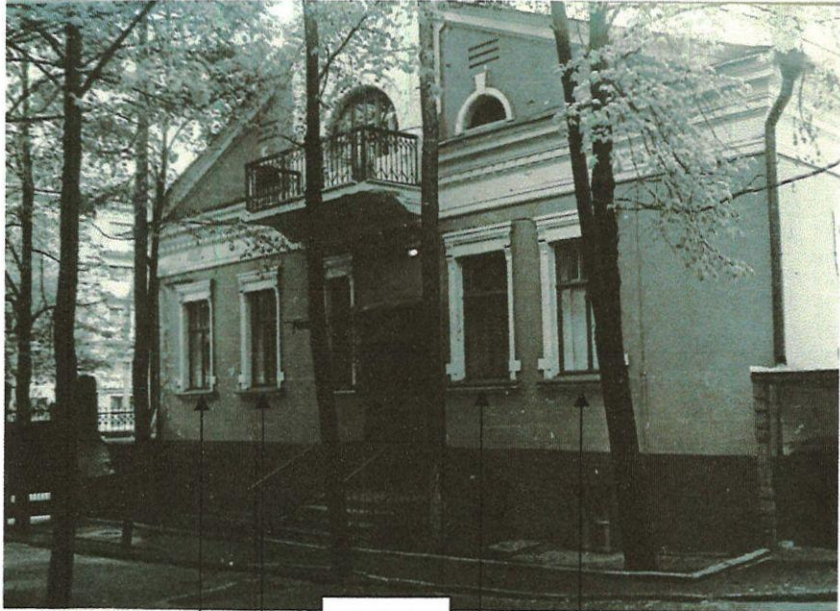
<div data-bbox="1473 1050 1854 1114">4.2.2.</div> <p data-bbox="1429 1137 1966 1177">Фото 51. Северный фасад. Фото 1985 г.</p>

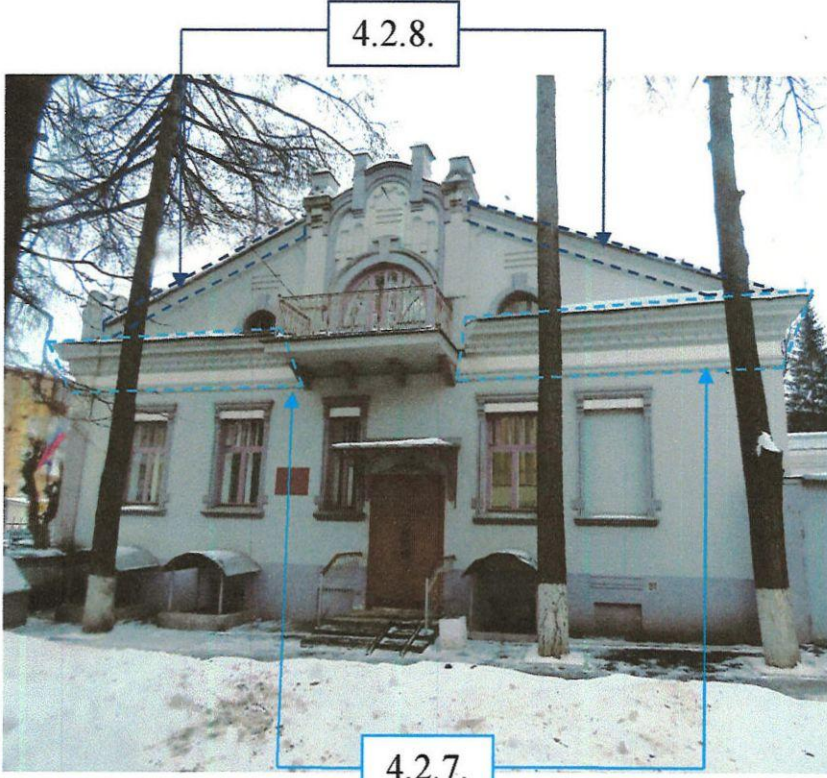
№ п/п	Обобщенная группа элементов предмета охраны	Элементы предмета охраны	Фотографическое или иное графическое изображение предмета охраны*
4.2.7	Основной объем	Антаблемент типа 1

4.2.8	Основной объем	Карниз типа 1

Фото 53. Северный фасад. Фото 2023 г.

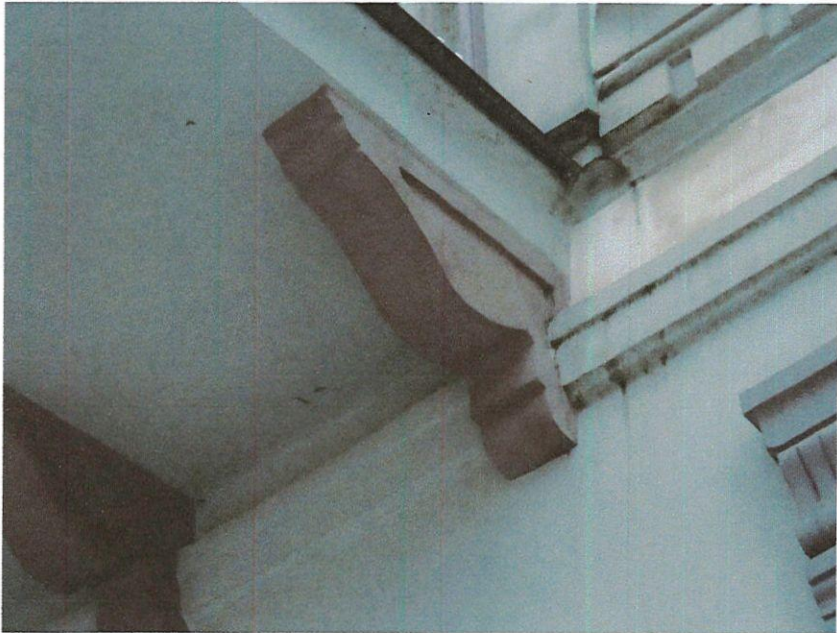
<p data-bbox="1330 1161 2074 1232">Фото 57. Северный фасад. Фигурная консоль балкона. Фото 2023 г.</p>
