**УПРАВЛЕНИЕ
ГОСУДАРСТВЕННОЙ ОХРАНЫ ОБЪЕКТОВ КУЛЬТУРНОГО
НАСЛЕДИЯ КИРОВСКОЙ ОБЛАСТИ**

РЕШЕНИЕ

**Об установлении предмета охраны объекта культурного наследия
(памятника истории и культуры) народов Российской Федерации
федерального значения «Дом, в котором в январе 1919 г. работала
комиссия ЦК РКП(б) и Совета обороны по укреплению
Восточного фронта»**

ПРЕДМЕТ ОХРАНЫ

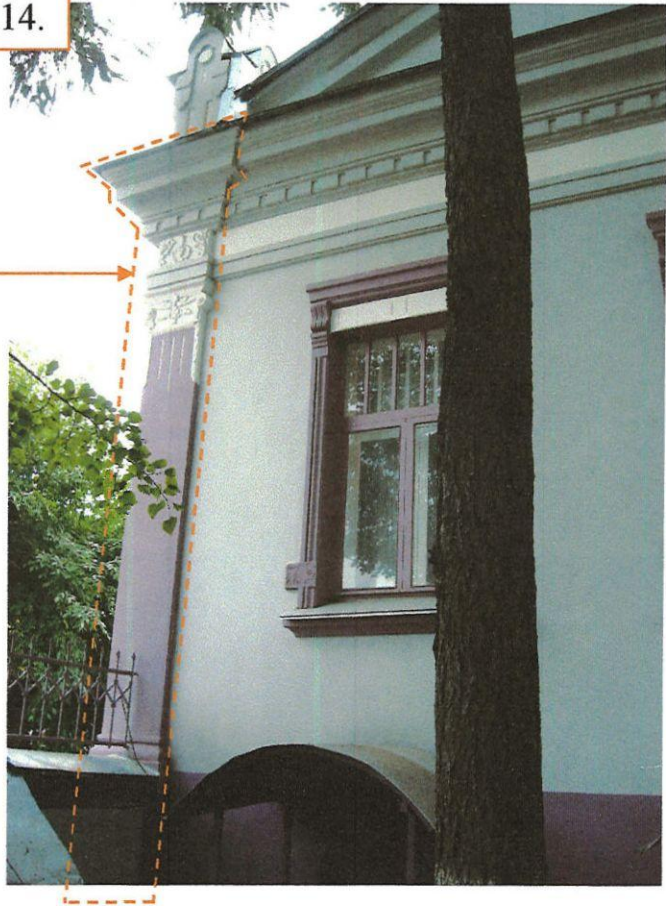
<p data-bbox="1411 1305 1993 1385">Фото 62. Северный фасад. Пилястра тип 1. Фото 2023 г.</p>

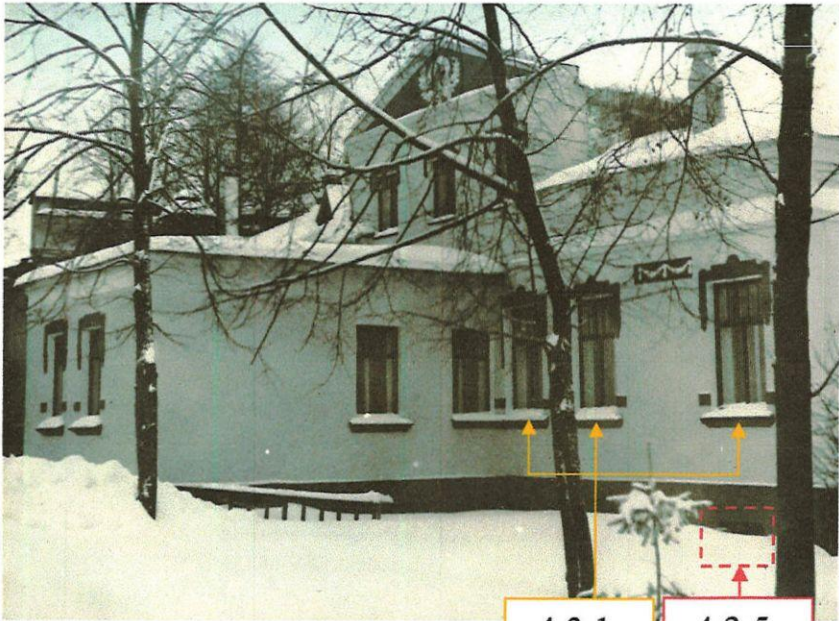
<p data-bbox="1809 1066 1906 1114">4.3.1.</p> <p data-bbox="1951 1066 2047 1114">4.3.5.</p> <p data-bbox="1397 1153 2000 1222">Фото 67. Западный фасад. Вид с юго-запада. Фото 1985 г.</p>

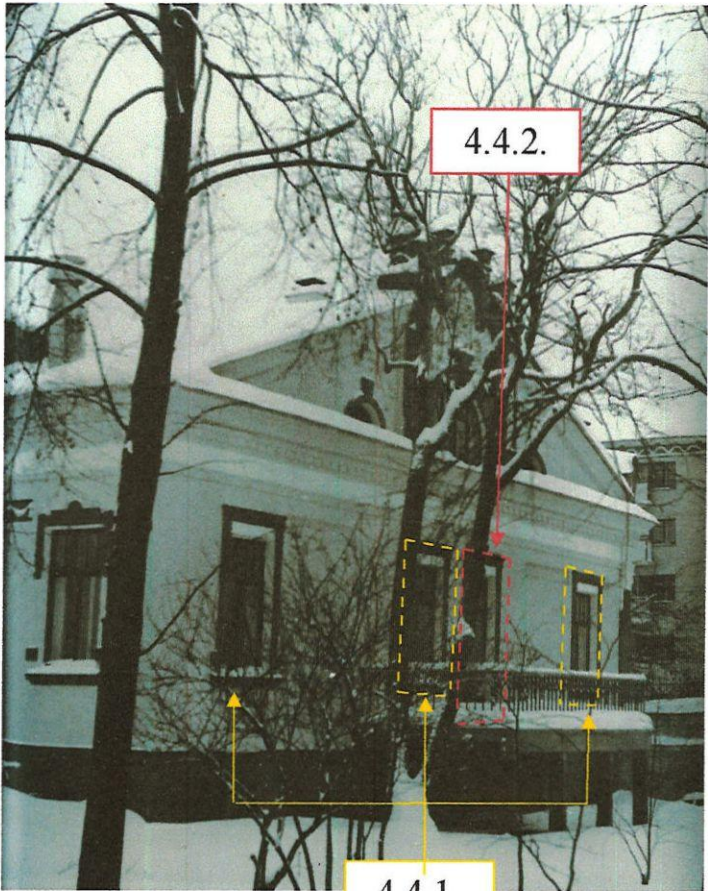
№ п/п	Обобщенная группа элементов предмета охраны	Элементы предмета охраны	Фотографическое или иное графическое изображение предмета охраны*
4.4		Южный фасад	
4.4.1	Основной объем	Три оконных проема типа 8

<p data-bbox="1435 1347 1951 1385">Фото 73. Южный фасад. Фото 1985 г.</p>
4.4.2	Основной объем	Один дверной проем типа 2

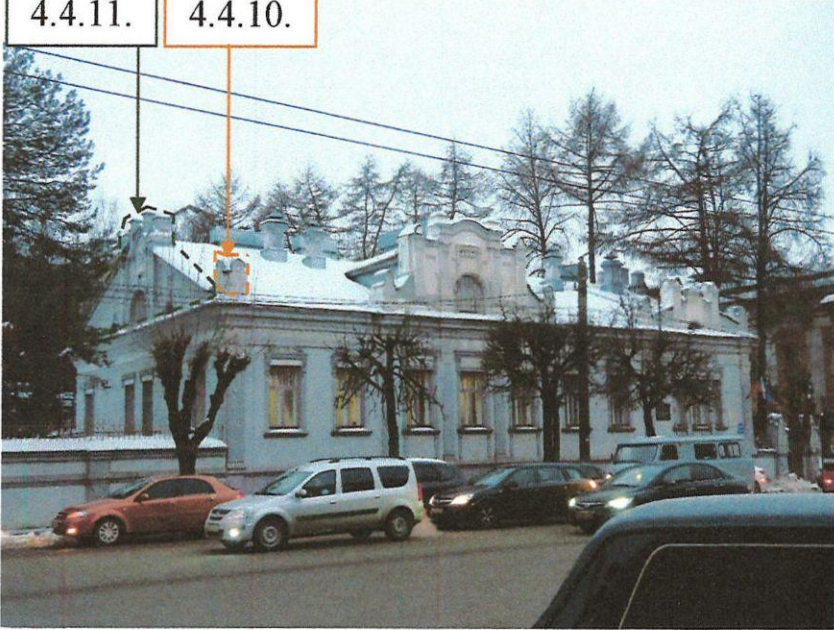
№ п/п	Обобщенная группа элементов предмета охраны	Элементы предмета охраны	Фотографическое или иное графическое изображение предмета охраны*
4.4.10	Основной объем	Аттиковый столбик

<p data-bbox="1442 1126 1951 1161">Фото 76. Южный фасад. Фото 2023 г.</p>
4.4.11	Основной объем	Фронтон

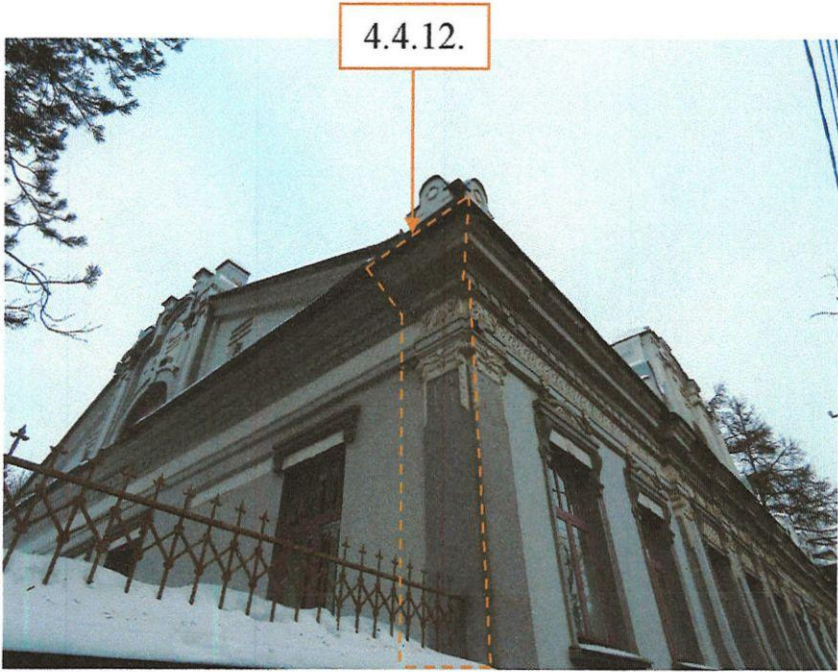
№ п/п	Обобщенная группа элементов предмета охраны	Элементы предмета охраны	Фотографическое или иное графическое изображение предмета охраны*
4.4.12	Основной объем	Одна пилястра типа 1

<p data-bbox="1442 1201 1953 1236">Фото 77. Южный фасад. Фото 2023 г.</p>

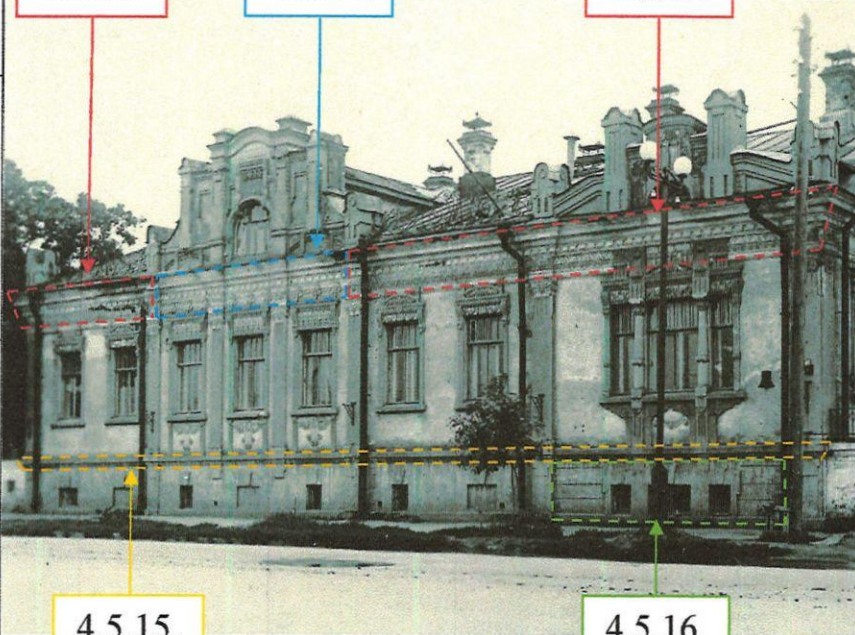
№ п/п	Обобщенная группа элементов предмета охраны	Элементы предмета охраны	Фотографическое или иное графическое изображение предмета охраны*
4.5.13		Антаблемент типа 4

<p data-bbox="1420 1166 1973 1203">Фото 82. Восточный фасад. Фото 1949 г.</p>
4.5.14		Антаблемент типа 5	
4.5.15		Карниз типа 4	
4.5.16		Руст цоколя

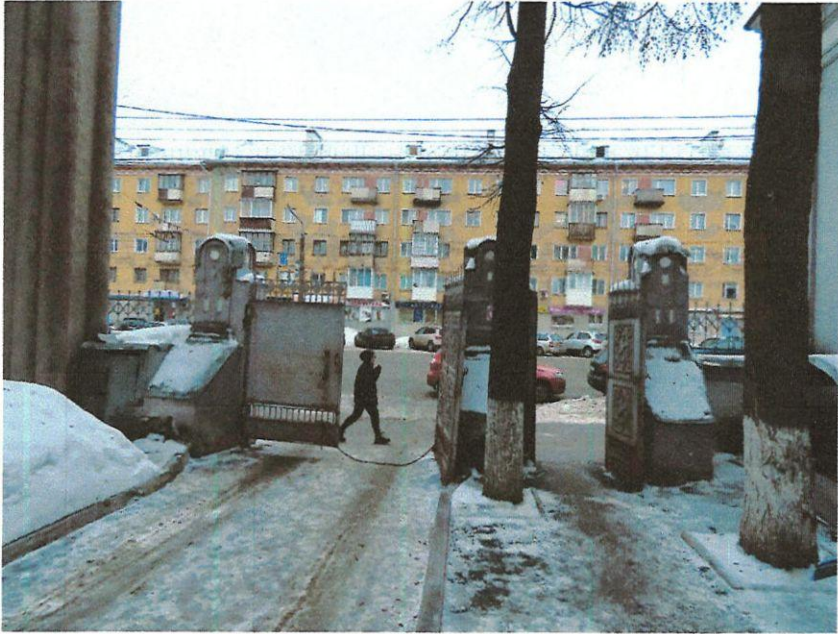
<p data-bbox="1352 1169 2042 1241">Фото 89. Столбы калитки и ворот с контрфорсами. Фото 2023 г.</p>

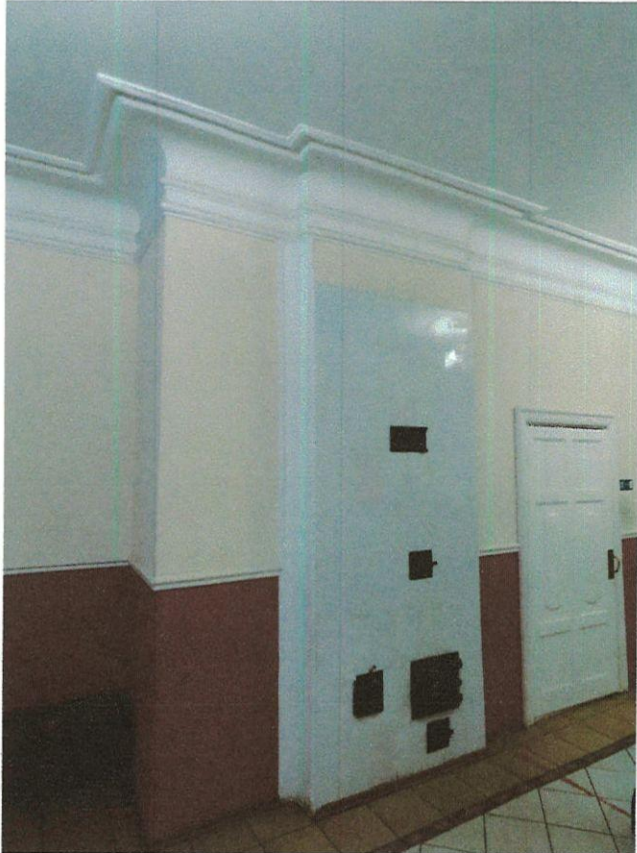
</div> <p data-bbox="1341 1281 2056 1353">Фото 91. Печи с отделкой из керамической плитки и изразцов. Фото 2023 г.</p>

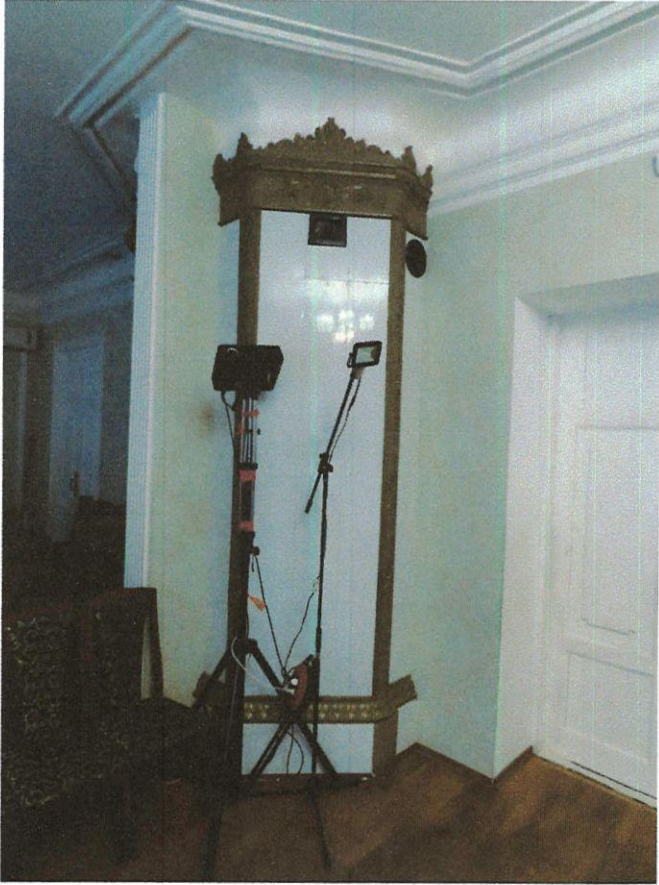
<p data-bbox="1341 1310 2056 1382">Фото 93. Печи с отделкой из керамической плитки и изразцов. Фото 2023 г.</p>

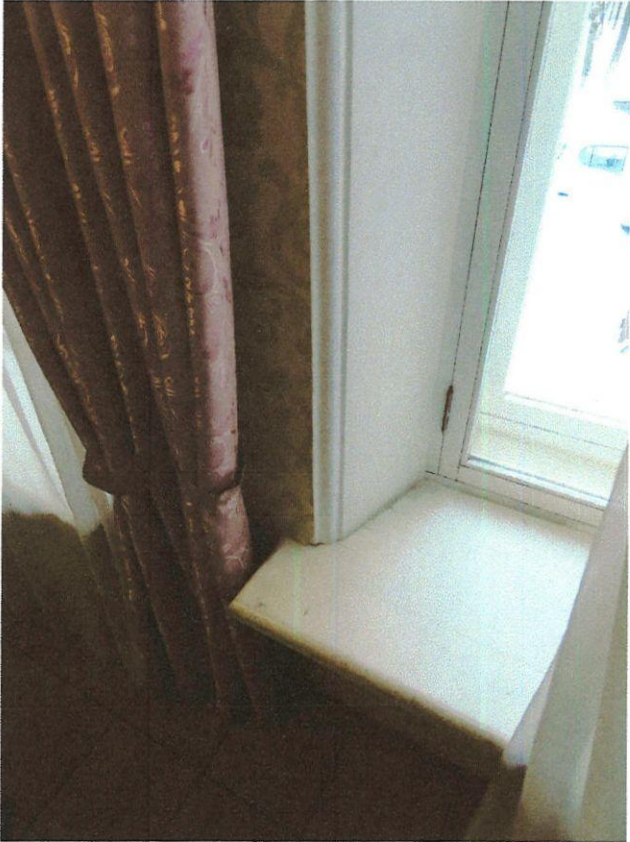
<p data-bbox="1294 1270 2110 1374">Фото 100. Декоративный профилированный наличник оконных проемов первого этажа и дверного проема первого этажа. Фото 2023 г.</p>

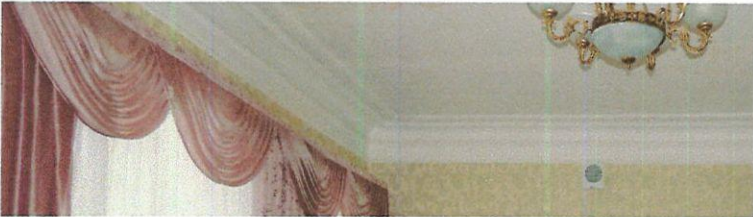
<p data-bbox="1377 635 2027 671">Фото 106. Тип профиля карниза 1. Фото 2023 г.</p>

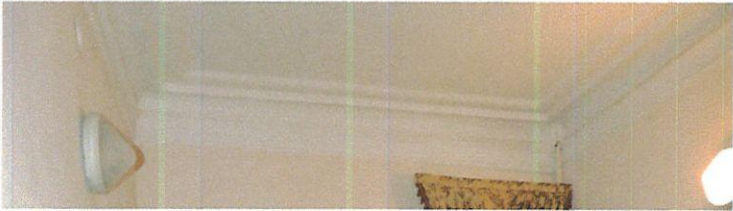
<p data-bbox="1377 994 2027 1031">Фото 107. Тип профиля карниза 2. Фото 2023 г.</p>

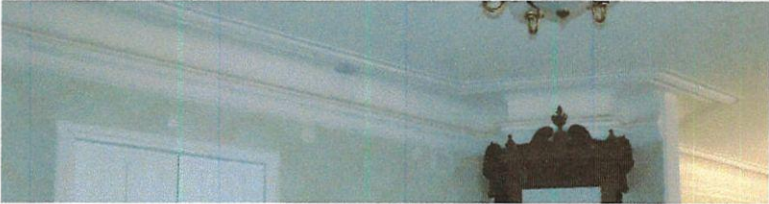
<p data-bbox="1377 1347 2027 1383">Фото 108. Тип профиля карниза 3. Фото 2023 г.</p>

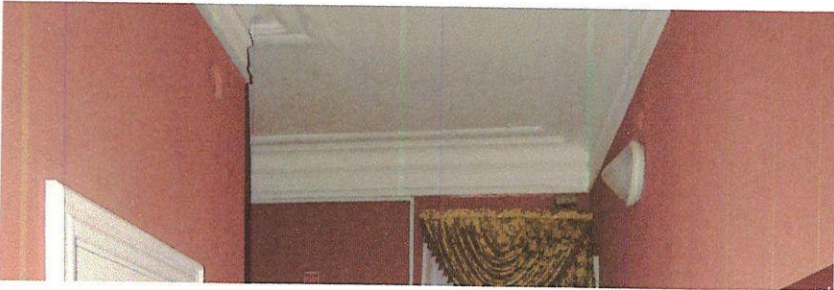
<p data-bbox="1375 727 2018 767">Фото 111. Тип профиля карниза 6. Фото 2023 г.</p>

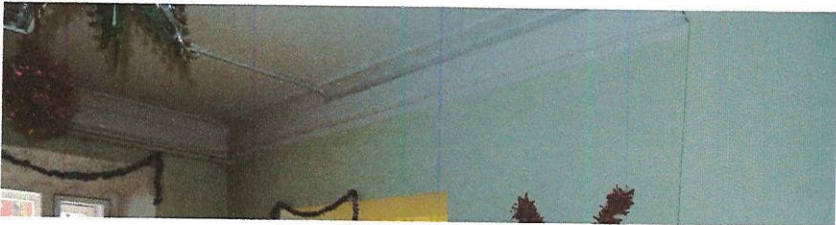
<p data-bbox="1368 1192 2011 1232">Фото 112. Тип профиля карниза 7. Фото 2023 г.</p>

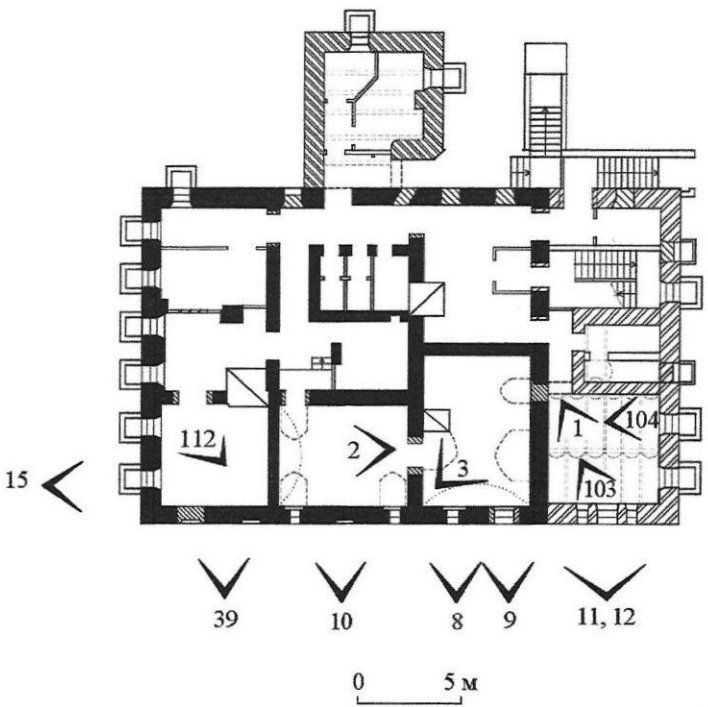
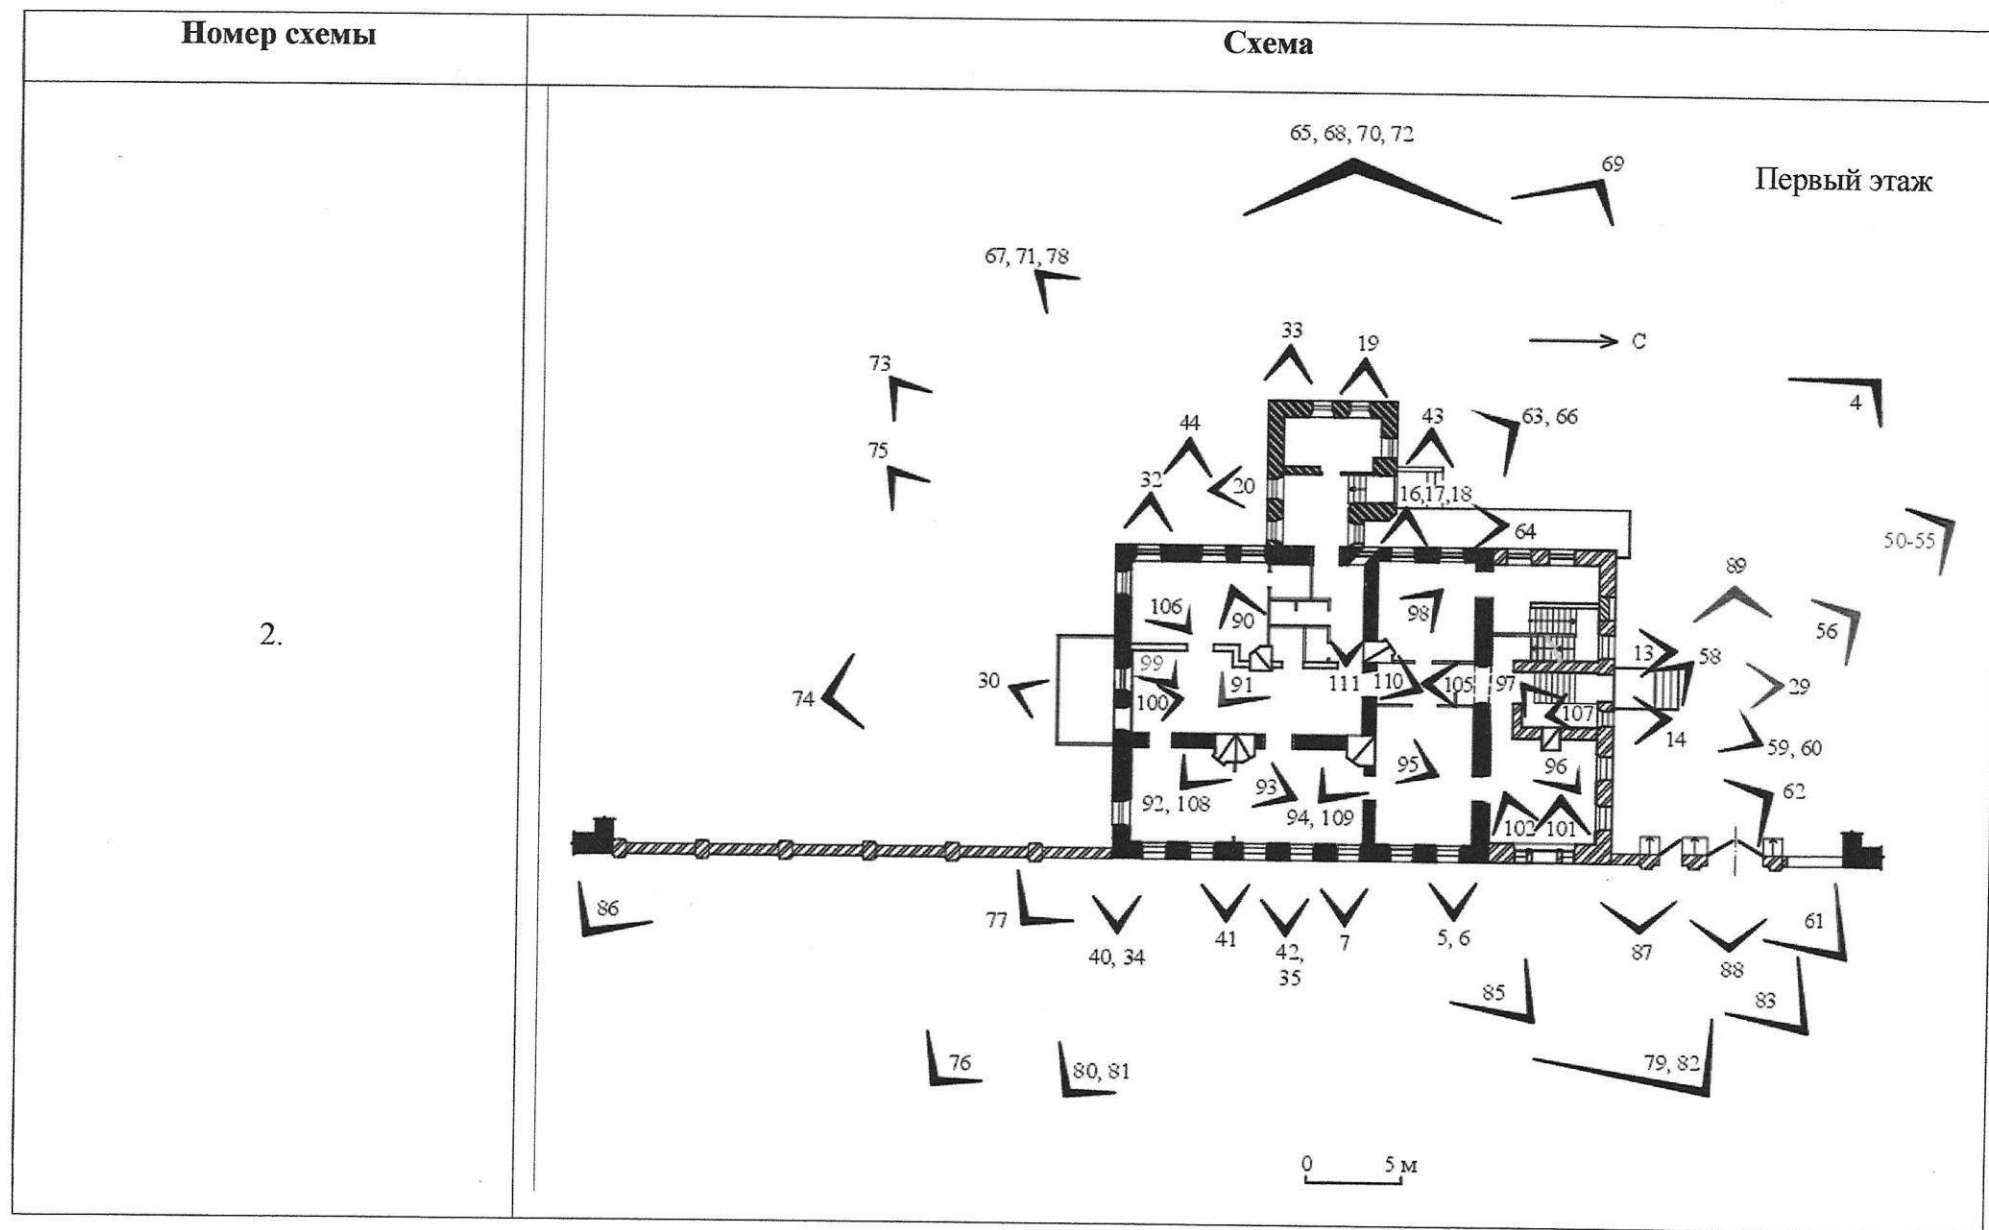
Номер схемы	Схема
1.	<p data-bbox="1585 571 1720 598">→ С</p> <p data-bbox="1865 619 2101 646">Цокольный этаж</p>

<p data-bbox="1008 1077 1086 1125">15</p> <p data-bbox="1176 1045 1243 1077">112</p> <p data-bbox="1344 1045 1388 1077">2</p> <p data-bbox="1444 1061 1489 1093">3</p> <p data-bbox="1579 1029 1624 1061">1</p> <p data-bbox="1646 1093 1691 1125">103</p> <p data-bbox="1691 1029 1736 1061">104</p> <p data-bbox="1198 1220 1243 1252">39</p> <p data-bbox="1332 1220 1377 1252">10</p> <p data-bbox="1444 1220 1489 1252">8</p> <p data-bbox="1512 1220 1556 1252">9</p> <p data-bbox="1601 1220 1646 1252">11, 12</p> <p data-bbox="1355 1284 1489 1324">0 5 м</p>

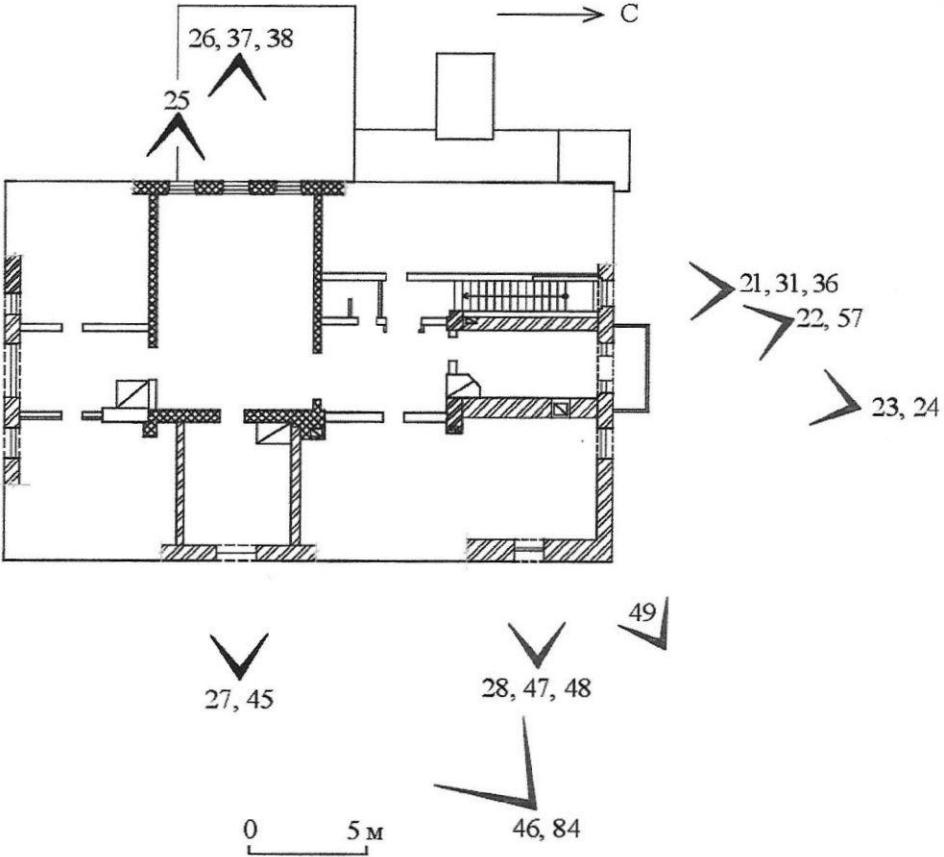
Номер схемы	Схема
3.	<p data-bbox="1937 311 2072 343">Мезонин</p>

<p data-bbox="1198 1029 1265 1061">27, 45</p> <p data-bbox="1467 1021 1579 1053">28, 47, 48</p> <p data-bbox="1500 1157 1579 1189">46, 84</p> <p data-bbox="1232 1165 1377 1197">0 5 м</p> <p data-bbox="1612 949 1657 981">49</p> <p data-bbox="1724 614 1836 646">21, 31, 36</p> <p data-bbox="1747 646 1859 678">22, 57</p> <p data-bbox="1859 742 1937 774">23, 24</p> <p data-bbox="1176 367 1288 399">26, 37, 38</p> <p data-bbox="1153 430 1198 462">25</p> <p data-bbox="1601 343 1635 375">С</p>
