**Об установлении предмета охраны объекта культурного наследия
(памятника истории и культуры) народов Российской Федерации
регионального значения «Дом, в котором жил талантливый вятский
архитектор Чарушин Иван Аполлонович (1862 - 1945 гг.)»**

ПРЕДМЕТ ОХРАНЫ

**объекта культурного наследия (памятника истории и культуры)
народов Российской Федерации регионального значения «Дом, в котором жил талантливый вятский архитектор
Чарушин Иван Аполлонович (1862 - 1945 гг.)», расположенного по адресу: Кировская область, г. Киров,
Первомайский район, ул. Пятницкая, д. 15**

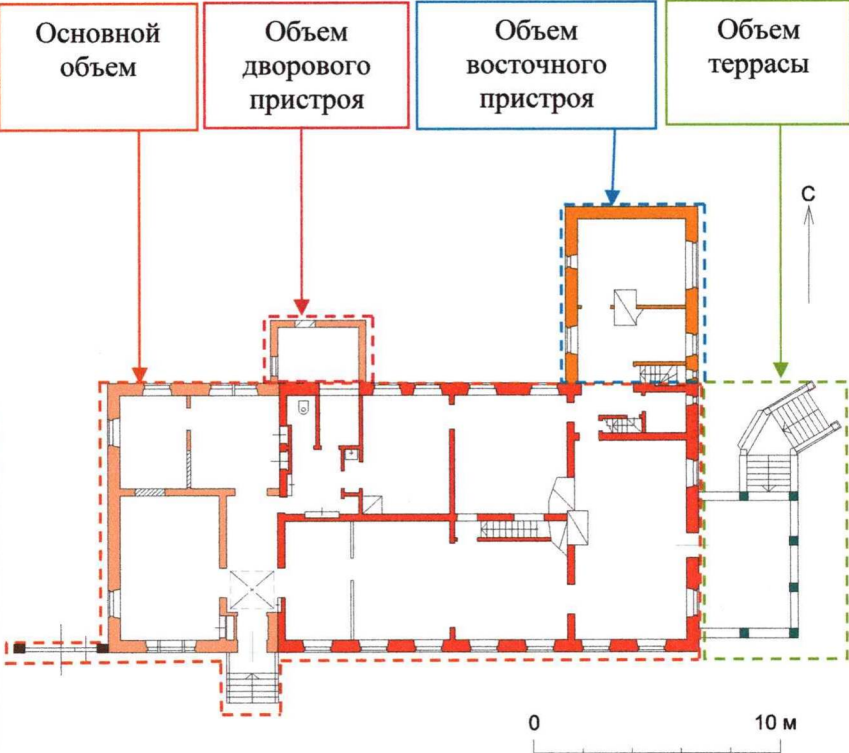
<p data-bbox="1429 1266 1971 1298">Схема объемов на плане первого этажа</p>

№ п/п	Обобщенная группа элементов предмета охраны	Элементы предмета охраны	Фотографическое или иное графическое изображение предмета охраны*
2	Объемно-пространственная композиция	<p>Сложный в плане объект, состоящий из следующих объемов:</p> <p>основной объем – прямоугольный в плане, одноэтажный на цокольном этаже, с воротами, световым фонарем и крыльцом;</p> <p>объем восточного пристроя – прямоугольный в плане, одноэтажный, на высоком цокольном этаже;</p> <p>объем дворового пристроя – прямоугольный в плане, одноэтажный, на высоком цокольном этаже;</p> <p>объем террасы – прямоугольный в плане, одноэтажный, с крыльцом</p>	  <p>Фото 1. Вид с юго-востока. Фото 1930-е гг.</p>

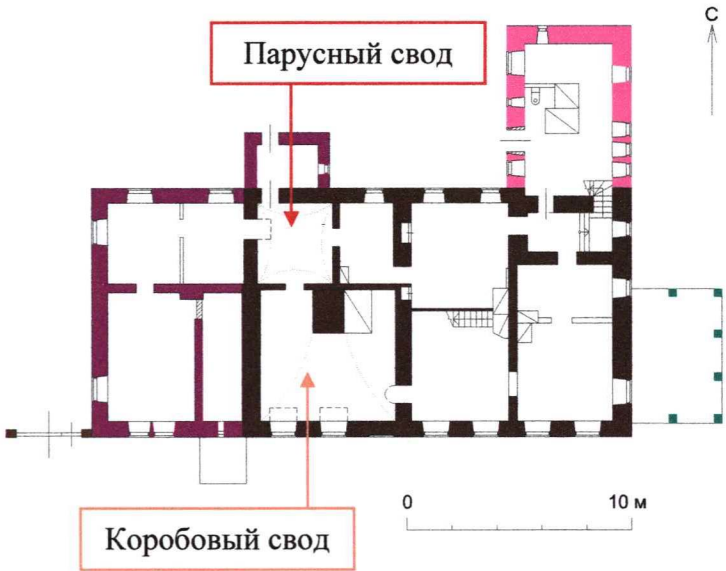
№ п/п	Обобщенная группа элементов предмета охраны	Элементы предмета охраны	Фотографическое или иное графическое изображение предмета охраны*																				
3	Конструктивная система	<p>Основные конструкции здания:</p> <p>капитальные стены цокольного этажа: периода строительства 1799 г., периода строительства 1907 г., периода строительства около 1910 г. – из глиняного кирпича;</p> <p>надземные конструкции объема террасы – деревянные;</p> <p>надземные конструкции ворот основного объема периода строительства 1907 года – деревянные;</p> <p>коробовый и парусный своды в цокольном этаже – из глиняного кирпича;</p> <p>внутренние лестницы основного объема, объема восточного пристроя – деревянные;</p> <p>печи и печные трубы – из глиняного кирпича;</p>

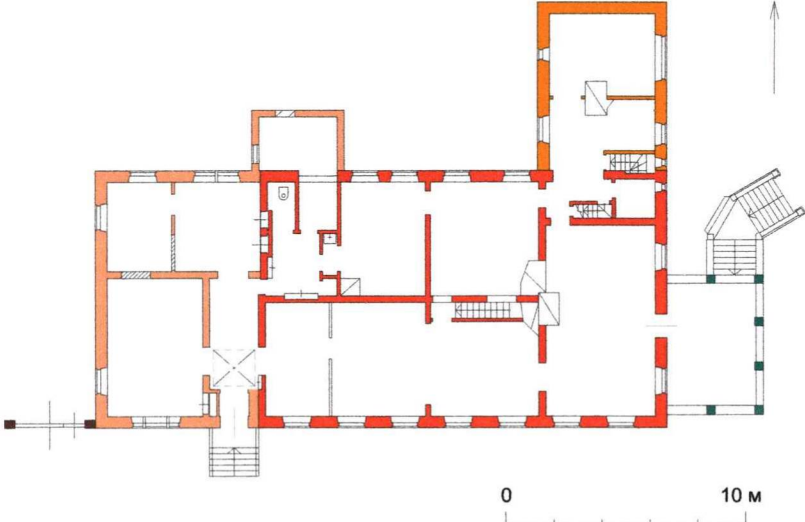
№ п/п	Обобщенная группа элементов предмета охраны	Элементы предмета охраны	Фотографическое или иное графическое изображение предмета охраны*																				
		<p>капитальные стены первого этажа: периода строительства 1799 г., периода строительства 1907 г., периода строительства около 1910 г. – бревенчатые;</p> <p>наружная лестница объема террасы – деревянная;</p> <p>наружная лестница основного объема: ступени – каменные, площадка – кирпичная полуарка, усиленная металлическим каркасом, покрытие площадки – керамическая плитка, перила и столбики – металлические кованные, поручни – деревянные;</p>

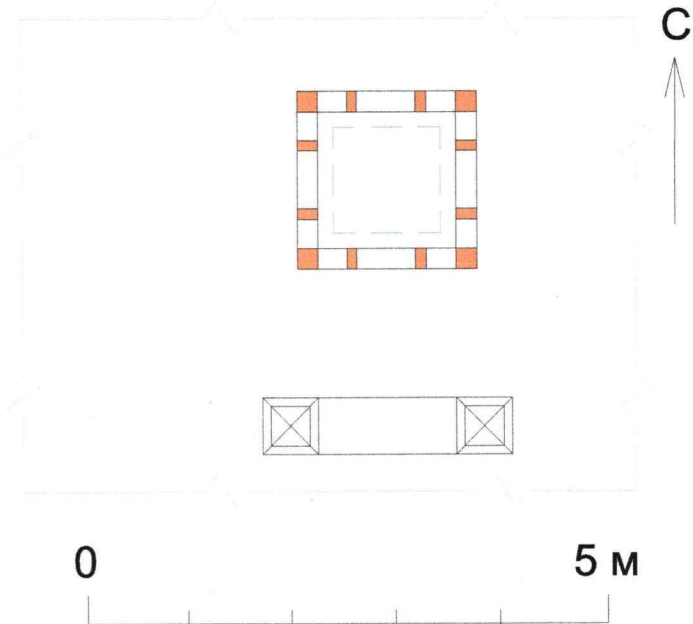
капитальные конструкции светового фонаря периода строительства 1907 г.</p> <p>План светового фонаря</p>

№ п/п	Обобщенная группа элементов предмета охраны	Элементы предмета охраны	Фотографическое или иное графическое изображение предмета охраны*
		<p>капитальные конструкции светового фонаря периода строительства 1907 г. – каркас с дощатой обшивкой на бревенчатом срубе;</p> <p>чердачное перекрытие – деревянное по деревянным балкам;</p>

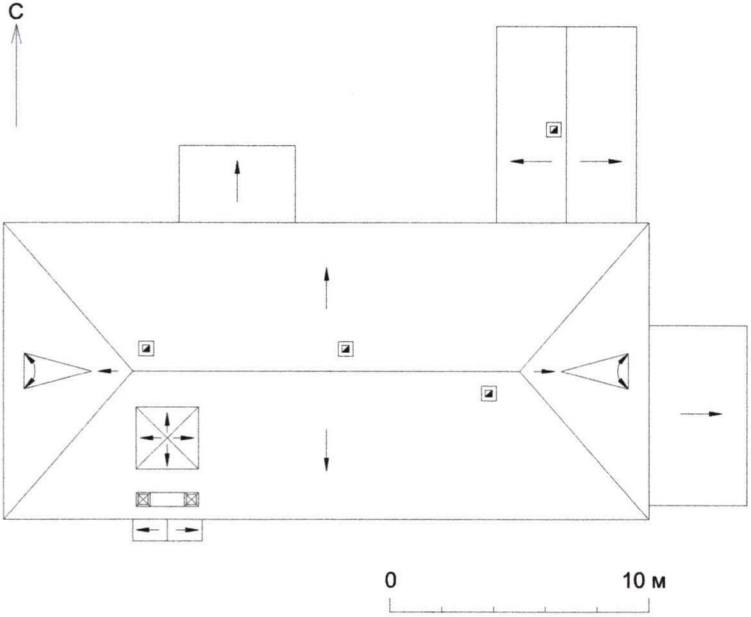
направление ската на кровле</p> <p>План кровли</p>

№ п/п	Обобщенная группа элементов предмета охраны	Элементы предмета охраны	Фотографическое или иное графическое изображение предмета охраны*
		<p>крыша:</p> <p>основной объем – скатная, вальмовая, чердачная по деревянным стропилам и обрешетке, с полукруглыми слуховыми окнами;</p> <p>над световым фонарем основного объема – четырехскатная;</p> <p>над крыльцом – двухскатная;</p> <p>объем восточного пристроя – двускатная чердачная с фронтоном на торце;</p> <p>объем дворового пристроя – односкатная;</p> <p>объем террасы с крыльцом – односкатная;</p> <p>покрытие кровли – из листового кровельного железа, соединенного в стоячий фалец</p>

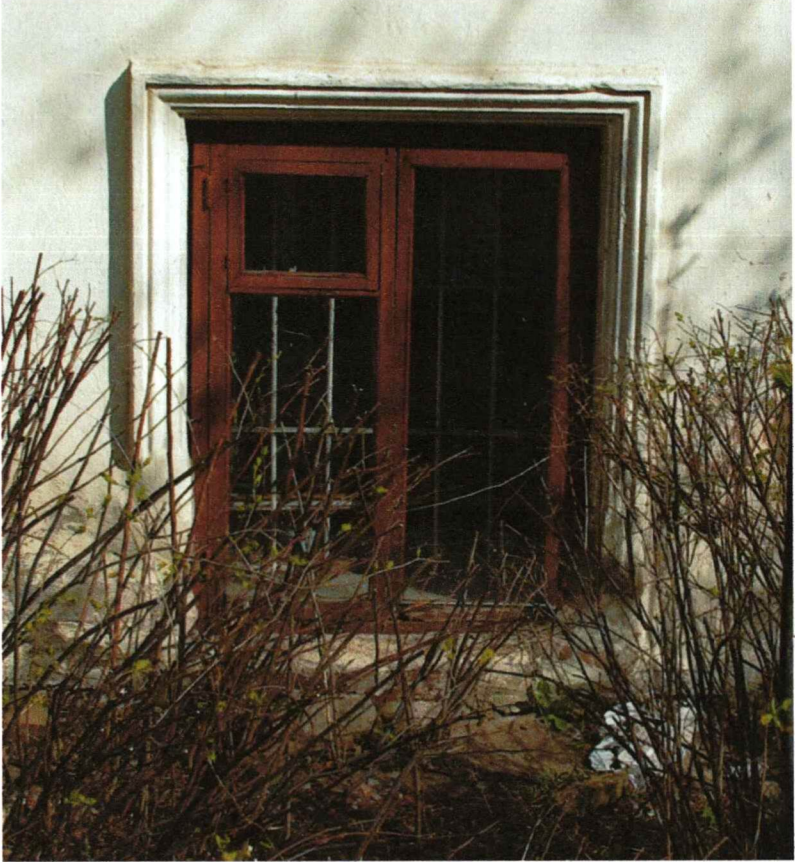
<p>Фото 3. Оконный проем типа 1. Фото 2012 г.</p>

№ п/п	Обобщенная группа элементов предмета охраны	Элементы предмета охраны	Фотографическое или иное графическое изображение предмета охраны*
4.1		Общие элементы	
4.1.1	Основной объем	<p>Оконный проем типа 1: прямоугольный оконный проем цокольного этажа, обрамленный штукатурным профилированным рамочным наличником.</p> <p>Заполнение оконного проема – деревянная рама с расстекловкой</p>

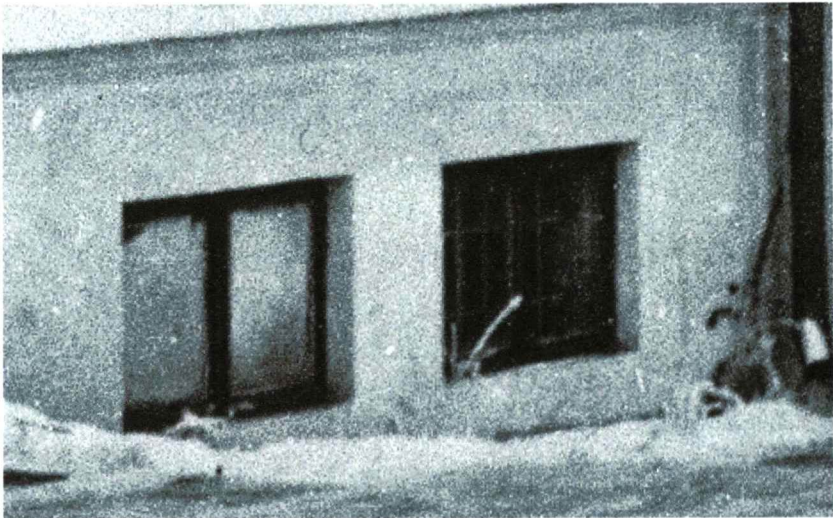
<p>Фото 4. Оконные проемы типа 2. Фото начала XX в., после 1907 г.</p>

№ п/п	Обобщенная группа элементов предмета охраны	Элементы предмета охраны	Фотографическое или иное графическое изображение предмета охраны*
4.1.2	Основной объем	<p>Оконный проем типа 2: прямоугольный оконный проем цокольного этажа.</p> <p>Заполнение оконного проема – деревянная рама с расстекловкой</p>

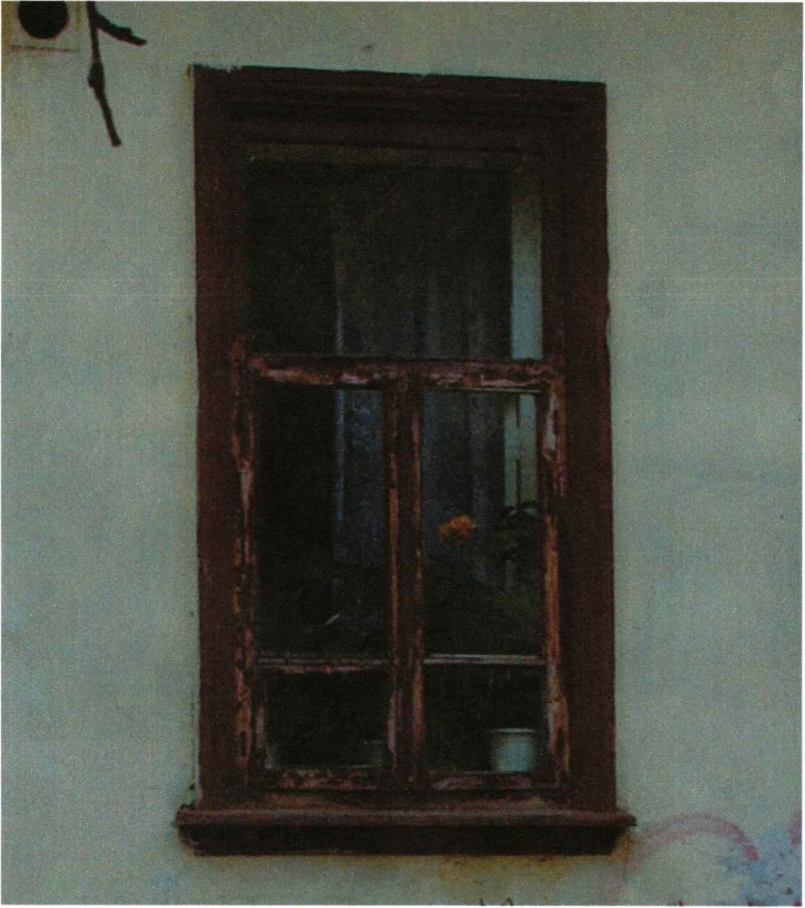
<p>Фото 6. Оконный проем типа 4. Фото 2012 г.</p>

№ п/п	Обобщенная группа элементов предмета охраны	Элементы предмета охраны	Фотографическое или иное графическое изображение предмета охраны*
4.1.4	Основной объем, объем восточного пристроя	<p>Оконный проем типа 4: прямоугольный оконный проем первого этажа, обрамленный рамочным деревянным наличником из профилированной доски и поставленный на профилированную подоконную доску.</p> <p>Заполнение оконного проема – деревянная рама с расстекловкой</p>

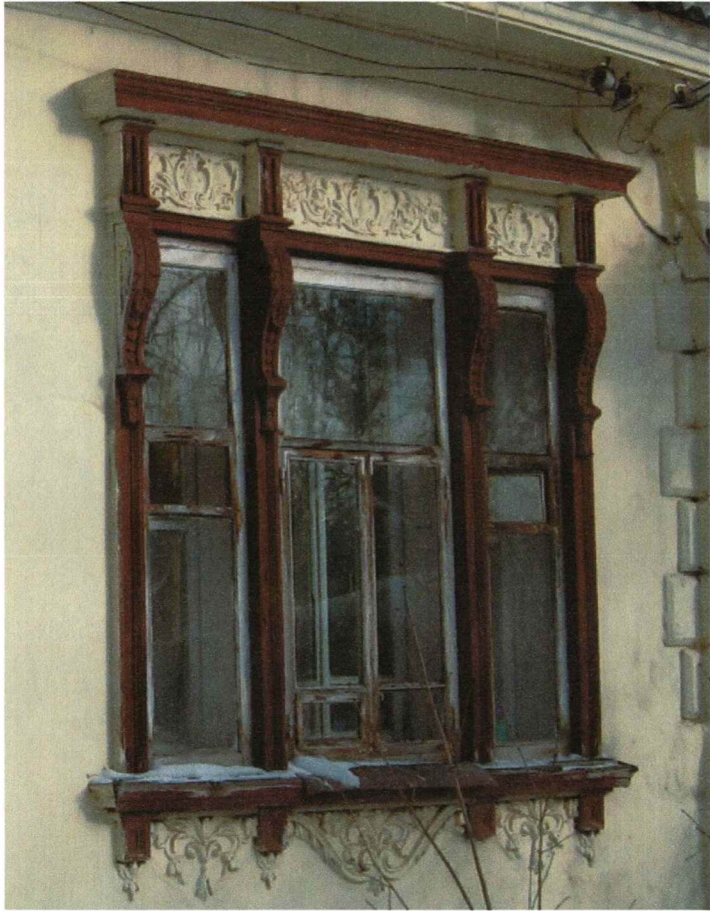
<p>Фото 7. Оконный проем типа 5. Фото 2007 г.</p>

№ п/п	Обобщенная группа элементов предмета охраны	Элементы предмета охраны	Фотографическое или иное графическое изображение предмета охраны*
4.1.5	Основной объем	<p>Оконный проем типа 5: тройной оконный проем первого этажа, обрамленный деревянным наличником с резными и профилированными деталями, дополненный сандриком и фартуком. Декор в поле сандрика и фартука из лепных вставок с растительным орнаментом.</p> <p>Заполнение оконного проема – деревянная рама с расстекловкой</p>

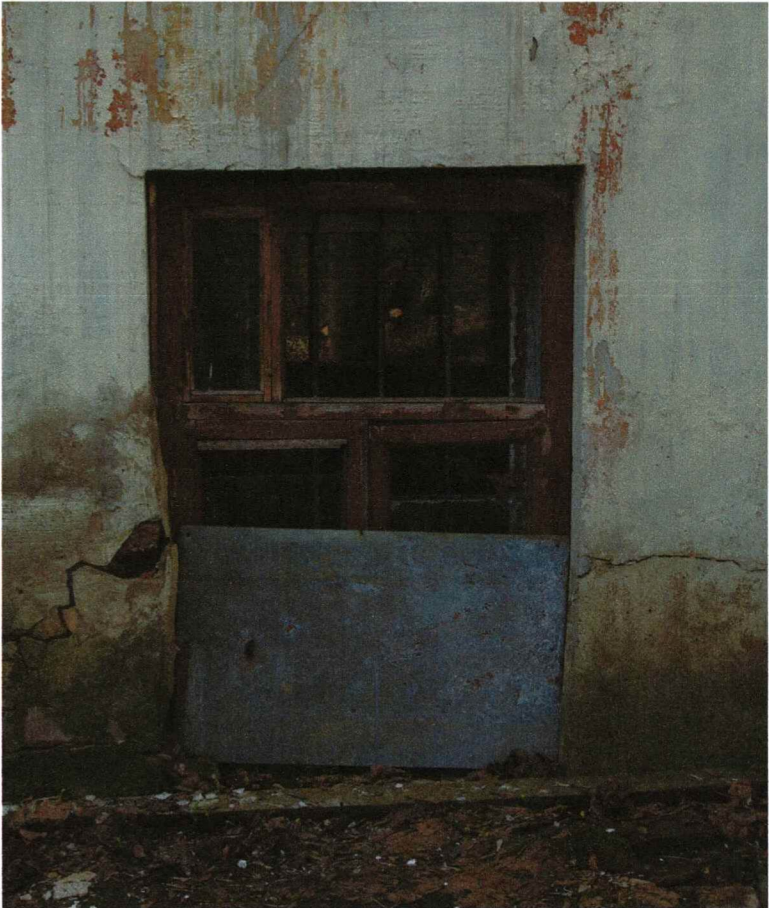
<p>Фото 8. Оконный проем типа 6. Фото 2012 г.</p>

№ п/п	Обобщенная группа элементов предмета охраны	Элементы предмета охраны	Фотографическое или иное графическое изображение предмета охраны*
4.1.6	Основной объем	<p>Оконный проем типа 6: прямоугольный оконный проем цокольного этажа.</p> <p>Заполнение оконного проема – деревянная рама с расстекловкой</p>

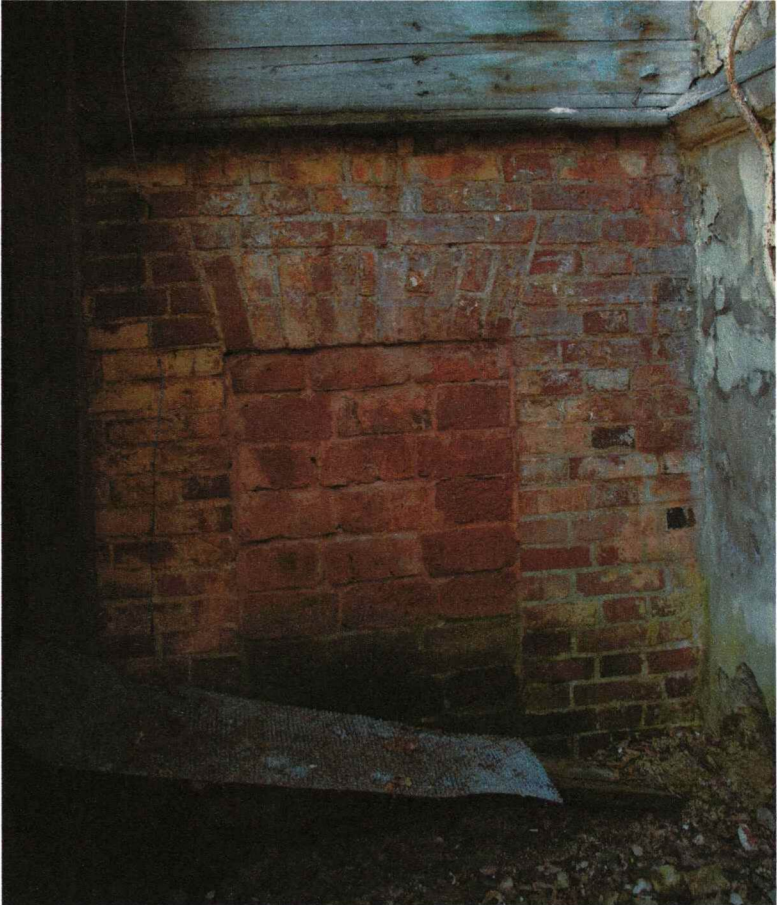
<p data-bbox="1478 1298 1915 1365">Фото 9. Оконный проем типа 7. Фото 2012 г.</p>

№ п/п	Обобщенная группа элементов предмета охраны	Элементы предмета охраны	Фотографическое или иное графическое изображение предмета охраны*
4.1.7	Объем восточного пристроя	Оконный проем типа 7: прямоугольный оконный проем цокольного этажа с клинчатой перемычкой

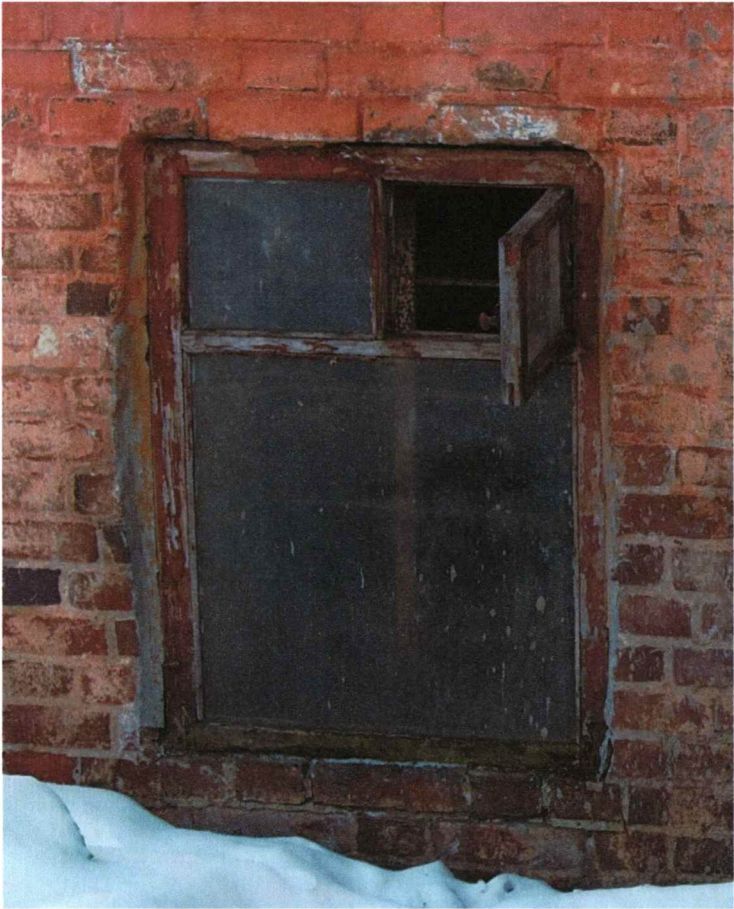
<p data-bbox="1469 1298 1921 1370">Фото 10. Оконный проем типа 8. Фото 2022 г.</p>

№ п/п	Обобщенная группа элементов предмета охраны	Элементы предмета охраны	Фотографическое или иное графическое изображение предмета охраны*
4.1.8	Объем восточного пристроя	Оконный проем типа 8: прямоугольный оконный проем цокольного этажа

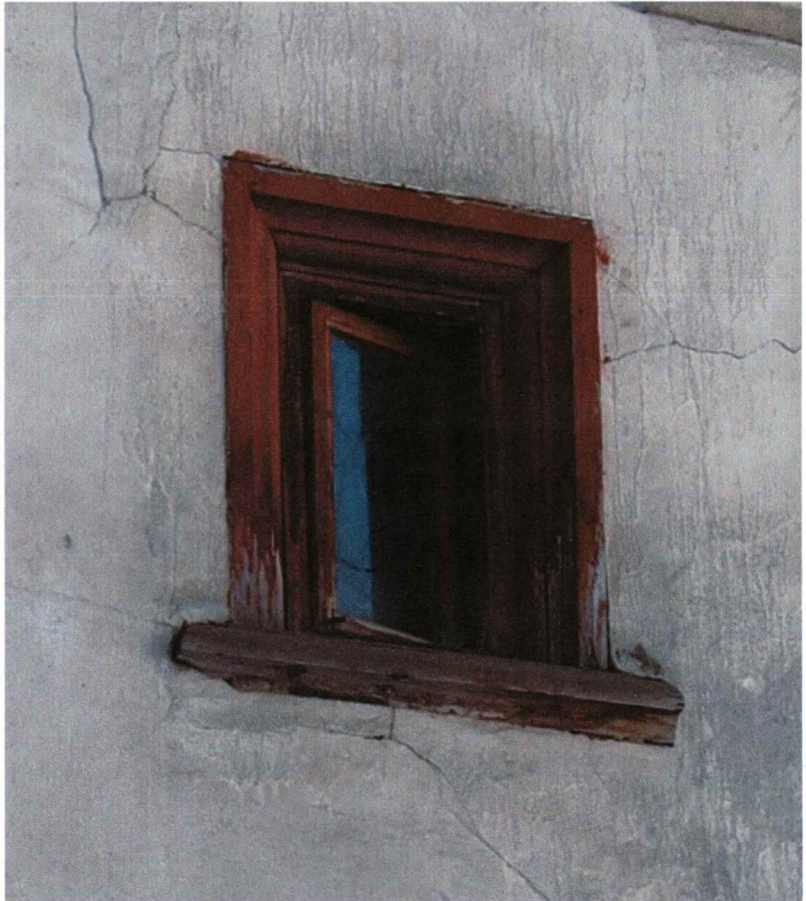
<p>Фото 11. Оконный проем типа 9. Фото 2022 г.</p>

№ п/п	Обобщенная группа элементов предмета охраны	Элементы предмета охраны	Фотографическое или иное графическое изображение предмета охраны*
4.1.9	Основной объем, объем восточного пристроя	<p>Оконный проем типа 9: прямоугольный оконный проем первого этажа, обрамленный деревянным рамочным наличником из профилированной доски и поставленный на профилированную подоконную доску.</p> <p>Заполнение оконного проема – деревянная рама с расстекловкой</p>

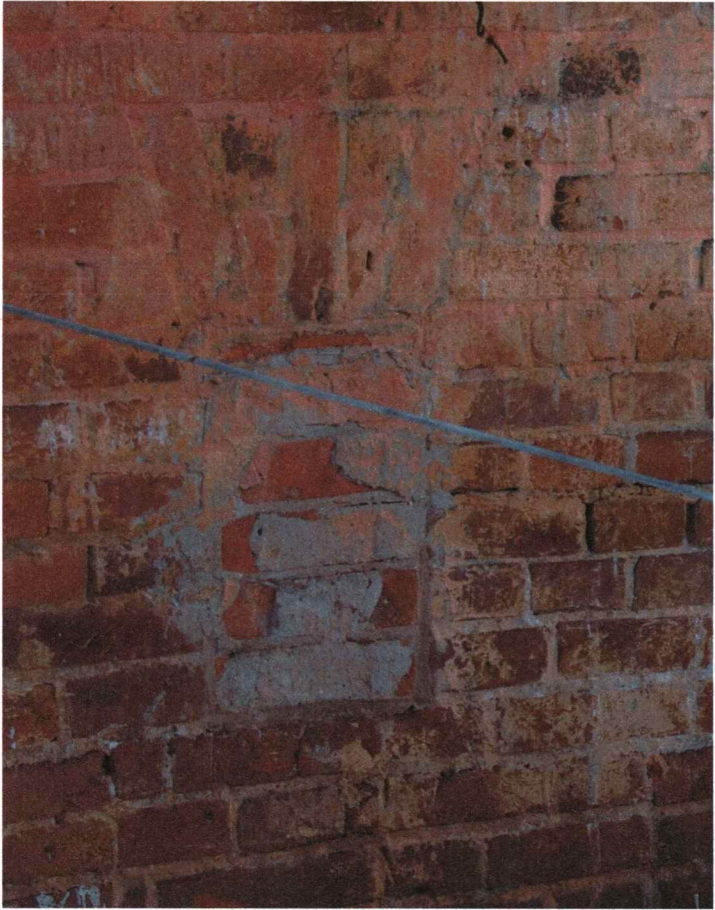
<p data-bbox="1462 1303 1933 1373">Фото 12. Оконный проем типа 10. Фото 2022 г.</p>

№ п/п	Обобщенная группа элементов предмета охраны	Элементы предмета охраны	Фотографическое или иное графическое изображение предмета охраны*
4.1.10	Объем восточного пристроя	Оконный проем типа 10: прямоугольный оконный проем цокольного этажа с клинчатой перемычкой

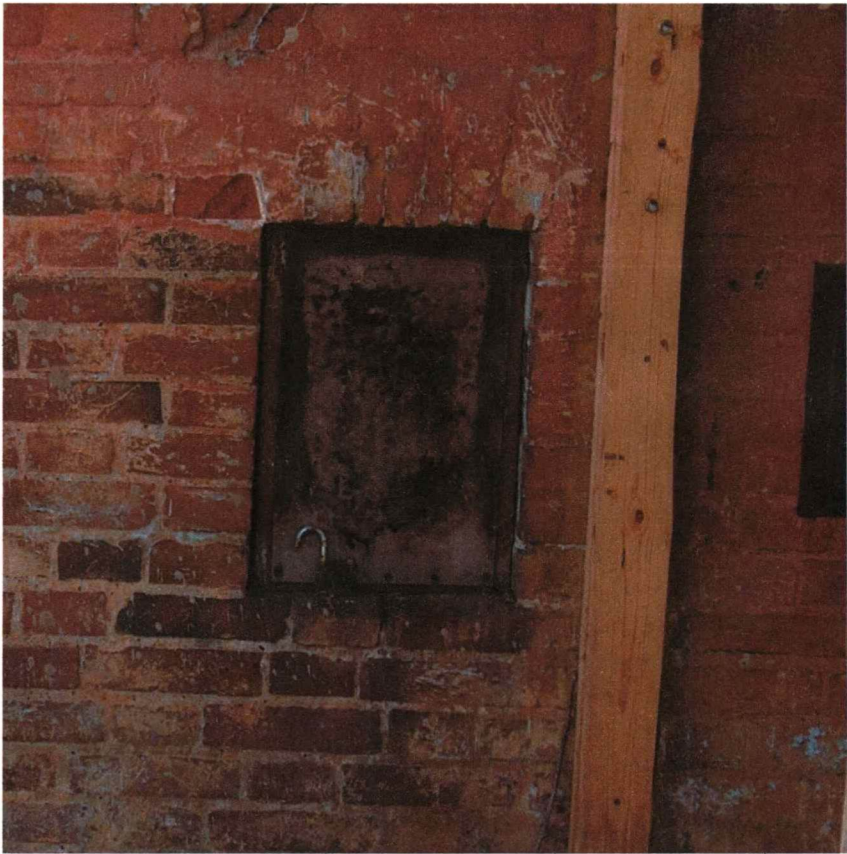
<p data-bbox="1458 1299 1928 1369">Фото 13. Оконный проем типа 11. Фото 2022 г.</p>

№ п/п	Обобщенная группа элементов предмета охраны	Элементы предмета охраны	Фотографическое или иное графическое изображение предмета охраны*
4.1.11	Объем восточного пристроя	Оконный проем типа 11: прямоугольный оконный проем цокольного этажа с клинчатой перемычкой

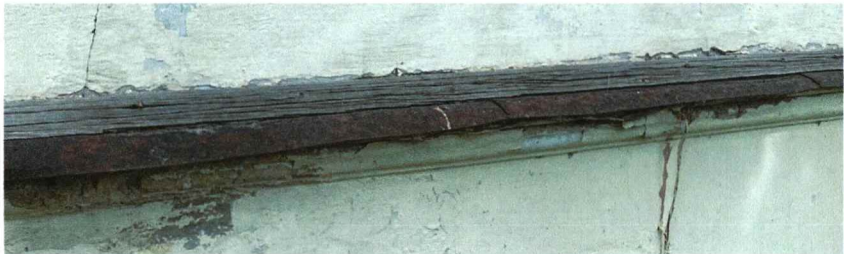
<p data-bbox="1435 980 1955 1047">Фото 14. Межэтажный карниз типа 1. Фото 2024 г.</p>

№ п/п	Обобщенная группа элементов предмета охраны	Элементы предмета охраны	Фотографическое или иное графическое изображение предмета охраны*
4.1.12	Основной объем, объем дворового пристроя	Межэтажный карниз типа 1: деревянный межэтажный карниз, состоящий из профилированной доски поверх листового железа и штукатурной профилированной тяги по верхнему обрезу цоколя

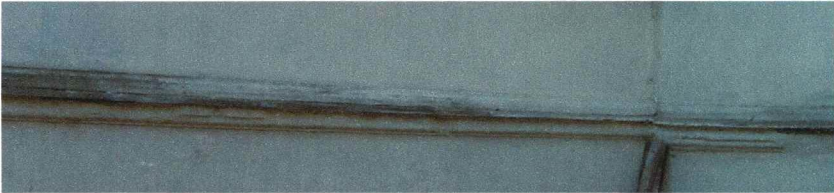
<p data-bbox="1435 947 1957 1012">Фото 15. Межэтажный карниз типа 2. Фото 2007 г.</p>

№ п/п	Обобщенная группа элементов предмета охраны	Элементы предмета охраны	Фотографическое или иное графическое изображение предмета охраны*
4.1.13	Основной объем, объем дворового пристроя	Межэтажный карниз типа 2: деревянный межэтажный карниз, состоящий из профилированной доски поверх штукатурной профилированной тяги по верхнему обрезу цоколя

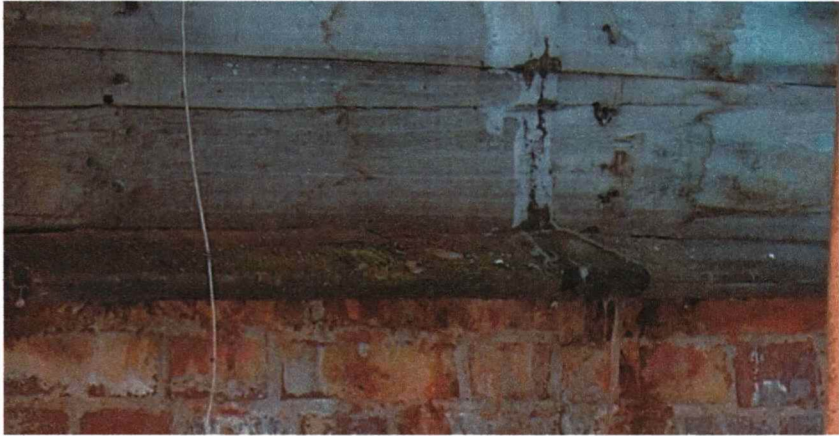
<p data-bbox="1435 1086 1955 1154">Фото 17. Межэтажный карниз типа 4. Фото 2022 г.</p>

№ п/п	Обобщенная группа элементов предмета охраны	Элементы предмета охраны	Фотографическое или иное графическое изображение предмета охраны*
4.1.15	Объем восточного пристроя	Межэтажный карниз типа 4: межэтажный карниз, состоящий из деревянного профилированного отлива, разделяющего цокольный и первый этажи

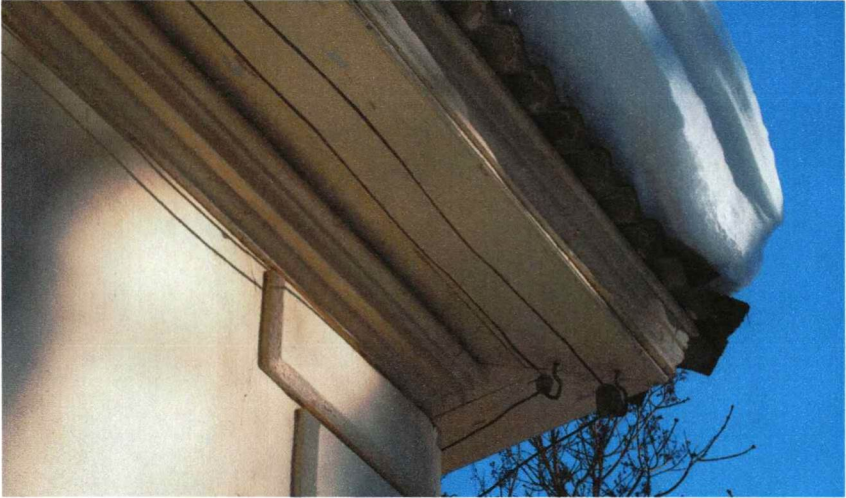
<p data-bbox="1491 1102 1895 1169">Фото 18. Венчающий карниз. Фото 2022 г.</p>

№ п/п	Обобщенная группа элементов предмета охраны	Элементы предмета охраны	Фотографическое или иное графическое изображение предмета охраны*
4.1.16	Основной объем, объем дворового пристроя	Венчающий карниз: карниз, венчающий первый этаж, состоящий из тянутого профилированного карниза и подшивного карниза с профилированной лобовой доской

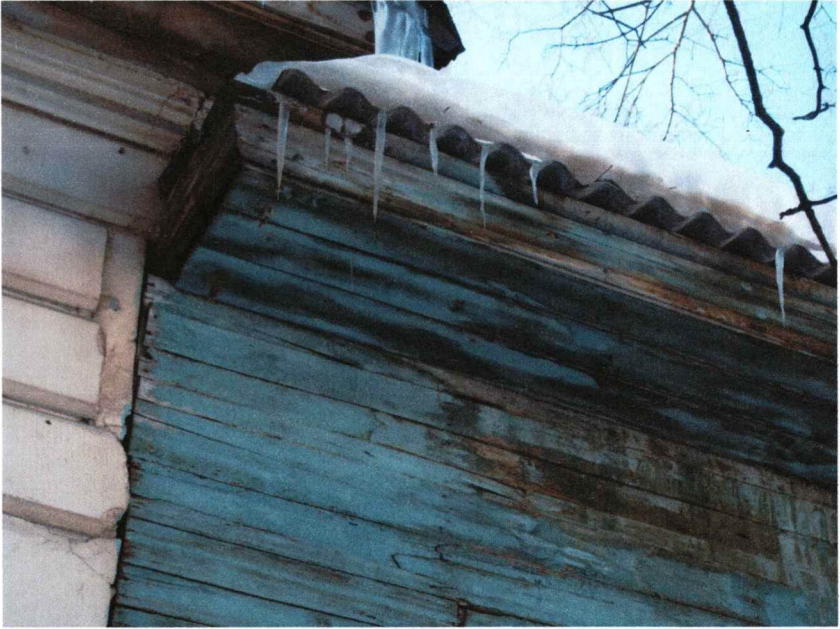
<p data-bbox="1496 1180 1899 1248">Фото 19. Подшивной карниз. Фото 2022 г.</p>

№ п/п	Обобщенная группа элементов предмета охраны	Элементы предмета охраны	Фотографическое или иное графическое изображение предмета охраны*
4.1.17	Объем восточного пристроя	Подшивной карниз: подшивной карниз с профилированной лобовой доской

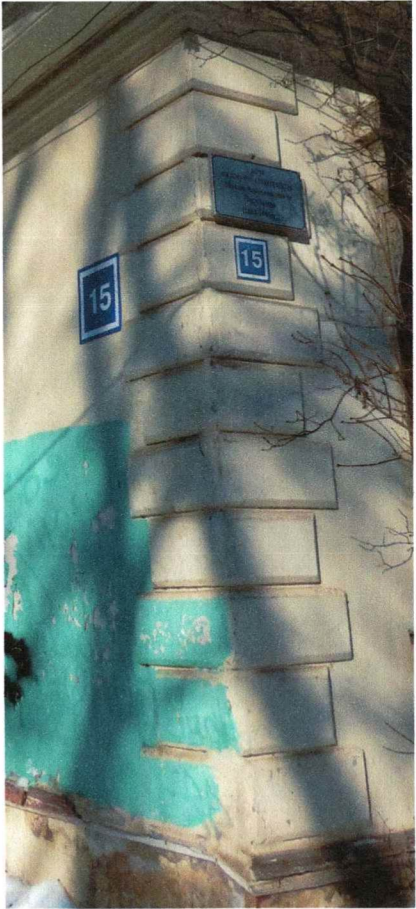
<p>Фото 20. Угловой руст. Фото 2022 г.</p>

№ п/п	Обобщенная группа элементов предмета охраны	Элементы предмета охраны	Фотографическое или иное графическое изображение предмета охраны*
4.1.18	Основной объем	<p>Угловой руст: декоративная штукатурная профилированная рустовка угла</p>

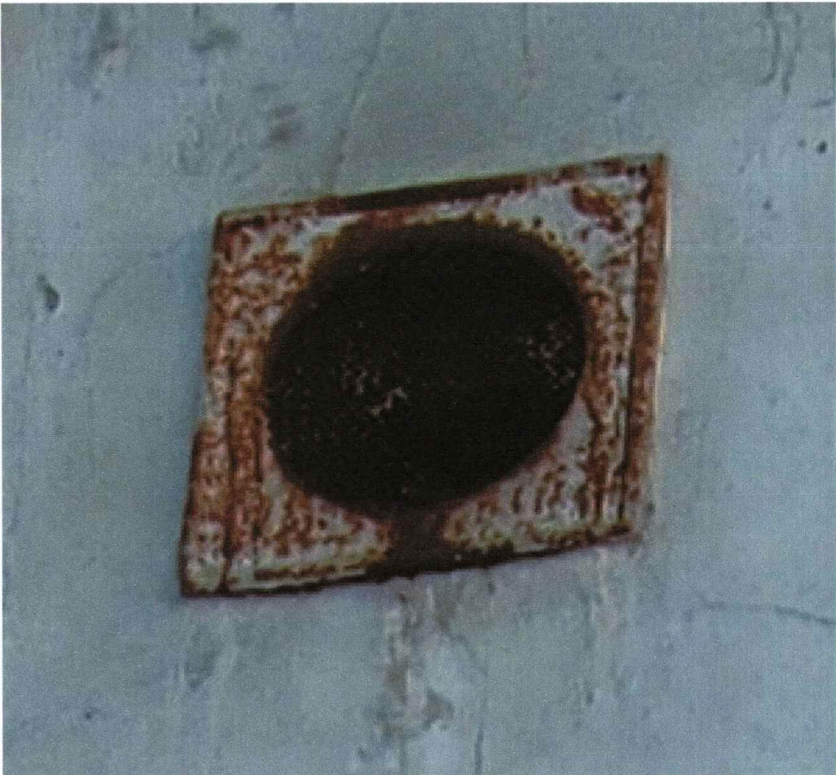
<p>Фото 22. Вентиляционное отверстие типа 1. Фото 2022 г.</p>

№ п/п	Обобщенная группа элементов предмета охраны	Элементы предмета охраны	Фотографическое или иное графическое изображение предмета охраны*
4.1.20	Основной объем	<p>Вентиляционное отверстие типа 1: круглое вентиляционное отверстие, обрамленное с улицы объемной прямоугольной металлической пластиной и металлической сеткой, изнутри – металлической крышкой</p>

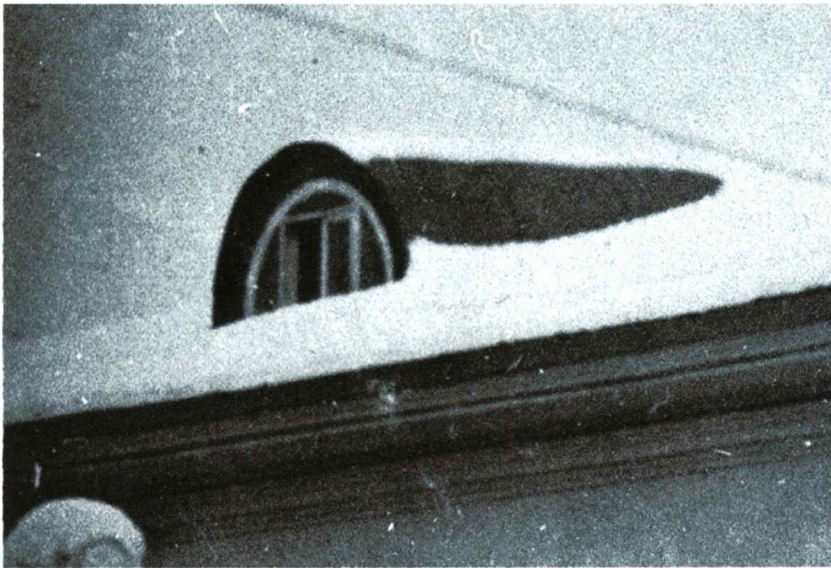
<p>Фото 24. Слуховое окно. Заполнение оконного проема. Фото начала XX в., после 1907 г.</p>

№ п/п	Обобщенная группа элементов предмета охраны	Элементы предмета охраны	Фотографическое или иное графическое изображение предмета охраны*
4.1.21	Основной объем	<p>Слуховое окно: полуциркульное слуховое окно на вальме крыши основного объема, покрытое кровельным железом.</p> <p>Заполнение оконного проема – деревянная рама с расстекловкой и внутренней металлической решеткой</p>

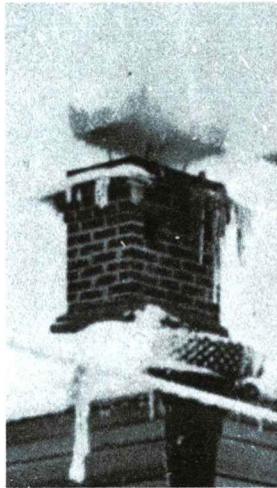
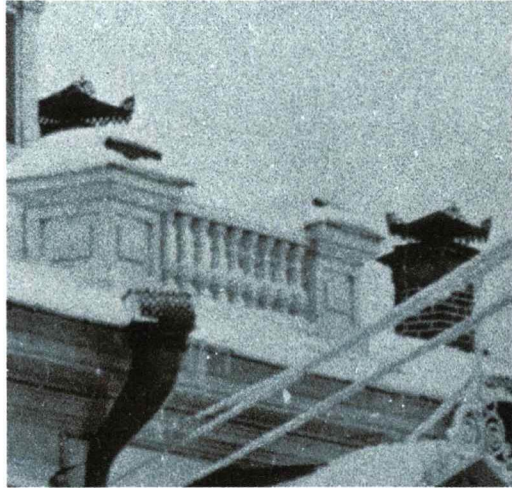
</div> <p>Фото 26. Печные трубы. Фото начала XX в., после 1907 г.</p>

№ п/п	Обобщенная группа элементов предмета охраны	Элементы предмета охраны	Фотографическое или иное графическое изображение предмета охраны*
4.1.22	Основной объем	<p>Печная труба: кирпичная труба с профилированными основанием и оголовком, с металлическим колпаком на металлических стойках; металлический колпак в виде четырехгранной пирамиды с декоративными резными элементами и зубчатым подзором по контуру</p>	<div data-bbox="1272 567 1550 1052">

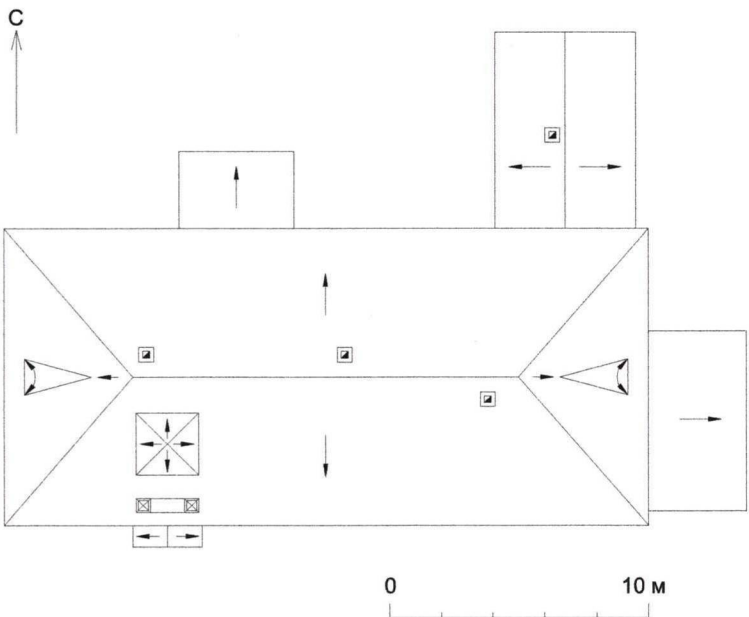
<p data-bbox="1429 1053 1805 1089">Условные обозначения:</p> <div data-bbox="1433 1128 1953 1219"> <div style="display: flex; align-items: center;"> <div style="width: 20px; height: 10px; background: linear-gradient(to right, black 50%, white 50%); border: 1px solid black; margin-right: 5px;"></div> <div>печная труба</div> </div> <div style="display: flex; align-items: center; margin-top: 5px;"> <div style="width: 20px; border-bottom: 1px solid black; margin-right: 5px;"></div> <div>направление ската на кровле</div> </div> </div> <p data-bbox="1344 1285 2049 1321">Схема расположения печных труб на плане кровли</p>

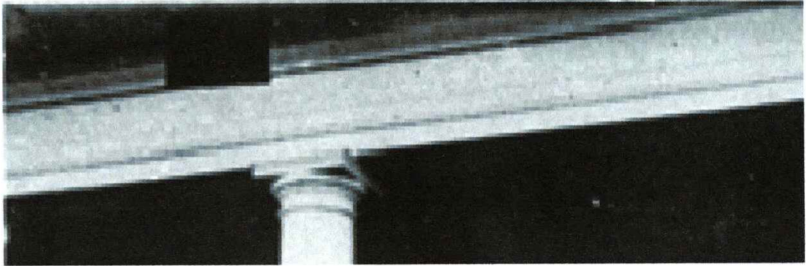
<p>Фото 29. Антаблемент. Фото начала XX в.</p>

№ п/п	Обобщенная группа элементов предмета охраны	Элементы предмета охраны	Фотографическое или иное графическое изображение предмета охраны*
4.1.24	Объем террасы с крыльцом	<p>Антаблемент: деревянный антаблемент, состоящий из архитрава, простого фриза и профилированного карниза</p>

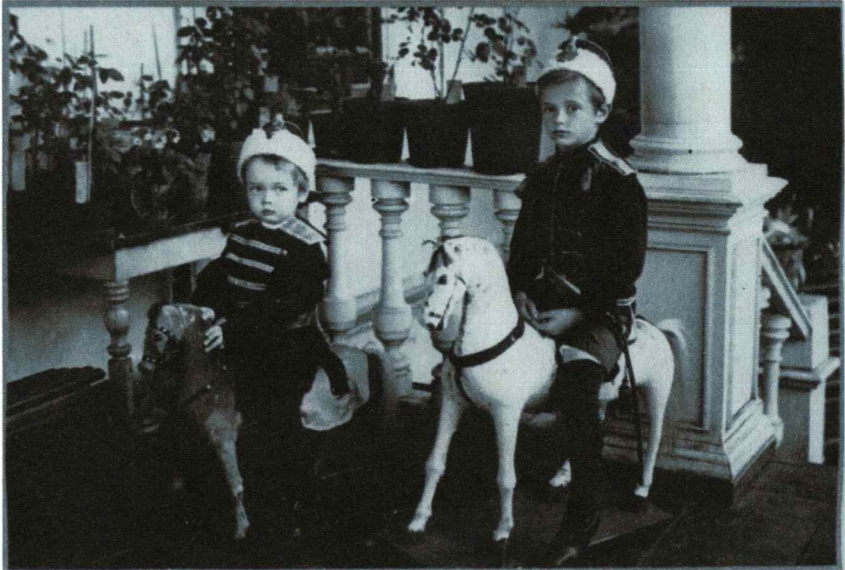
<p>Фото 30. Балюстрада. Пьедестал колонны. Фото начала XX в., после 1907 г.</p>

№ п/п	Обобщенная группа элементов предмета охраны	Элементы предмета охраны	Фотографическое или иное графическое изображение предмета охраны*
4.1.25	Объем террасы с крыльцом	<p>Балюстрада: низкая деревянная балюстрада с точеными балясинами и профилированным поручнем, расположенная между пьедесталами колонн</p>

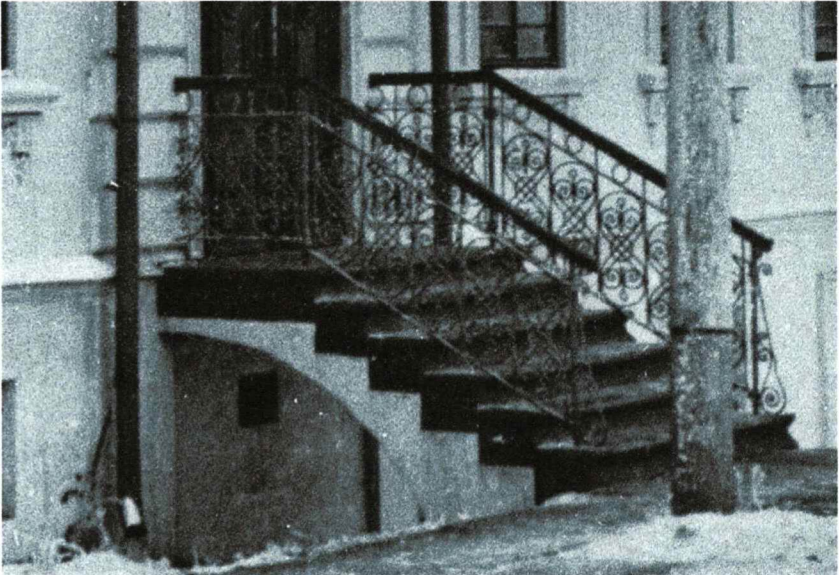
<p>Фото 33. Крыльцо. Фото начала XX в., после 1907 г.</p>

№ п/п	Обобщенная группа элементов предмета охраны	Элементы предмета охраны	Фотографическое или иное графическое изображение предмета охраны*
4.1.27	Основной объем	<p>Крыльцо: крыльцо-мостик над приямок в виде кирпичной полуарки, усиленной металлическим каркасом.</p> <p>Ступени каменные наборные, свесы площадки и ступеней профилированы «на вал с каблучком», покрытие площадки – керамическая плитка с рисунком в виде гальки.</p> <p>Металлическое кованое ограждение крыльца в виде решетки со сложным рисунком, установленное на металлические столбики.</p> <p>Поручни деревянные профилированные</p>

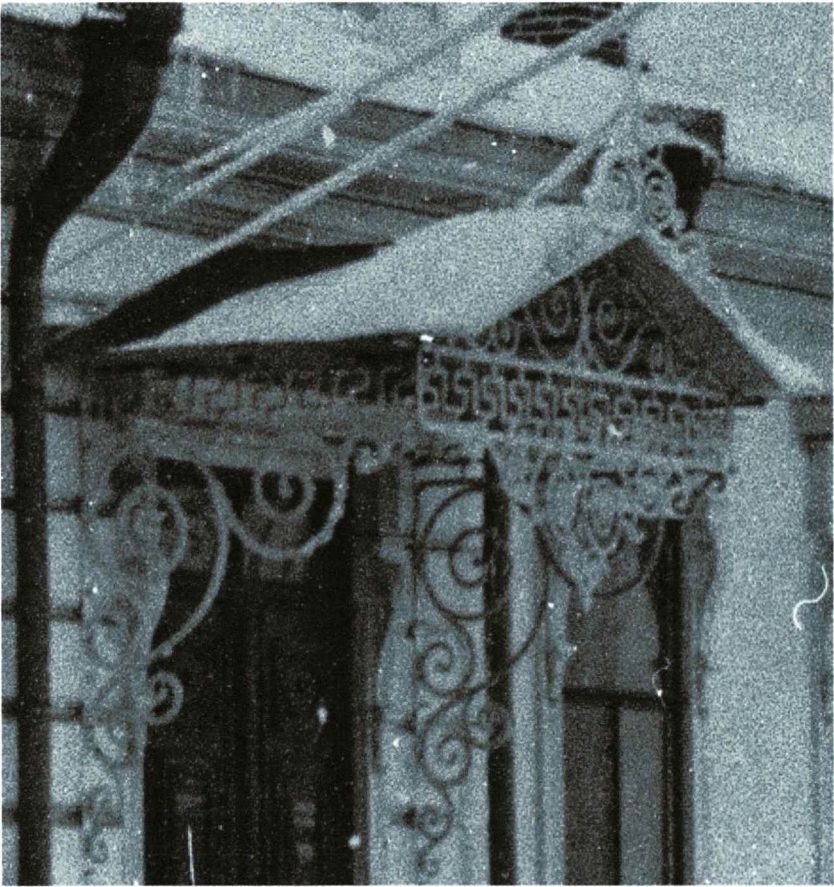
<p>Фото 37. Зонт крыльца. Фото начала XX в., после 1907 г.</p>

№ п/п	Обобщенная группа элементов предмета охраны	Элементы предмета охраны	Фотографическое или иное графическое изображение предмета охраны*
4.1.28	Основной объем	<p>Зонт крыльца основного объема: металлический каркас с кованым фигурным навершием и коваными фигурными кронштейнами, имеющими витую решетку сложной формы и кованый декор в виде орнамента меандр.</p> <p>Покрытие – из листового кровельного железа, соединенного в стоячий фалец</p>

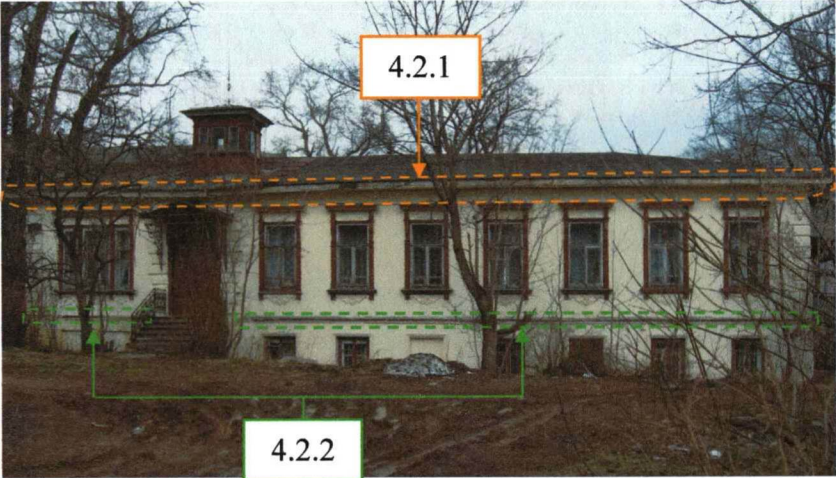
Фото 40. Южный фасад.
Фото 2023 г.

№ п/п	Обобщенная группа элементов предмета охраны	Элементы предмета охраны	Фотографическое или иное графическое изображение предмета охраны*
4.2		Южный фасад	
4.2.1	Основной объем	Венчающий карниз

4.2.2		Межэтажный карниз типа 1

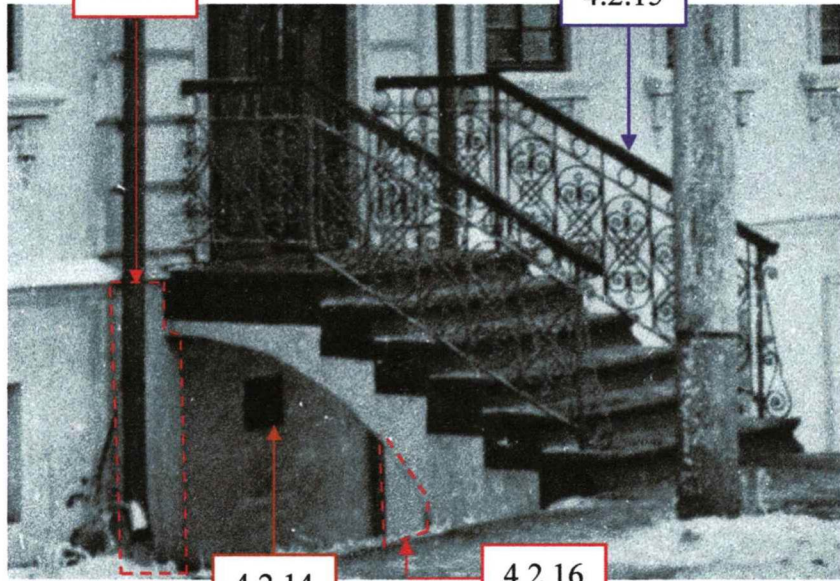
Фото 44. Крыльцо. Фото начала XX в. после 1907 г.

№ п/п	Обобщенная группа элементов предмета охраны	Элементы предмета охраны	Фотографическое или иное графическое изображение предмета охраны*
4.2.14	Основной объем	Один прямоугольный проем

4.2.15		Крыльцо	
4.2.16		Две лопатки в уровне цокольного этажа

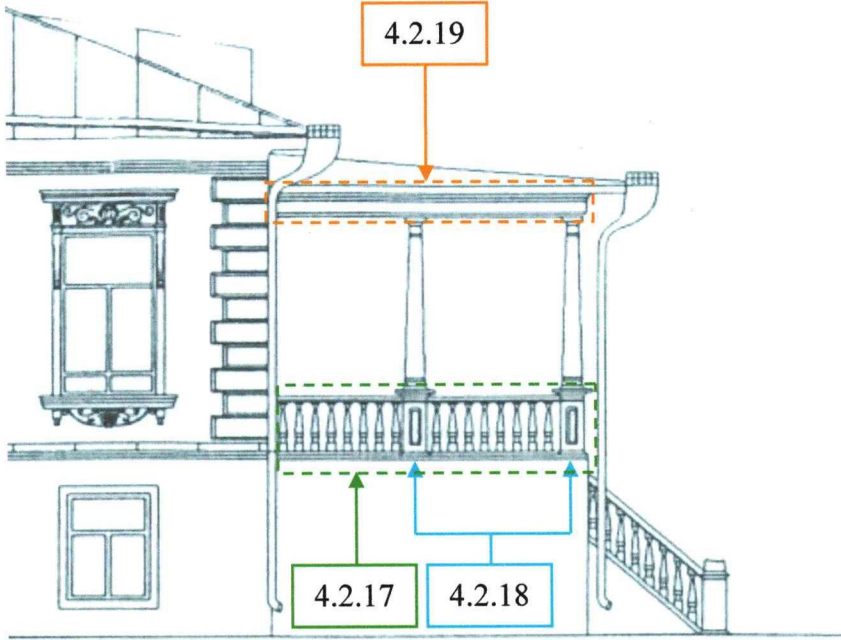
№ п/п	Обобщенная группа элементов предмета охраны	Элементы предмета охраны	Фотографическое или иное графическое изображение предмета охраны*
4.2.17	Объем террасы	Балюстрада

<p data-bbox="1458 1204 1939 1240">Чертеж южного фасада. Фрагмент.</p>
4.2.18		Две колонны	
4.2.19		Антаблемент

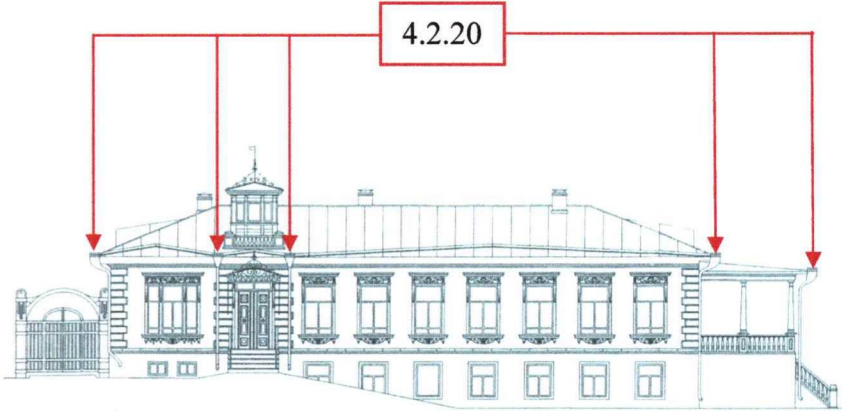
<p>Чертеж южного фасада.</p>

№ п/п	Обобщенная группа элементов предмета охраны	Элементы предмета охраны	Фотографическое или иное графическое изображение предмета охраны*
4.2.20	Основной объем, Объем террасы	Пять водосточных труб типа 1

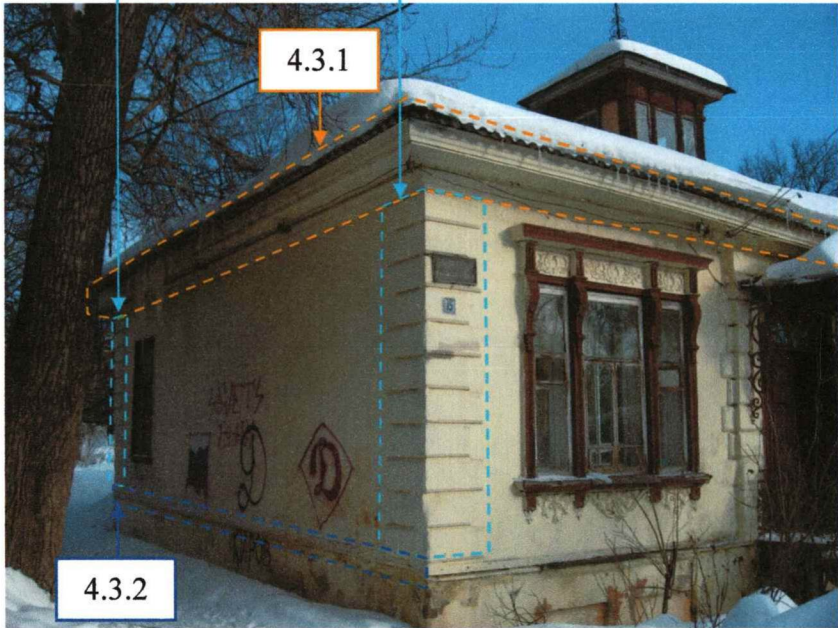
№ п/п	Обобщенная группа элементов предмета охраны	Элементы предмета охраны	Фотографическое или иное графическое изображение предмета охраны*
4.3		Западный фасад	
4.3.1	Основной объем	Венчающий карниз

<p data-bbox="1478 423 1585 482">4.3.3</p> <p data-bbox="1534 577 1641 636">4.3.1</p> <p data-bbox="1332 1105 1440 1165">4.3.2</p> <p data-bbox="1478 1207 1910 1277">Фото 45. Западный фасад. Вид с юго-запада. Фото 2008 г.</p>
4.3.2		Межэтажный карниз типа 3	
4.3.3		Угловой руст

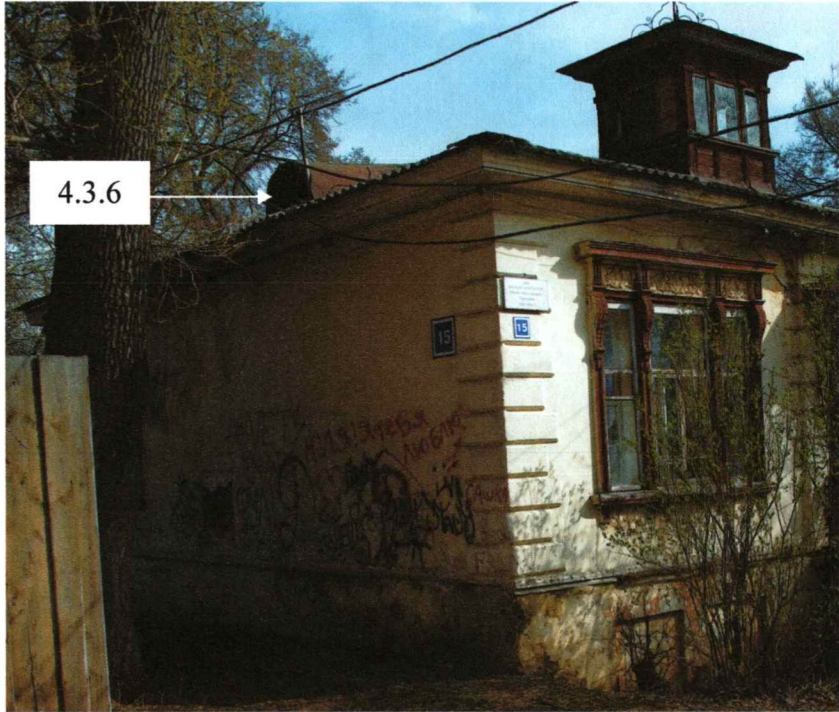
<p data-bbox="1473 1188 1912 1255">Фото 48. Западный фасад. Вид с юго-запада. Фото 2012 г.</p>

№ п/п	Обобщенная группа элементов предмета охраны	Элементы предмета охраны	Фотографическое или иное графическое изображение предмета охраны*
4.3.6	Основной объем	Одно слуховое окно
