**Об установлении предмета охраны объекта культурного наследия
(памятника истории и культуры) народов Российской Федерации
регионального значения «Дом, в котором жил талантливый вятский
архитектор Чарушин Иван Аполлонович (1862 - 1945 гг.)»**

ПРЕДМЕТ ОХРАНЫ

**объекта культурного наследия (памятника истории и культуры)
народов Российской Федерации регионального значения «Дом, в котором жил талантливый вятский архитектор
Чарушин Иван Аполлонович (1862 - 1945 гг.)», расположенного по адресу: Кировская область, г. Киров,
Первомайский район, ул. Пятницкая, д. 15**

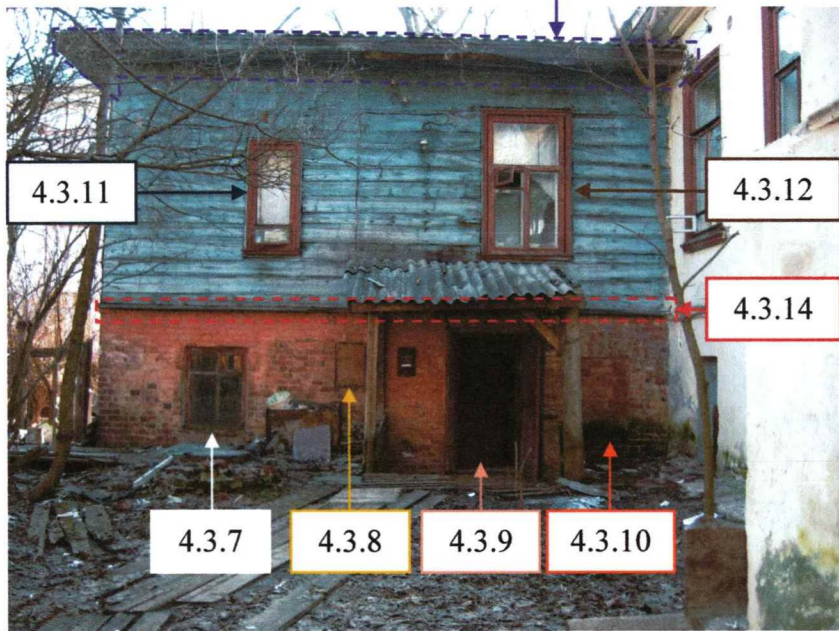
№ п/п	Обобщенная группа элементов предмета охраны	Элементы предмета охраны	Фотографическое или иное графическое изображение предмета охраны*
4.3.7	Объем восточного пристроя	Один оконный проем типа 8

4.3.8		Один оконный проем типа 11	
4.3.9		Прямоугольный дверной проем цокольного этажа с клинчатой перемычкой и профилированной дверной колодой, обрамленный рамочным наличником из профилированной доски

4.3.10		Один оконный проема типа 7	
4.3.11		Один прямоугольный оконный проем первого этажа, обрамленный рамочным деревянным наличником из профилированной доски и поставленный на профилированную подоконную доску. Заполнение оконного проема

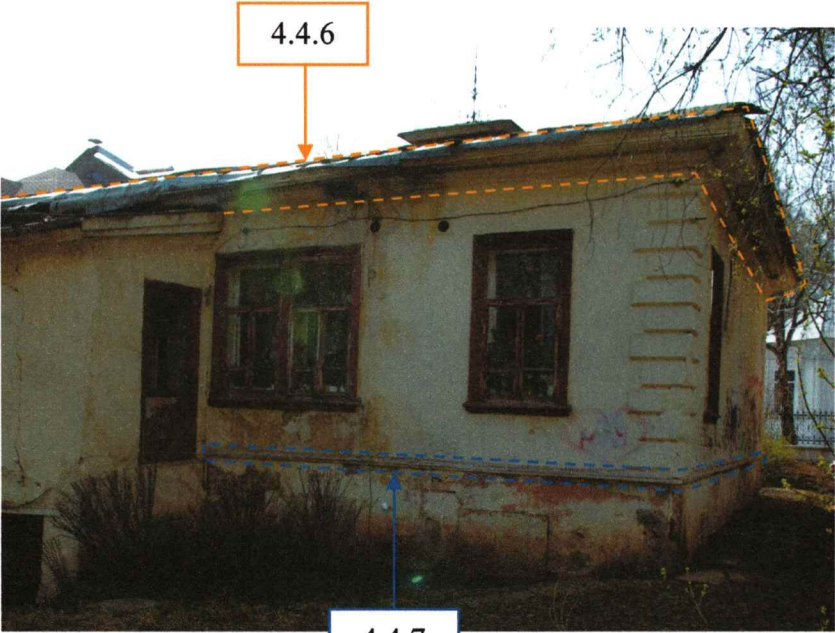
<p data-bbox="1435 1182 1957 1251">Фото 53. Фрагмент северного фасада. Фото 2012 г.</p>

№ п/п	Обобщенная группа элементов предмета охраны	Элементы предмета охраны	Фотографическое или иное графическое изображение предмета охраны*
4.4.7	Основной объем	Межэтажный карниз типа 3

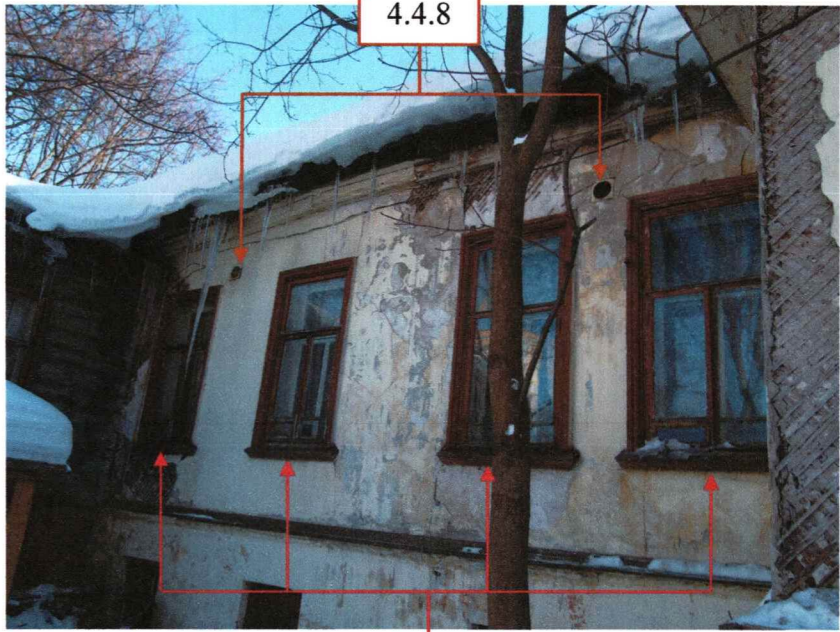
№ п/п	Обобщенная группа элементов предмета охраны	Элементы предмета охраны	Фотографическое или иное графическое изображение предмета охраны*
4.4.8	Основной объем	Четыре вентиляционных отверстия типа 1

<p data-bbox="1429 1204 1953 1273">Фото 54. Фрагмент северного фасада. Фото 2022 г.</p>
4.4.9		Пять оконных проемов типа 4

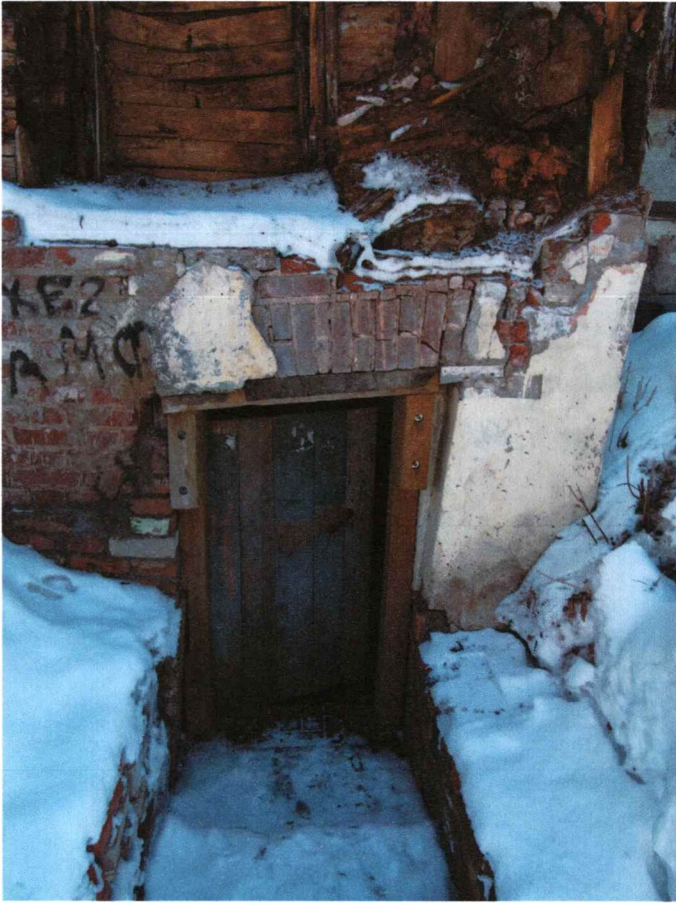
<p data-bbox="1272 1298 2119 1372">Фото 57. Прямоугольный дверной проем цокольного этажа с клинчатой перемычкой. Фото 2022 г.</p>

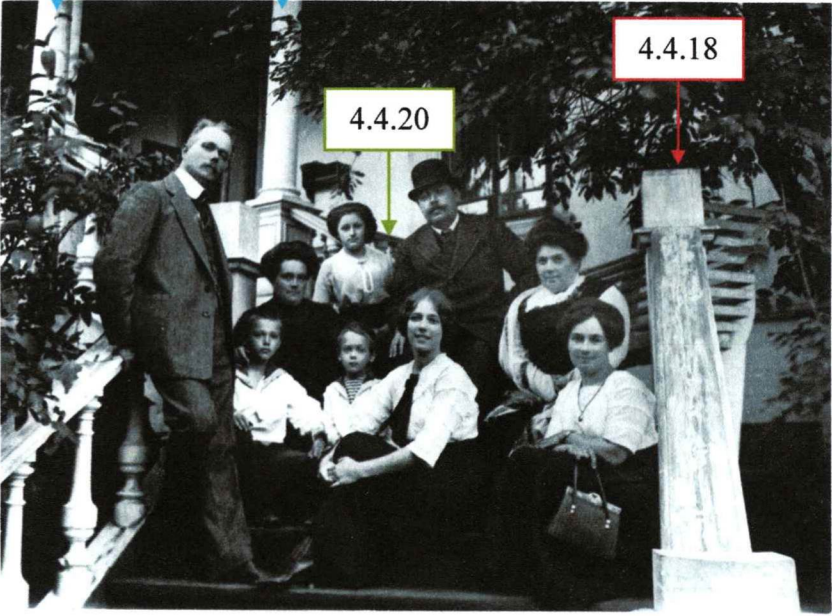
№ п/п	Обобщенная группа элементов предмета охраны	Элементы предмета охраны	Фотографическое или иное графическое изображение предмета охраны*
4.4.18	Объем террасы	Деревянная лестница с промежуточной площадкой и поворотом, огражденная поручнями на точеных балясинах. С западной стороны промежуточной площадки ограждение прерывается спинкой скамьи из горизонтальных реек

<p data-bbox="1473 1197 1921 1266">Фото 59. Вид с северо-востока. Фото начала XX в., после 1907 г.</p>
4.4.19		Две колонны	
4.4.20		Балюстрада

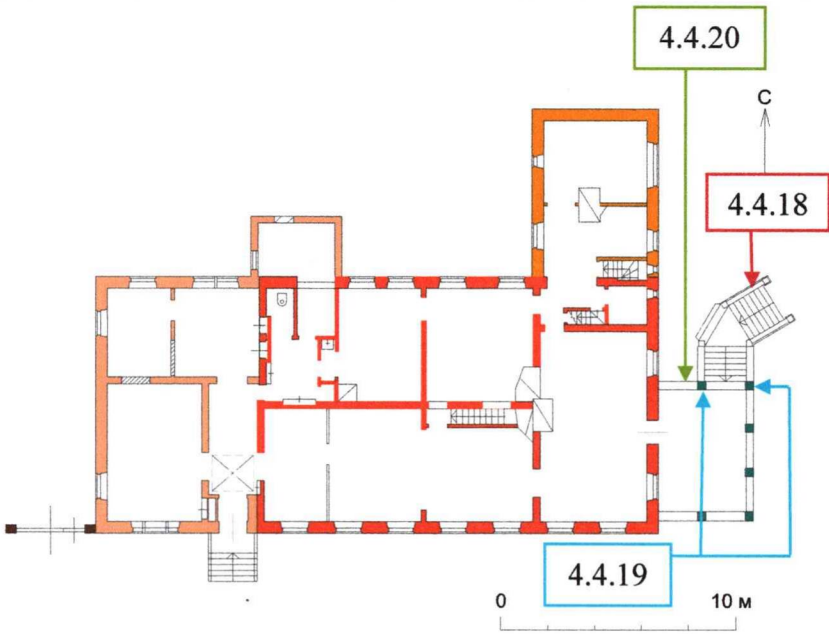
<table><tr><td><div></div> капитальные стены периода строительства 1799 г.</td><td><div></div> печи</td></tr><tr><td><div></div> капитальные стены периода строительства 1907 г.</td><td><div></div> лестницы</td></tr><tr><td><div></div> конструкции ворот основного объема - периода строительства 1907 г.</td><td></td></tr><tr><td><div></div> капитальные стены периода строительства 1910 г.</td><td></td></tr><tr><td><div></div> конструкции объема террасы</td><td></td></tr></table>

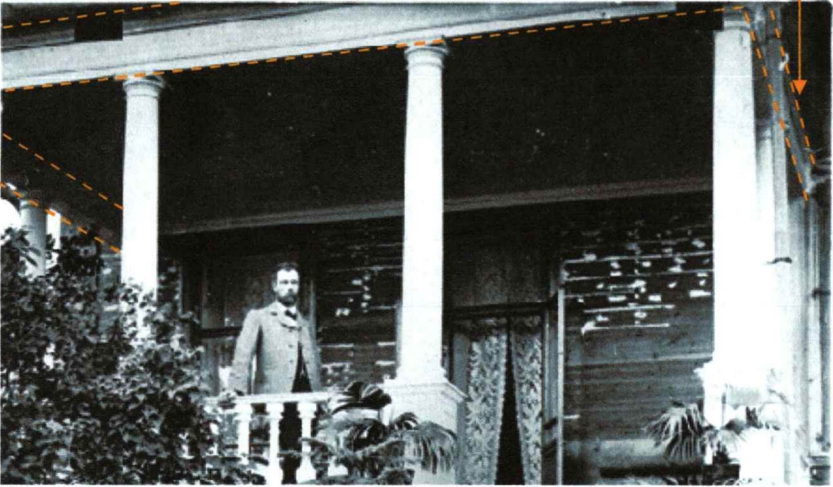
<p data-bbox="1429 1110 1962 1177">Фото 60. Фрагмент восточного фасада. Фото начала XX в.</p>

№ п/п	Обобщенная группа элементов предмета охраны	Элементы предмета охраны	Фотографическое или иное графическое изображение предмета охраны*
4.4.21	Объем террасы	Антаблемент	<div data-bbox="1995 456 2123 519" style="border: 1px solid orange; padding: 2px; display: inline-block;">4.4.21</div>

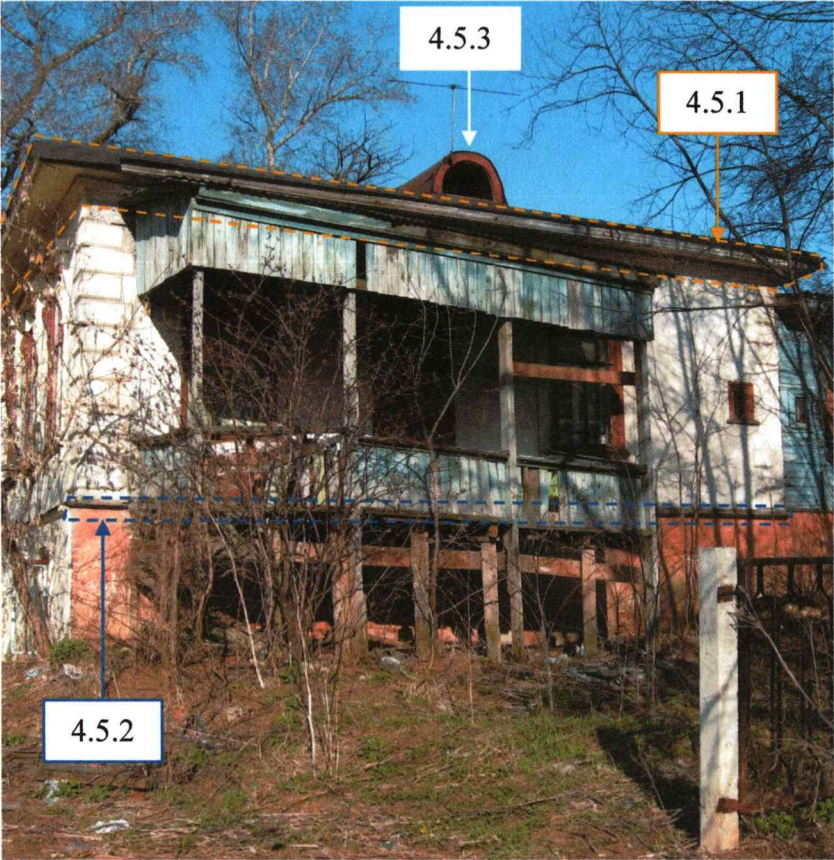
Фото 61. Фрагмент восточного фасада.
Вид с юго-востока. Фото 2007 г.

№ п/п	Обобщенная группа элементов предмета охраны	Элементы предмета охраны	Фотографическое или иное графическое изображение предмета охраны*
4.5	Восточный фасад		
4.5.1	Основной объем	Венчающий карниз

4.5.2		Межэтажный карниз типа 3	
4.5.3		Одно слуховое окно

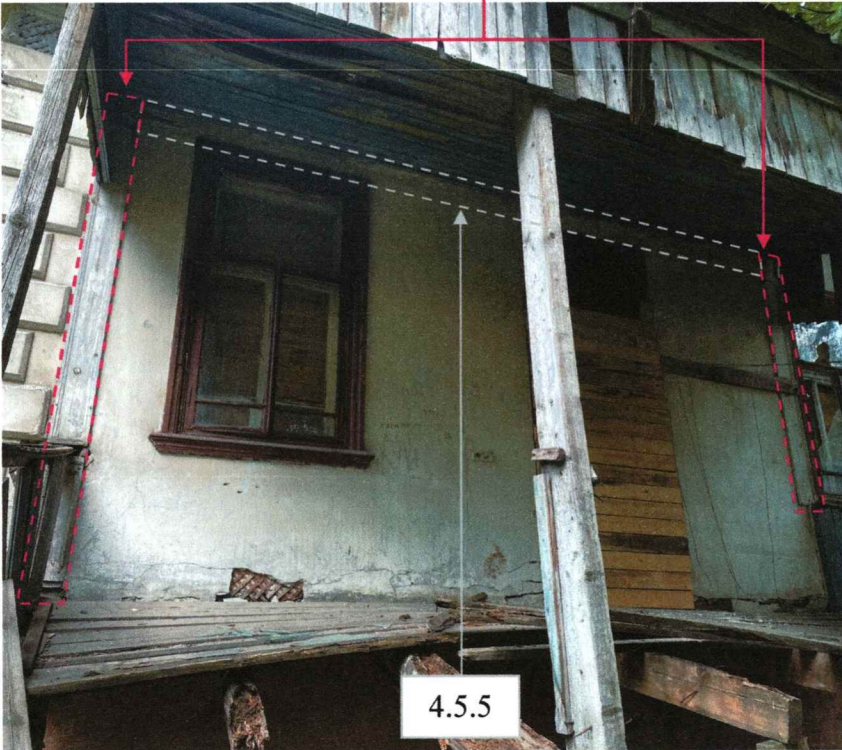
<p data-bbox="1429 1219 1966 1292">Фото 62. Фрагмент восточного фасада. Вид с юго-востока. Фото 2024 г.</p>
4.5.5		Тянутый профилированный штукатурный карниз

№ п/п	Обобщенная группа элементов предмета охраны	Элементы предмета охраны	Фотографическое или иное графическое изображение предмета охраны*
4.5.4	Объем террасы	Две лопатки типа 1

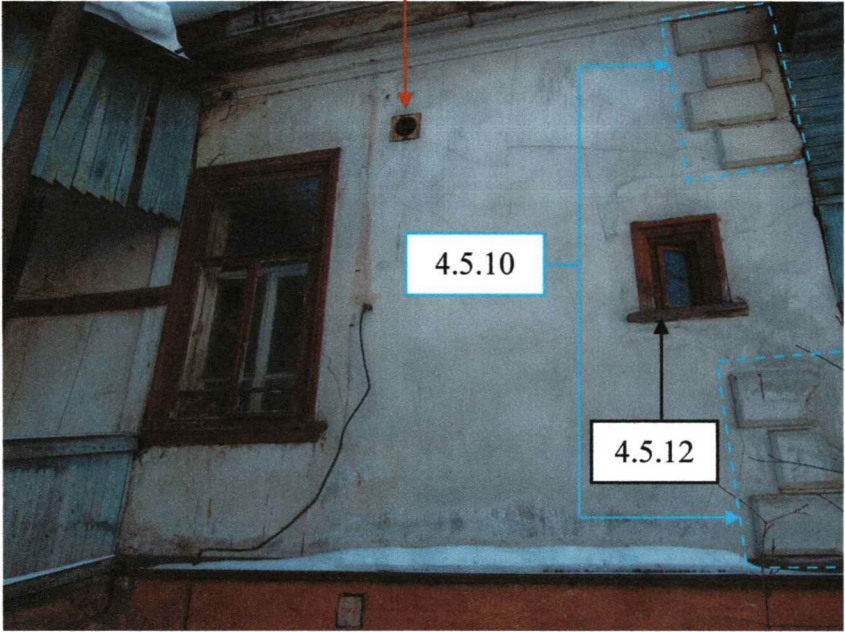
Фото 65. Фрагмент восточного фасада.
Фото 2022 г.

№ п/п	Обобщенная группа элементов предмета охраны	Элементы предмета охраны	Фотографическое или иное графическое изображение предмета охраны*
4.5.10	Основной объем	Угловой руст

4.5.11		Одно вентиляционное отверстие типа 1	
4.5.12		Оконный проема типа 9

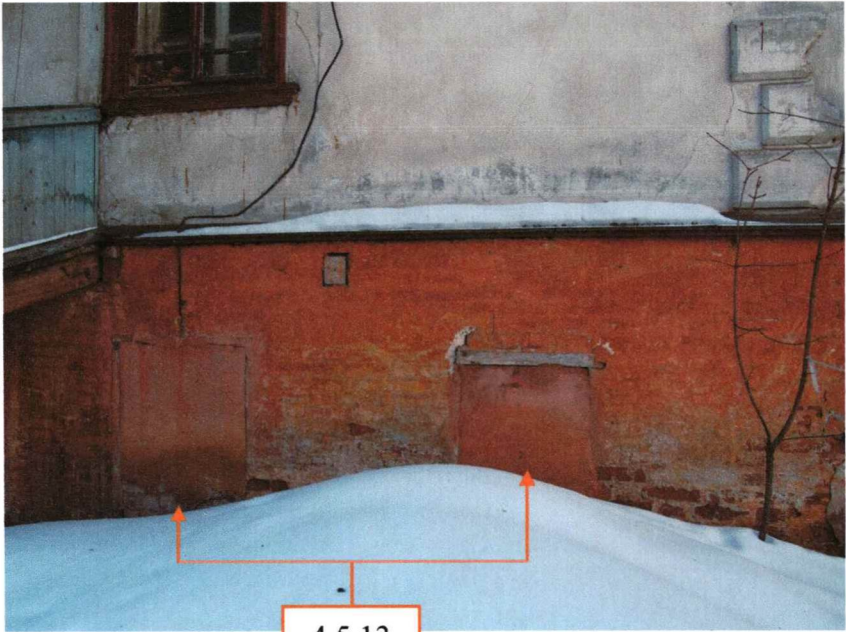
<p data-bbox="1429 1172 1966 1243">Фото 66. Фрагмент восточного фасада. Фото 2022 г.</p>

№ п/п	Обобщенная группа элементов предмета охраны	Элементы предмета охраны	Фотографическое или иное графическое изображение предмета охраны*
4.5.13	Основной объем	Два оконных проема типа 8

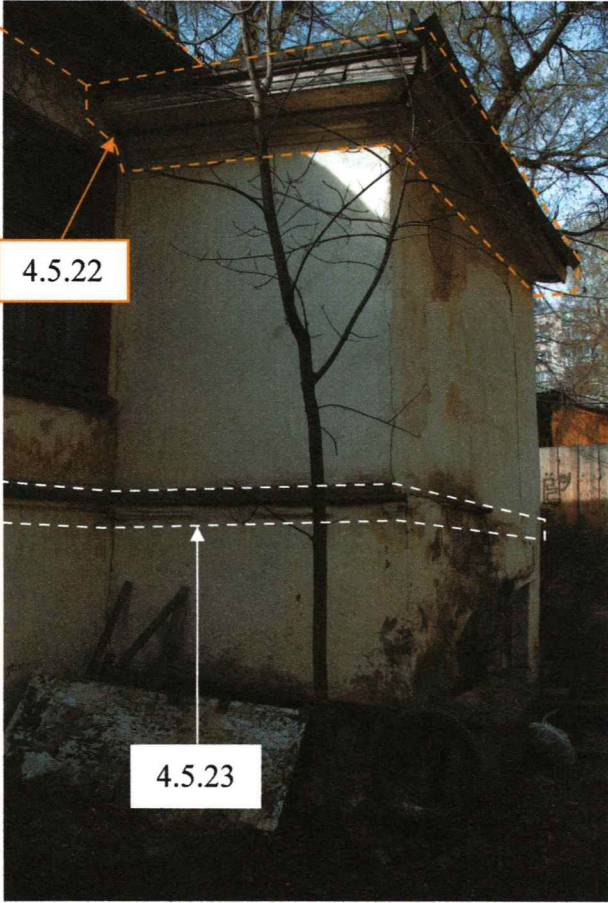
Фото 68. Восточный фасад.
Фото 2012 г.

№ п/п	Обобщенная группа элементов предмета охраны	Элементы предмета охраны	Фотографическое или иное графическое изображение предмета охраны*
4.5.22	Объем дворового пристроя	Подшивной карниз

4.5.23		Межэтажный карниз типа 2

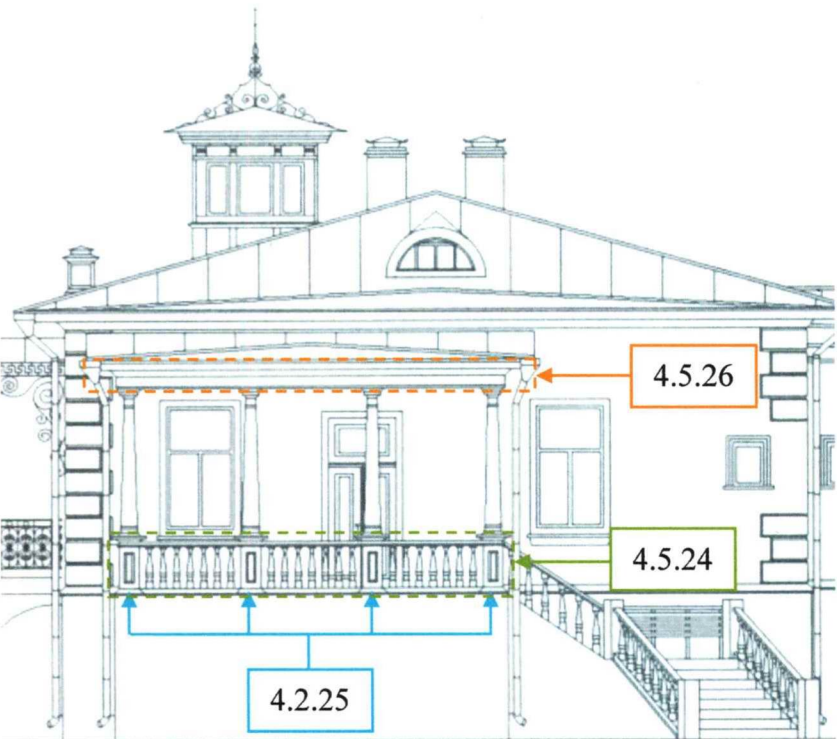
<p data-bbox="1496 1212 1899 1243">Фрагмент восточного фасада.</p>
4.5.25		Четыре колонны	
4.5.26		Антаблемент

№ п/п	Обобщенная группа элементов предмета охраны	Элементы предмета охраны	Фотографическое или иное графическое изображение предмета охраны*
4.5.24	Объем террасы	Балюстрада

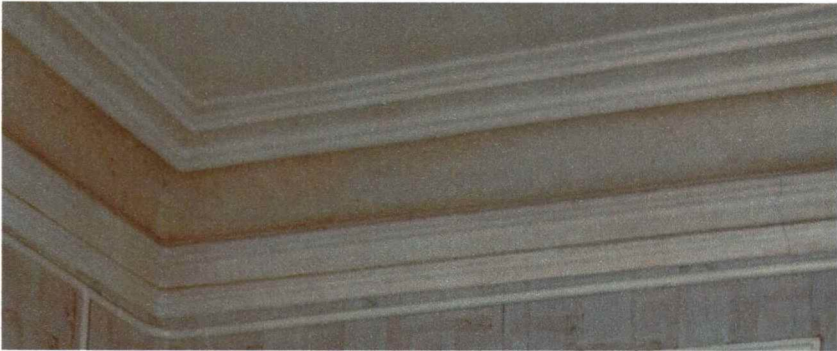
<p data-bbox="1400 1098 1993 1169">Фото 69. Профилированный карниз типа 1. Фото 2024 г.</p>

№ п/п	Обобщенная группа элементов предмета охраны	Элементы предмета охраны	Фотографическое или иное графическое изображение предмета охраны*
4.6	Внутренние помещения		
4.6.1	Основной объем	Профилированный карниз типа 1: тянутый штукатурный профилированный карниз сложного многоступенчатого профиля

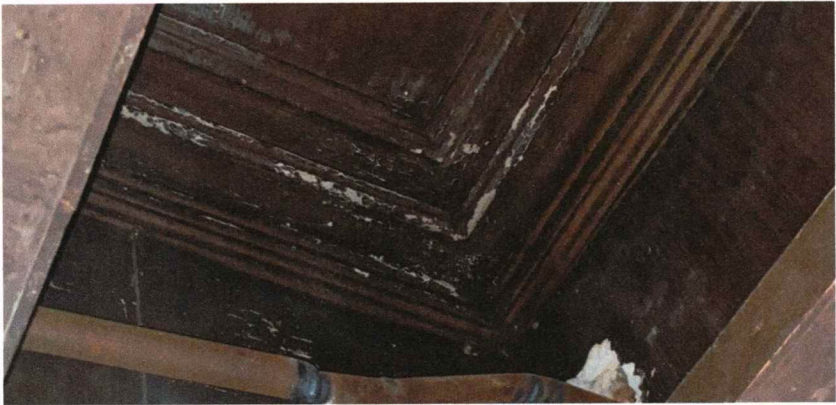
<p data-bbox="1402 1105 1998 1172">Фото 74. Профилированный карниз типа 6. Фото 2024 г.</p>

№ п/п	Обобщенная группа элементов предмета охраны	Элементы предмета охраны	Фотографическое или иное графическое изображение предмета охраны*
4.6.6	Основной объем	Профилированный карниз типа 6: тянутый штукатурный профилированный карниз сложного многоступенчатого профиля

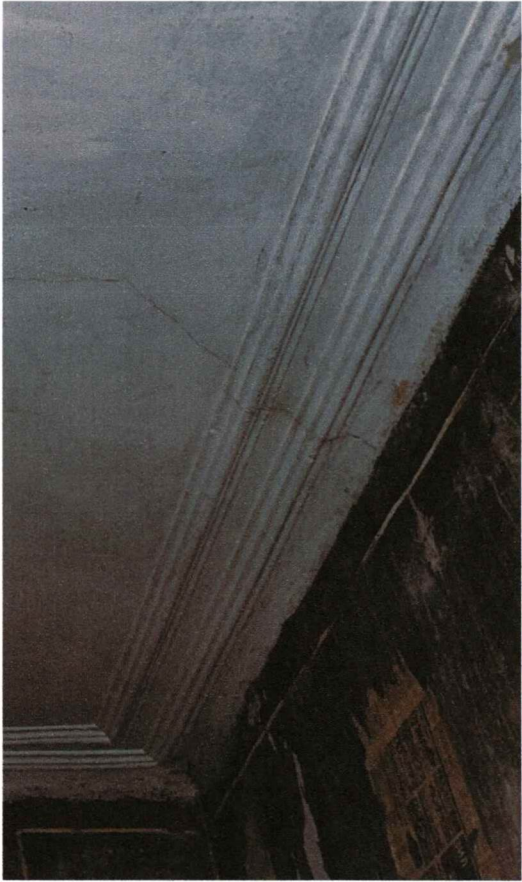
<p data-bbox="1391 1287 2002 1353">Фото 77. Профилированный карниза типа 8. Фото 2024 г.</p>

№ п/п	Обобщенная группа элементов предмета охраны	Элементы предмета охраны	Фотографическое или иное графическое изображение предмета охраны*
4.6.8	Основной объем	Профилированный карниз типа 8: тянутый штукатурный профилированный карниз сложного многоступенчатого профиля

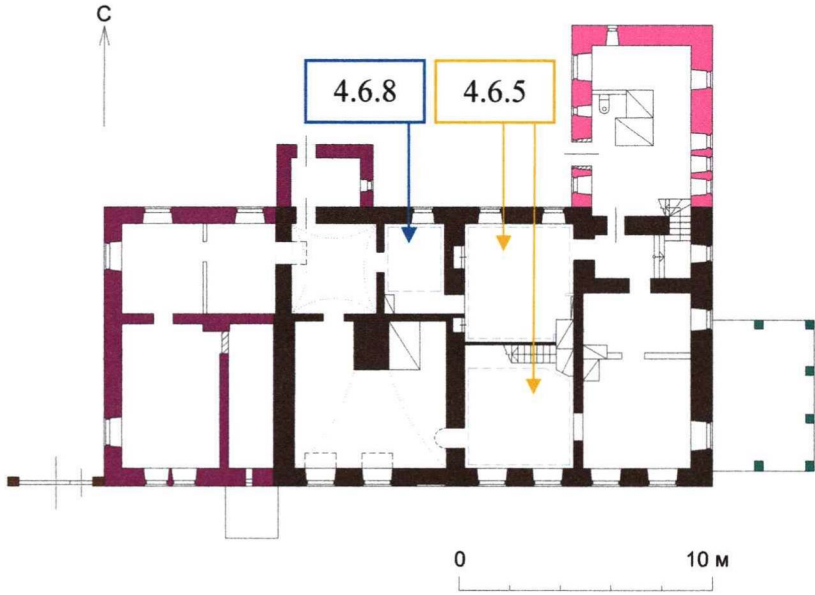
<p data-bbox="1534 1031 1848 1063">Условные обозначения:</p> <p data-bbox="1438 1100 1921 1132"> проекции штукатурных карнизов </p> <p data-bbox="1482 1183 1908 1254">Схема расположения карнизов на плане цокольного этажа</p>

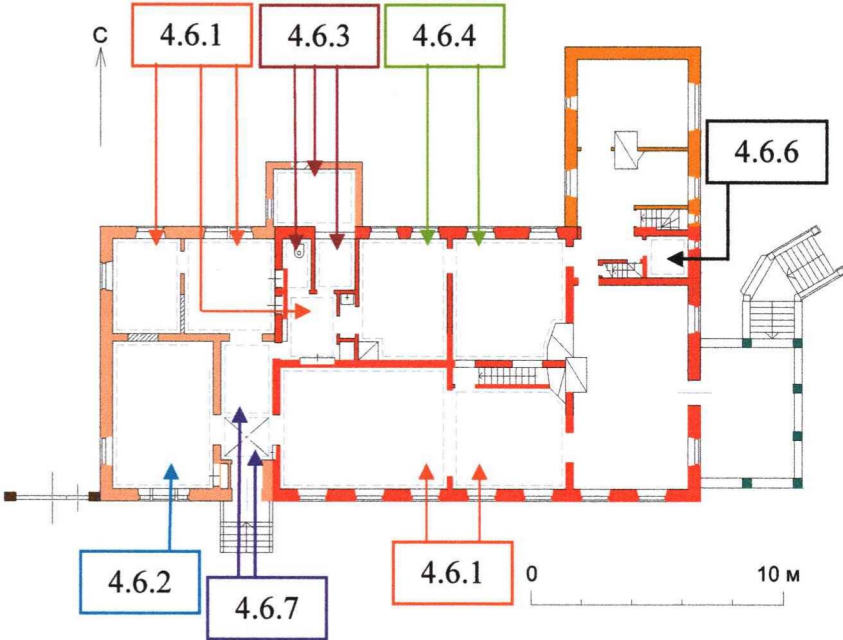
проекции штукатурных карнизов </p> <p data-bbox="1489 1262 1915 1324">Схема расположения карнизов на плане первого этажа</p>

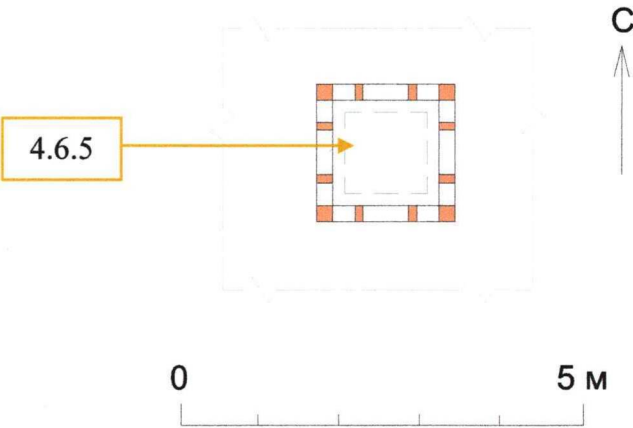
проекции штукатурных карнизов </p> <p data-bbox="1482 1176 1908 1246">Схема расположения карнизов на плане фонаря</p>

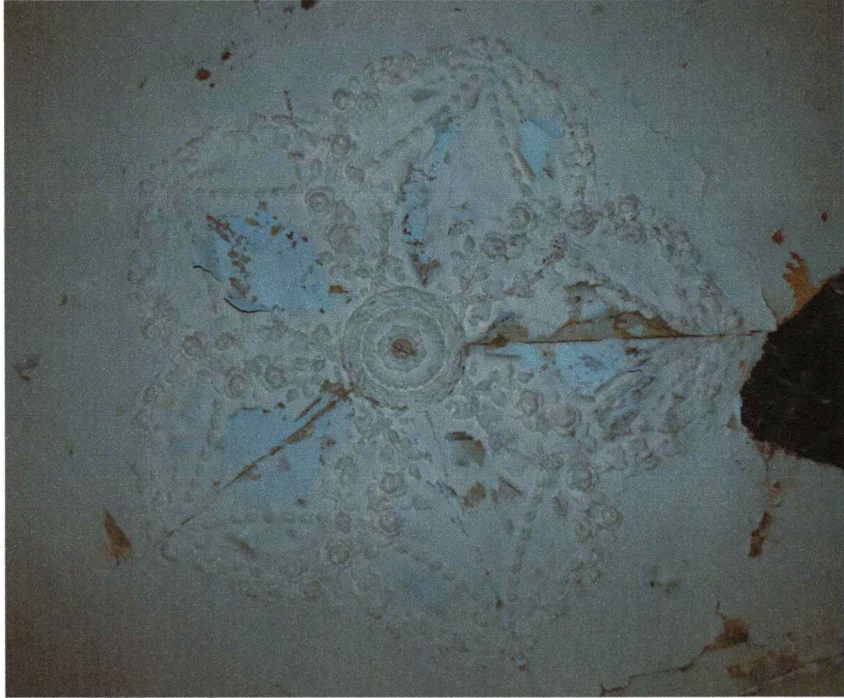
<p data-bbox="1435 1199 1964 1266">Фото 82. Штукатурная розетка типа 5. Фото 2024 г.</p>

№ п/п	Обобщенная группа элементов предмета охраны	Элементы предмета охраны	Фотографическое или иное графическое изображение предмета охраны*
4.6.13	Основной объем	Штукатурная розетка типа 5: лепная розетка

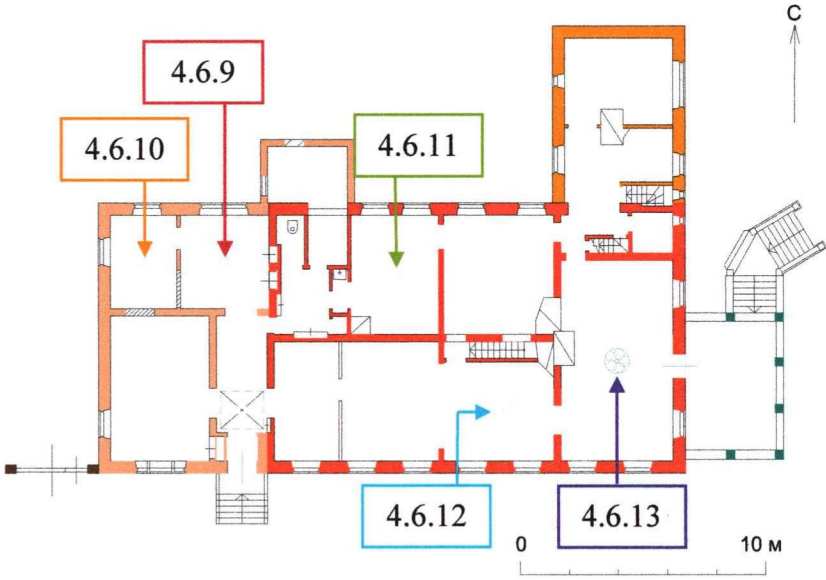
<p data-bbox="1496 1188 1904 1262">Схема расположения розеток на плане первого этажа</p>

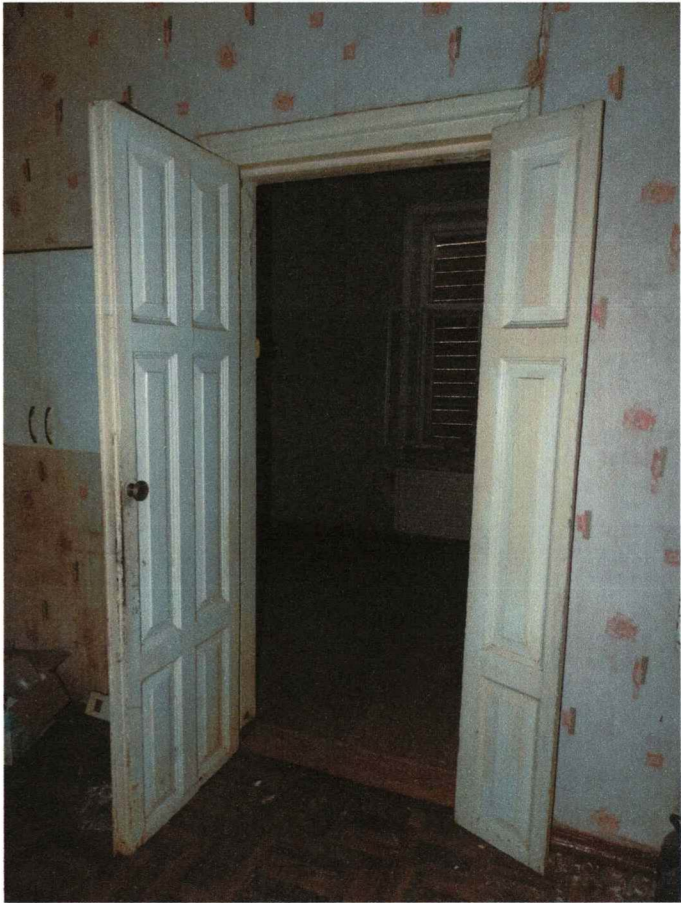
<p>Фото 87. Дверной проем типа 3. Фото 2024 г.</p>

№ п/п	Обобщенная группа элементов предмета охраны	Элементы предмета охраны	Фотографическое или иное графическое изображение предмета охраны*
4.6.16	Основной объем	<p>Дверной проем типа 3: прямоугольный межкомнатный дверной проем первого этажа, обрамленный рамочным профилированным наличником.</p> <p>Заполнение проема деревянными двустворчатыми филенчатыми неравнопольными дверьми</p>

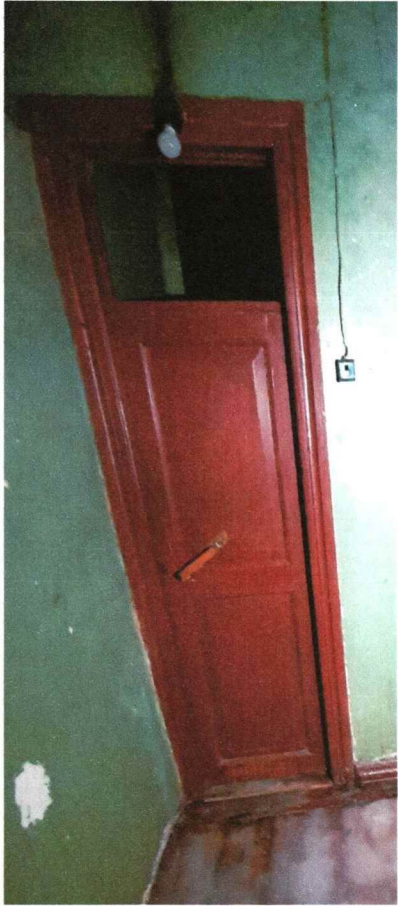
<p>Фото 90. Дверной проем типа 5. Фото 2022 г.</p>

№ п/п	Обобщенная группа элементов предмета охраны	Элементы предмета охраны	Фотографическое или иное графическое изображение предмета охраны*
4.6.18	Основной объем	<p>Дверной проем типа 5: прямоугольный дверной проем первого этажа, обрамленный рамочным профилированным наличником.</p> <p>Заполнение проема узкой деревянной филленчатой дверью со стеклянной фрамугой, расположенной над дверным полотном</p>

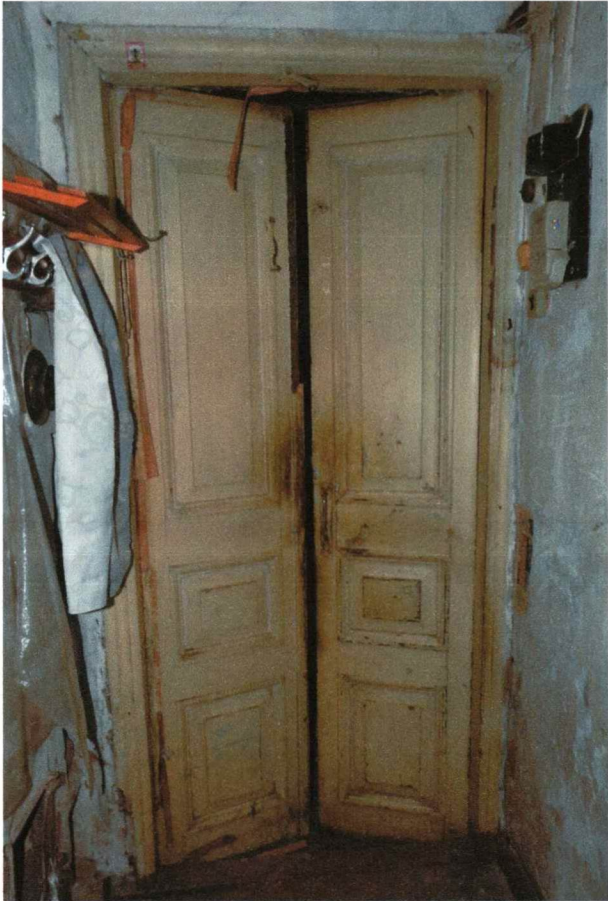
<p>Фото 92. Дверной проем типа 7. Фото 2024 г.</p>

№ п/п	Обобщенная группа элементов предмета охраны	Элементы предмета охраны	Фотографическое или иное графическое изображение предмета охраны*
4.6.20	Основной объем	<p>Дверной проем типа 7: прямоугольный дверной проем первого этажа, обрамленный рамочным профилированным наличником;</p> <p>Заполнение проема деревянными двустворчатыми филенчатыми дверьми</p>

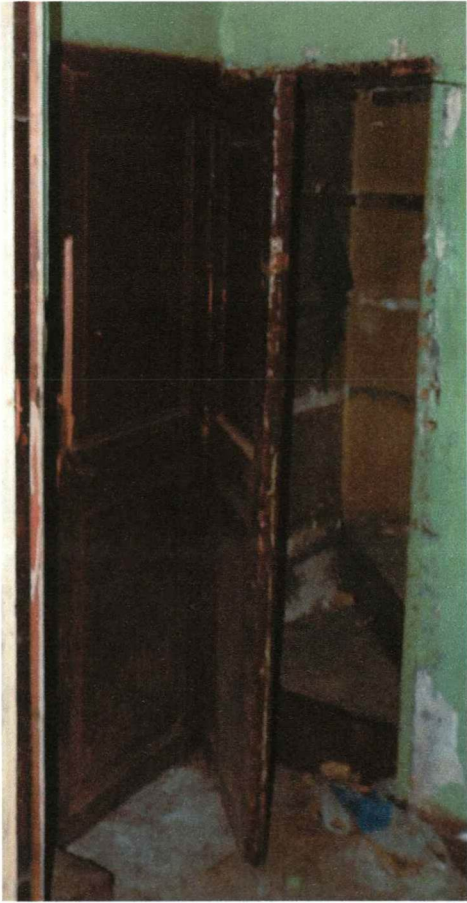
<p>Фото 93. Дверной проем типа 8. Фото 2024 г.</p>

№ п/п	Обобщенная группа элементов предмета охраны	Элементы предмета охраны	Фотографическое или иное графическое изображение предмета охраны*
4.6.21	Основной объем	<p>Дверной проем типа 8: прямоугольный дверной проем первого этажа, обрамленный рамочным профилированным наличником.</p> <p>Заполнение проема узкой деревянной филенчатой дверью</p>

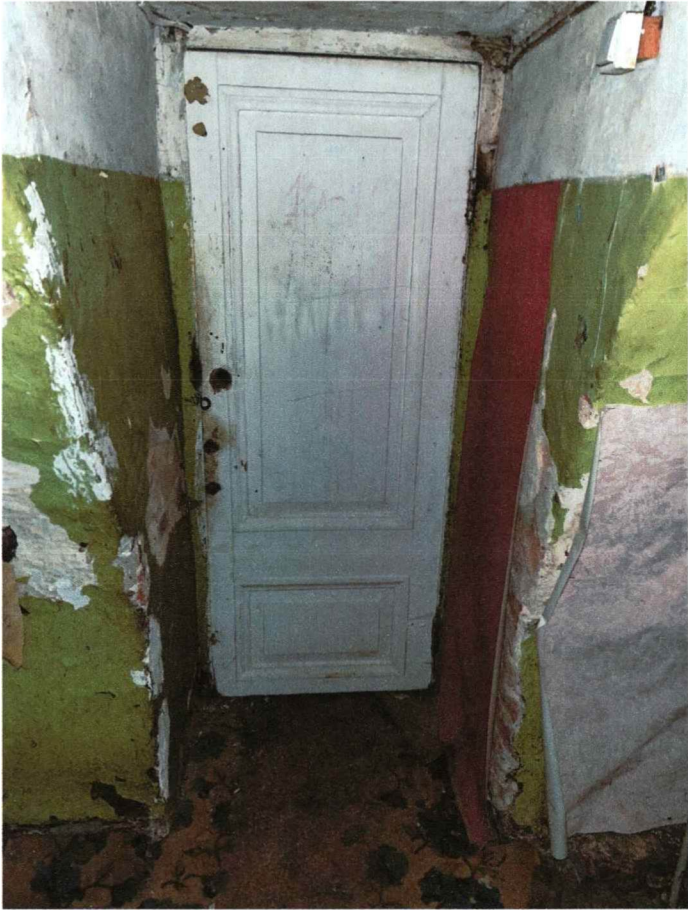
<p>Фото 94. Дверной проем типа 9. Фото 2024 г.</p>

№ п/п	Обобщенная группа элементов предмета охраны	Элементы предмета охраны	Фотографическое или иное графическое изображение предмета охраны*
4.6.22	Основной объем	<p>Дверной проем типа 9: прямоугольный дверной проем цокольного этажа.</p> <p>Заполнение проема деревянной филенчатой дверью</p>

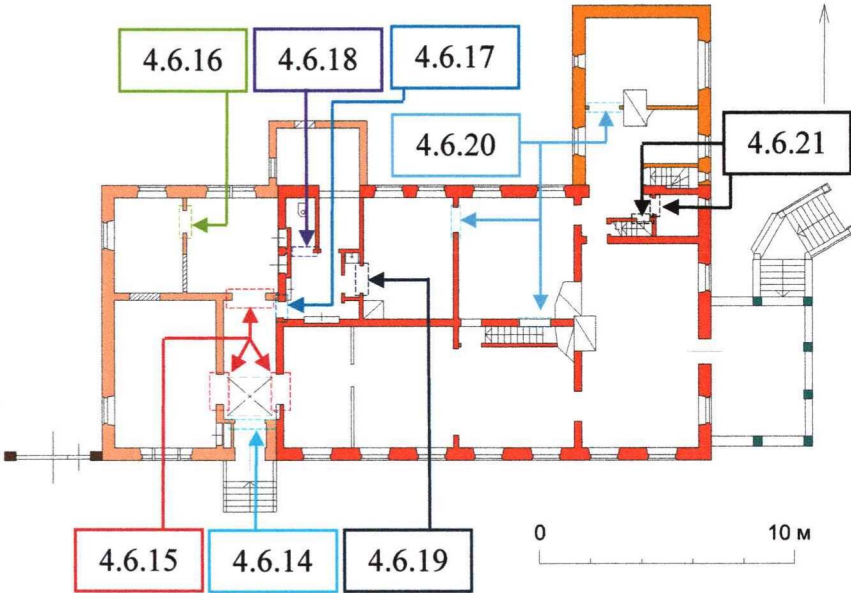
<p data-bbox="1411 1113 1948 1183">Схема расположения дверных проемов на плане первого этажа</p>

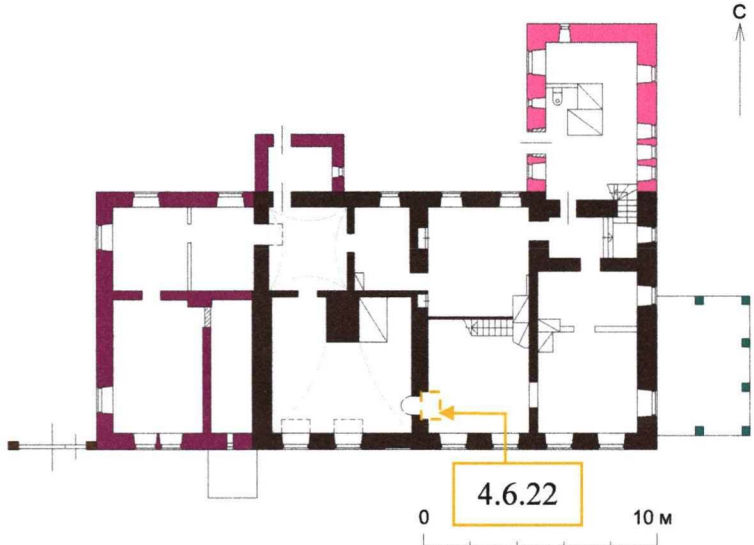
<p data-bbox="1406 1089 1953 1157">Схема расположения дверных проемов на плане цокольного этажа</p>

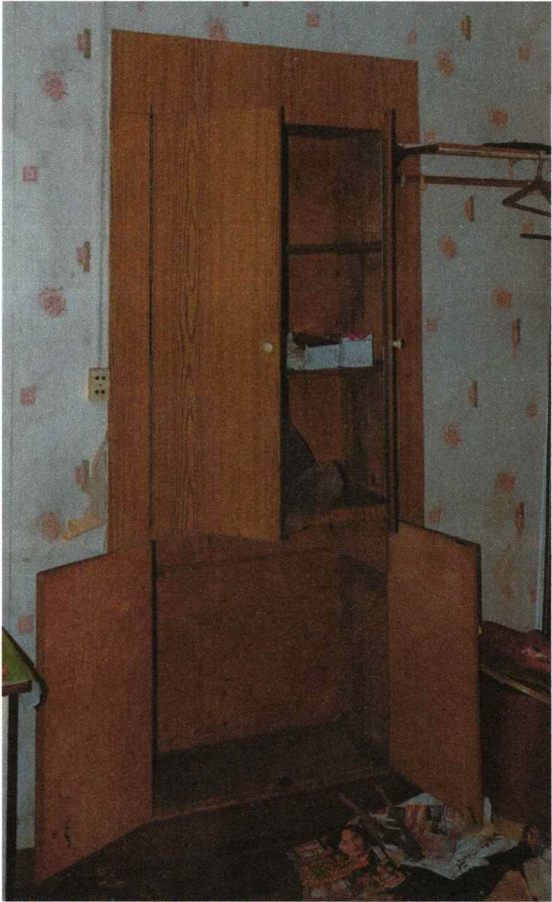
<p data-bbox="1451 1303 1939 1373">Фото 96. Встроенный шкаф типа 2. Фото 2024 г.</p>

№ п/п	Обобщенная группа элементов предмета охраны	Элементы предмета охраны	Фотографическое или иное графическое изображение предмета охраны*
4.6.24	Основной объем	Встроенный шкаф типа 2: ниша стены первого этажа

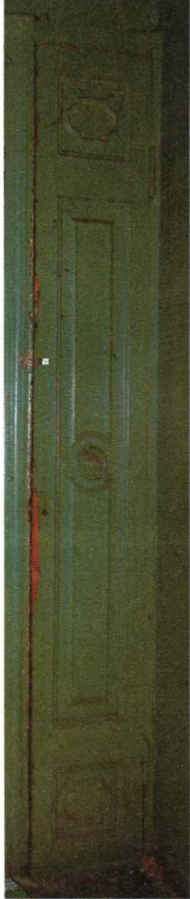
<p>Фото 97. Встроенный шкаф типа 3. Фото 2024 г.</p>

№ п/п	Обобщенная группа элементов предмета охраны	Элементы предмета охраны	Фотографическое или иное графическое изображение предмета охраны*
4.6.25	Основной объем	<p>Встроенный шкаф типа 3: высокий прямоугольный узкий деревянный шкаф с деревянной колодой, встроенный в нишу стены первого этажа вровень с ее плоскостью;</p> <p>дверца шкафа филенчатая с резными накладными элементами, аналогичными дверному проему типа 2</p>

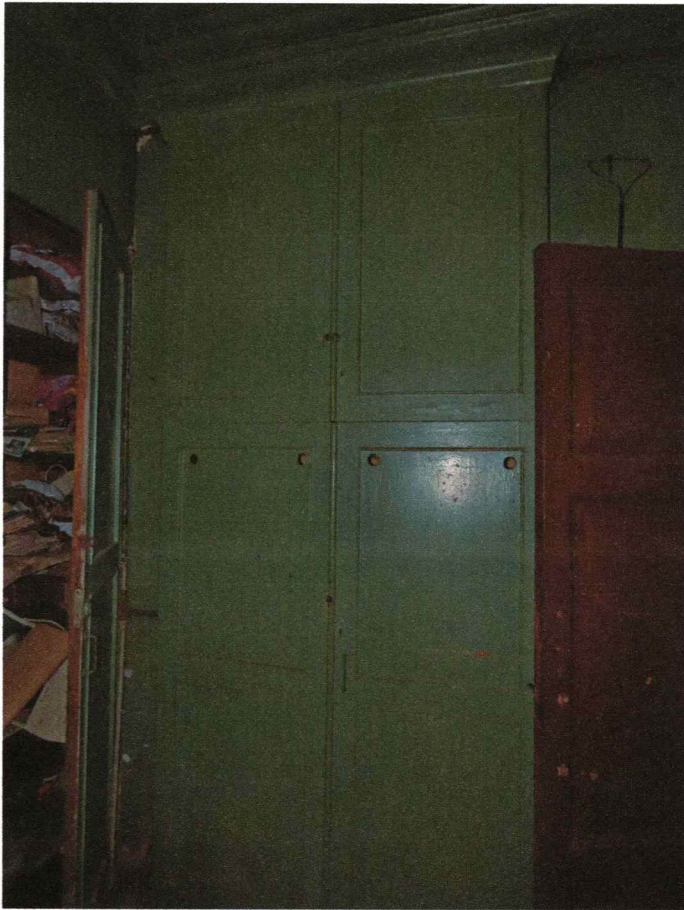
<p>Фото 100. Встроенный шкаф типа 5. Фото 2024 г.</p>

№ п/п	Обобщенная группа элементов предмета охраны	Элементы предмета охраны	Фотографическое или иное графическое изображение предмета охраны*
4.6.27	Основной объем	<p>Встроенный шкаф типа 5: прямоугольный деревянный шкаф с деревянной колодой, встроенный в нишу стены первого этажа, выступающий из ее плоскости;</p> <p>фасад шкафа двухстворчатый филленчатый, в завершении шкафа – профилированный карниз</p>

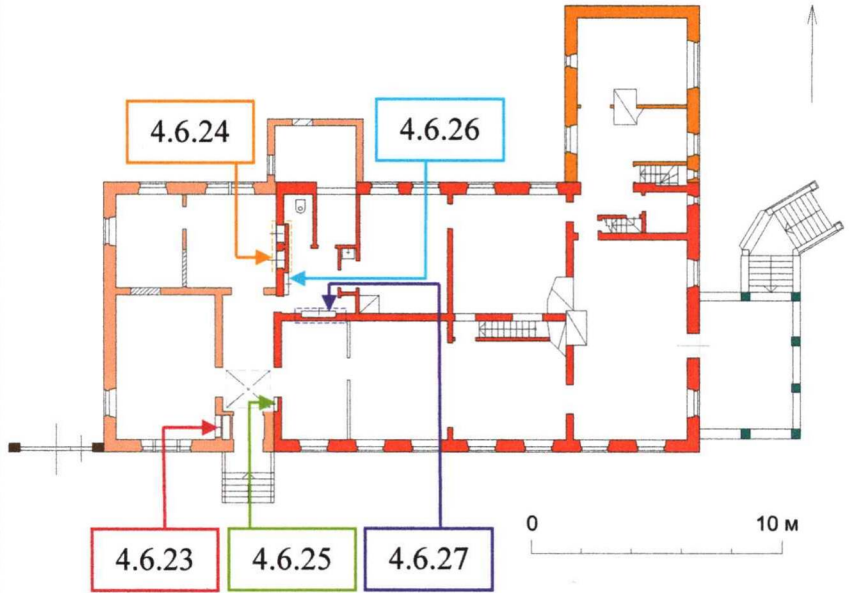
<p data-bbox="1388 1183 1971 1254">Схема расположения встроенных шкафов на плане первого этажа</p>

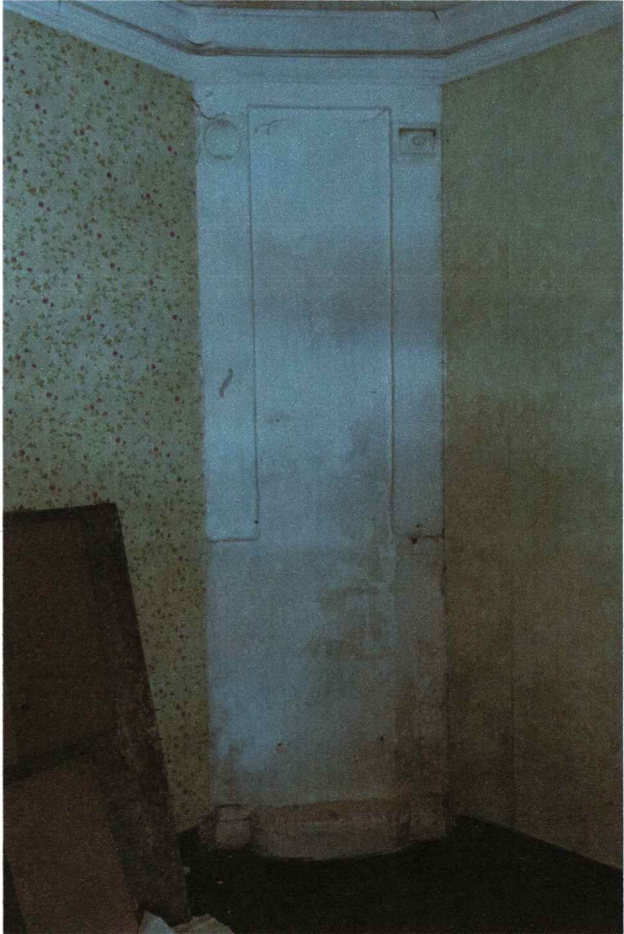
<p>Фото 104. Печь типа 3. Фото 2024 г.</p>

№ п/п	Обобщенная группа элементов предмета охраны	Элементы предмета охраны	Фотографическое или иное графическое изображение предмета охраны*
4.6.30	Основной объем	<p>Печь типа 3: угловая кирпичная декорированная печь первого этажа</p>

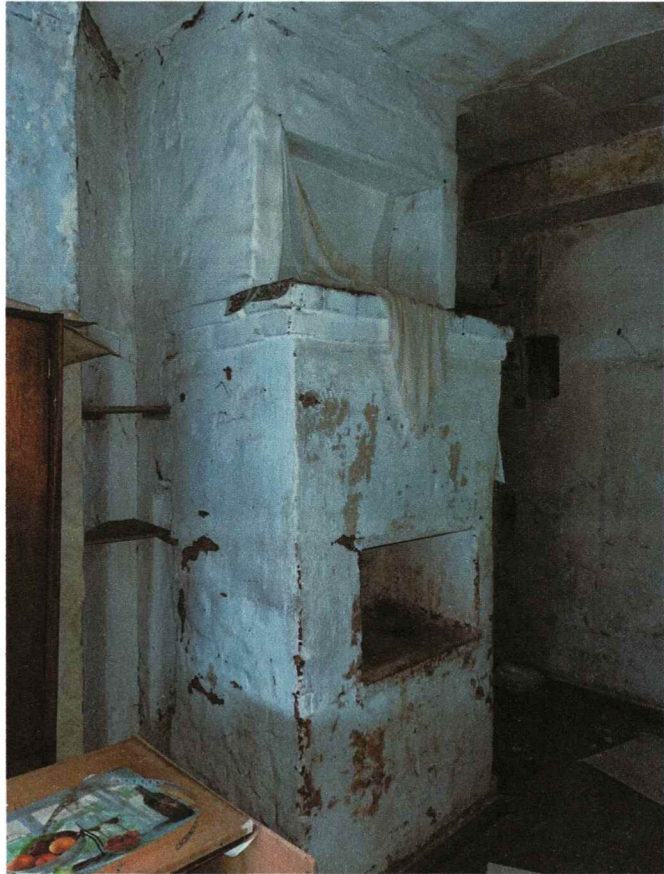
<p>Фото 105. Печь типа 4. Фото 2024 г.</p>

№ п/п	Обобщенная группа элементов предмета охраны	Элементы предмета охраны	Фотографическое или иное графическое изображение предмета охраны*
4.6.31	Объем восточного пристроя	<p>Печь типа 4: кирпичная печь первого этажа с самоварником</p>

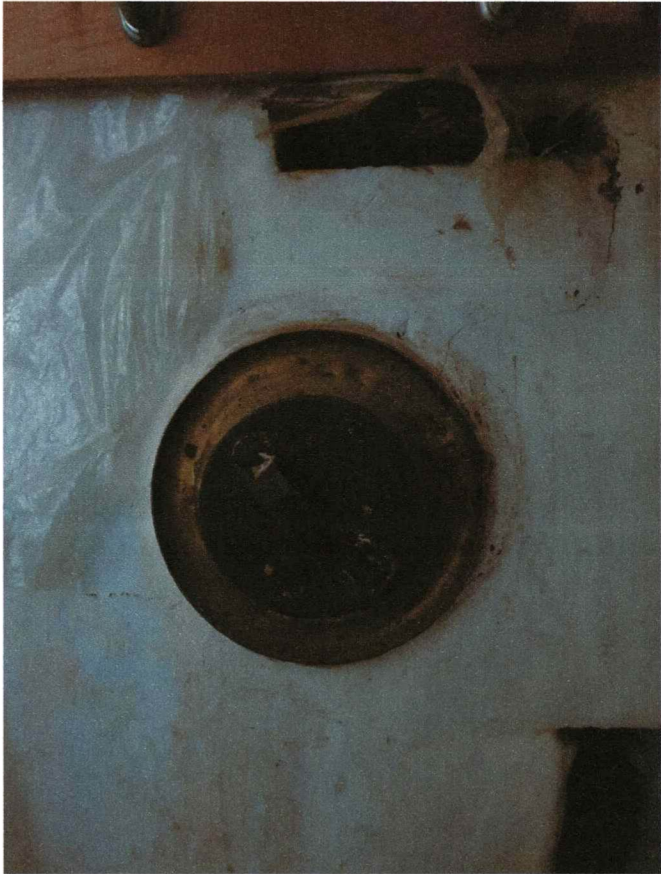
<p data-bbox="1444 1293 1946 1361">Фото 106. Печь типа 4. Самоварник. Фото 2024 г.</p>

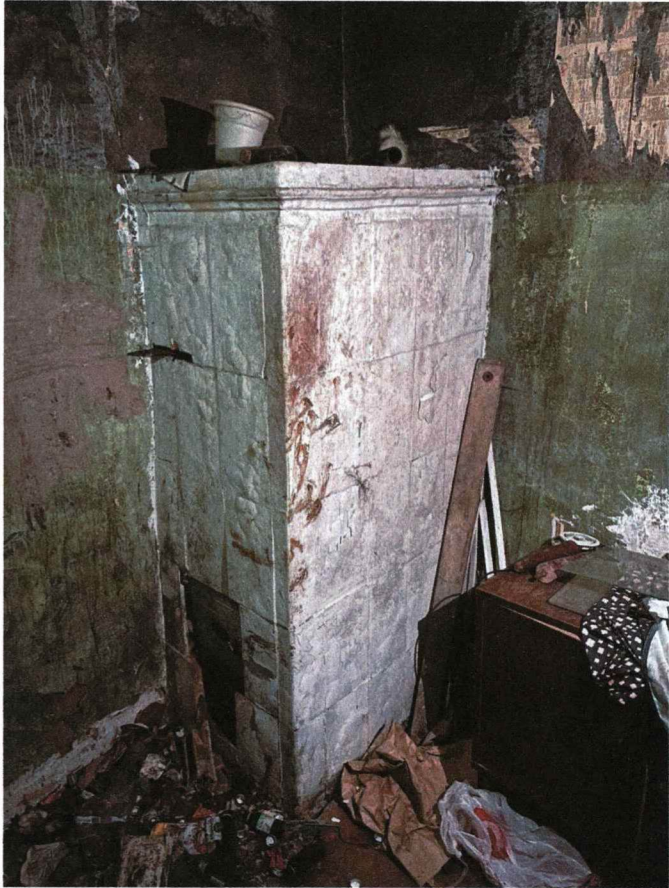
<p>Фото 108. Печь типа 6. Фото 2024 г.</p>

№ п/п	Обобщенная группа элементов предмета охраны	Элементы предмета охраны	Фотографическое или иное графическое изображение предмета охраны*
4.6.33	Основной объем	<p>Печь типа 6: кирпичная прямоугольная печь цокольного этажа с профилированным карнизом и отделкой в виде керамической плитки</p>

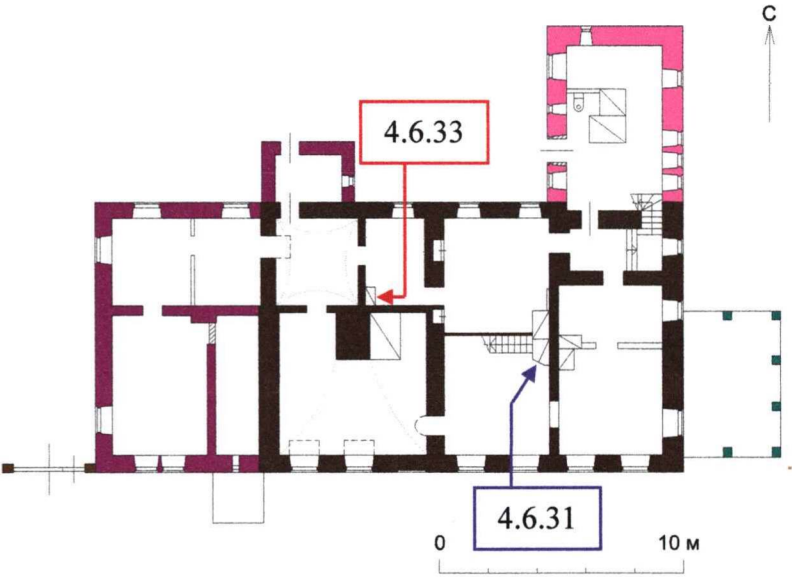
<p data-bbox="1317 1191 2078 1230">Схема расположения печей на плане цокольного этажа</p>

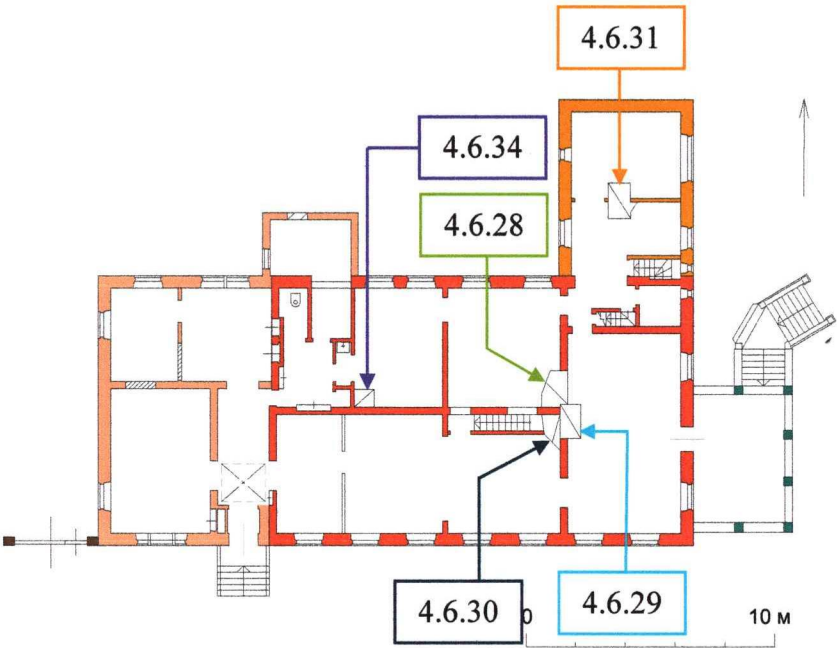
<p data-bbox="1339 1122 2051 1157">Схема расположения печей на плане первого этажа</p>
