**Об установлении предмета охраны объекта культурного наследия
(памятника истории и культуры) народов Российской Федерации
регионального значения «Дом, в котором жил талантливый вятский
архитектор Чарушин Иван Аполлонович (1862 - 1945 гг.)»**

ПРЕДМЕТ ОХРАНЫ

**объекта культурного наследия (памятника истории и культуры)
народов Российской Федерации регионального значения «Дом, в котором жил талантливый вятский архитектор
Чарушин Иван Аполлонович (1862 - 1945 гг.)», расположенного по адресу: Кировская область, г. Киров,
Первомайский район, ул. Пятницкая, д. 15**

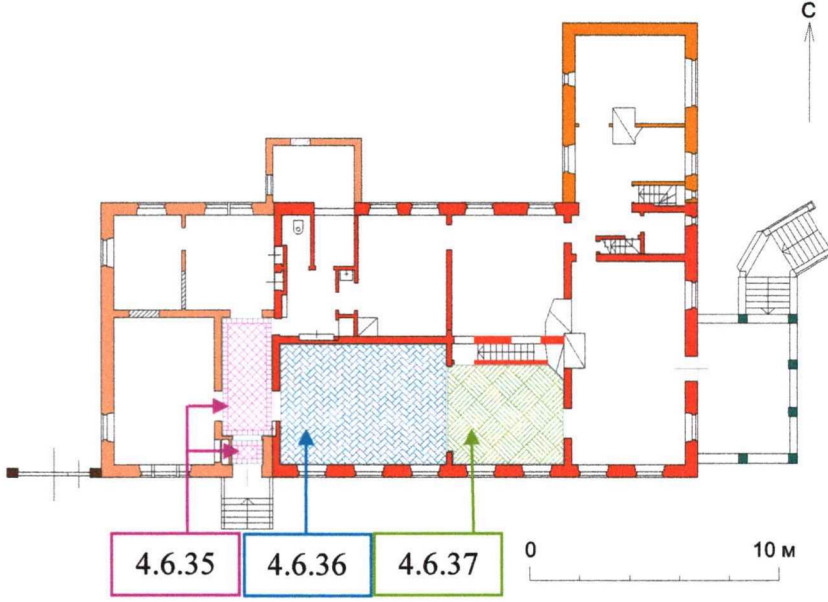
<p data-bbox="1339 1246 2060 1277">Схема расположения полов на плане первого этажа</p>

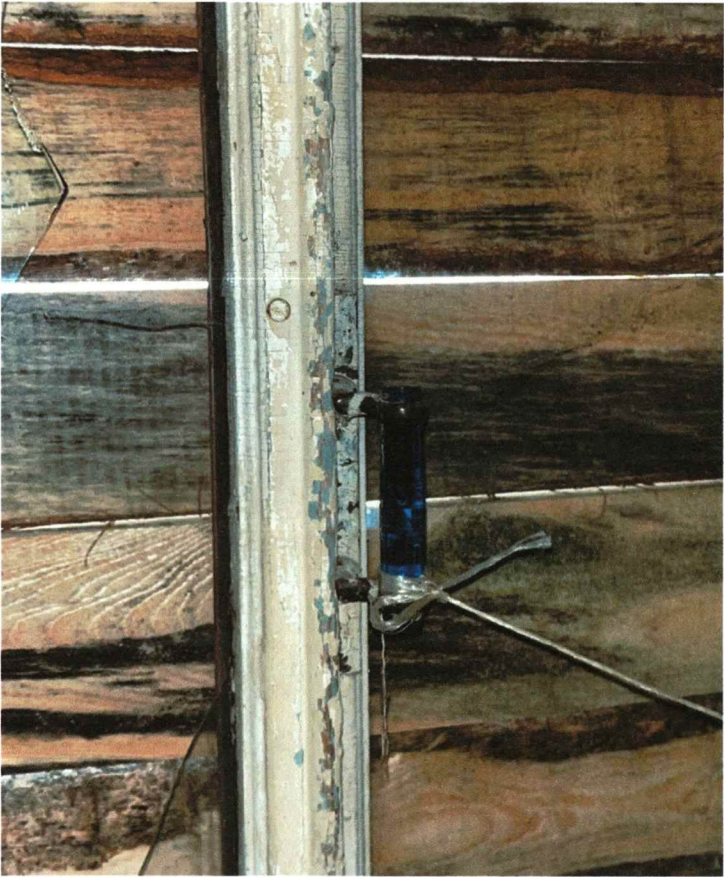
<p data-bbox="1400 1293 1993 1361">Фото 119. Тип ручек оконных заполнений. Фото 2024 г.</p>

№ п/п	Обобщенная группа элементов предмета охраны	Элементы предмета охраны	Фотографическое или иное графическое изображение предмета охраны*
4.6.46	Основной объем, объем восточного пристроя	Тип ручек оконных заполнений

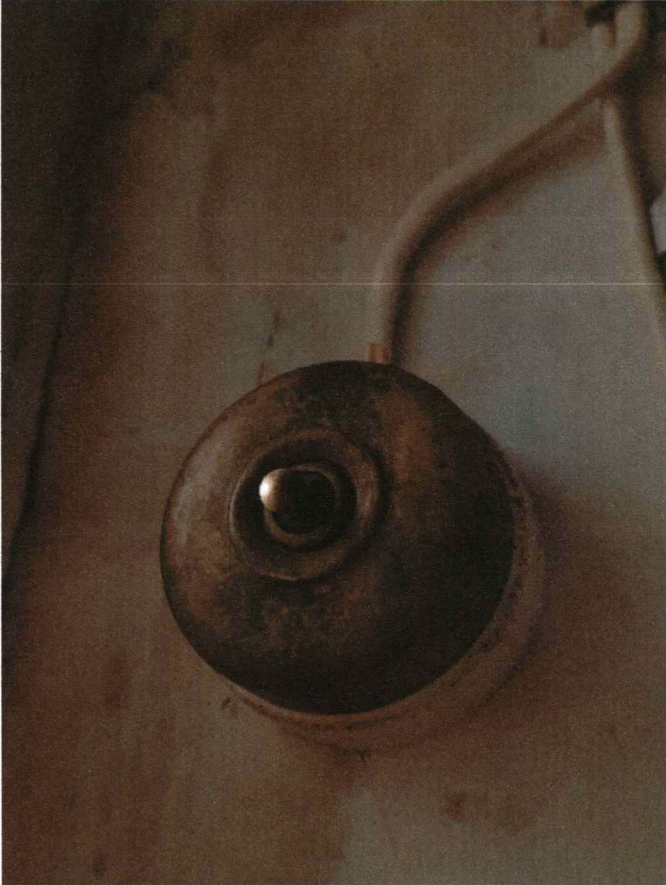
<p>Фото 120. Тип выключателя. Фото 2024 г.</p>

№ п/п	Обобщенная группа элементов предмета охраны	Элементы предмета охраны	Фотографическое или иное графическое изображение предмета охраны*
4.6.47	Основной объем, объем восточного прибора	<p>Выключатель: однополюсный на фаянсе с металлической полированной ручкой и крышкой</p>

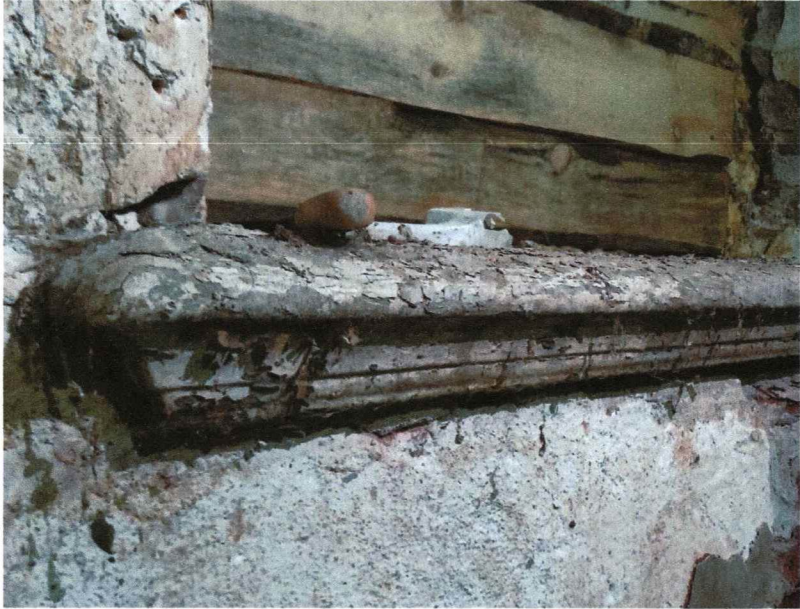
<p>Фото 121. Тип подоконных досок. Фото 2024 г.</p>

№ п/п	Обобщенная группа элементов предмета охраны	Элементы предмета охраны	Фотографическое или иное графическое изображение предмета охраны*
4.6.48	Основной объем	<p>Тип подоконных досок оконных проемов цокольного и первого этажа – деревянная профилированная подоконная доска</p>

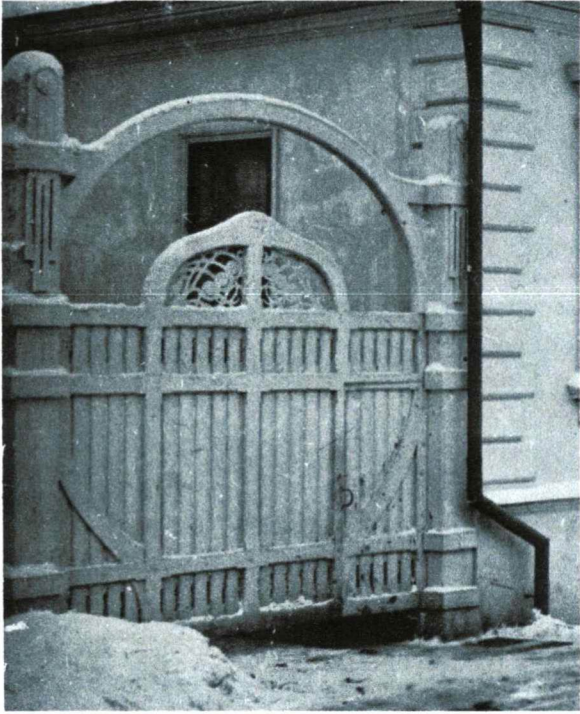
<p>Фото 122. Ворота. Фото начала XX в. после 1907 г.</p>

№ п/п	Обобщенная группа элементов предмета охраны	Элементы предмета охраны	Фотографическое или иное графическое изображение предмета охраны*
5	Основной объем	<p>Ворота: арочные деревянные ворота. Заполнение ворот: деревянное двухстворчатое, с калиткой в восточной створке</p>
