Об установлении предмета охраны объекта культурного наследия (памятника истории и культуры) народов Российской Федерации регионального значения «Здание, в котором проходил первый волостной съезд Советов рабочих, крестьянских и солдатских депутатов, провозгласивший Советскую власть в Буйской волости», расположенного по адресу: Кировская область, Уржумский район, с. Буйское

ПРЕДМЕТ ОХРАНЫ

**объекта культурного наследия (памятника истории и культуры)
народов Российской Федерации регионального значения «Здание, в котором проходил первый волостной съезд
Советов рабочих, крестьянских и солдатских депутатов, провозгласивший Советскую власть в Буйской
волости», расположенного по адресу: Кировская область, Уржумский район, с. Буйское**

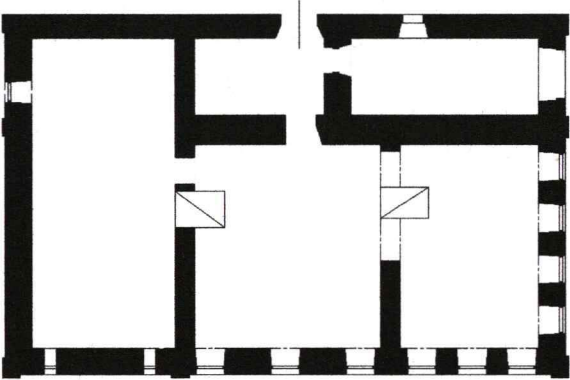
№ п/п	Обобщенная группа элементов предмета охраны	Элементы предмета охраны	Фотографическое или иное графическое изображение предмета охраны*
3	Конструктивная система	<p>Основные конструкции здания:</p> <p>капитальные стены первоначального периода строительства цокольного и первого этажей основного объема – из глиняного кирпича;</p> <p>капитальные стены конца 1940-х гг. второго этажа основного объема, первого и второго этажей объема пристроев – бревенчатые и дощатые;</p> <p>перекрытия деревянные;</p> <p>крыша – скатная, вальмовая, чердачная по деревянным стропилам</p>	<p style="text-align: right;">С ←</p>

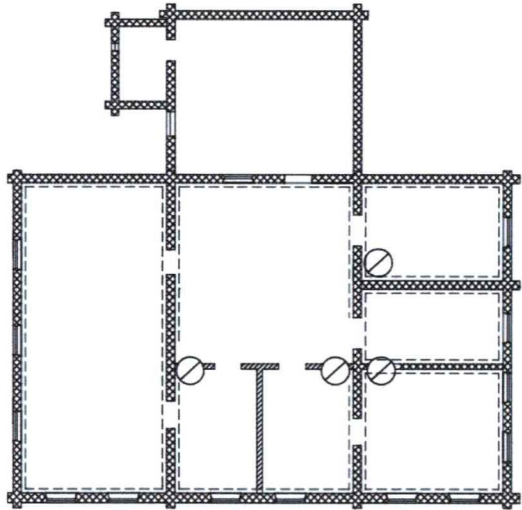
стены дощатые </p> <p data-bbox="1563 1369 1841 1407">План второго этажа</p>

капитальные стены конца 1940-х гг. </p> <p data-bbox="1462 1289 1729 1321">

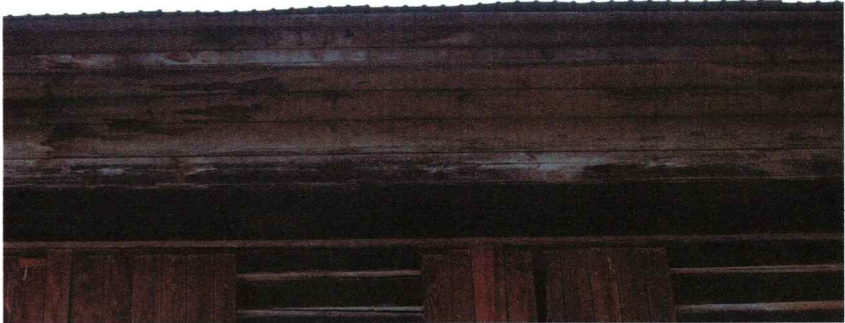
<p data-bbox="1503 842 1890 911">Фото 4. Венчающий карниз. Фото 2024 г.</p>

№ п/п	Обобщенная группа элементов предмета охраны	Элементы предмета охраны	Фотографическое или иное графическое изображение предмета охраны*
4.1		Общие элементы	
4.1.1		Венчающий карниз: подшивной деревянный карниз из профилированной доски

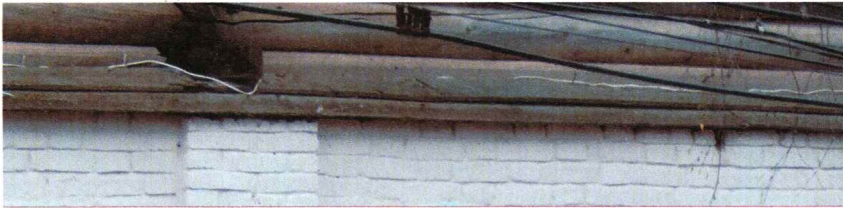
<p>Фото 6. Межэтажный отлив. Фото 2017 г.</p>

№ п/п	Обобщенная группа элементов предмета охраны	Элементы предмета охраны	Фотографическое или иное графическое изображение предмета охраны*
4.1.2		<p>Межэтажный отлив: отлив из профилированной доски между первым и вторым этажами</p>

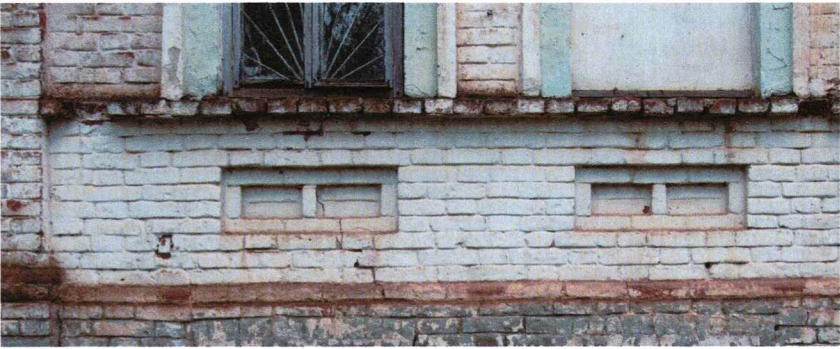
<p>Фото 7. Подоконный пояс. Фото 2024 г.</p>

№ п/п	Обобщенная группа элементов предмета охраны	Элементы предмета охраны	Фотографическое или иное графическое изображение предмета охраны*
4.1.3		<p>Подоконный пояс: широкий кирпичный пояс между первым и цокольным этажами, состоящий из профилированной подоконной тяги и сдвоенных прямоугольных подоконных ширинок</p>

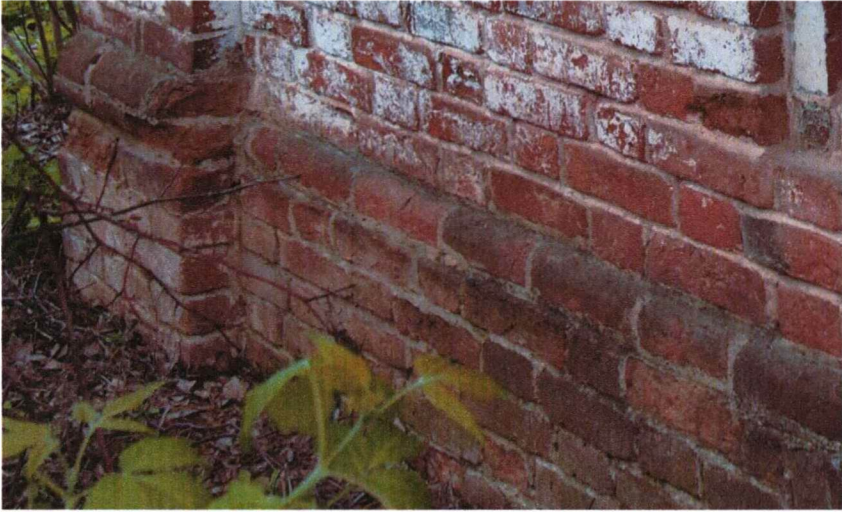
<p>Фото 8. Уступ цоколя. Фото 2024 г.</p>

№ п/п	Обобщенная группа элементов предмета охраны	Элементы предмета охраны	Фотографическое или иное графическое изображение предмета охраны*
4.1.4		<p>Уступ цоколя: профилированный уступ цоколя из фигурного кирпича</p>

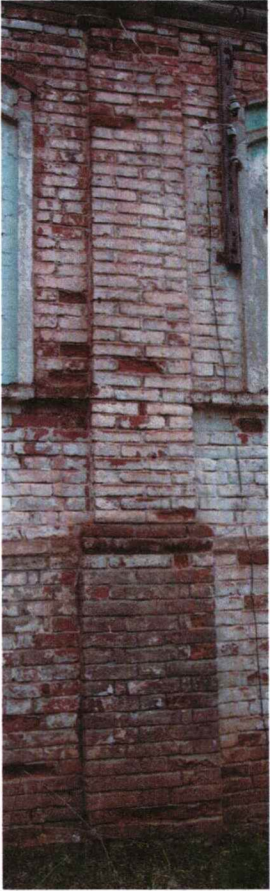
<p>Фото 9. Пилястра. Фото 2024 г.</p>

№ п/п	Обобщенная группа элементов предмета охраны	Элементы предмета охраны	Фотографическое или иное графическое изображение предмета охраны*
4.1.5		<p>Пилястра: плоская кирпичная пилястра с профилированной базой, опирающаяся на постамент в уровне цокольного этажа</p>

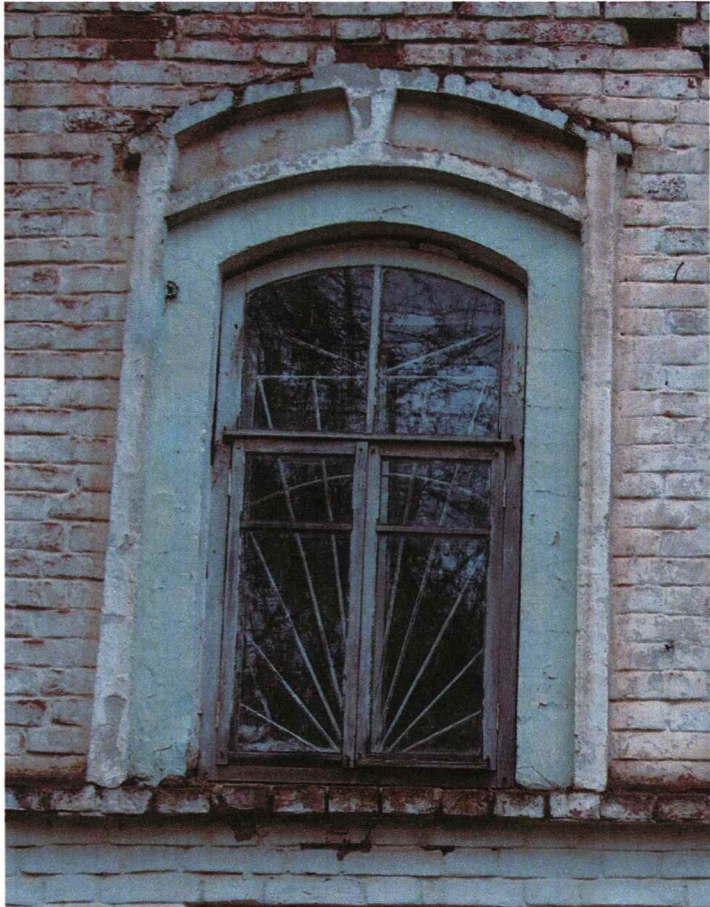
<p>Фото 11. Оконный проем типа 2. Фото 2024 г.</p>

№ п/п	Обобщенная группа элементов предмета охраны	Элементы предмета охраны	Фотографическое или иное графическое изображение предмета охраны*
4.1.7		<p>Оконный проем типа 2: лучковый оконный проем первого этажа с лучковой перемычкой, поставленный на подоконный пояс.</p> <p>Проем обрамлен профилированным кирпичным наличником с замковым камнем и бровкой.</p> <p>Заполнение оконного проема</p>

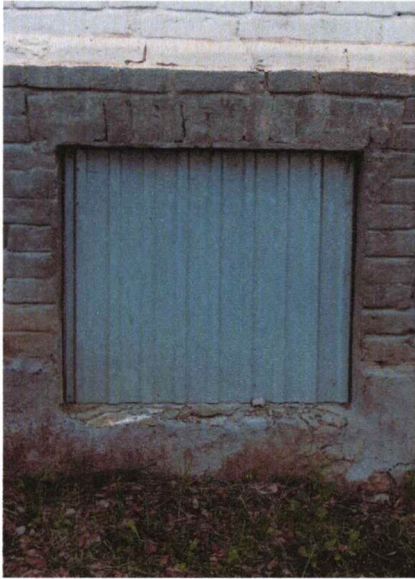
</div> <p>Фото 12. Оконный проем типа 3 снаружи. Фото 2024 г.</p> <div data-bbox="1709 528 2125 1110">

№ п/п	Обобщенная группа элементов предмета охраны	Элементы предмета охраны	Фотографическое или иное графическое изображение предмета охраны*
4.1.8		<p>Оконный проем типа 3: прямоугольный оконный проем цокольного этажа с клинчатой перемычкой снаружи и лучковой перемычкой внутри</p>	<div data-bbox="1272 528 1688 1110">

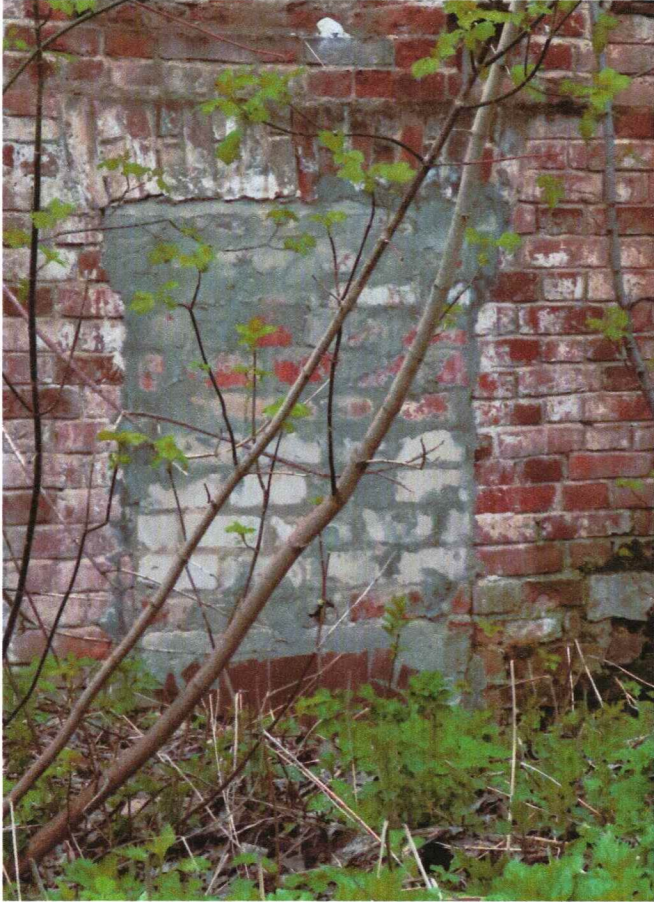
<p>Фото 14. Оконный проем типа 4. Фото 2024 г.</p>

№ п/п	Обобщенная группа элементов предмета охраны	Элементы предмета охраны	Фотографическое или иное графическое изображение предмета охраны*
4.1.9		<p>Оконный проем типа 4: прямоугольный оконный проем цокольного этажа с клинчатой перемычкой</p>

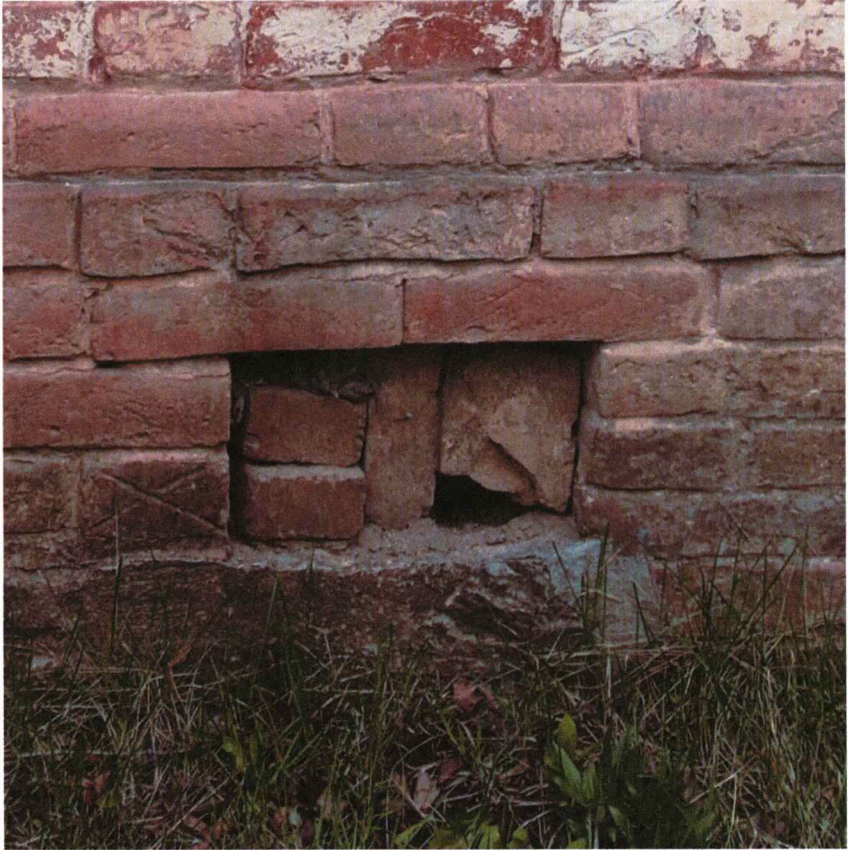
<p>Фото 15. Продук. Фото 2024 г.</p>

№ п/п	Обобщенная группа элементов предмета охраны	Элементы предмета охраны	Фотографическое или иное графическое изображение предмета охраны*
4.1.10		<p>Продук:</p> <p>прямоугольный сдвоенный продух в уровне цокольного этажа</p>

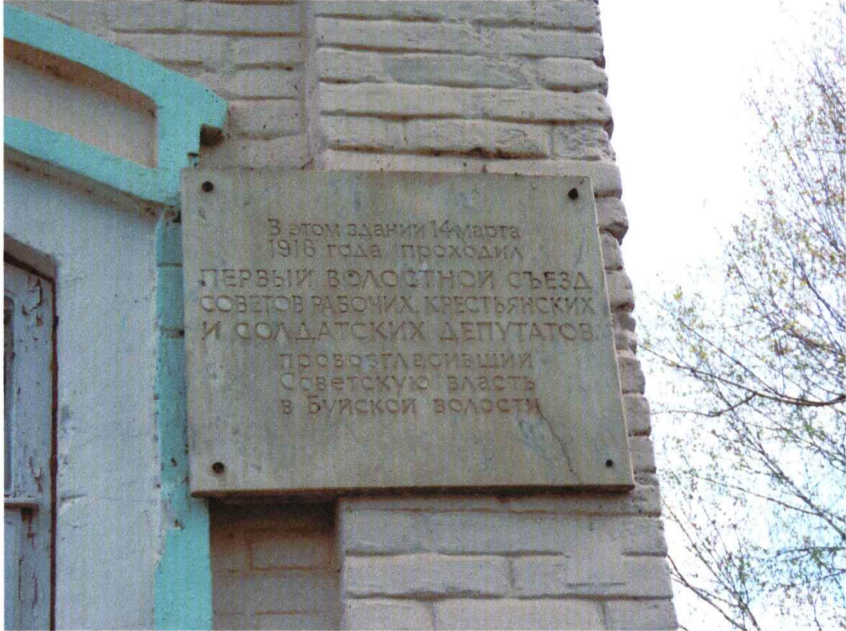
<p>Фото 19. Юго-западный фасад. Фото 2023 г.</p>

№ п/п	Обобщенная группа элементов предмета охраны	Элементы предмета охраны	Фотографическое или иное графическое изображение предмета охраны*
4.2.11	Основной объем	<p>Табличка с надписью: «В этом здании 14 марта 1918 года проходил ПЕРВЫЙ ВОЛОСТНОЙ СЪЕЗД СОВЕТОВ РАБОЧИХ, КРЕСТЬЯНСКИХ И СОЛДАТСКИХ ДЕПУТАТОВ провозгласивших Советскую власть в Буйской волости»</p>

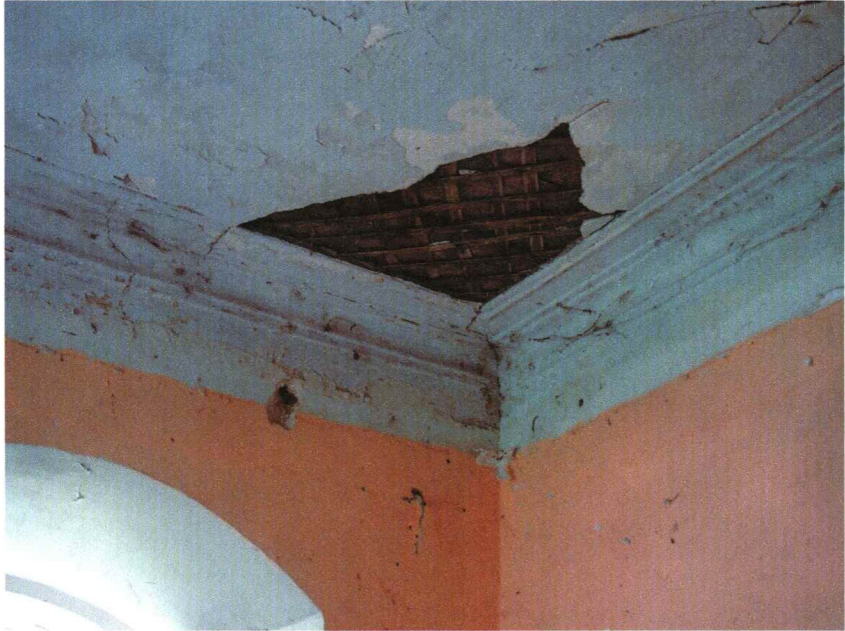
<p data-bbox="1301 1193 2092 1262">Фото 30. Профилированный штукатурный карниз типа 1. Фото 2024 г.</p>

№ п/п	Обобщенная группа элементов предмета охраны	Элементы предмета охраны	Фотографическое или иное графическое изображение предмета охраны*
4.6		Внутренние помещения	
4.6.1	Внутренние помещения	Профилированный штукатурный карниз типа 1 в помещениях первого этажа

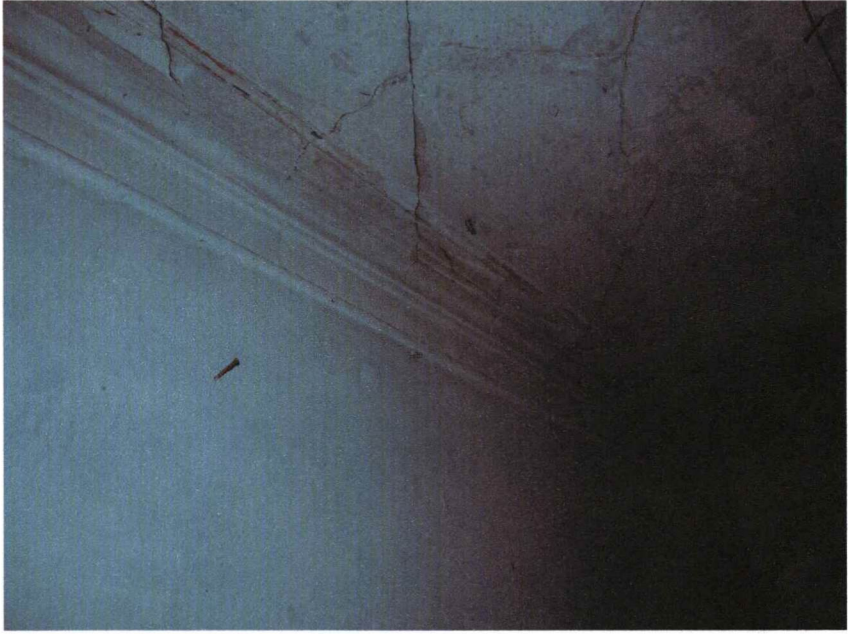
<p data-bbox="1301 1166 2094 1233">Фото 31. Профилированный штукатурный карниз типа 2. Фото 2024 г.</p>

№ п/п	Обобщенная группа элементов предмета охраны	Элементы предмета охраны	Фотографическое или иное графическое изображение предмета охраны*
4.6.2	Внутренние помещения	Профилированный штукатурный карниз типа 2 в помещениях первого этажа

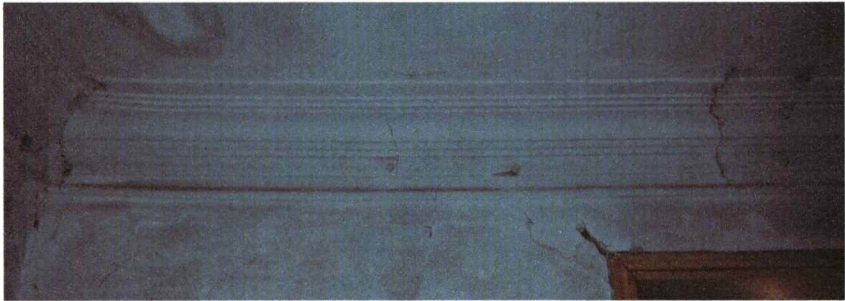
<p data-bbox="1301 1031 2092 1103">Фото 32. Профилированный штукатурный карниз типа 3. Фото 2024 г.</p>

№ п/п	Обобщенная группа элементов предмета охраны	Элементы предмета охраны	Фотографическое или иное графическое изображение предмета охраны*
4.6.3	Внутренние помещения	Профилированный штукатурный карниз типа 3 в помещениях второго этажа

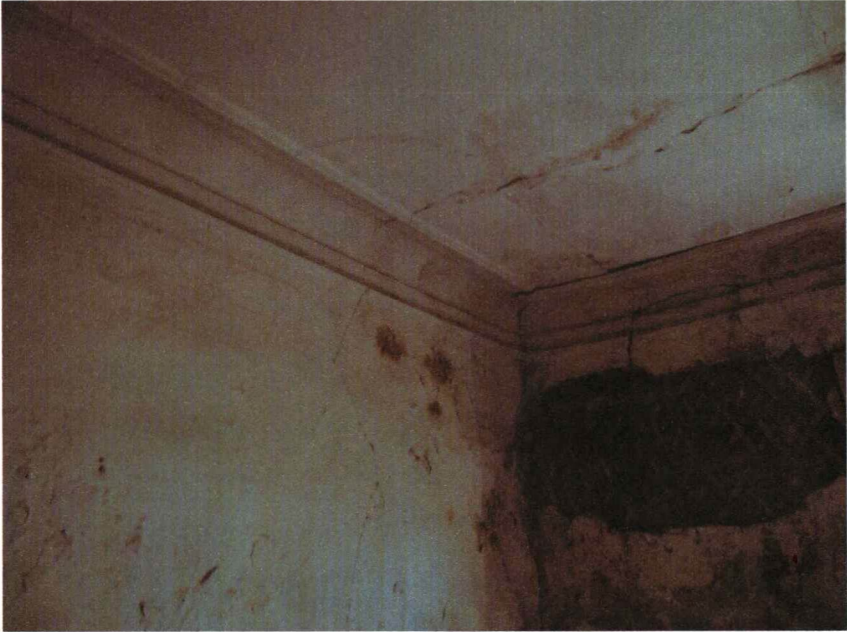
<p data-bbox="1301 1161 2092 1230">Фото 33. Профилированный штукатурный карниз типа 4. Фото 2024 г.</p>

№ п/п	Обобщенная группа элементов предмета охраны	Элементы предмета охраны	Фотографическое или иное графическое изображение предмета охраны*
4.6.4	Внутренние помещения	Профилированный штукатурный карниз типа 4 в помещениях второго этажа

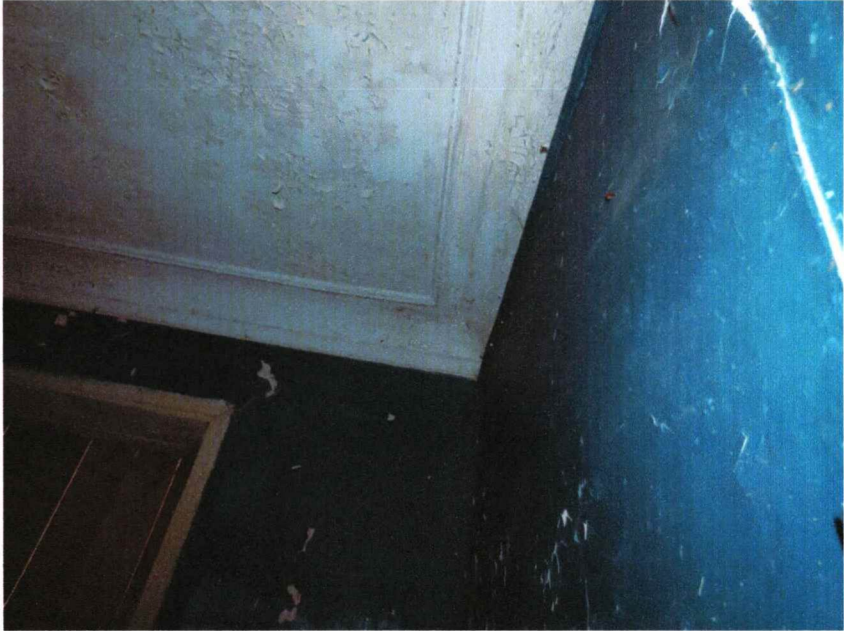
<p data-bbox="1301 1146 2092 1213">Фото 34. Профилированный штукатурный карниз типа 5. Фото 2024 г.</p>

№ п/п	Обобщенная группа элементов предмета охраны	Элементы предмета охраны	Фотографическое или иное графическое изображение предмета охраны*
4.6.5	Внутренние помещения	Профилированный штукатурный карниз типа 5 в помещениях второго этажа
