**УПРАВЛЕНИЕ
ГОСУДАРСТВЕННОЙ ОХРАНЫ ОБЪЕКТОВ КУЛЬТУРНОГО
НАСЛЕДИЯ КИРОВСКОЙ ОБЛАСТИ**

РЕШЕНИЕ

О включении выявленных объектов культурного наследия в единый государственный реестр объектов культурного наследия (памятников истории и культуры) народов Российской Федерации, об утверждении границ их территорий и об установлении их предметов охраны

**объекта культурного наследия (памятника истории и культуры)
народов Российской Федерации регионального значения «Дом Ф.Л. Ездакова», расположенного по адресу:
Кировская область, г. Киров, ул. Преображенская, д. 39 / ул. Никитская, д. 93**

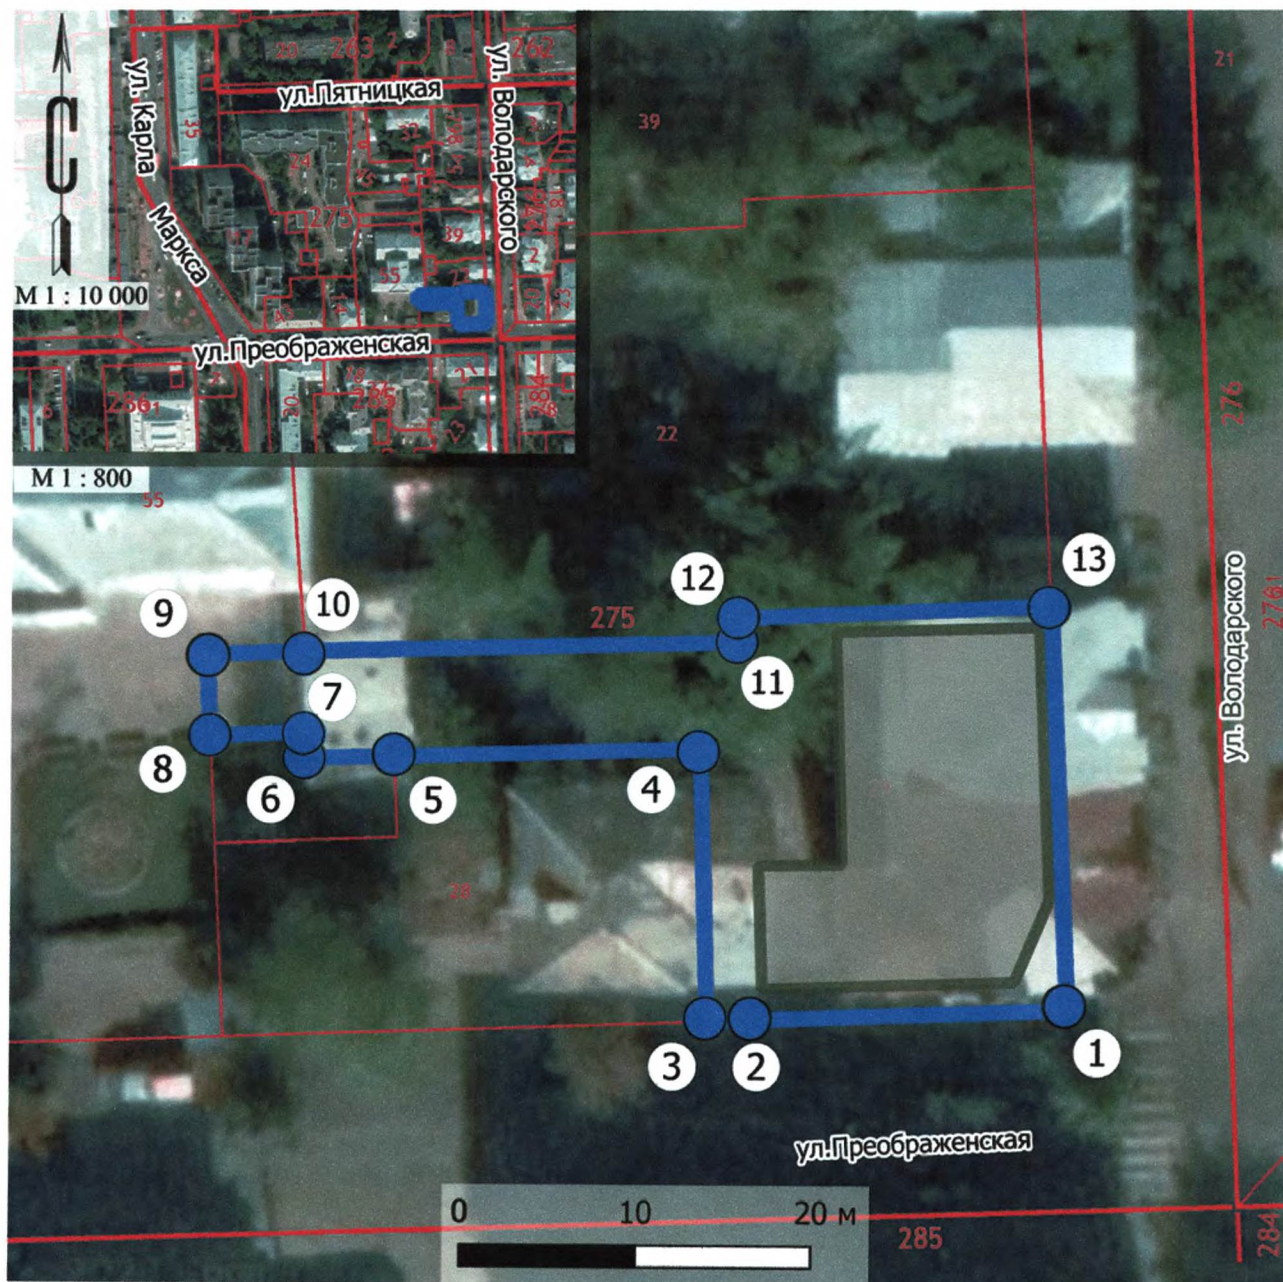
2. Графическое описание границы территории Объекта:

1. Граница территории объекта культурного наследия (памятника истории и культуры) народов Российской Федерации регионального значения «Дом Ф.Л. Ездакова», расположенного по адресу: Кировская область, г. Киров, ул. Преображенская, д. 39 / ул. Никитская, д. 93 (далее – Объект), имеет следующие координаты характерных точек в системе координат «МСК-43»:

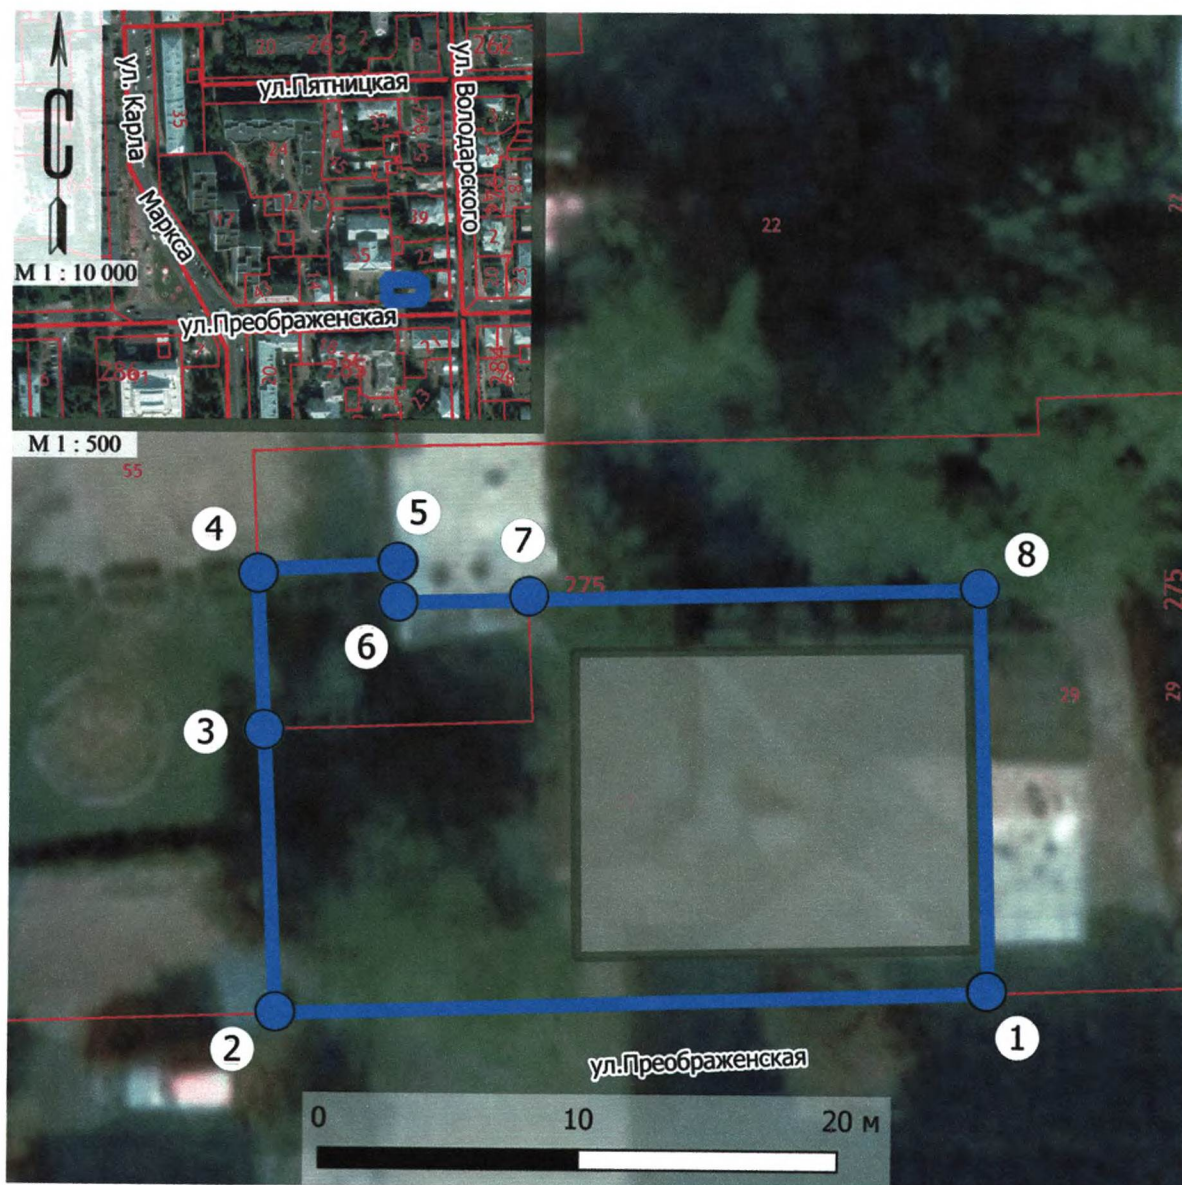
2. Графическое описание границы территории Объекта:

1. Граница территории объекта культурного наследия (памятника истории и культуры) народов Российской Федерации регионального значения «Флигель Ф.Л. Ездакова», расположенного по адресу: Кировская область, г. Киров, ул. Преображенская, д. 39а (далее – Объект), имеет следующие координаты характерных точек в системе координат «МСК-43»:

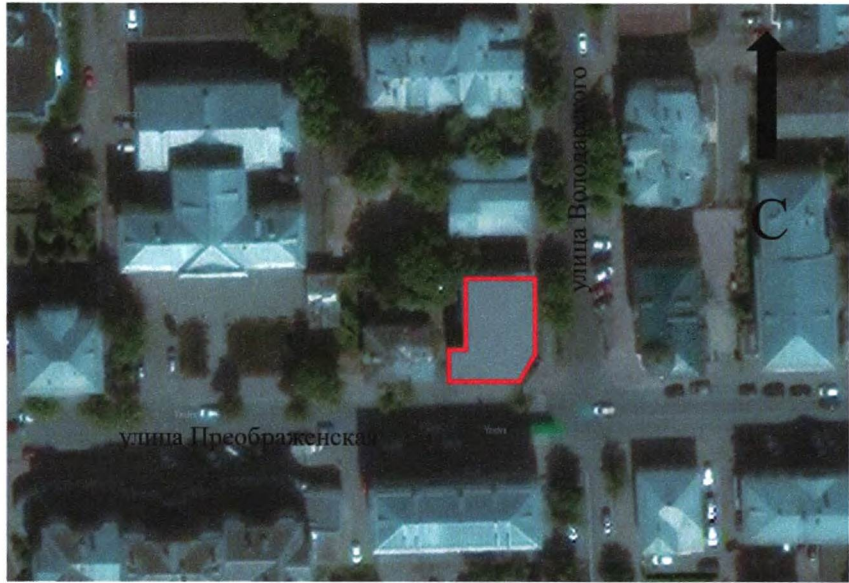
<p>Схема местоположения</p>

№ п/п	Обобщенная группа элементов предмета охраны	Элементы предмета охраны	Фотографическое или иное графическое изображение предмета охраны*
1	Градостроительное положение	<p>Объект культурного наследия (памятник истории и культуры) народов Российской Федерации регионального значения «Дом Ф.Л. Ездакова» располагается на перекрестке улиц Преображенской и Никитской по их красным линиям, в городе Кирове Кировской области</p>

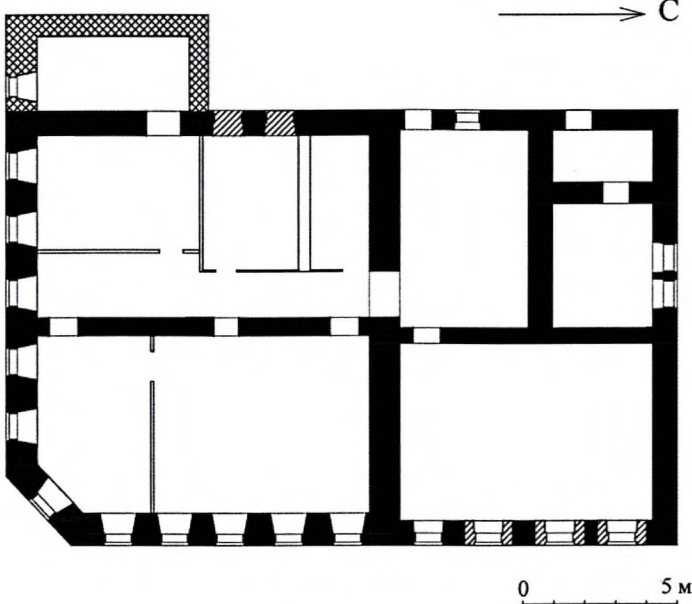
№ п/п	Обобщенная группа элементов предмета охраны	Элементы предмета охраны	Фотографическое или иное графическое изображение предмета охраны*
3	Конструктивная система	<p>Основные конструкции здания:</p> <p>капитальные стены периодов строительства кон. XIX в., 1905-1907 гг. цокольного этажа из глиняного кирпича;</p> <p>капитальные стены периода строительства 1905-1907 гг. первого и второго этажей из глиняного кирпича;</p> <p>крыша скатная, чердачная;</p> <p>покрытие кровли - кровельное железо</p>

<p>Условные обозначения:</p> <ul style="list-style-type: none"> — капитальные стены периода строительства кон. XIX в. — капитальные стены периода строительства 1905-1907 гг. — перерубленные проёмы <p>План цокольного этажа</p>

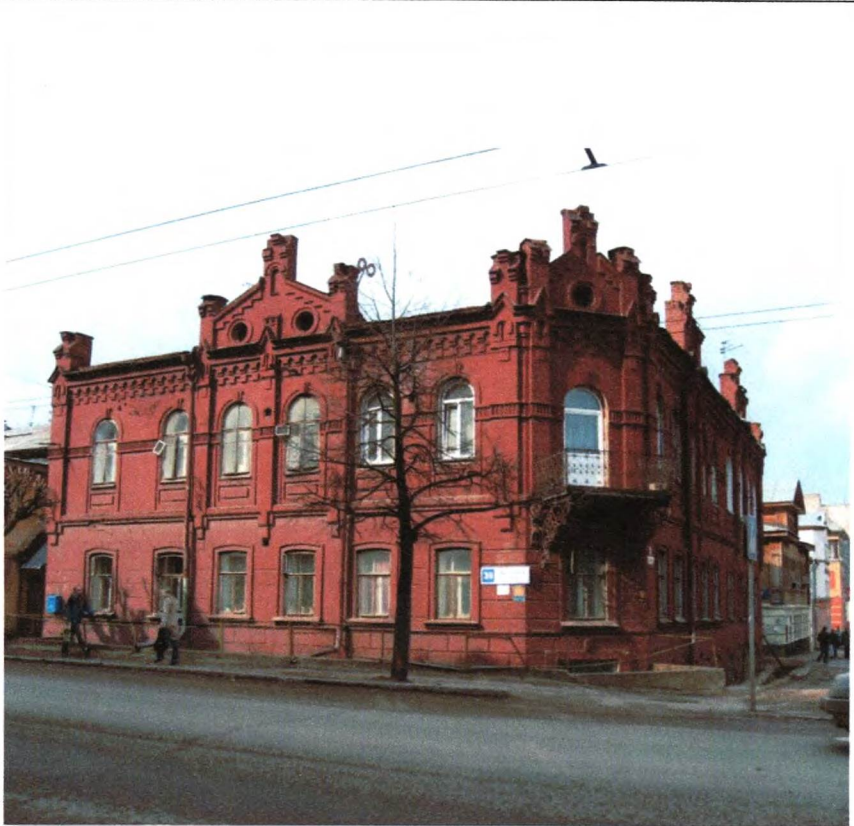
<p data-bbox="1442 1209 2002 1246">Фото 1. Вид с юго-востока. Фото 2021 г.</p>

№ п/п	Обобщенная группа элементов предмета охраны	Элементы предмета охраны	Фотографическое или иное графическое изображение предмета охраны*
4	Архитектурно-художественное решение	Тип отделки фасадов – в технике открытого кирпича без отделки

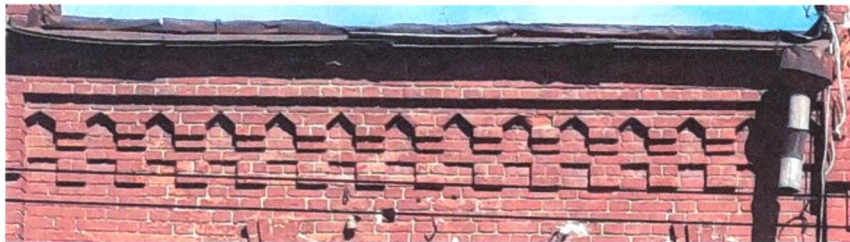
№ п/п	Обобщенная группа элементов предмета охраны	Элементы предмета охраны	Фотографическое или иное графическое изображение предмета охраны*
4.1	Общие элементы		
4.1.1.		<p>Антаблемент типа 1: Антаблемент, состоящий из фриза и профилированного двухчастного ступенчатого карниза. Фриз выполнен в виде пояса из ступенчатых дентикул, соединенных аркатурой треугольных арок, дополненного в нижней части поясом из дентикул</p>

<p>Фото 2. Антаблемент типа 1. Южный фасад. Фото 2022 г.</p>
4.1.2.		<p>Карниз типа 1: Междуэтажный ступенчатый карниз с обрамленным с двух сторон «на фаску» верхней ступени кладки</p>

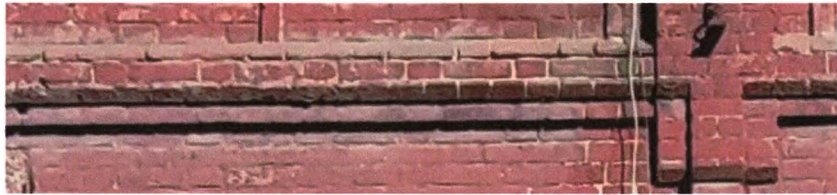
<p>Фото 3. Карниз типа 1. Южный фасад. Фото 2022 г.</p>
4.1.3.		<p>Карниз типа 2: Венчающий одноступенчатый карниз с обрамленным «на фаску» уступом</p>

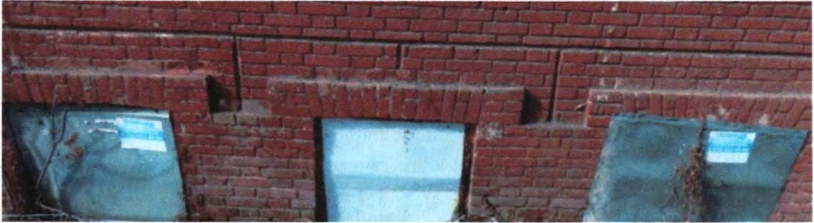
<p data-bbox="1391 903 2051 970">Фото 6. Кирпичный пояс типа 2. Южный фасад. Фото 2022 г.</p>
4.1.6.		Уступ цоколя: уступ цоколя в уровне низа перемычек оконных проемов цокольного этажа

<p data-bbox="1435 1307 2007 1375">Фото 7. Уступ цоколя. Восточный фасад. Фото 2022 г.</p>

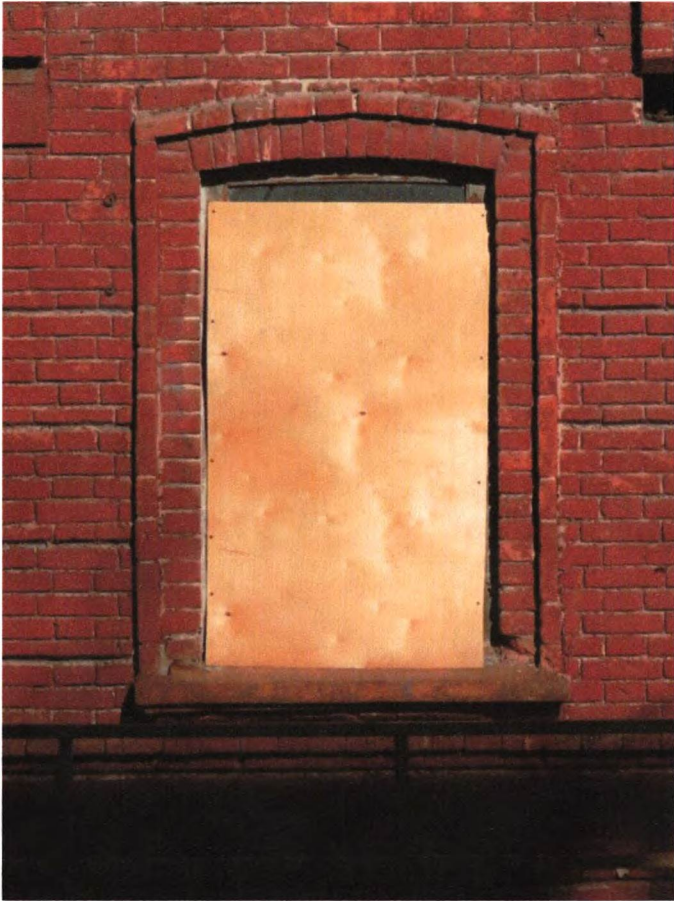
№ п/п	Обобщенная группа элементов предмета охраны	Элементы предмета охраны	Фотографическое или иное графическое изображение предмета охраны*
4.1.9.		<p>Оконный проем типа 1: лучковый оконный проем первого этажа, поставленный на подоконную доску, дополненный тонкой рамкой из кирпича</p>

<p>Фото 10. Оконный проем типа 1. Фото 2022 г.</p>

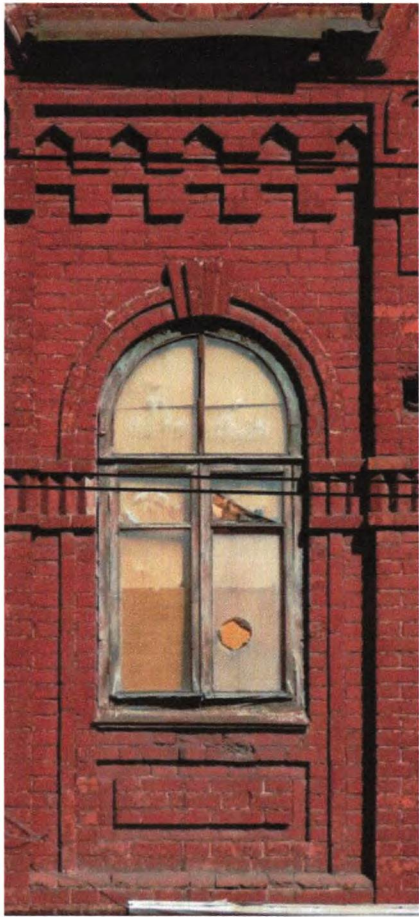
№ п/п	Обобщенная группа элементов предмета охраны	Элементы предмета охраны	Фотографическое или иное графическое изображение предмета охраны*
4.1.10.		<p>Оконный проем типа 2: арочный оконный проем второго этажа с тонкой кирпичной рамкой, дополненный замковым камнем. Рамка разрывается кирпичным поясом типа 2, опирается на карниз типа 1 и включает в себя прямоугольную подоконную нишу с филенкой</p>

<p>Фото 11. Оконный проем типа 2. Фото 2022 г.</p>

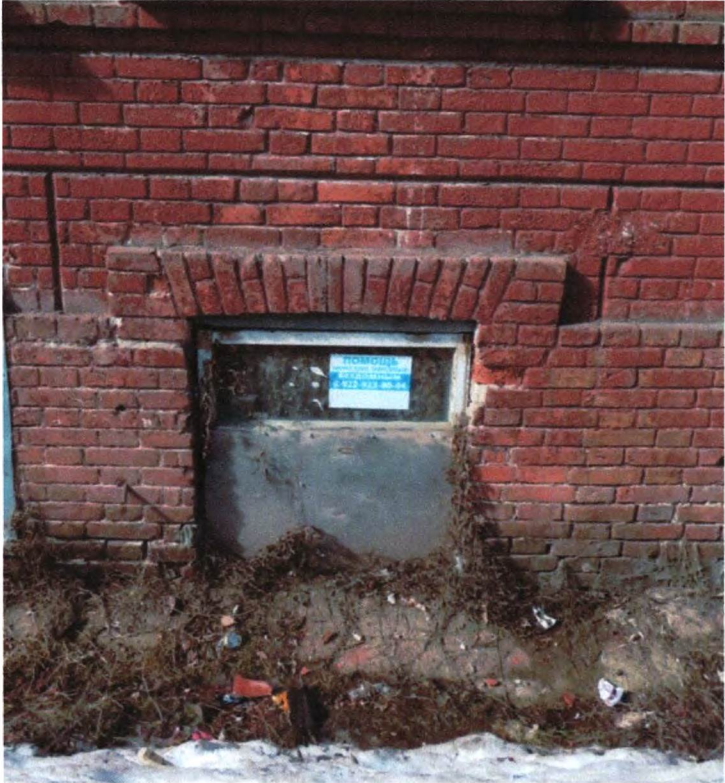
№ п/п	Обобщенная группа элементов предмета охраны	Элементы предмета охраны	Фотографическое или иное графическое изображение предмета охраны*
4.1.11.		<p>Оконный проем типа 3: прямоугольный оконный проем цокольного этажа с клинчатой перемычкой, выступающей над уступом цоколя широким кирпичным наличником</p>

<p>Фото 12. Оконный проем типа 3. Фото 2022 г.</p>

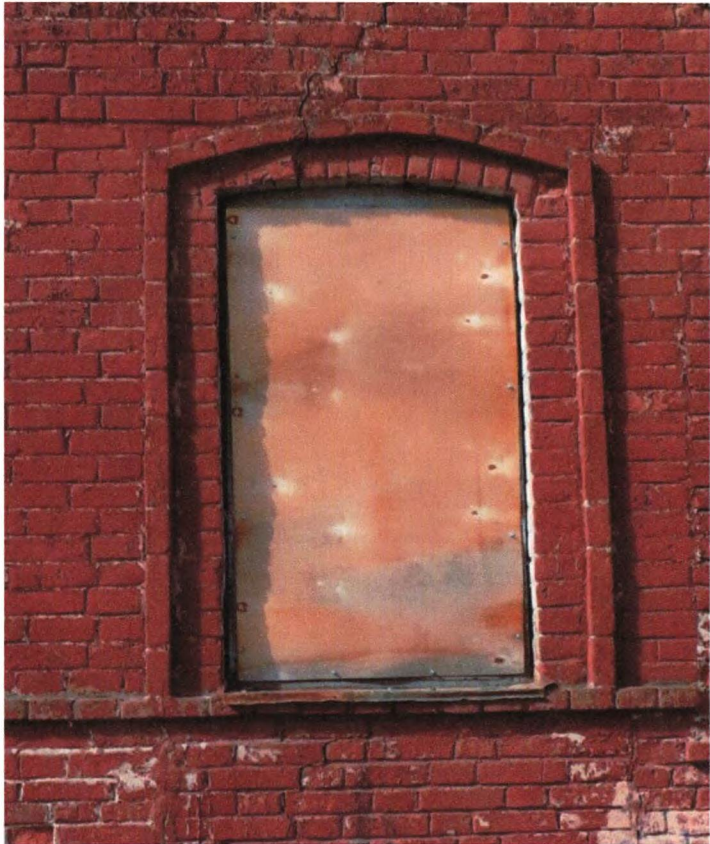
№ п/п	Обобщенная группа элементов предмета охраны	Элементы предмета охраны	Фотографическое или иное графическое изображение предмета охраны*
4.1.12.		<p>Оконный проем типа 4: лучковый оконный проем первого этажа, дополненный тонкой рамкой из кирпича, опирающейся на кирпичный пояс типа 1</p>

<p>Фото 13. Оконный проем типа 4. Восточный фасад. Фото 2022 г.</p>

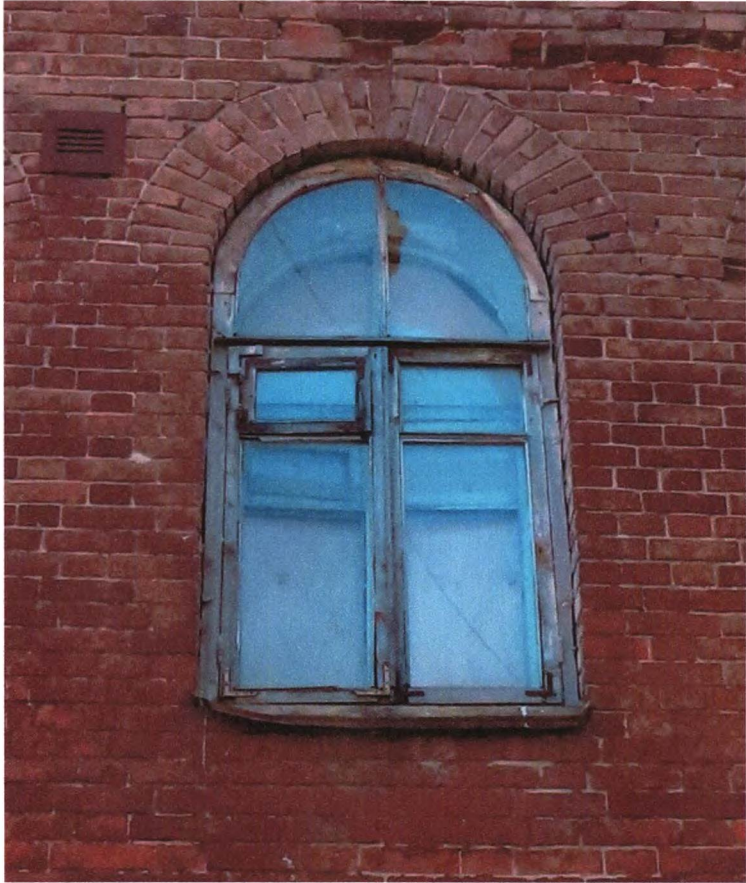
№ п/п	Обобщенная группа элементов предмета охраны	Элементы предмета охраны	Фотографическое или иное графическое изображение предмета охраны*
4.1.13.		Оконный проем типа 5: арочный оконный проем второго этажа

<p data-bbox="1368 1334 2069 1401">Фото 14. Оконный проем типа 5. Северный фасад. Фото 2022 г.</p>

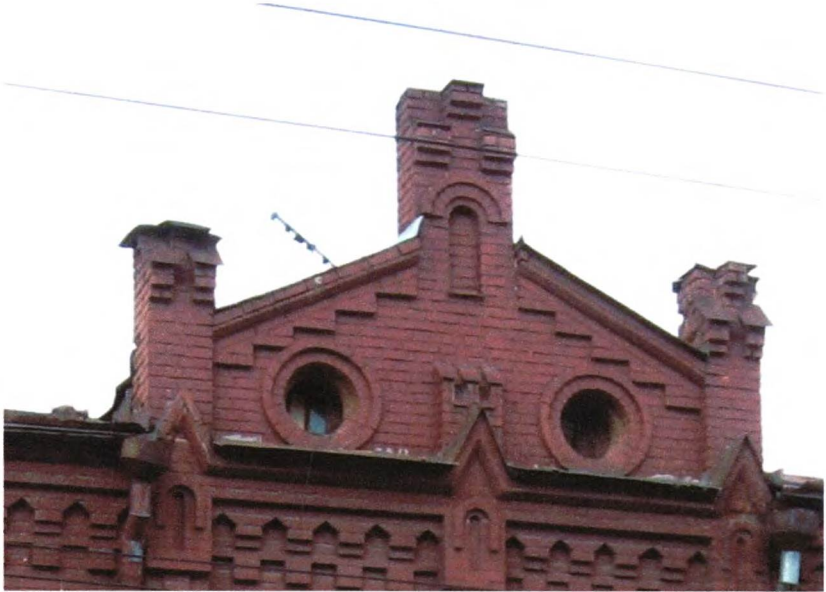
№ п/п	Обобщенная группа элементов предмета охраны	Элементы предмета охраны	Фотографическое или иное графическое изображение предмета охраны*
4.1.14.		<p>Аттик типа 1: аттик с двумя круглыми оконными проемами в тонкой рамке, дополненный по бокам двумя столбиками и одним центральным столбиком с разноуровневыми ступенчатыми карнизами. Аттик имеет наклонный профилированный венчающий карниз и ступенчатый зубчатый пояс. Центральный столбик дополнен арочной нишей со ступенчатой аркой над ней</p>

<p>Фото 15. Аттик типа 1. Южный фасад. Фото 2022 г.</p>

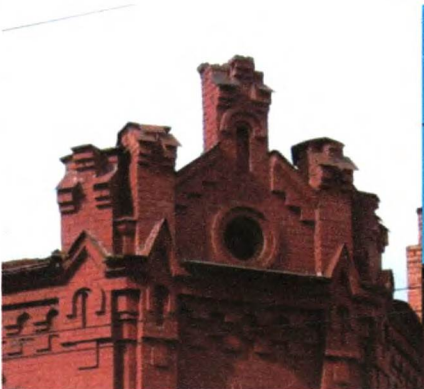
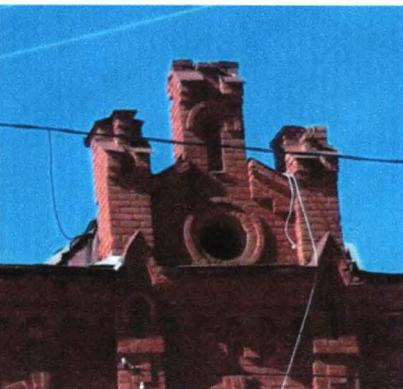
№ п/п	Обобщенная группа элементов предмета охраны	Элементы предмета охраны	Фотографическое или иное графическое изображение предмета охраны*
4.1.15.		<p>Аттик типа 2: аттик с одним круглым оконным проемом в тонкой рамке, дополненный по бокам двумя столбиками и одним центральным столбиком с разноуровневыми ступенчатыми карнизами. Аттик имеет наклонный профилированный венчающий карниз и ступенчатый зубчатый пояс. Центральный столбик дополнен арочной нишей со ступенчатой аркой над ней</p>	<div data-bbox="1288 582 1713 973">

</div> <p>Фото 16. Аттик типа 2. Юго-восточный фасад. Фото 2022 г.</p> <div data-bbox="1713 582 2116 973">

</div> <p>Фото 17. Аттик типа 2. Восточный фасад. Фото 2022 г.</p>

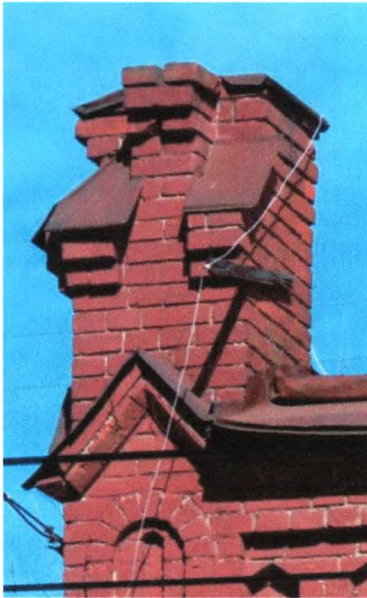
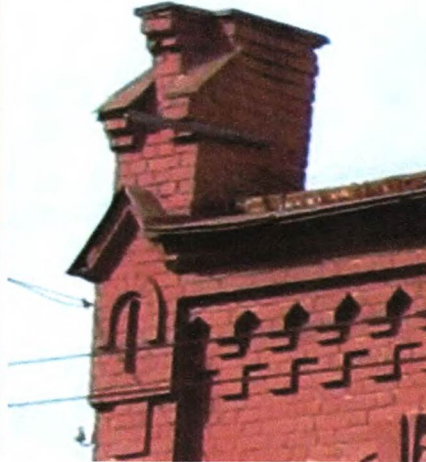
№ п/п	Обобщенная группа элементов предмета охраны	Элементы предмета охраны	Фотографическое или иное графическое изображение предмета охраны*
4.1.16.		Угловой аттиковый столбик: аттиковый столбик с разноуровневым ступенчатым карнизом	<div data-bbox="1285 373 1653 973">

</div> <div data-bbox="1279 1005 1621 1150"> <p>Фото 18. Угловой аттиковый столбик. Южный фасад. Вид с юга. Фото 2022 г.</p> </div> <div data-bbox="1659 517 2085 981">

</div> <div data-bbox="1648 1015 2101 1123"> <p>Фото 19. Угловой аттиковый столбик. Южный фасад. Вид с юго-востока. Фото 2022 г.</p> </div>

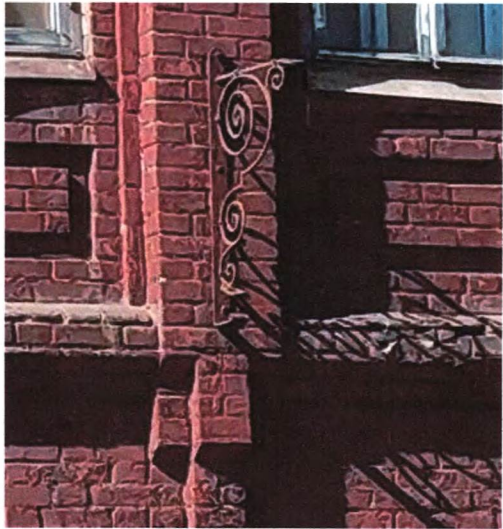
№ п/п	Обобщенная группа элементов предмета охраны	Элементы предмета охраны	Фотографическое или иное графическое изображение предмета охраны*
4.1.17.		Кованый кронштейн-флагшток

<p data-bbox="1308 935 2136 1002">Фото 20. Кованый кронштейн-флагшток. Восточный фасад. Фото 2022 г.</p>
4.1.18.		Рустовка типа 1: прямоугольная рустовка

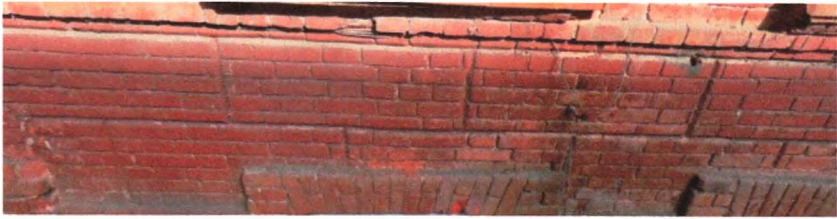
<p data-bbox="1346 1283 2096 1318">Фото 21. Рустовка типа 1. Южный фасад. Фото 2022 г.</p>

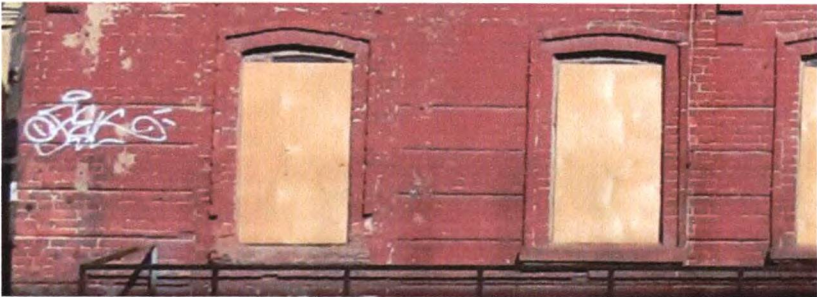
№ п/п	Обобщенная группа элементов предмета охраны	Элементы предмета охраны	Фотографическое или иное графическое изображение предмета охраны*
4.1.19.		Рустовка типа 2: ленточная рустовка простенков

<p data-bbox="1525 1018 1917 1086">Фото 22. Рустовка типа 2. Южный фасад. Фото 2022 г.</p>

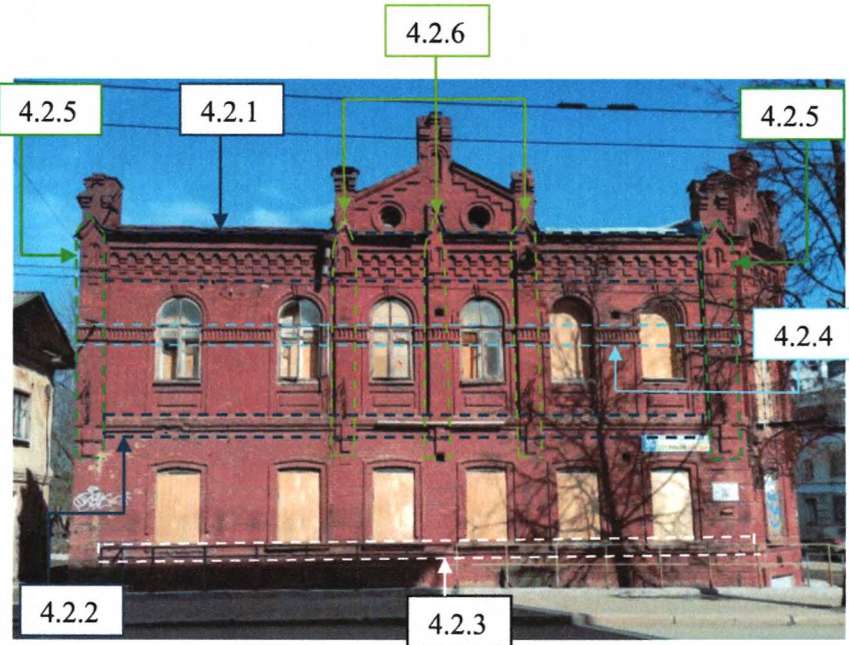
Фото 23. Южный фасад. Фото 2022 г.

№ п/п	Обобщенная группа элементов предмета охраны	Элементы предмета охраны	Фотографическое или иное графическое изображение предмета охраны*
4.2.	Южный фасад		
4.2.1		Антаблемент типа 1

4.2.2.		Карниз типа 1	
4.2.3.		Кирпичный пояс типа 1	
4.2.4.		Кирпичный пояс типа 2	
4.2.5		Две пилястры типа 1	
4.2.6.		Три пилястры типа 2

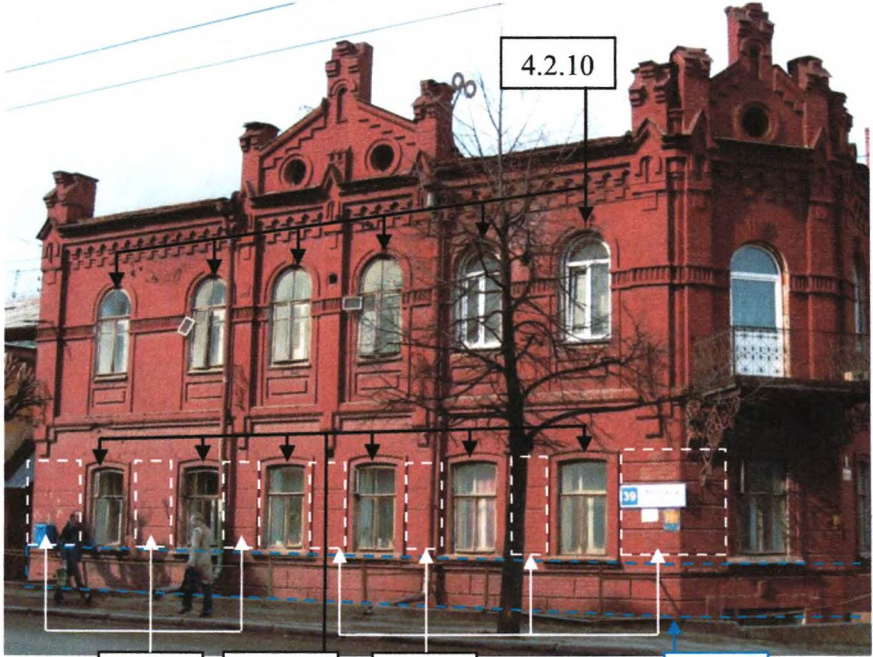
№ п/п	Обобщенная группа элементов предмета охраны	Элементы предмета охраны	Фотографическое или иное графическое изображение предмета охраны*
4.2.7.		Рустовка типа 1

<p data-bbox="1368 1114 2040 1161">4.2.8 4.2.9. 4.2.8 4.2.7</p> <p data-bbox="1368 1189 2040 1300">Фото 24. Южный фасад. Вид с перекрестка улиц Преображенская и Никитская. Фото 2022 г.</p>
4.2.8.		Рустовка типа 2	
4.2.9.		Шесть оконных проемов типа 1	
4.2.10.		Шесть оконных проемов типа 2

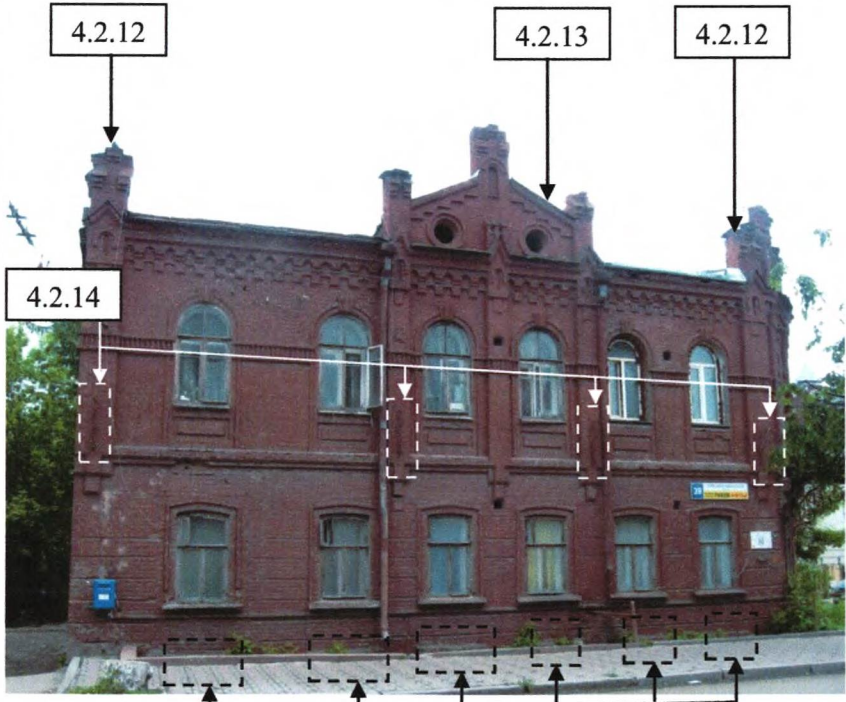
№ п/п	Обобщенная группа элементов предмета охраны	Элементы предмета охраны	Фотографическое или иное графическое изображение предмета охраны*
4.2.11.		Шесть оконных проемов типа 3

<p data-bbox="1541 1145 1892 1220">Фото 25. Южный фасад. Фото 2022 г.</p>
4.2.12.		Два угловых аттиковых столбика	
4.2.13.		Один центральный аттик типа 1	
4.2.14.		Четыре кованых кронштейна-флагштока на пилястрах типа 1 и типа 2

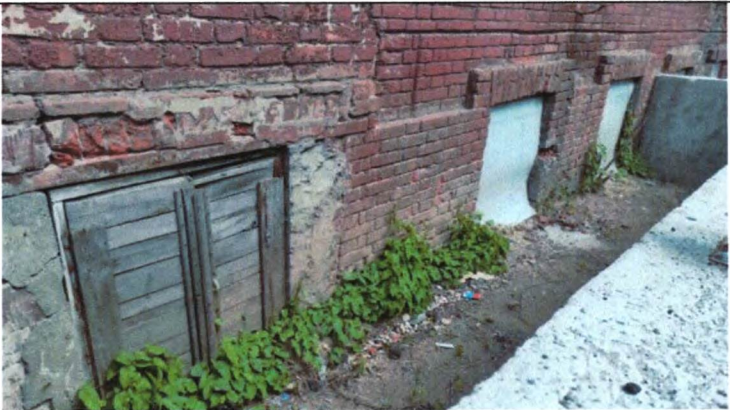
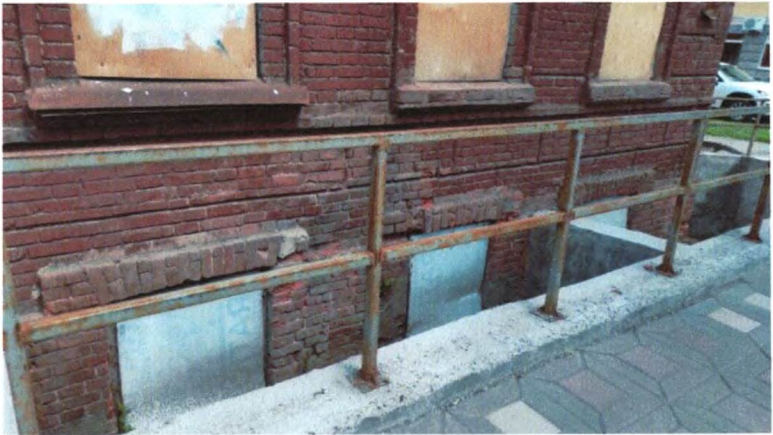
№ п/п	Обобщенная группа элементов предмета охраны	Элементы предмета охраны	Фотографическое или иное графическое изображение предмета охраны*
4.2.15.		Уступ цоколя

<p>Фото 26. Уступ цоколя. Оконные проемы типа 3. Южный фасад. Фото 2022 г.</p>

<p>Фото 27. Уступ цоколя. Оконные проемы типа 3. Южный фасад. Фото 2022 г.</p>

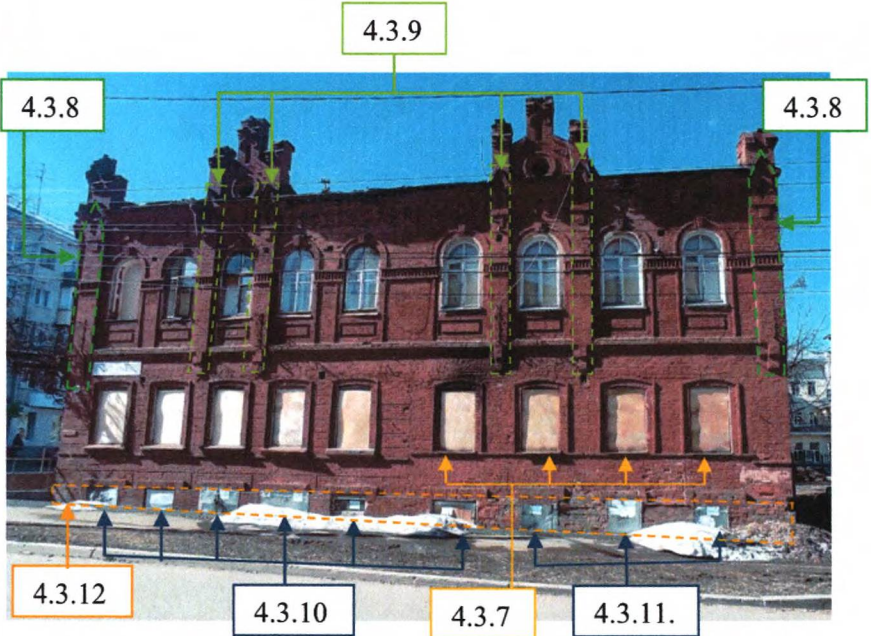
Фото 29. Восточный фасад. Фото 2022 г.

№ п/п	Обобщенная группа элементов предмета охраны	Элементы предмета охраны	Фотографическое или иное графическое изображение предмета охраны*
4.3.7.		Четыре оконных проема типа 4

<p>4.3.8 4.3.9 4.3.8</p> <p>4.3.12 4.3.10 4.3.7 4.3.11.</p>
4.3.8.		Две пилястры типа 1	
4.3.9.		Четыре пилястры типа 2	
4.3.10.		Шесть оконных проемов типа 3	
4.3.11.		Три лучковых оконных проема цокольного этажа с лучковыми перемычками	
4.3.12.		Уступ цоколя

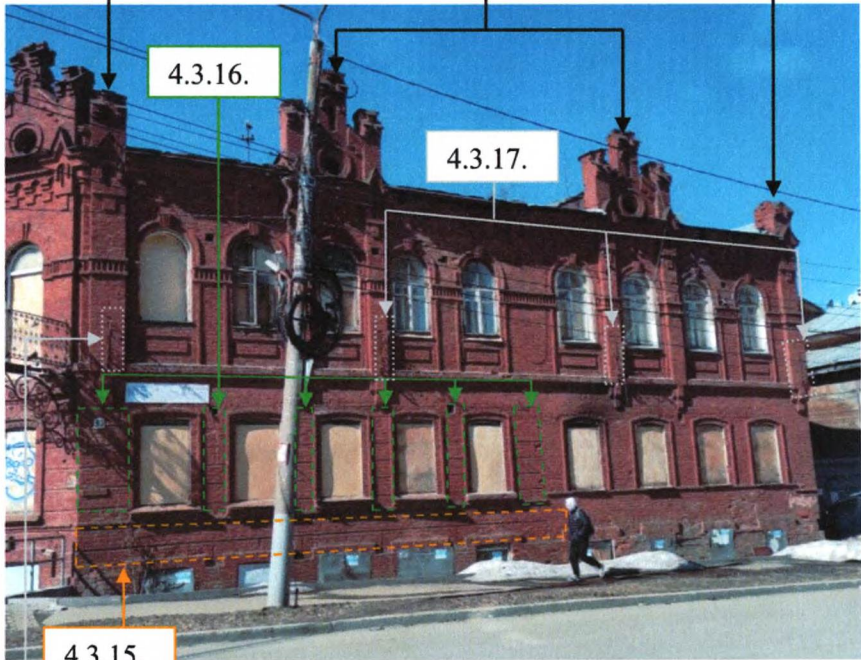
№ п/п	Обобщенная группа элементов предмета охраны	Элементы предмета охраны	Фотографическое или иное графическое изображение предмета охраны*
4.3.13.		Два центральных аттика типа 2

<p>4.3.14.</p> <p>4.3.13.</p> <p>4.3.14.</p> <p>4.3.16.</p> <p>4.3.17.</p> <p>4.3.15.</p> <p>4.3.17.</p>
4.3.14.		Два угловых аттиковых столбика	
4.3.15.		Рустовка типа 1	
4.3.16.		Рустовка типа 2	
4.3.17.		Четыре кованых кронштейна-флагштока на пилястрах типа 1 и типа 2	
			<p>Фото 30. Восточный фасад. Фото 2022 г.</p>

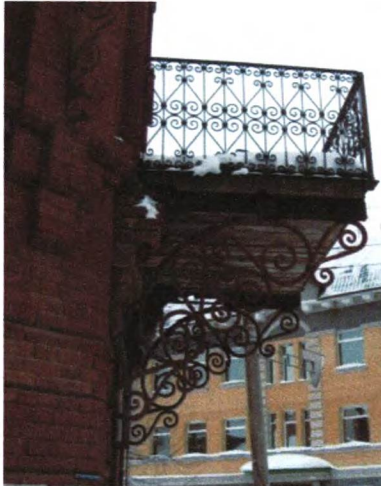
№ п/п	Обобщенная группа элементов предмета охраны	Элементы предмета охраны	Фотографическое или иное графическое изображение предмета охраны*
4.4.9.		<p>Балкон на металлических кованых кронштейнах с консольными двутавровыми балками и металлическим кованым фигурным ограждением</p>	<div data-bbox="1288 550 1668 1037">

</div> <p data-bbox="1355 1077 1601 1149">Фото 32. Балкон. Фото 2008 г.</p> <div data-bbox="1691 550 2139 1037">

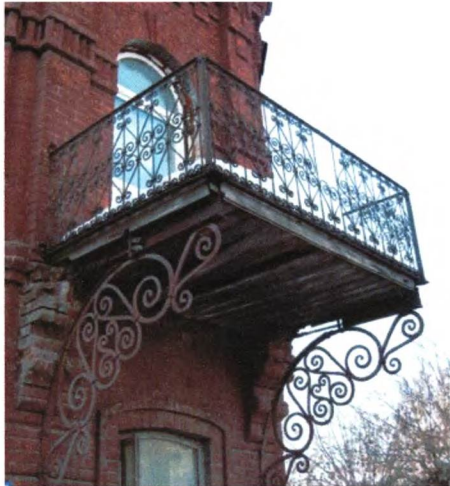
</div> <p data-bbox="1780 1077 2027 1149">Фото 33. Балкон. Фото 2008 г.</p>

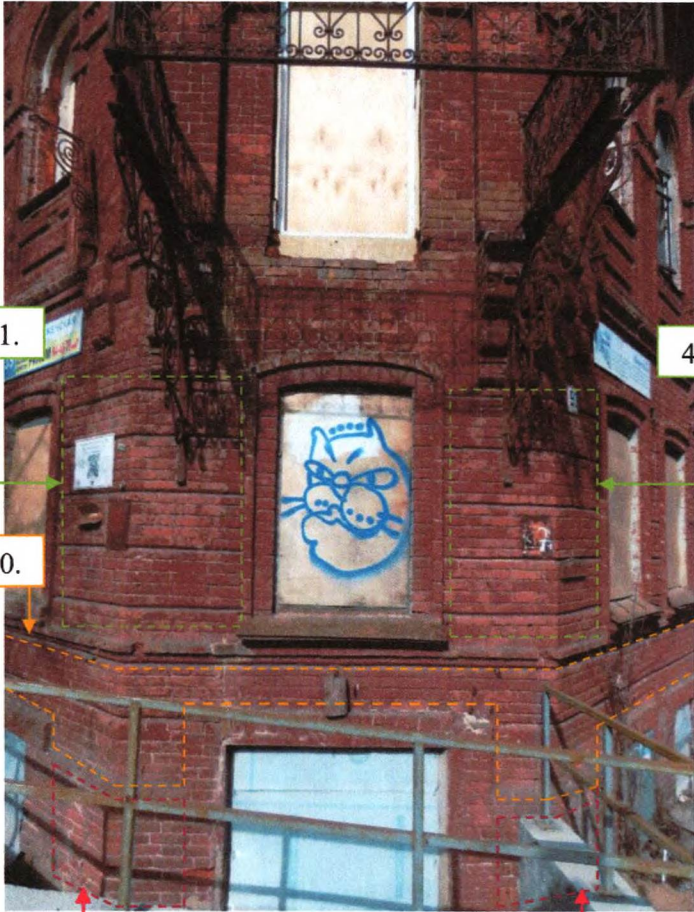
№ п/п	Обобщенная группа элементов предмета охраны	Элементы предмета охраны	Фотографическое или иное графическое изображение предмета охраны*
4.4.10.		Рустовка типа 1

<p data-bbox="1496 1324 1944 1396">Фото 34. Юго-восточный фасад. Фото 2022 г.</p>
4.4.11.		Рустовка типа 2	
4.4.12.		Уступ цоколя

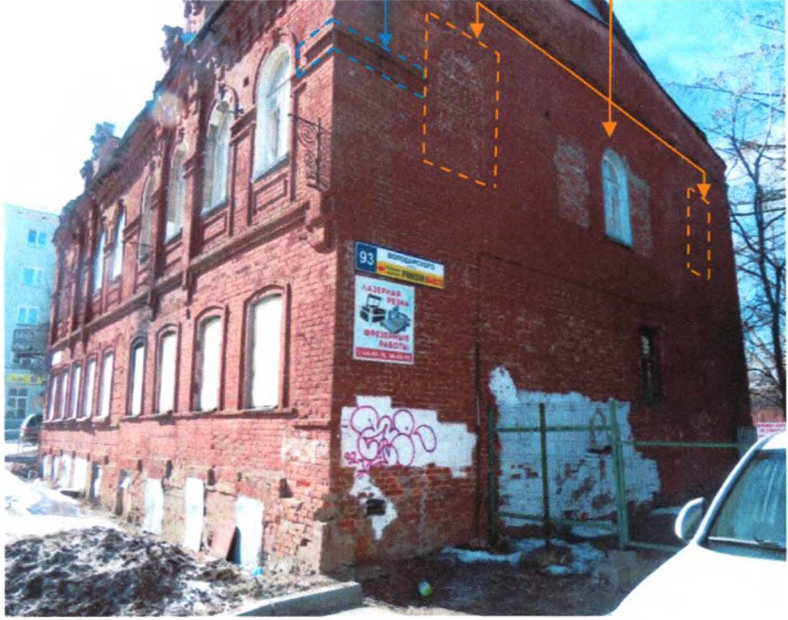
Фото 35. Северный фасад. Фото 2022 г.

№ п/п	Обобщенная группа элементов предмета охраны	Элементы предмета охраны	Фотографическое или иное графическое изображение предмета охраны*
4.5.		Северный фасад	
4.5.1.		Три оконных проема типа 5

4.5.2.		Кирпичный пояс типа 2

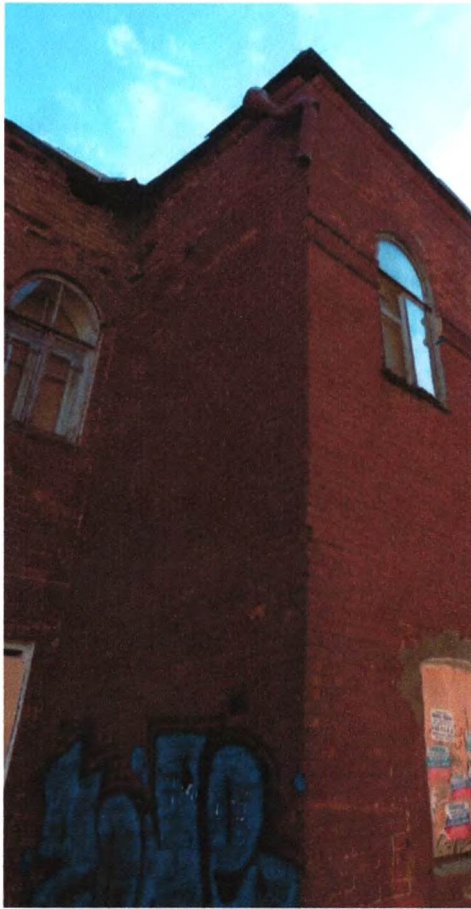
№ п/п	Обобщенная группа элементов предмета охраны	Элементы предмета охраны	Фотографическое или иное графическое изображение предмета охраны*
4.5.6		Глухой фасад

<p data-bbox="1323 1345 2119 1380">Фото 37. Западный фасад, южный пристрой. Фото 2022 г.</p>

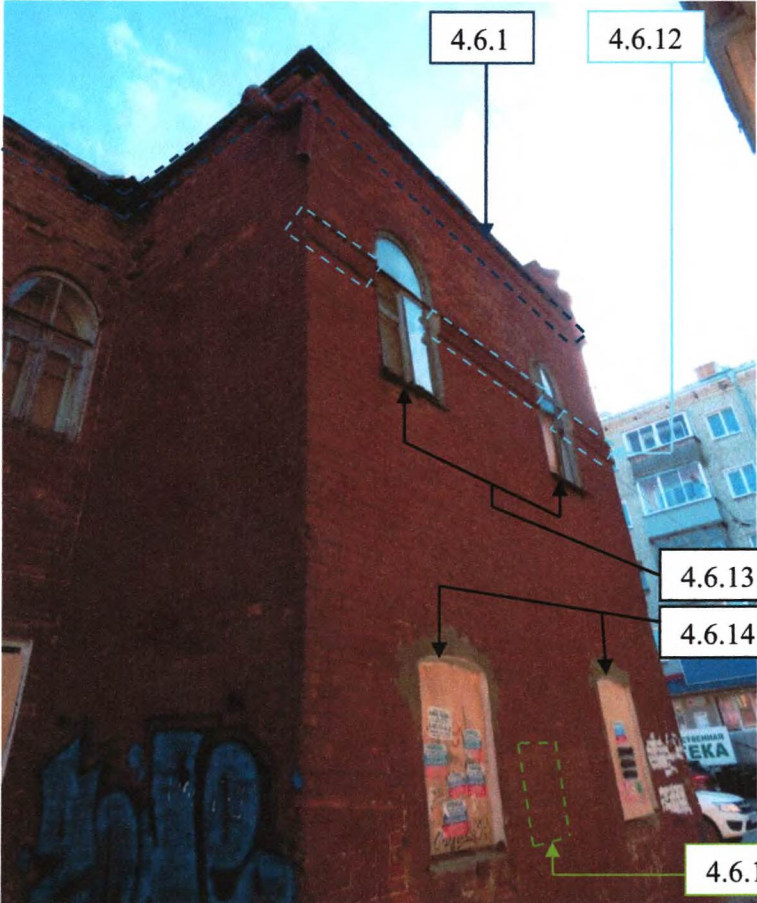
Фото 40. Западный фасад, южный пристрой. Фото 2022 г.

№ п/п	Обобщенная группа элементов предмета охраны	Элементы предмета охраны	Фотографическое или иное графическое изображение предмета охраны*
4.6.12.		Кирпичный пояс типа 2

4.6.13.		Два оконных проема типа 5	
4.6.14.		Два лучковых оконных проема первого этажа	
4.6.15.		Один заложенный лучковый проем первого этажа

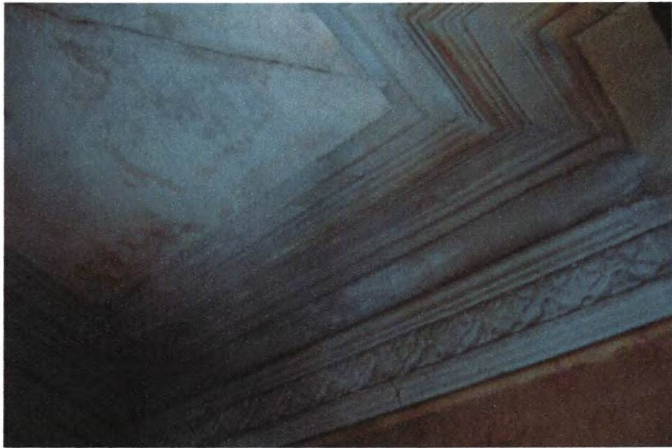
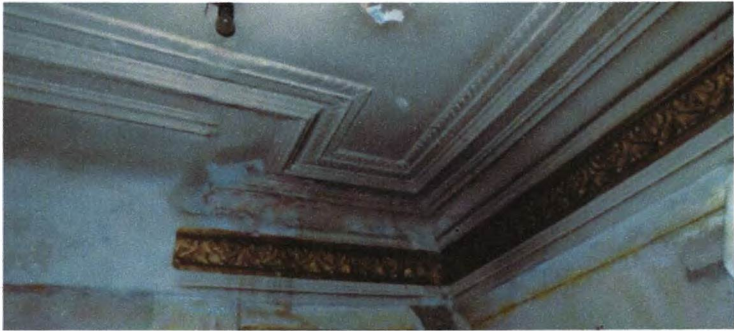
<p data-bbox="1279 895 2168 930">Фото 41. Потолочный карниз типа 1. Первый этаж. Фото 2022 г.</p>

<p data-bbox="1279 1361 2168 1396">Фото 42. Потолочный карниз типа 1. Первый этаж. Фото 2022 г.</p>

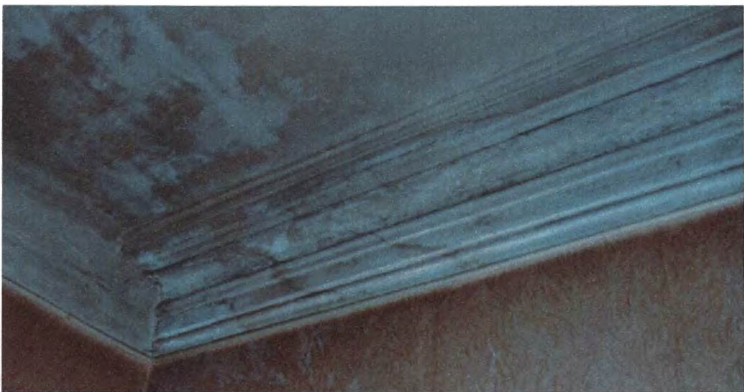
<p data-bbox="1279 810 2163 847">Фото 43. Потолочный карниз типа 2. Первый этаж. Фото 2022 г.</p>
4.7.3		Потолочный карниз типа 3: штукатурный тянутый карниз	  <p data-bbox="1279 1369 2163 1406">Фото 44. Потолочный карниз типа 3. Первый этаж. Фото 2022 г.</p>

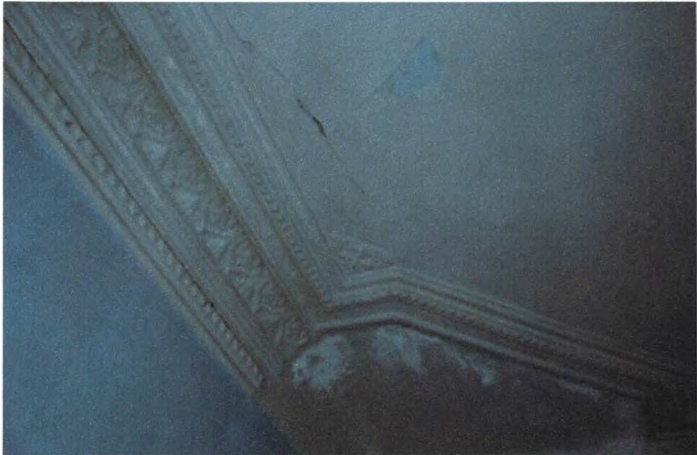
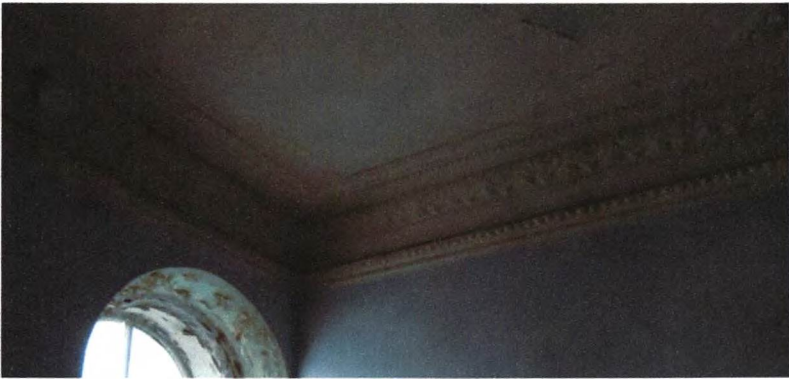
<p>Фото 45. Потолочный карниз типа 4. Второй этаж. Фото 2022 г.</p>

<p>Фото 46. Потолочный карниз типа 4. Второй этаж. Фото 2022 г.</p>

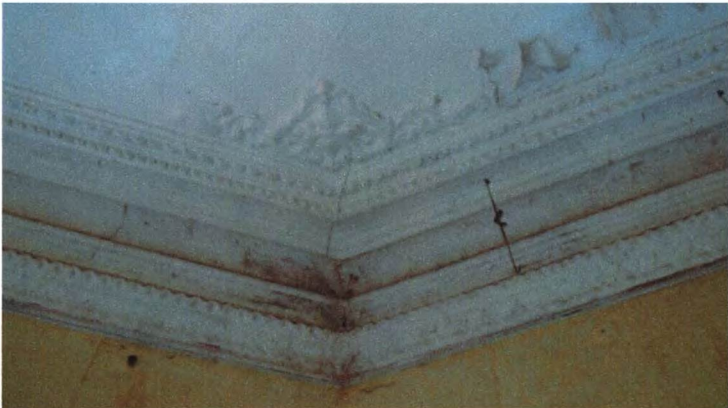
<p>Фото 47. Потолочный карниз типа 5. Угловое юго-восточное помещение. Второй этаж. Фото 2022 г.</p>   <p>Фото 48. Потолочный карниз типа 5. Юго-восточное помещение. Второй этаж. Фото 2022 г.</p>

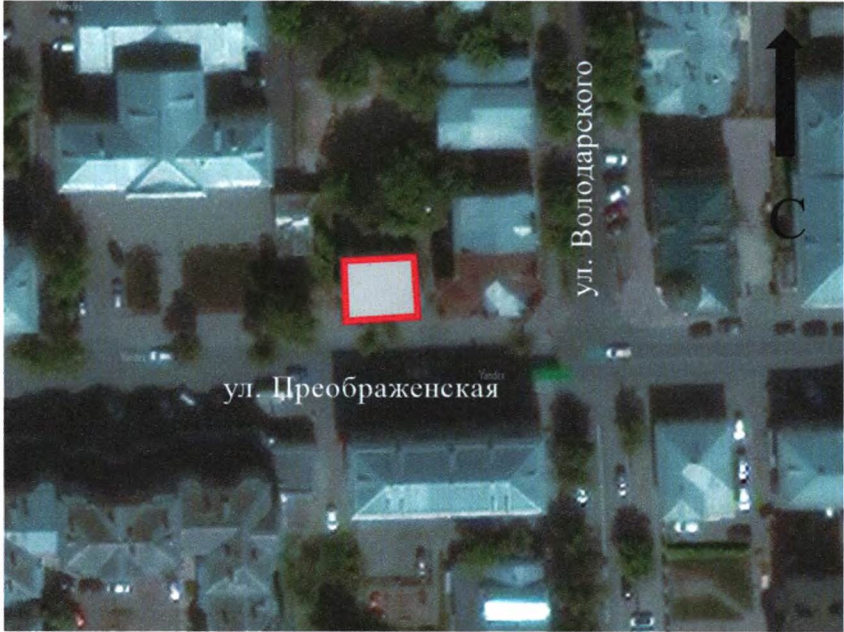
<p>Схема местоположения</p>

№ п/п	Обобщенная группа элементов предмета охраны	Элементы предмета охраны	Фотографическое или иное графическое изображение предмета охраны*
1	Градостроительное положение	<p>Объект культурного наследия (памятник истории и культуры) народов Российской Федерации регионального значения «Флигель Ф.Л. Ездакова» располагается по красной линии улицы Преображенской вблизи перекрестка улиц Преображенской и Никитской в городе Кирове, Кировской области</p>

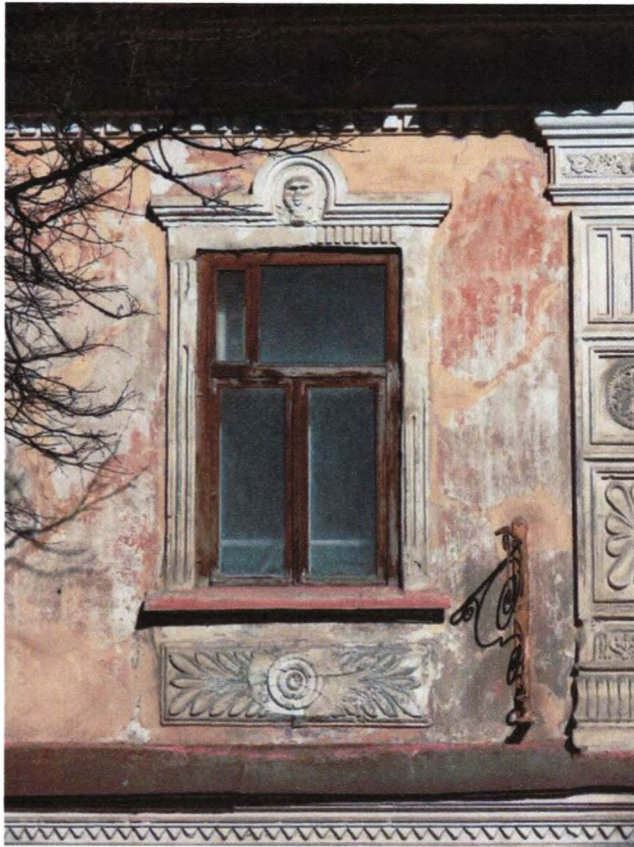
<p>Фото 2. Оконный проем типа 1. Фото 2022 г.</p>

№ п/п	Обобщенная группа элементов предмета охраны	Элементы предмета охраны	Фотографическое или иное графическое изображение предмета охраны*
4.1		Общие элементы	
4.1.1		<p>Оконный проем типа 1: прямоугольный оконный проем второго этажа, обрамленный каннелированным рамочным наличником с пояском дентикул в верхней части наличника и профилированной подоконной доской. Наличник дополнен ступенчатым сандриком, в который вписан маскарон. Под оконным проемом располагается ступенчатая филенка с круглой розеткой, обрамленной растительным орнаментом</p>
