**УПРАВЛЕНИЕ
ГОСУДАРСТВЕННОЙ ОХРАНЫ ОБЪЕКТОВ КУЛЬТУРНОГО
НАСЛЕДИЯ КИРОВСКОЙ ОБЛАСТИ**

РЕШЕНИЕ

О включении выявленных объектов культурного наследия в единый государственный реестр объектов культурного наследия (памятников истории и культуры) народов Российской Федерации, об утверждении границ их территорий и об установлении их предметов охраны

**объекта культурного наследия (памятника истории и культуры)
народов Российской Федерации регионального значения «Дом Ф.Л. Ездакова», расположенного по адресу:
Кировская область, г. Киров, ул. Преображенская, д. 39 / ул. Никитская, д. 93**

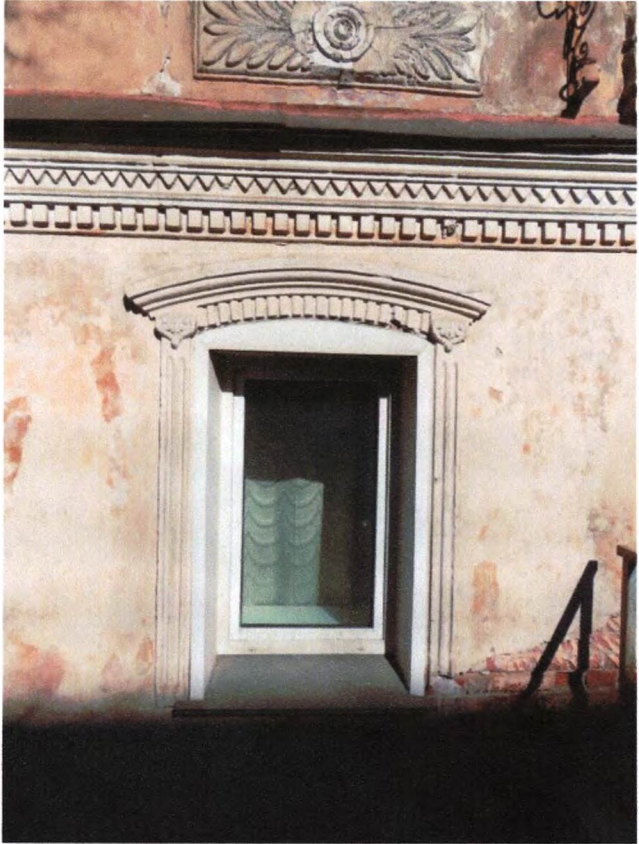
<p>Фото 3. Оконный проем типа 2. Фото 2022 г.</p>

№ п/п	Обобщенная группа элементов предмета охраны	Элементы предмета охраны	Фотографическое или иное графическое изображение предмета охраны*
4.1.2		<p>Оконный проем типа 2: оконный проем первого этажа с лучковой перемычкой, обрамленный каннелированным рамочным наличником с пояском дентикул в верхней части наличника. На наличник поставлена профилированная ступенчатая бровка на консолях в виде сердца</p>

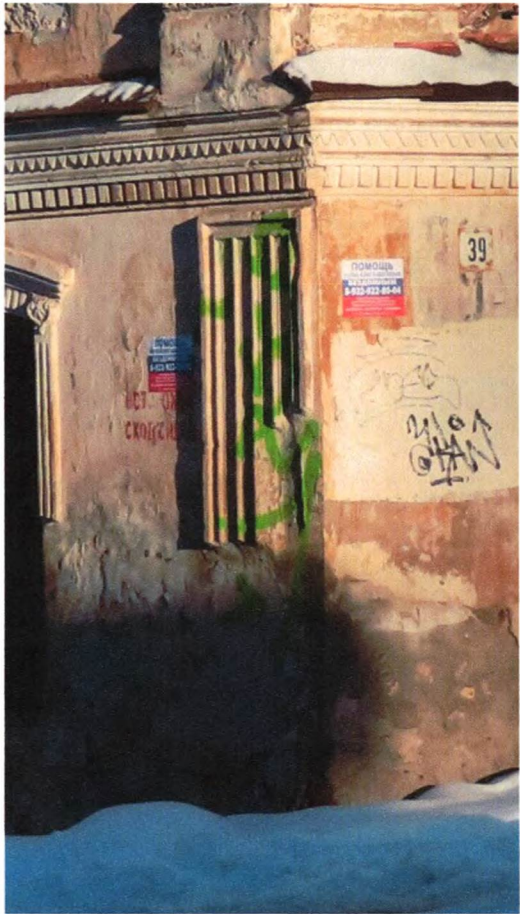
<p>Фото 6. Пилястра типа 1 Фото 2022 г.</p>

№ п/п	Обобщенная группа элементов предмета охраны	Элементы предмета охраны	Фотографическое или иное графическое изображение предмета охраны*
4.1.5		<p>Пилястра типа 1: каннелированная пилястра, поддерживающая карниз типа 2</p>

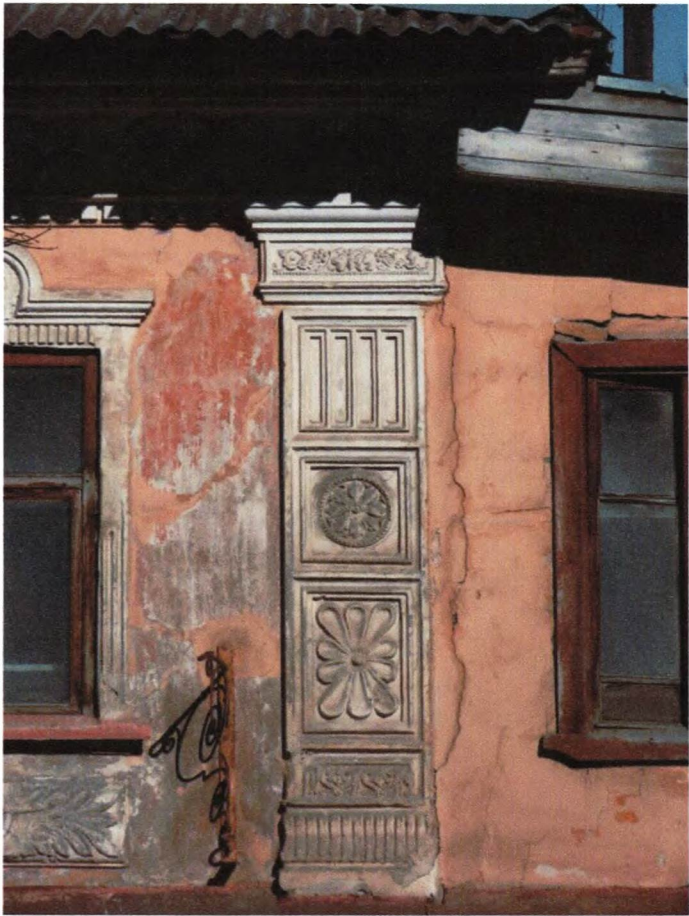
<p>Фото 7. Пилястра типа 2 Фото 2022 г.</p>

№ п/п	Обобщенная группа элементов предмета охраны	Элементы предмета охраны	Фотографическое или иное графическое изображение предмета охраны*
4.1.6		<p>Пилястра типа 2: пилястра со ступенчатой капителью, в поле капители растительный орнамент. Тело пилястры разделено рамкой на четыре разновеликие ниши и опирается на каннелированный пояс. Верхняя квадратная ниша заполнена четырьмя ступенчатыми вертикальными кассетами, вторая квадратная ниша заполнена круглой розеткой с растительным орнаментом, третья удлиненная ниша заполнена розеткой со стилизованным цветком из десяти лепестков, четвертая нижняя узкая ниша заполнена растительным орнаментом.</p> <p>Капитель поддерживает карниз типа 1 и опирается на карниз типа 2</p>

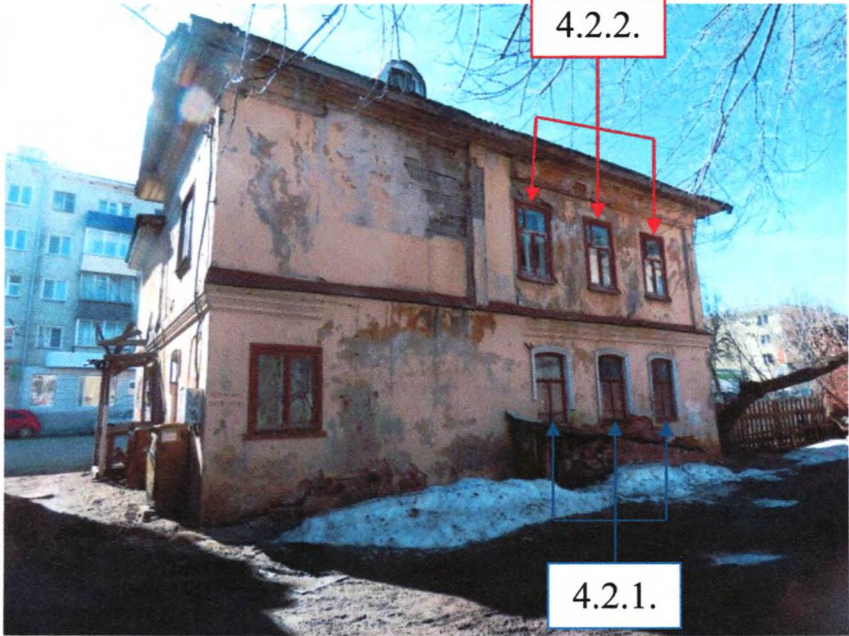
Фото 8. Северный фасад. Фото 2022 г.

№ п/п	Обобщенная группа элементов предмета охраны	Элементы предмета охраны	Фотографическое или иное графическое изображение предмета охраны*
4.2		Северный фасад	
4.2.1		Три оконных проема первого этажа с лучковой перемычкой, обрамленных рамочным наличником

4.2.2		Три прямоугольных оконных проема второго этажа

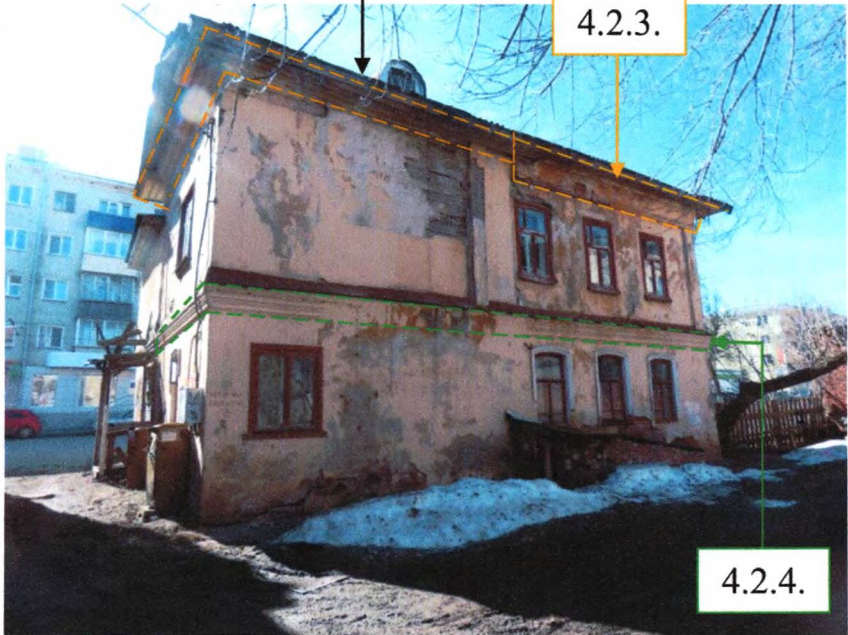
Фото 9. Северный фасад. Фото 2022 г.

№ п/п	Обобщенная группа элементов предмета охраны	Элементы предмета охраны	Фотографическое или иное графическое изображение предмета охраны*
4.2.3		Профилированный венчающий карниз

4.2.4		Многоступенчатый междуэтажный карниз	
4.2.5		Подшивной деревянный карниз

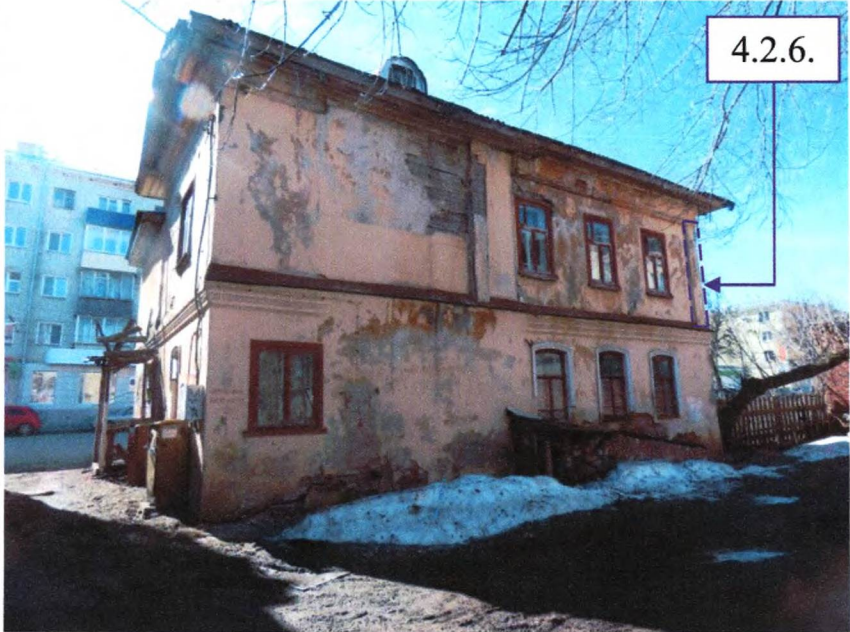
<p data-bbox="1429 1203 1966 1241">Фото 10. Северный фасад. Фото 2022 г.</p>

№ п/п	Обобщенная группа элементов предмета охраны	Элементы предмета охраны	Фотографическое или иное графическое изображение предмета охраны*
4.2.6		Лопатка, опирающаяся на междуэтажный карниз и поддерживающая венчающий карниз

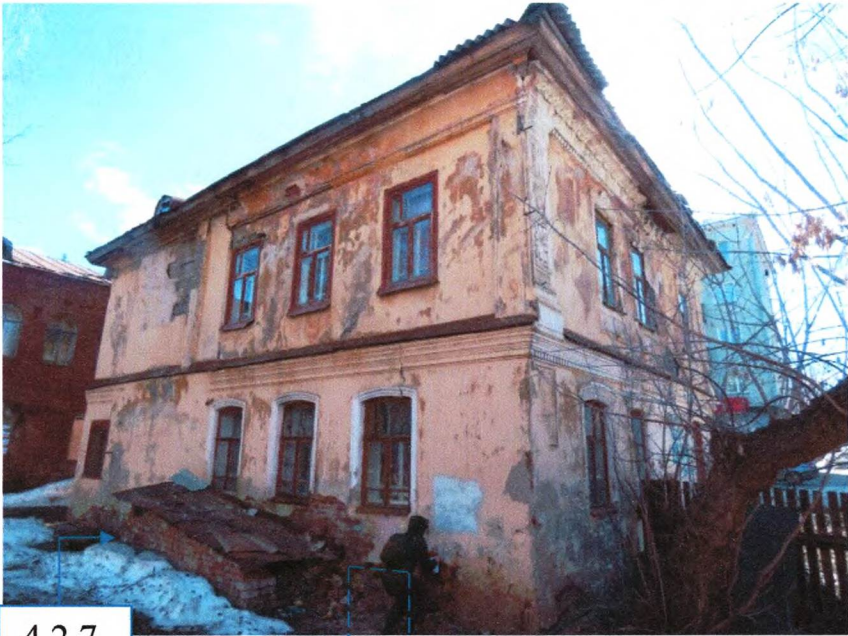
№ п/п	Обобщенная группа элементов предмета охраны	Элементы предмета охраны	Фотографическое или иное графическое изображение предмета охраны*
4.2.7		<p data-bbox="748 852 1178 919">Два лучковых оконных проема цокольного этажа</p>

<p data-bbox="1290 1075 1384 1114">4.2.7.</p> <p data-bbox="1312 1129 2083 1203">Фото 11. Лучковые оконные проемы цокольного этажа. Северный фасад. Фото 2022 г.</p>

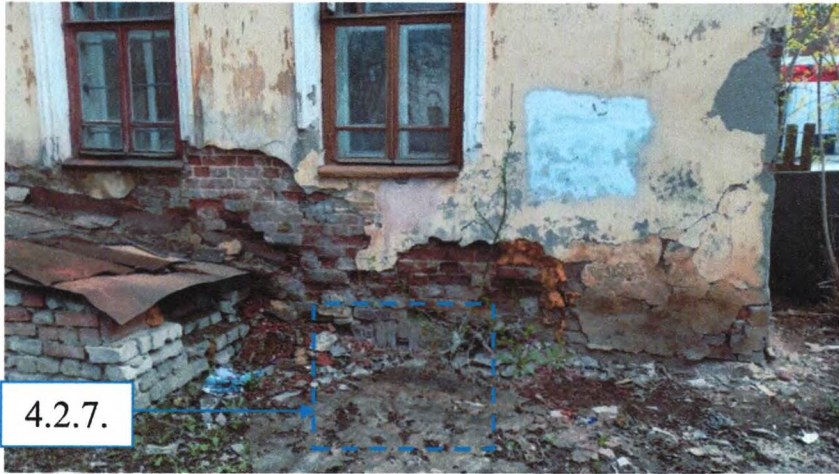
<p data-bbox="1317 1075 2072 1150">Фото 12. Лучковый оконный проем цокольного этажа. Северный фасад. Фото 2022 г.</p>

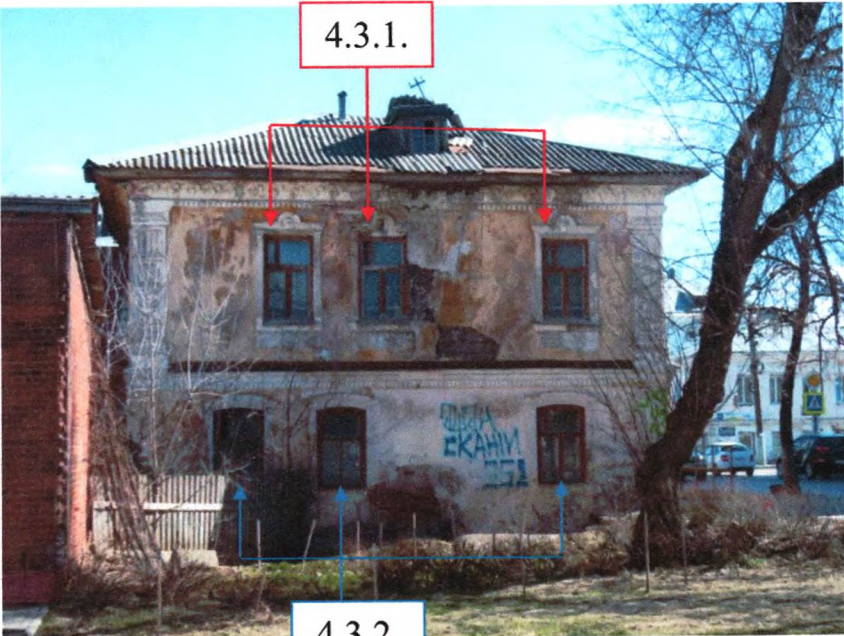
<p data-bbox="1435 1171 1973 1203">Фото 14. Западный фасад. Фото 2022 г.</p>

№ п/п	Обобщенная группа элементов предмета охраны	Элементы предмета охраны	Фотографическое или иное графическое изображение предмета охраны*
4.3		Западный фасад	
4.3.1		Три оконных проема типа 1

4.3.2		Три оконных проема типа 2

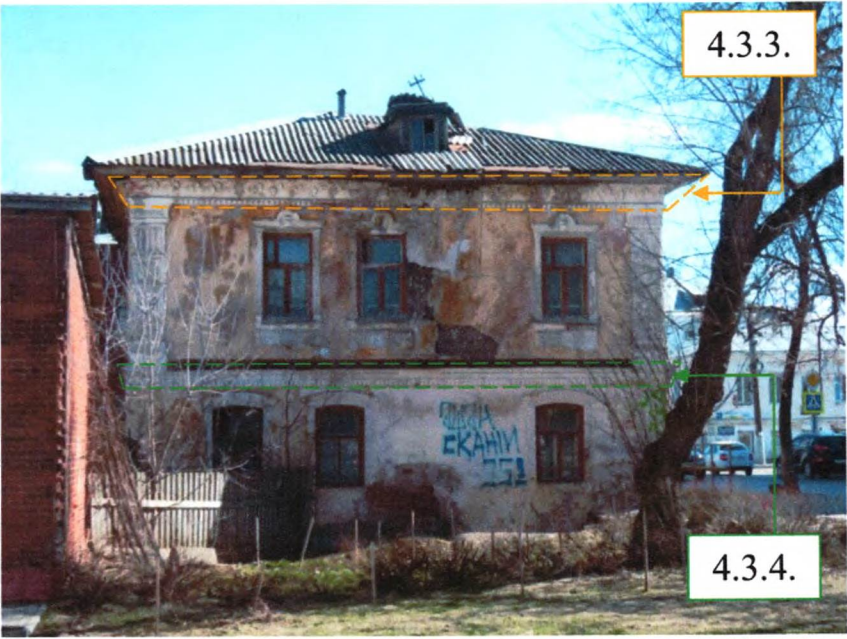
№ п/п	Обобщенная группа элементов предмета охраны	Элементы предмета охраны	Фотографическое или иное графическое изображение предмета охраны*
4.3.3		Карниз типа 1

4.3.4		Карниз типа 2

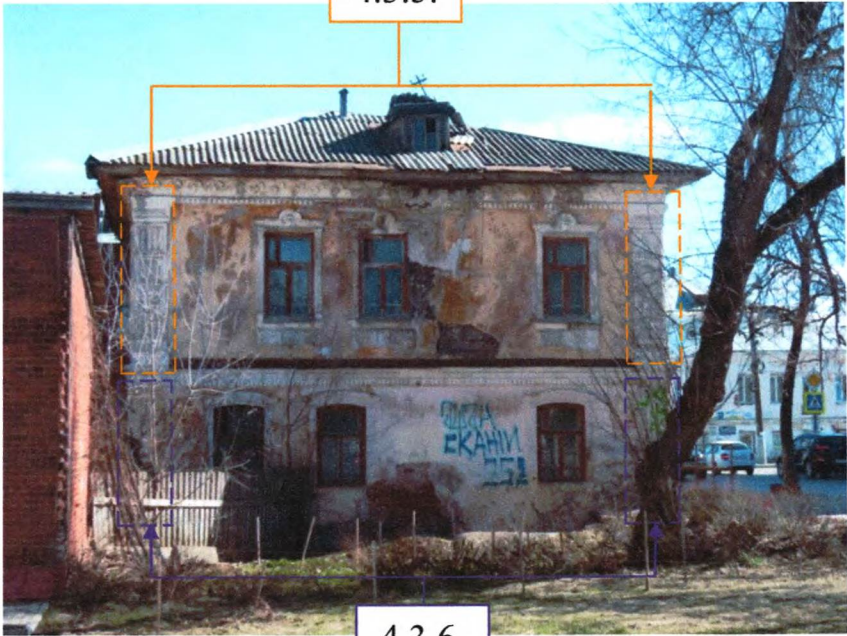
№ п/п	Обобщенная группа элементов предмета охраны	Элементы предмета охраны	Фотографическое или иное графическое изображение предмета охраны*
4.3.5		Две пилястры типа 1

4.3.6		Две пилястры типа 2

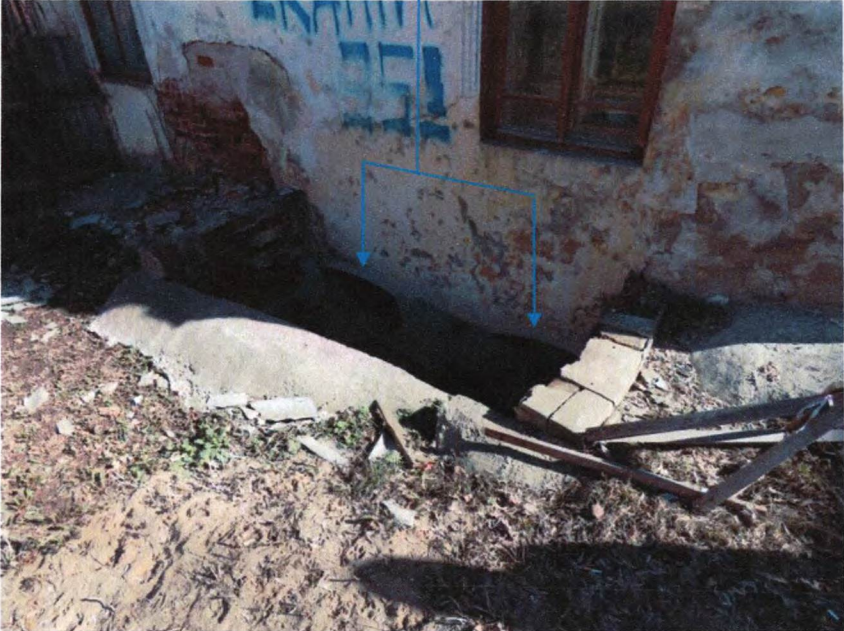
<p data-bbox="1429 1155 1973 1187">Фото 17. Западный фасад. Фото 2022 г.</p>

№ п/п	Обобщенная группа элементов предмета охраны	Элементы предмета охраны	Фотографическое или иное графическое изображение предмета охраны*
4.3.7		Четыре лучковых оконных проема цокольного этажа	<div data-bbox="1626 392 1760 461" data-label="Text">4.3.7.</div>

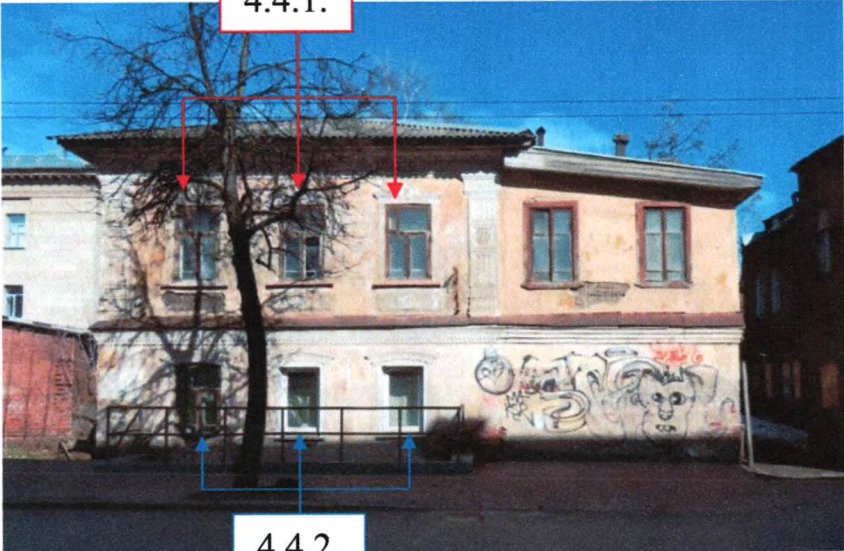
№ п/п	Обобщенная группа элементов предмета охраны	Элементы предмета охраны	Фотографическое или иное графическое изображение предмета охраны*
4.4		Южный фасад	
4.4.1		Три оконных проема типа 1

4.4.2		Три оконных проема типа 2

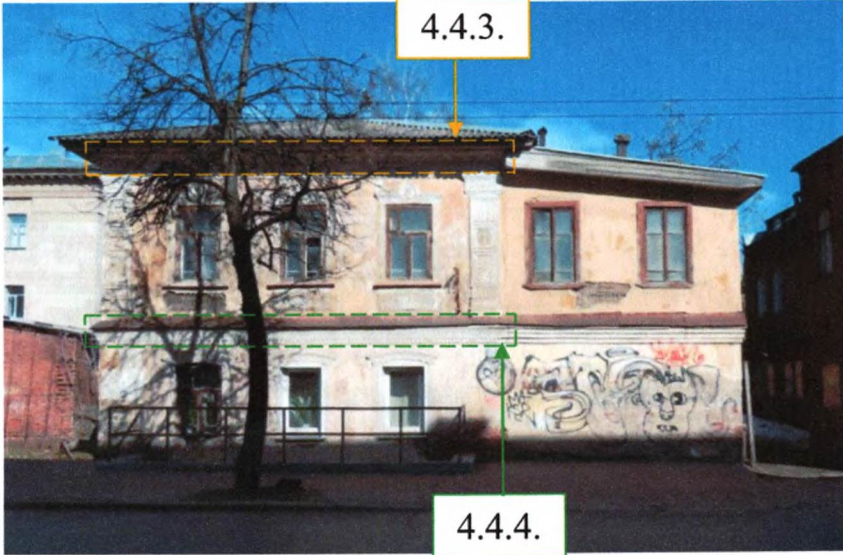
№ п/п	Обобщенная группа элементов предмета охраны	Элементы предмета охраны	Фотографическое или иное графическое изображение предмета охраны*
4.4.3		Карниз типа 1

<p>The photograph shows a two-story building with a light-colored facade. A yellow dashed rectangular box is drawn around the upper part of the facade, specifically the cornice area above the second floor windows. An orange arrow points from the label '4.4.3.' to this box.</p>
4.4.4		Карниз типа 2

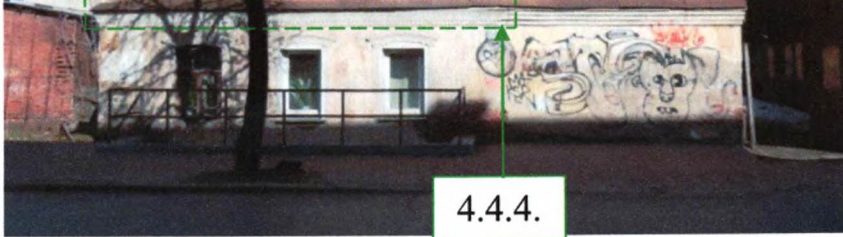
<p>The photograph shows the same building facade. A green dashed rectangular box is drawn around the lower part of the facade, specifically the cornice area above the ground floor windows. A green arrow points from the label '4.4.4.' to this box.</p> <p>Фото 21. Южный фасад. Фото 2022 г.</p>

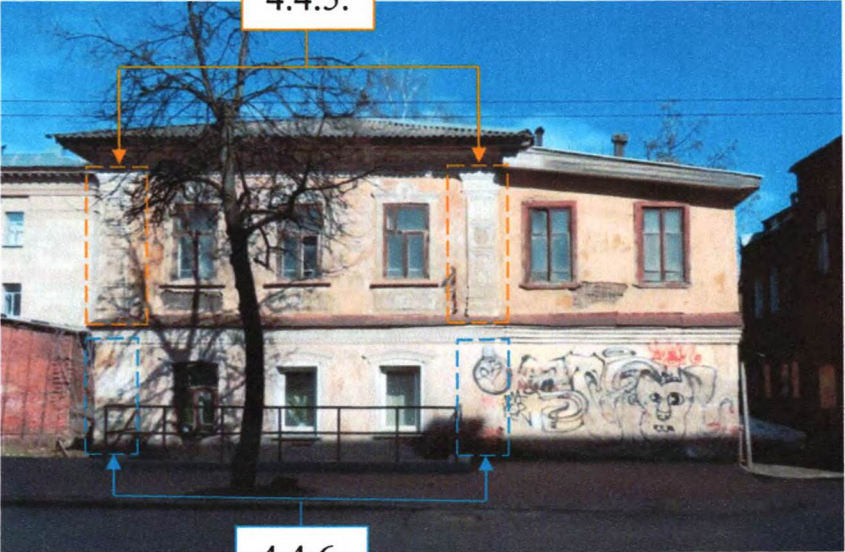
№ п/п	Обобщенная группа элементов предмета охраны	Элементы предмета охраны	Фотографическое или иное графическое изображение предмета охраны*
4.4.5		Две пилястры типа 1

4.4.6		Две пилястры типа 2	<p data-bbox="1442 1102 1962 1133">Фото 22. Южный фасад. Фото 2022 г.</p>

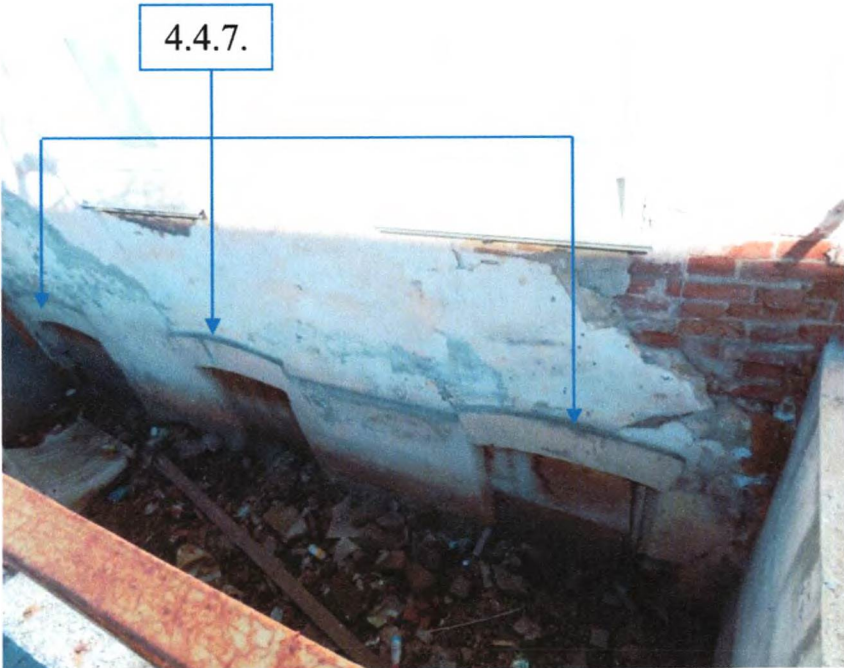
№ п/п	Обобщенная группа элементов предмета охраны	Элементы предмета охраны	Фотографическое или иное графическое изображение предмета охраны*
4.4.7		Три лучковых оконных проема цокольного этажа с бровкой

<p data-bbox="1442 1137 1962 1171">Фото 23. Южный фасад. Фото 2022 г.</p>

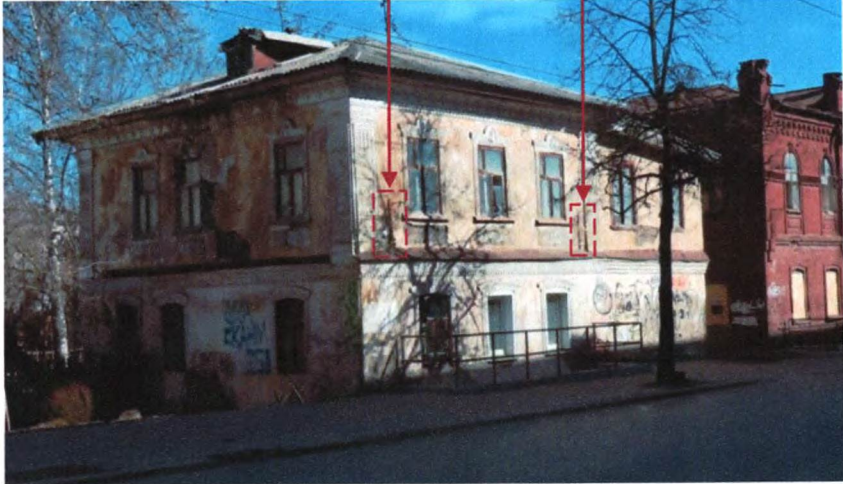
№ п/п	Обобщенная группа элементов предмета охраны	Элементы предмета охраны	Фотографическое или иное графическое изображение предмета охраны*
4.4.8		Две кованых фигурных консоли-флагштока	<div data-bbox="1700 368 1834 435" data-label="Text">4.4.8.</div>

<p data-bbox="1451 1066 1966 1098">Фото 24. Южный фасад. Фото 2022 г.</p>

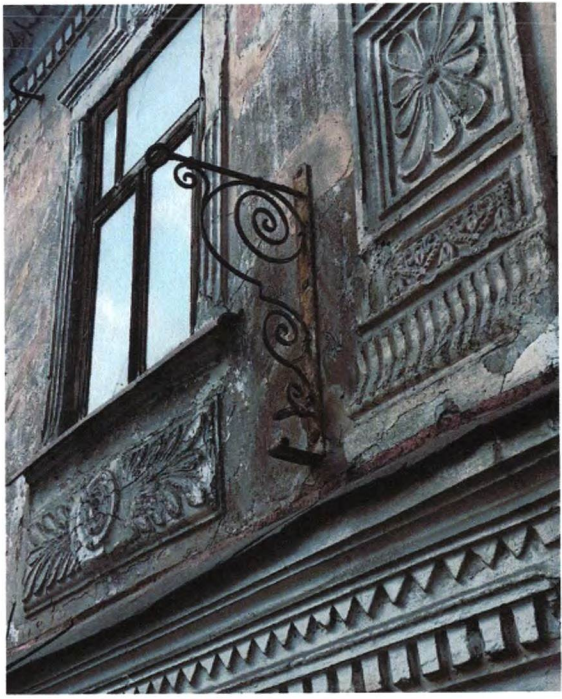
<p data-bbox="1310 1157 2116 1236">Фото 25. Кованая фигурная консоль-флагшток на южном фасаде. Фото 2022 г.</p>

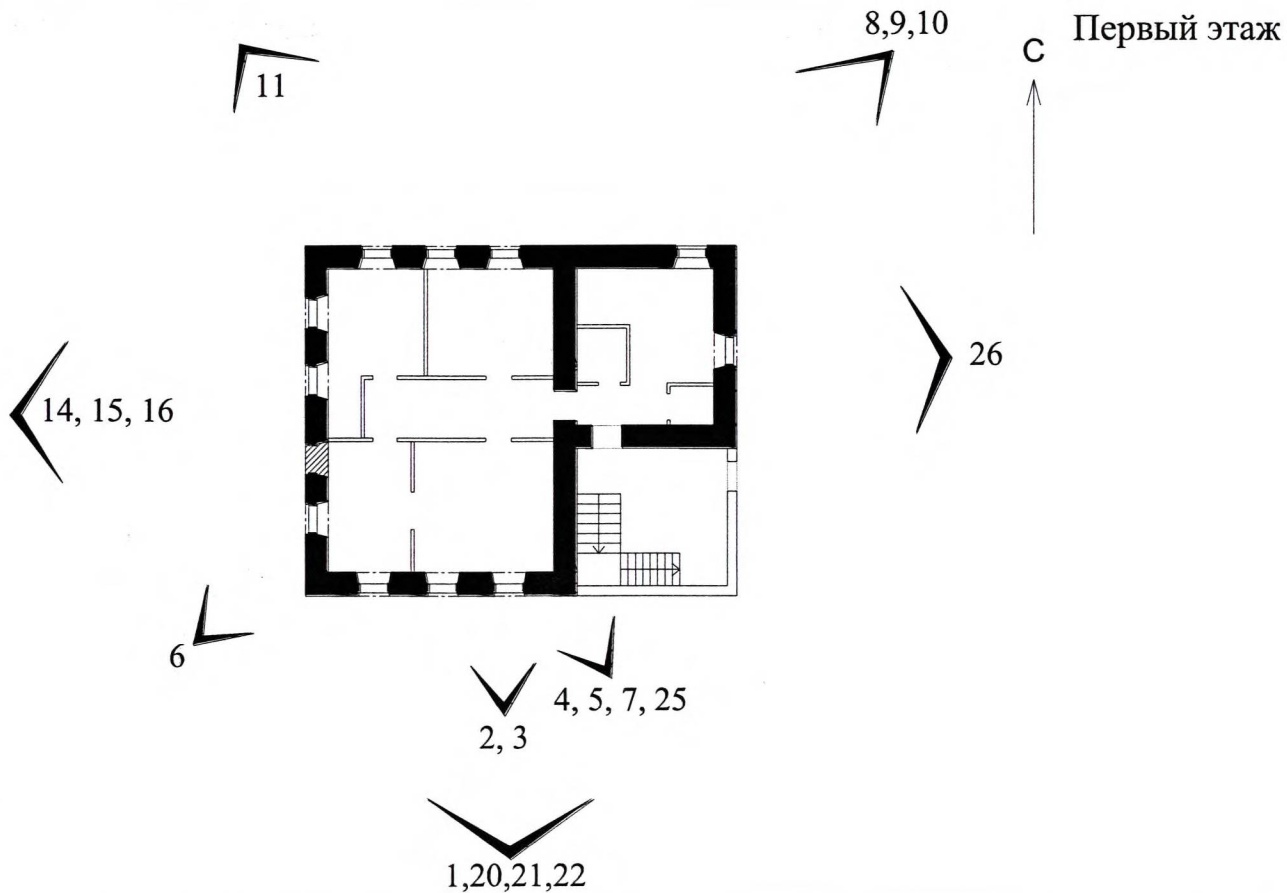
Номер схемы	Схема
1

<p>Diagram illustrating the first floor (Первый этаж) layout and camera coverage areas. The central area shows a building footprint with internal rooms and a staircase. Surrounding the building are numbered camera fields of view indicated by arrows:</p> <ul style="list-style-type: none">11: Top-left corner.8,9,10: Top-right corner.26: Right side.4, 5, 7, 25: Bottom-right corner.2, 3: Bottom center.1,20,21,22: Bottom-left corner.6: Bottom-left corner, lower.14, 15, 16: Left side. <p>An arrow labeled 'С' points upwards towards the text 'Первый этаж' (First floor).</p>

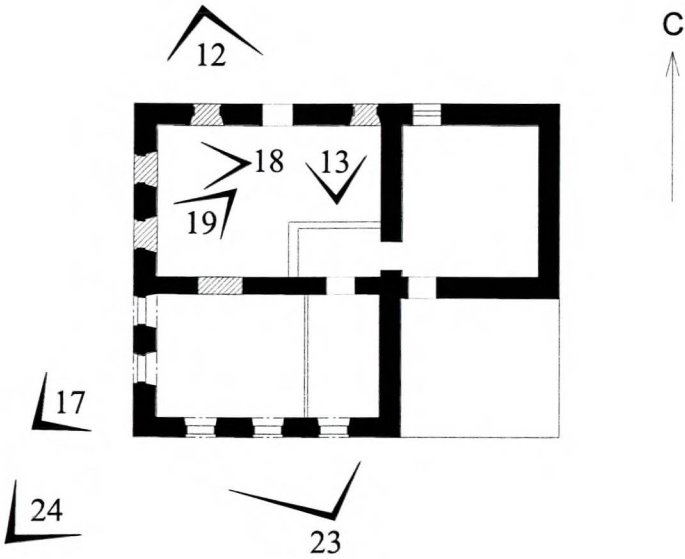
Номер схемы	Схема
2	<p data-bbox="1787 406 2078 443">Подвальный этаж</p>

<p>The diagram is a floor plan of a basement level. It features a central rectangular room with a staircase indicated by a line with arrows pointing up and down. To the left of this central room is a smaller room labeled 19, and above it is another room labeled 18. To the right of the central room is a larger empty rectangular space. The plan is surrounded by several numbered points or markers: 12 is at the top center, 13 is near the top right of the central room, 17 is at the bottom left, 24 is at the bottom left corner, and 23 is at the bottom center. A north arrow labeled 'С' points upwards on the right side of the plan.</p>
