Об установлении предмета охраны объекта культурного наследия (памятника истории и культуры) народов Российской Федерации регионального значения «Дом, где в 1899 г. жил революционер Бауман Н.Э.», расположенного по адресу: Кировская область, Орловский район, г. Орлов, ул. Орловская, д. 108

ПРЕДМЕТ ОХРАНЫ

**объекта культурного наследия (памятника истории и культуры) народов Российской Федерации
регионального значения «Дом, где в 1899 г. жил революционер Бауман Н.Э.»,
расположенного по адресу: Кировская область, Орловский район, г. Орлов, ул. Орловская, д. 108**

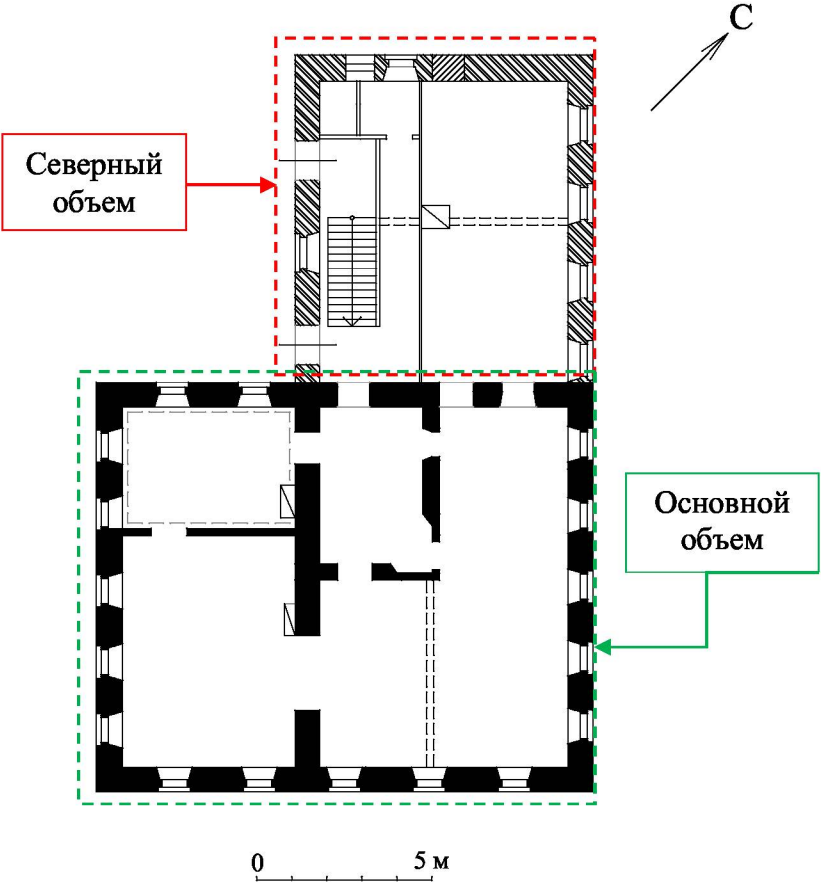
№ п/п	Обобщенная группа элементов предмета охраны	Элементы предмета охраны	Фотографическое или иное графическое изображение предмета охраны*
2	Объемно-пространственная композиция	<p>Объект, состоящий из двух объемов:</p> <p>основной объем – прямоугольный в плане, двухэтажный с чердаком и мезонином;</p> <p>северный объем – прямоугольный, двухэтажный, с чердаком</p>

<p>Северный объем</p> <p>Основной объем</p> <p>0 5 м</p> <p>С</p> <p>Схема объемов на плане первого этажа</p>

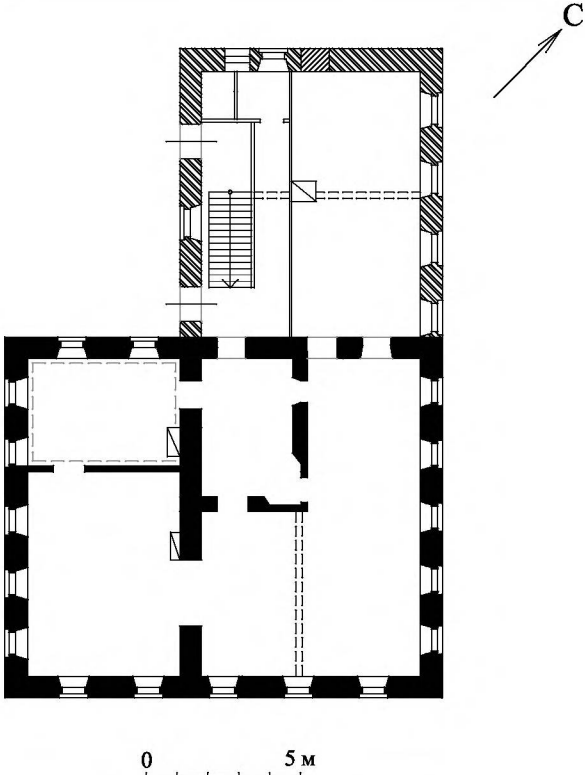
№ п/п	Обобщенная группа элементов предмета охраны	Элементы предмета охраны	Фотографическое или иное графическое изображение предмета охраны*				
3	Конструктивное решение						
3.1		<p>Капитальные стены основного объема периода строительства сер. XIX в. и северного объема периода строительства второй пол. XIX в. — из глиняного кирпича</p>

<p style="text-align: center;">0 5 м</p> <p style="text-align: center;">Условные обозначения:</p> <table border="1" data-bbox="1294 1220 2094 1380"> <tr> <td style="text-align: center;"> </td> <td>- капитальные стены периода строительства сер. XIX в.</td> </tr> <tr> <td style="text-align: center;"> </td> <td>- капитальные стены периода строительства второй пол. XIX в.</td> </tr> </table> <p style="text-align: center;">План первого этажа</p>	 	- капитальные стены периода строительства сер. XIX в.	 	- капитальные стены периода строительства второй пол. XIX в.
 	- капитальные стены периода строительства сер. XIX в.						
 	- капитальные стены периода строительства второй пол. XIX в.

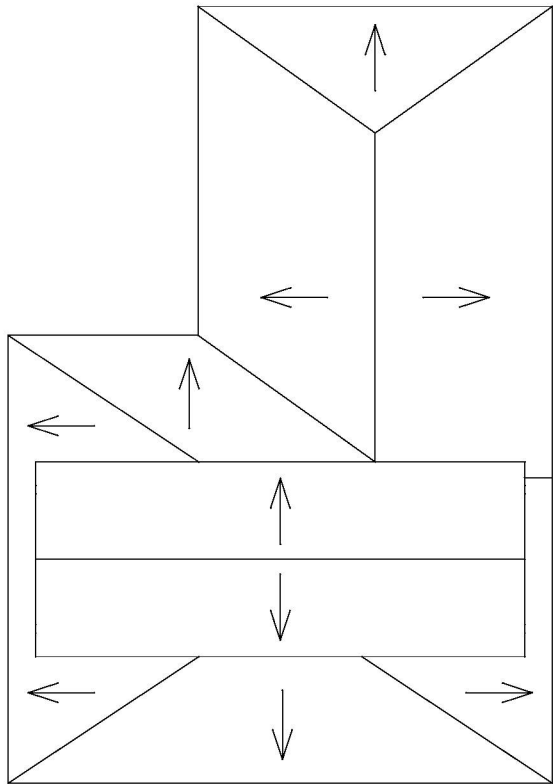
№ п/п	Обобщенная группа элементов предмета охраны	Элементы предмета охраны	Фотографическое или иное графическое изображение предмета охраны*
3.2		<p>Стропильные конструкции – деревянные;</p> <p>крыша: основного и северного объема – скатная, вальмовая, чердачная; мезонина – двускатная; покрытие кровли – листовое кровельное железо</p>

<p>0 5 м</p> <p>Условные обозначения:</p> <p>→ - направление ската кровли</p> <p>План кровли</p>

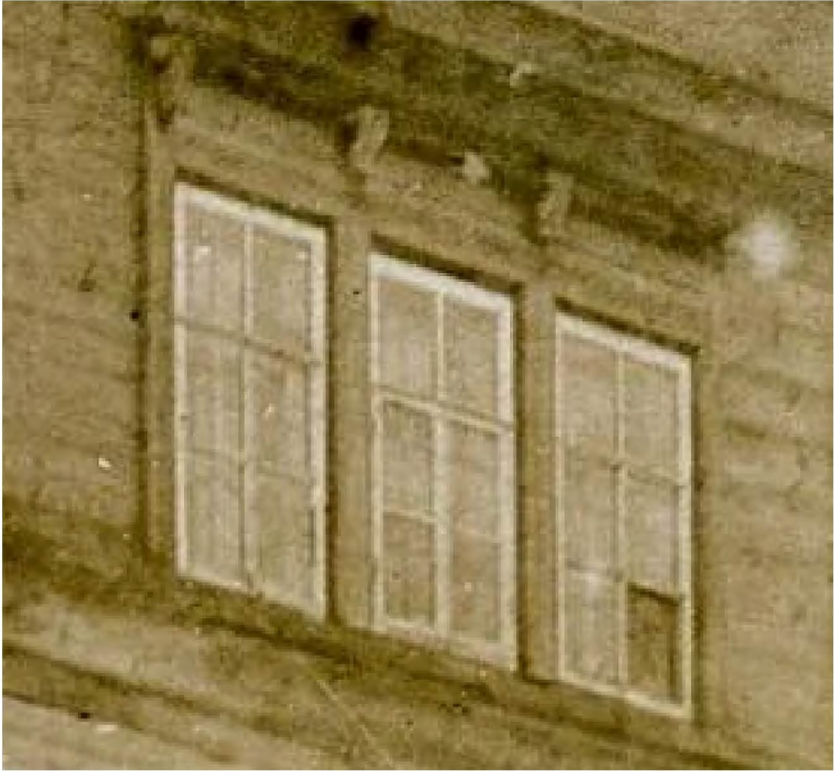
<p>Фото 9. Оконный проем типа 4. Фото 1949 г.</p>

№ п/п	Обобщенная группа элементов предмета охраны	Элементы предмета охраны	Фотографическое или иное графическое изображение предмета охраны*
4.1.8	Основной объем	<p>Оконный проем типа 4: прямоугольный тройной оконный проем мезонина в деревянном рамочном наличнике, дополненный профилированным прямым сандриком. Сандрик поддерживают четыре деревянных резных кронштейна.</p> <p>Тип расстекловки заполнения оконного проема</p>

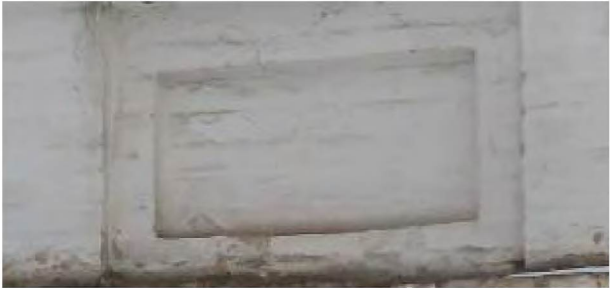
<p data-bbox="1451 1369 1944 1401">Фото 11. Ниша типа 1. Фото 2025 г.</p>

№ п/п	Обобщенная группа элементов предмета охраны	Элементы предмета охраны	Фотографическое или иное графическое изображение предмета охраны*
4.1.9	Основной объем	Оконный проем типа 5: прямоугольный сдвоенный оконный проем мезонина в деревянном рамочном наличнике	  <p data-bbox="1384 855 2011 887">Фото 10. Оконный проем типа 5. Фото 2025 г.</p>
4.1.10		Ниша типа 1: подоконная прямоугольная ниша, выполненная уступом кирпича

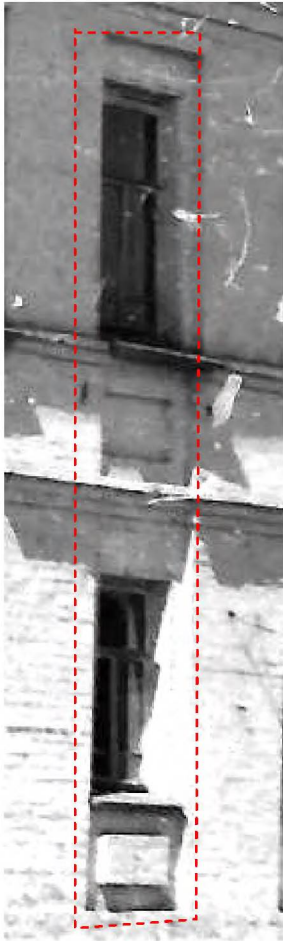
<p data-bbox="1391 1358 2002 1390">Фото 14. Кассеты типа 1. Фото 1960-1969 гг.</p>

№ п/п	Обобщенная группа элементов предмета охраны	Элементы предмета охраны	Фотографическое или иное графическое изображение предмета охраны*
4.1.13	Основной объем	Кассеты типа 1: вертикальный прямоугольный уступ на два этажа

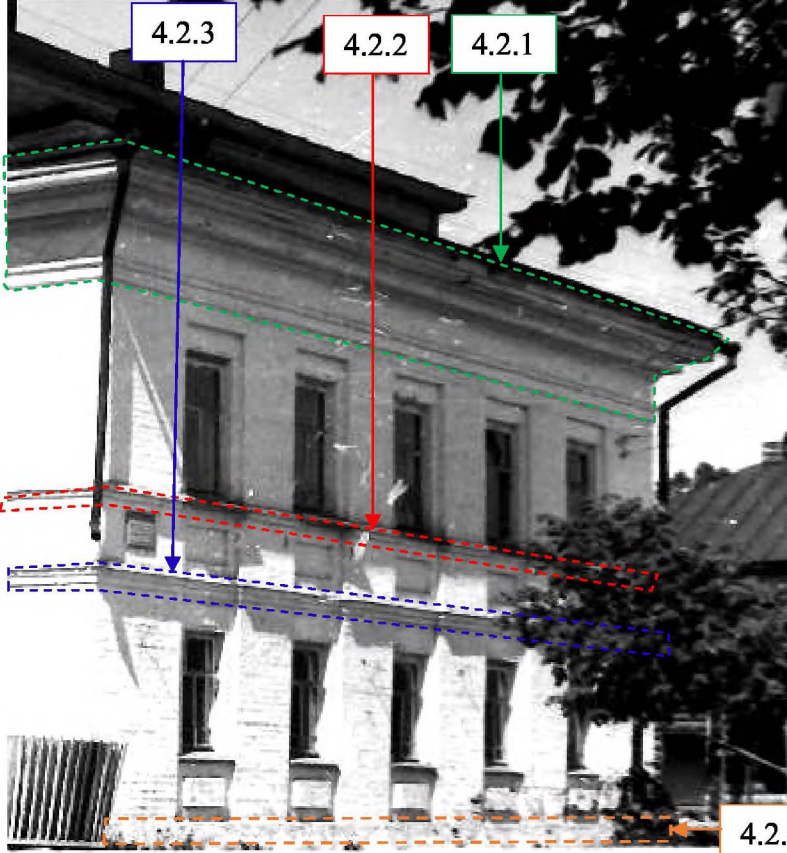
№ п/п	Обобщенная группа элементов предмета охраны	Элементы предмета охраны	Фотографическое или иное графическое изображение предмета охраны*
4.2	Юго-восточный фасад		
4.2.1	Основной объем	Антаблемент типа 1

4.2.2		Карниз типа 1	
4.2.3		Карниз типа 2	
4.2.4		Уступ цоколя типа 1	
			<p>Фото 16. Юго-восточный фасад. Фото 1960-1969 гг.</p>

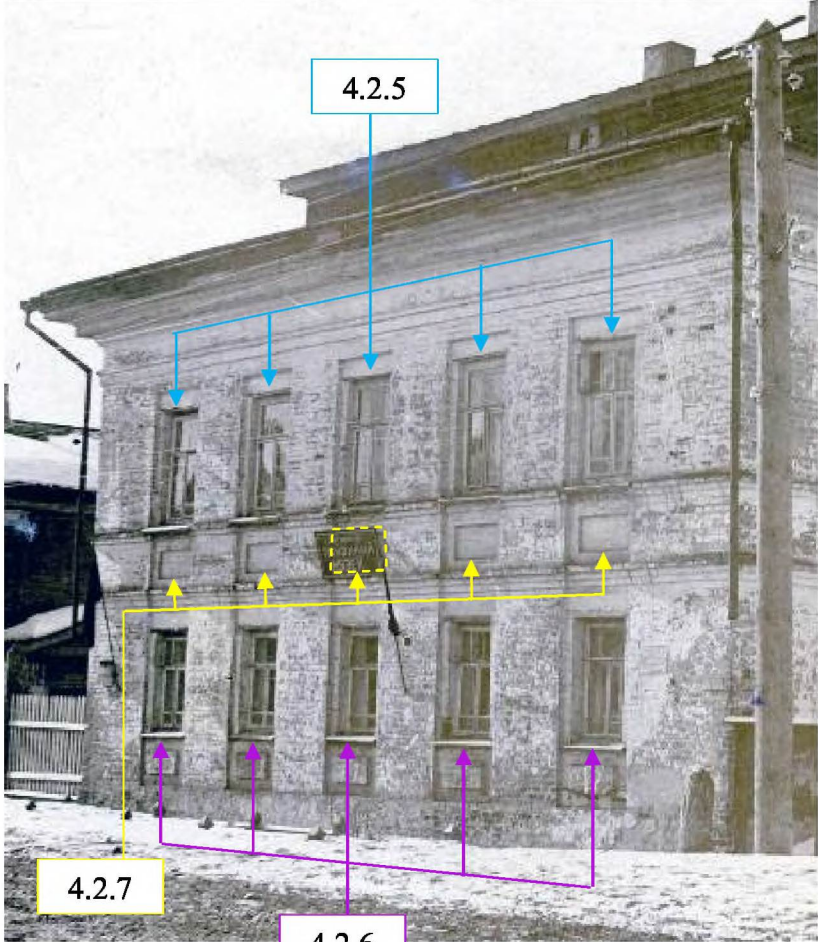
Фото 17. Юго-восточный фасад. Фото 1949 г.

№ п/п	Обобщенная группа элементов предмета охраны	Элементы предмета охраны	Фотографическое или иное графическое изображение предмета охраны*
4.2.5	Основной объем	Пять оконных проемов типа 2

4.2.6		Пять оконных проемов типа 3	
4.2.7		Пять ниш типа 1

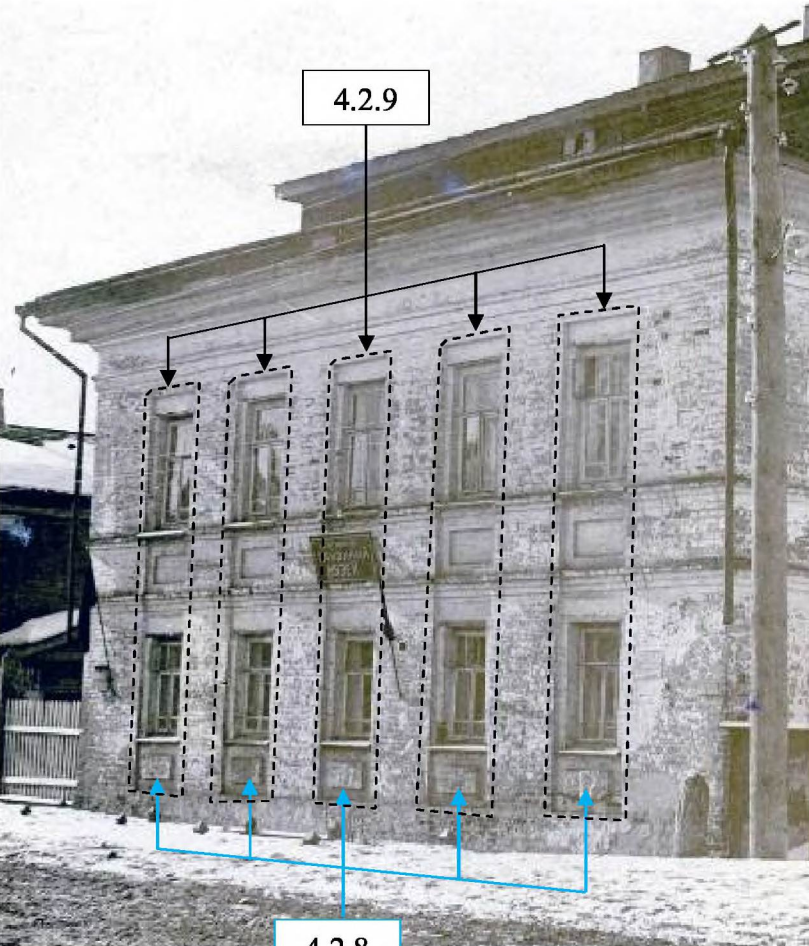
Фото 18. Юго-восточный фасад. Фото 1949 г.

№ п/п	Обобщенная группа элементов предмета охраны	Элементы предмета охраны	Фотографическое или иное графическое изображение предмета охраны*
4.2.8	Основной объем	Пять филенок типа 1

4.2.9		Пять кассет типа 1

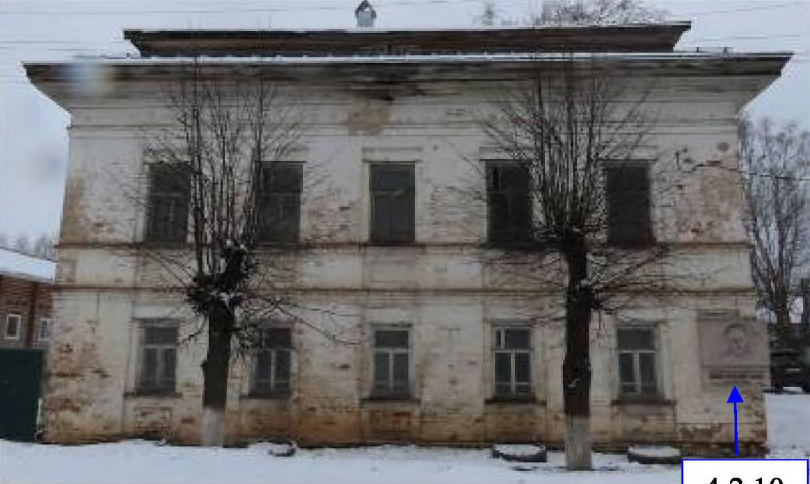
№ п/п	Обобщенная группа элементов предмета охраны	Элементы предмета охраны	Фотографическое или иное графическое изображение предмета охраны*
4.2.10	Основной объем	<p>Фрагмент мемориальной доски с барельефом и текстом: «В ЭТОМ ДОМЕ ЖИЛ В 1899 ГОДУ, НАХОДЯСЬ В ССЫЛКЕ НИКОЛАЙ ЭРНЕСТОВИЧ БАУМАН ВЫДАЮЩИЙСЯ ДЕЯТЕЛЬ БОЛЬШЕВИСТСКОЙ ПАРТИИ, СОРАТНИК В.И. ЛЕНИНА»</p> <p>Скульптор Рязанцев В.С., доска установлена в 1970 г.</p>

<p>4.2.10</p> <p>Фото 19. Юго-восточный фасад. Фото 2025 г.</p>

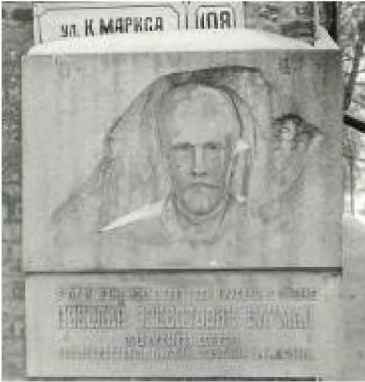
<p>Фото 20. Фрагмент угловой мемориальной доски с барельефом и текстом. Фото 1985 г.</p>

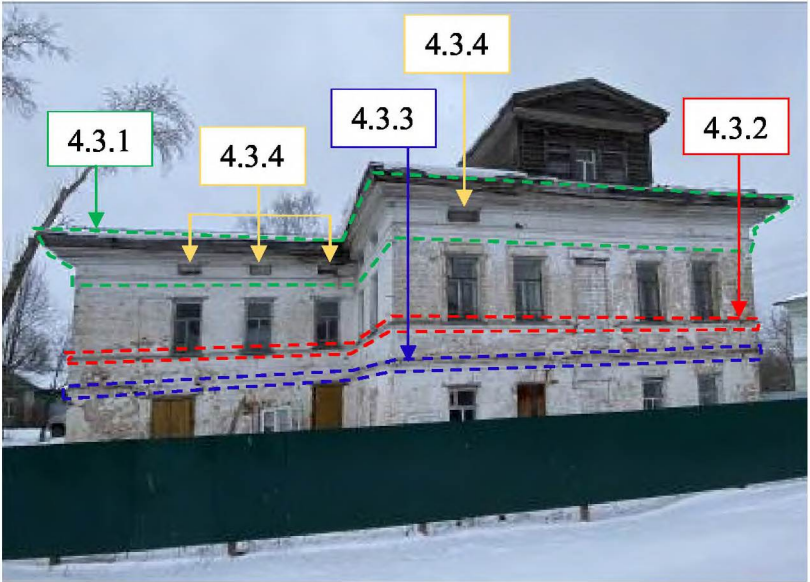
Фото 22. Юго-западный фасад.
Фото 2025 г.

№ п/п	Обобщенная группа элементов предмета охраны	Элементы предмета охраны	Фотографическое или иное графическое изображение предмета охраны*
4.3	Юго-западный фасад		
4.3.1	Основной объем, северный объем	Антаблемент типа 1

4.3.2		Карниз типа 1	
4.3.3		Карниз типа 2	
4.3.4		Четыре продуховых окна

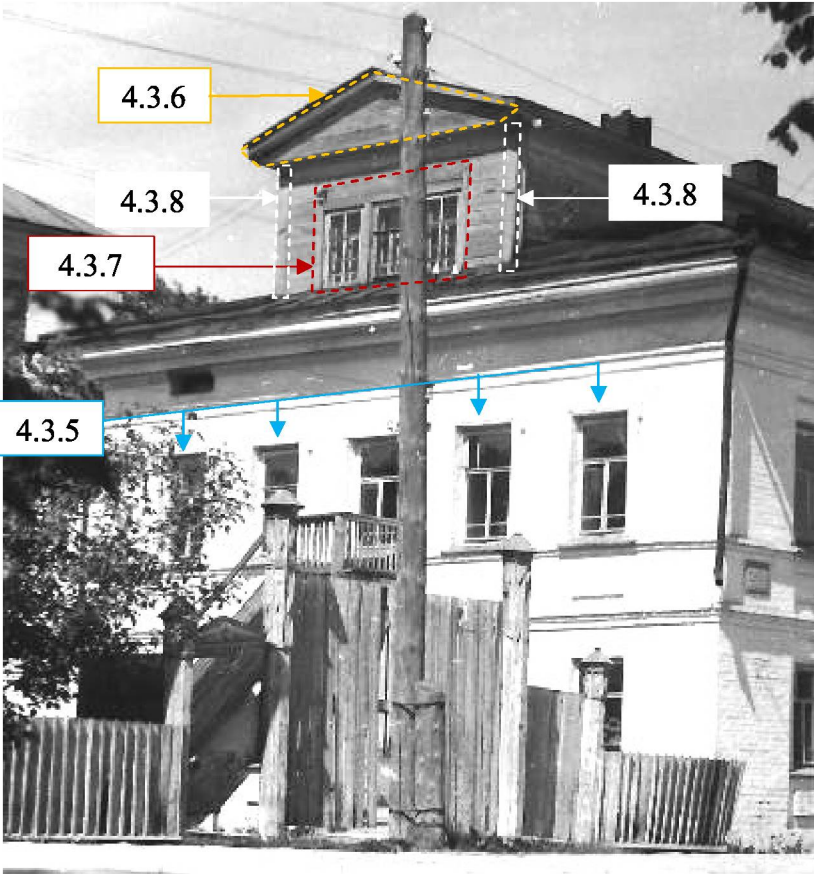
Фото 23. Юго-западный фасад. Фото 1960-х гг.

№ п/п	Обобщенная группа элементов предмета охраны	Элементы предмета охраны	Фотографическое или иное графическое изображение предмета охраны*
4.3.5	Основной объем	Четыре оконных проема типа 1

4.3.6		Деревянный фронтон мезонина с подшивным карнизом	
4.3.7		Один оконный проем типа 4	
4.3.8		Две лопатки типа 1

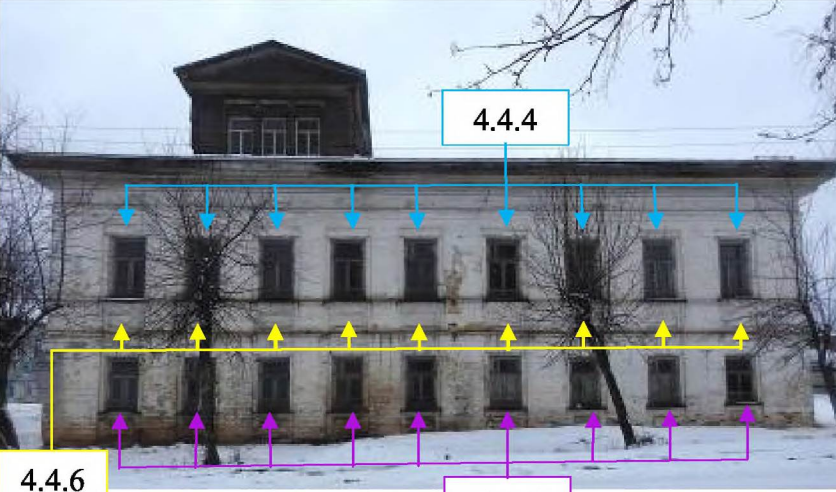
№ п/п	Обобщенная группа элементов предмета охраны	Элементы предмета охраны	Фотографическое или иное графическое изображение предмета охраны*
4.4.4	Основной объем, северный объем	Девять оконных проемов типа 2

<p data-bbox="1458 1166 1935 1235">Фото 28. Северо-восточный фасад. Фото 2025 г.</p>
4.4.5		Девять оконных проемов типа 3	
4.4.6		Девять ниш типа 1

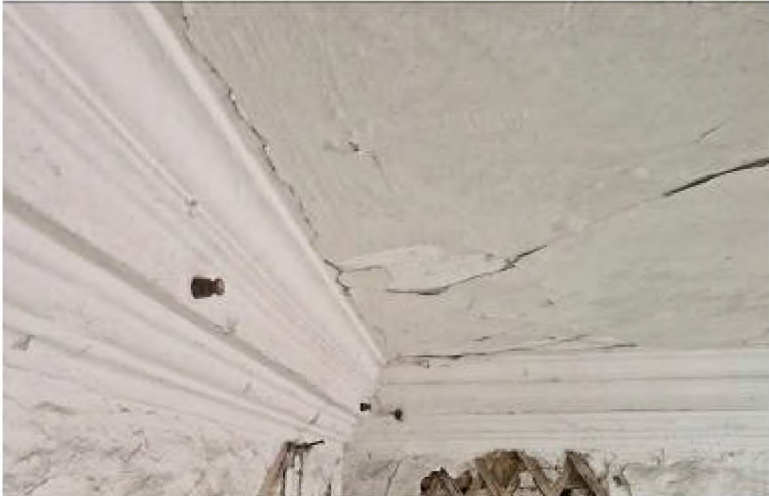
№ п/п	Обобщенная группа элементов предмета охраны	Элементы предмета охраны	Фотографическое или иное графическое изображение предмета охраны*
4.6	Внутренние помещения		
4.6.1	Основной объем	Карниз типа 1: тянутый профилированный карниз в помещении мезонина

<p data-bbox="1529 1118 1861 1185" style="text-align: center;">Фото 36. Карниз типа 1. Фото 2025 г.</p>

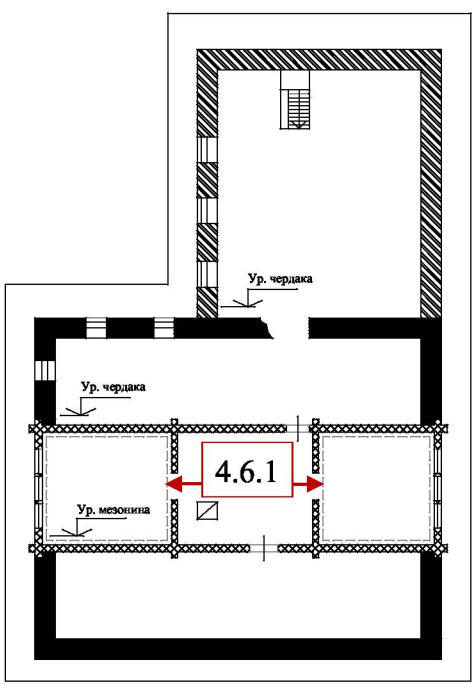
<table><tr> <td data-bbox="1301 1134 1429 1209">■</td> <td data-bbox="1429 1134 2096 1209">- капитальные стены периода строительства сер. XIX в.</td> </tr><tr> <td data-bbox="1301 1284 1429 1377">---</td> <td data-bbox="1429 1284 2096 1377">- проекции тянутых профилированных карнизов</td> </tr></table>

<p data-bbox="1592 1401 1809 1430">План мезонина</p>	■	- капитальные стены периода строительства сер. XIX в.	▨	- капитальные стены периода строительства второй пол. XIX в.	---	- проекции тянутых профилированных карнизов
■	- капитальные стены периода строительства сер. XIX в.								
▨	- капитальные стены периода строительства второй пол. XIX в.								
---	- проекции тянутых профилированных карнизов

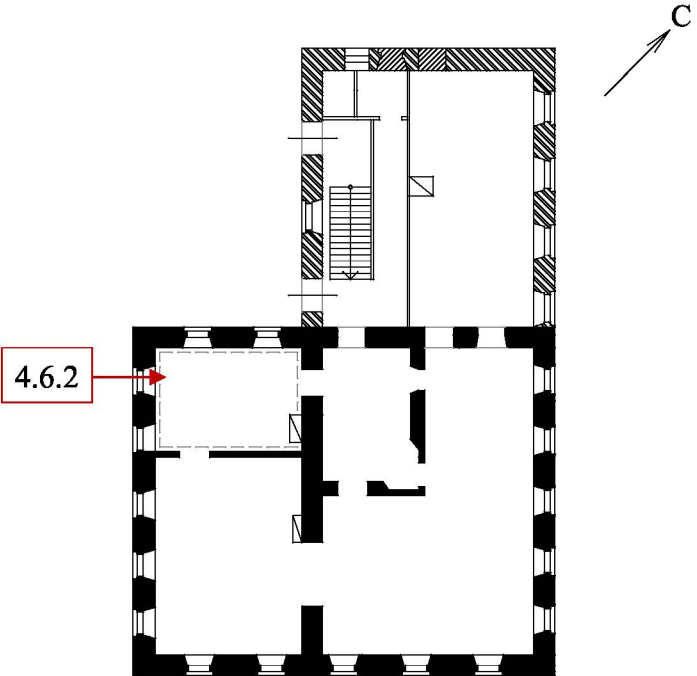
№ п/п	Обобщенная группа элементов предмета охраны	Элементы предмета охраны	Фотографическое или иное графическое изображение предмета охраны*
4.6.2	Основной объем	Карниз типа 2: тянутый профилированный карниз первого этажа	  <p data-bbox="1532 1118 1861 1182">Фото 37. Карниз типа 2. Фото 2025 г.</p>

<table><tr> <td data-bbox="1299 1157 1422 1204">■</td> <td data-bbox="1422 1157 2094 1204">- капитальные стены периода строительства</td> </tr><tr> <td data-bbox="1299 1252 1422 1372">▭</td> <td data-bbox="1422 1252 2094 1372">- проекции тянутых профилированных карнизов</td> </tr></table>

<p data-bbox="1556 1396 1836 1428">План первого этажа</p>	■	- капитальные стены периода строительства	▨	- капитальные стены периода строительства	▭	- проекции тянутых профилированных карнизов
■	- капитальные стены периода строительства								
▨	- капитальные стены периода строительства								
▭	- проекции тянутых профилированных карнизов

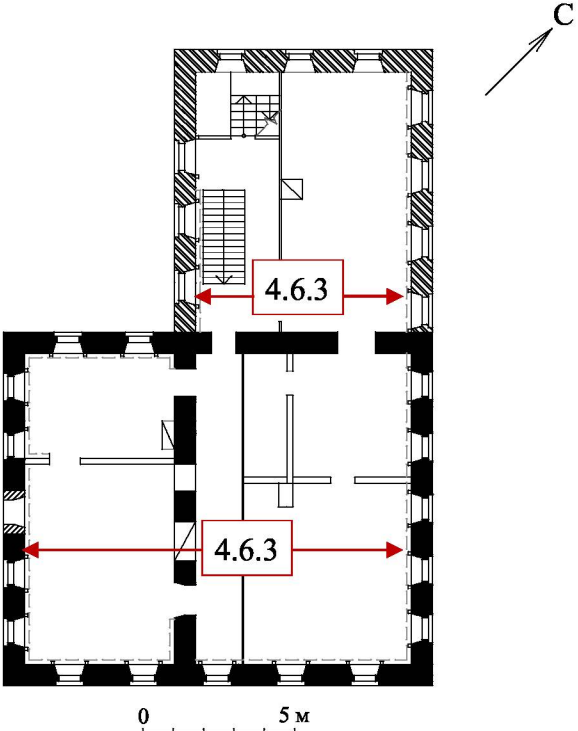
№ п/п	Обобщенная группа элементов предмета охраны	Элементы предмета охраны	Фотографическое или иное графическое изображение предмета охраны*
4.6.3	Основной объем	<p>Карниз типа 3: деревянный профилированный карниз в подоконном уровне второго этажа и мезонина</p>	  <p>Фото 38. Карниз типа 3 в подоконном уровне второго этажа. Фото 2025 г.</p>   <p>Фото 39. Карниз типа 3 в подоконном уровне мезонина. Фото 2025 г.</p>

<table><tr> <td data-bbox="1321 1149 1411 1189">■</td> <td data-bbox="1444 1157 2072 1189">- капитальные стены периода строительства</td> </tr><tr> <td data-bbox="1321 1260 1411 1332">▬</td> <td data-bbox="1444 1276 2072 1348">- проекции деревянных профилированных карнизов</td> </tr></table>

<p data-bbox="1556 1380 1836 1412">План второго этажа</p>	■	- капитальные стены периода строительства	▨	- капитальные стены периода строительства	▬	- проекции деревянных профилированных карнизов
■	- капитальные стены периода строительства								
▨	- капитальные стены периода строительства								
▬	- проекции деревянных профилированных карнизов

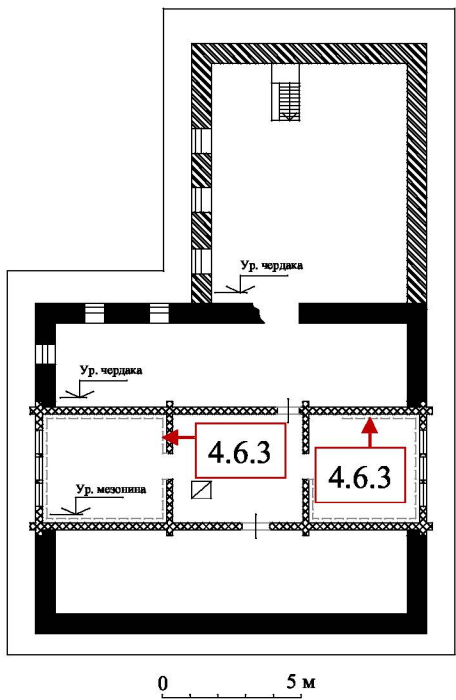
<table><tr> <td data-bbox="1317 1129 1413 1182">■</td> <td data-bbox="1435 1129 2074 1182">- капитальные стены периода строительства сер. XIX в.</td> </tr><tr> <td data-bbox="1317 1267 1413 1319">▬</td> <td data-bbox="1435 1267 2074 1319">- проекции деревянных профилированных карнизов</td> </tr></table>

<p data-bbox="1585 1378 1805 1410">План мезонина</p>	■	- капитальные стены периода строительства сер. XIX в.	▨	- капитальные стены периода строительства второй пол. XIX в.	▬	- проекции деревянных профилированных карнизов
■	- капитальные стены периода строительства сер. XIX в.								
▨	- капитальные стены периода строительства второй пол. XIX в.								
▬	- проекции деревянных профилированных карнизов

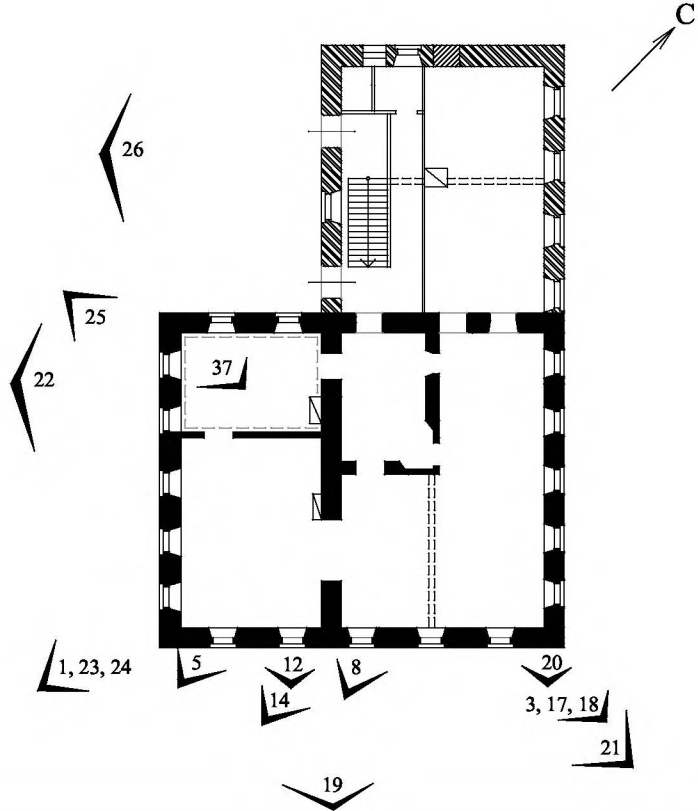
Номер схемы	Схема
1

<p>План первого этажа</p> <p>The diagram shows a floor plan of the first floor with various rooms and a staircase. Numbered arrows indicate the locations of cameras for photo documentation. The arrows are labeled with numbers: 1, 23, 24 (pointing to the bottom left); 5 (pointing to the bottom left wall); 12 (pointing to the bottom wall); 8 (pointing to the bottom wall); 20 (pointing to the bottom right wall); 3, 17, 18 (pointing to the bottom right wall); 21 (pointing to the bottom right wall); 19 (pointing to the bottom wall); 22 (pointing to the left wall); 25 (pointing to the left wall); 26 (pointing to the top left wall); 37 (pointing to a room in the top left). A north arrow labeled 'С' is located in the top right corner.</p>

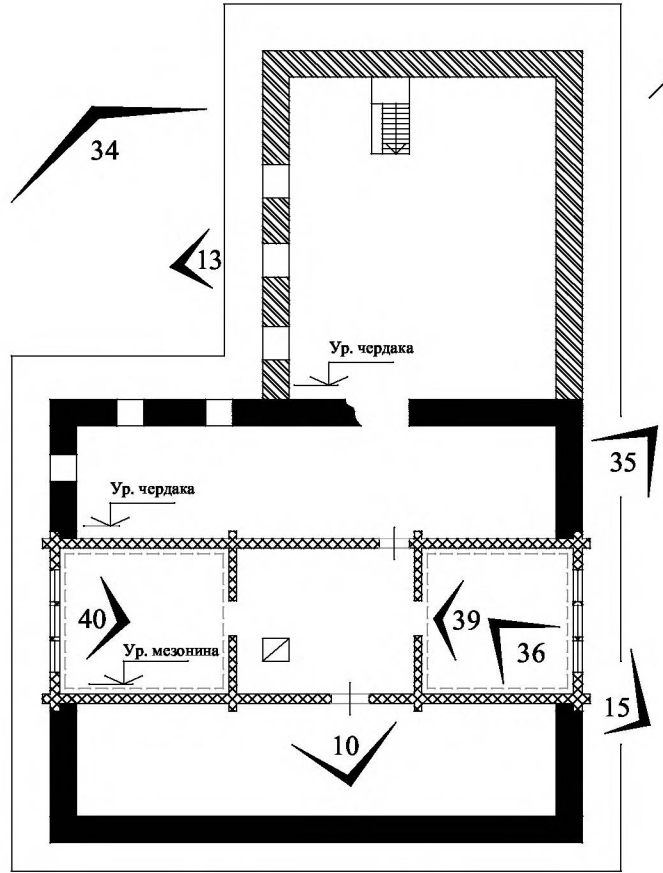
Номер схемы	Схема
3	<p data-bbox="1836 351 2049 391">План мезонина</p>

<p data-bbox="1097 821 1209 845">Ур. чердака</p> <p data-bbox="1097 981 1209 1005">Ур. мезонина</p> <p data-bbox="1332 678 1444 702">Ур. чердака</p> <p data-bbox="1724 327 1758 359">С</p> <p data-bbox="1086 949 1131 981">34</p> <p data-bbox="1176 582 1220 614">13</p> <p data-bbox="1601 790 1646 821">35</p> <p data-bbox="1086 949 1131 981">40</p> <p data-bbox="1444 949 1489 981">39</p> <p data-bbox="1512 981 1556 1013">36</p> <p data-bbox="1601 1045 1646 1077">15</p> <p data-bbox="1332 1077 1377 1109">10</p> <p data-bbox="1220 1236 1444 1268">0 5 м</p>
