Об утверждении предмета охраны объекта культурного наследия регионального значения «Дом жилой Аскаронского», 2-я пол. XIX в. (Костромская область, г. Кострома, ул. Кооперации, 47)

ПРЕДМЕТ ОХРАНЫ

объекта культурного наследия регионального значения
«Дом жилой Аскаронского», 2-я пол. XIX в.
(Костромская область, г. Кострома, ул. Кооперации, 47)

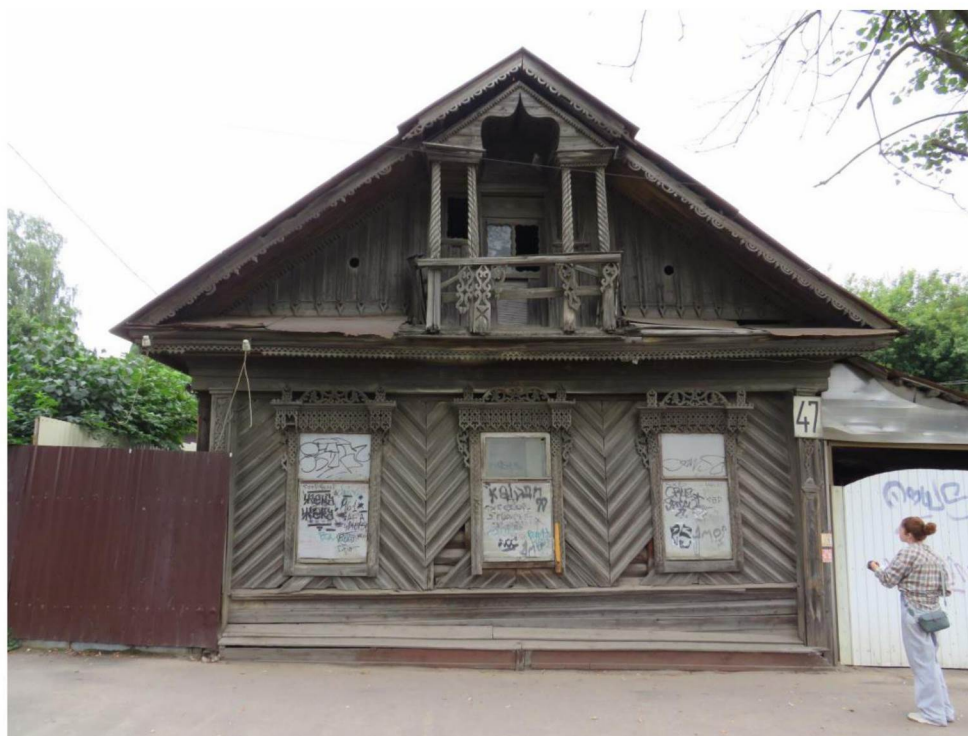
Приложение №2
к предмету охраны объекта культурного наследия
регионального значения
«Дом жилой Аскаронского», 2-я пол. XIX в.
(Костромская область, г. Кострома, ул. Кооперации, 47)

Стилистические особенности объекта: пример деревянного жилого зодчества второй половины XIX века

2. Стилистические особенности объекта: пример деревянного жилого зодчества второй половины XIX века.

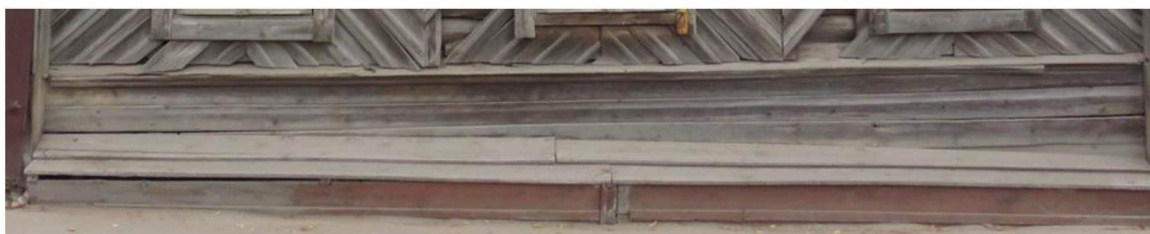
- 1) выступающий цоколь по юго-западному фасаду основного объема

1) выступающий цоколь по юго-западному фасаду основного объема;

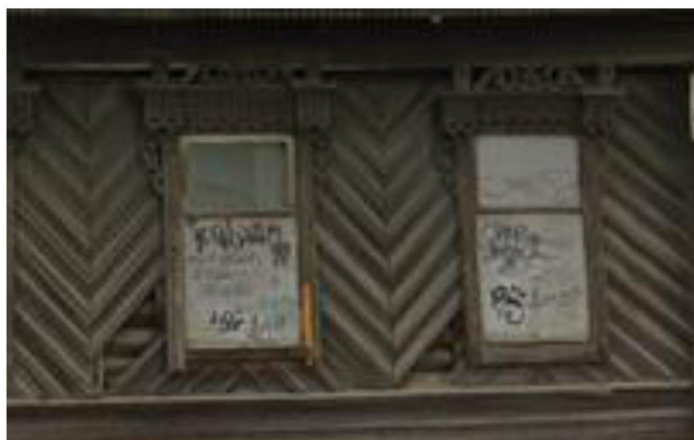
- 2) профилированный тес в обшивке фасадов;
- укладкой «в елочку» в основной плоскости, горизонтальной укладки под оконными проемами и вертикальной укладки с резным декором в нижней части во фронте по юго-западному фасаду;
- горизонтальной укладки по северо-западному фасаду;

2) профилированный тес в обшивке фасадов:

укладкой «в елочку» в основной плоскости, горизонтальной укладки под оконными проемами и вертикальной укладки с резным декором в нижней части во фронте - по юго-западному фасаду;

горизонтальной укладки по северо-западному фасаду;

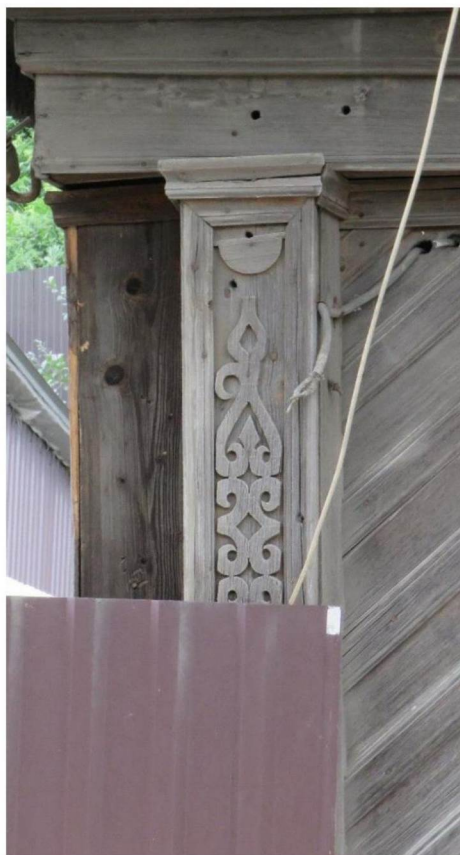
- 3) перерубы фасадов основного объема здания оформлены пилястрами; украшенными профилированными филенками и накладной резьбой по юго-западному (главному) фасаду;

3) перерубы (выпуски бревен по углам объема) фасадов основного объема здания оформлены пилястрами, украшенными профилированными филёнками и накладной резьбой по юго-западному (главному) фасаду;

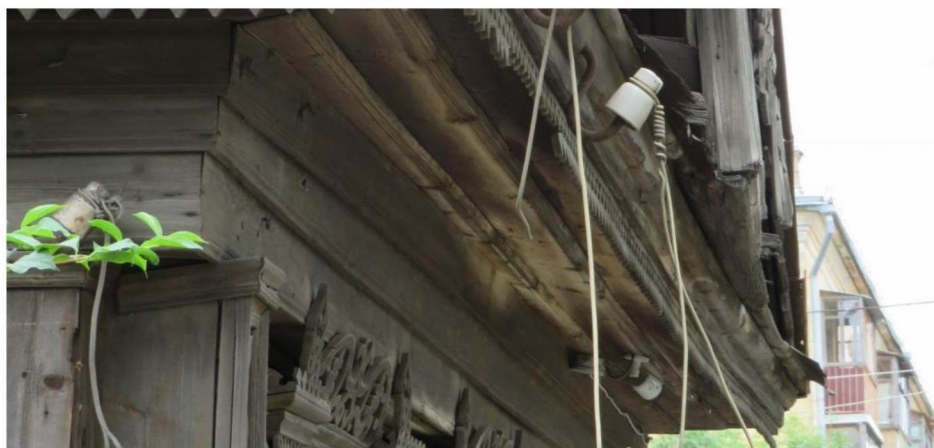
-
- 4) широкий фриз, состоящий из трех рядов профилированного теса по юго-западному, юго-восточному и северо-западному фасадам;

4) широкий фриз, состоящий из трех рядов профилированного теса по юго-западному, юго-восточному и северо-западному фасадам основного объема-сруба;

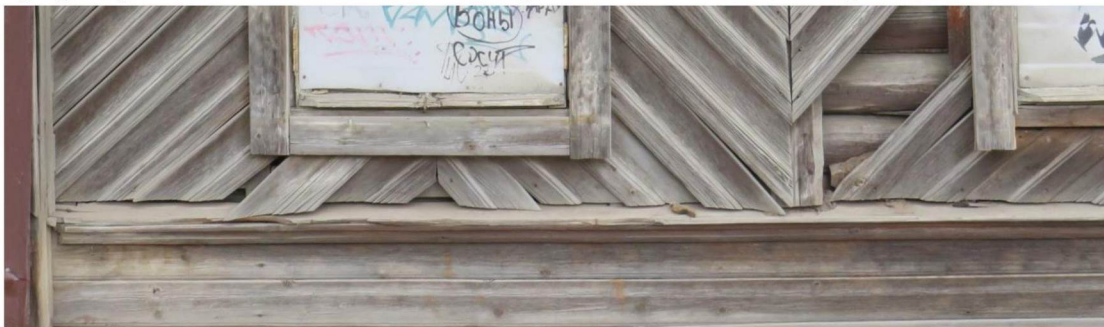
- 5) профилированная тяга под оконными проемами юго-западного фасада;

5) профилированная тяга под оконными проемами юго-западного фасада;

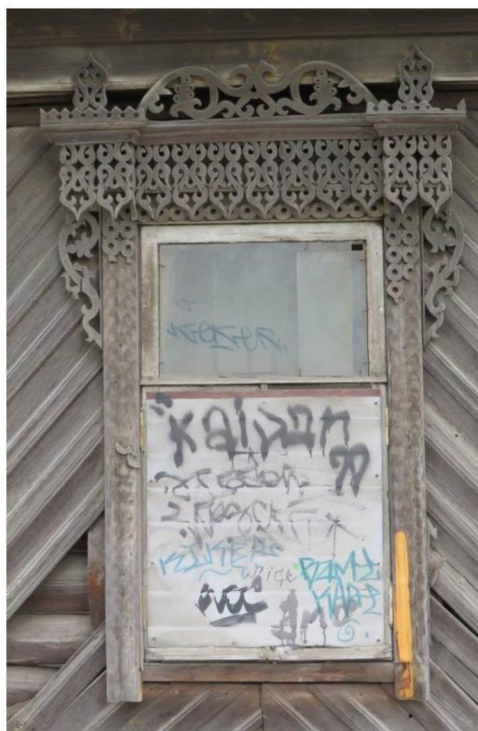
- 6) наличники оконных проемов юго-западного фасада: ажурная пропильная резьба и накладные элементы в верхней части, завершенные короной с пропильной резьбой растительного орнамента, опирающиеся на профилированные полочки

6) наличники оконных проемов юго-западного фасада: ажурная пропиленная резьба и накладные элементы в верхней части, завершённые короной с пропиленной резьбой растительного орнамента, опирающиеся на профилированные полочки;

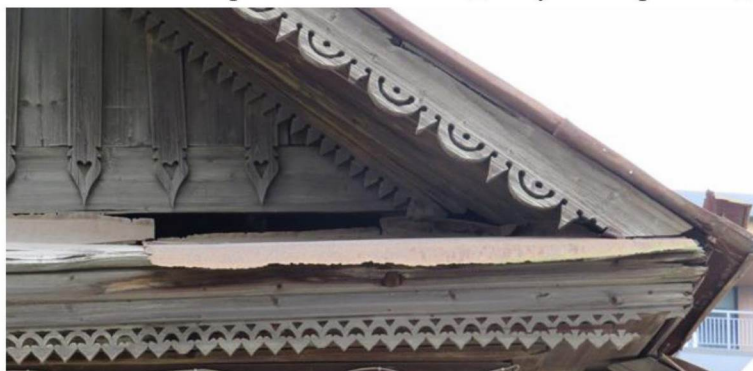
- 7) профилированная лобовая доска, дополненная подзорами с пропильной резьбой на выносах карниза и по скатам кровли по юго-западному и северо-западному фасадам.

7) профилированная лобовая доска, дополненная подзорами с пропиленной резьбой на выносах карниза и по скатам кровли по юго-западному и северо-западному фасадам;

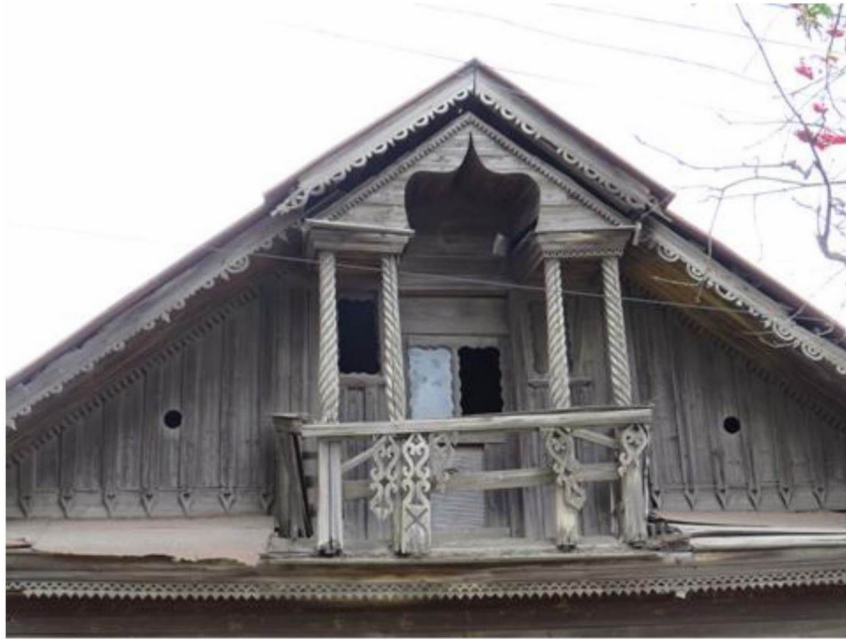
- 8) декоративное оформление выносного балкона: ограждения балкона, украшенное прорезной резьбой; витые колонки сгруппированные попарно и поддерживающие треугольный фронтончик, который прорезан фигурной нишей; по скатам и в основании проходит резьба;

8) декоративное оформление выносного балкона: ограждения балкона, украшенные прорезной резьбой; витые колонки сгруппированные попарно и поддерживающие треугольный фронтоныч, который прорезан фигурной нишей; по скатам и в основании проходит резьба;

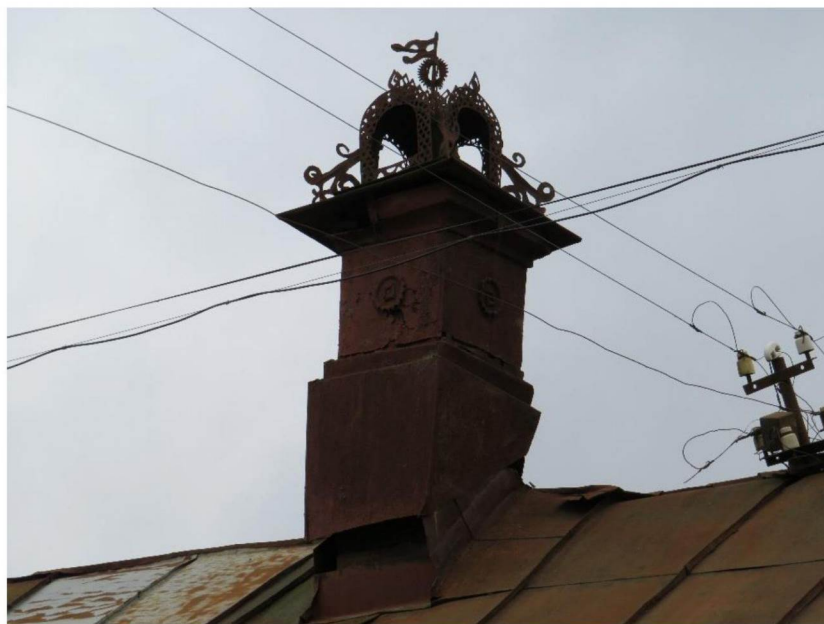
- 9) декоративное оформление дымника: кокошники из листового металла с пропиленной резьбой, дополненные декором в углах и небольшим флагштоком в завершении; дымоход обшит жестью, декоративные розетки по четырем сторонам дымохода.

9) декоративное оформление дымника: кокошники из листового металла с пропиленной резьбой, дополненные декором в углах и небольшим флагштоком в завершении; дымоход обшит жёстью, декоративные розетки по четырем сторонам дымохода.

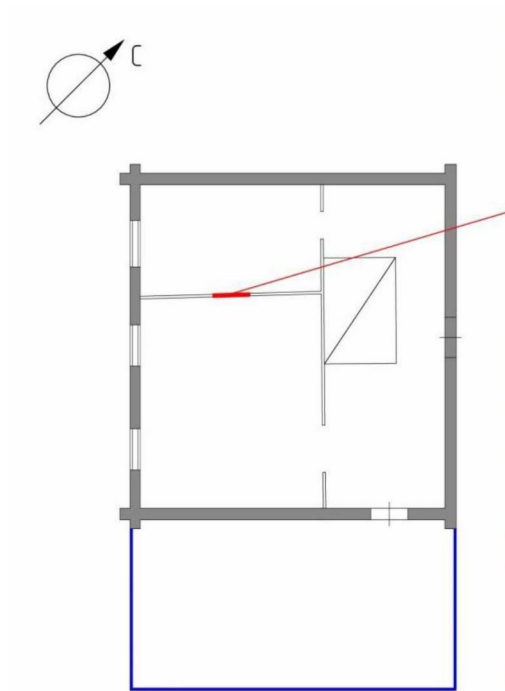
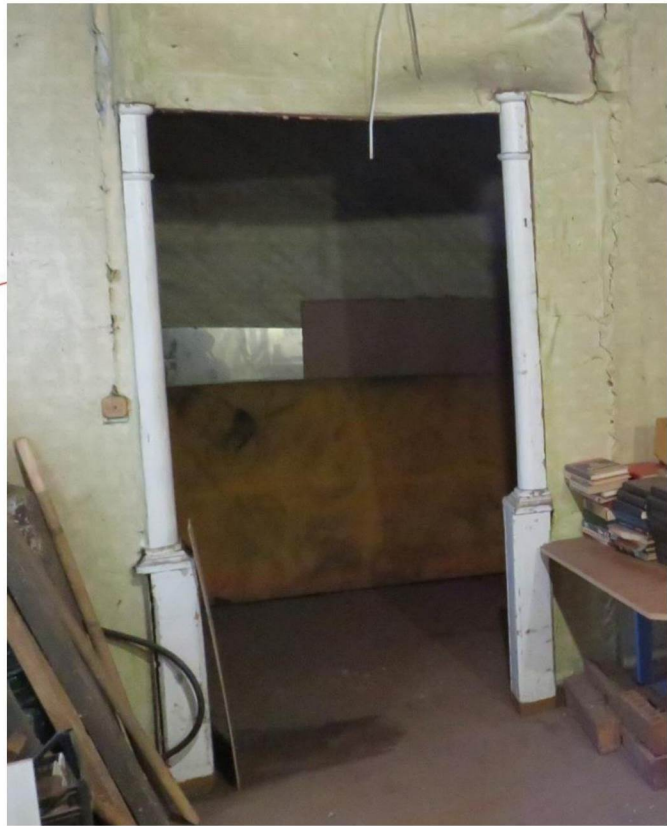
Приложение №6
к предмету охраны объекта культурного наследия
регионального значения
«Дом жилой Аскаронского», 2-я пол. XIX в.
(Костромская область, г. Кострома, ул. Кооперации, 47)

2) декоративное оформление дверного проема между помещениями: декоративные полуколонки на пьедесталах по флангам проема.

1) декоративное оформление дверного проема между помещениями: деревянные декоративные полуколонки на пьедесталах по флангам проема.
