## **ИНСПЕКЦИЯ ПО ОХРАНЕ ОБЪЕКТОВ КУЛЬТУРНОГО НАСЛЕДИЯ КОСТРОМСКОЙ ОБЛАСТИ**

#### **Об утверждении предмета охраны объекта культурного наследия регионального значения**

**«Склады Акцизного управления, кон. XIX в. - 1930-е гг.:  
Материальный сарай и кладовая», кон. XIX - нач. XX в.  
(Костромская область, г. Кострома, ул. Ленина, д. 14)**

### ПРЕДМЕТ ОХРАНЫ

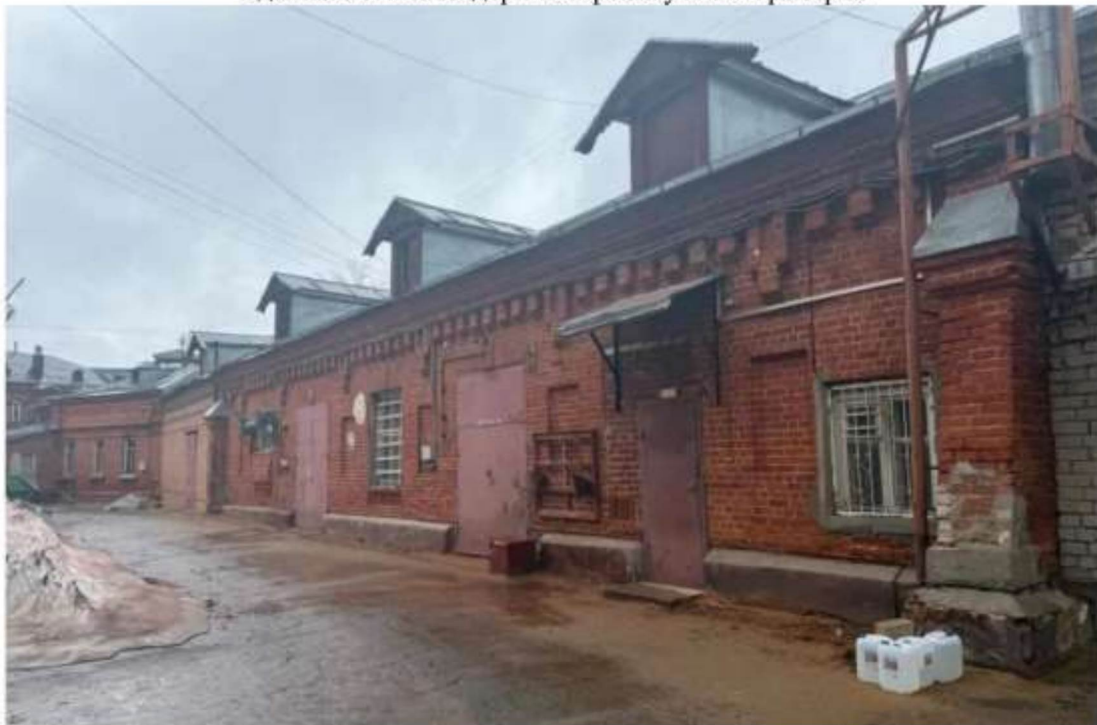
Приложение №2  
к предмету охраны объекта культурного наследия  
регионального значения «Склады Акцизного управления,  
кон. XIX в. - 1930-е гг.: Материальный сарай и кладовая»,  
кон. XIX - нач. XX в.  
(Костромская область, г. Кострома, ул. Ленина, д. 14)

**Стилистические особенности объекта:**  
Здание в стиле модерн по проекту Л.А. Треберта

2. Стилистические особенности объекта (приложение №2 к  
настоящему предмету охраны): служебная постройка в стиле модерн.

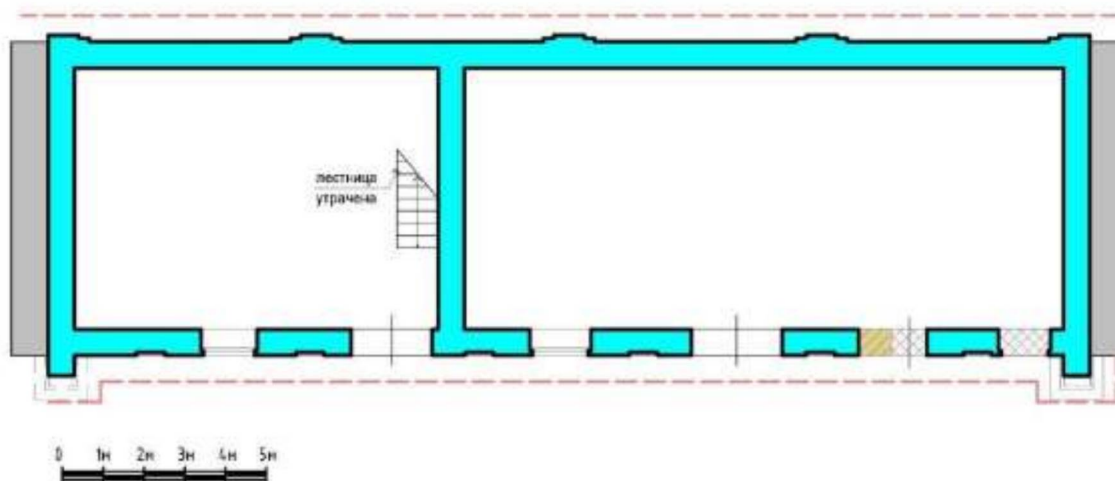
Приложение №3  
к предмету охраны объекта культурного наследия  
регионального значения «Склады Акцизного управления,  
кон. XIX в. - 1930-е гг.: Материальный сарай и кладовая»,  
кон. XIX - нач. XX в.  
(Костромская область, г. Кострома, ул. Ленина, д. 14)

Объемно-пространственные характеристики

- планировочная структура в капитальных стенах
- декоративно-пластическое оформление фасадов

1) объемно-пространственная композиция здания:  
прямоугольный в плане одноэтажный объем, покрытый двухскатной  
кровлей;

2) планировочная схема здания в капитальных стенах;

3) месторасположение, габариты и назначение проемов в толщине капитальных стен.

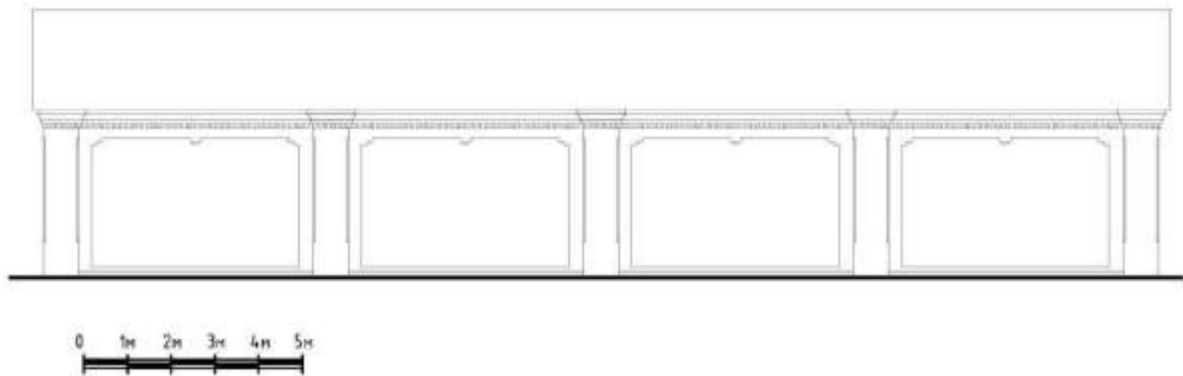
Членение фасадов  
Северо-восточный фасад

1) композиция северо-восточного фасада: глухая плоскость фасада, разделенная, пилястрами на четыре прясла;

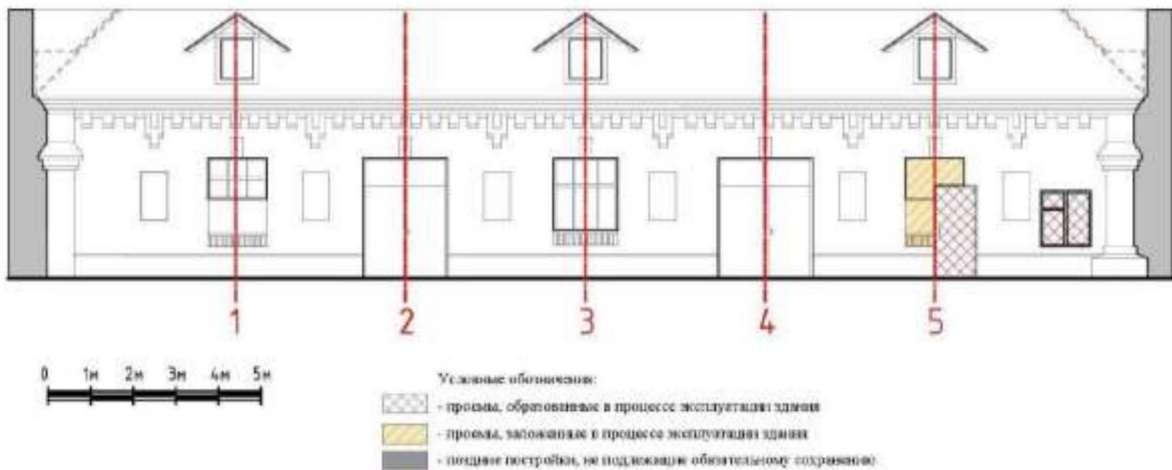
Юго-западный фасад

2) композиция юго-западного фасада в пять осей проемов: по 2-й и 4-й осям - проемы ворот, остальные оси - оконные проемы (по 1-й, 3-й и 5-й осям - слуховые окна в скате крыши).

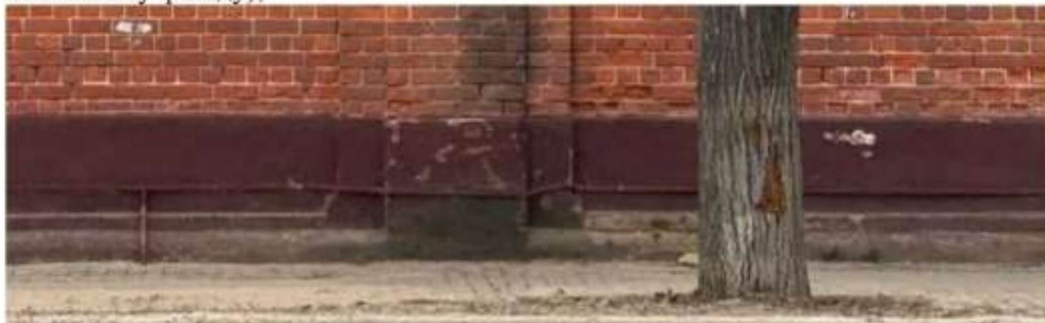
- невысокий гладкий цоколь, профилированный по верхней грани полуваликом (по северо-восточному фасаду);

невысокий гладкий цоколь, профилированный по верхней грани полуваликом (по северо-восточному фасаду);

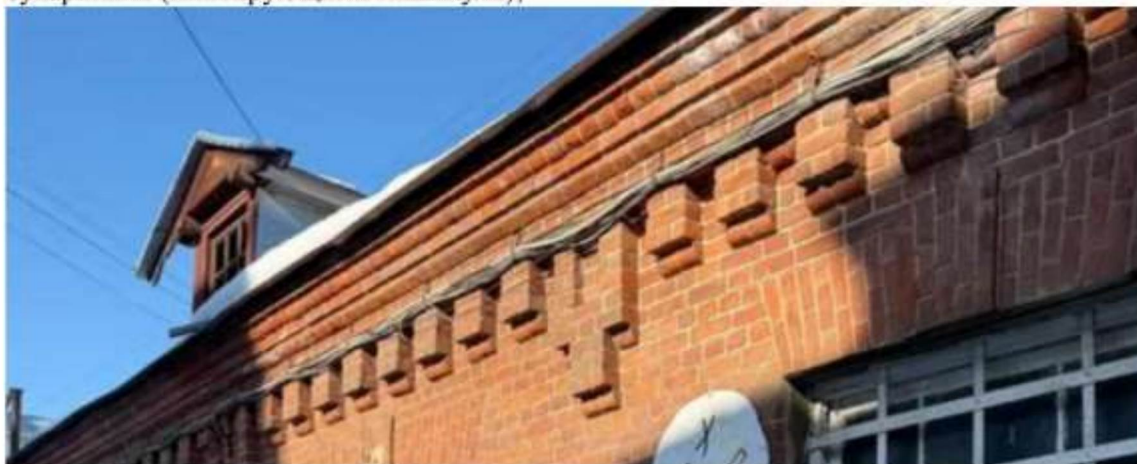
- венчающий многообломный карниз юго-западного фасада, дополненный массивными сухариками (имитирующими машикули);

венчающий многообломный карниз юго-западного фасада, дополненный массивными сухариками (имитирующими машикули);

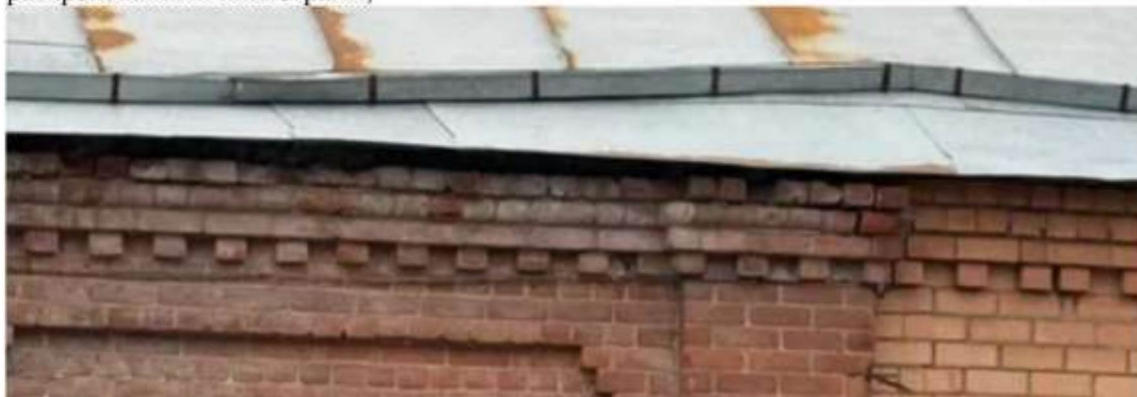
- венчающий многообломный карниз северо-восточного фасада, дополненный сухариками, и раскрепованный пилястрами;

венчающий многообломный карниз северо-восточного фасада, дополненный сухариками, и раскрепованный пилястрами;

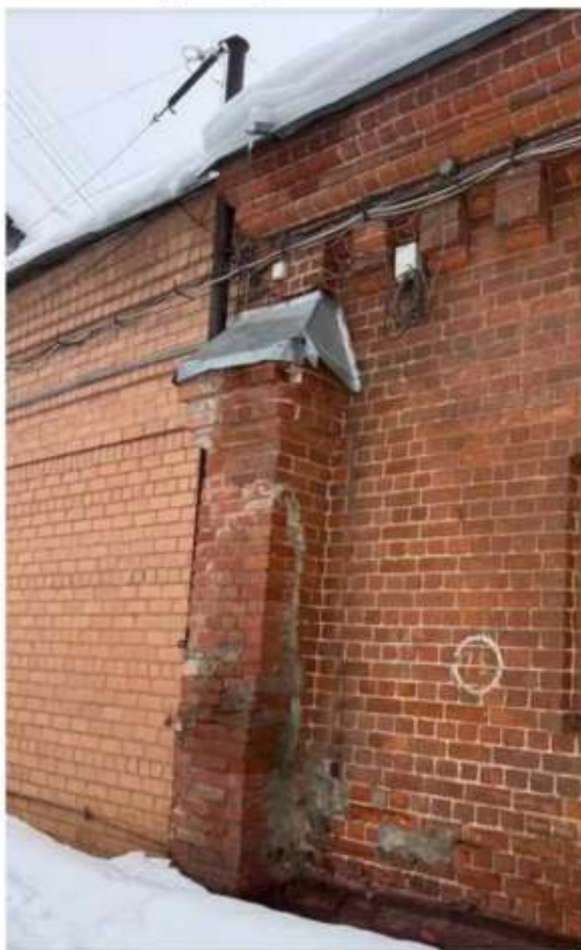
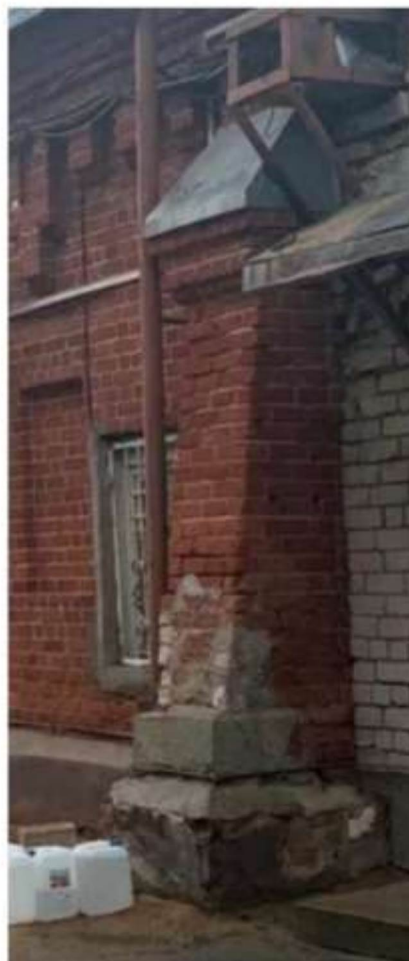
- гладкие пилястры, фланкирующие юго-западный фасад, дополненные примыкающими к плоскости пилястры столбами, ограниченными многоступенчатым карнизом и завершенные скатным покрытием;

гладкие пилястры, фланкирующие юго-западный фасад, дополненные примыкающими к плоскости пилястры столбами, ограниченными многоступенчатым карнизом и завершенные скатным покрытием;

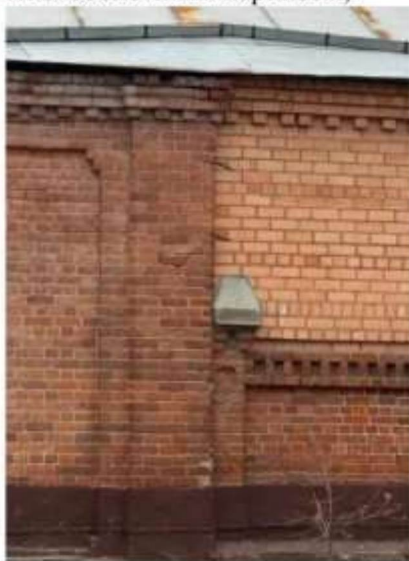
- - гладкие пилястры северо-восточного фасада с фасками на ребрах, и завершенные многообломным карнизом;

гладкие пилястры северо-восточного фасада с фасками на ребрах, и завершенные многообломным карнизом;

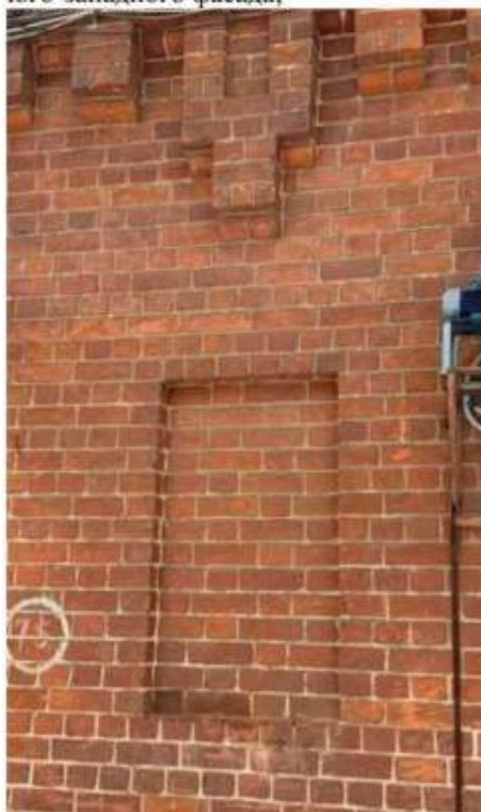
- прямоугольные вертикальные неглубокие ниши, расположенные симметрично в простенках юго-западного фасада;

прямоугольные вертикальные неглубокие ниши, расположенные симметрично в простенках юго-западного фасада;

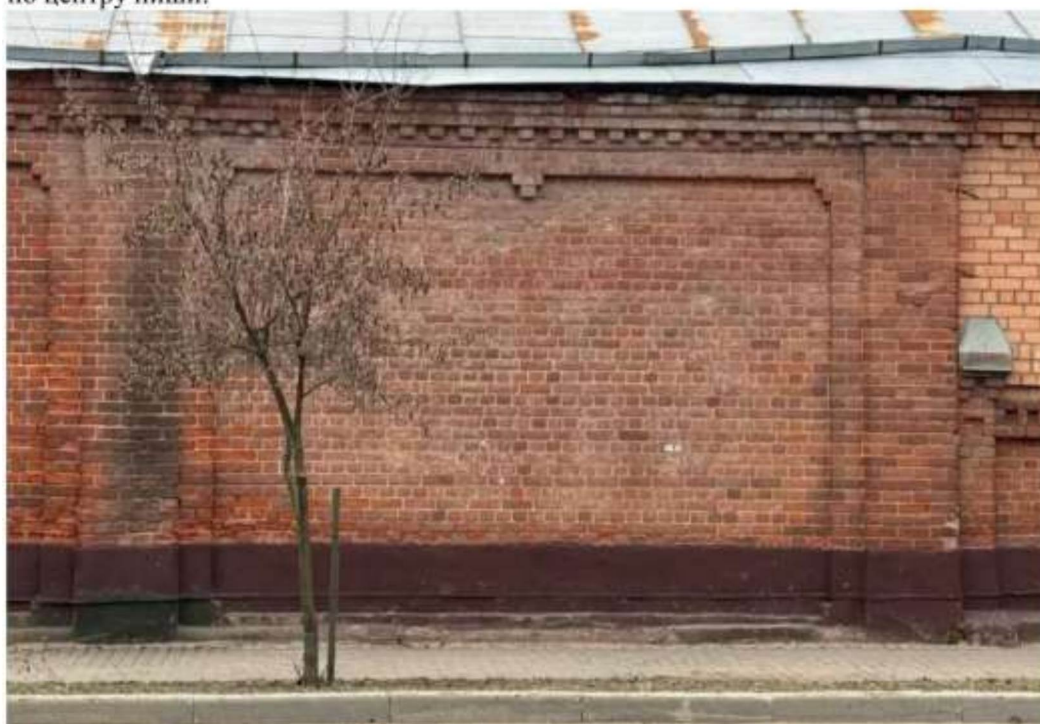
- прямоугольные ниши в пряслах северо-восточного фасада, с зубчатым декором по углам и по центру ниши.

прямоугольные ниши в пряслах северо-восточного фасада, с зубчатым декором по углам и по центру ниши;

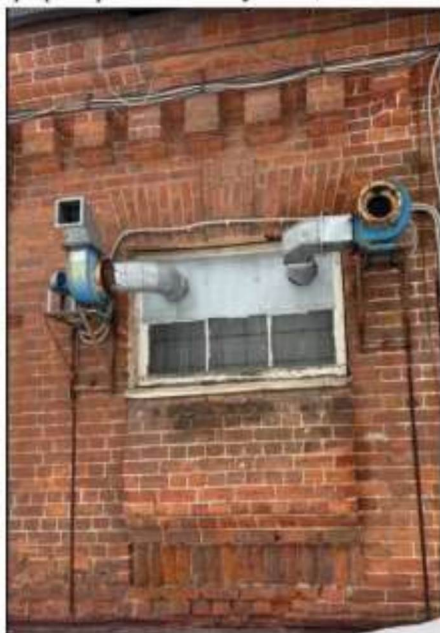
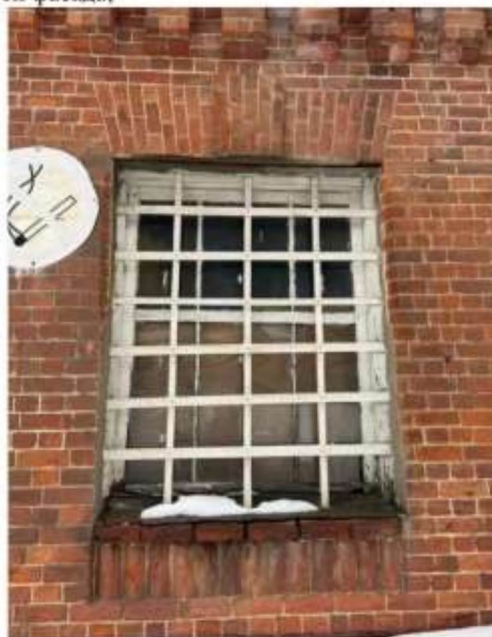
- декоративное оформление оконных проемов первого этажа: клинчатая перемычка украшена клинчатым замковым камнем; и подоконная профилированная полочка; дополненная рядом «бегунка»; по 1-й оси нижняя часть проема забрана кирпичом на высоту 10 рядов, профилированно выступающими из плоскости фасада;

декоративное оформление оконных проемов первого этажа: клинчатая перемычка украшена клинчатым замковым камнем; подоконная профилированная полочка; дополненная рядом «бегунка»; по 1-й оси нижняя часть проема забрана кирпичом на высоту 10 рядов, профилированно выступающими из плоскости фасада;

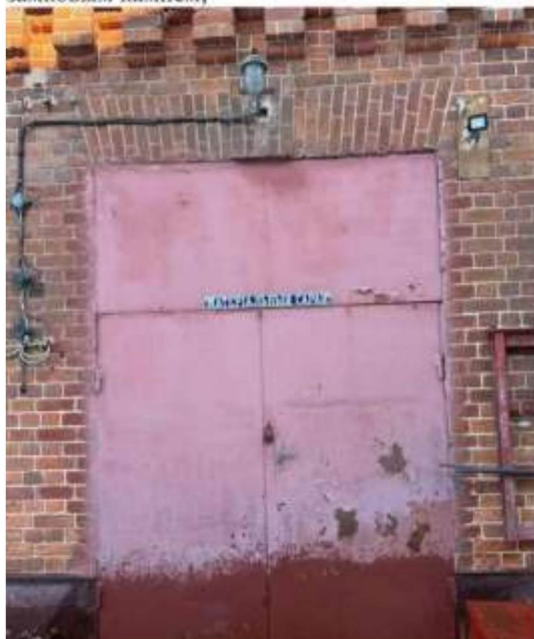
- - декоративное оформление проемов ворот: клинчатая перемычка украшена клинчатым замковым камнем;

декоративное оформление проемов ворот: клинчатая перемычка украшена клинчатым замковым камнем;

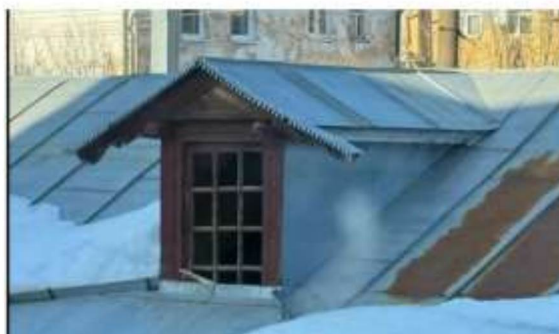
- декоративное оформление слуховых оконных проемов: прямоугольные оконные проемы под двускатной крышей с резной лобовой доской.

декоративное оформление слуховых оконных проемов: прямоугольные оконные проемы под двускатной крышей с резной лобовой доской.
