**Об утверждении предмета охраны объекта культурного наследия
регионального значения (памятника) «Здание кадетского корпуса Войска
Донского. Эклектика», расположенного по адресу: Ростовская область,
г. Новочеркасск, пр-кт Баклановский, д. 77**

ПРЕДМЕТ ОХРАНЫ

объекта культурного наследия регионального значения (памятника)
«Здание кадетского корпуса Войска Донского. Эклектика», расположенного
по адресу: Ростовская область, г. Новочеркасск, пр-кт Баклановский, д. 77

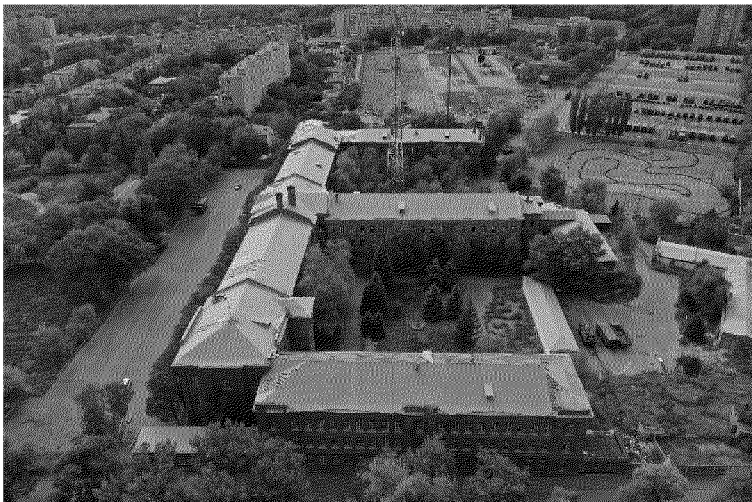
- объект культурного наследия</p>
2.	<p>Объемно-пространственная композиция объекта культурного наследия, сложной, приближенной к Е-образной, конфигурации в плане, трехэтажного с подвалом и многоскатной чердачной крышей</p>

<p>объемно-пространственная композиция объекта культурного наследия с северо-востока</p>
3.	<p>Первоначальные строительные конструкции и материалы, а именно: наружные несущие стены, выполненные из кирпича, перекрытия конструкций крыши</p>	  <p>северо-западный и северо-восточный фасады восточного крыла объекта культурного</p>

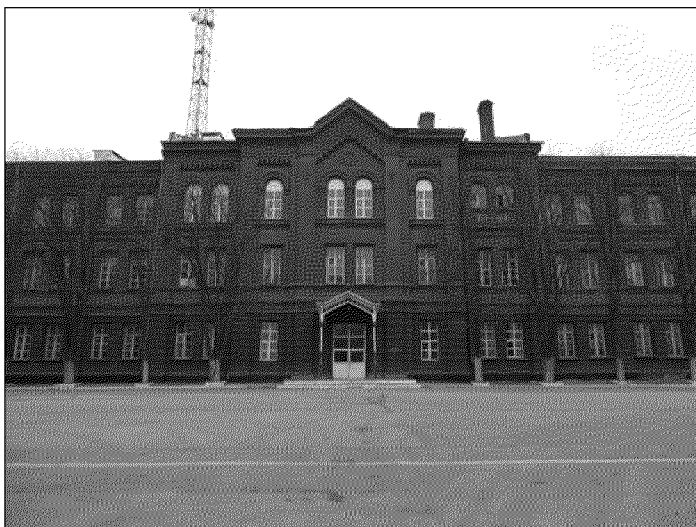
центральный ризалит юго-восточного фасада
объекта культурного наследия

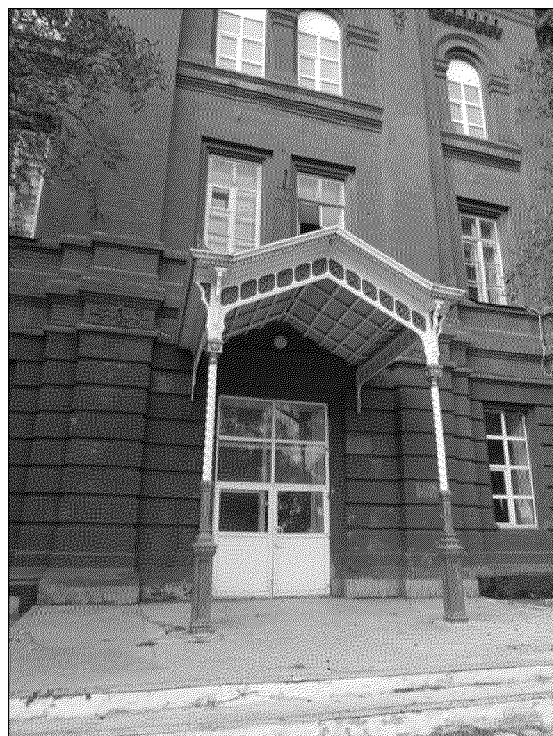
металлический
ажурный козырек
парадного входа,
выполненный
в готическом стиле,
на металлических

козырек парадного входа объекта культурного
наследия

изящных колоннах,
его местоположение
в центральном ризалите
южного фасада,
габариты,
конфигурацию, рисунок
орнамента

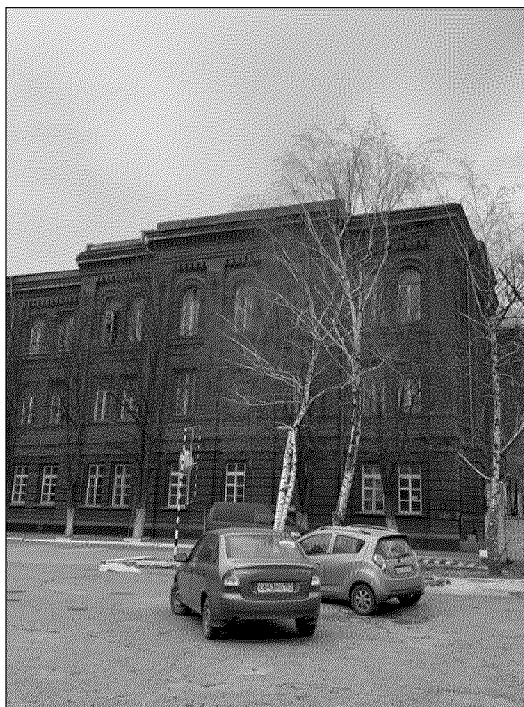
крайний восточный ризалит юго-восточного
фасада объекта культурного наследия

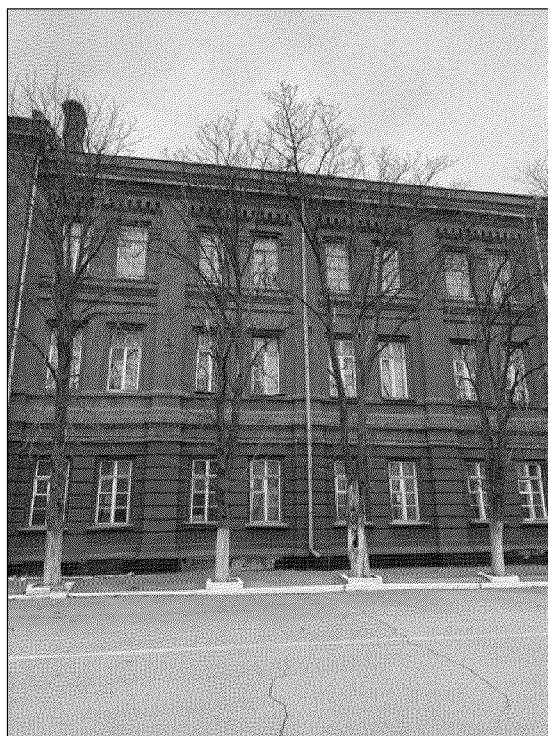
фрагмент юго-восточного фасада объекта
культурного наследия

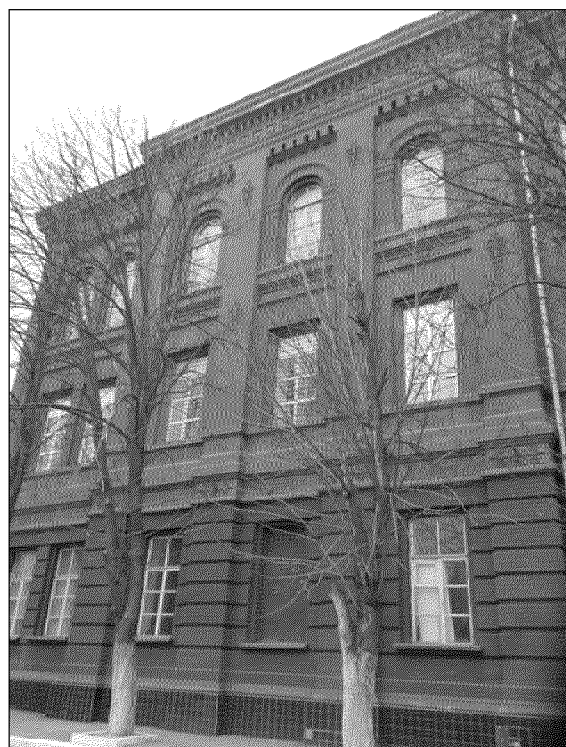
крайний западный ризалит юго-восточного
фасада объекта культурного наследия

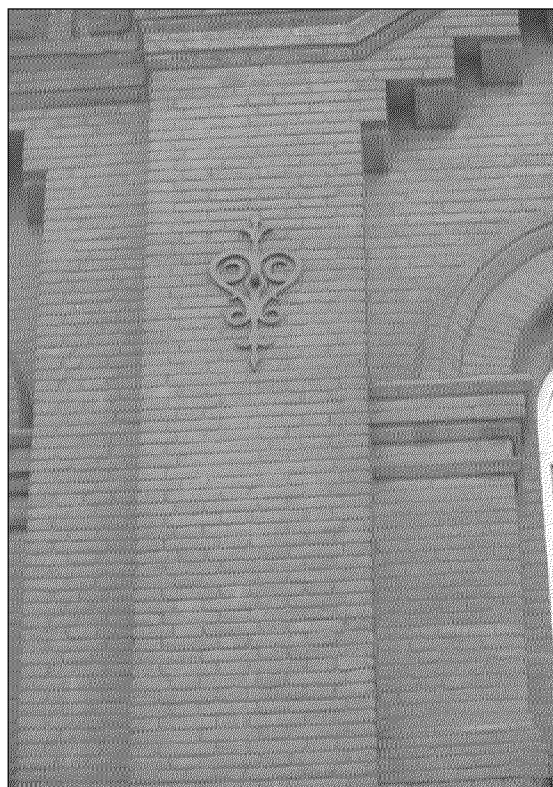
ритм простеночных
лопаток южного фасада
основного объема,
декорированных
накладными ажурными
металлическими
элементами в уровне
всех этажей ризалитов,
их габариты,
местоположение
накладных ажурных
элементов, рисунок
их орнамента;

накладная декоративная деталь лопаток
на южном фасаде объекта культурного
наследия

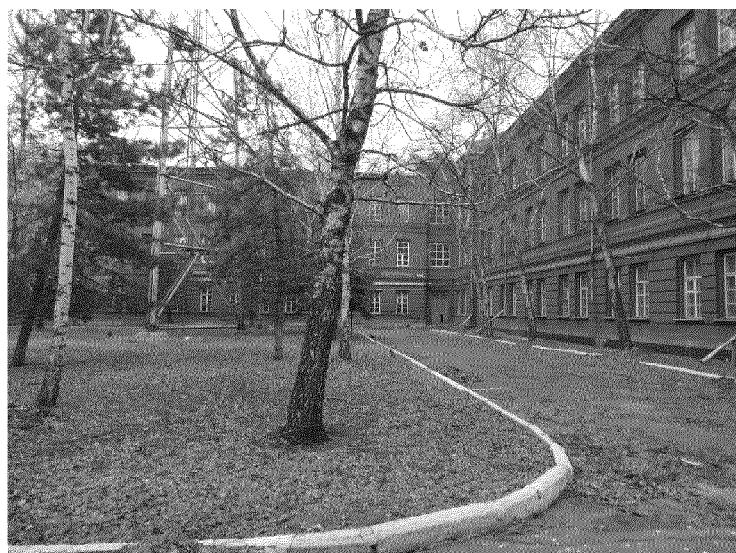
дворовые фасады основного объема
и центрального крыла объекта культурного
наследия

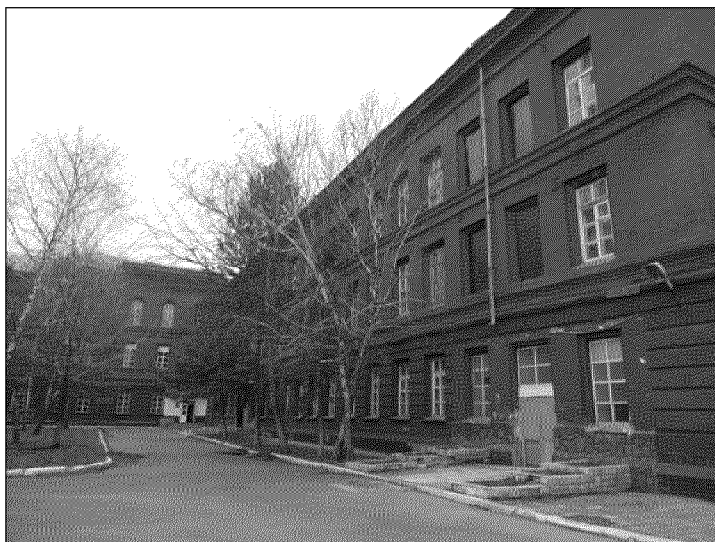
западное крыло объекта культурного наследия

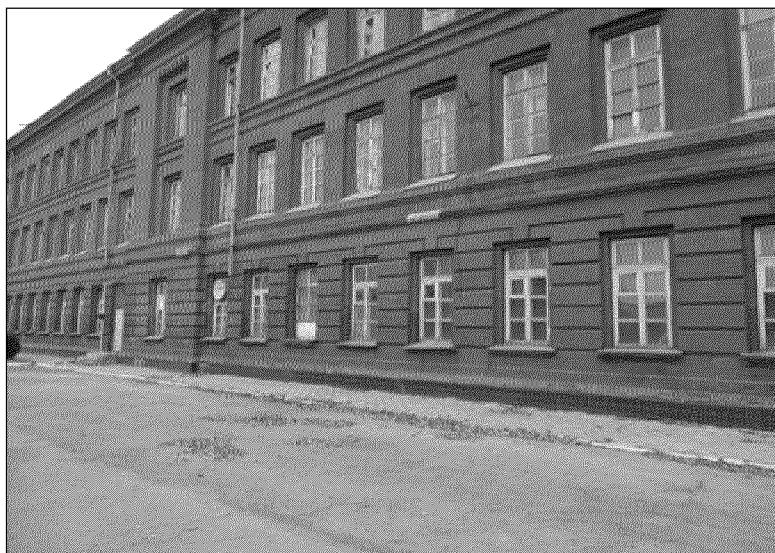
западное крыло объекта объекта культурного

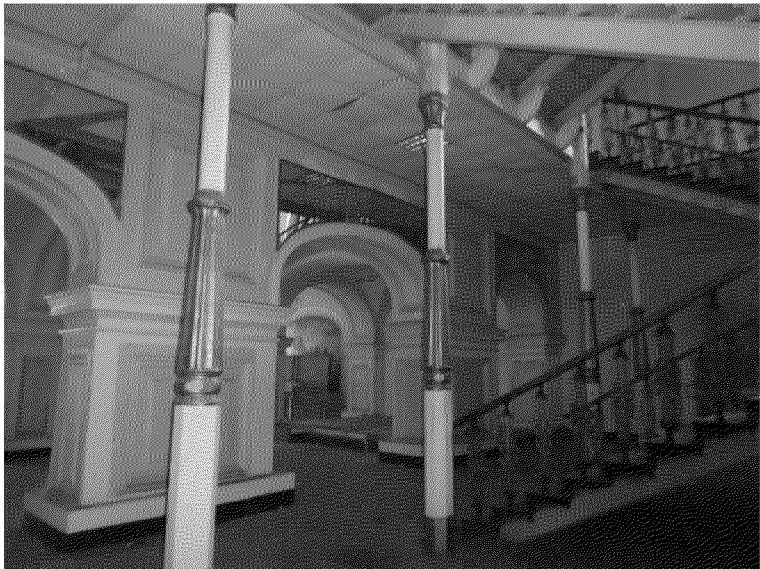
<p>декор стен парадной лестничной клетки объекта культурного наследия, представленный профилированными филенками различной конфигурации</p>

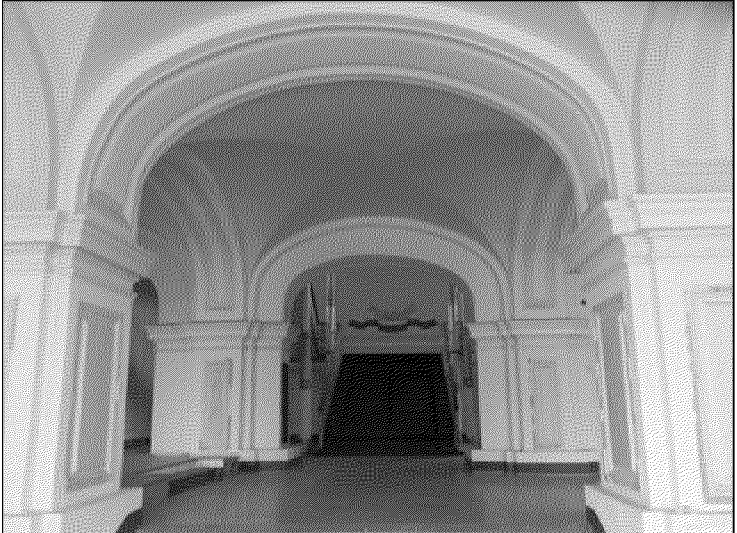
<p>6.</p>	<p>Декор вестибюля парадного входа (помещение № 105), представленный профилированными филёнками различной конфигурации, декорирующими плоскость стен, коробовых арок и колонн, включая крестовые своды перекрытия вестибюля</p>

<p>декор вестибюля парадного входа объекта культурного наследия</p>

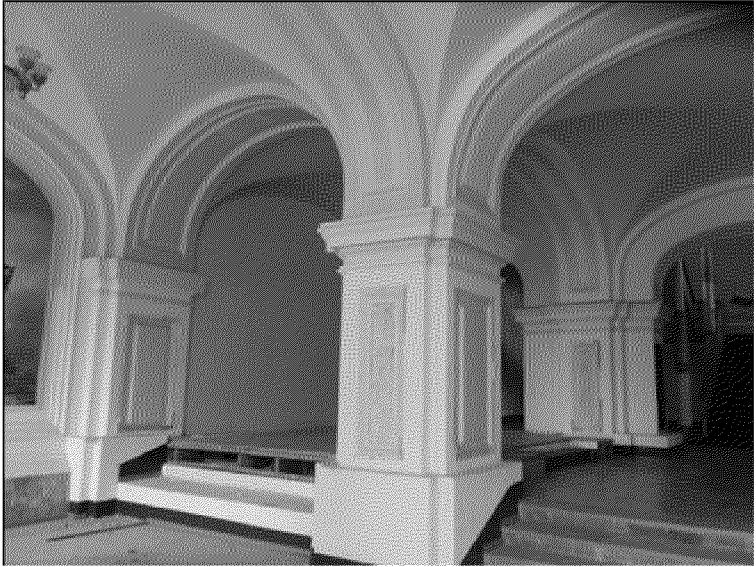
<p>декор вестибюля парадного входа объекта культурного наследия</p>
<p>7.</p>	<p>Внутренняя междуэтажная парадная распашная лестница в центральной части основного объема объекта культурного наследия в объеме лестничной клетки, включая чугунные лестничные марши с тисненым рисунком ступеней и ажурными подступенками, металлические</p>

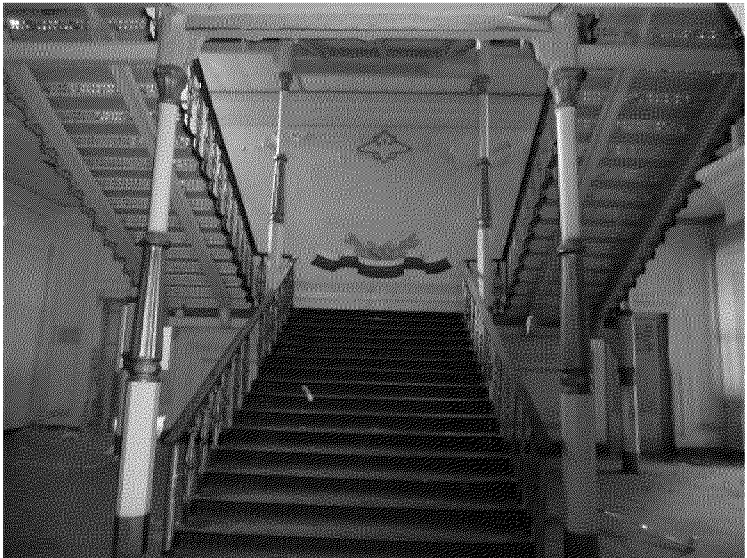
<p>ограждения лестничных маршей с декорированными стойками, лестничные площадки из чугунных плит с тисненым рисунком, уложенных по металлическим балкам, опирающимся на декорированные кронштейны стоек; местоположение лестницы в центральной части основного объема, ее конфигурация, габариты, материал изготовления, рисунок орнамента ограждения, ступеней и площадок</p>	<p>внутренняя междуэтажная парадная лестница в центральной части основного объема объекта культурного наследия</p>

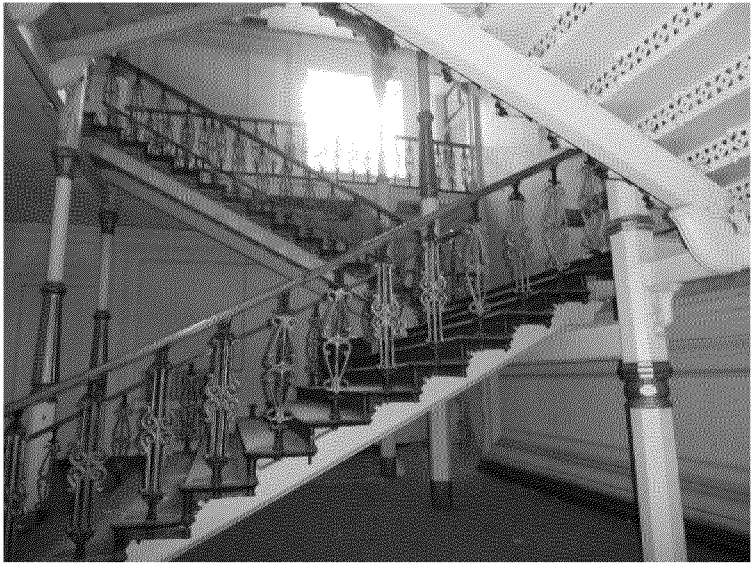
<p>металлические ограждения лестничных маршей внутренней междуэтажной парадной лестницы в центральной части основного объема объекта культурного наследия</p>

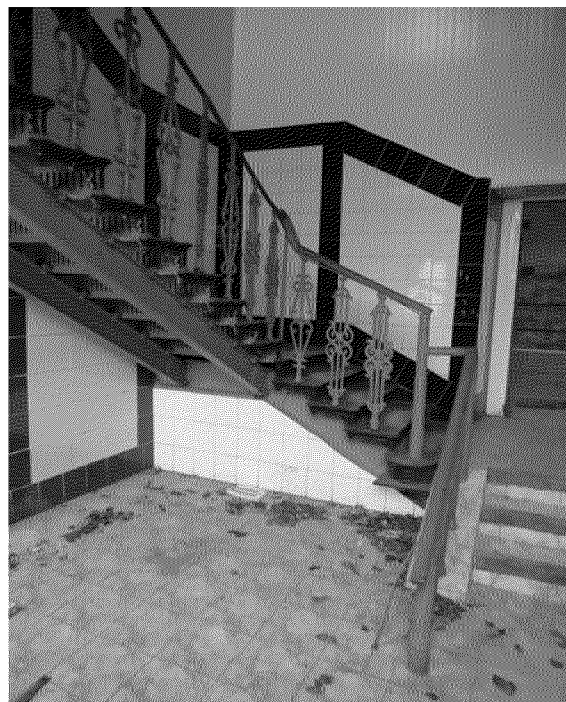
восточного крыла,
и северной части
центрального крыла
объекта культурного
наследия в объеме
лестничных клеток,
включая чугунные
лестничные марши
с тисненым рисунком
глухих ступеней
и ажурными
подступенками,
их местоположение,
материал изготовления,
конфигурация,
габариты

внутренняя междуэтажная лестница в северной
части восточного крыла объекта культурного
наследия

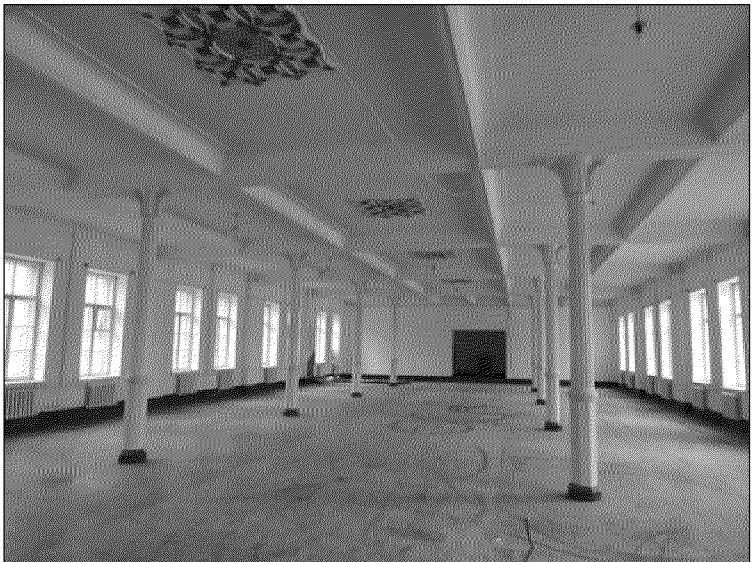
<p>кессонами потолка, подчеркнутыми профилированными поясами, поперечные кессоны опираются на межоконные плоские простеночные пилястры упрощенного ордера, ритмом первоначальных металлических колонн стилизованного дорического ордера с ажурными кронштейнами, каннелированным в верхней $\frac{1}{2}$ части стволом, и местоположение, конфигурация, габариты, материал изготовления, рисунок орнамента колонн и кронштейнов, габариты и конфигурация кессонов</p>

<p>декоративное убранство помещения № 110 первого этажа объекта культурного наследия</p>
12	<p>Первоначальные металлические колонны стилизованного дорического ордера с ажурными кронштейнами, каннелированным в верхней $\frac{1}{2}$ части стволом в интерьере помещений второго этажа западной части основного корпуса объекта культурного наследия, их местоположение, конфигурация, габариты, материал изготовления, рисунок</p>

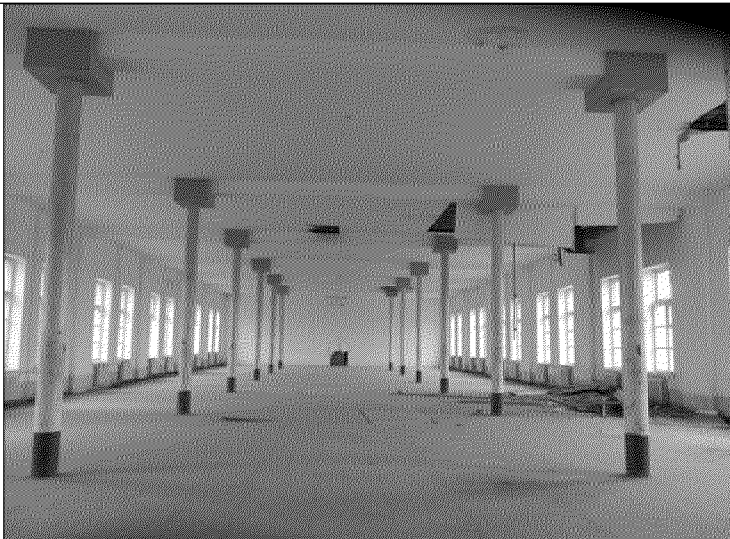
<p>первоначальные металлические колонны стилизованного дорического ордера в интерьере помещений второго этажа западной части основного корпуса объекта культурного наследия</p>

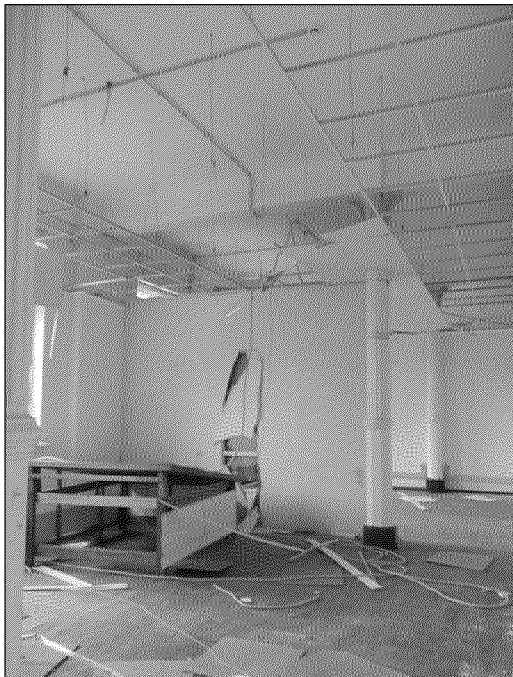
<p>первоначальные металлические колонны стилизованного дорического ордера в интерьере помещений второго этажа западной части основного корпуса объекта культурного наследия</p>
13	<p>Арочные проемы в помещении № 25 третьего этажа основного объема</p>

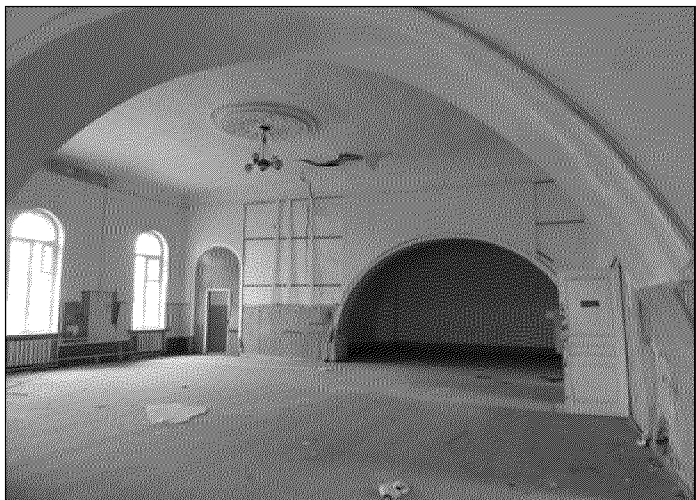
<p>арочные проемы в помещении № 25 третьего этажа основного объема объекта культурного наследия</p>
