**Об утверждении предмета охраны
объекта культурного наследия регионального значения
(памятника) «Мемориальное здание - гостиница», расположенного
по адресу: Ростовская область, г. Таганрог,
ул. Петровская, 69/6, пер. А. Глушко**

ПРЕДМЕТ ОХРАНЫ
объекта культурного наследия регионального значения (памятника)
«Мемориальное здание - гостиница»

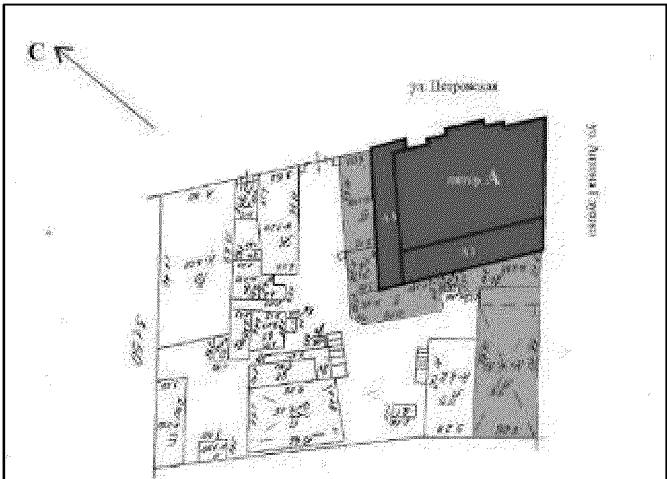
1	2	3
2.	<p>Объемно-пространственная композиция объекта, габариты культурного наследия – литеры А, А1, А3, сложной конфигурации в плане, кирпичного, двухэтажного с подвалом и многоскатной крышей</p>

<p>генеральный план домовладения, источник: техническое дело МУП «БТИ» г. Таганрога № 1-128-3, 2008 год</p> <p>условные обозначения:</p> <ul style="list-style-type: none"> - объект культурного наследия - поздние строения, не входящие в состав объекта культурного наследия
3.	<p>Строительные конструкции объекта культурного наследия, а также материалы их изготовления, включая: кирпичные стены, каменный фундамент; конфигурация многоскатной крыши</p>	<p>план первого этажа</p>

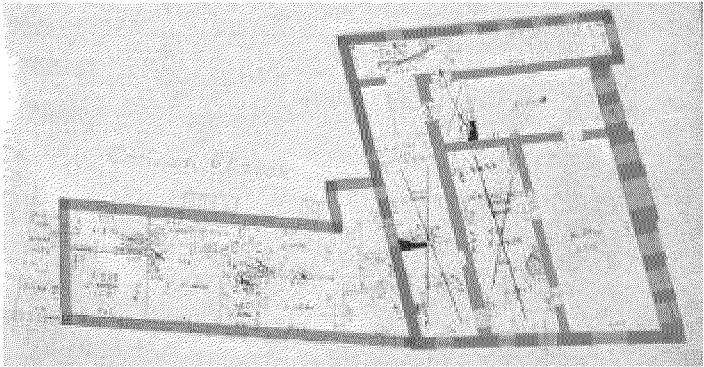
1	2	3
		<p data-bbox="1050 241 1372 275">план второго этажа</p>   <p data-bbox="853 1043 1236 1077">условные обозначения:</p> <p data-bbox="853 1128 1465 1167">■ - объект культурного наследия</p> <p data-bbox="853 1173 1568 1256">■ - поздние строения, не входящие в состав объекта культурного наследия</p>
4.	<p data-bbox="344 1263 826 1473">Композиционное и архитектурно-стилистическое решения парадного северо-восточного фасада, включая:</p> <p data-bbox="344 1525 826 1697">объем междуэтажной лестницы, выделенный на фасаде боковой северо-западной раскреповкой;</p> <p data-bbox="344 1749 826 1877">штукатурный наличник дверного проема раскреповки;</p> <p data-bbox="344 1928 778 1962">уступ небольшого цоколя;</p> <p data-bbox="344 2013 826 2134">ритмичный ряд оконных проемов первого и второго этажей;</p>	  <p data-bbox="853 1805 1568 1883">вид объекта культурного наследия с востока</p>

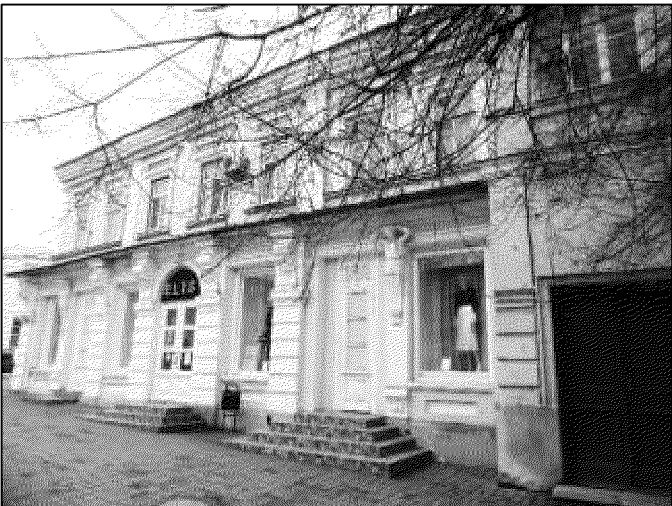
1	2	3
	<p>подоконные ниши первого этажа, обрамленные узкими филенками;</p> <p>штукатурные наличники окон первого этажа, объединенные в верхней части прямыми профилированными сандриками;</p> <p>прямые сандрики на небольших декоративных кронштейнах в оформлении окон второго этажа;</p> <p>угловые и простеночные пилястры второго этажа;</p> <p>венчающий карниз;</p> <p>угловые и простеночные лопатки первого этажа, оформленные массивными модульонами и глубоким рустом;</p> <p>небольшие треугольные ниши, расположенные в антресолях арочной фрамуги;</p> <p>междуэтажная профилированная тяга;</p> <p>профилированные штукатурные наличники рядовых окон второго этажа;</p> <p>три центральных окна второго этажа, оформленные штукатурными наличниками с небольшими изящными</p>

<p>общий вид парадного северо-западного фасада</p>   <p>фрагмент парадного северо-восточного фасада</p>

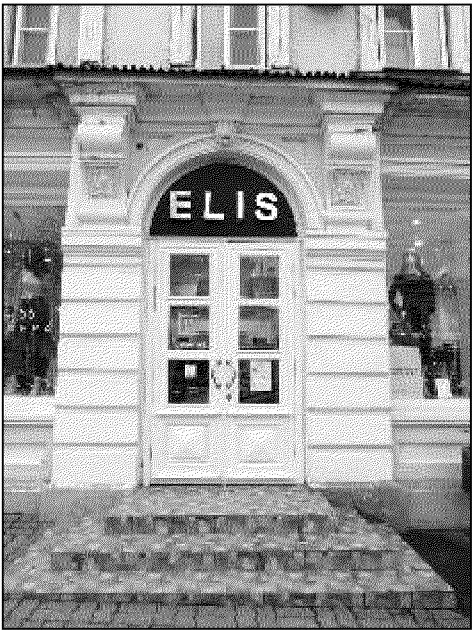
<p>портал входного узла северо-восточного фасада</p>

1	2	3
	<p>«ушками»;</p> <p>декоративные вставки растительного орнамента в оформлении модульонов;</p> <p>обрамление фрамуги дверного проема первого этажа, включающее профилированный архивольт с маскарон в форме львиной головы;</p> <p>скульптуры античных богинь – кариатиды, расположенные в простенках оконных проемов первого этажа;</p>

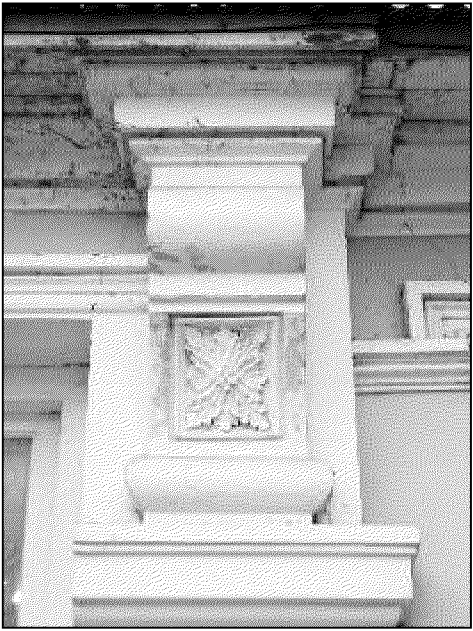
<p>модульон с декоративной вставкой, обрамленной филенкой</p>

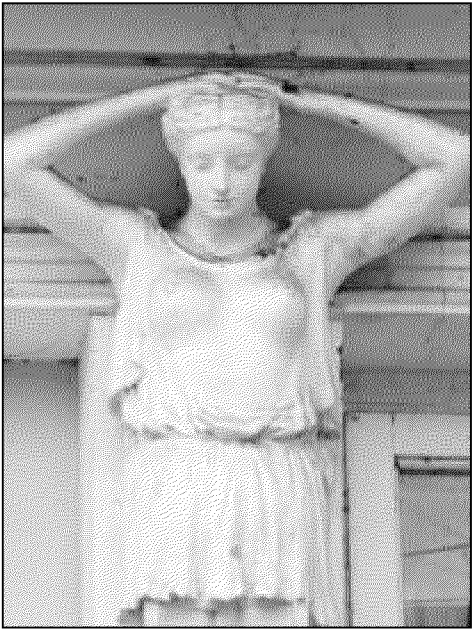
</div> <div data-bbox="855 1624 1570 1758"><p>кариатида в простенке оконных проемов первого этажа парадного северо- восточного фасада</p></div>
