**ИНСПЕКЦИЯ ТУЛЬСКОЙ ОБЛАСТИ ПО ГОСУДАРСТВЕННОЙ  
ОХРАНЕ ОБЪЕКТОВ КУЛЬТУРНОГО НАСЛЕДИЯ**

**Об утверждении предмета охраны объекта культурного наследия  
регионального значения «Бывший дом Улановых (Прохоровых).  
Ансамбль бывшего Спасопреображенского мужского монастыря», XVIII  
в., расположенного по адресу: Тульская область, Белевский район, г.  
Белев, ул. Фрунзе, д. 19, лит. А**

**Предмет охраны объекта культурного наследия регионального значения  
«Бывший дом Улановых (Прохоровых). Ансамбль бывшего  
Спасопреображенского мужского монастыря», XVIII в., расположенного  
по адресу: Тульская область, Белевский район, г. Белев, ул. Фрунзе, д. 19,  
лит. А**

**Схематическое изображение предмета охраны объекта культурного наследия регионального значения «Бывший дом Улановых (Прохоровых). Ансамбль бывшего Спасопреображенского мужского монастыря», XVIII в., расположенного по адресу: Тульская область, Белевский район, г. Белев, ул. Фрунзе, д. 19, лит. А**

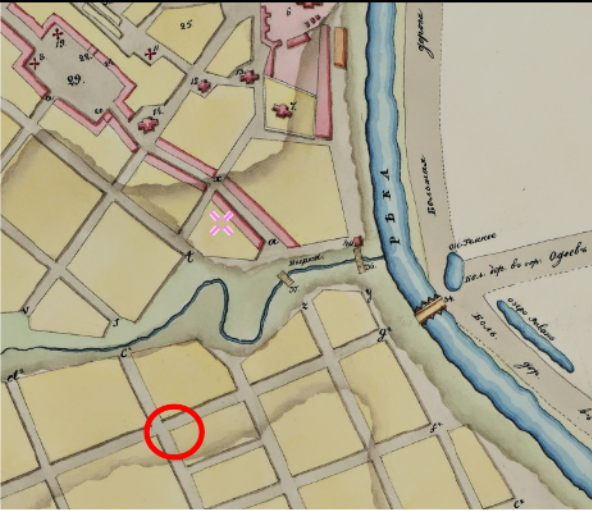
<p data-bbox="922 1355 1516 1467">Прожектированный план города Белева, 1833г. Фрагмент с местом расположения памятника. Севернее указана речка Вырка.</p>
2.	Угловое расположение по красной линии застройки двух улиц – Фрунзе и Беликова

- расположение в южной регулярной исторической части города Белева, так называемой Завырской слободе (пункт 1 приложения № 2);
- угловое расположение по красной линии застройки двух улиц – Фрунзе и Беликова (пункт 2 приложения № 2);

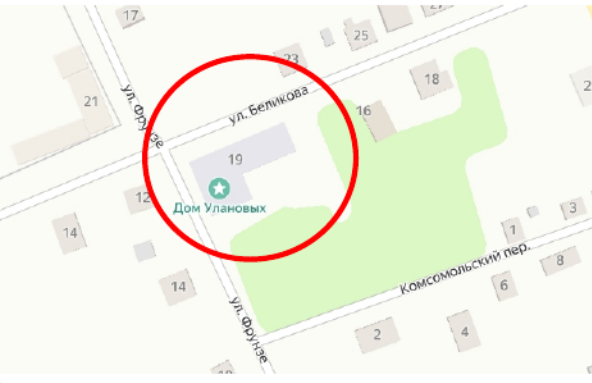
<p data-bbox="922 1915 1516 1982">Расположение здания памятника на пересечении двух улиц</p>
<i>Объемно-пространственная композиция</i>

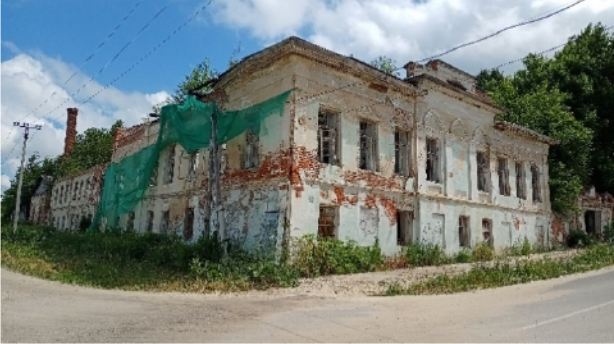
<p data-bbox="1050 618 1382 645">Общий вид с ул. Беликова</p>
4	Каменная ограда вокруг территории усадьбы с воротами, примыкающая к южному фасаду углового объема

- объемно-пространственная композиция, скомпонованная из углового главного объема и рядового второстепенного по ул. Беликова, имеющих единые высотные отметки по цоколю, окнам, междуэтажному карнизу и различные по венчающим карнизам и крышам (пункт 3 приложения № 2);
- каменная ограда вокруг территории усадьбы с воротами, примыкающая к южному фасаду углового объема (пункт 4 приложения № 2).

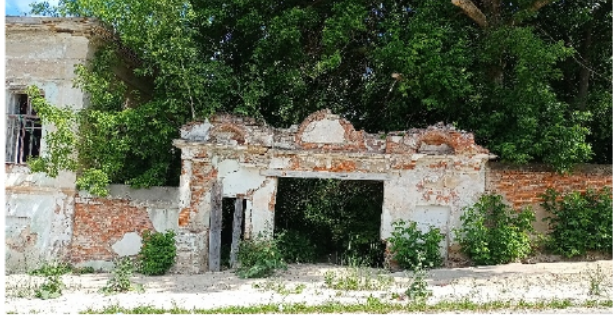
<p data-bbox="1107 999 1321 1025">Вид с ул. Фрунзе</p>
<i>Планировочные характеристики</i>		
5	Традиционное сочетание торговых и производственных помещений на первом этаже с жилыми на втором этаже углового объема

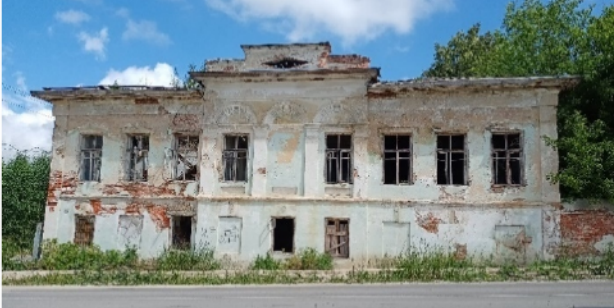
<p data-bbox="944 1422 1487 1489">Главный фасад углового объема с низким первым этажом и высоким жилым вторым.</p>
6	Сводчатый подвал в южной части углового объема

- традиционное сочетание торговых и производственных помещений на первом этаже с жилыми на втором этаже углового объема (пункт 5 приложения № 2);
- сводчатый подвал в южной части углового объема (пункт 6 приложения № 2).

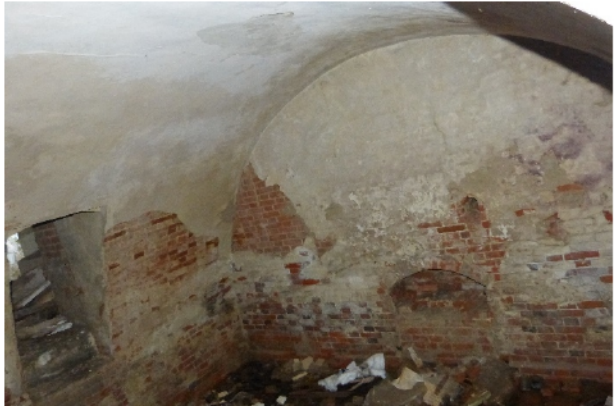
<p data-bbox="912 1971 1519 1998">Помещение подвала с цилиндрическим сводом.</p>

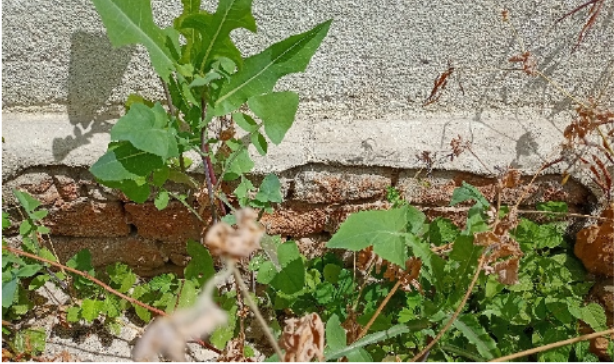
<p data-bbox="1050 689 1378 719" style="text-align: center;">Цоколь западного фасада.</p>
8	Стены из красного глиняного полнотелого кирпича

- фундаменты каменные, ленточные;
- цоколь - кирпичный, с прямым обрезаем, оштукатуренный и окрашенный (пункт 7 приложения № 2);

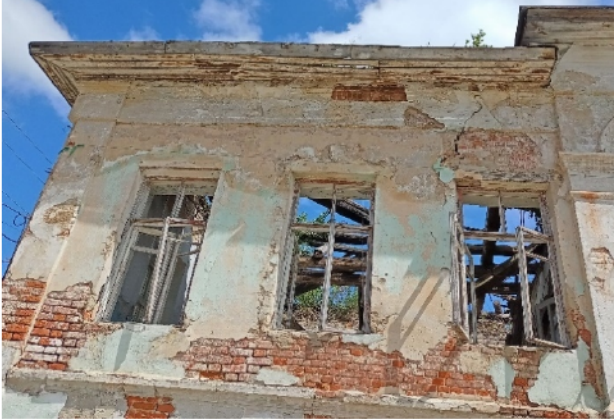
<p data-bbox="1034 1151 1394 1223" style="text-align: center;">Фрагмент западного фасада. Кирпичная кладка стены.</p>
9	Кирпичные своды подвала

- стены из красного глиняного полнотелого кирпича (пункт 8 приложения № 2);

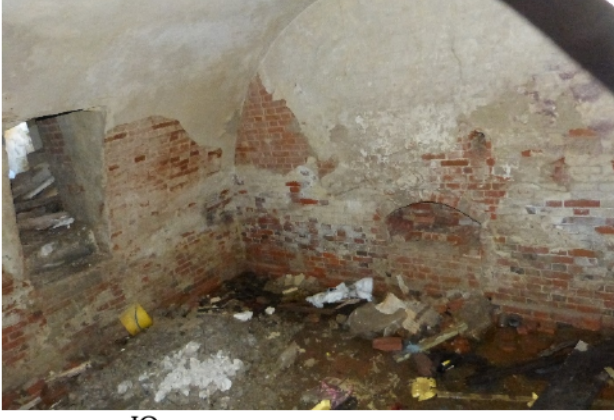
<p data-bbox="1034 1644 1394 1671" style="text-align: center;">Южное помещение подвала.</p>
10	Отделка фасадов - оштукатуренные и окрашенные кирпичные поверхности с белокаменным, кирпичным из простого и лекального кирпича, тянутым архитектурным декором

- кирпичные своды подвала (пункт 9 приложения № 2);

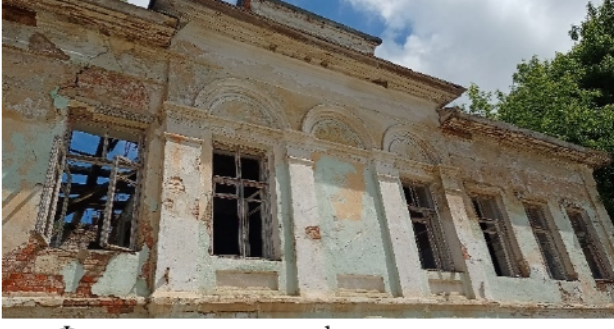
<p data-bbox="963 2002 1474 2080" style="text-align: center;">Фрагмент западного фасада с участками наружной отделки.</p>

- отделка фасадов - оштукатуренные и окрашенные кирпичные поверхности с белокаменным, кирпичным из простого и лекального кирпича, тянутым архитектурным декором (пункт 10 приложения № 2);

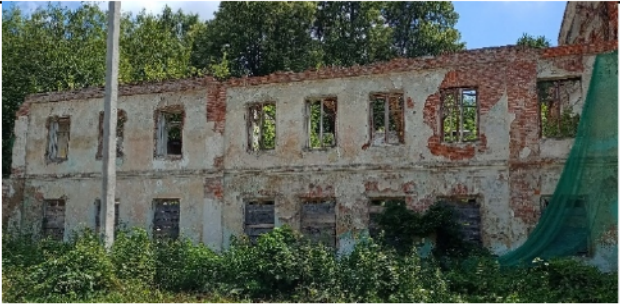
<p data-bbox="959 566 1474 633">Фрагмент северного фасада с участками наружной отделки.</p>
11	<p data-bbox="277 674 879 869">Стены внутренние капитальные из красного глиняного полнотелого кирпича, оштукатуренные и окрашенные; форма и расположение арочного проема на втором этаже</p>

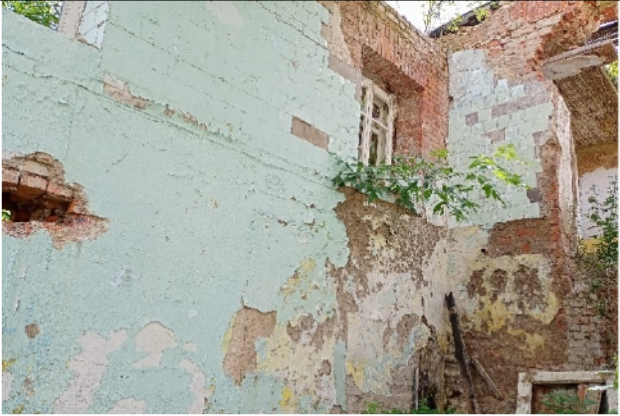
<p data-bbox="940 1081 1490 1149">Фрагмент внутренних капитальных стен со следами отделки.</p>

- стены внутренние капитальные из красного глиняного полнотелого кирпича, оштукатуренные и окрашенные, форма и расположение арочного проема на втором этаже (пункт 11 приложения № 2);

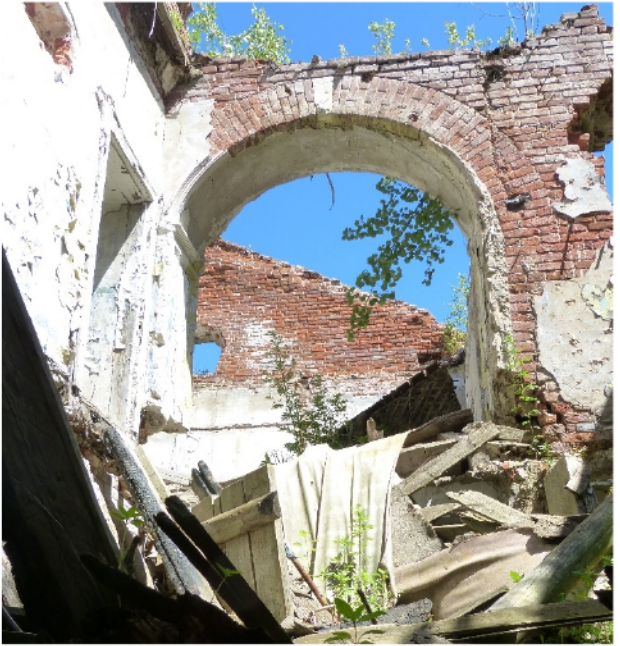
<p data-bbox="976 1872 1453 1901">Арочный проем в капитальной стене.</p>

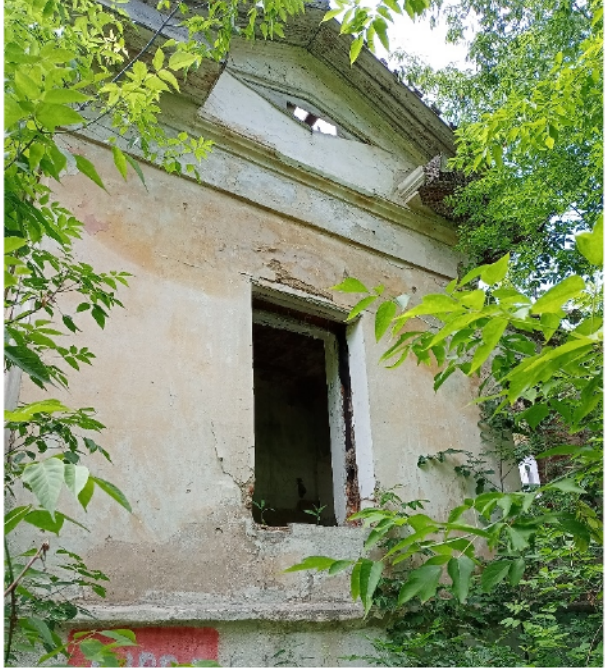
<p data-bbox="938 943 1492 972">Фрагмент восточного фасада с фронтоном.</p>

- двускатная крыша с аттиком на западном фасаде и фронтоном на восточном фасаде углового объема, двускатная крыша рядового объема, различные высотные отметки карнизов и коньков крыш углового и рядового объемов (пункт 12 приложения № 2);

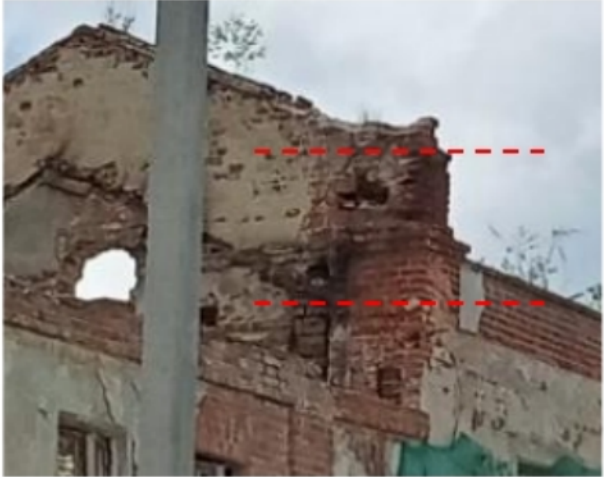
<p data-bbox="938 1496 1492 1563">Фрагмент северного фасада. Перепад высот карнизов и коньков крыш двух объемов.</p>
<i>Местоположение, габариты, конфигурация, заполнение дверных и оконных проёмов</i>		
13	Оконные проёмы первого этажа - прямоугольные с кирпичной клинчатой перемычкой

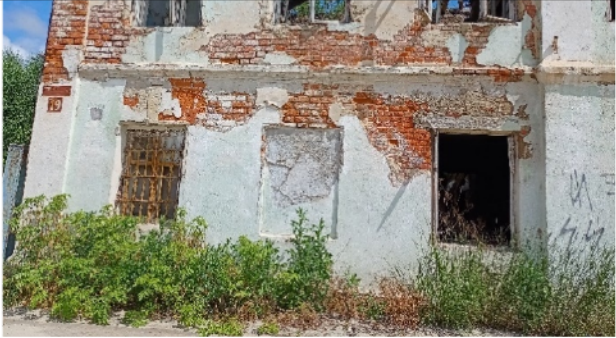
<p data-bbox="975 1989 1455 2045">Фрагмент западного фасада. Окна первого этажа углового объема.</p>

- оконные проёмы первого этажа - прямоугольные с кирпичной клинчатой перемычкой (пункт 13 приложения № 2);

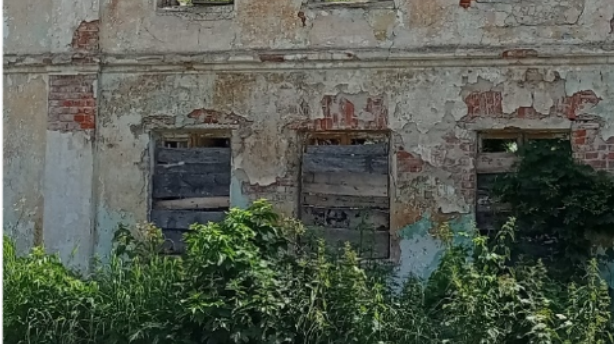
<p data-bbox="975 622 1453 680">Фрагмент северного фасада. Окна первого этажа рядового объема.</p>
14	Оконные проёмы второго этажа - прямоугольные с кирпичной клинчатой перемычкой

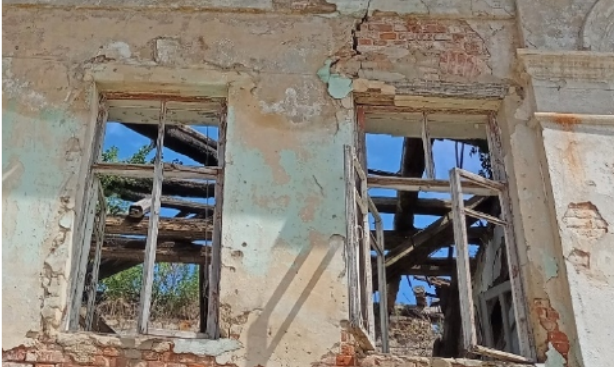
<p data-bbox="927 1070 1501 1128">Фрагмент западного фасада углового объема. Окна 2-го этажа.</p>

- оконные проёмы второго этажа - прямоугольные с кирпичной клинчатой перемычкой (пункт 14 приложения № 2);

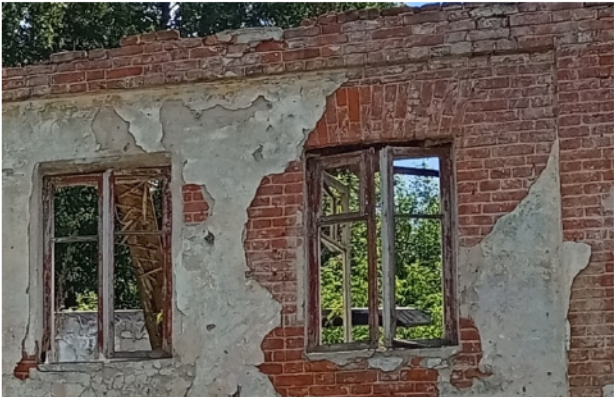
<p data-bbox="927 1541 1501 1599">Фрагмент северного фасада рядового объема. Окна 2-го этажа.</p>
15	Дверной проем входа в подвал с лучковой перемычкой и замковым клинчатым природным камнем, с кованными подставами

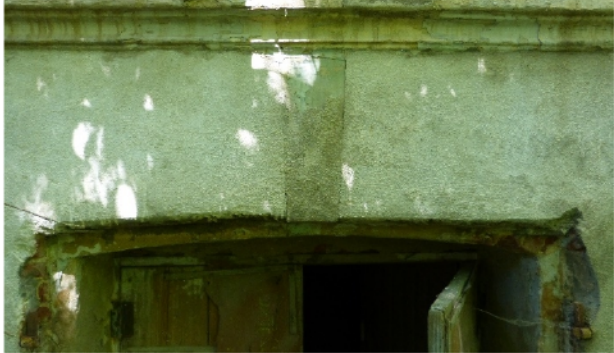
<p data-bbox="916 1975 1517 2033">Фрагмент дверного проема в подвал. Замковый белый камень и кованные подставы.</p>

- дверной проем входа в подвал с лучковой перемычкой и замковым клинчатым природным камнем, с кованными подставками (пункт 15 приложения № 2);

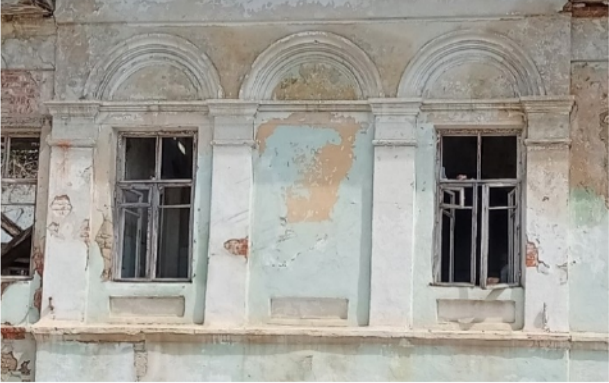
<p>Фрагмент ризалита с декором, 2-й этаж.</p>

- три окна на втором этаже в ризалите фланкированы пилястрами римско-дорического ордера без баз; над окнами выложен карниз и

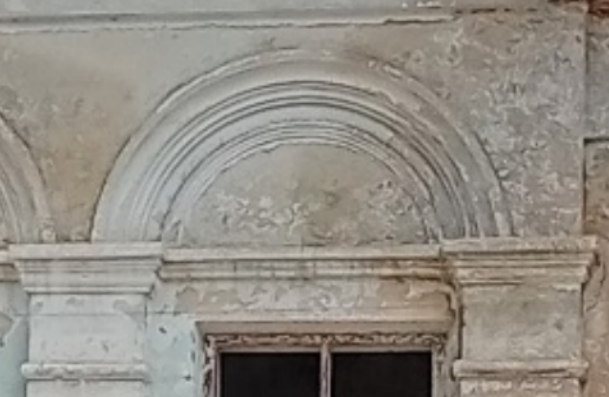
<p>Фрагмент ризалита. Архивольт над окном</p>

архивольты со сложным тянутым профилем, под окнами прямоугольные ниши;

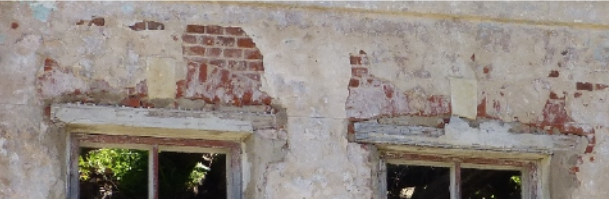
<p>Замковые камни окон 2-го этажа.</p>

- окна первого и второго этажей с замковым клинчатым природным камнем;

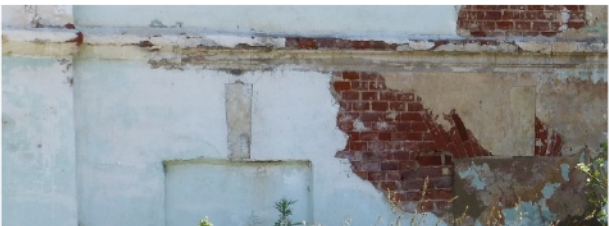
<p>Замковые камни окон 1-го этажа.</p>

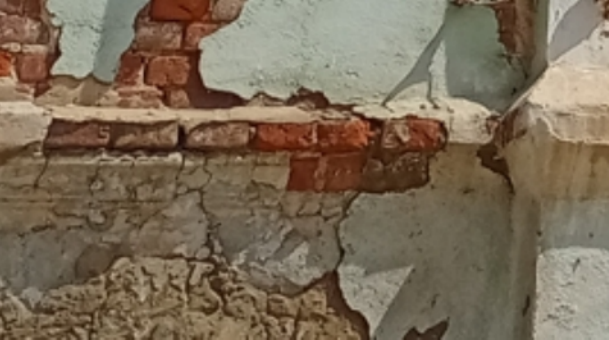
<p>Фрагмент западного фасада. Междуэтажный пояс.</p>

- междуэтажный пояс из простого и лекального кирпича, оштукатуренный, с покраской;

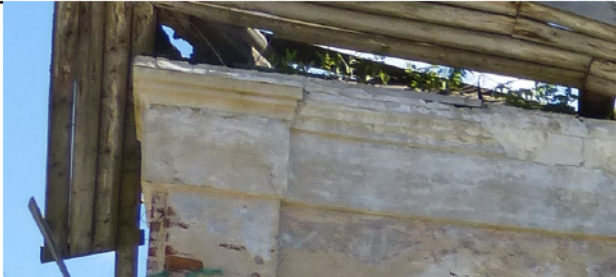
<p data-bbox="1002 546 1422 577">Фриз и карниз западного фасада.</p>

- фриз прямой, раскрепованный на угловых лопатках;

- венчающий карниз из простого и лекального кирпича, раскрепованный на угловых лопатках, выносная часть деревянная;

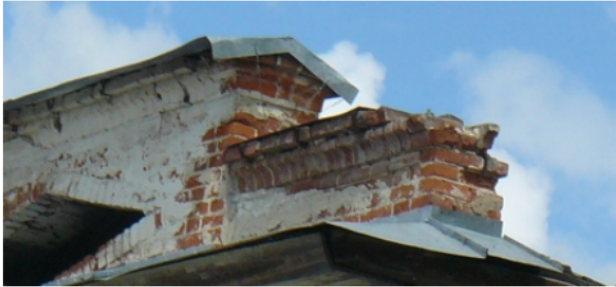
<p data-bbox="1102 869 1321 900">Карнизы аттика.</p>
18	<p data-bbox="277 902 879 1021">Северный фасад (состоит из двух разновысоких частей – углового объема и примыкающего к нему рядового).</p> <p data-bbox="277 1028 879 1229">Несимметричный, двухчастный фасад углового объема, одна часть с пятью световыми осями, вторая - с двумя световыми осями, части разделены лопаткой.</p> <p data-bbox="317 1236 879 1272">Угловые лопатки, одна рядовая лопатка.</p> <p data-bbox="277 1279 879 1357">Окна первого и второго этажей с замковым клинчатым природным камнем.</p> <p data-bbox="277 1364 879 1482">Междуэтажный пояс из простого и лекального кирпича, раскрепованный на лопатках, оштукатуренный, с покраской.</p> <p data-bbox="277 1489 879 1568">Фриз прямой, раскрепованный на лопатках.</p> <p data-bbox="277 1574 879 1693">Венчающий карниз из простого и лекального кирпича, раскрепованный на лопатках, выносная часть деревянная.</p> <p data-bbox="277 1700 879 1904">Трехчастный, более низкий по высотным отметкам карниза фасад рядового объема со световыми осями с ритмом один-четыре-три, разделенными плоскими лопатками.</p> <p data-bbox="277 1910 879 2067">Соответствие высотных отметок окон первого, нижней отметки второго этажей и междуэтажного карниза отметкам угловой части здания.</p>

- карнизы аттика из простого и лекального кирпича, оштукатуренные, с покраской (пункт 17 приложения № 2).

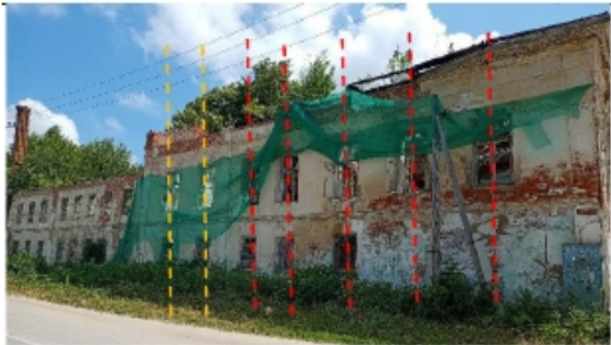
<p data-bbox="935 1290 1497 1357">Общий вид северного фасада. Световые оси углового объема.</p>

- несимметричный, двухчастный фасад углового объема, одна часть с пятью световыми осями, вторая - с двумя световыми осями, части разделены лопаткой;

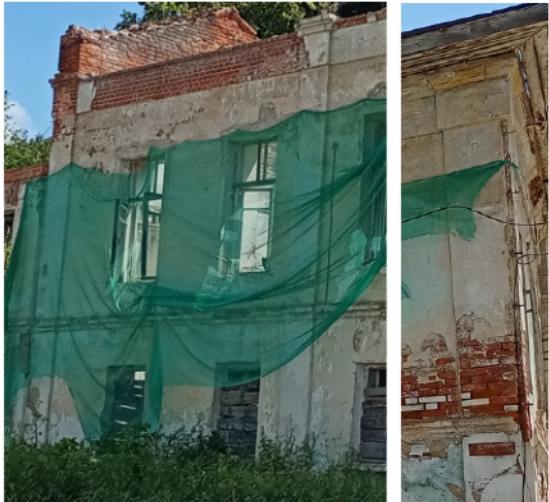
<p data-bbox="999 1892 1422 1924">Угловые и одна рядовая лопатки.</p>

- угловые лопатки;

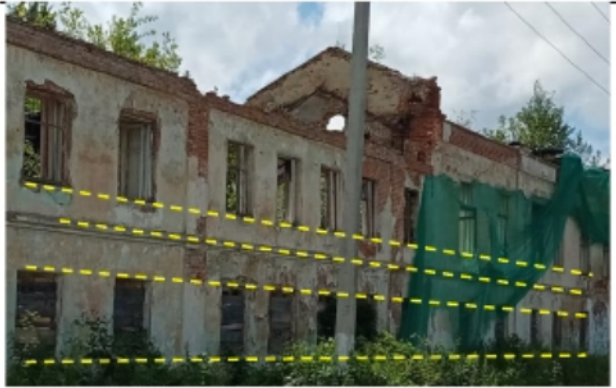
<p data-bbox="906 703 1524 770">Фрагмент северного фасада. Сопряжение двух объемов. Единые высотные отметки элементов.</p>

- соответствие высотных отметок окон первого, нижней отметки второго этажей и междуэтажного карниза отметкам угловой части здания;

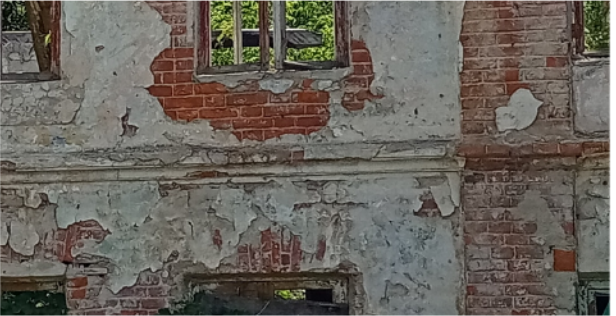
<p data-bbox="906 1088 1524 1120">Междуэтажный пояс рядового объема.</p>
19	<p data-bbox="277 1126 882 1245">Южный фасад (состоит из торцевой части углового объема и фронтальной части рядового объема):</p> <p data-bbox="277 1252 882 1496">шесть световых осей на втором этаже углового объема, окна с замковым камнем, на первом расположен широкий дверной проем входа в подвал, междуэтажный пояс, фриз и карниз идентичны уличному фасаду;</p> <p data-bbox="277 1503 882 1581">семь световых осей рядового объема, один дверной проем.</p>

- междуэтажный пояс из простого и лекального кирпича, раскрепованный на лопатках, оштукатуренный, с покраской (пункт 18 приложения № 2).

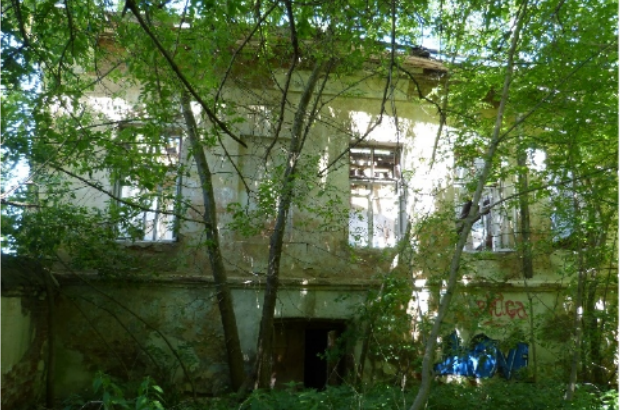
<p data-bbox="901 1536 1524 1603">Южный фасад. Торцевая часть углового объема.</p>

- шесть световых осей на втором этаже углового объема, на первом расположен широкий дверной проем входа в подвал, междуэтажный пояс, фриз и карниз идентичны уличному фасаду;

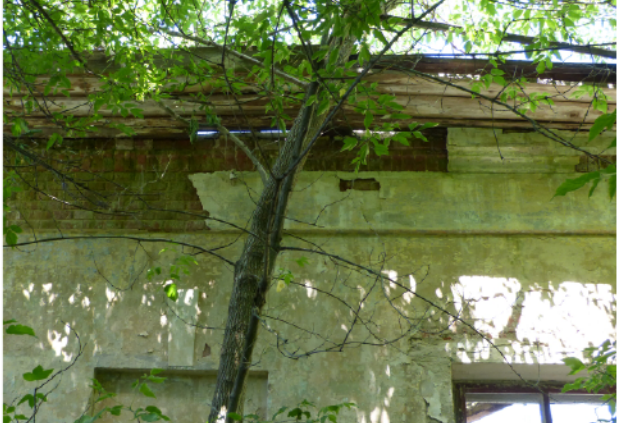
<p data-bbox="901 2029 1524 2060">Замковые камни над окнами второго этажа.</p>

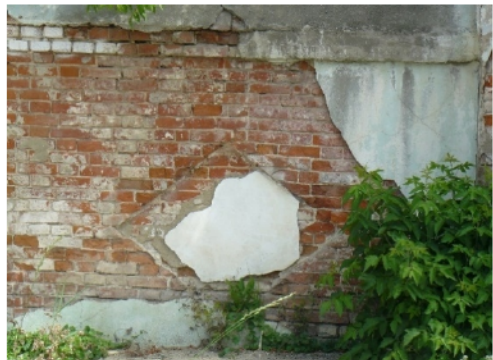
<p data-bbox="981 2011 1460 2040">Фрагмент ограды. Ромбовидная ниша</p>

- кирпичная стена с воротами, примыкающая к южному фасаду углового объема, с двумя ромбовидными нишами по сторонам ворот, ступенчатая на подъеме рельефа, оштукатуренная с покраской;

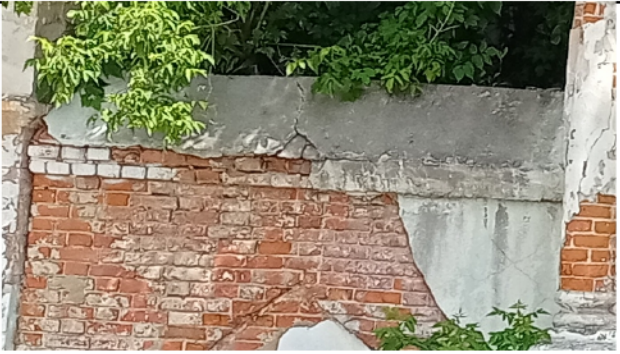
<p>Фрагмент ограды. Карниз и скаты стены.</p>   <p>Фрагмент ограды. Общий вид ворот.</p>

- кирпичный карниз стены, двускатное покрытие;
  - симметричные трехчастные каменные ворота с широким центральным прямоугольным проемом и двумя боковыми проемами с лучковыми перемычками, один из которых (южный) глухой в виде ниши;

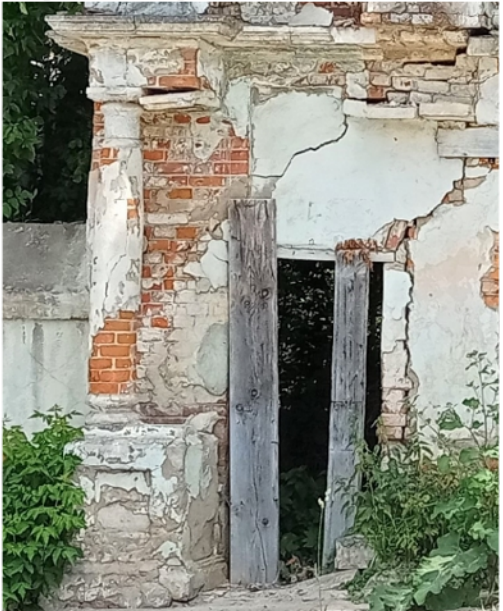
<p>Фрагмент ограды. Парные антаблементы. Одна из спаренных колонн.</p>

- спаренные антаблементы с двух сторон от боковых проемов, под одним
  - круглая парная кирпичная колонна тосканского ордера с белокаменными базой и пьедесталом;

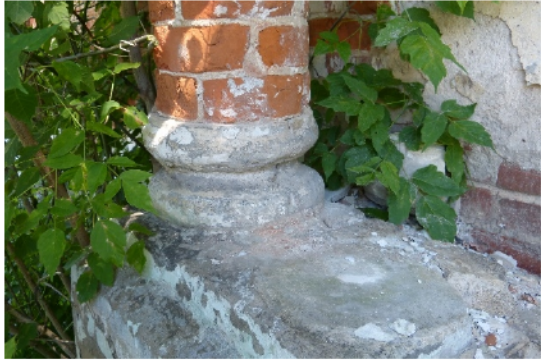
<p>База и фрагмент пьедестала колонны.</p>

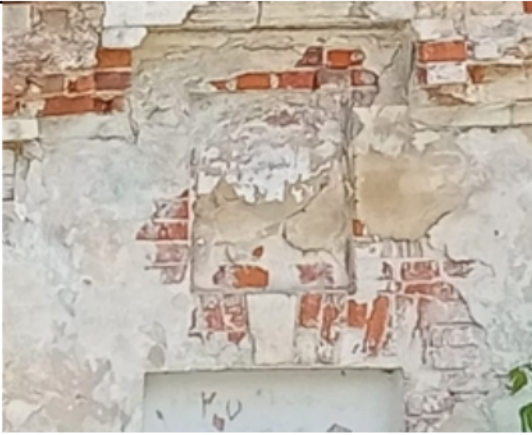
<p data-bbox="906 696 1513 730">Фрагмент ограды. Ниша над боковым проемом.</p>

- прямоугольные ниши над боковыми проемами;
  - профилированный белокаменный карниз, раскрепованный над антаблементами колонн;
  - две полукруглые ниши из лекального кирпича над карнизом по осям боковых проемов;

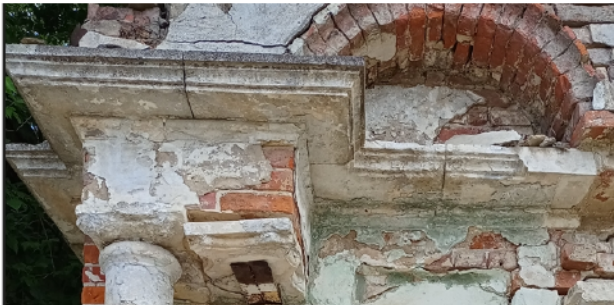
<p data-bbox="948 1070 1474 1104">Фрагмент ограды. Белокаменный карниз.</p>

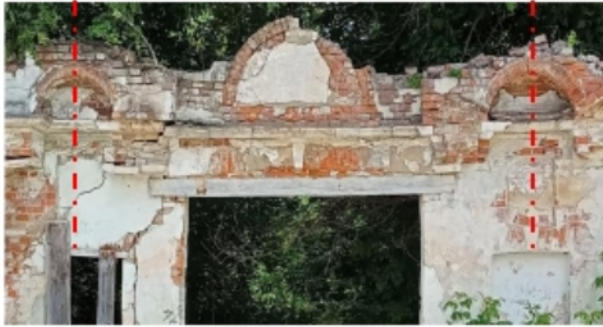
<p data-bbox="911 1480 1513 1547">Фрагмент ограды. Ниши над карнизом по осям боковых проемов.</p>

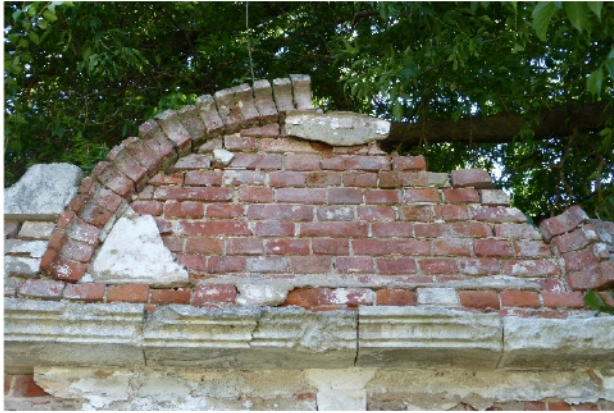
<p data-bbox="922 2000 1501 2067">Фрагмент ограды. Элемент над центральным проемом.</p>

- центральный полукруглый из лекального кирпича элемент в виде архивольта над карнизом;
  - замковый клинчатый природный камень в кирпичных перемычках проемов;

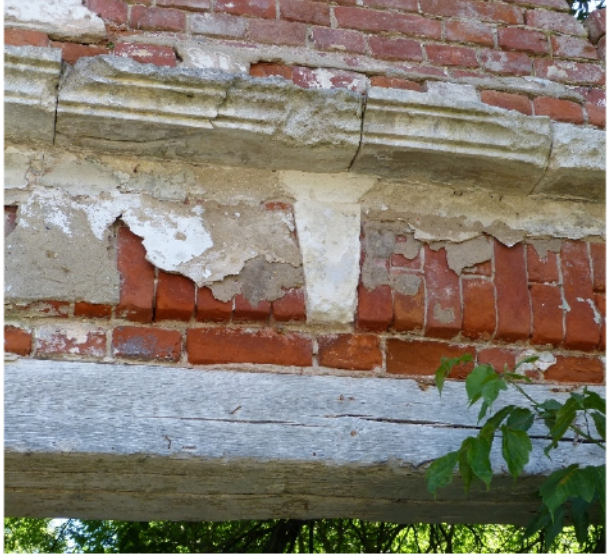
<p data-bbox="970 824 1453 898">Фрагмент ограды. Замковый камень в кирпичных перемычках проемов</p>

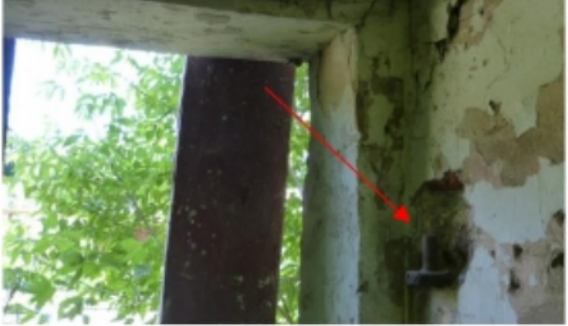
<p data-bbox="898 972 922 1279" style="writing-mode: vertical-rl; transform: rotate(180deg);">К С В А Н Н Ы Е П</p> <p data-bbox="1034 1290 1382 1323">одставы в боковом проеме.</p>

- кованые подставы в центральном и боковом (северном) проемах (пункт 20 приложения № 2).
-

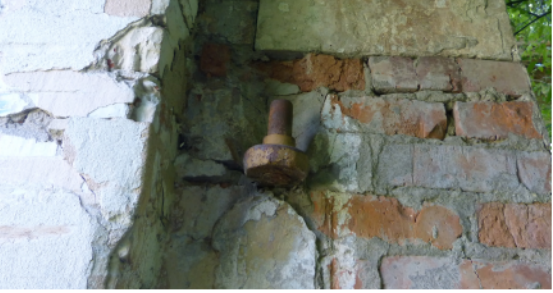
<p data-bbox="935 1648 1485 1682">Кованные подставы в центральном проеме.</p>
