**Об утверждении предмета охраны  
выявленного объекта культурного наследия  
«Здание вокзала», входящего в состав выявленного  
объекта культурного наследия  
«Комплекс построек Варшавского вокзала»**

Предмет охраны  
выявленного объекта культурного наследия  
«Здание вокзала», входящего в состав выявленного объекта культурного наследия  
«Комплекс построек Варшавского вокзала»,  
расположенного по адресу:  
Санкт-Петербург, набережная Обводного канала, дом 118, литера С

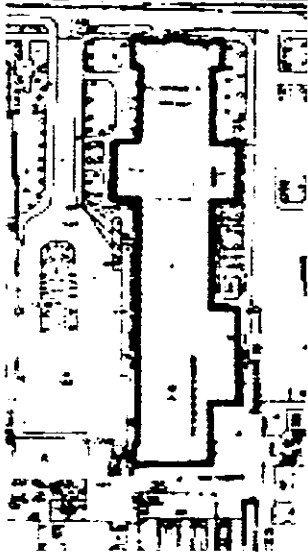
№ п/п	Видовая принадлежность предмета охраны	Предмет охраны	Фотофиксация
1	2	3	4
1	Объемно-пространственное решение:	<p>габариты и конфигурация П-образного в плане здания, состоящего из лицевого двухсветного объема и двух двухэтажных корпусов, фланкирующих бывший дебаркадер;</p> <p>габариты и конфигурация (двускатная) крыши дебаркадера;</p> <p>габариты и конфигурация бывшего кассового зала (пом. 1Н).</p>

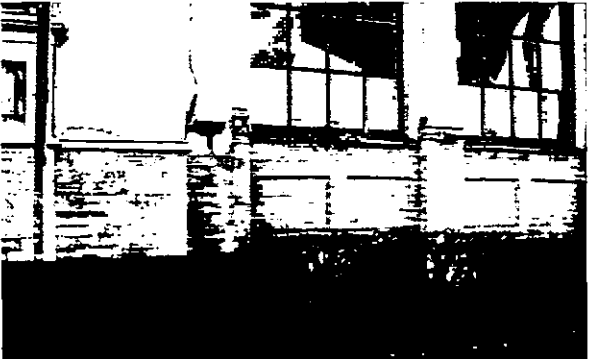
2	Конструктивная система здания:	наружные капитальные стены – местоположение, материал (кирпич);

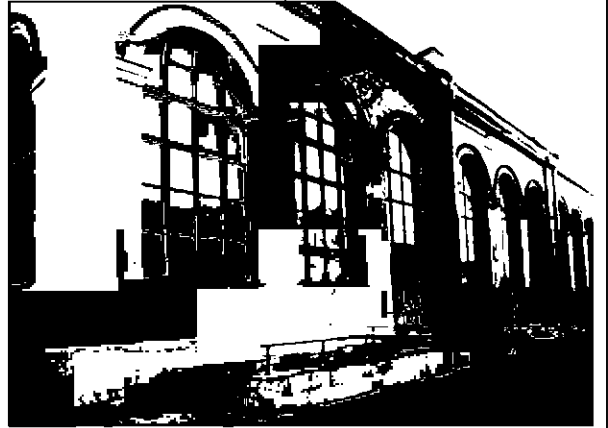
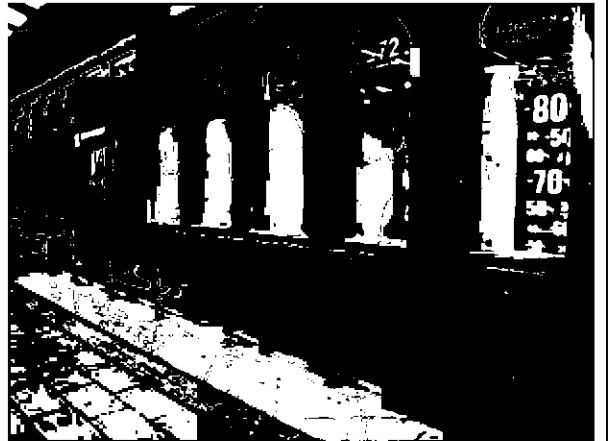
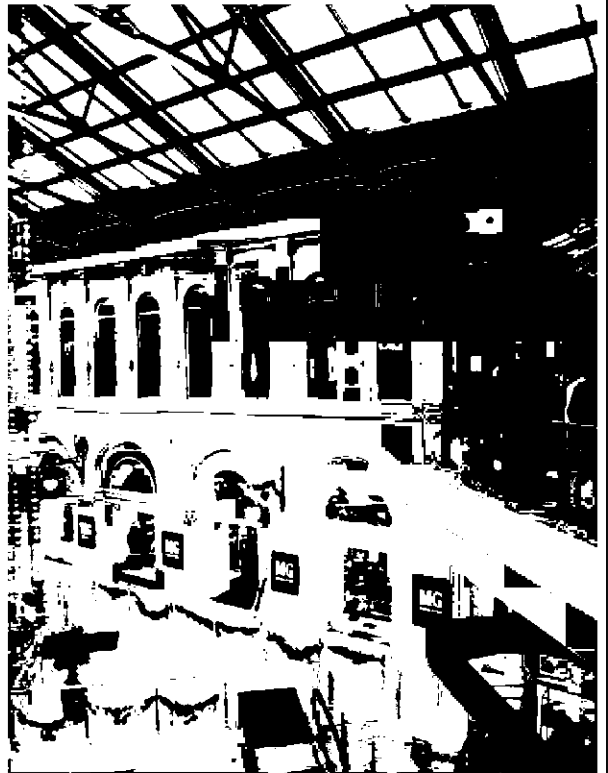
стены внутреннего двора  
(в настоящее время перекрыт  
световым фонарем) –  
параллельных западного и  
восточного корпусов –  
местоположение, материал  
(кирпич);

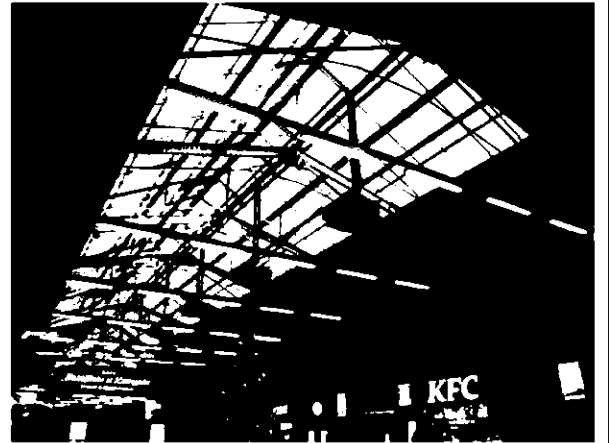
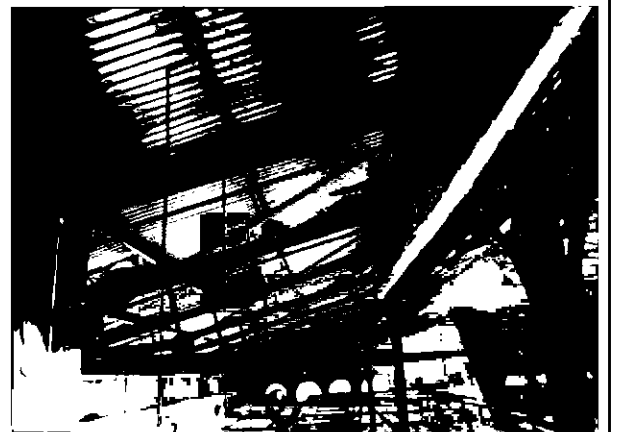
фонарь дебаркадера – местоположение, габариты, конфигурация, конструкция (металлические фермы).

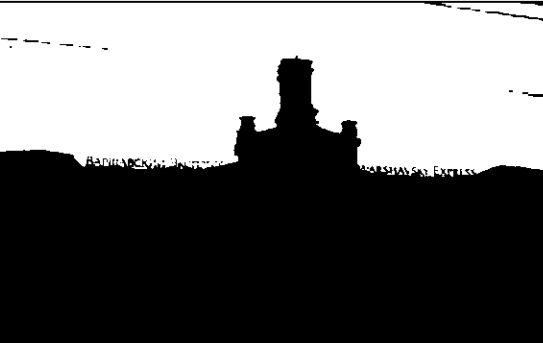
3	<p>Объемно-планировочное решение:</p>	<p>двусветное пространство зала дебаркадера.</p>	
4	<p>Архитектурно-художественное решение фасадов:</p>	<p><b>главный (северный) фасад лицевого корпуса:</b></p> <p>исторические архитектурно-художественное решение фасада (1858–1859гг.);</p> <p>материал и характер отделки фасада – гладкая штукатурка;</p> <p>материал облицовки цоколя – гранитные блоки, известняковые плиты;</p>

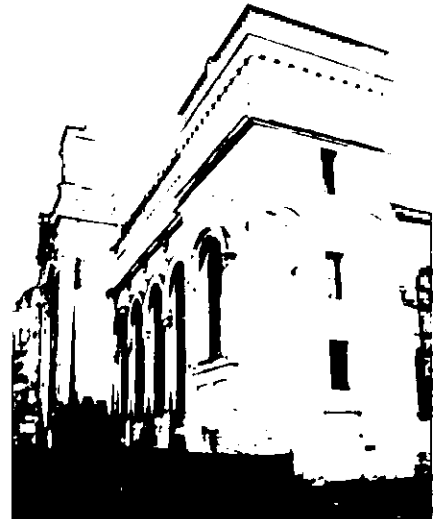
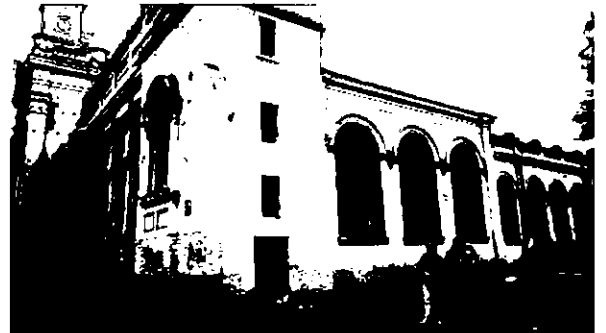
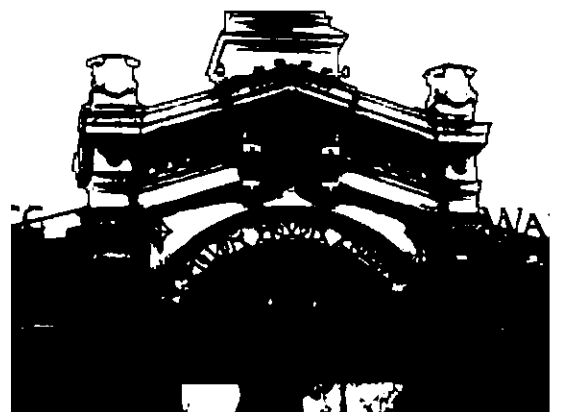
исторические оконные проемы – местоположение, габариты, конфигурация  
(полуциркульные в виде стилизованной аркады);

оформление центральной части ризалита в виде портала;  
в виде остекленной арки;

профилированный архивольт;

каннелированные в верхнем уровне колонны, со стилизованными капителями, пилястрами;

выносной карниз на стилизованных кронштейнах в виде консолей с раскреповкой;

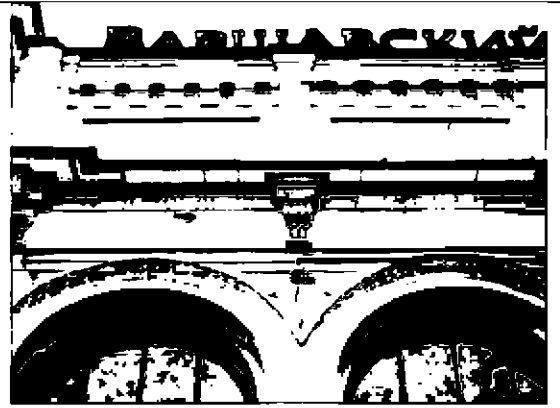
ризалит завершен фризом, декорированным аркатурным поясом;

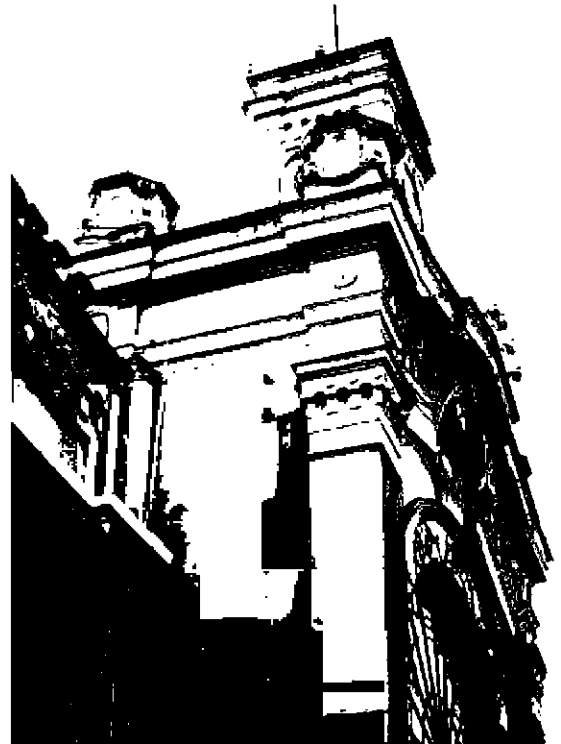
картуш центральной части между штукатурными консолями;

венчающий выносной профилированный карниз;

угловые навершия в виде 4-х тумб (вазонов);

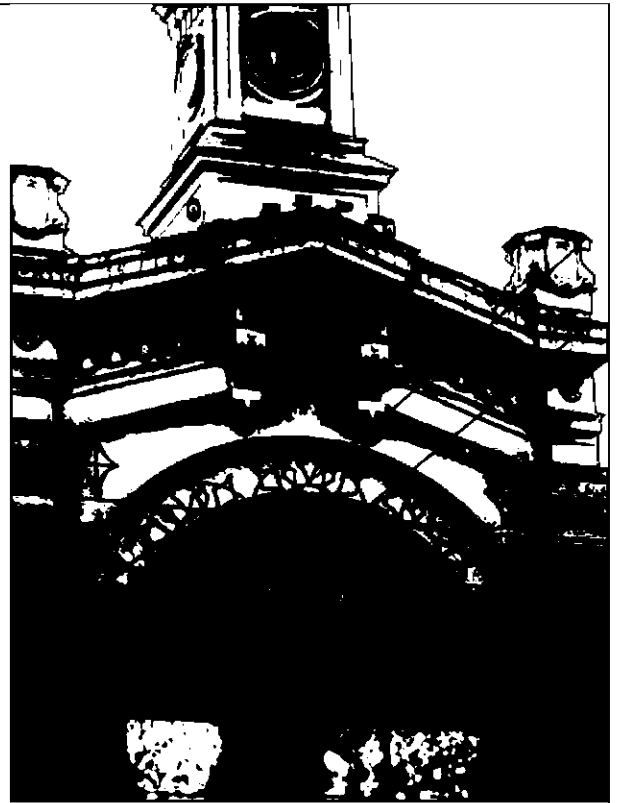
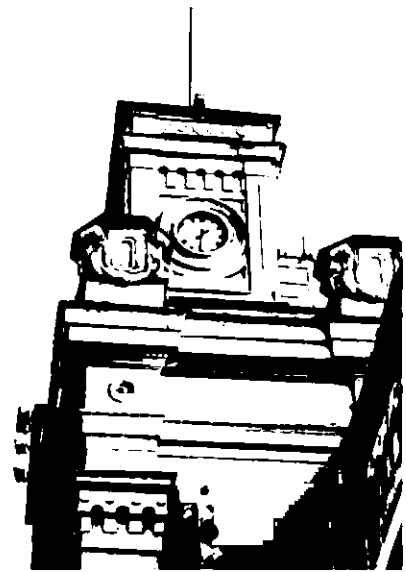
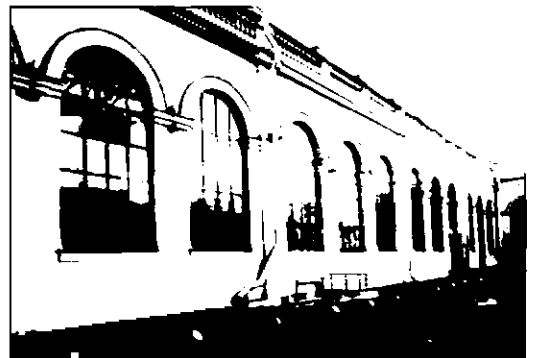
боковые фасады параллельных западного и восточного корпусов с внутренним двором (в настоящее время перекрыт световым фонарем):

материал облицовки цоколя – известняковые плиты;

материал и характер отделки фасада – гладкая штукатурка;

оконные проемы – местонахождение, габариты, конфигурация (полуциркульные в виде стилизованной аркады);

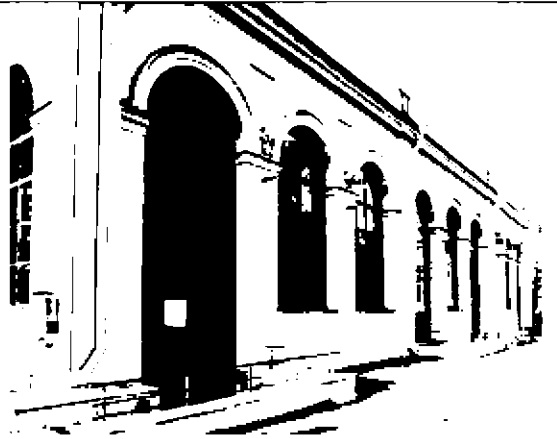
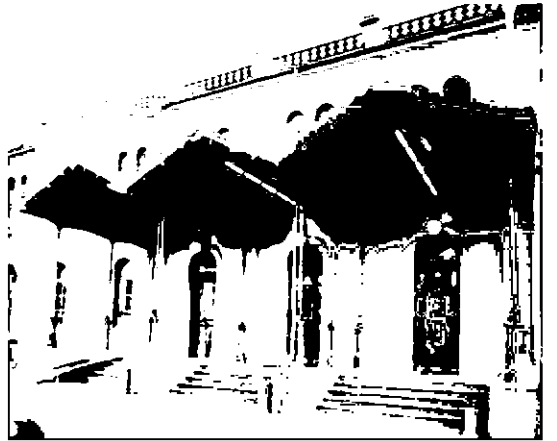
металлический козырек  
(западный фасад) на колонках  
(металл) – местоположение,  
габариты, конфигурация  
(двускатный)  
(воссоздан в результате  
реставрации 2004–2006гг.);

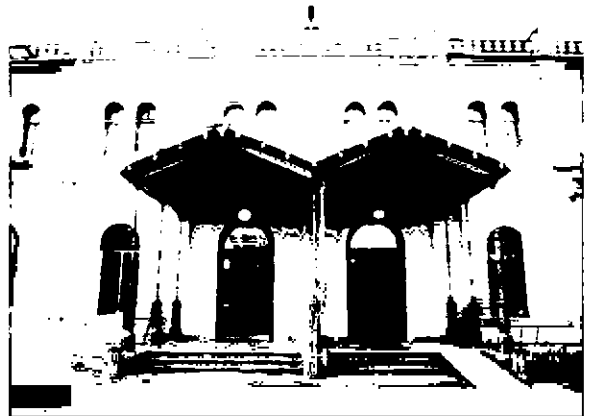
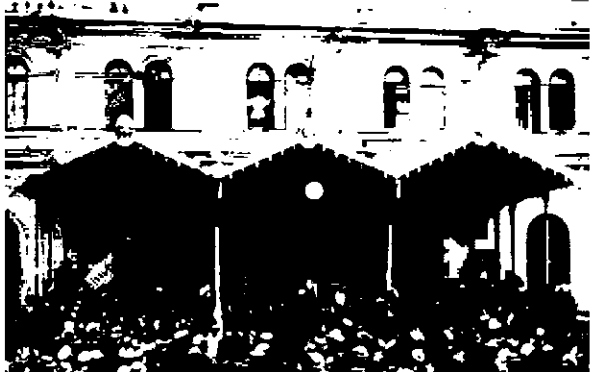
металлический козырек  
(восточный фасад) на колонках  
(металл) – местонахождение,  
габариты, конфигурация  
(двускатный)  
(воссоздан в результате  
реставрации 2004–2006гг.);

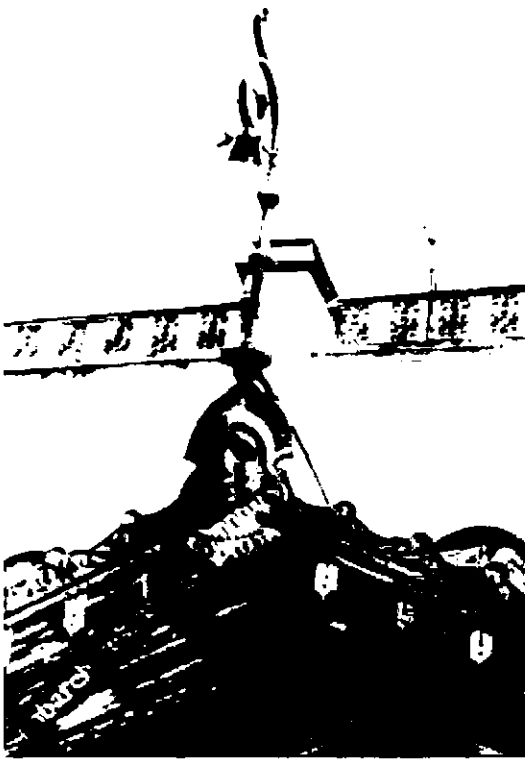
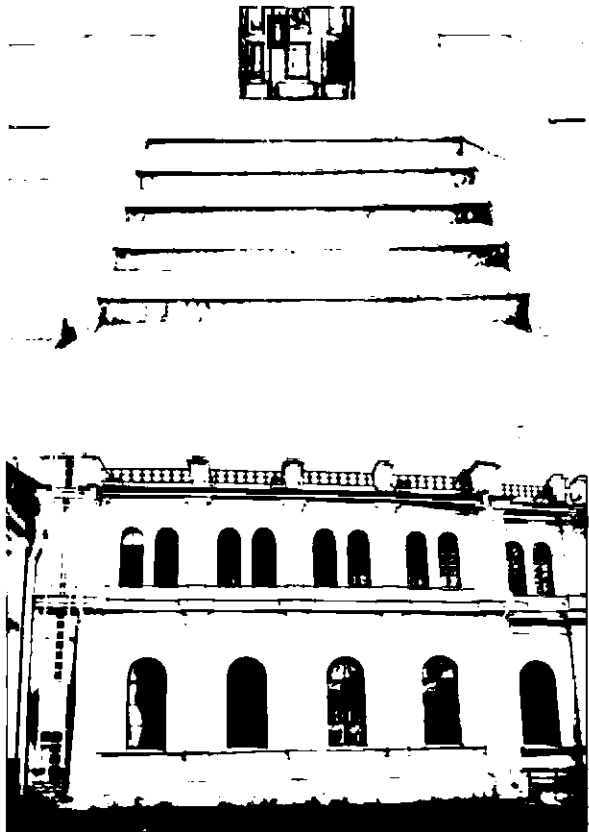
<p>гранитные крыльца – местоположение, габариты, конфигурация;</p> <p>профилированные архивольты на импостах; стилизованные пилястры в уровне 1-го этажа; рустованные пилястры в уровне 1-го этажа; профилированные подоконные доски;</p>

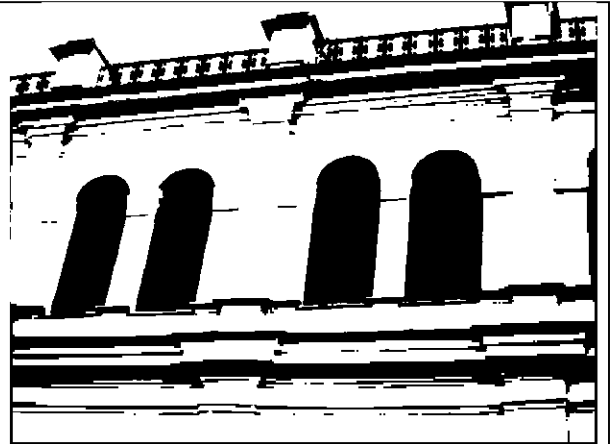
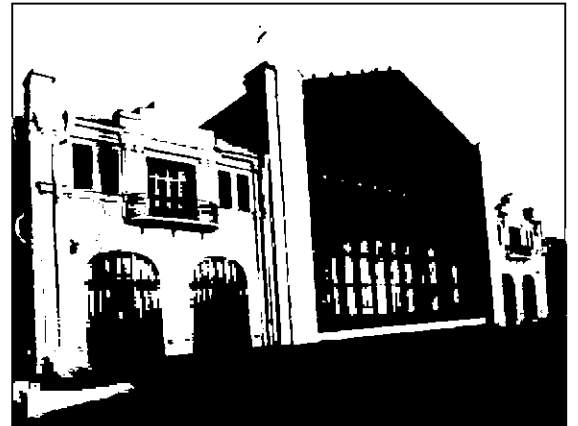
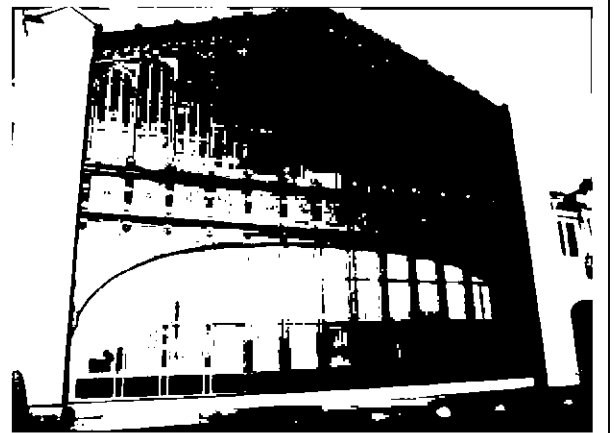
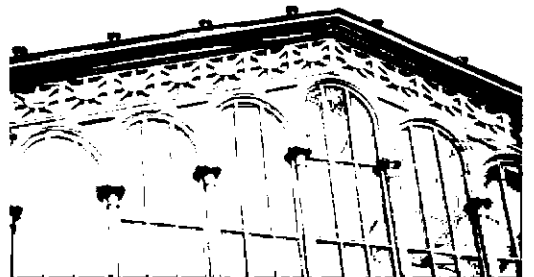
южный фасад  
симметричный, разделен на  
три части;

центральная часть выделена  
ризалитом, завершенным  
треугольным шипцом  
(остекление выполнено в  
результате реставрации 2004–  
2006гг.);

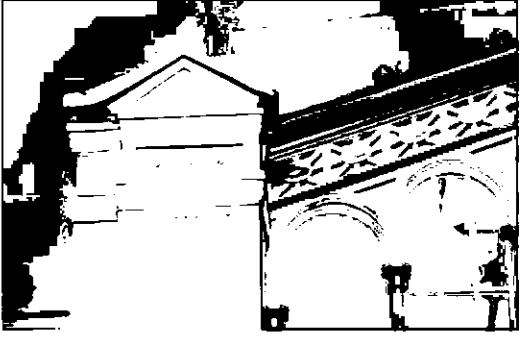
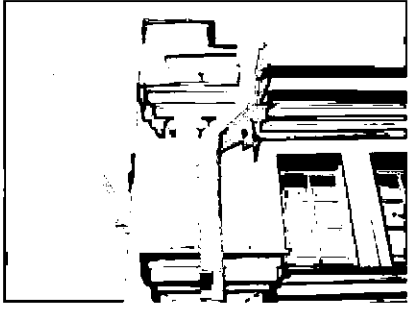
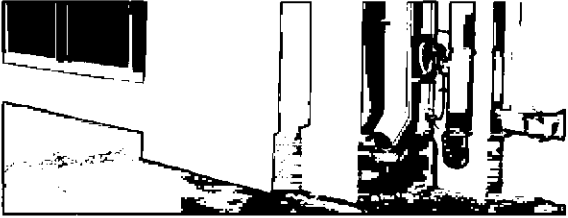
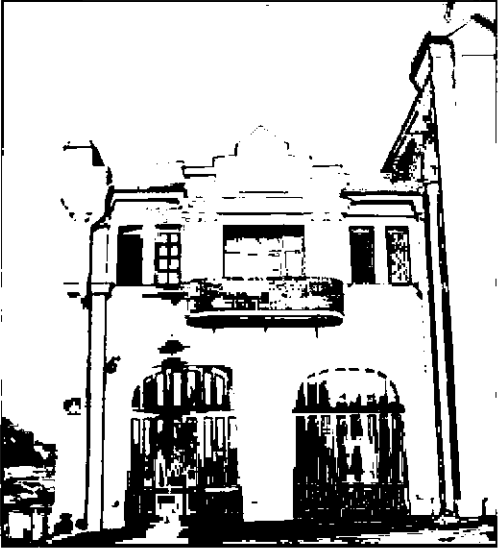
<p>углы акцентированы пилястрами, частично каннелированы; стилизованная капитель оформлена прямоугольной филёнкой с розетками;</p> <p>материал облицовки цоколя – известняковые плиты;</p> <p>дверные проемы – местоположение, габариты, конфигурация (коробовые), исторический рисунок переплетов, профиль переплетов;</p> <p>исторические оконные проемы – местоположение (в уровне 2-го этажа), габариты, конфигурация (прямоугольные), рисунок расстекловки;</p> <p>оформление оконных проемов в уровне 2-го этажа – профилированные наличники, сдвоенные пилястры;</p> <p>балконы (два) – местоположение, габариты, конфигурация, материал (металл), техника исполнения (художественное литье), рисунок (геометрический);</p>

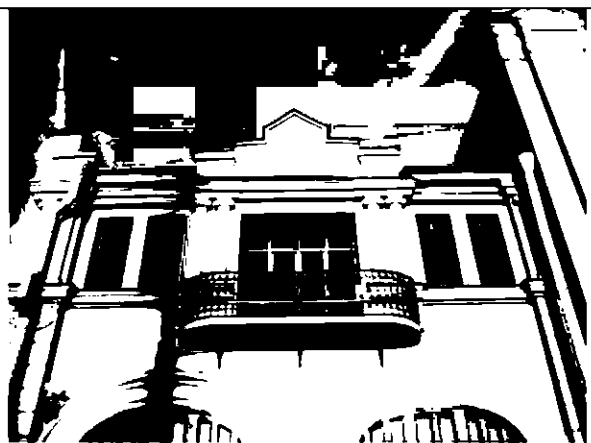
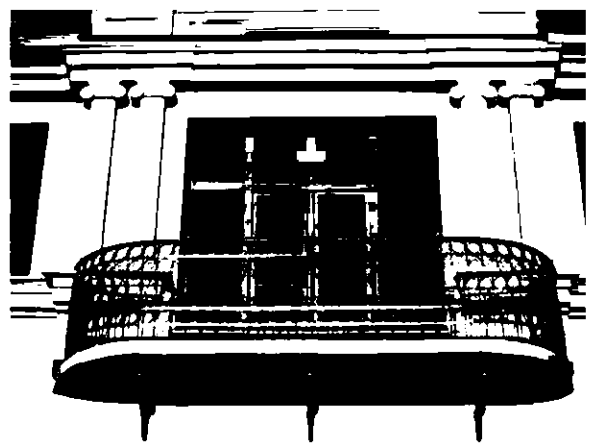
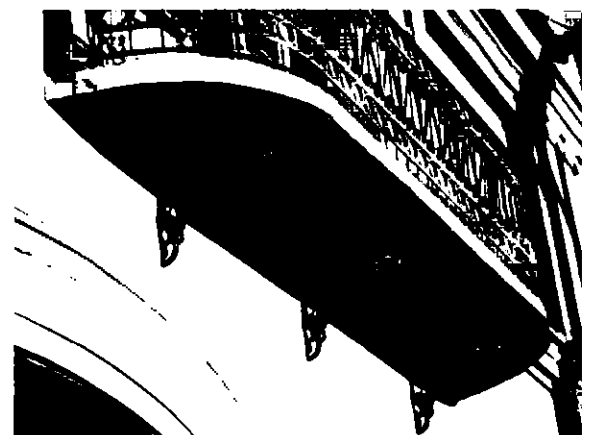
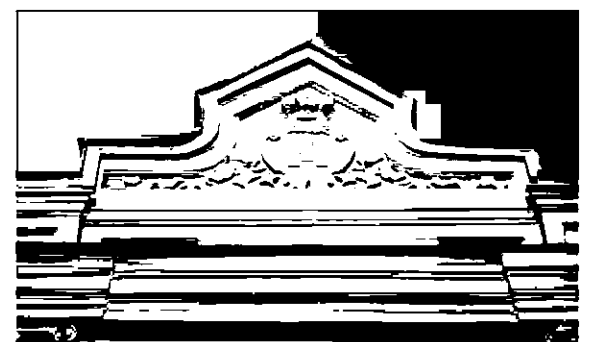
кронштейны балконов –  
месторасположение, материал;

рустованные лопатки с  
гирляндой растительного  
орнамента;  
профилированный  
междуэтажный карниз;  
профилированный венчающий  
карниз;  
многоступенчатый аттик со  
штукатурной лентой в  
картуше, увенчанном короной,  
монограммой «Н I».

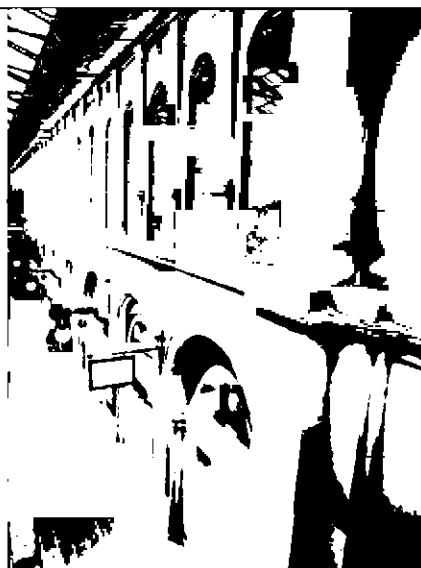
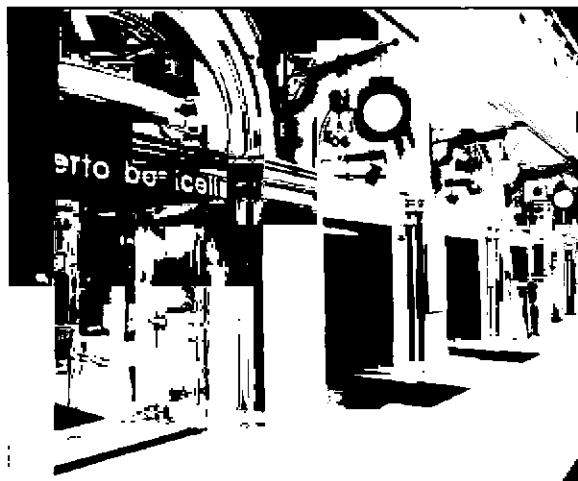
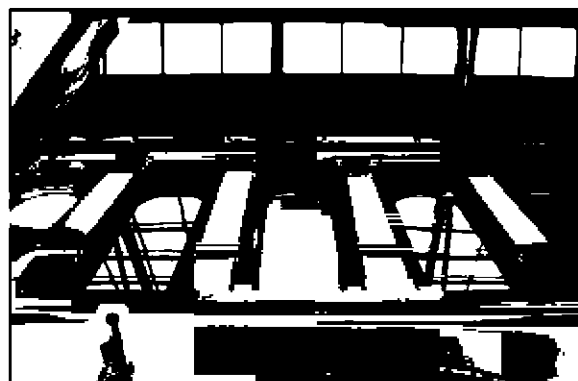
проемы 1-го этажа –  
местоположение;

оформление проемов 1-го  
этажа – профилированные  
архивольты на импостах;  
профилированные карнизы;

проемы 2-го этажа –  
местоположение,  
конфигурация (стилизованная  
аркада с полуциркульным  
завершением);

оформление проемов 2 этажа -  
стилизированные пилястры,  
профилированные карнизы;

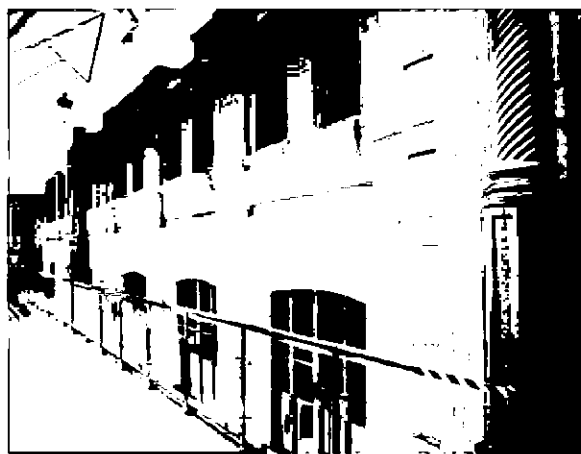
историческая капитальная  
кирпичная стена (1Н) –  
местоположение, габариты\*;

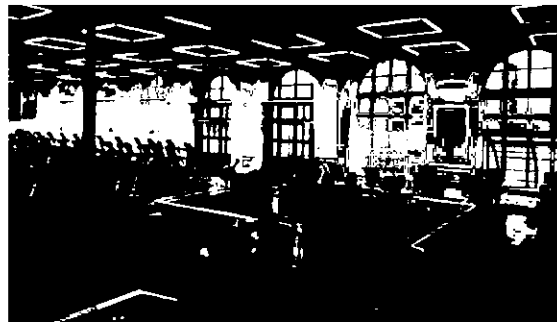
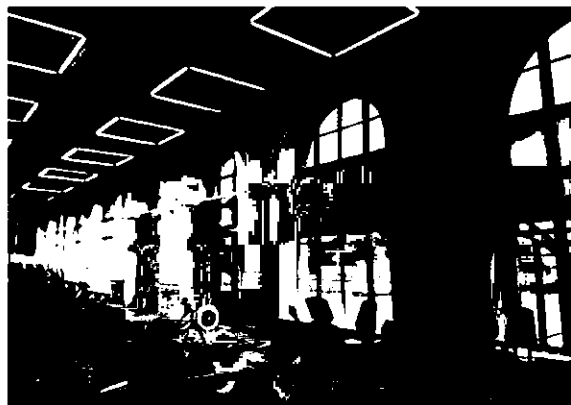
оформление стен бывшего  
кассового зала (пом. 1Н);

архивольты на импостах с  
растительным орнаментом;  
штукатурный декор;

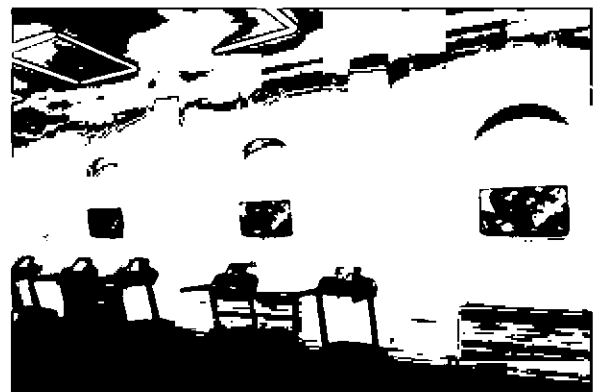
ниши с полуциркульным завершением.
